**MÜTERCİM RÜŞDÜ PAŞA KONAĞI (VEFA LİSESİ EĞİTİM BİNASI)
RÖLÖVE, RESTİTÜSYON VE RESTORASYON PROJELERİ**

YÜKSEK LİSANS TEZİ

**MÜTERCİM RÜŞDÜ PASHA MANSION (VEFA HIGH SCHOOL'S
EDUCATION BUILDING) SURVEY, RESTITUTION VE RESTORATON
PROJECTS**

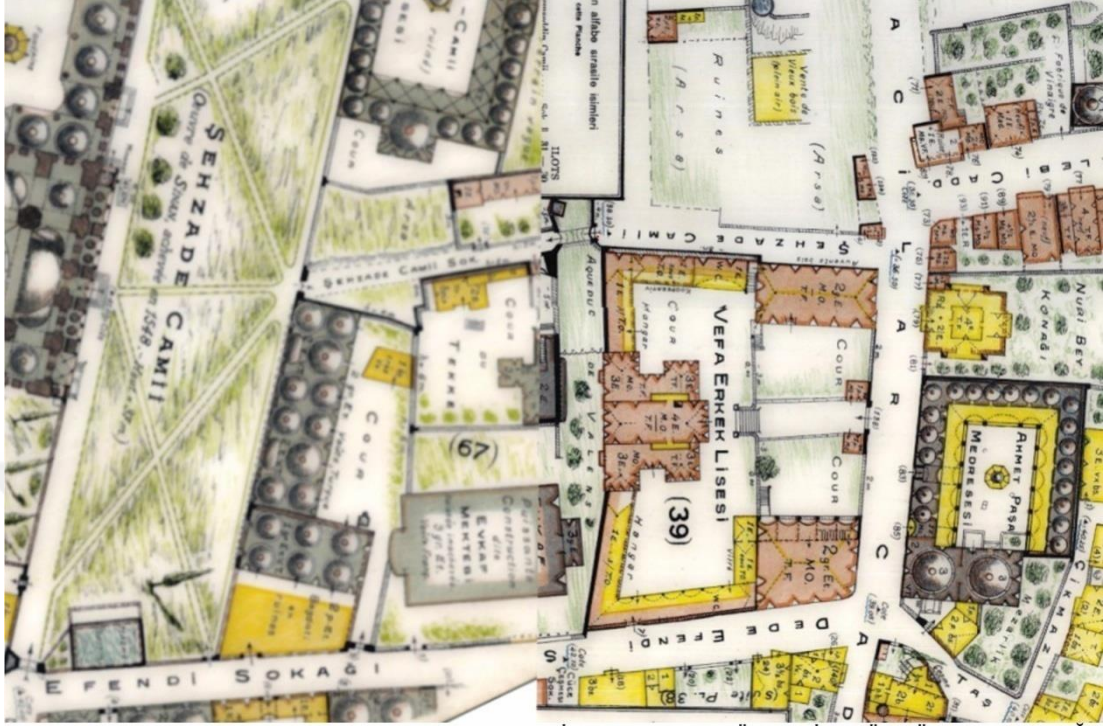
Şekil 6 : Jacques Pervitch haritalarında(1934) Mütercim Rüşdü Paşa Konağı

1934 yılı Pervetitch haritasından anlaşıldığı kadarıyla ilk inşa edildiği zaman, tarihi Bozdoğan Kemerli' nin Vefa Senti' ne doğru yönelen uzantısının hemen yanında ve kuzey yönünde, tarihi kemerin duvarına bitişik olarak yapılanmıştır. Çevresinde, beraber kompleks oluşturduğu ahşap konstrüksiyonlu iki adet yapı daha vardır. Bu yapılar Konağın parçası olan yapılardır ve günümüzde, çeşitli dönemlerde yıktırılmaları sebebiyle parçalarından eser yoktur. Tarihi Bozdoğan

Kemer duvarı kalıntısının ise yapının güneybatı cephesindeki +2.18 lik kotta yer alan döşemenin altında kaldığı tahmin edilmektedir.

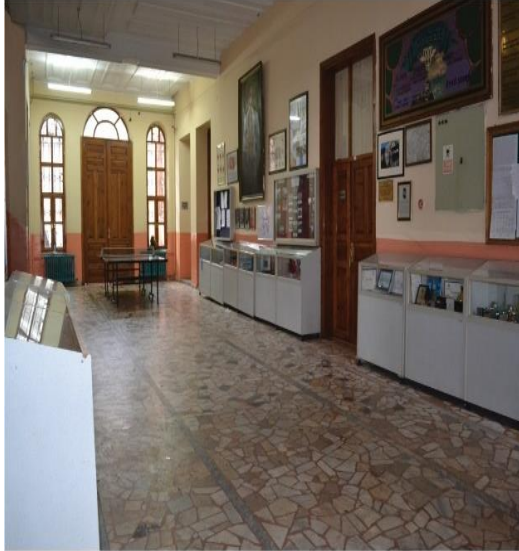
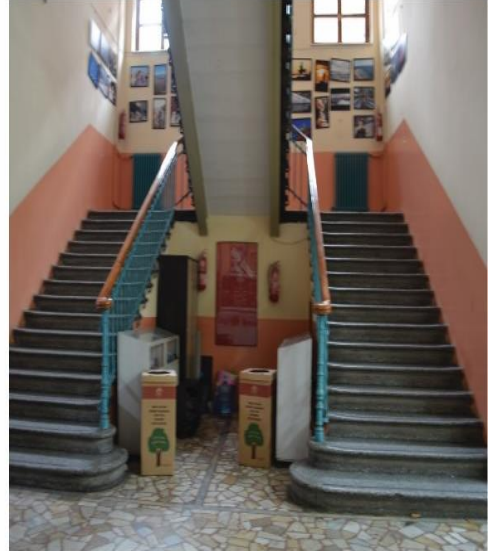
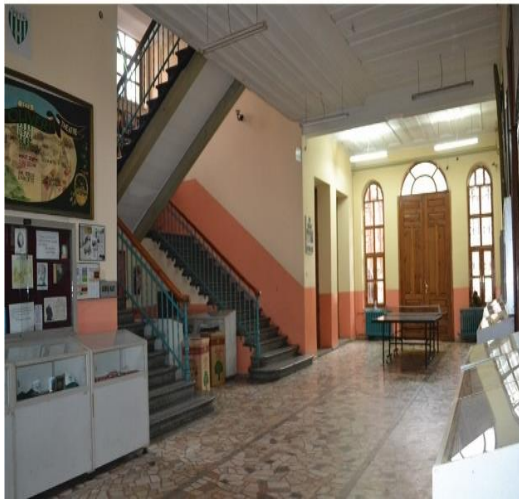
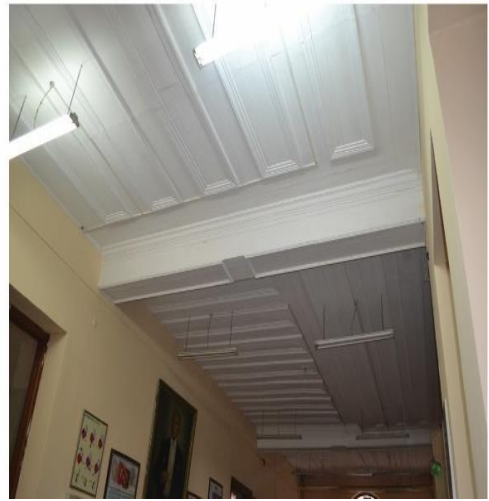
Şekil 7 :Zemin kat - (Z 01) Ana hol

Yapıya girildiğinde ilk karşılaşılan mekân ve ana dağılım holüdür. Üst kata çıkan merdivenlere, Tuvaletlere(Z03-Z04-Z05-Z06), Müzik Odası (Z02), İngilizce Odası (Z07) ve Müdür odası (Z08)'na ulaşmak için kullanılanmekândır. Zemini beyaz Marmara mermeri ve Dökme Mozaik, tavanı Ahşap kaplamadır. Duvarlar çimento esaslı sıva üzeri plastik boyadır.

Ön - güneydoğu cephesine bakan iki penceresi ve bir adet kapısı, arka - kuzeybatı cephesinebakan iki penceresi ve bir adet dış mekâna açılan kapısı mevcuttur. Arka kapı güvenlik sebebiyle kullanılmamaktadır.Tavan, ahşap kaplamadır ve ahşap kirişlerin ayırdığı üç bölümden oluşmaktadır; kat yükseklikleri 4.40 m ile başlayıp merdiven önünde 4.28 m ve tuvalet alanının önünde 4.36 m olarak farklılık göstermektedir. Kiriş altı yükseklik güneydoğu yönünde 4.01 m ve kuzeybatı yönünde 4.01 m'dir.

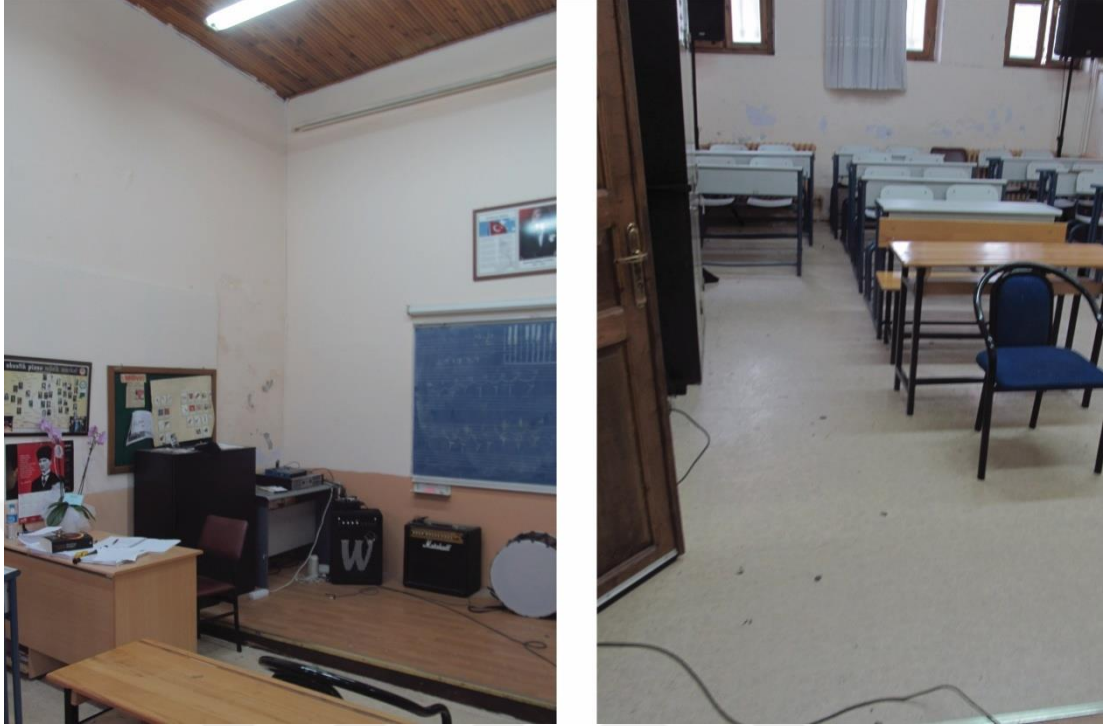
Şekil 9 : Zemin kat - (Z 02) Müzik odası

Z01 Giriş holünde bulunan Z02 Müzik Odası holün güneybatı yönündeki yer alan ilk odasıdır. Toplam alan:38 m² olup kat yüksekliği 4.38 m'dir. Odanın giriş kapısı yapının ana giriş kapısının 1.52m güneybatısında ve 0.7 m kuzeybatısında yer alır. Tepe pencereli, tablalı 1.27x3.18m ölçülerinde çift kanatlı masif ahşap kapısı mevcuttur. Mekân 4.56x8.3m ölçülerinde dikdörtgen bir yapıya sahiptir. Kuzeydoğu duvarında iki adet güneydoğu duvarında üç adet olmak üzere toplam beş adetözgün olmayan pencere mevcut olup; fakat pencere boşlukları özgündür. Pencerelerin her biri birbiriyle aynı olmakla birlikte kemer atkılı, yedi parçalı, çift kanatlıdır ve masif ahşap malzemeden yapılmıştır. Giriş kapısının kuzeybatı duvarına olan uzaklığı sırasıyla 2.0-3.3m'dir. Kuzeydoğu duvarında yer alan pencerelerin kuzeybatı duvarına olan uzaklıkları sırasıyla 5.4-6.43m ve 7.09-8.17m'dir. Pencerelerin ebatları sırasıyla 1.02x2.2m ve 1.03x2.2m'dir Güneydoğu duvarında yer alan pencerelerin kuzeydoğu duvarına olan uzaklıkları sırasıyla 0.15-1.16m, 1.85-2.85m ve 3.53-4.52m'dir. Pencerelerin ebatları sırasıyla 1.01x2.2m, 1.0x2.18m ve 0.99x2.19m'dir.Zemini ahşap kaplama üzeri pvc, tavanı ahşap lambri kaplıdır. Duvarı sıvalı ve boyalıdır. Pencere önlerinde mermer parapet ve taş denizlik vardır. Pencerelerin denizlikleri içten +1.57 kotunda bulunur. Pencereler ferforje korkuluklu ahşap pencere doğramalarıdır. Mekâna girerken dökme mozaik eşik mevcuttur. Mekânın döşeme kot yüksekliği +0.05'tir. Mekanın kuzeybatı yönündeki duvarında öğretmenlerin kullanımı ve müzik aletlerinin yer alması için döşemeden 0.05m yükseltilmiş bölüm bulunur.

Mekanın güneybatı cephesine ait duvar yerden belli bir kota(+1.57 m) kadar toprak altında kalmaktadır. Bu kısımda nem kaynaklı duvar problemleri mevcuttur. Güneybatı-güneydoğu ve güneydoğu-kuzeydoğu duvarlarının birleşim noktalarında ikişer adet toplam dört adet olmak üzere yapıya sonradan eklendiği anlaşılan kalorifer petekleri mevcuttur.

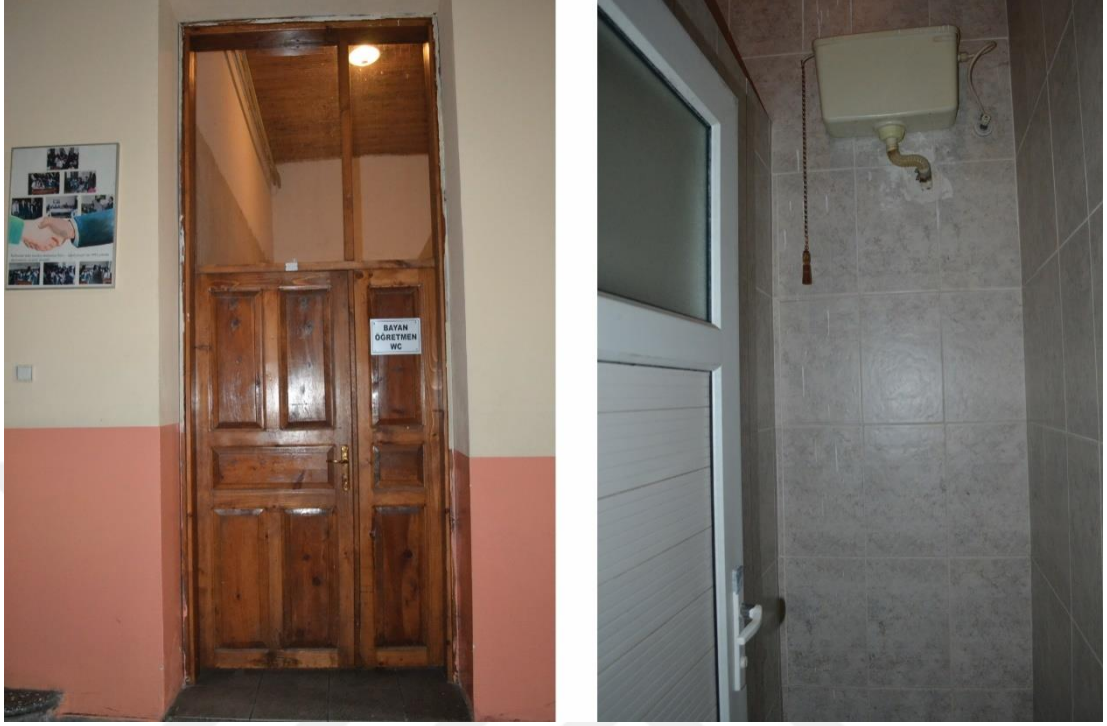
Şekil 10 :Zemin kat - (Z 03) Bayan öğretmen tuvaleti

Z01 Giriş holünün güneybatı tarafında yer alan Z03 Bayan Öğretmen WC holün güneybatı yönündeki yer alan ikinci odasıdır. Toplam alan: 8 m² olup kat yüksekliği 4.38 m'dir. Mekânın giriş kapısının güneydoğuduarına olan uzaklığı 12.07-13.39m'dir. Tablalı ahşap özgün olmayan kapının ebatları 1.22x3.32m'dir. Odanın güneybatı duvarında iki kabinden oluşan tuvaletler mevcuttur. Kabinler özgün olmayan duvarlarla oluşturulmuş ve pvc kapı kullanılmıştır. Odanın kuzeybatısında özgün olmayan duvar bulunur. Kuzeybatı yönünde bulunan bu duvarda iki adet lavabo mevcuttur. Zemini ve duvarları seramik kaplı, tavanı ahşap lambri kaplıdır. Zeminin kot yüksekliği +0.05'dir. Mekânın penceresi yoktur. Sonradan yapılan özgün olmayan ek duvar bölüntüleri ile alan olduğundan özgün olmayan bir mekândır. Mekâna girerken seramik eşik mevcuttur.

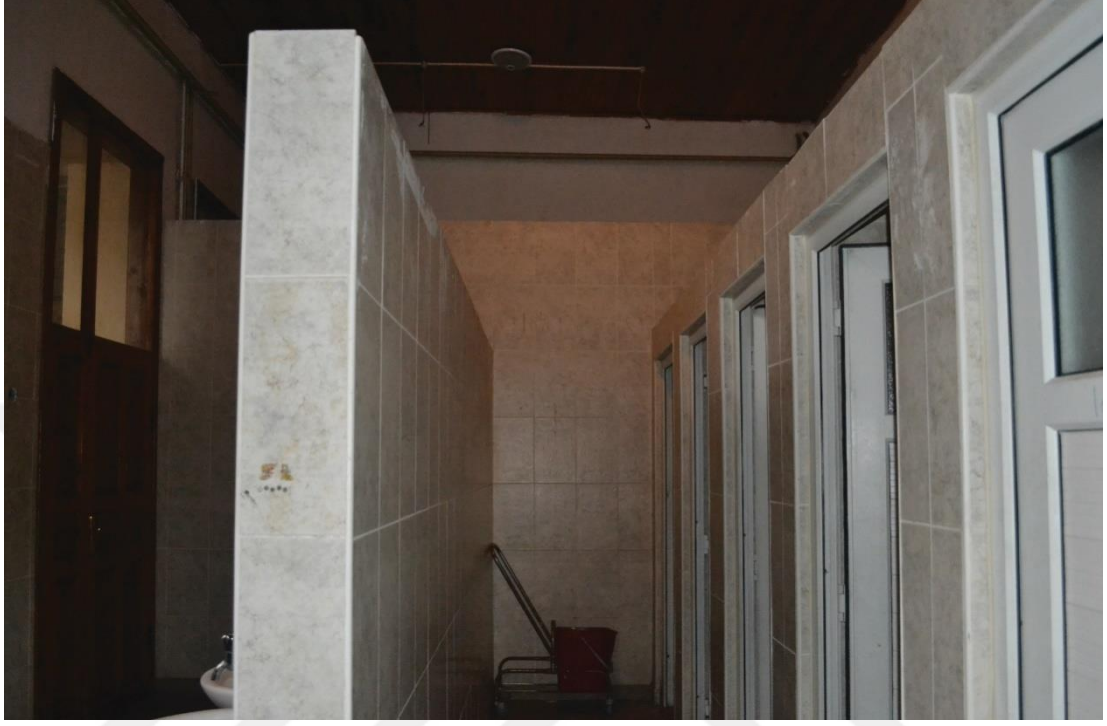
Şekil 11 : Zemin kat - (Z 04) Bayan öğrenci tuvaleti

Z01 Giriş holünün güneybatı tarafında yer alan Z04 Bayan Öğrenci WC holün güneybatı yönündeki yer alan üçüncü odasıdır. Toplam alan: 29m² olup kat yüksekliği 4.30m'dir. Mekanın giriş kapısının güneydoğu duvarına olan uzaklığı 13.94-15.28m'dir. Tablalı ahşap muhdes kapının ebatları 1.22x3.25m'dir. Odanın güneybatı duvarında altı kabinden oluşan tuvaletler mevcuttur. Kabinler özgün olmayan duvarlarla oluşturulmuş ve pvc kapı kullanılmıştır. Mekanın güneybatı ve kuzeydoğu duvarları arasında altı adet lavabonun bulunduğu 0.18m kalınlığında 4.32m uzunluğunda özgün olmayan bir duvar mevcuttur. Mekanın kuzeybatı duvarında özgün 3 adet pencere boşluğu kapatılmıştır. Kuzeybatı duvarı kuzeydoğu duvarının kesiştiği noktada sonradan eklenmiş iki adet kalorifer peteği bulunur. Mekanın kuzeydoğu duvarında ferforje korkuluklu özgün olmayan ahşap 2 adet pencere bulunur. Fakat pencere boşlukları özgündür. Pencereilerin mekânın kuzeybatı duvarına olan uzaklıkları sırasıyla 0.19-1.19m ve 1.92-2.9m'dir. Pencereilerin ebatları 0.98x2.25m'dir. Zemini ve duvarları seramik kaplı, tavanı

ahşap lambri kaplıdır. Zeminin kot yüksekliği +0.08'dir. Sonradan yapılan bölüntüler ile alan oluştuğundan özgün olmayan bir mekândır. Mekâna girerken seramik eşik mevcuttur.

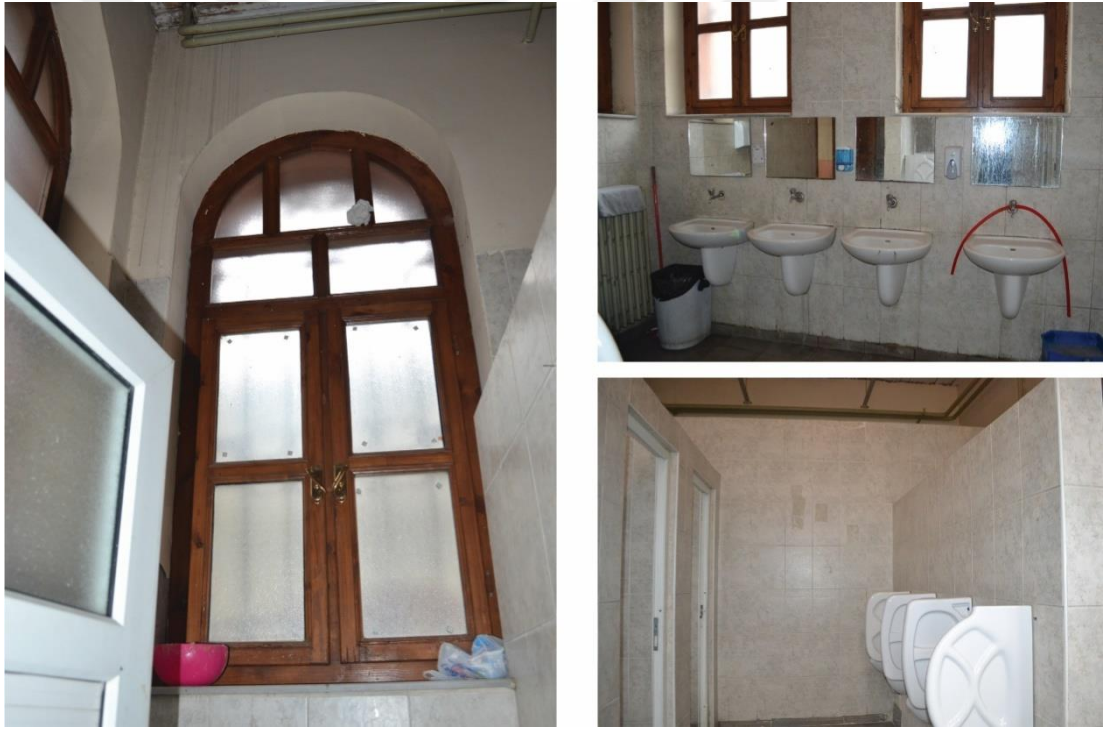
Şekil 12 : Zemin kat - (Z 05) Erkek öğrenci tuvaleti

Z01 Giriş holünün kuzeydoğu tarafında yer alan Z05 Erkek Öğrenci WC holün kuzeydoğu yönündeki yer alan dördüncü odasıdır. Toplam alan: 21 m² olup kat yüksekliği 4.35m'dir. Mekanın giriş kapısının kuzeybatı duvarına olan uzaklığı 0.7-2.04m'dir. Tablalı ahşap özgün olmayan kapının ebatları 1.22x3.24m'dir. Odanın kuzeydoğu duvarında dört kabinde oluşan tuvaletler mevcuttur. Kabinler özgün olmayan duvarlarla oluşturulmuş ve pvc kapı kullanılmıştır. Mekânın güneybatı ve kuzeydoğu duvarları arasında dört adet pisuvarın bulunduğu 0.12m kalınlığında 2.6m uzunluğunda özgün olmayan bir duvar mevcuttur. Mekânın kuzeybatı duvarında üç adet ferforje korkuluklu ahşap özgün olmayan pencere mevcuttur. Fakat pencere boşlukları özgündür. Pencere ebatları güneydoğu duvarından başlayarak sırasıyla 1.01x2.19m, 1.0x2.21m ve 1.0x2.2m'dir. Mekânın güneydoğu duvarında bir adet ferforje korkuluklu ahşap özgün olmayan pencere mevcuttur. Pencerenin boşlukları özgündür. Pencerenin ölçüsü

1.02x2.21m'dir. Mekânın kuzey doğu duvarında üç adet ferforje korkuluklu ahşap özgün olmayan pencere bulunur. Kuzeybatı duvarından başlayarak sırasıyla pencerelerin ebatları 1.02x2x42m, 1.04x2.42m ve 1.05x2.42m'dir. Mekânı üç yönden çeviren toplam yedi adet penceresi mevcuttur. Mekânın kuzeybatı duvarında pencere önlerine yerleştirilmiş dört adet lavabo bulunur. Mekânın güneybatı duvarında kuzeybatı duvarıyla kesiştiği noktada ve mekânın güneydoğusunda yer alan özgün olmayan duvarda iki adet sonradan eklenmiş kalorifer peteği mevcuttur. Zeminin kot yüksekliği +0.05'dir. Zemini ve duvarları seramik kaplı, tavanı ahşap lambri kaplıdır. Sonradan yapılan bölüntüler ile alan olduğundan özgün olmayan bir mekândır. Mekâna girerken seramik eşik mevcuttur.

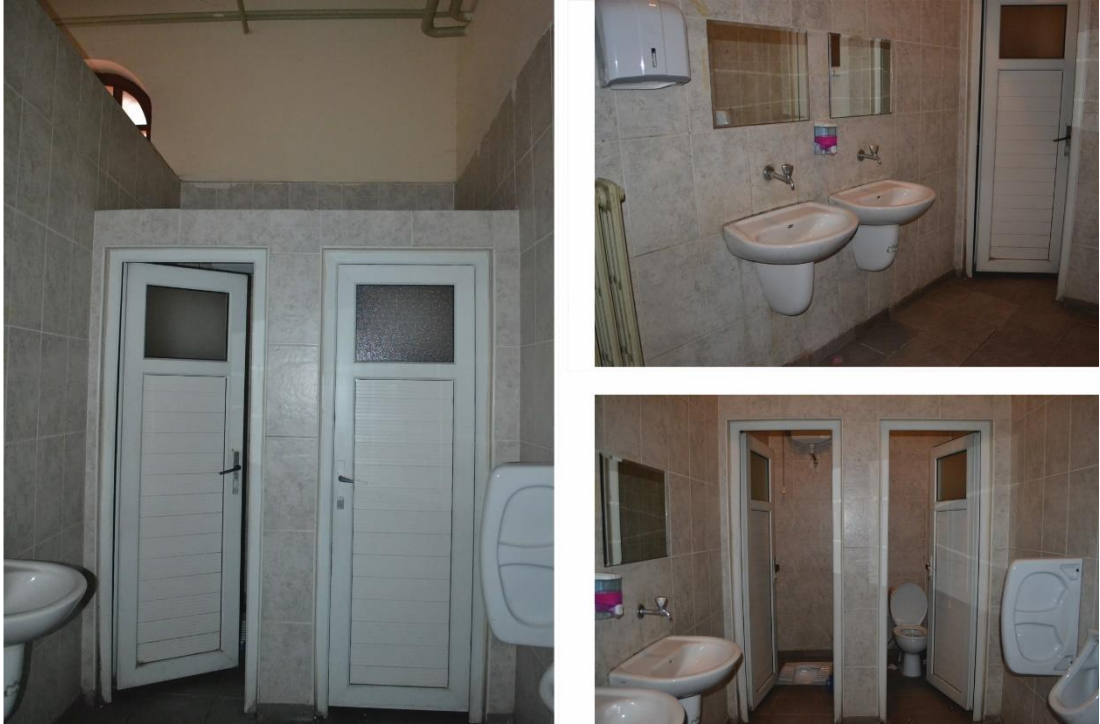
Şekil 13 : Zemin kat - (Z 06) Erkek öğretmen tuvaleti

Z01 Giriş holünün kuzeydoğu tarafında yer alan Z06 Erkek Öğretmen WC holün güneybatı yönündeki yer alan beşinci odasıdır. Toplam alan: 9 m² olup kat yüksekliği 4.38 m'dir. Mekânın giriş kapısının kuzeybatı duvarına olan uzaklığı 2.61-3.98m'dir. Tablalı ahşap muhdes kapının ebatları 1.26x3.26m'dir. Odanın kuzeydoğu duvarında iki kabinden oluşan tuvaletler mevcuttur. Kabinler özgün olmayan duvarlarla oluşturulmuş ve pvc kapı kullanılmıştır. Odanın kuzeybatısında özgün olmayan duvar bulunur. Kuzeybatı yönünde bulunan bu duvarda iki adet lavabo mevcuttur. Mekânın güneydoğu duvarında ise iki adet pisuvar mevcuttur. Zemin ve duvarları seramik kaplı, tavanı ahşap lambri kaplıdır. Zeminin kot yüksekliği +0.05'dir. Penceresi yoktur. Sonradan yapılan duvar bölüntüleri ile alan olduğundan özgün olmayan bir mekândır. Mekâna girerken seramik eşik mevcuttur.

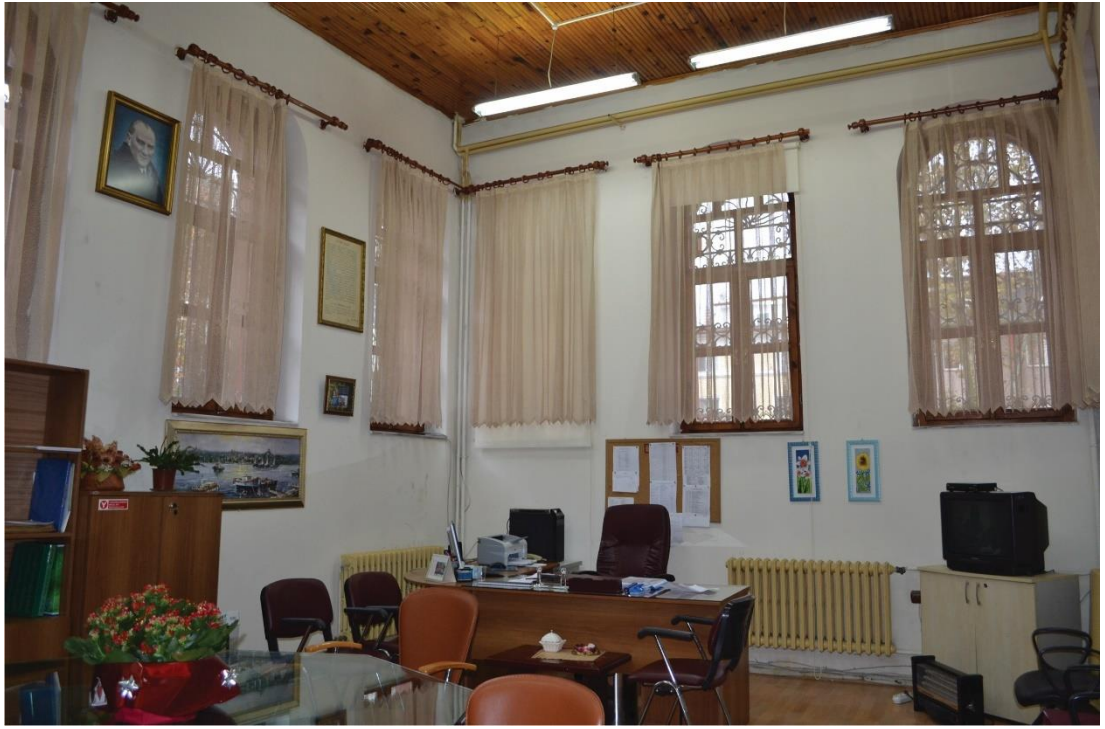
Şekil 14 : Zemin kat - (Z 08) Müdür yardımcısı odası

Z01 Giriş holünün kuzeydoğu tarafında yer alan Z08 Müdür Odası holün güneybatı yönündeki yer alan yedinci odasıdır. Toplam alan: 32 m² ve kat yüksekliği 4.39 m'dir. Mekânın giriş kapısının kuzeybatı duvarına olan uzaklığı 14.0-15.3 m'dir. Tepe pencereli, tablalı ahşap özgün olmayan kapının ebatları 1.25x3.31 m'dir. Mekânın kuzeydoğuduvarında dört adet pencere mevcuttur. Sırasıyla bu pencerelerin kuzeybatı duvarına olan uzaklıkları 0.38-1.41 m, 2.09-3.15 m, 3.89-4.9 m ve 5.61-6.62 m'dir. Pencerelerin ebatları sırasıyla 1.1x2.2 m, 1.1x2.2 m, 1.11x2.2 m ve 1.13x2x2 m'dir. Mekânın güneydoğuduvarında üç adet pencere bulunur. Pencerelerin kuzeydoğu duvarına uzaklıkları sırasıyla 0.15-1.21 m, 1.89-2.87 m ve 3.59-4.58 m'dir. Pencerelerin ebatları sırasıyla 1.11x2.2 m, 1.1x2.2 m ve 1.09x2.2 m'dir.Mekânın güneybatı duvarında yalnızca bir tane pencere bulunur. Pencerenin güneydoğu duvarına olan uzaklığı 0.19-1.16 m'dir.

Ebatları ise 0.86x2.2 m'dir. Mekânda toplam sekiz adet olmak üzere ferforje korkuluklu ahşap özgün olmayan pencere mevcuttur. Fakat pencere boşlukları özgündür. Zeminin kot yüksekliği +-0.00'dir. Zemini pvc kaplı, tavanı ahşap lambri kaplıdır. Duvarı sıvalı ve boyalı olup tavanı ahşap kaplamadır. Ön bahçeye ve sağ yan cepheye bakan toplam 8 adet özgün olmayan pencere doğraması mevcut olup; pencere boşlukları özgündür. Güneydoğu duvarında ve güneybatı duvarındaki pencerenin önünde yapıya sonradan eklendiği anlaşılan kalorifer petekleri mevcuttur.

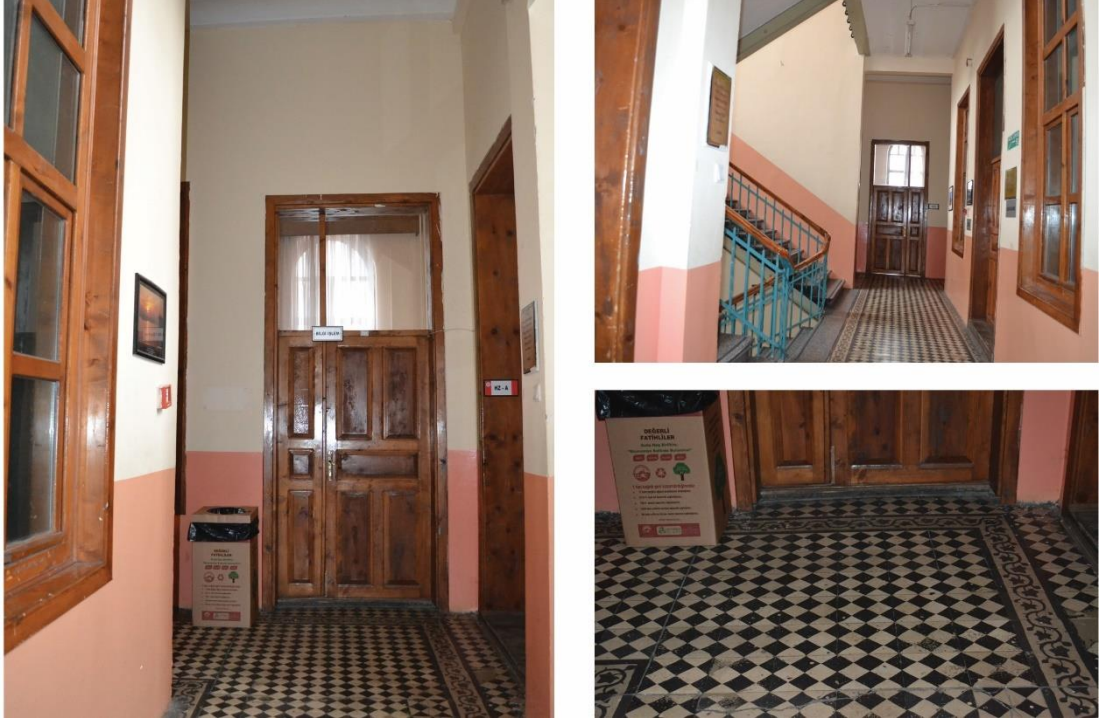
Şekil 16 : Birinci kat - (1 01A) Hol

2 adet sınıf ve Bilgi İşlem odasına buradan geçilerek gidilir. Alanı: 9 m² olup, kat yüksekliği: 4.60 m'dir. Bilgi İşlem Odasından buraya bakan 2 pencere ve sınıfların kapıları ile beraber 3 adet kapı bu hole açılır. Zemini karosiman döşeme, tavanı putrelli volta döşemedir. Duvarı sıvalı ve boyalıdır.

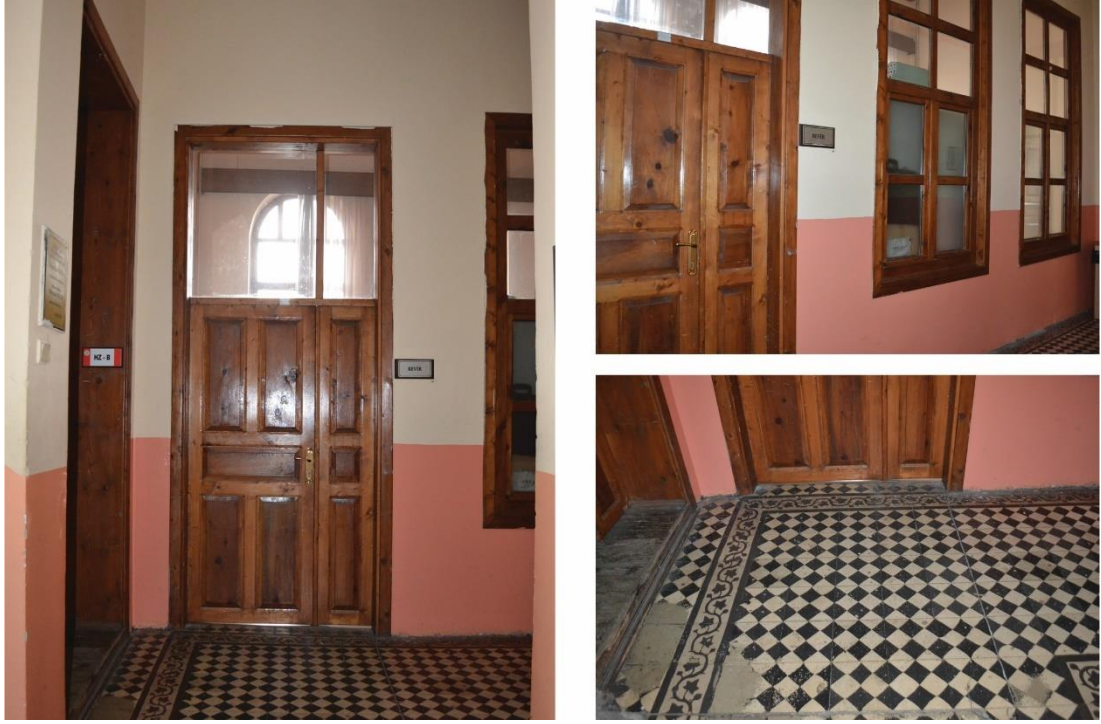
Şekil 17 : Birinci kat - (1 01B) Hol

2 adet sınıf ve Revire buradan geçilerek gidilir. Alanı: 9 m² olup, kat yüksekliği: 4.58 m'dir. Revirden buraya bakan 2 pencere ve sınıfların kapıları ile beraber 3 adet kapı bu hole açılır. Zemini karosiman yer döşemesi, tavanı putrelli volta döşemedir. Duvarı sıvalı ve boyalıdır.

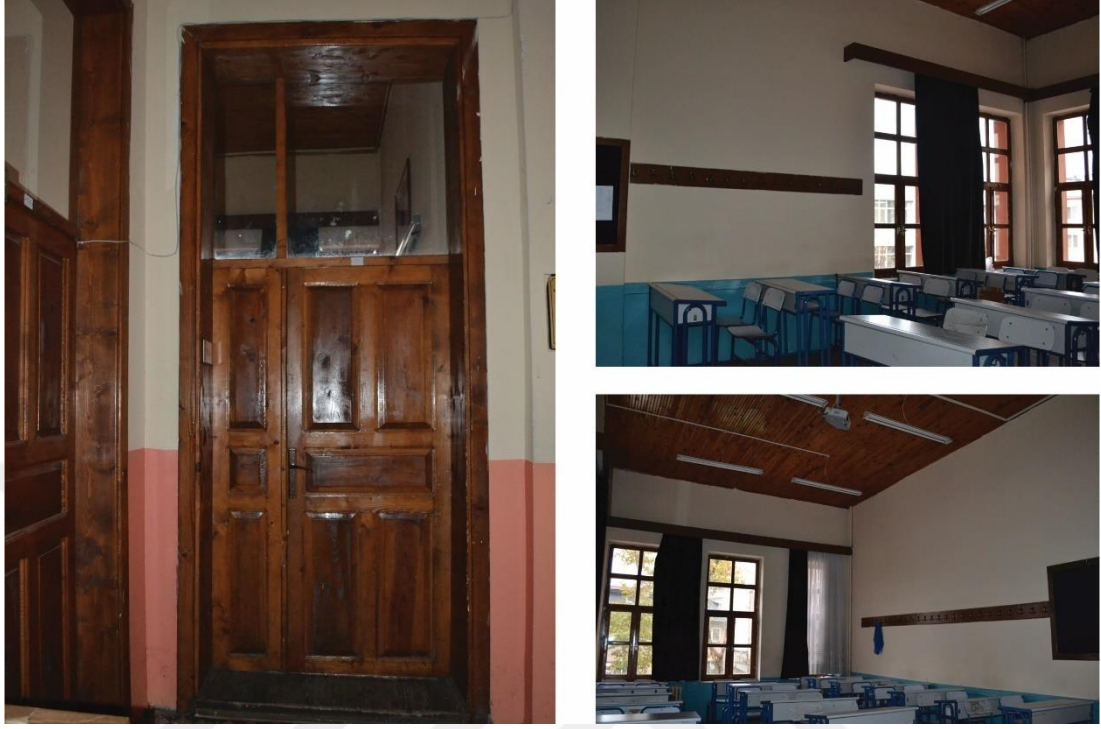
Şekil 18 : Birinci kat - (1 02) Sınıf

Sınıf olarak kullanılan dikdörtgen planlı mekânın ebatları 8.70x4.81 m'dir. Alanı: 43 m² olup, kat yüksekliği: 4.44 m'dir. Zemini 6 cm kadar yükseltilmiş döşeme üzeri ahşap kaplama, tavanı ahşap lambridir. Zemin kot yüksekliği 4.8 m'dir. Duvarı sıvalı ve boyalıdır. Mekânın giriş kapısının kuzeybatı duvarına olan uzaklığı 0.07-1.23 m'dir. Tepe pencere, tablalı ahşap özgün olmayan çift kanatlı giriş kapısının ebatları 1.16x2.95 m'dir. Ahşap eşik mevcuttur. İki adet güneybatı duvarında üç adet güneydoğu duvarında iki adet de kuzey doğu duvarında olmak üzere yedi adet özgün olmayan pencere doğraması mevcut olup pencere boşlukları özgündür. Kuzeydoğu duvarında bulunan pencerelerin kuzeybatı duvarına olan uzaklıkları sırasıyla 2.79-3.92 m ve 4.55-5.68 m'dir. Pencerelerin ebatları sırasıyla 1.13x2.42 ve 1.14x2.42 m'dir. Güneydoğu duvarında bulunan pencerelerin kuzeydoğu duvarına olan uzaklıkları sırasıyla 0.23-1.35 m, 1.94-3.05 m ve 3.65-4.75 m'dir. Pencerelerin ebatları ise sırasıyla 1.12x2.41 m, 1.11x2.41 m ve 1.11x2.39 m'dir. Güneybatı duvarında bulunan pencerelerin güneydoğu duvarına uzaklıkları 6.28-7.19 m ve 7.85-8.7 m'dir. Pencerelerin ebatları ise sırasıyla 0.88x2.37 m ve 0.92x2.38 m'dir. İki tanesi güneydoğu duvarında diğer iki tanesi

güneybatı ve kuzeydoğu duvarlarının güneydoğuya yakın uçlarında olmak üzere sonradan eklenmiş dört adet kalorifer peteği bulunur.

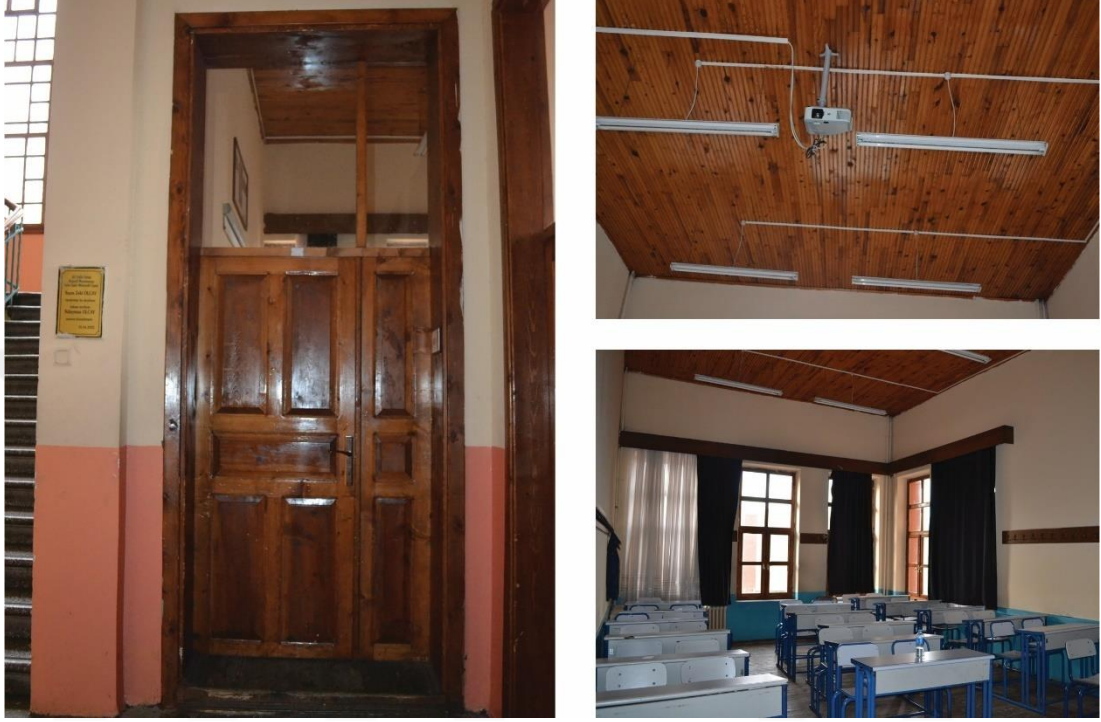
Şekil 19 : Birinci kat - (1 03) Sınıf

Sınıf olarak kullanılan dikdörtgen planlı mekânın ebatları 8.49x5.0 m'dir. Alanı: 41m² olup, kat yüksekliği: 4.42 m'dir. Zemini 7 cm kadar yükseltilmiş döşeme üzeri ahşap kaplama, tavanı ahşap lambridir. Zemin kot yüksekliği 4.81 m'dir. Duvarı sıvalı ve boyalıdır. Mekânın giriş kapısının kuzeybatı duvarına olan uzaklığı 0.21-1.37 m'dir. Tepe pencere, tablalı ahşap özgün olmayan çift kanatlı giriş kapısının ebatları 1.16x3.01 m'dir. Ahşap eşik mevcuttur. İki adet güneybatı duvarında üç adet kuzeybatı duvarında iki adette kuzeydoğu duvarında olmak üzere yedi adet özgün olmayan pencere doğraması mevcut olup pencere boşlukları özgündür. Kuzeydoğu duvarında bulunan pencerelerin kuzeybatı duvarına olan uzaklıkları sırasıyla 0.26-1.40 m ve 1.98-3.12 m'dir. Pencerelerin ebatları sırasıyla 1.14x2.43 ve 1.13x2.44 m'dir. Kuzeybatı duvarında bulunan pencerelerin güneybatı duvarına olan uzaklıkları sırasıyla 0.23-1.36 m, 1.92-3.04 m ve 3.60-4.73 m'dir. Pencerelerin ebatları ise sırasıyla 1.12x2.42 m, 1.11x2.42 m ve 1.13x2.43 m'dir. Güneybatı duvarında bulunan pencerelerin güneydoğu duvarına

uzaklıkları 0.0-0.88 m ve 1.52-2.44 m'dir. Pencerele rin ebatları ise sırasıyla 0.93x2.43 m ve 0.91x2.44 m'dir. İki tanesi kuzeybatı duvarında diğer iki tanesi güneybatı ve kuzeydoğu duvarlarının kuzeybatı duvarına yakın kısımlarında olmak üzere sonradan eklenmiş dört adet kalorifer peteği bulunur.

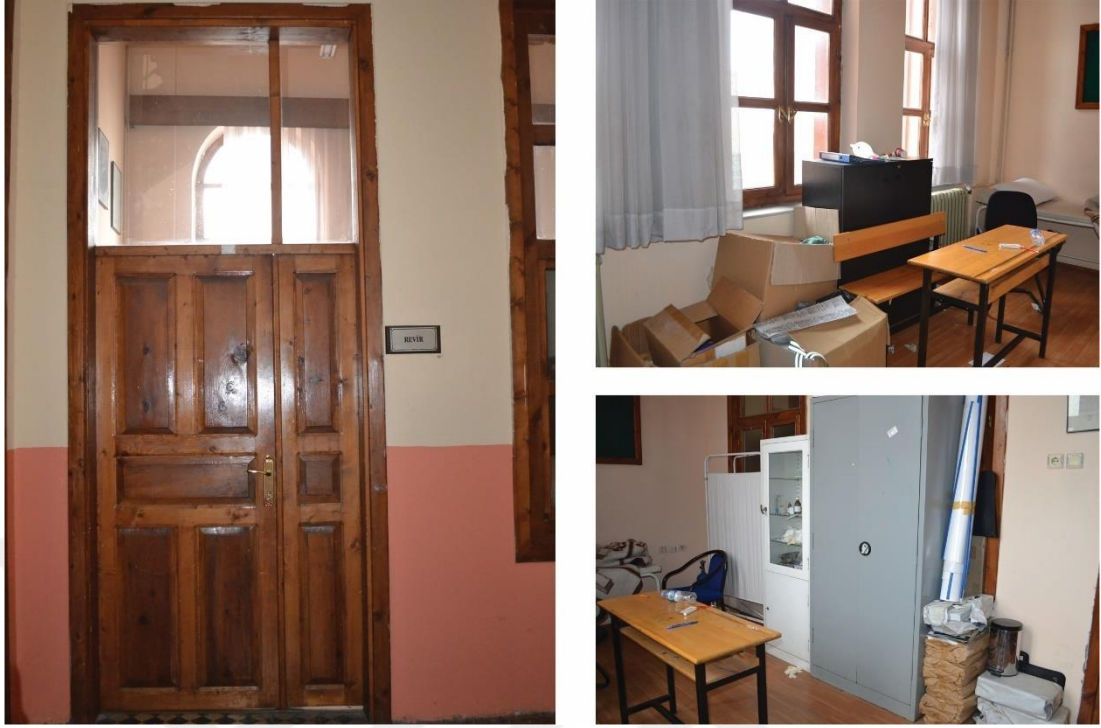
Şekil 20 : Birinci kat - (1 04) Revir

Revir olarak kullanılan dikdörtgen planlı mekânın ebatları 5.45x2.80 m'dir. Alanı: 15m² olup, kat yüksekliği: 4.47 m'dir. Zemini laminat kaplama, tavanı ahşap lambri kaplamadır. Duvarı sıvalı ve boyalıdır. Mekânın giriş kapısının güneybatı duvarına olan uzaklığı 0.14-1.41 m'dir. Tepe pencereli, tablalı ahşap özgün olmayan çift kanatlı giriş kapısının ebatları 1.16x2.99 m'dir. Kuzeybatı Duvarında üç adet özgün olmayan ahşap penceresi mevcuttur. Dış cephede yer alan pencere boşlukları özgündür. Pencerele rin güneybatı duvarına uzaklıkları sırasıyla 0.55-1.66 m, 2.20-3.31 m ve 3.86-4.98 m'dir. Pencerele rin ebatları sırasıyla 1.12x2.90 m, 1.10x2.94 m ve 1.10x2.88 m'dir. Mekânın güneydoğu duvarında hole bakan iki adet özgün olmayan pencereleri bulunur. Pencerele rin güneybatı duvarına uzaklıkları sırasıyla 2.19-3.30 m ve 3.91-5.01 m'dir. Pencerele rin ebatları sırasıyla 1.11x2.40 m ve 1.1x2.40 m'dir. Kuzeybatı duvarının önünde sonradan eklenmiş iki adet kalorifer peteği mevcuttur.

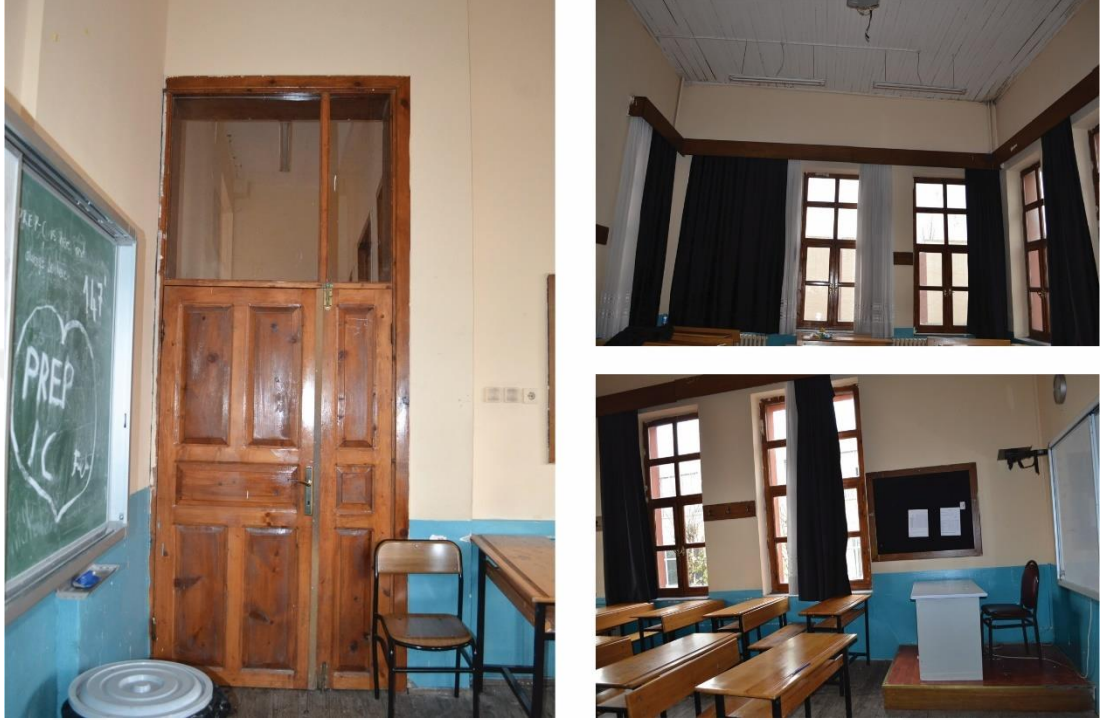
Şekil 21 : Birinci kat - (1 05) Sınıf

Sınıf olarak kullanılan dikdörtgen planlı mekânın ebatları 6.98x5.10 m'dir. Alanı: 36m² olup, kat yüksekliği: 4.46 m'dir. Zemini döşeme üzeri ahşap kaplama, tavanı ahşap kaplamadır.. Zemin kot yüksekliği 4.72 m'dir. Duvarı sıvalı ve boyalıdır. Mekânın giriş kapısının kuzeybatı duvarına olan uzaklığı 0.19-1.34 m'dir. Tepe pencereli, tablalı ahşap özgün olmayan çift kanatlı giriş kapısının ebatları 1.15x3.04 m'dir. Ahşap eşik mevcuttur. Bir adet güneybatı duvarında üç adet kuzeybatı duvarında üç adette kuzeydoğu duvarında olmak üzere yedi adet özgün olmayan pencere doğraması mevcut olup pencere boşlukları özgündür. Kuzeydoğu duvarında bulunan pencerelerin kuzeybatı duvarına olan uzaklıkları sırasıyla 0.24-1.29 m, 2.01-3.04 m ve 3.77-5.08 M'dir. Pencerelerin ebatları sırasıyla 1.06x2.42 m, 1.03x2.42 m ve 1.33x2.44 m'dir. Kuzeybatı duvarında bulunan pencerelerin güneybatı duvarına olan uzaklıkları sırasıyla 0.28-1.42 m, 2.01-3.10 m ve 3.72-4.84 m'dir. Pencerelerin ebatları ise sırasıyla 1.13x2.39 m, 1.10x2.40 m ve 1.13x2.38 m'dir. Güneybatı duvarında bulunan pencerenin

güneydoğu duvarına uzaklığı 5.42-6.58 m'dir. Pencerenin ebadı ise 1.14x2.39 m'dir. İki tanesi kuzeybatı duvarında diğer iki tanesi güneybatı ve kuzeydoğu duvarlarının kuzeybatı duvarına yakın kısımlarında olmak üzere sonradan eklenmiş dört adet kalorifer peteği bulunur.

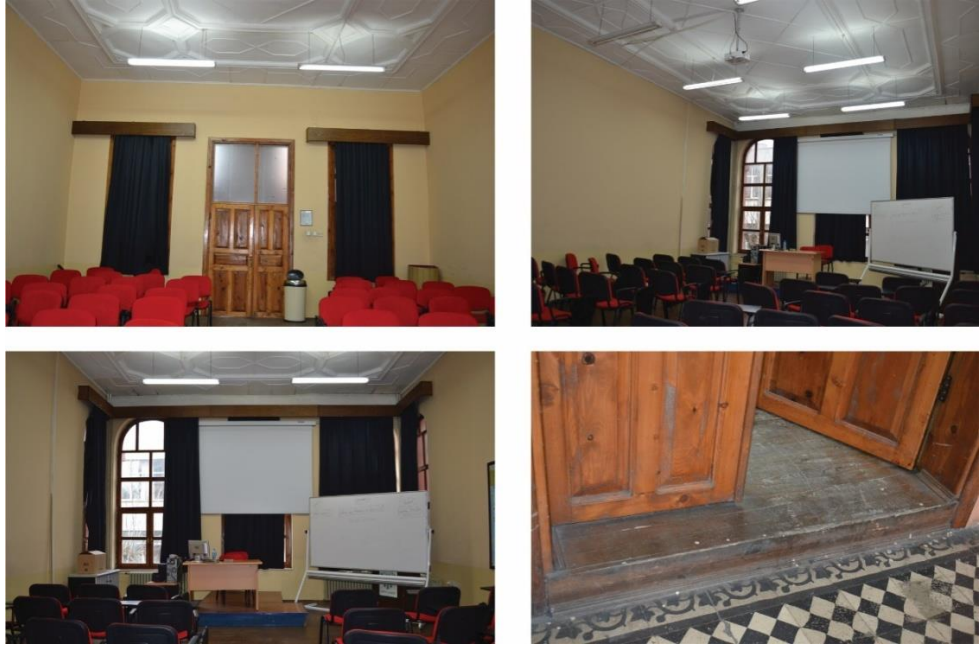
Şekil 22 : Birinci kat - (1 06) Seminer odası

Seminer salonu olarak kullanılan dikdörtgen planlı mekân merdiven holünün tam karşısındadır. Mekanın batı duvarı 10.52x6.68 m'dir. Alanı: 68m² olup, kat yüksekliği: 4.32 m'dir. Zemini 14 cm kadar yükseltilmiş döşeme üzeri ahşap kaplama, tavanı ahşap kaplamadır.. Zemin kot yüksekliği 4.80 m'dir. Duvarı sıvalı ve boyalıdır. Mekânın giriş kapısı güneybatı duvarının tam ortasında yer alır. Tepe pencere, tablalı ahşap özgün olmayan çift kanatlı giriş kapısının ebatları 1.40x3.13 m'dir. Ahşap eşik mevcuttur. Birer adet kuzeybatı ve güneydoğu duvarlarında üç adet kuzeydoğu duvarında olmak üzere beş adet özgün olmayan pencere doğraması mevcut olup pencere boşlukları özgündür. İki adette güneybatı duvarında hole bakan penceresi mevcuttur. Güneybatı duvarında bulunan pencerelerin güneydoğu duvarına olan uzaklıkları sırasıyla 0.76-1.87 m ve 4.85-5.96 m'dir. Pencerelerin ebatları sırasıyla 1.11x2.40 m, 1.11x2.40m'dir. Güneydoğu duvarında bulunan pencerenin kuzeydoğu duvarına olan uzaklığı

0.18-1.13 m'dir. Pencereninebadı ise 0.94x3.06m'dir. Kuzeybatı duvarında bulunan pencerenin güneybatı duvarına uzaklığı 9.42-10.36 m'dir. Pencerenin ebadı ise 0.95x3.09 m'dir. Kuzeydoğu duvarında bulunan pencerelerin kuzeybatı duvarına uzaklıkları sırasıyla 0.13-1.60 m, 2.39-3.88 m ve 4.66-6.26 m'dir. Pencerelerin ebatları ise sırasıyla 1.48x3.33 m, 1.48x3.33 m ve 1.49x3.30 m'dir. Dış cepheye bakan her pencerenin önünde birer adet toplam 5 adet kalorifer peteği bulunur.

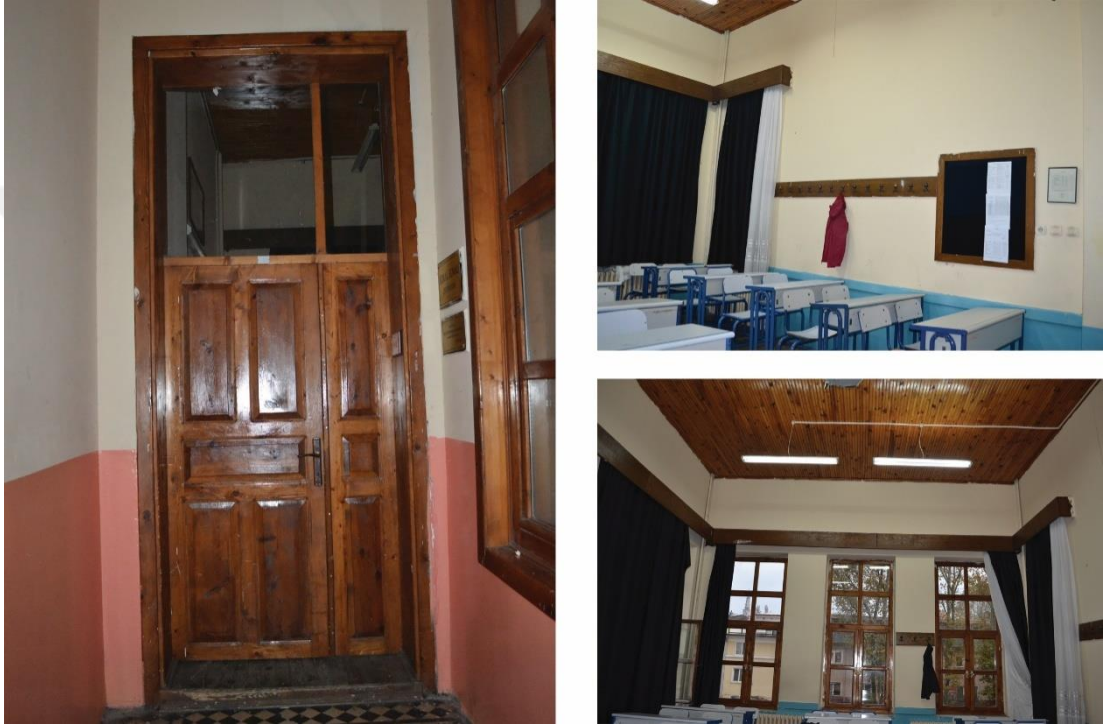
Şekil 23 : Birinci kat - (1 07) Sınıf

Sınıf olarak kullanılan dikdörtgen planlı mekânın ebatları 6.85x5.12 m'dir. Alanı: 34m² olup, kat yüksekliği: 4.40 m'dir. Zemini 6cm kadar yükseltilmiş döşeme üzeri ahşap kaplama, tavanı ahşap lambriklidir. Zemin kot yüksekliği 4.80 m'dir. Duvarı sıvalı ve boyalıdır. Mekânın giriş kapısının kuzeybatı duvarına olan uzaklığı 0.24-1.40 m'dir. Tepe pencere, tablalı ahşap özgün olmayan çift kanatlı giriş kapısının ebatları 1.16x2.98 m'dir. Ahşap eşik mevcuttur. Bir adet güneybatı duvarında üç adet güneydoğu duvarında dört adette kuzeydoğu duvarında olmak üzere sekiz adet özgün olmayan pencere doğraması mevcut olup pencere boşlukları özgündür. Kuzeydoğu duvarında bulunan pencerelerin kuzeybatı duvarına olan uzaklıkları sırasıyla 0.41-1.51 m, 2.12-3.22 m ve 3.83-4.96 m, 5.00-6.68 m'dir. Pencerelerin ebatları sırasıyla 1.10x2.35 m, 1.10x2.33 m, 1.11x2.39 ve

1.13x2.39 m'dir. Güneydoğu duvarında bulunan pencerelerin kuzeydoğu duvarına olan uzaklıkları sırasıyla 0.29-1.40 m, 2.01-3.12 m ve 3.71-4.80 m'dir. Pencerelerin ebatları ise sırasıyla 1.11x2.40 m, 1.11x2.40 m ve 1.09x2.39 m'dir. Güneybatı duvarında bulunan pencerenin güneydoğu duvarına uzaklığı 0.32-1.43m'dir. Pencerenin ebadı ise 1.11x2.41 m'dir. İki tanesi güneydoğu duvarında diğer iki tanesi güneybatı ve kuzeydoğu duvarlarının güneydoğu duvarına yakın kısımlarında olmak üzere sonradan eklenmiş dört adet kalorifer peteği bulunur.

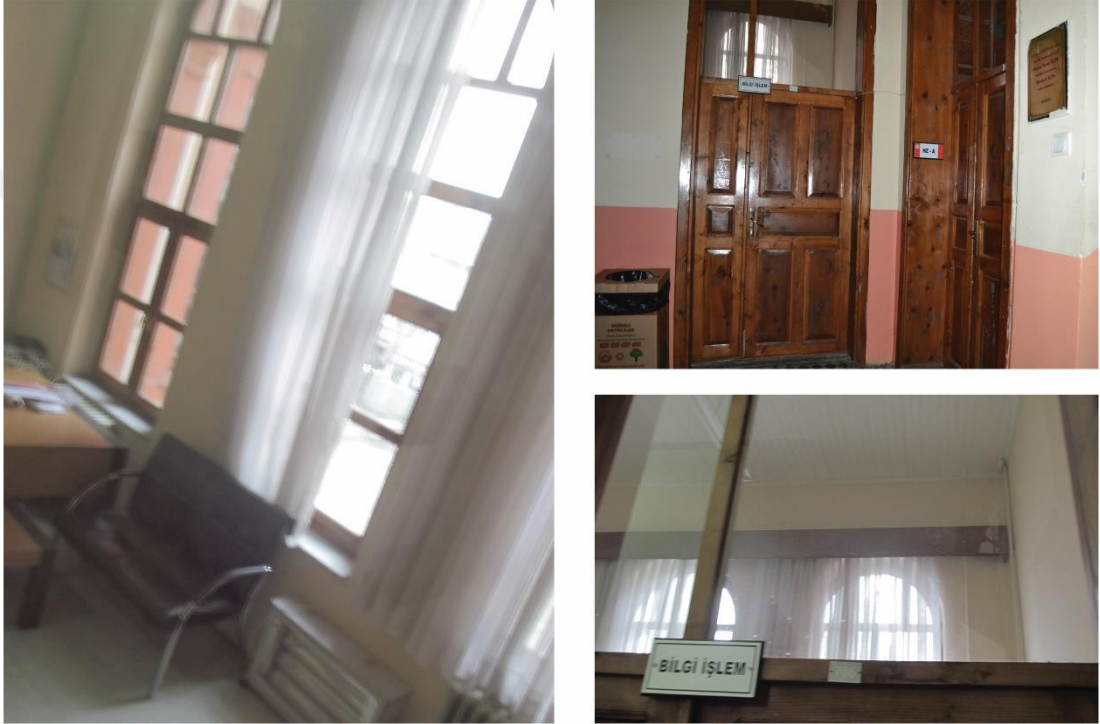
Şekil 24 : Birinci kat - (1 08) Bilgi işlem

Bilgi işlem odası olarak kullanılan dikdörtgen planlı mekânın ebatları 5.49x2.90 m'dir. Alanı: 15m² olup, kat yüksekliği: 4.44 m'dir. Zemin pvc kaplı, tavanı ahşap lambri kaplamadır. Duvarı sıvalı ve boyalıdır. Mekânın giriş kapısının kuzeydoğu duvarına olan uzaklığı 4.17-5.30 m'dir. Tepe pencereli, tablalı ahşap özgün olmayan çift kanatlı giriş kapısının ebatları 1.15x3.02 m'dir. Güneydoğu Duvarında üç adet özgün olmayan ahşap penceresi mevcuttur. Dış cephede yer alan pencere boşlukları özgündür. Pencerelerin kuzeydoğu duvarına uzaklıkları sırasıyla 0.55-1.66 m, 2.22-3.31 m ve 3.88-4.99 m'dir. Pencerelerin ebatları sırasıyla 1.11x2.96 m, 1.10x2.93 m ve 1.10x2.93 m'dir.

Mekânın kuzeybatı duvarında hole bakan iki adet özgün olmayan pencereleri bulunur. Pencerelerin güneybatı duvarına uzaklıkları sırasıyla 2.21x3.32 m ve 3.90-5.01 m'dir. Pencerelerin ebatları sırasıyla 1.11x2.39 m ve 1.11x2.39 m'dir. Alanı: 15 m² olup, kat yüksekliği: 4.47 m'dir. Zemini laminat kaplama, tavanı ahşap lambri kaplamadır. Duvarı sıvalı ve boyalıdır. Güneydoğu duvarının önünde sonradan eklenmiş iki adet kalorifer peteği mevcuttur

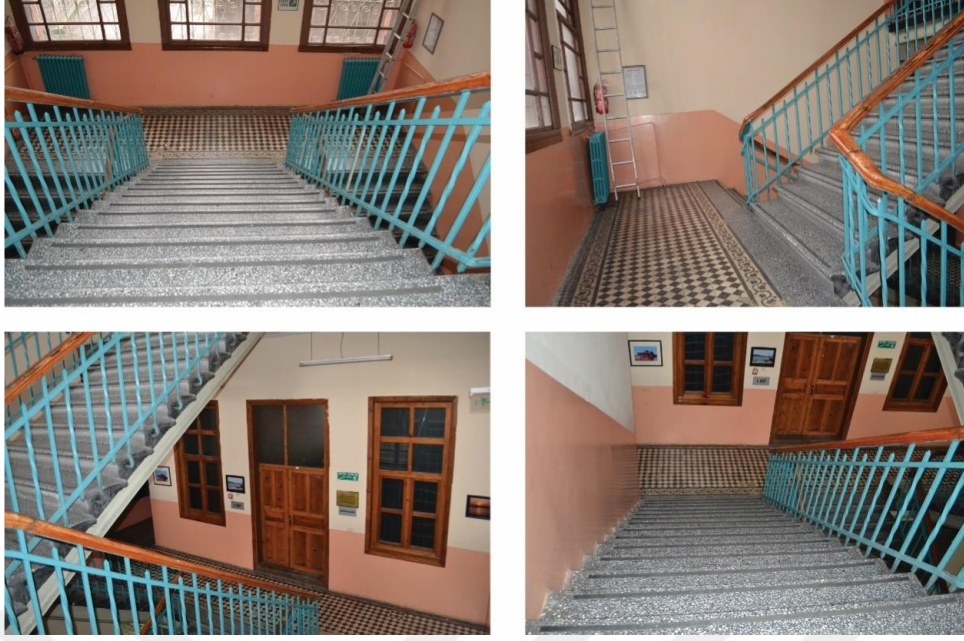
Şekil 25 : İkinci kat - (2 01) Merdiven holü

Merdivenden çıkışta ilk karşılaşılan alan Merdiven Holüdür; Ara Hollere ve Kütüphaneye çıkar. Toplam alanı: 47 m² olup kat yüksekliği: 5.42 m dir. Merdiven ara sahanlığından dış cepheye bakan özgün pencereler mevcuttur. Ayrıca Kütüphaneye bakan 1 kapı ve 2 pencere bu alana açılır. Ayrıca merdiven ara sahanlığında, dış cepheye bakan özgün pencereleri mevcuttur.

Zemini merdiven basamaklarında dökme mozaik; sahanlık ve holde, karosiman yer döşemesi kaplıdır. Tavanı betonarme kiriş sisteminde beton yüzey üzeri çimento esaslı sıva +boyalıdır. Duvarlar çimento esaslı sıva üzeri plastik boya kaplıdır.

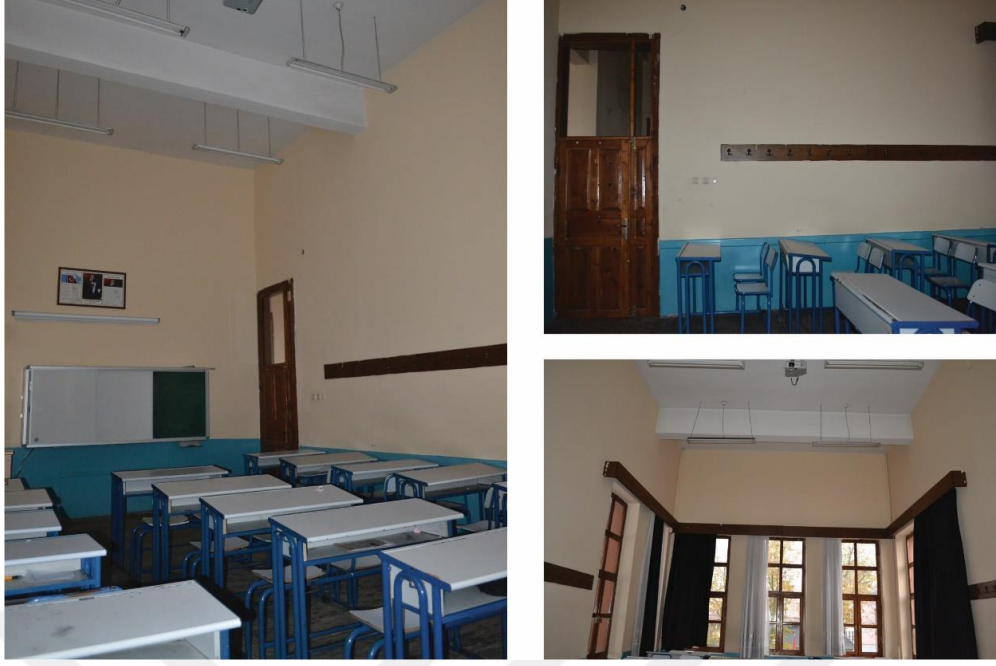
Şekil 26 : İkinci kat - (2 02) Sınıf

Sınıf olarak kullanılan dikdörtgen planlı mekânın ebatları 8.68x5.20 m'dir. Alanı: 43m² olup, kat yüksekliği: 5.32 m'dir. Zemini 13 cm yükseltilmiş döşeme üzeri ahşap kaplama, tavanı Sıvalı ve boyalıdır. Zemin kot yüksekliği +9.70 m'dir. Duvarı sıvalı ve boyalıdır. Mekânın giriş kapısının güneydoğu duvarına olan uzaklığı 0.32-1.35 m'dir. Tepe pencereli, tablalı ahşap özgün olmayan çift kanatlı giriş kapısının ebatları 1.03x3.15 m'dir. Ahşap eşik mevcuttur. Üç adet güneybatı duvarında üç adet güneydoğu duvarında iki adette kuzeydoğu duvarında olmak üzere sekiz adet özgün olmayan pencere doğraması mevcut olup pencere boşlukları özgündür. Güneydoğu duvarında bulunan pencerelerin kuzeydoğu duvarına olan uzaklıkları sırasıyla 0.26-1.38 m, 1.94-3.07 m ve 3.64-4.76 m'dir. Pencerelerin ebatları sırasıyla 1.12x2.57 m, 1.13x2.57 m ve 1.33x2.58 m'dir. Güneybatı duvarında bulunan pencerelerin güneydoğu duvarına olan uzaklıkları sırasıyla 0.24-1.38 m, 2.00-3.17 m ve 7.62-8.72 m'dir. Pencerelerin ebatları ise sırasıyla 1.15x2.57 m, 1.12x2.57 m ve 0.92x2.57 m'dir. Kuzeydoğu duvarında bulunan pencerelerin kuzeybatı duvarına uzaklıkları sırasıyla 5.52-6.66 m, 7.29-8.46 m'dir. Pencerelerin ebatları ise 1.13x2.57 m, 1.14x2.57 m'dir. İki tanesi güneydoğu duvarında diğer iki tanesi güneybatı ve kuzeydoğu duvarlarının güneydoğu duvarına yakın kısımlarında olmak üzere sonradan eklenmiş dört adet kalorifer peteği bulunur.

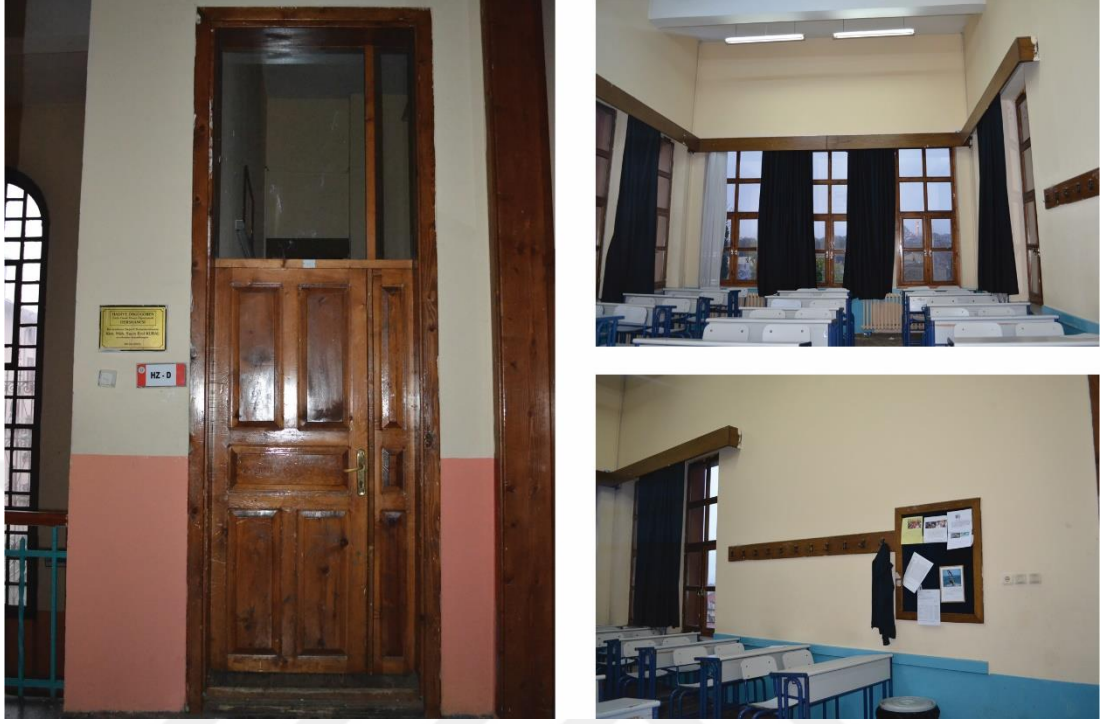
Şekil 27 : İkinci kat - (2 03) Sınıf

Sınıf olarak kullanılan dikdörtgen planlı mekânın ebatları 8.51x5.04 m'dir. Alanı: 43m² olup, kat yüksekliği: 5.33 m'dir. Zemini 13 cm kadar yükseltilmiş döşeme üzeri ahşap kaplama, tavanı betonarme strüktürlü sıvalı ve boyalıdır.. Zemin kot yüksekliği +9.70 m'dir. Duvarı sıvalı ve boyalıdır. Mekânın giriş kapısının kuzeybatı duvarına olan uzaklığı 0.33-1.32 m'dir. Tepe pencere, tablalı ahşap özgün olmayan çift kanatlı giriş kapısının ebatları 0.99x3.17 m'dir. Ahşap eşik mevcuttur. Üç adet güneybatı duvarında üç adet kuzeybatı duvarında iki adette kuzeydoğu duvarında olmak üzere sekiz adet özgün olmayan pencere doğraması mevcut olup pencere boşlukları özgündür. Kuzeydoğu duvarında bulunan pencerelerin kuzeybatı duvarına olan uzaklıkları sırasıyla 0.25-1.38 m, 1.98x3.12 m'dir. Pencerelerin ebatları sırasıyla 1.12x2.58 ve 1.12x2.58 m'dir. Kuzeybatı duvarında bulunan pencerelerin güneybatı duvarına olan uzaklıkları sırasıyla 0.24-1.35 m, 1.95-3.09 m ve 3.68-4.80 m'dir. Pencerelerin ebatları ise sırasıyla 1.10x2.57 m, 1.12x2.58 m ve 1.11x2.57 m'dir. Güneybatı duvarında bulunan pencerelerin güneydoğu duvarına uzaklıkları 0.0-0.86 m ve 5.40-6.52 m, ve 7.15-8.27 m'dir. Pencerelerin ebatları ise sırasıyla 0.86x2.57 m ve 1.12x2.57 m, ve 1.12x2.57 m'dir. İki tanesi kuzeybatı duvarında diğer iki tanesi güneybatı

vekuzeydođu duvarlarının kuzeybatı duvarına yakın kısımlarında olmak üzere sonradan eklenmiş dört adet kalorifer peteđi bulunur.
