**MÜTERCİM RÜŞDÜ PAŞA KONAĞI (VEFA LİSESİ EĞİTİM BİNASI)
RÖLÖVE, RESTİTÜSYON VE RESTORASYON PROJELERİ**

YÜKSEK LİSANS TEZİ

**MÜTERCİM RÜŞDÜ PASHA MANSION (VEFA HIGH SCHOOL'S
EDUCATION BUILDING) SURVEY, RESTITUTION VE RESTORATON
PROJECTS**

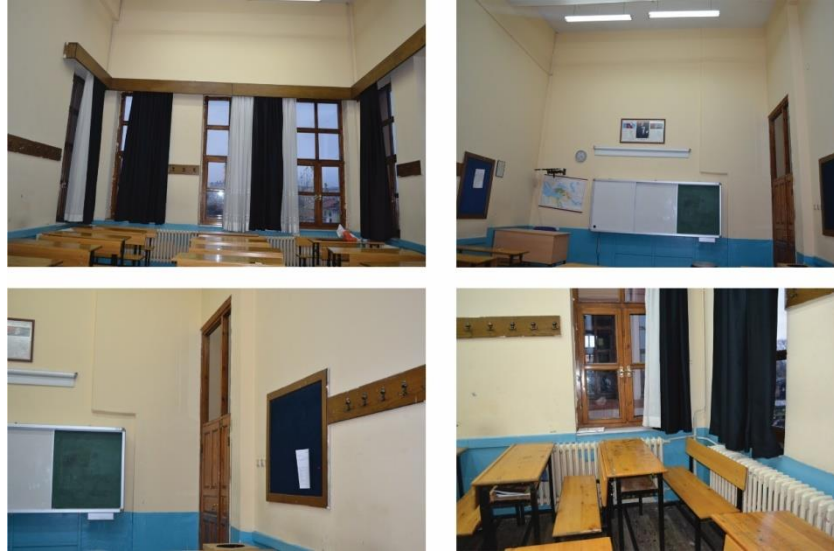
Şekil 28 : İkinci kat - (2 05) Sınıf

Sınıf olarak kullanılan dikdörtgen planlı mekânın ebatları 6.92x5.12 m'dir. Alanı: 36m² olup, kat yüksekliği: 5.50 m'dir. Zemini yükseltilmiş döşeme üzeri ahşap kaplama, tavanı betonarme strüktürlü sıvalı ve boyalıdır. Zemin kot yüksekliği +9.60 m'dir. Duvarı sıvalı ve boyalıdır. Mekânın giriş kapısının kuzeybatı duvarına olan uzaklığı 0.18-1.33 m'dir. Tepe pencere, tablalı ahşap özgün olmayan çift kanatlı giriş kapısının ebatları 1.13x3.23 m'dir. Ahşap eşik mevcuttur. Bir adet güneybatı duvarında üç adet kuzeybatı duvarında iki adette kuzeydoğu duvarında olmak üzere yedi adet özgün olmayan pencere doğraması mevcut olup pencere boşlukları özgündür. Kuzeydoğu duvarında bulunan pencerelerin kuzeybatı duvarına olan uzaklıkları sırasıyla 0.24-1.35 m ve 2.03-3.13m'dir. Pencerelerin ebatları sırasıyla 1.12x2.62 m ve 1.10x2.57 m'dir. Kuzeybatı duvarında bulunan pencerelerin güneybatı duvarına olan uzaklıkları sırasıyla 0.27-1.42 m, 2.03-3.15 m ve 3.76-4.89 m'dir. Pencerelerin ebatları ise sırasıyla 1.15x2.58 m, 1.12x2.58 m ve 1.13x2.58 m'dir. Güneybatı duvarında bulunan pencerenin güneydoğu duvarına uzaklığı 5.55-6.65 m'dir. Pencerenin ebadı ise 1.10x2.60 m'dir. İki tanesi kuzeybatı duvarında diğer iki tanesi güneybatı ve kuzeydoğu duvarlarının kuzeybatı duvarına yakın kısımlarında olmak üzere sonradan eklenmiş dört adet kalorifer peteği bulunur.

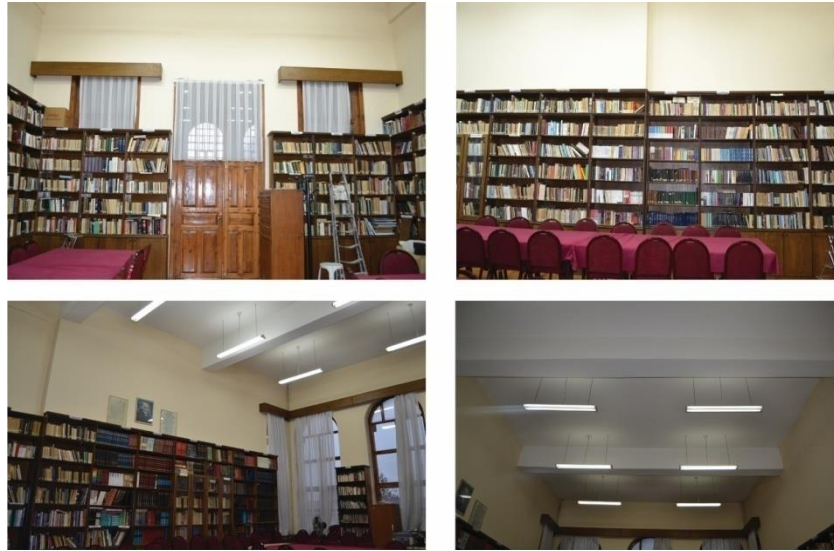
Şekil 29 : İkinci kat - (2 06) Kütüphane

Kütüphane olarak kullanılan dikdörtgen planlı mekân merdiven holünün tam karşısındadır. Mekaninebatları 10.48x6.68 m'dir. Alanı: 67m² olup, kat yüksekliği: 5.24 m'dir. Zemini 3 cm kadar yükseltilmiş döşeme üzeri ahşap kaplama, tavanı betonarme strüktürlü sıvalı ve boyalıdır. Zemin kot yüksekliği +9.70 m'dir. Duvarı sıvalı ve boyalıdır. Mekânın giriş kapısı güneybatı duvarının tam ortasında yer alır. Tepe pencere, tablalı ahşap özgün olmayan çift kanatlı giriş kapısının ebatları 1.41x3.37 m'dir. Ahşap eşik mevcuttur. Birer adet kuzeybatı ve güneydoğu duvarlarında üç adet kuzeydoğu duvarında olmak üzere beş adet özgün olmayan pencere doğraması mevcut olup pencere boşlukları özgündür. İki adette güneybatı duvarında hole bakan penceresi mevcuttur. Güneybatı duvarında bulunan pencerelerin güneydoğu duvarına olan uzaklıkları sırasıyla 0.77-1.88 m ve 4.85-5.92 m'dir. Pencerelerin ebatları sırasıyla 1.10x2.71 m, 1.12x2.72m'dir. Güneydoğu duvarında bulunan pencerenin kuzeydoğu duvarına olan uzaklığı 0.13-1.14 m'dir. Pencereninebadı ise 1.01x3.59m'dir. Kuzeybatı duvarında bulunan pencerenin güneybatı duvarına uzaklığı 9.34-10.33 m'dir. Pencerenin ebadı ise 1.00x3.50 m'dir. Kuzeydoğu duvarında bulunan pencerelerin kuzeybatı duvarına uzaklıkları sırasıyla 0.17-1.47 m, 2.42-3.90 m ve 4.68-6.17 m'dir. Pencerelerin ebatları ise sırasıyla 1.47x3.56 m, 1.47x3.58 m ve 1.48x3.60 m'dir. Dış cepheye bakan her pencerenin önünde birer adet toplam 5 adet kalorifer peteği bulunur.

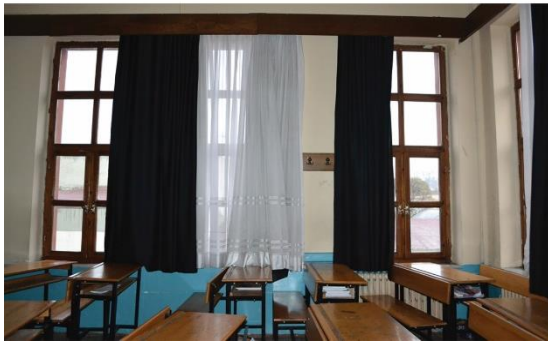
Şekil 30 : İkinci kat - (2 07) Sınıf

Sınıf olarak kullanılan dikdörtgen planlı mekânın ebatları 6.95x5.12 m'dir. Alanı: 35m² olup, kat yüksekliği: 5.35 m'dir. Zemini 5 cm kadar yükseltilmiş döşeme üzeri ahşap kaplama, tavanı betonarme strüktürlü sıvalı ve boyalıdır. Zemin kot yüksekliği +9.62 m'dir. Duvarı sıvalı ve boyalıdır. Mekânın giriş kapısının kuzeybatı duvarına olan uzaklığı 0.24-1.39 m'dir. Tepe pencere, tablalı ahşap özgün olmayan çift kanatlı giriş kapısının ebatları 1.15x3.23 m'dir. Ahşap eşik mevcuttur. Bir adet güneybatı duvarında üç adet güneydoğu duvarında dört adet kuzeydoğu duvarında olmak üzere sekiz adet özgün olmayan pencere doğraması mevcut olup pencere boşlukları özgündür. Kuzeydoğu duvarında bulunan pencerelerin kuzeybatı duvarına olan uzaklıkları sırasıyla 0.41-1.51 m, 2.12-3.22 m ve 3.83-4.96 m, 5.00-6.68 m'dir. Pencerelerin ebatları sırasıyla 1.10x2.35 m, 1.10x2.33 m ve 1.11x2.39 m, 1.13x2.39 m'dir. Güneydoğu duvarında bulunan pencerelerin kuzeydoğu duvarına olan uzaklıkları sırasıyla 0.29-1.40 m, 2.01-3.12 m ve 3.71-4.80 m'dir. Pencerelerin ebatları ise sırasıyla 1.11x2.40 m, 1.11x2.40 m ve 1.09x2.39 m'dir. Güneybatı duvarında bulunan pencerenin güneydoğu duvarına uzaklığı 0.32-1.43m'dir. Pencerenin ebadı ise 1.11x2.41 m'dir. İki tanesi güneydoğu duvarında diğer iki tanesi güneybatı ve kuzeydoğu duvarlarının güneydoğu duvarına yakın kısımlarında olmak üzere sonradan eklenmiş dört adet kalorifer peteği bulunur.

Zemini 5 cm yükseltilmiş döşeme üzeri ahşap kaplama, tavanı betonarme strüktürlü sıva+boyadır. Duvarı sıva+boyadır. Ön ve sağ yan cepheye bakan toplam 8 adet muhdes pencere doğraması vardır, pencere boşlukları özgündür. Alanı: 35 m² olup, kat yüksekliği: 5.35 m dir.

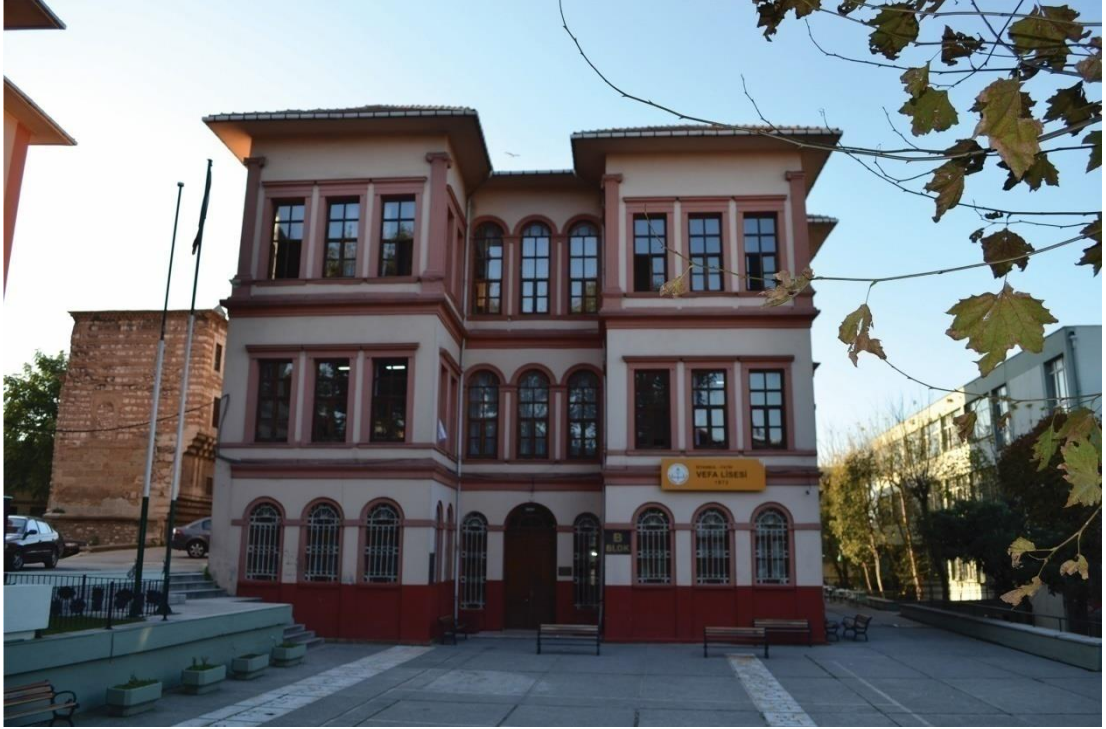
Şekil 31 : Vefa Lisesi güneydoğu cephesi

Üçlü gruplar şeklinde düzeniyle göze çarpan ön cephe pencereleri taş söveli şekilde düz atkılı veya yuvarlak kemerlidir. Giriş kapısının olduğu yüzeydeki giriş kapısı da dâhil olmak üzere tüm pencereler taş söveli ve yuvarlak kemerlidir. Diğer yüzeylerde ise sadece zemin kat pencereleri yuvarlak kemerli; üst katlar düz atkılıdır. Tüm pencerelerde lento hizasında silmelerle pencere şekilleri vurgulanmıştır. Pencereler yaklaşık 110 cm ye kadar çift açılır şekilde, geri kalan alanları ise sabit düzende ve ısı yalıtımlı çift camlıdır.

Katlar birbirinden silmeler ile ayrılmıştır. Yapının ön cepheye gelen ve 2. Katına ait tüm köşelerinde iyon başlıklı birer taş pilastr bulunmaktadır. Giriş kapısı üzeri kemerli kısım camlı ahşap doğramadır. Kemer içinden yine kemer şeklinde bir kayıt daha geçmektedir.

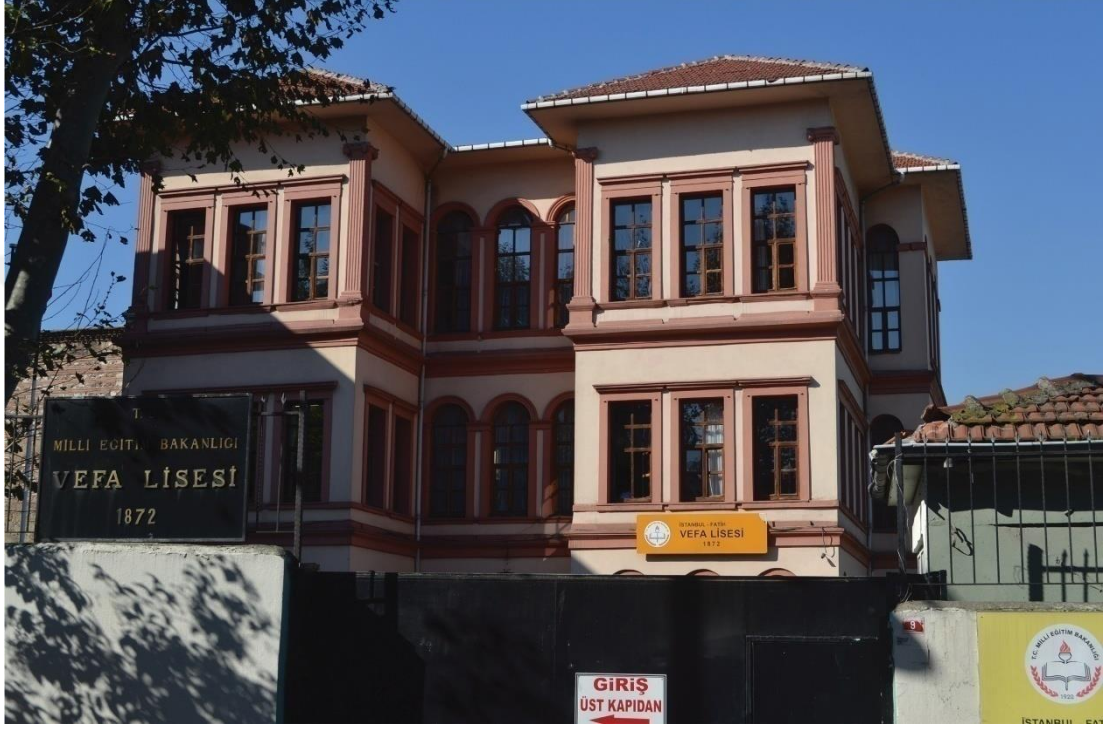
Şekil 32 : Vefa Lisesi güneydoğu cephesi

Ön cephede bir adet “Rüşdü Paşa Konağı”, bir adet “Vefa Lisesi 1972” ve bir adet “B Blok” tabelası ile kimler tarafından bağış ile tadil olunduğunu yazandıört ayrı tanım mevcuttur.

Zemin kat pencere önleri demir parmaklıklıdır, düz atkı ile kemer dairesi arasındaki yüzey, eğrisel bitki motifli demir ferforjeyle geçilmiştir, diğer kısımlar ise sade şekildedir.

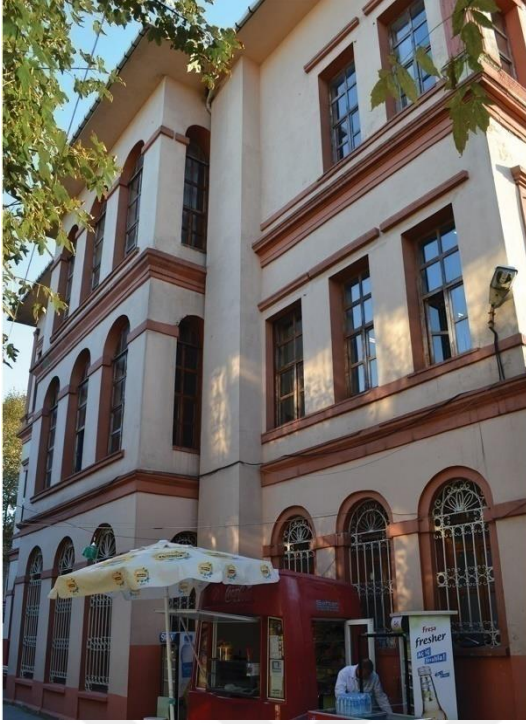
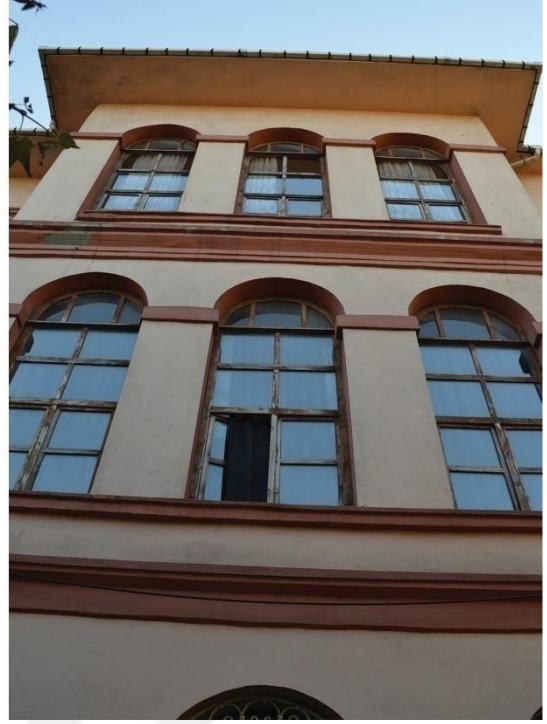
Şekil 33 : Vefa Lisesi kuzeydoğu cephesi

Zemin kat pencereleri yuvarlak kemerli; üst katlar düz atkılıdır. Tüm pencerelerde taş söveli ve lento hizasında silmelerle pencere şekilleri vurgulanmıştır. Zemin katta orta aksa gelen pencerelerin oran ve büyüklükleri aynı kattaki diğer pencerelere göre çok farklıdır; dolayısıyla özgünlüğü konusunda şüpheyandırmaktadır. Kuzeydoğu Cephesinin, Z-06 Erkek öğretmen wc 'nin arka duvarına gelen kısımda, betonarme payanda sistemi ile yapının geçmişte takviyeye alındığı anlaşılmaktadır. Cephelelerdeki düzen dikkatli incelendiğinde takviye payandanın yerine taş plastr olması gerektiği görülmekte, payanda sebebiyle veya bilinmeyen başka sebeplerlevar olan taş pilastrların ve iyon başlıklarının kaldırıldığı anlaşılmaktadır.

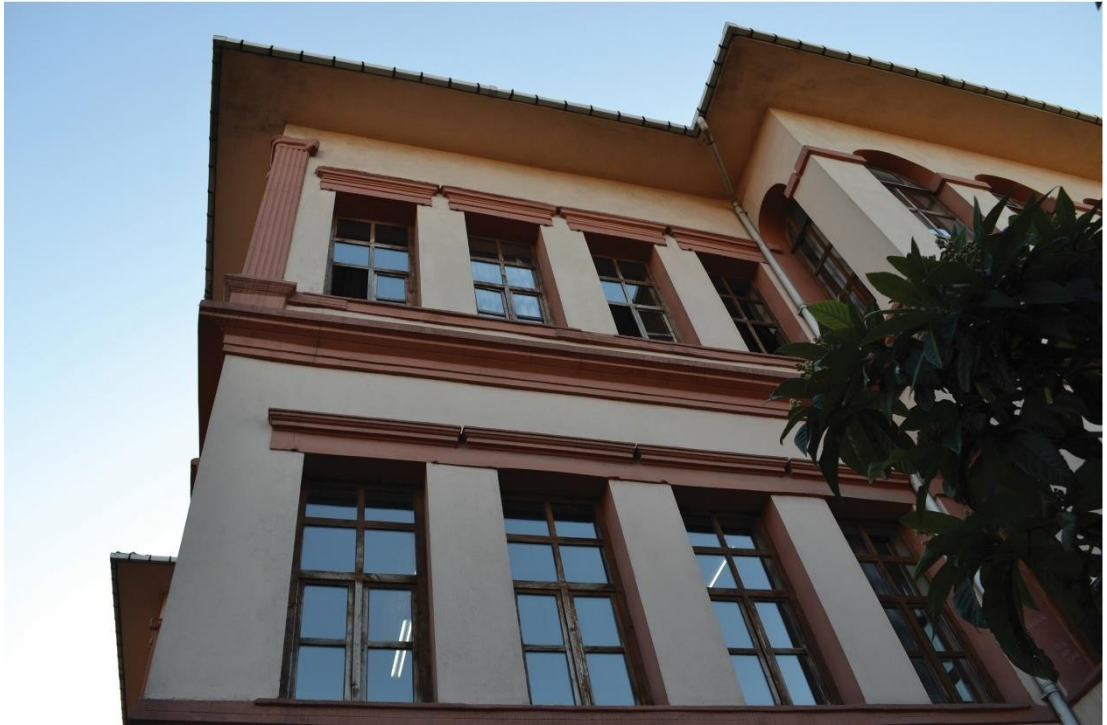
Şekil 34: Vefa Lisesi kuzeydoğu cephesi

Zemin kat pencere önleri demir parmaklıklıdır, düz atkı ile kemer dairesi arasındaki yüzey, eğrisel bitki motifli demir ferforjeyle geçilmiştir, diğer kısımlar ise sade şekildedir.

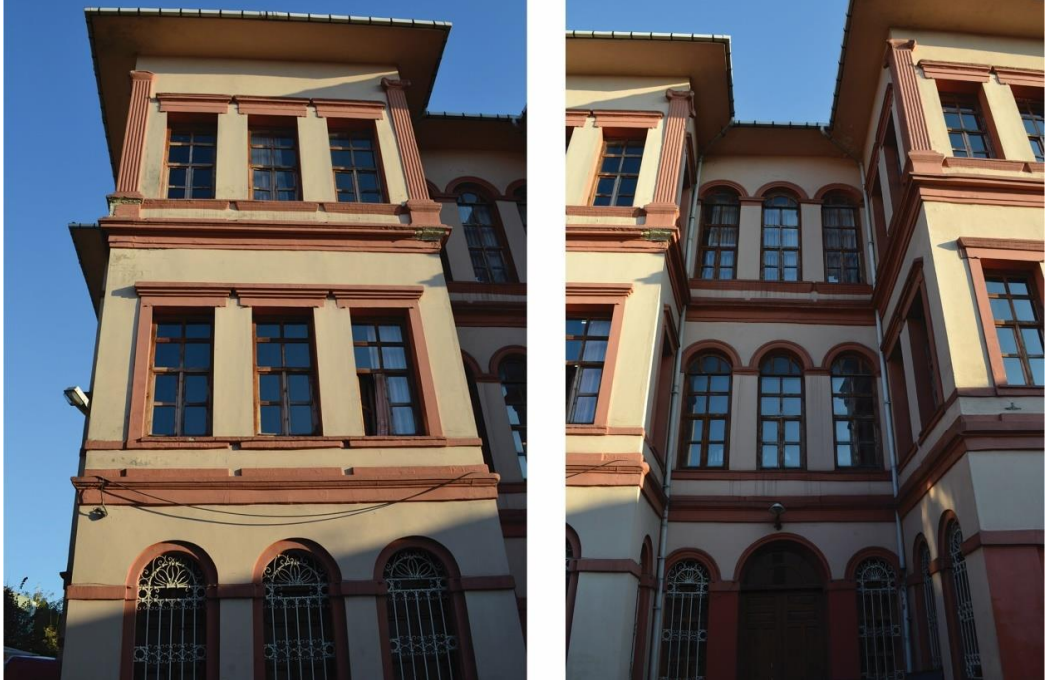
Şekil 35 : Vefa Lisesi kuzeybatı cephesi

Üçlü gruplar şeklinde düzeniyle göze çarpan arka cephe pencereleri taş söveli şekilde düz atkılı veya yuvarlak kemerlidir. Çıkış kapısının olduğu yüzeydeki çıkış kapısı da dahil olmak üzere tüm pencereler taş söveli ve yuvarlak kemerlidir. Diğer yüzeylerde ise sadece zemin kat pencereleri yuvarlak kemerli; üst katlar düz atkılıdır. Tüm pencerelerde lento hizasında silmelerle pencere şekilleri vurgulanmıştır. Pencereler yaklaşık 110 cm ye kadar çift açılır şekilde, geri kalan alanları ise sabit düzende ve ısı yalıtımlı çift camlıdır. Zemin katta bayan welere gelen kısımdaki sağ taraf pencereleri kapatılmıştır. Katlar birbirinden silmeler ile ayrılmıştır. Yapının2. Katına ait tüm köşelerinde iyon başlıklı birer taş pilastr bulunmaktadır. Çıkış kapısı üzeri kemerli kısım camlı ahşap doğramadır. Kemer içinden yine kemer şekilde bir kayıt daha geçmektedir.

Zemin kat pencere önleri demir parmaklıklıdır, düz atkı ile kemer dairesi arasındaki yüzey, eğrisel bitki motifli demir ferforjeyle geçilmiştir, diğer kısımlar ise sade şekildedir.

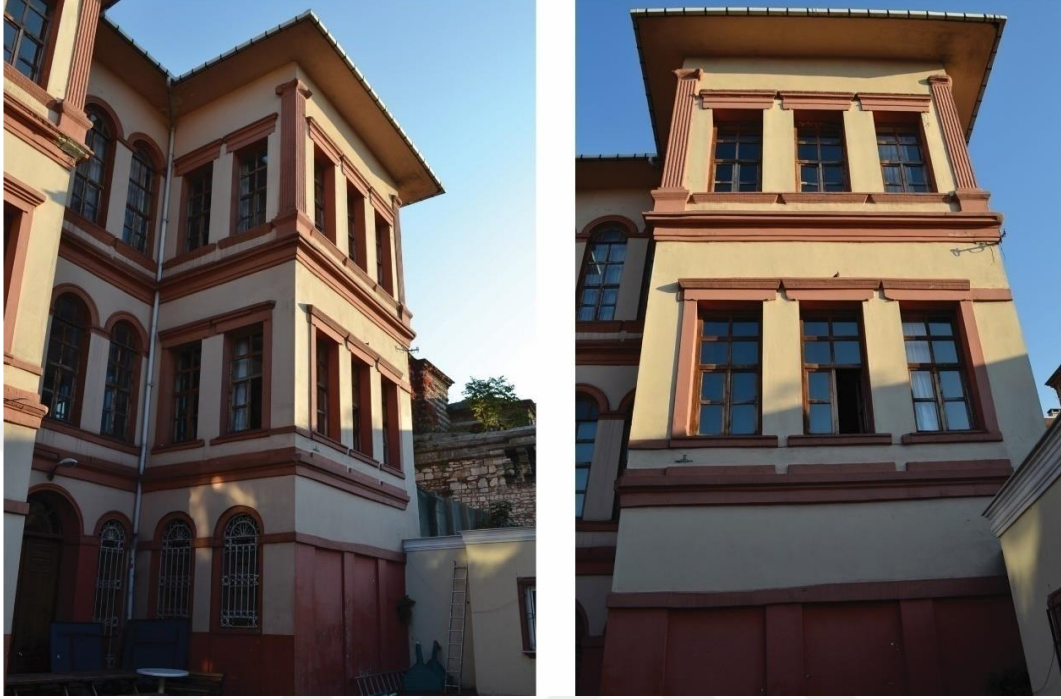
Şekil 36 : Vefa Lisesi kuzeybatı cephesi

Yapının sonlandığı batı yönündeki köşesinden, Vefa Lisesi' nin kompleks içindeki bir diğer yapısı olan konferans salonunun girişi başlamaktadır.

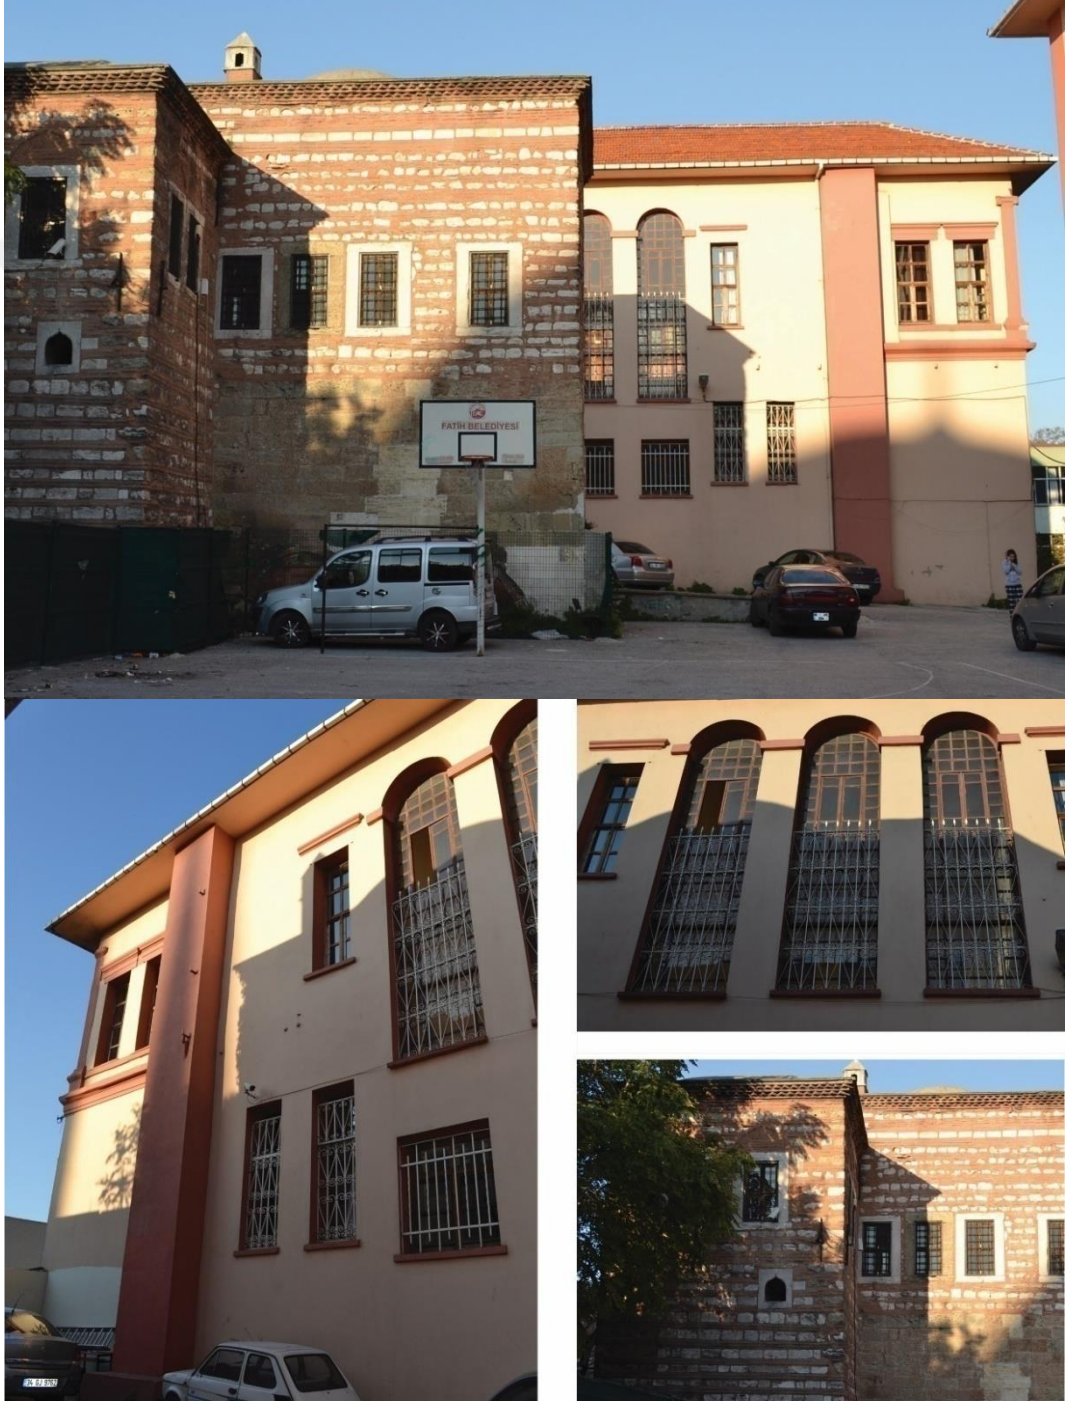
Şekil 37 : Vefa Lisesi güneybatı cephesi

Sol cephede, Z02 Müzik Odası ve Z04 Bayan Öğrenci Wc' nin arka duvarında, betonarme payanda sistemi ile yapının geçmişte takviyeye alındığı anlaşılmaktadır. Cepheledeki düzen dikkatli incelendiğinde takviye payandanın yerine taş plastr olması gerektiği görülmekte, payanda sebebiyle veya bilinmeyen başka sebeplerlevar olan taş pilastrların ve iyon başlıklarının kaldırıldığı anlaşılmaktadır.

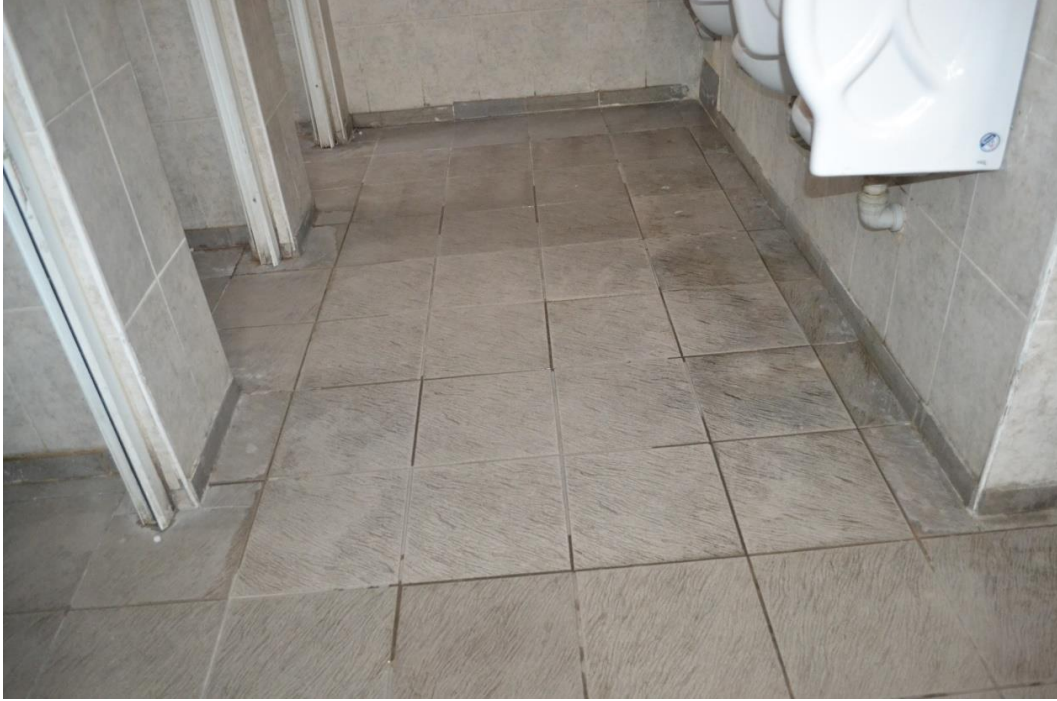
Şekil 38 : Wc seramik kaplama

koridor kotundan yükseltilmiştir. Yükseltilmiş döşemenin tesisatı saklamak amaçlı yapıldığı düşünülmektedir. Ayrıca zemin kattaki ıslak hacimler seramik kaplıdır.

Yapının özgün durumunu yansıtmayan yer döşeme kaplamaları niteliksiz ek tanımına birer örnektir. Zemin kat Z01 Ana hol' de yer alan dökme mozaik ve zemin kat Z03 – Z04 – Z05 – Z06 mahal kodlu wc alanlarını kapsayan ıslak

hacimlerde yer alan seramik kaplamalar. Tüm katlardaki sınıflarda yer alan ahşap zemin döşemeleri birer niteliksiz ektir.

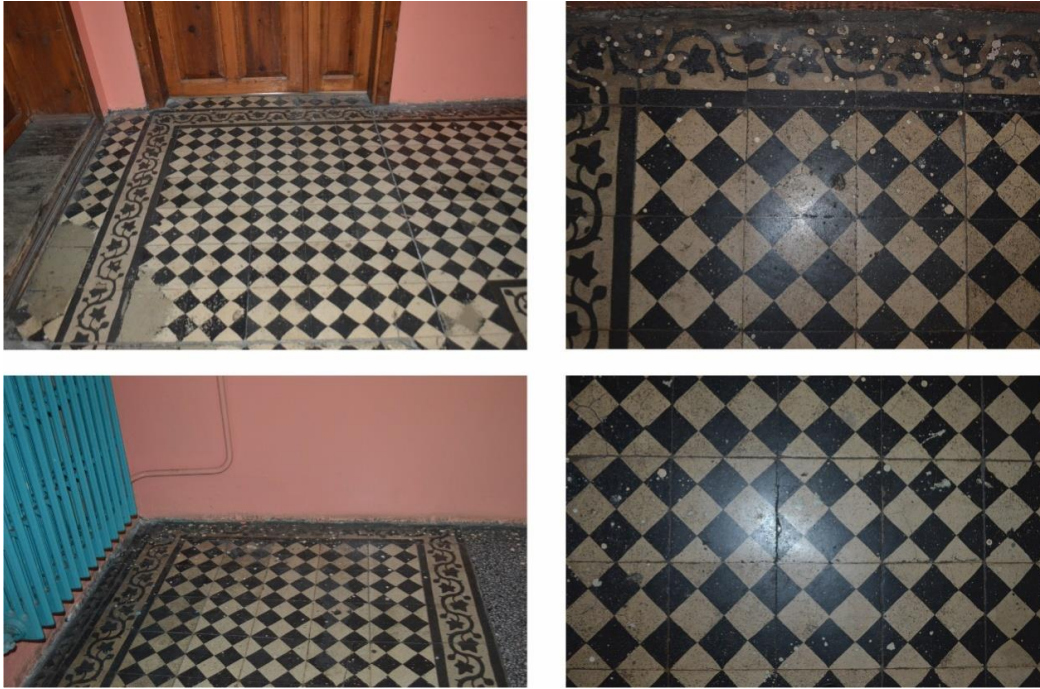
Şekil 39 : Karosiman döşeme kaplaması

Koridorlarda zemin döşeme malzemesi mermer, dökme mozaik ve karosiman kaplamadır; odalar ise pvc kaplama, ahşap kaplama veyalaminat kaplamadır. Çoğu odanın ise zemini yükseltilmiş döşeme ile 1 basamak(ortalama 10 cm)

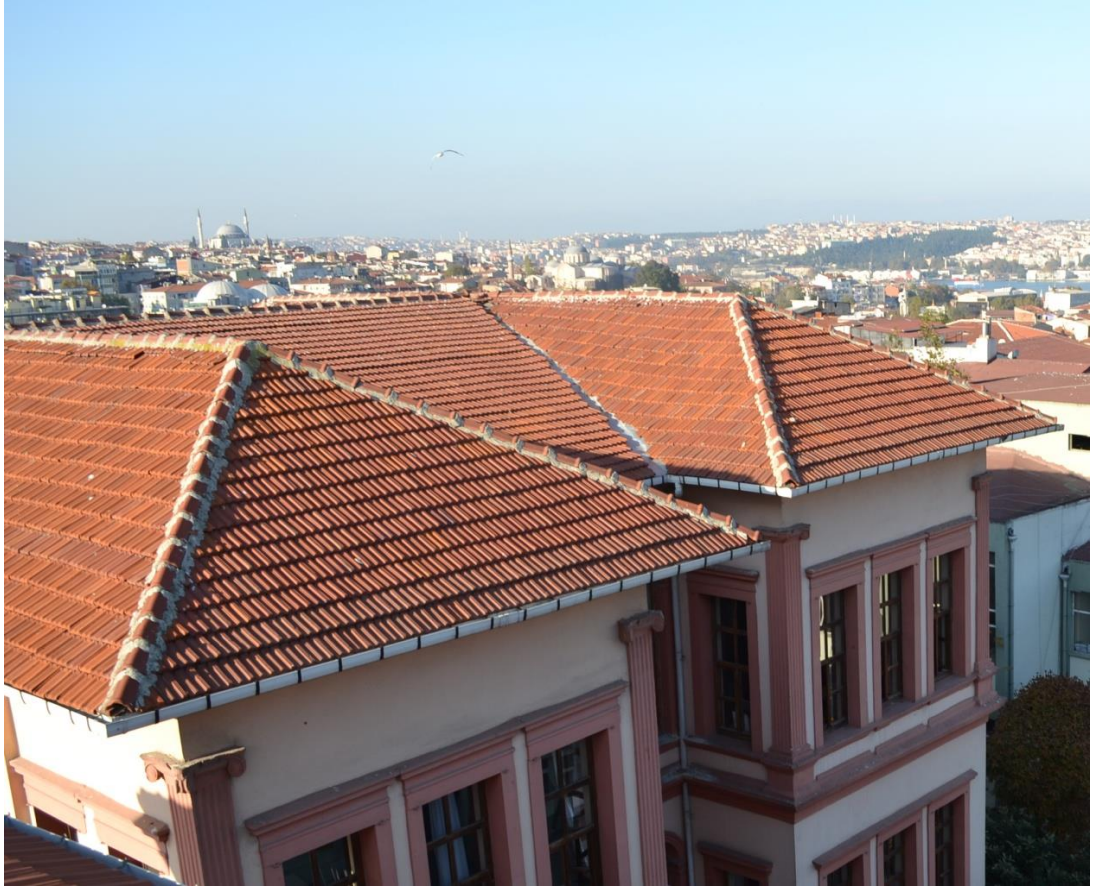
Şekil 40 : Çatı örtüsü

Çatı konstrüksiyonu ahşap döşeme kirişlemesi üzerine oturtma çatı olarak sonraki onarımlarda değiştirilmiştir.

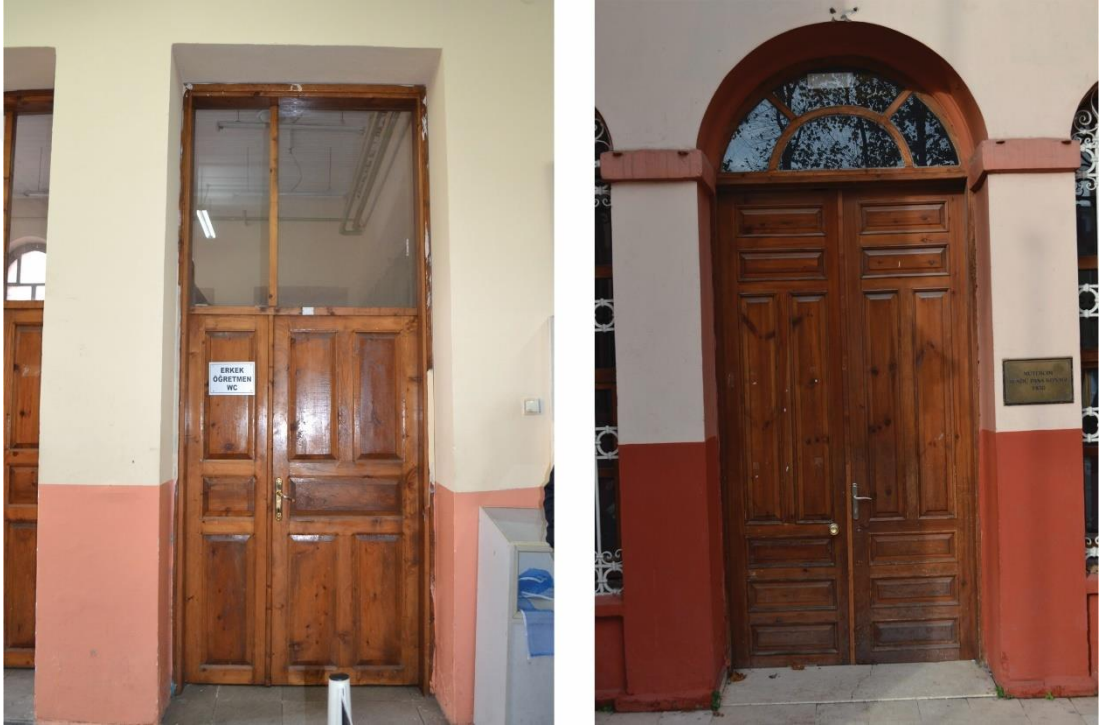
Şekil 41 : Kapılar

Güneydoğu Cephesinde (Ön cephe) ve Kuzeybatı Cephesinde (arka cephe) yer alan ana giriş kapılarının ortalama ölçüsü 1.65 x 3.18 m dir. Kemer atkılı ve tepe ışıklıdır. Aynı zamanda kapının her iki yanında yer alan pencereler ile aralarında atkı şeklinde silmeler mevcuttur.

Pencerelerin çoğunluğu ve kapıların tamamı, özgün olmayıp, zaman içinde değiştirilen yapı elemanlarıdır.

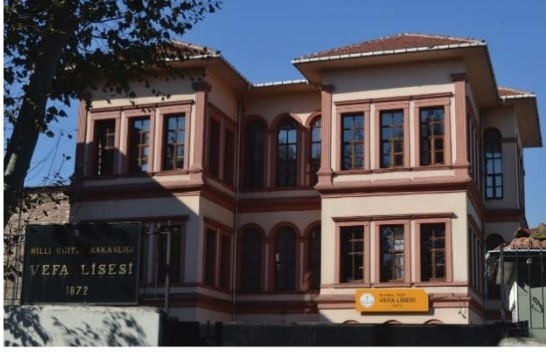
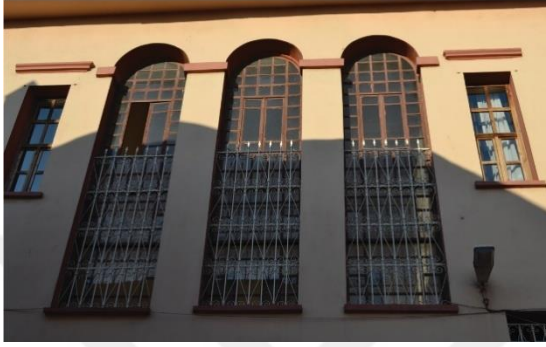
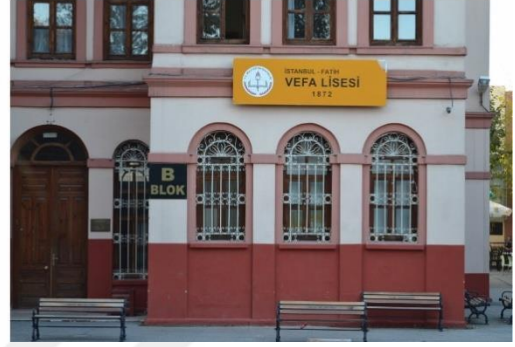
Şekil 42 : Pencereler

Pencere doğramaları aslına uygun kayıt görüntüsünde yalıtımlı çift camlı ahşap malzemedен yapılmıştır ve aynı zamanda yaklaşık 110 cm ye kadar çift açılır şekilde, geri kalan kayıtları ise kendi içinde kare olacak düzende ve ısı yalıtımlı çift camlıdır.

Arka cephede wclere gelen kısımlarda pencere doğrama kısımlarının tuğla vs malzeme ile örüldüğü ve sıva+boya uygulandığı anlaşılmaktadır.

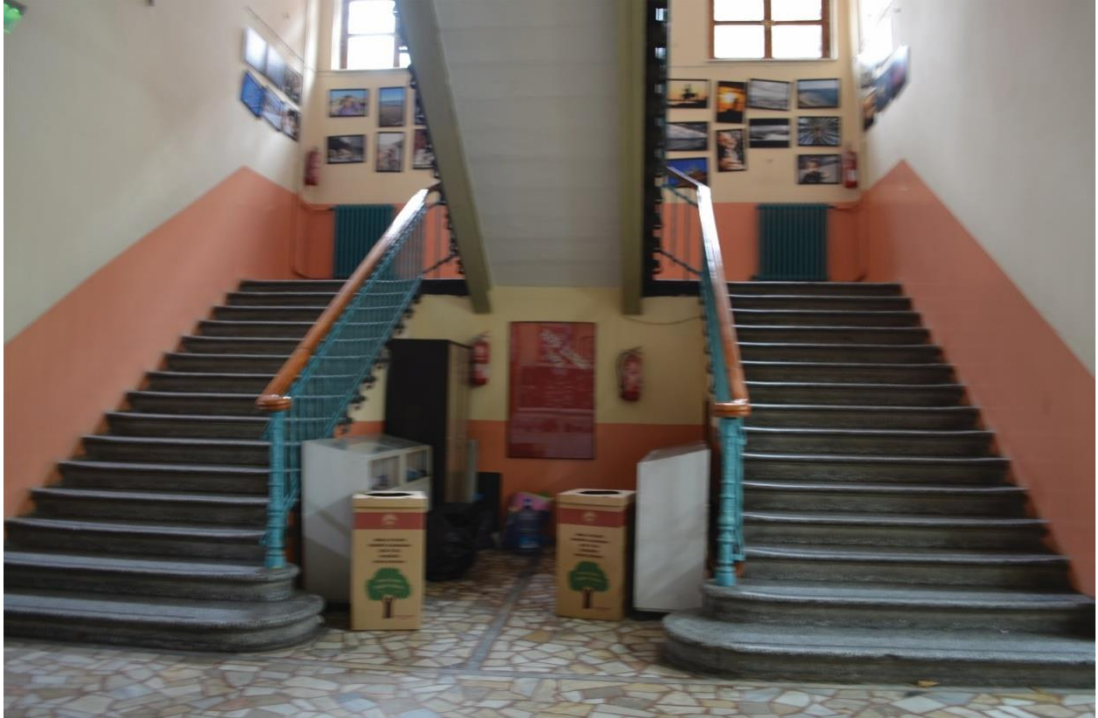
Şekil 43 : Zemin kat - Merdivene bakış

Üç kollu ana merdiven çelik putrel taşıyıcılı betonarme, sahanlıkları ise çelik putrelli volta döşemedir. Basamaklar dökme mozaik olup, sahanlıklar karosiman kaplıdır.

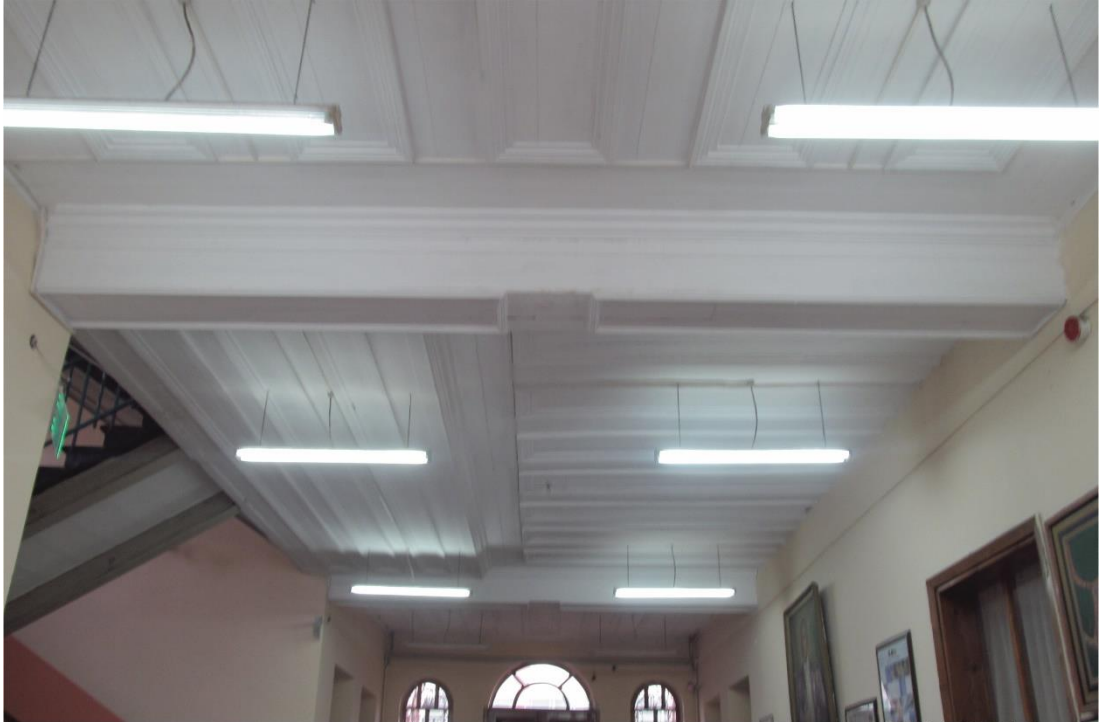
Şekil 45 : Zemin kat tavanı

Yapının Konak' tan Eğitim Binası' na geçişte günümüze kadar gelebilen öğelerinden biri zemin kat giriş sofasının üzerinde bulunan çıtalı tavanıdır. Detayı profil tarağı ile ölçülerek 1/1 ölçekte projelendirilmiştir.

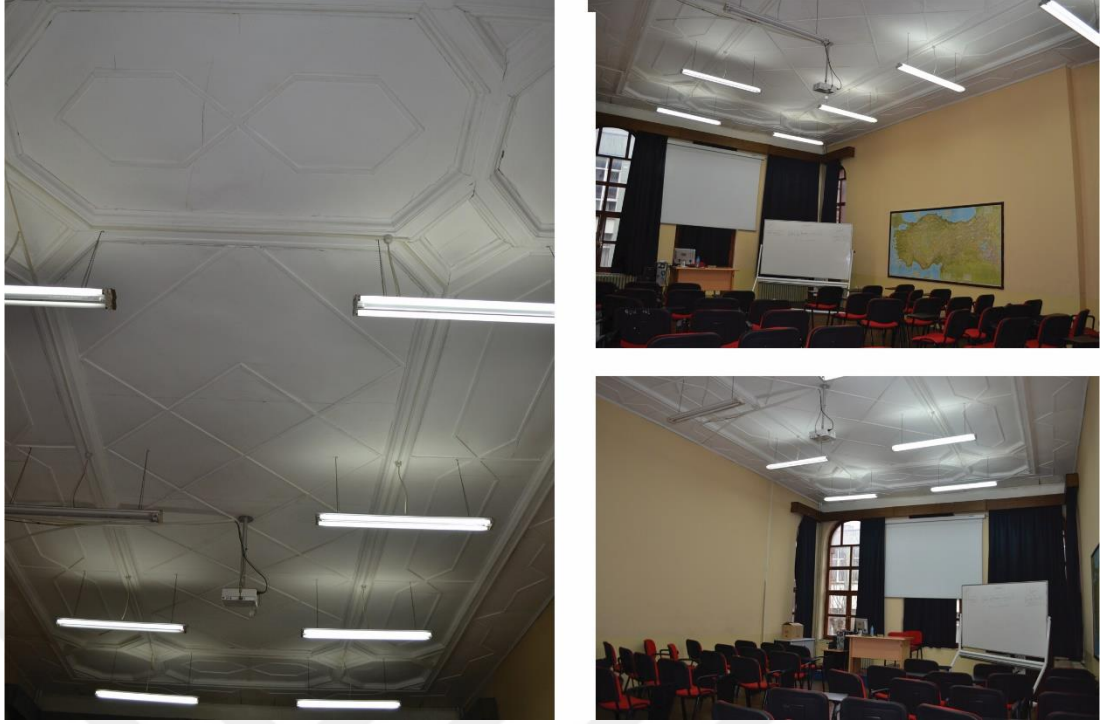
Şekil 46 : Birinci kat - Seminer odası tavanı

1.Kat 106 Seminer Salonu tavanında ise çıtalarla geometrik desenlerin bir kompozisyon oluşturulduğu tavan vardır.

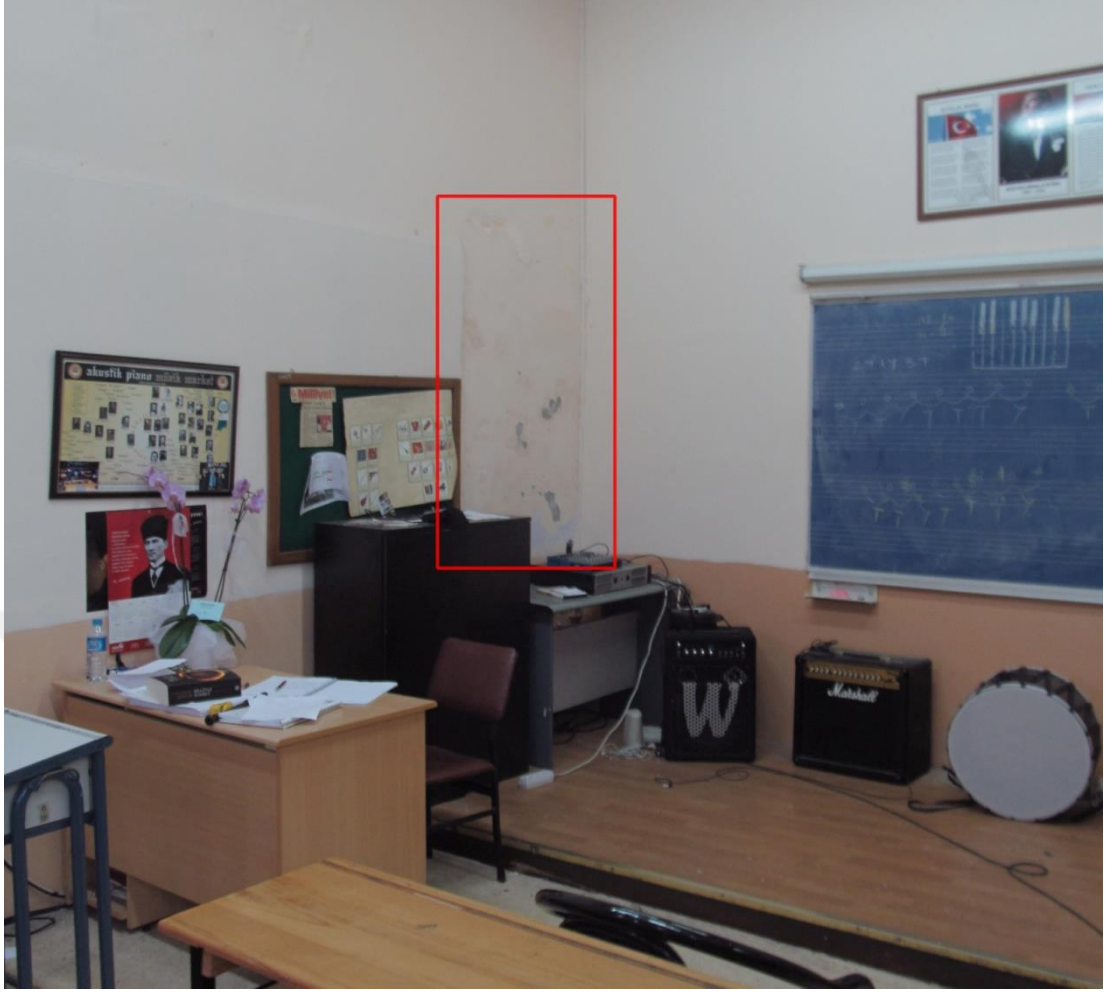
Şekil 47 : Müzik odası nem altındaki duvardan bir kesit

Yapının Z02 müzik odasının güneybatıya bakan ve toprak içinde kalan kısmi duvar alanı rutubet kaynaklı problem yaşamaktadır. Orta sofada yer alan ana merdivenin alt kısmına gelen, zemin katta yer alan kapıdan girilerek ulaşılan merdiven altı hacmi rutubet kaynaklı bozulmaya maruz kalmış durumdadır. Diğer taraftan yine güneybatı yönüne bakan Z03 Bayan Öğretmen WC ile Z04 Bayan Öğrenci WC aynı derecede sorunlara maruz kalmaktadır.

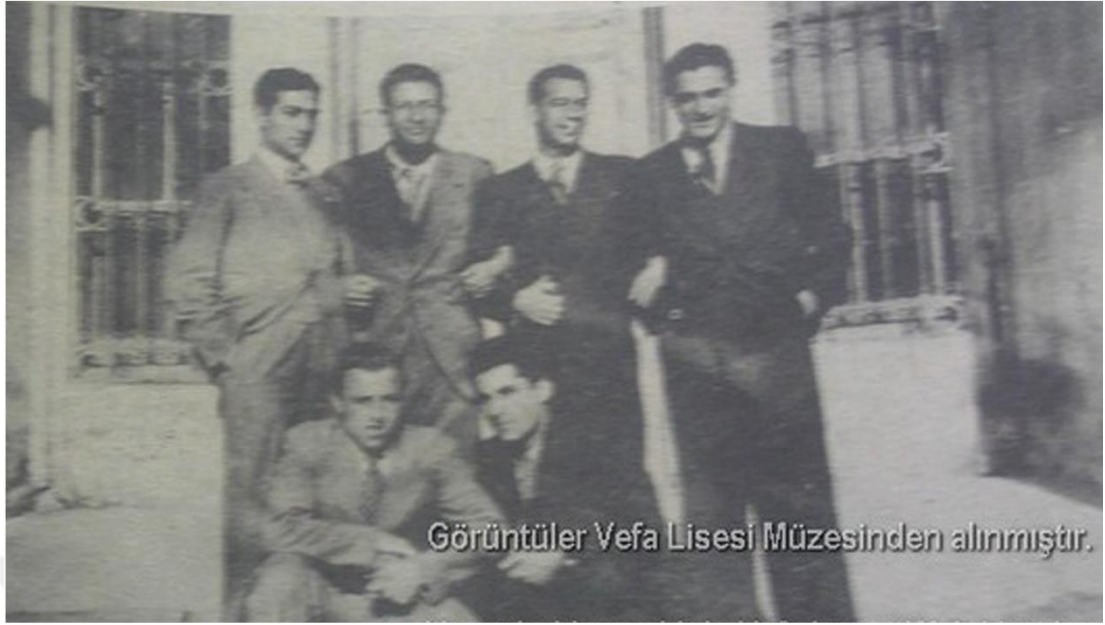
Şekil 59 : 1933 yılı Vefa Lisesi hatıra fotoğrafı

Ayrıca Pervititch de bulunan pencere yerleri Şekil 59' da çekilen bir hatıra fotoğrafındaki güneydoğu – tali giriş cephesinin pencere düzenini bir adet kapı ve kapının her iki yanında yer alan pencereler ile doğrular niteliktedir.

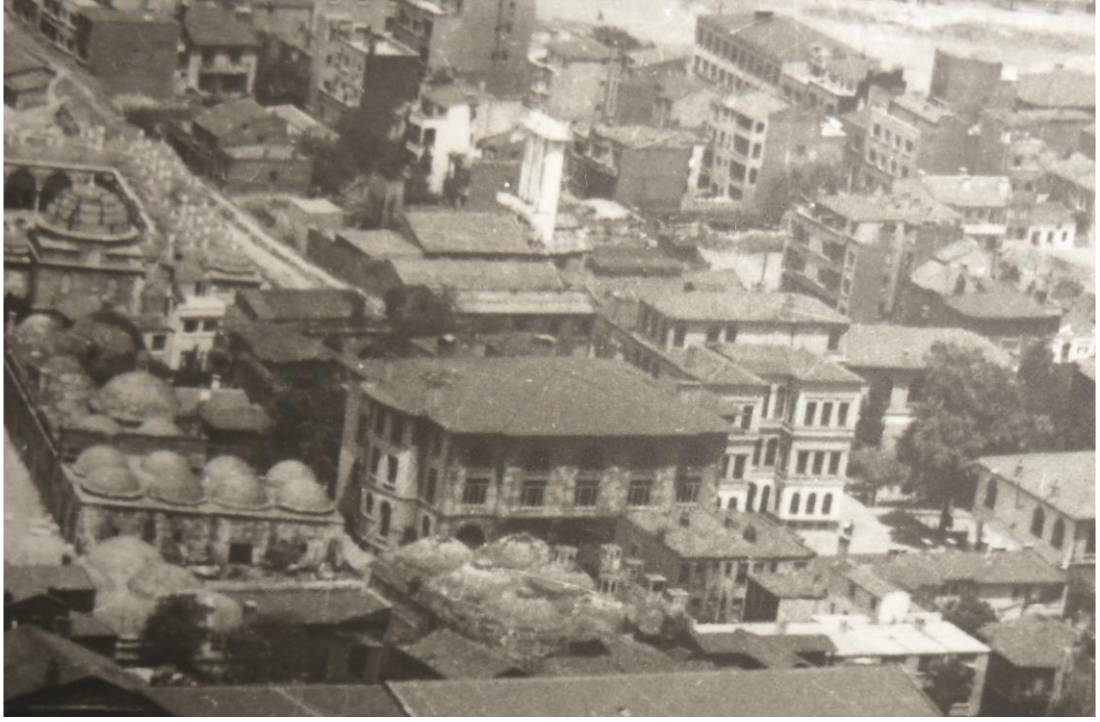
Şekil 63 : 1950'li yıllar Vefa Lisesi fotoğrafı

1950 sonrası hava fotoğraflarında görülen, tesbiti için duvar yüzeyinde sıva raspa kararı alınan alanları Vefa Lisesi yönetiminden izin alınmak suretiyle raspa işlemine tabi tutulmuştur. Dış mahal ve iç mahalden yapılan sıva raspa sonrası hemen üstündeki kısa pencere dizininin düşeyde 80 cm mesafe farkı ile 70 cm yüksekliğinde pencereler tespit edilmiştir

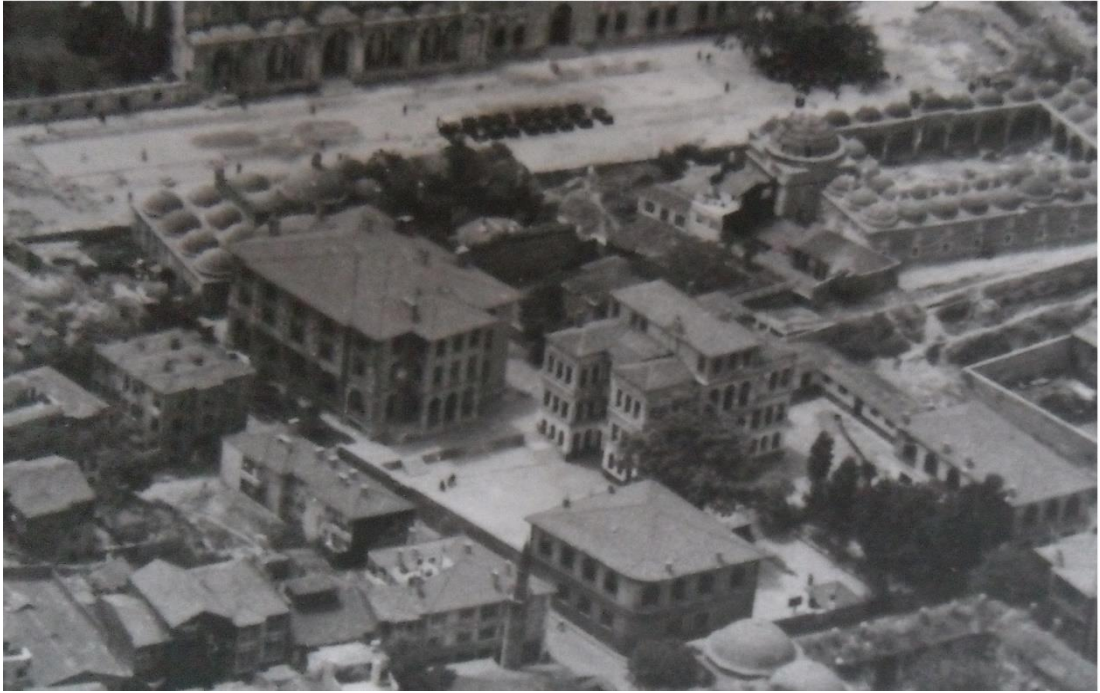
Şekil 64 : 1950'li yıllar Vefa Lisesi fotoğrafı

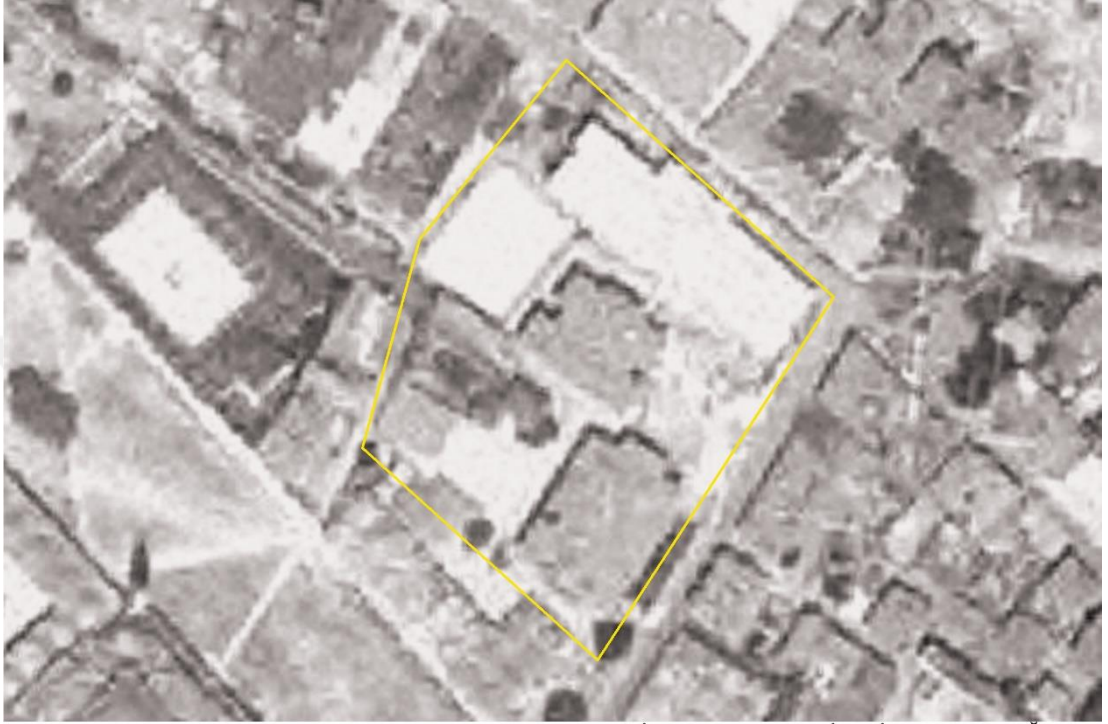
Şekil 65: 1970'li yıllar Vefa Lisesi hava fotoğrafı

dır. Kuzeydoğu yönünden sağlanan ana giriş iptal edilmiştir. 1934 tarihli Pervititch haritalarında yer alan güneydoğu yönündeki tali giriş kapısı, ana giriş kapısı olarak işlevlendirilmiştir. Ayrıca ana girişin tam zıddı istikamette kuzeydoğu yönüne yeni giriş çıkış kapısı eklenmiştir.

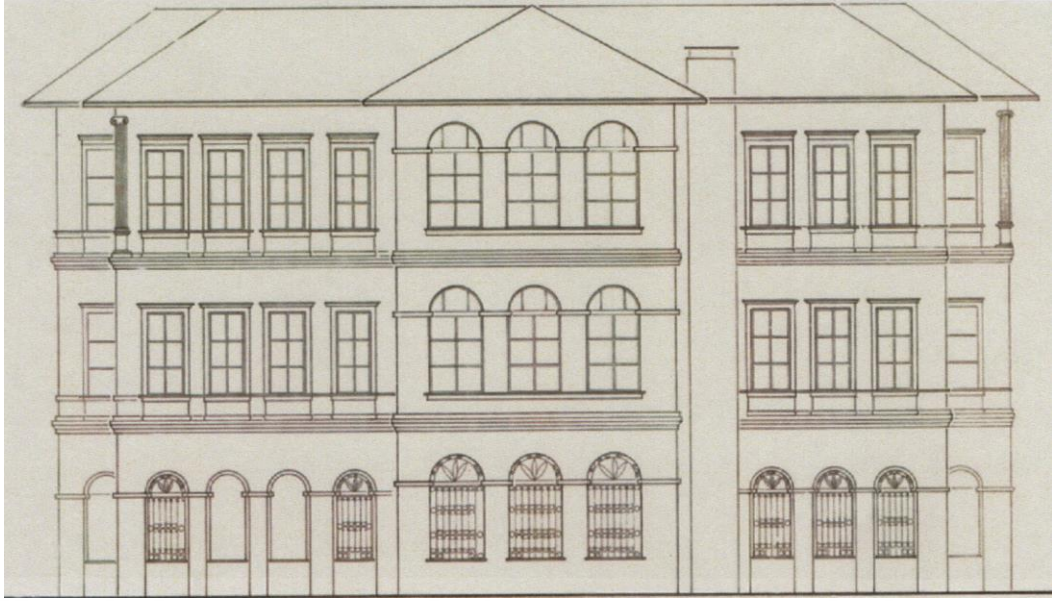
Şekil 68 : Görünüş (Koruma Kurulu arşivi- G.Çelik-2006)

Yapıya ait, zemin katta yer alan, kuzeydoğu yönündeki özgün ana giriş kapısı, örülerek pencereye dönüştürülmüştür. Tali giriş kapısı olarak 1. Restitüsyonda bahsi geçen güneydoğu yönündeki kapı, ana giriş kapısı olmuştur. Okul işlevi gereği yapıya eğitim binası kapsamında yeni odalar, kütüphane ve seminer salonu ile wc birimleri eklenmiştir.

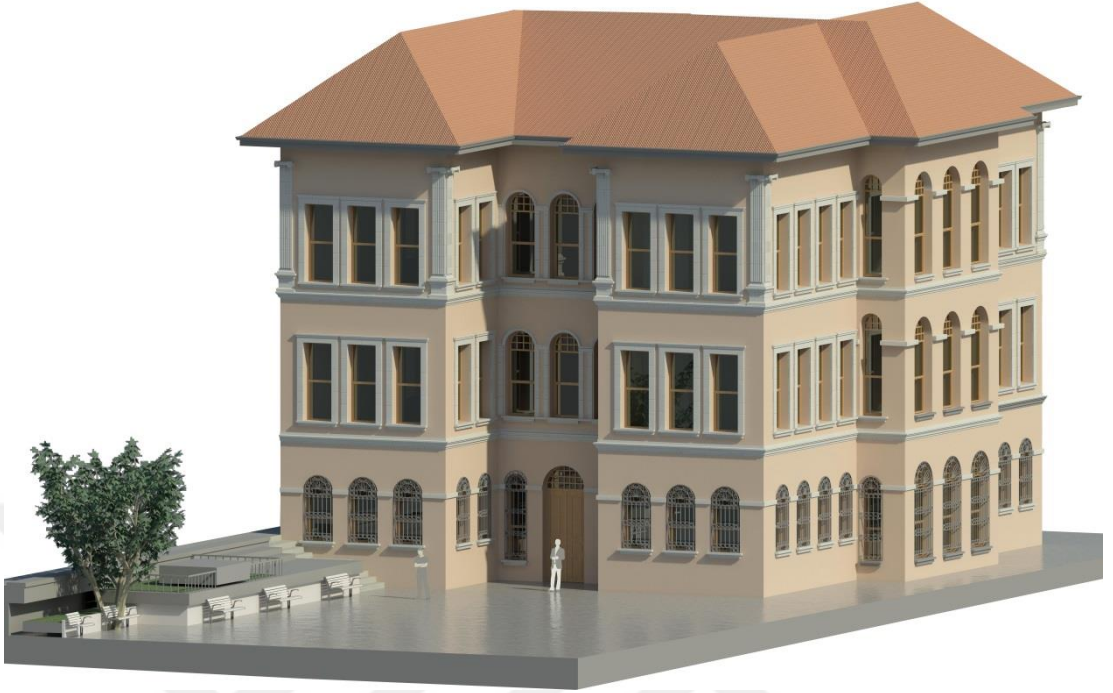
Şekil 74 : Restorasyon projesi perspektif
