**MÜTERCİM RÜŞDÜ PAŞA KONAĞI (VEFA LİSESİ EĞİTİM BİNASI)
RÖLÖVE, RESTİTÜSYON VE RESTORASYON PROJELERİ**

YÜKSEK LİSANS TEZİ

**MÜTERCİM RÜŞDÜ PASHA MANSION (VEFA HIGH SCHOOL'S
EDUCATION BUILDING) SURVEY, RESTITUTION VE RESTORATON
PROJECTS**

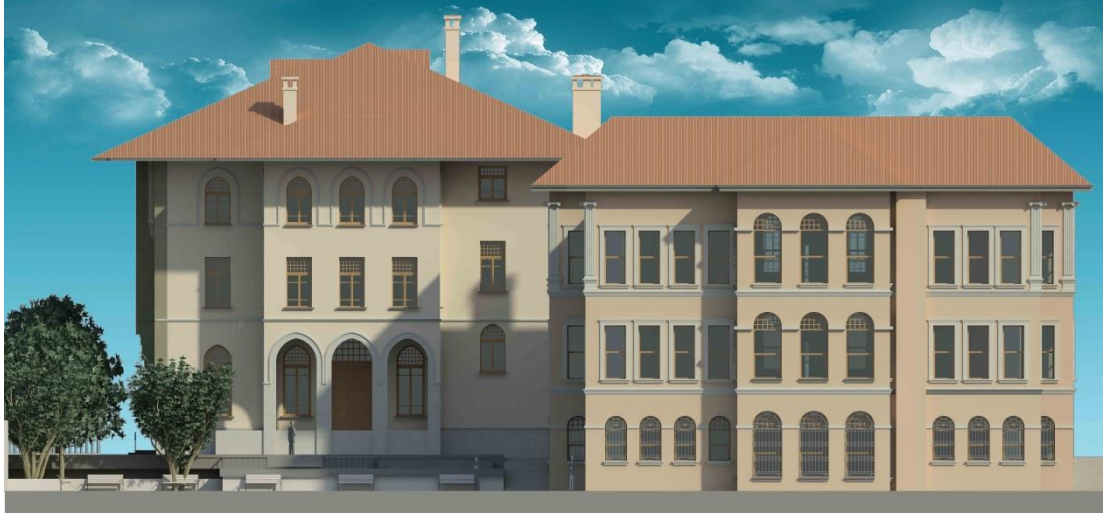
Şekil 75 : Vefa Lisesi restorasyon sonrasındaki halini gösteren kuzeydoğu cephe çalışması – Restorasyon projesi

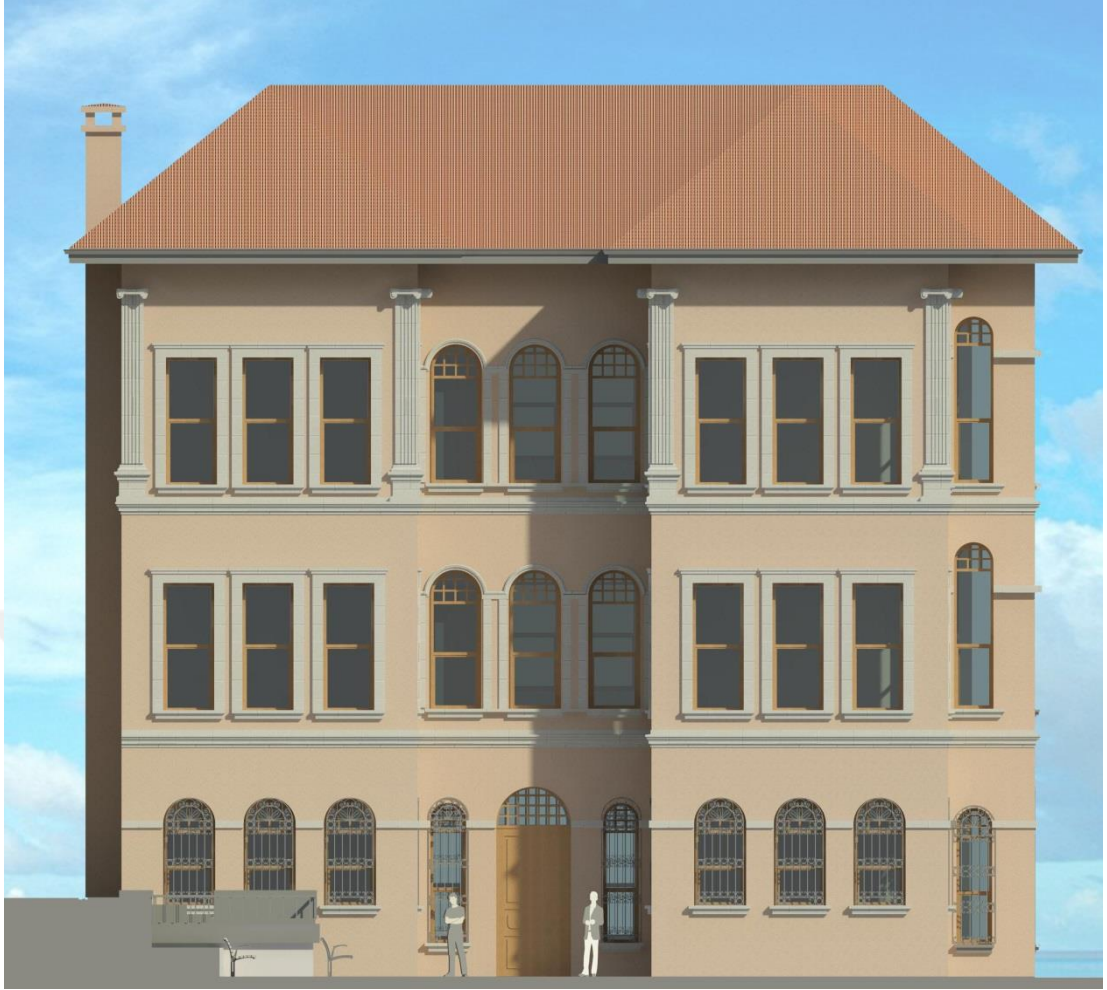
Şekil 76 : Vefa Lisesi restorasyon sonrasındaki halini gösteren kuzeydoğu cephe çalışması – Restorasyon projesi
