**DOĞU KARADENİZ YEREL MİMARİSİNİN SÜREKLİLİĞİ  
BAĞLAMINDA TRABZON/OF/BALLICA MİMARİ ÖZELLİKLERİ VE  
YENİ BİR KONUT ÖNERİSİ**

**YÜKSEK LİSANS TEZİ**

**Gülsüm YAŞAR BULUT**

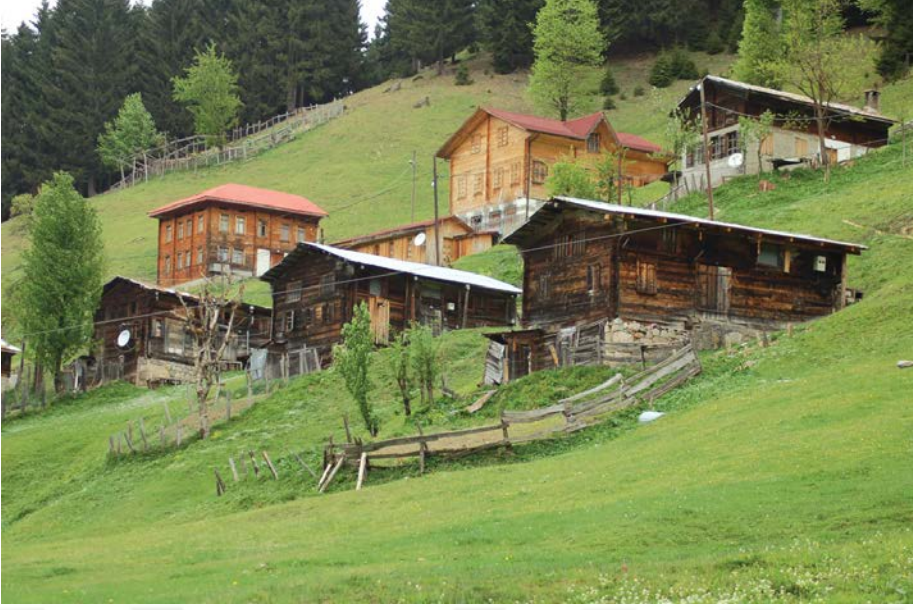
**Şekil 3.1:** Yayla yerleşim örneği (Başkan, 2008).

Dođu Karadeniz Bölgesi yerleşmeleri sürekli ve geçici olarak iki şekilde sınıflandırılabilir. Geçici yerleşimler, köyün dışında ve evden uzaktaki tarlalar olan mezralar ve yaylalardır. Kıyı yerleşimlerinde deniz ürünleri önemli besin kaynađı olmaktadır, iç kesimlerde denize uzaklık hayvancılıđın önemini arttırmakta, bunun sonucunda hayvanların daha iyi beslenmesini sağlamak için yaylalara çıkılmaktadır. Yayla yerleşimleri, çođunlukla iki katlı yapılar topluđundan oluşmaktadır. Genellikle yayla yolu üzerinde konumlanan mezralar ise; ekim, hasat ve yaz ayları boyunca tarlayı yabancı hayvanlardan korumak amaçlı kullanılan tek katlı, basit yapılardır (Şekil 3.1) (Sözen, Eruzun, 1992). Mezra yerleşimlerinin yükseklikleri yörelere göre 1500-2000m arasında deđişirken, 1000-2800m yükseklikte yayla yerleşimlerine rastlanmaktadır (Sümerkan, 1990).

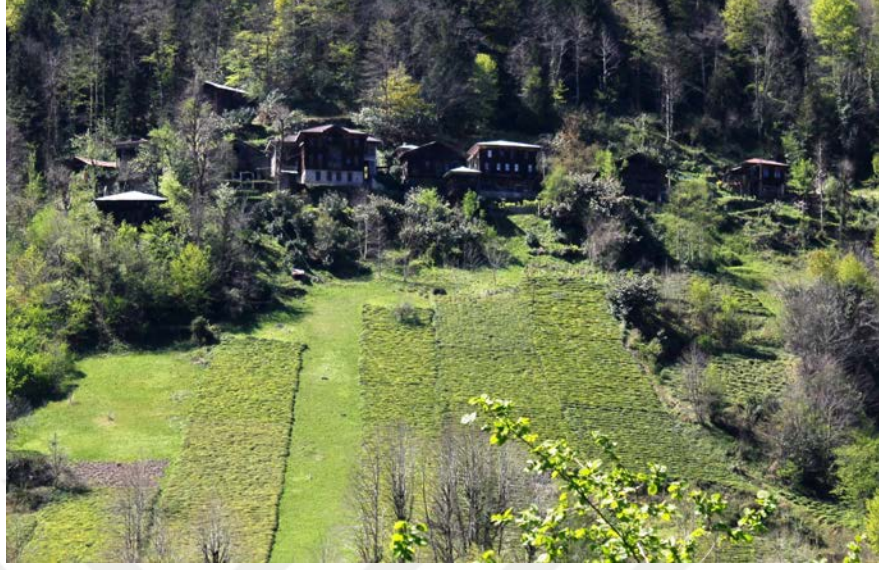
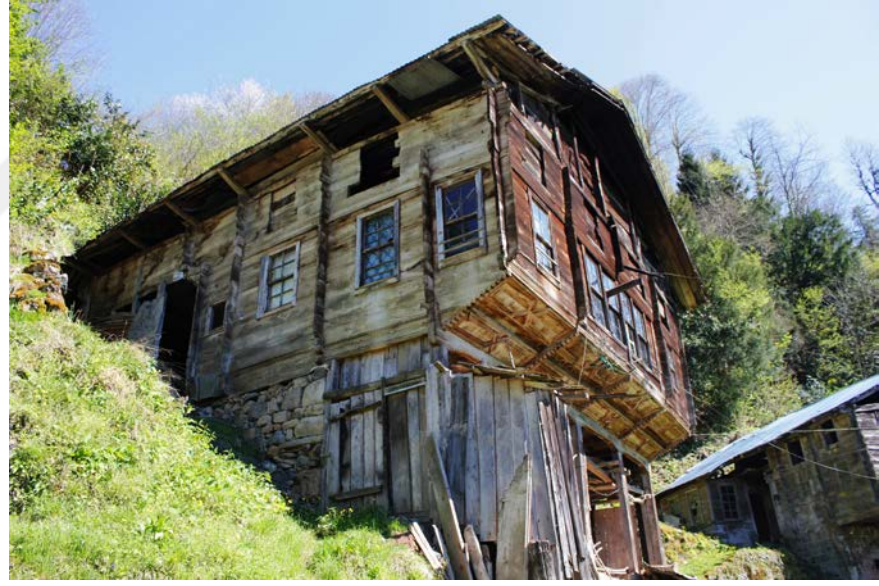
**Şekil 3.7:** Araziye yerleşim.

Evin konumlanışında güneş ve manzara eğim kadar etkili olmamakta, bayır aşağı bakan cephe ön cephe olmaktadır. Arazi, yapıya göre zorlanmamakta, tam tersine yapı araziye uymaktadır (Şekil 3.7) (Özgüner,1970). Özgüner'in evlerin planlanışında zamanının çoğunu tarlada çalışarak geçiren Karadeniz insanı için manzaranın öneminin olmadığı düşüncesine karşılık Sözen ve Eruzun, kuzey yönünün iklimsel etkiler açısından istenmeyen yön olmasına rağmen, manzaraya yönelmek için evlerin kuzeye baktırılmasını, Karadeniz insanı için evde mutlu yaşamının kanıtı olarak görmektedir ( Sözen, Eruzun, 1992). Hem eğimden ötürü hem de kullanım yönünden çift girişli olarak planlanan konutlar, girişlerden biri kuzey biri güneye bakacak şekilde konumlanmaktadır. Yazları serin olan kuzeye bakan

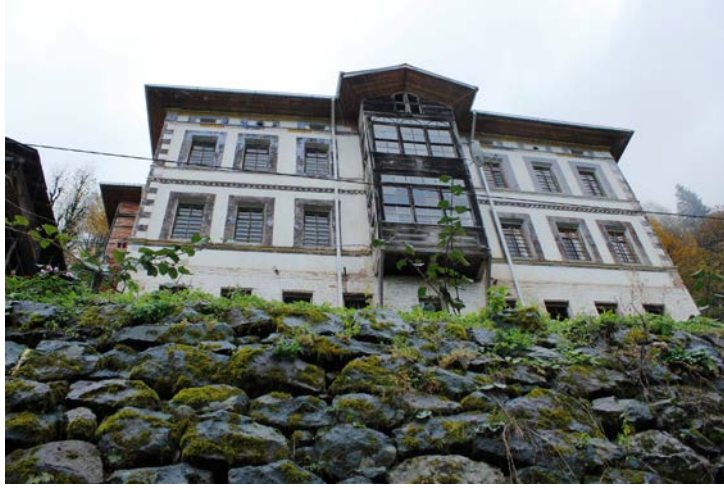
**Şekil 3.8:** Araziye oluşan setler.

Sık yağış alan bölgede, aşırı eğimli bölgelerdeki tarıma elverişli toprak örtüsünü erozyona karşı koruyabilmek için arazide düz ve kıvrımlı setler kurulmaktadır (Şekil 3.8). Bu setler aynı zamanda evlerin etrafına da giriş ve avlu mekanları oluşturarak, teraslama görevi görmektedir. Özellikle kızılâğaçların bol olduğu bölgede yüksek ağaçlar, ev ve avluda gölge oluşturmakta, kuzeye bakan kısımlarında yosunlaşma görülmektedir (Sümerkan,1990).

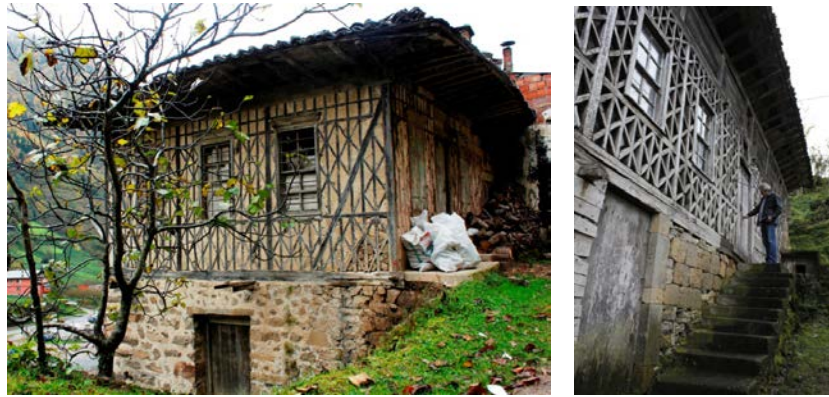
Şekil 3.11: Ahır ve zemin kat ilişkisi örnekleri.

Evler, zeminden 50-100cm yükseltilmekte, iç mekana giriş için hazırlık mahiyetinde bir düzlük oluşturulmaktadır. Bu düzlüğe birkaç basamakla ulaşım sağlanmaktadır. Bu düzlükten evin alt katına ulaşan ikinci merdiven bağlantısı da bulunmaktadır (Şekil 3.11) ( Sözen ve Eruzun, 1992). Bağlantının içeride olduğu durumlarda merdiven, plan organizasyonunu etkilemeyecek şekilde konumlandırılmaktadır (Özgüner,1970).

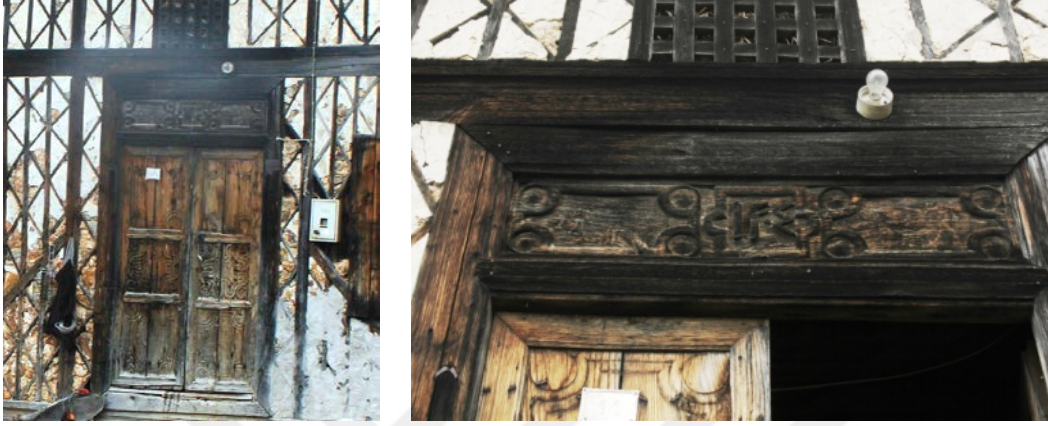
**Şekil 3.12:** Doğu Karadeniz konutu dış kapı örneği.

Dış kapılar, iç kapılara oranla daha büyük olup, gündüzleri genellikle açık tutulmaktadır. Evin içine hayvan, haşerat gibi canlıların girmesini engelleyecek 120-150cm yüksekliğinde, insanların rahatlıkla açabileceği şekilde tasarlanan ve halk arasında ‘perde’ denilen bir kapı daha bulunmaktadır (Şekil 3.12) ( Sözen, Eruzun, 1992).

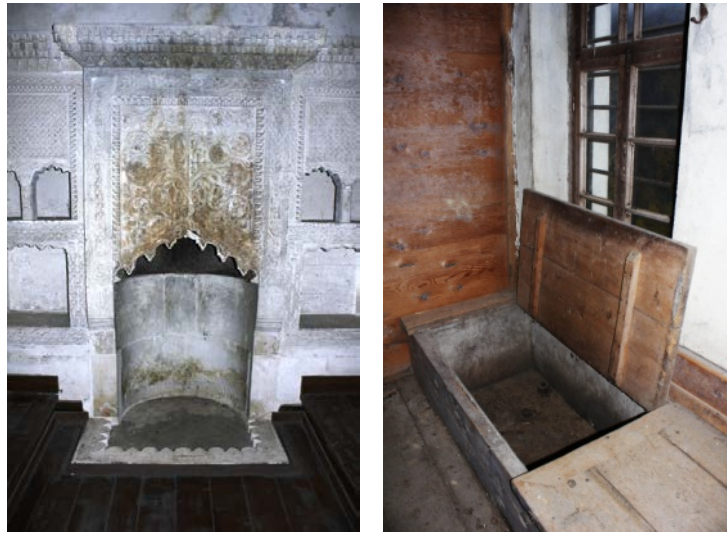
**Şekil 3.16a:** Ocaklı oda ve donatıları.

Odalar, genellikle gece kullanılmakta olup, bazılarında ocaklara rastlanmaktadır. Gerektiğinde oturma, dinlenme, çalışma eylemlerine olanak sağladıkları düşünülmektedir (Şekil 3.16) ( Sözen, Eruzun, 1992). Oda boyutlarının birbirine yakın olması esneklik sağlamaktadır. Yaşlı ve hastalara zemin katta helaya yakın, çocuklara ise ebeveynlerine yakın odalar tahsis edilmektedir. Ocaklı odalarda çocukların çalışması, gusülhaneli odalarda banyo ihtiyaçlarının mahremiyet içinde giderilmesi sağlanmaktadır. Tavanların yüksek, pencerelerin karşılıklı olması konutu hem havadar hem de iyi klimalandırılmış kılmaktadır (Gür; 2005).

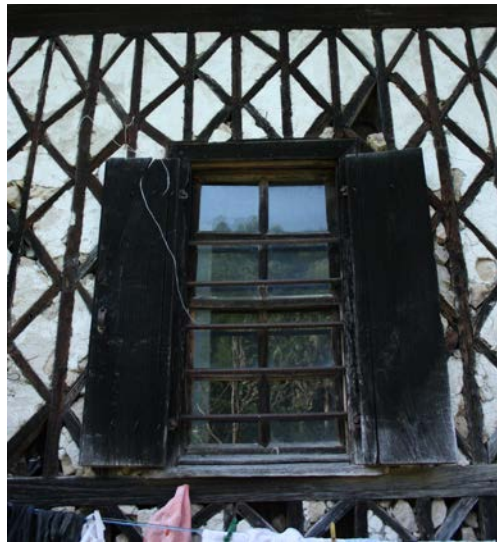
Şekil 3.26: Giyotin pencere sistemi ve kepenkler.

Doğu Karadeniz’de evlerin çatı ve duvar yüzeylerine değişik formlarda pencereler açılmaktadır. Cephe organizasyonunda pencerelerin konumlandırılması, boyutları ve sayıları bütüne etkisi bakımından önem arz etmektedir. Düşey yerleştirilen pencerelerin boyutları,  $\frac{1}{2}$  kenar oranında ve dikdörtgen formda olmaktadır. Yatak odalarının baktığı manzaralı cephede daha çok pencere bulunmaktadır. Genellikle giyotin pencere sisteminin kullanıldığı yapılarda güvenlik amaçlı kullanılan kepenkler de cephe görünümüne katılan elemanlar olmaktadır ( Şekil 3.26). Dolma duvarlarda yatay taşıyıcı dikmeler pencere boşluğunu belirlemektedir (Sümerkan, 1990).

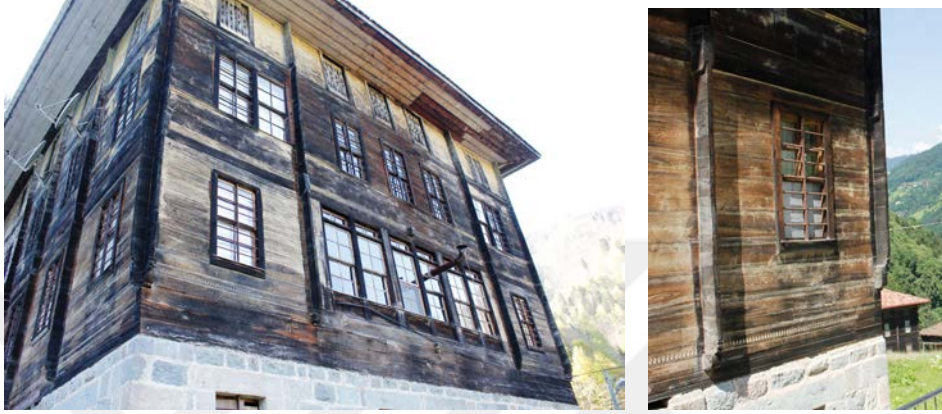
**Şekil 3.32:** Tahta yığma sistemde konut örneği.

Tahta (ahşap) yığma sistemde; 2-5 cm kalınlığında tahtalar üst üste bindirilerek, köşelerde 'kurt boğazı' geçme yapmak suretiyle örülmekte ve başka taşıyıcı elemana

ihtiyaç duyulmamaktadır (Şekil 3.32). Bu sisteme bölgede, ‘yığma, dolma, kanat’ anlamlarına gelen ‘taraba’ denmektedir. Yapının bütün duvarlarının aynı anda örülmesi mecburi olmakta, bu durum yapımı zorlaştırmaktadır. Bu nedenle, büyük ve çok odalı konutlardan ziyade iki bölmeli basit köy evlerinde görülmektedir (Özgüner, 1970). Bu sisteme Of-Hopa arasında, dayanıklı ağaçların bol bulunduğu yüksek kesimlerde rastlanmaktadır (Sümerkan, 1990).

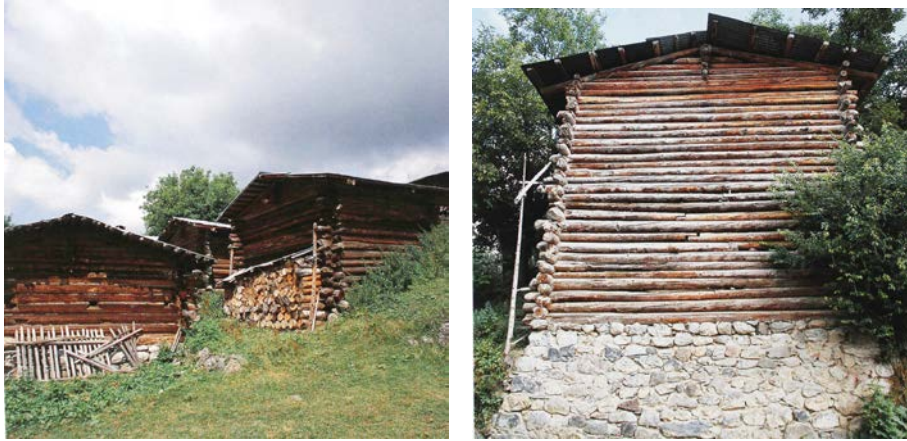
**Şekil 3.33:** Tomruk yığma sistemle yapılan yayla evi örnekleri (Batur,2005).

Kalas ve tomruk yığma sistemde ise; 25-35cm çaplı yuvarlak tomruk ya da kabaca dikdörtgen kesilmiş ağaçlar üst üste yığılmaktadır. Genellikle yayla evlerinde ve mezralarda görülmektedir (Şekil 3.33) (Sümerkan, 1990).

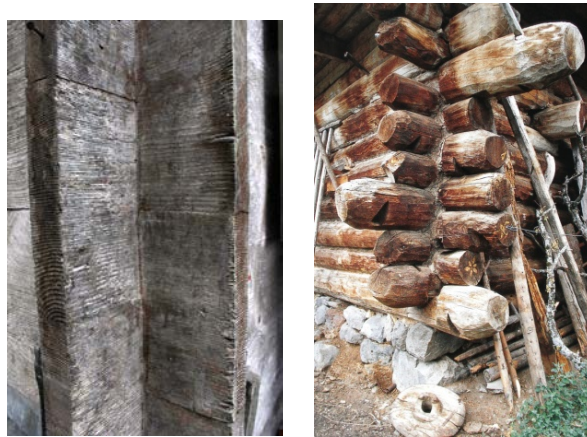
Şekil 3.36: Kurt boğazı geçme (yazara ait) ve kara boğaz geçme detayı (Batur, 2005).

Yörede ‘boğaz’ denilen geçme detayları, ‘kertme boğaz’, ‘kurt boğaz’, ‘çalma boğaz’, ‘kara boğaz’ gibi değişik isimlerle adlandırılmaktadır (Şekil 3.34). Kurt boğazı detayında, ‘kavela’ denilen erkek ve dişi geçmelerle birbirine uymaları sağlanan tahtalar, geçme noktasından 15-25cm civarında uzatılmaktadır (Şekil 3.35).

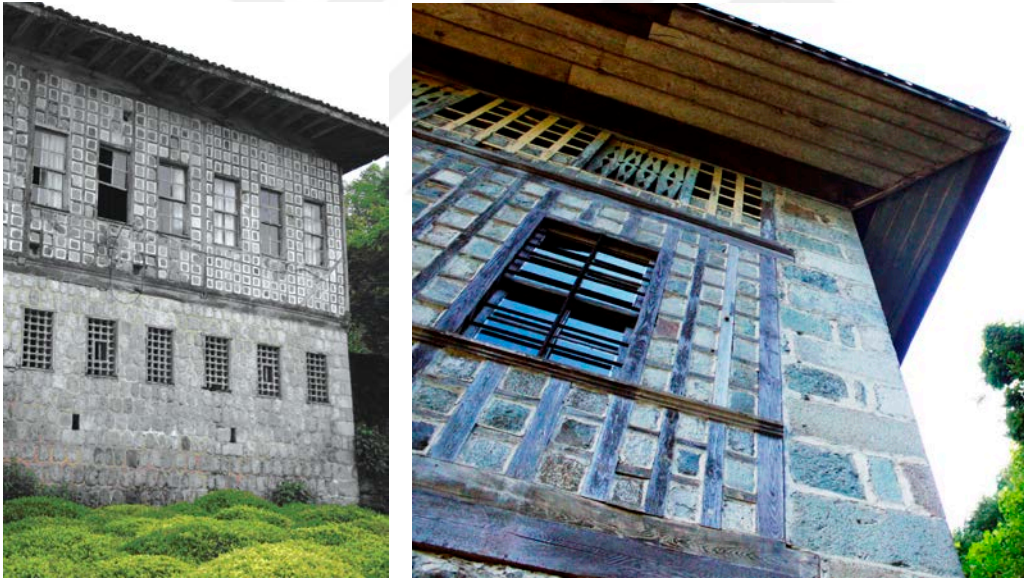
**Şekil 3.42:** Göz dolma sistem yapım tekniğine sahip konut (Başkan,2008) ve duvar detayı (yazara ait).

**b.Göz Dolma sistemi:** Yatay ve düşey bütün ana ve ara taşıyıcıların oluşturduğu boşluklar önce 17-20cm aralıklarla düşey olarak bölünmekte, daha sonra 15-22cm yatay bölmelerle kare ya da dikdörtgen kutular oluşturulmaktadır. Pencere boşlukları yine düşey ve yatay bölmelerle bırakılmaktadır (Sözen, Eruzun, 1992). Köşeler, yandan gelecek kuvvetlere karşı çapraz payandalarla takviye edilmektedir (Şekil 3.40, Şekil 3.41) (Özgüner, 1970).

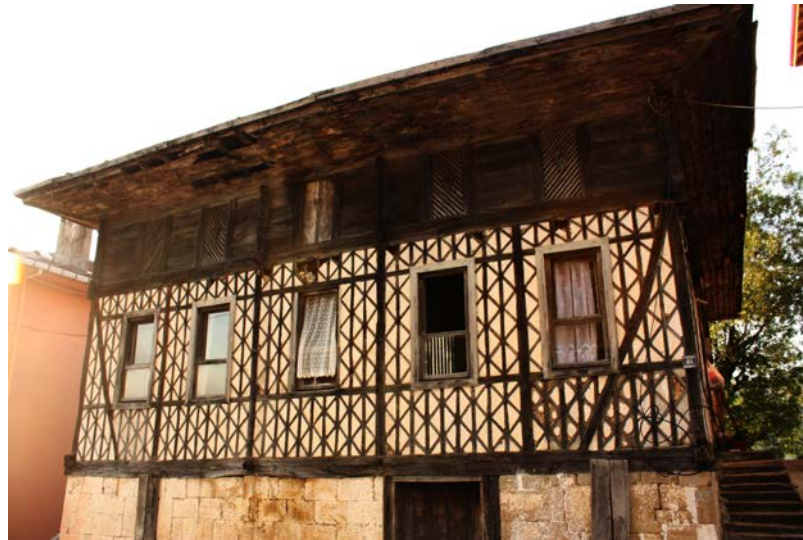
**Şekil 3.44:** Muska sistem yapım tekniğine sahip konut örneği.

**c. Muskalı Dolma:** Ana ve ara taşıyıcılar, göz dolma sistemdeki gibi aynı aralıklarla kurulduktan sonra, küçük kesitli dikmeler daha büyük aralıklarla yerleştirilmektedir. 20-25cm ölçülerindeki düşey boşlukların arasına 45 derece eğimli küçük parçalarla muskayı andıran üçgen şekiller oluşturulmaktadır. Dolgu malzemesi üçgen şekilde kesilemediğinden birkaç parça taş, kireçle birlikte yerine yerleştirilmektedir. Bu sistemle yapılan yapıların bazılarında ana taşıyıcılar hariç tüm yüzey, bazılarında ise

Sistem yandan gelecek yüklere karşı kendine yeter derecede dayanmakta, herhangi bir takviyeye ihtiyaç duymamaktadır. Taşıyıcı eleman kesitleri, üçgen boşluklardaki dikme ve bağlantılar arasındaki boşluklar her zaman muntazam ölçülerde olmamaktadır. Özgüner bu durumu, “Yapıda bir kuyumcu titizliği aranmaz. Köylü elindeki malzemeyi, bütün imkanlarını kullanmaktadır. Böyle ufak tefek intizamsızlıklar göze çarpmaz, yapının güzelliğine zarar getirmez, ölçüldüğü zaman ancak anlaşılır” (Özgüner, 1970) şeklinde yorumlamaktadır.

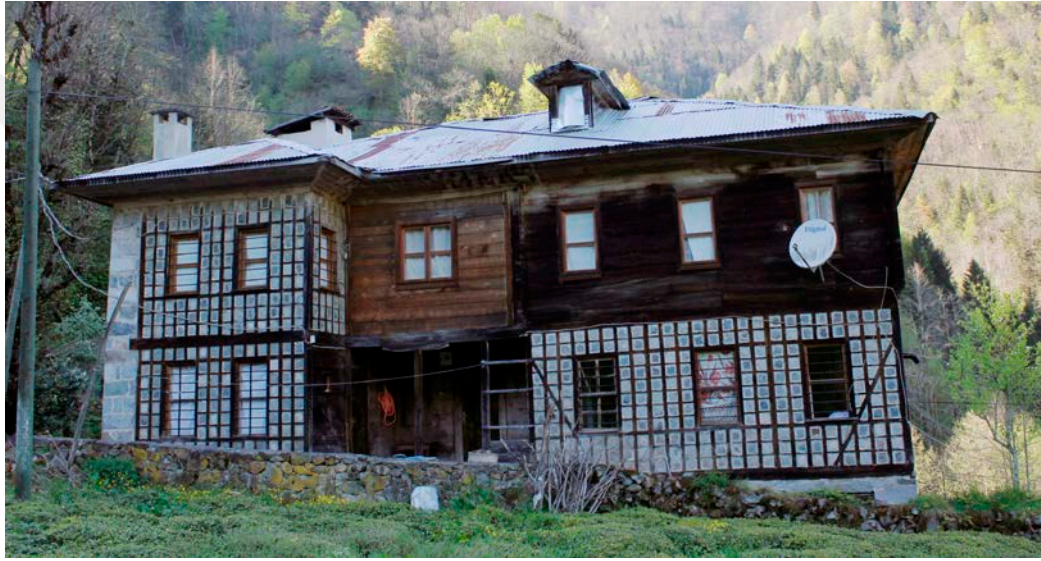
Şekil 3.47: Karma sistemle yapılan konut örneği.

Ahşap yığma ve karkas sistemlerin bir arada kullanıldığı sistemlerdir (Şekil 3.46, Şekil 3.47). İç kesimlerde, Artvin ve civarındaki örneklerde, taş temel duvarın üstüne yontulmuş kütükler sıra sıra dizilmekte, üst kat ise ahşap yığma ve karkas sistem olarak devam etmektedir (Sözen, Eruzun, 1992).

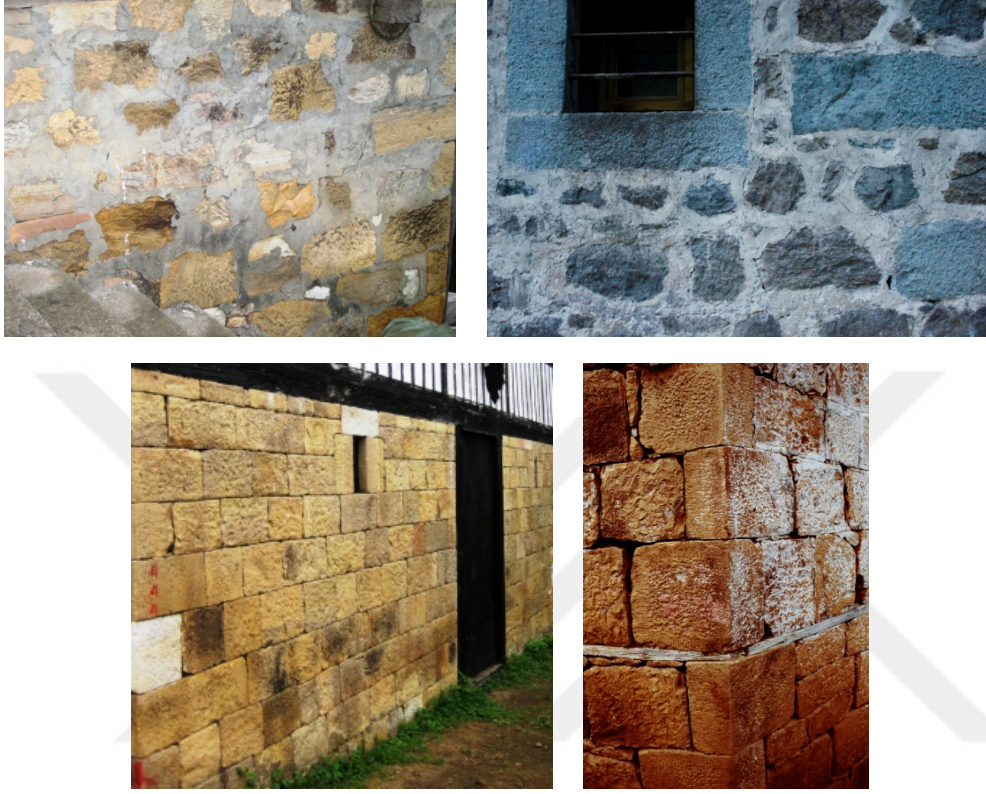
**Şekil 3.48:** Taş duvar örnekleri.

50-60 cm civarında olup, büyük planlı evler ve toprak basıncının çok olduğu zemine kurulu evlerde bu kalınlık 90-100cm ye kadar çıkabilmektedir. İki ya da üç duvar sisteminin bir arada kullanıldığı evlere de rastlamak mümkündür (Şekil 3.48) (Sümerkan, 1990).

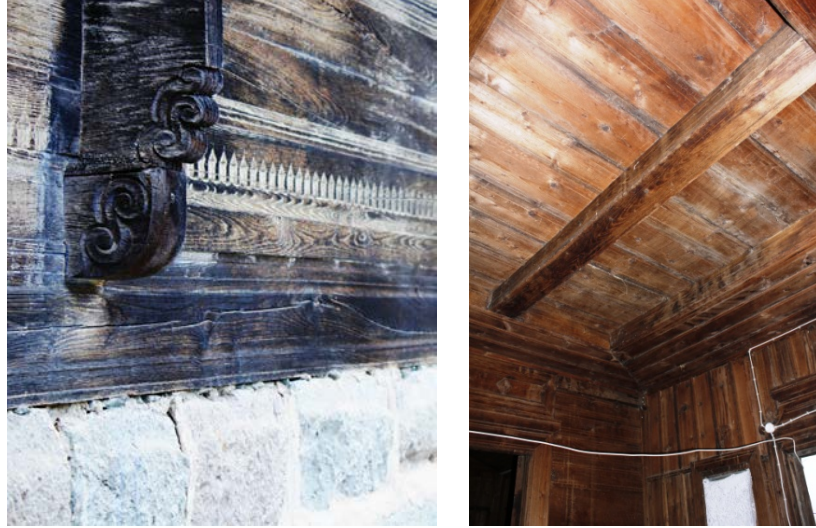
**Döşemeler;** bodrum kat taş duvarlarının üzerine zemin kat döşeme kirişlerinin oturduğu taban ağaçları konulduktan sonra kirişler odanın kısa boyu yönünde yerleştirilmekte ve üzerlerine döşeme tahtaları çakılmaktadır (Şekil 3.49). Aşhane döşemelerinde sıklıkla karşılaşılan sıkıştırılmış toprak zemin; katı kıvamda sulandırılmış kilin zemine dökülüp, tokmaklanmasıyla oluşturulmaktadır. Tarlayla sıkı ilişki içinde olan Karadeniz insanı için bu zemin daha uygun görülmektedir. Odaların döşemeleri aşhane döşemesinden 15-20cm yükseltilerek, mekanlar arası işlev farkı vurgulanmaktadır (Sümerkan,1990).

**Şekil 3.49:** Taş duvar üzerine yerleştirilen taban kirişler ve döşeme tahtaları.

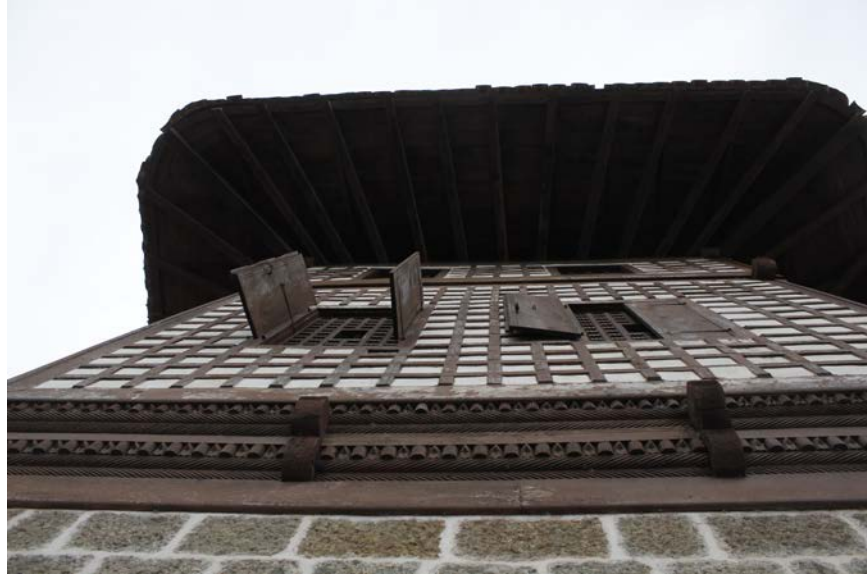
1-1.5m' ye varan saçak ölçülerine Trabzon, Rize ve Artvin civarlarında rastlanmakta, Samsun'un köylerinde yarı kurutulmuş tütün dizileri saçaklara asılarak yapı korunmaktadır. Saçak altlarında taka yapımında kullanılan eğri yapıdaki 'kol ağaçları' kullanılarak eğim verilmektedir. Kolağacının tertibi; saçak şeklini, eğimini, ölçüsünü belirlemektedir. Bazen tahtalarla örtülen kol ağaçları, merteklerle birlikte yelpaze şeklinde açılmakta ve köşeleri yuvarlanarak dönmektedir (Şekil 3.51). Bu sisteme daha çok Of ve Sürmene 'deki evlerde rastlanmaktadır (Özgüner, 1970).

**Şekil 3.51:** Köşeleri yuvarlanarak dönen saçak örneği.

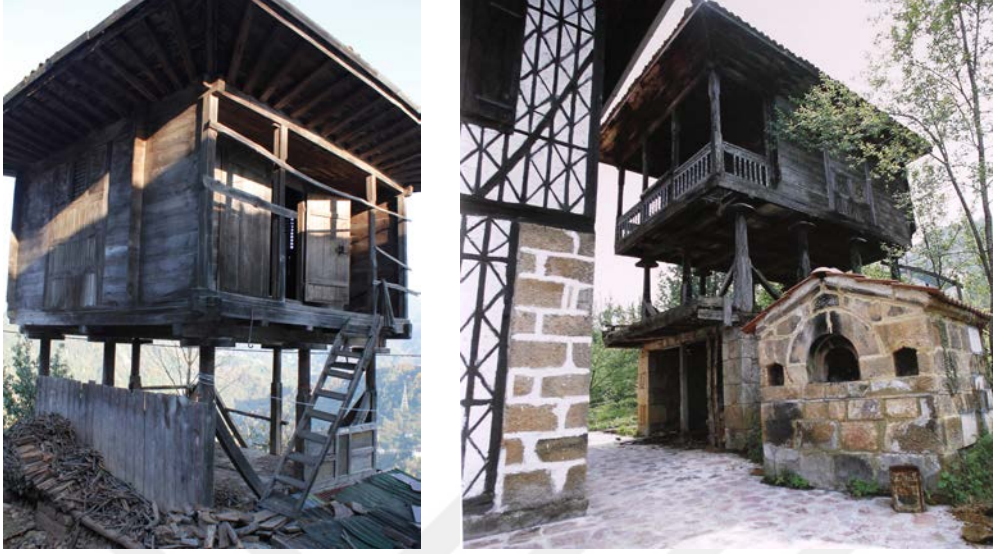
Seranderler, ahşap yığma ve çatma sistemin bir arada kullanıldığı karma sistemle inşa edilmektedir. Temelde konutlarda olduğu gibi moloz taş kullanılmaktadır. Arazi eğiminin çok olduğu yerlerde temel duvarı yükseltilerek, ahırın yetmediği durumlarda hayvan barınağı olarak kullanılmaktadır (Şekil 3.54) (Sümerkan, 1990).

**Şekil 3.54:** Karma sistem serander (yazara ait) ve zeminde ahır bölümü olan serander (Batur, 2005).

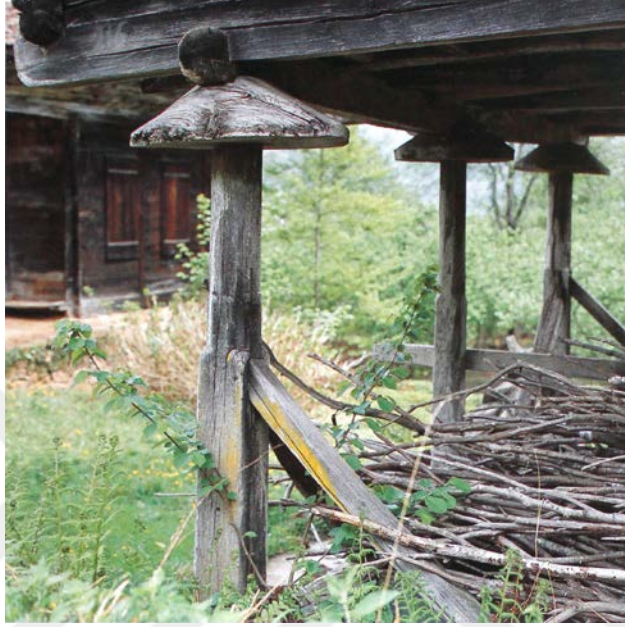
Yapı kurulurken zemin tokmaklandıktan sonra taş temel duvarlarının üstüne taban ağaçları köşelerde yarım bindirme yapacak şekilde yerleştirilmektedir. Taban ağacına oturtulan direkler köşelerde payandalarla desteklenmektedir. Her bir direğin başına sert ağaç veya taştan yapılan tekerler konulmaktadır. 90-100cm çapında ve 8-10cm kalınlığındaki tekerlerin üst yüzeyi, farelerin ambara ulaşmasını engellemek için

konik formda yapılmaktadır (Şekil 3.56). Yapı, direkler üstünde yükseltilerek, hem hayvanlara karşı önlem alınmakta hem de zeminin havalandırılarak rutubetten korunması sağlanmaktadır. Tekerlerin üzerine önce 'direk başı' denilen ana kirişler boylamasına dizilmekte, üzerlerine oturtulan kirişler enine bağlantıyı sağlamaktadır (Şekil 3.57) (Özgüner, 1970).

**Şekil 3.56:** Konik yüzeyle tekerler (Batur,2005).

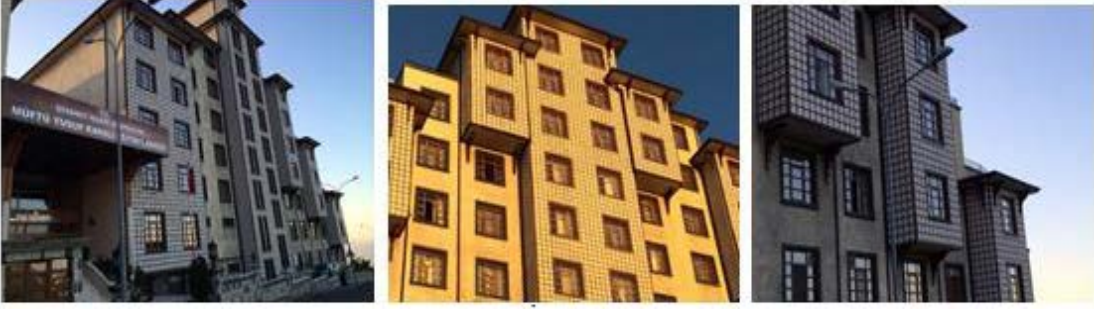
Sonuç olarak; Doğu Karadeniz Bölgesi'nin genel durumu incelendiğinde, niteliksiz ve çok katlı betonarme yapılaşmayla yerel doku bütünlüğü bozularak sürekliliğin kesintiye uğradığı görülmektedir. Yere ve kültüre ait ürünü çevrede görme ihtiyacı, birtakım kamusal yapıların cephelerinde yerel mimariye ait form ve biçimlerin kullanılmasıyla karşılanmaktadır. Bu durum biçimsel taklitten ibaret olarak yorumlanabilmektedir (Şekil 3.62, Şekil 3.63, Şekil 3.64). Köylerdeki apartmanlaşma artarak devam etmekte ve yerel mimari kültüre zarar vermektedir.

**Şekil 3.62:** Rize Diyanet İşleri Başkanlığı Eğitim Binasının ‘göz dolma’ formundaki cepheleri (Aydın, Alemdağ,2014).

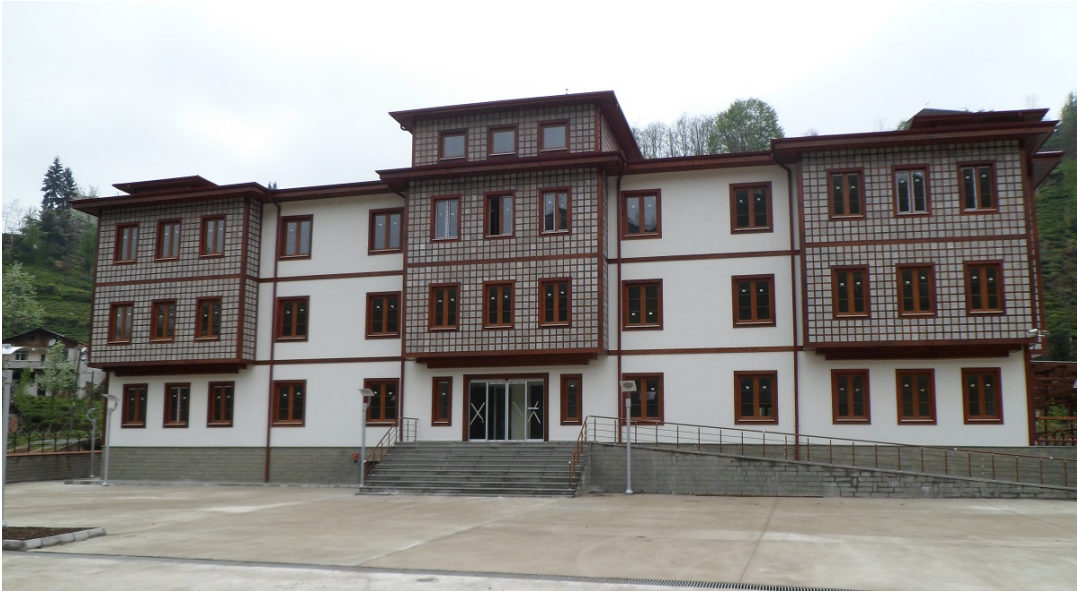
**Şekil 3.63:** Güneysu Fizyoterapi ve Rehabilitasyon Yüksekokulu'nun ‘göz dolma’ formundaki cephesi.

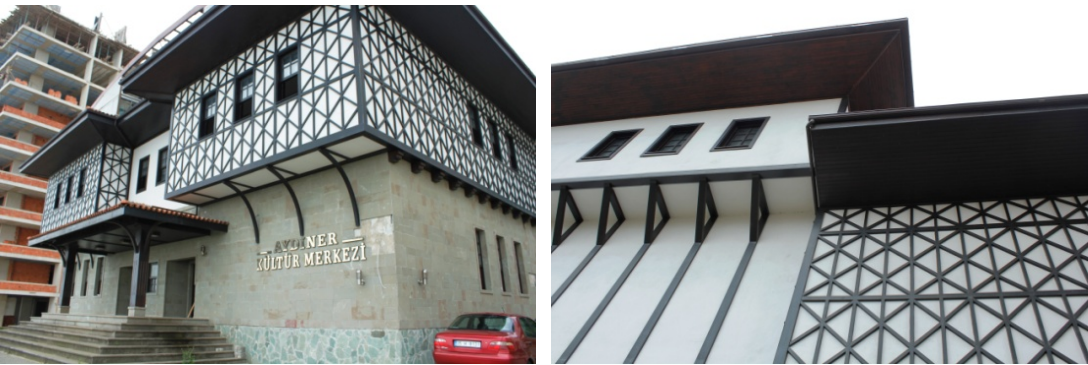
**Şekil 3.64:** Trabzon-Of ilçesi Aydınler Kültür Merkezi binasının ‘muska dolma’ formundaki cepheleri.

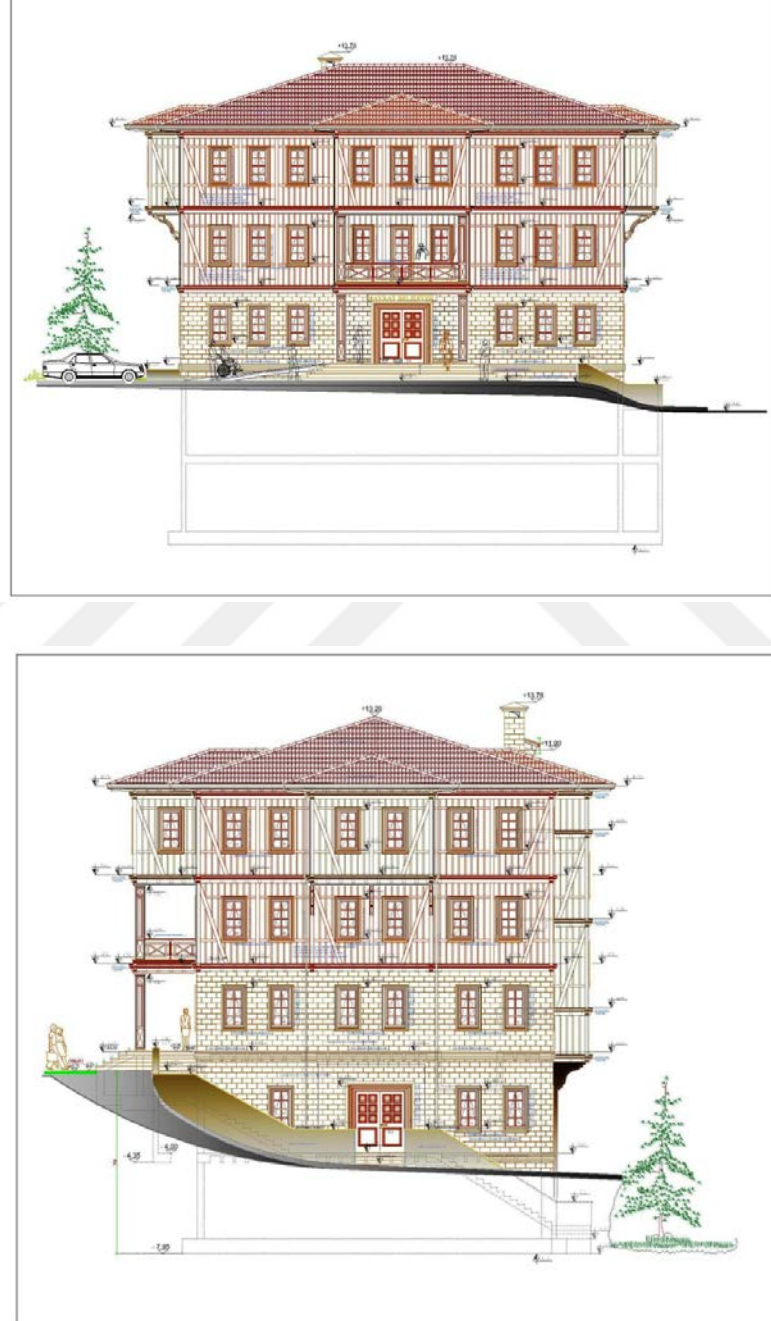
**Şekil 3.65:** Yapım aşamasındaki Hayrat Belediye Başkanlığı binasının ön ve yan cephe çizimleri.

Hayrat Belediye Başkanlığı binası betonarme strüktürde yapılmasına karşın, kütle biçimlenişi Doğu Karadeniz yerel mimari konutunu çağrıştırmaktadır. Sadece cephe yapım sistemlerinin yansıtıldığı çok katlı kamusal yapılara nispetle, az katlı ve konut formunda oluşu yerel mimari sürekliliğin sağlanması açısından daha anlaşılabilir bulunmaktadır (Şekil 3.65).

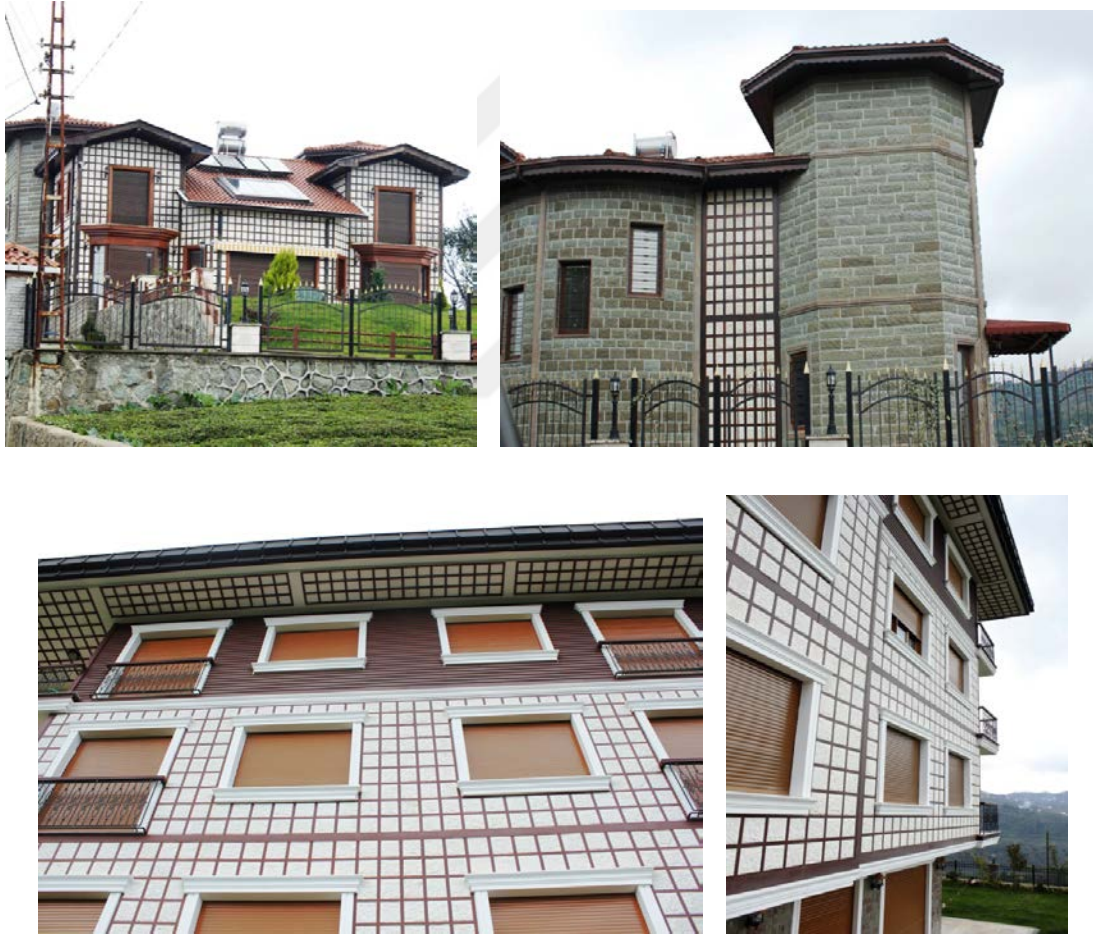
**Şekil 3.66:** Laga köyündeki villa ve apartman tipli yapıların 'göz dolma' formundaki cepheleri.

Günümüzde kırsal alanlarda yerel mimari özellikleri sadece cephe bazında süsleme elemanı olarak kullanan villa ve apartman tipi yapılara da rastlanmaktadır (Şekil 3.66).

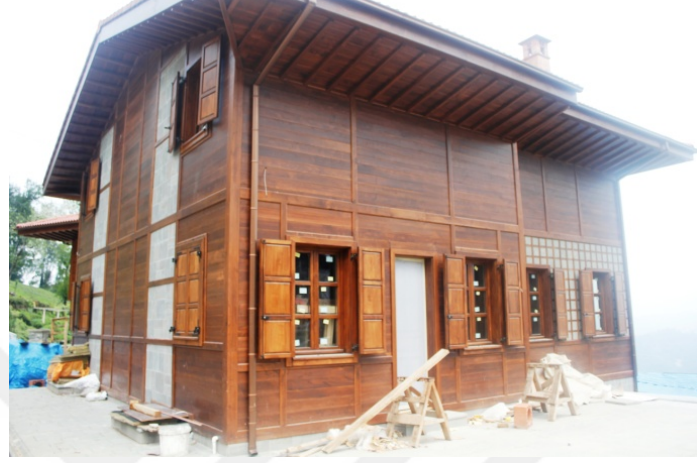
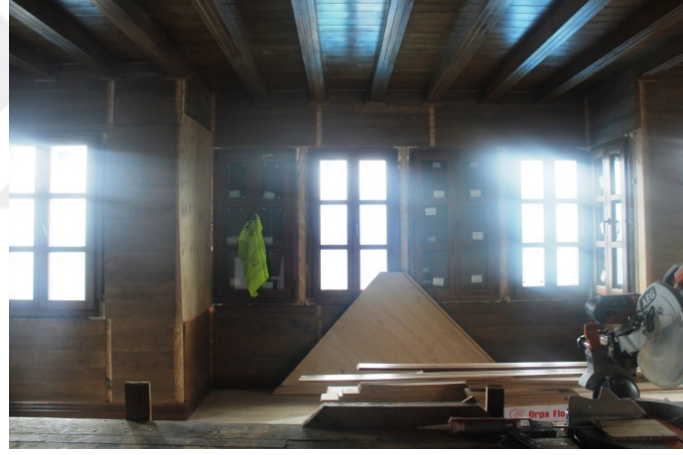
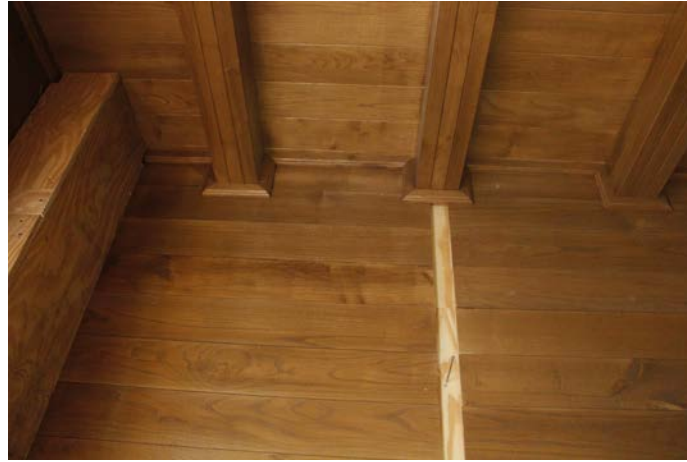
Bunların dışında yerel mimari malzemeyi ve tekniği kullanmaya çalışan, ancak plan tipolojisinde farklılaşan yapılar da vardır. Trabzon/Of Bölümlü köyünde, kestane ağacından inşa edilen yapıda düşey dikmelerin üzeri lambriyelerle kapatılarak dışarıdan

kaplama yapılmış, görsel süreklilik sağlanmaya çalışılmıştır. Sadece iç tavan kirişlerinin açıkta bırakıldığı yapının dış cephesine yerele atıfta bulunularak yer yer göz dolma sistem görüntüsü verilmiştir. Yatay ve düşey dikme etkisi vermesi için kaplamalar konulmuştur. Plan tipolojisinde süreklilik sağlanmazken, kestane ağacının boyanması doğallığının yitirilmesine neden olunmuştur (Şekil 3.67).

**Şekil 3.67:** Bölümlü’de inşa edilen yeni yapı.

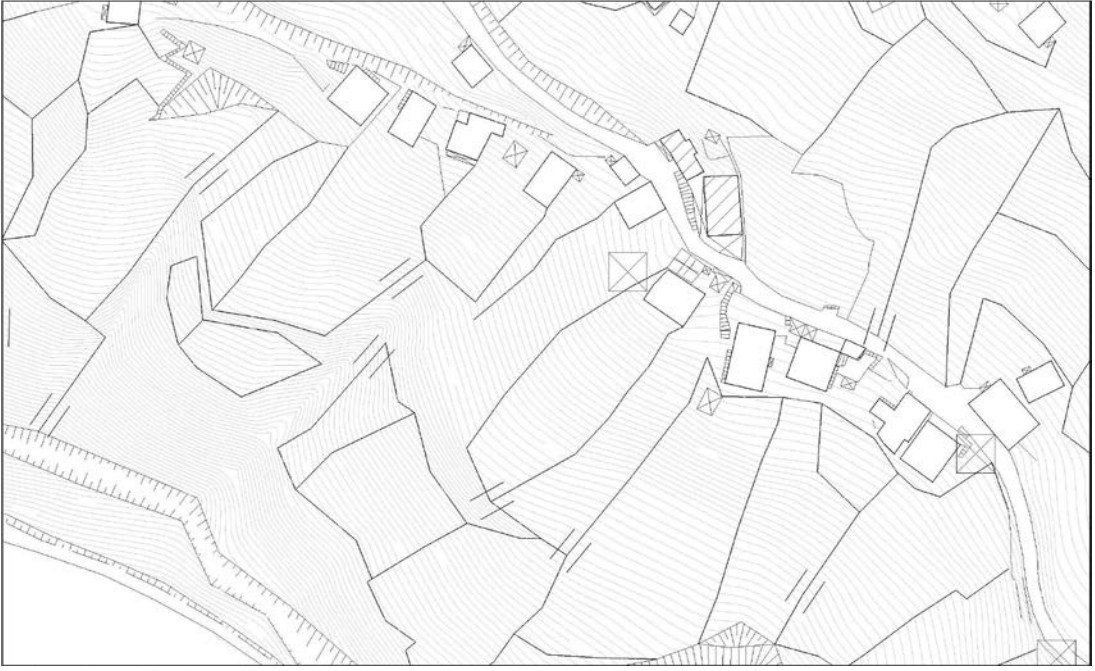
**Şekil 4.11:** Ballica Mahallesi parselasyon.

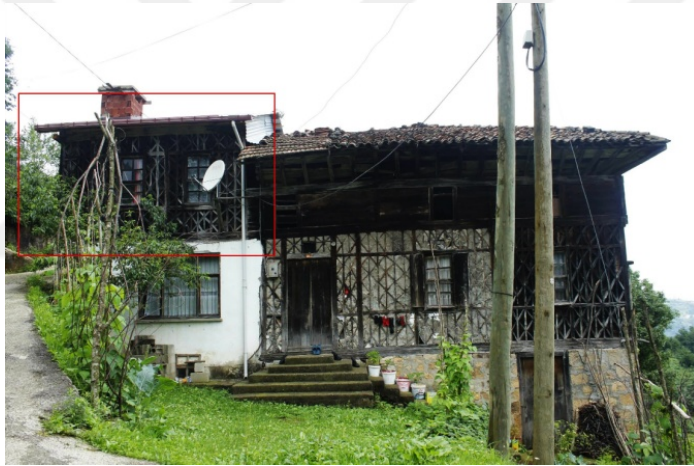
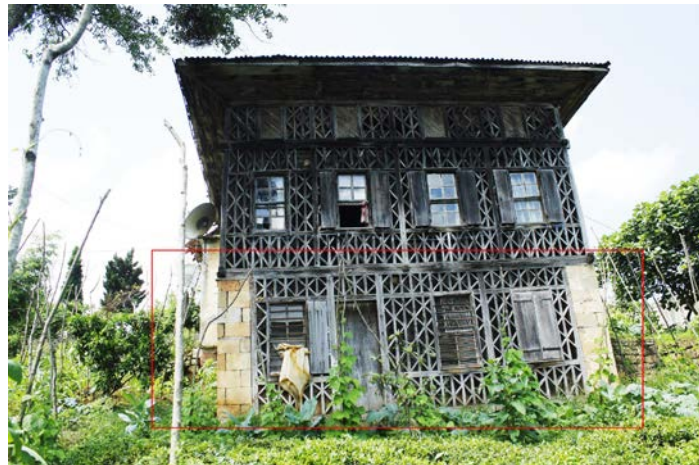
Konutlar genel olarak hayvanların barındığı ahır katı, yaşamsal faaliyetlerin karşılandığı zemin kat ve ürünlerin kurutulup depolandığı çatı katı olmak üzere üç kattan oluşmaktadır. Hanım Teyze Evi'nde olduğu gibi bazı yapılarda misafirhane amaçlı kullanılmak üzere çatı katında, Hacı Hüseyin Seyhan Evi'nde olduğu gibi bodrum katta ahırdan ayrılan ve ön cepheye bakan bölüme, bir ya da iki oda eklenmektedir (Şekil 4.13). Çatı katı yerine yatak odalarının bulunduğu iki tam katlı yapılar da mevcuttur (Şekil 4.14).

**Şekil 4.13:**Çatı katında -Hanım Teyze Evi- ve bodrum katında misafirhane olan – Hacı Hüseyin Seyhan Evi- konutlar.

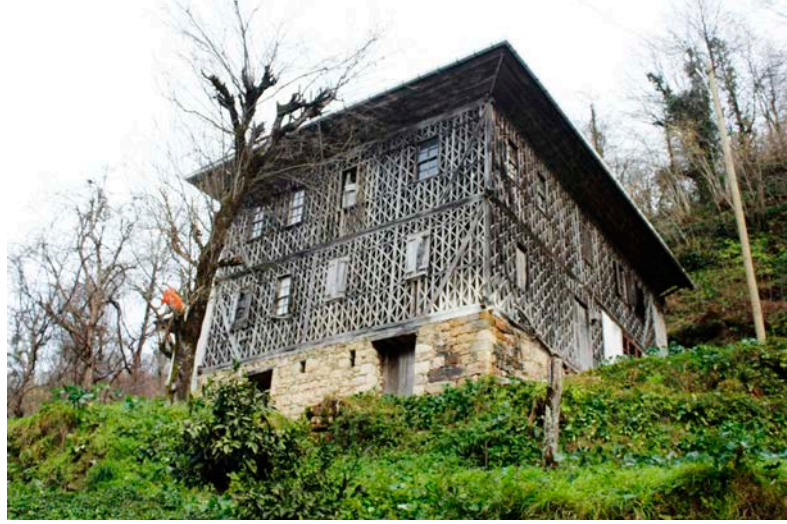
**Şekil 4.14:**İki tam katlı konut ve iki ayrı ahır bölümü.

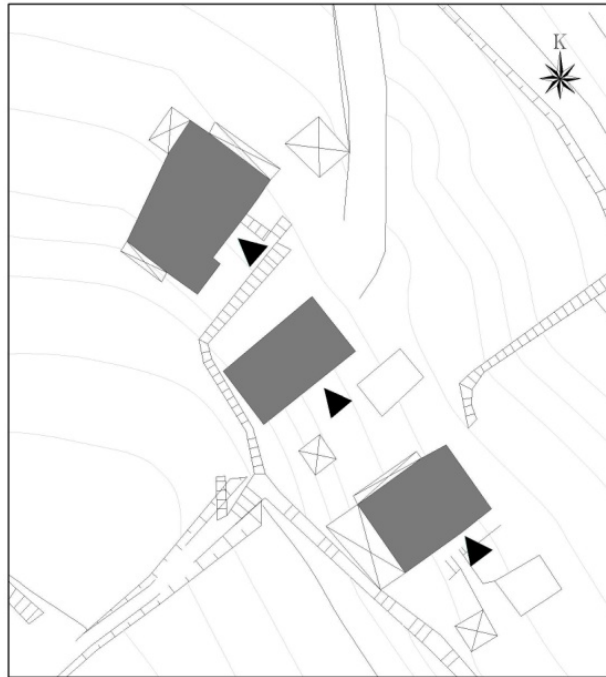
Su basman yüksekliği 30-50cm olan zemin kat koduna birkaç basamakla ulaşılmaktadır. Yapıların iki girişi olmasına rağmen, biri ana giriş olarak kullanılmakta diğeri ise arka bahçeye açılan kapı görevi görmektedir. Arazinin her alanında çalışıldığı için yapıya ulaşım çift girişle kolaylaştırılmaktadır. Genellikle ana girişin olduğu bahçe daha yoğun olarak kullanılmaktadır. Birbirine paralel sıralanan bazı evlerde, aktif kullanılan girişler aynı cepheden sağlanarak konutların birbiriyle ilişkisinin sınırlandırıldığı gözlenmiştir. Yani bir konutun ana kullanım alanı olan yan bahçe diğerkonutun arka bahçesi olmaktadır (Şekil 4.15).

**Şekil 4.15:**Yan yana üç konutun aynı cephedeki ana giriş kapıları.

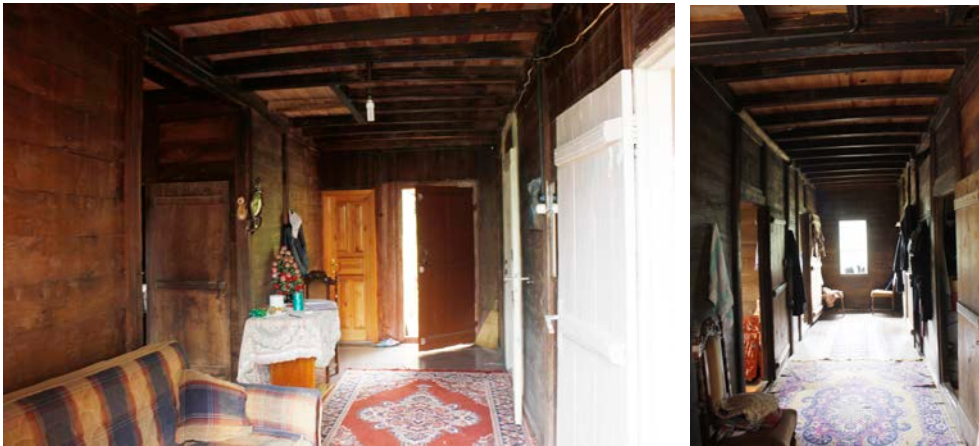
'T' hayatlı plan tipinde, giriş aksına dik konumdaki koridorun sonu bir pencereyle manzaraya açılmaktadır. Bu bakımdan gün ışığından diğer plan tiplerine göre daha fazla yararlanılmaktadır (Şekil 4.16).

**Şekil.4.16:**'T' hayatlı plan tipi biçimlenişi.

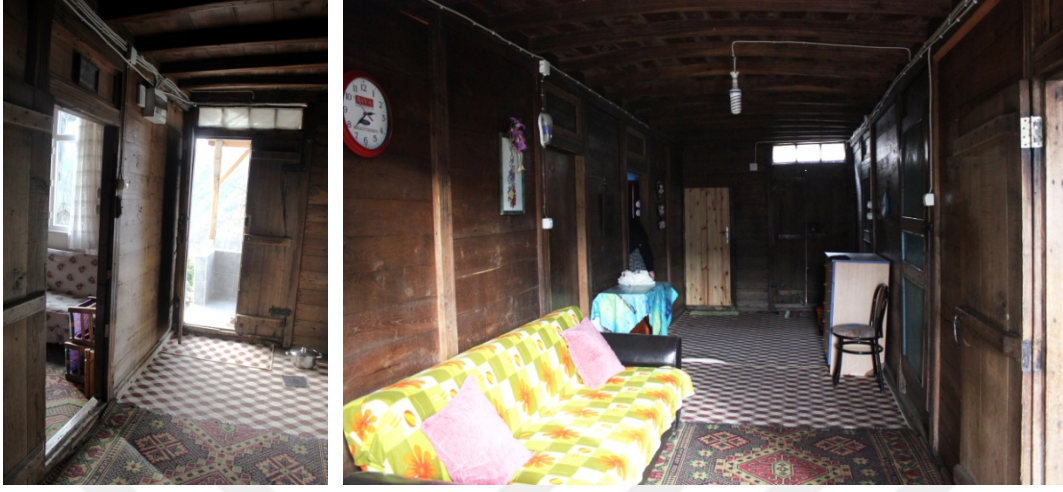
Yatak odalarının açıldığı koridorun kapatılarak odaya dönüştürülmesiyle 'I' hayatlı plan tipi oluşturulmaktadır (Şekil 4.18). İçerisine girilebilen evlerden sadece Hacı Hüseyin Seyhan Evi'nin 'L' hayatlı plan tipine sahip olduğu görülmüştür. 'Karnıyarık' da denilen 'I' hayatlı plan tipinin bir köşesine bir oda daha eklenerek bu formu aldığı söylemek mümkün olabilir. '+' (haçvari) hayatlı plan tipine sahip yapıya, detaylı incelenebilen iki tam katlı evlerden Fazlı Albayrak evinin ikinci katında rastlanmıştır (Şekil 4.17).

Şekil 4.18: 'I' hayatlı plan tipinde giriş ve hayat.

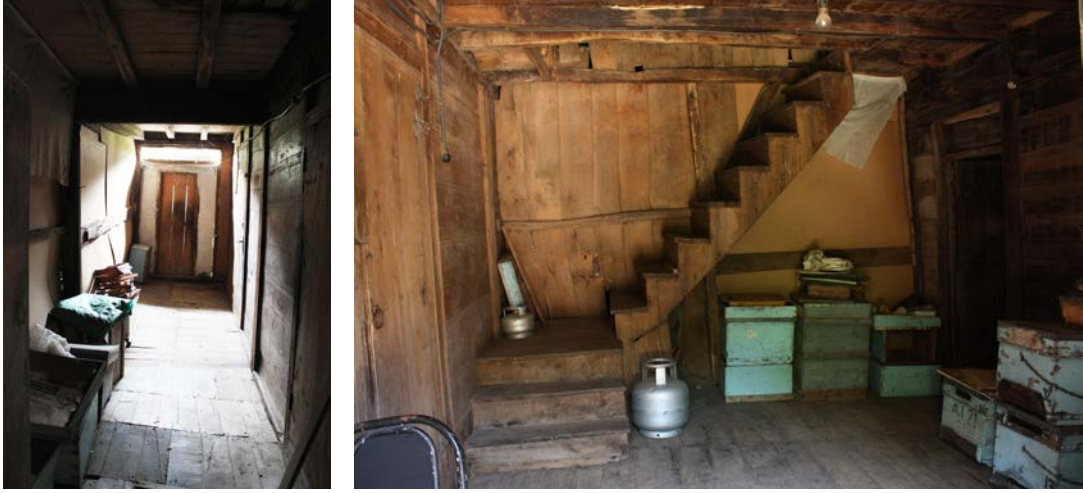
istenilen durumlarda evler ahşap bölücülerle ikiye bölünmekte ve böylece iki çekirdek ailenin kullanımına uygun hale getirilmektedir (Şekil 4.19, Şekil 4.20).

Şekil 4.20: Ortadan bölünen hayat- Gülizar Teyze Evi.

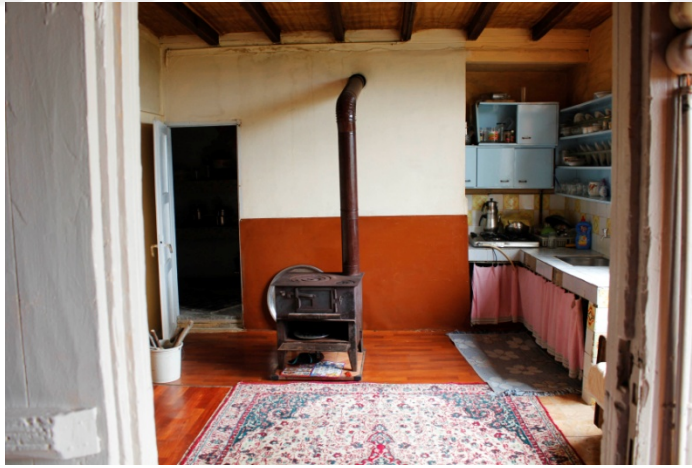
**Şekil 4.24:** Ömer Yılmaz Evi'nin aşena görünümü.

Aşenanın en önemli ögesi taş ocaklar, zamanla yerini kuzine sobalara bırakmıştır. Güncel durumda hemen hemen bütün evlerde ocak boşlukları kapatılmış, önüne kuzine sobalar kurulmuştur. Bunların bacaları da eski taş ocağın baca boşluğuna bağlanmıştır. Ömer Yılmaz Evi'nde olduğu gibi birçok konutta, kiler dolabı olarak kullanılan nişler iptal edilerek bu alana ihtiyaca binaen mutfak dolapları ve tezgah yerleştirilmiştir (Şekil 4.24).

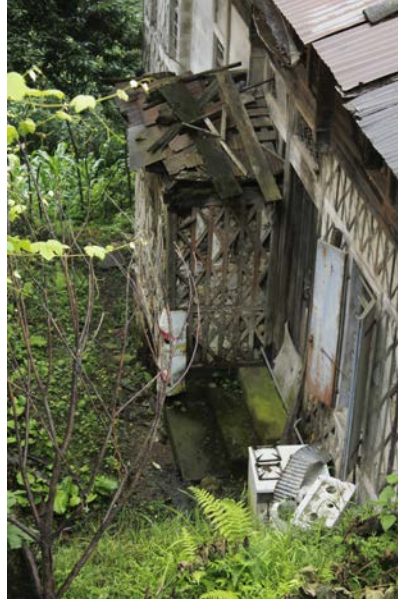
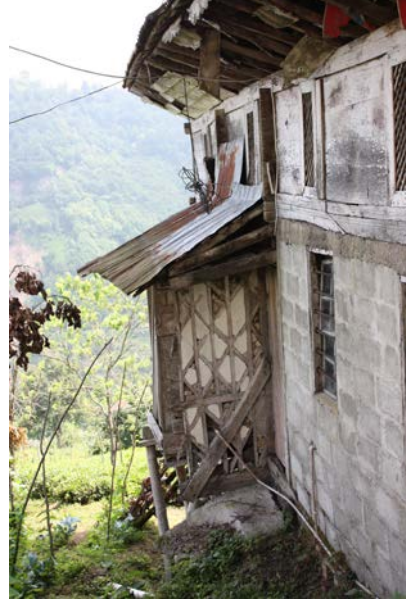
Şekil 4.26: Banyo eklentisinin ilk örnekleri.

ebatlı, cepheyle uyumlu ahşap malzemeden yapılan banyo eklentisi, daha sonraları betonarme tabla ve briket ya da tuğla duvardan inşa edilmekte ve genellikle yapının arka giriş sahanlığının yanında konumlanmaktadır (Şekil 4.26, Şekil 4.27). Gülizar Teyze ve Hanım Teyze evlerinde olduğu gibi bazı ‘T’ hayatlı plan tipine sahip yapılarda banyo birimi, koridorun sonundaki manzaraya açılan pencere iptal edilerek ön cepheye eklenmektedir. İki durumda da banyoya hayattan açılan kapıyla ulaşılmaktadır (Şekil 4.25,Şekil 4.28, Şekil 4.29).

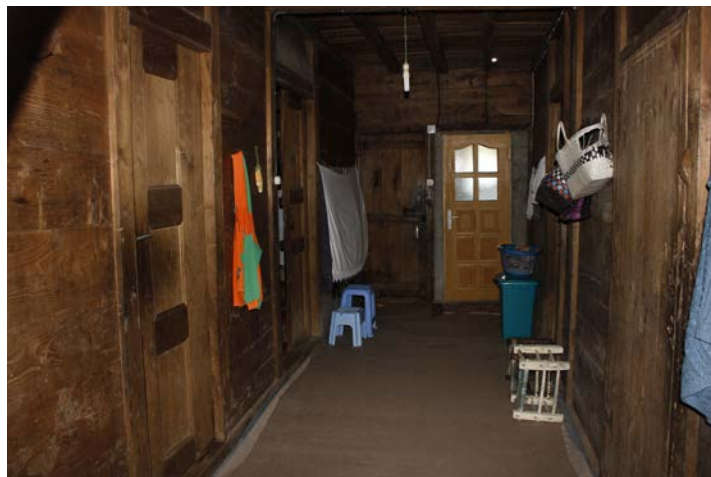
Şekil 4.29:Manzaraya açılan hayata eklenen banyo birimi iç görünüm -Hanım Teyze Evi.

Geçmişte kullanılan abdestlik, gusülhane gibi unsurlar da bugün işlevini kaybetmiş, yapıya dışarıdan eklenen betonarme birimlerle hela ve banyo ihtiyacı giderilmiştir. Eskiden evin bodrum katında ya da bahçenin bir köşesinde evden kopuk halde bulunan hela birimi, böylece tam olarak evin içine alınmasa da cepheye bitişik hale getirilmiş ve evin içinden direk bağlantısı sağlanmıştır. İlk örneklerde daha küçük
