**DOĞU KARADENİZ YEREL MİMARİSİNİN SÜREKLİLİĞİ  
BAĞLAMINDA TRABZON/OF/BALLICA MİMARİ ÖZELLİKLERİ VE  
YENİ BİR KONUT ÖNERİSİ**

**YÜKSEK LİSANS TEZİ**

**Gülsüm YAŞAR BULUT**

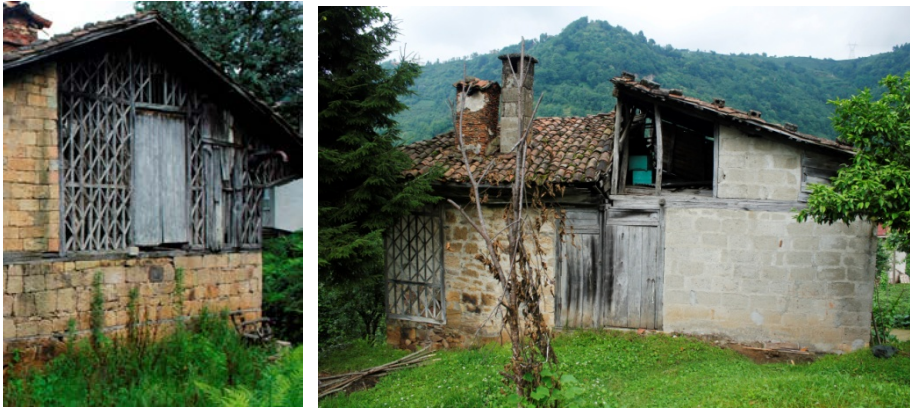
**Şekil 4.36:** Yol kotundan yüksekte -Şemayil'in Evi- ve yol kotunda-Gülizar Teyze Evi- çatı katı giriş örnekleri.

Hayattan merdiven yardımıyla çıkılan çatı katında her türlü ikincil eşya depolanmakta, bahçe ve tarlalardan toplanan fındık, mısır gibi ürünler burada işlem görmekte ve serilip kurutulmaktadır (Şekil 4.37). Arazinin eğimli oluşunun avantajı kullanılarak birçok yapıda çatı katına dışarıdan da girişlere rastlanmaktadır. Kapı doğrudan yol kotuna çıkmasa bile ahşap seyyar merdiven kullanılmakta; depolanmak üzere konulacak olan ürün, bu yolla evin içine girmeden çatı katına ulaştırılmaktadır (Şekil 4.36). Bir nevi ambar görevi gören bu kat, günümüzde işlevini büyük oranda yitirmiştir.

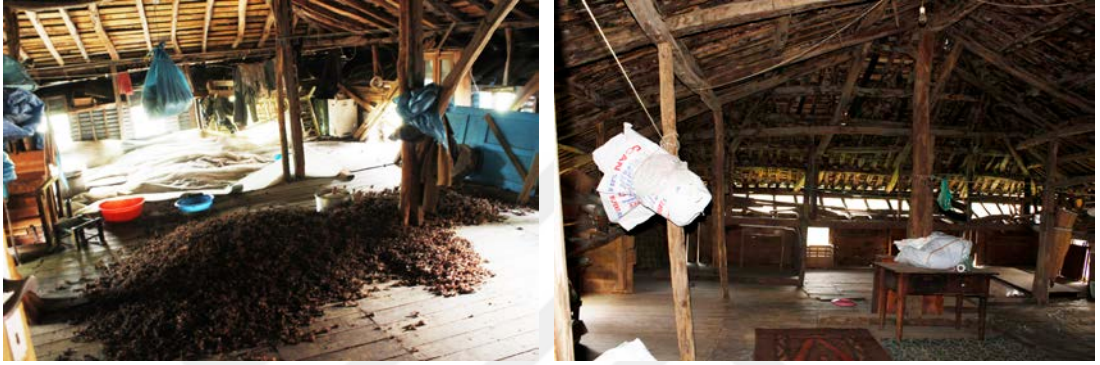
Şekil 4.37: Çatı katı genel görünüm.

Çatı katı, bütün evin alanını kapsayan, bölünmemiş tek mekan olarak kurgulanmaktadır. Çatı tavanı açıkta bırakılmakta, malzeme ve yapım sistemi okunmaktadır (Şekil 4.37). Bazı konutlarda ana mekanın bayır yukarı bakan tarafında bir ya da iki oda bulunmaktadır. Misafirhane olarak kullanılan bu odalar,

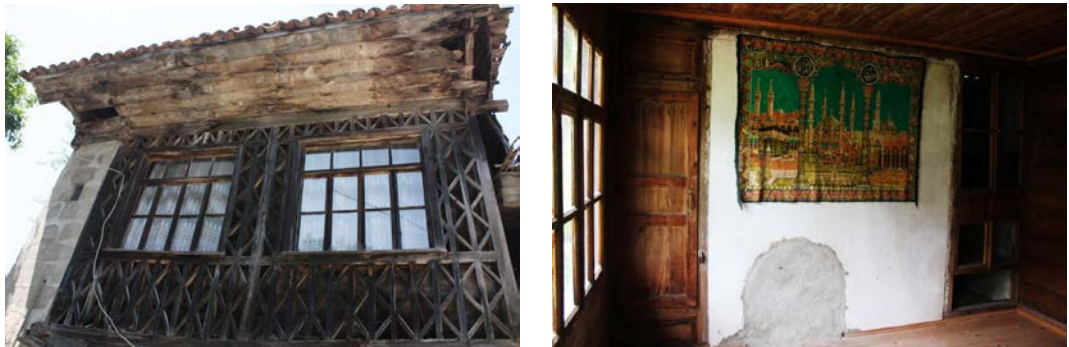
Şekil 4.39: Misafirhane- ocak, yüklük dolabı ve gusülhanesi- Gülizar Teyze Evi.

ısınmasını sağlamak amacıyla aşenaların üstünde, ocağın bulunduğu duvarın devamında konumlandırılmaktadır. Böylece odanın kendine ait ocağı oluşturulmaktadır. Yan yana iki odalı misafirhaneye sahip Gülizar Teyze Evi'nde olduğu gibi, ocağın yanındaki nişler yüklük olarak kullanılmaktadır (Şekil 4.39, Şekil 4.40). Ahşap ızgara sistem çatı pencereleri, mahsul kururken mekanın hava almasını sağlamaktadır. Yüksekliği 60-80cm aralığında değişen çatının duvar yüksekliği ile pencere yüksekliği aynıdır. Duvardan 80-100cm civarında saçakla, yaklaşık %30 eğim olacak şekilde çatı örtüsü oluşturulmaktadır.

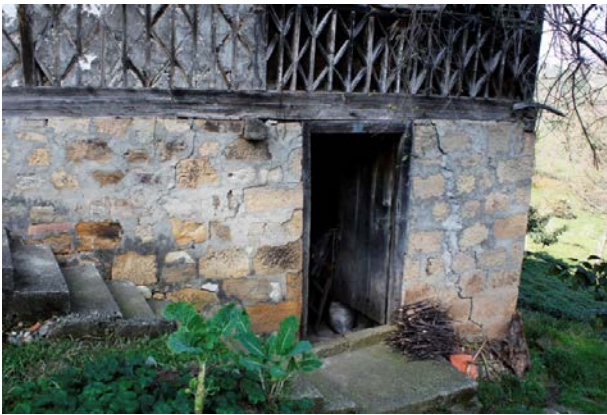
**Şekil 4.41:**Ahır girişi yan cephede ve ön cephede olan konut örnekleri.

Ahır katına girişler genellikle yan cephelerden ya da eğimin durumuna göre ön cepheden sağlanmaktadır (Şekil 4.41). Ahır kapısı yan cephede bulunan bazı evlerde, merdiven yardımıyla ana giriş sahanlığına bağlantı mevcuttur.

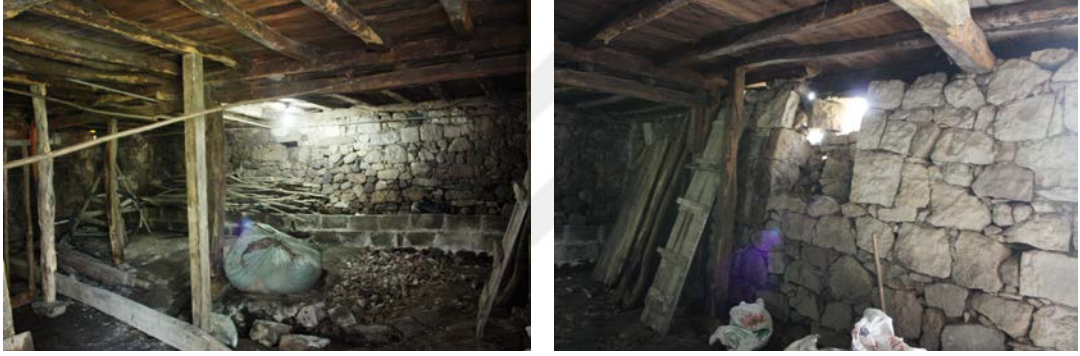
**Şekil 4.42:**Büyükbaş hayvanların yaşadığı bölüm ve havalandırma penceresi- Veisoğlu Tufan Evi.

Ahır olarak kullanılan alan genellikle iki ayrı alana bölünmüştür. Ahır kapısından girildiğinde karşılaşılan alanda daha çok yerel dilde ahbin<sup>\*</sup> adı verilen hayvan gübresi ve kışın hayvanın altına sermek üzere kuru yaprak depolanmaktadır. Varsa küçükbaş hayvanlara da bu alanda yer verilmektedir. Buradan başka bir kapıyla büyükbaş hayvanların barındığı alana geçilmektedir (Şekil 4.43). Bu alanda iki yan cephede birer adet olmak üzere iki tane havalandırma penceresi bulunmaktadır. Hayvanların su ya da ot ihtiyacını karşılamak üzere eskiden tahtadan oyulmuş yalıklar kullanılırken daha sonra bunlar, betondan yapılan alçak bölmelere dönüştürülmüştür. Zeminde su ve gübrenin kolay akmasını sağlayan arklar bulunmaktadır. Hayvanın altında biriken ahbin kürek yardımıyla giriş bölümündeki alana depolanmaktadır. Daha sonra sırtta taşınan büyük sepetlere yüklenerek çay bitkisi için gübre olmak üzere ahırtındaki çaylığa aktarılmaktadır.

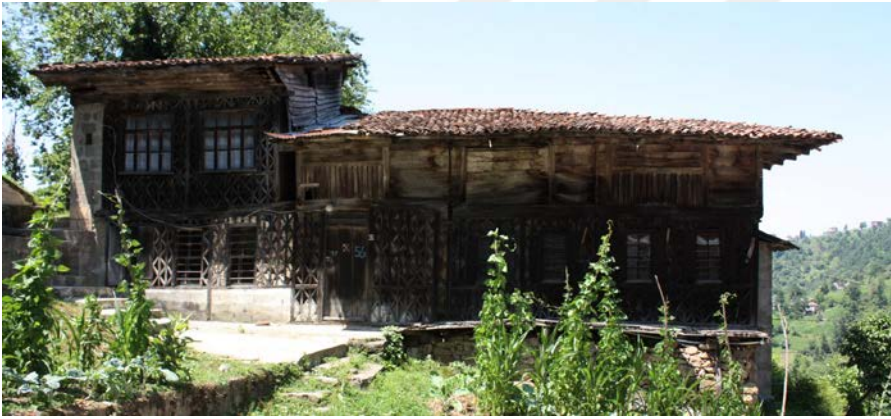
Şekil 4.44: Kütle bazında düşey hareketli cephe- Gülizar Teyze Evi.

Balıca Mahallesi konutu cephe özellikleri Doğu Karadeniz yerel mimarisinin tipik özelliklerini taşımaktadır. Plan organizasyonu kütle bazında biçimlenişini belirlemektedir. Genel olarak kütle bazında cephe hareketliliğine pek rastlanmamaktadır (Şekil 4.45). Özgün yapıya sonradan eklenen banyo eklentisi cepheyle uyumlu değildir. Çatı katında konumlanan misafirhaneli konutlarda, oda kat yüksekliğinin dışarıya yansımaları cephe kütle hareketliliğine örnek olarak verilebilir (Şekil 4.44).

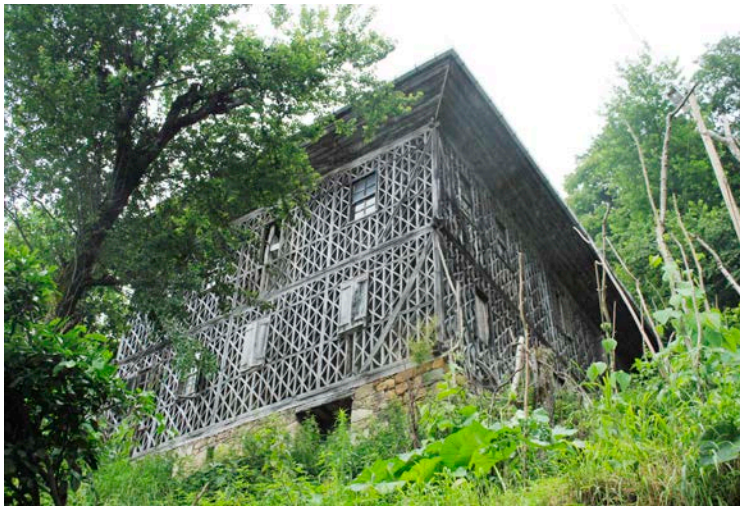
Şekil 4.45: İki boyutlu hareketli cephe.

Yapının strüktürel sistemi cepheden okunabilir niteliktedir. Ahşap dikmeler ve kirişler odaların bölümlenmesini ve katın bitim çizgisini dışarıya yansıtmaktadır. Dikme ve kirişlerle oluşturulan çerçevelerin içine pencereler konumlandırılmaktadır. Üçgen ya da kare kutucuklarla oluşturulan duvarlar cepheye iki boyutlu hareket katmakta ve çıkmalara ihtiyaç duyulmamaktadır.

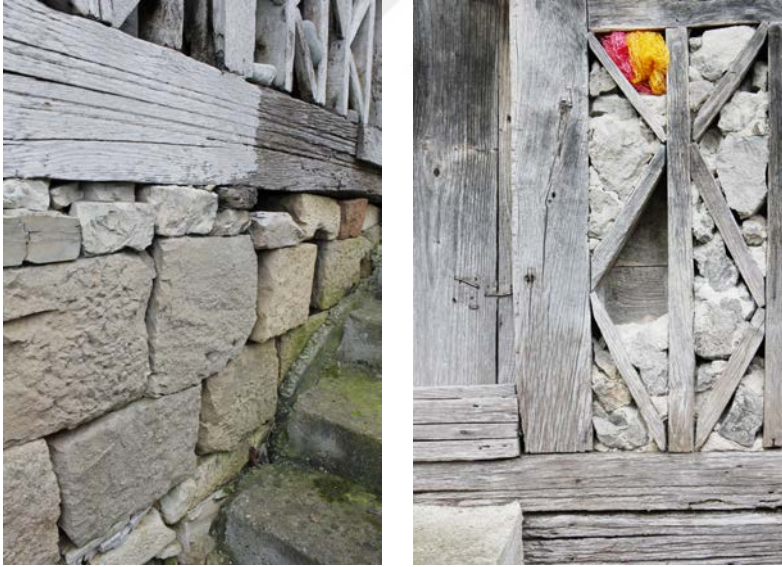
**Şekil 4.46:**Kırma taş dolgu malzemesi ve moloz taş duvar örgüsü.

Taş, mahallede daha çok moloz örgü tekniğinde, temel ve ahır katı duvarlarında kullanılmaktadır (Şekil 4.47). Ahır katında toprağa yaslanmış taş duvar, üst katta aşena duvarı, ona yaslanan ocak ve baca duvarını oluşturacak şekilde yukarı kadar devam etmektedir ve dış cepheden okunmaktadır (Şekil 4.48). Yapının nemden etkilenmesini önlemek adına zemin kotundan ayırmak ve suya karşı korumak için yapılan su basman bölümü taştan örülmektedir. Dış duvarlarda dolgu malzemesi olarak kırma taş ya da sıva tercih edilmektedir (Şekil 4.46). Ahşap ve taş malzemeye ek olarak çatı örtüsünde alaturka kiremit, bazı evlerin bacalarında ateş tuğlası, bazı evlerin kısmi duvarlarında briket malzemeye de rastlanmaktadır.

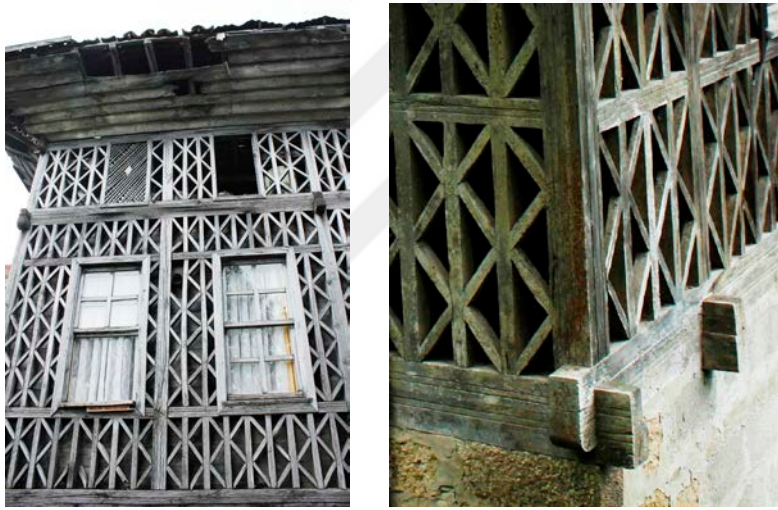
**Şekil 4.50:** Muska sistem duvar ve kurt boğazı geçme detayı.

Balıca Mahallesi yerel mimarisinde genellikle ahşap çatma sistemiyle inşa edilen konutların duvarları çoğunlukla muska dolma, bazen de göz dolma tekniği ile yapılmaktadır (Şekil 4.53,Şekil 4.54). Taban kirişleri, köşelerde kurt boğazı geçme tekniğiyle birleşmektedir (Şekil 4.50). Kiriş boylarının yetmediği yerlerde, boğaz kertme sistemiyle ek yapılmaktadır. ‘Kavela’ denilen ahşap çivileme yöntemi kullanılmakta, daha geç dönemlerde yapılan konutlarda metal çivi kullanımına da rastlanmaktadır. Ahşap yığma ve dolma sistemlerin bir arada kullanıldığı karma sistem yapım tekniğinde inşa edilen yapılara da rastlanmaktadır (Şekil 4.57). Keleşoğlu ve Yunus Albayrak Konağı’nda, muska ve göz dolma sistemlerin birlikte kullanıldığı görülmektedir (Şekil 4.58).

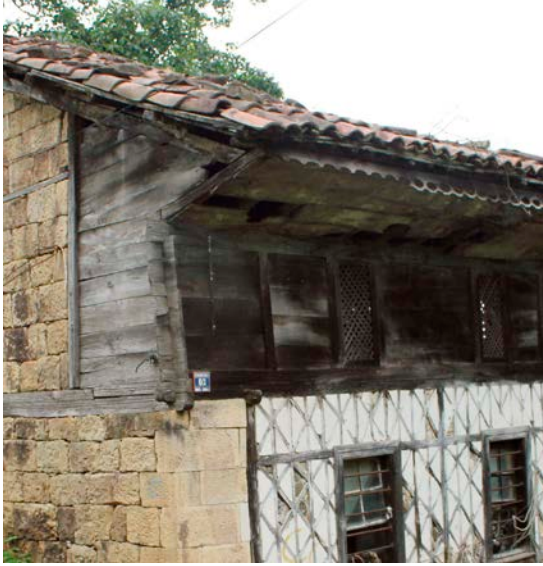
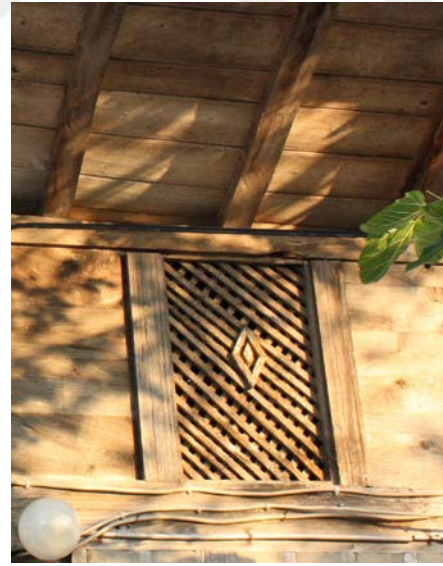
**Şekil 4.59:** Yığma sistem çatı katı duvarı ve ahşap örgü sistem pencereler.

Yapıların genelinde çatı katı duvarları, köşelerde kurt boğazı geçme sistemle birleştirilerek ahşap yığma tekniğinde inşa edilmektedir. Duvarlara havalandırmayı sağlaması için aynı yükseklikte, hafif ahşap örgü sistemli pencereler açılmaktadır (Şekil 4.59).

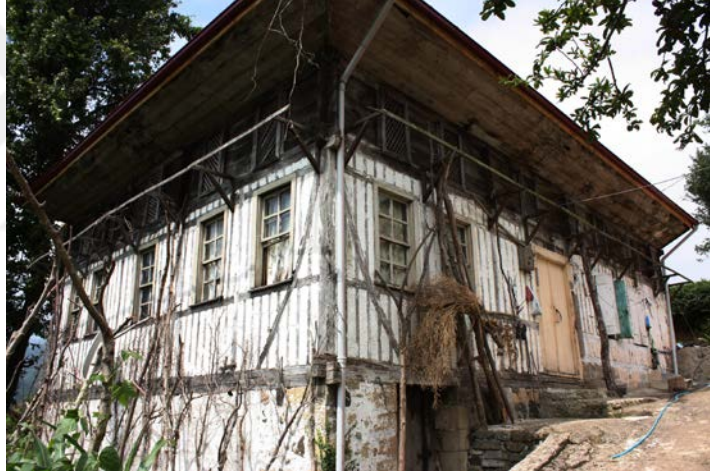
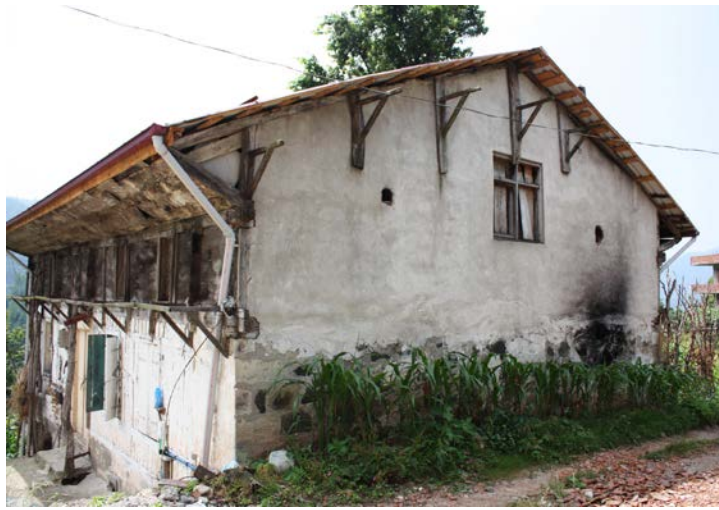
Şekil 4.60: Hoca'nın Evi ön ve arka cephe çatı görünümü.

Konutlarda ön cepheden bakıldığında kırma çatı, arka cepheden bakıldığında beşik çatı örtüsüne rastlanmaktadır (Şekil 4.60). Hanım Teyze Evi'nde olduğu gibi; tek misafirhaneli evlerde, odanın kat yüksekliği artmakta ve geri kalan alanın çatı örtüsünden koparılarak, tek omuz çatı örtüsüyle örtülmektedir (Şekil 4.61/b). Çatının geri kalan örtüsü, daha alçak kotta, üç omuz şeklinde tamamlanmaktadır. Gülizar Teyze Evi gibi çift misafirhaneye sahip evlerde; iki odanın çatı örtüsünün ana çatıdan yüksek kotta, ve birbirinden farklı kotlarda çalıştırıldığı görülmüştür. Odalardan yüksek kotta olanı tek omuz, diğeri ise üç omuz çatıyla örtülüdür (Şekil 4.61/c). Dört omuz çatı örtüsünün kullanıldığı örnekler, iki tam katlı yapılarda rastlanmaktadır. Fazlı Albayrak Evi'nde olduğu gibi ikinci katın işlevi yatak odaları olarak değişmektedir (Şekil 4.61/d). İki omuz çatı örtüsü kullanılan yapılar da mevcuttur. Ön ve arka cephede duvarın orta bölümü yükseltilerek normal ölçülerde pencereler açılmakta, bu bölümün çatı örtüsü düz tamamlanmaktadır (Şekil 4.61/e).

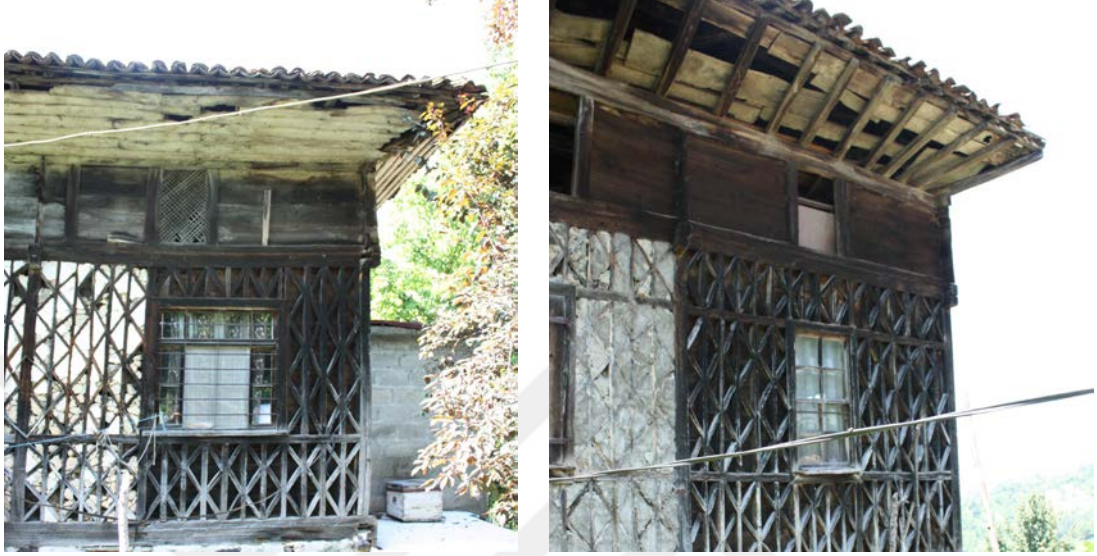
Balıca Mahallesi konutlarında saçaklar, genellikle eğik kaplamalı ve eğik kaplamasız şekilde biçimlenmiştir (Şekil 4.62). Kaplamalı saçaklara sahip konutların çoğunda zamanla tahtaların döküldüğü gözlenmiştir. Yatay kaplamasız saçaklı konut örnekleri de vardır (Şekil 4.63).

**Şekil 4.62:** Eğik kaplamalı ve eğik kaplamasız çatıya sahip konut örnekleri.

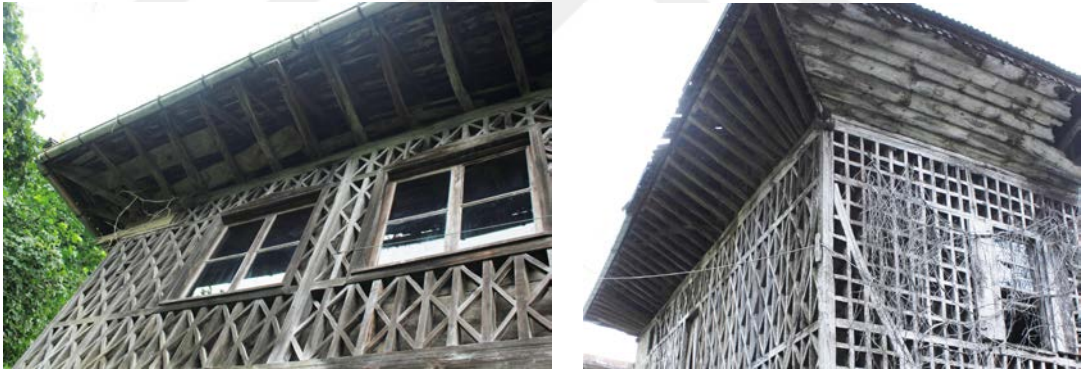
**Şekil 4.63:** Yatay kaplamasız saçaklı konut ve kaplama tahtaları dökülmüş konut örnekleri.

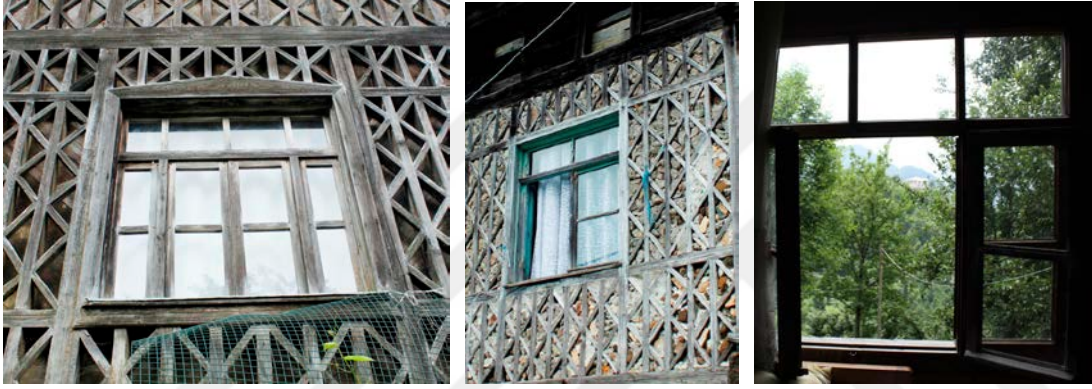
Balıca Mahallesi yerel mimarisinde konutlarda giyotin ve kanatlı olmak üzere iki farklı pencere sistemi kullanılmaktadır. Yapıların çoğunda giyotin pencereye rastlanmaktadır. En ölçüleri 60 ile 80cm aralığında olabilen giyotin pencerelerin yükseklik ölçüleri, 110 ile 145cm aralığında değişmektedir (Şekil 4.64, Şekil 4.65). Ahşap kepenk ve demir parmaklık kullanımı da yaygındır. Ahır katında bulunan küçük pencerelerde de demir parmaklık detayına rastlanmaktadır (Şekil 4.66).

Şekil 4.65: Kanatlı pencere sistemi örnekleri.

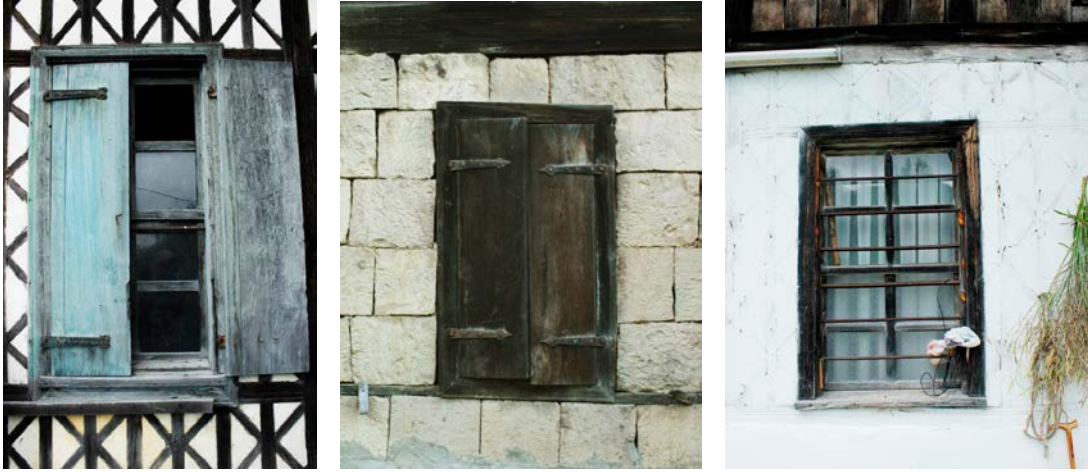
Şekil 4.66:Ahşap kepenk ve demir parmaklık örnekleri.

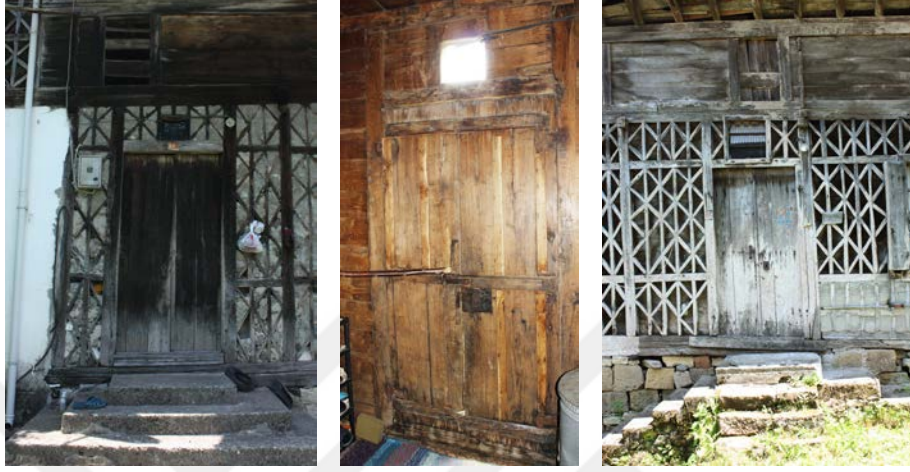
4.68). Ölçüleri 100 ile 130cm arasında değişebilen çift kanatlı kapıların iki kanadı genellikle eşit ölçüdedir. Etrafı pervazla çevrili olan kapıların üstünde kare ya da dikdörtgen formda ‘ışıklık’ denilen kapı üstü pencereler, bol yağış alan bölgede kapılar kapandığında hayat bölümünün az da olsa ışık almasını sağlamaktadır. Kapı kilitleri de kapılar gibi oldukça sade ve basittir (Şekil 4.67, Şekil 4.69).

Şekil 4.67: Kuşaklı dış kapı ve kapı üstü ıřıklık.

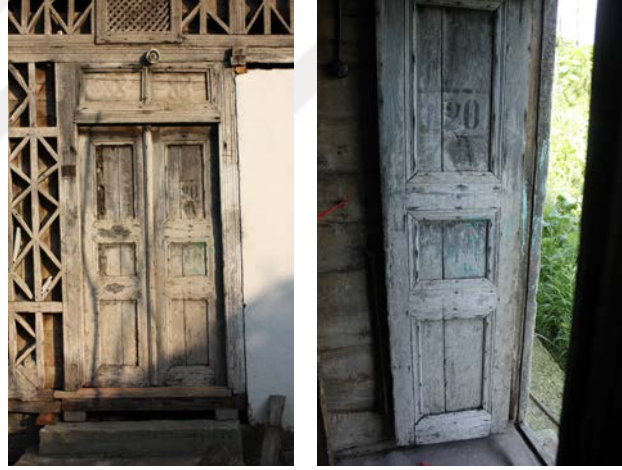
Yapıların dış kapıları oldukça basit ve sade yapıdadır. Genelde kuşaklı kapı tercih edilmekte, kapının kuşakları iç mekanda kaldığından dış cepheye düz bir görüntü vermektedir. İçine girilebilen ve dışarıdan gözlemlenebildiği ölçüde sadece Hacı Hüseyin Seyhan Evi'nin arka giriş kapısında göbekli dış kapıya rastlanmıştır (Şekil

Şekil 4.68: Göbekli dış kapı örneđi-Hacı Hüseyin Seyhan Evi.

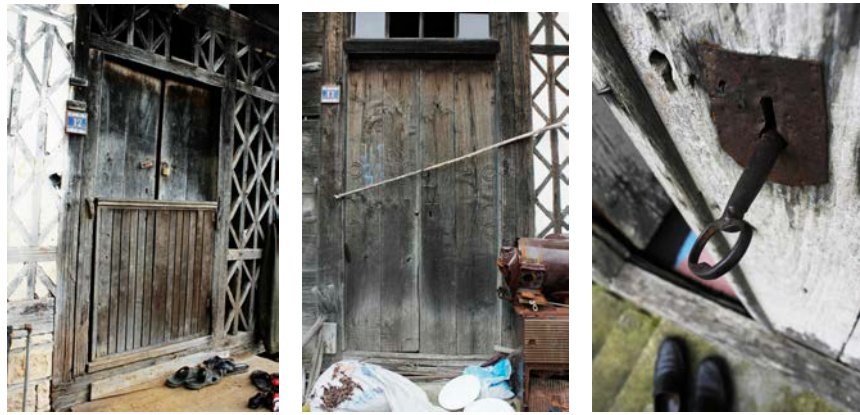
Şekil 4.69: Kapı, kilit ve anahtar örnekleri.

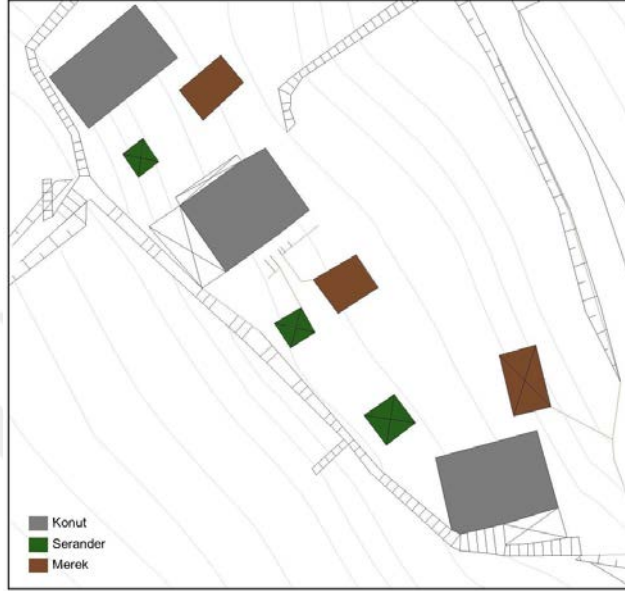
Doğu Karadeniz mimari kültüründe olduğu gibi Ballica Mahallesi konutunda da ana yapıya yardımcı elemanlara rastlanmaktadır. Yapıya yakın konumlandırılan serander ve merak, ahşap malzemeden inşa edilmektedir. Böylece birbiriyle uyumlu ve tamamlayıcı nitelikte konut dokusu oluşturulmaktadır (Şekil 4.70, Şekil 4.71).

Şekil 4.70: Konut, serander ve merengin konumlanması.

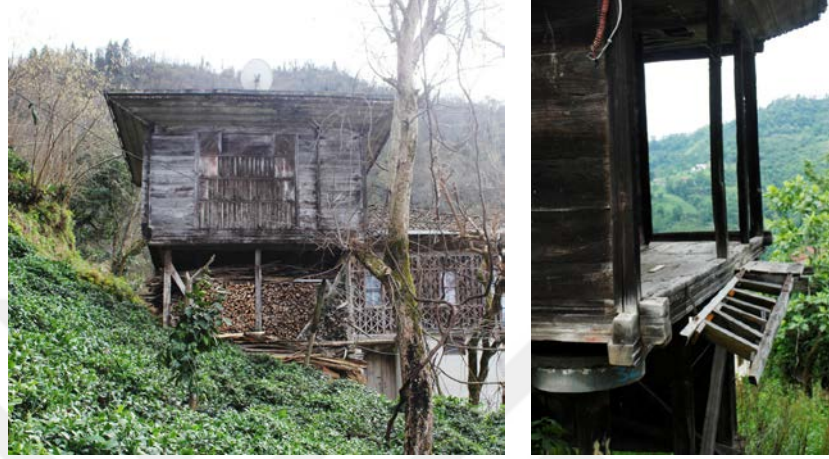
4.73). Günümüze ulaşabilen örneklerinin hemen hepsinde çardak önde ve yanda plan tipi görülmektedir. Zemin kat, genellikle kışın yakılmak üzere odun depolamak için kullanılmaktadır. Hareketli ahşap merdivenle ulaşılan üst katın L formundaki çardağında ürünler kurutulmakta, daha sonra depolanmak üzere ambarda istiflenmektedir (Şekil 4.72).

Şekil 4.72: Odun depolanan ambar ve üst kata çıkan hareketli merdiven.

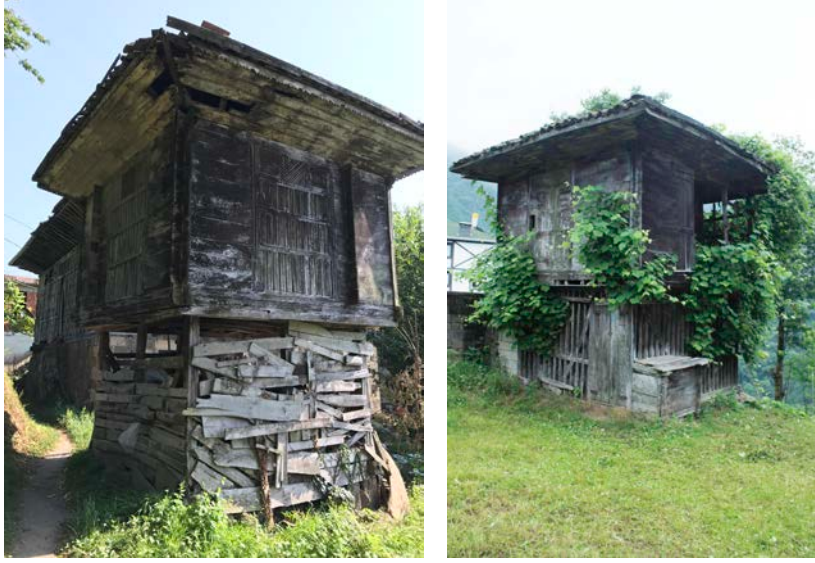
Yapılar, ahşap yığma ve çatma sistemin bir arada kullanıldığı ‘karma sistem’ yapım tekniğiyle inşa edilmektedir (Şekil 4.74). Sadece ahşap çatma sistemle inşa edilen seranderlere de rastlanmaktadır. Doğu Karadeniz Bölgesi serander özelliklerinde olduğu gibi, direkler üzerinde inşa edilen yapılara kemirgen hayvanların ulaşmasını engellemek için 60cm çapında tekerler konulmaktadır (Şekil 4.75).

**Şekil 4.74:**Karma sistemle yapılan seranderler.

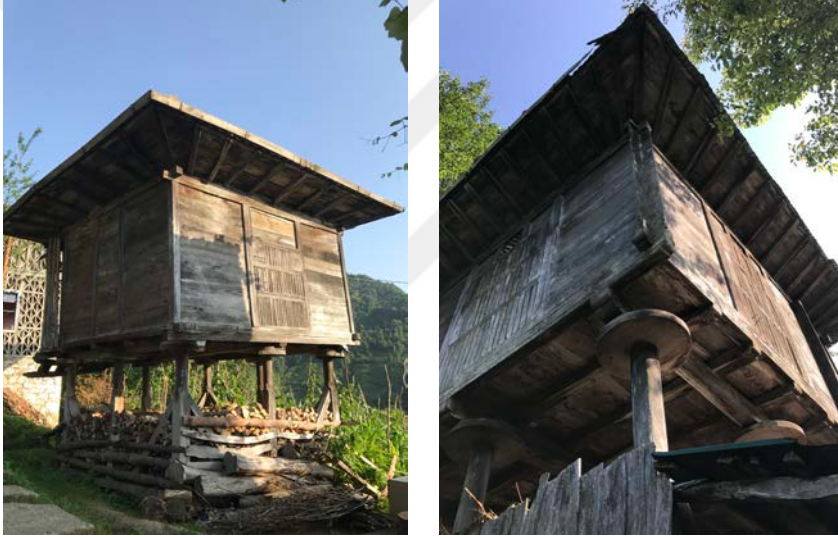
**Şekil 4.75:** Ahşap çatma sistemle inşa edilen serander ve tekerlek detayı.

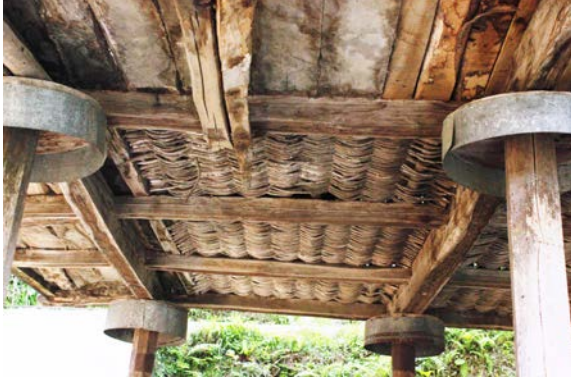
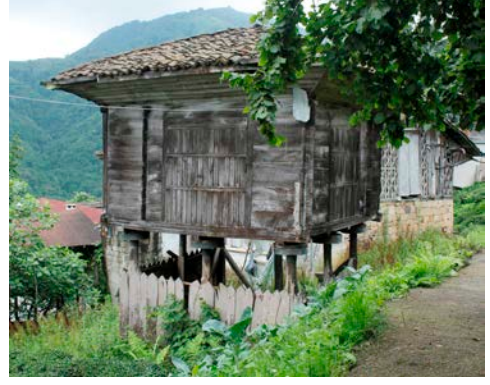
Ambar zemin döşemesi, ürünlerin hava alması için hafif ahşap malzemedен örgü sistem yapım tekniğiyle yapılmaktadır. Duvarlarda da lambriler arasında aralıklar bırakılarak havalandırma sağlanmaktadır. Dik ve küçük ebatlarda kullanılan lambrilerle geometrik bir düzen oluşturulmakta ve bu düzen cepheye dekoratif unsur olarak yansıtılmaktadır (Şekil 4.76, Şekil 4.77). Bazı seranderlerde bu sistemin üzerinde, küçük ızgara sistem havalandırma pencerelerine de rastlanmaktadır.

Şekil 4.76: Ambar zemin döşemesi ve cephe detayı.

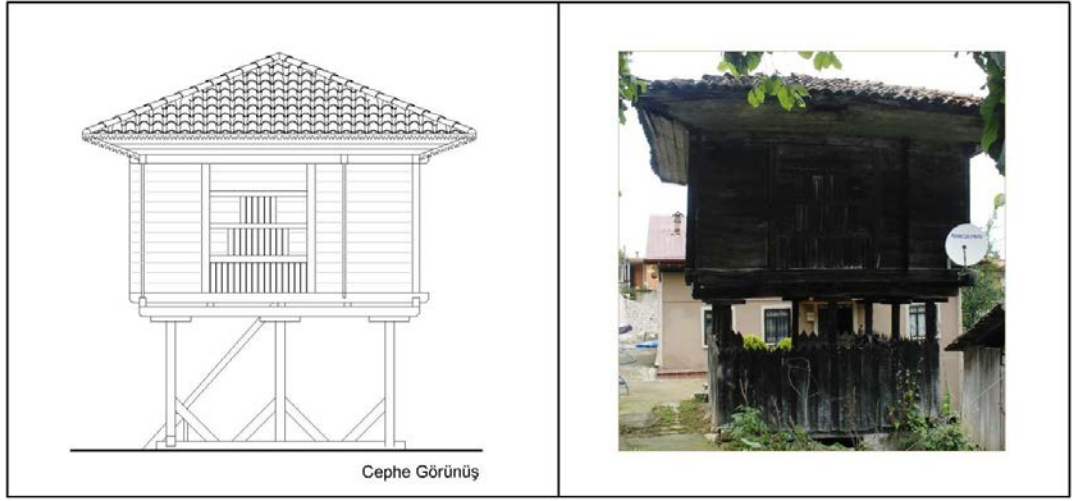
Şekil 4.77: Hasan Yaşar Evi'nin serander cephe detayı.

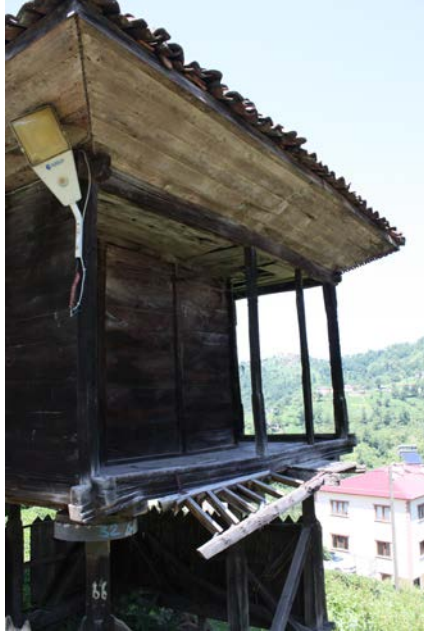
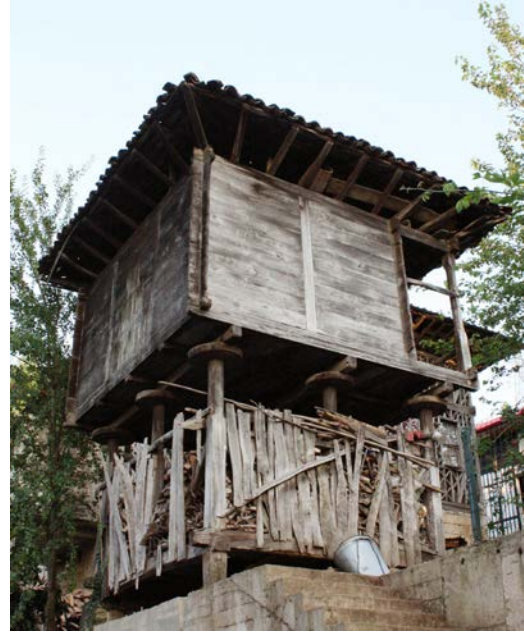
Dört omuz çatı örüsüne sahip seranderlerde alaturka kiremit kullanılmaktadır. Saçaklar, çoğunlukla eğik kaplamalı veya eğik kaplamasız olarak biçimlenmektedir (Şekil 4.78).

Şekil 4.78: Eğik kaplamalı ve eğik kaplamasız saçak biçimleri.

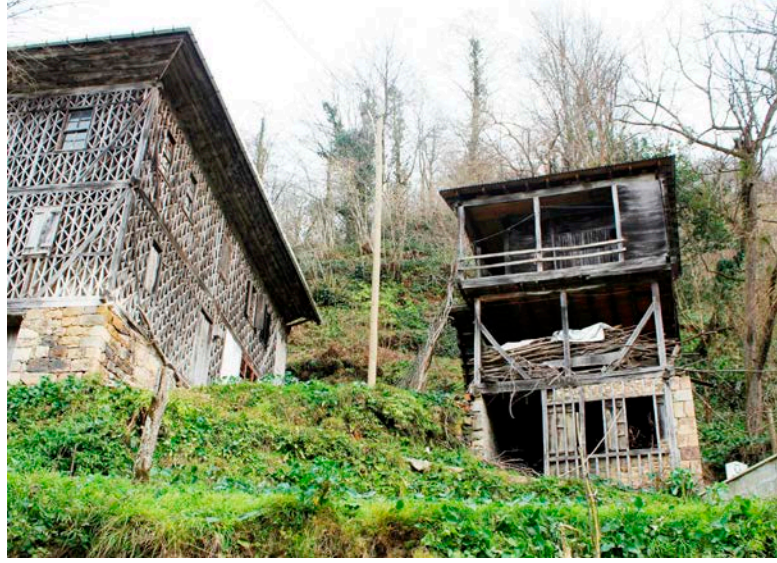
Eğimin fazla olduğu arazide, yol kotunun altında misafirhane olarak kullanılan odaya sahip serander örneklerine de rastlanmaktadır. Bodrum katta bulunan bu oda taş duvardan inşa edilmekte, cephe özellikleri konutun cephe özelliklerini taşımaktadır (Şekil 4.80). Ballica Mahallesi'nde güncel durumda birçok evin seranderi yıkılmıştır. Bir kısmı da harap haldedir. Mevcut olanların çoğu da özgün işleviyle kullanılmamaktadır.

**Şekil 4.80:**Misafirhaneli serander örneği.

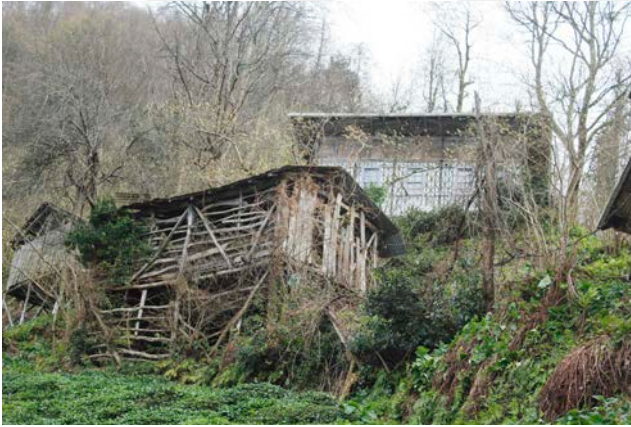
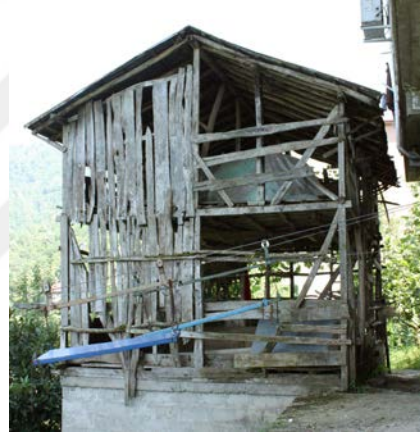
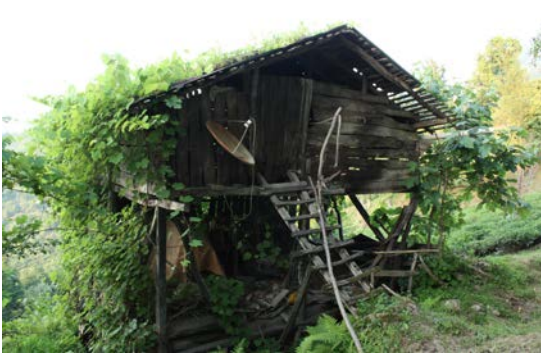
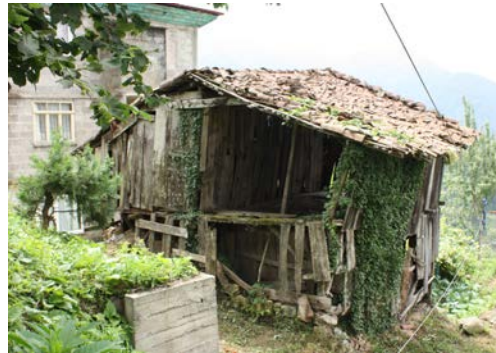
Konuta yardımcı yapılardan bir diğeri; dikdörtgen planlı, dört tarafı kapalı, ahşap yapılar olan mereklerdir (Şekil 4.81). Tarla ve bahçelerden kesilen ot, ahırdaki hayvanlara verilmek üzere bu yapıda depolanmaktadır. Otun yanı sıra tarla işlerinde kullanılan, yerel dilde orak\* adı verilen ot kesme bıçağı, ot ve küçük taşları toplamak için kullanılan turmuk\*, toprağı kazmak için kullanılan kırğa\*, çay kesme makası, yük taşıma amaçlı sepetler, kürek, balta gibi araç gereçler de burada bulundurulmaktadır. Bir ya da iki katlı olabilen, son derece basit yapılarda beşik çatı örtüsü kullanılmıştır. Güncel durumda çok az mereğe rastlanmaktadır. Kalanların bir kısmının da sadece taşıyıcı sistemi ve çatısı ayakta kalabilmiştir (Şekil 4.82).

**Şekil 4.82:** Balıca Mahallesi harap haldeki merek örnekleri.

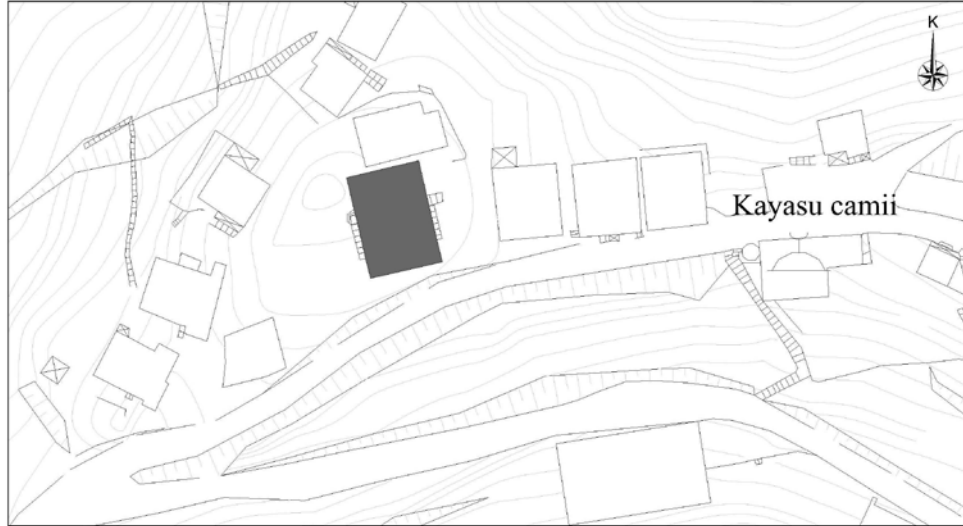
Konak, eskiden Ballica köyünün idaresini elinde bulunduran Mikdat Ağa'ya ait bir yapı olup, 1932 yılında yapımına başlanmış, 1936 yılında bitirilmiştir. Ballica Yavuz Selim Mahallesi Kayasuyu caddesinde konumlanan yapı, %10-15 civarında eğimli bir alana oturmaktadır (Şekil 4.88, Şekil 4.89). Ağa konağı olduğu için aynı anda birkaç aileyi barındırabilecek şekilde, yerel konutların yaklaşık iki katı büyüklüğünde inşa edilmiştir. Toplam alanı 237m<sup>2</sup>, kat yüksekliği 3m'dir.

Şekil 4.88: Keleşoğlu Konağı vaziyet planı.

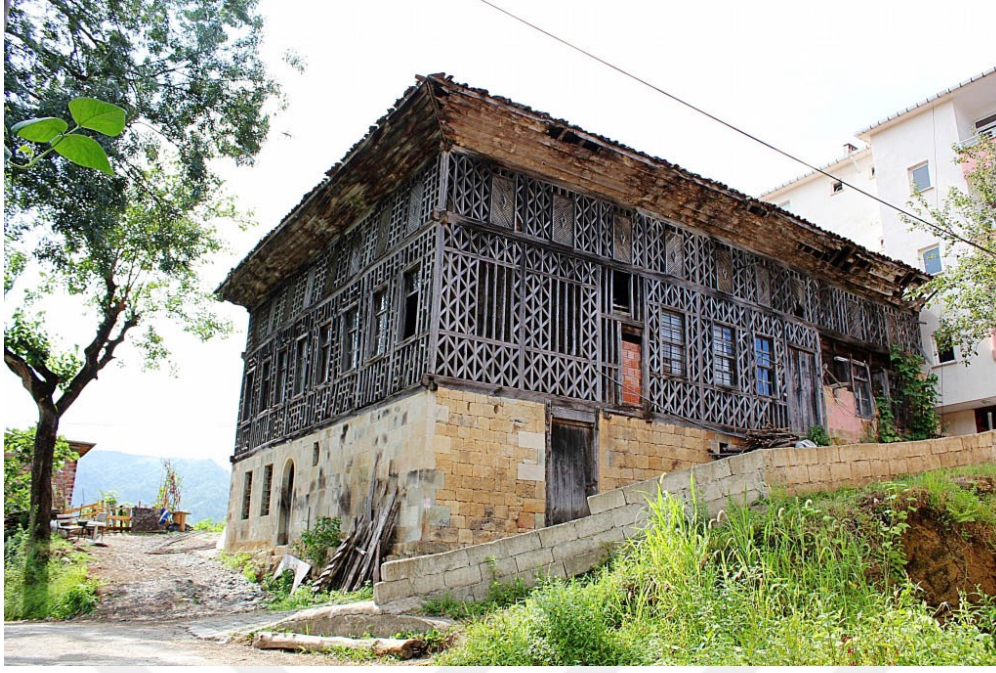
**Şekil 4.89:** Keleşoğlu Konağı araziye yerleşimi.

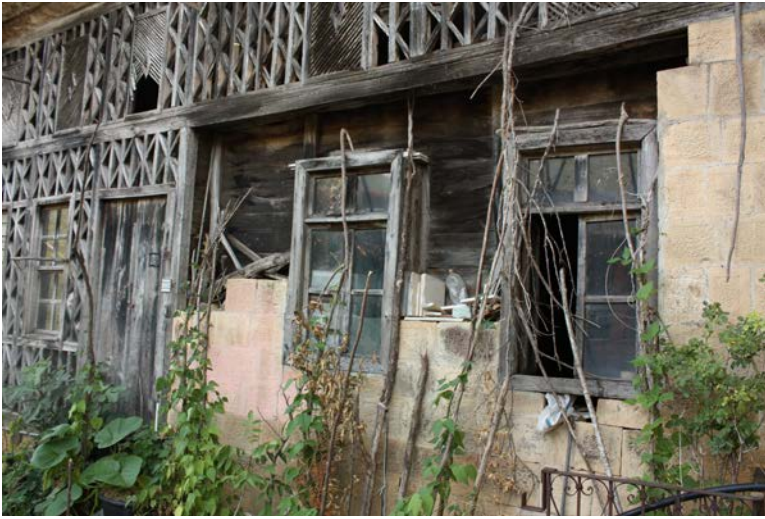
Şekil 4.93: Yapının dökülen aşena taş duvarları.

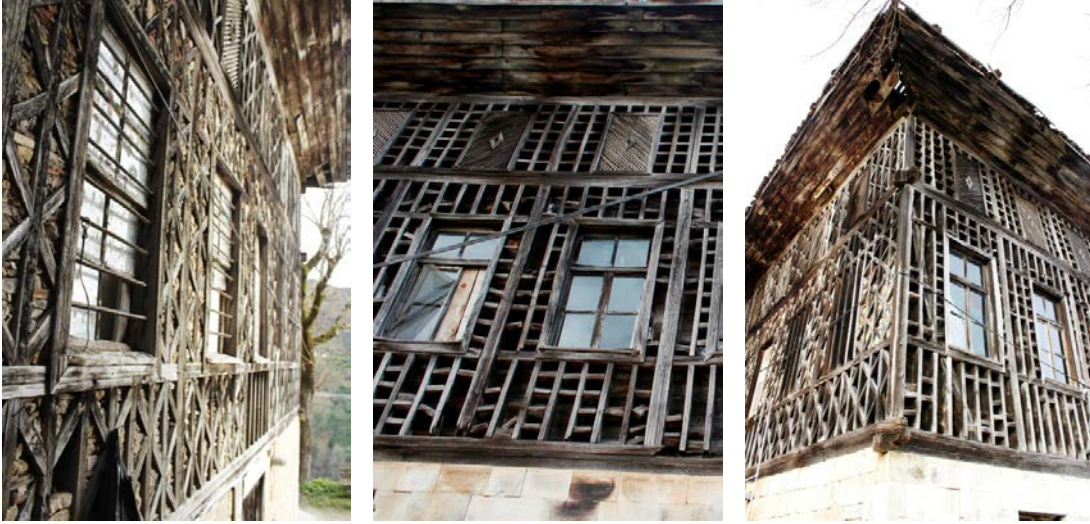
Şekil 4.96: Muska ve göz dolma sistemlerinin kullanıldığı dış cephe duvarları.

Yapı, kestane ağacı ve taş kullanılarak ahşap çatma yapım sisteminde, muska ve göz dolma dış duvarlarla inşa edilmiştir (Şekil 4.96). Pencereler giyotin ve açılır kanat doğramalar olup, 80x145cm ölçülerindedir (Şekil 4.97). Bodrum katın ön cephesindeki kapı ve pencere söveleri, kesme taştan yapılmıştır. Kapıya kemer şeklinde fugalar açılmış, pencere sövelerine geometrik formlar işlenmiştir. Zemin kattaki konuta giriş kapıları kuşaklı düz kapılardır (Şekil 4.97, Şekil 4.98). Yapı, dört omuz çatı biçimlenişi ve alaturka kiremit çatı örtüsüne sahiptir. Saçaklar 105cm genişliğinde, eğik kaplamalı saçak biçimindedir.

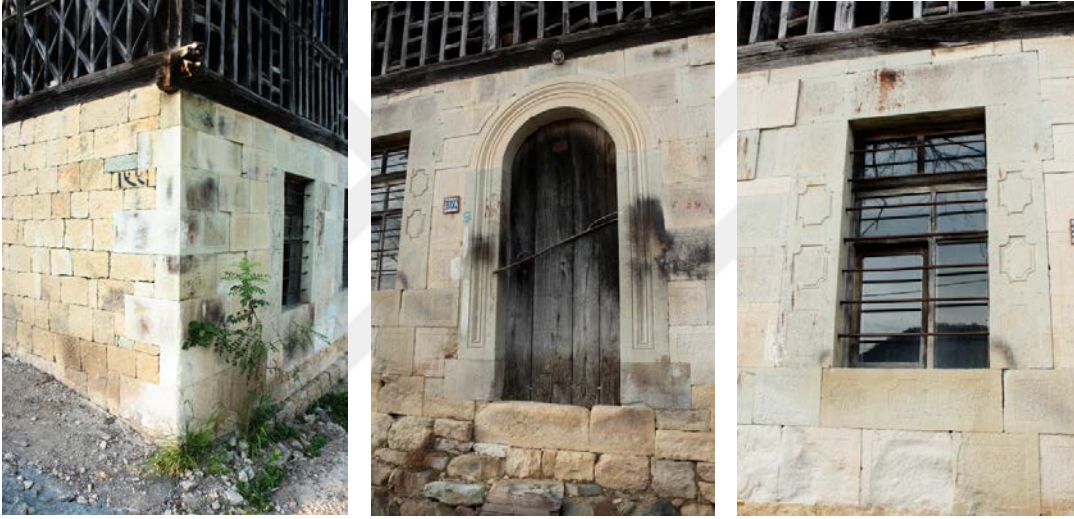
Şekil 4.97: Bodrum kat yan ve ön cephe taş duvarı, misafirhane kapı ve pencere detayları.

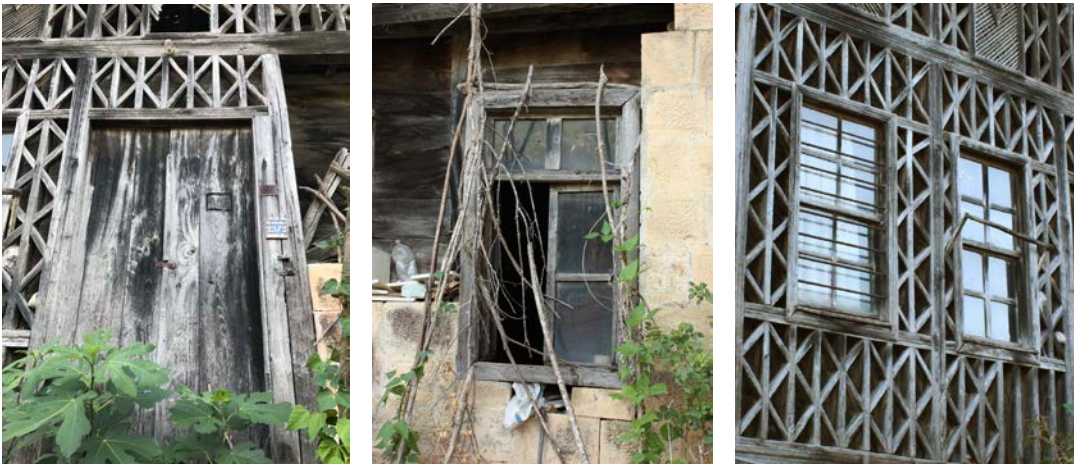
Şekil 4.98: Zemin kapı ve pencere detayları.

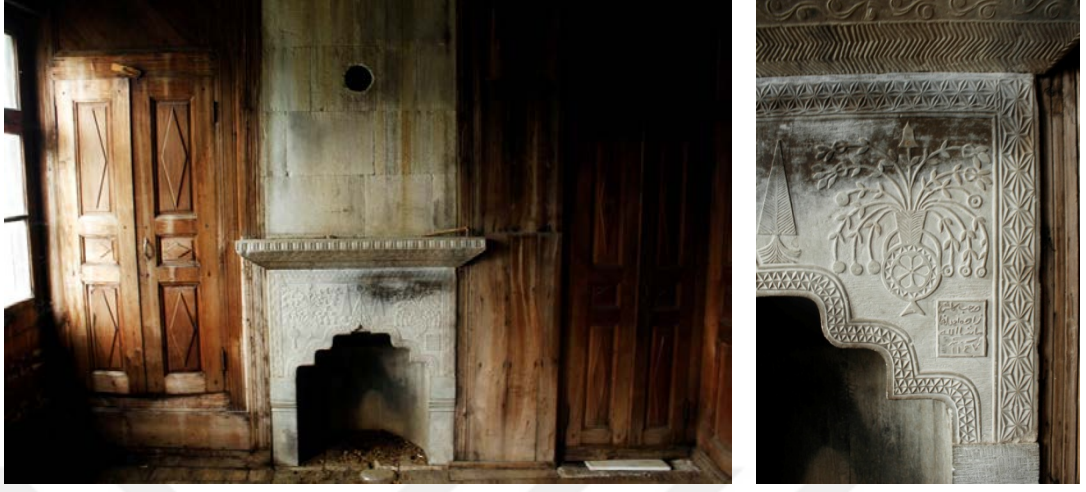
Konağın iç donanımlarındaki işlemeli taş ocaklar, göbekli kiler ve yüklük kapakları onu diğer konutlardan ayıran iç mekan donatılarıdır (Şekil 4.99, Şekil 4.100).

Şekil 4.99: Çordak taş ocak ve detayı.

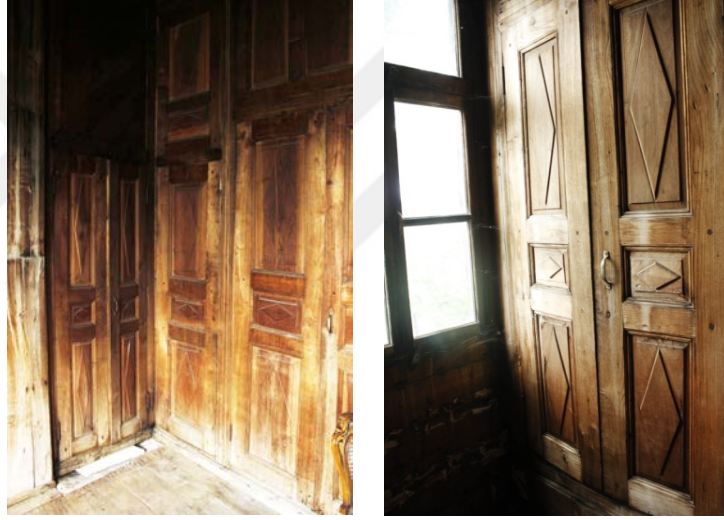
Şekil 4.100: Çordak yüklük detayları.

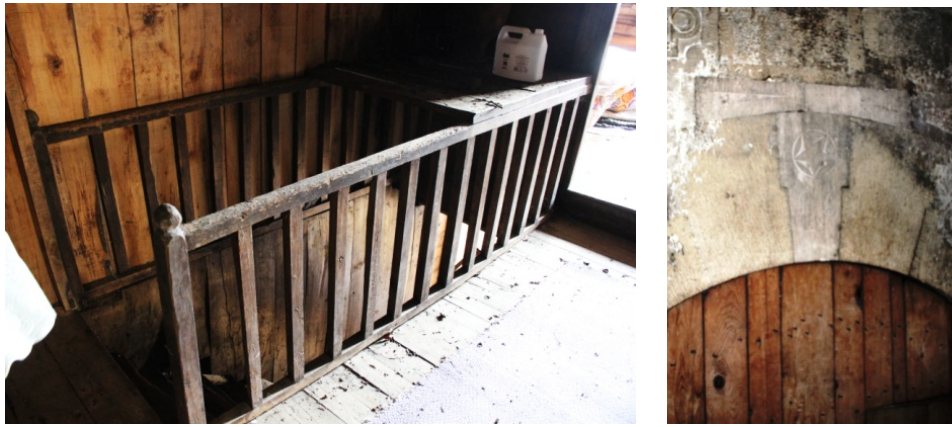
Şekil 4.101: Merdiven korkuluk ve aşena ocağı kilit taşı detayı.

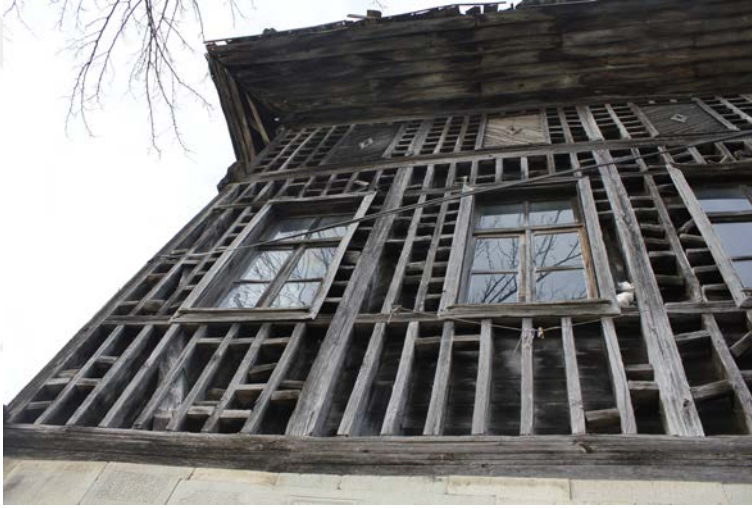
Yapı, ahşap paravanla ortadan ikiye ayrılmış durumdadır. Dış cephedeki muska ve göz dolmaların dolgu malzemesi büyük oranda dökülmüş, çıtaların bazı cephelerde düştüğü görülmüştür (Şekil 4.102). Ön cephede konumlanan ocaklı odaların muhtemelen sonradan eklenen ocak ve yüklüklerinin dayandığı duvardaki pencereleri, içeriden ahşap duvar örülerek, dışarıdan da düşey çıtalar koyularak, yapının özgün kullanıcıları tarafından orjinaline uygun olarak kapatıldığı düşünülmektedir (Şekil 4.103).

**Şekil 4.102:** Dolgu malzemesi dökülen ve çıtaları düşen cepheler.

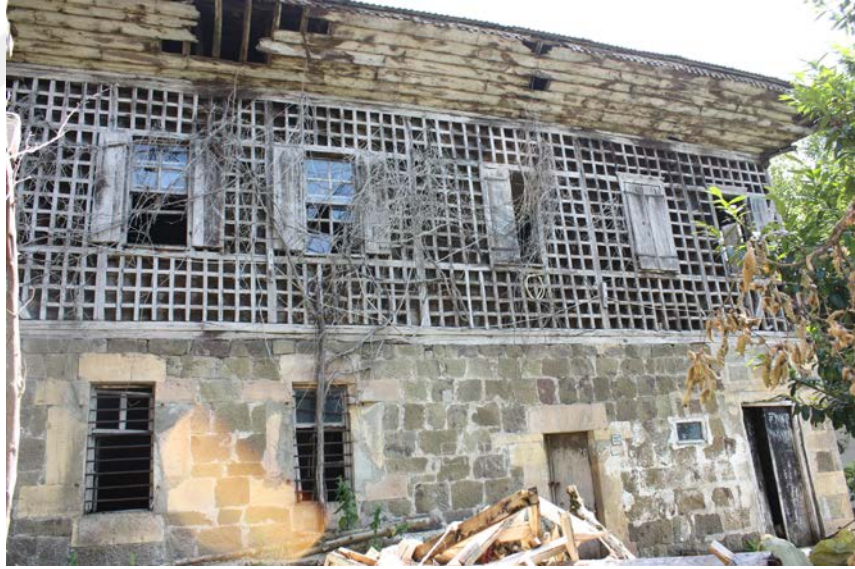
Şekil 4.108: Aynı kottaki konut giriş ve ahır kapıları.

Balıca Merkez Mahalle Papatya sokakta konumlanan konağın yapım tarihi 1920’li yıllara uzanmaktadır. Yapı, diğer Balıca yerel konutlarından plan tipolojisi olarak ayrılmaktadır. Bodrum katta yan yana olmak üzere iki aşena ve iki ayrı bölümden oluşan ahır bulunmaktadır. Konuta ve ahıra girişler iki yan cepheden ve bodrum katından sağlanmaktadır. Alt katta ‘I’ hayatlı plan tipine sahip yapının ikinci katı ‘+’ (haçvari) hayatlı plan tipine dönüşmektedir. Tek kollu ‘U’ tipi merdivenle üst kata çıkılmaktadır. Dört odadan oluşan bu kata dışarıdan birkaç basamakla da ulaşılmaktadır (Şekil 4.107a/b, Şekil 4.108). Konutun seranderi günümüze ulaşmıştır (Şekil 4.110).

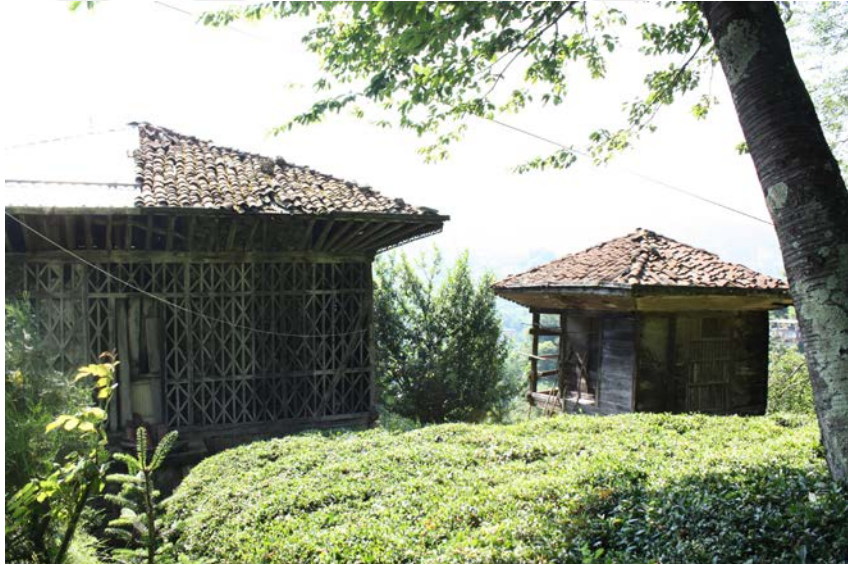
**Şekil 4.110:** Konak ve seranderi.
