**DOĞU KARADENİZ YEREL MİMARİSİNİN SÜREKLİLİĞİ  
BAĞLAMINDA TRABZON/OF/BALLICA MİMARİ ÖZELLİKLERİ VE  
YENİ BİR KONUT ÖNERİSİ**

**YÜKSEK LİSANS TEZİ**

**Gülsüm YAŞAR BULUT**

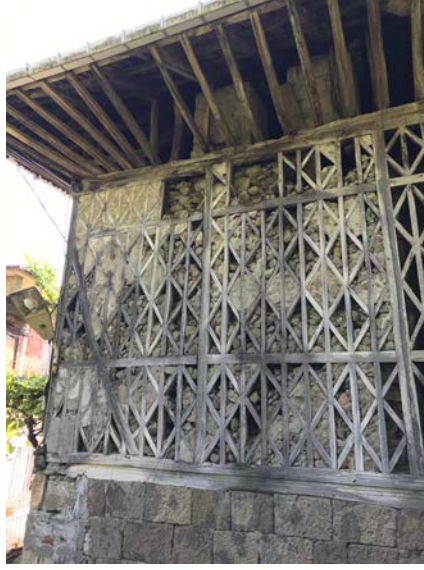
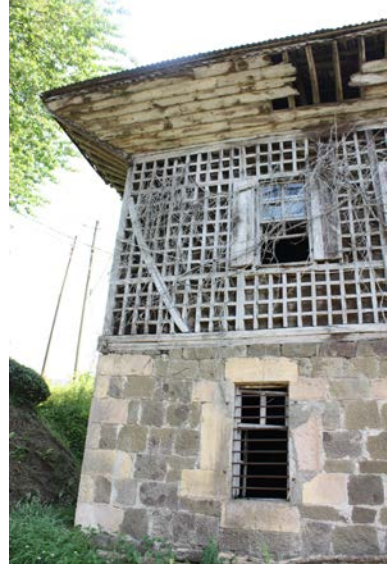
**Şekil 4.111:** Muska ve göz dolma duvarlar.

Yapı, kestane ağacı ve kesme taş kullanılarak ahşap çatma sistemde inşa edilmiştir. Duvarlarda muska ve göz dolma sistem bir arada kullanılmıştır (Şekil 4.111). Aşena pencereleri açılır kanat sisteminde 60x130cm ölçülerinde; üst kat oda pencereleri giyotin sistemde 60x120cm ölçülerinde imal edilmiştir (Şekil 4.112). Dört omuz çatı biçimlenişine sahip yapıda, alaturka kiremit çatı örtüsü kullanılmıştır. Saçaklar 100cm genişliğinde eğik kaplamalı saçak şeklinde bitirilmiştir (Şekil 4.113).

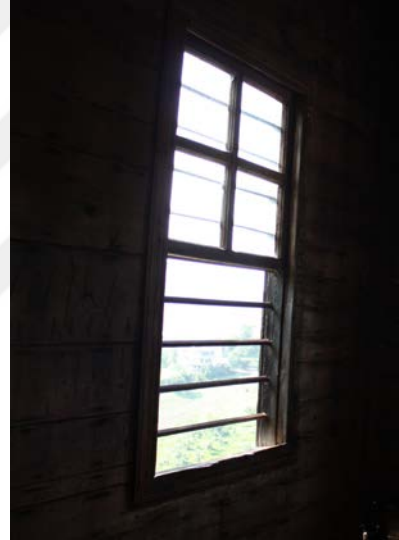
**Şekil 4.112:** Aşena ve oda pencereleri.

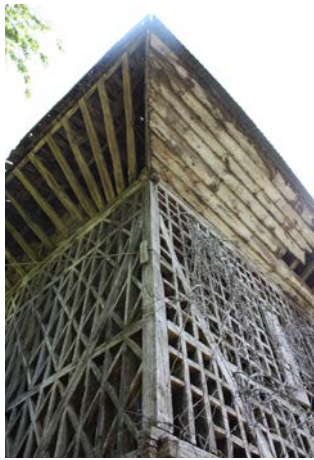
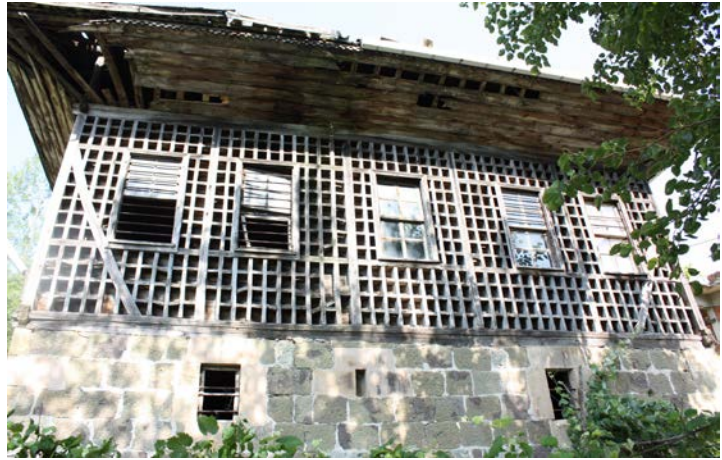
**Şekil 4.113:** Eğik kaplamalı saçak ve ön cephe görünümü.

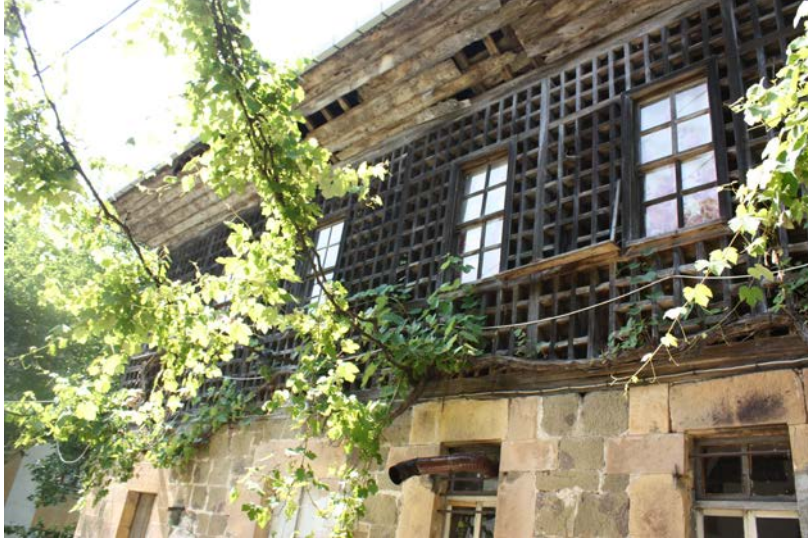
**Şekil 4.114:** Yapının göz dolma sistemle inşa edilen yan cephesi.

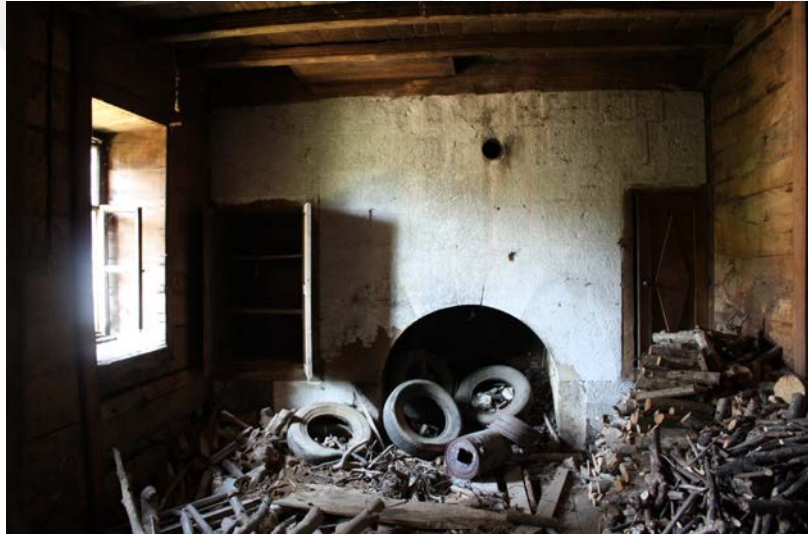
**Şekil 4.115:** Aşena ocağı ve kiler dolapları.

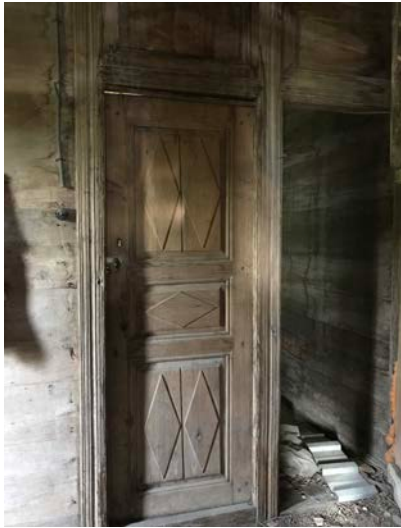
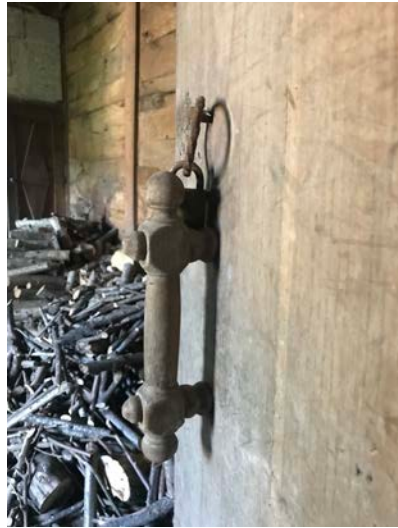
**Şekil 4.116:** Aşena kapısı ve ahşap kapı kolu detayı.

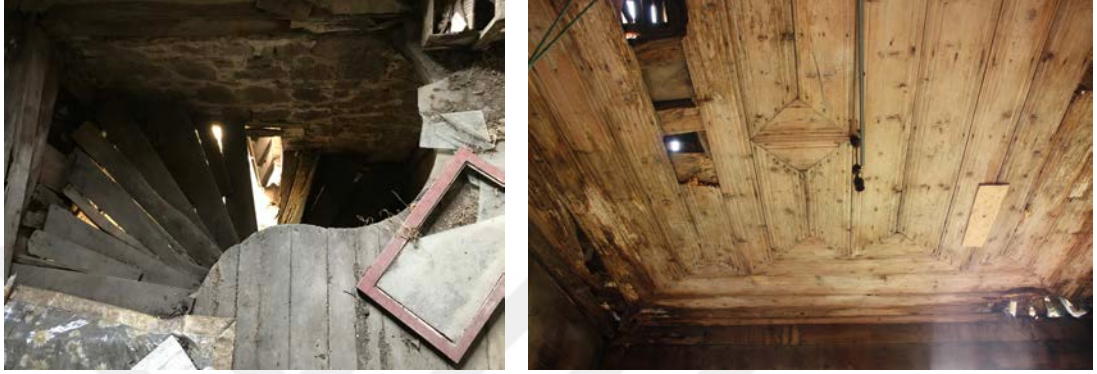
**Şekil 4.117:** Üst kata çıkan merdiven ve çordak tavan detayı.

Güncel durumda yapı, zemin katta briket duvarlar, üst katta ahşap bölücülerle ortadan ikiye bölünmüş durumdadır. İki ayrı kullanıcıya ait olan kısımlardan biri sadece yazları kullanılırken bir diğeri metruk halde bırakılmıştır. Dış cephe muska ve göz dolma duvar dolgu malzemeleri büyük oranda dökülmüş, saçak kaplamalarının bir kısmı düşmüştür. Üst kata çıkan merdiven basamakları çürümüştür. Tavan lambrilerinin yer yer döküldüğü görülmüştür (Şekil 4.117).

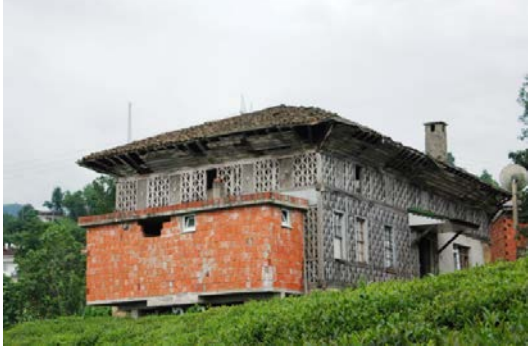
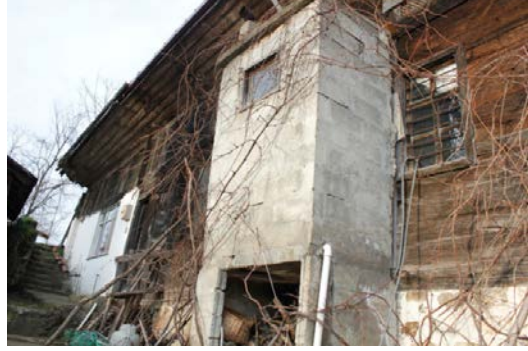
**Şekil 4.118:** Konutlara eklenen tuğla ve briket duvar ekler.

Mimari süreklilik, kültürel sürekliliğin yansıması olan konutlarda 'biçimsel' ve 'ilkesel' olarak incelenebilir. Bu bağlamda Ballica Mahallesi yerel mimari kültürünün sürekliliği biçimsel olarak; yerel mimari özelliklere sahip konutlara yapılan yanlış tamirler, bakımsızlık, yapıya eklenen dokuya uyumsuz betonarme ekler, yapıların kullanım dışı bırakılması gibi etkenlerle kesintiye uğratılmıştır (Şekil 4.118). İnsan eliyle verilen zararların yanında, malzemenin zamana yenik düşmesi,

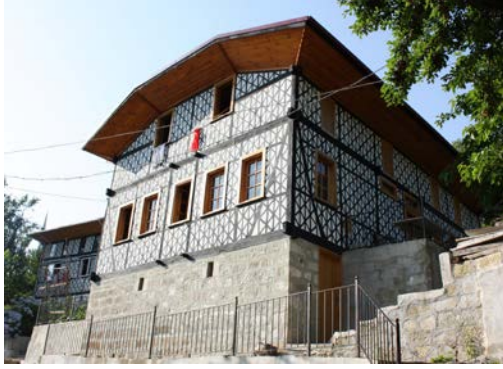
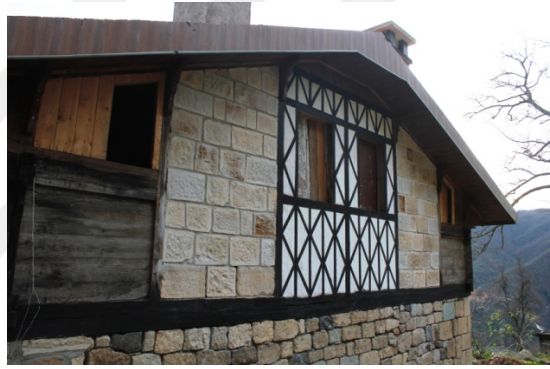
**Şekil 4.119:** Aslına uygun olmayarak restore edilmiş konut örnekleri.

kemirgen hayvanlar, sel, toprak kayması gibi doğal etkenlere karşı önlem alınmaması yapıların giderek eskimelerine ve yok olmalarına ortam hazırlanmıştır. İyi niyetli yapılan restorasyon çalışmaları da aslına uygun olarak yapılmadığı için konutlara zarar vermiştir (Şekil 4.119,Şekil 4.120).

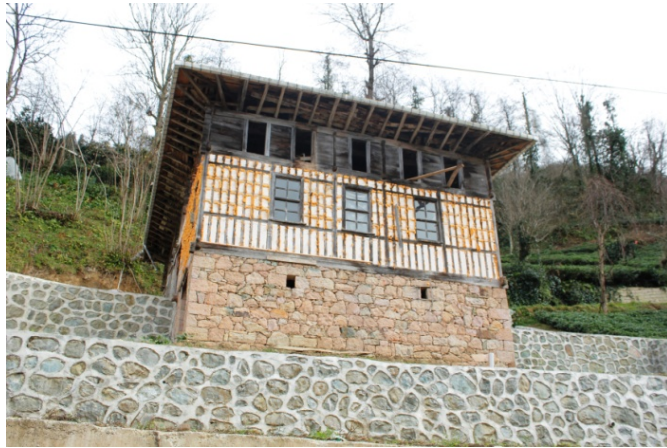
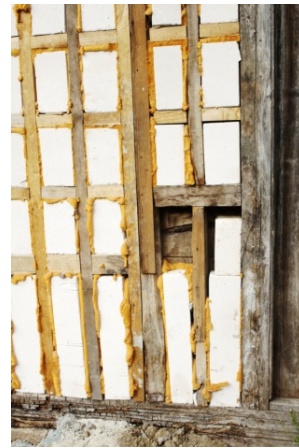
**Şekil 4.120:** Göz dolma duvarlara gaz betondan sikon köpükle dolgu yapılması.

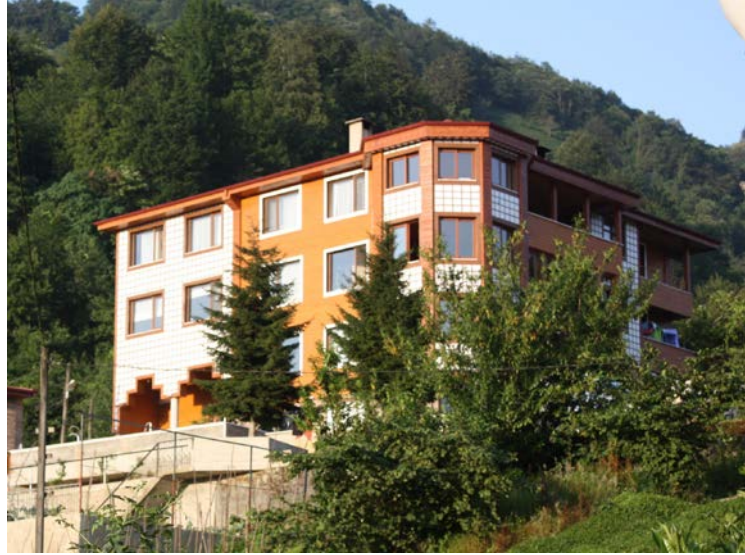
**Şekil 4.124:** Göz dolma sistemi cephede uygulayan yapı örneği.

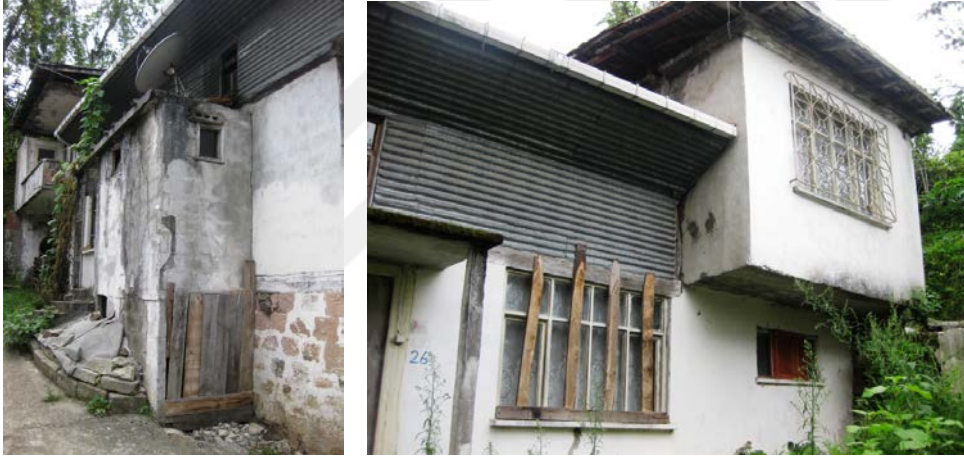
Şekil 5.2: Banyo eklentisi ve arka cephedeki betonarme ek yapı.

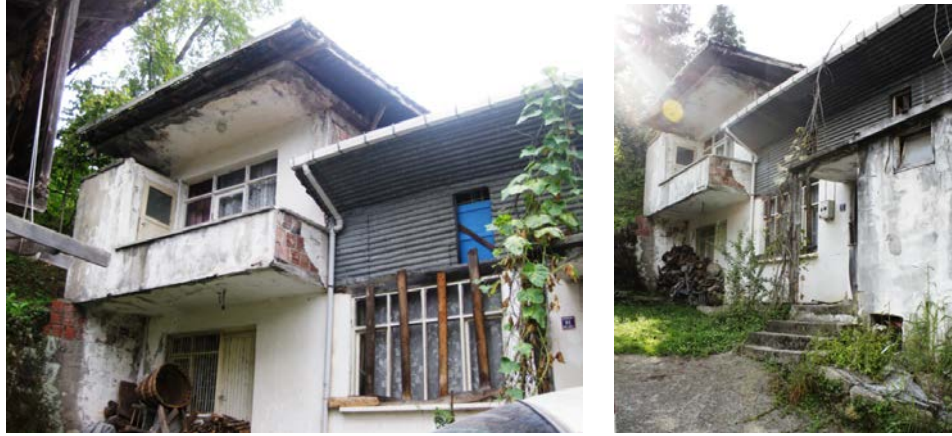
**Şekil 5.4:** Betonarme ek yapının balkon ve tuvalet birimi.

Betonarme ekin, arkadaki istinat duvarına bitişik inşa edilmesi, aşırı yağış ve nem alan bölgede, rutubet ve koku oluşumuna neden olmaktadır. Bu yüzden eşyaların sık sık küf bağladığı gözlenmiştir (Şekil 5.9).

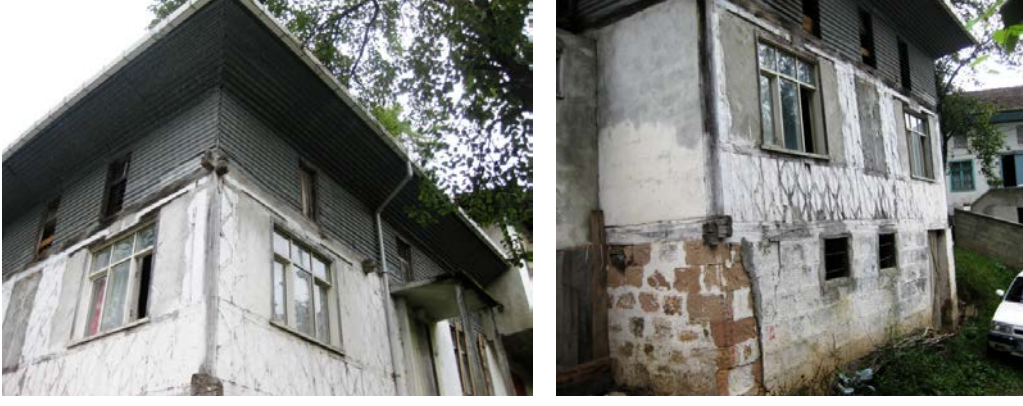
**Şekil 5.5:** Kaplanan saçaklar ve çatı katı duvarları, boyanan duvarlar.

Özgün halinde muska çatma sistemle inşa edilen yapının dış duvarları, sonradan yapılan niteliksiz onarımlar sonucu sıvayla doldurulup bütün cephe beyaz badanayla boyanmıştır (Şekil 5.5). Yer yer kara sıvayla sıvanmış kısımlar özgün cepheye hem teknik hem de görsel açıdan zarar vermiştir. Yapının yerel özelliklere sahip ahşap giyotin pencerelerinin tümü, açılır kanat doğramalarla değiştirilmiştir. Bayır aşağı bakan ön cephedeki pencerelerden biri tamamen kapatılıp, çimento esaslı sıvayla sıvanmıştır. Banyo eklentisinin yapıldığı duvarın muska dolma yüzeyi kara sıvayla doldurulmuştur (Şekil 5.6).

Eski yapının eğik kaplamalı olarak biçimlenen saçak tahtaları ve ahşap yığma tekniğiyle yapılmış çatı katı duvarları, saç malzemeyle kaplanarak ahşabın hava alması engellenmiş, çürümesi hızlandırılmıştır (Şekil 5.5). Yapıyla uyumlu olmayan suni malzeme, aynı zamanda cephede niteliksiz bir görüntü oluşturmuştur. Yapının ahşap bölümü üç omuzlu çatı şekline sahipken, betonarme ek semer çatı şeklinde biçimlenmiştir. Çatı örtüsündeki yıpranmalar neticesinde yağmur suyunun çatı arasına sızması, ahşap malzemedeki aşınma ve çürümeye neden olmuştur.

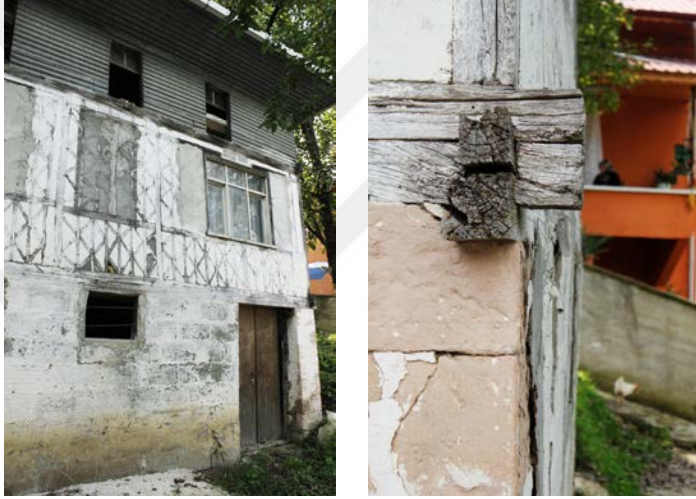
**Şekil 5.6:** Kapatılan pencere, doldurulan yüzeyler ve boyanan ahşap kirişler.

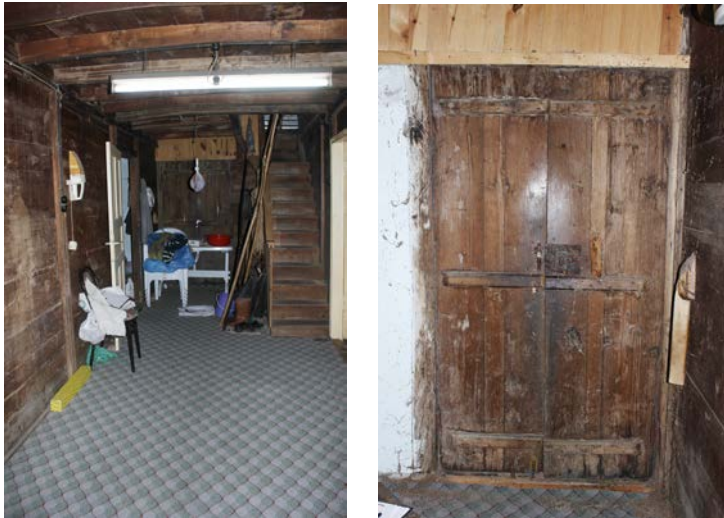
**Şekil 5.7:** 'I' tipi hayat ve çam ağacından ekler yapılan giriş kapısı.

İç mekanda döşeme kaplamalarında ve yağmur alan bazı cephe duvarlarında ahşap malzeme yer yer bozulmuştur. Yitirilen kısımlar kullanıcılar tarafından özgün malzemeye uygun olmayan çam ağacıyla tamamlanmıştır (Şekil 5.7).

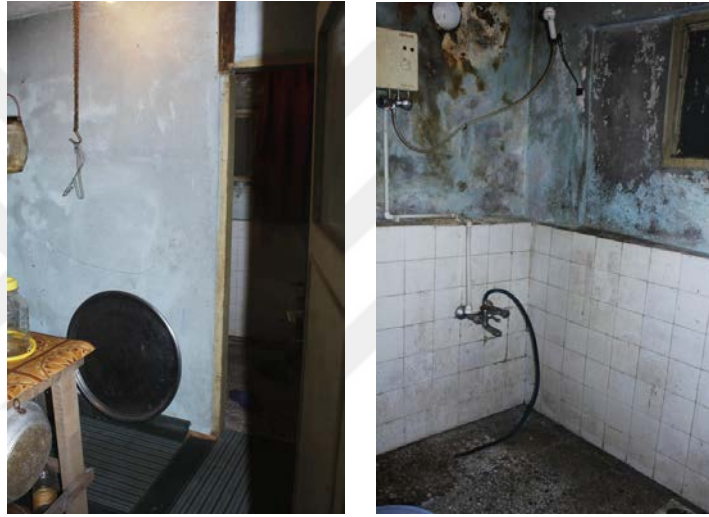
**Şekil 5.9:** Kiler ve banyo birimlerinin rutubetlenen duvarları.

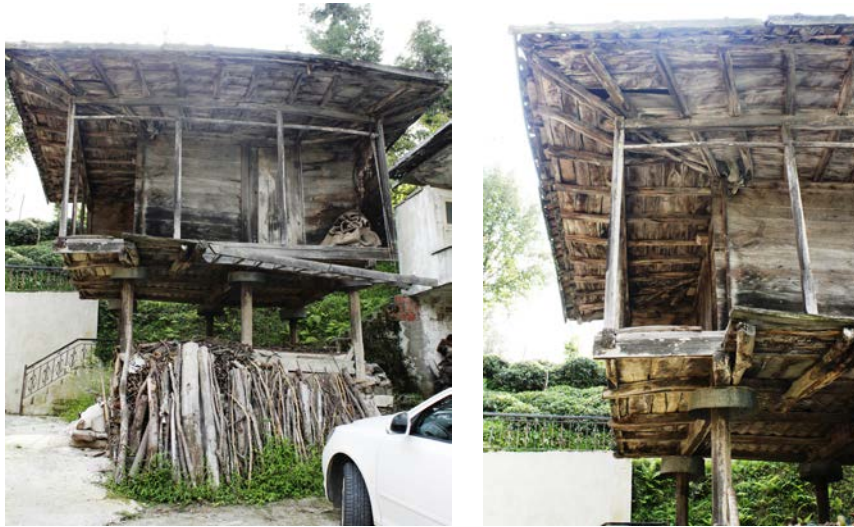
**Şekil 5.11:** Honderoğlu Mustafa Evi'nin seranderi.

Balhıca Mahallesi serander özelliklerini taşıyan yapı, altı direkli kare plan üzerine kurulu olup orta boy büyüklüktedir. Çardak önde ve yanda plan tipine sahip yapı, karma sistem yapım tekniğinde inşa edilmiştir. Dört omuz çatı biçimi ve alaturka kiremit çatı örtüsüne sahiptir. Saçaklar, eğik kaplamasız saçak şeklinde biçimlenmiştir (Şekil 5.11). Konut gibi yapıya yardımcı elemanlar da bakımsızlıktan dolayı tahribata uğramıştır. Merek yıkılmış, seranderin taşıyıcı sisteminde ciddi hasarlar tespit edilmiştir. Yapıyı taşıyan direklerde ve yağmur alan çardak döşemelerinde çürümelere rastlanmıştır. Alaturka kiremit çatı örtüsü aşırı yağıştan yosun tutmuş ve zarar görmüştür.

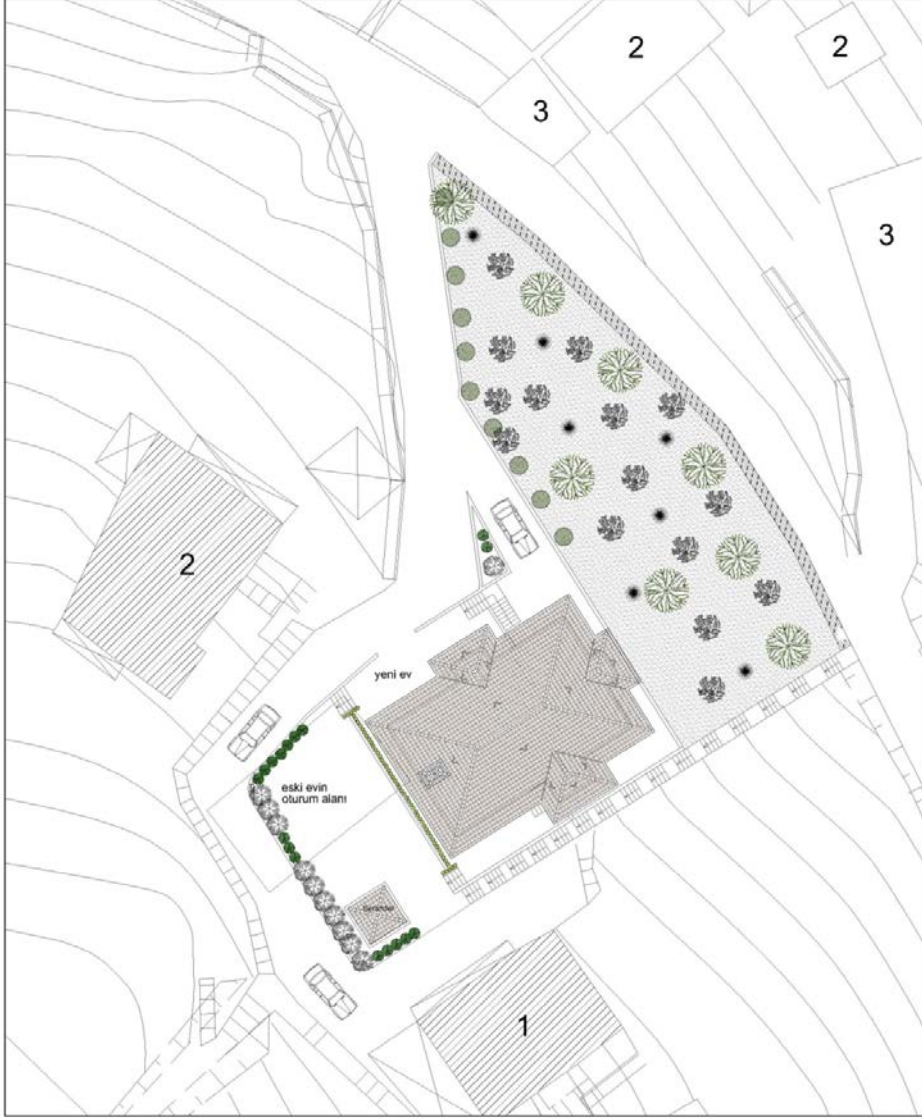
Şekil 5.12: Honderoğlu Mustafa Evi vaziyet planı.

Yapının kurulacağı alanda %20-25 civarında arazi eğimi oluşmuştur. Bunun için bayır aşağı kalan kısım perde duvarlarla yükseltilerek yapının oturacağı alana zemin hazırlanmış, arka cepheden sıfır kotuna ulaşılması amaçlanmıştır. Planlanan proje, uygulamaya geçildiğinde bir takım eğim farklılıklarıyla karşılaşmıştır. Bu sorunlar setler oluşturularak çözülmüştür. Eğimin, üç farklı kotta setler oluşturularak çözülmesiyle yapının oturduğu zemin +/- 0,00 kodunda, bodrum katı -3.00 kodunda, arkada oluşan bahçe alanı ise +1.00 kodunda konumlandırılmıştır. Bu setler arası bağlantılar merdivenlerle sağlanmıştır. Yapı, istinat duvarından 2m geriye çekilerek araçlar için park alanı oluşturulmuştur (Şekil 5.13).

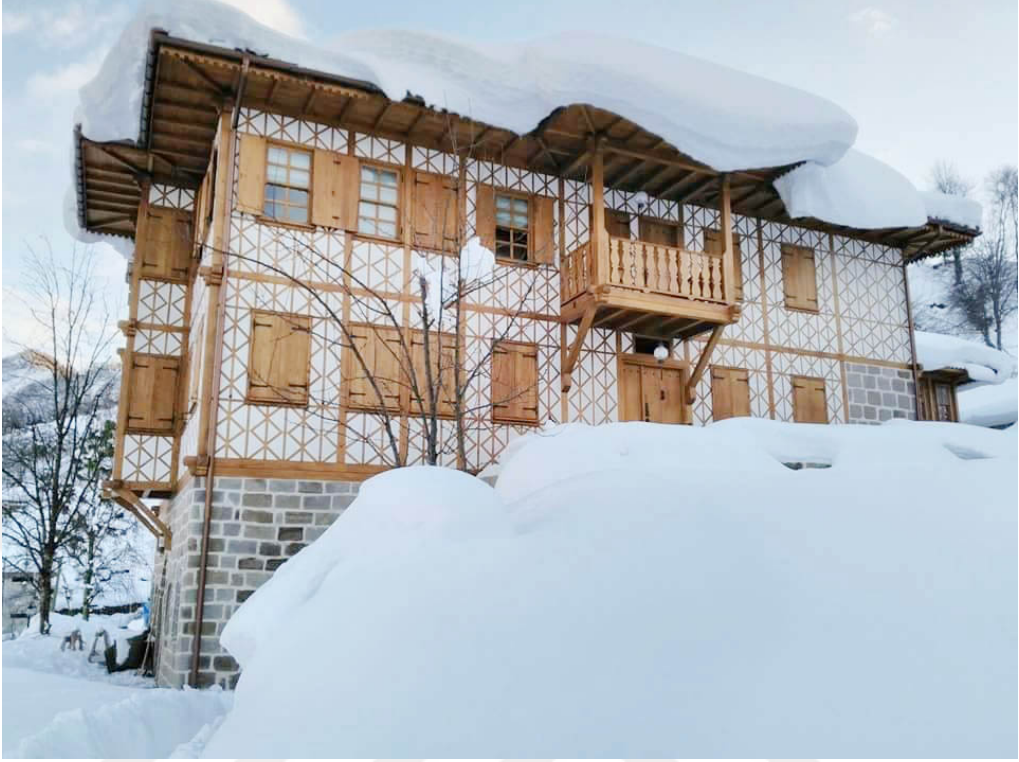
Şekil 5.30: Ön cephedeki çıkma ve yan cephedeki balkon.

Yapı, cephe kütle hareketliliği bakımından, bayır aşağı bakan ön cephede hayatın devam ettirilmesiyle oluşturulan iki katlı çıkmlarla Ballıca Mahallesi yerel konutundan farklılaştırılmıştır. Ana girişin olduğu kuzey cephede kapı sundurmasının üstü balkon olarak bitirilerek cepheye hareket katılmıştır (Şekil 5.30). Yapının ıslak hacimlerinin eski konutlardaki gibi dışarıda çözülmesiyle güney cephede yapıya uyumlu iki katlı taş çıkma oluşturulmuştur (Şekil 5.31).

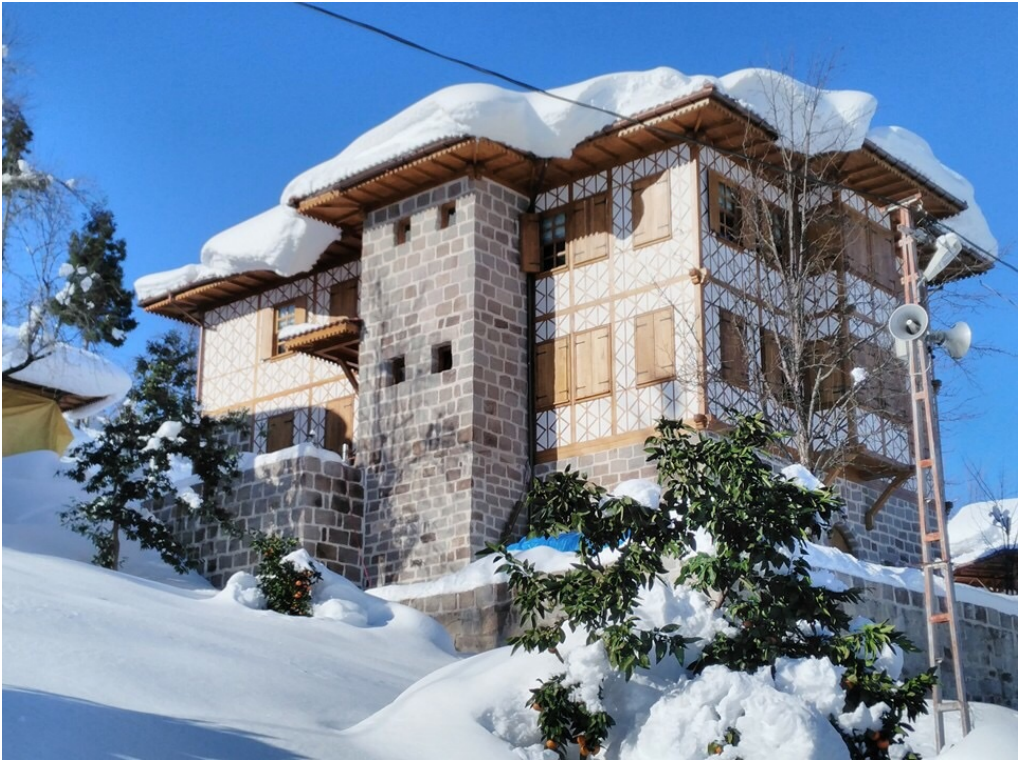
Şekil 5.31: Ön cephedeki çıkma ve yan cephedeki banyo birimi.

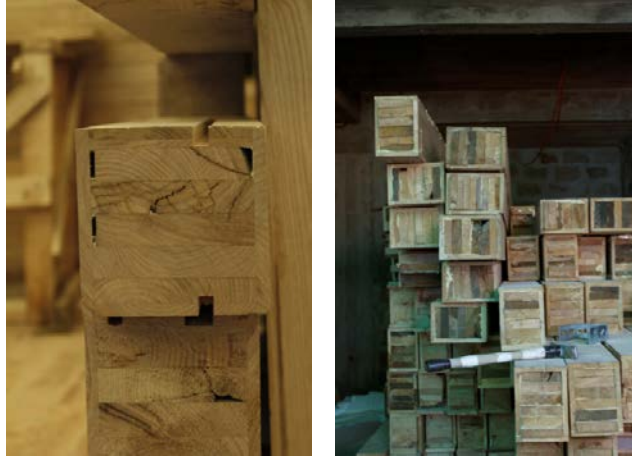
Şekil 5.32: Lamine edilmiş taşıyıcı dikmeler.

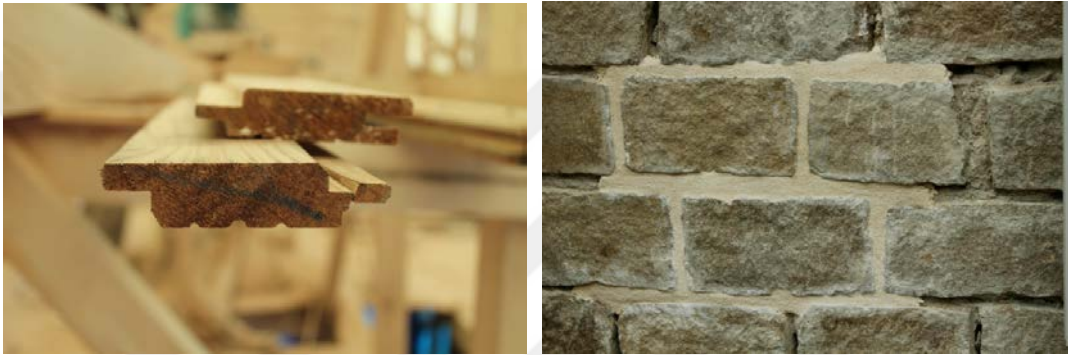
Şekil 5.33: Lambriler ve granit taş malzeme.

Honderođlu Mustafa Evi'nde Ballica Mahallesi yerel konutlarında olduđu gibi ahşap ve taş malzeme kullanılmıştır. Motorlu testerelerle kesilen ağaçlar, dallarından ayrılarak daha küçük parçalara bölünmüştür. Tomruklar halindeki kestane ağaçları içlerindeki su kanallarının genişleyip, asitli acı suyun dışarıya atılması için bir süre suda bekletilmiştir. Hızır atölyelerinde keresteler haline getirilen ağaçlar, mantar ve böceklerden gelebilecek zararları önlemek için 130°-140°deki buhar odalarında 48 saat süreyle bekletilmiştir. Daha sonra açık havada doğal yöntemlerle kurutulan kerestenin nemi %30'lara kadar düşürülmüştür. Fırınlarda, sıcak havanın kerestelerin arasından hızla geçirilmesiyle suni kurutma yapılmış ve nem oranı %12'ye indirilmiştir. Bu işlemler esnasında sıcaklık ve nem sürekli kontrol edilmiştir. Kurutularak nemi dışarı atılan ağaç, dış etkilere karşı dayanıklılık kazanmıştır. Bu aşamalardan sonra küçük kesitli birçok tahtanın, su bazlı poliüretan tutkalla tabaka halinde bir araya getirilmesiyle laminasyon işlemi gerçekleştirilmiştir. 14x14cm kesitindeki taşıyıcı direklerin yapımında 2x12cm kesitinde tahtalar birbirlerine yapıştırılmış, 1cm kaplama kullanılmıştır. Böylece, 3m boyundaki direklerin statik olarak güçlendirilmesi sağlanmıştır (Şekil 5.32). Duvar elemanı ve zemin döşemelerinde 8x2cm kesitinde lambriler, 1cm erkek ve dişi kanallar açılarak elde edilmiştir \* (Şekil 5.33).

Yapıda kullanılan diğer ana malzeme mahalleye yakın konumda bulunan Ancumah köyünden çıkarılan granit taştır. 30x30cm, 20x30cm ebatlarında, 10,20,30cm farklı kalınlık ölçülerinde granit taşlar; bodrum katta perde beton duvarlarını kaplamada, zemin katta ıslak hacimler, ocak ve baca duvarlarının örülmesinde, dış mekanda bahçe duvarları ve zemin kaplamasında kullanılmıştır (Şekil 5.33).

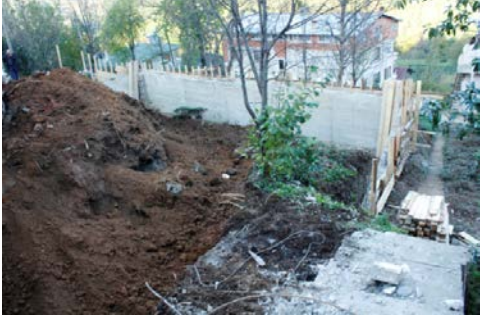
a. İstinat Duvarının yapımı

Yeni yapının oturacağı alanın tespiti yapıldıktan sonra çalışmalara başlanmıştır. Tarlanın bayır aşağı bakan kısmına set oluşturmak için toprağın 130m altına, 120cm genişliğinde 30cm yüksekliğinde betonarme ayaklar konularak 25cm kalınlığında perde duvar inşa edilmiştir. Evin oturacağı alan hafriyat yapıldıktan sonra, sıkıştırılmış toprağın üzerine zeminin mukavemetini artırmak için yakındaki dereден getirilen çakıl taşlarıyla 100cm blokaj yapılmıştır. Temelin oturacağı zemine 10cm kalınlığında grobeton atılmıştır. Radye temel, yapı sınırlarından 50cm taşarak 40cm kalınlığındadır. Temelin üzerine yapının bodrum katını oluşturacak kolonlar ve toprak altında kalan perde duvarlar oturtulmuştur. Son olarak, 15cm kalınlığında betonarme döşeme yapılarak, yapının ahşap bölümünün oturacağı zemin hazır hale getirilmiştir (Şekil 5.34, Şekil 5.35).

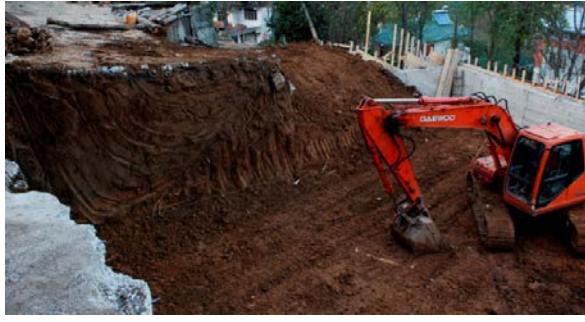
b. Hafriyat yapılması

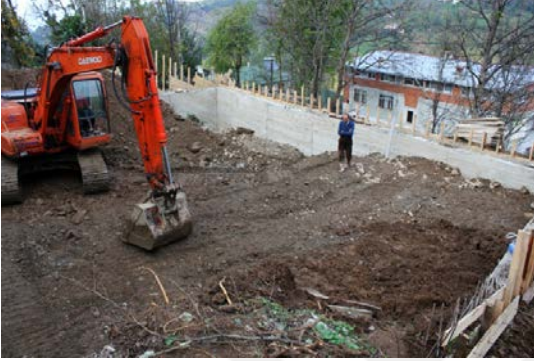
c. Dere çakılı serilmesi

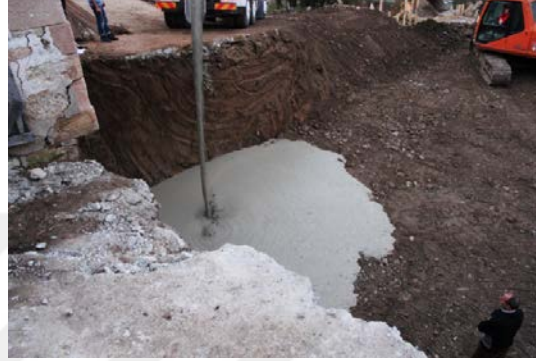
d. Grobeton dökülmesi

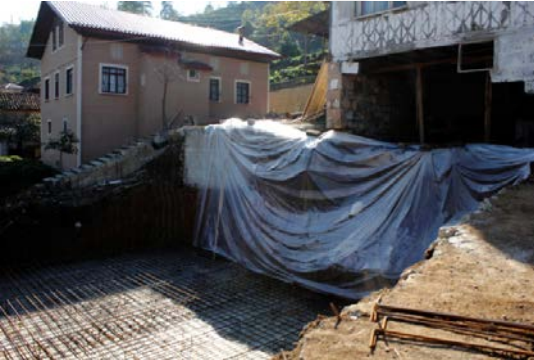
e. Radye temelin hasırlarının örülmesi

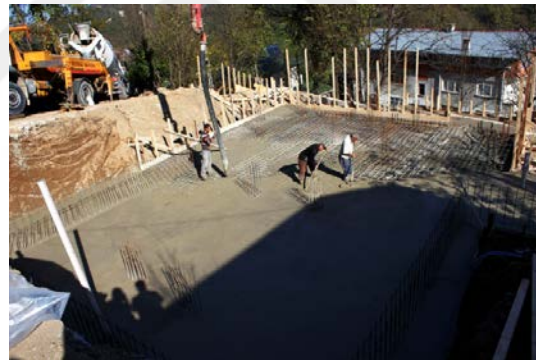
f. Radye temelin betonunun atılması

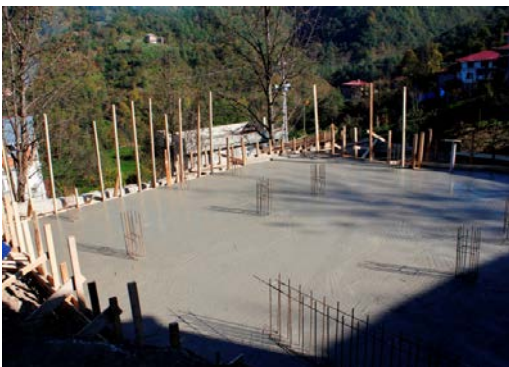
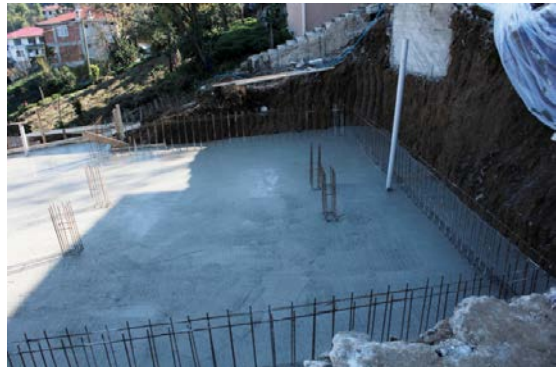
g. Radye temel ve hazır kolon ve duvarlar

**Şekil 5.34:** Yapının oturacağı zeminin hazırlanması.

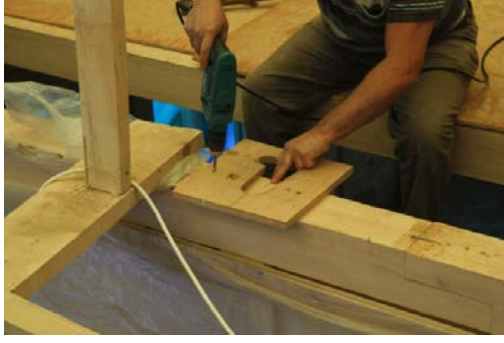
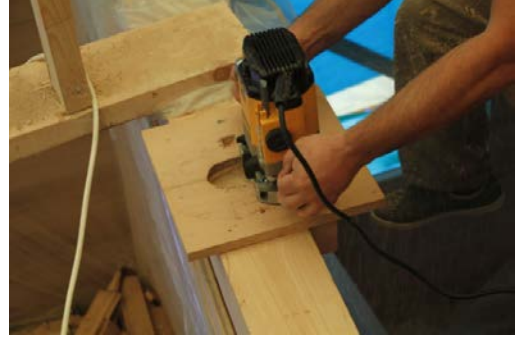
Şekil 5.37: Kalıbın kirişe matkapla sabitlenmesi ve el frezesiyle kanal açılması.

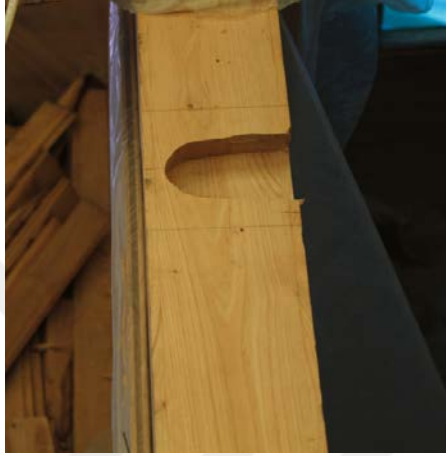
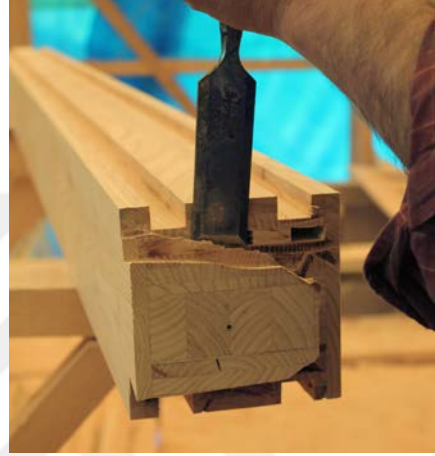
Şekil 5.38: Dişi ve erkek kırlangıç geçme detaylarının açılması.

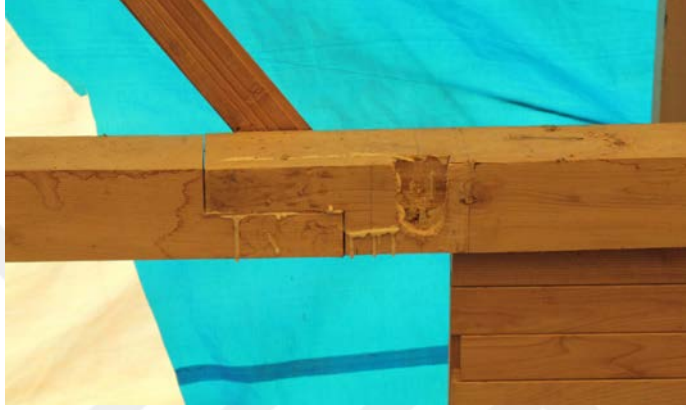
Şekil 5.41: 'Kertme boğaz' geçme sistemiyle kiriş boylarına ek yapılması.

Betonarme tablanın üzerine 16mm vidalarla sabitlenen 14x14cm kesitindeki taban kirişlerinin betonla temas eden alt yüzeyine, zarar görüp çürümesini engellemek için zift sürülmüştür. Yapıda yerel yapım sisteminden farklı olarak ‘kırlangıç geçme’ sistem kullanılmıştır. Sistem, kesitinden dolayı dikme ve kirişlerin birbirine boşluk bırakmadan, sıkıca geçmesini sağlamakta ve mukavemeti arttırmaktadır. Erkek ve dişi olan tahta kalıplar kullanılarak geçme detaylar oluşturulmuştur. Kalıbın ölçüleri 7cm genişlikte, 9.5cm boyundadır. Kalıptaki 4cm çapındaki daire, frezenin hareketini sağlamak amacıyla açılmıştır (Şekil 5.36, Şekil 5.37, Şekil 5.38). Yapıdaki bütün dikme ve kiriş bağlantıları kırlangıç geçme sistemle yapılmış, sadece köşe birleşimlerinde kurt boğazı geçme detayı uygulanmıştır. Dişi kalıpla kanal açılan taban kirişlerinin üzerine, erkek kalıpla kanal açılan 14x14cm kesitindeki taşıyıcı ve yardımcı dikmeler oturtulmuştur. Dikme ve kirişler köşe birleşimlerinde 7x14cm ölçülerinde kertilerek,14cm taşmayla birbirine geçirilmiştir. Kiriş boylarının yetmediği yerlerde kertme boğaz sistemiyle, 20cm genişlikte 7cm derinlikte kanallar açılarak eklemeler yapılmıştır ( Şekil 5.39, Şekil 5.40, Şekil 5.41).

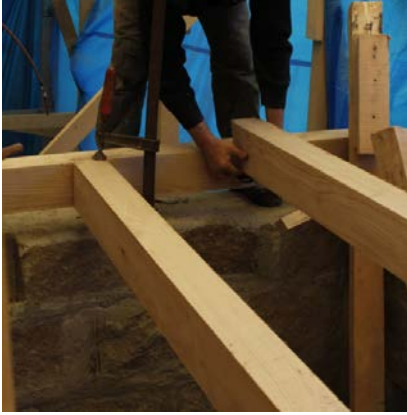
Şekil 5.42: Kirişlerin birbirine geçirilip tutkallanması ve işkenceyle preslenmesi.

Yapı sisteminin rijitliğini arttırmak için birleşim yerlerinde polimarin deniz tutkalı kullanılmıştır. Havanın nemiyle sertleşen tutkalın donması için, dikme ve kirişler işkence yardımıyla preslenmiştir. Son olarak, bağlantıların üzerine, genişliği 4cm olan ‘L’ veya ‘I’ demirler vidalanmıştır (Şekil 5.42, Şekil 5.43).

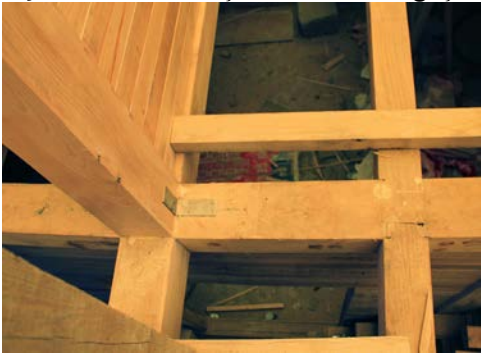
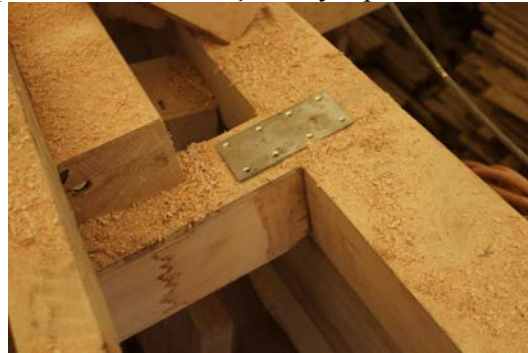
Şekil 5.43: Dikme ve kirişlerin birleşim detaylarında 'I' ve 'L' demir profil kullanılması.

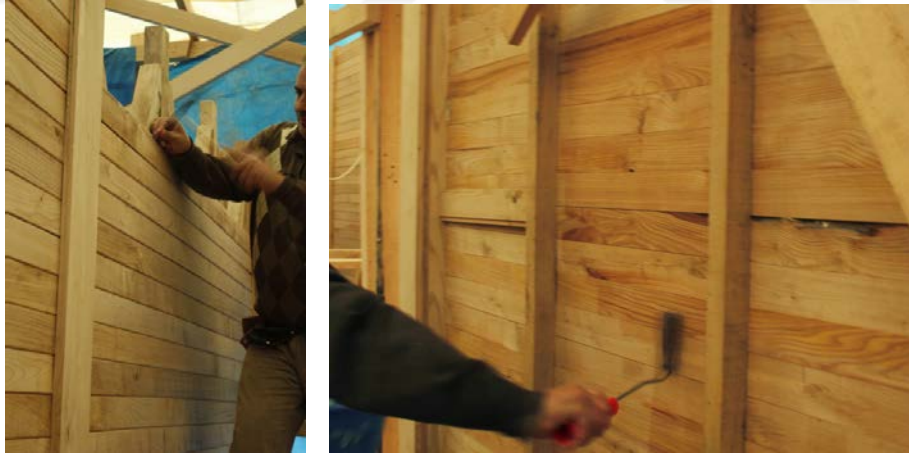
**Şekil 5.45:** Lambrilerin çakılması ve emprenye işlenmenin yapılması.

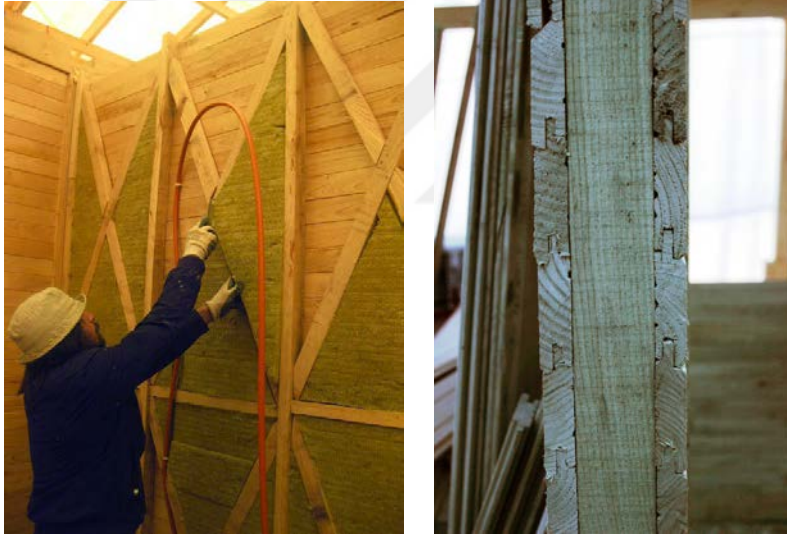
**Ŗekil 5.47:** Yalıtım malzemesinin döŖenmesi ve i duvar kesiti.

İç bölmelerde; lambriler dikmelere açılan 2x2cm kesitindeki kanallara blok ahşap dolma tekniğiyle geçirilmiştir. 7.5cm genişliğindeki lambriler, 1.5cm erkekli dişili kanallar açılarak üst üste bindirilmiş, 6mm'lik galvaniz çivilerle çakılarak sabitlenmiştir (Şekil 5.44). Lambrilerin iç yüzeyi emprenye işlemi yapıldıktan sonra, 2cm'lik iki duvarın arasına 8cm genişliğinde 4cm derinliğinde, düşey, yatay ve çapraz bağlantılar 'L' demirlerle monte edilmiştir. Lambrilerin arasındaki bu bağlantılar, emprenye edilmiş çam ağacından yapılmıştır (Şekil 5.45, Şekil 5.46). Bağlantıların arasına yalıtımı sağlamak amacıyla 4cm'lik taş yünü yerleştirilmiştir (Şekil 5.47).

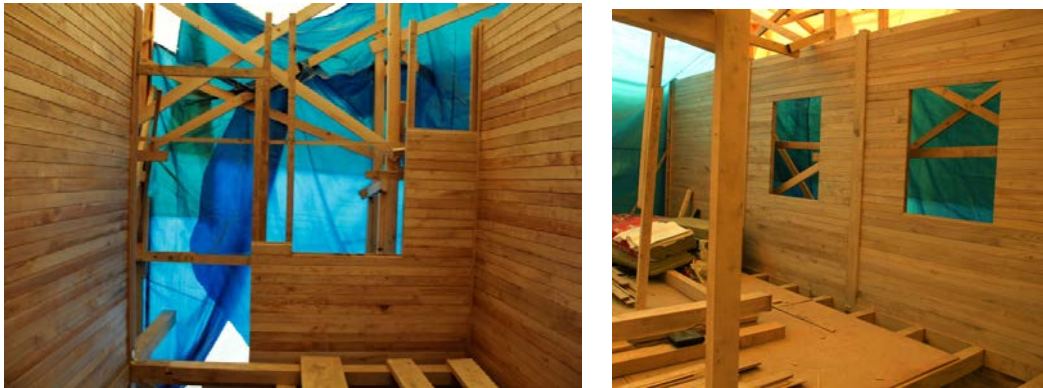
**Ŗekil 5.48:** DıŖ duvarlarda kapı ve pencere boŖluklarının bırakılması.

düŖey ve yatay ıtalara 'L' demirler yardımıyla dikme ve kiriŖlere oturtulmuŖtur (Ŗekil 5.48, Ŗekil 5.49). 22-23cm ölçülerindeki ıtalara arasına eni ve boyu eŖit olan apraz ıtalara 45°lik açıyla yerleŖtirilerek cephe örüntüsü tamamlanmıŖtır (Ŗekil 5.50).

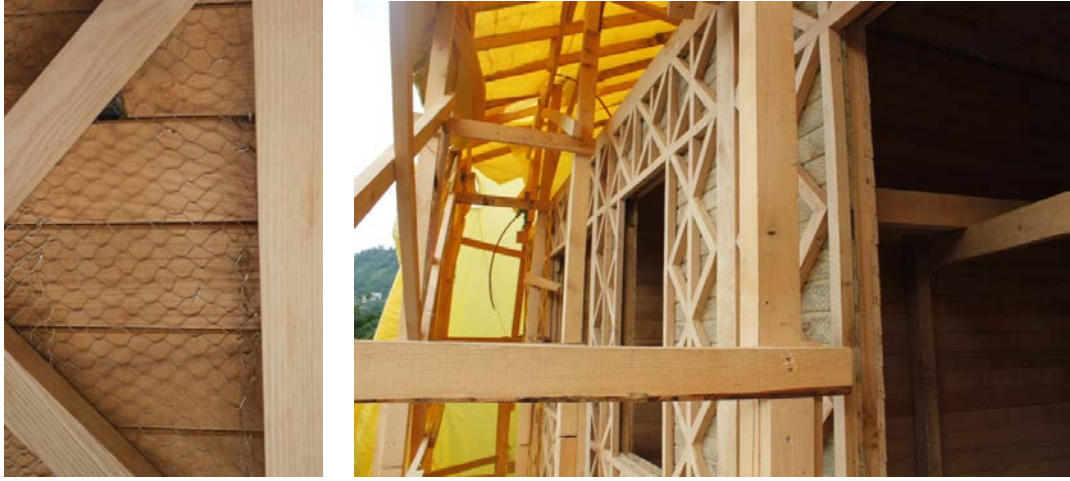
**Şekil 5.49:** Sıva telinin üzerine ahşap çıtaların çakılması.

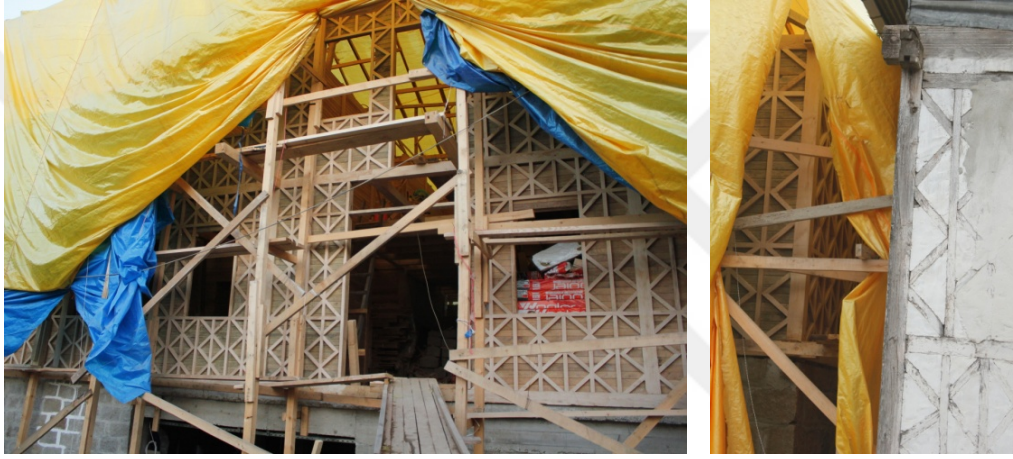
**Şekil 5.50:** Muska dolma sistem dış cephe örüntüsünün yapımı.

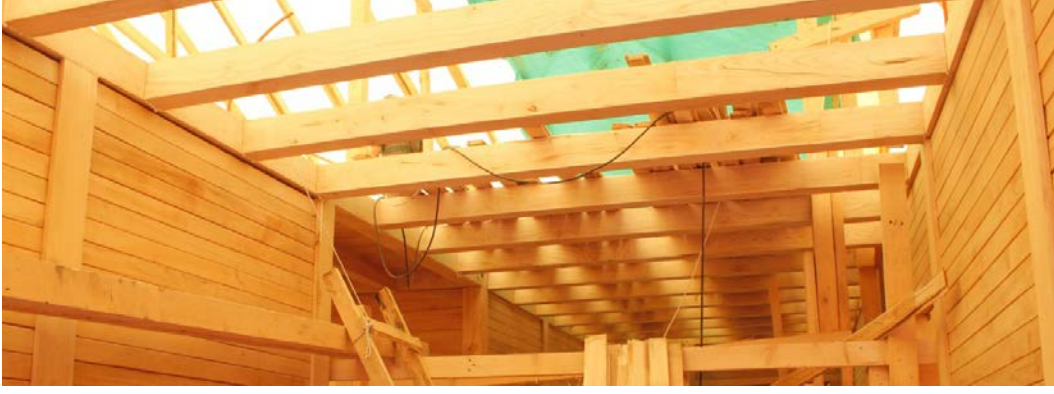
Yapının ahşap bölümüyle eş zamanlı olarak taş duvarları da örülmüştür. 40cm genişliğinde 30cm yüksekliğinde, 20 veya 30cm duvar kalınlıklarına sahip kesme granit taşlar, çimento ve kumla hazırlanan harçla şaşırtmalı teknikte örülmüştür. Birinci katın bütün ahşap ve taş duvarları bittikten sonra üzerlerine 14x14cm kesitinde ana kirişler oturtulmuştur. Ana kirişlerin arasına üst kat döşemelerini taşıyacak olan 10x14cm kesitindeki ara kirişler, 55cm aralıklarla yerleştirilmiştir (Şekil 5.51). Zemin kattaki oturma odalarının ortasına, üst katta odaları bölen duvarı taşıması ve mukavemeti arttırması amacıyla 14x14cm'lik taşıyıcı kiriş atılmıştır. Tek mekan olarak planlanan mutfakta ise mekanın ortasına denk gelen ocağın taş duvarına dik, 14x28cm kesitinde 390cm boyunda ana taşıyıcı kiriş oturtulmuştur. Bu kirişe, hem ona bağlanan 440cm boyundaki ara kirişler hem de üst katta ebeveyn odalarını bölen duvar taşınmıştır.

**Şekil 5.51:** Duvarların üzerindeki ana kirişler ve onlara bağlanan ara kirişler.

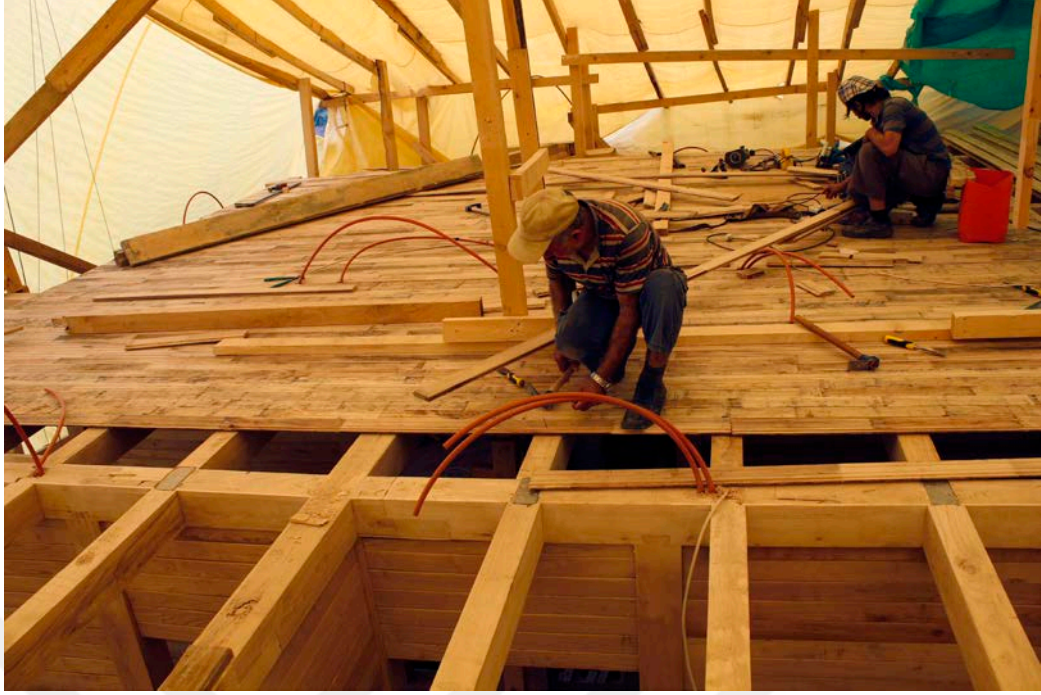
Şekil 5.52: Çatı zemin lambriyelerinin döşenmesi.

Birinci kat da aynı yapım sistemiyle oluşturulmuştur. Duvarların üzerine atılan taşıyıcı kiriş ve ara kirişlerle yapı, çatının inşasına hazır hale getirilmiştir. Kirişlerin üzerine 2cm kalınlığında lambriler döşenmiştir (Şekil 5.52). 7cm genişliğinde 8cm yüksekliğinde saçak tahtaları, 90cm taşma yapacak şekilde zemine oturtulmuştur. 50cm aralıklarla koyulan saçak tahtalarının aralarında kapamalar kullanılmıştır. Ana kirişlerin üstüne 10x10cm kesitinde ana mahyalar konulduktan sonra, çatı eğimini oluşturacak 240cm yüksekliğinde direkler mahyaların üzerine yerleştirilmiştir. Zemine oturan ana mahyaların üzerine 25cm yüksekliğinde direklere oturan ikinci sıra yardımcı mahya konulmuştur. Dış mahyalardan 200cm ötede yine direklere oturan yardımcı mahyalar konumlandırılmıştır. Ana mahyaların arasına 50cm aralıklarla, 5x10 ve 10x10cm kesitinde mertekler bir 5lik bir 10luk olacak şekilde sıralanmıştır (Şekil 5.53). Çatı iskeleti oluşturulduktan sonra, üzeri 15mm kontraplak ile kaplanmıştır. 5x5cm'lik çıtalarla oluşturulan ızgaranın üzerine sırasıyla; ısı yalıtımı (izocam), file (çatı örtüsü), kiremit çıtası konulmuştur. Son olarak, alaturka kiremit görüntüsüne en yakın olan granada tipi kiremit döşenmiştir. Ön cephede üç, arka cephede iki olmak üzere beş adet havalandırma kiremidi kullanılmış, banyoların üzerine denk gelen kısımlarda ve ocak bacasının yanında olmak üzere iki adet plastik kapaklı havalandırma penceresi açılmıştır. Bir adet cam kapaklı çatı çıkışı verilerek yapının çatı sistemi tamamlanmıştır. Yapıyla uyumlu renkte ve yaprak koruyucu fileye sahip pvc oluklar, saçak tahtalarını kapama görevi gören alın tahtasına monte edilmiştir. Alın tahtası, Balıca Mahallesi yerel konutlarından esinlenerek detaylandırılmıştır (Şekil 5.54, Şekil 5.55).

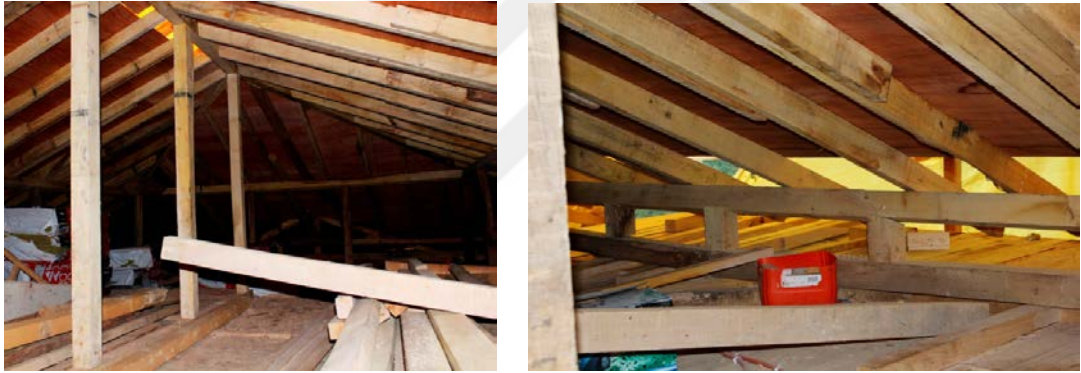
Şekil 5.53: Ana mahya ve yardımcı mahyaların konulması ve iskeletin oluşturulması.

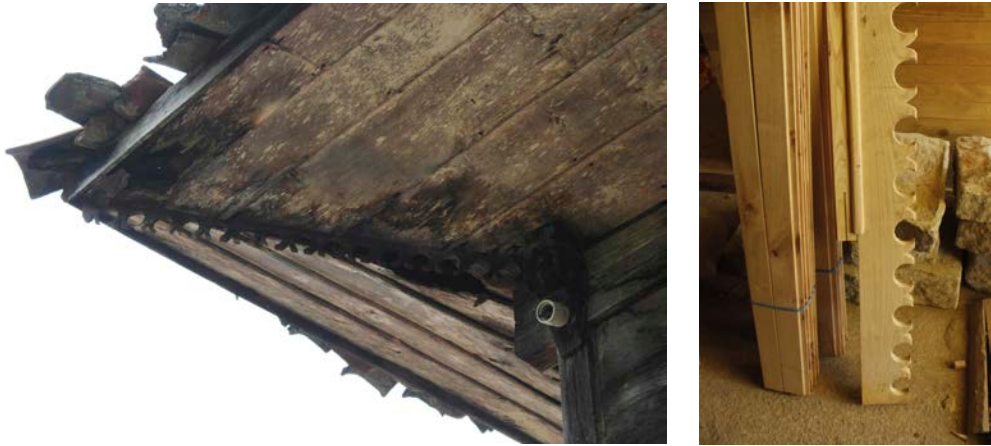
Şekil 5.54: Yerel konut alın tahtası örneği ve yeniden imal edilmesi.
