**DOĞU KARADENİZ YEREL MİMARİSİNİN SÜREKLİLİĞİ  
BAĞLAMINDA TRABZON/OF/BALLICA MİMARİ ÖZELLİKLERİ VE  
YENİ BİR KONUT ÖNERİSİ**

**YÜKSEK LİSANS TEZİ**

**Gülsüm YAŞAR BULUT**

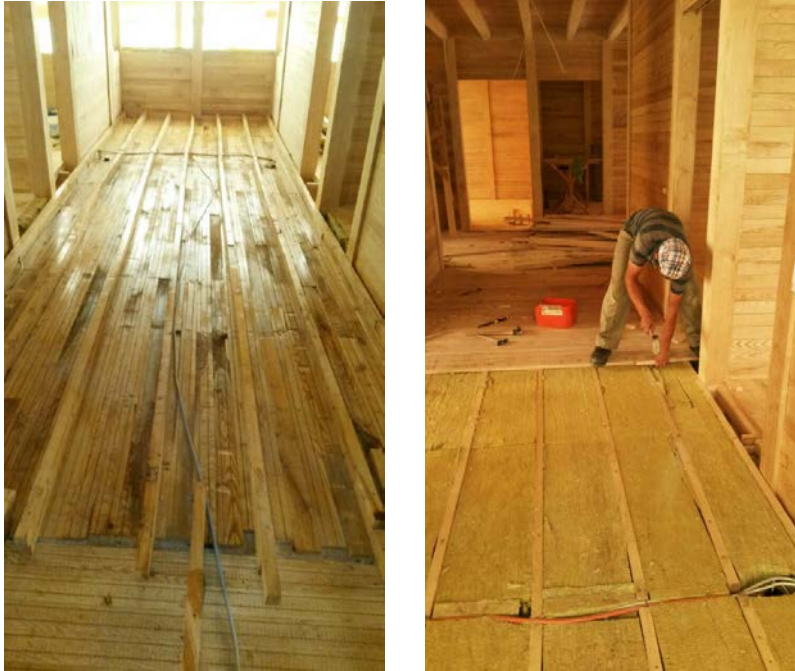
Zemin katta betonarme tabla üzerine atılan 4x8cm kesitindeki çıtaların, 50cm aralıklarla yerleştirilmesiyle ızgara oluşturulmuş ve aralarına 8cm'lik taş yünü koyulmuştur. 2cm kalınlığındaki döşeme lambrileri, çıtalara dik yerleştirilmiştir. Ek yerleri, çökme yapmaması için çıtaların üzerine denk getirilmiştir. Üst katın zemin döşemesi, ana ve ara kirişlerin üzerine lambriler döşenerek oluşturulmuştur. Bu lambriler aynı zamanda alt katın ters tavan döşemesidir ve üzerine zemin kattaki uygulama yapılmıştır (Şekil 5.56). Farklı olarak, ebeveyn yatak odalarında açıklıkların fazla olması nedeniyle, mukavemeti arttırmak için ızgara çıtaları 8x8cm kesitinde kullanılmıştır.

**Şekil 5.56:** Birinci kat lambrilerinin döşenmesi.

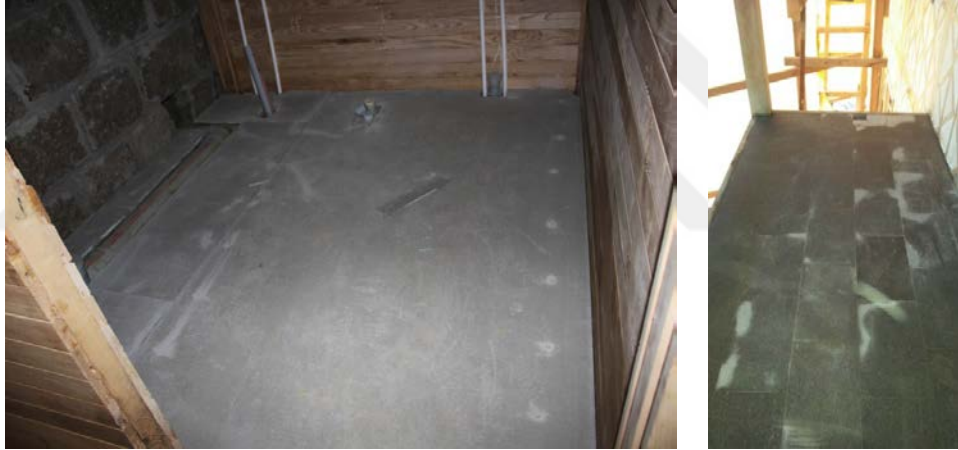
**Şekil 5.57:** Banyolarda betopan uygulaması ve balkonda granit döşeme uygulaması.

Zemin kattaki ıslak hacim döşemelerinde betonarme tabla üzerine 5cm şap atıldıktan sonra, 2cm kalınlığında 20x40cm ölçülerinde granit kullanılmıştır. Üst katın banyo döşemeleri ise, ızgara sistemin üzerine 20mm betopan döşendikten sonra, yine şap ve granitle bitirilmiştir. Yapının balkon döşemesi, 4x4cm kesitindeki çıtalarla oluşturulan ızgaranın üzerine sırasıyla; 20mm betopan, 4cm şap ve granit döşenerek elde edilmiştir. Kirişlerin üzerine konulan kesiti kapatmak için 4x14cm ebatlarında kapama kullanılmıştır (Şekil 5.57).

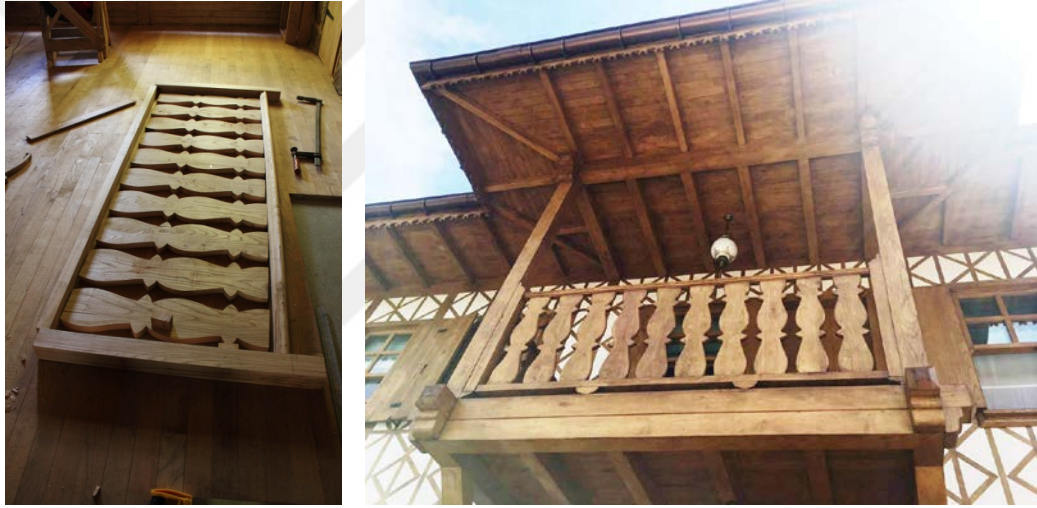
**Şekil 5.61:** Balkon korkuluğunun yerde imal edilip yerine takılması.

Yapının üst kata çıkan merdiveni, 10x14cm kesitindeki limon kirişlere oturan 3cm kalınlığında 95cm genişliğinde basamaklarla oluşturulmuştur. Kanal açılarak birbirine geçirilen basamakların üzerine yine aynı teknikle korkuluklar oturtulmuştur (Şekil 5.58). Merdivenin korkuluk detayı Doğu Karadeniz konak yapılarından esinlenerek tasarlanmıştır. Aynı detay balkonda da kullanılmıştır (Şekil 5.60, Şekil 5.61).

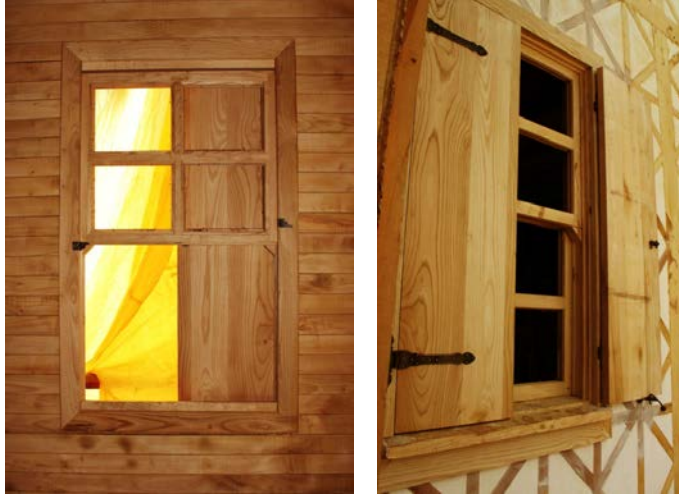
Şekil 5.62: Giyotin pencere ve kepenkler.

Dış cephede bırakılan pencere boşluklarına, 75x130 ve 85x130cm ölçülerinde giyotin sistem pencereler oturtulmuştur. Pencerelerde, ısı yalıtımını sağlamak amacıyla çift cam kullanılmıştır. Yerel mimaride kullanılan 3cm kalınlığında tahtalardan kepenkler, pencerelere monte edilmiştir (Şekil 5.62).

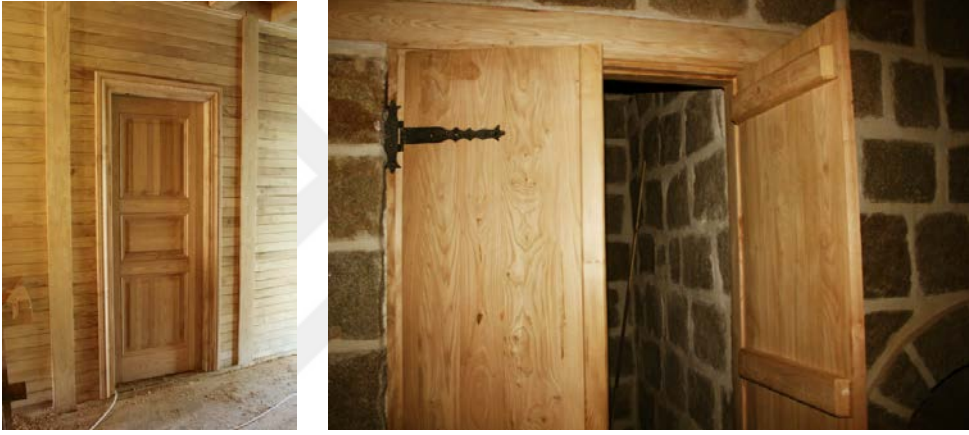
Şekil 5.63: Göbekli oda kapısı ve kuşaklı kiler kapıları.

İç mekanda oda kapıları; göbekli sistemde, dış kapılar ve kiler kapıları; kuşaklı kapı sisteminde imal edilip monte edilmiştir. Dış kapıların üzerine, hayat bölümünün ışık alması için 75cm genişliğinde 40cm yüksekliğinde, dikdörtgen formda ışıklık yapılmıştır (Şekil 5.63, Şekil 5.64).

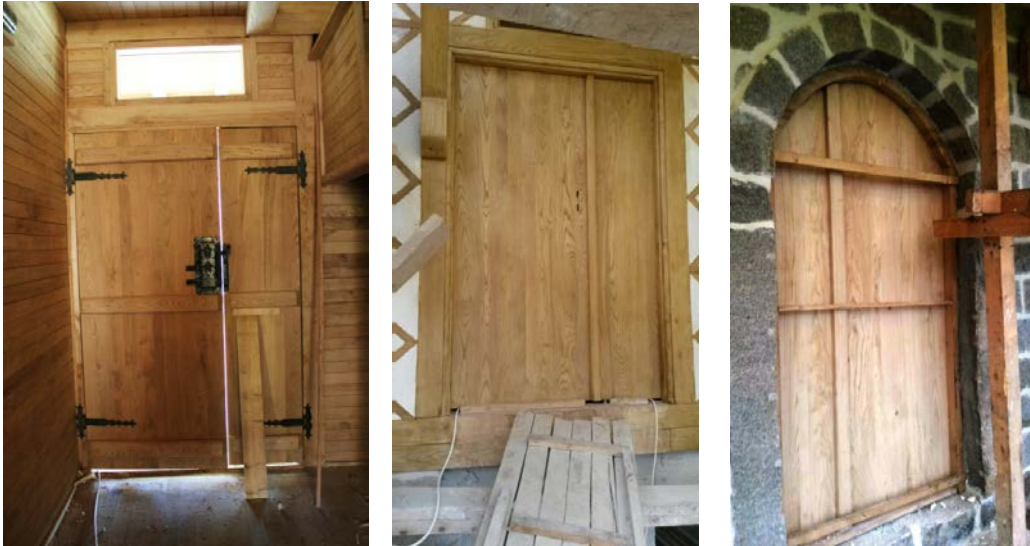
Şekil 5.64: Kuşaklı giriş kapısının iç ve dış görünümü ve bodrum katı kuşaklı giriş kapısı.

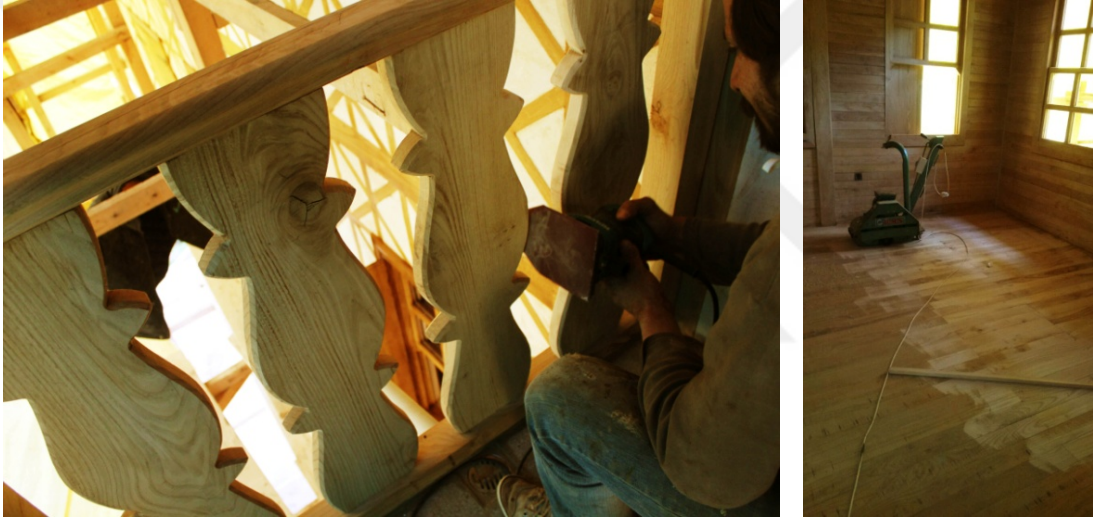
**Şekil 5.65:** Zımpara motoruyla zımpara işlemi yapılması, sistre makinesiyle zemin döşemelerinin zımparalanması.

Yapının kurulumu ve bütün yapı elemanlarının montajı bittikten sonra; zımpara, vernik, dolgu, derz gibi işlemlere geçilmiştir. Ahşabın pürüzlü yüzeylerini düzeltmek için önce 40 numaralı zımpara kağıdı kullanılarak zımpara motoru yardımıyla yüzeyin kaba zımparası yapılmıştır. 60 numaralı kağıtla ikinci zımpara işlemi yapıldıktan sonra ahşabı her türlü olumsuz etkenlerden korumak ve ömrünü uzatmak için emprenye işlemi uygulanmıştır (Şekil 5.65). İçinde kimyasal maddelerin olduğu sıvı rulo yardımıyla ahşaba emdirilmiştir. Bu işlemden sonra ahşabın dokusunu bozmayan, içinde renk verici boyar madde bulunmayan ve dış etkilerden koruyan vernik sürme işlemlerine geçilmiştir. İç ve dış yüzeylerde farklı olmak üzere bir kat su bazlı vernik sürüldükten sonra 220 numaralı vernik zımparasıyla son kez zımpara yapılmıştır. Son olarak, son kat vernik sürülerek yapı işleri tamamlanmıştır.

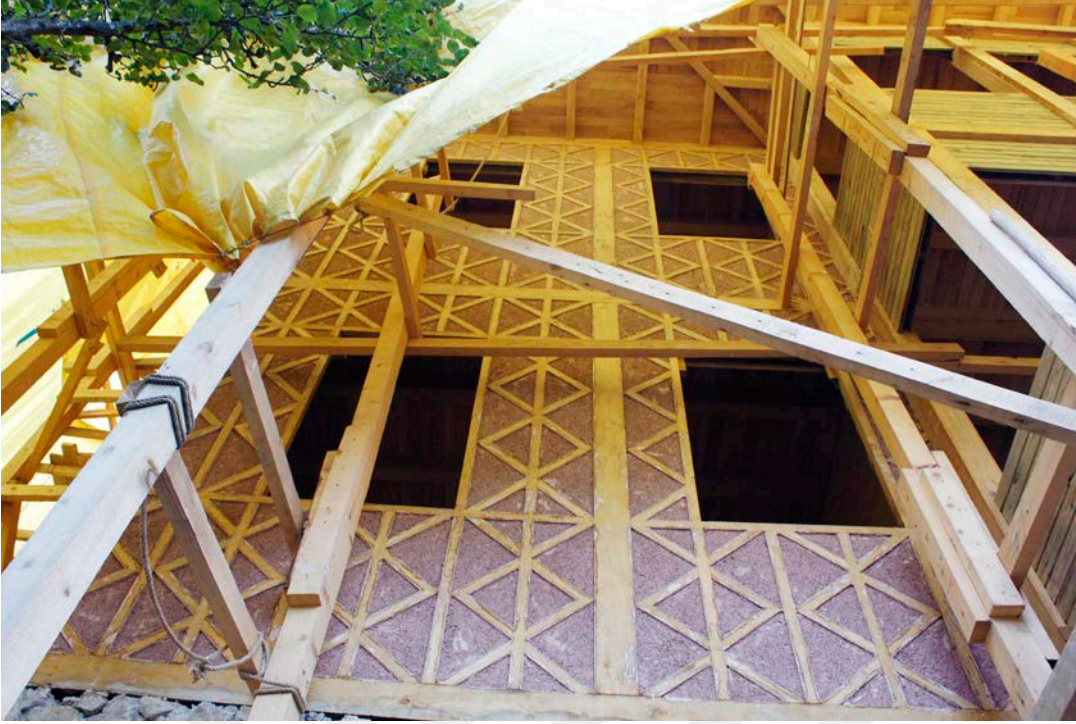
**Şekil 5.66:** Muska dolmaların arasına kaba sıva yapılması.

Dış cephelerde zımpara işlemlerinden önce muska dolmaların dolgu malzemesi yapılmıştır. Kum, kaymak kireç, kiremit tozu ve beyaz çimento karıştırılarak elde edilen kaba sıvadan sonra; küfeki tozu, kaymak kireç ve beyaz çimento karışımıyla elde edilen ince sıva malzemesi sünger yardımıyla sürülmüştür (Şekil 5.66, Şekil 5.67). Dolgu malzemesinin bu şekilde bitmesi planlanmıştır. Ancak sıva, ahşap çitalara su sızdırdığı ve zımpara tozunu emdiği için son kat vernikten sonra çitalar bantlanarak, sıvanın üzerine astar sürülmüş ve su bazlı dış cephe boyasıyla bitirilmiştir.

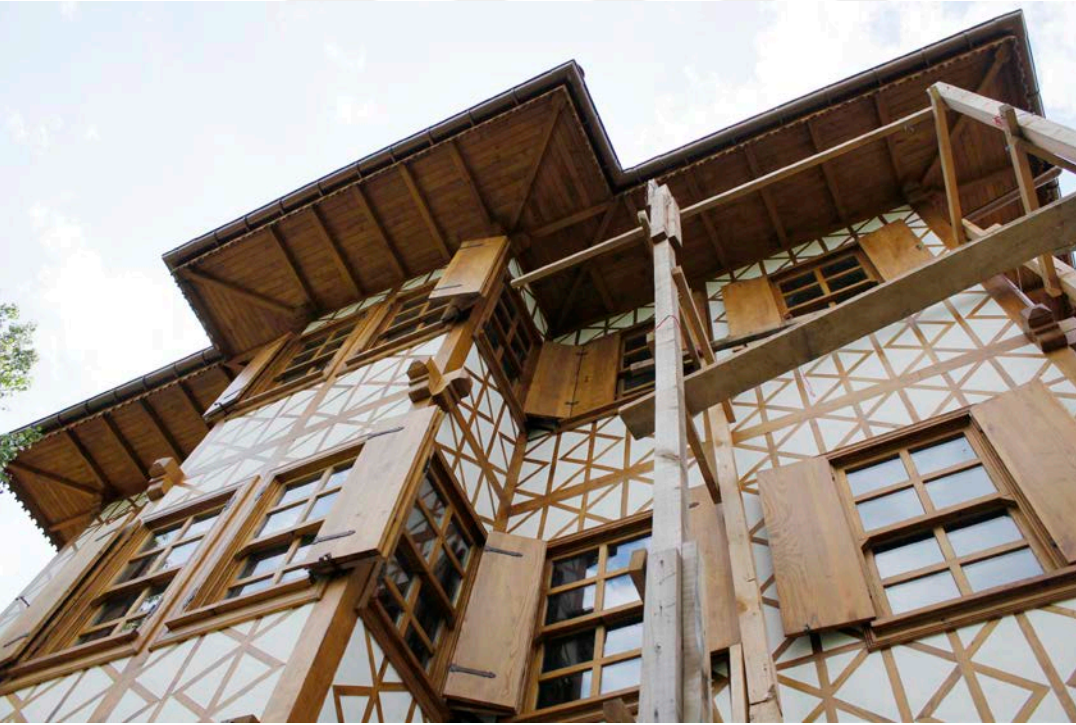
**Şekil 5.67:** Sıva, boya, vernik işlemlerinden sonra bitmiş cephe görünümü.

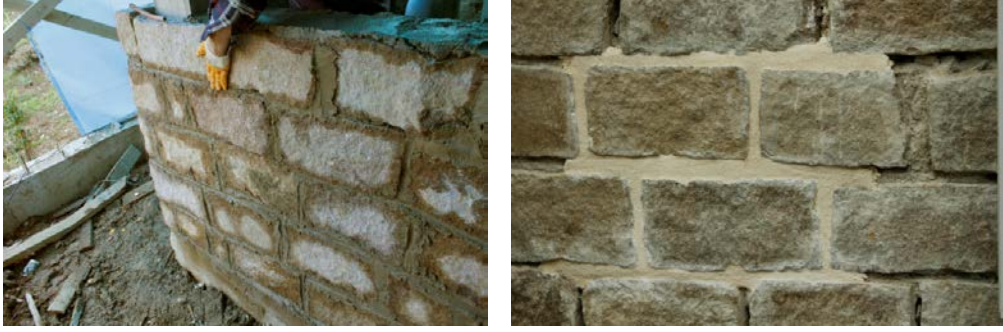
**Şekil 5.68:** Harçla duvarların örülmesi ve derz yapılması.

Granit taş duvar derzlerinde; küfeki tozu, kaymak kireç ve beyaz çimentodan elde edilen karışım kullanılmıştır. Belli oranlarda siyah çimento karıştırılarak renk tonu değiştirilmiştir (Şekil 5.68).

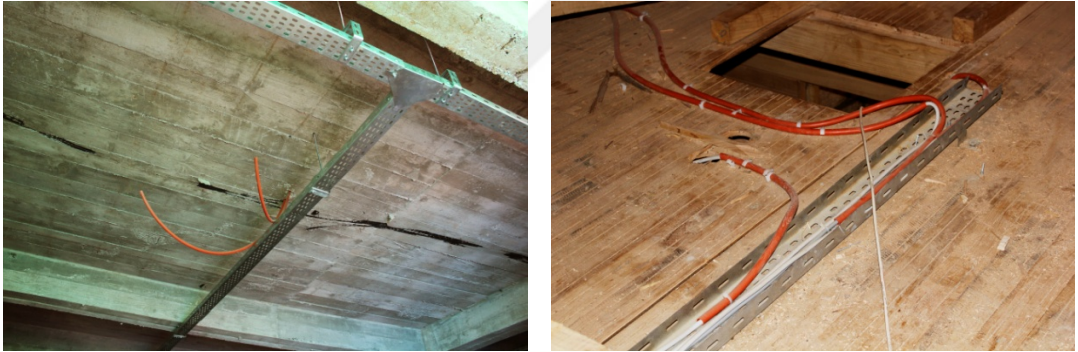
**Şekil 5.69:** Bodrumun tavanına ve çatı katının zeminine döşenen elektrik kabloları.

Yapının teknik donanımında kalorifer sistemi kullanılmamıştır. Ahşap görünlü elektrikli radyatörler duvara monte edilmiştir ve gerektiğinde demonte olup istenilen yere taşınabilmektedir. Elektrik tesisatında yanmaz bakır borular kullanılmıştır. Bodrum tavanına ve çatı katı zeminine döşenen tablalara yerleştirilen borular; döşeme ve duvarlarda iki lambri arasındaki ızgaralardan geçirilmiş, kanallar açılarak priz, spot ışık ve avizeler için alt yapı oluşturulmuştur (Şekil 5.69, Şekil 5.70). Yapının su tesisatı, ocağın arkasında bırakılan tesisat boşluğunda toplanmıştır (Şekil 5.71). Sıcak su temini bodrum kata konulan termosifonla çözülmüştür.

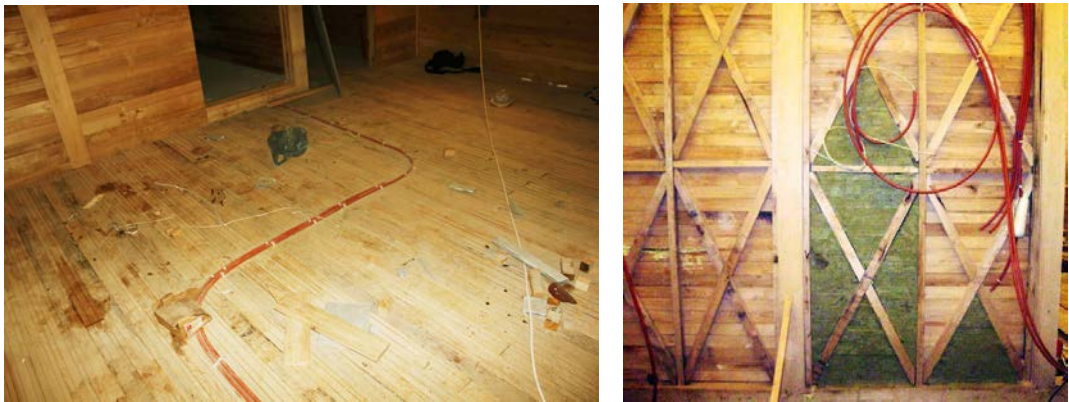
**Şekil 5.70:** Zemin ve duvar lambrilerinin üzerine döşenen elektrik kabloları.

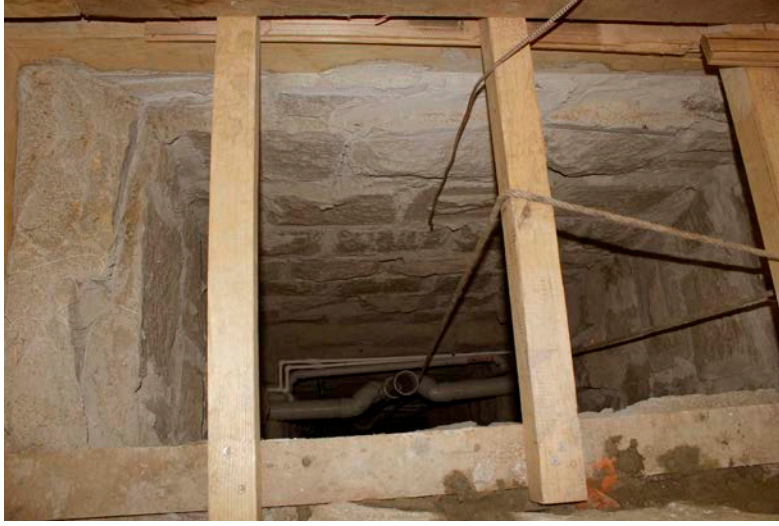
**Şekil 5.71:** Taş duvar tesisat boşluğu.

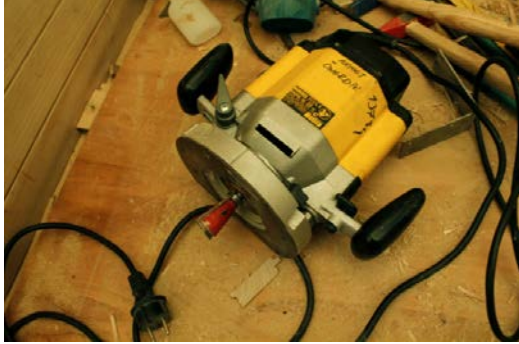
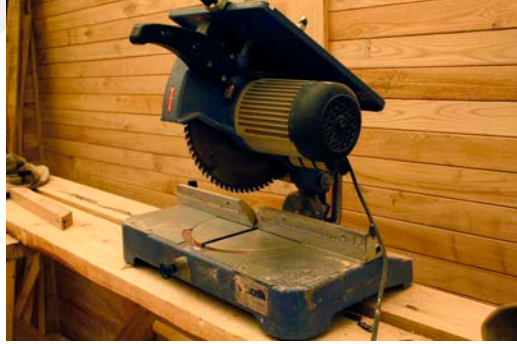
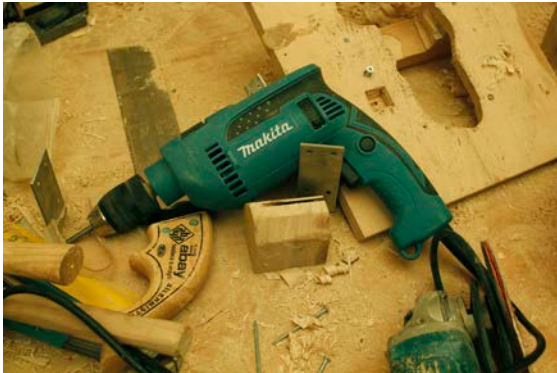
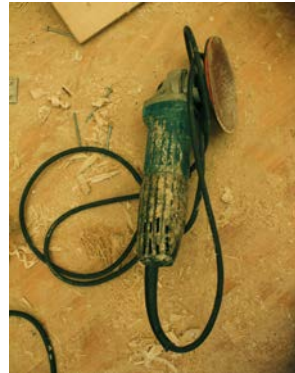
**Şekil 5.72:** El frezesi, gönye kesme, matkap, zımpara motoru.

Yapının inşasında; kanal ve kırılma geçmeleri açmak için el frezesi, tahta başlarını gönyede kesmek için gönye kesme aleti, vidalama işlemleri için matkap, düzgün yüzeyler oluşturmak için su terazisi, zımpara yapmak için zımpara motoru kullanılmıştır (Şekil 5.72).

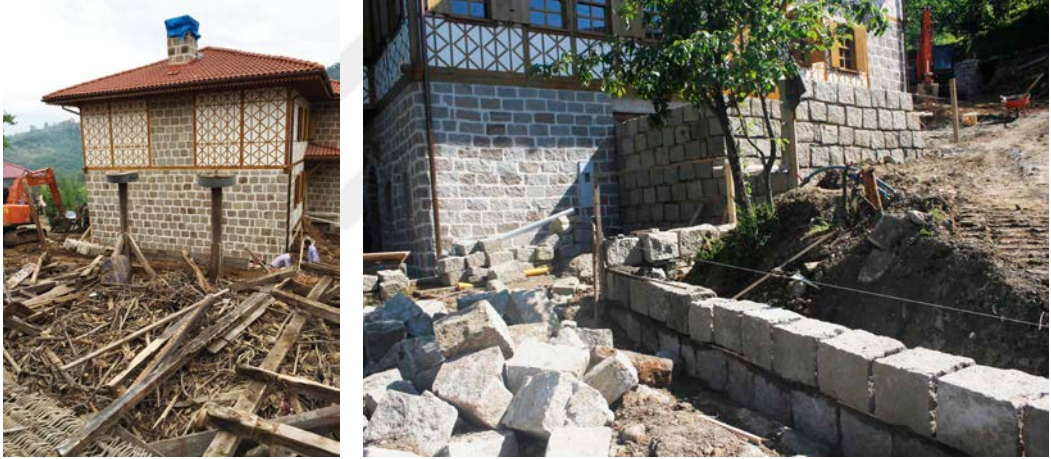
**Şekil 5.73:** Seranderin sökülmesi ve taş duvarların örülmesi.

Sonrasında, yapıda kullanılan granit taş malzemeye çevre duvarları örülmeye başlanmıştır. Oluşturulan setlerin içerisi gerekli tesisat döşendikten sonra toprak doldurulup beton dökülmüştür. Zemin kaplama, organik bir görüntü vermesi için granit taşın 8cm kalınlığında 20x30cm ebatlarında döşenmesiyle tamamlanmıştır. Arka bahçe duvarlarının oluşması ve zeminin toprakla doldurulmasından sonra seranderin oturacağı alana beton dökülmüştür. Örme işlemlerinin bitiminde taş duvarların derzleri yapılmış ve yüzeyleri kumlama yöntemiyle harç kalıntılarında temizlenmiştir. Duvarların üzerine harpušta ve ahşap çitler monte edilmiştir (Şekil 5.73, Şekil 5.74, Şekil 5.75, Şekil 5.76). Son olarak; arka bahçeye çim serilmiş, meyve ağaçları dikilmiş, sarmaşıklar sarkıtılarak peyzaj işleri tamamlanmıştır. Eve çıkan araba yolu bahçenin arkasından komşu eve ulaşacak şekilde uzatılmıştır. Yapının bayır aşağı bakan kısmındaki çaylık, tarla olarak düzenlenmiş; mısır, fasulye, bal kabağı, karalahana gibi yerel ürünler ekilmiştir.

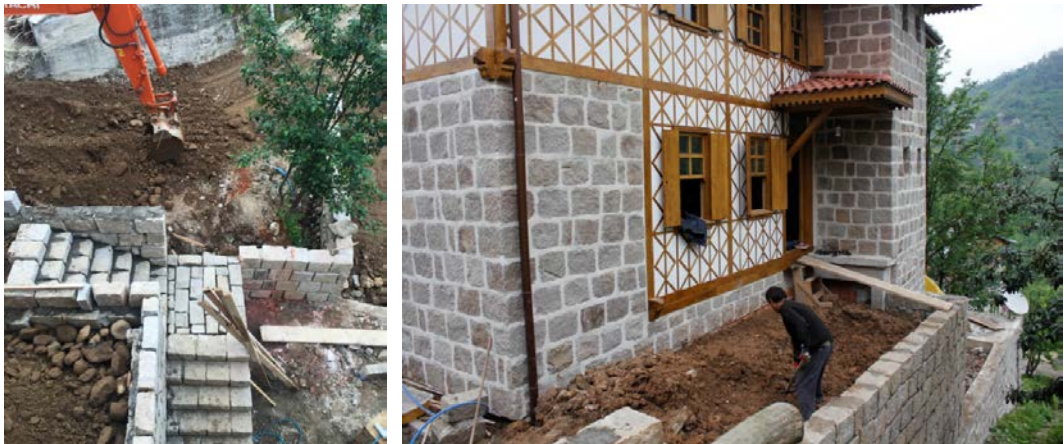
**Şekil 5.74:** Bodrum kata inen taş merdivenlerin yapımı ve toprak dolgu.

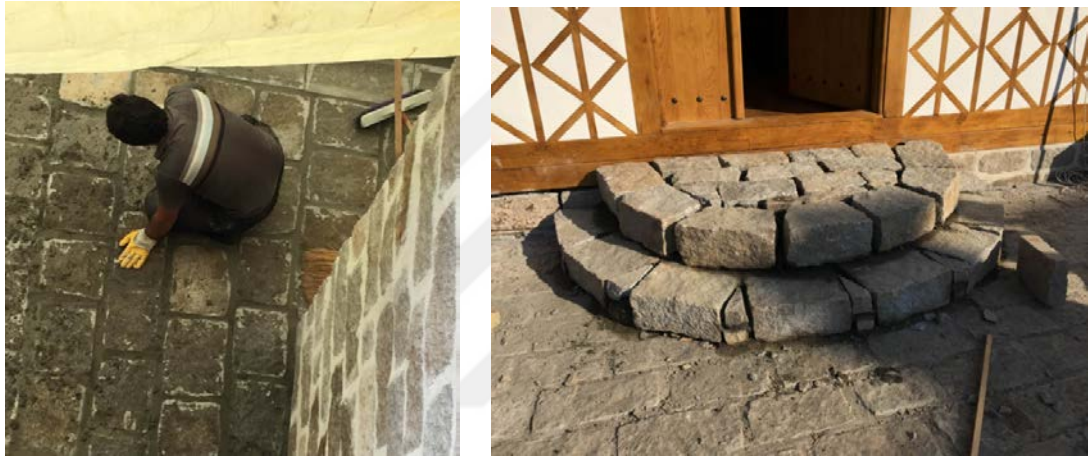
**Şekil 5.76:** Derzlerin fırçalanma işlemi ve su basman merdivenlerinin yapımı.

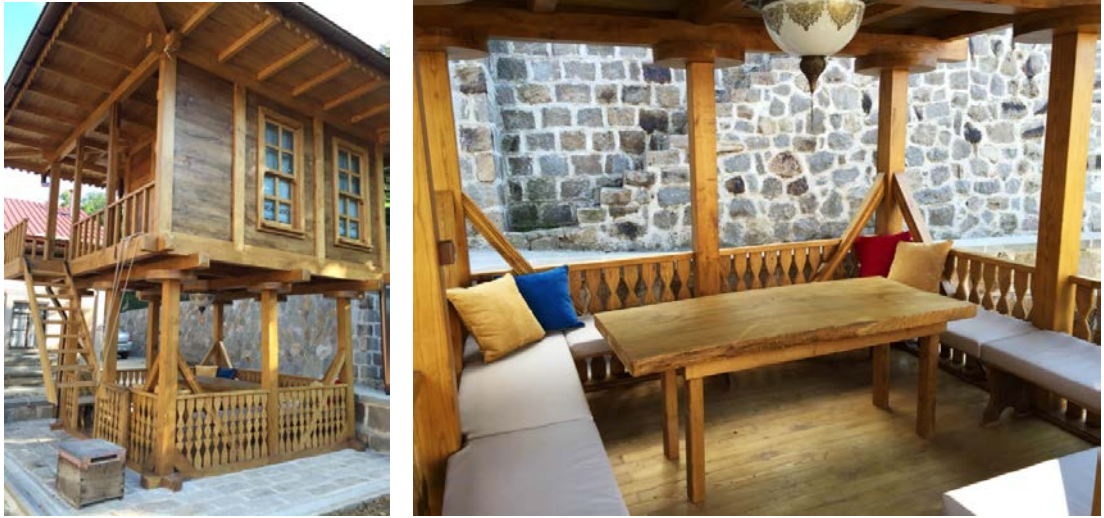
Şekil 5.78: Serander zemin kat sedirleri.

Bakımsızlıktan ötürü kötü durumda olan eski seranderin de sökülüp tekrar yapılmasına karar verilmiştir. Eski seranderin ölçüleri alınıp plan şeması çıkarılmış, yapının çardak önde ve yanda plan tipolojisine sahip olduğu görülmüştür (Şekil 5.77). Konutun bir parçası olarak serander, yerel mimari sürekliliğin sağlanması amaçlanarak yeniden inşa edilmiştir. Yapı, eski serander plan tipinde; çardak önde ve yanda, sekiz direkli, kare planlı olarak tasarlanmıştır. Zemindeki çardağın geçmişte depolama birimi olarak kullanılmasının dışında, toplanma, geceleme gibi eylemler için de kullanıldığı bilinmektedir. Bu nedenle zemin kat kamelya görevi görecektir şekilde masa ve sedirlerle donatılmıştır (Şekil 5.78). Eski yapıda ambar olarak

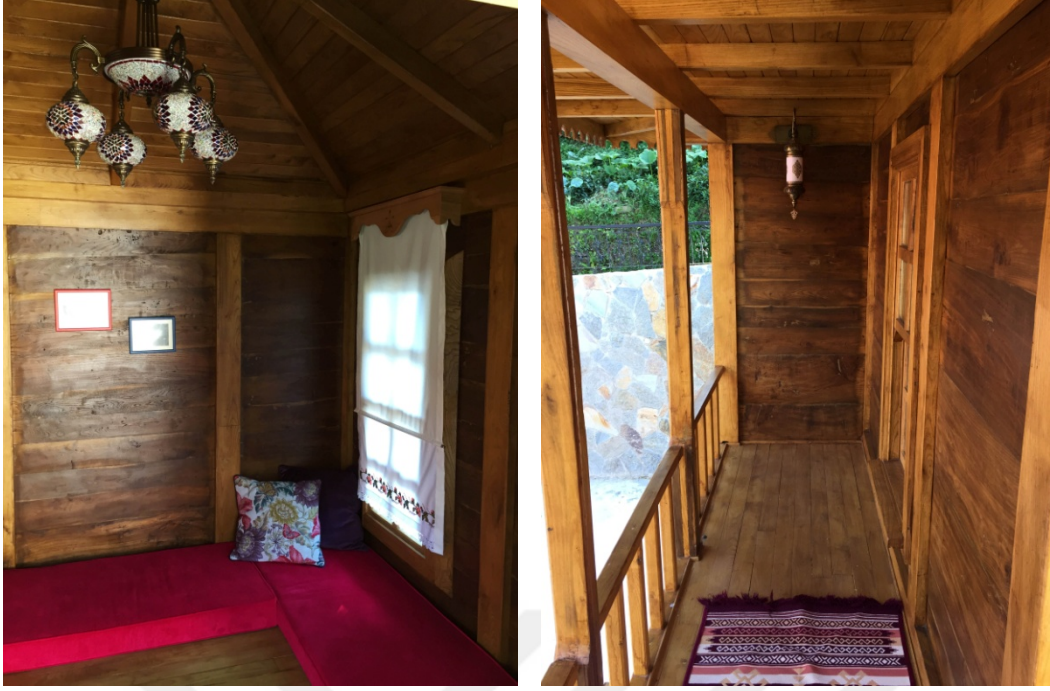
Şekil 5.79: Oturma alanı olarak düzenlenen oda (ambar) ve yan çardak.

kullanılan kapalı mekan, yeni yapıda pencereler açılarak oturma, dinlenme, yatma, mekanı olarak yeniden işlevlendirilmiştir (Şekil 5.79). Üst kata ulaşım özgün örneklerindeki gibi hareketli merdivenle sağlanmaktadır. Çatı, dört omuz şeklinde biçimlendirilmiştir.

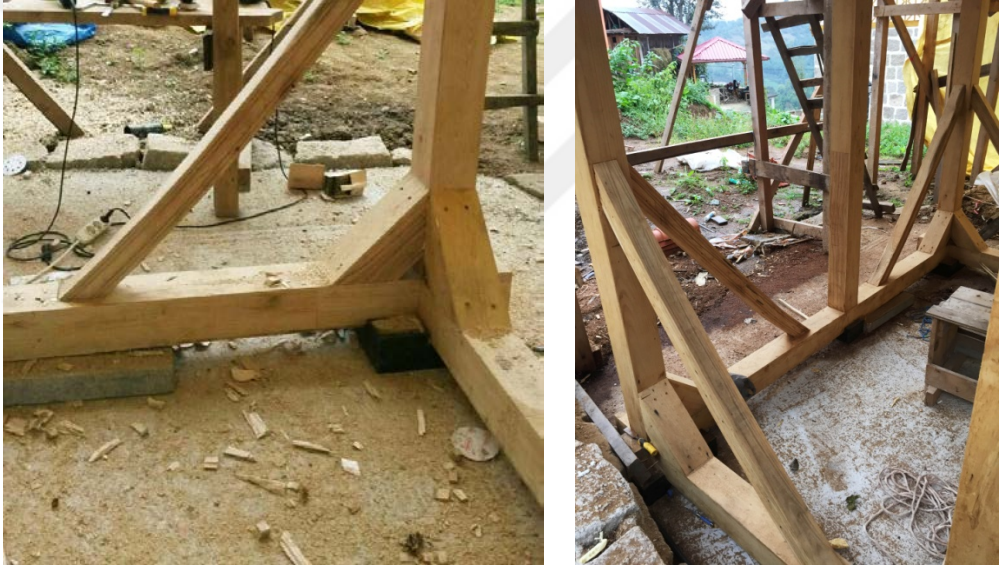
**Şekil 5.80:** Betonarme tabla, kauçuk takozlar, taban kirişleri, direkler ve köşe payandaları.

Seranderin oturacağı alana beton döküldükten sonra dört köşeye 8x30x30cm ölçülerinde kauçuk takozlar yerleştirilmiştir. Takozların üzeri 2cm kalınlığında kertilerek, 14x14cm taban kirişleri oturtulmuştur. Köşelerde 7x14cm kesitinde kertililen kirişler, kurt boğaz geçme sistemiyle birleştirilmiştir. Taban kirişlerinin üzerine, 4x4cm kesitinde kanallar açılarak her kenarda üçer adet olmak üzere 14x14cm ebatlarında sekiz adet direk konulmuştur. Direkler, genişleme payı bırakılarak 4.1x4.1cm ebatlarında kertilmiştir. Rijitliği sağlamak için köşeler çapraz payandalarla birleştirilmiştir. Her köşede 9x9cm kesitinde 130cm yükseklikte ve 14x14cm kesitinde 30cm yükseklikte olmak üzere iki adet payanda bulunmaktadır (Şekil 5.80). Direklerin üzerine, yerel mimaride kemirgenlerin üst kata ulaşmasını engellemek amacıyla kullanılan 60cm çapında 8cm kalınlığında tekerler yerleştirilmiştir. Üst katın yükünü direklere ileten 14x14cm kesitinde üç kiriş tekerlerin üzerine konulmuştur. 10x14cm kesitinde beş adet kiriş üst katın zemin döşemesini oluşturacak şekilde alttaki ana taşıyıcı kirişlere dik konumda oturtulmuştur. Köşeler kurt boğaz geçme sistemle birleştirilmiştir (Şekil 5.81). Yatay kirişlerin üzerine 10x10 ve 10x14cm kesitlerinde çardak direkleri kerte boğaz sistemle oturtularak, mekanların bölümlenmesini sağlayacak duvarların aksları belirlenmiştir. Özgün yapıda ambar olan mekan oda olarak kullanılacağı için,

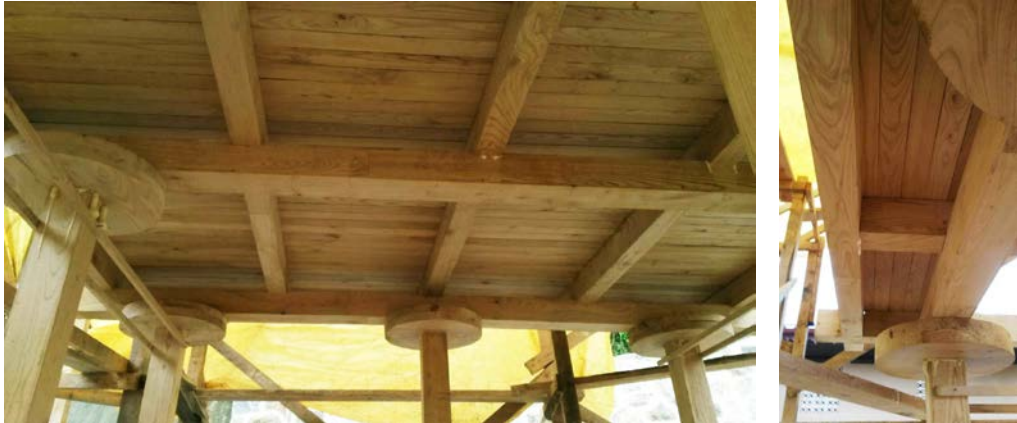
**Şekil 5.81:** Dikmeler, tekerler, kirişler ve döşemeler.

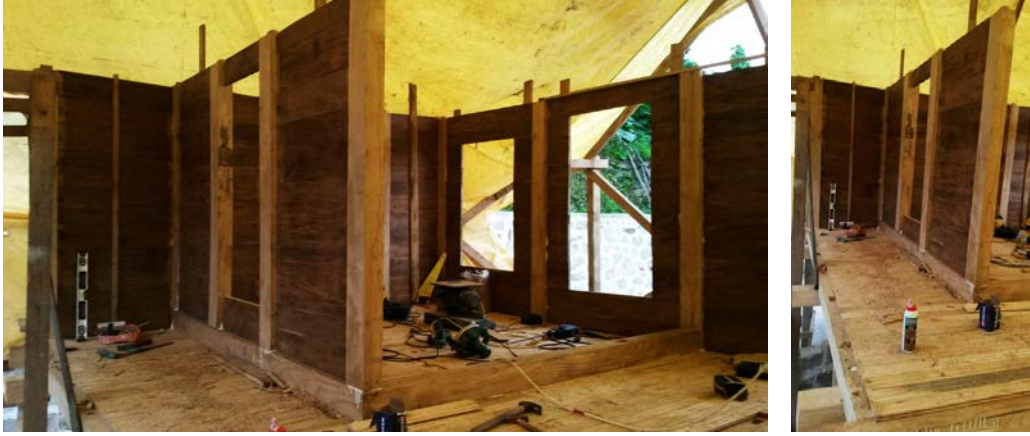
**Şekil 5.82:** Eski tahtalarla yığma sistem duvarların oluşturulması.

duvarlar oluşturulurken 70x130cm ölçülerinde üç adet pencere boşluğu bırakılmıştır. Pencereler giyotin sistemde imal edilmiştir. Oda döşemelerinde çift lambri kullanılmış, et kalınlığını kamufle etmek için ana kirişlerin üstüne 8x4cm kesitinde kapamalar konulmuştur. Eski evden sökülen 4cm kalınlığındaki tahtalar, kapamalara ve direklere açılan kanallara üst üste bindirilerek, blok ahşap dolma sisteminde duvarlar oluşturulmuştur. Biten duvarların üzerine 10x14cm kesitinde çardak direk başları, onların üzerine de 8x5cm kesitinde 90cm boyunda saçak tahtalarının oturtulduğu yardımcı kirişler gelmiştir. Sırasıyla; makas direkleri, omuz başı, makas ağaçları, mertekler ve son olarak çatı kaplaması yerleştirilmiştir (Şekil 5.82, Şekil 5.83, Şekil 5.84). Bütün bu işlemlerden sonra zemin kat döşemesi çakılmış, korkuluk ve merdiven imalatı bittikten sonra yapı zımpara ve vernik işlemlerine hazır hale getirilmiştir.

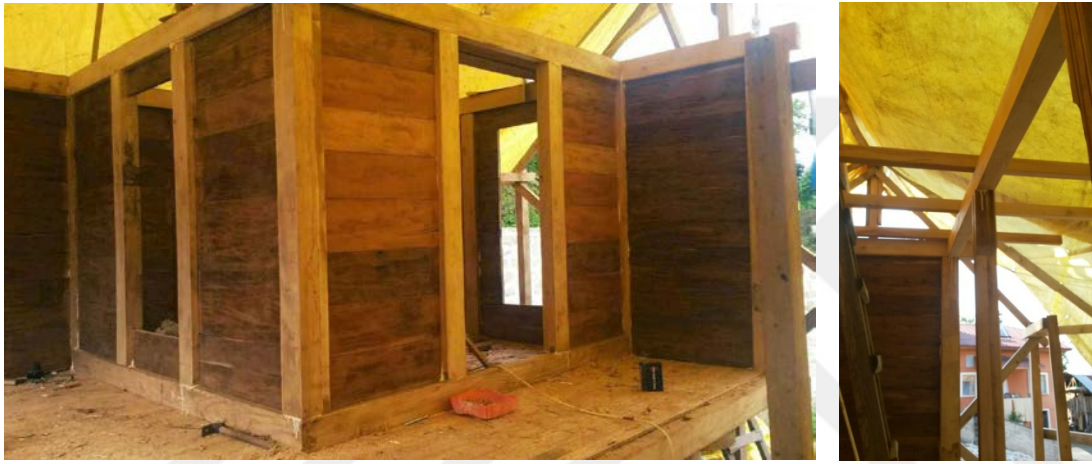
**Şekil 5.83:** Çardak başlarının monte edilmesi.

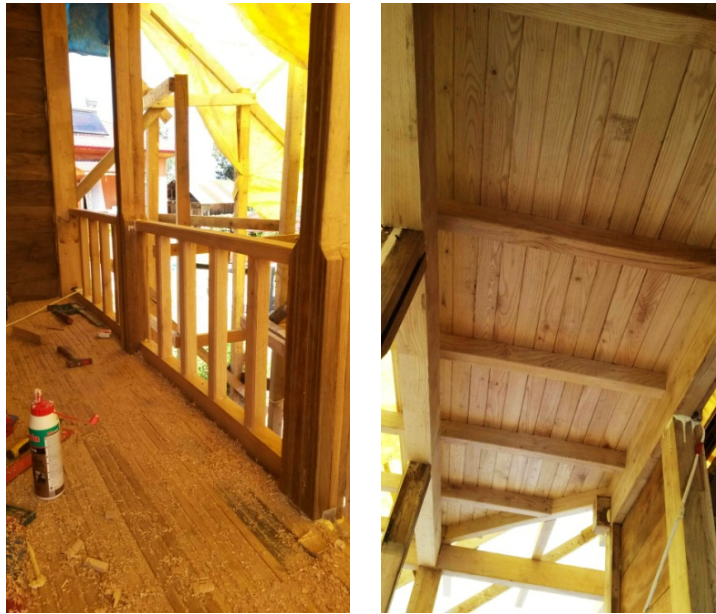
**Şekil 5.84:** Korkuluk ve saçaklar.

Yatay kaplamasız saçak kullanılan yapıda, çatı örtüsü olarak alaturka kiremit görünümüne benzeyen granada kiremit seçilmiştir. Saçak tahtalarının bitimindeki 17cmlik alın tahtası detayı, mahalledeki eski seranderlerin detaylarının incelenmesiyle oluşturulmuştur. Yağmur sularının tahliyesi için yapıya uyumlu olması bakımından bakır görünlü pvc oluk tercih edilmiştir.

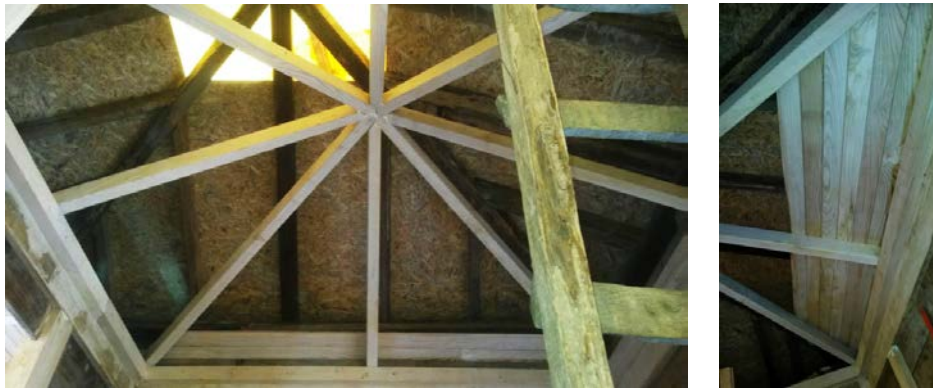
**Şekil 5.86:** Seranderin ve odanın çatı sistemi.

Odanın tavanı, yüksekliği arttırmak ve ferah bir mekan yaratmak için köşelerden atılan dört adet 10x10cm kesitinde ana ve yardımcı mahyalarla yükseltilmiştir. Yapının ve odanın çatısı ayrı çalıştırılıp, birbirine bağlanmıştır (Şekil 5.86, 5.87).

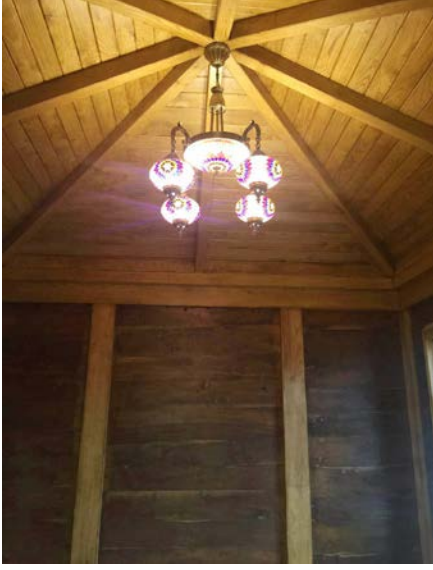
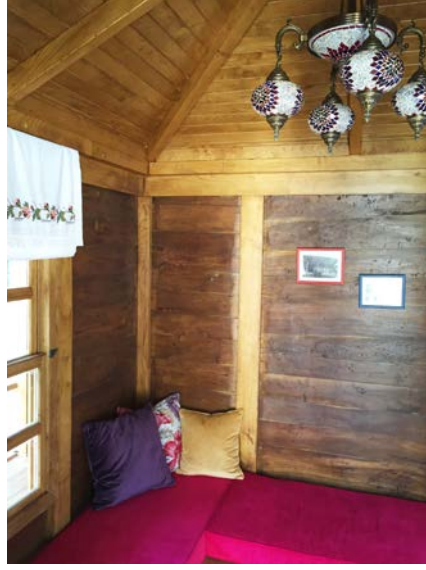
**Şekil 5.87:** Odanın yükseltilmiş tavanı.

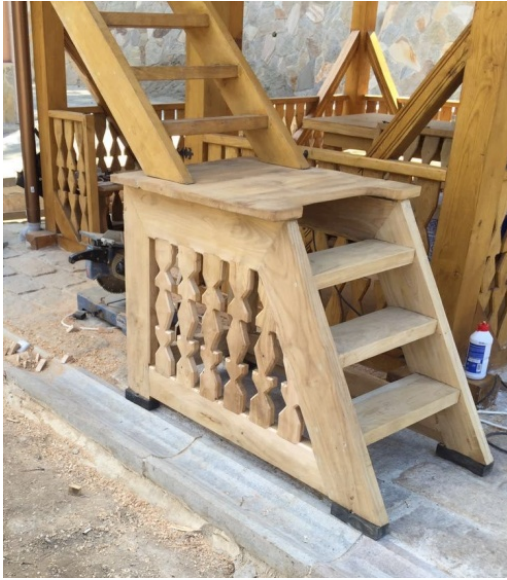
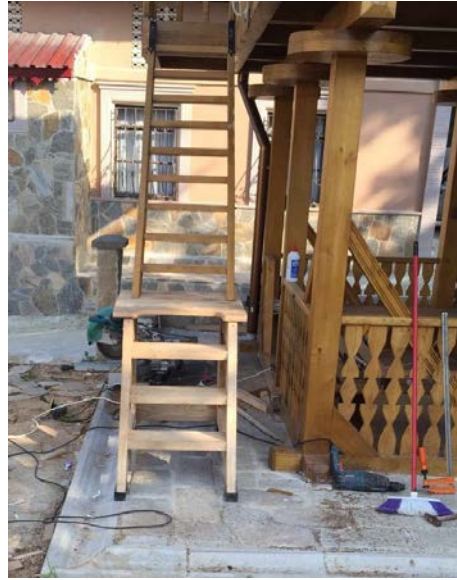
**Şekil 5.88:** Merdivenin hareketli ve sabit bölümleri.

İki yanda 5cm kalınlığında limon kirişlere kanal açılarak oturtulan 5cm kalınlığında 40cm genişliğinde tahtalardan oluşturulan basamaklara sahip hareketli merdiven, hafif konstrüksiyonla inşa edilmiştir. Birkaç basamakla çıkılan sabit sahanlıktan sonra ulaşılan hareketli kısım, kanca yardımıyla ana kirişe monte edilmiştir. Üst kata hayvanların ulaşmasını engellemek için yapılan merdivenin kullanıldıktan sonra kaldırılarak tekrar kancaya yerleştirilmesi sağlanmıştır (Şekil 5.88).

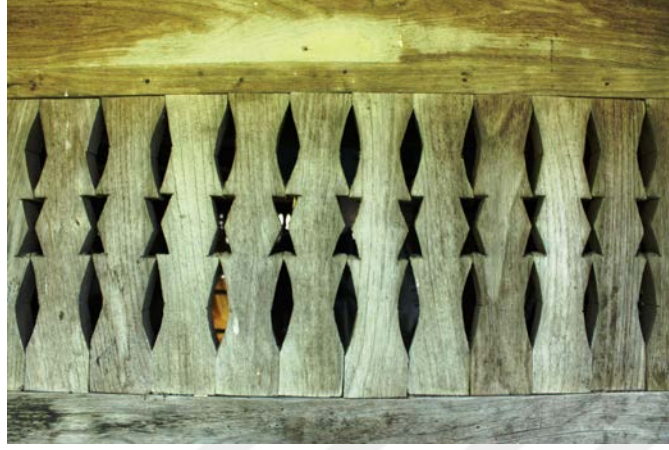
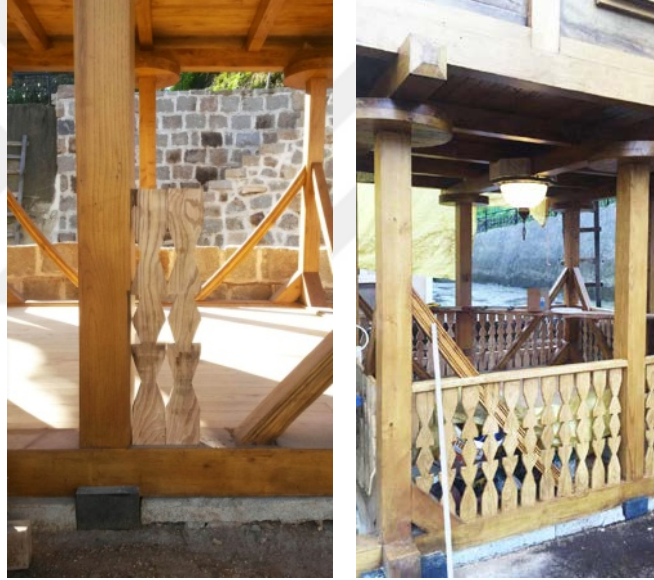
**Şekil 5.89:** Zemin çardak korkuluk detayı.

Zemindeki çardağın korkuluk detayı yine yöredeki örneklerden esinlenerek tasarlanmış, üst katta daha sade bir form tercih edilmiştir. Eski yapılarda oluşturulan havalandırma delikleri, yeni yapıda; 8cm genişliğinde tahtaların dış duvarın yüzeyine

1cm aralıklarla düşey olarak dizilmesiyle oluşturulmuştur. İşlevsel olarak ihtiyaç duyulmayan havalandırma delikleri, sadece görsel sürekliliğin sağlanması için cephe yüzeyinde uygulanmıştır (Şekil 5.89).

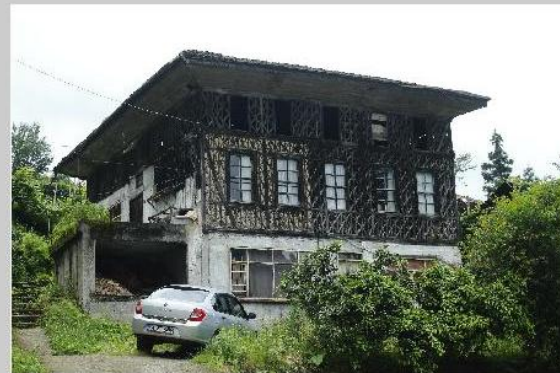
GENEL GÖRÜNÜM

İYİ: Onarım istemez	<input type="checkbox"/>
ORTA: Statik durum iyi, malzeme açısından onarım ister	<input type="checkbox"/>
KÖTÜ: Statik güçlendirme ve malzeme onarımı ister	<input checked="" type="checkbox"/>
HARAP	<input type="checkbox"/>

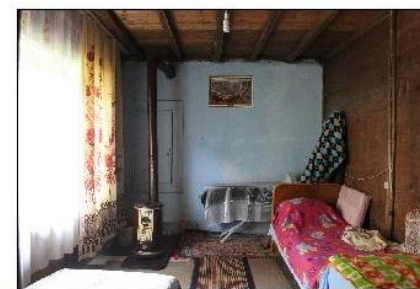
Ocak ve gusülhanesi kapatılan aşena

**Müdahaleler:** Bodrum katta iki odalı misafirhaneye sahip konutun aşağıya inen merdiveni iptal edilmiştir. Aşenalardaki ocak ve gusülhaneler kapatılmış, aşenalardan birine mutfak tezgahı kurulmuştur. Banyo ihtiyacı yapının arka giriş kapısının yanına beton-briket malzemeden inşa edilen banyo ekentisiyle karşılanmıştır. Aşenanın giyotin pencereler daha fazla ışık almak için geniş ölçülerdeki açılır kanat doğramalarla değiştirilmiştir.

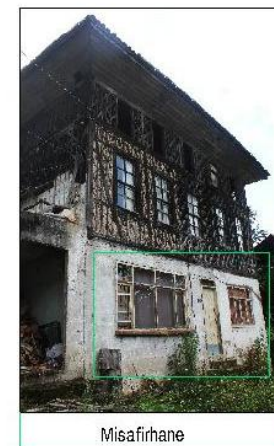
Misafirhane

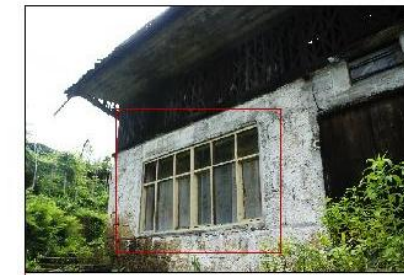
Değiştirilen doğramalar

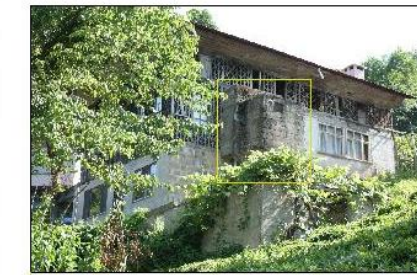
Betonarme-briket banyo ekentisi

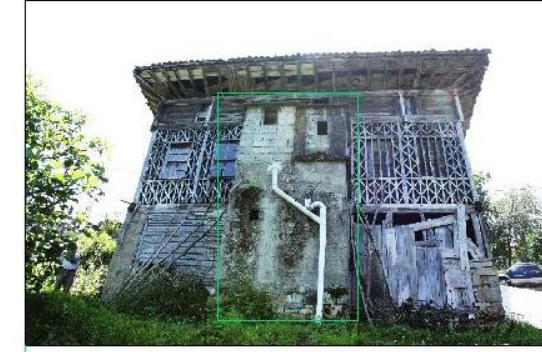
Ön cephedeki beton-briket banyo ekentisi

**Müdahaleler:** Aşenalardaki ocak ve gusülhaneler kapatılmış, birinde bu alana tezgah kurulmuştur. Aşenalardan birinin dış duvarları yıkılıp briket duvar örülmüş, pencereleri değiştirilmiştir. Banyo ihtiyacı ön cephe duvarına yapılan beton-briket ekentisi ile karşılanmıştır. Alaturka kiremit çatı örtüsü saç malzemeye değiştirilmiştir.

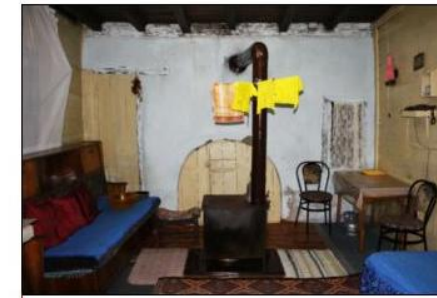
Aşena ocak duvarı

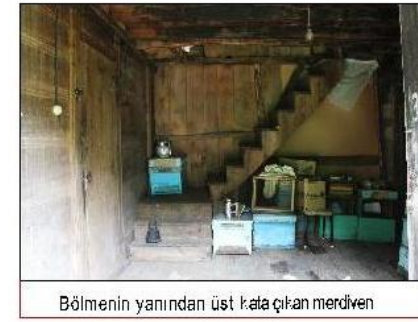
Bölmenin yanından üst kata çıkan merdiven

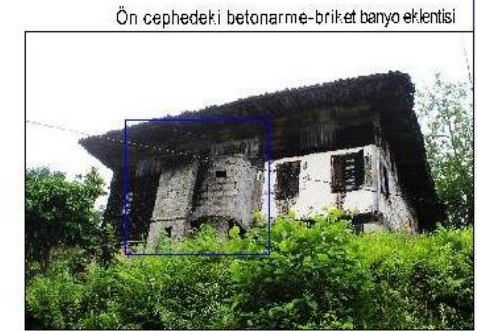
Ön cephedeki betonarme-briket banyo eklentisi

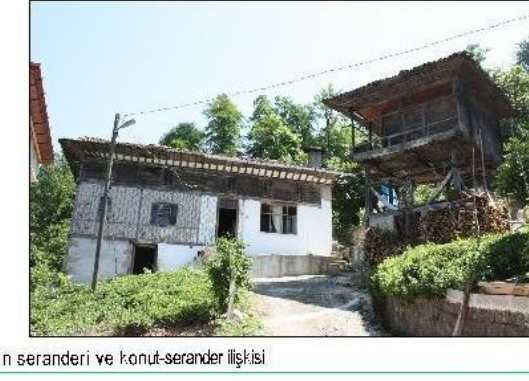
Yapının seranderi ve konut-serander ilişkisi

**Müdahaleler:** Yapının çatı katına ulaşana merdiveni kaldırılmış, üst kata bağlantı dışarıdan sağlanmıştır. İki aşenadan birinde kiler iptal edilip yerine tezgah yapılmış, diğer aşenanın ocak ve kileri iptal edilerek gusülhane kısmı genişletilmiştir. Banyoya geçiş sadece mutfak tezgahının olduğu aşenanın kiler bölümünden sağlanmaktadır. İki aşenanın da ahşap dış duvarları yıkılıp yerine briket duvar örülmüş, açılır kanat doğramalar takılmıştır.

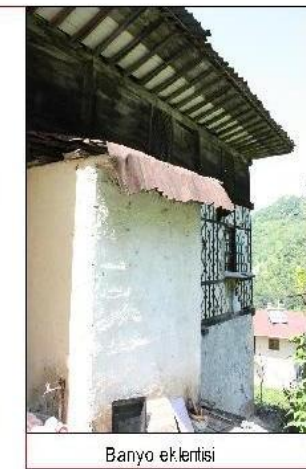
Banyo eklentisi

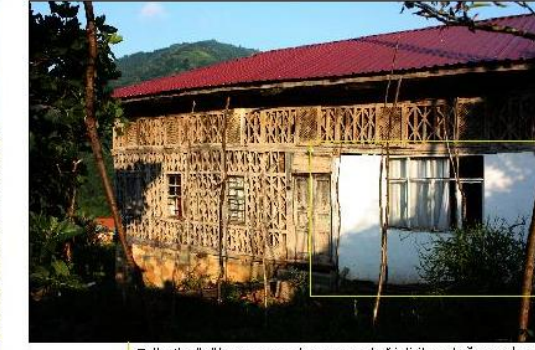
Briketle örülen aşena duvarı ve değiştirilen doğramalar

**Müdahaleler:** Bodrum katta misafirhaneye sahip konutun içeriden bağlantı sağlayan merdiveni iptal edilmiştir. Misafirhaneye ulaşım dışarıdan kapıyla sağlanmaktadır. Konutun arka cephesine yol kotuyla birleşen ve ambar görevi gören iki katlı ağşap ek yapılmıştır. Aşenalardaki ocak ve gusülhaneler kapatılmış, ana giriş kapısı olarak kullanılan dış kapının yanına beton-tuğla malzemeden banyo eklentisi inşa edilmiştir. Aşenanın ağşap dış duvar yıkılıp yerine tuğla ya da briket duvar örülmüş, giyotin pencereleri açılır kanat doğramalarıyla değiştirilmiştir.

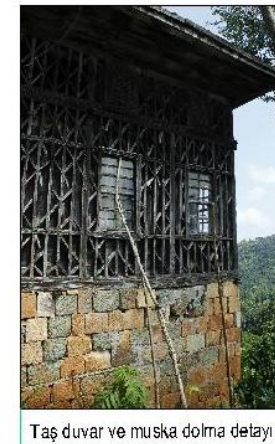
Taş duvar ve muska dolma detayı

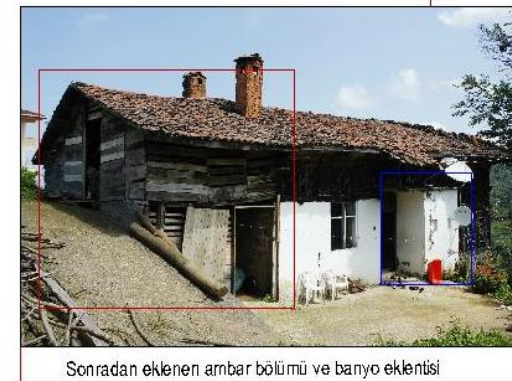
Sonradan eklenen ambar bölümü ve banyo eklentisi

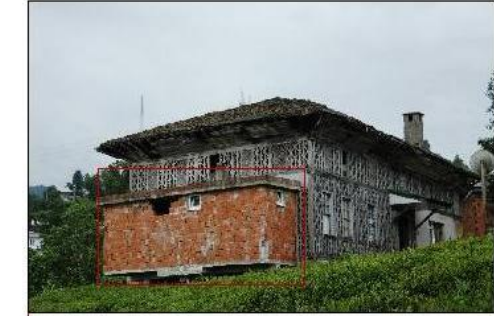
Manzaraya çılan cepheye eklenen betonarme-tuğla banyo eklentisi

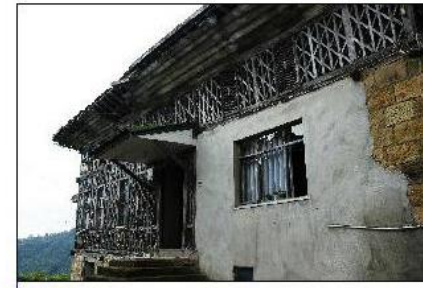
Briketle örülen aşena duvarı ve değiştirilen doğramalar

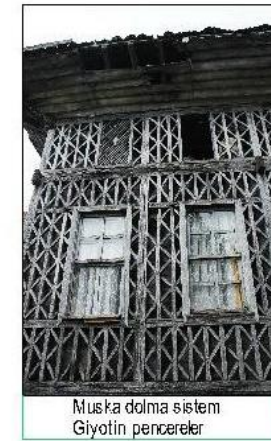
Muskalı dolma sistem  
Giyotin pencereler

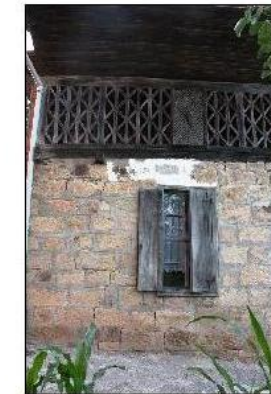
Aşena taş duvarı ve kepenkler

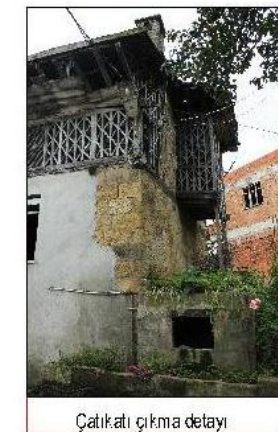
Çatı katı çıkma detayı

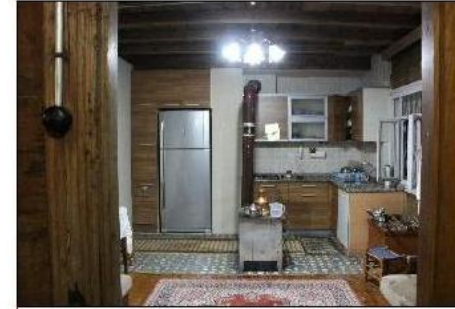
Ocağı yıkılıp yerine tezgah getirilen aşena

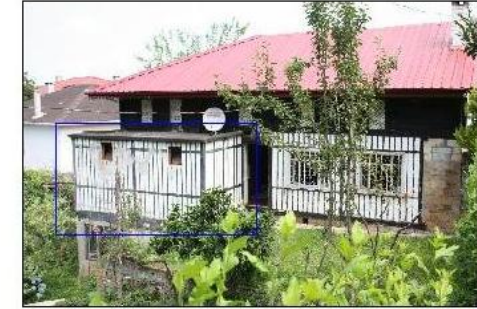
Arka giriş kapısının yanına yapılan betonarme banyo eklentisi

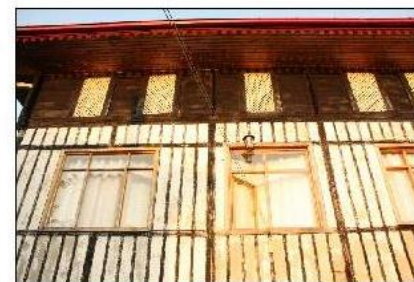
ÖN CEPHE DETAY

**Müdahaleler:** Yapılan yanlış tadilatlar sonucu yapının cephesindeki ahşap çiteler siyah yağlıboya ile boyanmış, aşenanın glyotin pencereleri açılır kanatlı doğramalarla değiştirilmiştir. Aşenalardan ikisinde de ocaklar kapatılmış, birinde bu alana tezgah oturtulmuştur. Yapının arka giriş cephesine betonarme banyo eklentisi yapılmış, cephesi dış cepheyle benzer şekilde boyanmıştır. Orjinalinde alaturha kiremit olan çatı örtüsü, saç malzemeyle değiştirilmiş, oluklar ve alın detayı aynı malzemeyle devam ettirilmiştir.

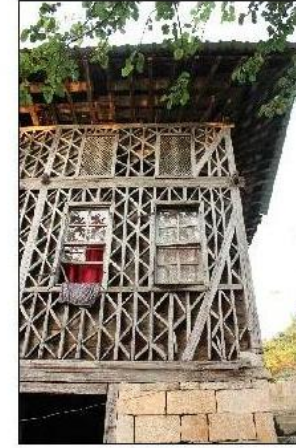
Glyotin pencere detayı  
Eğik kaplamasız saçak detayı

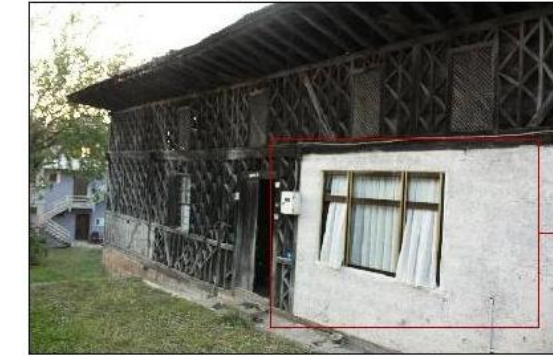
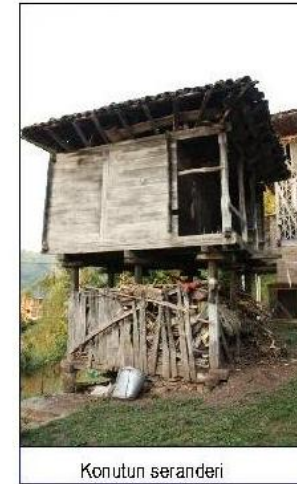
Konutun seranderi

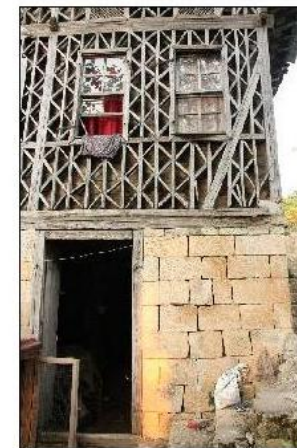
Ahırkatı taş duvar detayı

**Müdahaleler:** Aşenalardan birinin ağşap dış duvarı yıkılarak yerine briket duvar örülmüş, glyotin pencereler yerine açılır kanat doğramalar takılmıştır. Aşenalardaki ocak ve gusülhaneler kapatılmıştır. Çatıkatına çıkan merdiven iptal edilmiştir. Üst katla bağlantı dışarıdan kapıyla sağlanmaktadır. Arka giriş kapısının yanına yapılan betonarme banyo eklentisinin dışında yapıya fazla müdahale edilmemiştir. Bakımsızlıktan ötürü dış cephe muskalarının dolgu malzemeleri dökülmüş durumdadır.
