**DOĞU KARADENİZ YEREL MİMARİSİNİN SÜREKLİLİĞİ  
BAĞLAMINDA TRABZON/OF/BALLICA MİMARİ ÖZELLİKLERİ VE  
YENİ BİR KONUT ÖNERİSİ**

**YÜKSEK LİSANS TEZİ**

**Gülsüm YAŞAR BULUT**

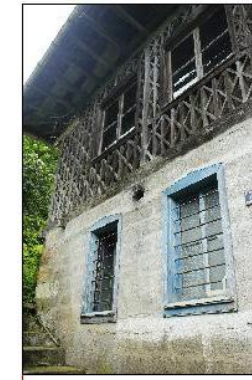
Briketle örülen duvar ve pencereler

**Müdahaleler:** Aşenalardaki ocak ve gusülhaneler kapatılmış, dış duvarlar yıkılıp briket duvar örülmüştür. Banyo ihtiyacı, arka giriş kapısının yanına yapılan beton-briket eklenti ile karşılanmıştır. Alaturka kiremit çatı örtüsü saç malzemeye değiştirilmiştir. Konut genel olarak iyi durumdadır.

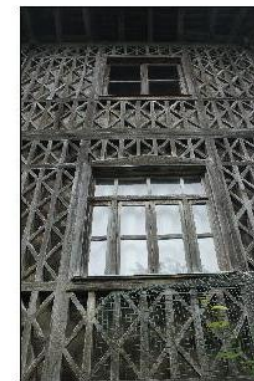
Açılır kanat pencere detayı

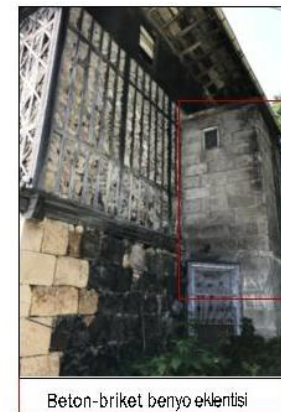
Beton-briket benyo eklentisi

**Müdaheler:** Aşenalardaki ocak ve gusülhaneler kapatılmış, birinde bu alana mutfak tezgahı yapılmıştır. Banyo ihtiyacı, arka giriş kapısının yanına yapılan beton-briket eklentisi ile karşılanmıştır. Ahşap pencere doğramaları ve iç kapılar mavimsi boyanmıştır.

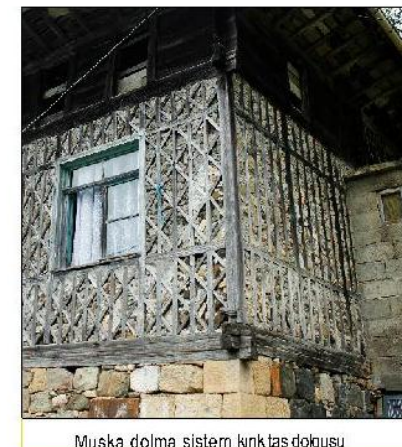
Muska dolma sistem kırık taş dolgusu

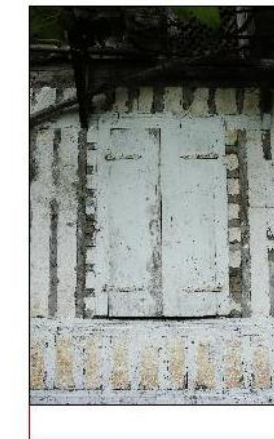
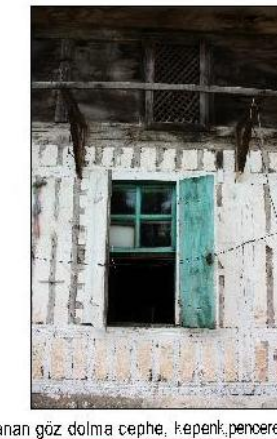
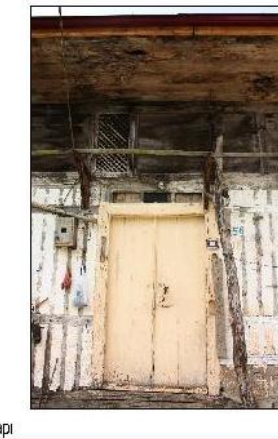
Boyanan göz dolma cephe, kepenk, pencere ve kapı

**Müdahaleler:** Aşenalardaki ocak ve gusülhaneler kapatılmış, birinde bu alana tezgah kurulmuştur. Banyo ihtiyacı, arka giriş kapısının yanına yapılan beton-briket eklenti ile karşılanmıştır. Alaturka kiremit çatı örtüsü saç malzemeyle değiştirilmiştir. Dış cephe taşıyıcı eleman ve göz dolma ağşap çiteleri, giyotin pencereler, kepenkler ve kapılar boyanmıştır.

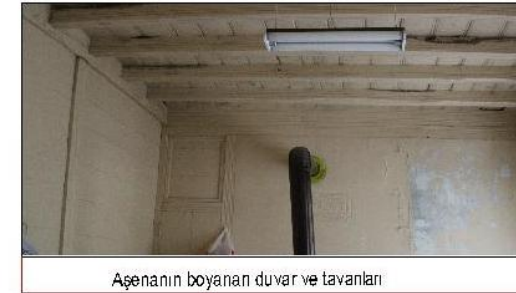
Aşenanın boyanmış duvar ve tavanları

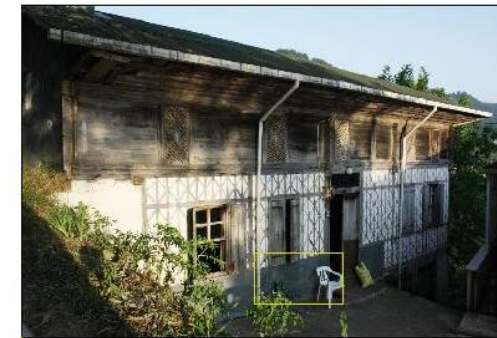
Yapının ana giriş cephesine ve çatısına yapılan saç kaplama

**Müdahaleler:** Aşenalardaki ocak ve gusülhaneler kapatılmış, birinde bu alana tezgah kurulmuştur. Aşenalardan birinin dış duvarları yıkılıp briket duvar örülmüş, pencereleri değiştirilmiştir. Banyo ihtiyacı, arka giriş kapısının yanına yapılan beton-briket banyo eklenti ile karşılanmıştır. Alaturka kiremit çatı örtüsü saç malzemeyle değiştirilmiştir. Ana giriş kapısının olduğu yan cephe yer yer saç malzemeyle kaplanmıştır. Pvc oluk ve iniş boruları eklenmiştir.
