**T.C.
FATİH SULTAN MEHMET VAKIF ÜNİVERSİTESİ
MÜHENDİSLİK VE FEN BİLİMLERİ ENSTİTÜSÜ
MİMARLIK ANABİLİM DALI**

**HÜRREM ÇAVUŞ CAMİİ (HIRKA-İ ŞERİF)
RESTORASYON PROJESİ**

YÜKSEK LİSANS TEZİ

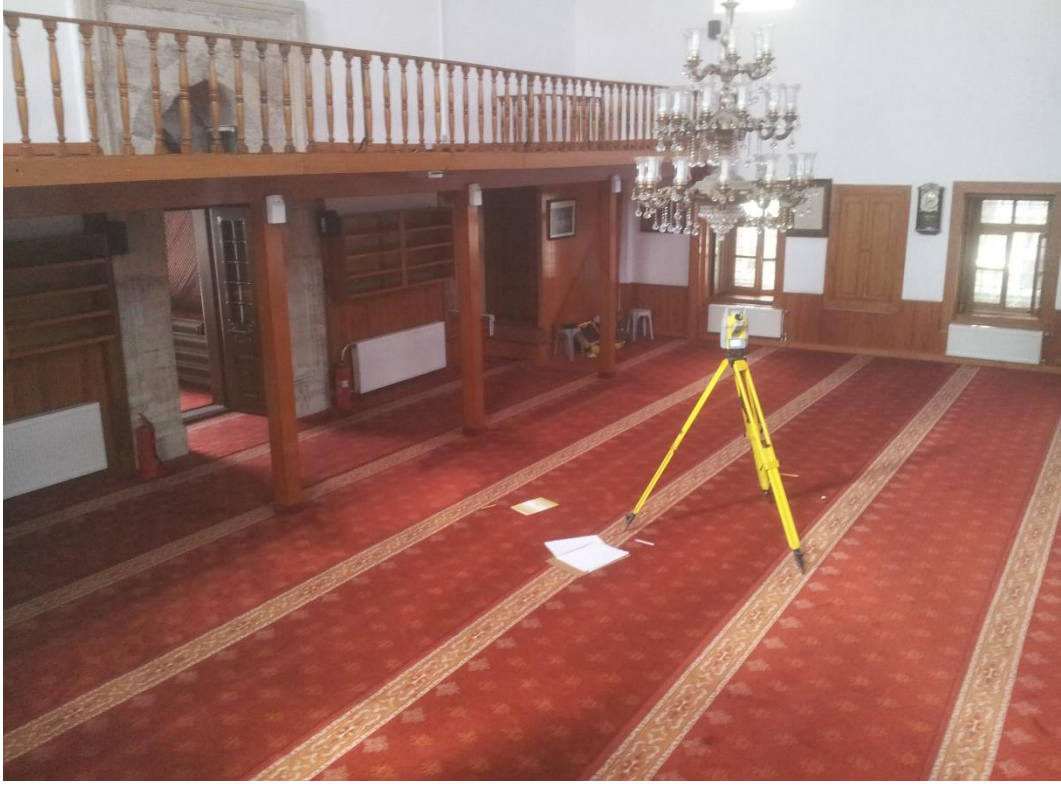
Şekil 2 :Total Station ile Harim Tarama Fotoğrafi (A.Aluç 2014)

asgariye indirmek için “total station” kullanılmış ve rölöveler buradan çıkan verilerin altlık olarak kullanılmasıyla çizilmiştir. Başka bir usul olarak “LIDAR” (Light Detection and Ranging)²¹ verisi olarak bilinen nokta bulutu çalışması İBB Harita Şefliğinden alınmış; çatı yüksekliği, minare, şerefe yüksekliği vb. ulaşamayacak seviyelerdeki kısımların ölçülerinin doğru alınabilmesi için kullanılmıştır.

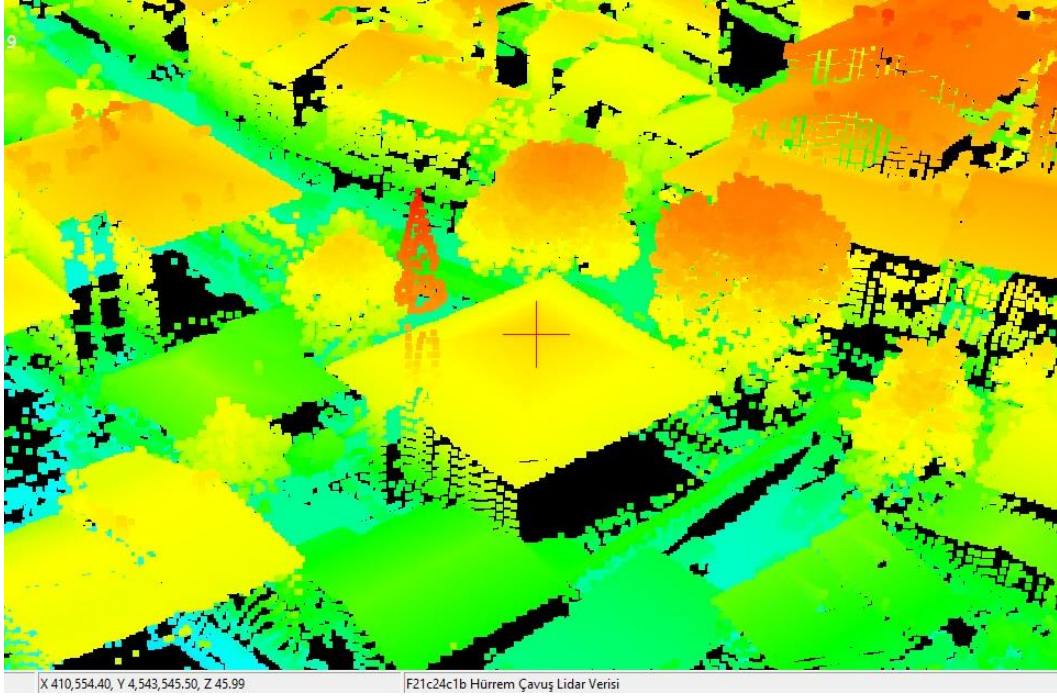
Şekil 3 :Hürrem Çavuş Cami LIDAR Verisi (İBB Helikopteri 2014)

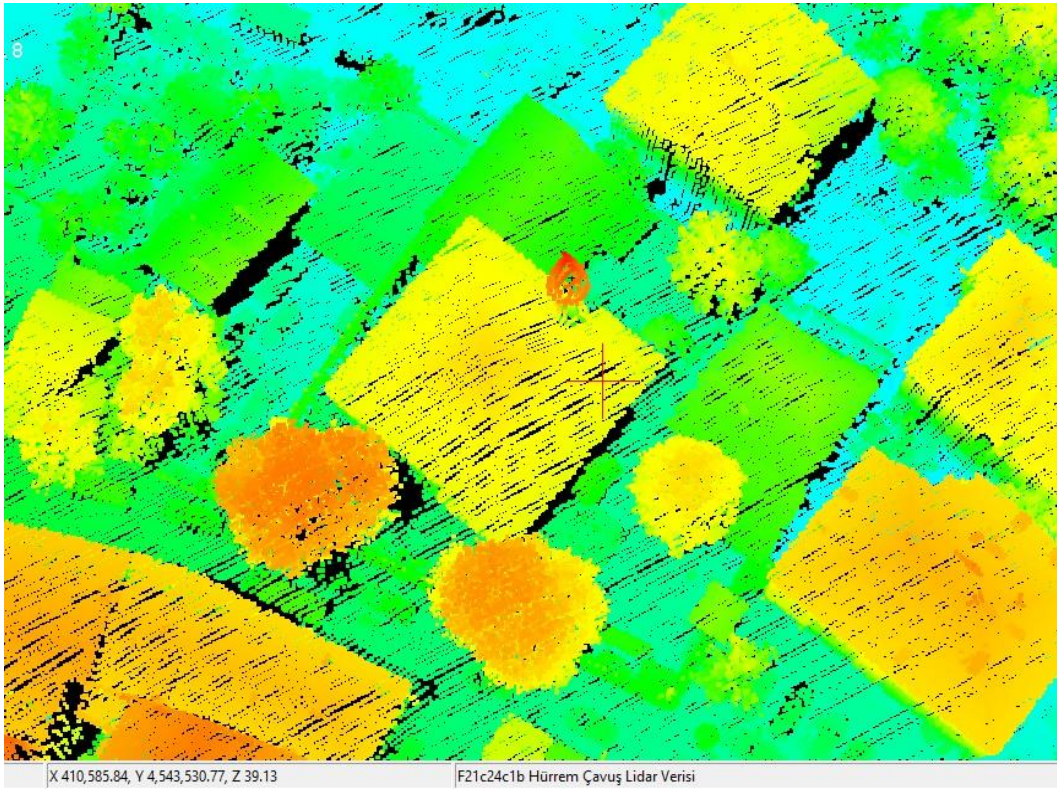
Şekil 4 :Hürrem Çavuş Cami LIDAR Verisi (İBB Helikopteri 2014)

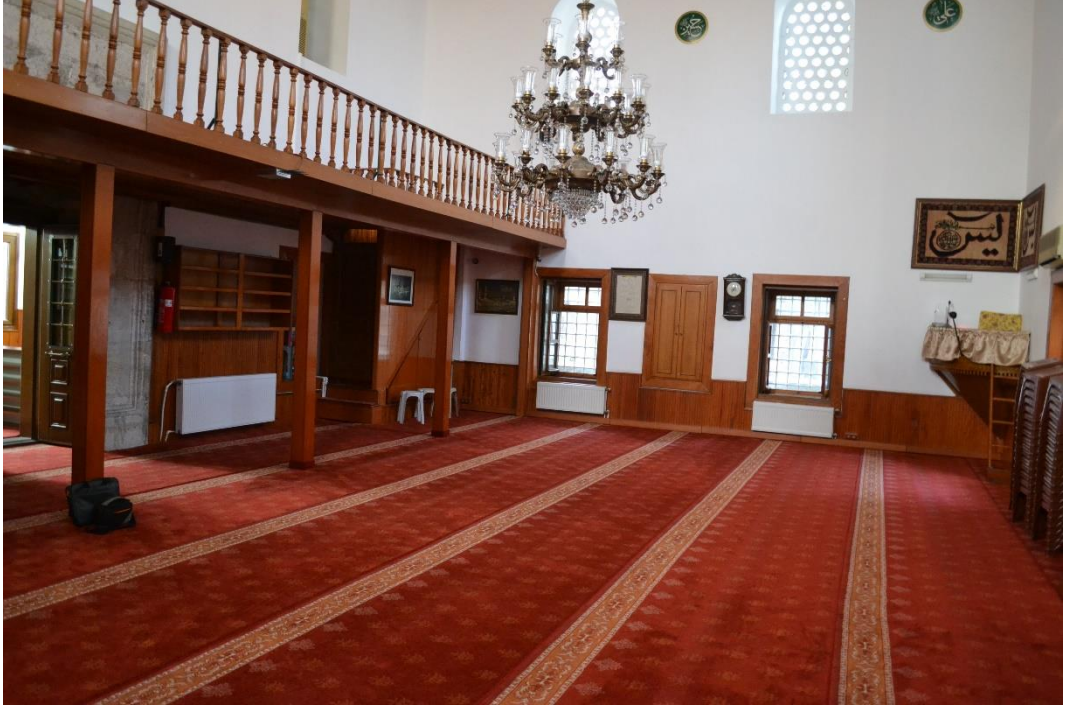
Şekil 23 :Harim (E.Aluç 2014)

Mahal 8,9 – 13,8 m ebatlarında ve 7 m yüksekliğinde kare planlıdır. Mahallin içerisinde imamın namaz kıldığı 1,2 – 1,3 m ebadında seki, müezzin mahfelinin 2,9– 2,2 m ebadında sekisi bulunmaktadır. Mihrap beden duvarı içerisinde 43 cm gömülü, 22 cm de harime doğru çıkıntılıdır. Her cephede 2’şer adet olmak üzere toplam 8 adet pencere bulunmaktadır. Güney Batı ve Kuzey Doğu cephelerinde de 1’er adet kitaplık nişi bulunmaktadır. Mahfile çıkış merdiveni; kuzey köşesinde, duvara bitişiktir. Minare ise harimin kuzey batı köşesindedir. Mahalde vaaz kürsüsü, minber, mihrap, müezzin sekisi, imam sekisi, mahfil çıkış merdiveni, minare çıkış kapısı, harim giriş kapısı, altta 0,96 – 1,63 m ebadında 8 adet, 0,98 – 1,98 m ebadında 8 adet, 0,78 m çapında da 2 adet yuvarlak formlu pencere boşluğu bulunmaktadır. Pencere boşluklarında biri içeride biri de dışarıda olmak üzere 2 adet doğrama bulunmaktadır. Dışarıdaki doğramada ahşap, içerideki doğramada ise pvc kullanılmıştır. Pencere boşluğunun zemininde ise doğal ahşap kaplama tahtası bulunmaktadır. Üst kottaki pencerelerde ise sadece dışarıda dışlık bulunmaktadır. Zeminin şeshane tuğla kaplı olduğu tahmin edilmektedir. Üzerinde sırasıyla ahşap kadran, ahşap döşeme kaplaması, keçe, halı bulunmaktadır. Zemin halı kaplı olduğu için şeshane tuğla tam olarak görülememektedir. Zeminde eğim bulunmamaktadır. Harimin kapısı çelik kapıdır. Kapının görünen yüzeyleri ise ahşap çıtalı ve göbeklidir. Duvarlarda 0,82m yüksekliğinde çam ağacından ahşap lambri kaplaması bulunmaktadır. Harime giriş kapısı cephesinde ise 1,4cm yüksekliğinde lambri kaplaması bulunmaktadır. Merdivenin harime bakan satırları doğal ahşap kaplamalı malzeme ile kapatılmış, merdivenin altının dolap olarak kullanılabilmesi için de kapaklar yapılmıştır. Merdivenin kapısı ise plastik doğramadan imal edilmiştir. Minare çıkış kapısı da aynı renk ve dokuda plastikten imal edilmiştir. Mahallin ısıtma ihtiyacını karşılamak için pencere altlarına veya yanlarına radyatörler asılmış, boruları ise duvarları delerek radyatörlere ulaştırılmıştır. Soğutma ihtiyacının karşılanması için de dört adet klima bulunmaktadır. Mahalde özgün olmayan bir avize asılıdır. Mihrabın sağında ve

solunda ses sistemi ve aydınlatma armatürleri bulunmaktadır. Diğer duvarlarda da ses sistemi bulunmaktadır. Mahfelin altında da aydınlatma armatürleri bulunmaktadır.

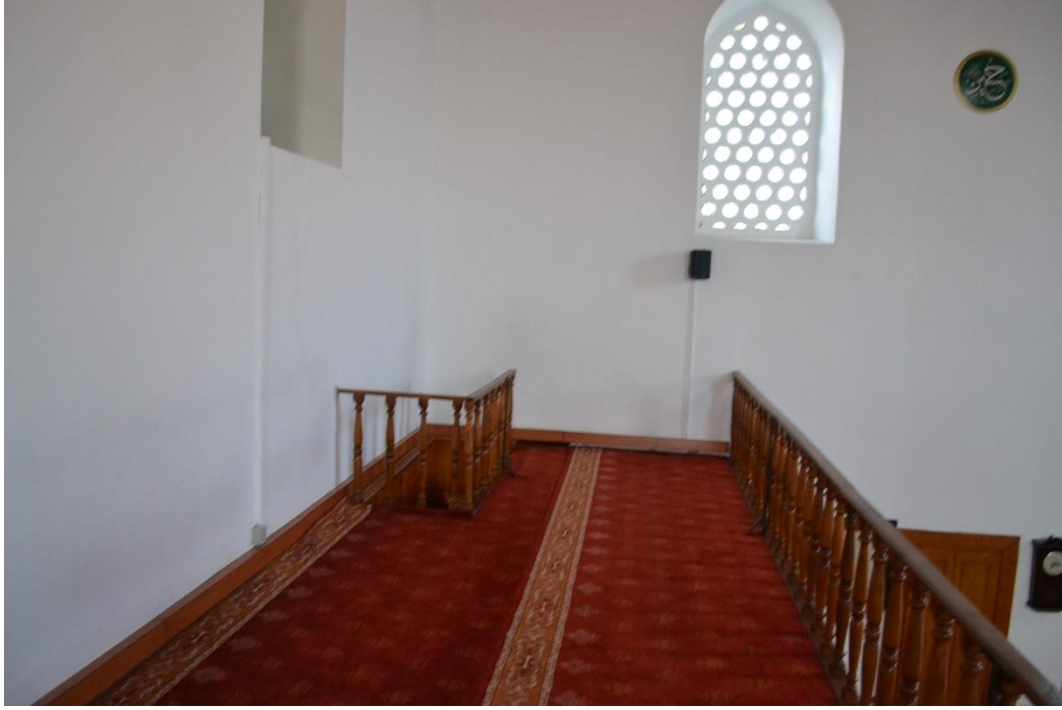
Şekil 25 :Mahfil (E.Aluç 2014)

Mahal 13,7 – 2,5 m ebatlarında 4,4 m yüksekliğinde, harimden 2,8m yüksekte ve dikdörtgen planlıdır. Harim bölümünün kuzey köşesinden 13 basamakla ulaşılan mahfili zemini sırasıyla ahşap giriş, ahşap döşeme ve halı kaplıdır. Merdivenin harimden mahfile çıkış kısmı tamamen kapalıdır. Duvar tarafında ise döşeme hizasına kadar ahşap lambri kaplıdır. Merdiven basamakları ahşap, üzeri ise halı kaplıdır. Merdiven mahfil döşeme hizasına çıkınca ahşap korkuluk başlamaktadır. Mahfilin harime bakan kısmında aynı ahşap korkuluktan bulunmaktadır. Mahfilin döşeme kotu cümle kapısının³⁵ çerçeve kısmına denk gelmektedir. Ve arada boşluk kalmaksızın kesme taştan mamül cümle giriş kapısına kadar dayanmaktadır.

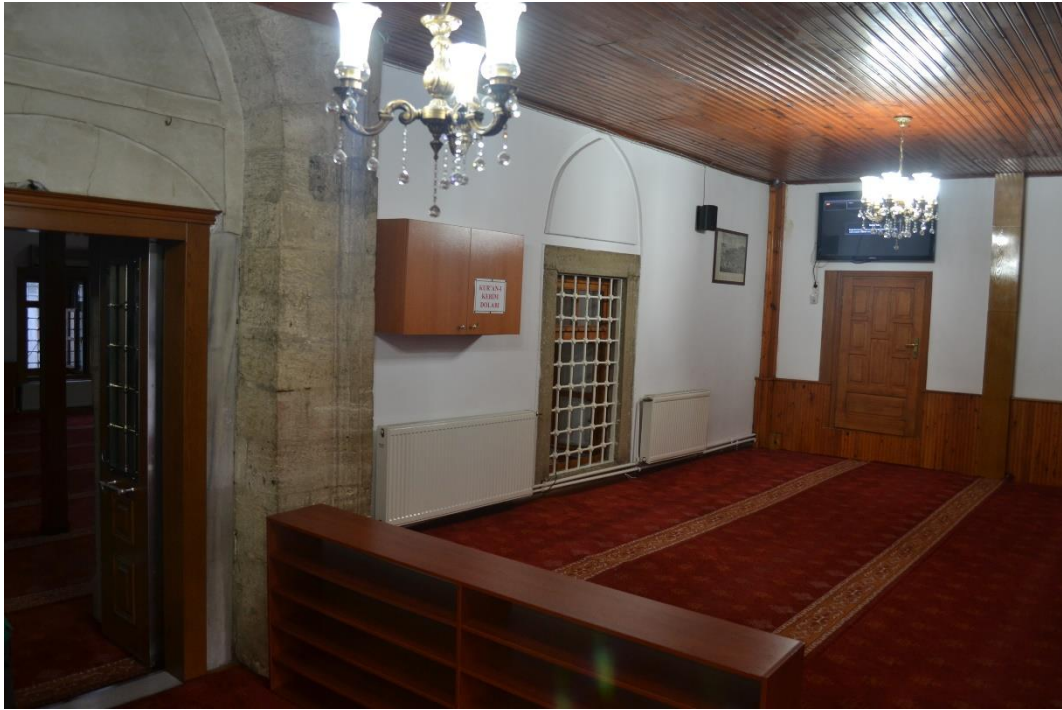
Şekil 28 :Son Cemaat Mahfili (E.Aluç 2014)

Mahal 14,9 – 4,6 m ebatlarında 3,2 m yüksekliğindedir. Rüzgârlıktan geçtikten sonra, harime girmeden beden duvarlarının dışında kible duvarına³⁶ paralel 5 açıklıklı, diğer yönde ise 2 açıklıklıdır. Duvar diplerindekiler de dâhil 10 adet çelik taşıyıcı vardır. Çelik taşıyıcılar üzerine doğal kaplamalı mdf³⁷ kutu yapılmıştır. Cümle kapısına giden 2,5 m genişliğinde giriş ile aynı kotta devam eden geçişin sağ ve soldaki 0,56 cm fevkani sekiler bulunmaktadır. Bu sekilere ikişer basamak ile çıkılmaktadır. Sekilerin önü ayakkabılıktır. Kible duvarı hariç 3 duvar 0,6 m yüksekliğinde ahşap lambri kaplanmıştır. Camiye bitişik merdivenden son cemaat mahfili üst katına çıkış merdiveni bulunmaktadır. Bu merdivenin altına ise son cemaat sekisinin sol tarafındaki ahşap kapıdan ulaşılmaktadır. Bu mahalde ses sistemleri bulunmaktadır.

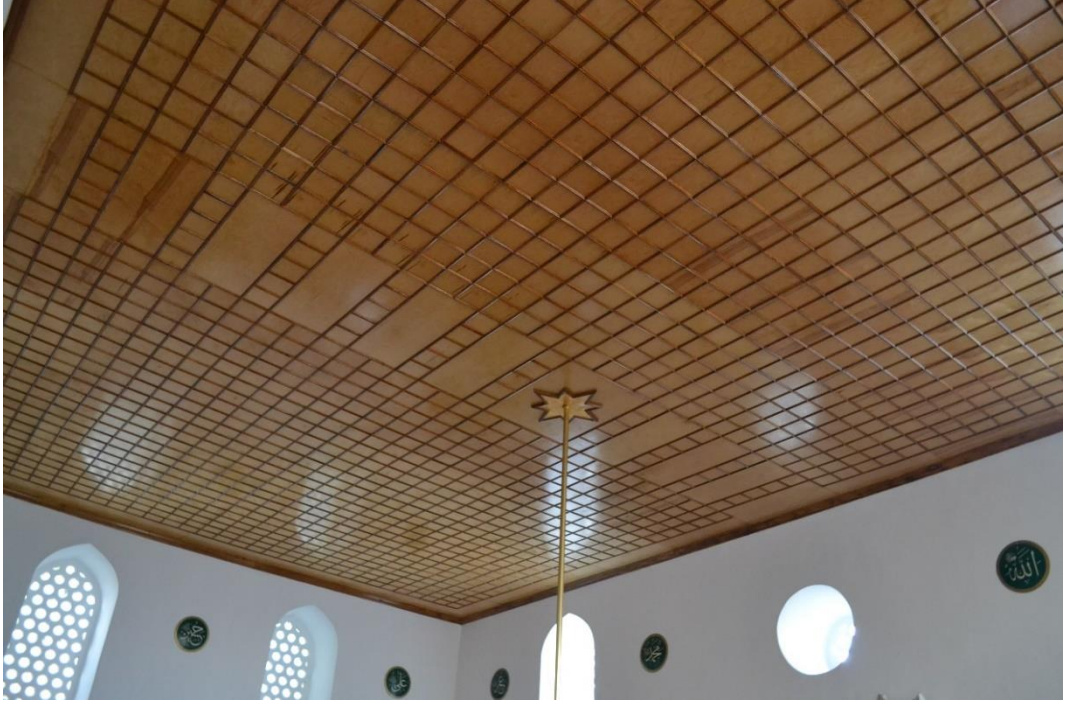
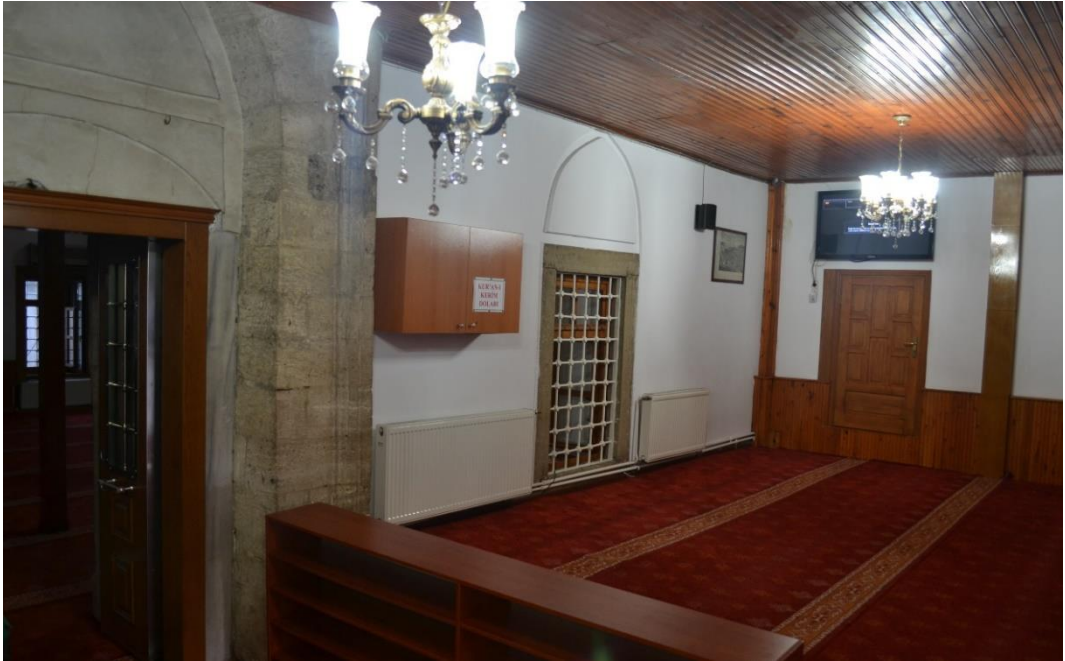
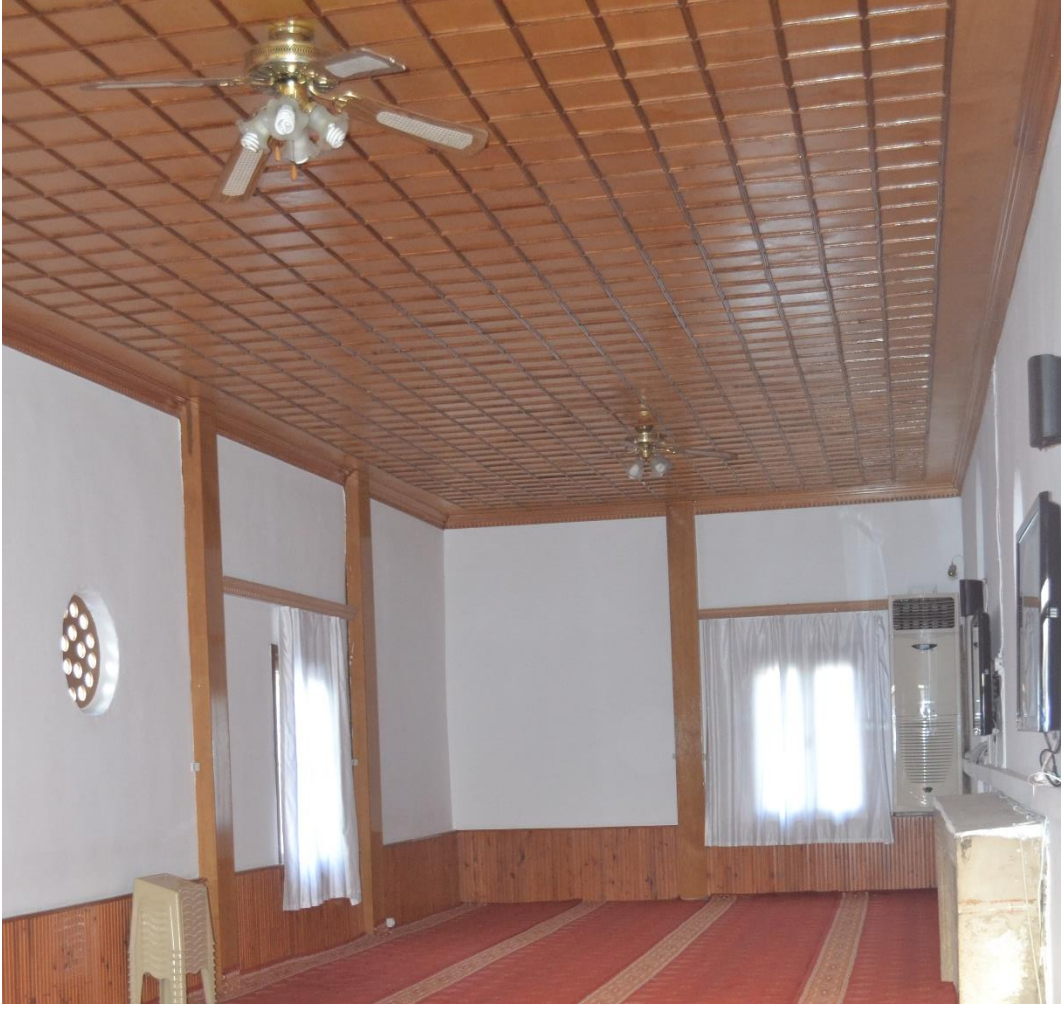
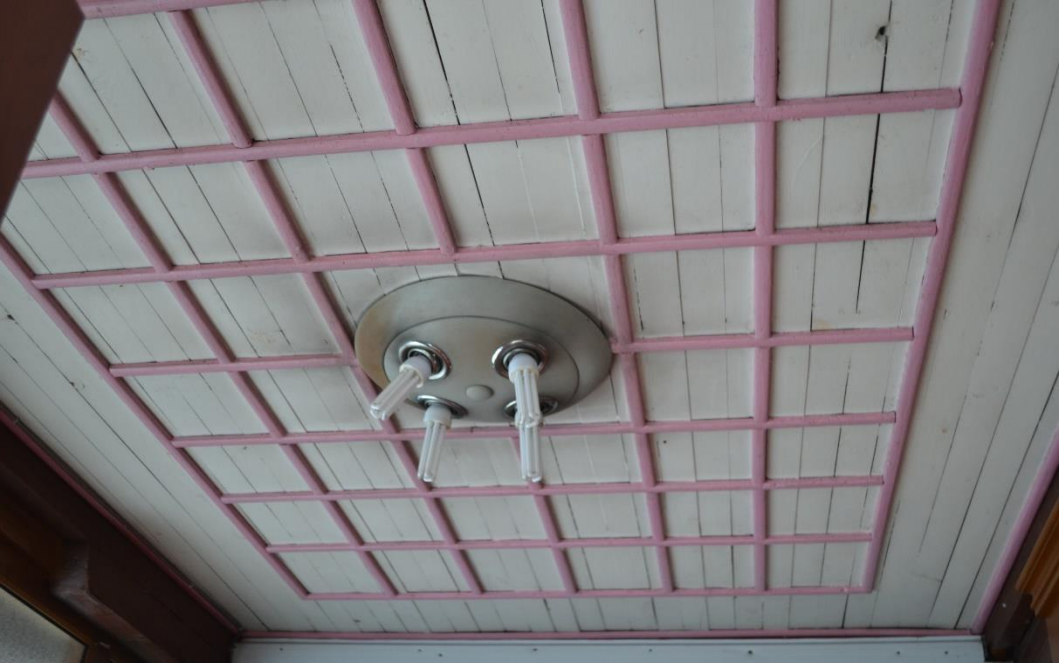
Harimin, mahfilin, son cemaat mahfilinin, son cemaat mahfili üst katının ve rüzgârlık ekinin tavanları ahşap kaplıdır. Bahsedilen tavanlar basit çıtâkari usul ile yapılmıştır. Biçimleri de bozuktur. Yapının ahşap kısımlarının tamamen yandığı, çatısının çöktüğü

de göz önünde bulundurularak yapılmış olan ve bugün kullanılan çatının özgün ve korunmaya değer bir değerinin olmadığı anlaşılmaktadır.

Şekil 33 :Harim Tavanı (E.Aluç 2014)

Şekil 34 :Son Cemaat Mahfili Tavanı (E.Aluç 2014)

Şekil 35 :Son Cemaat Mahfili Üst Katı Tavanı (E.Aluç 2014)

Şekil 36 :Rüzgârlık Tavanı (E.Aluç 2014)

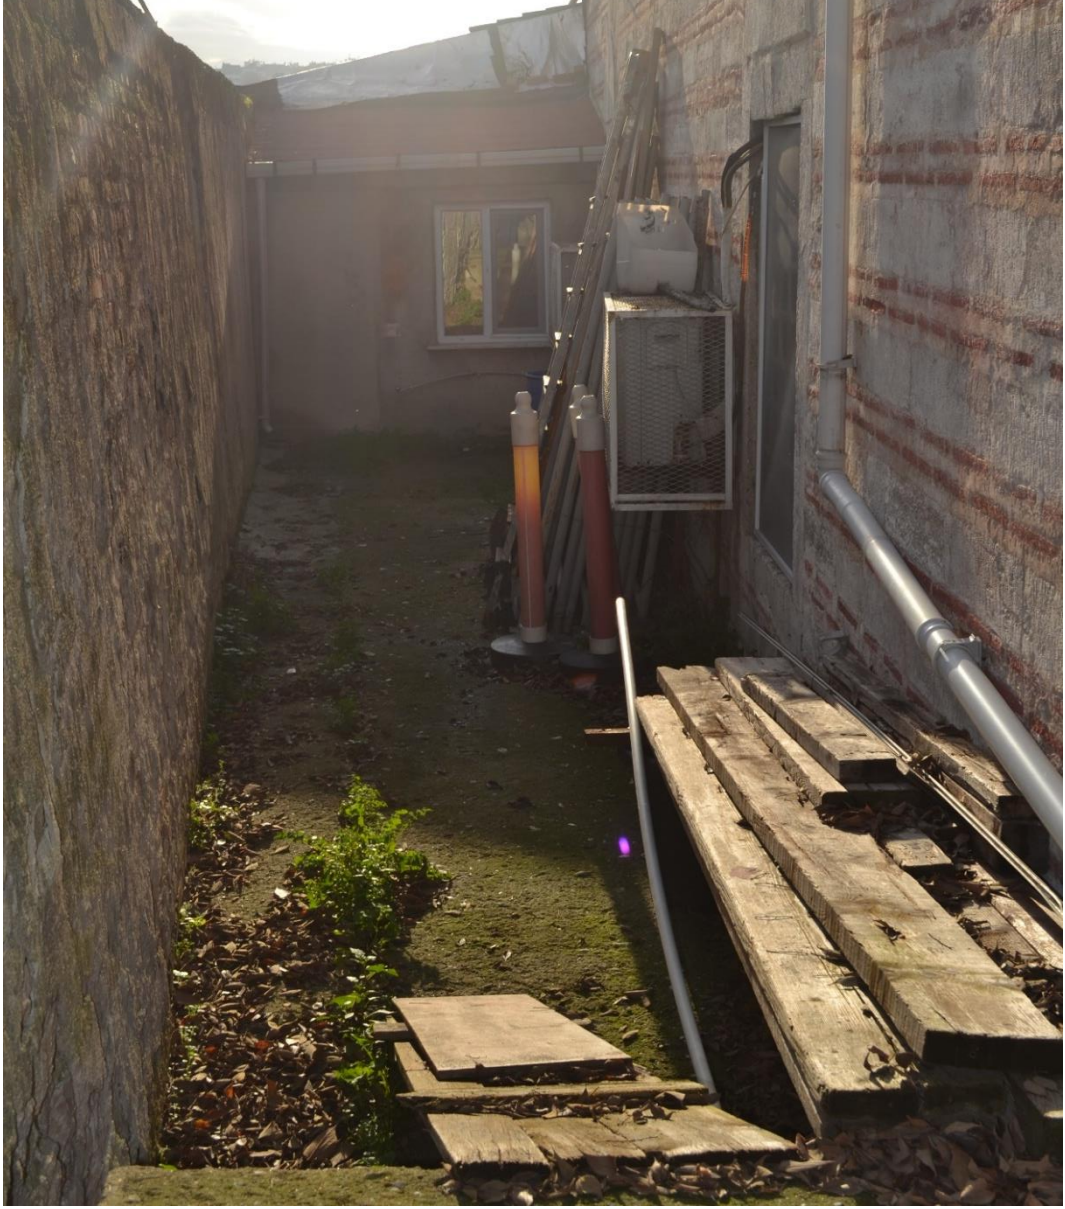
Eserin subasman seviyesinin açıkta olduğu tek cephesi mihrap cephesidir. Temelinin taş olduğu bu cepheden anlaşılmaktadır. Fakat sondaj ya da bir kazı yapılmadığı için kesin bir bilgi olmaktan ziyade kabul olacaktır.

Şekil 37 :Mihrap Duvarı (E.Aluç 2014)

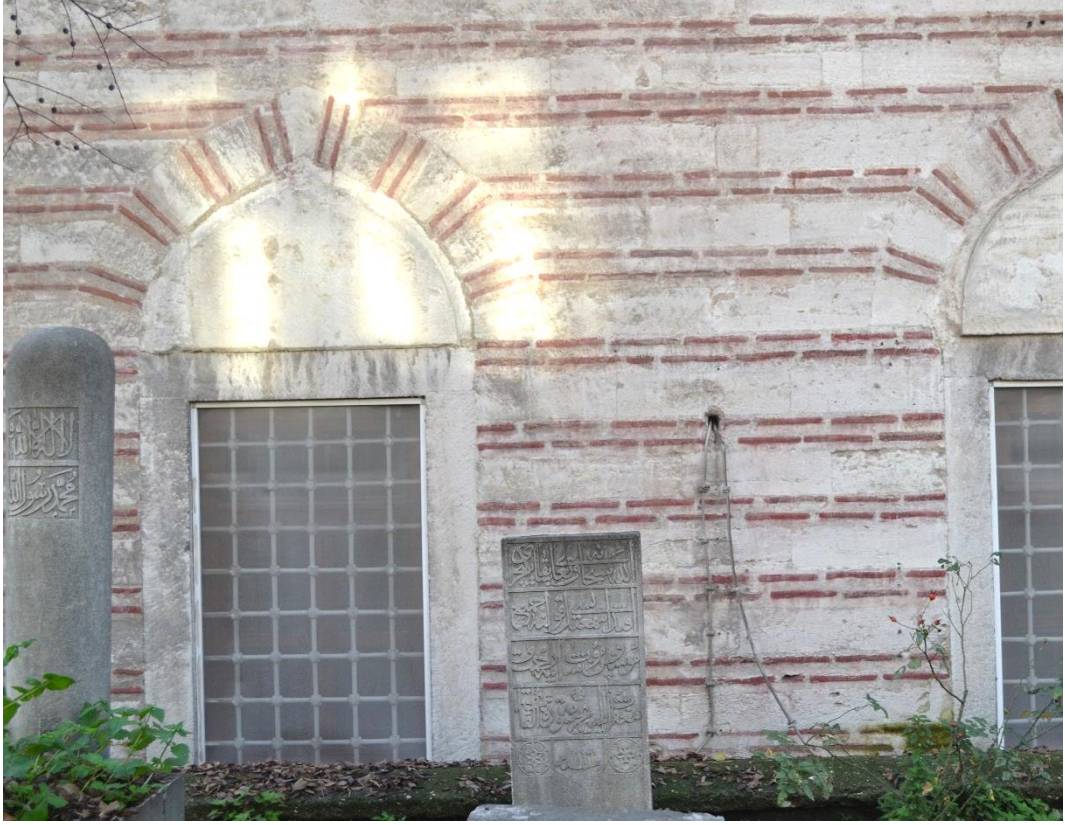
Harimin taşıyıcı duvarları, iki sıra tuğla ve bir sıra taştan örülerek inşa edilmiştir. Duvar kalınlığı 0,95 - 1,0 m arasında değişmektedir. Duvarların yangın sonrası

tamamlanan kısımlar hariç yapıldığı dönemdeki gibi özgünlüğünü koruduğu kabul edilmektedir. Duvarların iç satırları sıvalıdır. Üzeri boyalı taşlar, çimentolu taşlar bulunmaktadır. Duvarlar üzerinde yapılan temizlik neticesinde taşların özgün birleşim izleri silikleşmiştir. Pencere üzeri aynalar üzeri boyanmıştır.

Şekil 38 :Duvar Örgü Kurgusu (E.Aluç 2014)

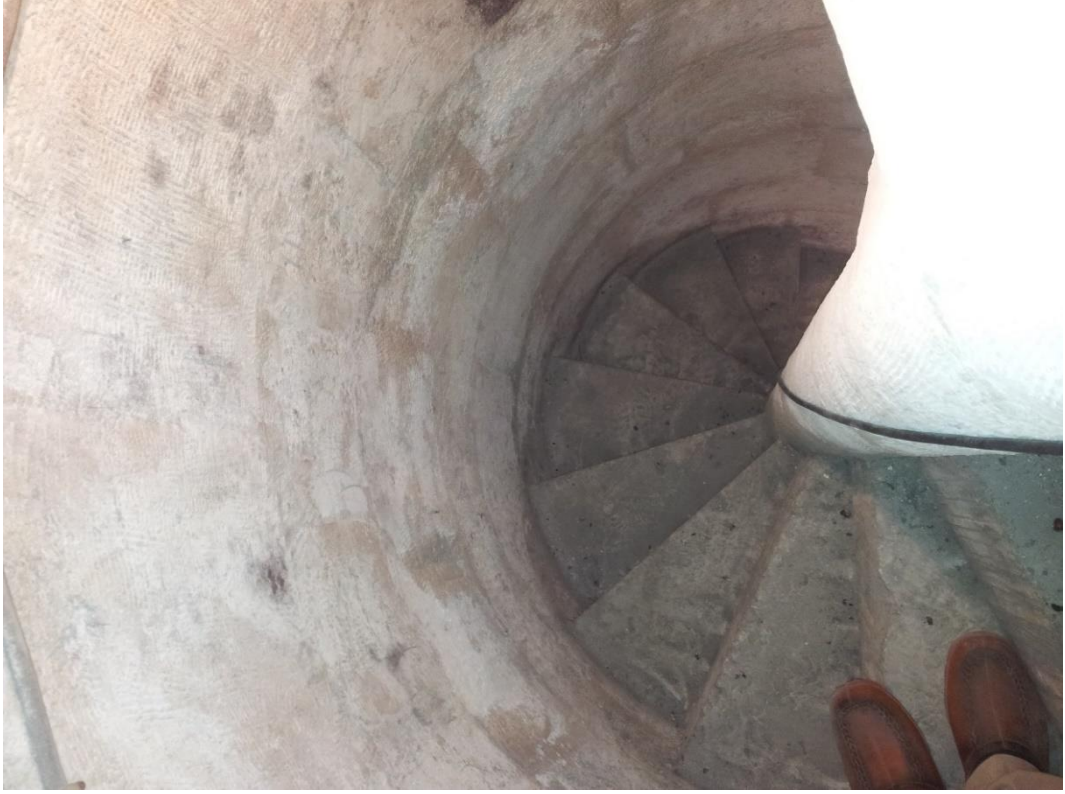
Camii'de mahfil, son cemaat mahfili, minare merdivenleri olmak üzere üç adet merdiven bulunmaktadır. Bunlardan özgün olanı sadece minare merdivenidir. Minare merdiveni de geçirdiği yangın ve depremler sonrasında tamiratlar görmüştür. Yapı malzemesi bakımından özgünlüğünü korumakla beraber, tamamlamaların ve ihyanın da yapıldığı görülmektedir. Mahfil merdiveninin ise 1979 yılında başka yönde olduğu

Şekil 39 :Minare Merdiveni (E.Aluç 2014)

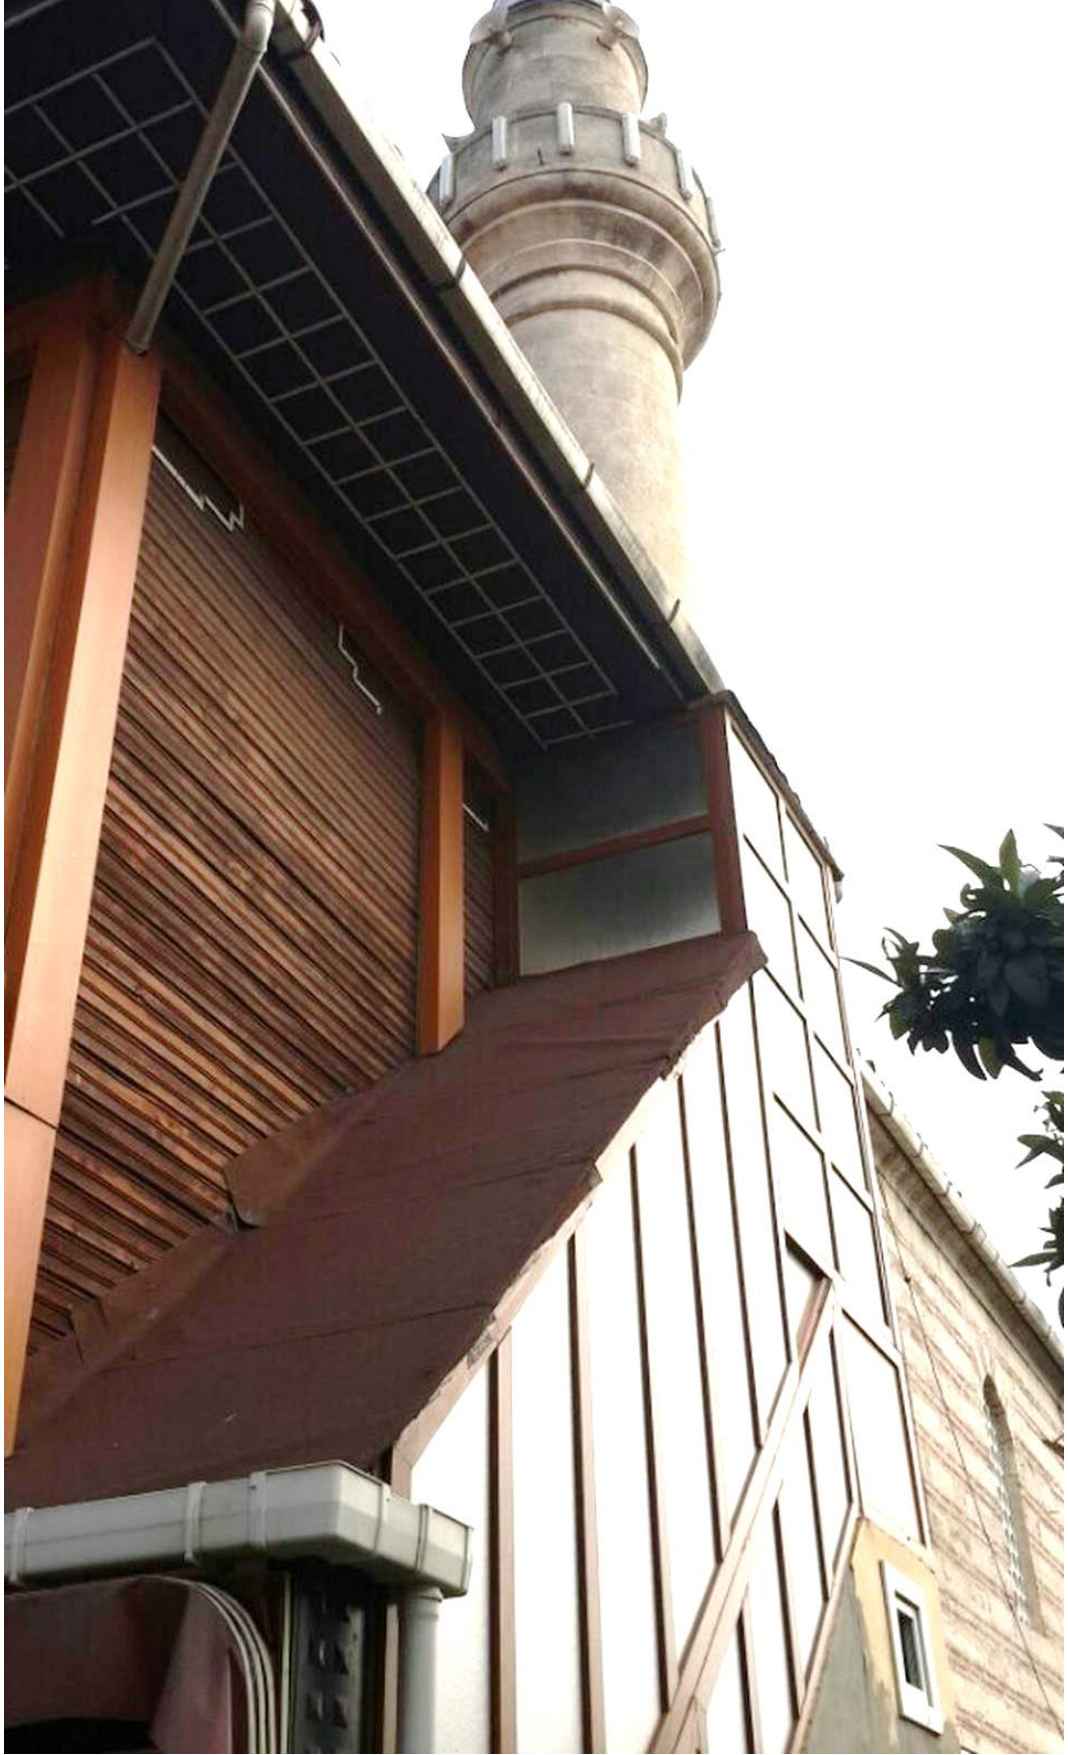
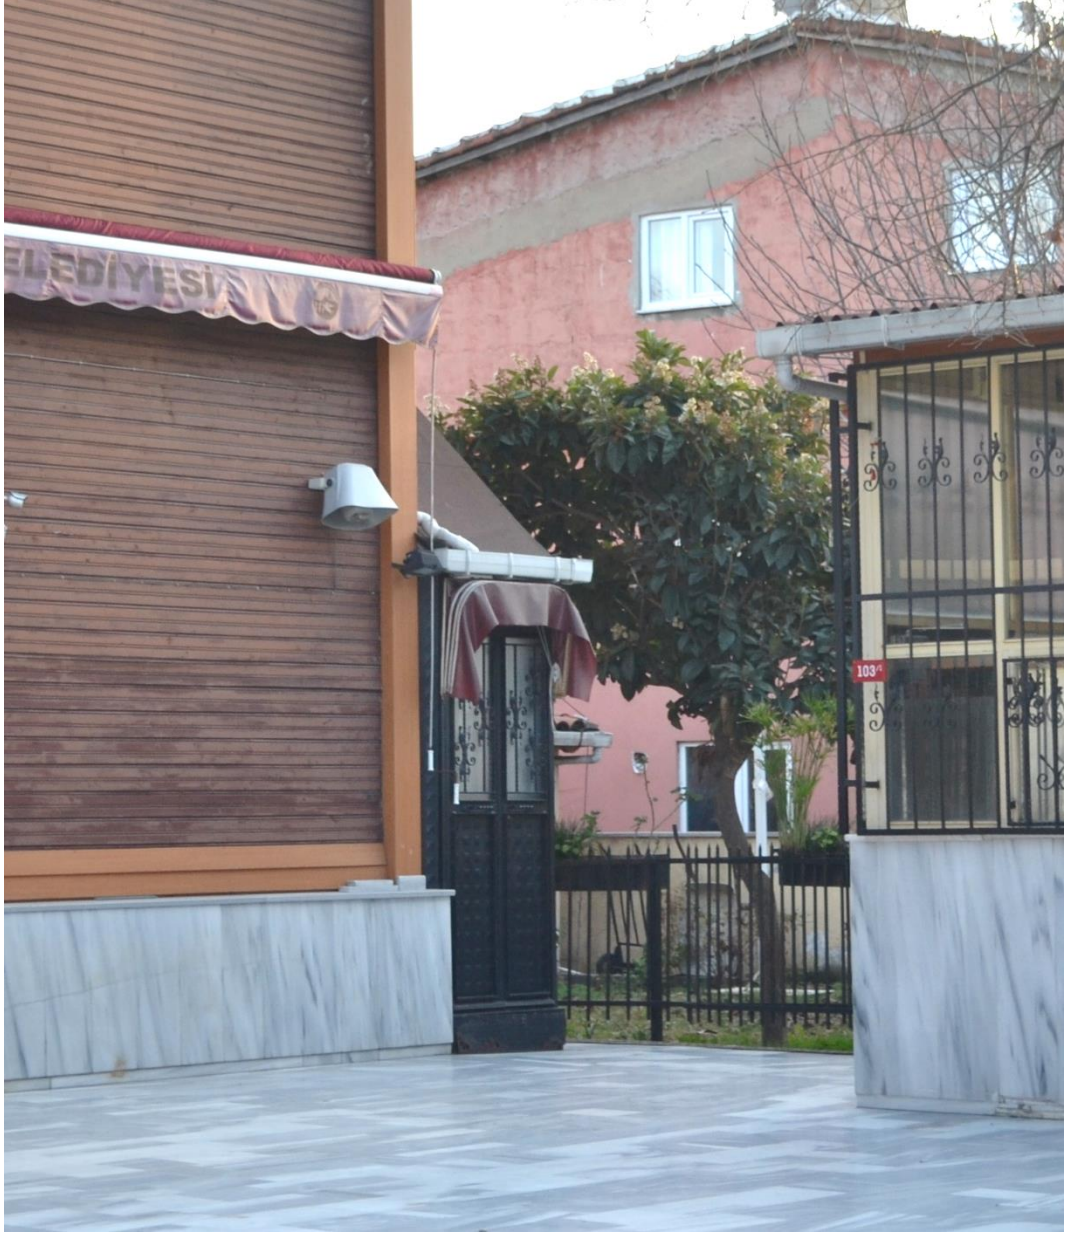
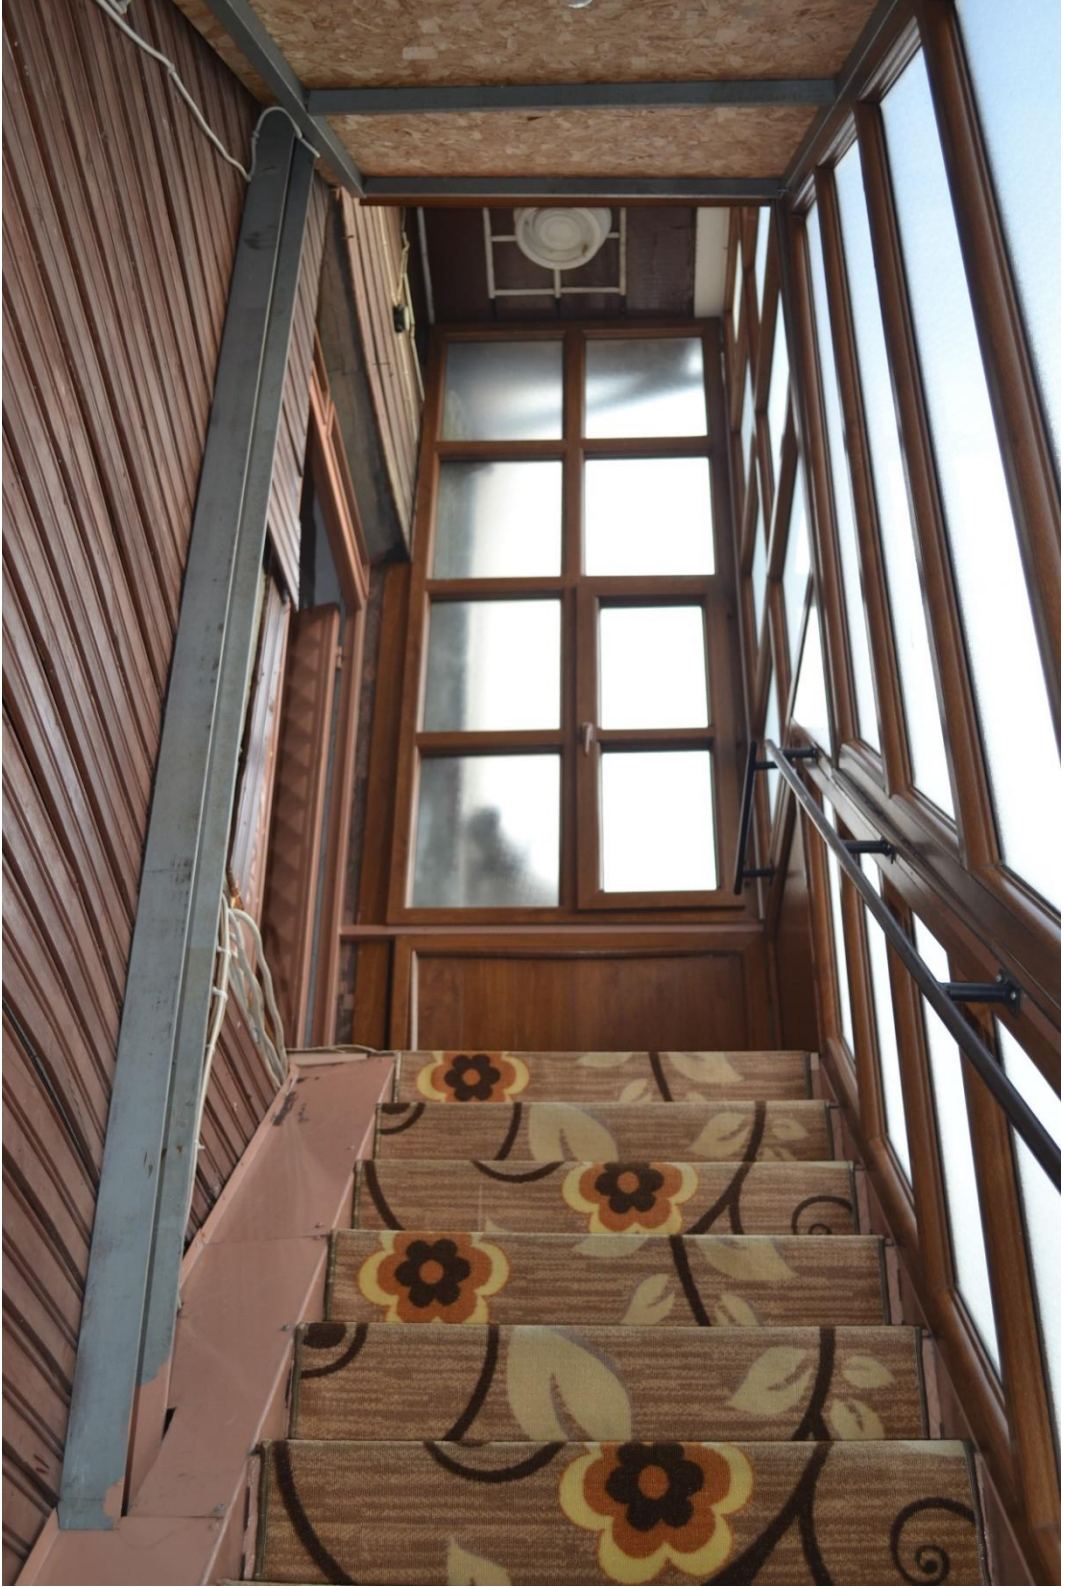
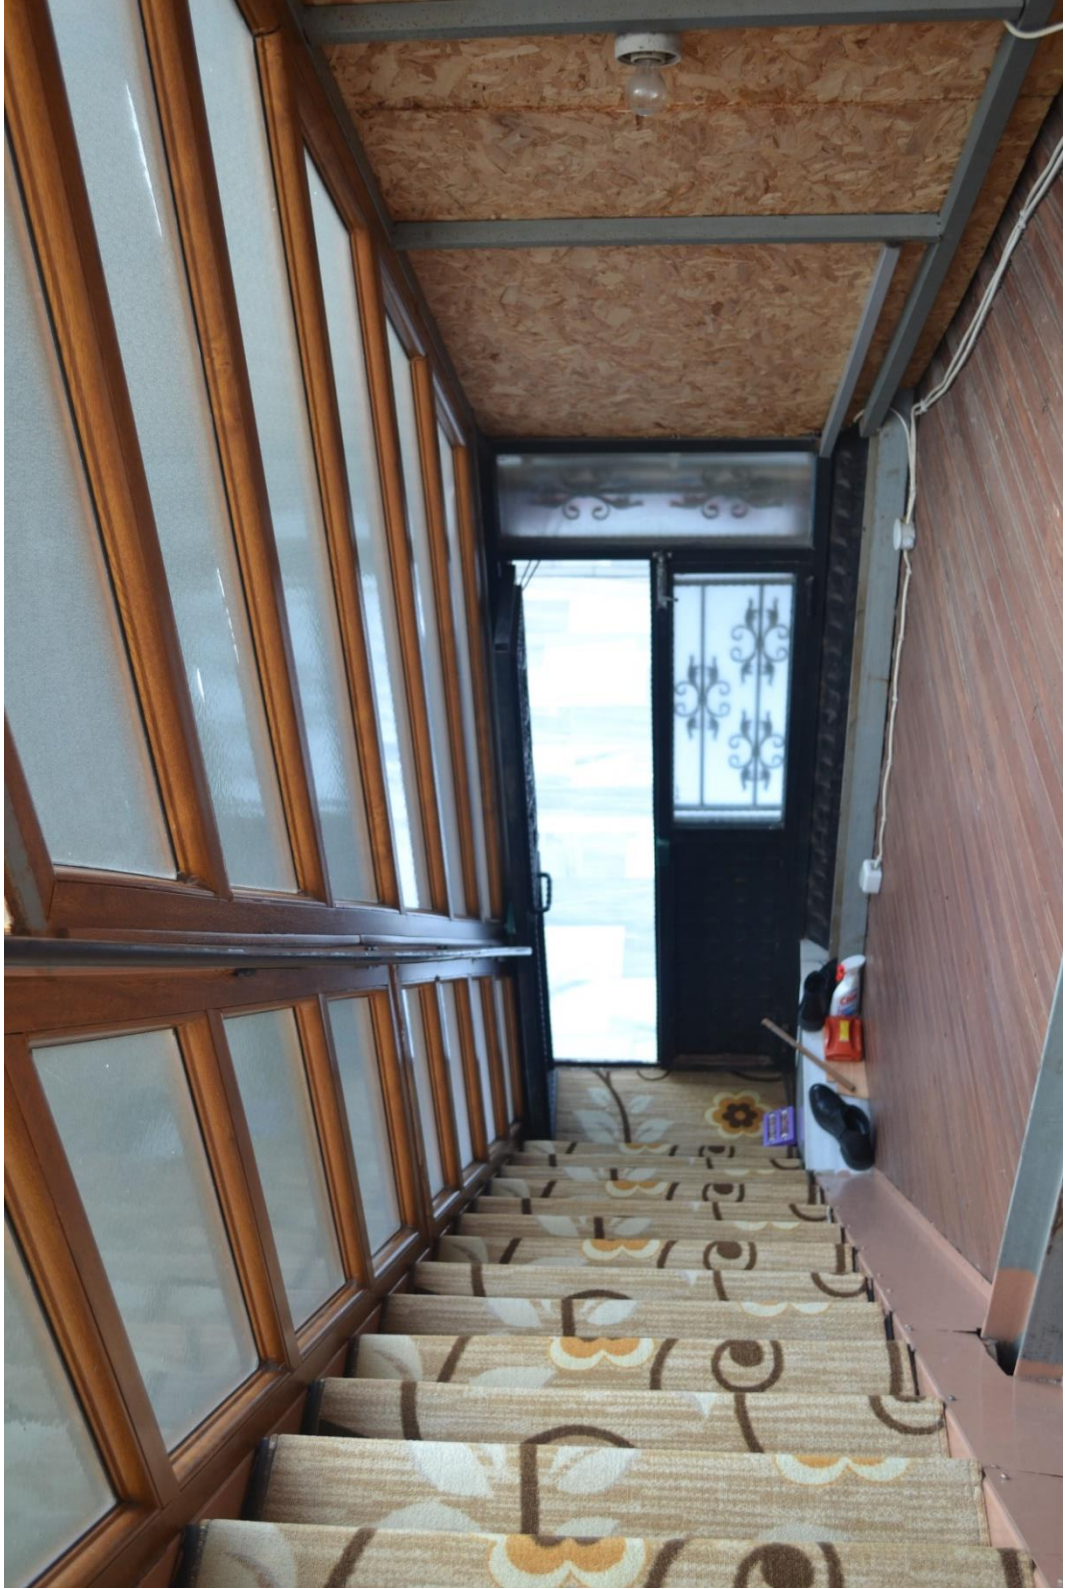
görülmektedir. Bu kayıtle da özgün olmadığını söyleyebilmekteyiz. Yine aynı yılın fotoğraflarında son cemaat mahfilinin ortada olmadığı, tamamıyla sonradan yapıldığı kayıt altına alınmıştır. Merdiveni çelikten imal edilmiş, minare hizasına yapılmıştır.

Şekil 40 :Son Cemaat Mahfili Merdiveni (E.Aluç 2014)

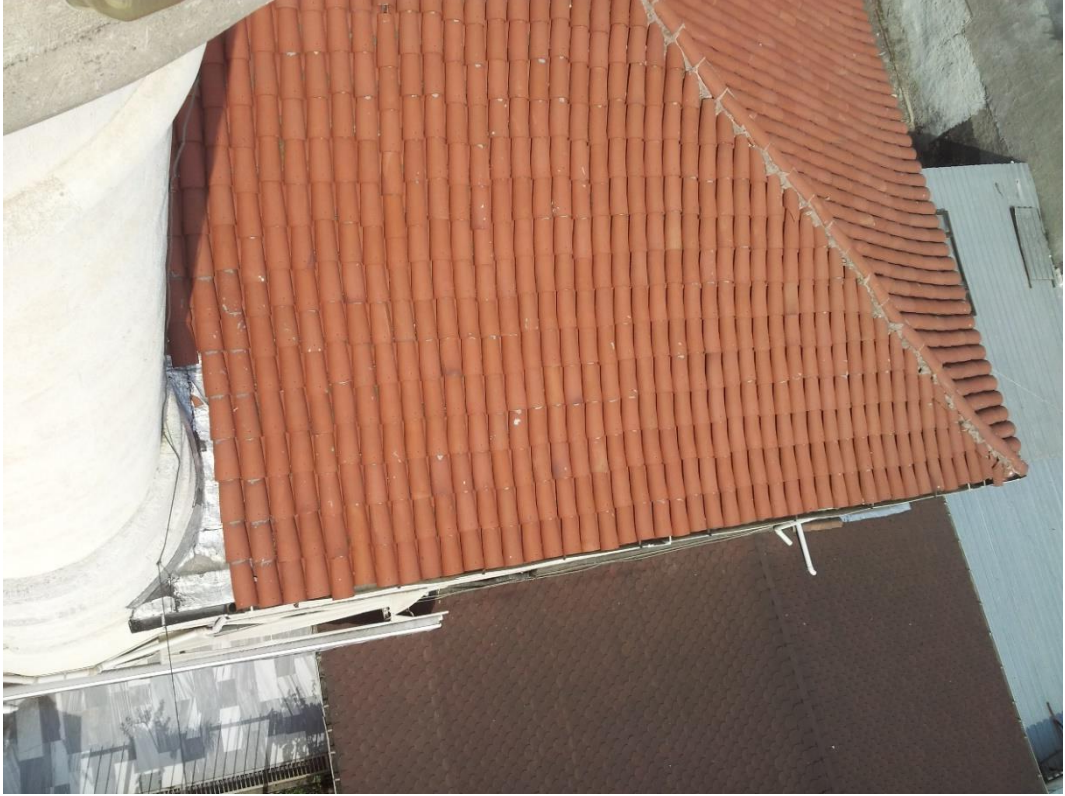
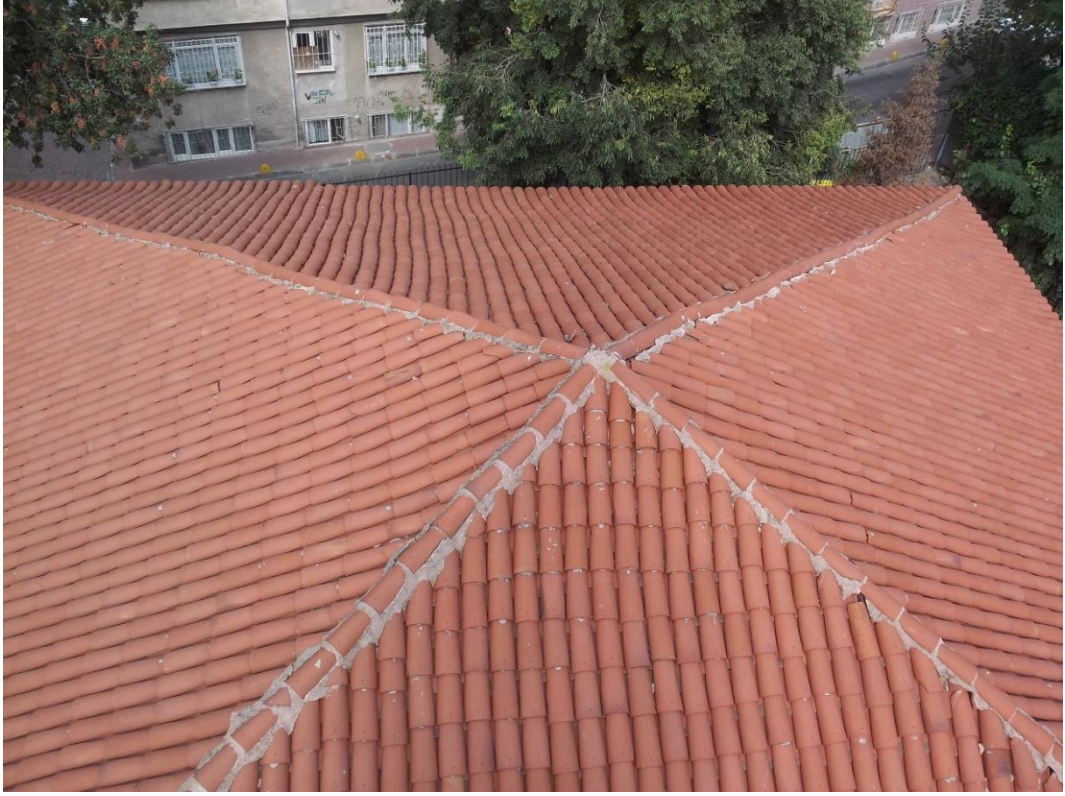
Şekil 46 :Çatı Örtüsü (E.Aluç 2014)

Eserin ilk yapıldığında da çatılı olduğunu⁴⁰ bilmekteyiz. Arşivlerde birçok tamirat geçirdiğini bilmekle beraber ne kadar ve neresinin tamir edildiğini bilememekteyiz. Kurul arşivlerinde bulunan 1979 yılı fotoğraflarında ise çatının tamamen çöktüğünü görmekteyiz. Mevcut çatı içerisine girilememiş olduğu için kesin değil muhtemel olan görüş üzerine ahşap karkas olduğunu söyleyebilmekteyiz. Son cemaat yerinin üzerini de kapatan çatı dört yöne eğimlidir. Çatının mahyası ortada olmadığı için son cemaat mahfilinin üzerindeki çatının parçası daha aşağıdadır. Kible cephesi saçakları geniş, diğer üç cephe saçakları ise beden duvarının üstünde bulunan saçak silmesinin hemen üzerindedir. Çatı bitimlerinde plastik yağmur suyu oluğu bulunmaktadır.

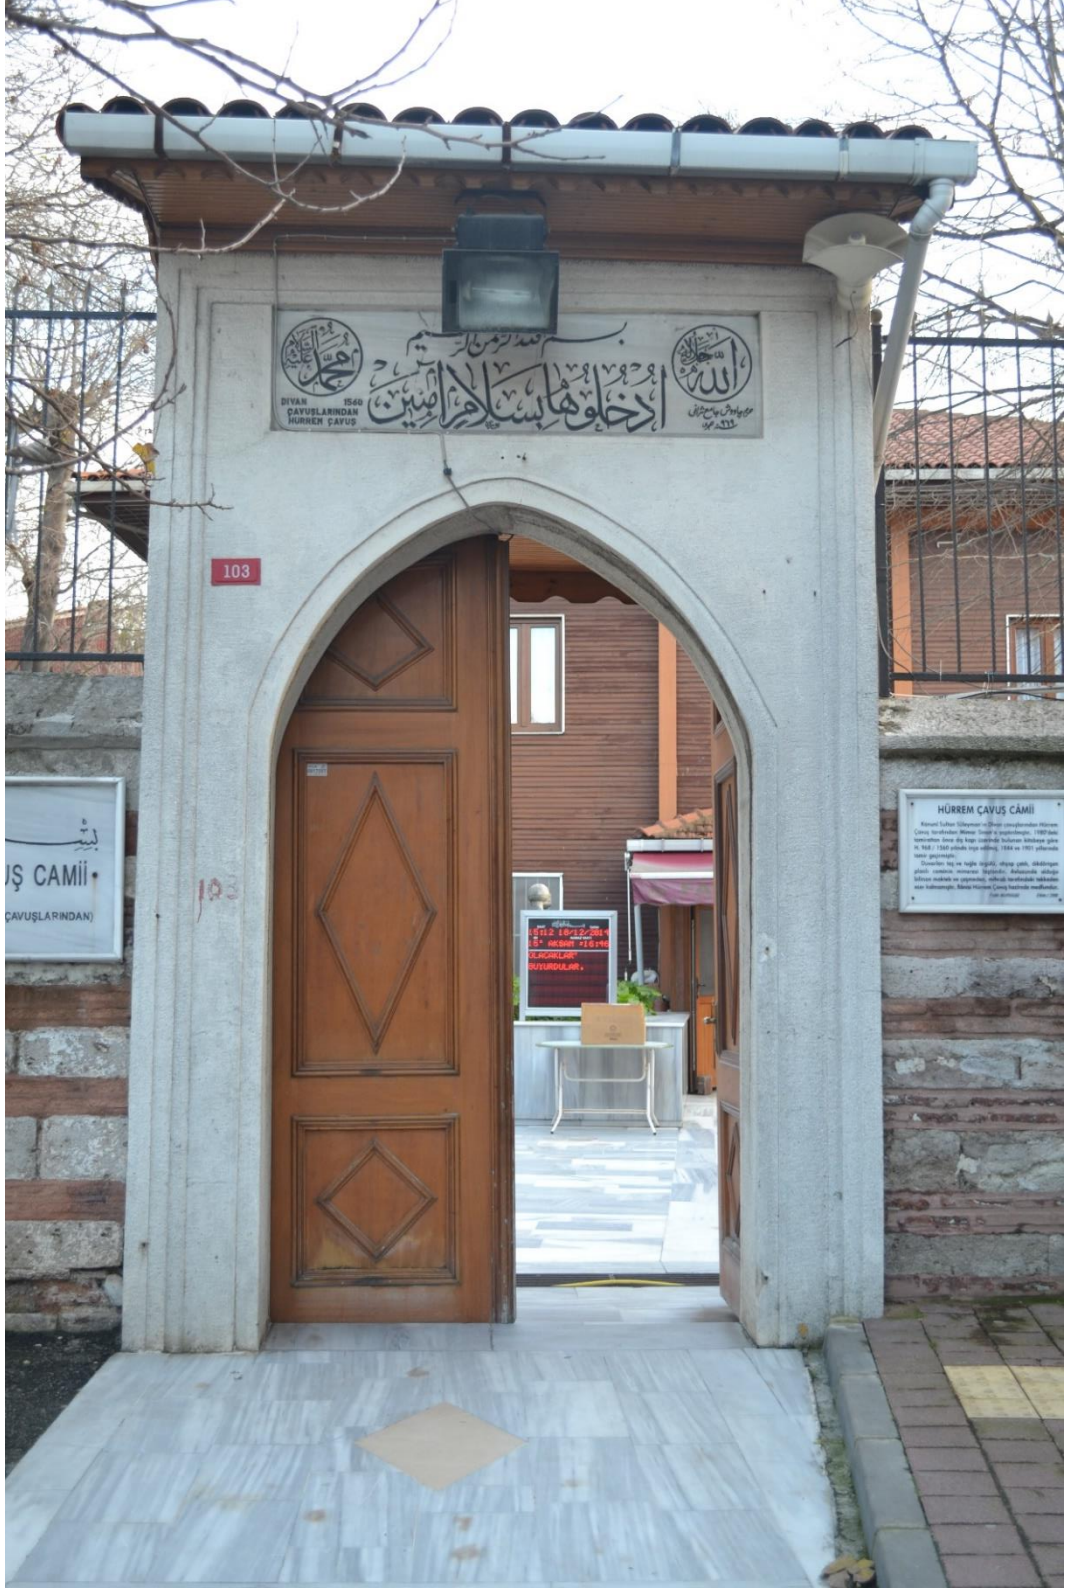
Hürrem Çavuş Camii avlusunun tek bir kapısı bulunmaktadır. Bozuk bir üslup ile yapılmış olan bir cümle kapısı içerisinde ahşaptan yapılmış iki kanatlı bir kapı bulunmaktadır. Bu kapı özgün değildir. Cümle kapısı üzerinde de beşik bir çatı vardır. Beşik çatı alaturka kiremit kaplıdır. Saçak kaplamaları ise çamdan imal edilmiş tahta kaplıdır.

Şekil 49 :Avlu Kapısı Dış Görünüşü (E.Aluç 2014)
