**T.C.
FATİH SULTAN MEHMET VAKIF ÜNİVERSİTESİ
MÜHENDİSLİK VE FEN BİLİMLERİ ENSTİTÜSÜ
MİMARLIK ANABİLİM DALI**

**HÜRREM ÇAVUŞ CAMİİ (HIRKA-İ ŞERİF)
RESTORASYON PROJESİ**

YÜKSEK LİSANS TEZİ

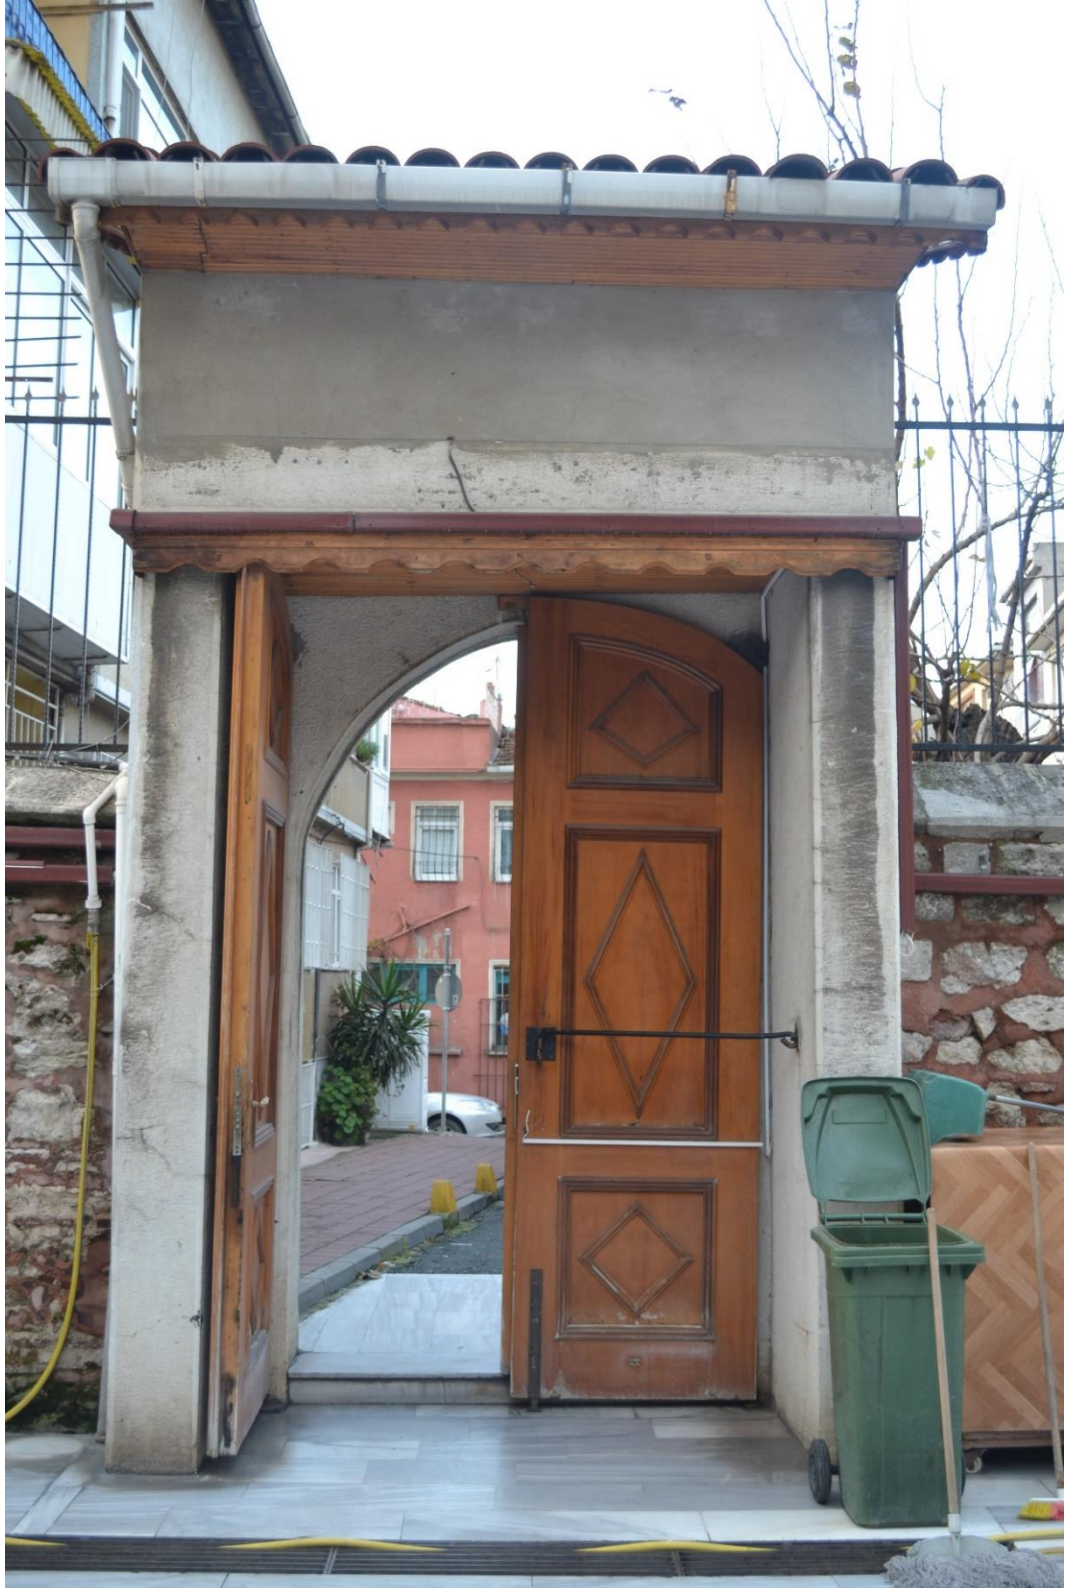
Şekil 50 :Avlu Giriş Kapısı İçerden Görünüm (E.Aluç 2014)

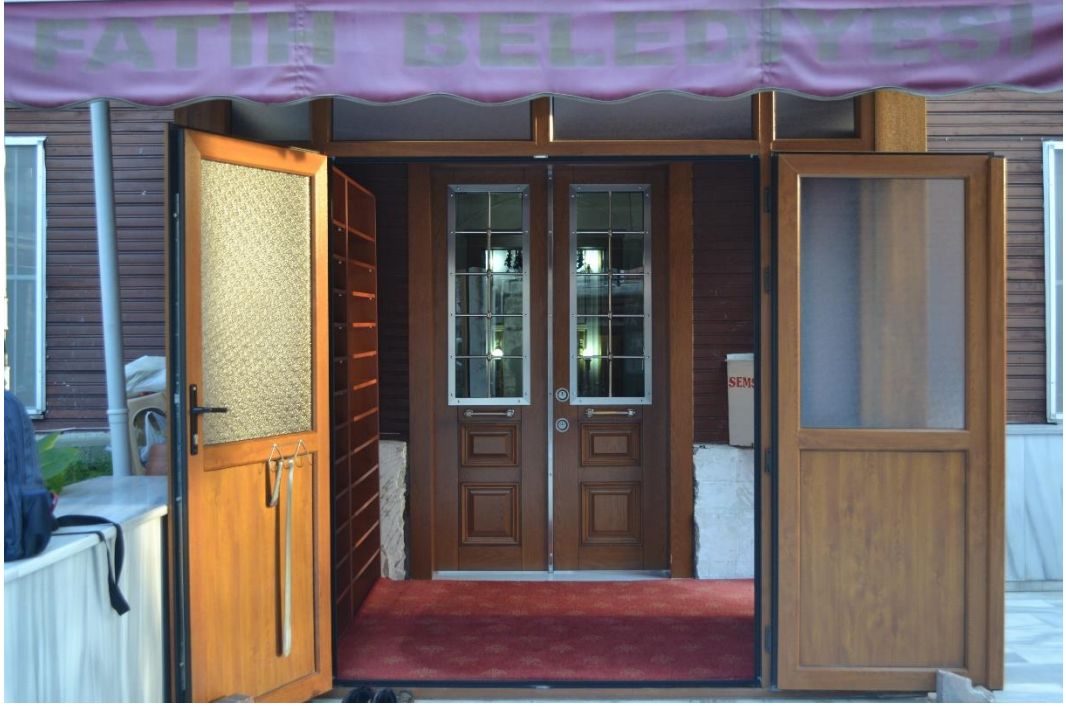
Şekil 51 :Rüzgârlık Giriş Kapısı (E.Aluç 2014)

Avlu içerisinde bulunan muhdes yapılar değerlendirme dışıdır. Rüzgârlık mekânı kapısı plastik doğramadandır.

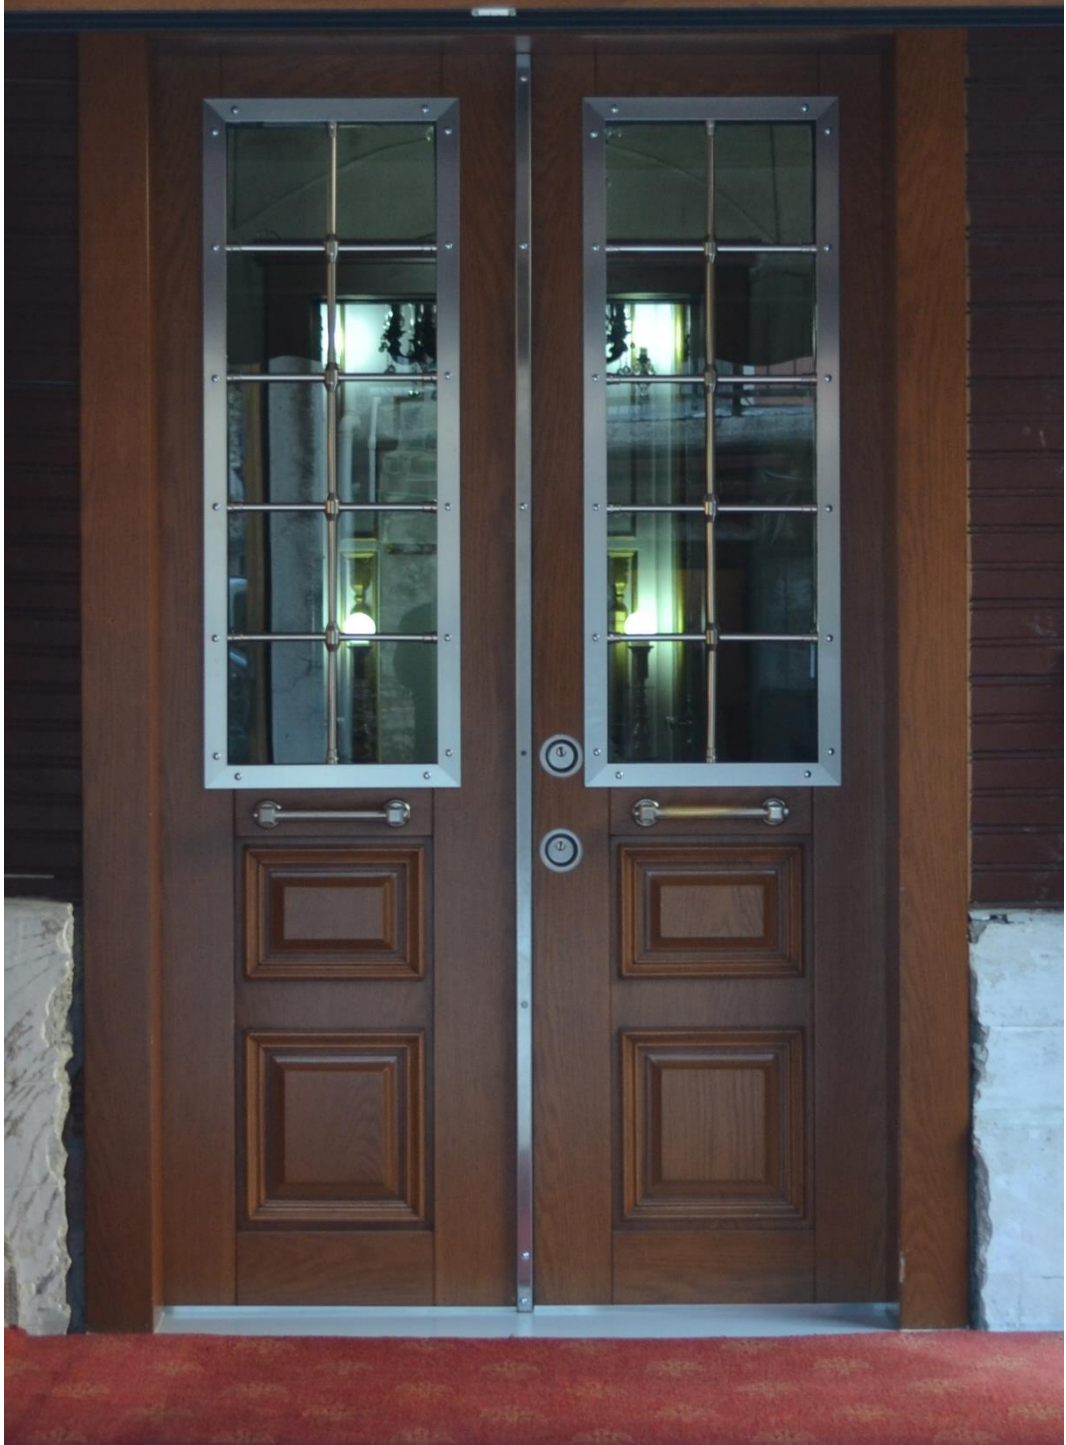
Şekil 52 :Son Cemaat Mahfili Kapısı (E.Aluç 2014)

Son cemaat mahfili kapısı ise çelik karkas üzerine metal ve ahşap kaplama olarak yapılmıştır. Etek hizasından yukarısı camlı olan kapı özgün değildir. Harimin kapısı da son cemaat mahfili kapısı ile aynıdır. Özgün değildir. Günümüze ulaşan özgün bir kapısı bulunmamaktadır.

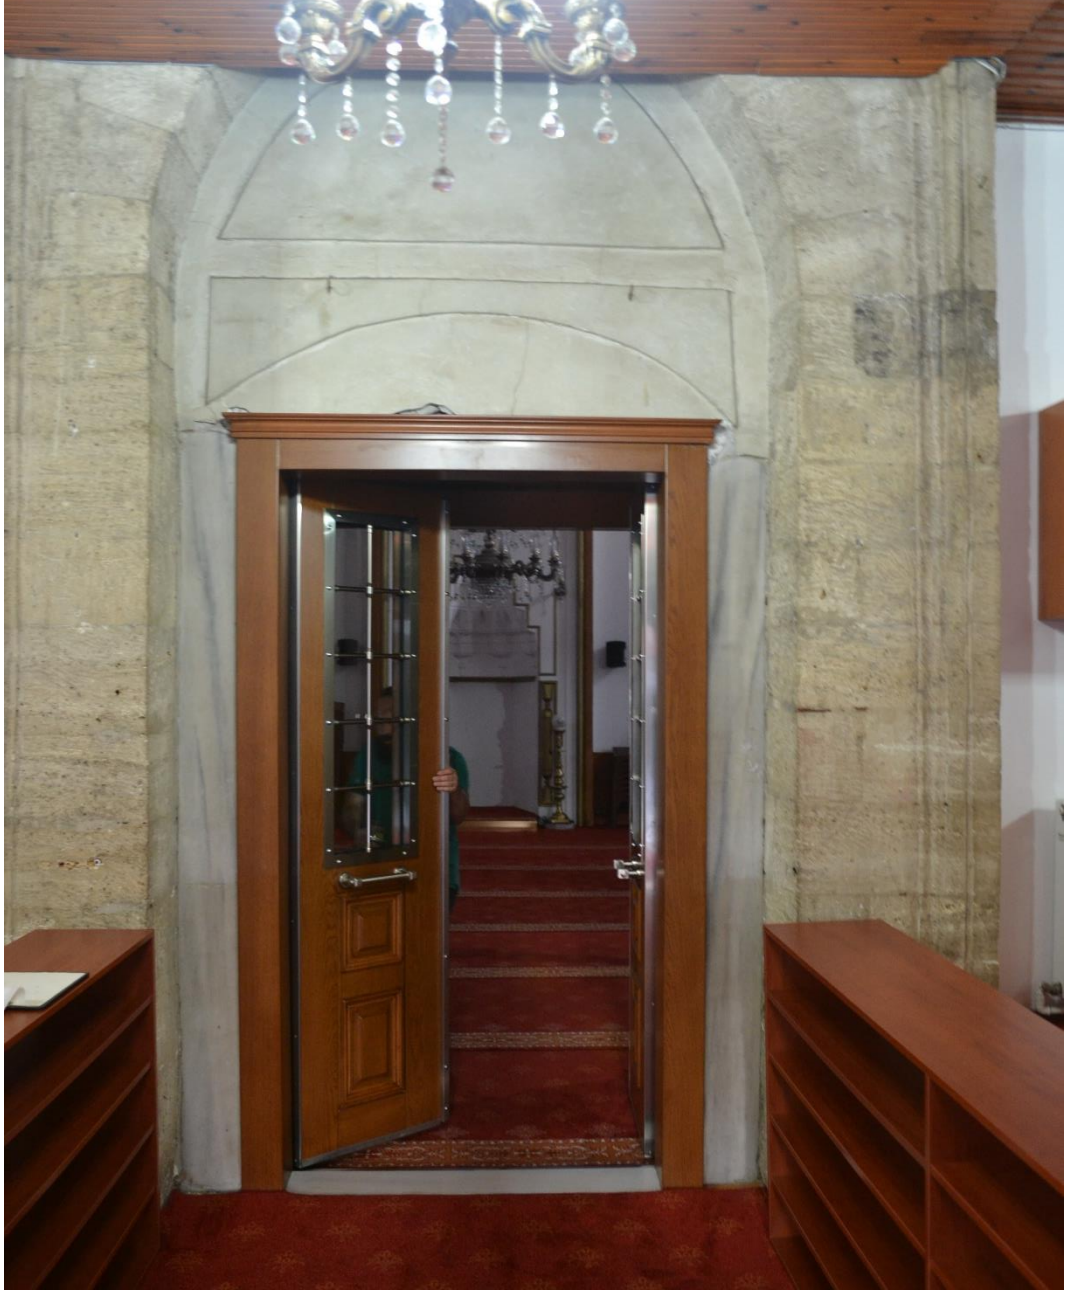
Şekil 53 :Harim Kapısı (E.Aluç 2014)

Harimin kapısı da son cemaat mahfili kapısı ile aynı detaydadır. Kapının asılı olduğu cümle kapısı taşı özgündür. Üzerine denk getirilen döşemeler ve sekiler ile zarar görmüştür. Üzeri kısmen sıvanmış, çimento harçla tamir edilmiş ve boyanmıştır.

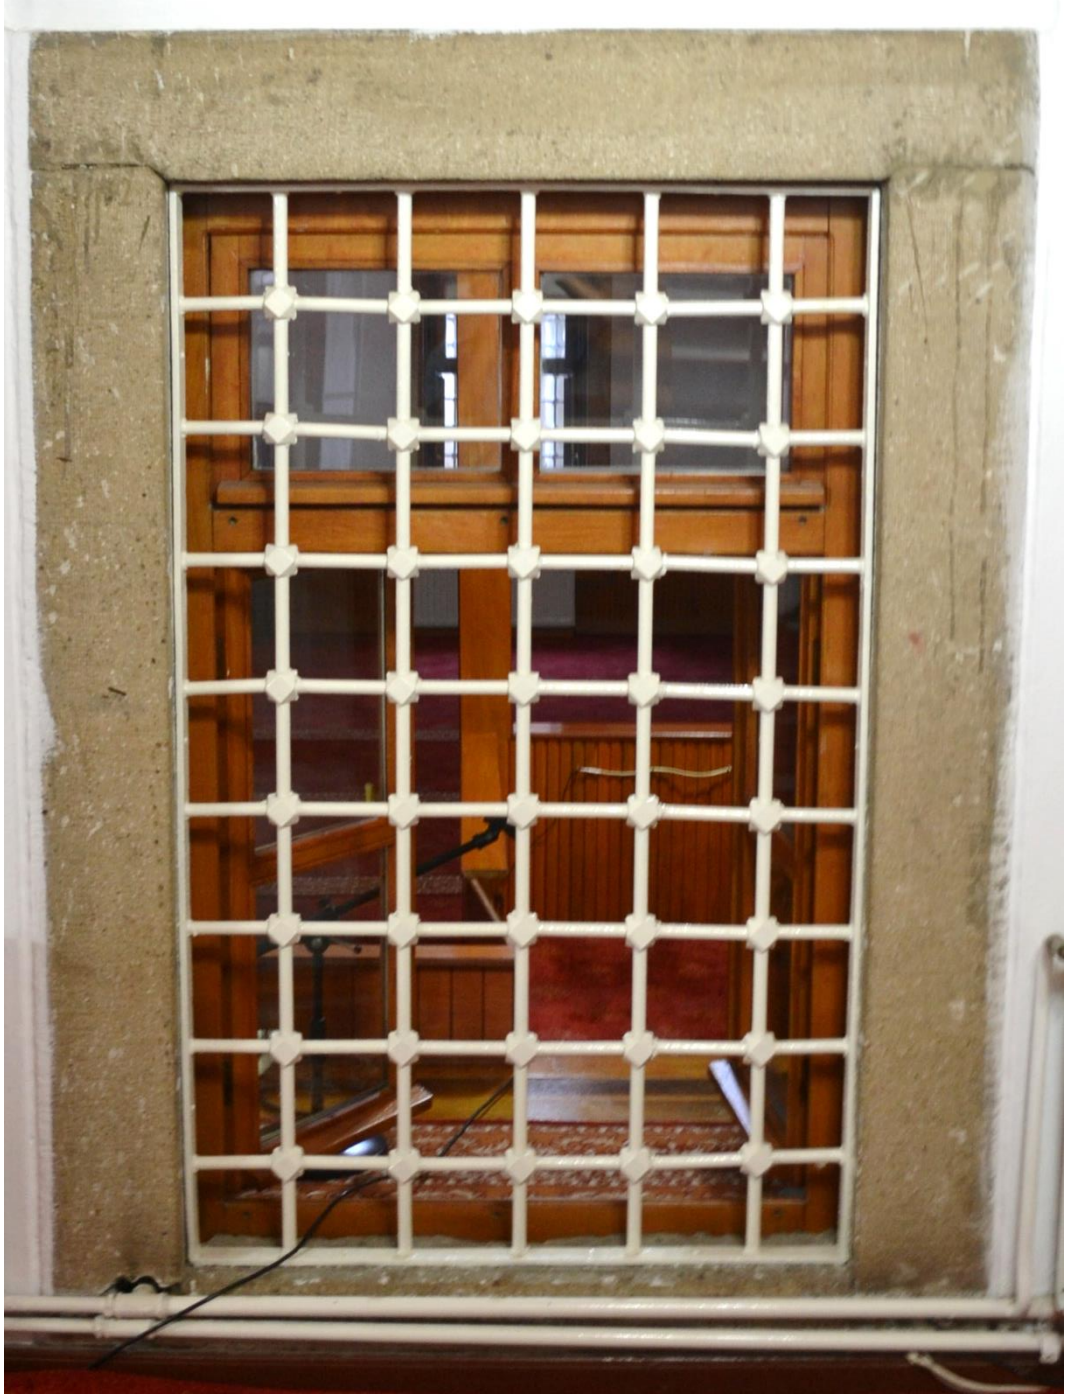
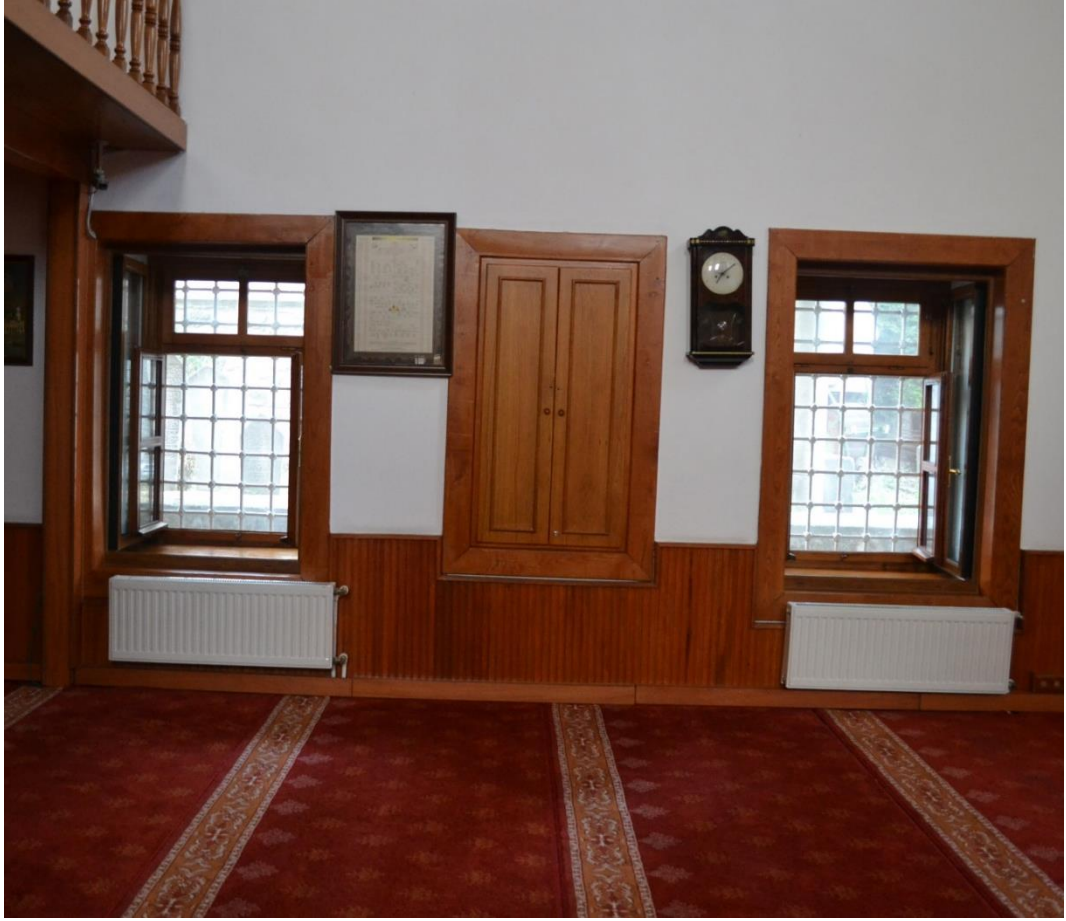
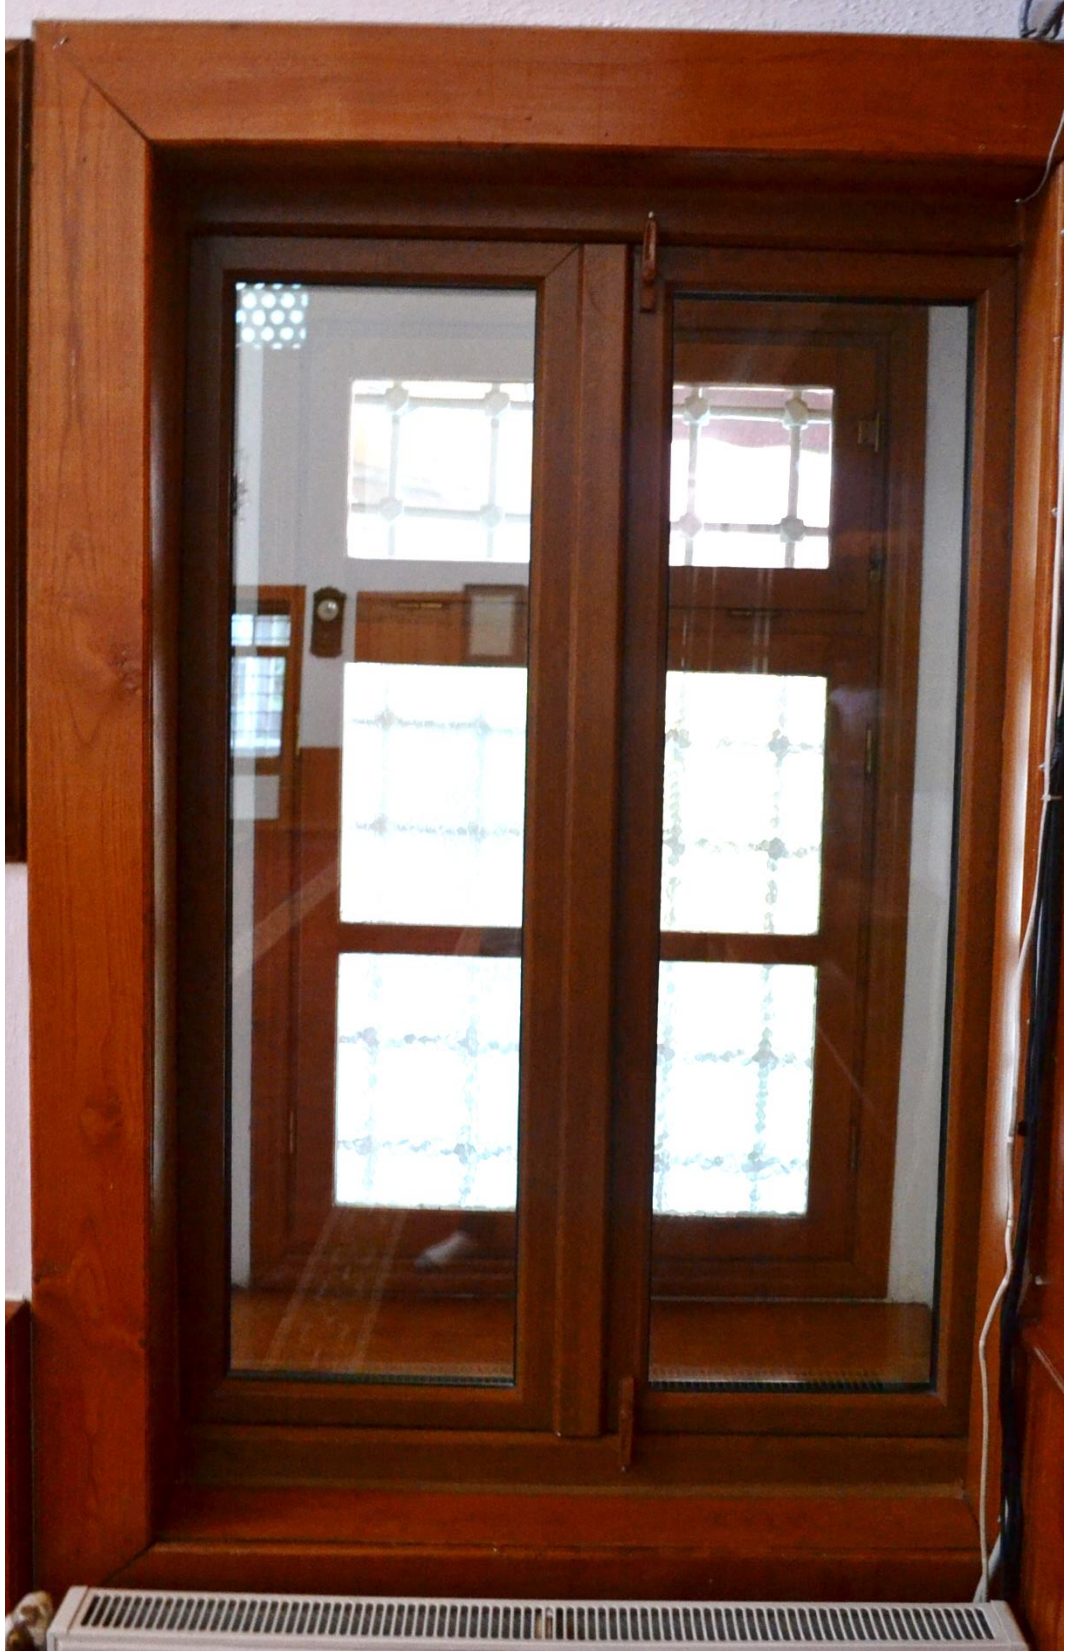
Dışarıdan içeriye pencere boşluklarının durumu; sineklik, demir lokma parmaklık, ahşap doğrama, plastik doğrama sıralamasındadır. Burada özgün olan bir malzemedен bahsedememekteyiz.

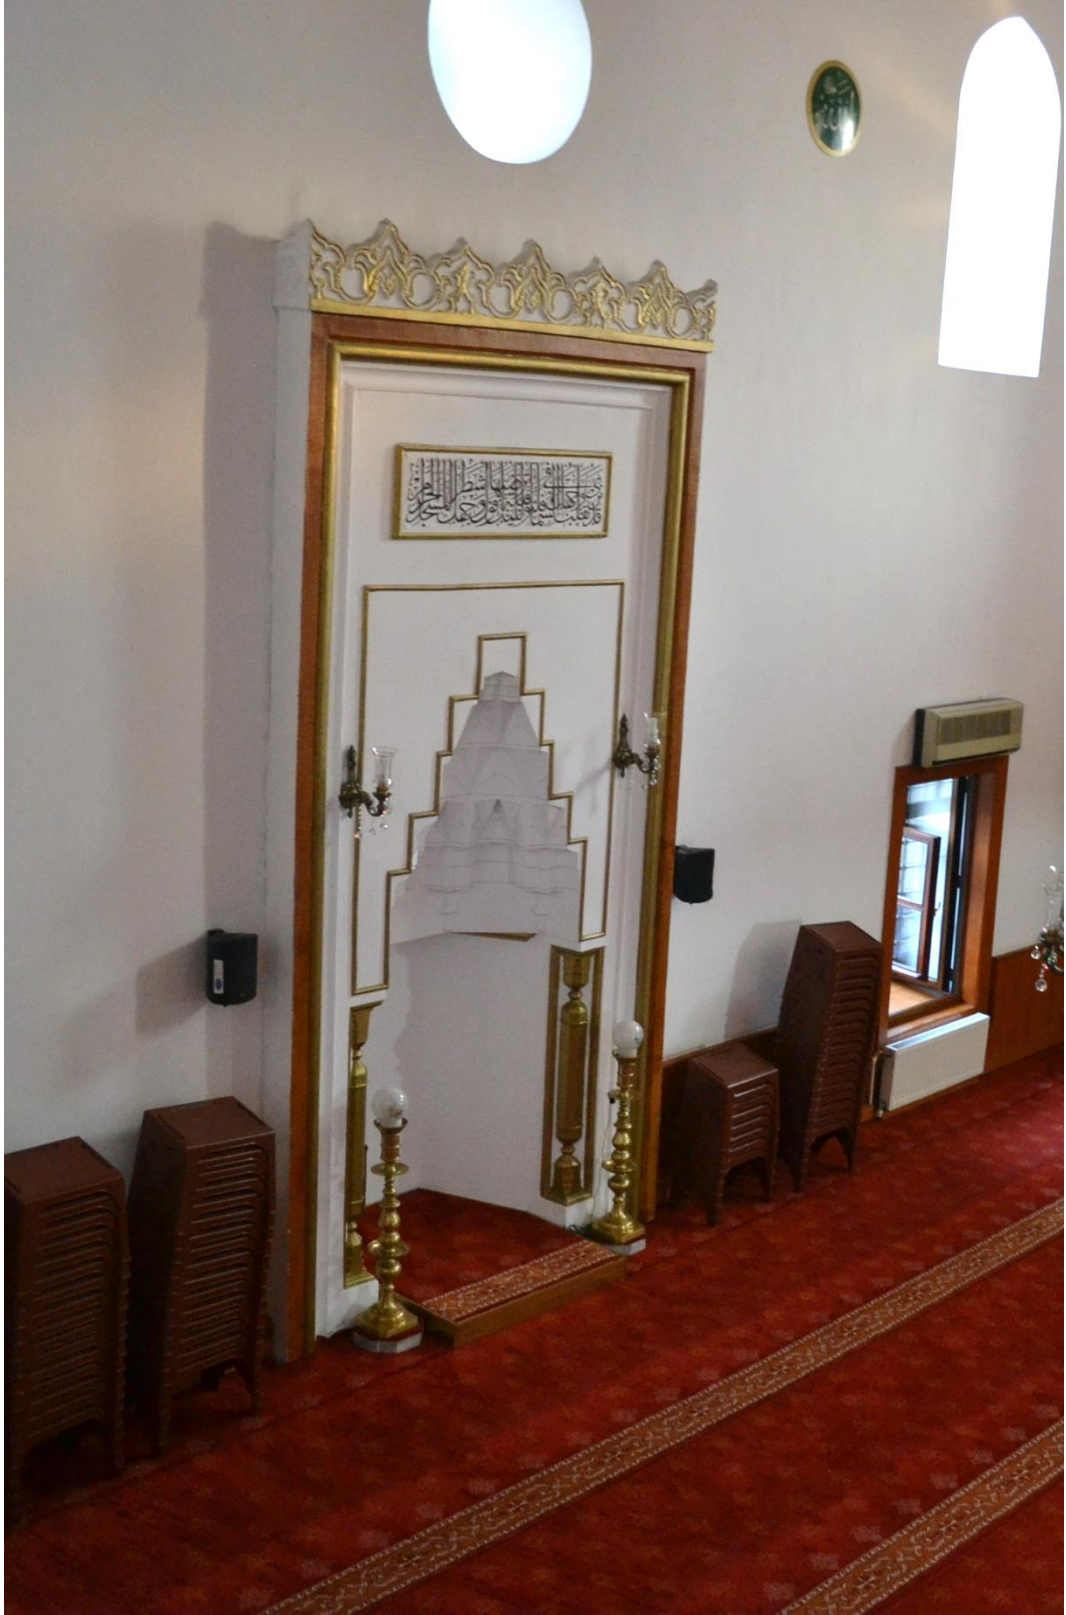
Mihrap duvarından 21 cm dıřarı ıkıntılı, alıdan maml, seccade izinde ise 43 cm gmktr. 1979 yılı fotoęraflarında mukarnasların olmadığı grlmektedir. Mukarnaslı geiřin kullanıldıęı mihrabın křelerinin yumuřatılması dřncesiyle tař kum saati yapılmıřtır. Nisbet olarak uygun olmayan bu mihrap 1979 yılındaki fotoęraflarda mukarnassız, eyrek kubbe ile geilmiř haldedir.

Şekil 59 :Mihrap (E.Aluç 2014)

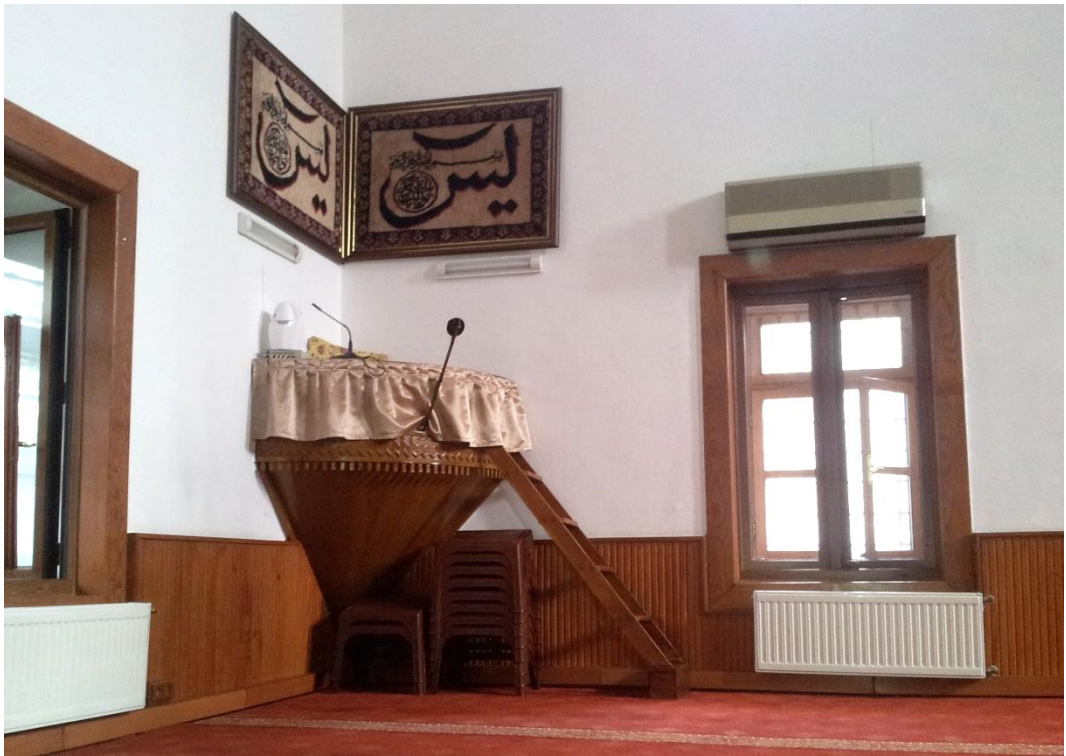
Şekil 61 :Vaaz K rs s  (E.Aluç 2014)

Mevcut k rs  mihrabın solunda hazire duvarı ile bitişindedir. Bir dairenin  eyređi olan ahşap vaaz k rs s ne beş basamaklı ahşap bir merdivenden  ıkılmaktadır.

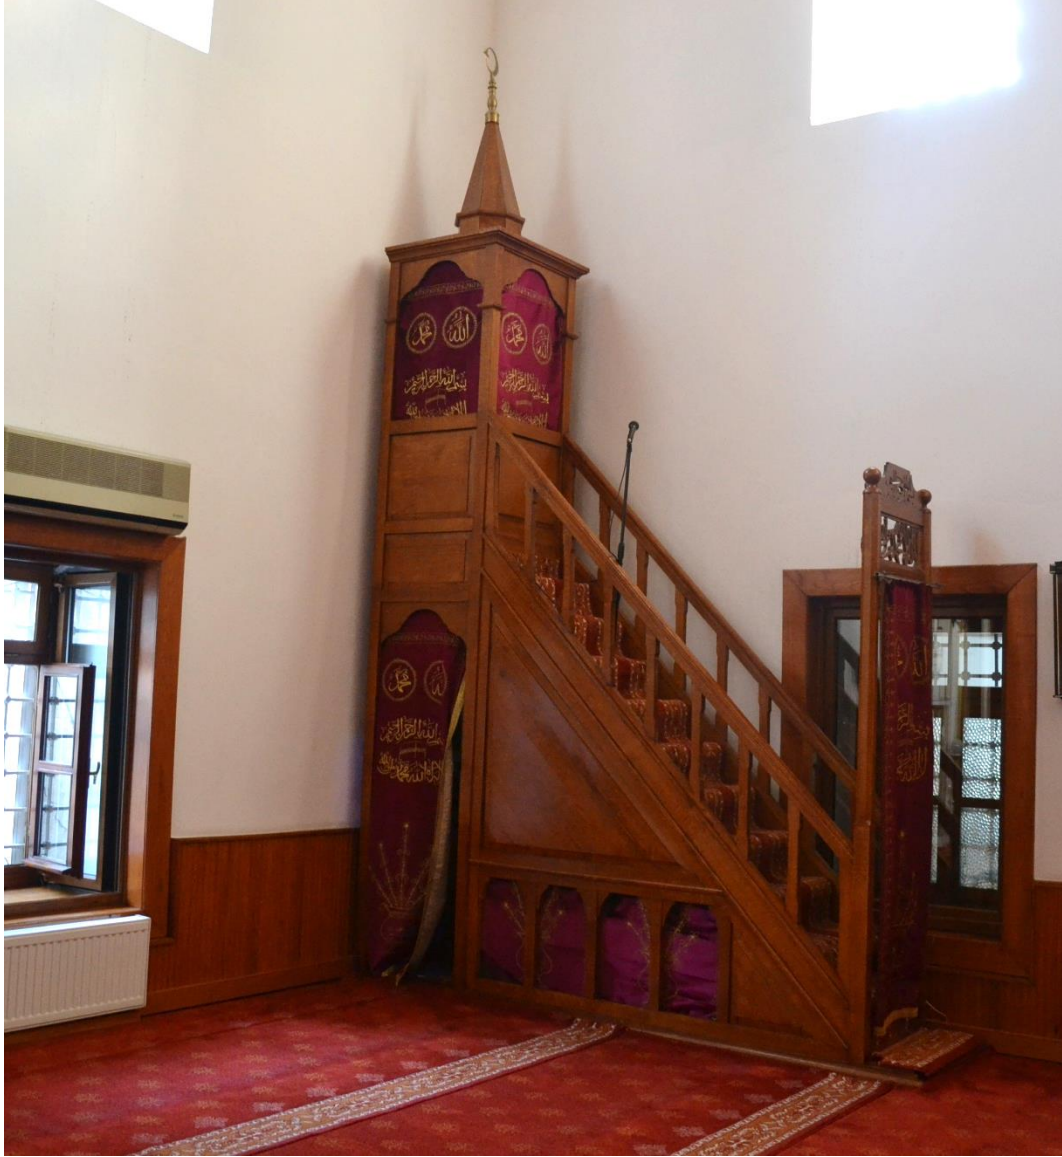
Şekil 62 :Minber (E.Aluç 2014)

Minberin; yerinde yapılan tetkikler neticesinde özgün olmadığı anlaşılmıştır. Kurul arşivinde bulunan fotoğraflarda görülen minbere de benzememektedir. 13 basamaklı olan ahşap minber; nispet bakımından da klasik döneme ait olmadığını anlatmaktadır.

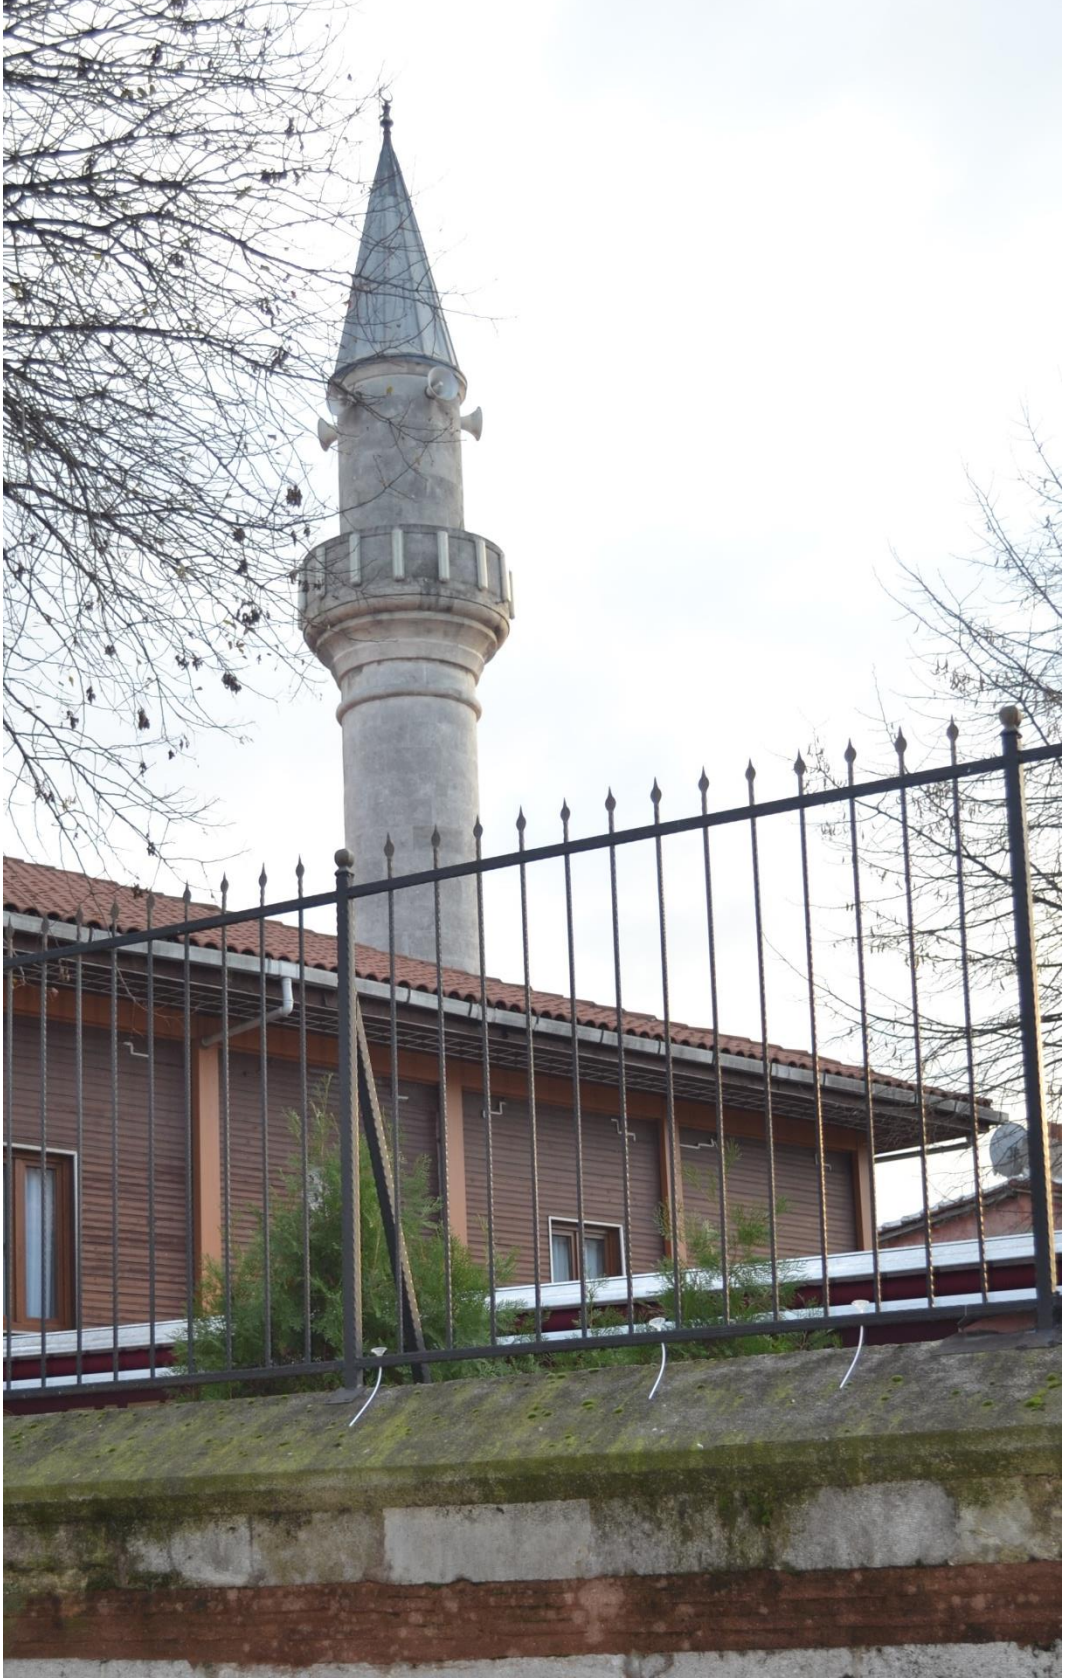
Kible duvarının sağ tarafında bulunan, kesme taştan yapılmış olan minare; kaidesi beden duvarı içerisine alınmış olması hasebiyle de ehemmiyetlidir. Caminin zaman içerisinde geçirdiği tamiratların kayıtlarında minarenin de tamirat gördüğüne dair müşahhas bir bilgi bulunmamaktadır. 1999 İstanbul depreminden sonra duvarlarında oluşan ayrışma ve çatlaklar sebebiyle tamirat gördüğü bilinmektedir.

Şekil 63 :Minare (E.Alu 2014)

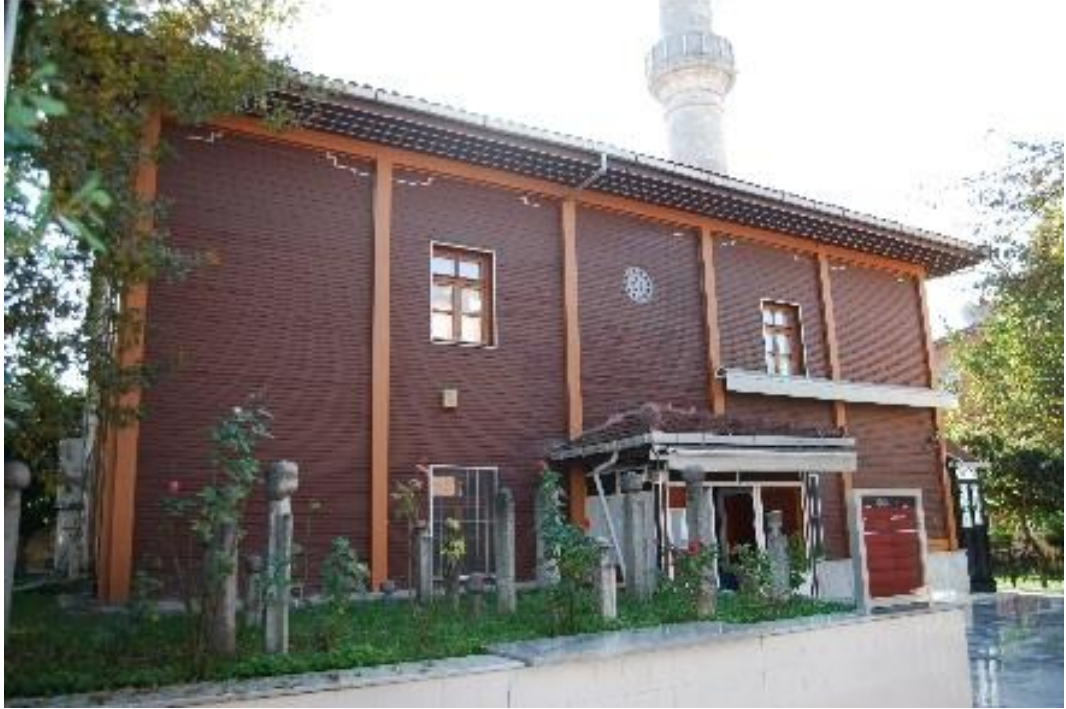
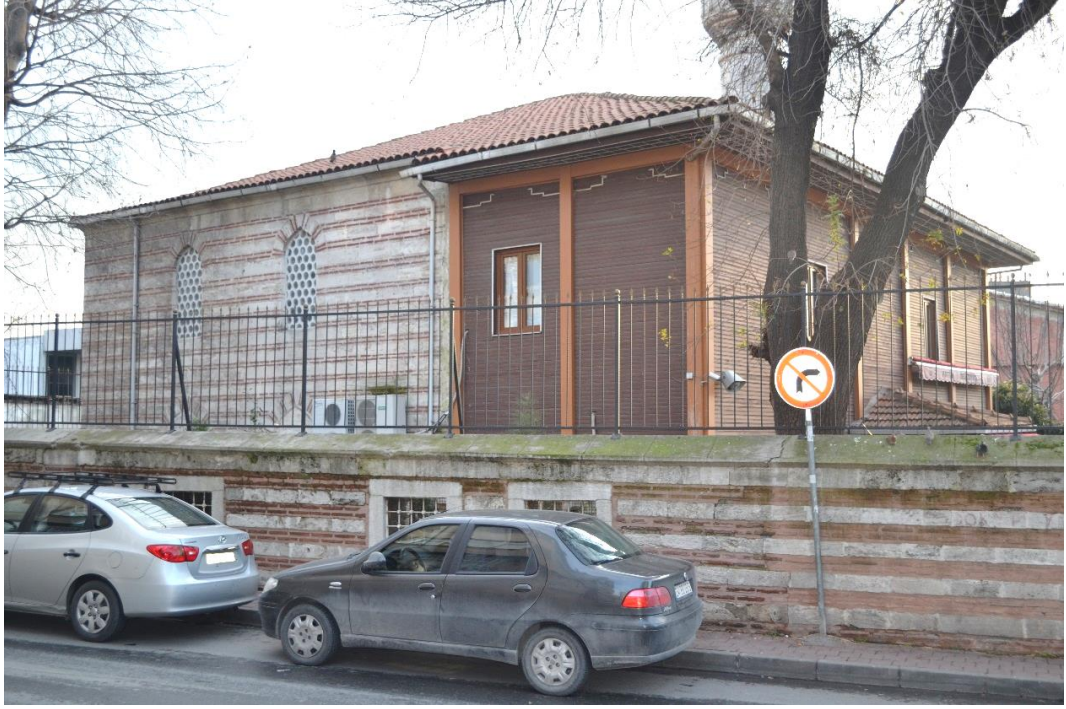
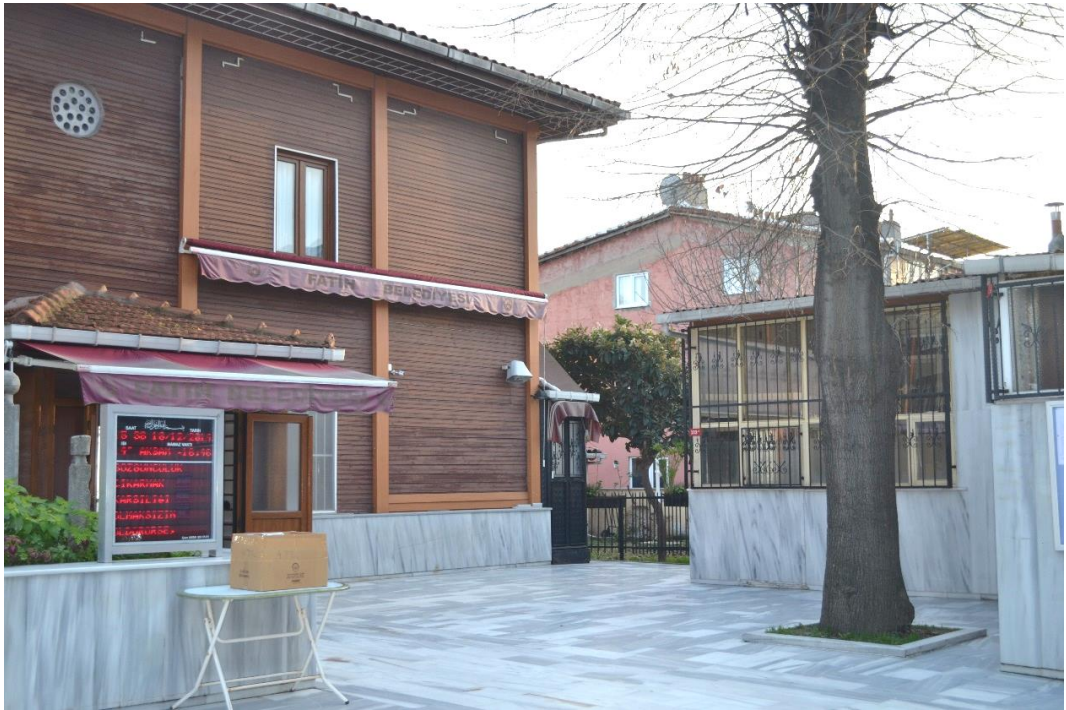
Keçeciler Caddesi üzerinde bulunan avlu giriş kapısından geçtikten sonra eserin kuzey batı cephesi ile karşılaşılır. Cephe kuruluşu açısından bakıldığında yapının özgün duvarının görülemediği tek cephe dir. Cephe bütünüyle muhdestir. Rüzgârlığın sağında son cemaat sekisi döşeme yüksekliğine kadar dışarıdan mermer kaplıdır. Sol tarafta ise hazirenin alını mermer kaplıdır.

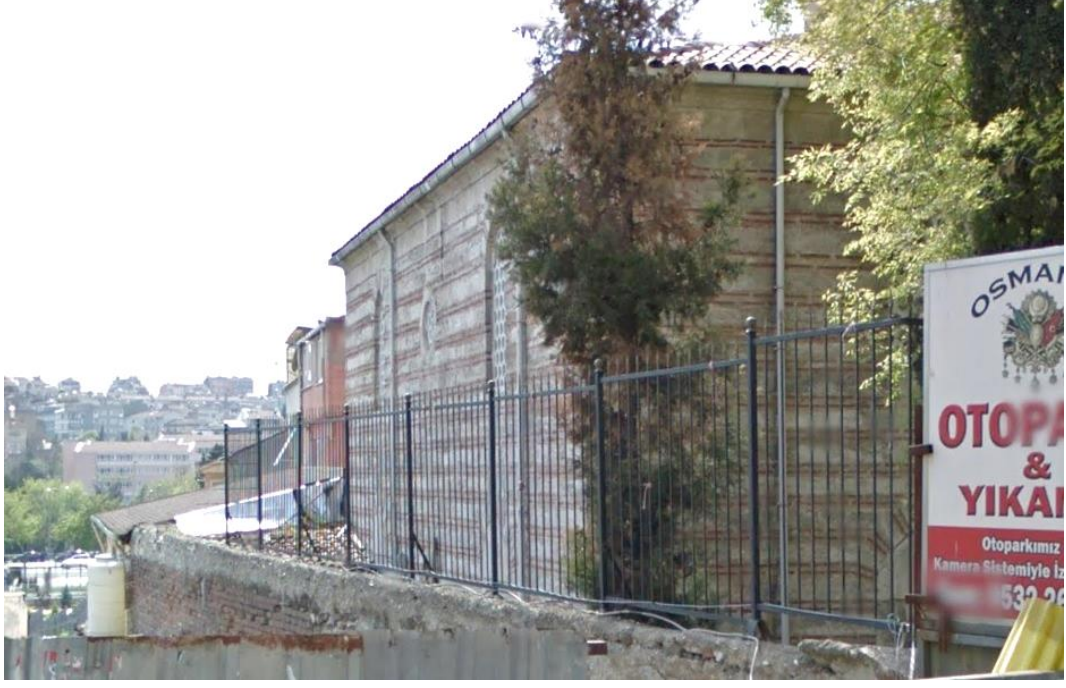
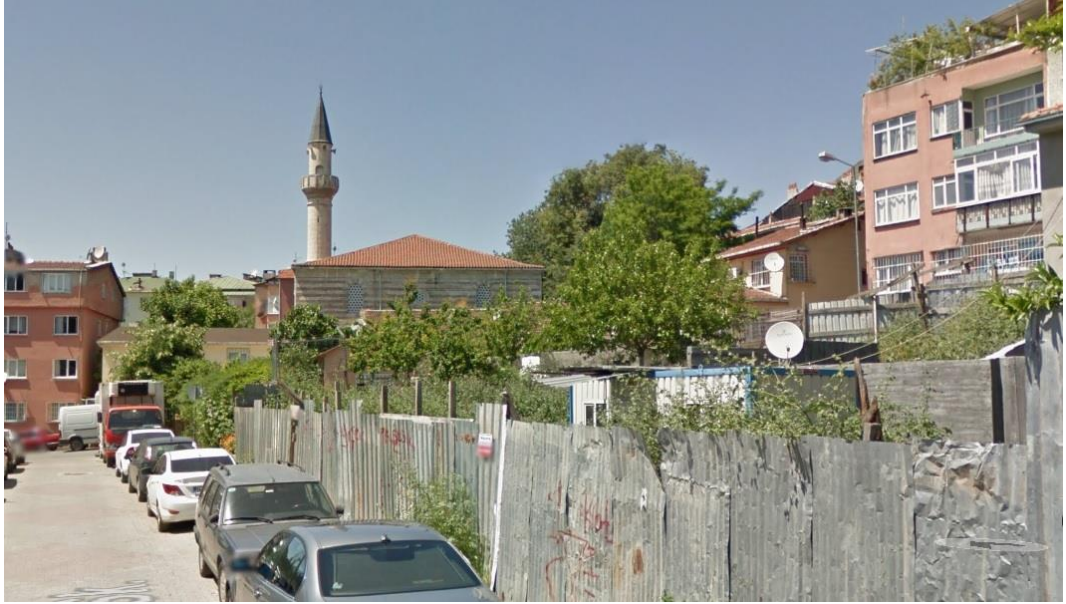
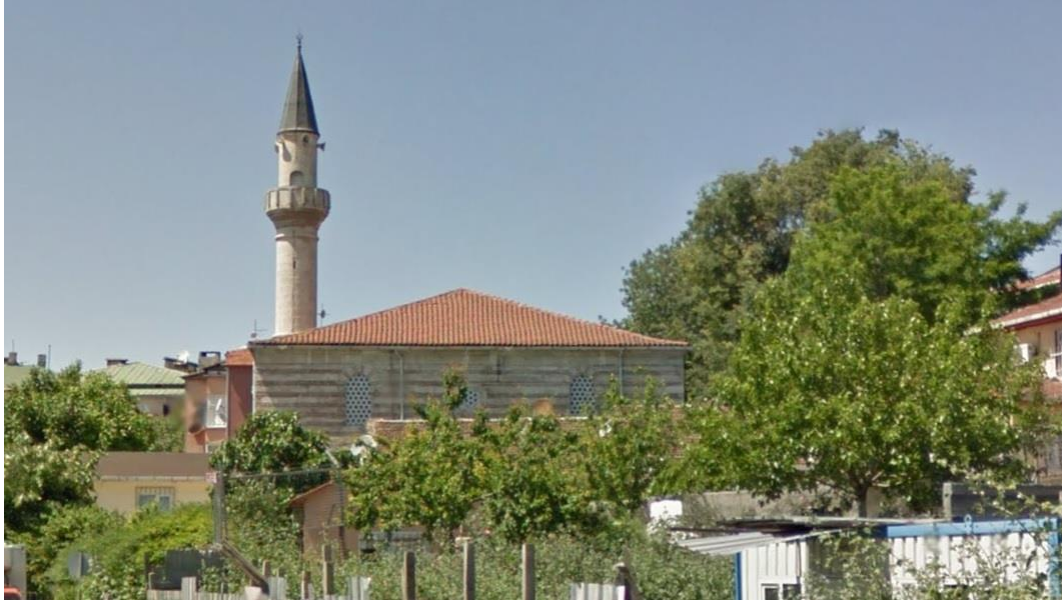
Bir sıra taş, iki sıra tuğladan olmak üzere almaşık örgü ile cephe kurulmuştur. Cephenin taşları, tuğlaları, pencere üzeri kemerleri, taş lentoları özgündür. Cephenin minare cephesi köşesinde tek katlı muhdes bir kurs yapısı bulunmaktadır. Mihrap

duvarı pencerelerden biri ise bu yapının içerisinde kalmıştır. Diğer pencere ile arasında klima dış ünitesi bulunmaktadır. Yağmur iniş boruları plastikten olup, düzensiz şekilde cepheye zarar vererek monte edilmiştir. Cephe ile ihata duvarı arasında 2,5 m civarında mesafe bulunmaktadır. Burası hazireden takribi 0,5 – 1,0 m düşük kottadır.

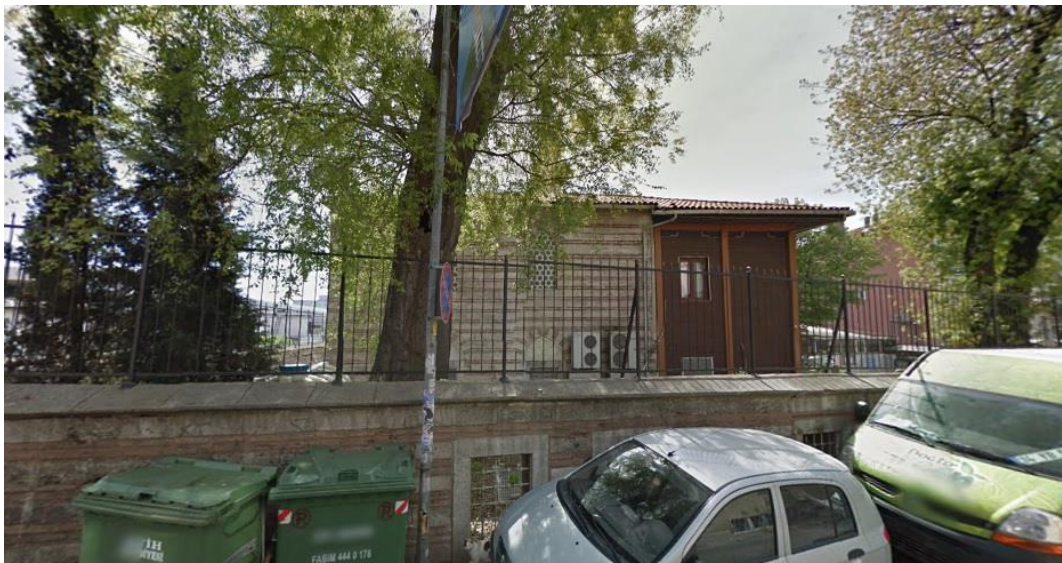
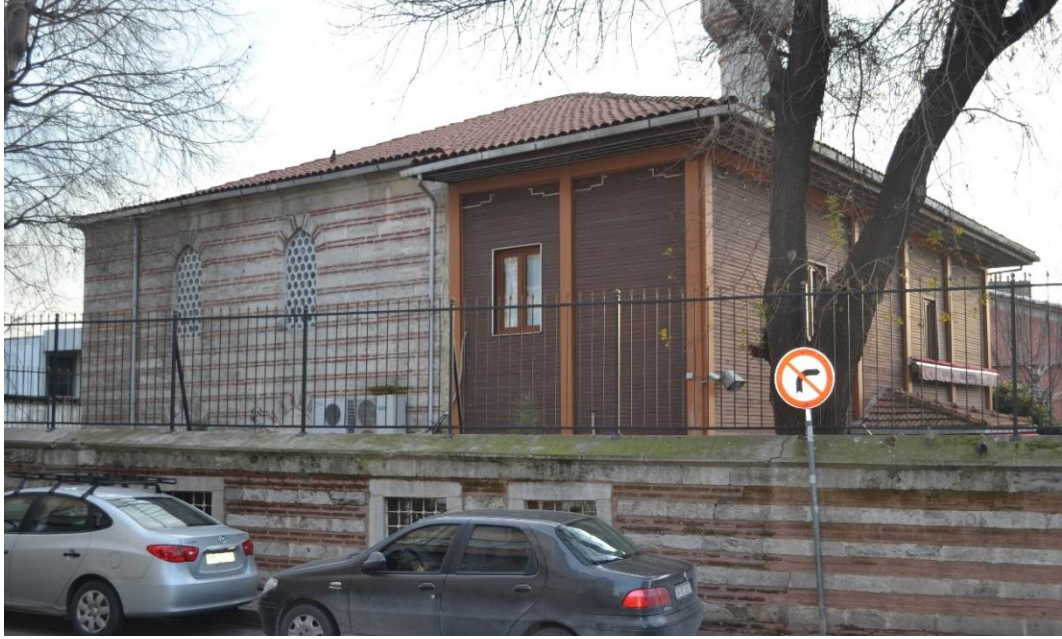
Hazirenin bulunduğu cephedir. Hazire fevkani olduğu için binanın bu cephesi diğer cephelere göre gömülüdür. Pencere alt kotuna kadar hazirenin yüksekliği gelmektedir. Harim ile son cemaatin birleştiği köşede üç adet, son cemaat yerinin yapı ile hazire birleşiminde bir adet olmak üzere toplam dört adet klima dış ünitesi bulunmaktadır. Klima dış ünitesine enerji götürebilmek, içerideki ünitenin su tahliyesini yapabilmek için yağma duvarlar ve taş söveler delinmiştir. Cephenin yarısından mihrap cephesi köşesine kadar olan kısmında su tahliye kanalı bulunmaktadır. Saçak silmeleri iyi durumdadır.

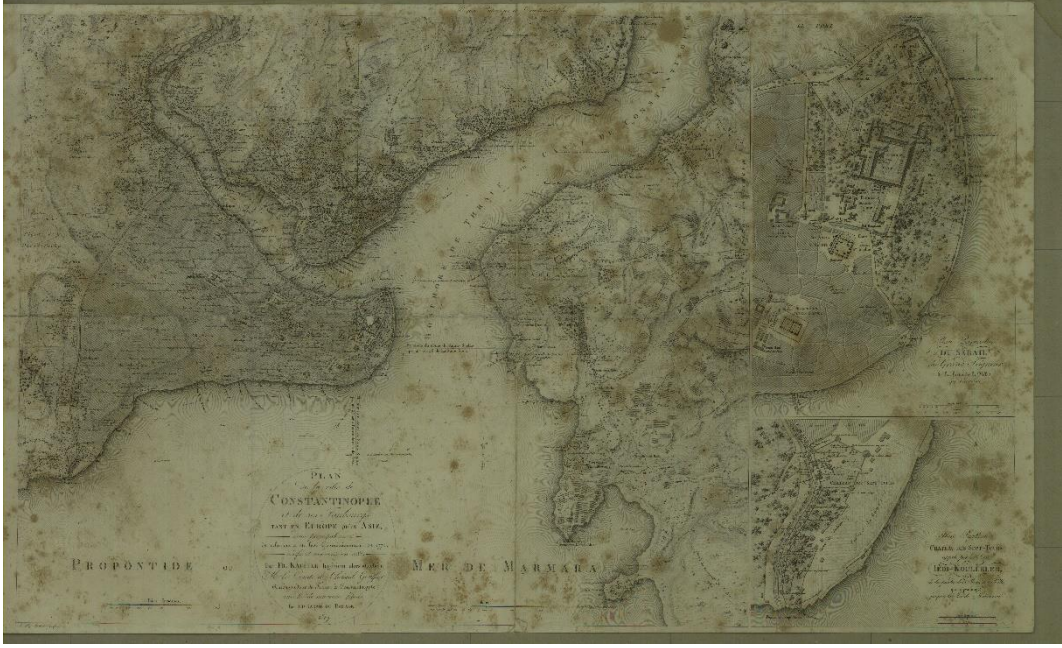
Şekil 92 :Kauffer Haritası 1819

3007 Ada 161 parselde dair bulunabilen en eski harita 1819 tarihli Kauffer haritasıdır. Bu haritada Camiinin bulunduğu bölgede Keçeciler Camii olarak zikredilmesi,

Keçeciler Camii olarak başka bir Camiin bulunma ihtimalini akıllara getirmektedir. Fakat bu çalışma sırasında böyle bir bilgiye rastlanılmamıştır.
