**T.C.
FATİH SULTAN MEHMET VAKIF ÜNİVERSİTESİ
MÜHENDİSLİK VE FEN BİLİMLERİ ENSTİTÜSÜ
MİMARLIK ANABİLİM DALI**

**HÜRREM ÇAVUŞ CAMİİ (HIRKA-İ ŞERİF)
RESTORASYON PROJESİ**

YÜKSEK LİSANS TEZİ

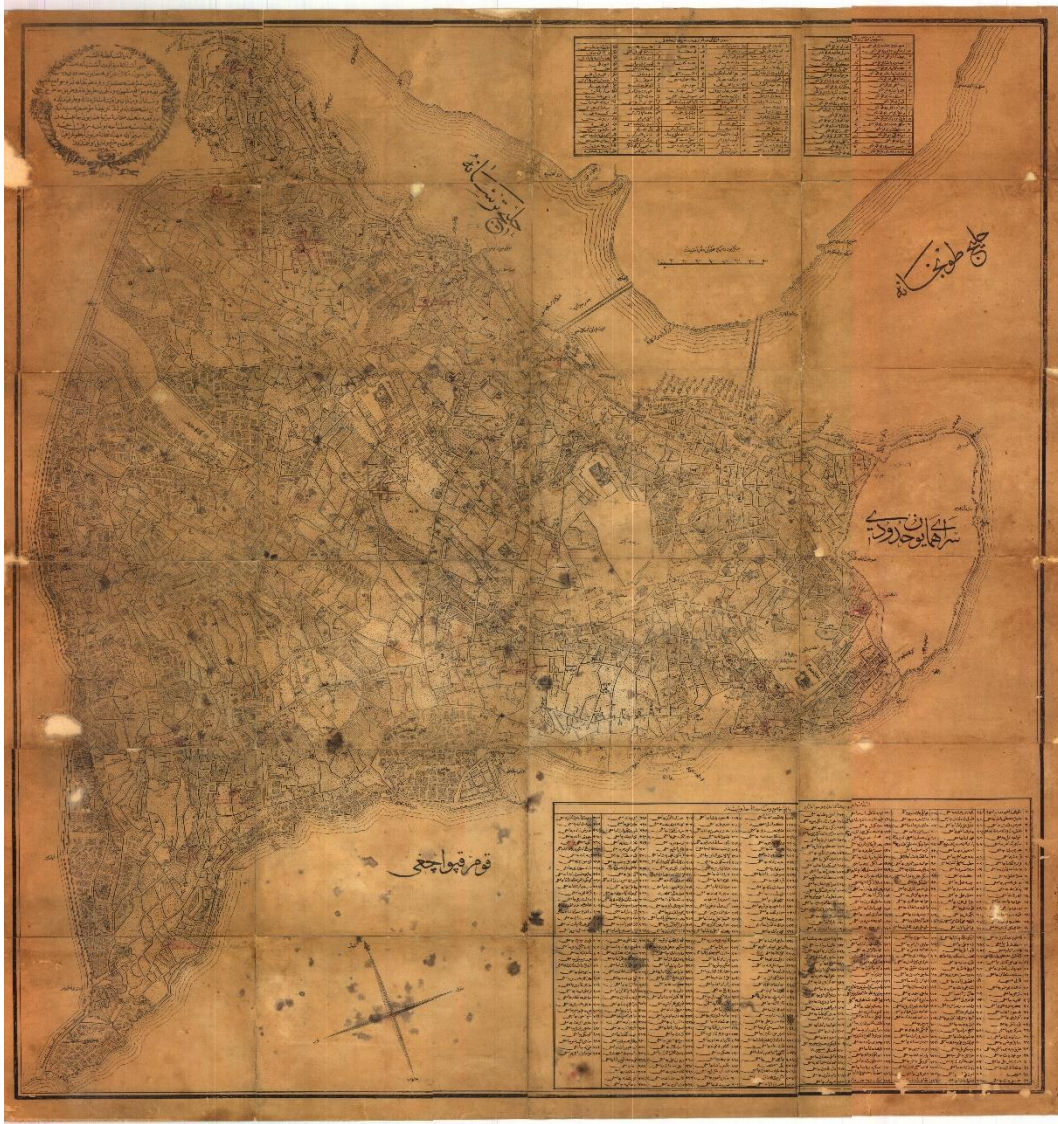
Şekil 93 :Mühendishane Haritası 1847

Daha sonrasında ise Hürrem Çavuş Camii 1847 tarihli Mühendishane haritasında 100 numaralı eser olarak görülmektedir. Çevre okunamamakla beraber ulaşılabilen eski haritalarda görülmesi bakımından değerli olmaktadır.

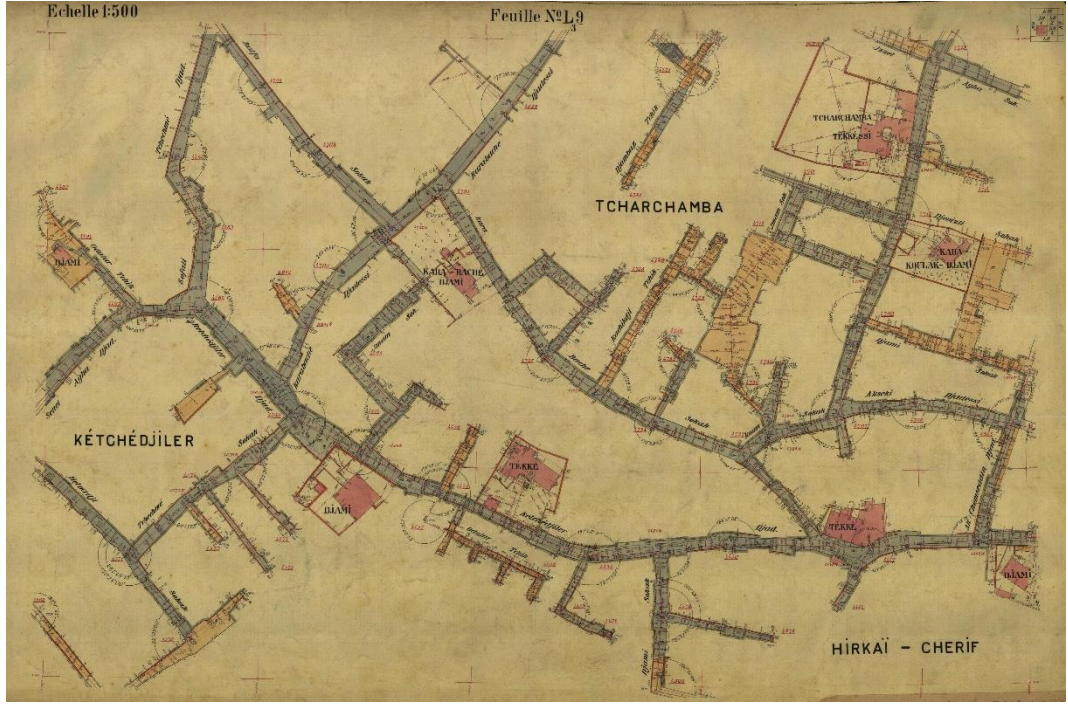
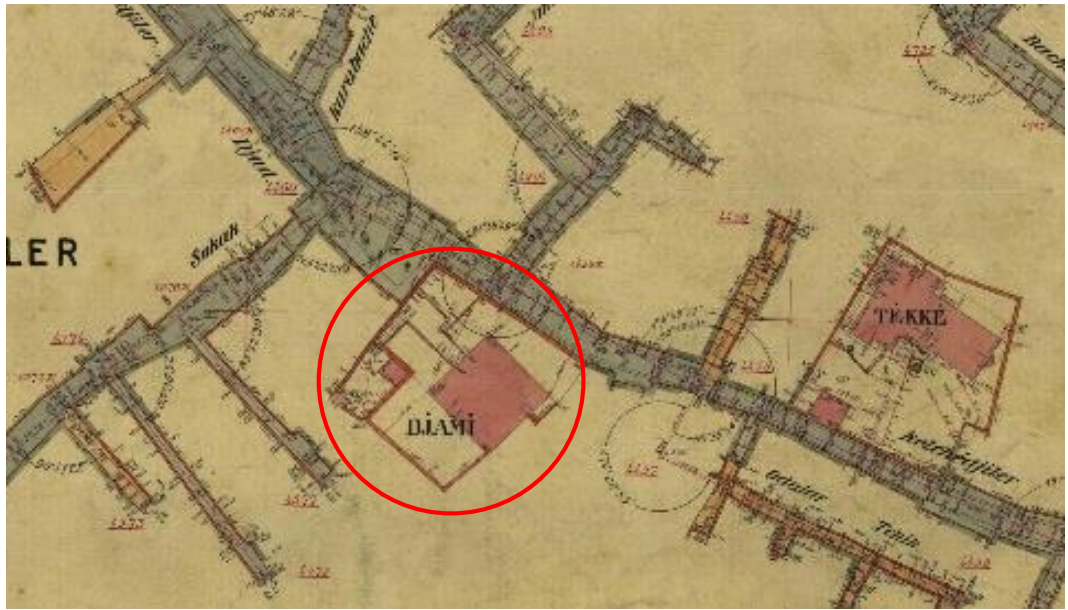
Şekil 94 :Alman Mavileri Haritası 3.Cilt 1913-1914

1913-1914 yılını gösteriri Alman Mavileri Haritasında ise doku daha iyi okunabilmektedir. Hazirenin yüksekte olduğu, avluya giriş kapısının sağından aşağıya inen bir merdiven olduğu ve alt kotta meşrutaya benzer bir yapının bulunduğu hakkında tahmin yürütülebilmektedir. Mihrap tarafında ise Camiye ait bir alan görülmemektedir. Yine bu haritada Keçeciler Hamamı olarak yorumladığımız bir iz görülmektedir.

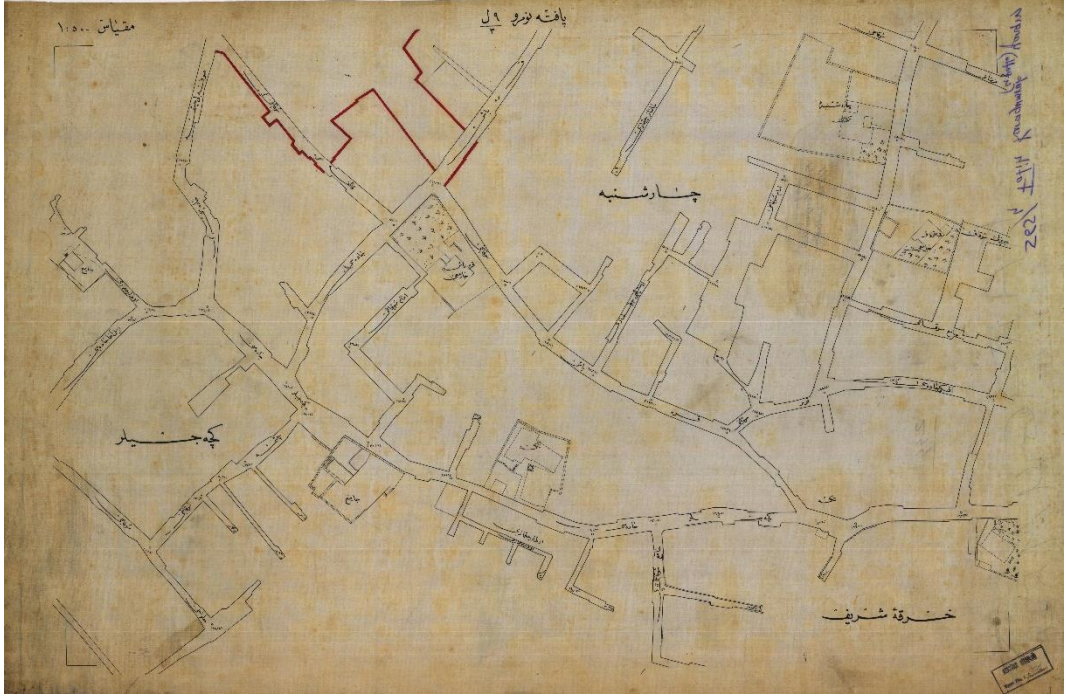
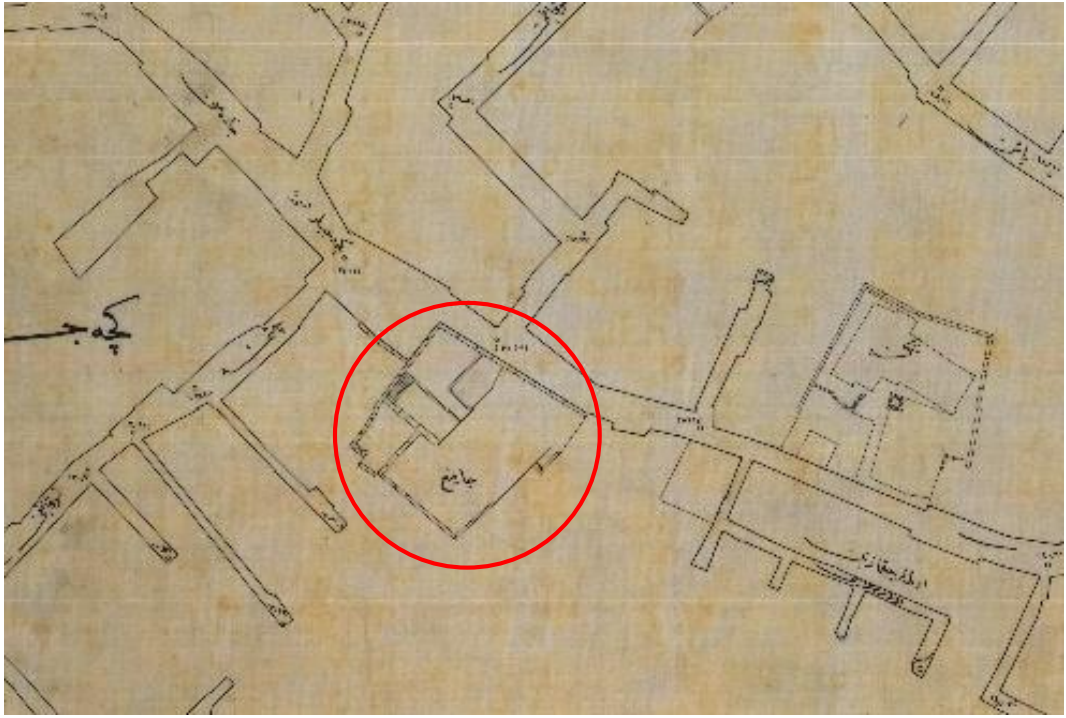
Şekil 96 :İstimlak Haritası 1925

Alman Mavilerin altlık olarak kullanıldığı 1925 yılı istimlak haritalarında Çeşme ve Hamam Kalıntısından bahsedilmemektedir. Camiin adı da geçmemektedir.

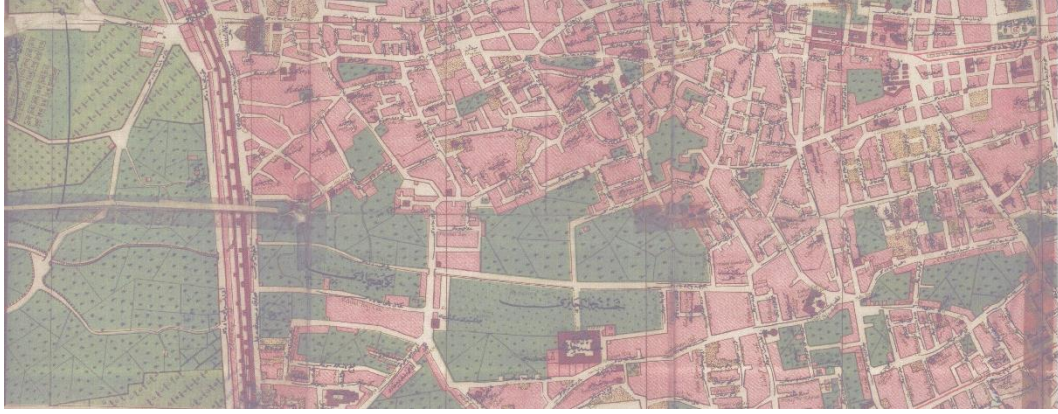
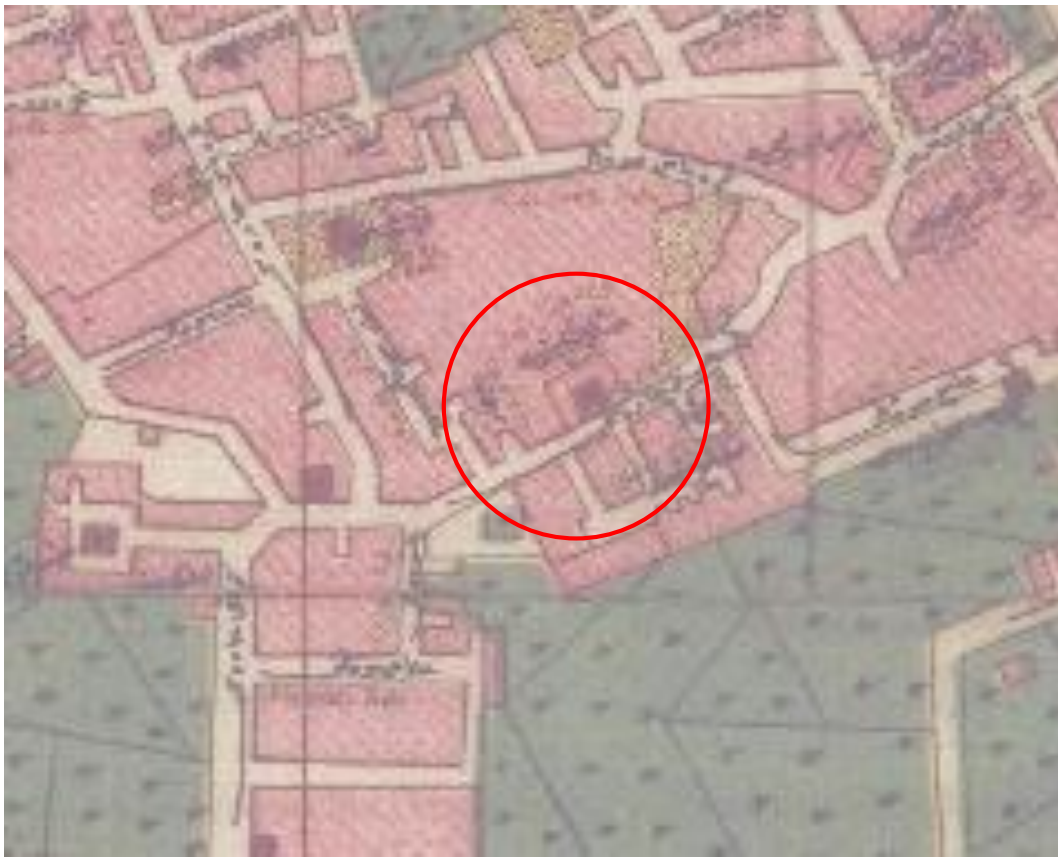
Şekil 98 :Necib Paşa Şehir Rehberi Haritası 1.Pafta 1918

1918 yılı Necib Bey haritasında ise Beyoğlu'nda bulunan Keçeci Piri Camii ile karıştırıldığı tespit edilmiştir. Yerinin de doğru olduğunu tam olarak söyleyememekteyiz.

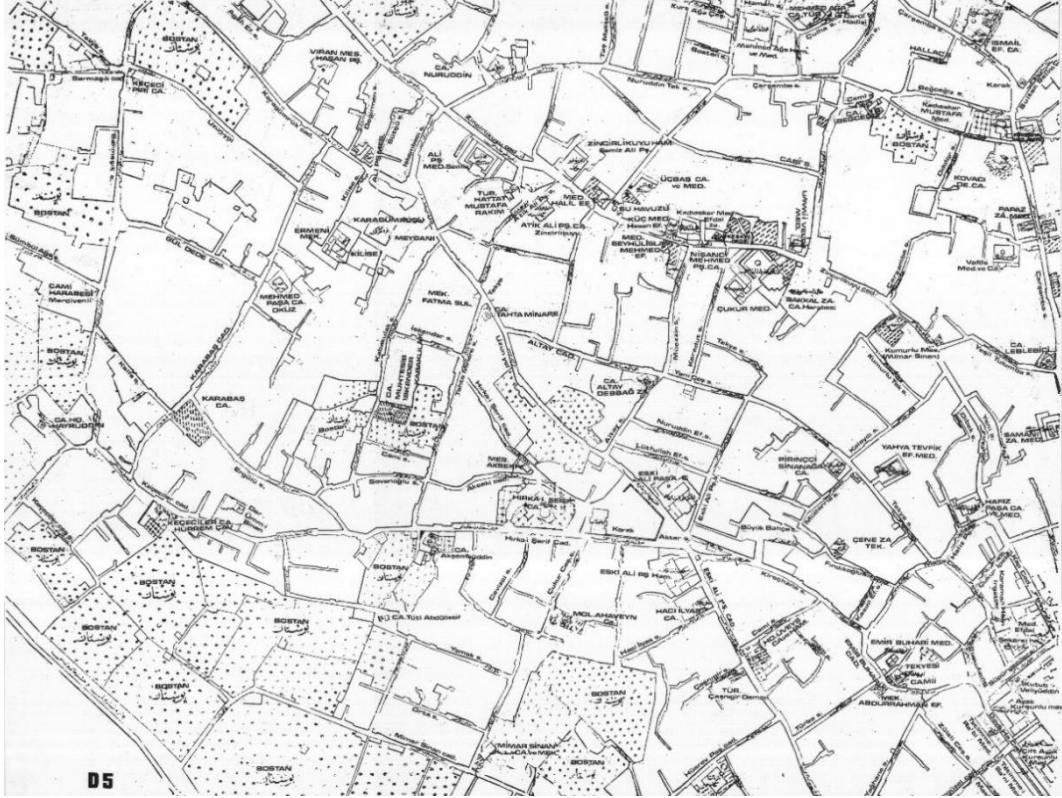
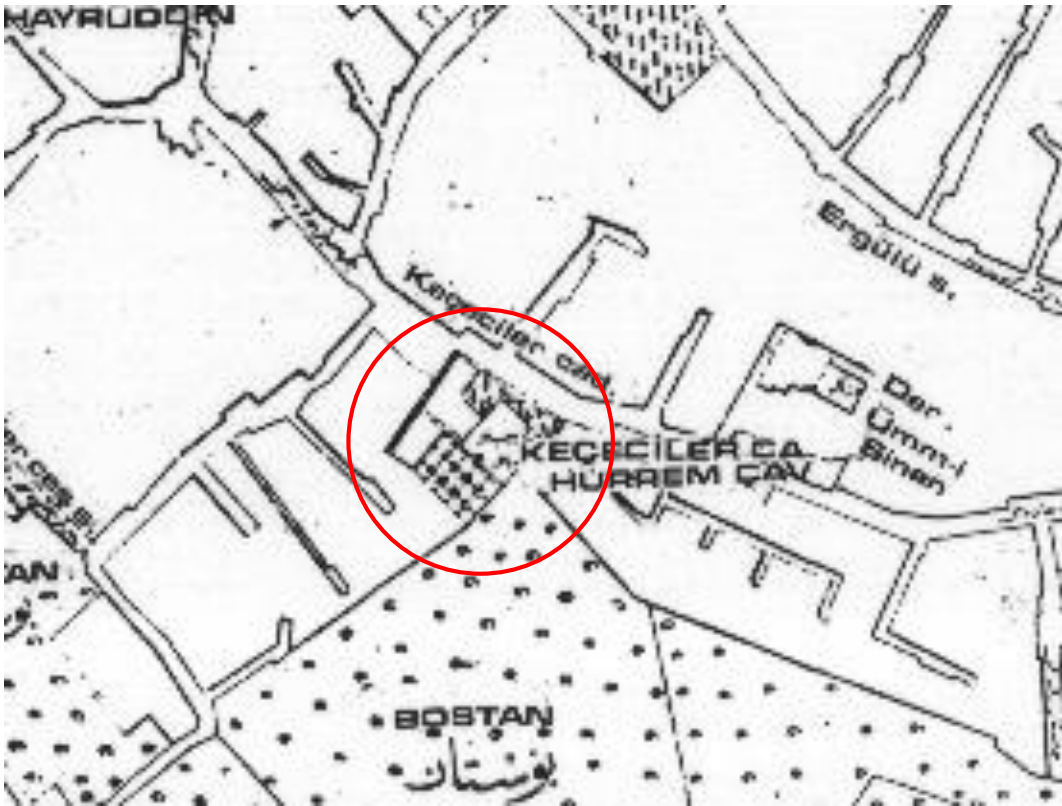
Şekil 102 :Ekrem Hakkı Ayverdi Haritası D5 Pafta 1958

1958 yılında basılan Ekrem Hakkı Ayverdi haritasında ise Keçeciler Camii Hürrem Çavuş yazmaktadır. Hamam veya Çeşmeden bahsedilmemektedir. Mahalle ismi ile Camii ismini birlikte kullanılması ile Camii adına Keçeci Camii dendiği görülmüştür. Fakat Keçeciler Camii diye bir cami Mimar Sinan'ın tezkirelerinde bulunmamaktadır.

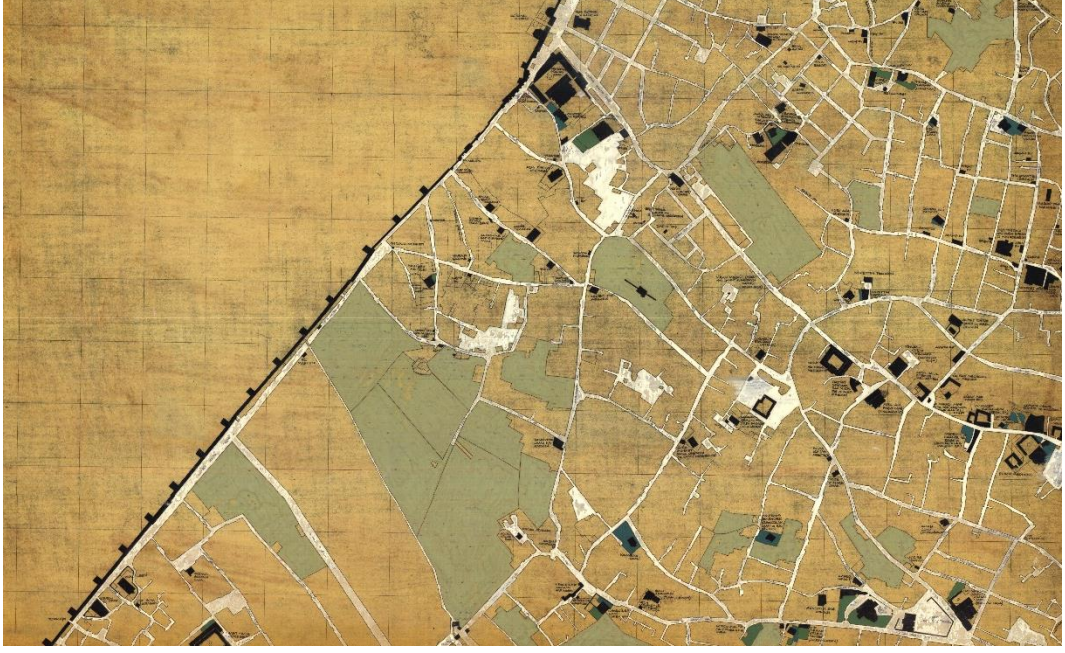
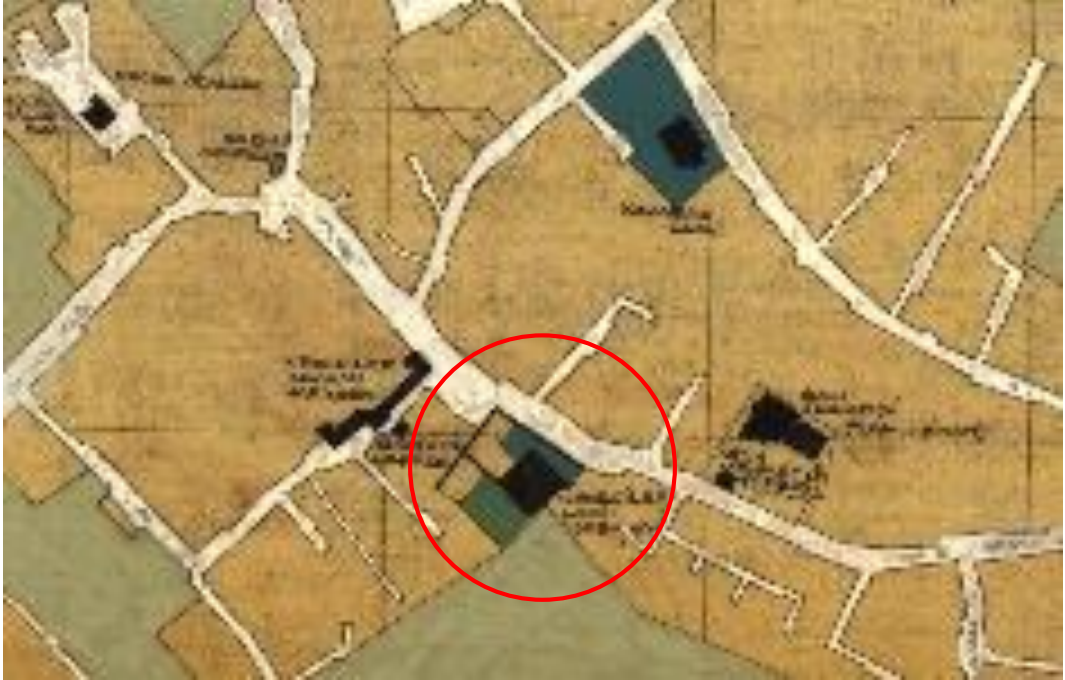
Şekil 104 :1875 Taşbaskı Haritadan İntibak Haritası Behçet Ünsal 1964

1875 yılı taşbaskı haritalarının 1964' te Behçet Ünsal tarafından Şehir Paftalarına intibak ettirildiği haritaların 6 nolu paftasında ise Hürrem Çavuş Cami Keseciler Cami Hüsrev Çavuş olarak yazılmıştır. Hamam; Keseciler Hamamı Harabesi, Çeşme ise Keseciler Çeşmesi olarak yazılmıştır. Harita üzerindeki sokak ve eserler doğru yerde gösterilmiştir. Ancak isimler hatalı olduğu için kaynak olarak kullanılmamalıdır.

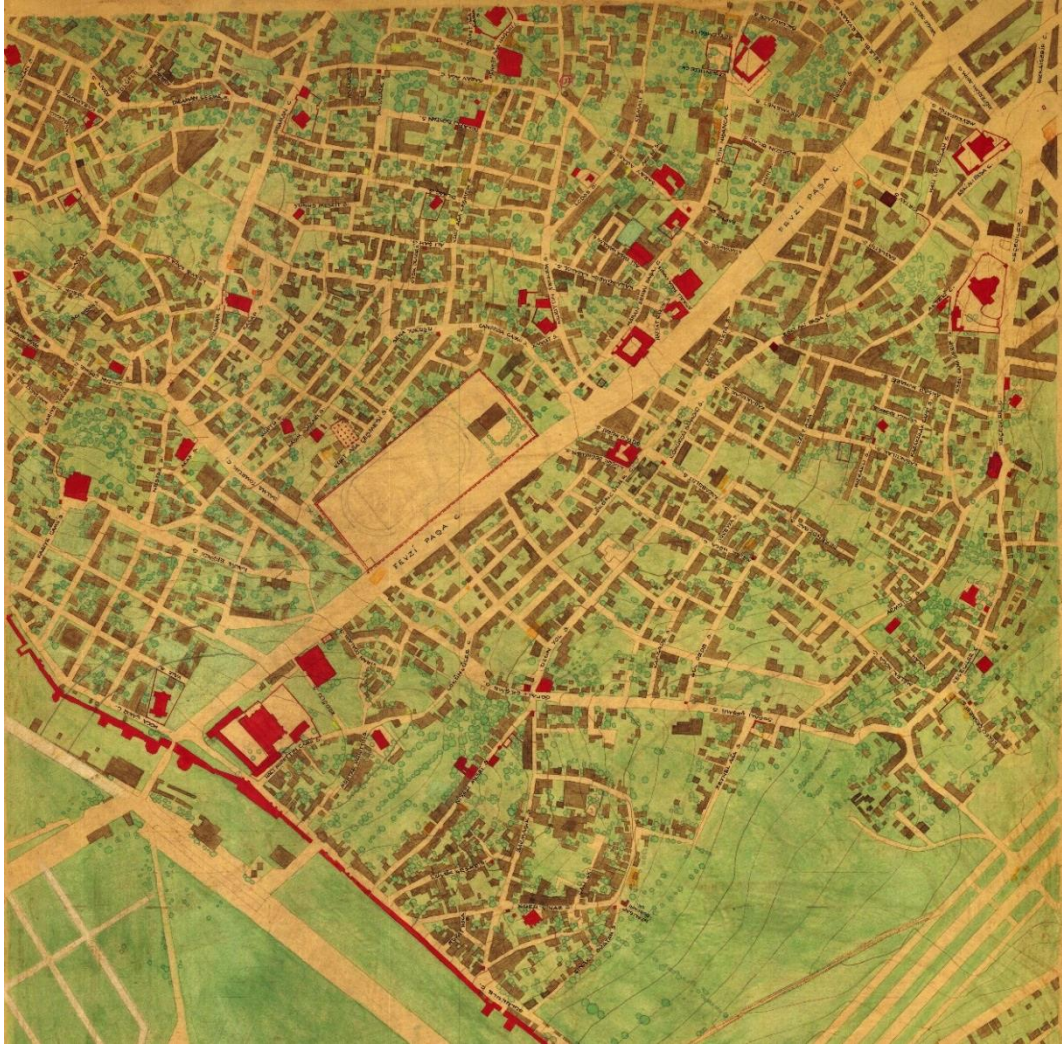
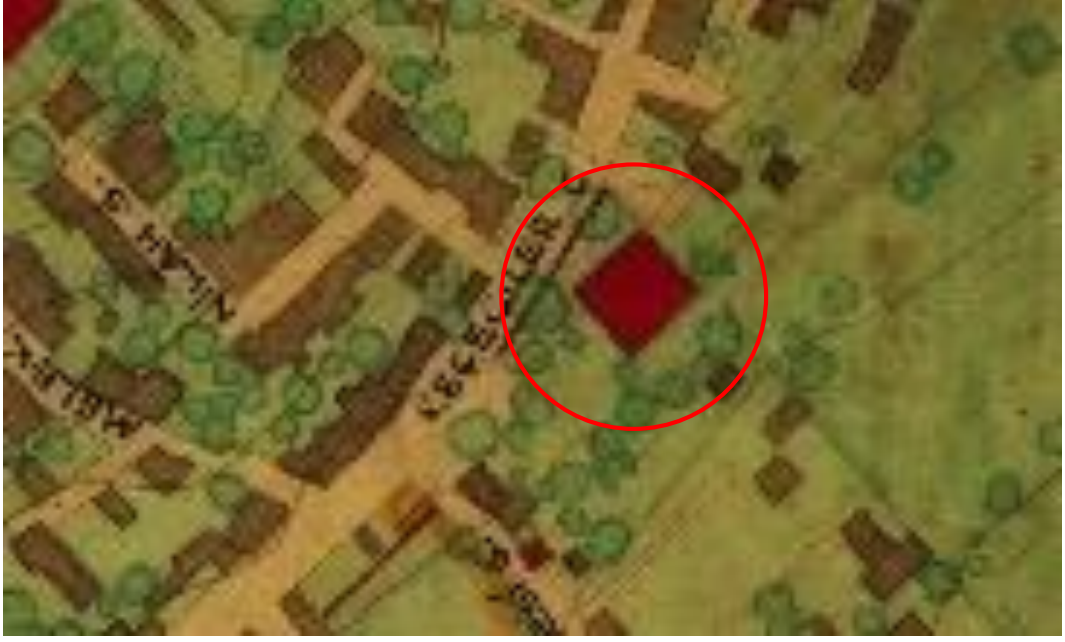
Şekil 106 :Hali Hazır Harita 1965

1965 yılı hali hazır haritasında da Hürrem Çavuş Camii leke olarak gösterilmiştir.

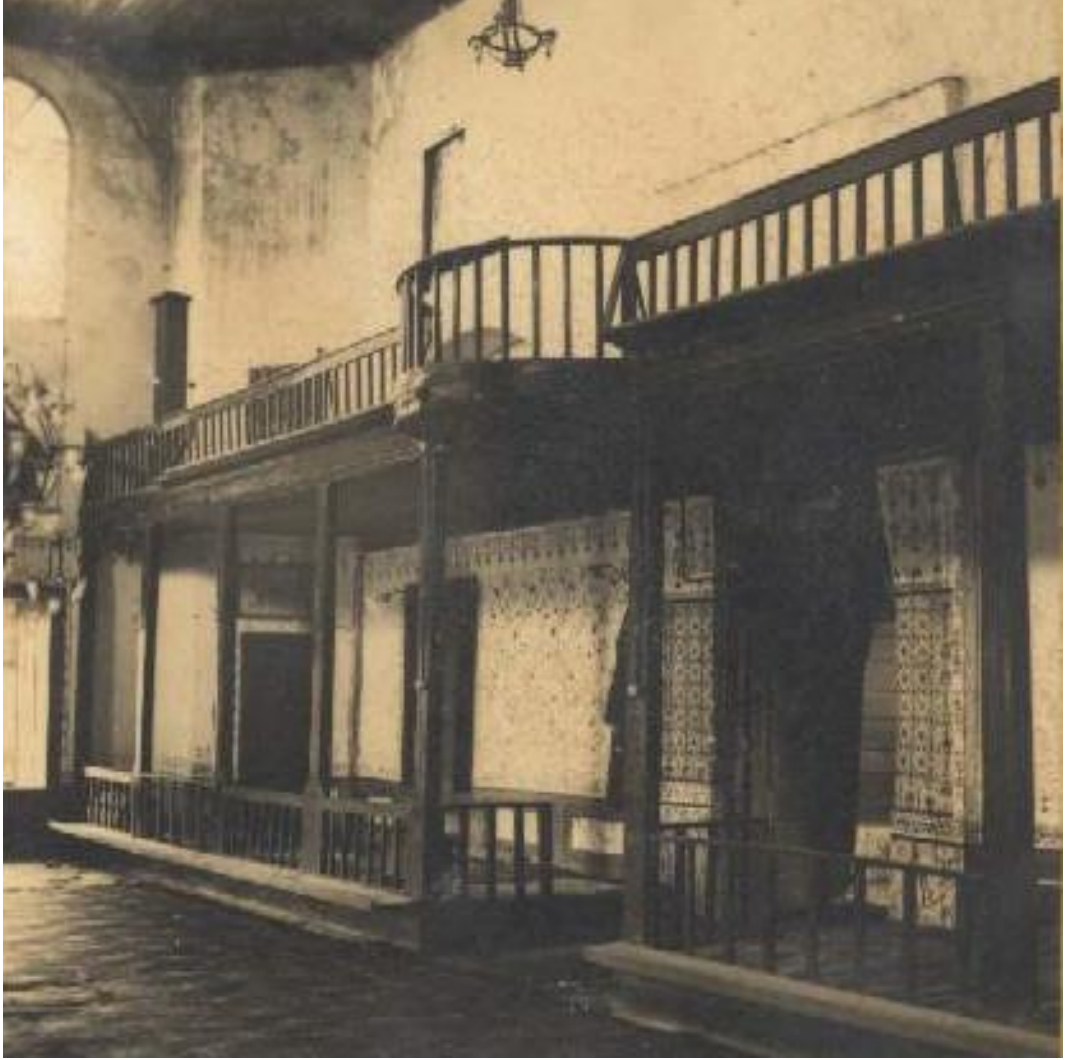
Şekil 118 :Harim ve Mahfil (Encümen Arşivi 1946)

Camiin ahşap çatılı, ahşap direkli olması ve İstanbul'un büyük yangınlar geçirmiş olması sebebiyle günümüze kadar hususi halinin tam olarak ulaşma ihtimali bulunmamaktadır. Ulaşabildiğimiz en kadim olan evrak 1946 yılı fotoğrafıdır.

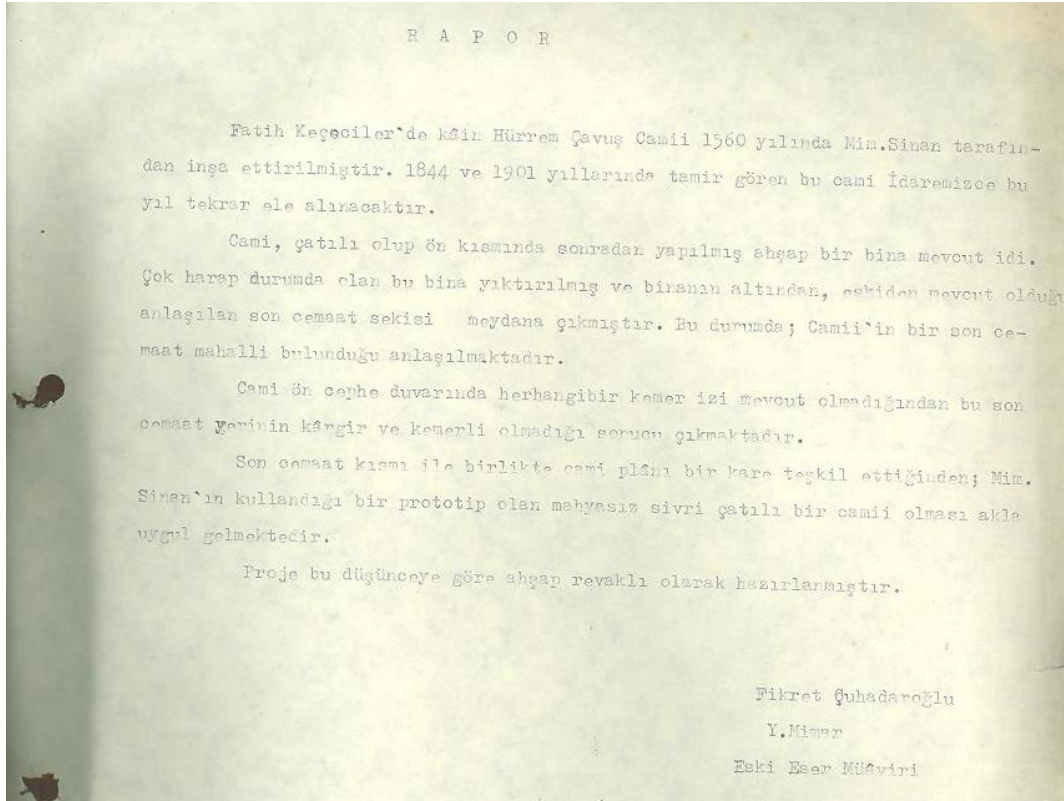
Bununla birlikte 1974 yılında son cemaat yerinin meşe direkler ile geçildiği, boşlukların ise önde yedi, yanlarda iki açıklıklı olduğu bilinmektedir.⁴³ 1979 yılında son cemaat yerinin yıkılıp, çatısının çökük olduğu zamanda yapılan inceleme sonrasında yazılan rapor çalışmanın seyri için ehemmiyet arz etmektedir. Günümüzde tamamen kapanmış olan ve son cemaat mahfilinin iki katlı olarak inşa edildiği, dışarıdan ise mermer kaplamaların yapıldığı bir eserde; hasar sonrası eserin tamamının görülebildiği şartlarda rapor yazılması ayrıca ehemmiyetlidir. Camiin kible cephesinde kemer izinin olmaması ve son cemaat sekisinin ortaya çıkması sebebiyle ahşap direkli çatılı camii yorumu yapıldığı, 1979 yılında ahşap dikmeli haliyle restüte edilip bir proje hazırlanmış olduğu bilinmektedir. G.E.A.Y.K ise açıklıkların beş olarak revize edilmesi şerhi ile kabul edilmesine karar vermiştir.

Şekil 127 :1979'da Son Cemaat Mahfili Yıkıkken Yazılan Rapor (Kurul Arşivi)

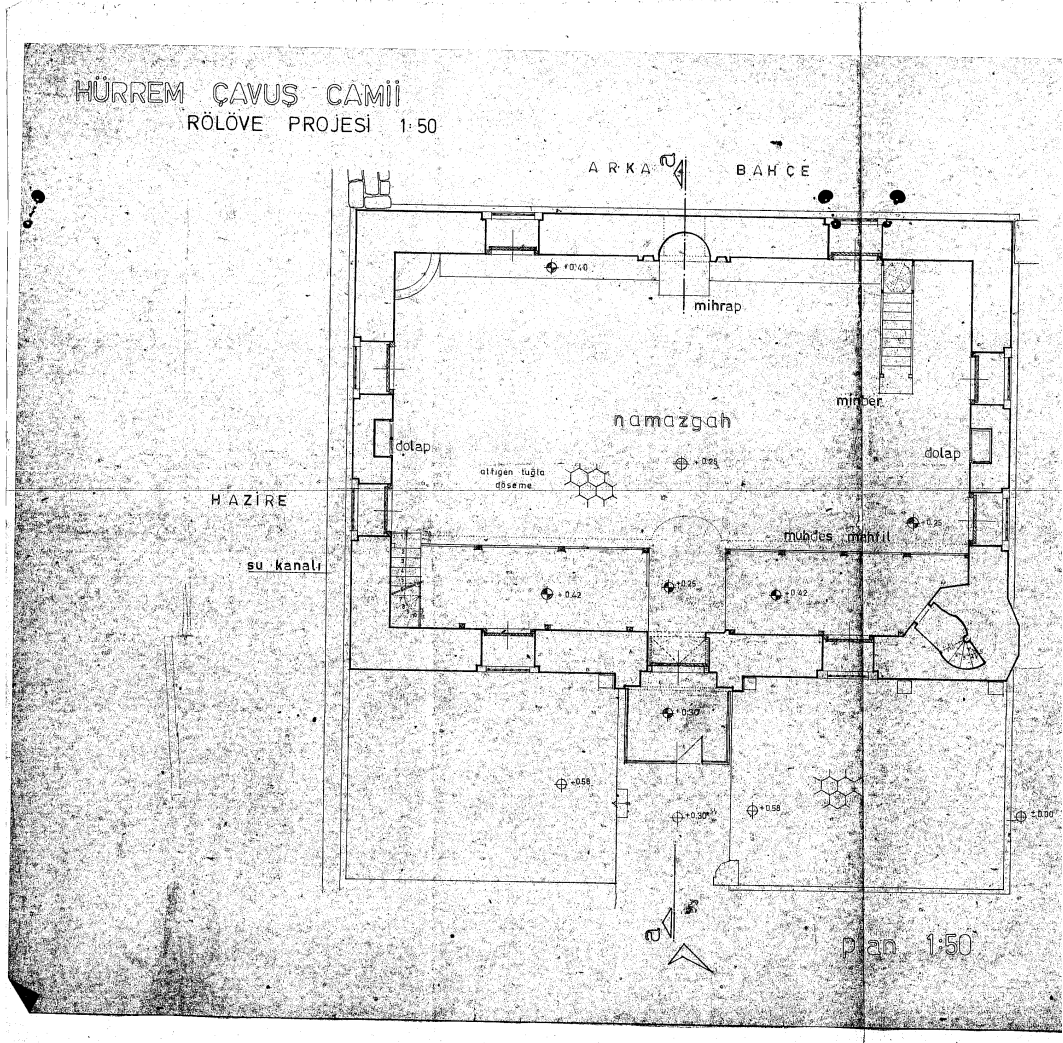
Şekil 128 :1979 Yılında G.E.A.Y.K'na Verilen Rölöve / Harim Kat Planı

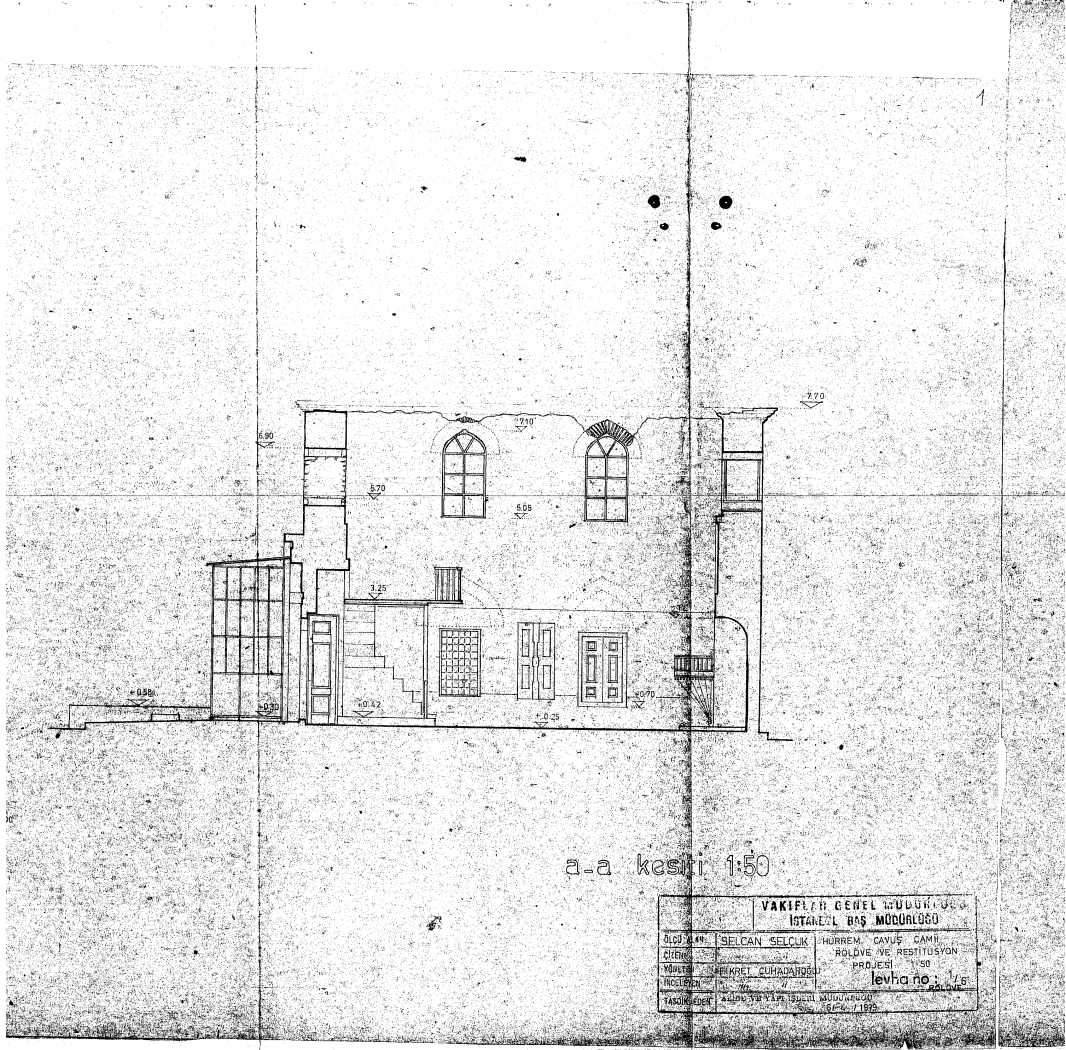
Şekil 129 :1979 Yılında G.E.A.Y.K'na Verilen Rölöve / Kesit

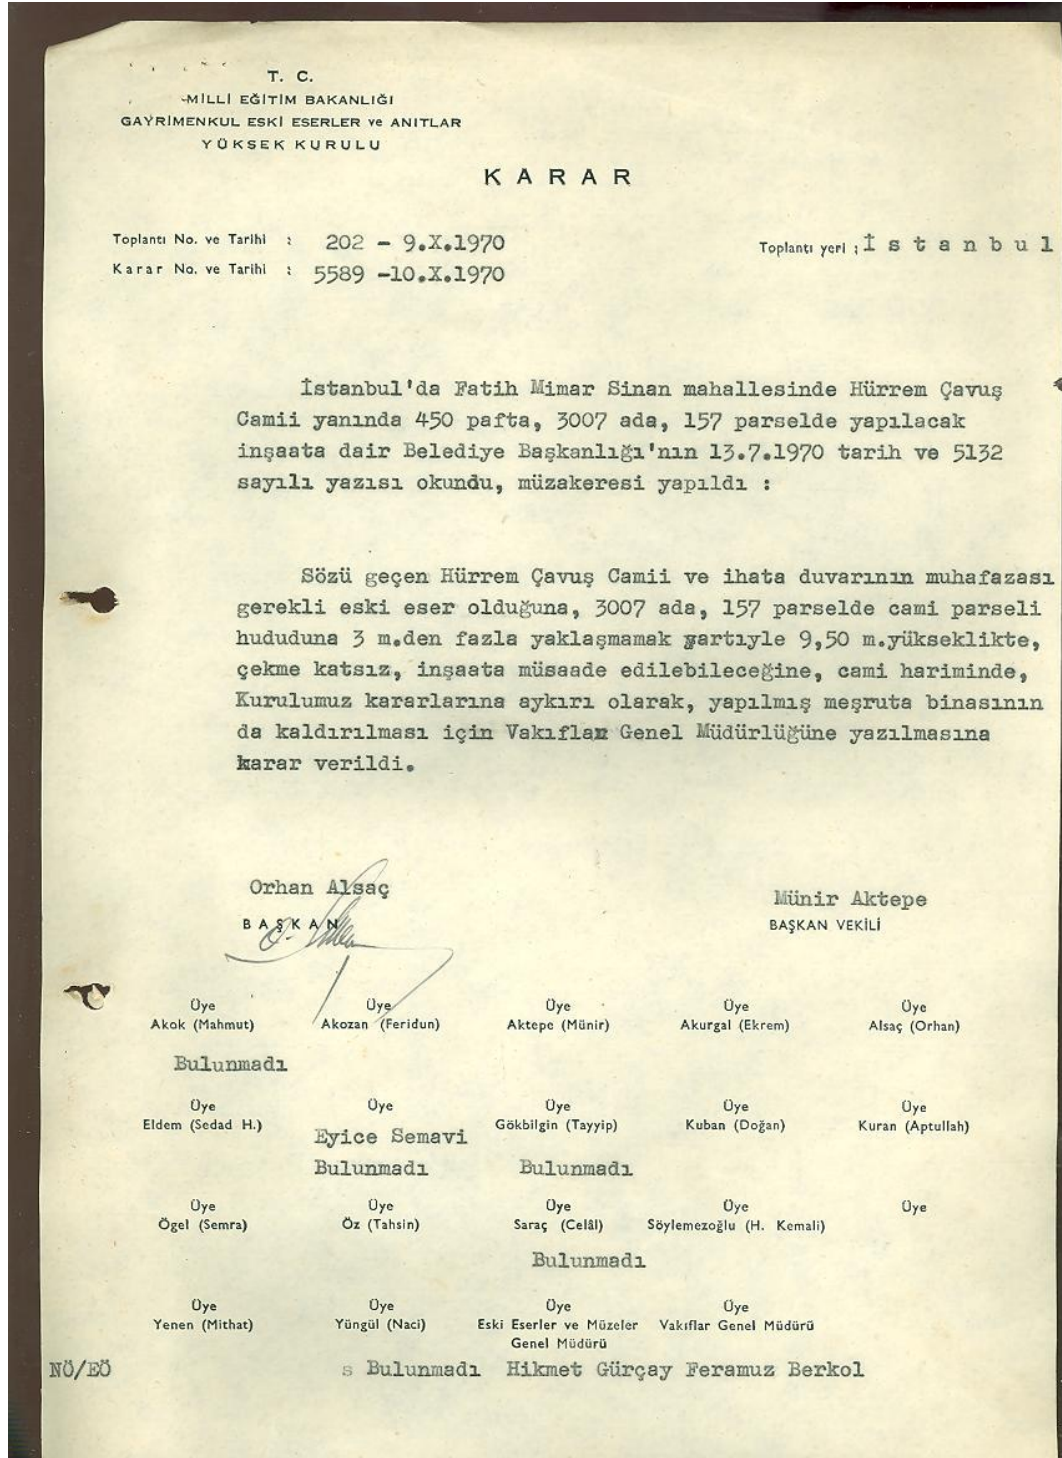
Avlu ihata duvarının da korunmaya değer eser olduğu, yol cephesinin zaman içerisinde tamamlandığı avlu cümle giriş kapısı duvarının ise yeniden yapıldığı bilinmektedir. İhata duvarı hakkında sadece korunmaya değer olduğu ve en eski 1968 yılına ait fotoğrafından başka bir bilgi bulunmadığı için restorasyon kararı olarak; olduğu gibi

korunmasına, cephe temizliği yapılmasına ve üzerinde bulunan demir parmaklıkların kaldırılmasına karar verilmiştir.

Şekil 135 : İhata Duvarının Korunmaya Değer Olduğunu (Kurul Arşivi 1970)

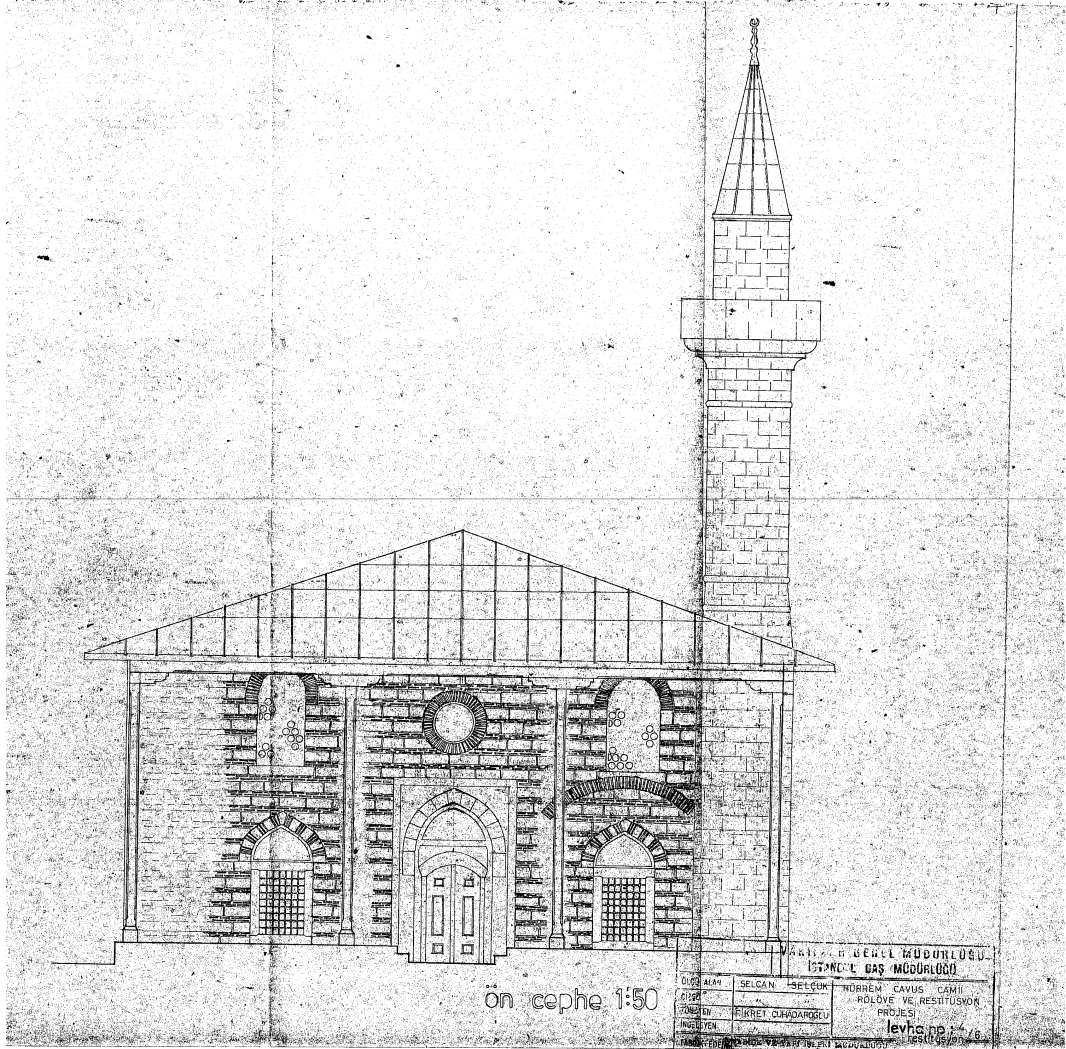
Şekil 137 :1979 Yılında G.E.A.Y.K'na Verilen Restitüsyon / Ön Cephe

1979 Yılında hazırlanan restitüsyon projesinde kible cephesinin üç açıklık ile yapıldığı görülmektedir. Bu proje yapılan değerlendirmeler neticesinde ön cephede beş açıklıklı olarak revize edilmesi ile kabul edilmiştir.

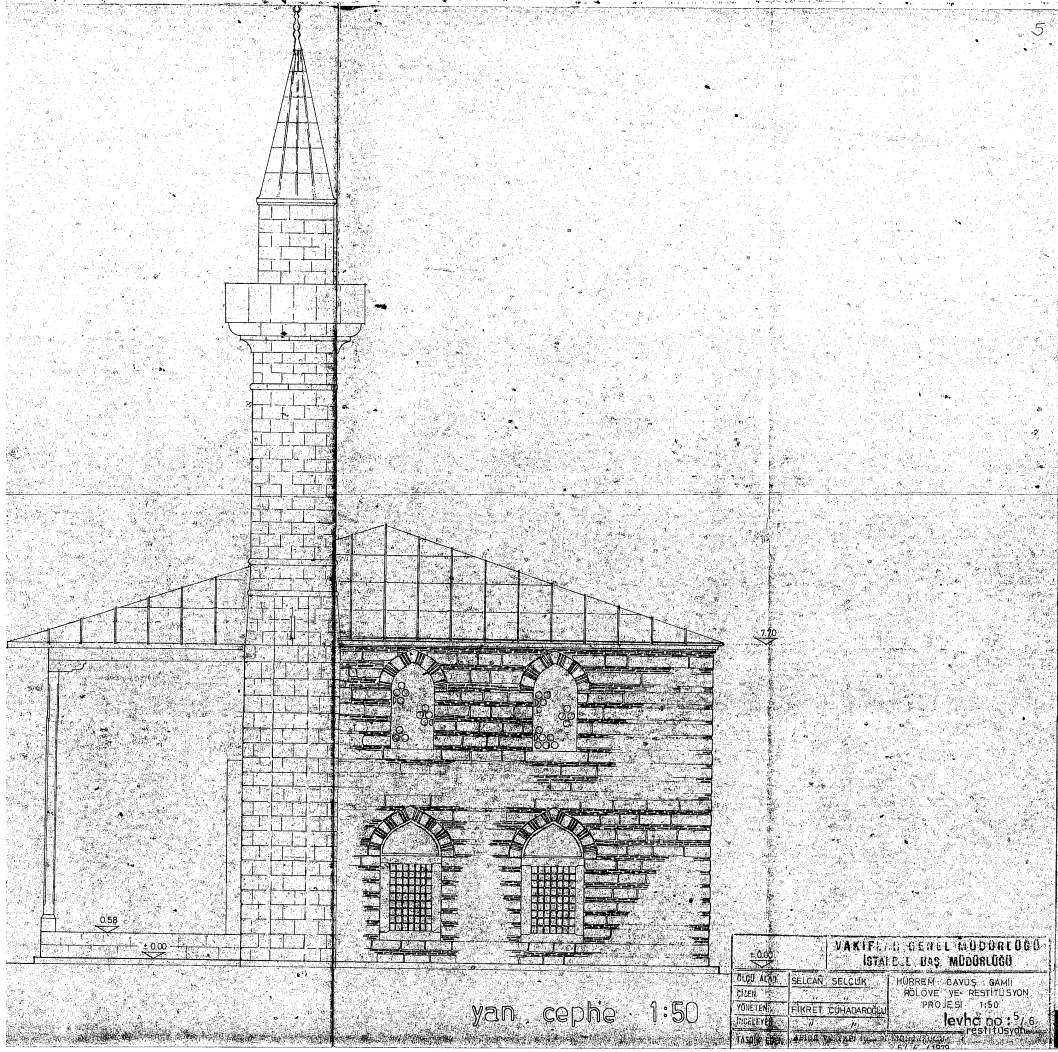
Şekil 138 :1979 Yılında G.E.A.Y.K'na Verilen Restitüsyon / Yan Cephe

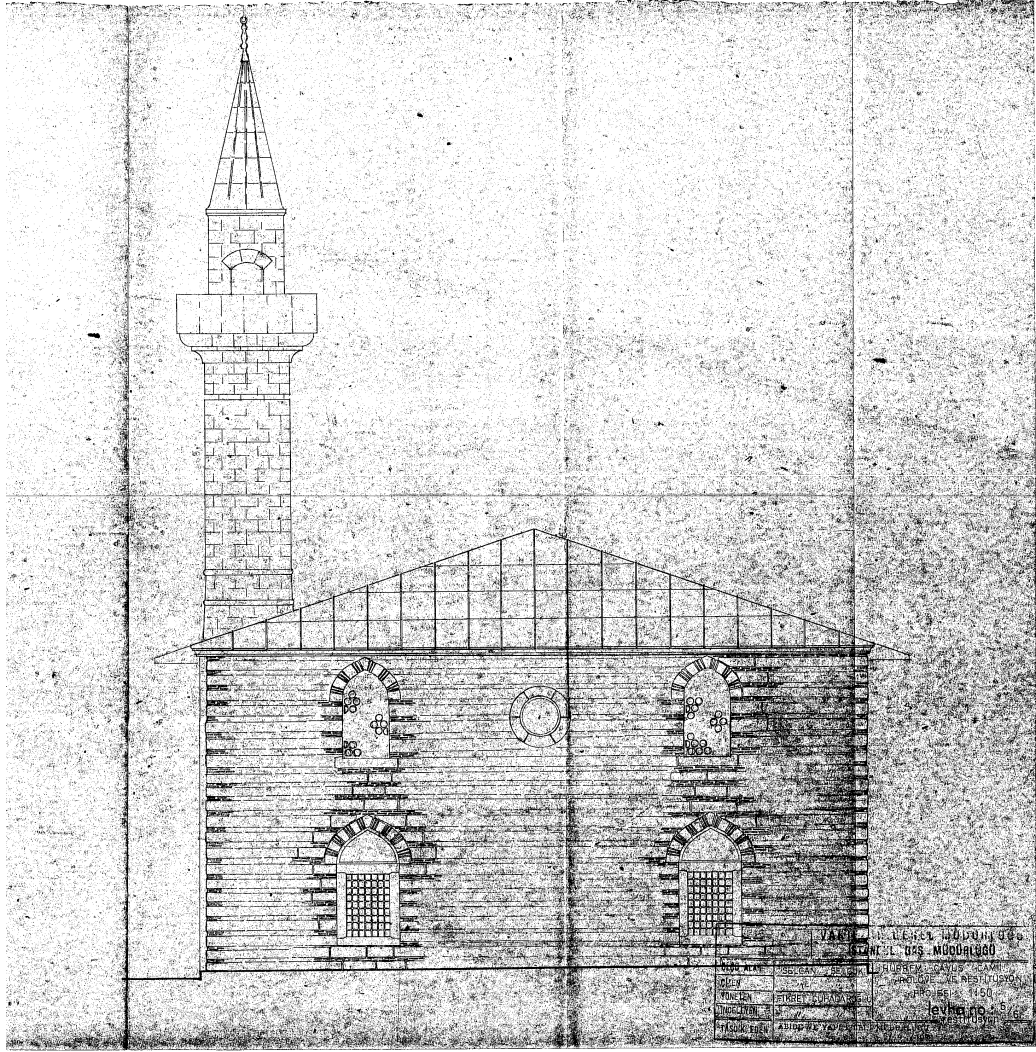
Şekil 139 :1979 Yılında G.E.A.Y.K'na Verilen Restitüsyon / Mihrap Cephesi
