**T.C.
FATİH SULTAN MEHMET VAKIF ÜNİVERSİTESİ
MÜHENDİSLİK VE FEN BİLİMLERİ ENSTİTÜSÜ
MİMARLIK ANABİLİM DALI**

**HÜRREM ÇAVUŞ CAMİİ (HIRKA-İ ŞERİF)
RESTORASYON PROJESİ**

YÜKSEK LİSANS TEZİ

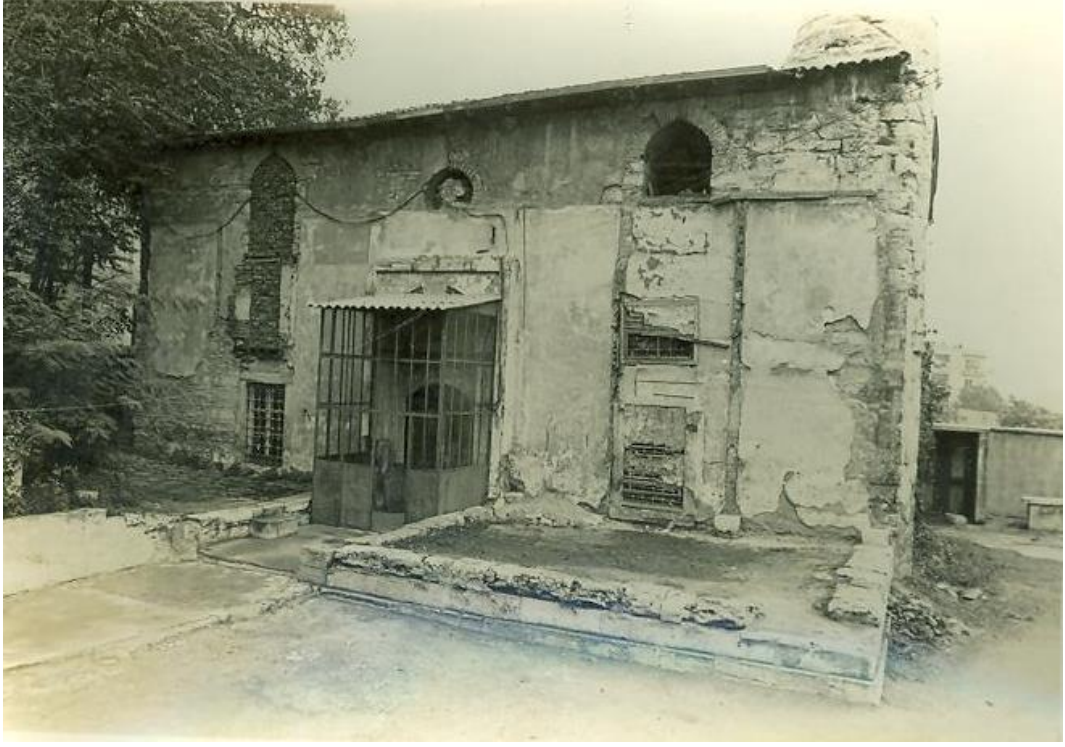
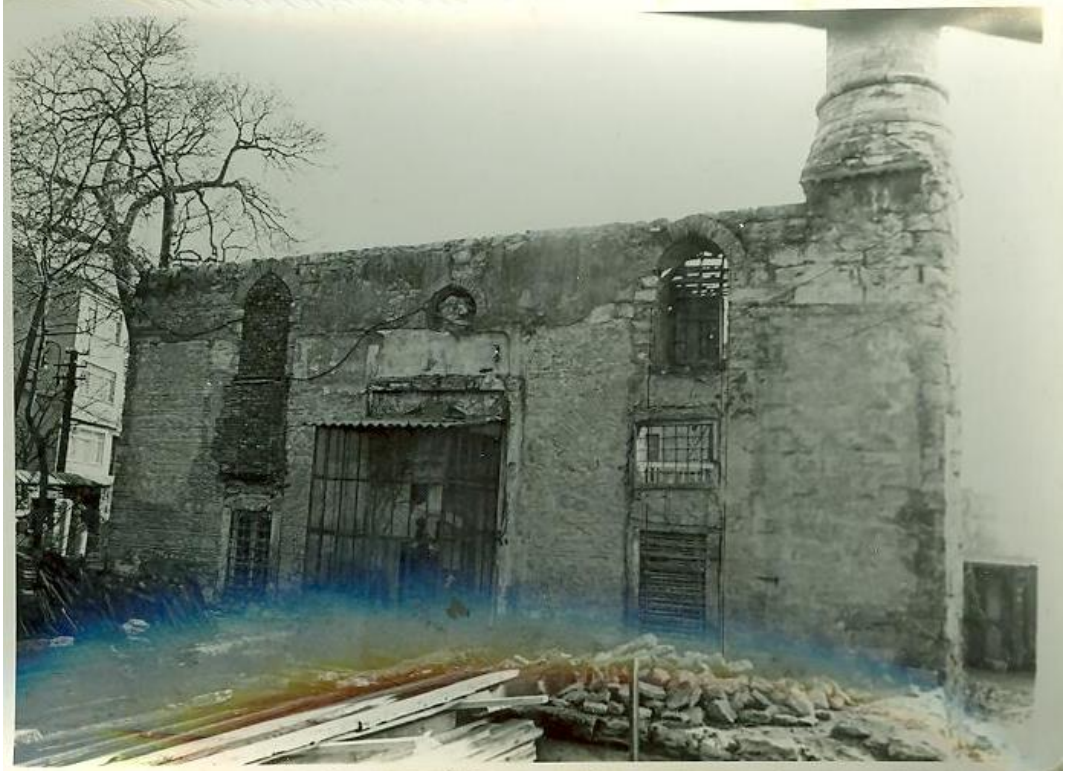
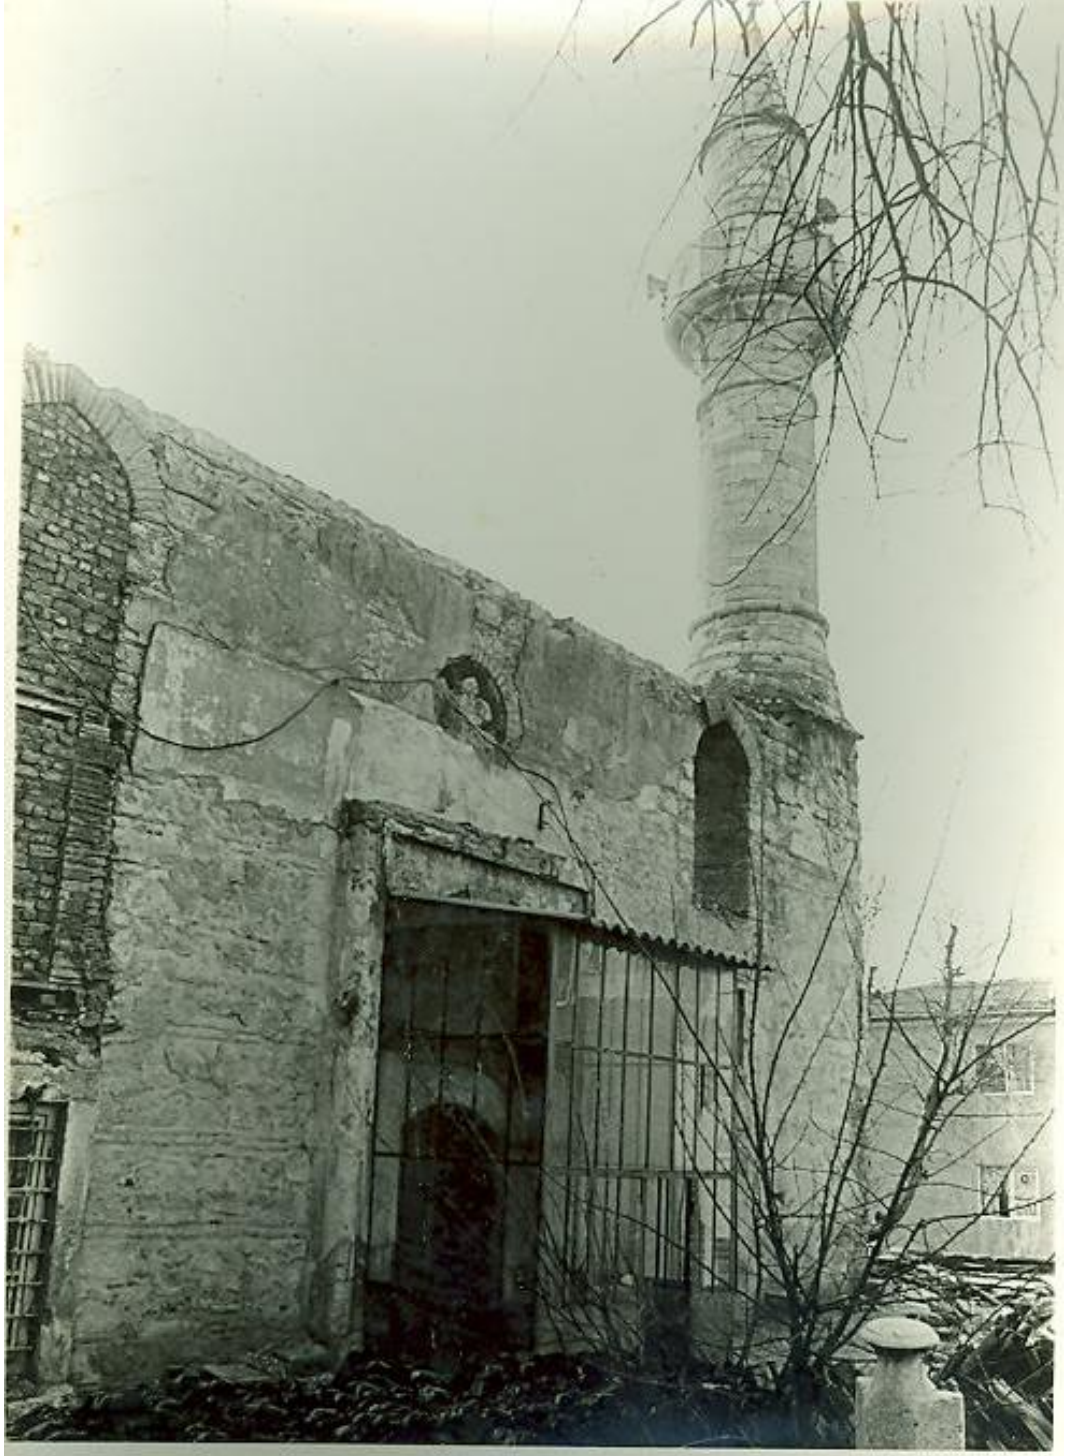
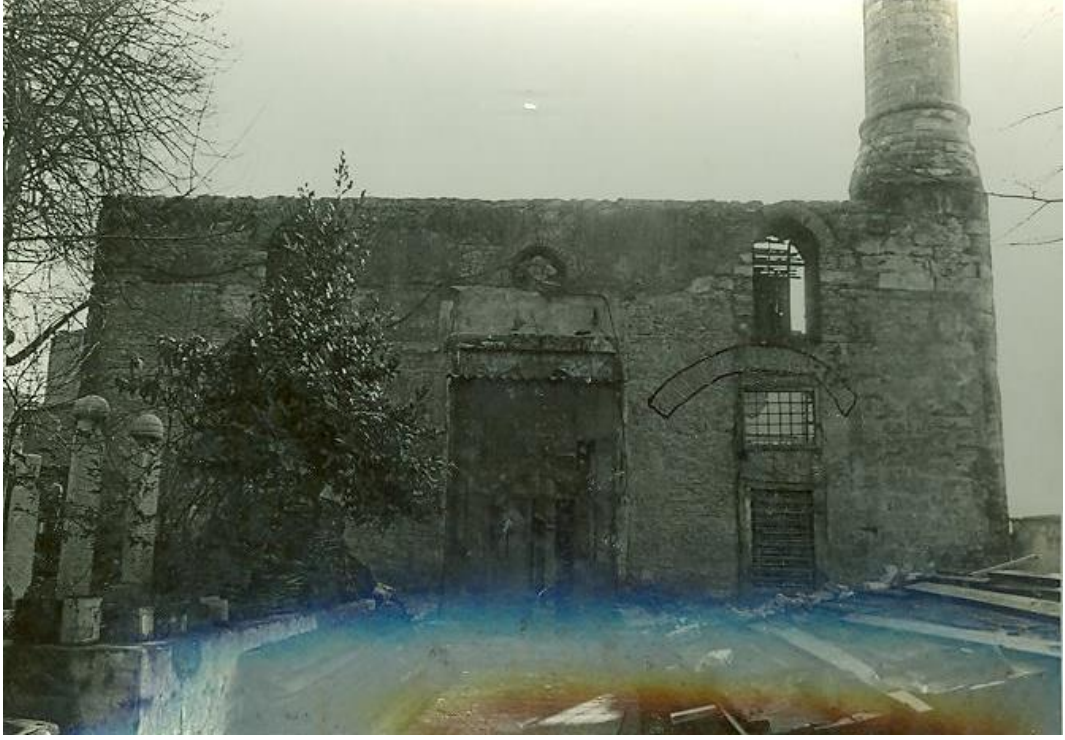
Şekil 142 :Giriş Cephesi (Kurul Arşivi 1979)

Şekil 143 :Giriş Cephesi (Kurul Arşivi 1979)

Şekil 144 :Giriş Cephesi (Kurul Arşivi 1979)

Şekil 145 :Giriş Cephesi (Kurul Arşivi 1979)

Fotoğraflarda da görüldüğü gibi son cemaat yerinin yıkılmış olmasına rağmen beden duvarında ahşap direklerin izlerinin görülmesi sebebiyle son cemaat yeri olan bir eser olduğu kesinleşmiş olmaktadır. Bununla birlikte son cemaat yerinin fevkani olduğu, taş temeller ile yükseltildiği ve buralara basamak ile ulaşılabilirdiği de anlaşılmaktadır. Restorasyon kararları bu belgeler ışığında verilmiştir.

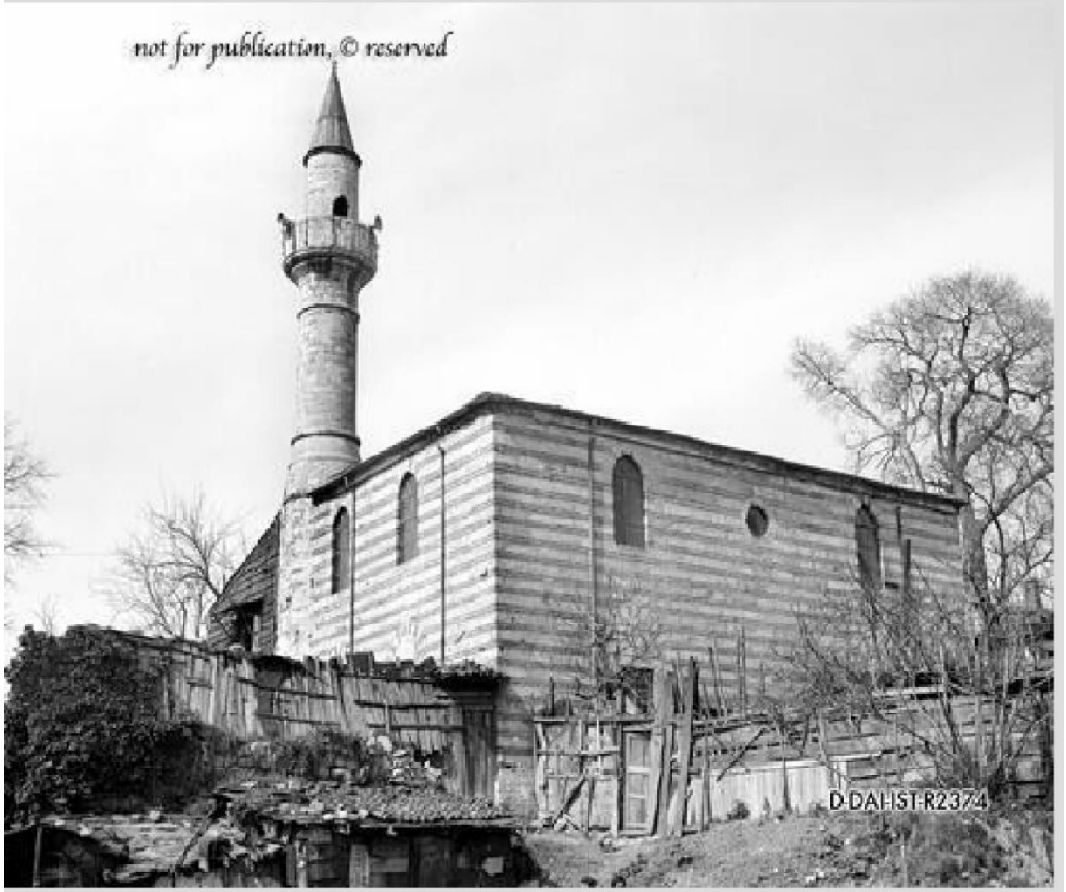
Şekil 147 : Mihrap Cephesi (Alman Arkeoloji Enstitüsü 1969)

Taş temellerinin görülebildiği tek fotoğrafı Alman Arkeoloji Enstitüsü fotoğraf arşivlerinde bulunmaktadır. Aynı fotoğrafta bahçe ihata duvarının bulunmadığı ve kot farkının münhane eğrileri ile doğal olarak indiği de görülmektedir.

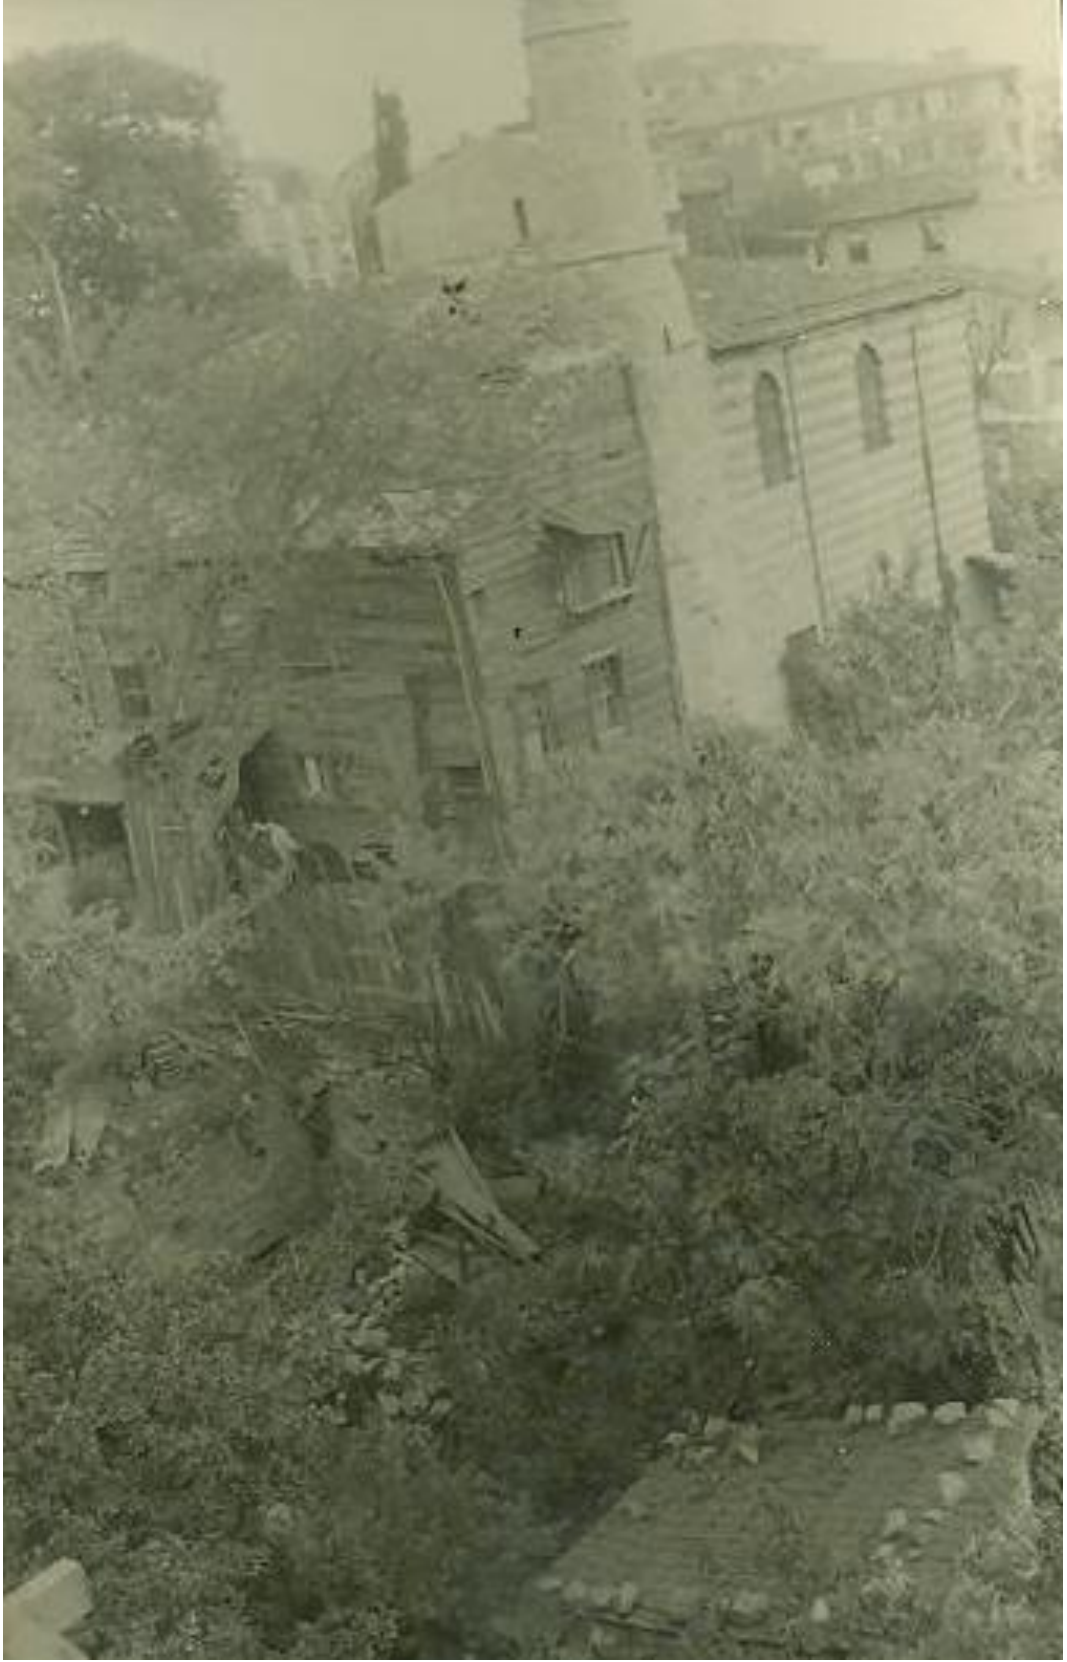
Bu cephede de esere bitişik olan muhdes yapıların özgün olmadığı, beden duvarlarının özgünlüğünü koruduğu müşahede edilmiştir. Kurul arşivlerinde bulunan 1979 yılına ait fotoğraflarda da görüldüğü üzere; mihrap cephesi köşesine musalla taşı konulmuş,

bu hal üzere kullanılmıştır. Günümüzde ise burada kurs yapısı bulunmaktadır. Musalla ise hazirenin duvarına bitişik olarak giriş cephesinde teşekkül ettirilmiştir.

Şekil 163 :Minare Cephesi (Kurul Arşivi 1968)

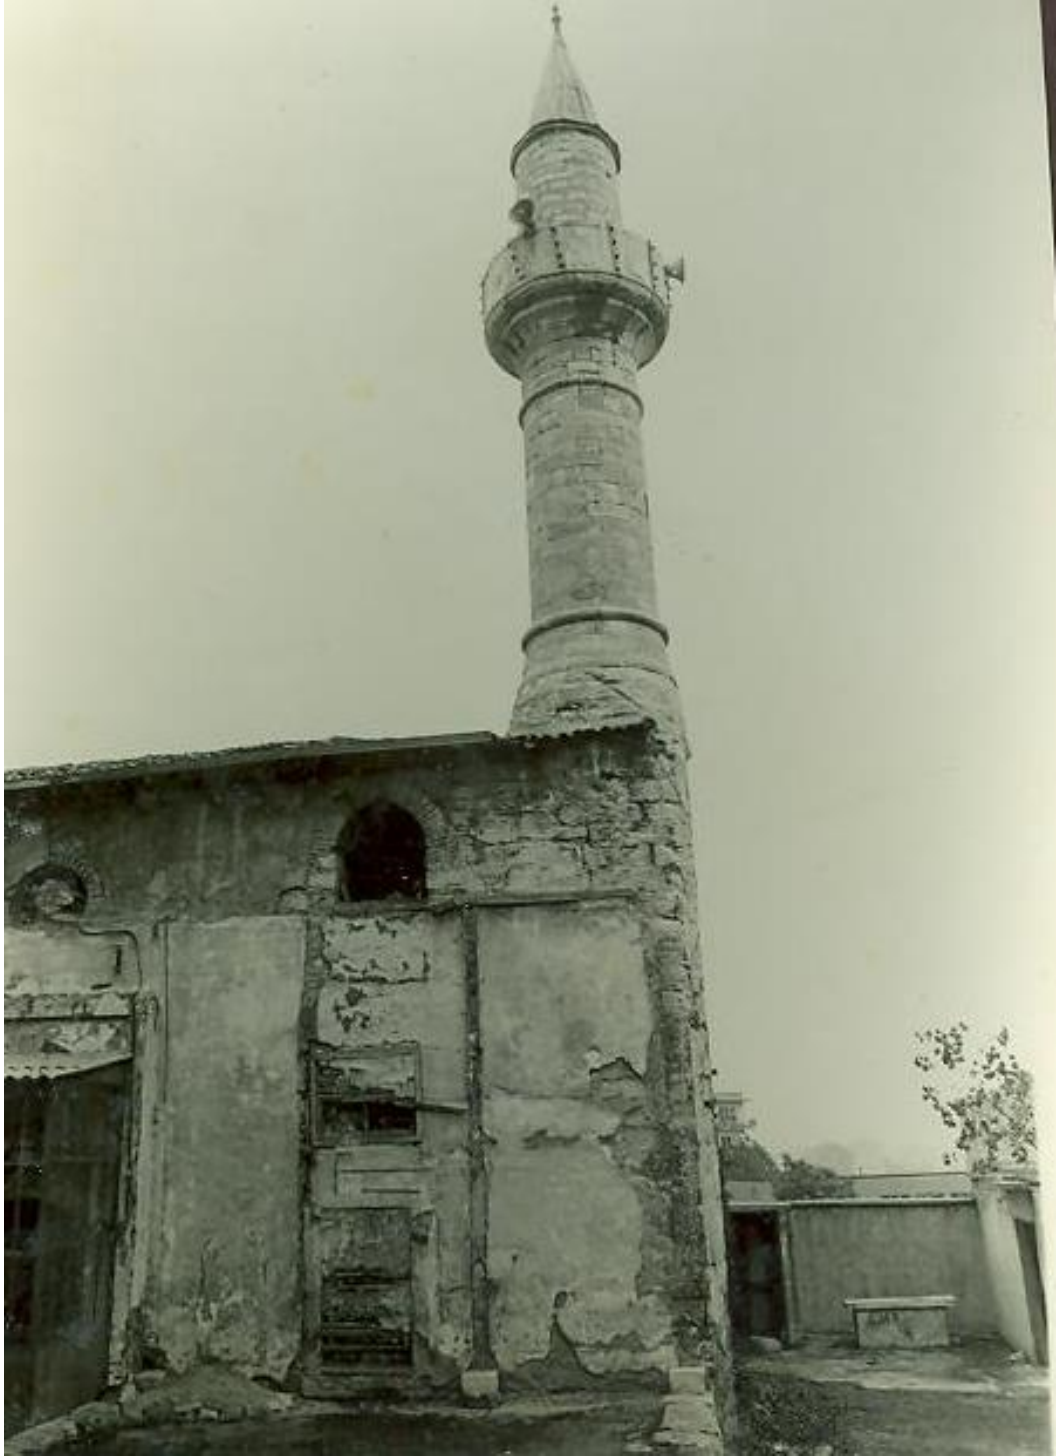
Şekil 166 :Minare Kaidesi (Kurul Arşivi 1979)

Cephede bulunan son cemaat mahfilinin üst katına çıkmak için kullanılan minareye bitişik olan merdivenin kaldırılması gerekmektedir. Son cemaat sekisinin ahşap direkler ile yapıldığı, bu direklerin bu cephede üç adet kullanılıp, iki açıklıklı olarak inşa edildiği tahmin edilmektedir. Minare kaidesinin kesme taştan olduğu, sağında almaşık örgü duvar, solunda ise ahşap direk bulunduğu tespit edilebilmiştir.

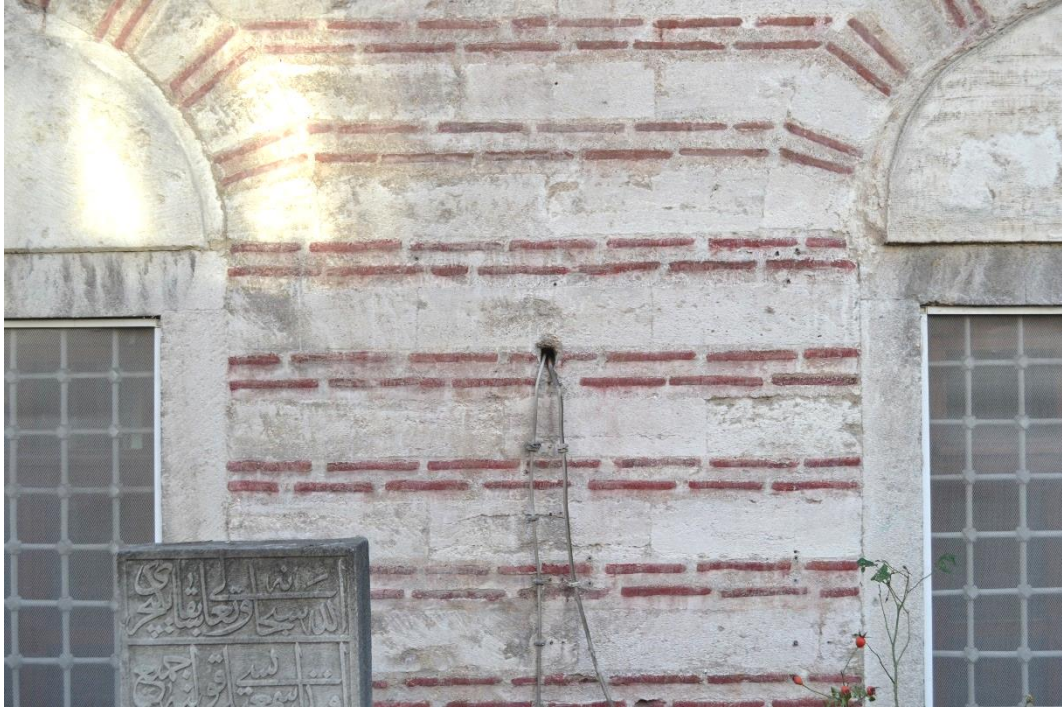
Şekil 168 :Cephede Elektrik Kablolarından Kaynaklı Bozulma (E.Aluç 2014)

Camii muhdes eklerden arındırıldıktan sonra ortaya çıkabilecek parça kopmalarının; aynı davranışları sergileyebilecek, aynı evsafa olan küfeki taşından ikmal edilmesi uygun olacaktır. Taşların analizlerinin de muhakkak yapılması gerekmektedir. Harim giriş kapısı etrafında bulunan taşların uğradığı mekanik bozulmalar da yine mezkûr taştan tamamlanmalıdır. Klima, elektrik boruları, ısıtma borularını mekâna sokabilmek için taşlar, tuğlalar ve harçlar delinmiş ve formu bozulmuştur. Bu kısımların da bütünlenmesi gerekmektedir. Güncel ihtiyaçların karşılanması için yapılan müdahalelerin başlı başına kabul edilemez olduğu fakat 10cm sağa veya sola kaydırarak özgün malzemeye az zarar vererek aynı işin yapılabilmesi yerlerde dahi bu yöne tevessül edilmediği üzülererek müşahede edilmiştir.

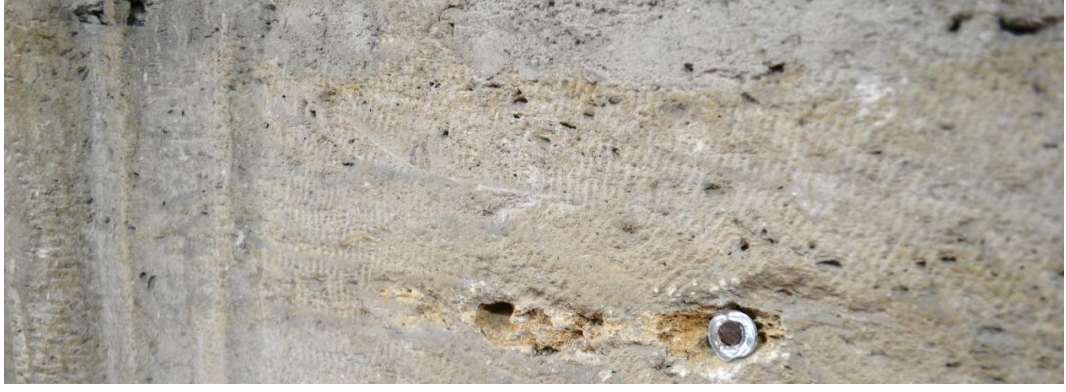
Şekil 169 :Cümle Kapısında Çivi ve Dübelden Sebep Bozulma (E.Aluç 2014)

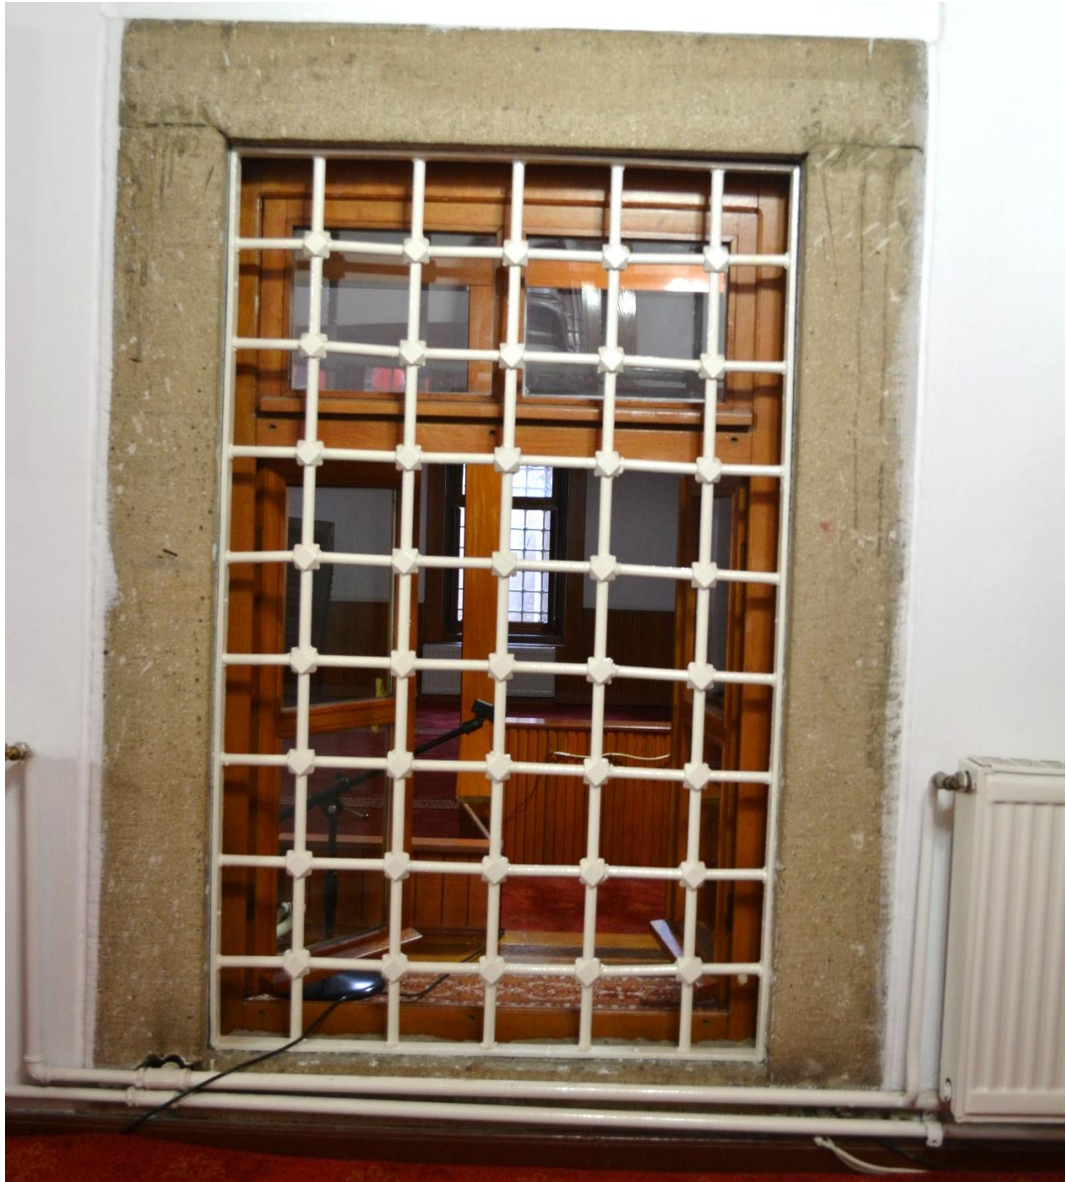
Şekil 170 :Isıtma İhtiyacı İçin Taş Sövenin Uğratılması (E.Aluç 2014)

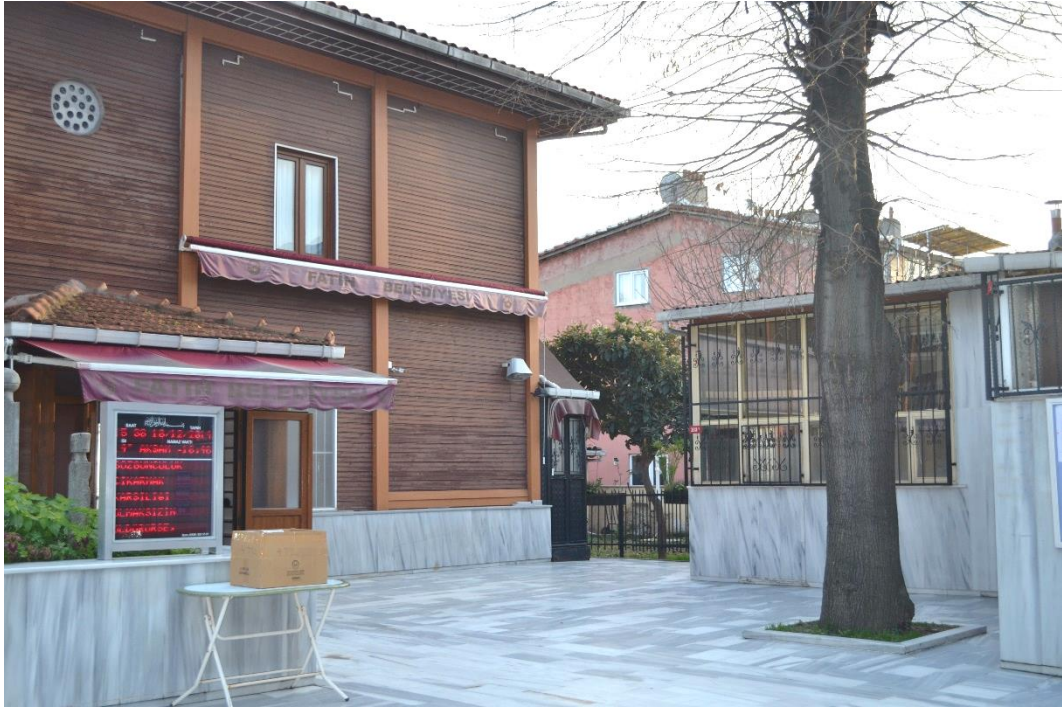
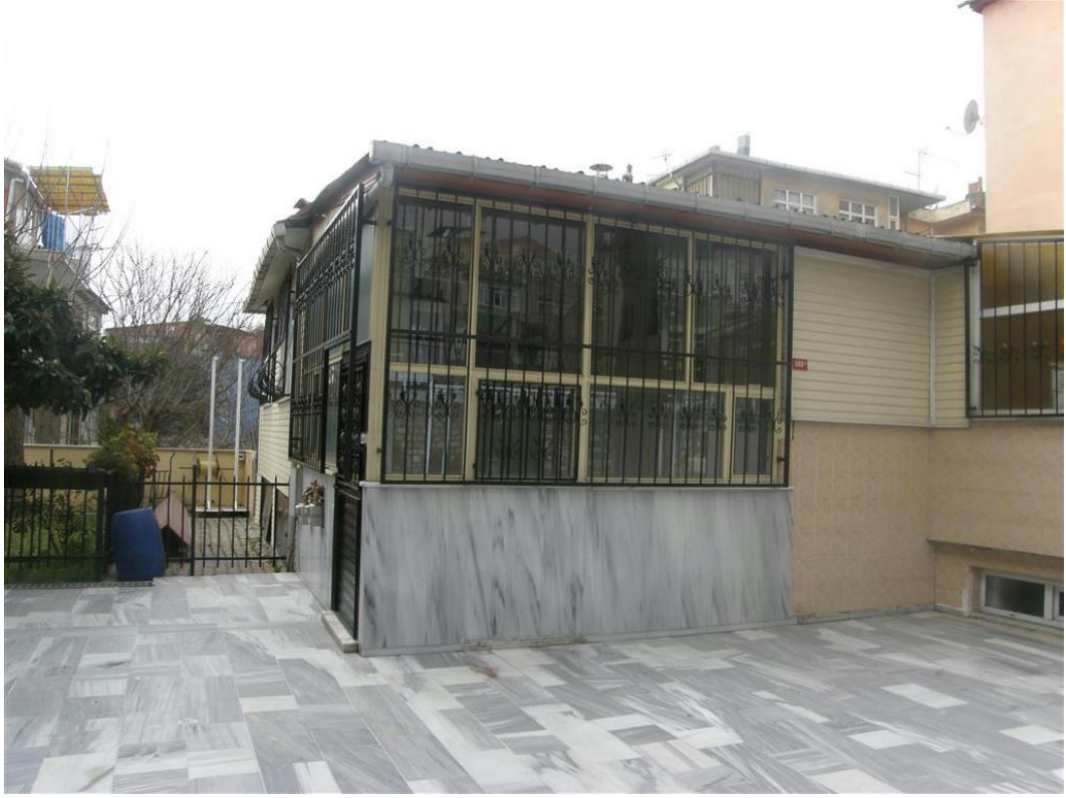
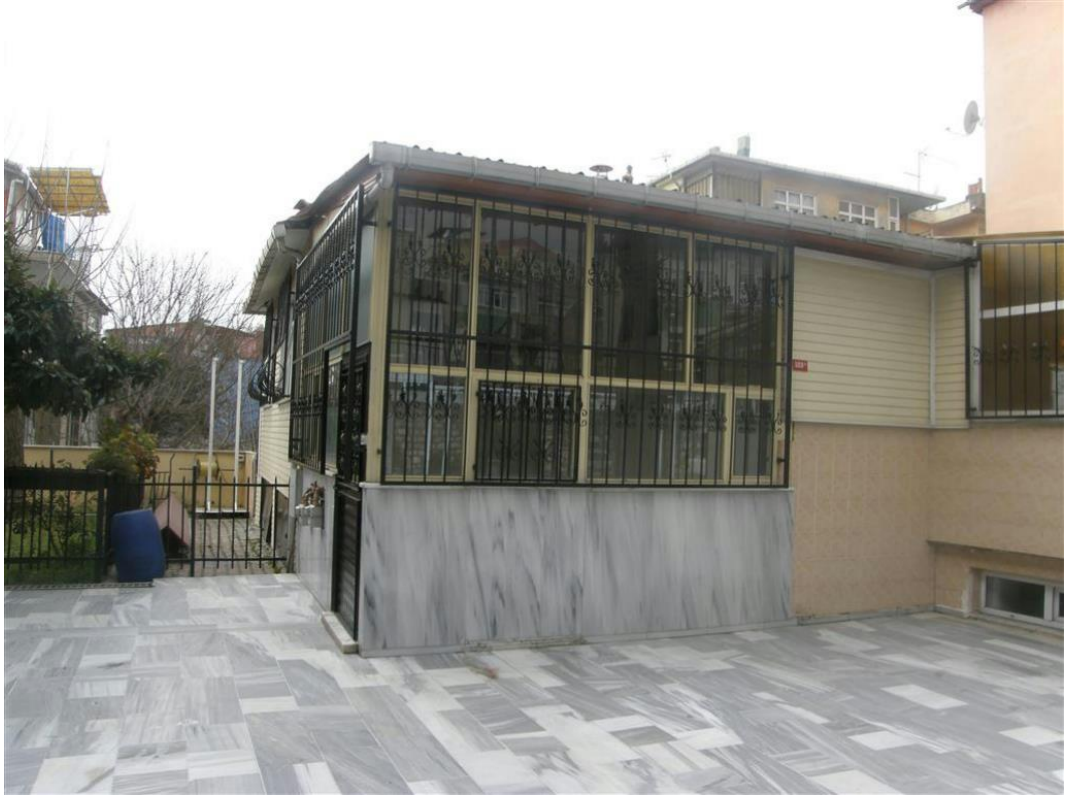
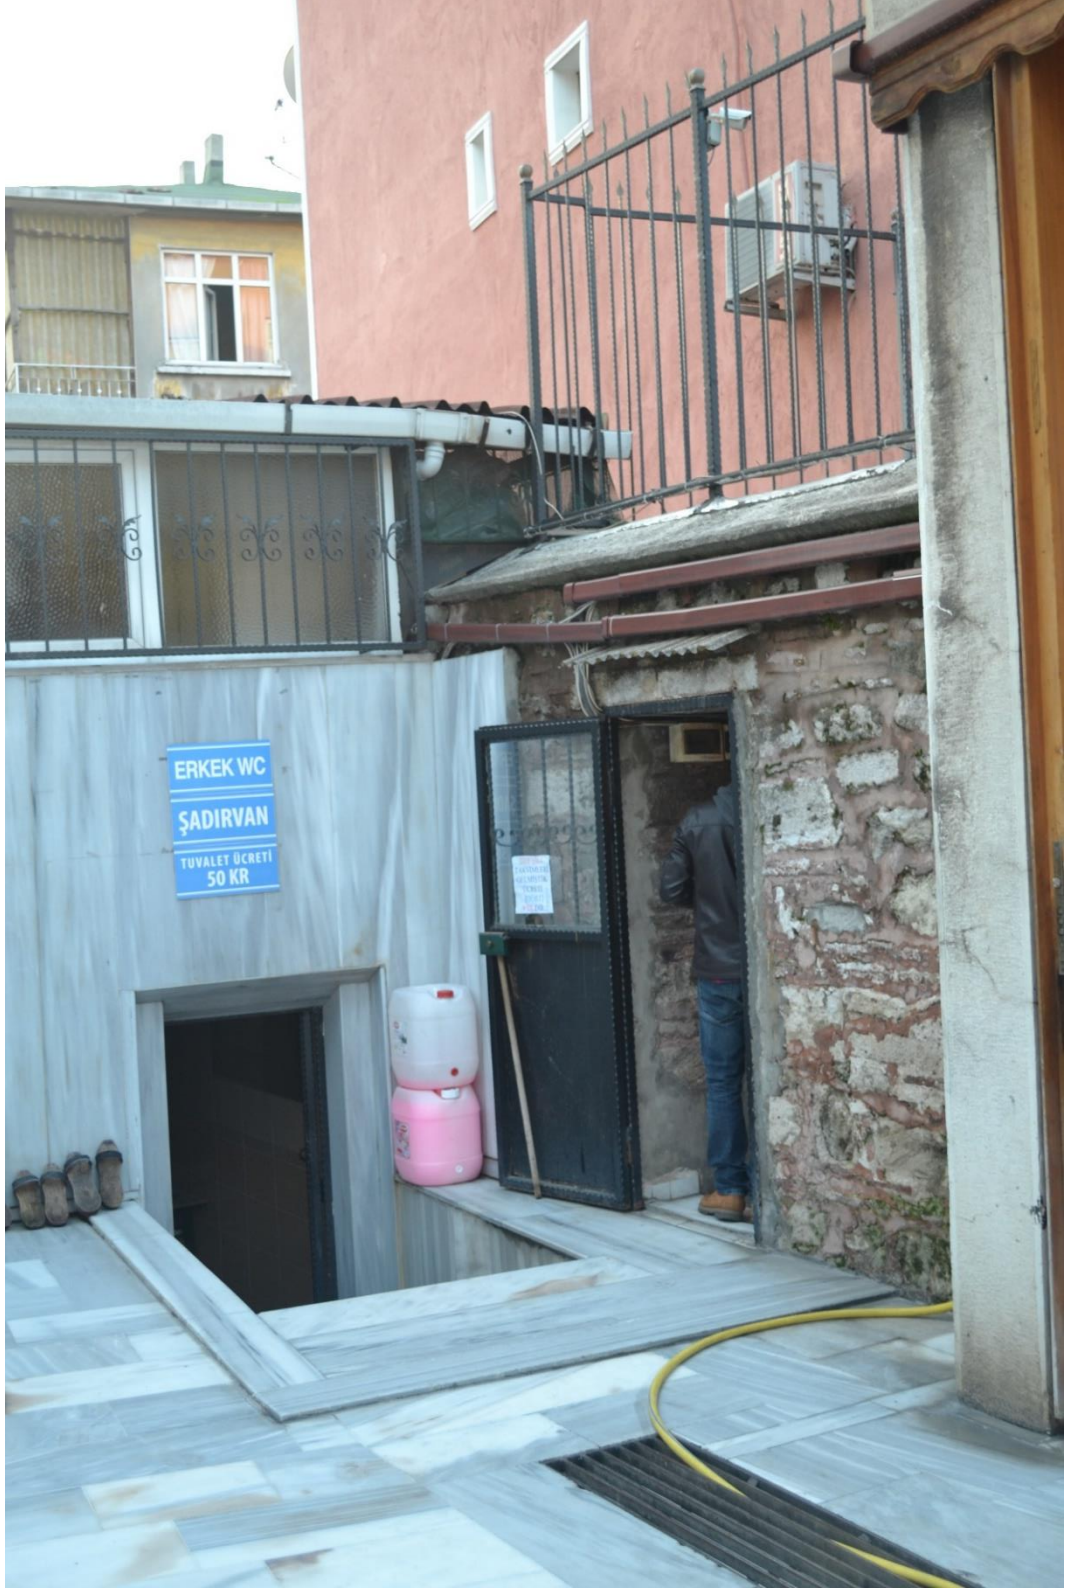
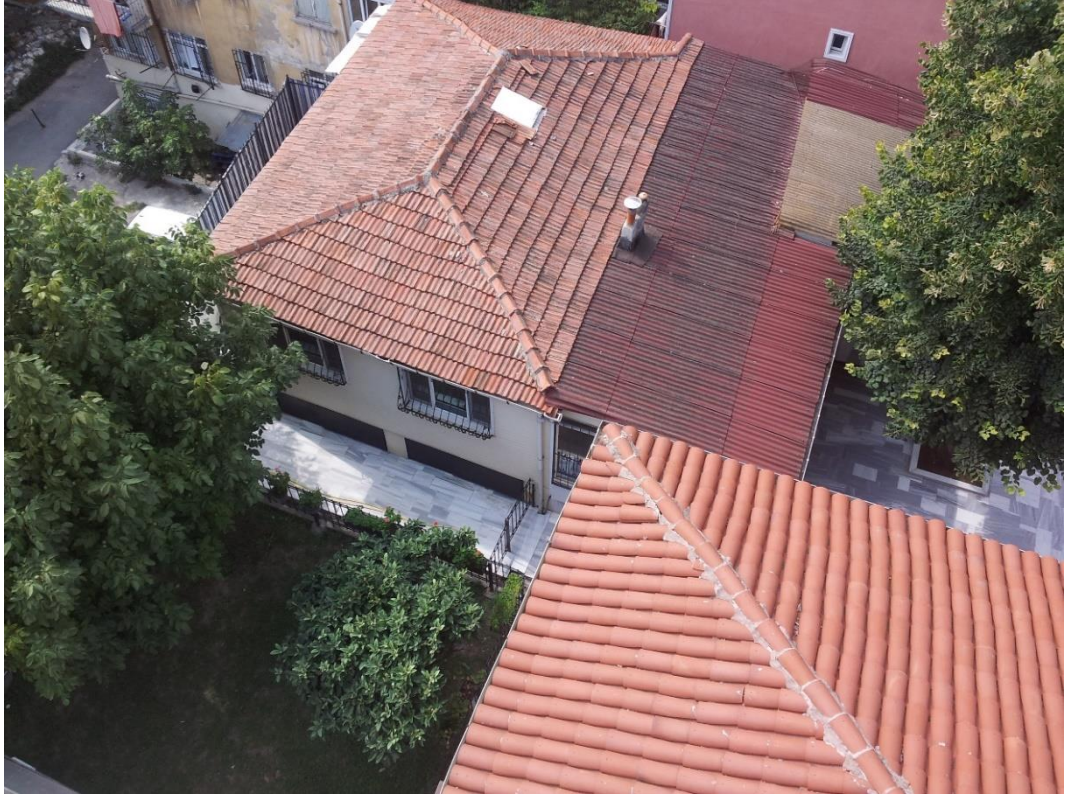
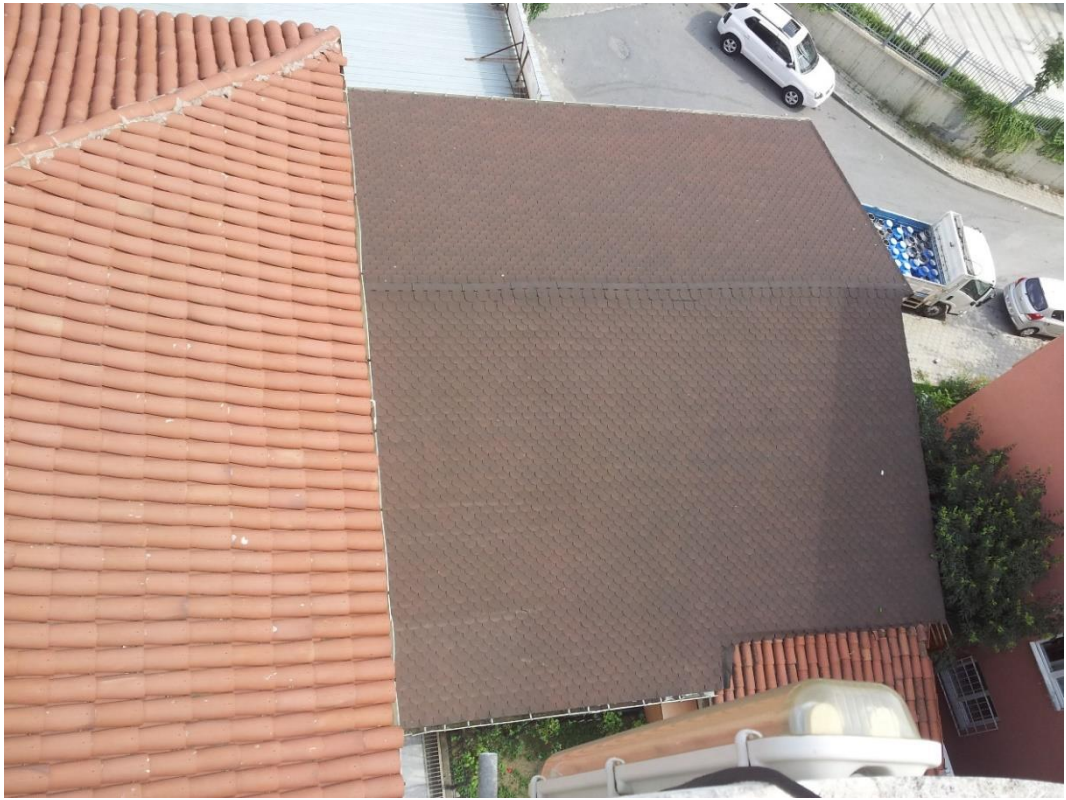
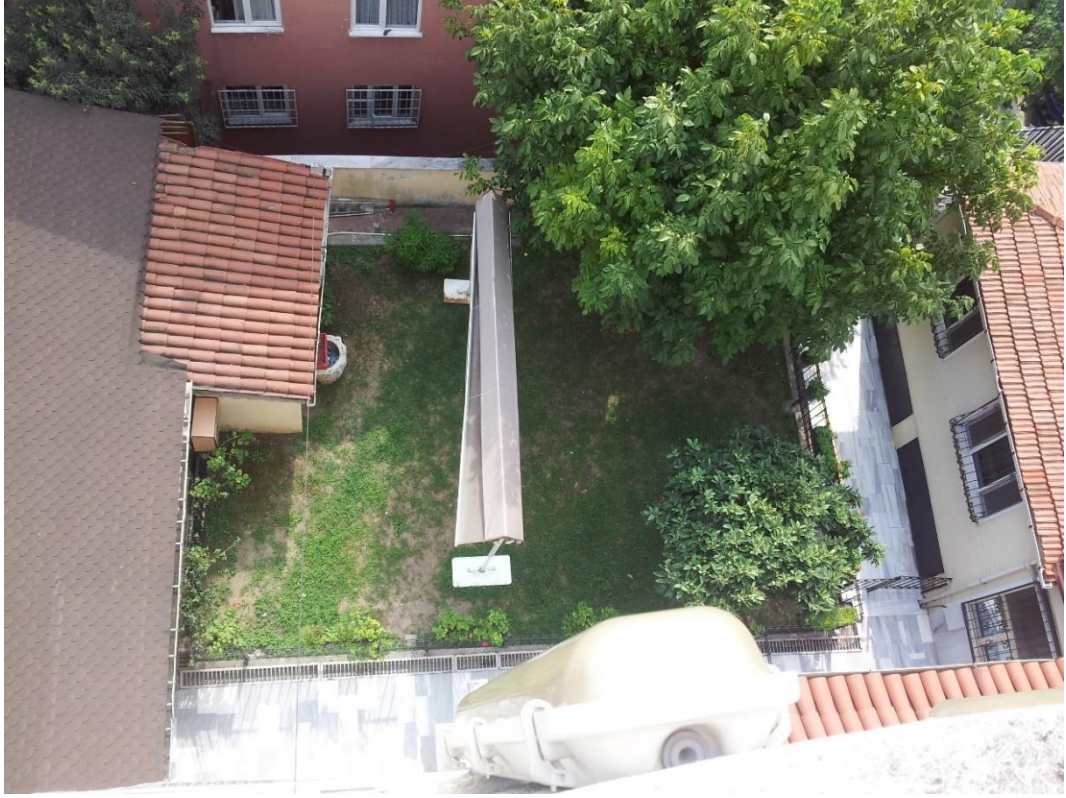
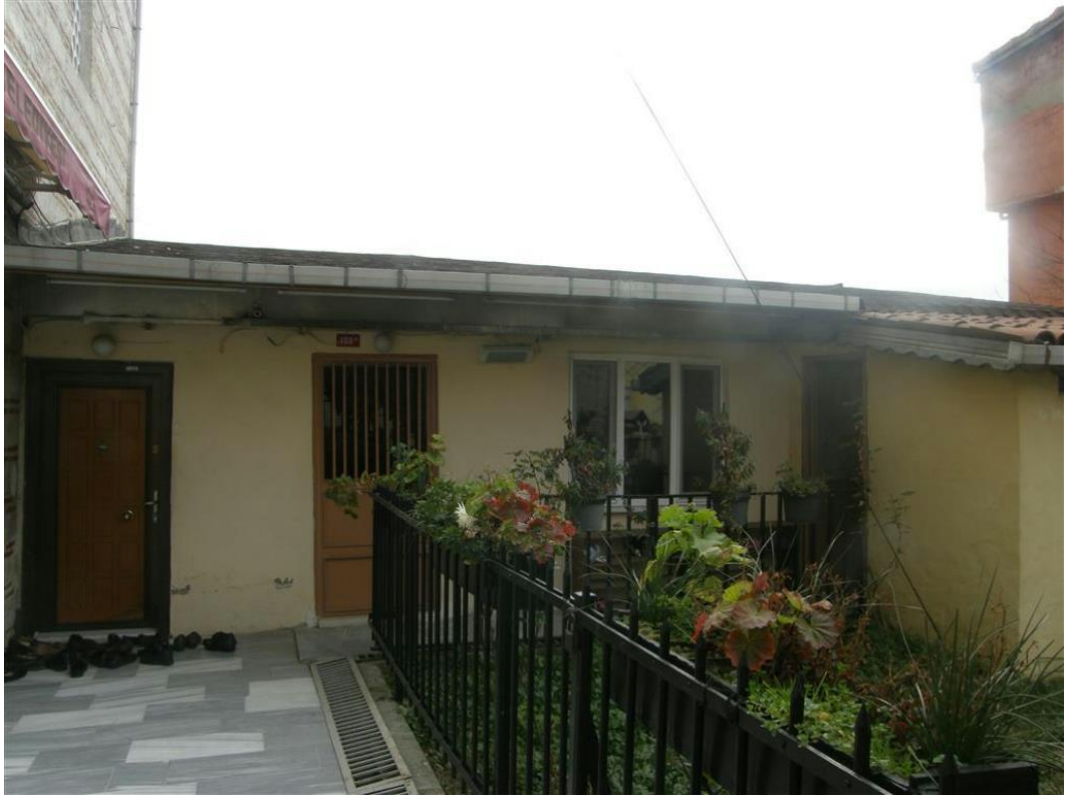
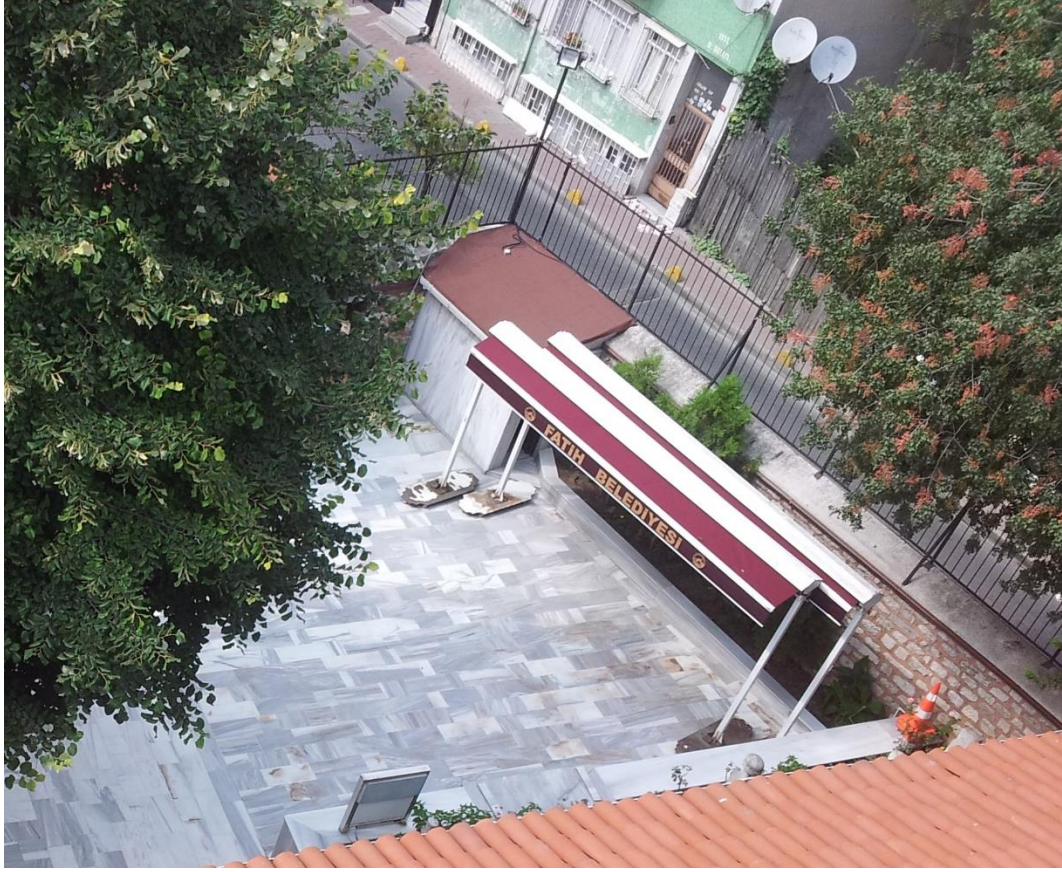
Şekil 171 :Müştemilat (E.Aluç 2014)

Şekil 172 :Müştemilat (Fatih Belediyesi C.B.S.M.)

Şekil 173 :Müştemilat (Fatih Belediyesi C.B.S.M.)

Şekil 174 :Tuvalet ve Bekçi Odası (E.Aluç 2014)

Şekil 175 :Minareden Müştemilat Görüntüsü (E.Aluç 2014)

Şekil 176 :Minareden Kurs Yapılarının Görüntüsü (E.Aluç 2014)

Şekil 177 :Minareden Kurs Yapısının ve Müştemilatın Görüntüsü (E.Aluç 2014)

Şekil 178 :Kurs Yapısı (Fatih Belediyesi C.B.S.M.)

Şekil 179 :Minarenden Bayanlar Tuvaleti Görüntüsü (E.Aluç 2014)

Çalışma kapsamında incelediğimiz avlu içerisindeki yapılar tamamen kaldırılacaktır. Camiin mihrap cephesindeki tek katlı ek yapı, minare cephesindeki kurs yapısı, giriş cephesindeki son cemaat mahfilinin ortadan kaldırılması en ehemmiyetli temizleme işidir. Bu muhdes eklerin kaldırılması ile Camii nefes alacak, cepheleri ortaya çıkacaktır. Taş ve tuğladan imal edilen cephelerde bilhassa son cemaat mahfili ile taş beden duvarlarının birleşim kısımlarında bulunan çimento derzler temizlenmelidir. Cephelerde bulunan taşların üzerinde bulunan kirlenmeler temizlenmelidir. Ayrıca yüzey temizliğinin yapılması da gerekmektedir. Döşemelerin kaldırılması, var ise özgün izlere rastlanması halinde temizlenip korunması ve muhdes eklerden arındırılması gerekmektedir. Son cemaat mahfilinin kaldırılması ile 1979 yılı fotoğraflarında görülen son cemaat sekisine ait izlere ulaşılacağı muhtemeldir. Bunun için de gerekli temizlemenin yapılması gerekmektedir.
