SAMSUN KURŞUNLU CAMİİ RESTORASYON PROJESİ

YÜKSEK LİSANS TEZİ

Melike ÜNLÜ
130211006

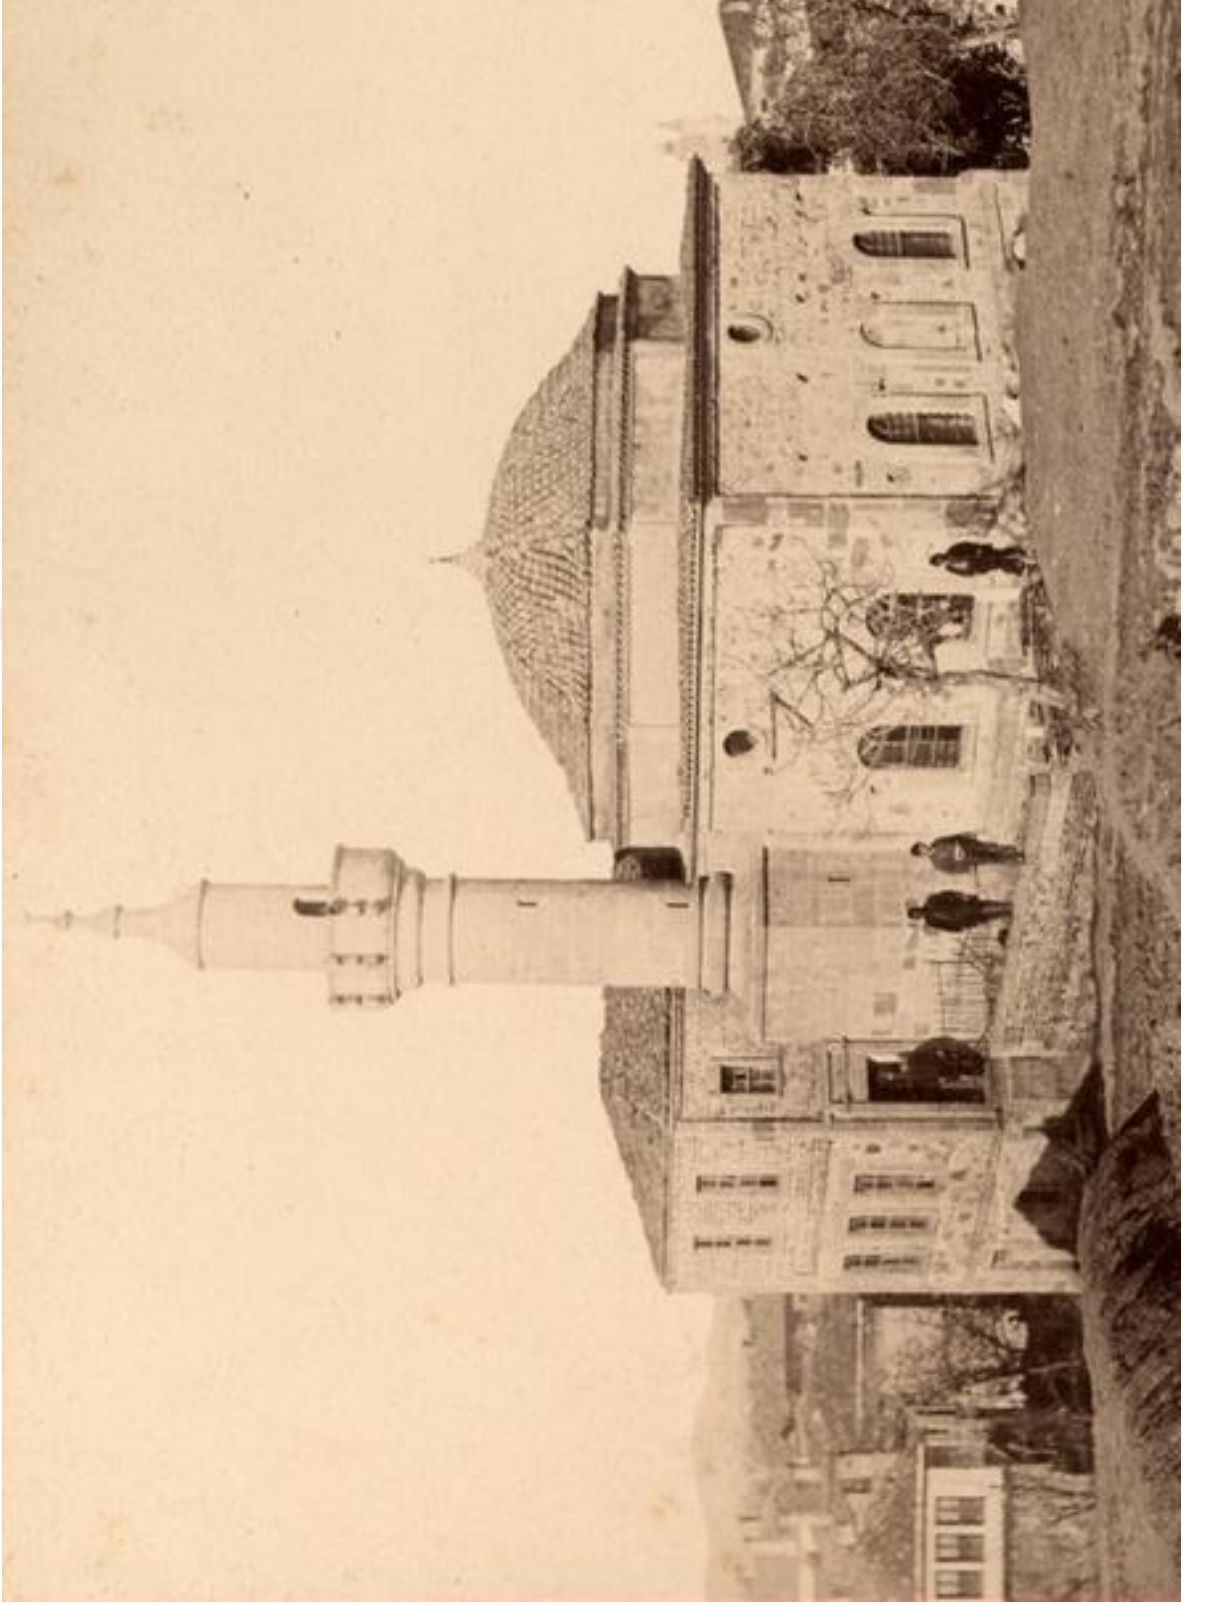
Şekil 1. 39:1890'da Samsun Kurşunlu Camii (II. Abdulhamit Yıldız Sarayı Arşivinden)

İkinci dönem restitüsyonu, 1890 tarihli Yıldız Sarayı arşivindeki fotoğrafta görüldüğü üzere ve yukarıda bahsi geçen Osmanlı arşiv belgesinden de anlaşıldığına göre, son cemaat mahallinin bulunduğu yere mevlevihanenin yapıldığı dönemi kapsar. Bitişik yapı, üç katlıdır. Uzun yıllar cami bu şekilde kullanılmıştır. (Şekil 1. 42)

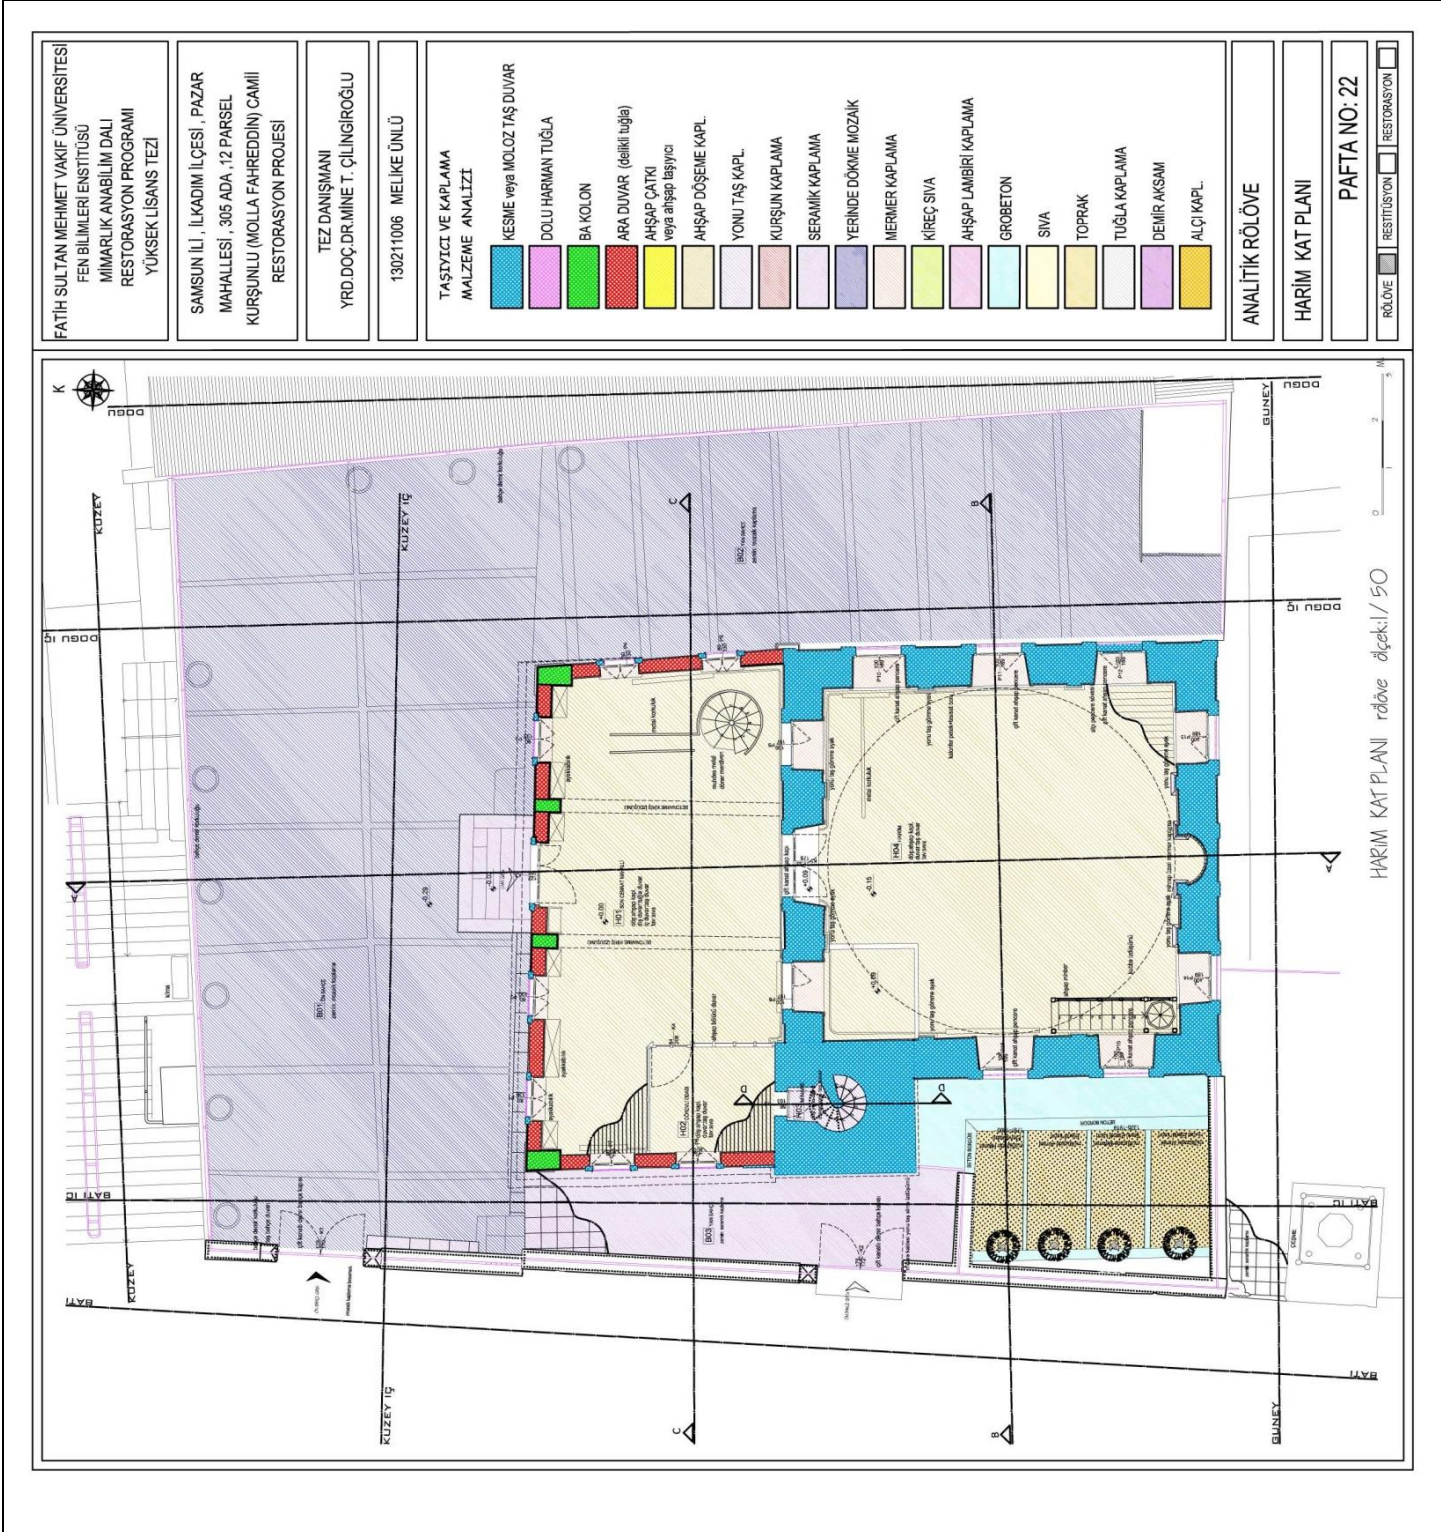
Ek G. 22: Analitik rölöve: taşıyıcı ve kaplama malzeme analizi, harim kat planı

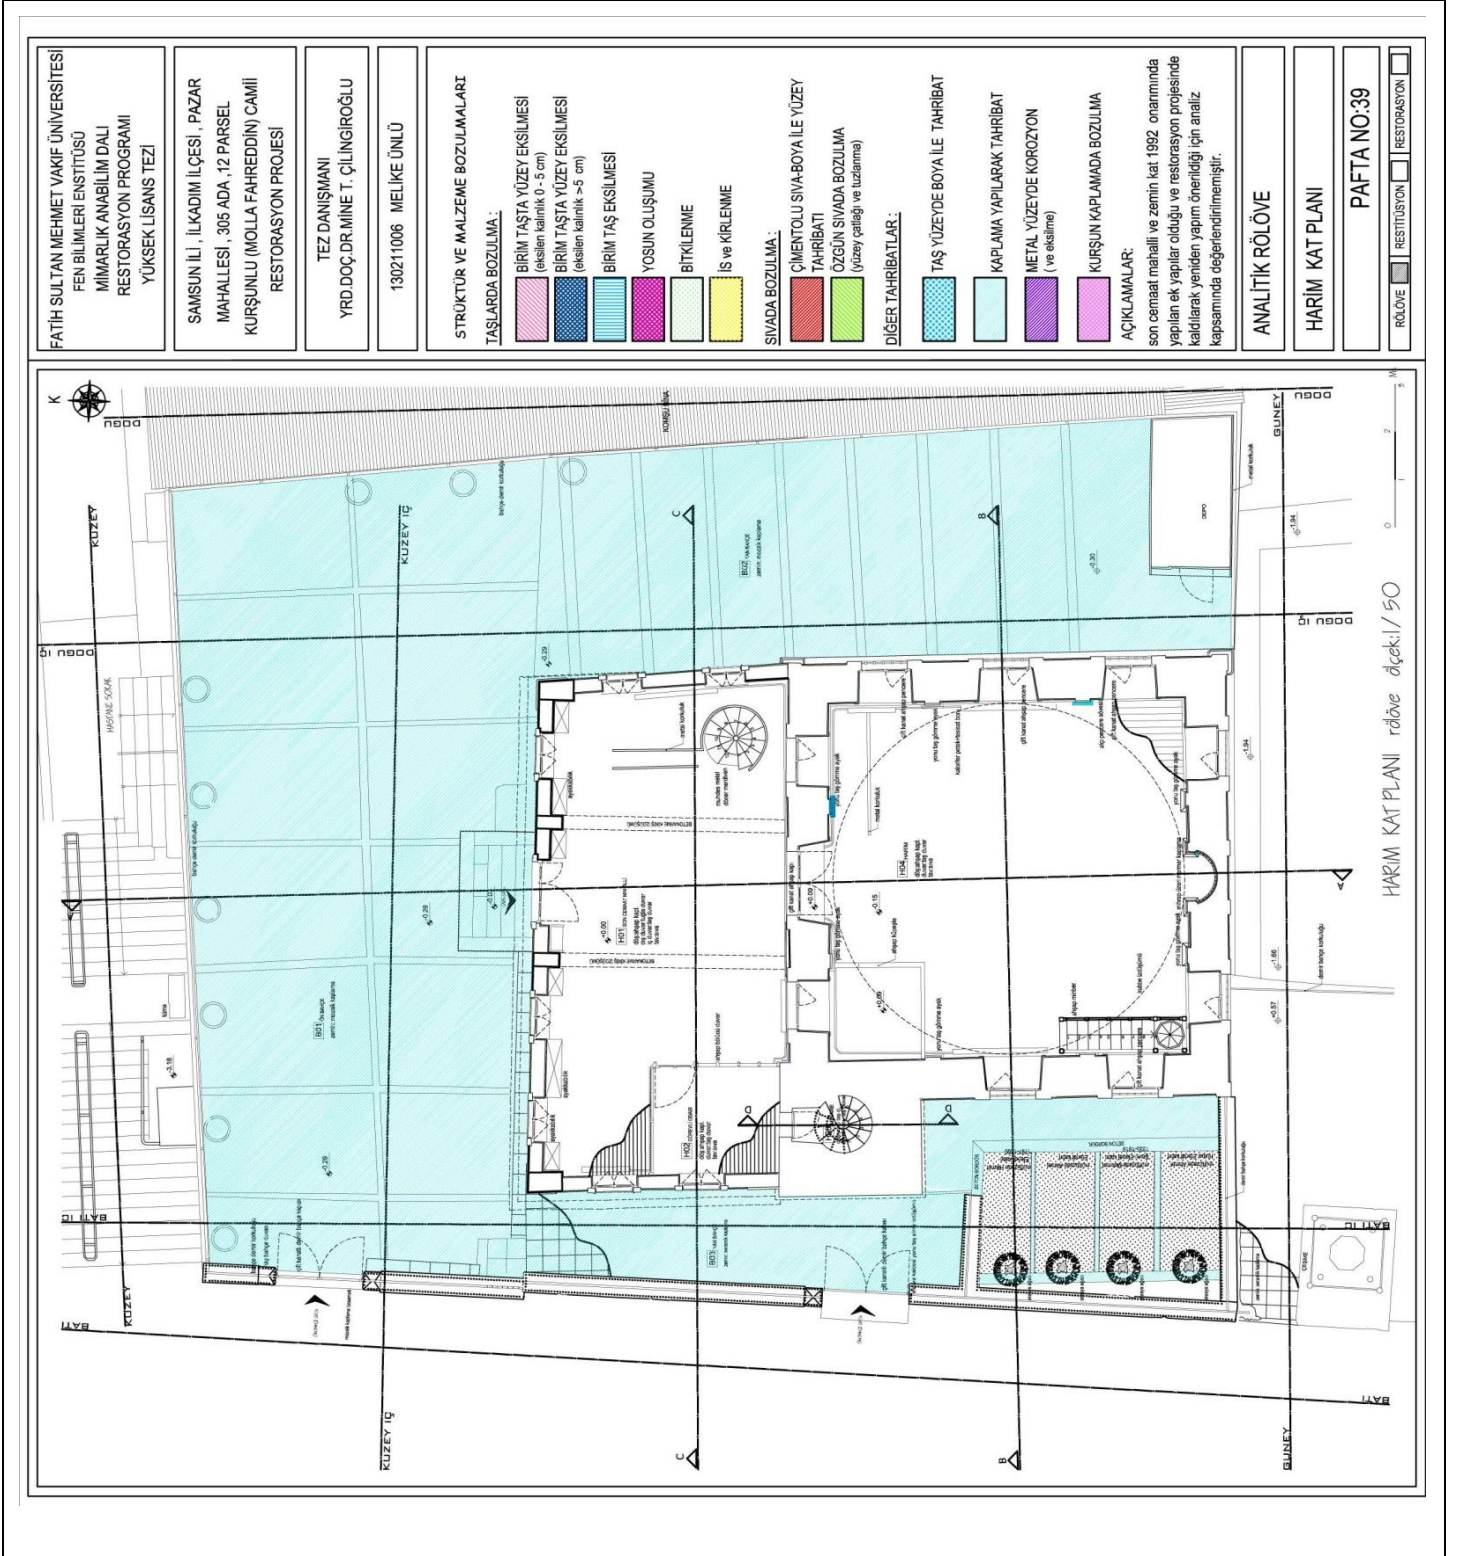
Ek G. 39: Analitik rölöve: struktur ve malzeme bozulmaları, harim kat planı

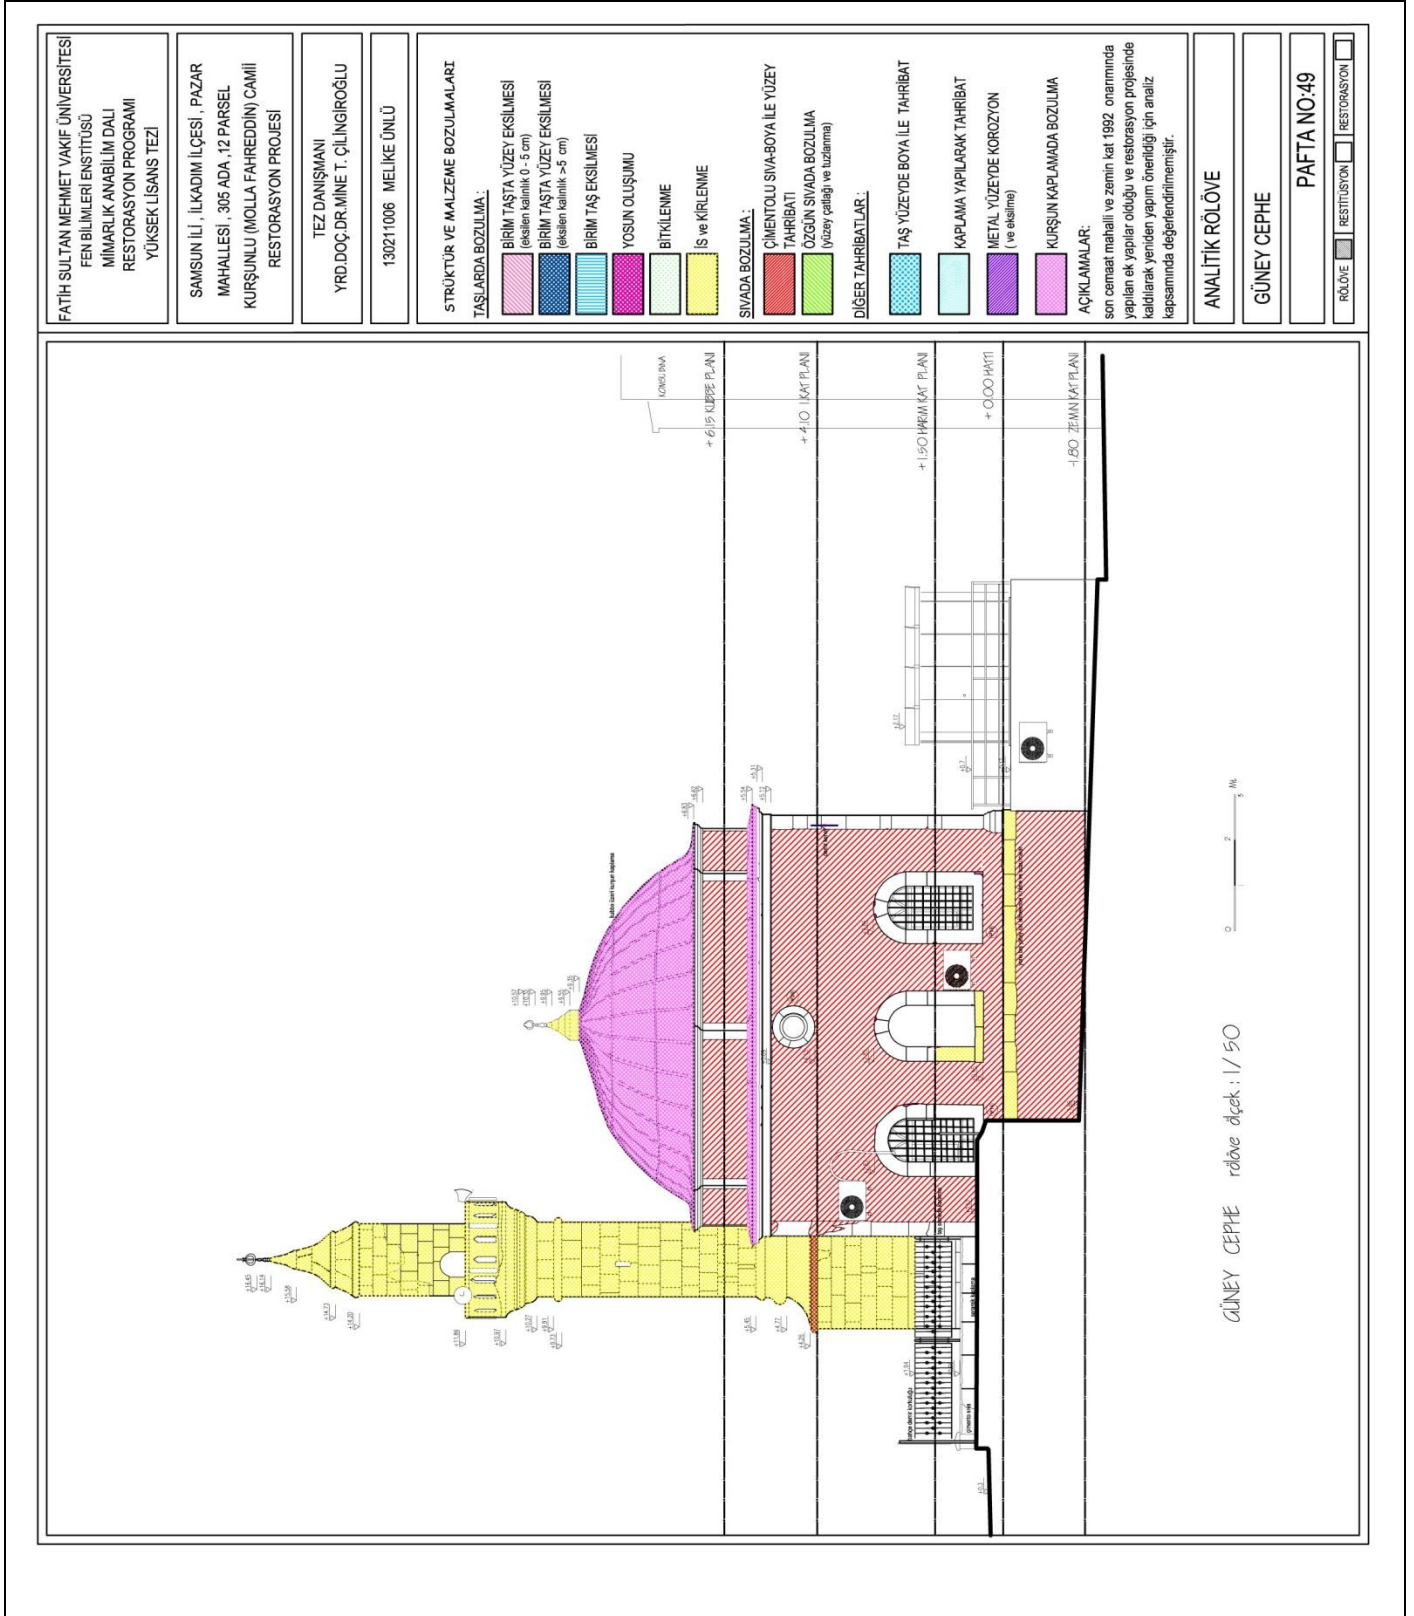
Ek G. 49: Analitik rölöve: strüktür ve malzeme bozulmaları, güney cephe

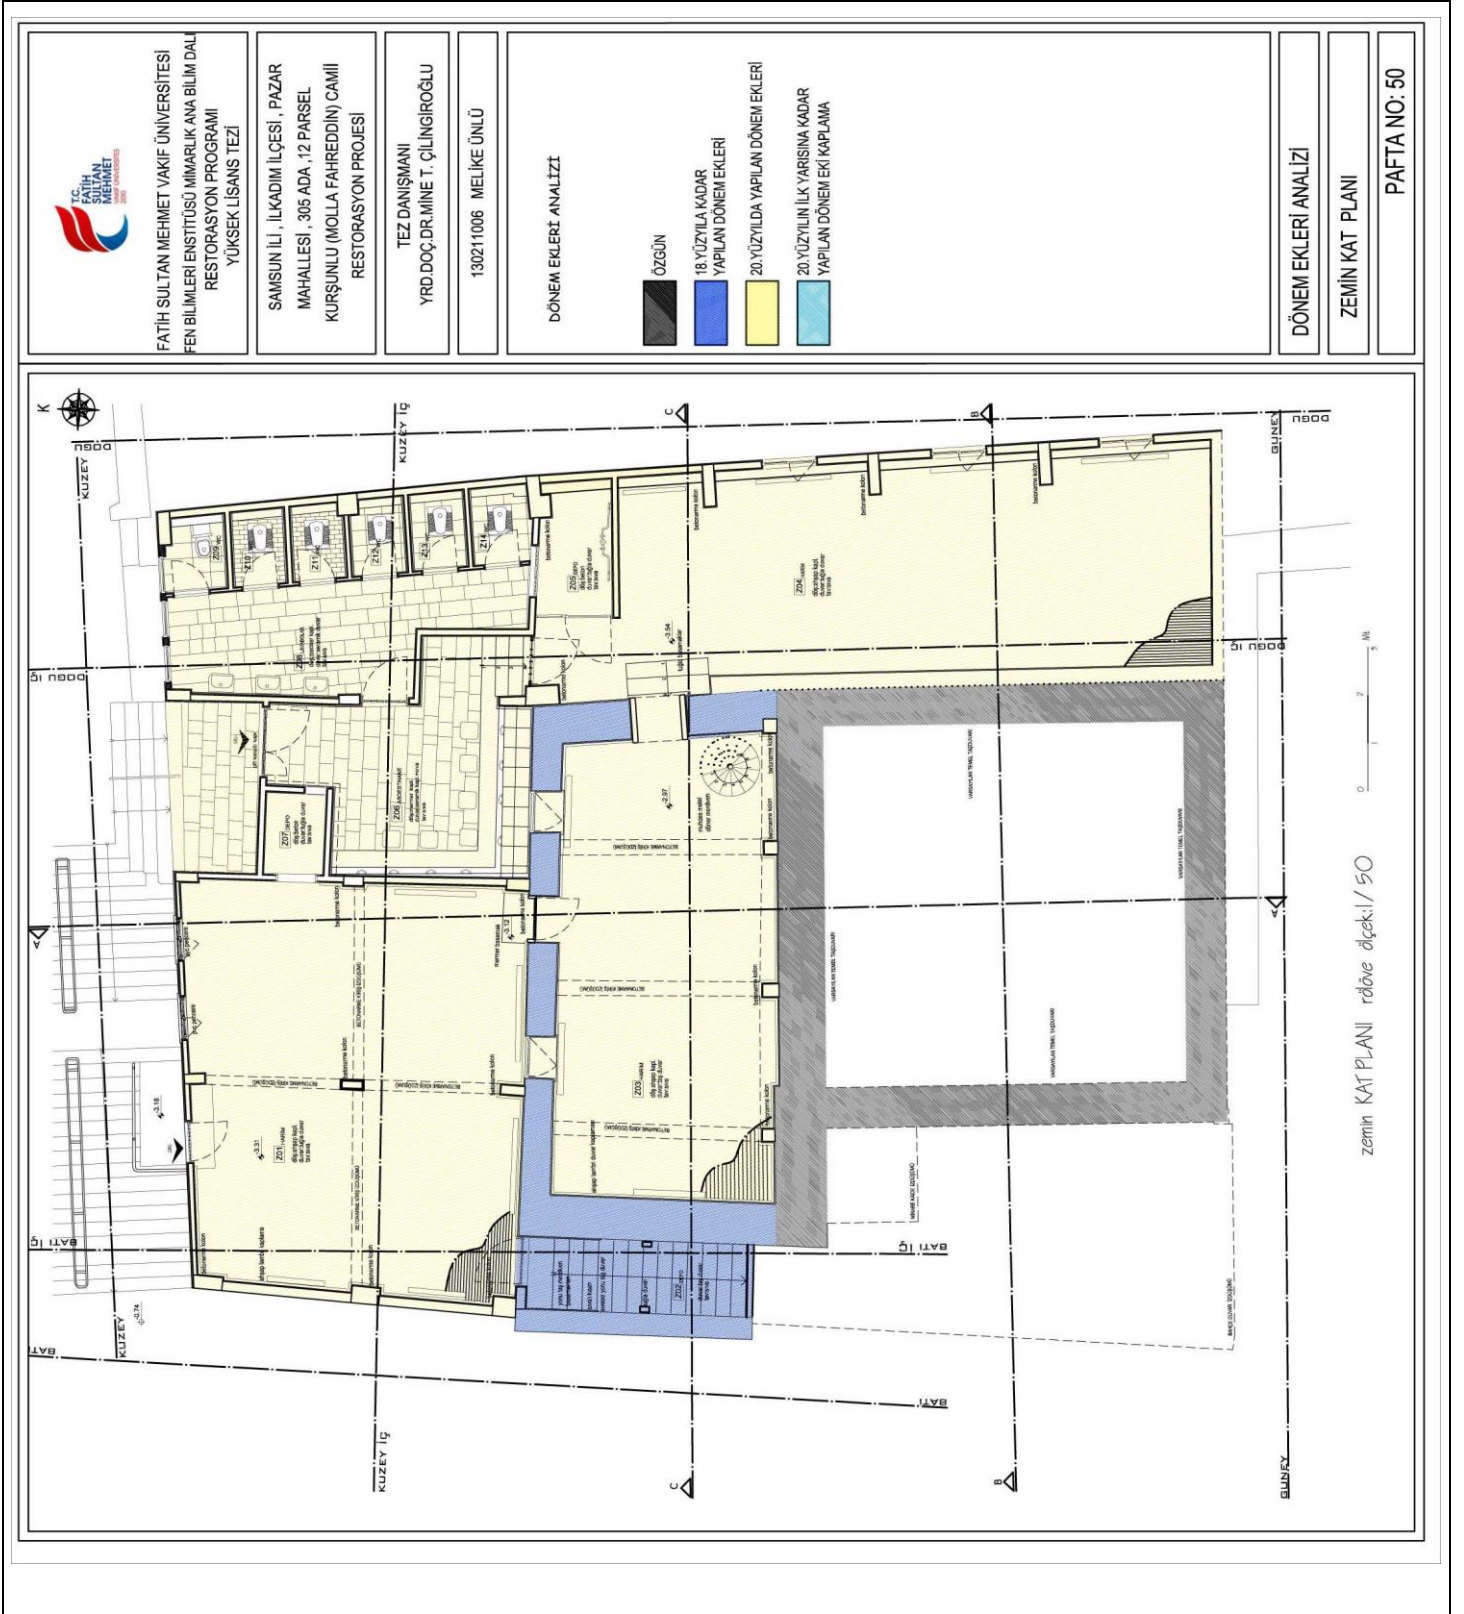
Ek G. 50: Dönem ekleri analizi, zemin kat planı

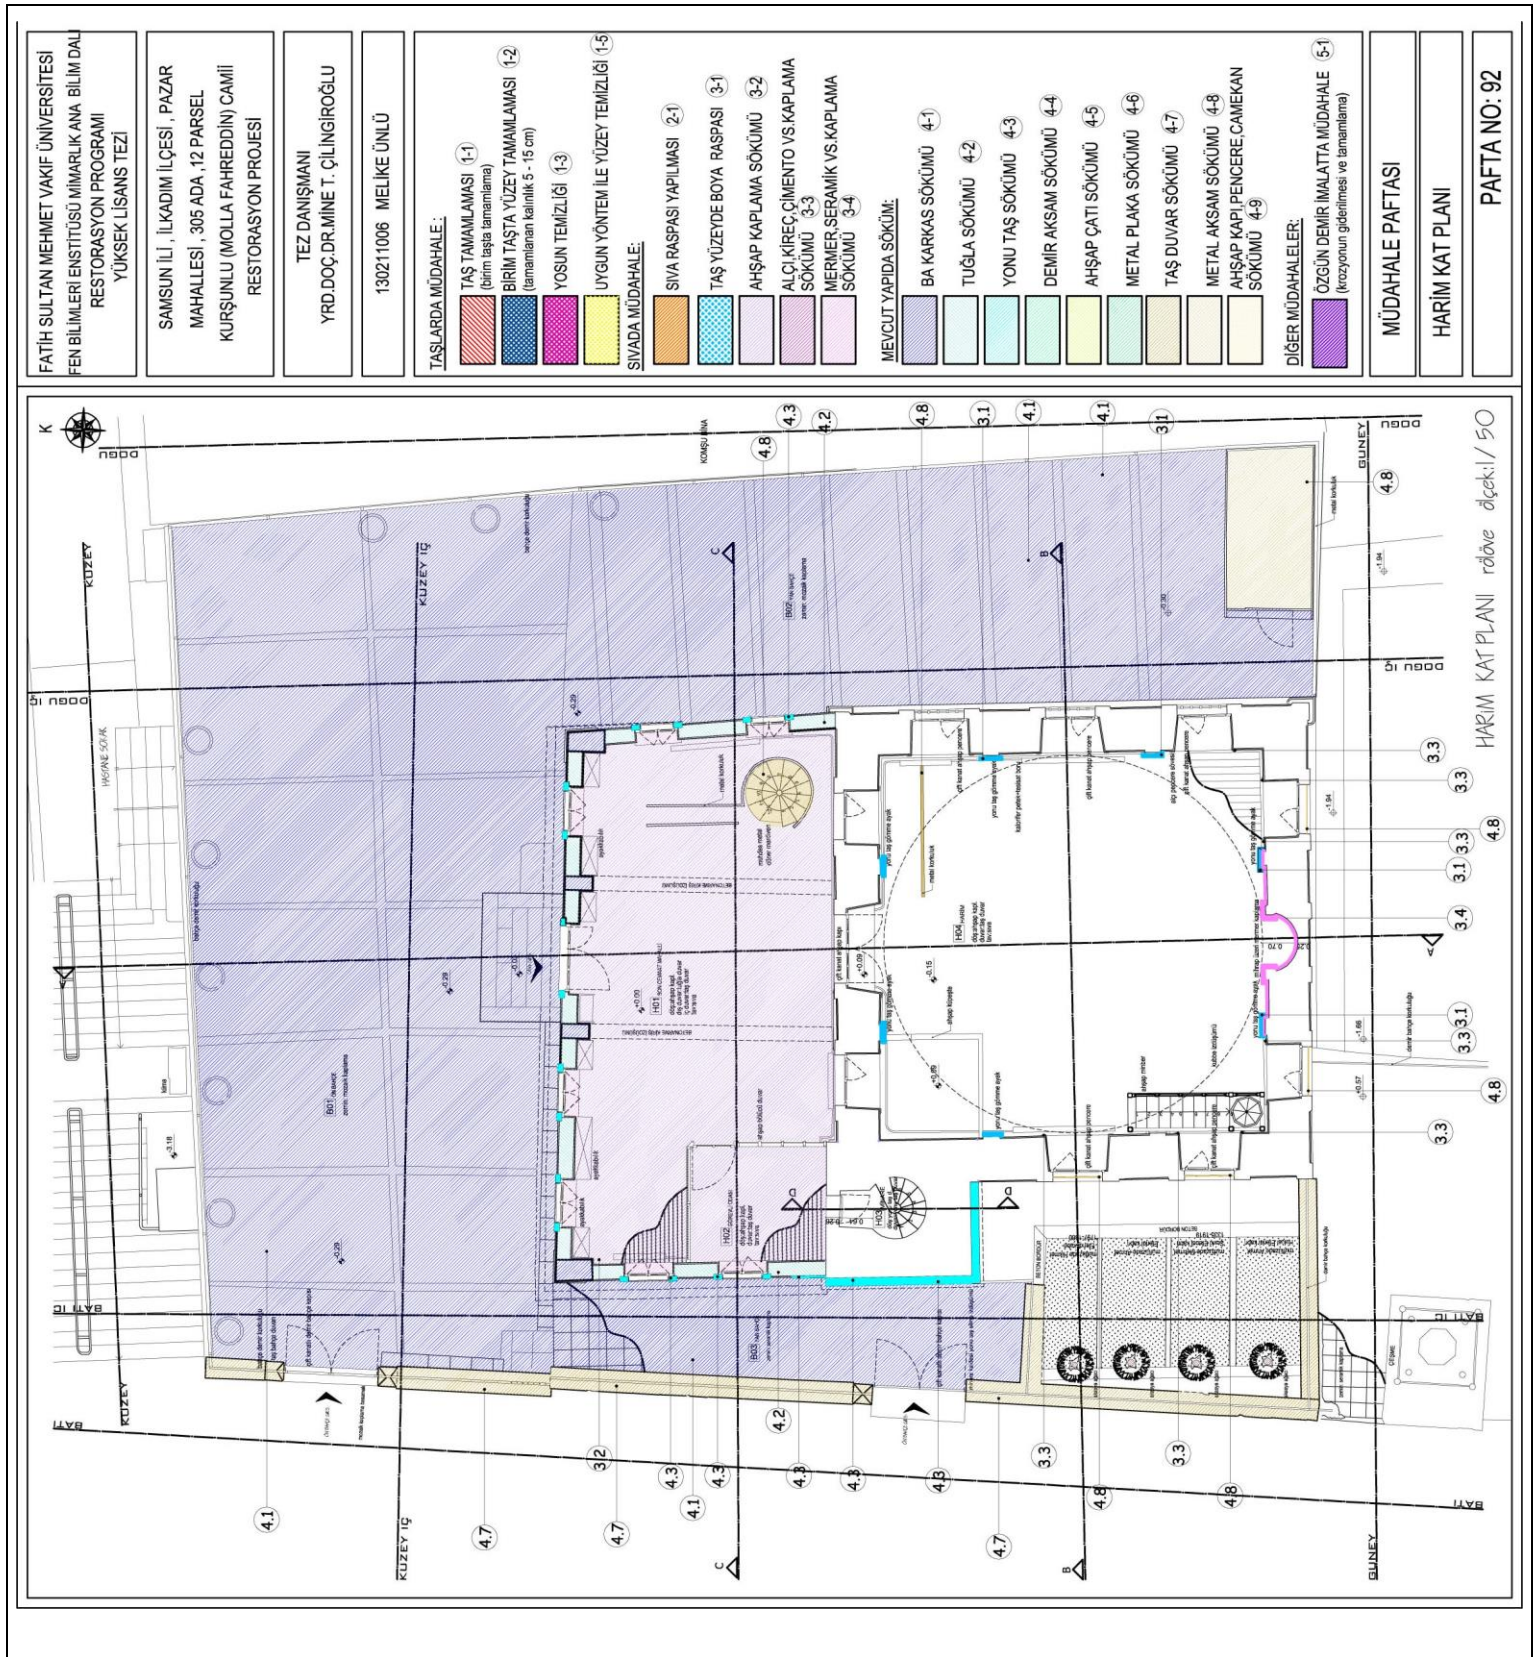
Ek G. 92: Müdahale paftası, harim kat planı

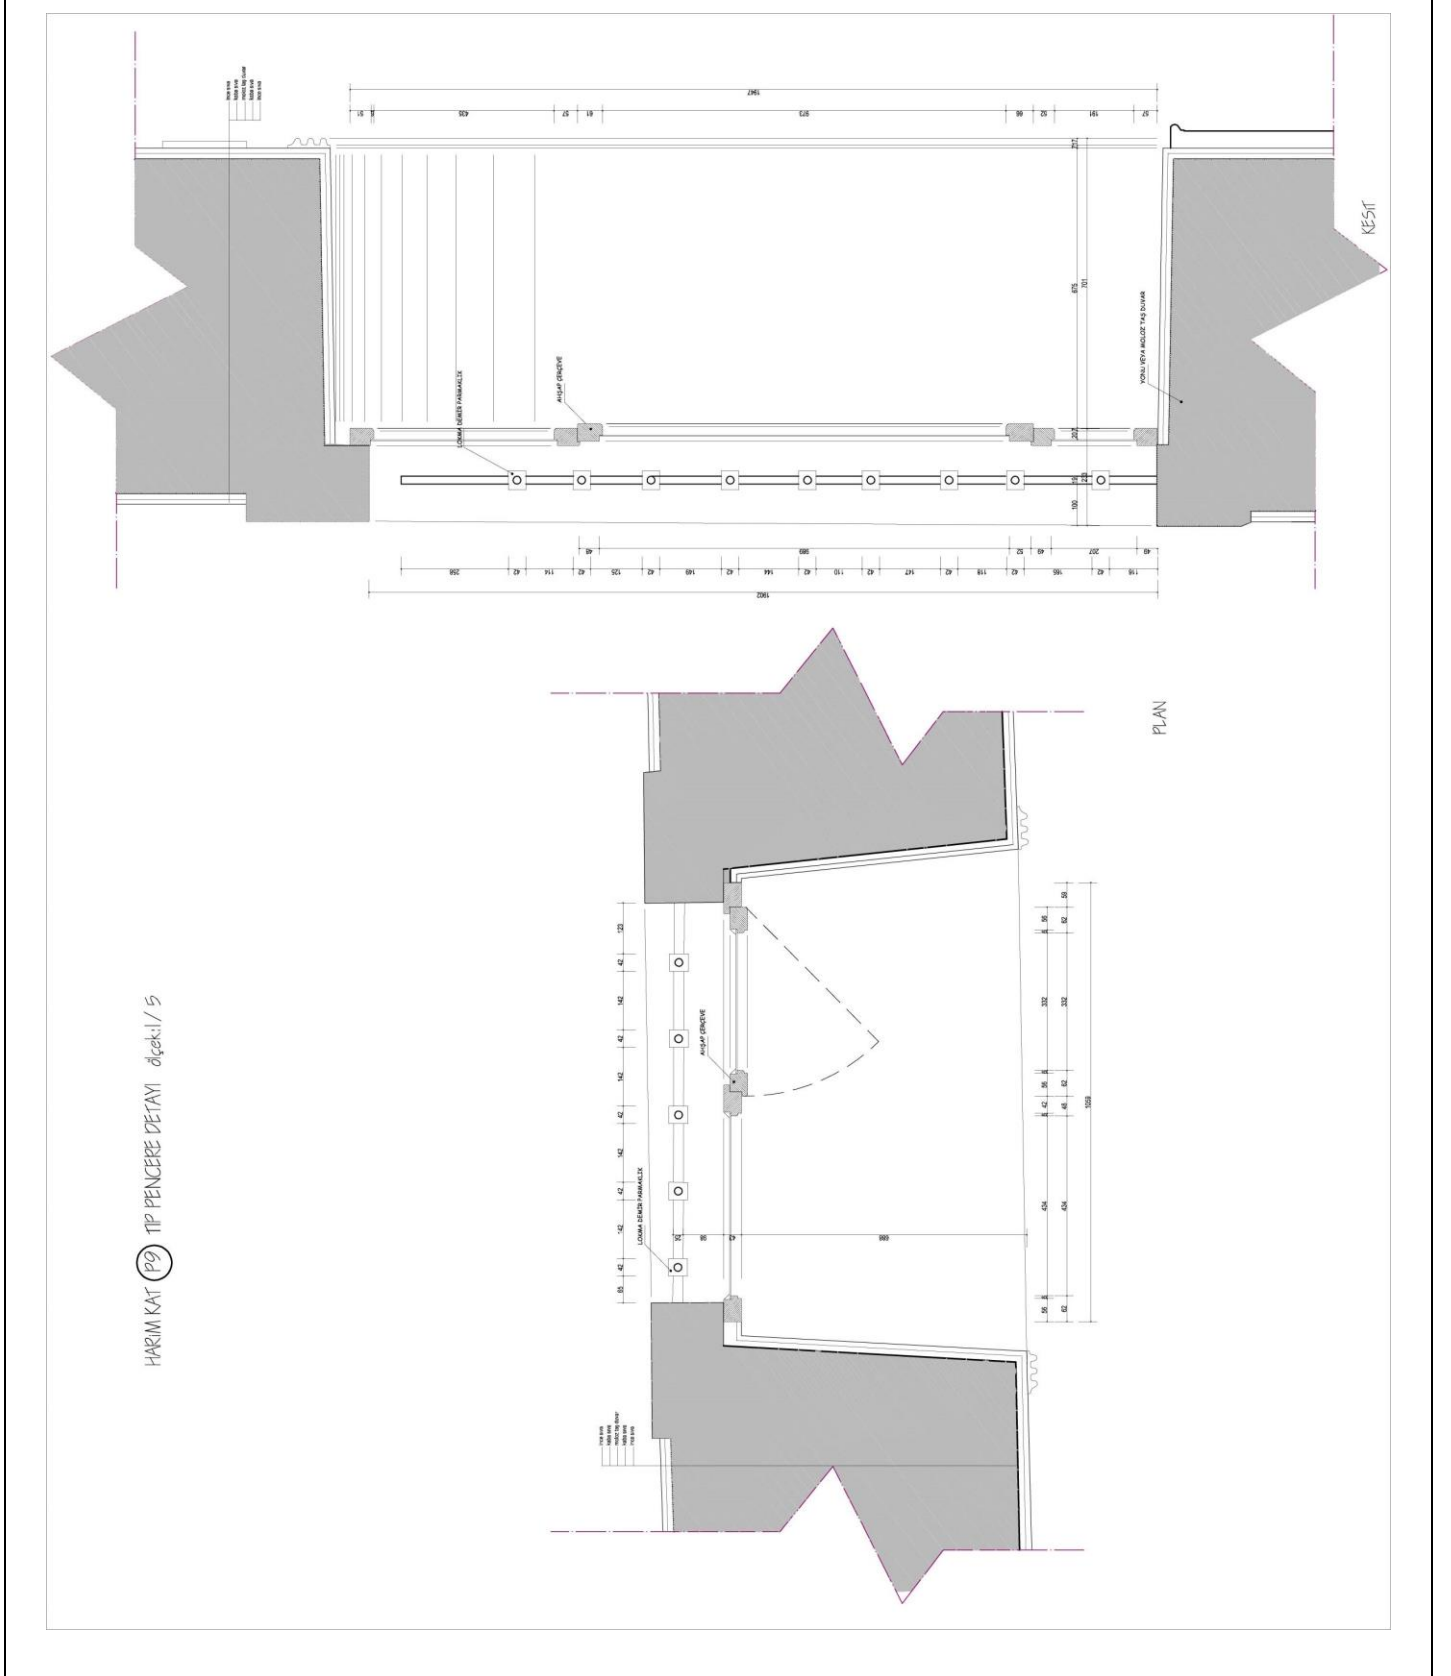
Ek G. 147: Rölöve detayları, harim kat P9 tip pencere plan ve kesit detayı

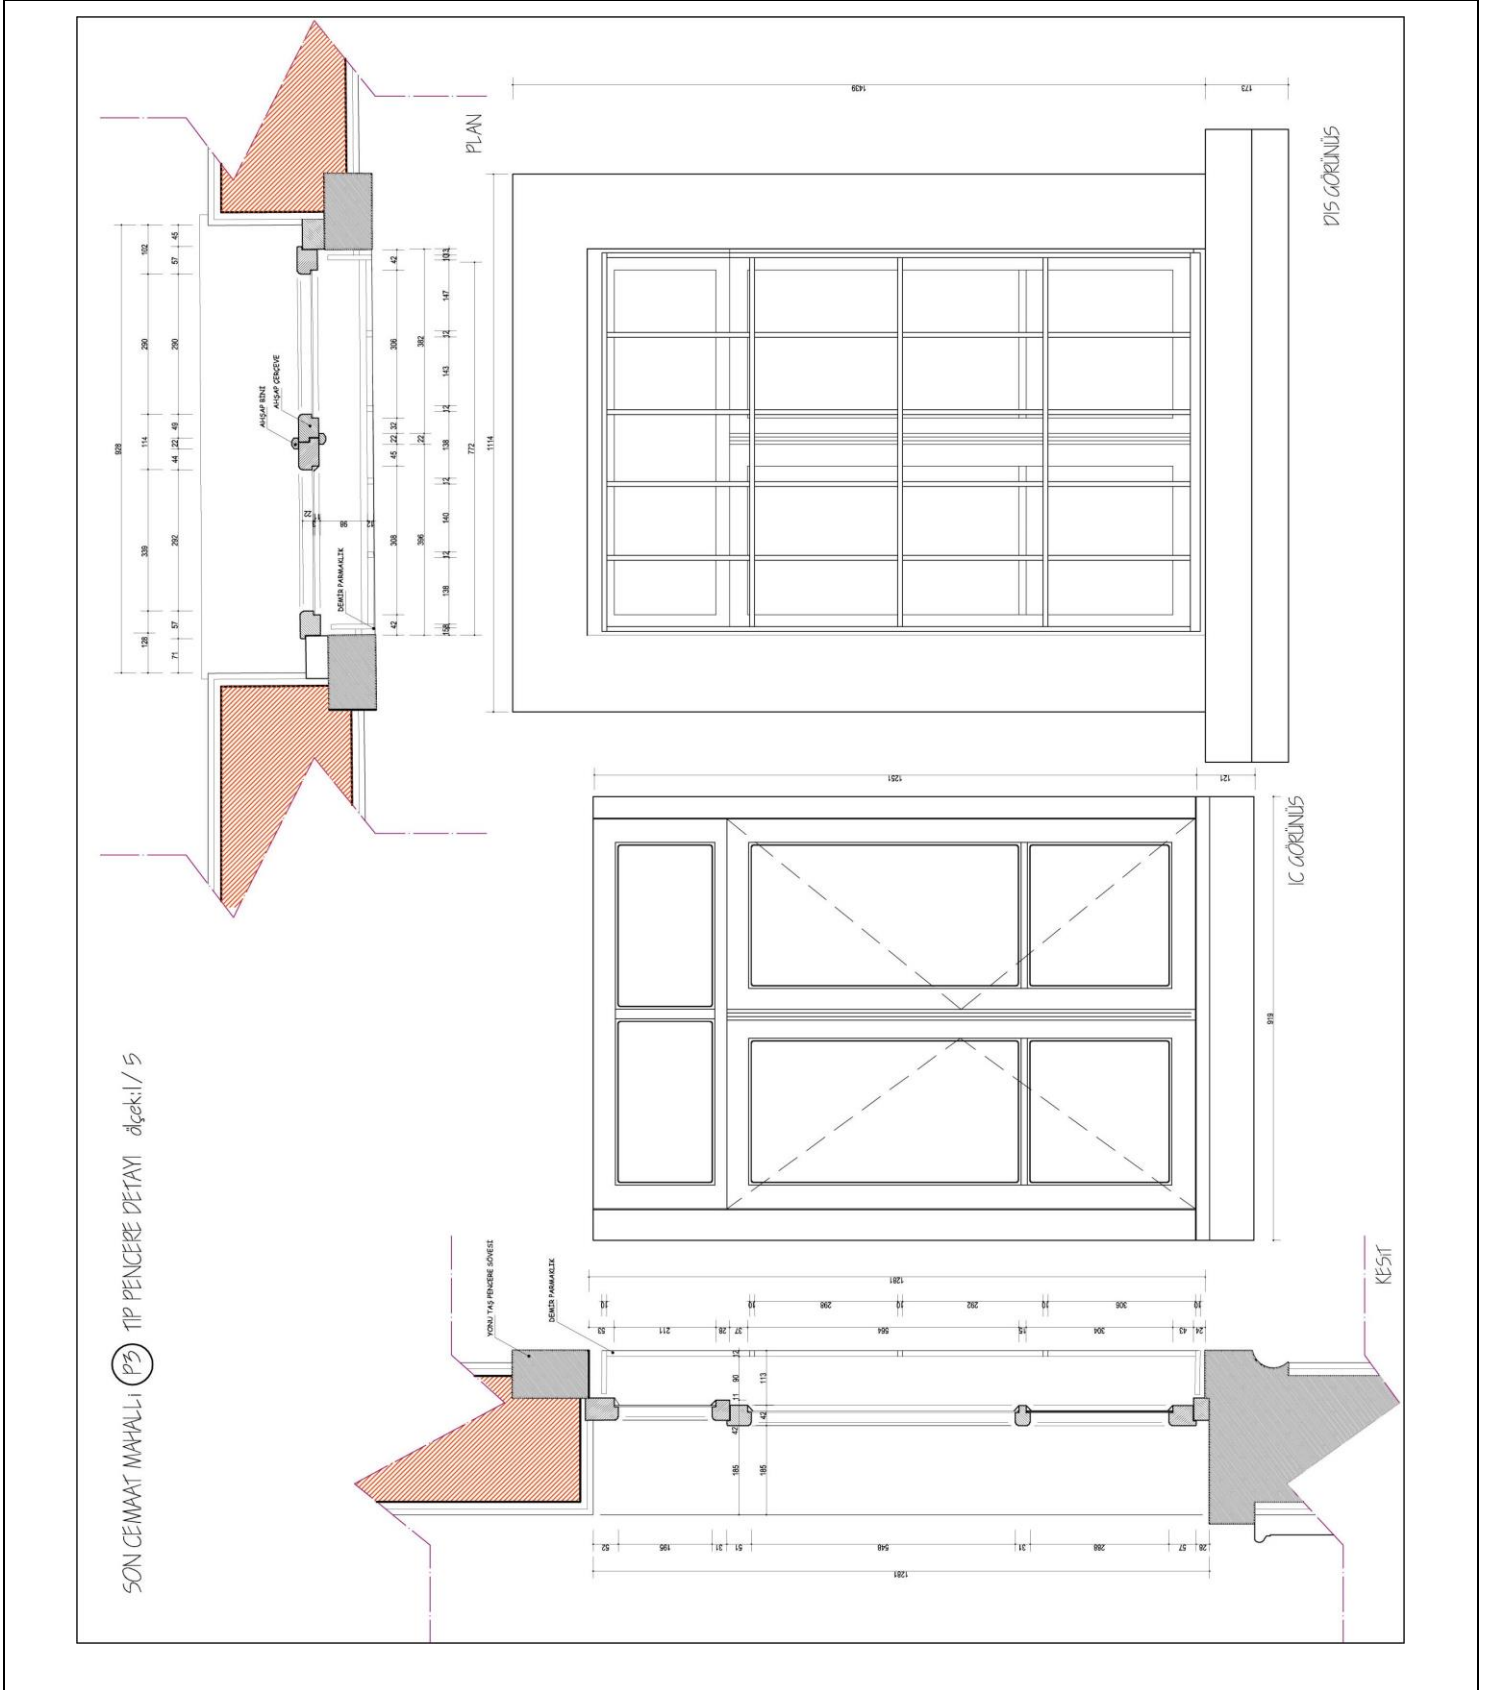
Ek G. 149: Rölöve detayları, son cemaat mahalli P3 tip pencere plan, kesit ve görünüş detayları, ölçek:1/5

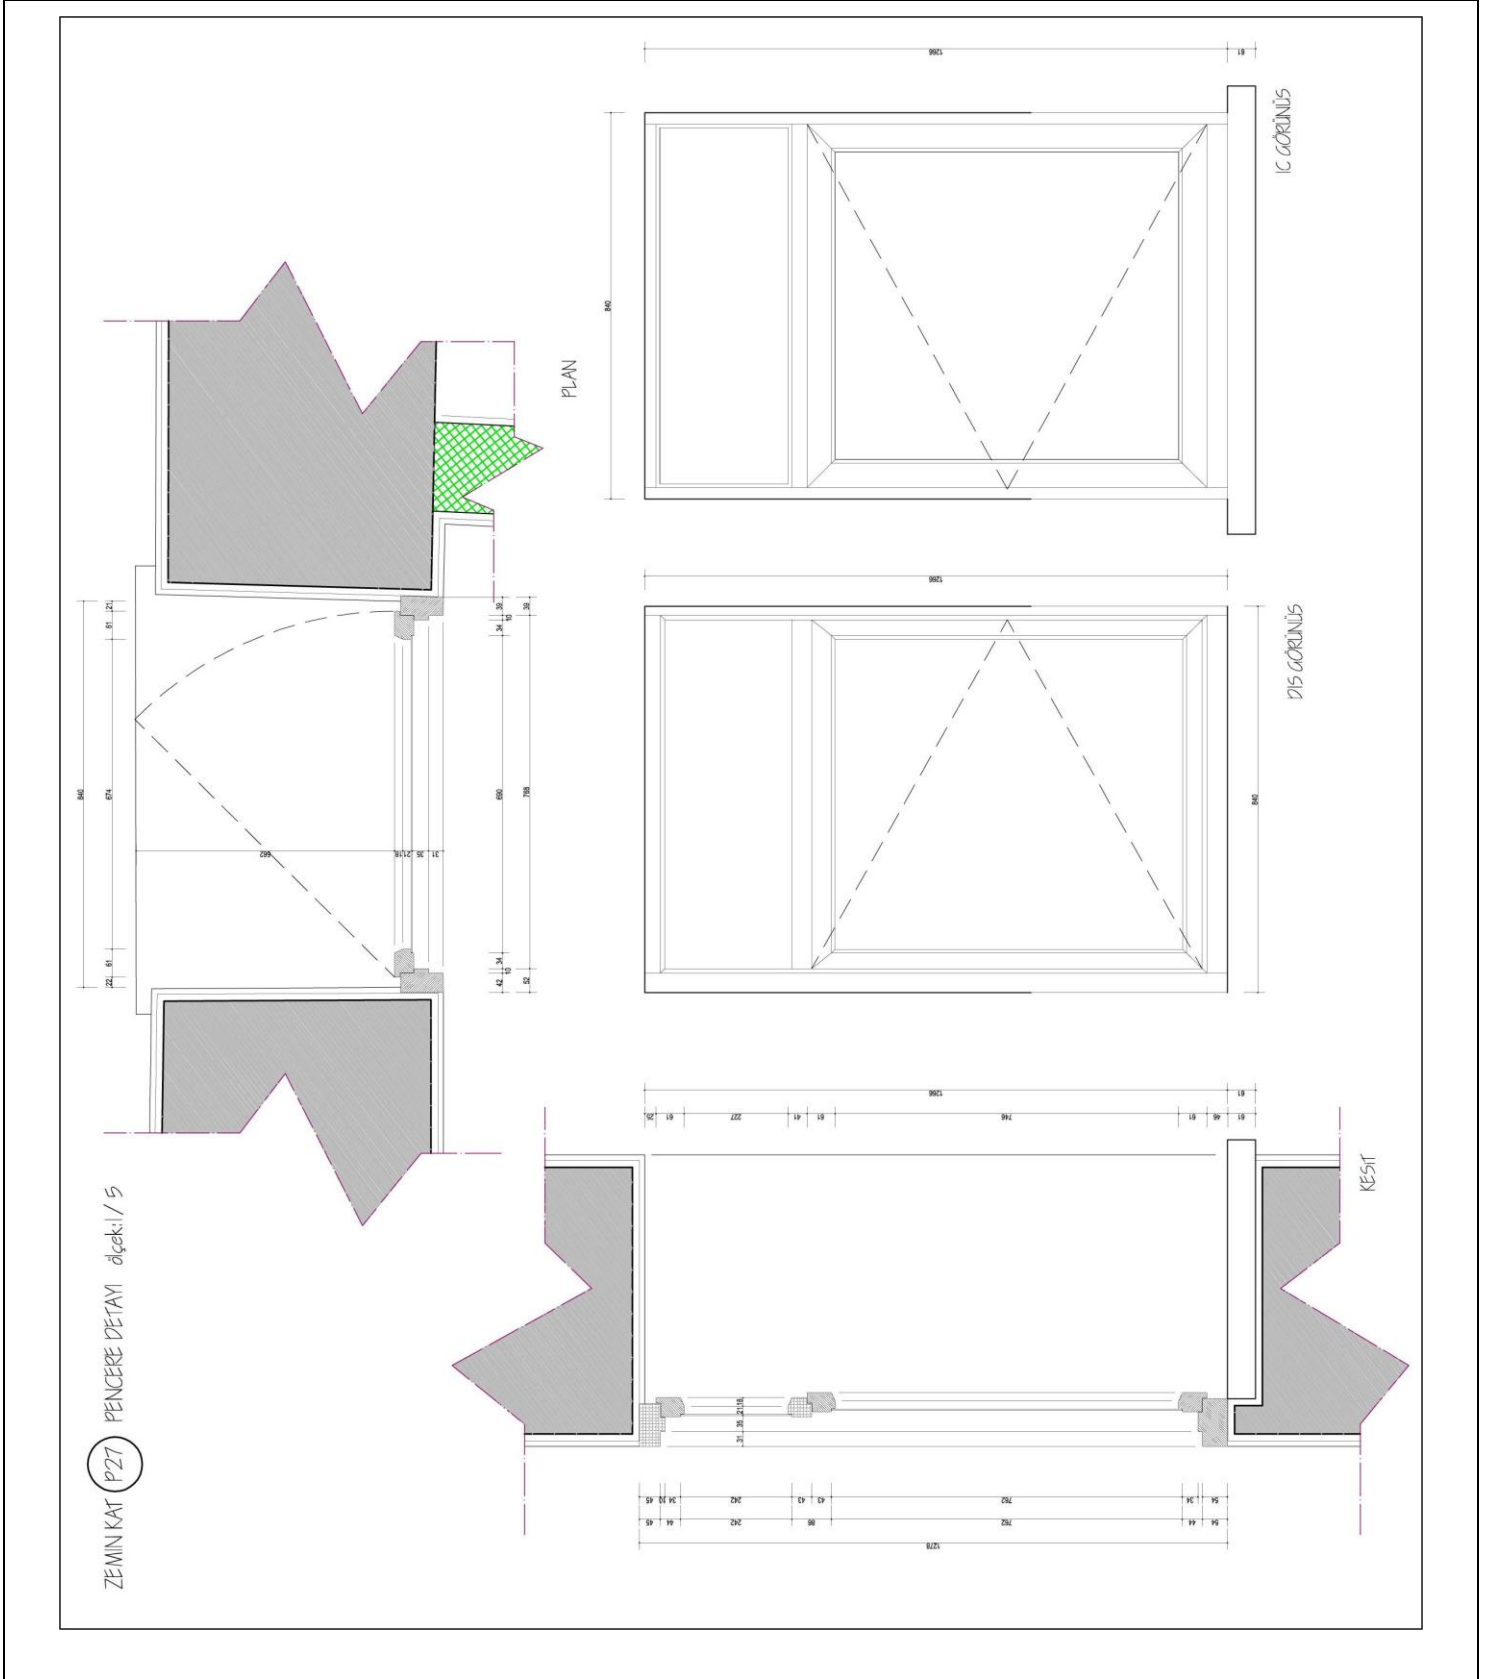
Ek G. 150: Rölöve detayları, zemin kat P 27 pencere detayı, ölçek:1/5
