SAMSUN KURŞUNLU CAMİİ RESTORASYON PROJESİ

YÜKSEK LİSANS TEZİ

Melike ÜNLÜ
130211006

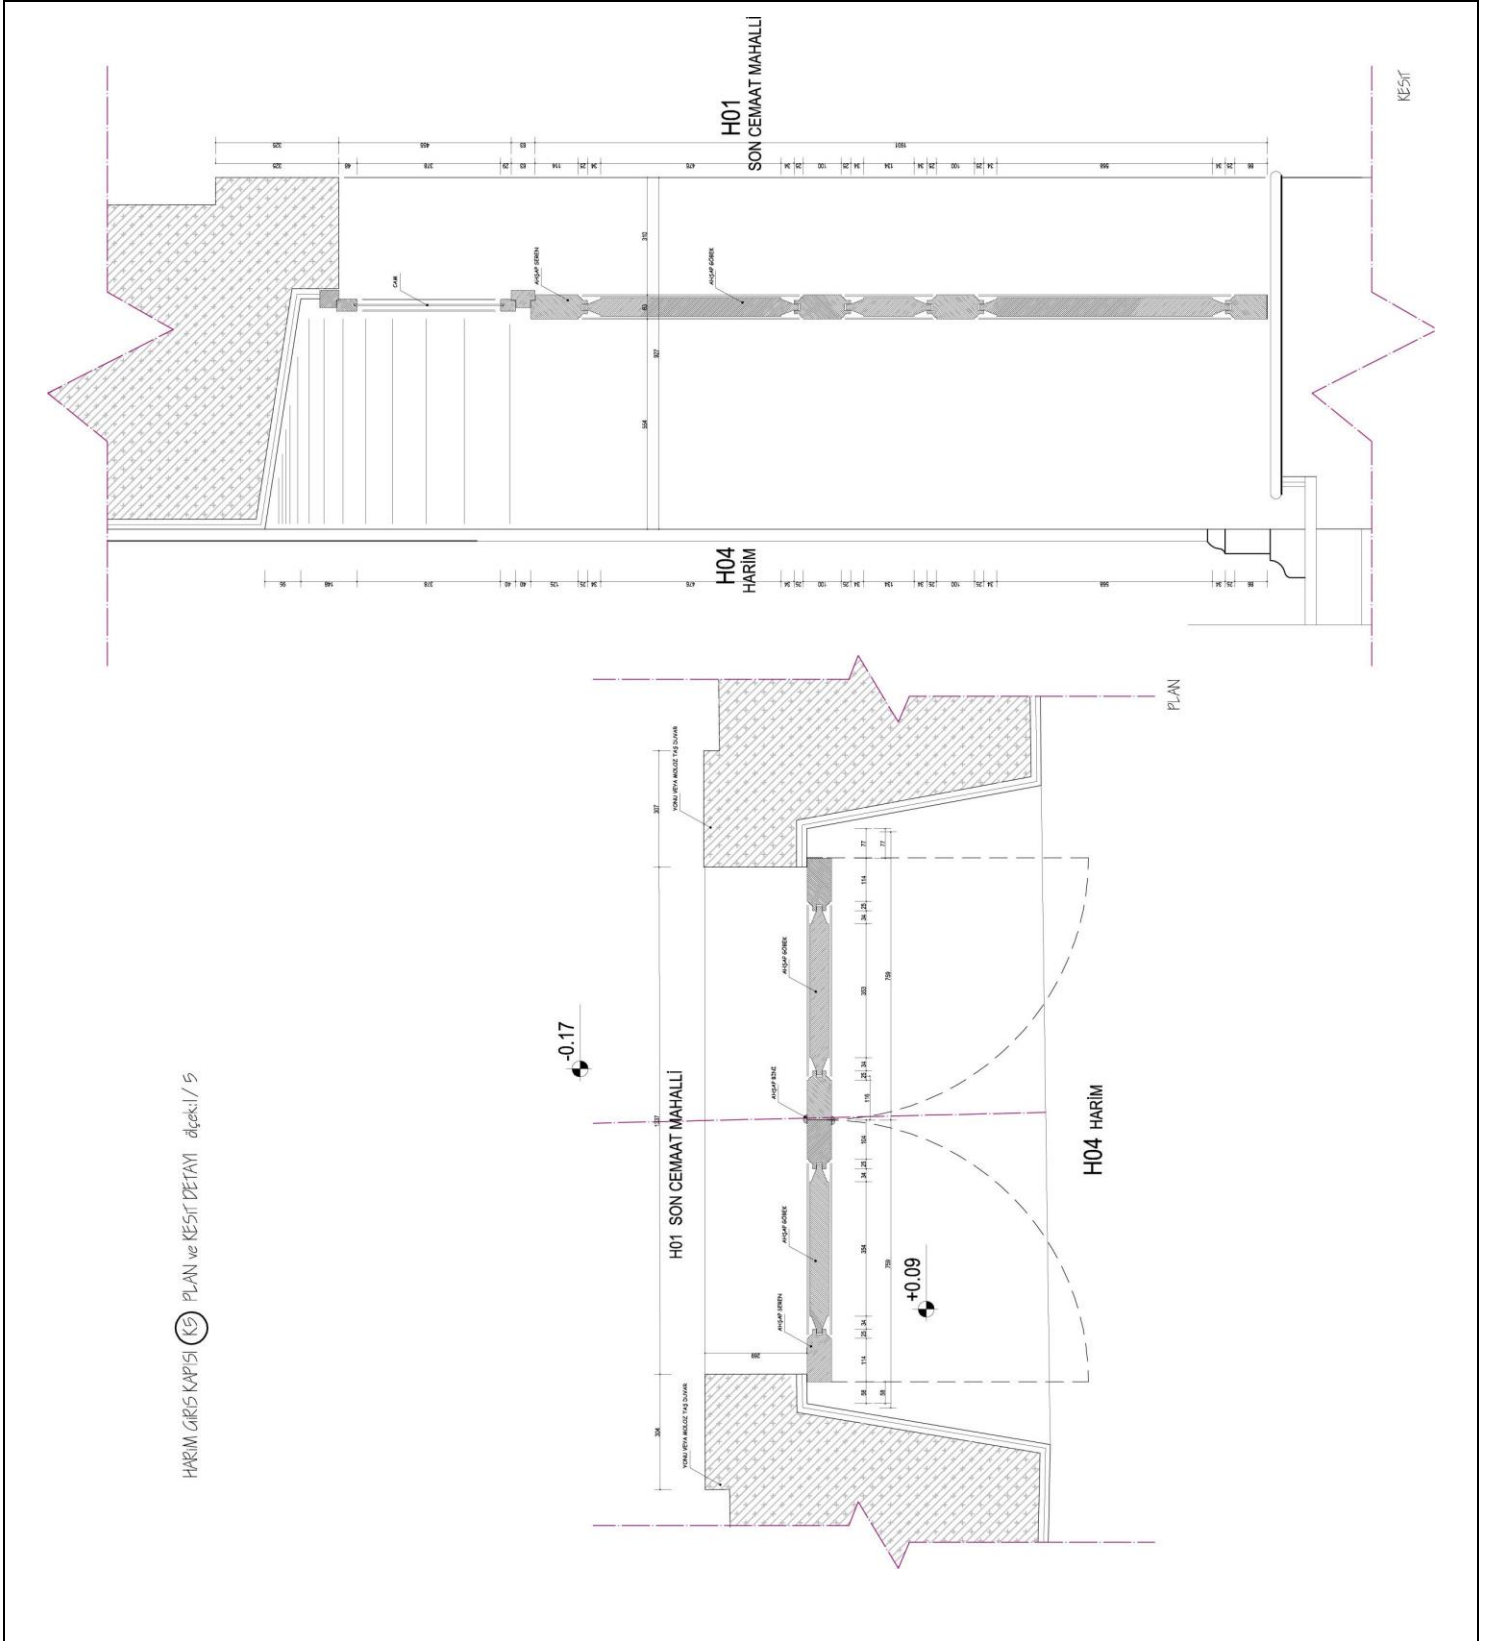
Ek G. 152: Restorasyon detayları, harim giriş kapısı K 5 plan ve kesit detayı, ölçek:1/5

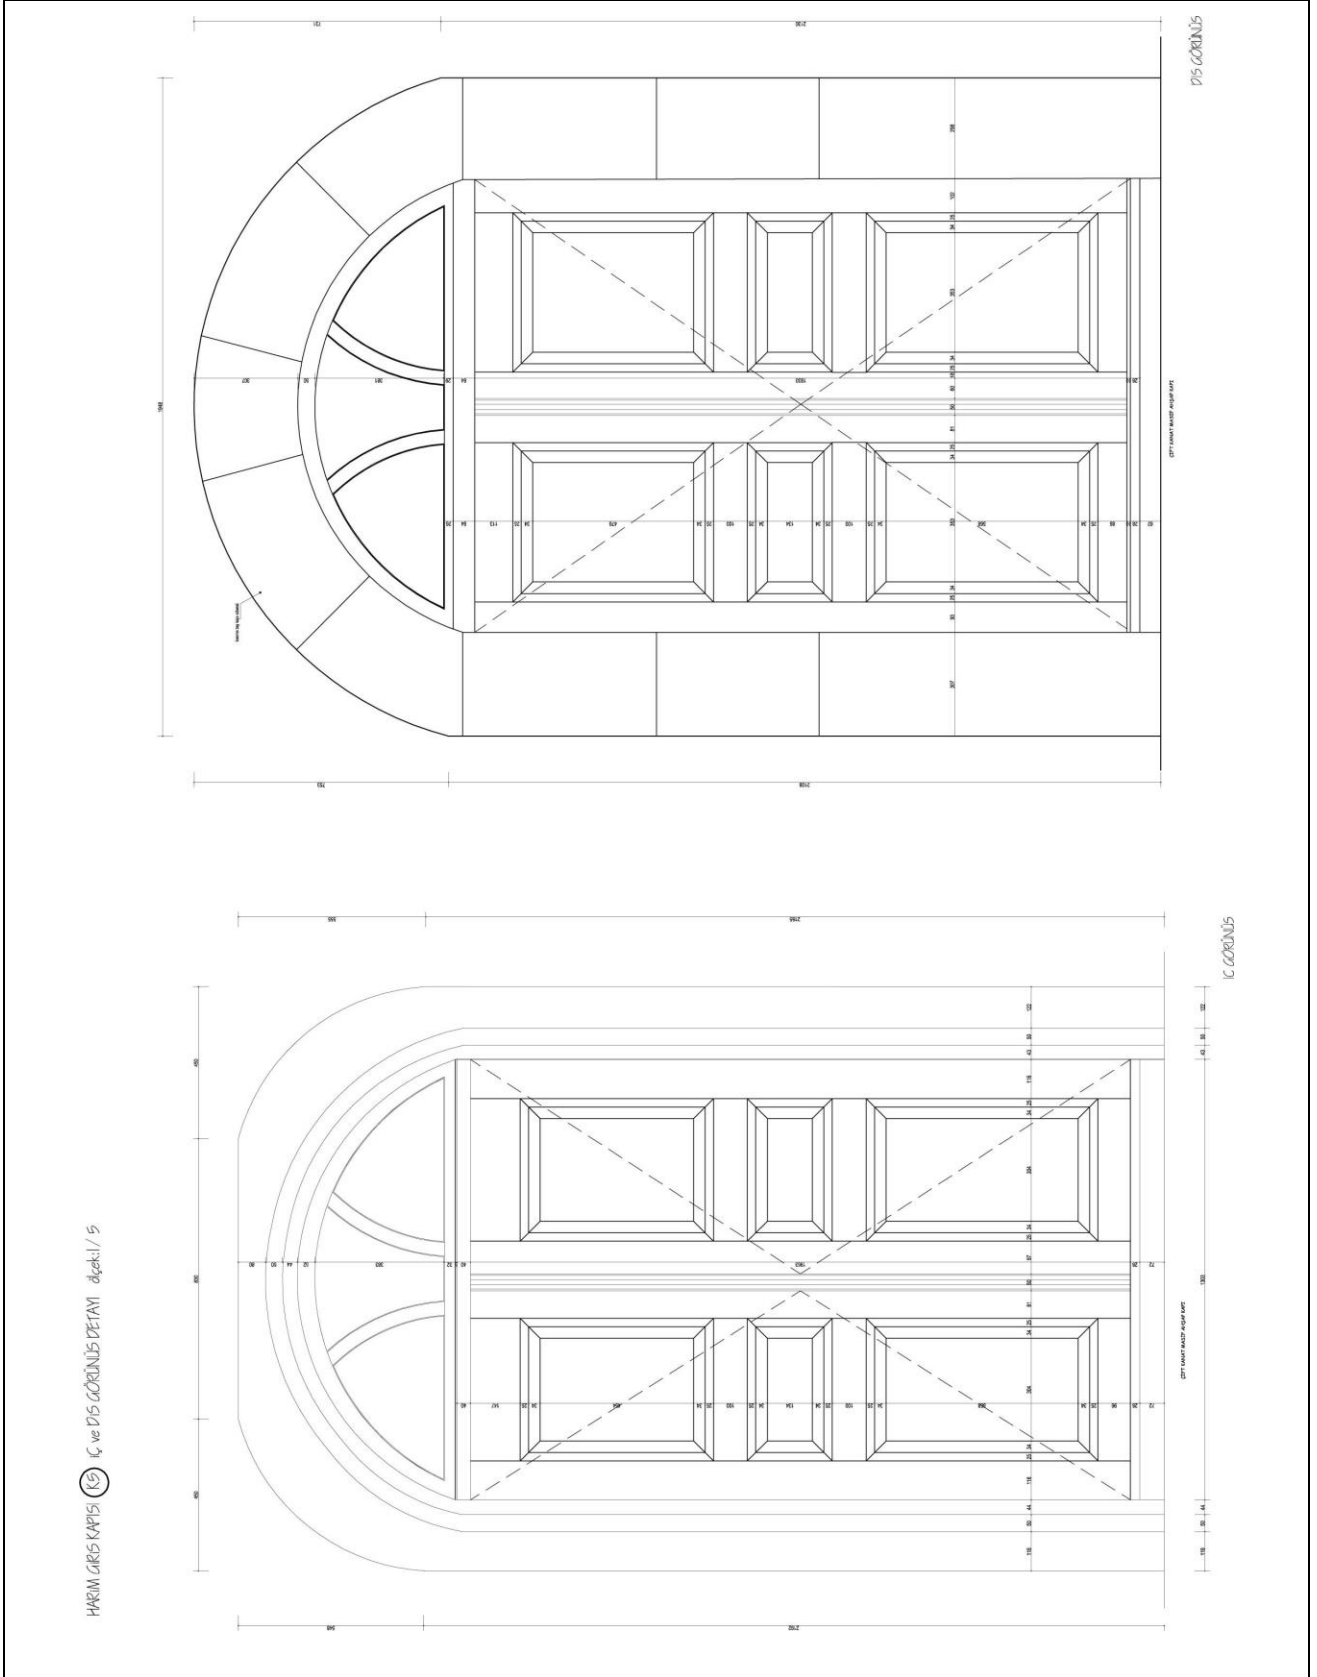
Ek G. 153: Restorasyon detayları, harim giriş kapısı K 5 iç ve dış görünüş detayı, ölçek:1/5
