T.C.
FATİH SULTAN MEHMET VAKIF ÜNİVERSİTESİ
MÜHENDİSLİK VE FEN BİLİMLERİ ENSTİTÜSÜ
MİMARLIK ANA BİLİM DALI

İSTANBUL İLİ ÜSKÜDAR İLÇESİ
VANİKÖY CAMİ RESTORASYON PROJESİ

YÜKSEK LİSANS TEZİ

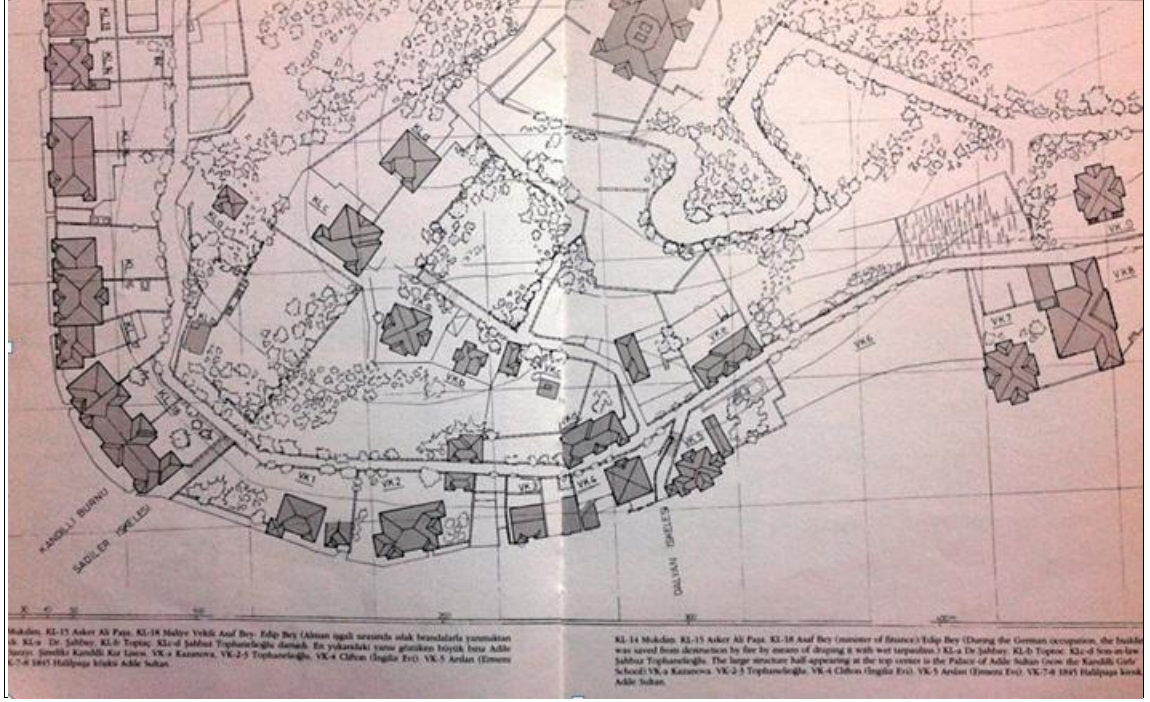
Şekil-1. Kandilli Burnu'ndan Adile Sultan Köşk'üne kadar, Vaniköy sahili vaziyet planı 1,1970.(S.H. ELDEM, Boğaziçi Yalıları, c.2,1994, İst.,Vehbi Koç Yay.)

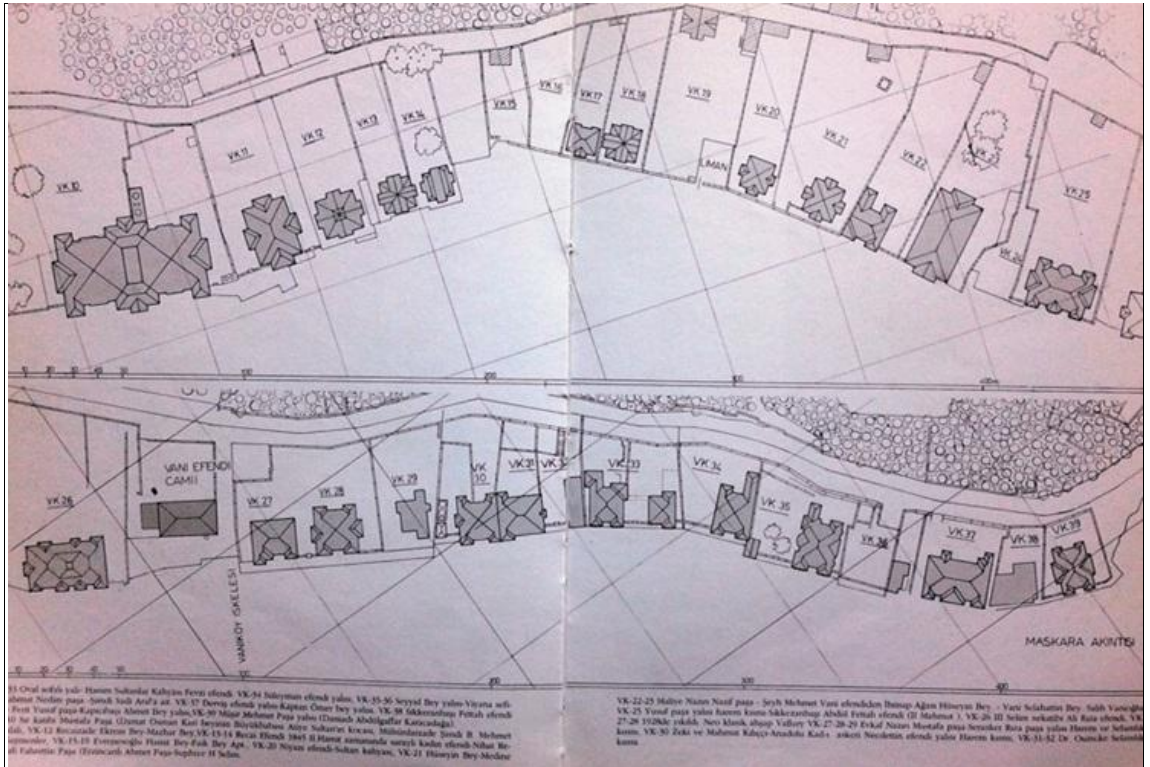
Şekil-2. Adile Sultan Köşkü'nden Müşir Mehmet Paşa Yalısı'na kadar, Vaniköy sahili vaziyet planı 2,1970. (Sedat H. ELDEM, Boğaziçi Yalıları)

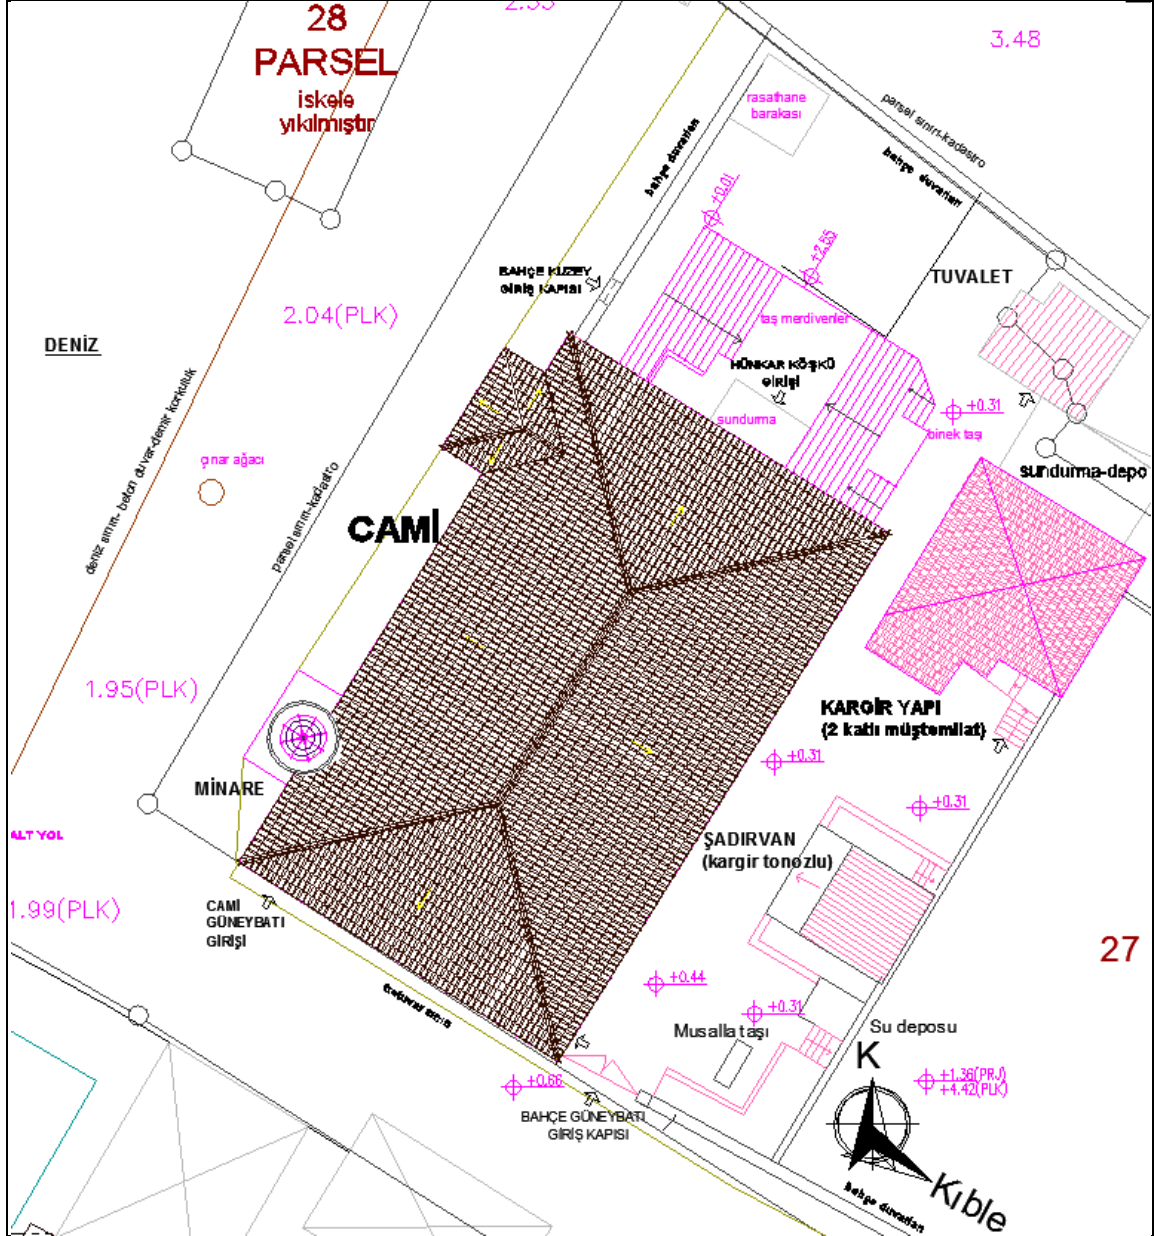
Şekil-10. Vaniköy Vani Mehmet Efendi cami rölöve vaziyet (sadece yapılar) planı.

Bu başlık altında, Vani Mehmed Efendi Cami'nin plan şeması, cepheleri, temeli, ana taşıyıcı duvarları, döşemeleri, çatısı, minaresi incelenmiş, hasar ve bozulmaları tespit edilmiştir. Hazırladığım rölöve çizimleri Jpeg formatına dönüştürülmüş ve bu başlık altında yer verilmiştir. Parselin rölöve vaziyet planına "5.1. Cami Bahçesi ve Bahçedeki Yapıların Analizi" başlığı altında yer verilmiştir (bkz Şekil 10-11).

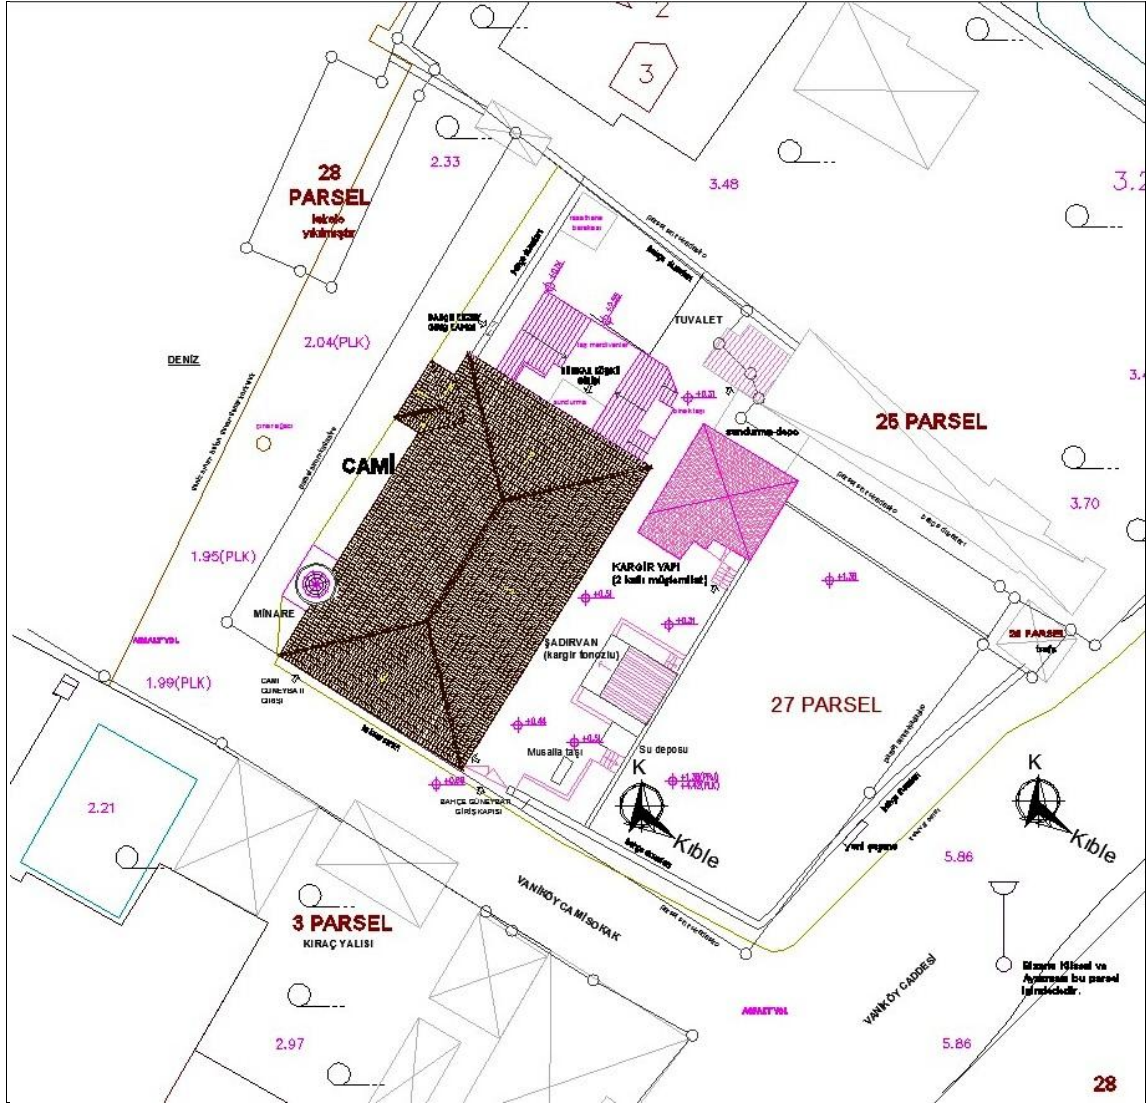
Şekil-11. Vaniköy Vani Mehmet Efendi cami rölöve vaziyet planı (27 nolu parselin tamamını içine almaktadır).

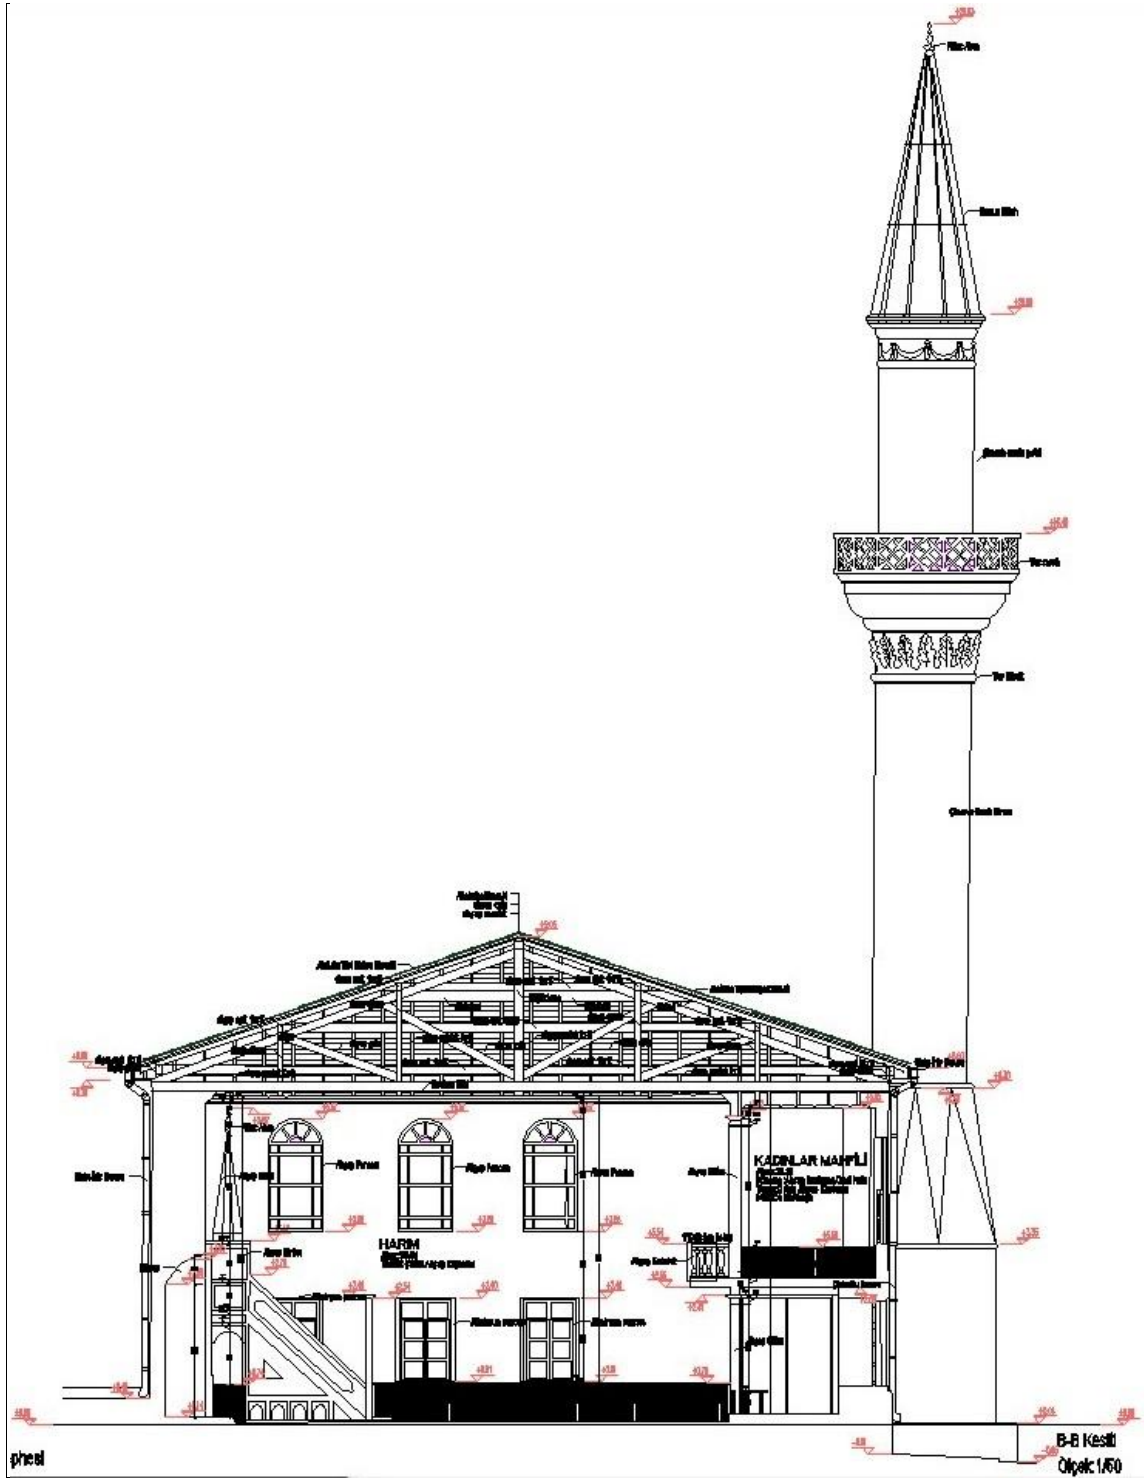
Şekil-25. Cami, rölöve B-B kesit - görünüşü.

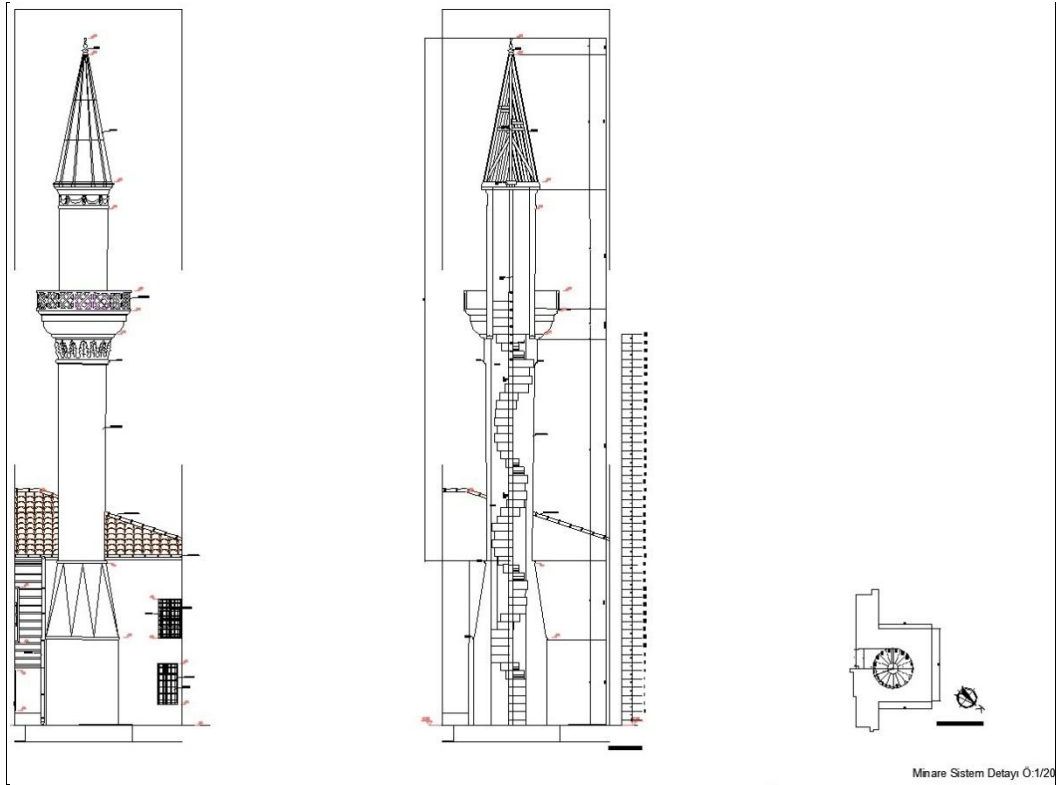
Şekil-36. Minare, rölöve görünüş, kesit, kaide planı.

Minare'nin yapım malzemeleri: Kaide, pabuç, şerefe, şerefe korkuluğu, korniş ve bilezik kısımları kesme taştır; gövde ve petek kısmı yığma tuğladır; külah kısmı masif ahşap iskelet üzerine kurşun kaplamadır.

Kesme taş kaide ve pabuç kısmında hava kirliliğinden kaynaklı kirlenme ve boya üzerinde siyak kabuklanma görülür. Pabuç kısmı yüzeyinde yeşil yosun oluşmuştur. Kaide, pabuç, gövde, petek kısmındaki çimento esaslı sıvanın ve tamir harçlarının taş ve tuğla yüzeye vereceği zarar “5.3.8. Cami” başlığı altında açıklanmıştır. Şerefe korkuluklarının iç tarafında yüzey kaybı vardır. Korkulukların birleştiği noktalardaki metal kenetler korozyona uğramış ve taş malzemede kopmalara neden olmuştur. İç ve üst yüzeylerinde yosunlanma vardır. Gövde kısmının iç yüzeylerinde sıva üzerinde yoğun tuzlanma görülmüştür.

Petek kısmı güney cephesinde dikey sıva çatlakları görülmüştür. Masif ahşap seren direğinde böceklenme vardır. Böcek uç uç delikleri görülür.

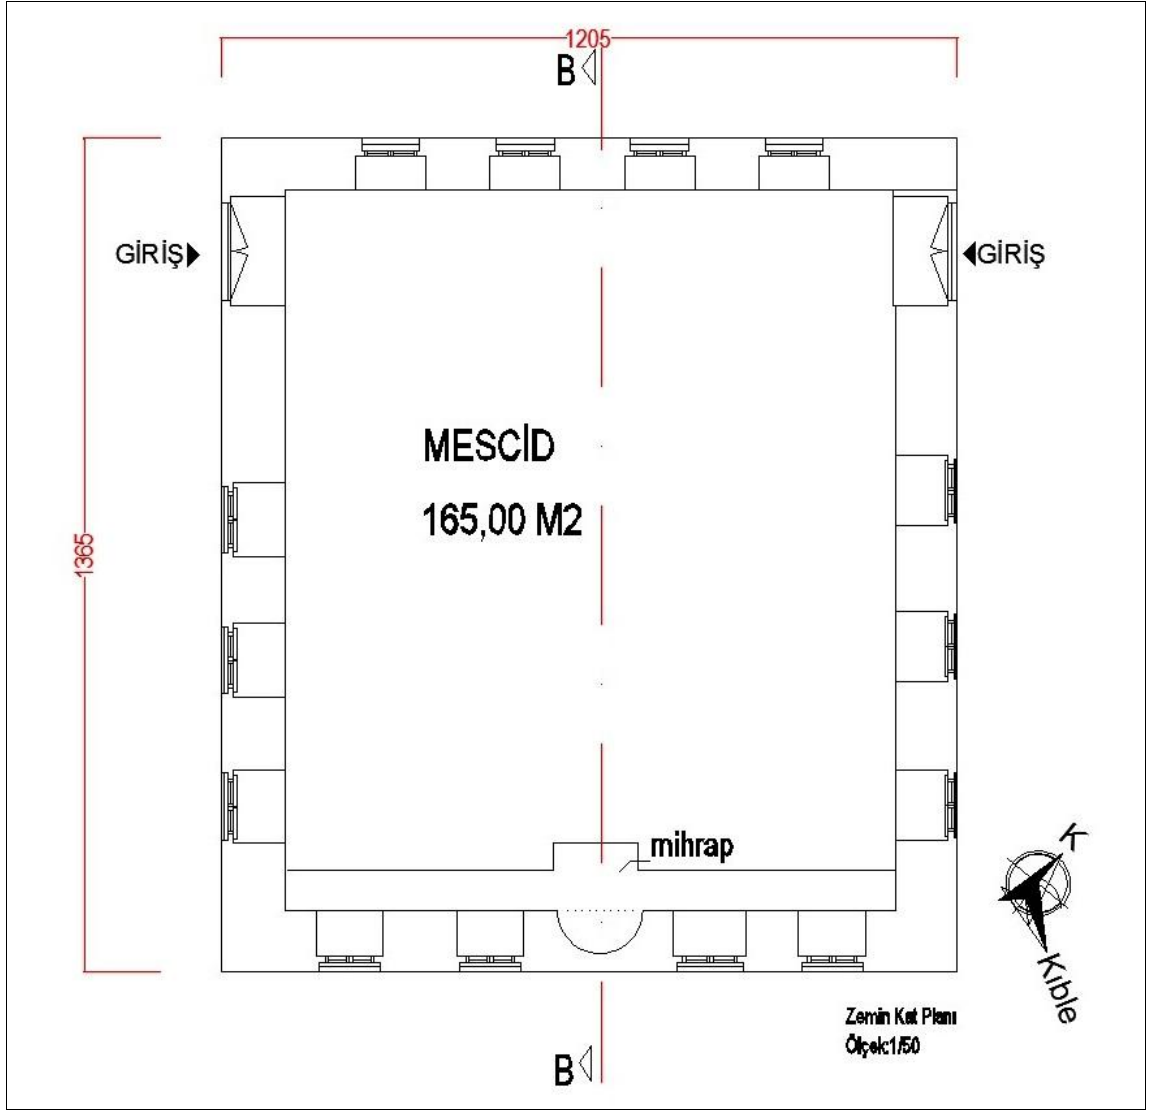
Şekil-52. Birinci dönem restitüsyon planı.

Birinci dönem restitüsyon çalışmasına ait dwg uzantılı çizimlerin farklı formattaki görüntüleri aşağıdadır.

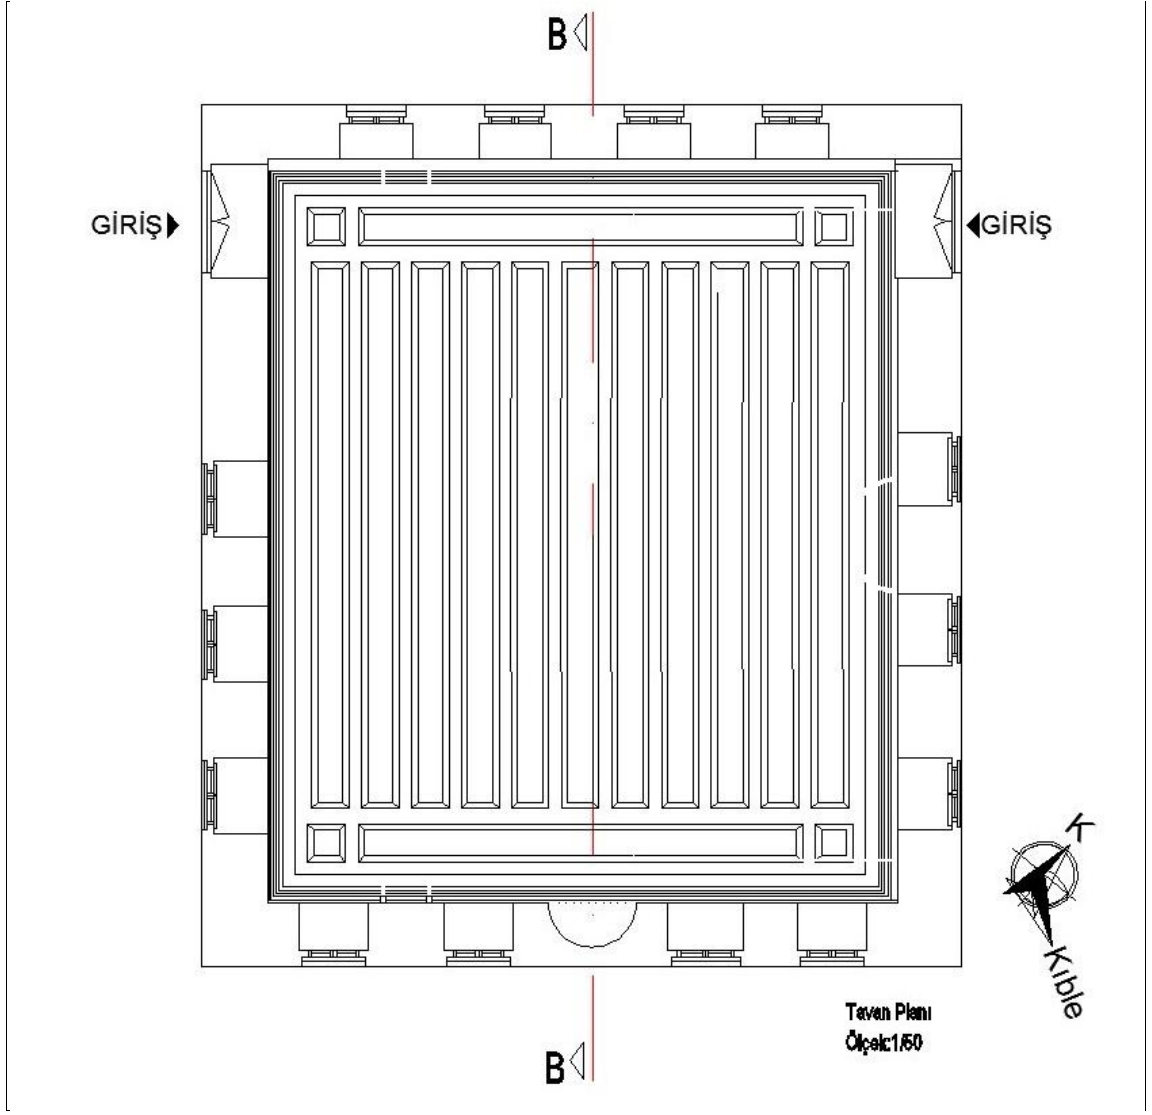
Şekil-53. Birinci dönem restitüsyon tavan planı.

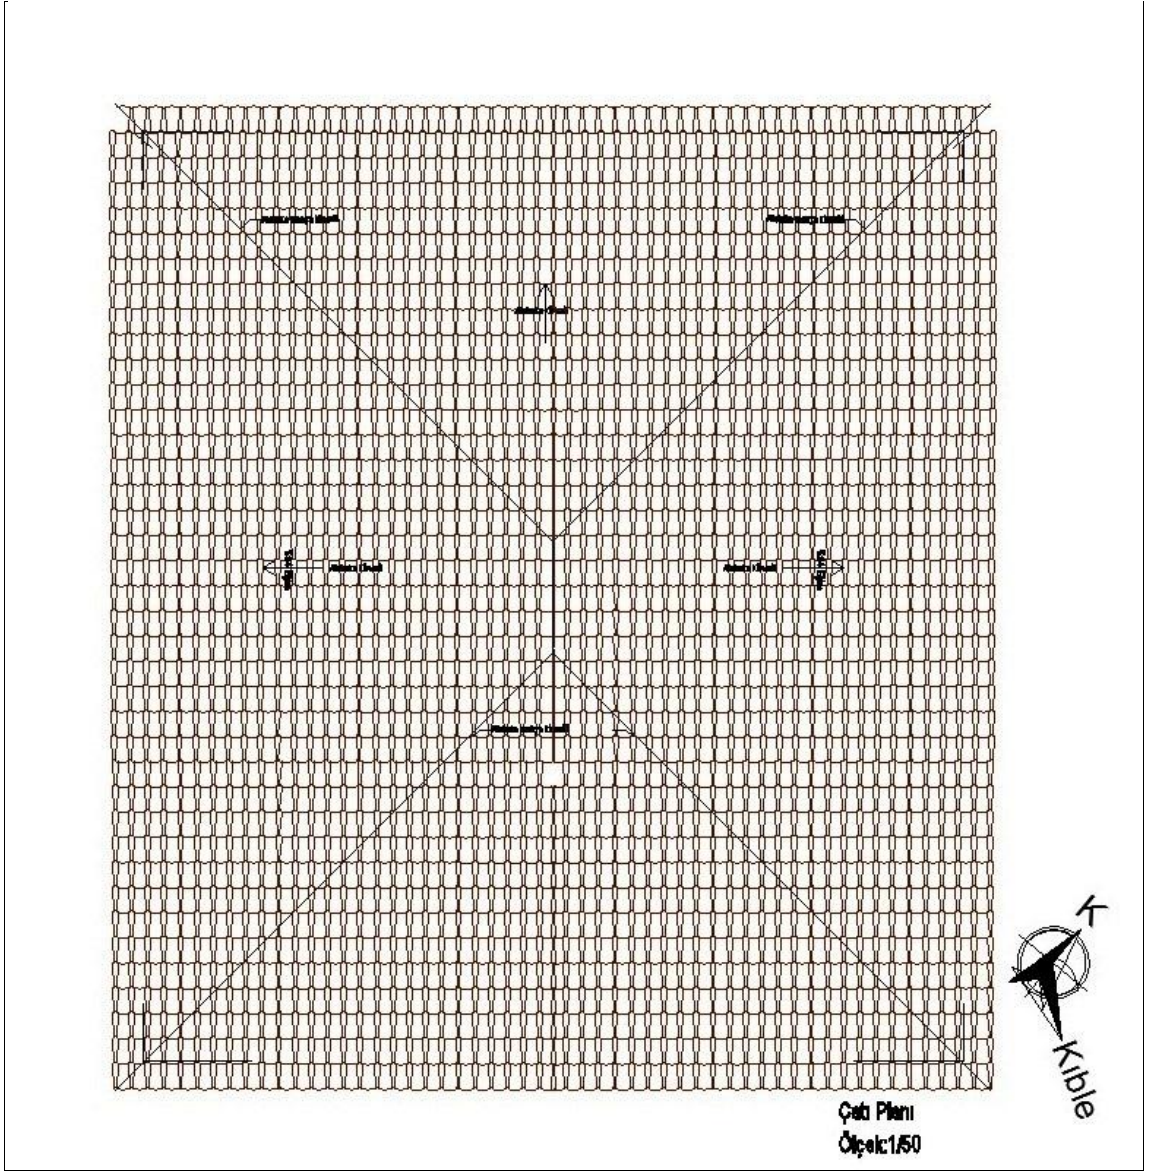
Şekil-54. Birinci dönem restitüsyon çatı üst örtü planı.

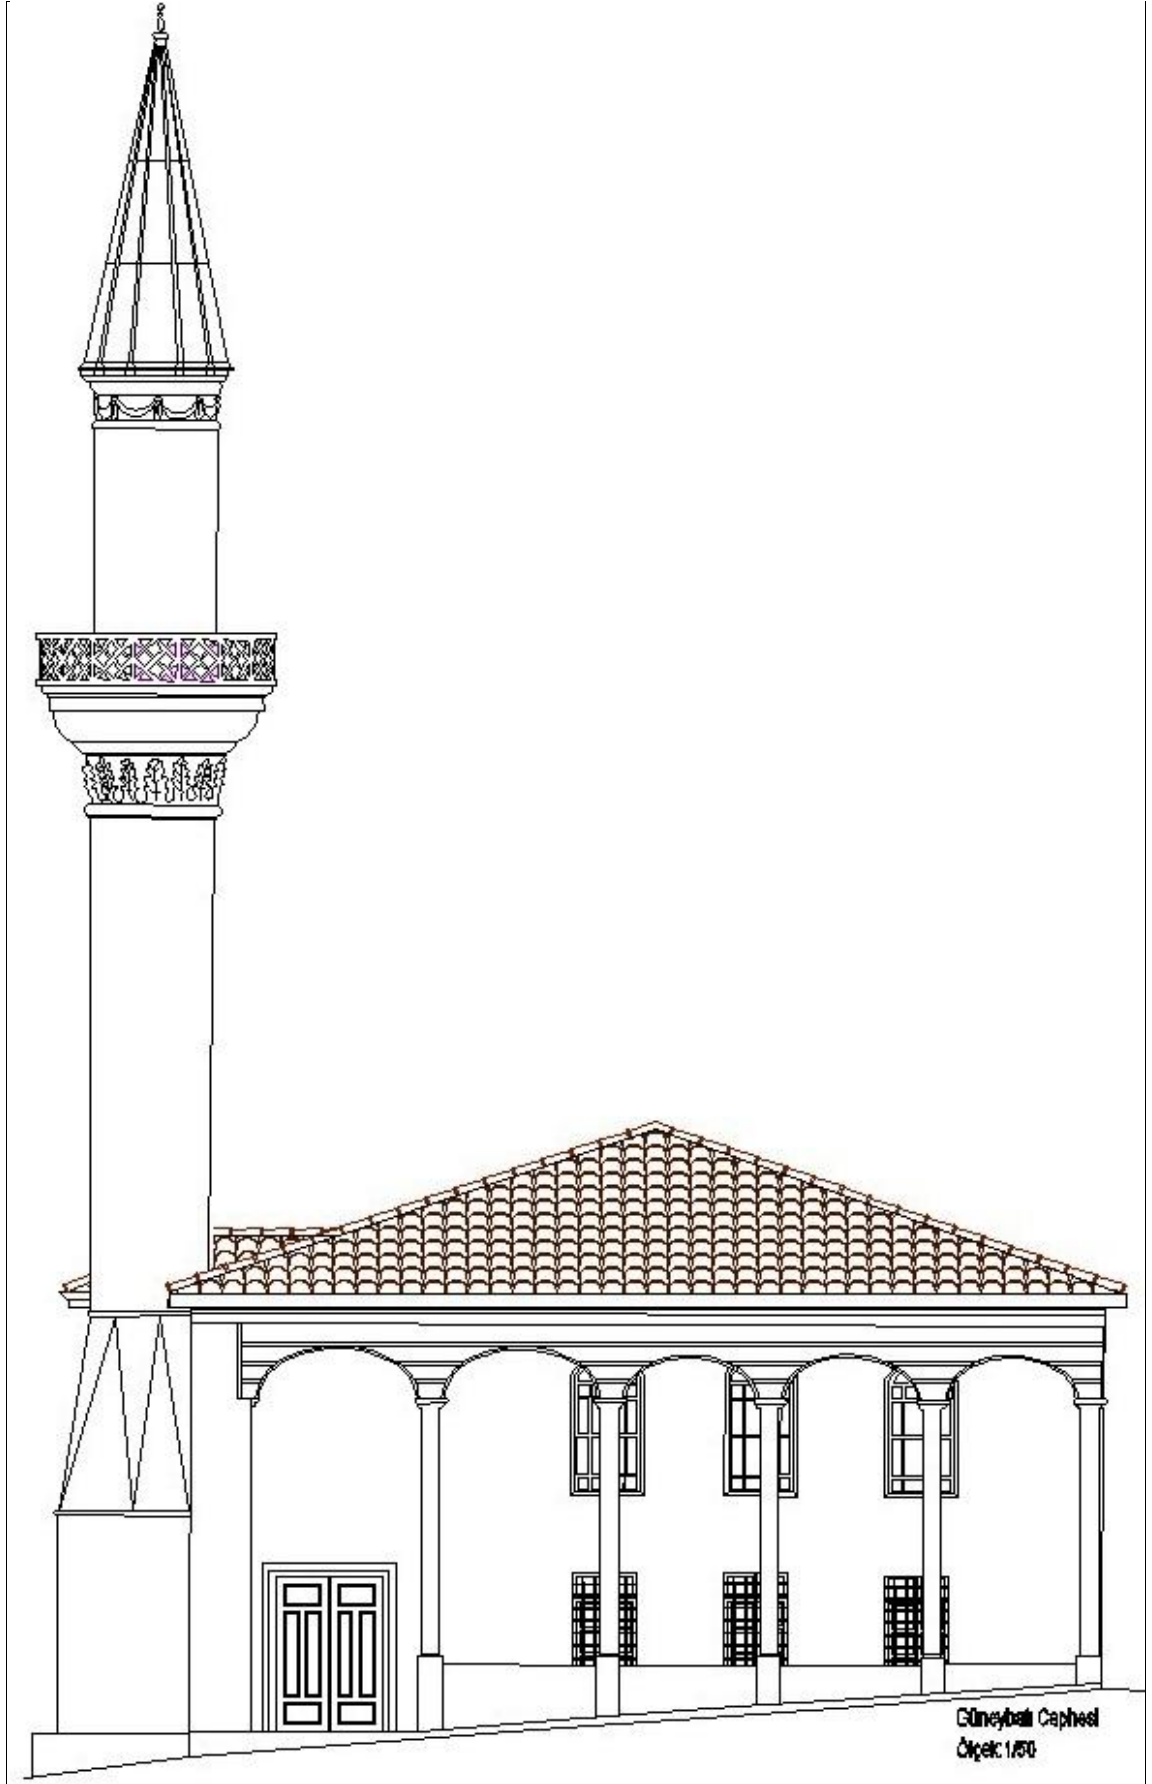
Şekil-62. İkinci dönem restitüsyon güneybatı cephe görünüşü.

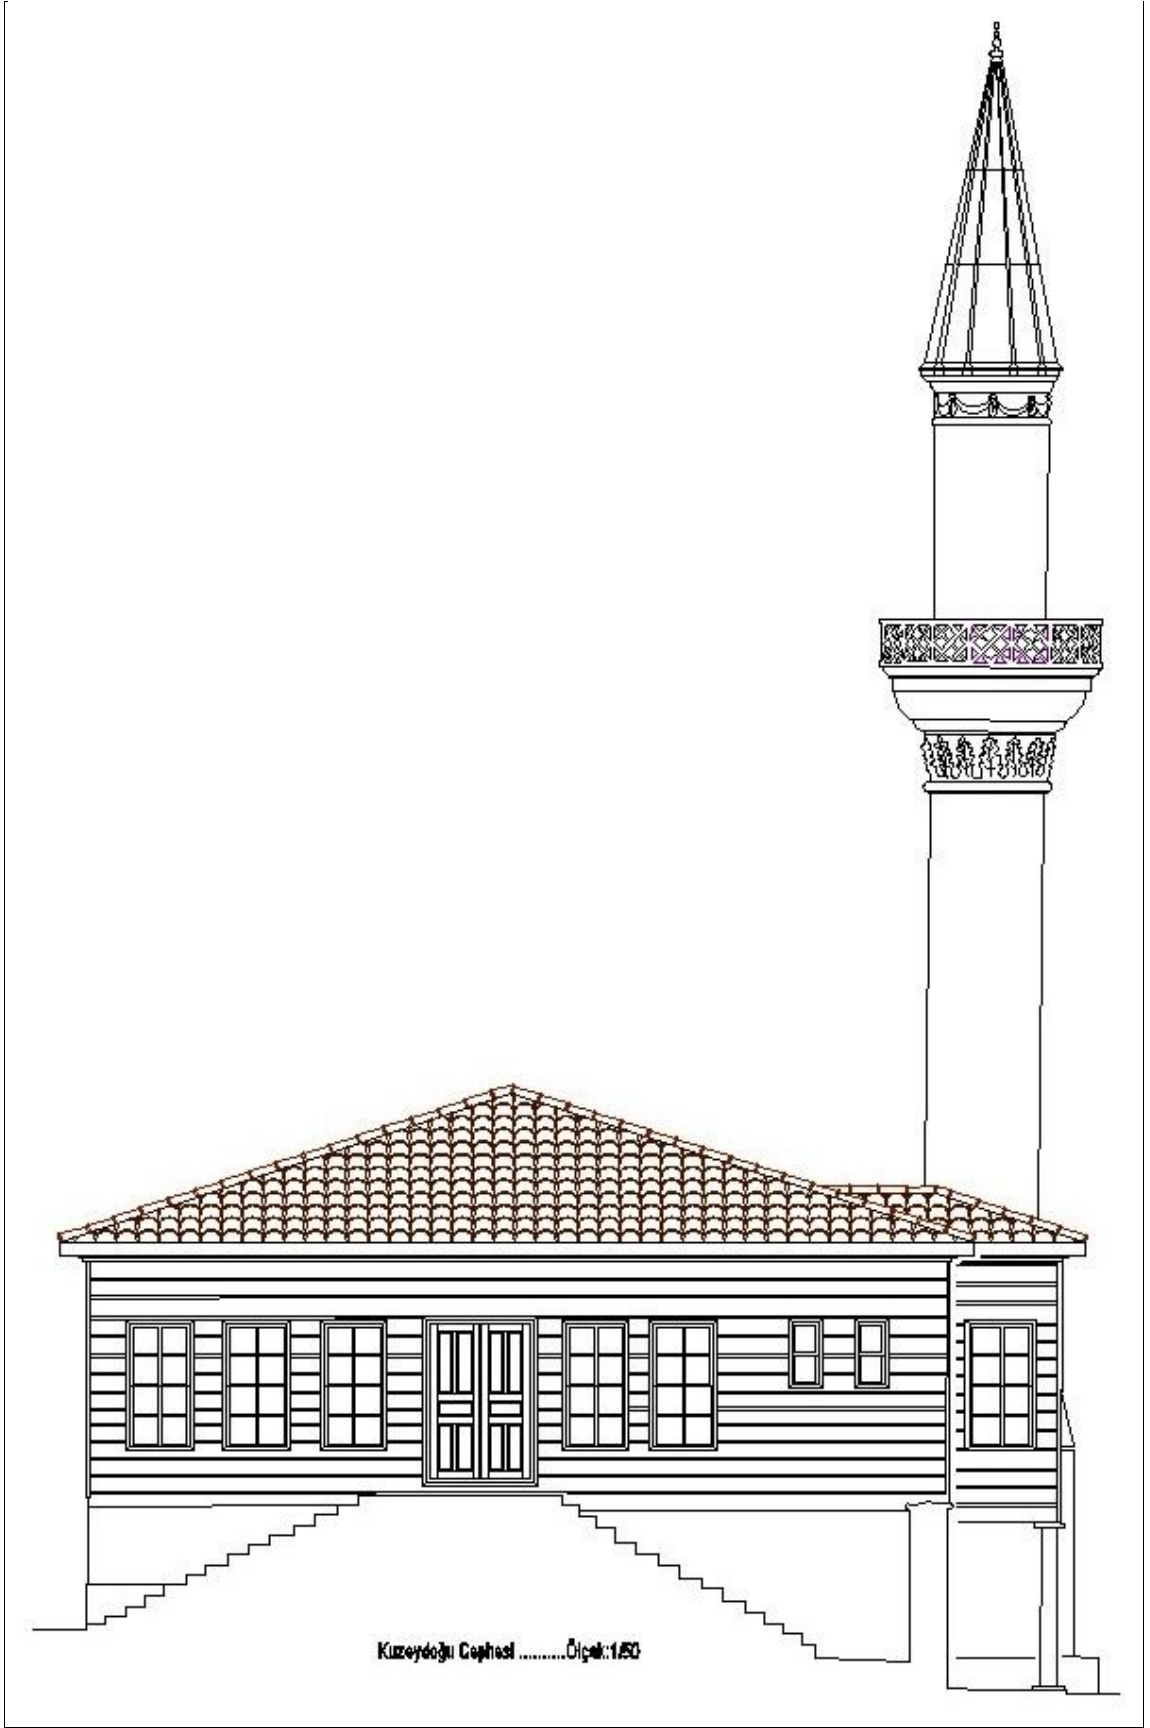
Şekil-63.. İkinci dönem restitüsyon kuzeydoğu cephe görünüşü.

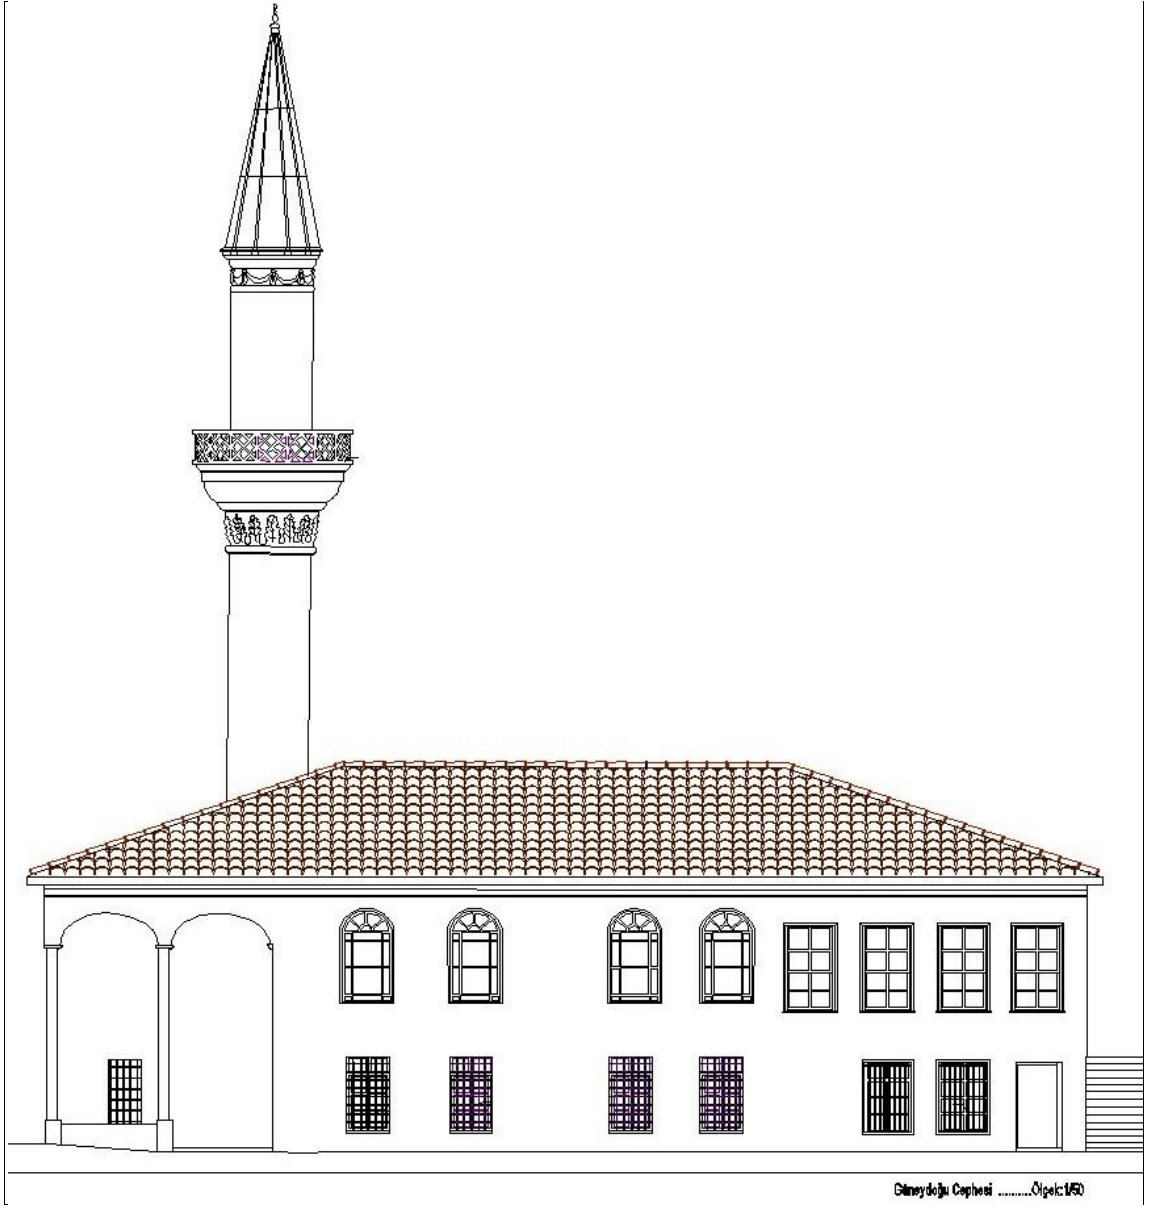
Şekil-64. İkinci dönem restitüsyon güneydoğu cephe görünüşü.

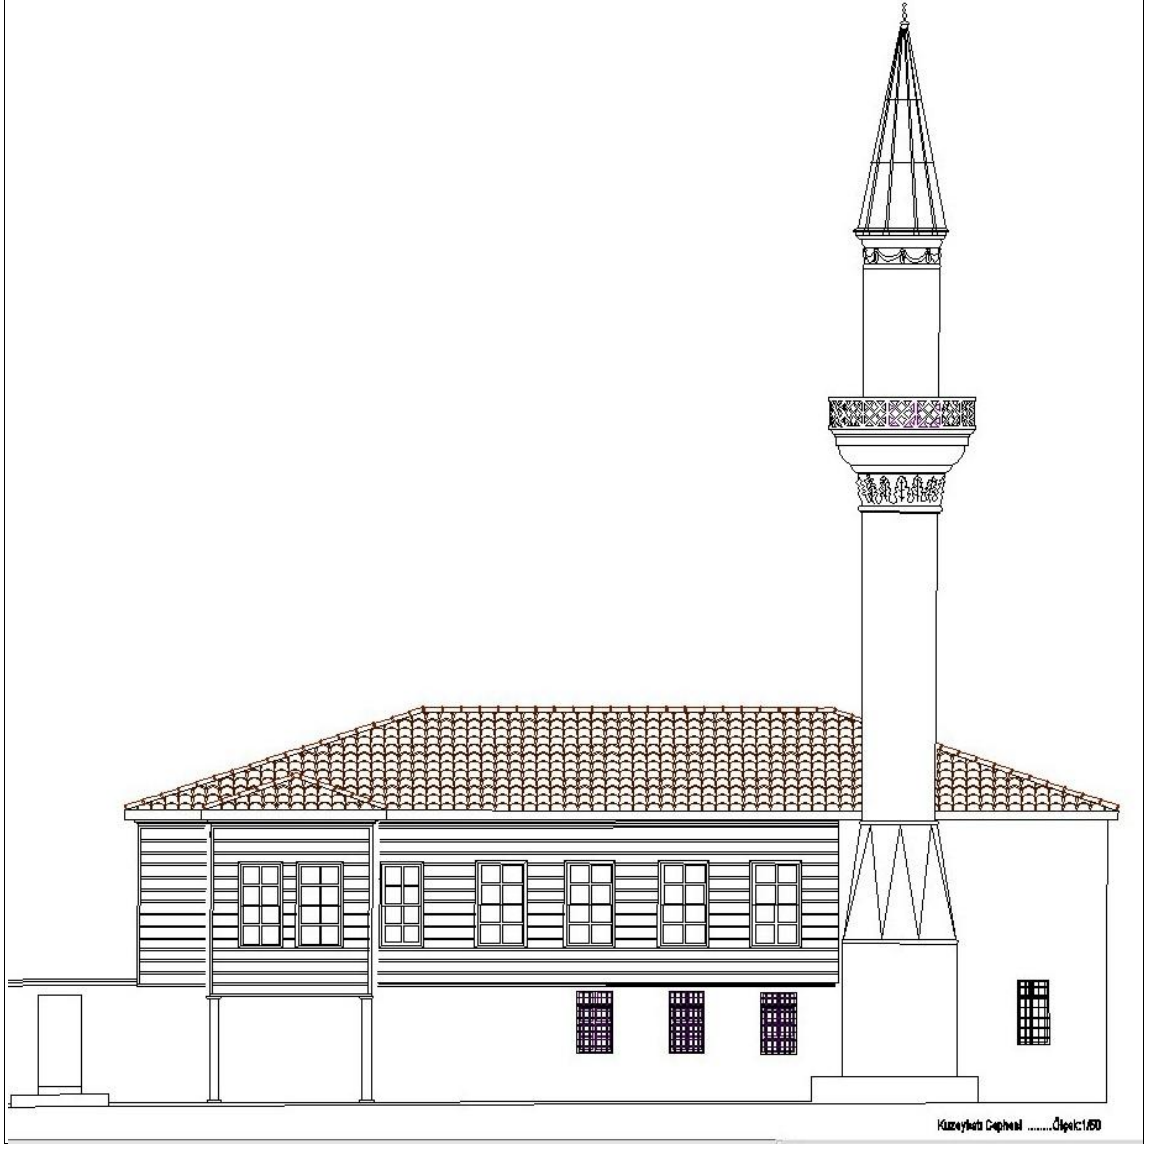
Şekil-65. İkinci dönem restitüsyon kuzeybatı cephe görünüşü.

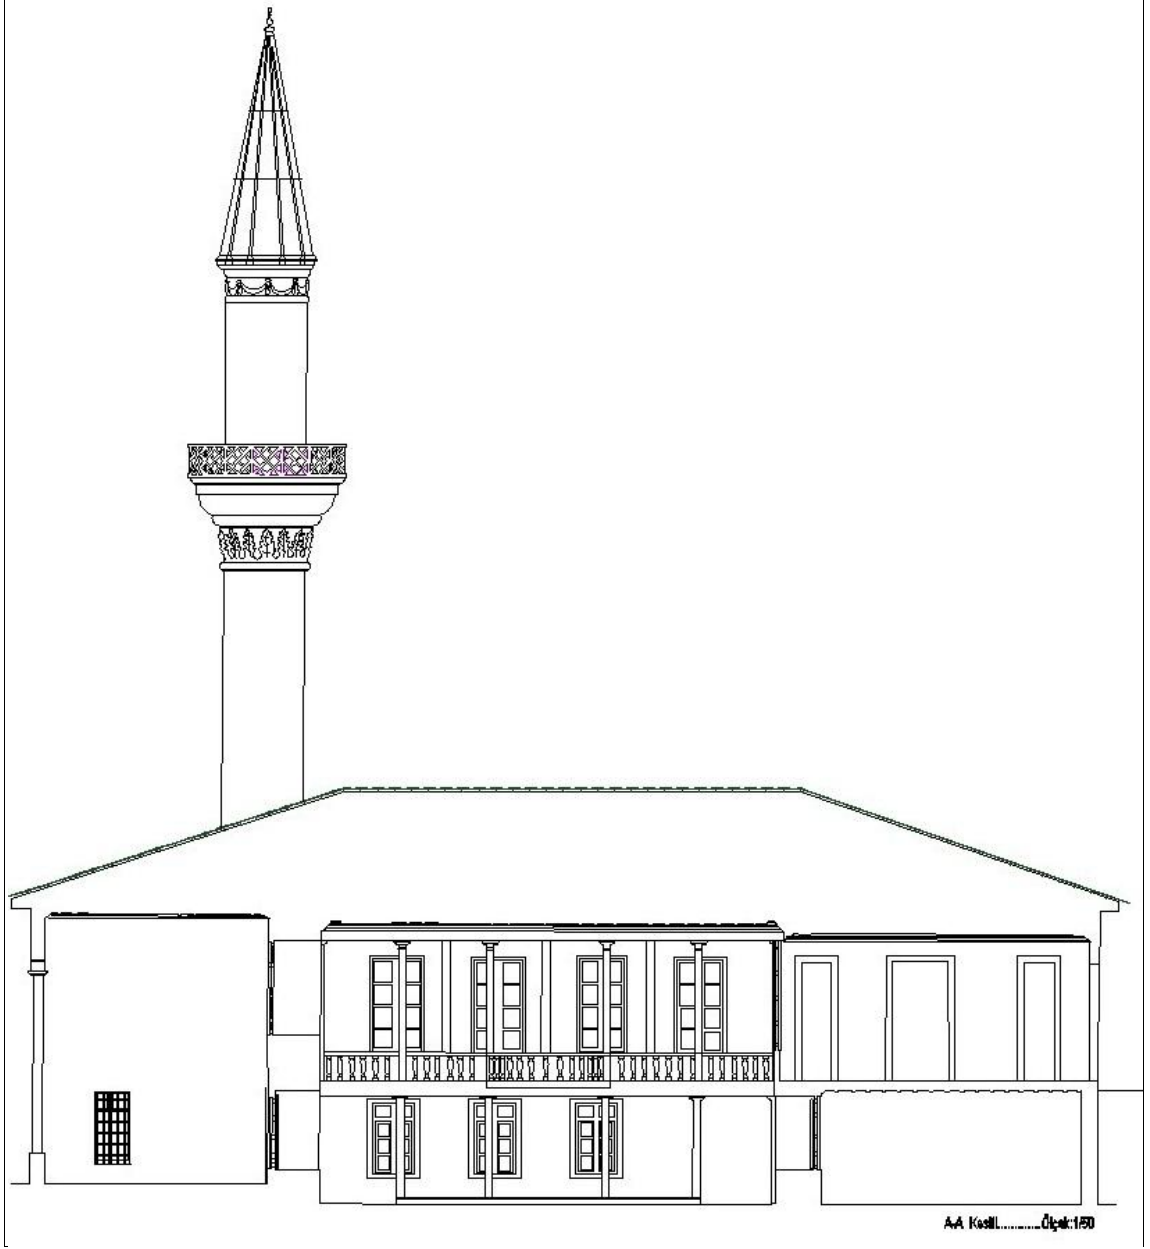
Şekil-66. İkinci dönem restitüsyon A-A kesit-görünüş.

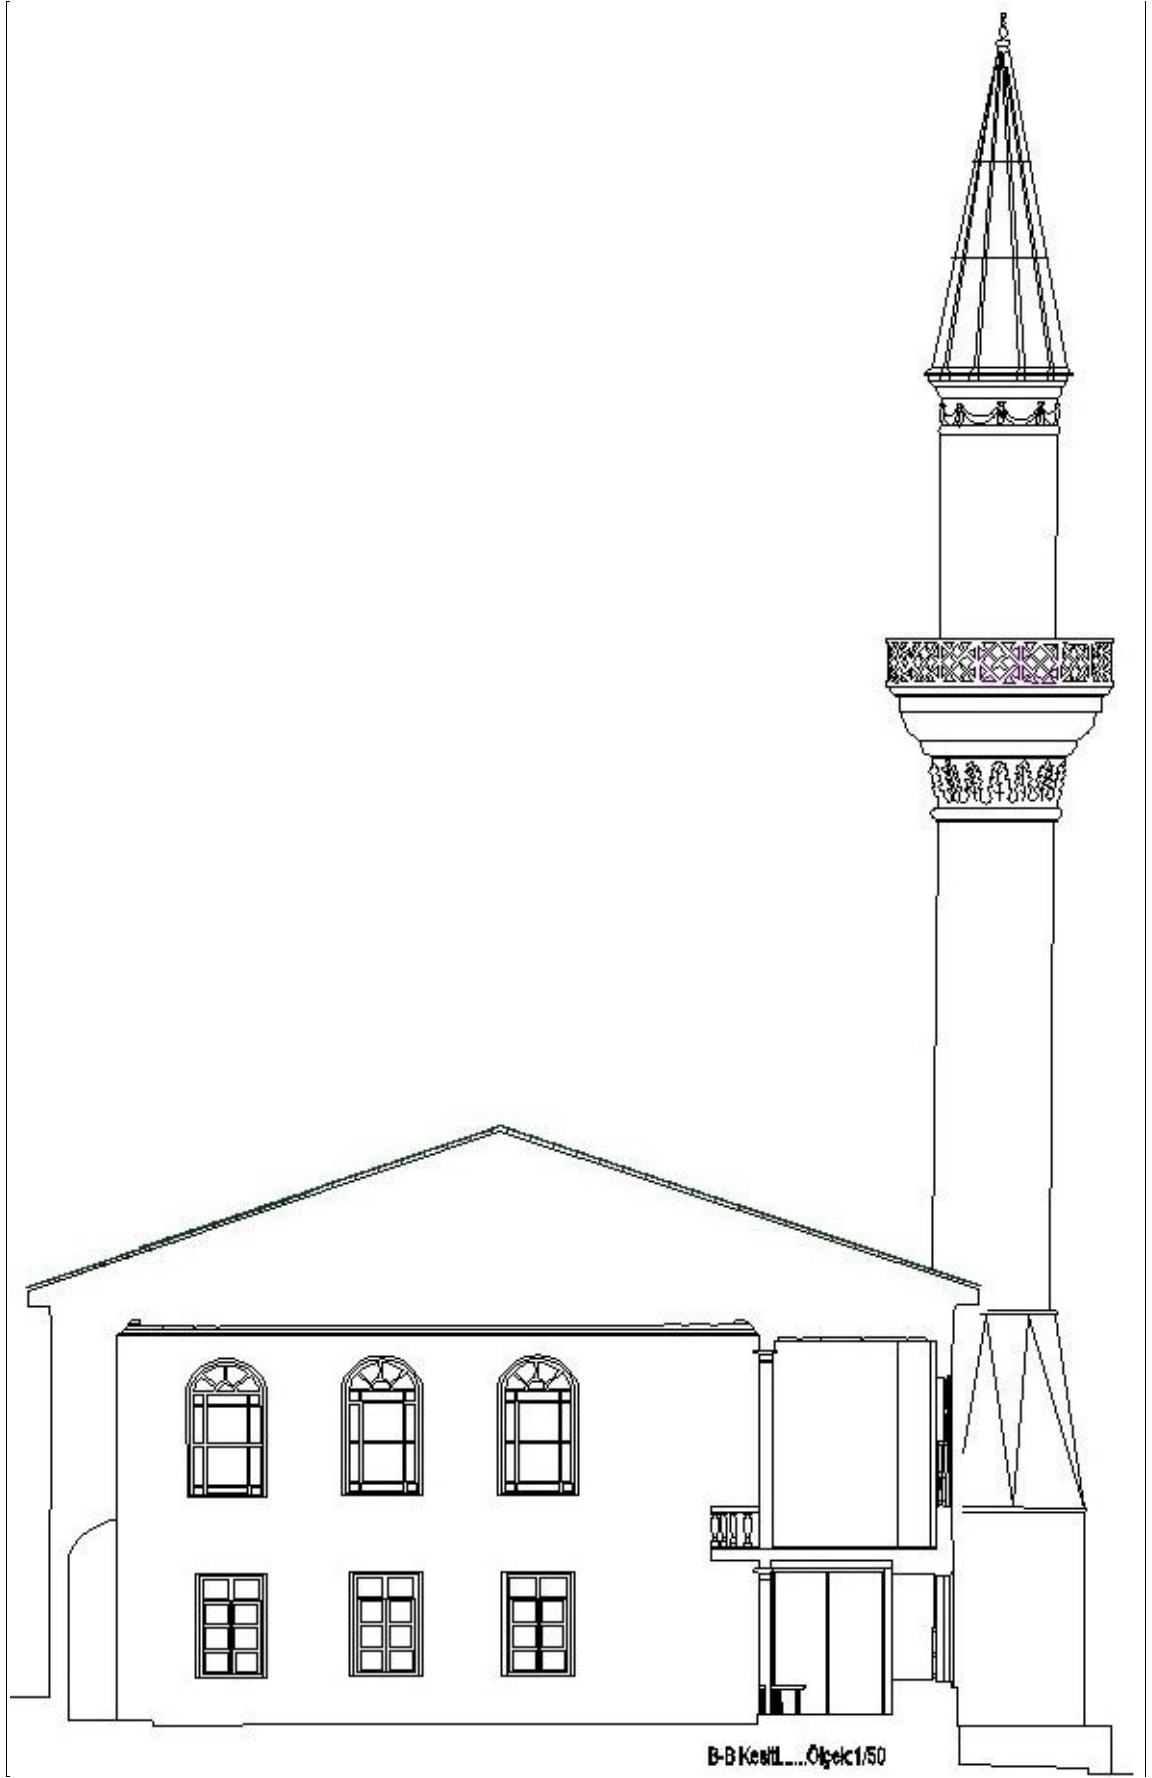
Şekil-67. İkinci dönem restitüsyon B-B kesit-görünüş.
