T.C.
FATİH SULTAN MEHMET VAKIF ÜNİVERSİTESİ
MÜHENDİSLİK VE FEN BİLİMLERİ ENSTİTÜSÜ
MİMARLIK ANA BİLİM DALI

İSTANBUL İLİ ÜSKÜDAR İLÇESİ
VANİKÖY CAMİ RESTORASYON PROJESİ

YÜKSEK LİSANS TEZİ

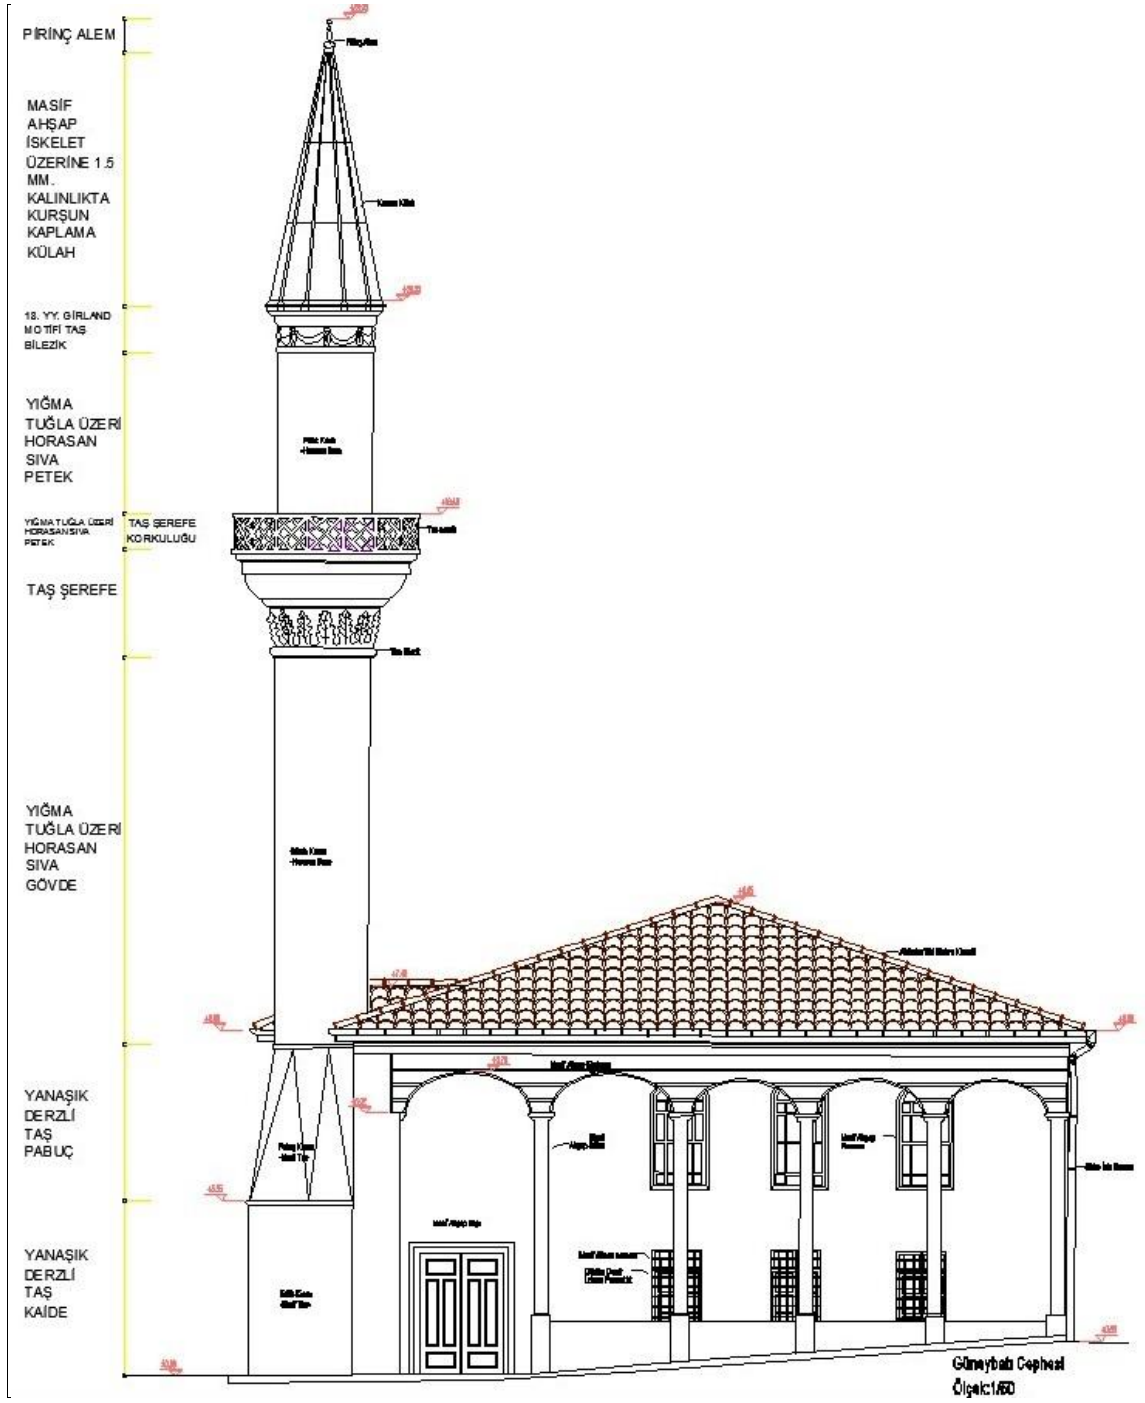
Şekil-75. Restorasyon güneybatı cephe görünüşü.

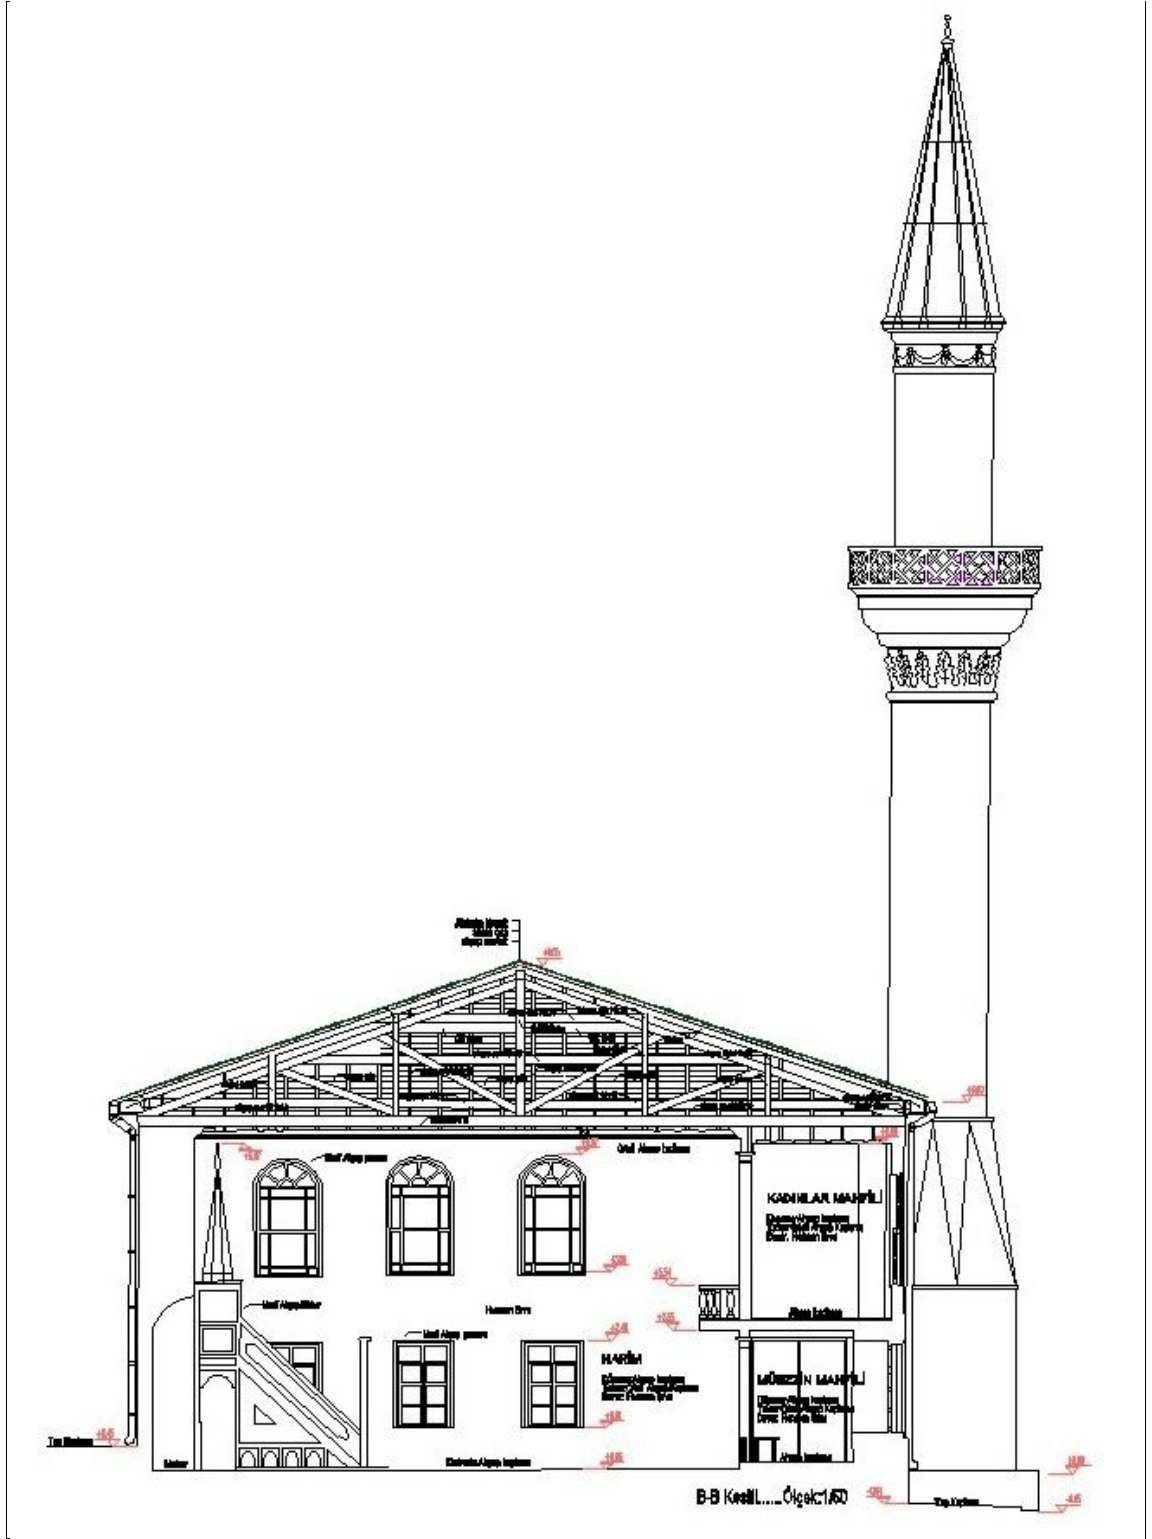
Şekil-79. Restorasyon B-B kesit görünüşü.
