**İSTANBUL TARİHİ YARIMADA'DA SEÇİLMİŞ MEDRESE
ÖRNEKLERİNDEKİ REVAKLARIN GÜNCELLENME SORUNU**

YÜKSEK LİSANS TEZİ

Anabilim Dalı: Mimarlık

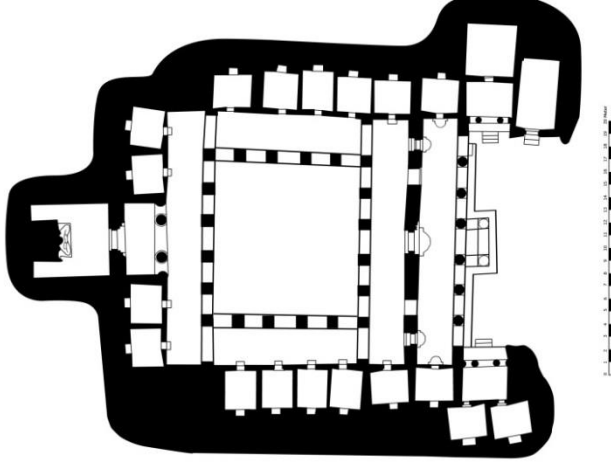
Şekil 2. 4 Budist Viharası Planı, Hindistan (Url-8, 2013)

Hint mimarisinde avlu ve revak kavramını gördüğümüz en önemli yapılar *vihara* diye isimlendirilen manastırlardır. Bu yapılar etrafı derviş hücreleriyle çevrilmiş ibadet için ayrılan büyük bir avludan oluşmaktadır (Şekil 2.4). Birçok vihara da

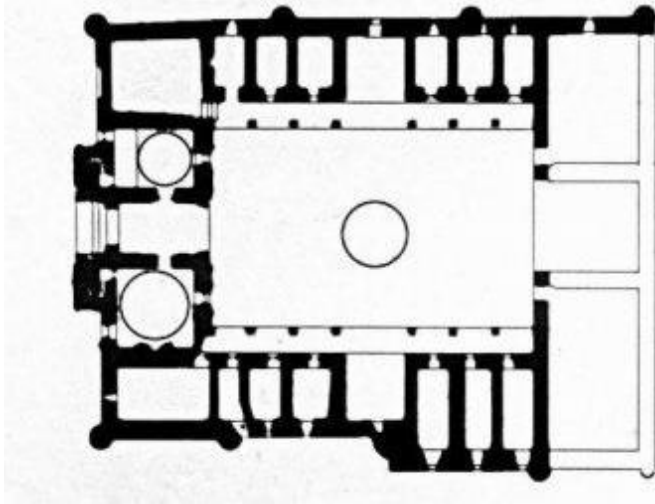
Şekil 2. 5 Sivas Gök Medrese Planı (Url-12, 2013)

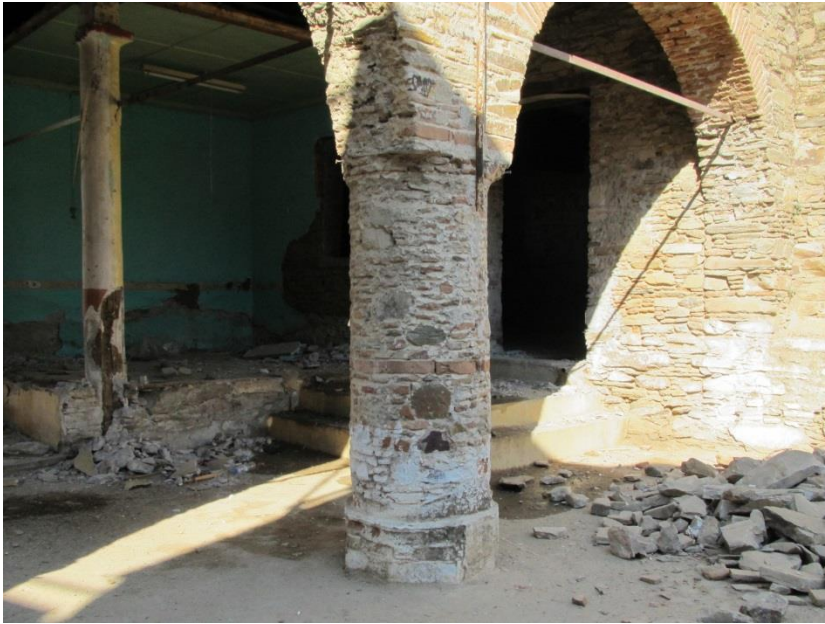
Resim 2. 11 Hacı Sinan Külliyesi İmam Evi Revak Detayı (Nuri Seçgin Arşivi)

Osmanlı Döneminde kemerlerin taşınması için sütun gibi yekpare malzemenin bulunmaması durumunda dahi, revaklı yarı açık mekanlardan vazgeçilmediği görülmektedir (Resim 2.10). 1496 yılında Mevlana El-Hac Mehmet Sinan Çelebi tarafından yaptırılan İzmir Bayındır ilçesindeki Hacı Sinan Külliyesindeki imam evinin revaklarında kullanılan taş malzeme ile daire kesiti elde edilmiştir (Resim 2.11).

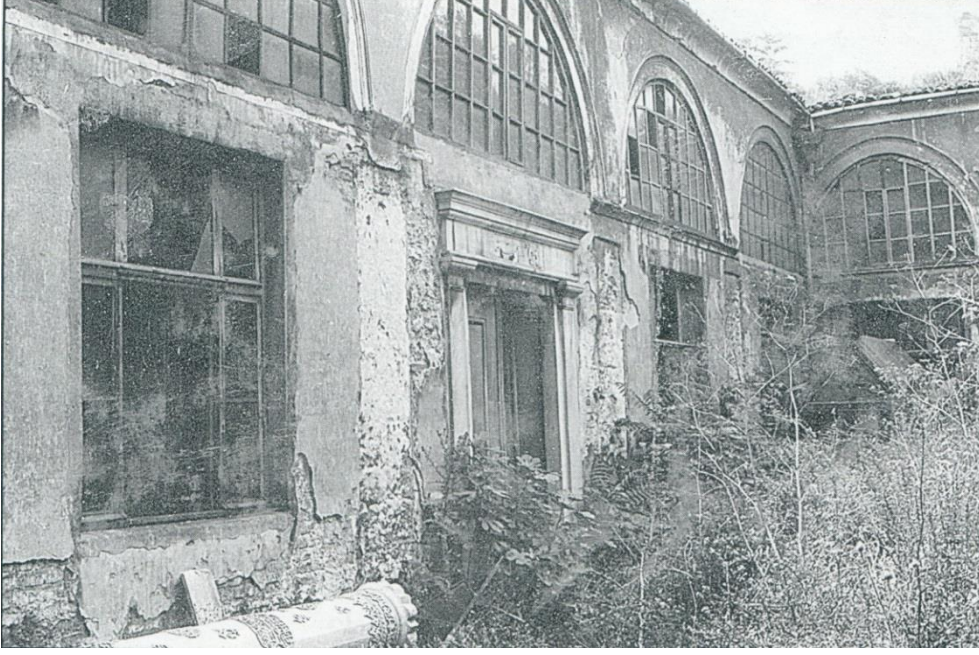
Resim 2. 12 1955 Yılı Cahide Tamer Yönetimindeki Restorasyon Öncesi Atrium (Tamer, 2003)

bakıldığında ise kâgir malzeme ve ahşap doğrama ile kapatılmış revakların onarım sonrasında açıldığı görülmektedir (Resim 2.12; Resim2.13; Resim 2.14; Resim 2.15).

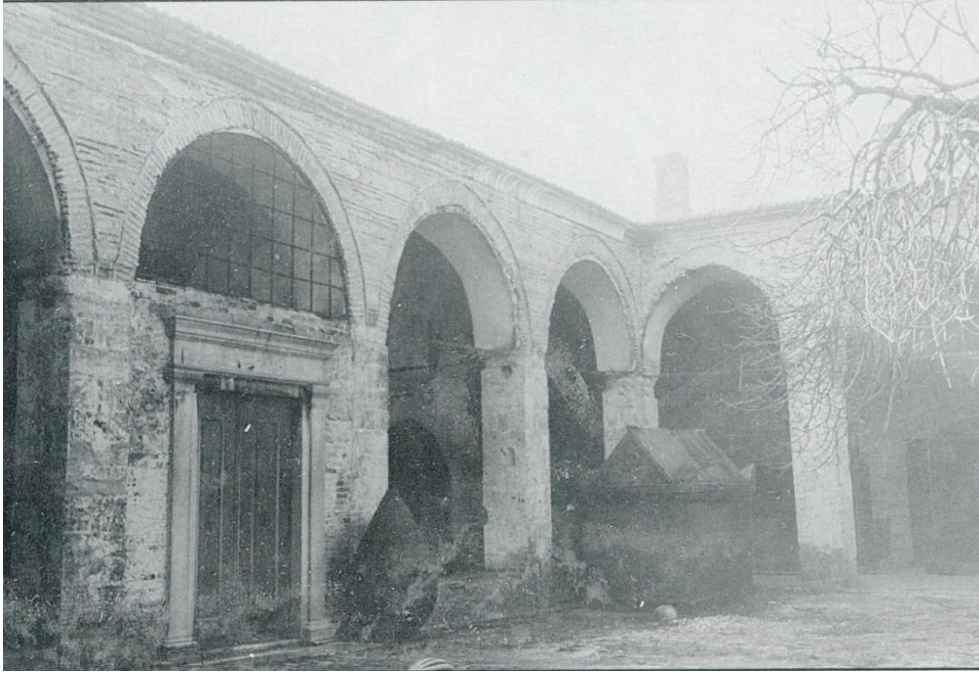
Resim 2. 13 1955 Yılı Cahide Tamer Yönetimindeki Restorasyon Sonrası Atrium (Tamer, 2003)

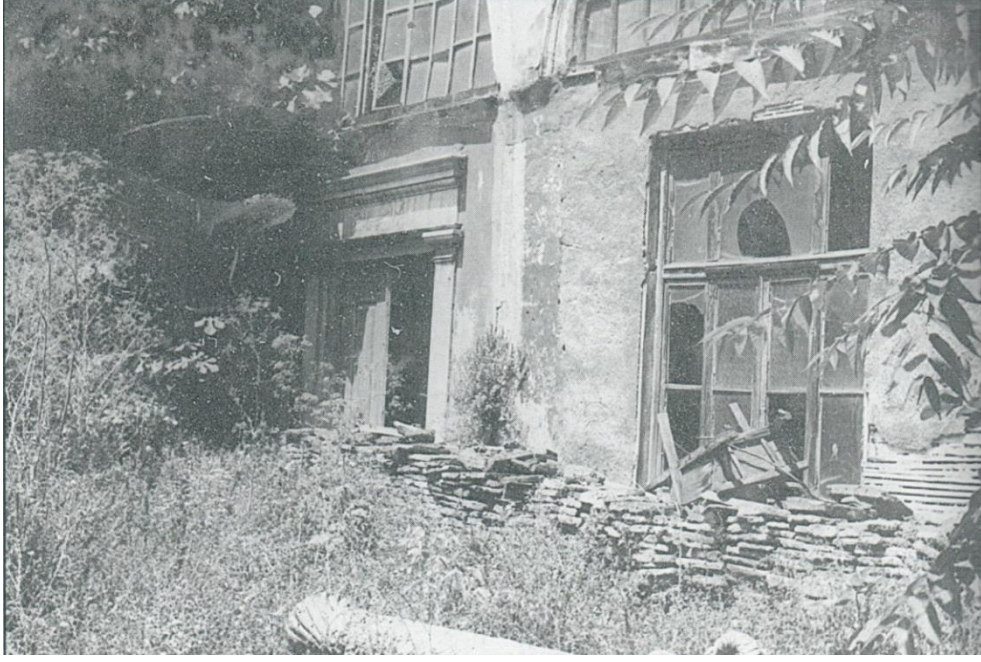
Resim 2. 14 1955 Yılı Cahide Tamer Yönetimindeki Restorasyon Öncesi Atrium (Tamer, 2003)

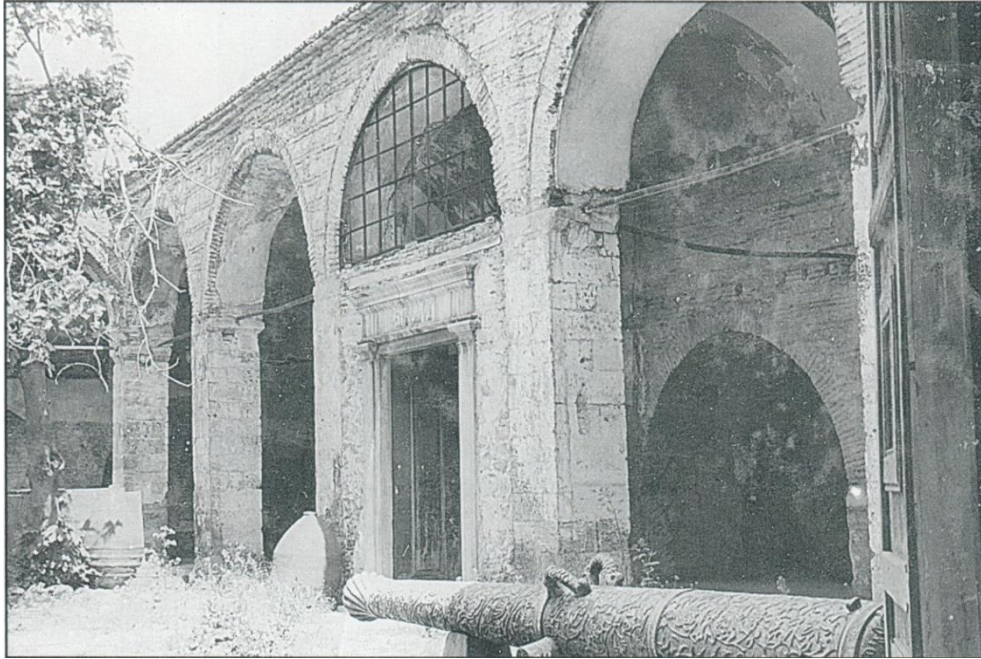
Resim 2. 15 1955 Yılı Cahide Tamer Yönetimindeki Restorasyon Sonrası Atrium (Tamer, 2003)

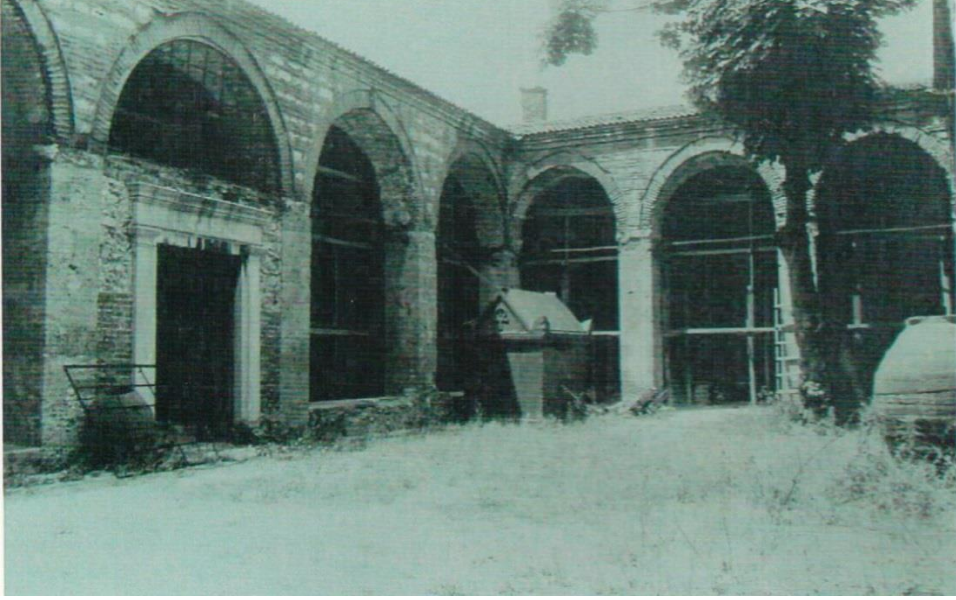
Resim 2. 16 1982-83 Ahşap Doğrama Önerilen Revaklar (Koruma Kurulu Arşivi)

09.12.1982’de Aya İrini Anıtı Onarım ve Sergi Yapımı 1982-83 Yılı İş Programı Raporu kapsamında Mimar İlban Öz tarafından yürütülen restorasyon sürecinde “Atrium’da iç avluya bakan revaklarda, Osmanlı devri ahşap doğramanın, olmayan kısımlarda aynen yapılması” gerekliliği Kurul’a bildirilmiştir (Yücel, 2009). Bu dönemde yapılan onarım öncesi (Resim 2.16; Resim 2.17) ve sonrası fotoğrafları

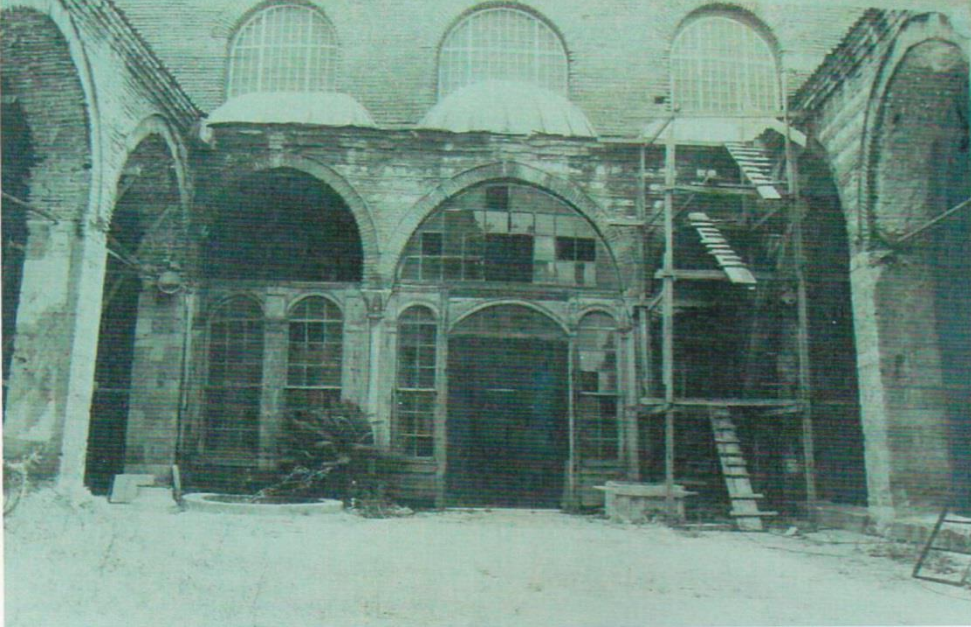
Resim 2. 17 1982-83 Osmanlı Devri Ahşap Doğrama (Koruma Kurulu Arşivi)

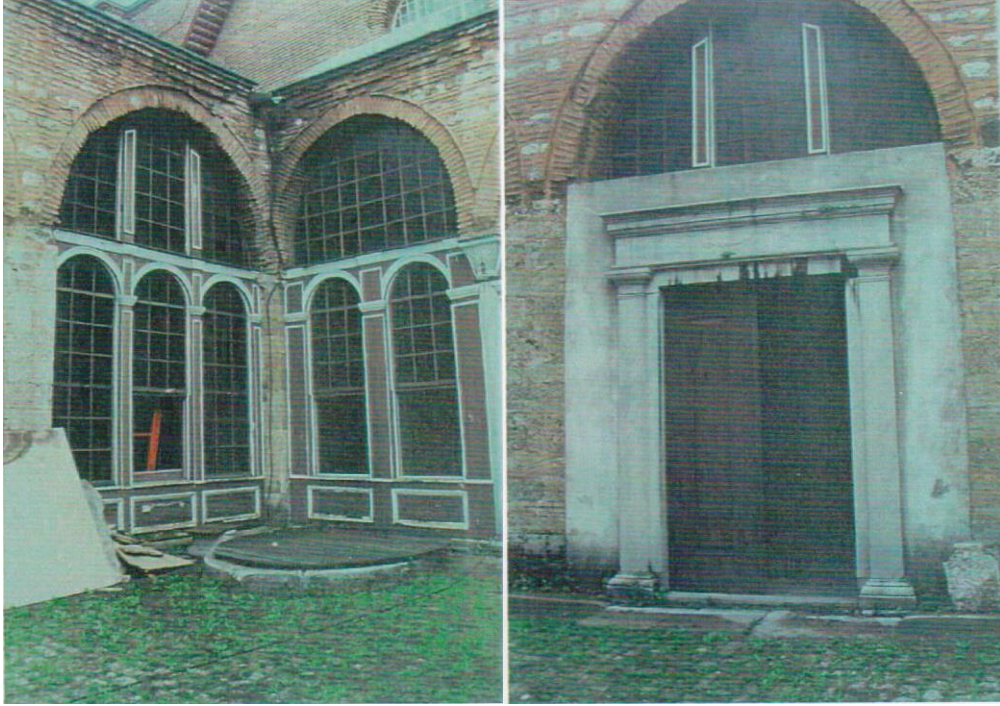
Resim 2. 18 1982-83 Atriumdaki Ahşap Pencere Doğramalarının Onarım Sonrası Fotoğrafları (Yücel, 2009)

karşılaştırıldığında 1955 yılı onarımlarında sütun aralarına örülmüş kâgir muhdes duvarların yerine, raporda bahsedilen ve yapıldığı tarih hakkında net bir bilgi bulunmayan, “Osmanlı devri ahşap doğrama” denilen doğrama elemanı ile tüm revaklı avlunun kapatılmış olduğu görülmektedir (Resim 2.18).

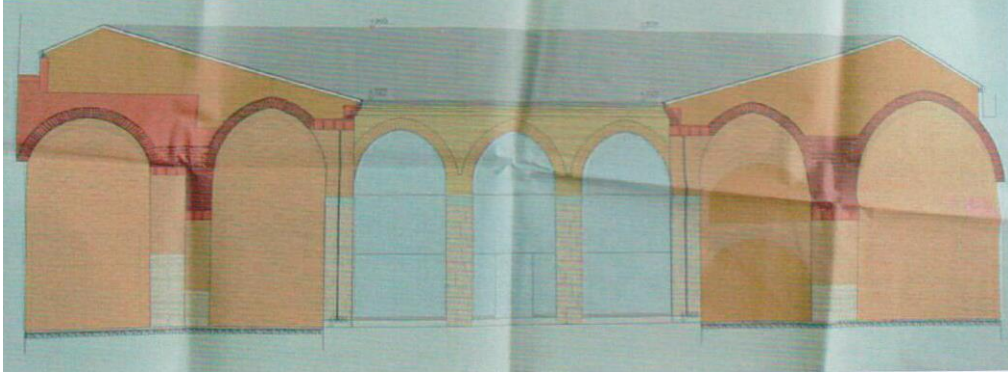
Şekil 2. 8 Atrium Öneri Proje, Avlu Kesit (Net Yapı, 2000)

Kurul 24.01.2001 tarihinde atrium revaklarının cam doğrama ile kapatılmasının (Şekil 2.8) ve bu projenin detaylandırılmasının uygun olacağına karar vermiştir (Resim 2.19). 02.08.2001 tarihinde Rölöve ve Anıtlar Müdürlüğü atrium için tasarlanan cam detayını kurula sunmuştur (Yücel, 2009).

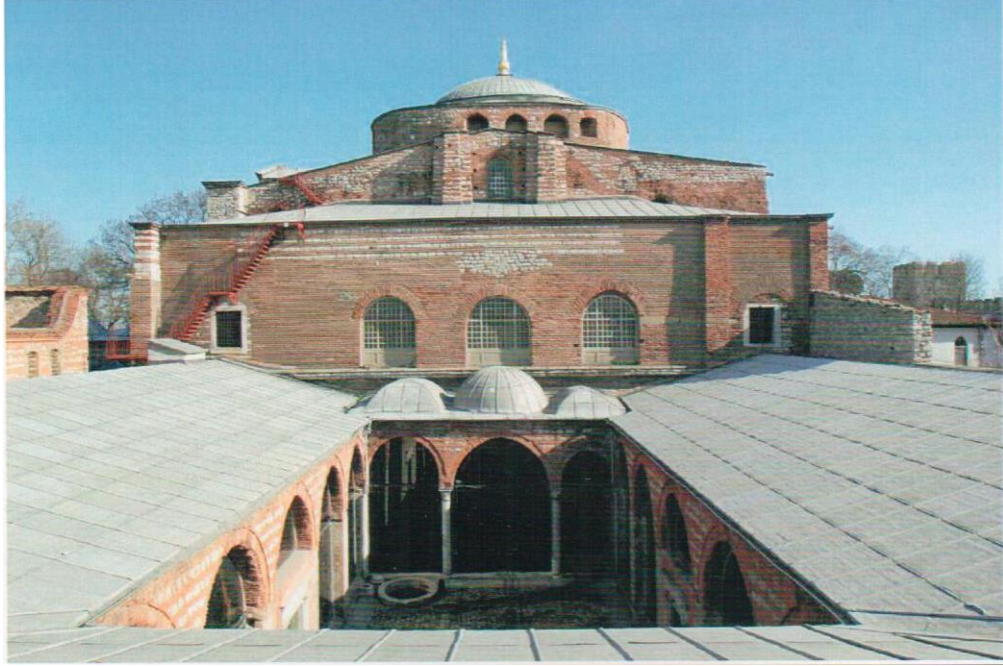
Resim 2. 19 Aya İrini Atrium 2009 (Yücel, 2009)

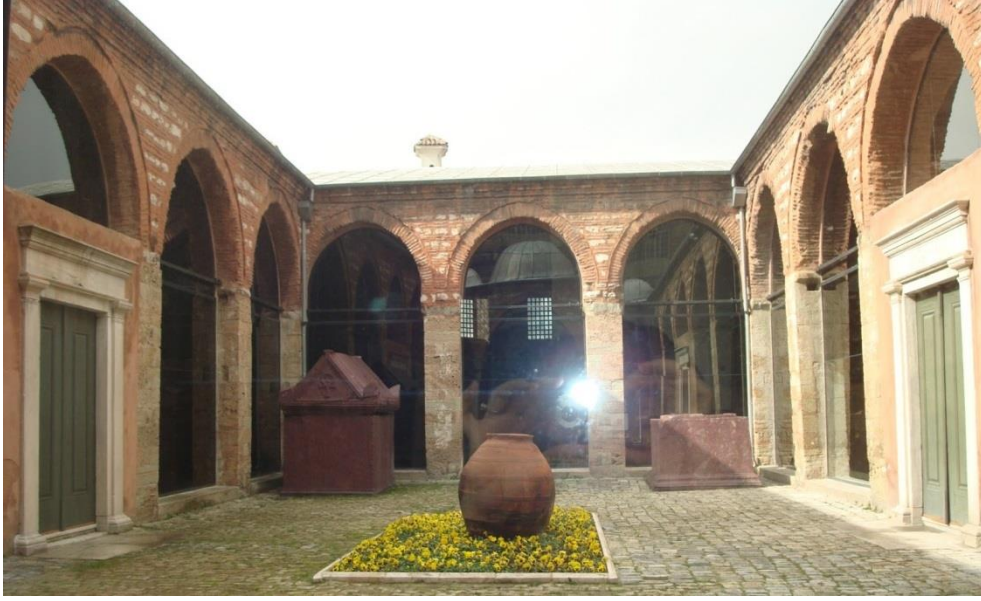
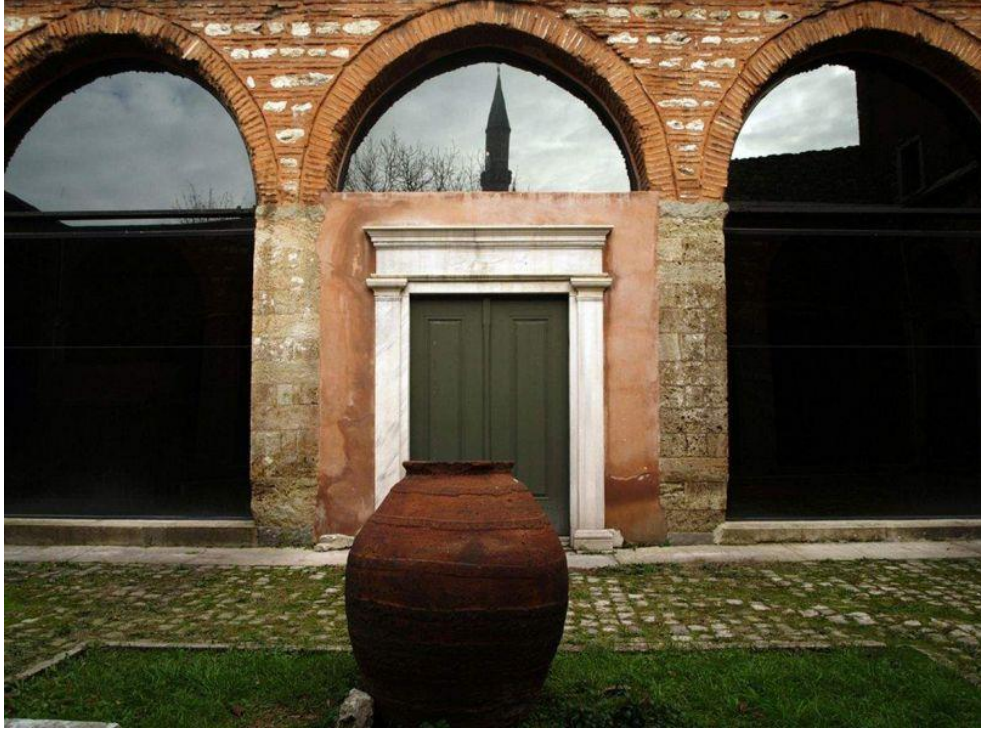
Resim 2. 20 Aya İrini Atrium (Url-15, 2013)

Resim 2. 21 Aya İrini Atrium (Url-15, 2013)

Aya İrini atriumundaki revaklar restorasyon sonrasında Koruma Kuruluna sunulan projeye göre kapatılmıştır (Resim 2.20; Resim 2.21). Yapılan uygulamada, camların kısa sürede hasar görmesine ve camlarda, zaman içinde, çatlamaların oluşmasına neden olabilecek cam formlarının kullanıldığı görülmektedir.

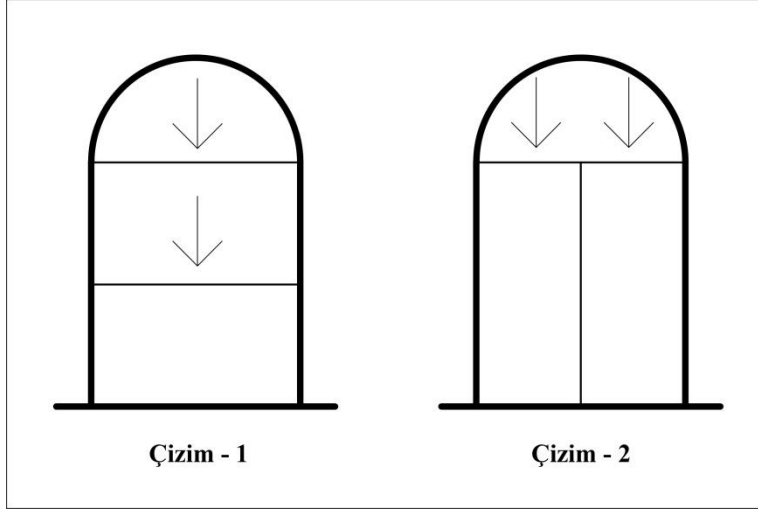
Şekil 2. 9 Cam Formları

Atrium revaklarını kapatan camların, çizim-1 de gösterildiği gibi (Şekil 2.9) üst üste konması, en altta kalan cam plakasında, üzerine gelen yükler sonucunda, çatlama ve kırılmaların oluşmasına neden olabilecektir. Böyle bir tasarım yerine çizim-2 de gösterilen cam formları kullanılması yüklerin daha doğru bir şekilde aktarılmasını sağlayacaktır.

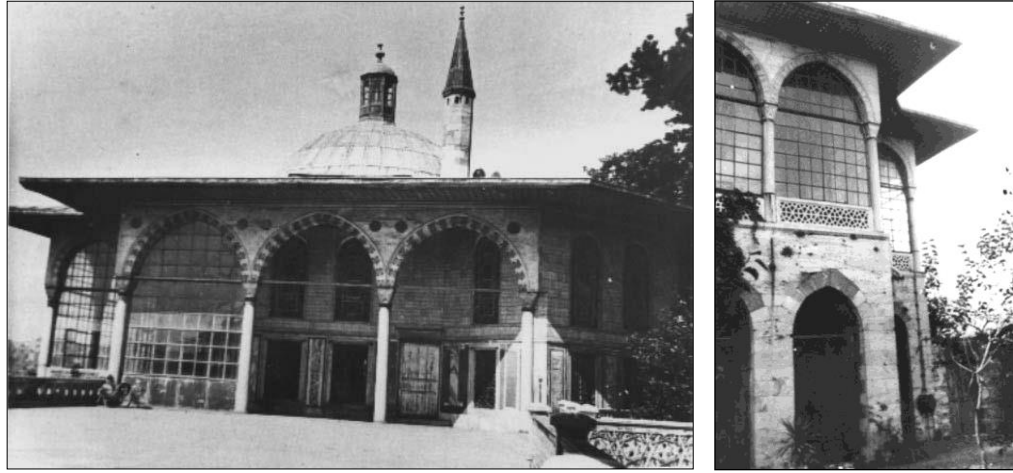
Resim 2. 23 Bağdat Köşkü'nün 1952'de Çekilmiş Fotoğrafları (Diker, 2000)

1939 yılında tekrar demir doğramalı camekânlarla bu mekânın nasıl kapatılmış olduğu 1952 yılında çekilmiş Bağdat Köşk'ü fotoğraflarına bakıldığında görülebilmektedir (Resim 2.23). 1972 yılında yapının güney batı cephesindeki demir doğramaların kaldırılmasıyla günümüzdeki özgün görünümüne kavuşmaktadır (Resim 2.24). Revakları kapatmak için yapılan müdahaleler sütunların farklı bölgelerindeki kalıcı izlerden anlaşılabilir. Yapının kuzey doğu cephesindeki camekânlar ise hala mevcuttur (Resim 2.24).

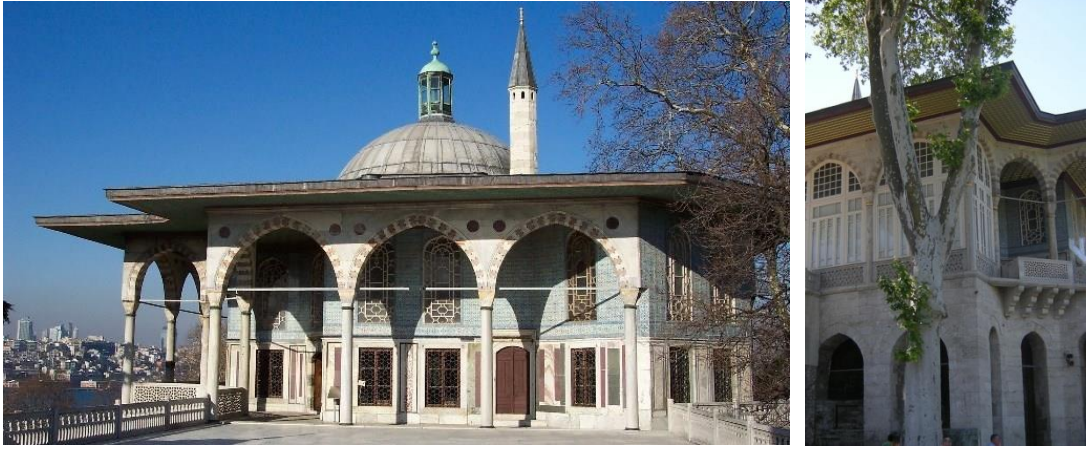
Resim 2. 24 Bağdat Köşkü Günümüz Fotoğrafi (Url- 14, 2013)

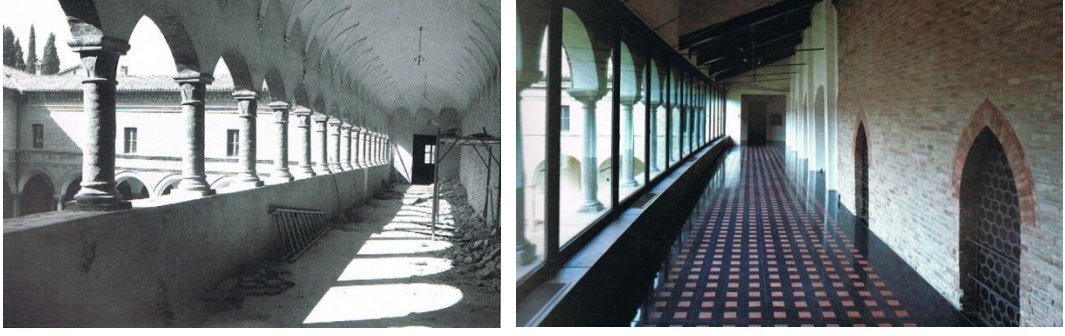
Resim 2. 25 Manastırın Revakları Kapatılmadan Önce ve Sonra

İtalya’da “*Fondazione Cassa di Risparmio di Ravenna*” vakfı’nın mülkiyetindeki 16. yy’da inşa edilen manastır, 2007 tarihinde restore edilmiştir (Url-16). Yapının ikinci katındaki yarı açık revaklı mekân, kemer açıklıklarının gerisinden galeri boyunca kapatılmıştır. Sütun kaidesi hizasına kadar parapet duvarının önüne iklimlendirme elemanı yerleştirilmiştir (Resim 2.25). Yerleştirilen elemanın parapet seviyesiyle aynı olması ve duvar boyunca sürekliliği ile mümkün olduğunca uygulamanın fark edilme etkisini azaltmaya çalışıldığı görülmektedir.

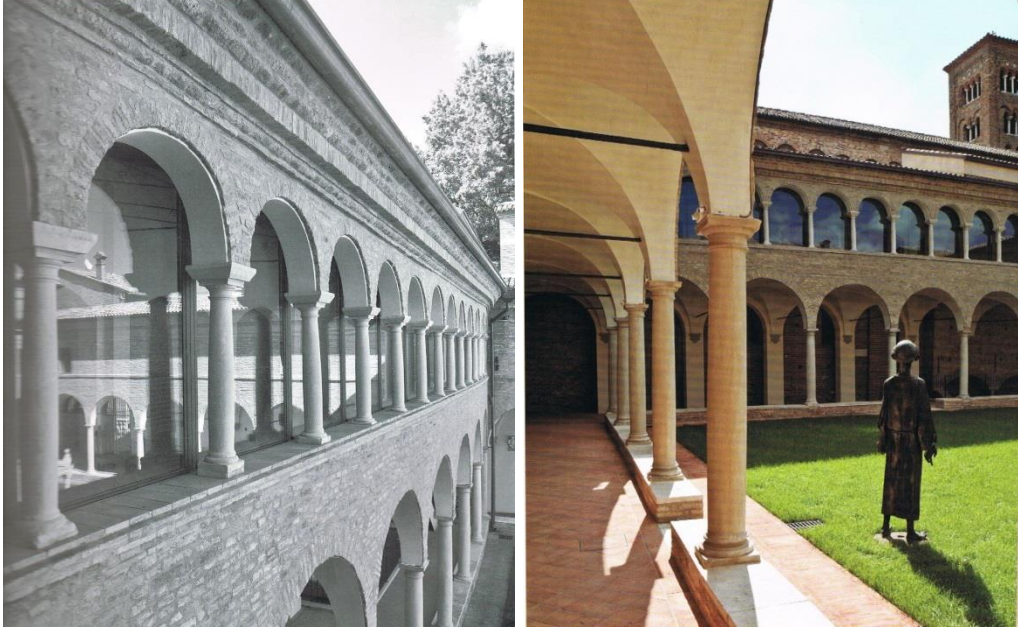
Resim 2. 26 Manastır Revakları

Camları taşıyan kayıtlar sütun aksları hizasına getirilerek avludan şeffaf bir görünüm oluşmasına imkân vermektedir (Resim 2.26). Yapılan müdahalenin görsel etkisi avludan bakıldığında en az düzeydedir.

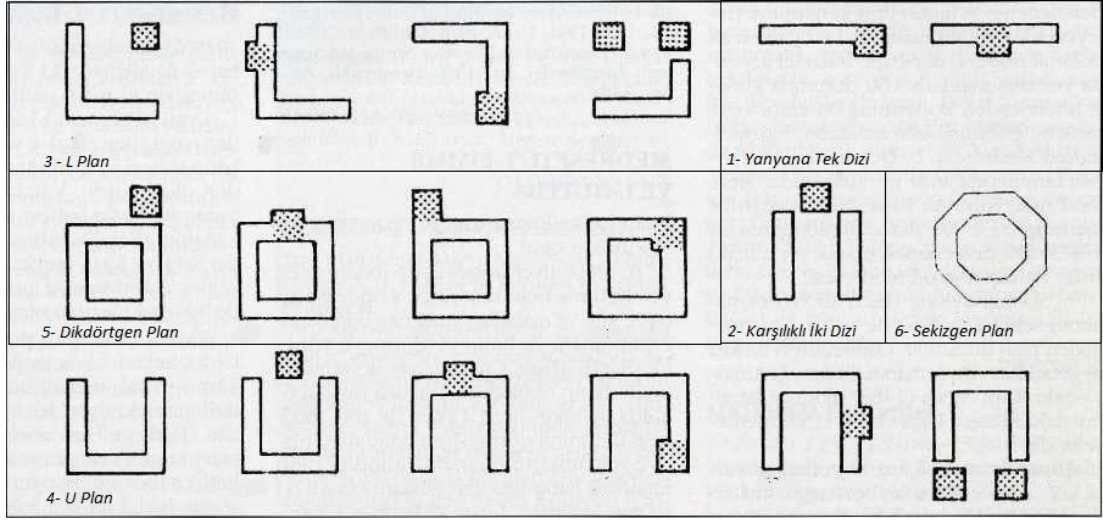
Şekil 3.2 Medrese Plan Tipolojisi (Ahunbay, 1993)

Medrese planları incelendiğinde, düzenlemelerin hücrelerin diziliş biçimleri ve dershanenin hücrelerle olan ilişkilerine bağlı olarak çeşitlendiği gözlenmektedir (Şekil 3.2). İstanbul'da mevcut medreselerde, hücrelerin dizilişleri ve oluşturdukları kütlelerin dershaneye olan ilişkileri dikkate alındığında 6 farklı temel plan tipi sıralanabilir (Ahunbay, 1994).

1. Yan Yana Tek Dizi: Dershanenin hücrelerin ucunda veya aralarında yer aldığı tek sıra halinde dizilen hücrelerden oluşmaktadır.
2. Karşılıklı İki Dizi: Hücrelerin karşılıklı iki sıra halinde dizildikleri plan şemasıdır. Dershane genellikle hücrelerden bağımsız olarak bulunmaktadır.
3. "L" Plan: Hücrelerin "L" oluşturacak biçimde dizildikleri plan düzenidir. Kendi içinde dershanenin konuma bağlı olarak değişiklik göstermektedir.
4. "U" Plan: Hücrelerin "U" oluşturacak düzende dizildiği plan tipidir. Kendi içinde dershane- hücre ilişkisine bağlı olarak çeşitlilik göstermektedir.
5. Dikdörtgen Plan: Hücrelerin ve dershanenin avlunun dört kenarını çevreleyerek sıralandığı plan düzenidir. Dershanenin hücreler arasındaki konumuna göre çeşitlilik göstermektedir.
6. Sekizgen Plan: Hücreler ve dershanenin sekizgen planlı bir avluyu çevreledikleri plan düzenidir (Ahunbay, 1993).

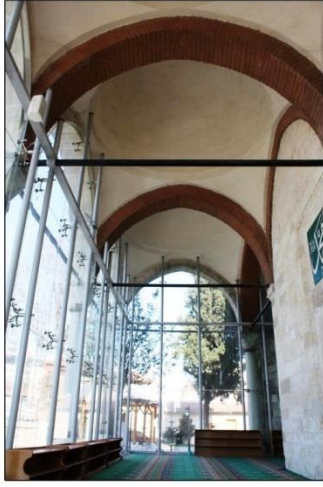
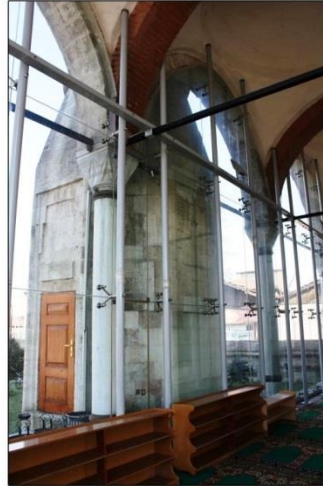
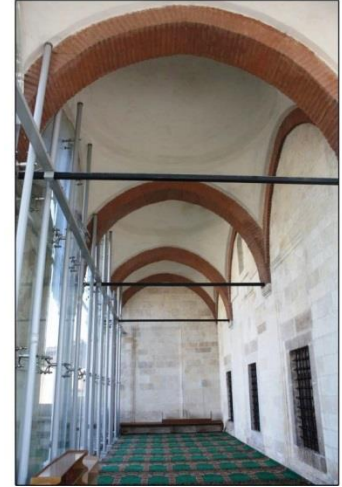
Resim 4. 2 Lari Çelebi Camii Son Cemaat Yeri Kapatılan Revaklar (Özbudak, 2011)

Bir uygulama örneği olarak; Edirne Lari Çelebi Camii'nin restorasyonunda revaklı avluların kapatılmasıyla ilgili olarak “demontabl camekânların revak arkalarında yapılacak şekilde” hazırlanmasına izin veren Anıtlar Kurulu Kararı, TC Kültür Bakanlığı Edirne Kültür ve Tabiat Varlıklarını Koruma Kurulu, 19.11.1999 tarih, 5793 numaralı kararı ile Lari Çelebi Camii son cemaat yerinin pvc malzeme ile kaplanması isteminin reddine ve imalatın başlanan kısımlarının da sökülmesine (Resim 4.1; Resim 4.2) dair karar alınmıştır (Özbudak, 2011).

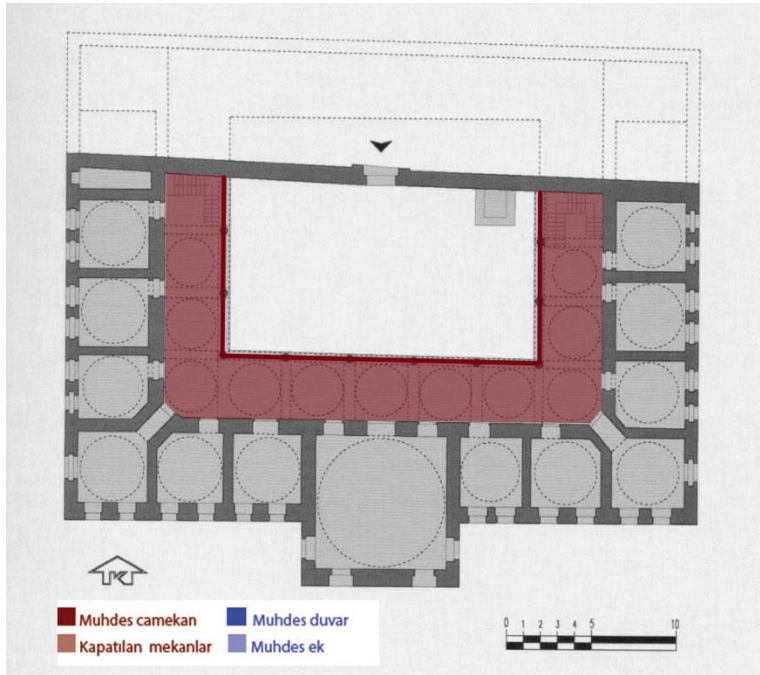
Şekil 5. 2 Atik Ali Paşa Medresesi Plan Şeması

Medrese doğu batı ve güney cephelerinde U plan şemasını oluşturacak şekilde, dört hücre odası sonradan merdivenle çıkılan üst kattında olmak üzere, on altı oda ve simetri ekseninde bir dershaneden oluşmaktadır. Avluyu saran hücrelerin önünde 10 sütun tarafından taşınan 11 adet kemer açıklığı bulunan bir revak düzeni mevcuttur (Şekil 5.2).

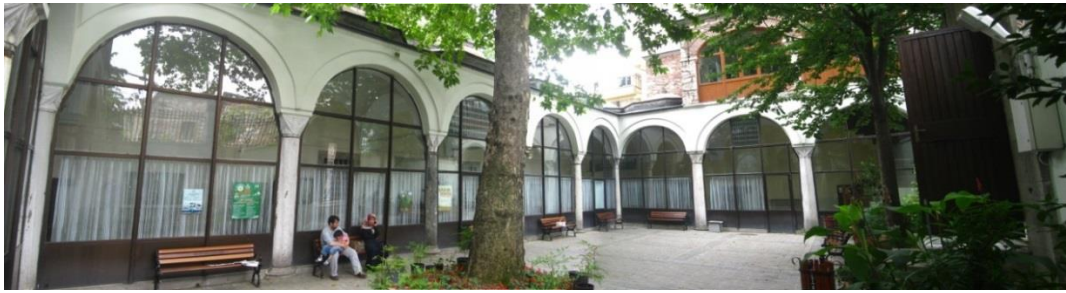
Resim 5. 5 Atik Ali Paşa Medresesi Revaklı Avlu (Üveysuna, 2013)

10 mermer sütun üzerine oturan kemerli revak kısmı alüminyum doğrama ile kapatılmıştır. Avlu kotundan 80cm kadar yukarısı alüminyum bölmeli, kemer kilit taşı kotuna kadar olan kısmı alüminyum doğramalı camla kapatılmıştır (Resim 5.5). Kemer açıklıklarının tam ortasından yapılan bu müdahale nedeniyle her bir baklava dilimli sütun başlıklarının bezemesi ile sekizgen sütun kaidesinin formu, fiziksel hasara uğramıştır (Resim 5.6). Her kemer açıklığını 9 parçaya bölen kayıtlar yapı formunun algılanmasını olumsuz etkilemektedir.

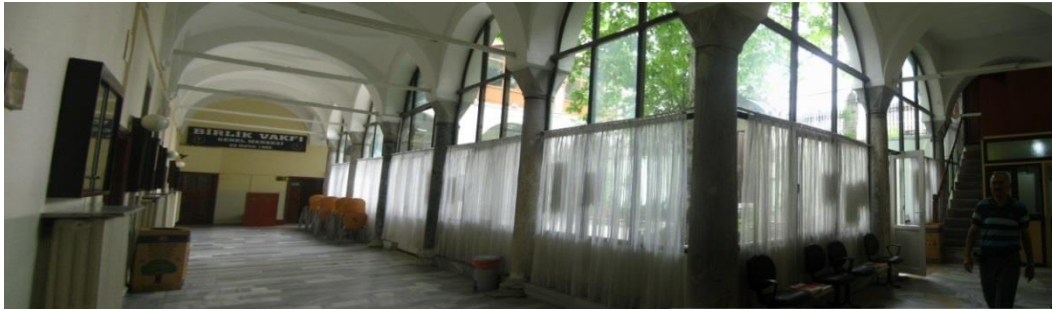
Resim 5. 7 Atik Ali Paşa Medresesi Revakların Kullanımı (Üveysuna, 2013)

Doğramanın avlu döşemesine paralel ikinci kayıt üzerine, içerden korniş takılarak tüm revak boyunca tül asılmıştır. 15.yy.'da yapılan bir tarihi eserdeki bu uygulama, konut izlenimi vermektedir (Resim 5.7). Görsel açıdan da geçirimsiz, dışarıya kapalı, bütüncül bir mekân etkisi vermektedir. Oysaki revaklar, kapalı bir mekân olan odalardan avluya geçişte yarı geçirimli ve estetik açıdan yapıyı tamamlayan bir hazırlık mekânı olarak tasarlanmıştır. Yapılan müdahale sonucunda bütün bu etki ortadan kalkmıştır.

Kapatılan revak mekânını ısıtmak için hücre odalarının avluya bakan dış duvarlarının önünde sıralanmış kalorifer petekleri, estetikten uzak bir görüntü sergilemektedir. Isınma kalorifer tesisatı ile doğalgazla sağlanmaktadır. Revak zemini mermer döşemedir. Duvarlar sarı, revak kubbeleri beyaz badana ile boyanmıştır. Revağın üst örtüsü üzeri kurşun ile kaplı kubbedir. Gerektiğinde toplantı, seminer salonu olarak kullanılan bu mekân sirkülasyon alanı olarak değerlendirilmektedir.

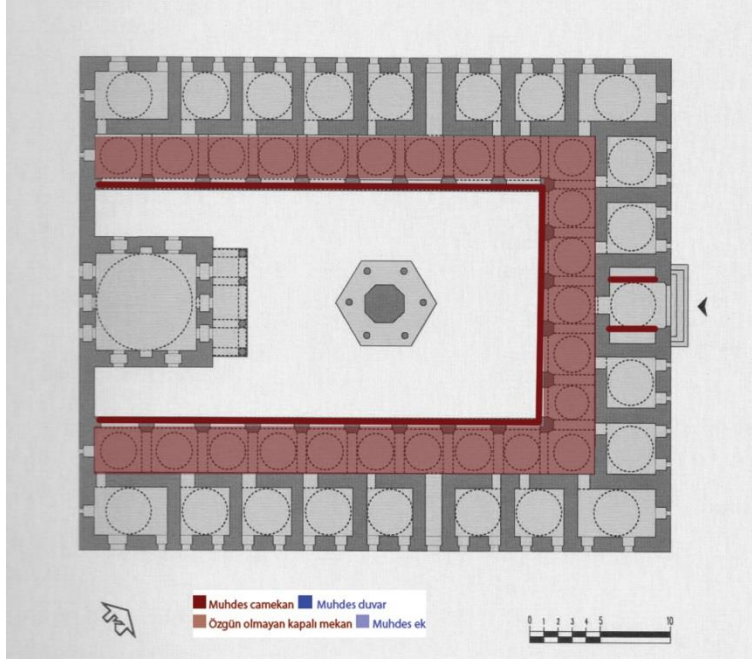
Resim 5. 9 Beyazıt Medresesi Plan Şeması

Dikdörtgen plânlı olan medresede dersane girişin karşısında bulunur. Avluyu üç taraftan çeviren 19 medrese odası ve bir eyvandan meydana gelmektedir. Güneydođu cephesinde bir geçit mevcutsa da bu geçidin irtibatlı bulunduğu yer bilinmemektedir. Bugün medresede 46 kubbe mevcut olduđu halde Evliya Çelebi'nin 70 kubbeli olduğunu yazması (Kütükođlu, 2000) bu geçitle geçilen başka bir mekânın varlığını göstermektedir. Avlunun ortasında sekizgen bir şadırvan vardır (Resim 5.9).

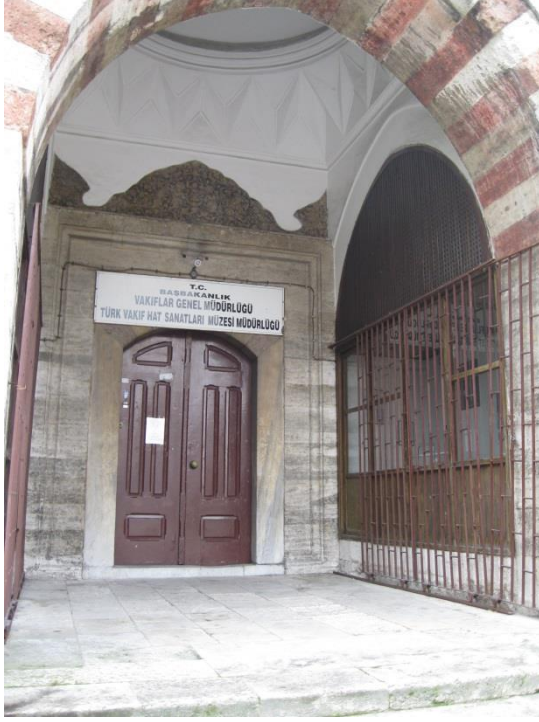
Resim 5. 10 Beyazıt Medresesi Giriş Kapısı (Üveysuna, 2013)

Beyazıt meydanındaki medreseye U biçiminde sıralanan medrese odalarının simetri aksından iki basamakla girilmektedir. Giriş kapısının sağ ve sol tarafındaki kemer açıklıkları kapatılarak iki metre derinliğinde kapalı mekânlar oluşturulmuştur. Özgün giriş kapısının gerisindeki kemer açıklığına bir kapı daha yapılmıştır (Resim 5.10).

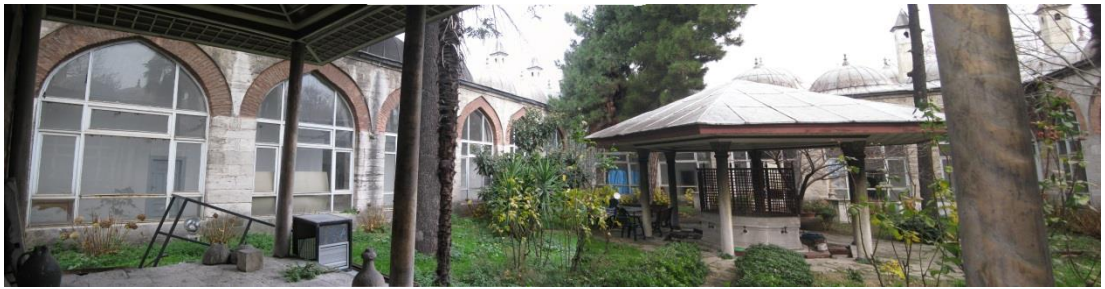
Resim 5. 11 Beyazıt Medresesi Avlusu (Üveysuna, 2013)

Tez kapsamına alınan diğer medreselerden farklı olarak girişten önce revaklara, oradan medrese avlusuna geçilmektedir. Medrese avlusunda bulunan şadırvan ve su kuyusu bugün hala mevcuttur (Resim 5.11). Avlu zemini kısmen taş döşelidir. Peyzaj unsurları bulunmaktadır. Dershanenin doğu cephesi ile revaklar arasında avluda zemin kotunun altında lavabolar bulunmaktadır.

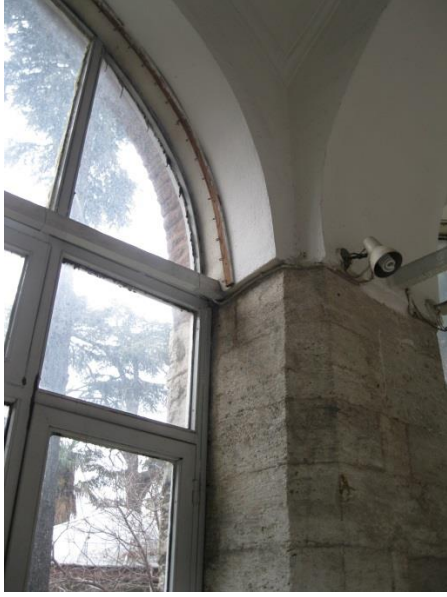
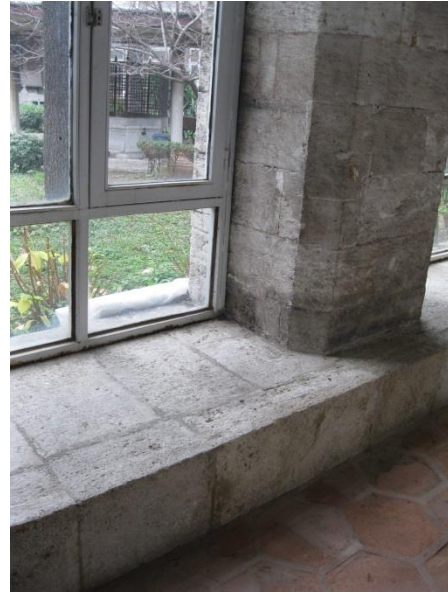
Resim 5. 12 Beyazıt Medresesi Revak Detayları (Üveysuna, 2013)

Medrese revakları demir doğramalı camekânlarla kapatılmıştır. Kemer açıklıklarının arasında pencere kanatları bulunmaktadır. Revakların arasında taş seki mevcuttur. Doğramalar bu sekilerin üzerinden başlayarak kemer açıklığının kapatacak şekilde kâgir malzemeye hasar verecek şekilde monte edilmektedir (Resim 5.12)

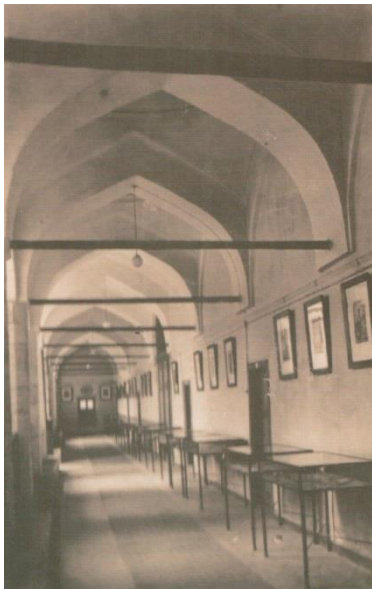
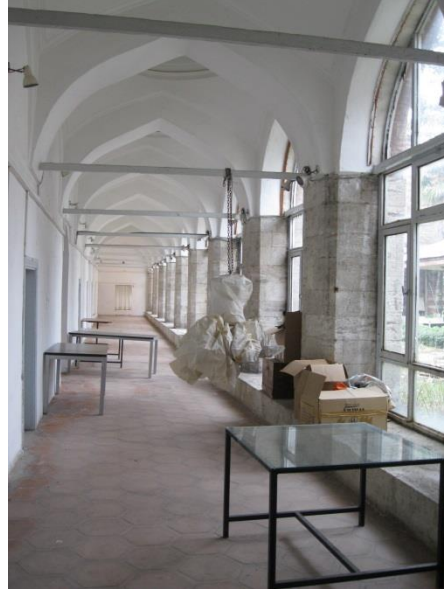
Resim 5. 13 Beyazıt Medresesi Revaklı Avlu Kullanımı (Üveysuna, 2013)

Müzedeki eserler medrese odalarında ve revaklı avluda sergilenmektedir (Resim 5.13). Bu eserlerin gerektirdiği ısı ve nem dengesinin sağlanması, direk güneş ışığından korunması gibi sergileme koşullarının sağlanmasına mekân olarak uygun bulunmamaktadır. Müzedeki eserlerin konservasyonu yapılacağı için bu tez çalışmasının incelendiği tarihte müzede idari personelin kullandığı iki medrese odası dışında diğer odalar boş bulunmaktadır.

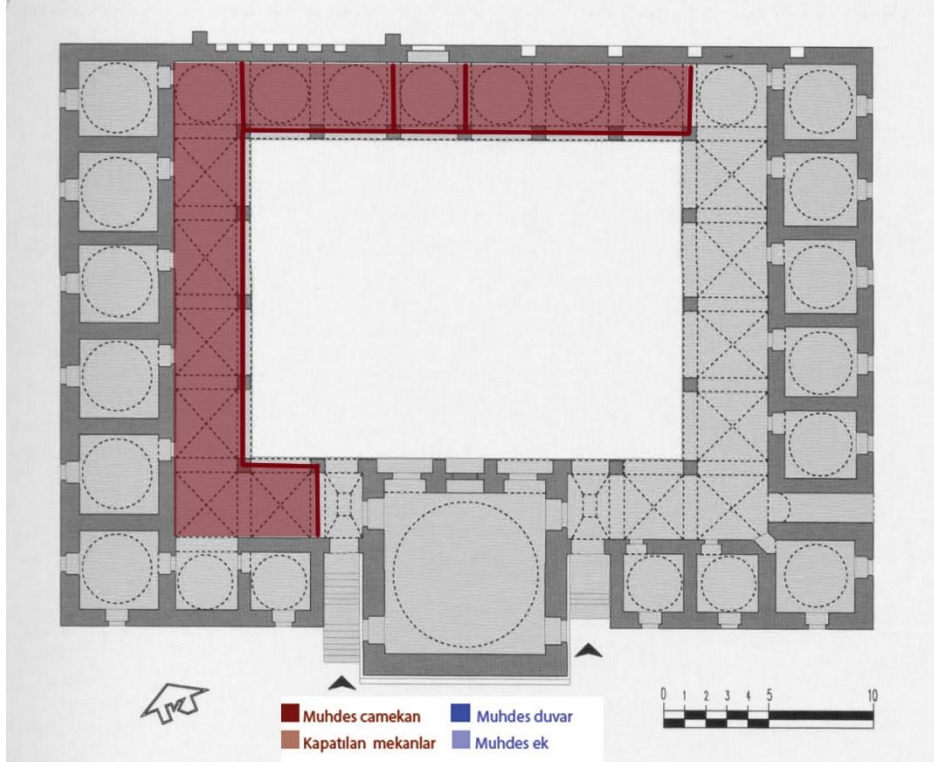
Şekil 5. 3 Cedid Ali Paşa Medresesi Planı

Medrese odaları avluyu kuzeybatı, güneydoğu, güneybatı yönlerinden çevreleyerek U plan şemasını oluşturmaktadır (Şekil 5.3). Dershane avlunun simetrik eksenini üzerindedir. Kare kesitli ayakların taşıdığı kemerlerle taşınan revaklar güneydoğu, güneybatı, kuzeybatı yönlerinde sivri çapraz tonozla giriş yönünde kubbe ile örtülüdür. Güneydoğu ve kuzeybatı revaklarının örtüleri avluya, hücre dizelerinin çatıları dışarıya doğru eğimlendirilmiştir. Avlunun giriş yönü olan kuzey cephesinde hücre bulunmamasına rağmen revak düzeni devam etmektedir.

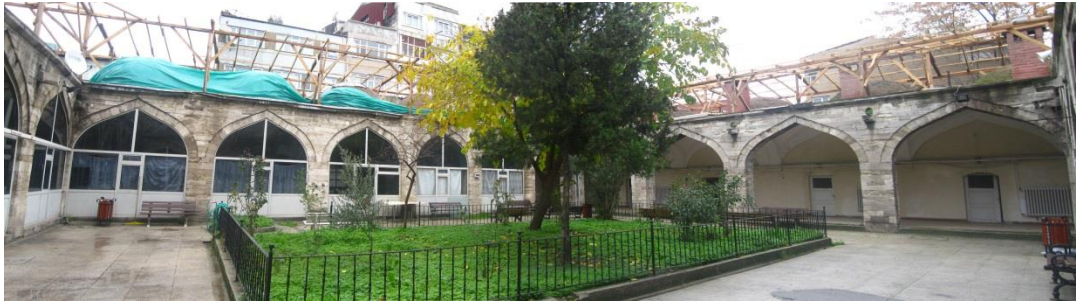
Resim 5. 17 Cedid Ali Paşa Medresesi Avlu Revakları ve Peyzajı (Üveysuna, 2013)

Ayakların taşıdığı kemer açıklıkları pvc doğramalı camekânla kapatılmıştır (Resim 5.17). Cumhuriyet sonrası dönemde kapatılmış olması muhtemel revaklar, yapının geçirdiği onarımlarda değiştirilmiştir. Muhdes doğramalar, kubbe kurşun örtüsü gibi yapıya ait bir eleman olarak değerlendirilip, onarım sırasında sökülmesi gerekirken yenilenmiştir (Resim 5. 18).

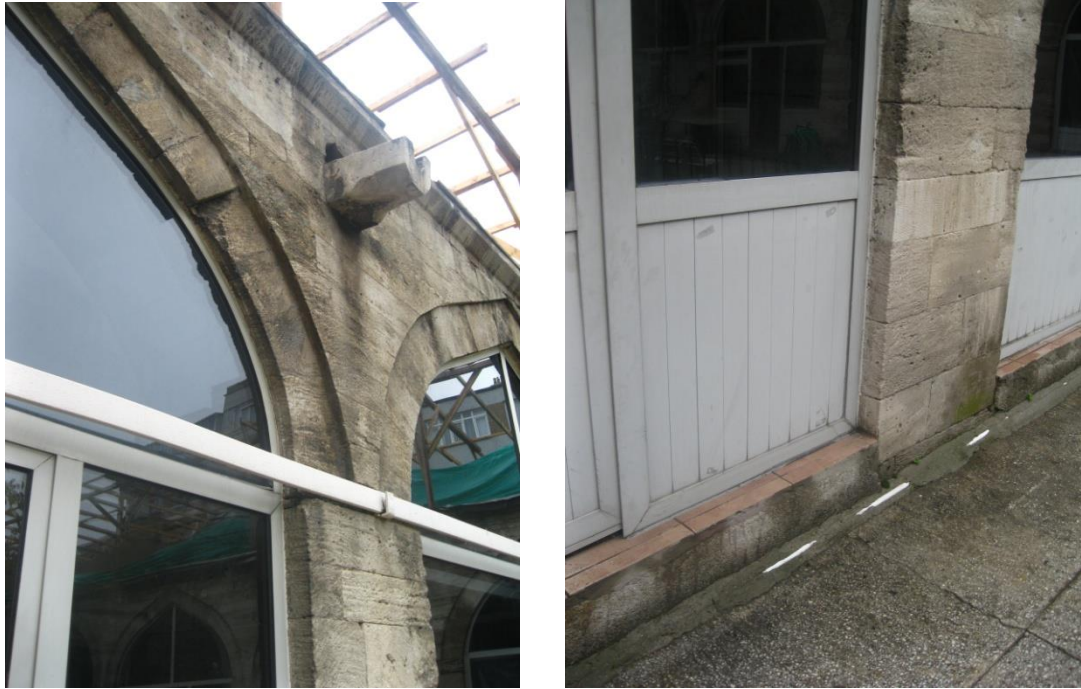
Resim 5. 19 Cedid Ali Paşa Medresesi Taşıyıcı Revak Kemerlerin Taşıyıcı Elemanları (Üveysuna, 2013)

Doğu cephesinde sıralanmış medrese önündeki revaklar poliklinik boşaltıldıktan sonra sökülüştür. Sökülen kısımlardaki izlerden yapılan eklerin revak taşıyıcı ayaklarına yaptığı hasarlar okunabilmektedir (Resim 5.19). Arkasında hücre bulunmayan, medresenin esas girişinin bulunduğu cephedeki revak modülleri kendi içinde de bölünerek derslikler oluşturulmuştur (Resim 5.20). Bu bölümdeki doğramalara içerden tül ve perde asarak mahremiyet sağlanmaya çalışılırken, çirkin bir görüntü oluşmasına neden olunmuştur. Rutubet, yalıtım ve ısınma problemi olan yapı, konfor açısından derslik olarak kullanıma elverişli değildir. Kuzey batı cephesindeki revaklar ise sirkülasyon amacıyla kullanılmaktadır.

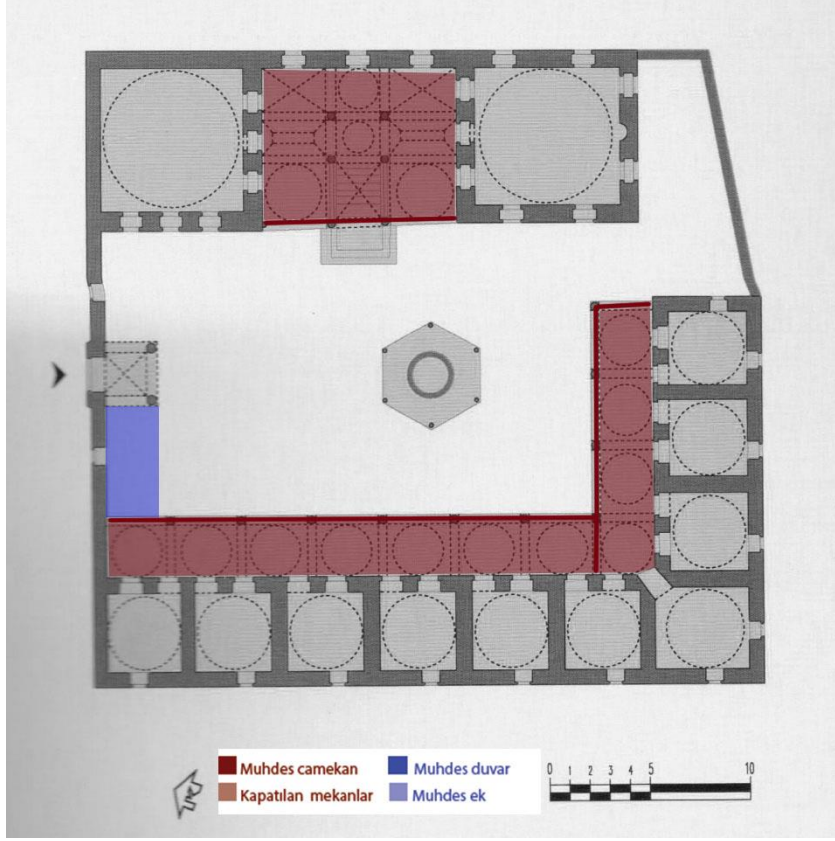
Şekil 5. 4 Feyzullah Ağa Külliyesi Planı

Medresenin dikdörtgen planlı olan avlusunun güneydoğu ve güneybatı kenarlarında “L” oluşturacak biçimde dizilen 10 adet hücre, kuzeydoğusunda zeminden yükseltilmiş ve dersane hücrelerinde kopartılmış şekilde dersane/mescit ve kitaplık bulunmaktadır. Revaklar yalnız hücrelerin önünde uzanmaktadır. Avluda bir şadırvan ve küfeki taşından yapılmış kuyu bulunmaktadır (Şekil 5.4).

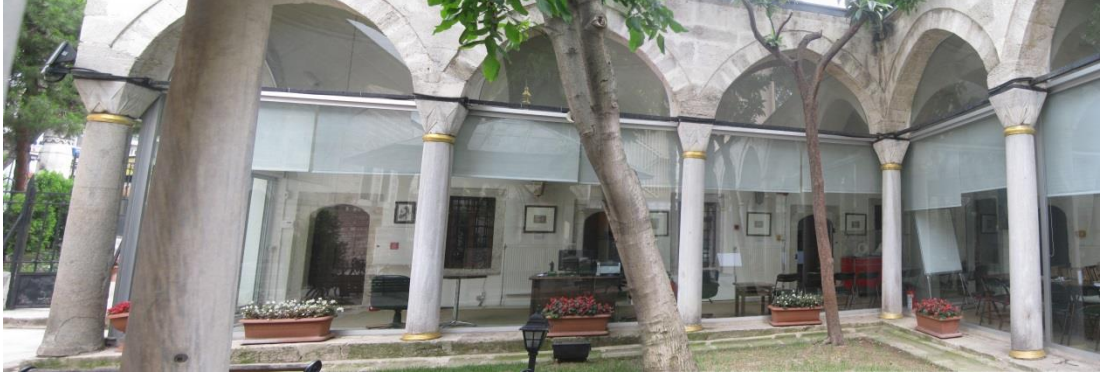
Resim 5. 27 (Feyzullah Efendi Medresesi 2013 Yılı Revakları (Üveysuna, 2013)

Kemer açıklıkları, doğramaları tam sütun akslarının hizasına gelen; biri döşeme kotundan gergi demiri hizasında, diğeri kemer üzengi seviyesinden kemer kilit taşına kadar yekpare camlarla kapatılmıştır. Seçilen bu form sayesinde mümkün olduğunca şeffaf bir görüntü elde etmeye çalışılmıştır (Resim 5.27). Bazı kemer açıklıklarının üzengi seviyesinin üstündeki cama, havalandırma sağlaması amacıyla pencere kanadı açılmıştır. Bununla beraber camlarda gölgelik kullanılması şeffaflık etkisini azaltmaktadır. Revaklar diğeri medrese örneklerinden farklı olarak, kemer açıklığının

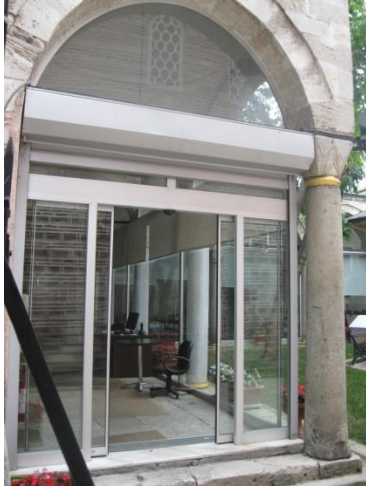
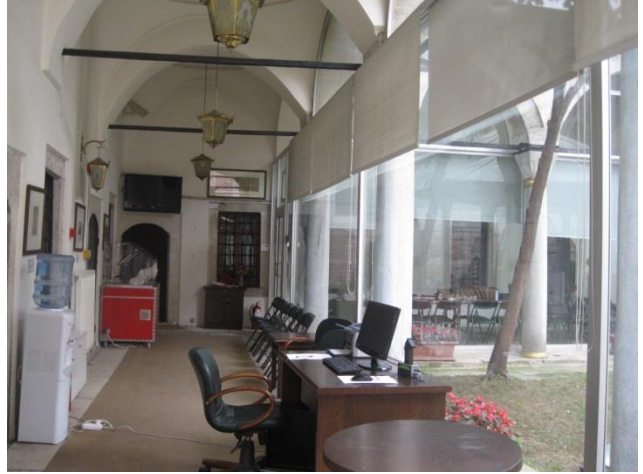
Resim 5. 28 Feyzullah Efendi Medresesi 2013 Yılı Revakları Girişi ve Kullanımı (Üveysuna, 2013)

Avluyu L biçiminde çevreleyen hücrelerinin önündeki revak, kemerlerle 10 adet sütun tarafından taşınmaktadır. Camekânlarla kapatılan revak bölümüne giriş (Resim 5.28), güneydoğu köşesindeki hücrenin önündeki revak modülünde sensörlü bir kapı ile sağlanmaktadır. L formunun uzun kenarını oluşturan, batı cephesindeki odaların önüne geçiş için ikinci bir kapı daha bulunmaktadır.

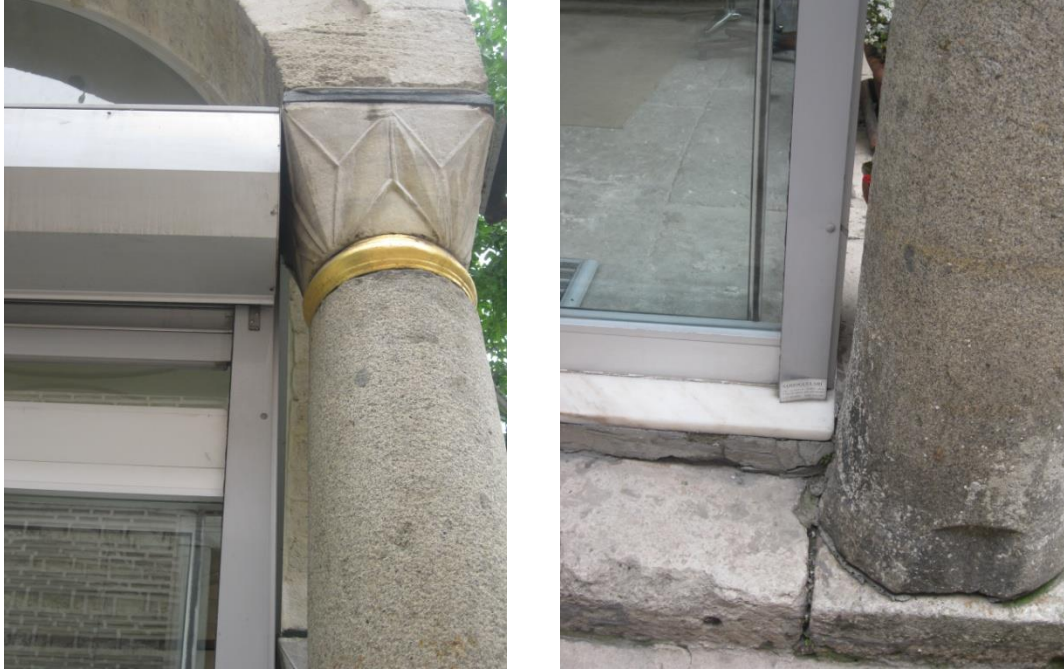
Resim 5. 29 Feyzullah Efendi Medresesi Revakları Sütun Başlığı ve Kaidesi (Üveysuna, 2013)

gerisinden kapatılarak, sütun başlığı ve kaidesine en az zarar verecek şekilde tasarlanmıştır (Resim 5. 29).
