**İSTANBUL TARİHİ YARIMADA'DA SEÇİLMİŞ MEDRESE
ÖRNEKLERİNDEKİ REVAKLARIN GÜNCELLENME SORUNU**

YÜKSEK LİSANS TEZİ

Anabilim Dalı: Mimarlık

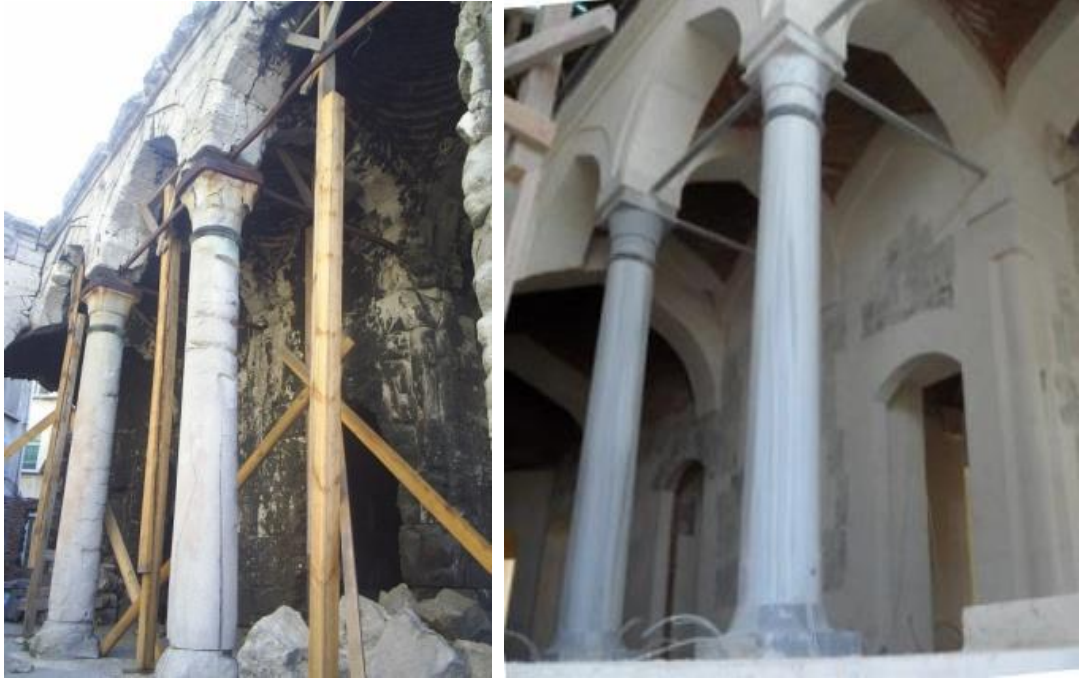
Resim 5. 33 Hadım Hasan Paşa Medresesinin Avlu Revakları Restorasyon Öncesi ve Sonrası (Memoğlu, 2011)

Dönemin medreselerinden farklı olarak Hadım Hasan Paşa Medresesi'nin avlusu, küfeki taşı merdivenle çıkılan ikinci katta bulunmaktadır. Döşemesi küfeki taşından yapılmıştır. Prof. Kazım İsmail Gürkan Caddesi'ne bakan kuzey doğu cephesinde, (bugün mevcut olmayan) dershanesi ve hücre odalarının çevrelediği bir avlusu bulunmaktadır. Kuzeybatı cephesindeki hücrelerin avluya bakan yüzünde iki sütun tarafından taşınan ve dershanenin girişinde devam eden küçük bir revak bölümü bulunmaktadır (Resim 5.33).

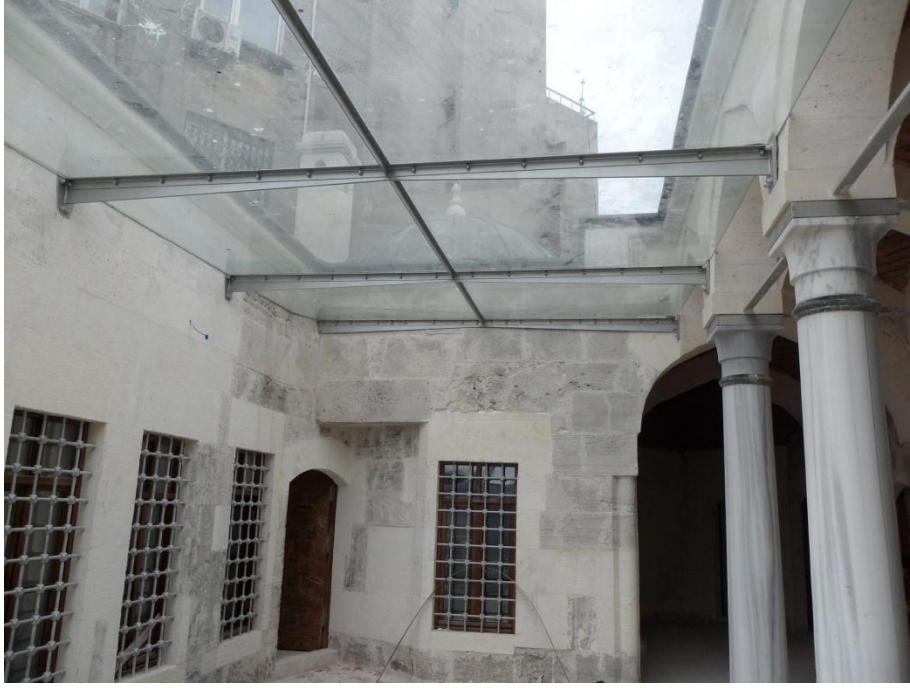
Resim 5. 34 Hadım Hasan Paşa Medresesinin Kapatılan Avlusu (Memoğlu, 2011)

Bu yaklaşım sonucunda özgün kullanımında açık olan revaklı avlunun üzeri cam ile kapatılmıştır. Burası, yapının en geniş metrekareye sahip kapalı mekânı olarak kullanılmaktadır. Kışın soğuk günlerde mekânı değerlendirmek açısından etkin bir kullanıma sahip olan avlu, yazın sıcak günlerde ise yarı açık mekân ihtiyacını karşılayamamakta, dolayısıyla ısı ve nemin artmasına neden olmaktadır. Çağdaş ve şeffaf bir malzeme olarak kabul edilen camın her zaman çok başarılı sonuçlar vermediği, tasarıma bağlı etkilerin bir müddet sonra görüldüğü anlaşılmaktadır. Kullanılan malzeme ve form nedeniyle temizliğinin oldukça güç olduğu avlu örtüsünün temizliği, belediyenin yetkili kişileri tarafından yapılmaktadır (Yerlikaya, 2013).

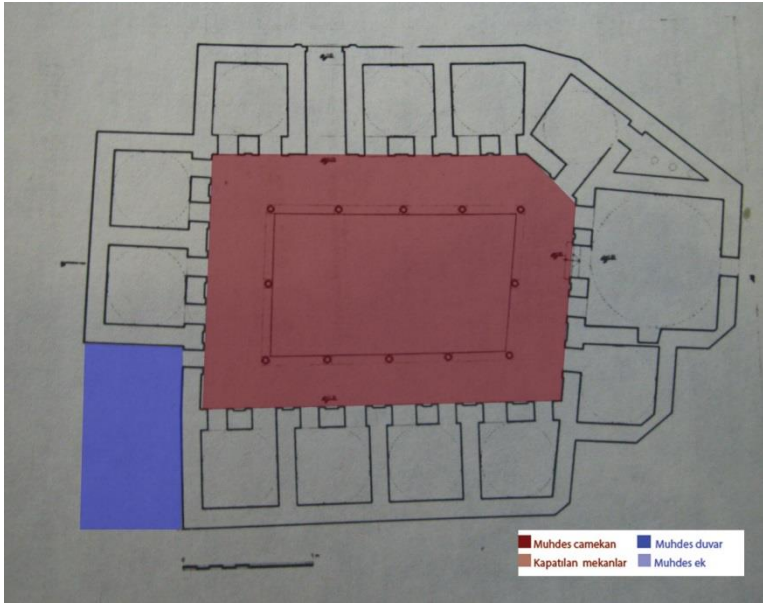
Şekil 5. 6 Kızlarağası Mehmed Ağa Medresesi Planı

Medrese odaları ve revaklar uzun ekseni kuzeydoğu - güneybatı doğrultusunda olan yamuk dikdörtgen bir avlunun etrafında sıralanmışlardır (Bahçekapılı, 1990). Dershane ve 10 medrese odasından oluşan yapının (Baltacı, 2005) günümüzde 11 adet odası bulunmaktadır (Şekil 5.6).

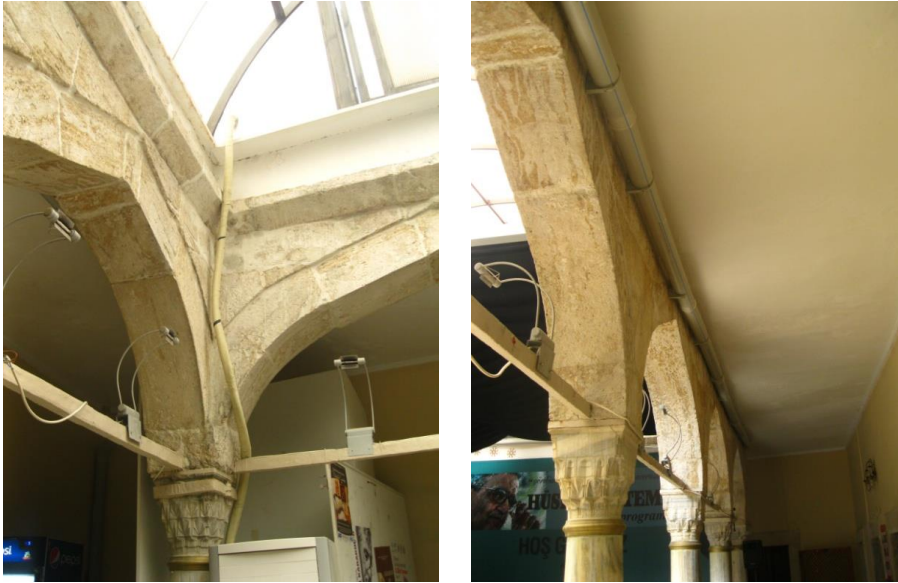
Resim 5. 37 Kızlarağası Mehmet Ağa Medresesi Avlu Üst Örtüsünü Taşıyan Revaklar (Üveysuna, 2013)

Avluyu çevreleyen medrese odaları ve dershanenin önünde, mukarnas başlıklı 12 sütun tarafından taşınan revak düzeni bulunmaktadır. Revakların üst örtüsü olan kurşun kaplı saçak üzeri tonoz formunda, şeffaf bir sistemle kapatılmaktadır. Saçak boyunca yatayda devam eden çelik profile oturan çatı strüktürü revakların taşıdığı yükü arttırmaktadır (Resim 5.37). Bu örtü sistemiyle avlunun kısa kenarlarında oluşan alınlıklarda pencere kanatları açılarak havalandırma imkânı oluşturulmuştur. Avluyu tamamen kapatan bu uygulama medresenin mimari özelliğinin bozulmasına neden olmaktadır.

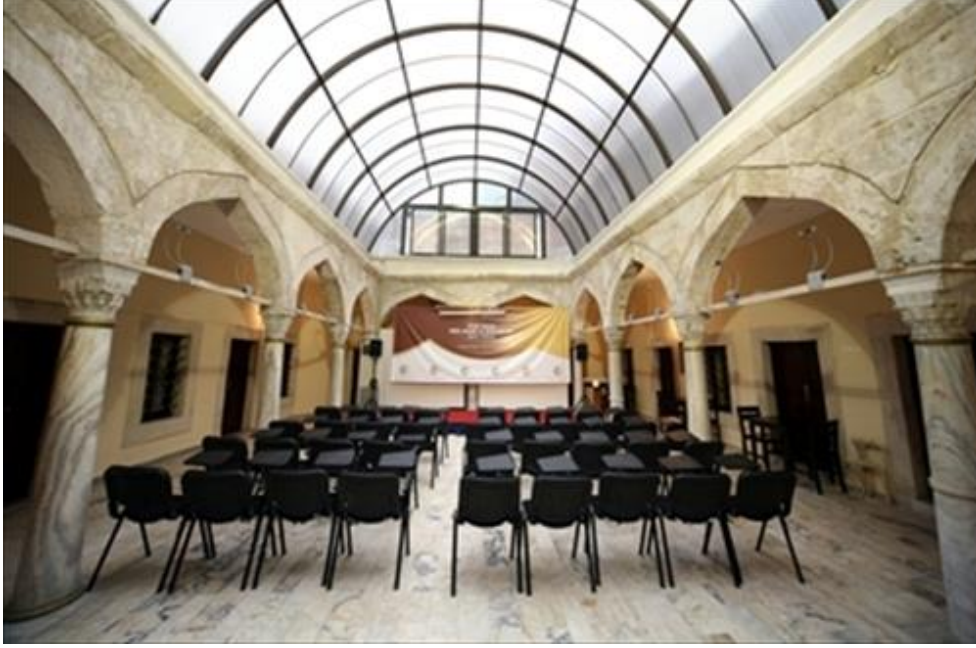
Resim 5. 38 Kızlarağası Mehmet Ağa Medresesi Avlu

Bu müdahale ile medresenin en geniş kapalı alanı elde edilmiştir (Resim 5.38). Burada seminer, konferans, sunum vb. programlar yapılmaktadır. Gerekli durumlarda kullanılmak amacıyla, revak saçak hizasından, avluya paralel bir perde sistemi oluşturulmuştur. Projeksiyon gösterileceği zamanlarda perde çekilerek karanlık bir mekân elde edilmektedir.

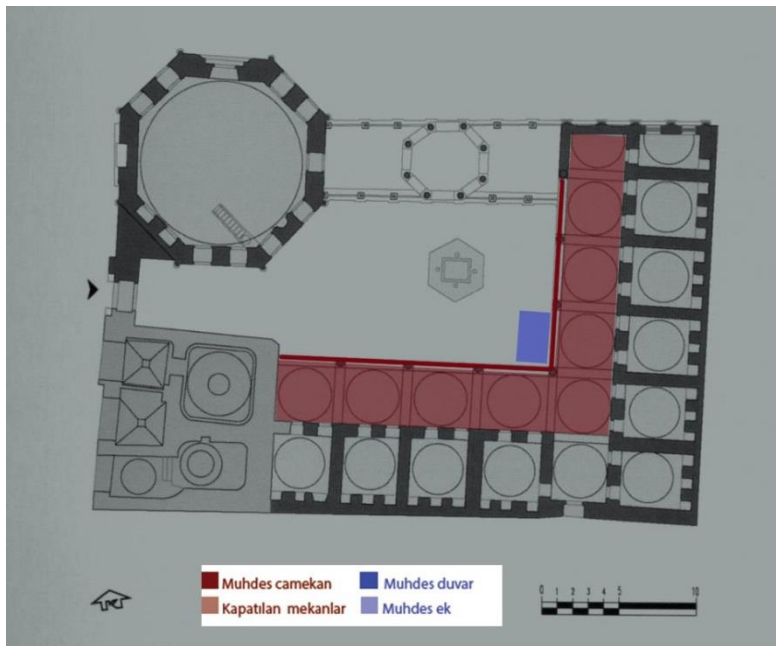
Şekil 5. 7 Köprülü Mehmed Paşa Medresesi Planı

Günümüzde biri kesilmiş olmak üzere 9 oda ve bir eyvan mevcuttur. Güney cephesinde bulunan eyvandan arka bahçede bulunan abdesthanelere geçilmektedir. Medrese avlusunda bugün mescid olarak kullanılan dershanesi bulunmaktadır.

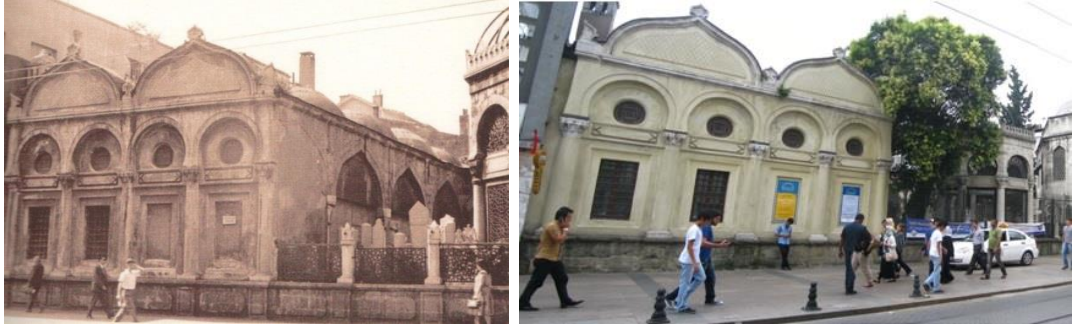
Resim 5. 40 Köprülü Mehmed Paşa Medresesi Kesilen Hücreler (Kurşun, 2008)

1871'de Divan yolunun genişletilmesi sırasında sebil, türbe, dershane/mescidin revaklı girişi, medrese odalarının bir bölümü yıktırılmıştır (Resim 5.40). Türbe 19.yy. mimari anlayışını göre yeniden inşa edilmiştir (Ahunbay, 1993).

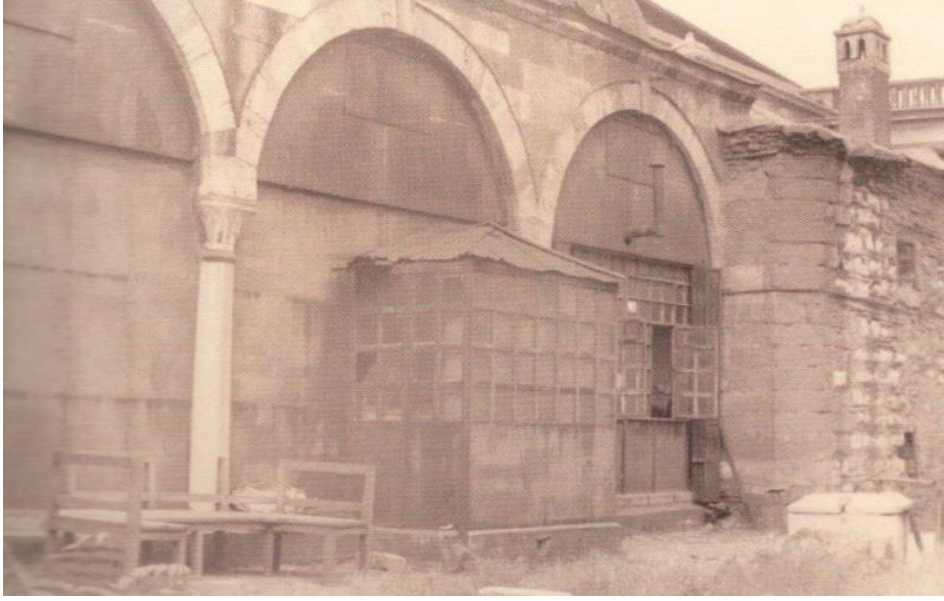
Resim 5. 41 Köprülü Mehmet Paşa Medresesi Revakları –Tarih bilinmiyor (Kurşun, 2008)

Medrese avlusuna giriş, Peykhane Sokak'a bakan batı cephesi üzerinden sağlanmaktadır. Cumhuriyet sonrası, 80 öncesi, fotoğrafına bakıldığında avluda peyzajın varlığı hakkında bilgi edinilmektedir (Resim 5.41). Altıgen bir kaide üzerinde şadırvan bulunmaktadır. Şadırvanın özgün üst örtüsü hakkında bilgiye ulaşılamamıştır. Günümüzde avlunun tüm zemini taş ile kaplanmıştır (Resim 5.42).

müdahalenin, medresenin daha eski fotoğraflarında (Resim 5.41) güney revağın önünde olduğu görülmektedir.

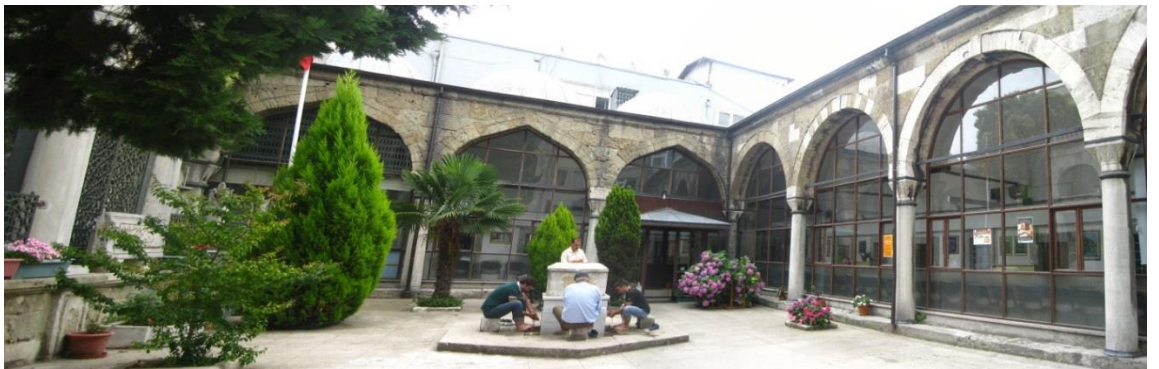
Resim 5. 42 Köprülü Mehmet Paşa Medresesi Revaklı Avlusu (Üveysuna, 2013)

Revak, avluyu L biçiminde saran hücrelerin önünde, doğu ve güney cephesindedir. Medreseye giriş ise avlu girişinin tam karşısında bulunan, doğu cephesindeki dördüncü revak modülünden sağlanmaktadır. Bu kısımda revağın önünde muhdes bir ek ile giriş modülü oluşturulmuştur. Rüzgârlık görevi gören bu eke benzer bir

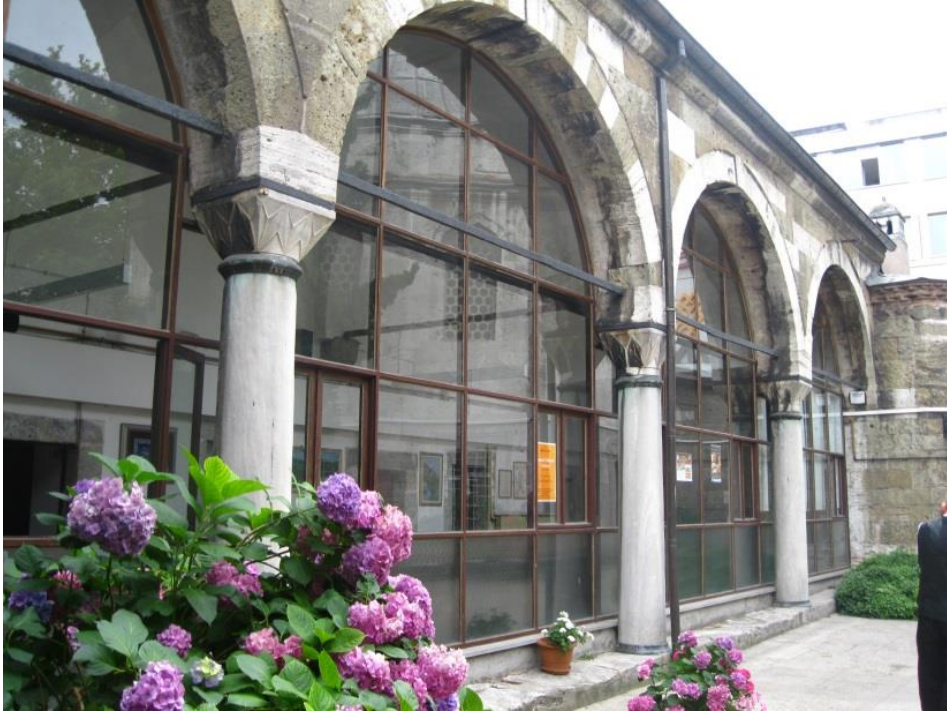
Resim 5. 43 Köprülü Mehmet Paşa Medresesi Revakları (Üveysuna, 2013)

Kemer açıklıkları, kayıtlarla 20 parçaya bölünen camekânla kapatılmıştır. Medrese revakların ahşap doğramalı camekânlarla ne zaman kapatıldığı hakkında kesin bir bilgiye ulaşılamamıştır. Oluşturulan camekânlı bölmenin en alt sırası, revak boyunca buzlu camla kapatılmıştır. Her iki kemer açıklığına iki pencere kanadı açılarak havalandırma imkânı sağlanmıştır. Revaklar, ahşap camekânlarla, sütun başlıkları ve kaidelerine dokunmadan, kemer açıklığının gerisinden kapatılmıştır (Resim 5.44). Sütunlardaki hasar en az düzeyde kalmış olsa bile, kemer açıklıklarının kapatılması özgün yapı bütünlüğünün ve estetiğinin bozulmasına, neden olmaktadır (Resim 5.43).

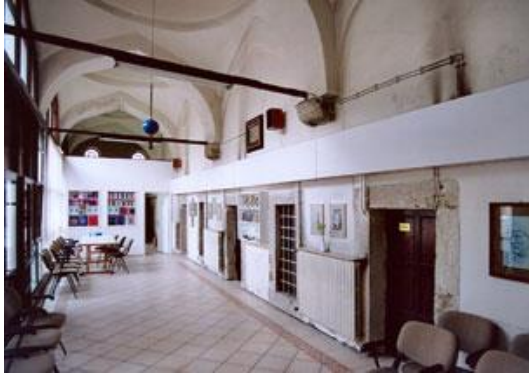
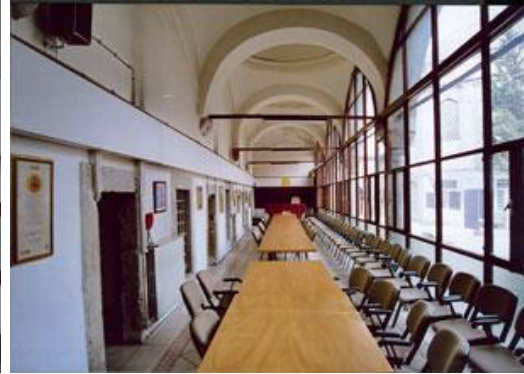
Resim 5. 45 Medrese avlu revaklarının kullanımı (Url- 26, 2013)

Toplantı, seminer salonu olarak kullanılan bu mekân sirkülasyon alanı olarak değerlendirilmektedir. Kapatılan revak mekânını ısıtmak için hücre odalarının avluya bakan dış duvarlarının önünde sıralanmış kalorifer petekleri bulunmaktadır. Kaloriferin tesisat boruları ise, kapı sövelerinin üst kotunda, üzerleri alçı panel ile kapatılarak geçirilmektedir (Resim 5.45).

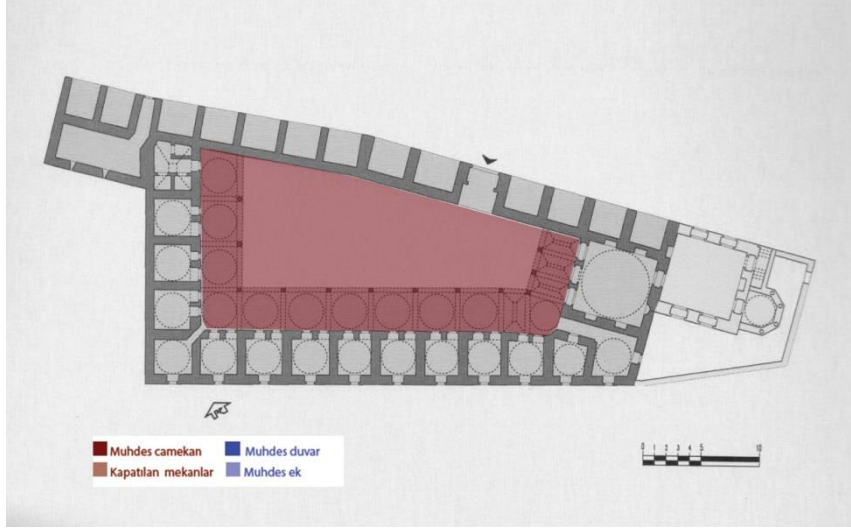
Şekil 5. 8 Kuyucu Murat Paşa Medresesi Planı

Külliye, üçgen şeklinde bir arsa üzerine kuzeybatı, güneydoğu istikametinde yerleştirilmiştir. Medrese girişinin iki yanında dükkânlar yer almaktadır. Güneydoğuda, türbe ve önünde sebil ile türbeye bitişik durumdaki dersane, kuzeybatıda ise fevkani olarak sıbyan mektebi bulunmaktadır. Bugün sayıları 14 olan medrese odaları yamuk dörtgen planlı revaklı avlunun iki cephesinde L şeklinde sıralanmaktadır (Şekil 5.8).

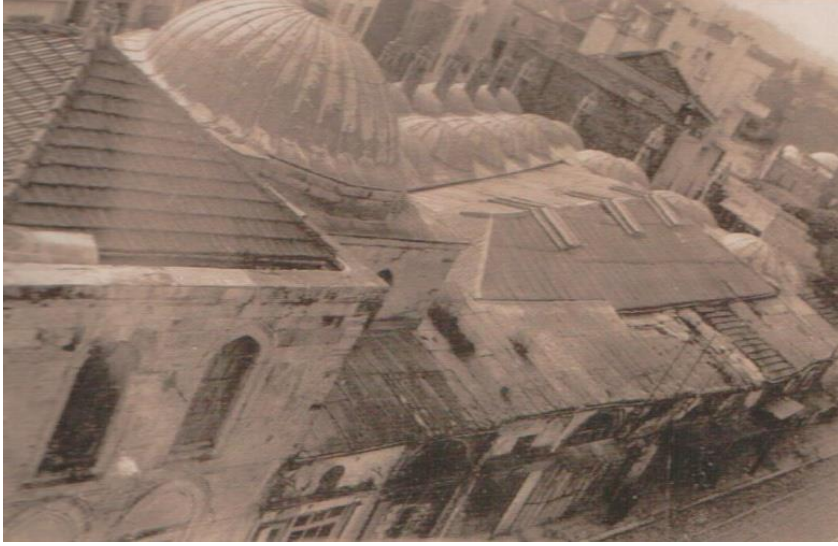
Resim 5. 47 Kuyucu Murat Paşa Medresesi Avlu Örtüsü (Kurşın, 2008)

Yamuk dörtgen planlı avlu, üstü boydan boya alçı tavan üzeri sundurma çatı ile kapatılmıştır (Resim 5.47). İçe dönük avlunun gün ışığı ve doğal havalandırmadan uzak kalmasına neden olan bu çatı strüktürü, yapının, tarihi eser olarak etkisini azaltmaktadır. Medreselerin; kapalı, yarı açık ve açık mekândan oluşan plan organizasyonunun tamamen ortadan kalktığı dikkat çekmektedir. Revakların estetik etkisi okunamamaktadır. Hücre oda ve pencereleri kalorifer petekleri ve tesisat boruları arasında kalmıştır (Resim 5.49). Yapı bütününde görsel bir kargaşa izlenmektedir. Özellikle Güzel Sanatlar Bölümünün böyle bir müdahale ile tahrip edilen bir yapı bünyesinde bulunuyor olması ayrı bir ironi olarak değerlendirilmektedir.

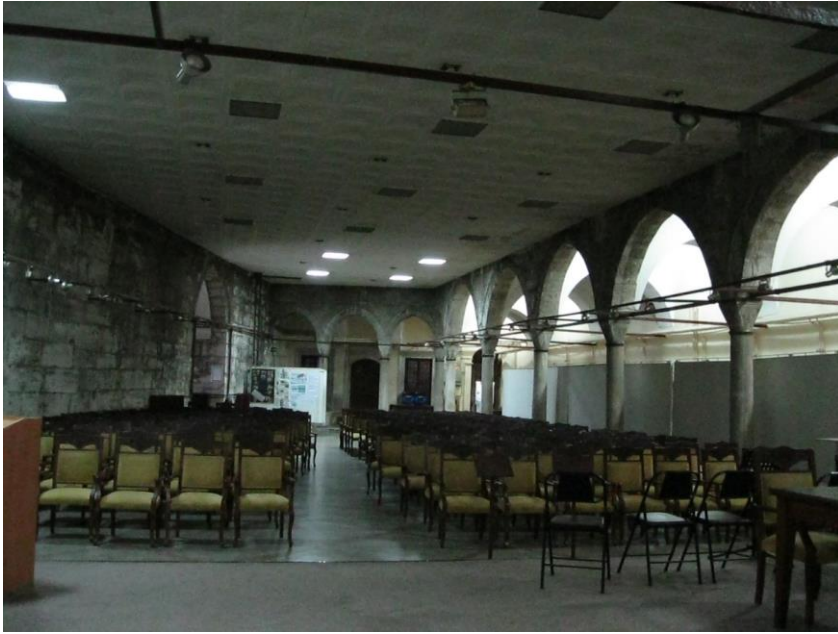
Resim 5. 48 Kuyucu Murat Paşa Medresesi Avlu (Üveysuna, 2013)

Medrese avlusuna giriş kuzeydoğu cephesindeki Vezneciler Caddesi üzerinden sağlanmaktadır. Günümüzde avlunun zemini iki farklı renk ve boyutta taş ile kaplanmaktadır. 1845 yılında medrese şadırvanının tamir edildiği, şadırvanın etrafı ve üzeri açık olduğundan etrafına yeni bir ahşap parmaklık ve üzerine tavan inşası, musluklarının önüne abdest için küfeki taşından kürsü konulması ve hepsinin boyanması gerektiği belirtilerek tamir kapsamına alındığı görülmektedir (Kütükoğlu, 2000). Günümüzde şadırvanla ilgili herhangi bir ize rastlanmamaktadır. Dönemin medrese avlularında bulunan peyzaj unsuru izine de rastlamak mümkün olmamaktadır (Resim 5.48).

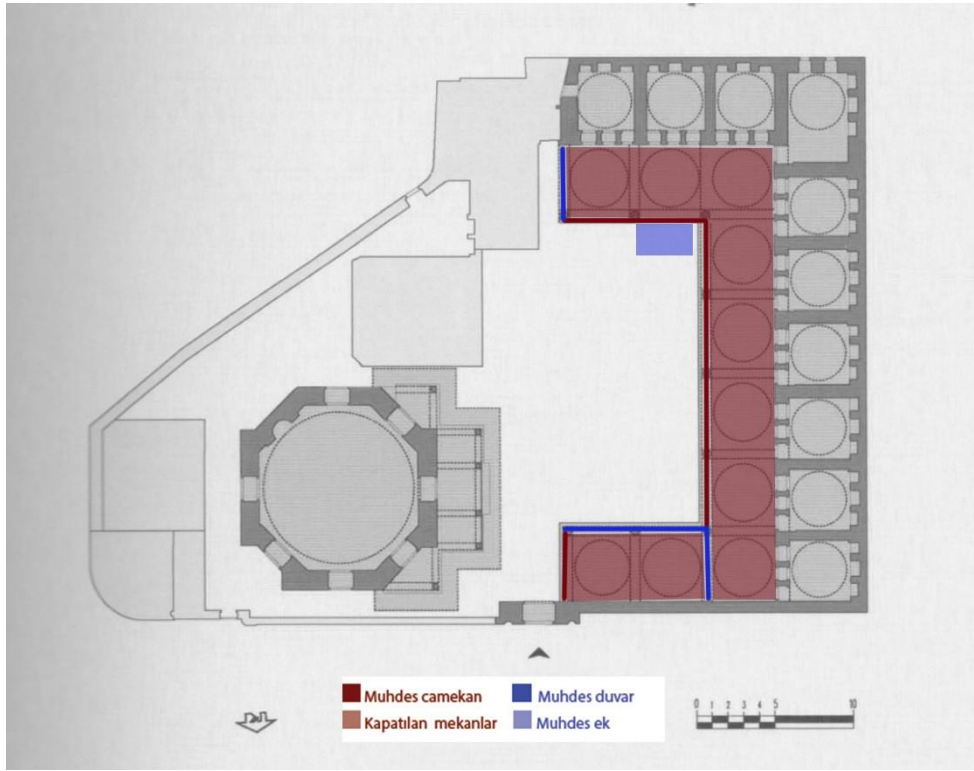
Şekil 5. 9 Merzifonlu Kara Mustafa Paşa Medresesi Planı

Külliye, bir köşesi kesilmiş kareye yakın bir arsa üzerinde bulunmaktadır. Medrese külliye'nin güneybatısında, Sekizgen planlı derhane-mescid kuzeydoğu, dikdörtgen planlı sıbyan mektebi ise güneydoğudadır. Klasik dönemde sık görülen revak çevresine dizilen derhane ve hücreli medrese planları yerine, hücreler ve derhane birbirlerinden bağımsız olarak yerleştirilmiştir (Şekil 5.9).

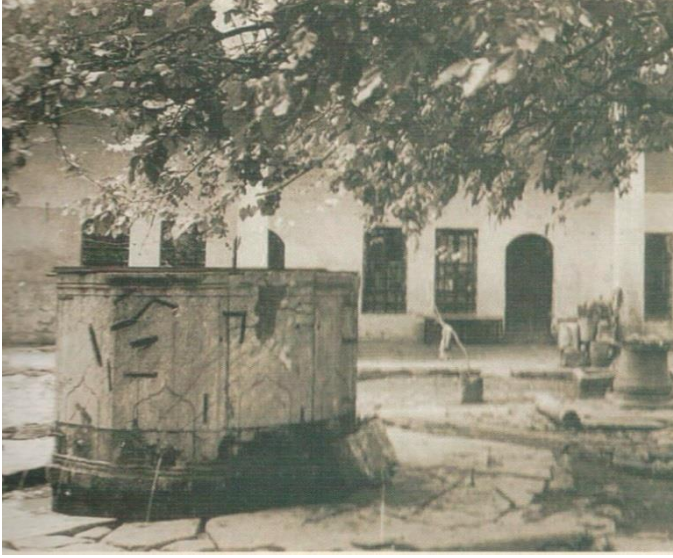
Resim 5. 51 Merzifonlu Kara Mustafa Paşa Medresesi Avlusu (Kurşın, 2008)

Dîvanyolu tarafındaki cephesinden bir kapıyla medrese avlusuna girilmektedir. Avlunun ortasında peyzaj öğeleri bulunmaktadır. Avlunun bir kısmı taş ile döşenmiştir. Medresenin Cumhuriyet sonrası fotoğrafında avluda çokgen planlı bir şadırvan görülmektedir (Resim 5.51). Avluda, eskiden bulunduğu kaynaklarda da belirtilen şadırvan (Kütükoğlu,2000) bugün mevcut değildir. Günümüzde avlunun tüm zemini taş ile kaplanmıştır (Resim 5.52).

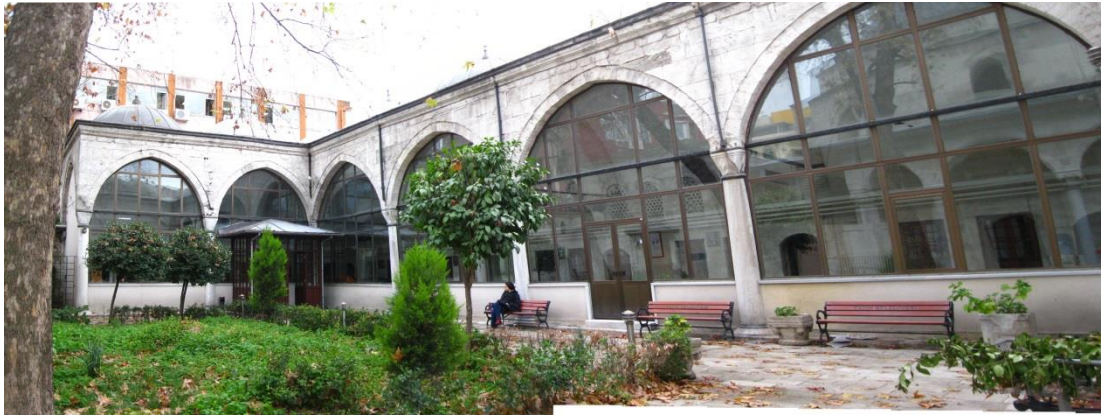
Resim 5. 53 Merzifonlu Kara Mustafa Paşa Medresesi Avlusu (Üveysuna, 2013)

Medrese odaları revaklı avlunun güney ve batısında "L" şeklinde sıralanmıştır. Batı ve güneydeki medrese odalarının önünde 6 kemer açıklığının bulunduğu revak düzeni, yapının kuzey kısmında, oda bulunmamasına rağmen devam etmektedir

Hücrelerin önündeki revakların kemer açıklıklarına, avlu kotundan 80cm kadar yüksek, parapet örülmüştür. Bunun üzerine mermer denizlik konarak, alüminyum doğramalı camekân ile, kemer açıklığı, kilit taşı kotuna kadar kapatılmıştır (Resim 5.53). Kemer açıklıklarının tam ortasından yapılan bu müdahale, sütunlarda ve kemerlerde yapısal hasara neden olmaktadır (Resim 5.55). Revakların kapatılmasından sonra mekâna giriş için ahşap sundurmalı bir birim yapılmıştır. Camekânın her bir kemer açıklığında denizlik hizasında pencere kanadı açılarak havalandırma sağlanmaya çalışılmıştır. Bu uygulama ile arttan kayıt sayısı cephe yüzünde yapılan müdahalenin görsel baskısını arttırmaktadır (Resim 5.54).

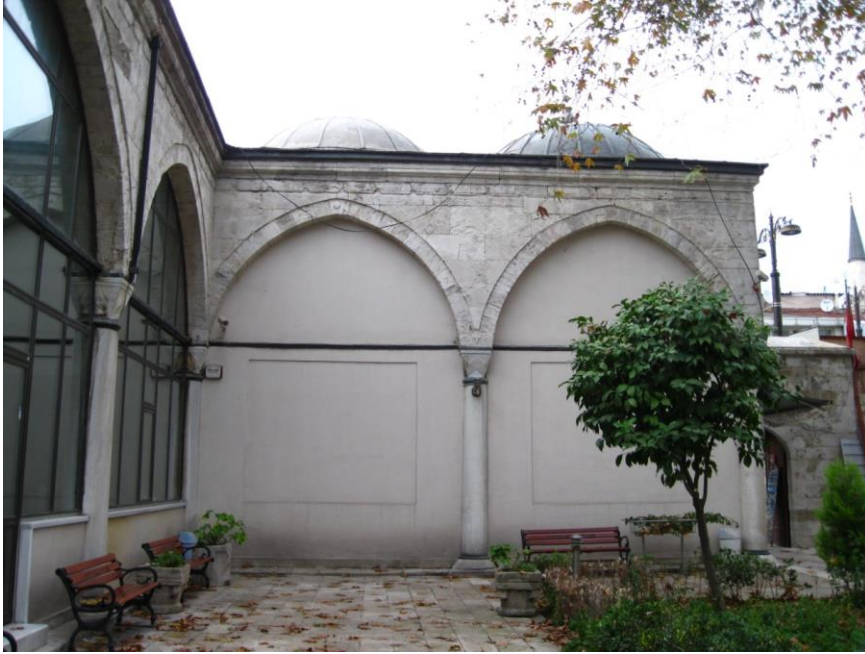
Resim 5. 57 Merzifonlu Kara Mustafa Paşa Medresesi Dükkan Olarak Kullanılan Revaklar (Üveysuna, 2013)

Revakların kuzey cephesinde devam eden iki modülünün kemer açıklığı, kâgir malzeme ile örülmüştür (Resim 5.57). Aynı müdahale doğu revak modülünün doğu yüzündeki kemer açıklığı içinde yapılmıştır. Görsel olarak, cemeânî doğramalarla kısmen kaybolan yarı açık mekân etkisi, duvar örülmesi ile tamamen ortadan kalkmıştır.

Medrese revakları İstanbul Fetih Cemiyetine verildikten sonra 1980'lerde kapatılmıştır. Kapatılan bu sirkülasyon alanında, zaman zaman toplantı ve seminerler yapılmaktadır. U biçiminde devam eden güneydeki iki modül giriş ve toplantı odası olarak kullanılmaktadır. Kuzey cephede önündeki iki revak bugün dükkân olarak işlevlendirilmiştir. Dershane/mescit bölümünün restorasyonu devam etmekte olup sıbyan mektebi Yahya Kemal Müzesi olarak kullanılmaktadır.

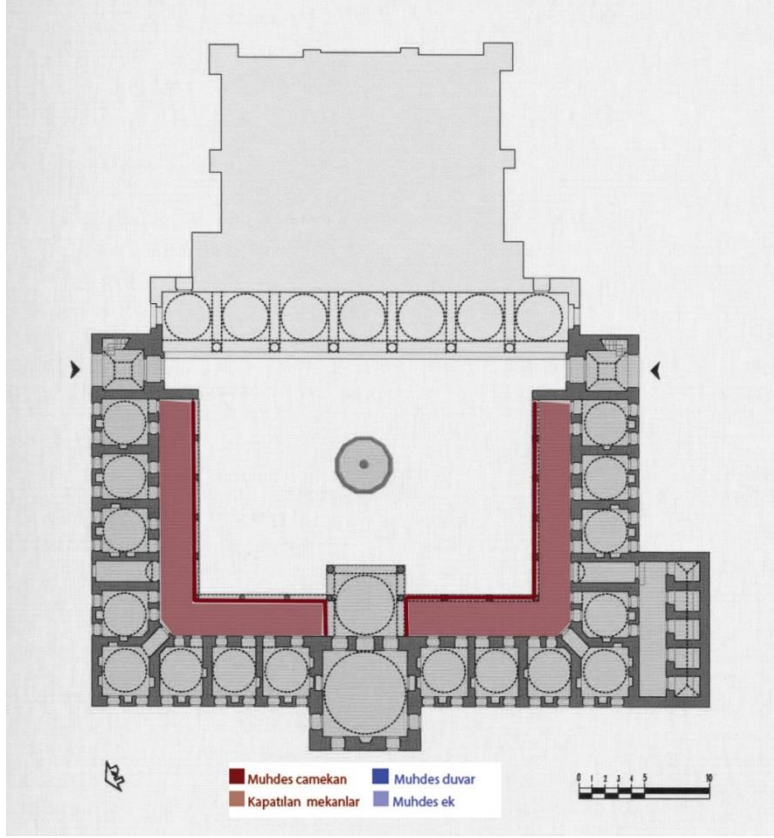
Şekil 5. 10 Sokullu Mehmed Paşa Medresesi Planı

Önleri revakla çevrili 16 adet medrese odası, avluya U şeklinde yerleştirilmiştir (Şekil 5.10). Kapatılan revaklara, dersane önündeki her iki bölümden ve revak

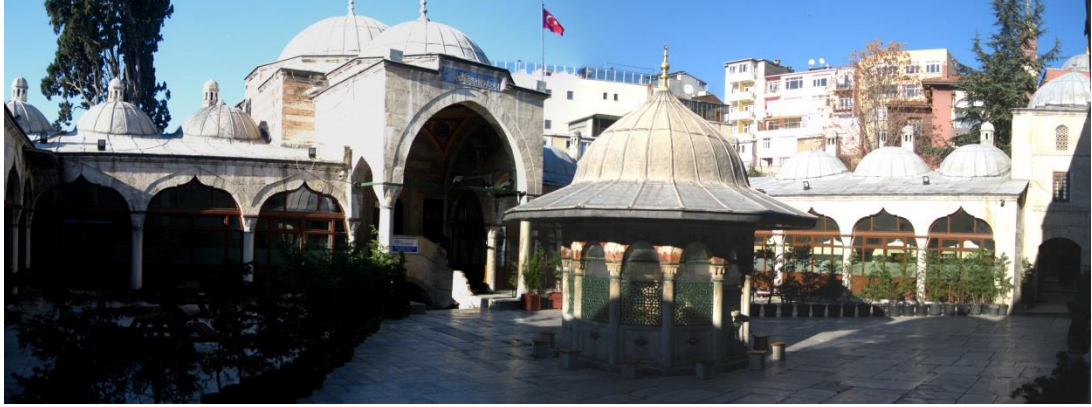
Resim 5. 61 Sokullu Mehmed Paşa Camii Avlusu ve Yerleştirilen Çam Ağaçları (Üveysuna, 2013)

Revaklar, kemer biçimini alacak formda ahşap doğrama ile kapatılmıştır (Resim 5.61). Her bir kemer açıklığında, üzengi seviyesinin üstünde iki adet vasistas pencere bulunmaktadır. Doğramanın, kemer açıklıklarının tam ortasından yapılması, sütunların, kaidesinden başlığına kadar, doğrama ile temas etmesine neden olmaktadır (Resim 5.63).

Medresenin bir cami ile aynı avluyu paylaşıyor olması verilecek işlevin seçiminde önemli rol oynamaktadır. Özellikle Sokullu Mehmed Paşa gibi turistlerin sıklıkla ziyaret ettiği bir cami ile aynı avluyu paylaşan medresede yatılı kalan öğrencilerin mahremiyetini gerektirdiği durumlarda sıkıntı yaşanmasına neden olabilmektedir. Nitekim avluya “V” biçiminde yerleştirilen çam ağaçlarıyla bir sınır ve mahremiyet oluşturmaya çalışıldığı görülmektedir (Resim 5.61).

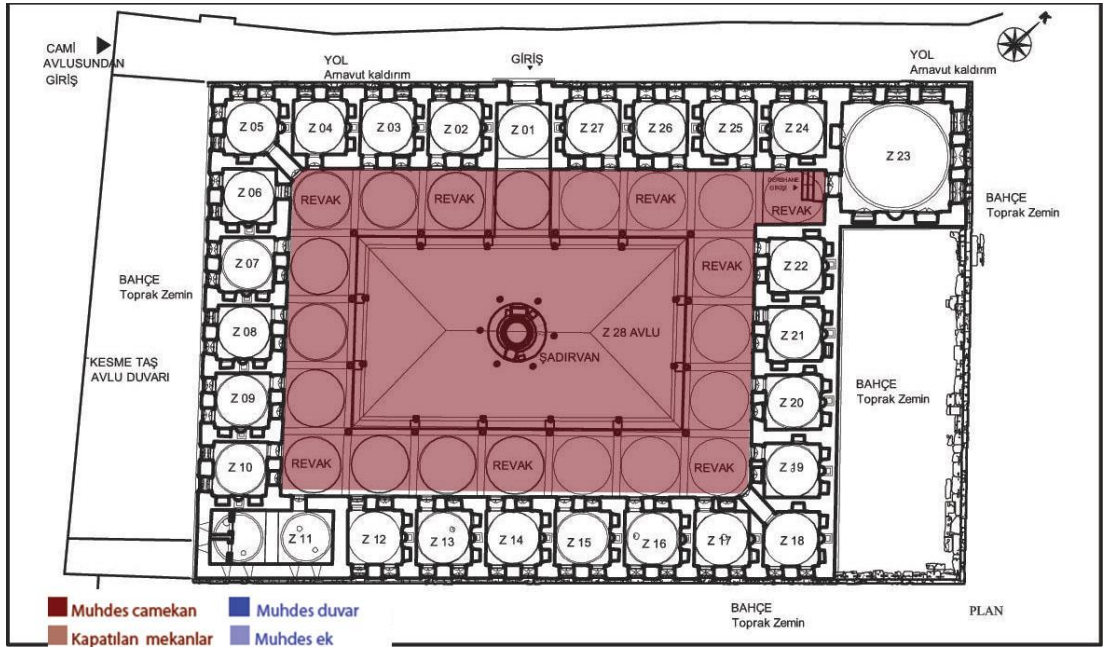
Şekil 5. 11 Sultanahmed Medresesi Planı

Sultanahmed Külliyesi'nin bir bölümünü oluşturan Darü'l-Hadis medresesi külliyenin kuzeydoğusunda, türbenin yakınında yer almaktadır. Medrese, kıbleye paralel olarak, dikdörtgen planlı bir avlu çevresinde yapılmıştır. Medrese revaklar, hücreler ve derslane-mescitten meydana gelmektedir.

Medrese avlusuna kuzey batı cephesinden girilmektedir. Kesme taştan yapılan medresenin dikdörtgen planlı avlusunun ortasına da bir şadırvan bulunmaktadır. Avlu etrafında sıralanmış 24 hücre ve dershaneden oluşmaktadır. Revaklar dershane ve tüm medrese odalarının önünde dikdörtgen planlı, 16 sütunun taşıdığı, 16 kemer açıklığından meydana gelmektedir.

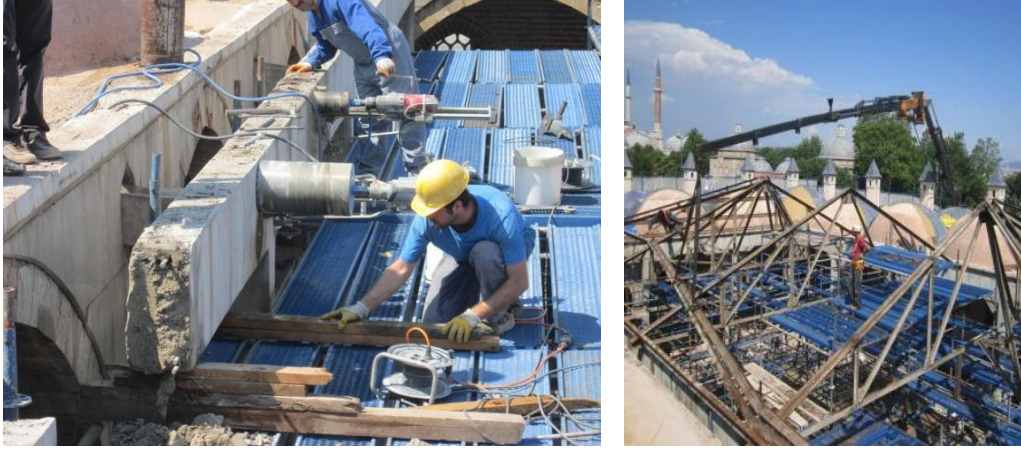
Resim 5. 66 Sultanahmed Medresesi 2011- 13 Restorasyonu (Galata Mimarlık)

Restorasyon çalışmaları kapsamında medrese avlusunun üzerini örten betonarme taşıyıcı çatı strüktürü yapıdan uzaklaştırılmıştır (Resim 5.66). Bunun yerine, tonoz formunda, yarı saydam bir malzeme olan polikarbonla, avlunun üstü tekrar kapatılmıştır (Resim 5.67). Üst örtü sistemi avlunun dört köşesindeki daire kesitli çelik elemanlar tarafından taşınmaktadır. Tonoz kemerinin, avlunun uzun eksenini boyunca yapılmış olması, kütleli mekâna olan baskısını arttırmaktadır.

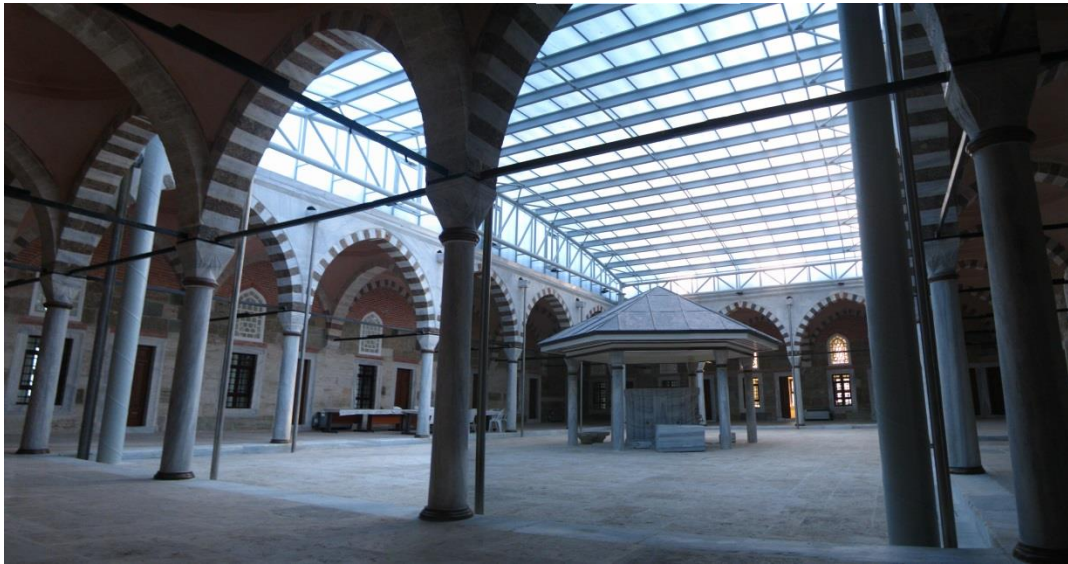
Resim 5. 68 Sultanahmed Medresesi Avlusu (Üveysuna, 2013)

Sultanahmed Medresesi, mekân gereksinimi nedeniyle, revaklarına müdahale edilen medreselerin son örneklerinden biri olarak dikkat çekmektedir. Kemer açıklıklarının doğrama ile kapatıldığı örneklerde, sütunların ve kemerlerin yapısal hasara uğradığı görülmektedir. Avluyu tamamen örten bir sistemde yapı elemanlarının fiziksel hasarı önlenmekle birlikte, yapının bir parçası olan “avlu” özelliği tamamen ortadan kalkmaktadır. Özellikle böyle bir müdahalenin nasıl bir tasarımla yapılacağı üzerinde düşünülmelidir. Benzin istasyonlarında veya pazar yerlerinde sıklıkla kullanılan tonoz çatı sistemleri 17. yy. ‘da inşa edilmiş bir tarihi eserin avlusuna kapatmada ilk akla gelen tasarım olmamalıdır.

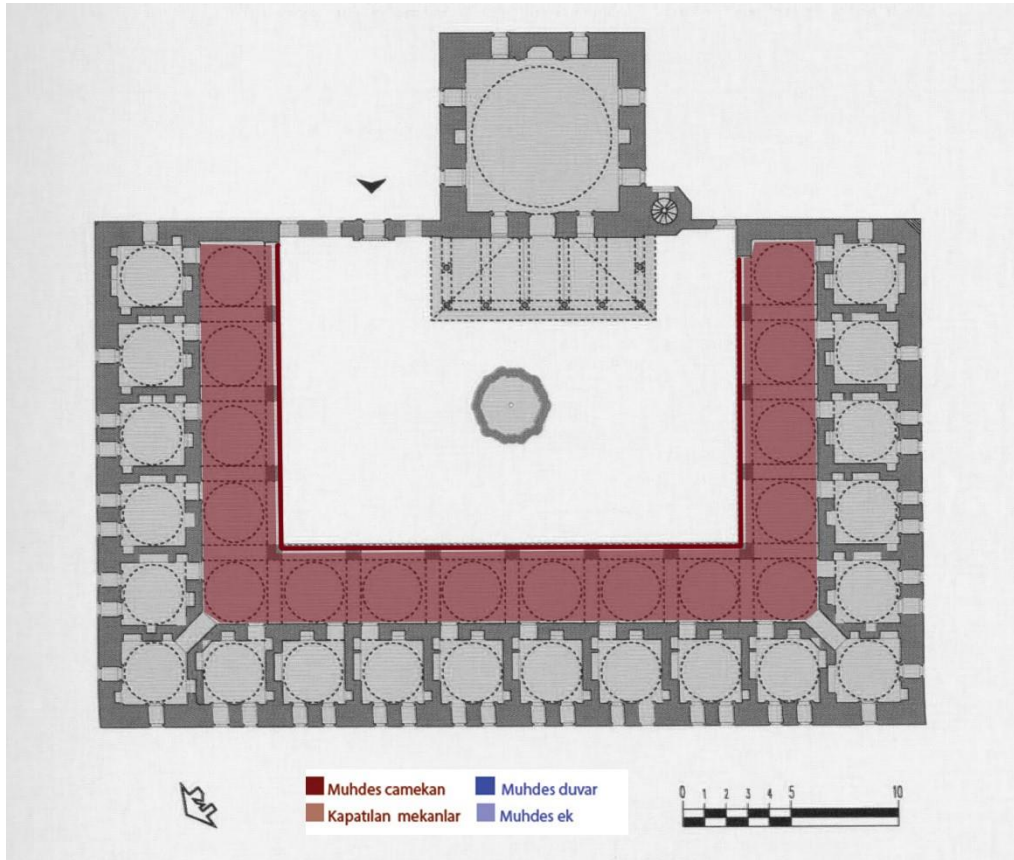
Şekil 5. 12 Sultan Selim Medresesi Planı

Medrese dış ve iç olmak üzere iki avludan oluşmaktadır. 19 medrese odası ve bir eyvan, iç avluyu U şeklinde saracak şekilde yerleştirilmiştir (Şekil 5.12). Dershane; revakları, medrese avlusunda kalacak, esas kısmı dış avluya taşacak şekilde konumlanmıştır. Kare plânlı olan dershane giriş cephesinde bulunur. Ancak dershane, cephenin tam ortasına değil, biraz güney-batıya doğru kaydırılmıştır. Bu civarda fazla cami bulunmayışı dolayısıyla olacak (Kütükoğlu, 2000) medrese dershanesine bir minare ve minber eklenerek, dersane mescide çevrilmiştir (Ahunbay, 1993).

Taş ayaklara oturtulan revakların güney cephesindeki, son odanın yanına, sekili bir eyvan konarak yaz günlerinde serinlemek için oturulacak bir mekân sağlanmıştır (Ahunbay, 1993). Her hücrenin revaklara açılan bir kapısı, dışa açılan, iki alt bir üst penceresi bulunmaktadır. Odalar zemin seviyesinde bulunduğu için rutûbet kaçınılmaz ise de, birçok medreseden farklı olarak bol pencere yapılması hava ve güneş almasına imkân sağlamıştır.

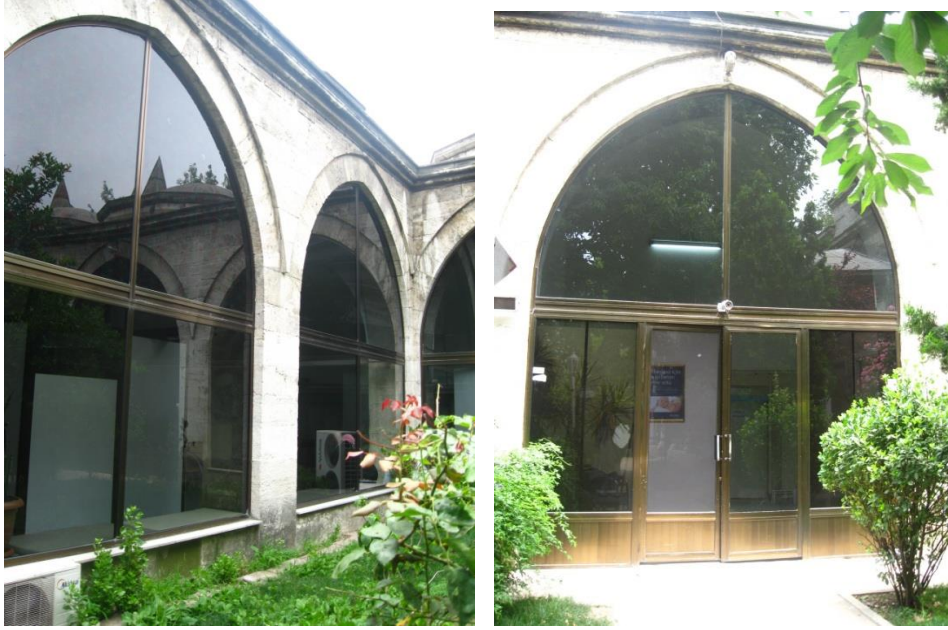
Resim 5. 72 Sultan Selim Medresesi Revakları (Üveysuna, 2013)

Hücre odalarının önündeki revaklar alüminyum doğrama ile kapatılmıştır. Taşıyıcı ayaklar ve kemerlerin ortasından yapılan doğramalar, bu yapı elemanlarında hasara neden olmaktadır. Doğramalarda kullanılan camlar film kaplanmıştır (Resim 5.72). Bu uygulama ile avlu, şeffaf bir malzeme olan cam yerine, revak boyunca siyah bir kütle ile çevrelenmiş bir etkiye neden olmaktadır. Revakların kapatılmasıyla, odalar ile avlu arasına çekilen mekânsal sınır, koyu renk camların etkisiyle daha da artmaktadır.

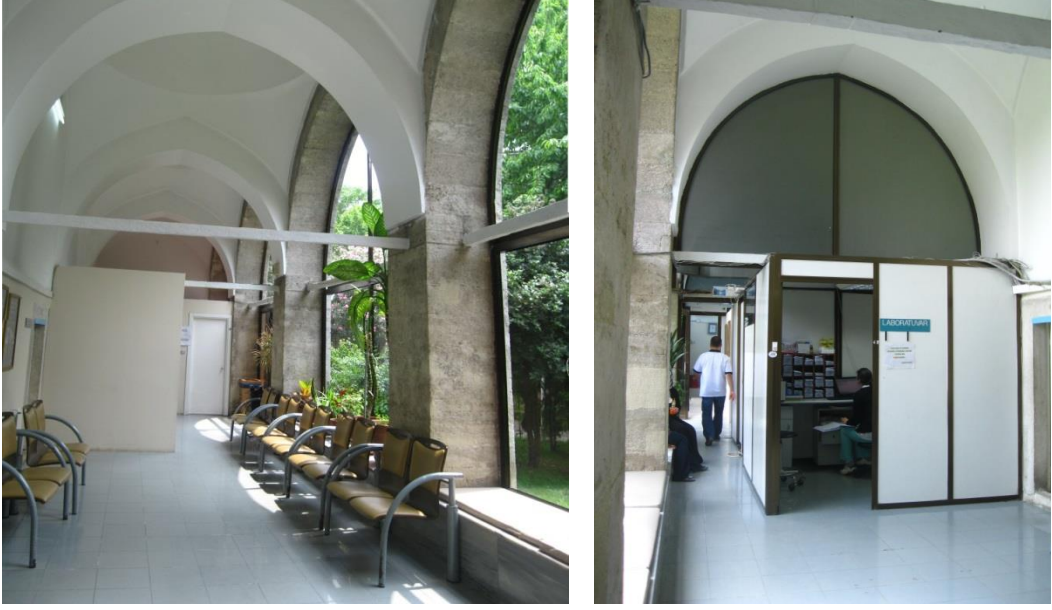
Resim 5. 73 Sultan Selim Medresesi Revaklarının Kullanımı (Üveysuna, 2013)

Medrese revakları kapatılarak, muayene odaları için, bekleme salonu ve danışma gibi birimler oluşturulmuştur (Resim 5.73; Resim 5. 74). Kemer açıklıklarında, tüm revak boyunca devam eden sekilerin, bugün hala aynı işlevde kullanılıyor olması; revak elemanlarına ait tek özgün kullanım olarak değerlendirilmektedir. Kapatılan revakların içerisinde depo, güvenlik, danışma gibi küçük kapalı birimler oluşturulmuştur. Yapı içinde yapı görünümünü vermekte, medreseyi özgün plan özelliklerinden uzaklaştırmaktadır.

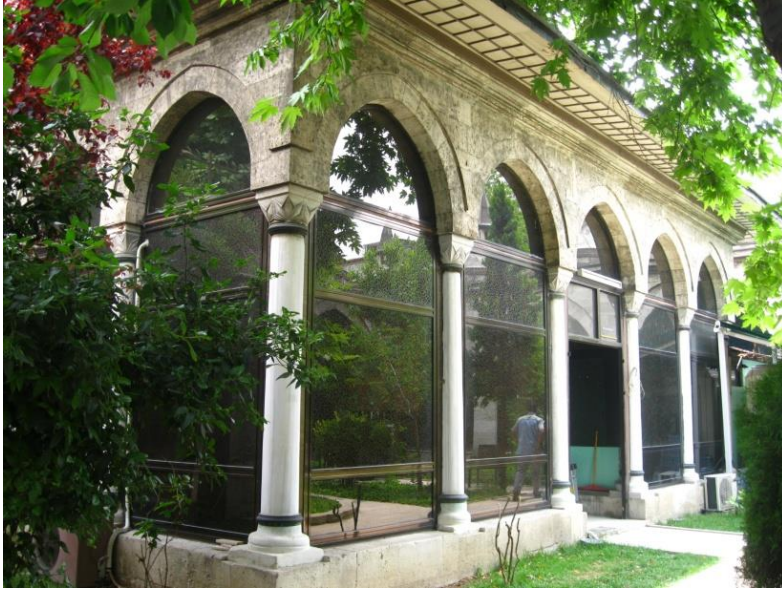
Resim 5. 74 Sultan Selim Medresesi Dershanesi (Üveysuna, 2013)

Hücre odaları, göz polikliniği, diş polikliniği, kulak/ burun/ boğaz polikliniği gibi farklı birimlere ait muayene odaları olarak kullanılmaktadır. Yapının dershanesi bugün mescit olarak kullanılmaktadır (Resim 5.74). Dershane önündeki sütunlu revaklar, medrese önündeki revaklar ile aynı malzeme ve tasarımla kapatılmıştır.
