**ASENKRON MOTORLARDA İSTATİSTİKSEL PROSES KONTROL**

**YÖNTEMİ İLE ARIZA TESPİTİ**

**YÜKSEK LİSANS TEZİ**

**T.C.  
TOKAT GAZİOSMANPAŞA ÜNİVERSİTESİ  
FEN BİLİMLERİ ENSTİTÜSÜ  
ELEKTRİK ELEKTRONİK MÜHENDİSLİĞİ ANA BİLİM DALI**

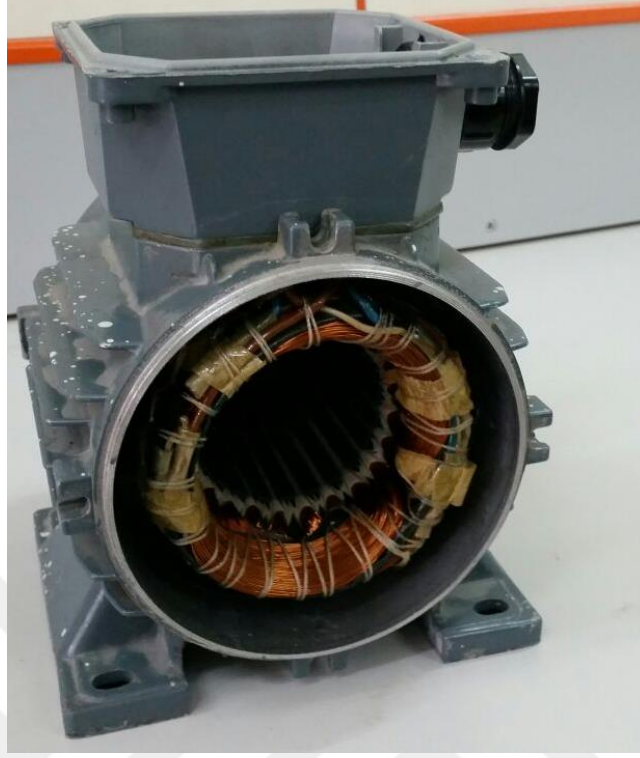
Şekil 2.2. Asenkron motor statoru ve gövdesi

Gövde üzerine oturtulmuş nüve ve sargılar statoru oluşturmaktadır. Nüve birer yüzeyleri yalıtılmış ve üzerinde sargıların yerleştirilmesi için oluklar bulunan 0,5 mm kalınlığında sacların preslenmesi ile yapılmaktadır. Özel kalıplar kullanılarak, belirli teknikler ile sarılan tellerin nüvede bulunan oluklara yerleştirilmesiyle stator sargıları oluşturulmaktadır. Stator kutup sayısı iki veya ikinin katları şeklinde tasarlanmaktadır. Sargı uçları elektriksel bağlantının yapılabilmesi için klemens kutusunda belirlenen yerlere montajlanmaktadır. Bu bağlantı uçlarına üç fazlı alternatif akım uygulanması ile rotorun dönmesi için gerekli olan döner manyetik alan sağlanmaktadır (Sarioğlu ve ark, 2003; Chapman ve ark 2007). Şekil 2.2’de ASM’nin statoru görülmektedir.

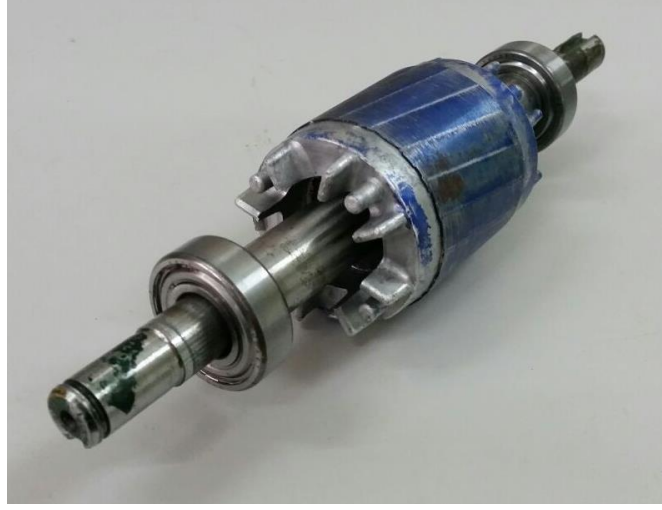
Şekil 2.3. Sincap kafesli rotor

Rotor birer yüzeyi yalıtılmış sacların preslenerek silindir şeklinde paketlenmesi, bu kalıpta oluşan kanallar içerisine döküm tekniği ile yerleştirilen alüminyumun her iki taraftaki uçlarından kısa devre edilmesi ile oluşmaktadır. Kanallar motorun ürettiği torkta (momentte) vuruntular oluşmaması için rotor mili ile belli bir eksen yapacak şekilde eğimli olarak yapılmaktadır. Alüminyum döküm ile metal yataklar birbirine temas etmesine rağmen farklı direnç değerlerine sahiptirler bu nedenle rotor çubuklar tek spirli sargı yapısındadır. Kısa devre halkaları üzerindeki çıkıntılar rotoru soğutmak ve balans ayarı için kullanılmaktadır (Çolak, 2017). Şekil 2.3’de sincap kafesli ASM rotor yapısı görülmektedir.

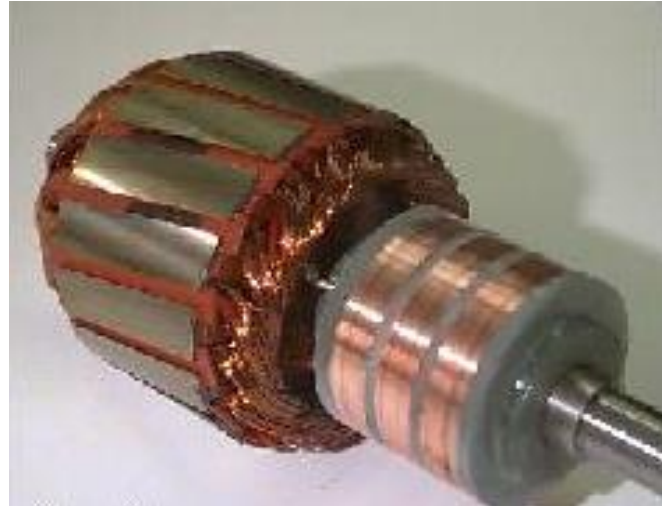
Şekil 2.4. Bilezikli rotor

Bilezikli rotor yapısında mil üzerinde rotor ile beraber bileziklerde bulunmaktadır. Sac paketlerin preslenmesi ile yapılan rotorun kanallarına statorda olduğu gibi iletken teller yerleştirilir. Üç fazlı alternatif akım sargılarının birer uçları genelde yıldız bağlanır diğer uçları ise bileziklere monte edilmektedir. Bilezikler üzerine temas eden fırçalara yapılan bağlantı ile sargı uçları klemens kutusuna çıkartılır. Bilezikli rotor yapısına sahip motorlarda en fazla arıza veren kısım bilezik fırça düzeneğidir (Doğruer 2012; Çolak 2017). Bilezikli rotor yapısı Şekil 2.4’de görülmektedir.

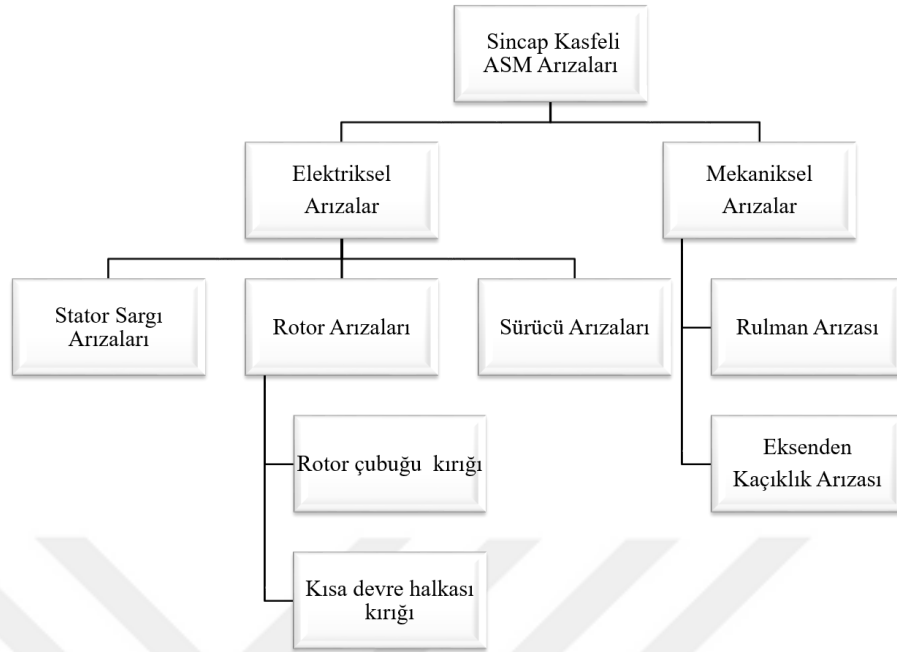
Şekil 2.6. Sincap kafesli ASM arıza durumu şeması

Sincap kafesli ASM'de oluşan arızalar elektriksel ve mekaniksel arızalar olmak üzere iki başlık altında toplanmaktadır (Gaeid ve Mohamed, 2010 ; Akar ve ark 2011). Arıza şeması Şekil 2.6'da görülmektedir.

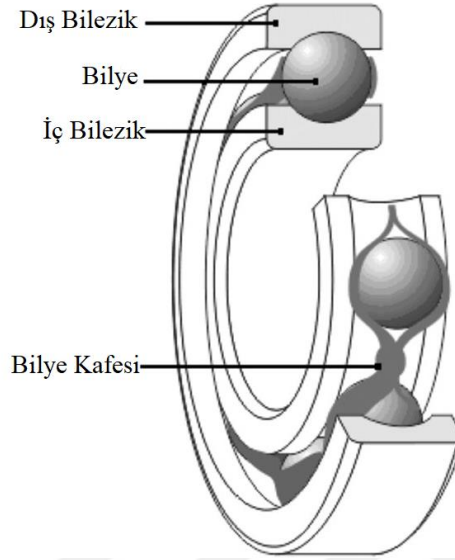
Şekil 2.7. Rulman kesiti (Boudinar ve ark., 2016)

2012; Boudinar ve ark., 2016; Song ve ark, 2017). Şekil 2.7’de bir rulman kesiti görülmektedir.

Rulmanlarda oluşan arızalar hava aralığında bozulmaya neden oluşturmaktadır. Hava aralığı akısının bozulması ile stator akımlarının sinyali de değişmektedir. Stator akımlarının frekans spektrumunda, oluşan değişimler incelenerek rulman arızaları tespit edilebilmektedir (Benbouzid, 2000; Song ve ark, 2017).

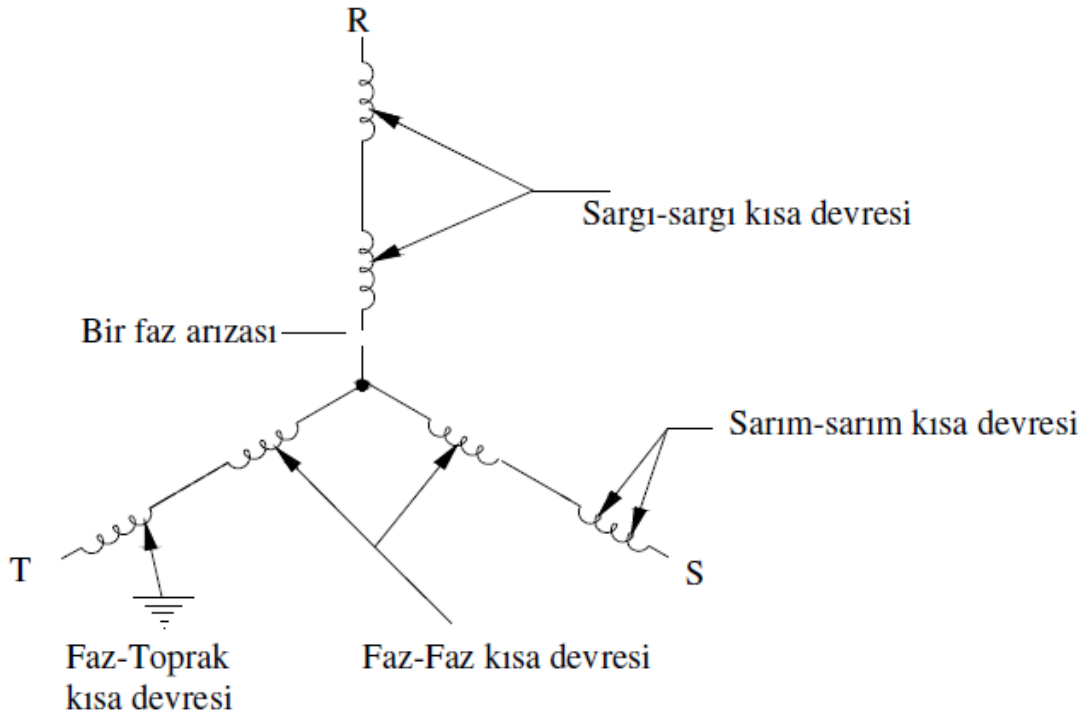
Şekil 2.9. Üç fazlı ASM’de stator sargı kısa devreleri (Doğan 2012)

Üç fazlı ASM’lerde stator sargı arızaları sarım-sarım, sargı-sargı, bir faz sargı, faz-faz ve sargı toprak kısa devreleri olmak üzere beş grupta incelenmektedir. Şekil 2.9’da beş arıza grubu da görülmektedir.

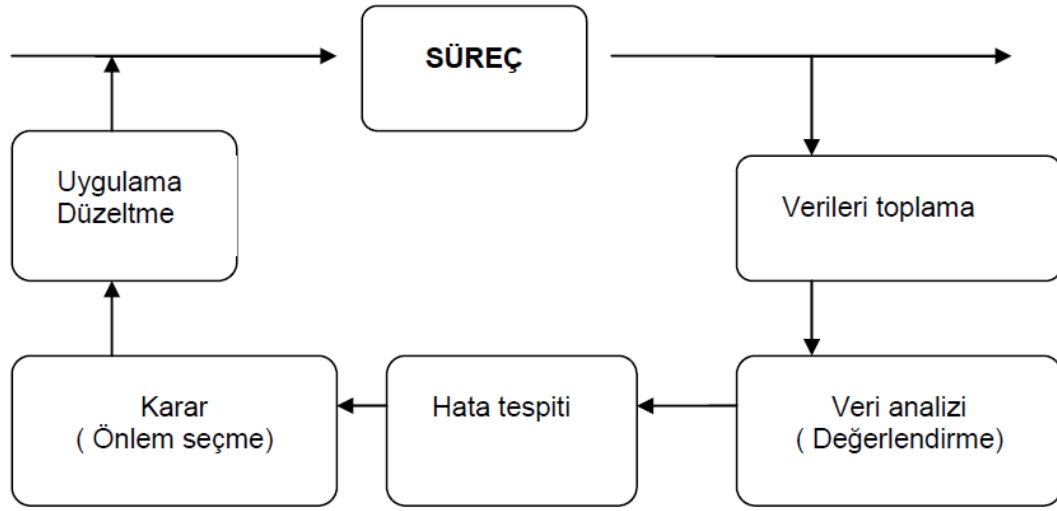
Şekil 2.12. İPK uygulamaları için blok diyagramı (Maraş, 2012)

İPK, verinin toplanması ile başlayan ve verimi artırmak için hataların giderilerek sistemin sürekli denetlendiği bir süreci içermektedir. İPK uygulamalarında kullanılan blok diyagramı Şekil 2.12’de görülmektedir.

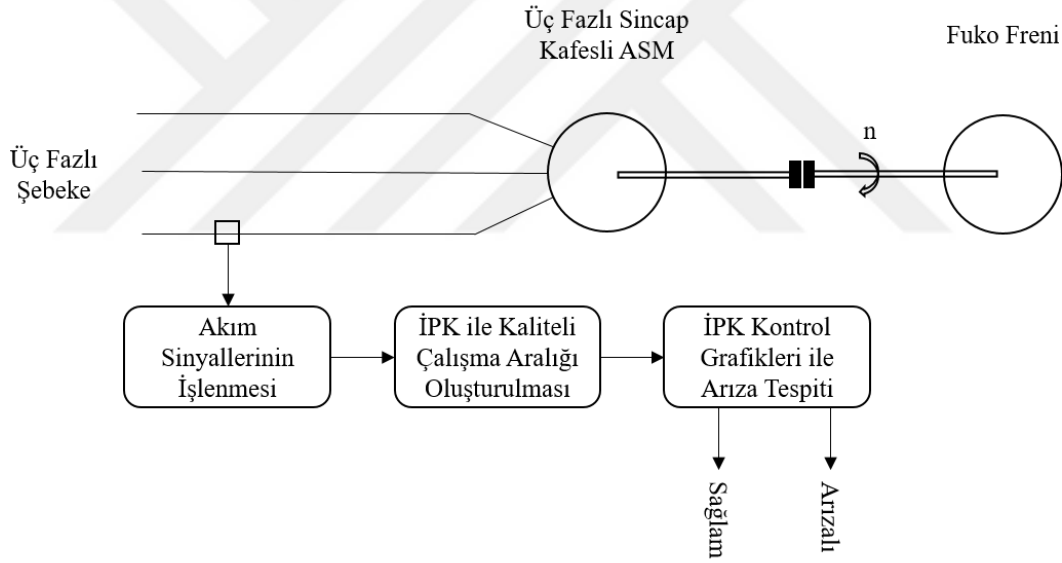
Şekil 3.1. Arıza tespit şeması

Adım 3. İPK grafiklerinin oluşturulması ve arıza tespiti.

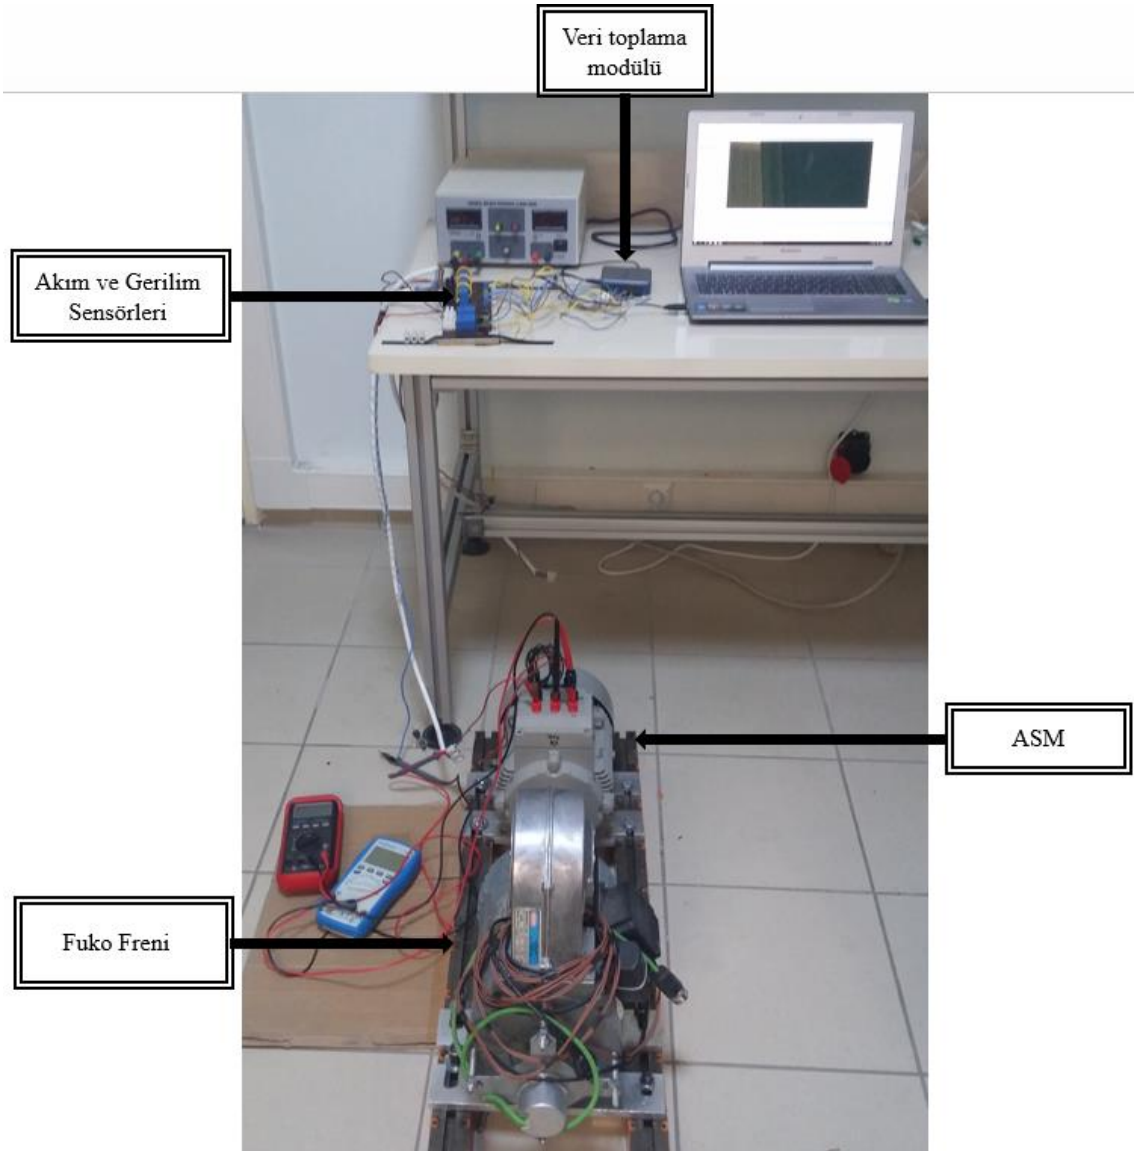
Şekil 3.2. Deney düzenegi

Deneyisel çalıřmalar için ASM'nin sađlam ve arızalı durumlardaki akım sinyal verisi Şekil 3.2 ve Şekil 3.3'de görölen deney düzenekleri üzerinden toplanmıřtır. 1.deney düzenegi Şekil 3.2'de görölmekte olup ASM, Fuko Freni, Veri Toplama modölü, akım ve gerilim sensörlerinden oluřmakta, Şekil 3.3'de görölen 2.deney düzeneginde ise hız kontrol cihazı ve 0,75kW'lık ASM bulunmaktadır.

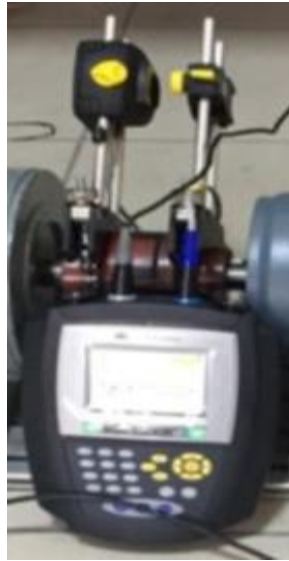
Şekil 3.5. Lazer eksenleme cihazı

ASM'nin yüklü durumlarda analizini yapabilmek için motorlar Fuko freni ile yüklenmiştir. Motor ve Fuko freni birbirine bağlandığında EK oluşmaması için motor montaj işlemlerinde eksen ayarı lazer eksenleme cihazı kullanılarak yapılmıştır. Motor ve Fuko freni millerine braketler montajlanmıştır. Braketlere lazer ve reflektör uygun bir şekilde yerleştirilerek cihaz çalıştırılmıştır. Lazer eksenleme cihazında gerekli ayarlamalar yapılarak motor ile Fuko freni arasındaki eksenlenme hatası belirlenmiştir. Motor ayakları üzerinde gerekli işlemler yapılarak Fuko freni ile yatay ve düşey eksenle aynı düzeleme getirilmesi sağlanmıştır. Şekil 3.5'de lazer eksenleme cihazı görülmektedir.

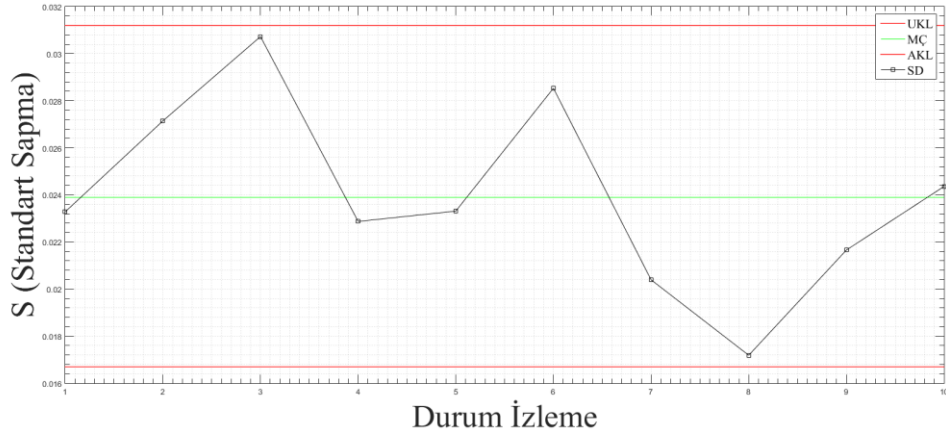
Şekil 4.2. Deney-1 yüksüz durumda  $\bar{X}$ -S kontrol grafikleri

AKL	MÇ	UKL
$\bar{X}$	4,1817	4,1919	4,2021
$S$	0,0167	0,0239	0,0312

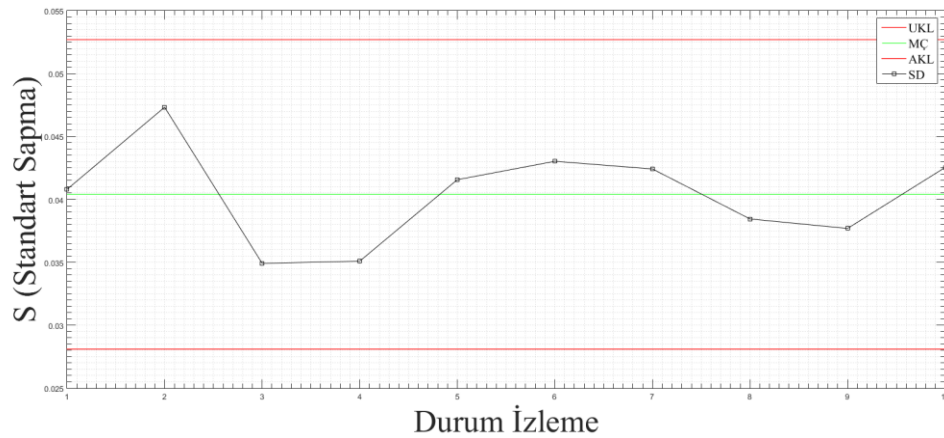
Şekil 4.4. Deney-1 %100 yüklü durumda  $\bar{X}$ -S kontrol grafikleri

AKL	MÇ	UKL
$\bar{X}$	6,6957	6,7129	6,7301
S	0,0281	0,0404	0,0527

Şekil 4.4'deki grafikler incelendiğinde motor çalışma sürecinin kontrol altında olduğu  $\bar{X}$ - $S$  kontrol grafiklerinden görülmektedir. Motor yükünün %100 olması ile kontrol limitleri değişmiştir. Motorun sağlam durumu da işleyişine devam ettiği sürecin kontrol altında olmasından görülmektedir.

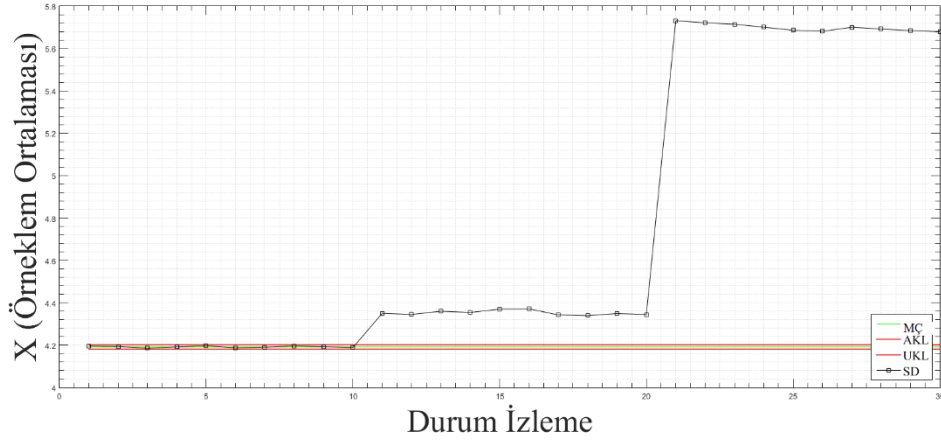
Şekil 4.5. Deney-2 yüksüz durumda  $\bar{X}$ -S kontrol grafikleri

Şekil 4.5'de Deney-2'nin yüksüz çalışma koşulundaki kalite kontrol grafikleri görülmektedir.

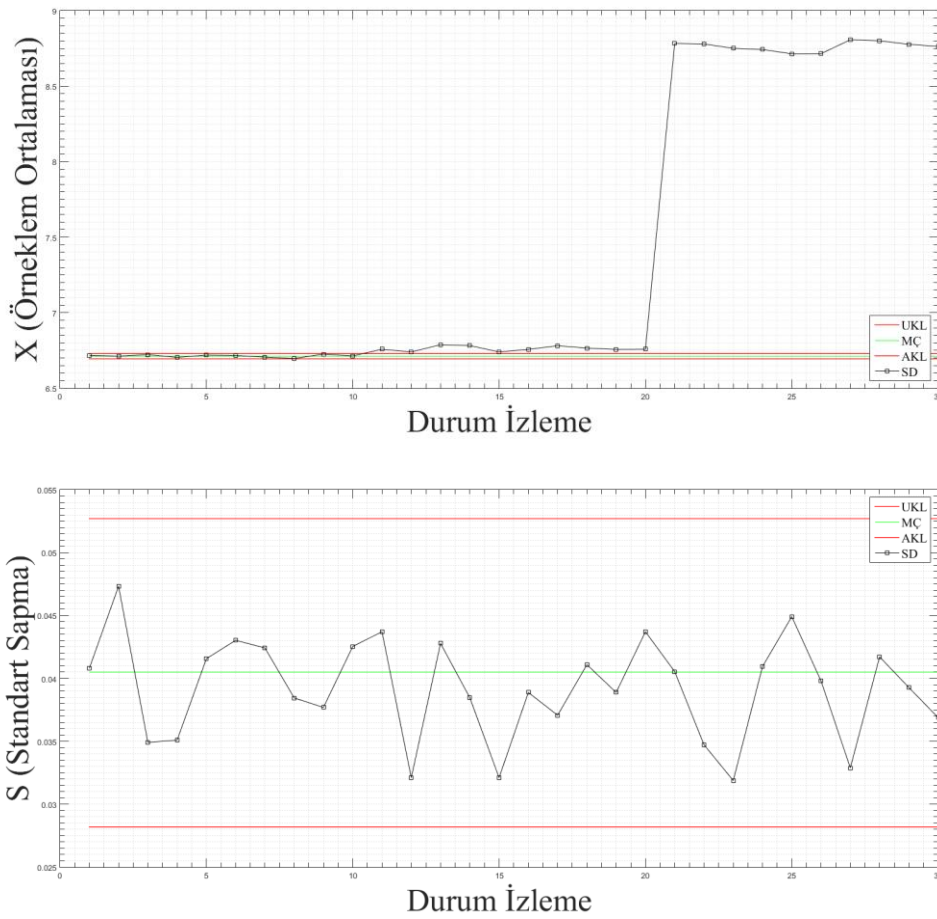
Şekil 4.7. Deney-2 %100 yüklü durumda  $\bar{X}$ -S kontrol grafikleri

Şekil 4.7'de Deney-2'nin %100 yükteki kontrol grafikleri görülmektedir.

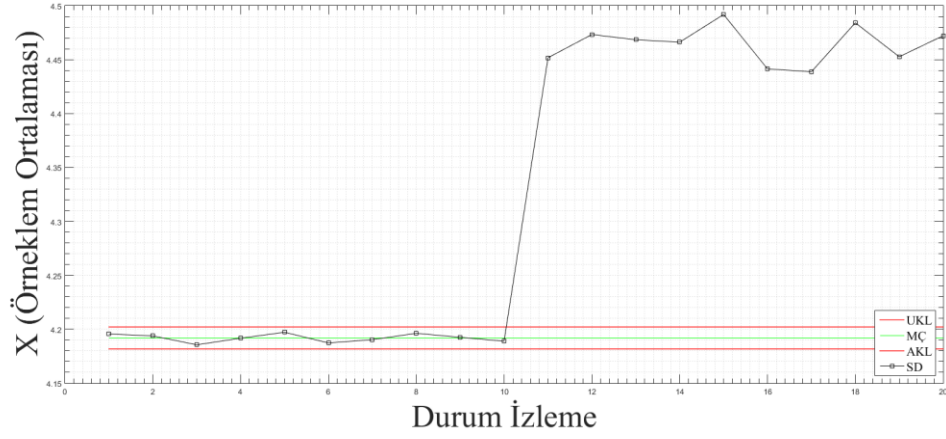
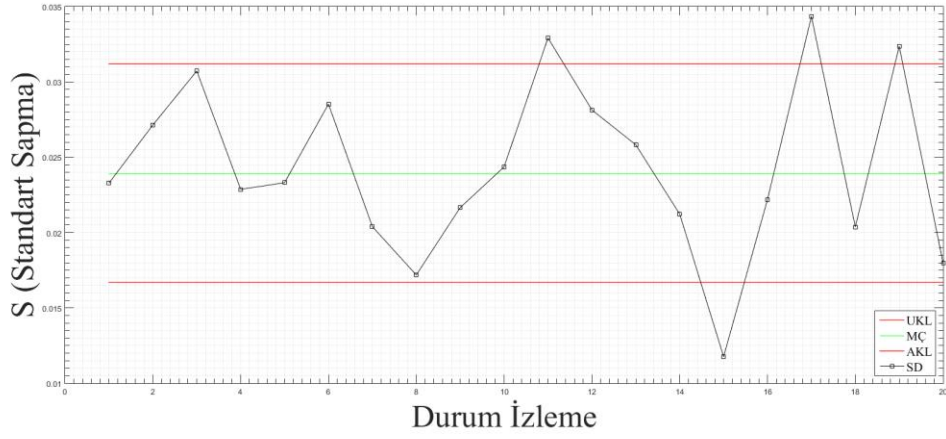
Şekil 4.8. Deney-3 yüksüz durumda  $\bar{X}$ -S kontrol grafikleri

Şekil 4.8'de Deney-3'ün yüksüz çalışma koşulundaki  $\bar{X}$  - $S$  kontrol grafikleri görülmektedir.

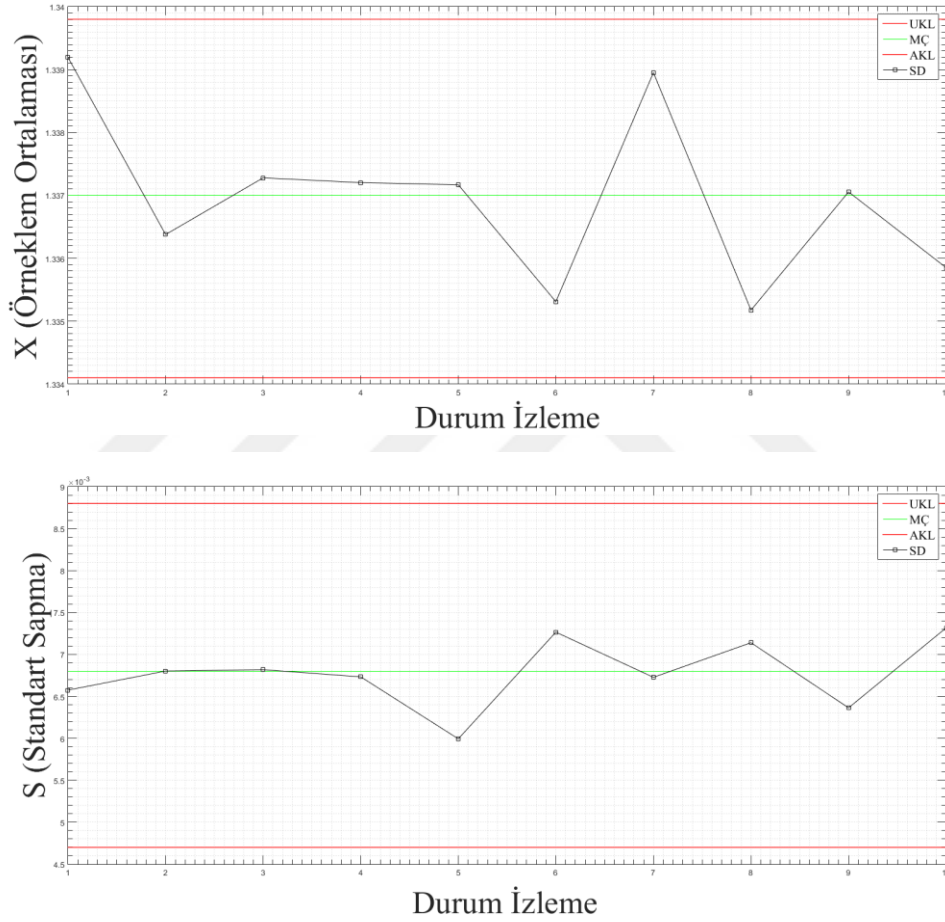
Şekil 4.12. Deney-4 2000 d/d hızda  $\bar{X}$ -S kontrol grafikleri

AKL	MÇ	UKL
$\bar{X}$	1,3341	1,3370	1,3398
S	0,0047	0,0068	0,0088

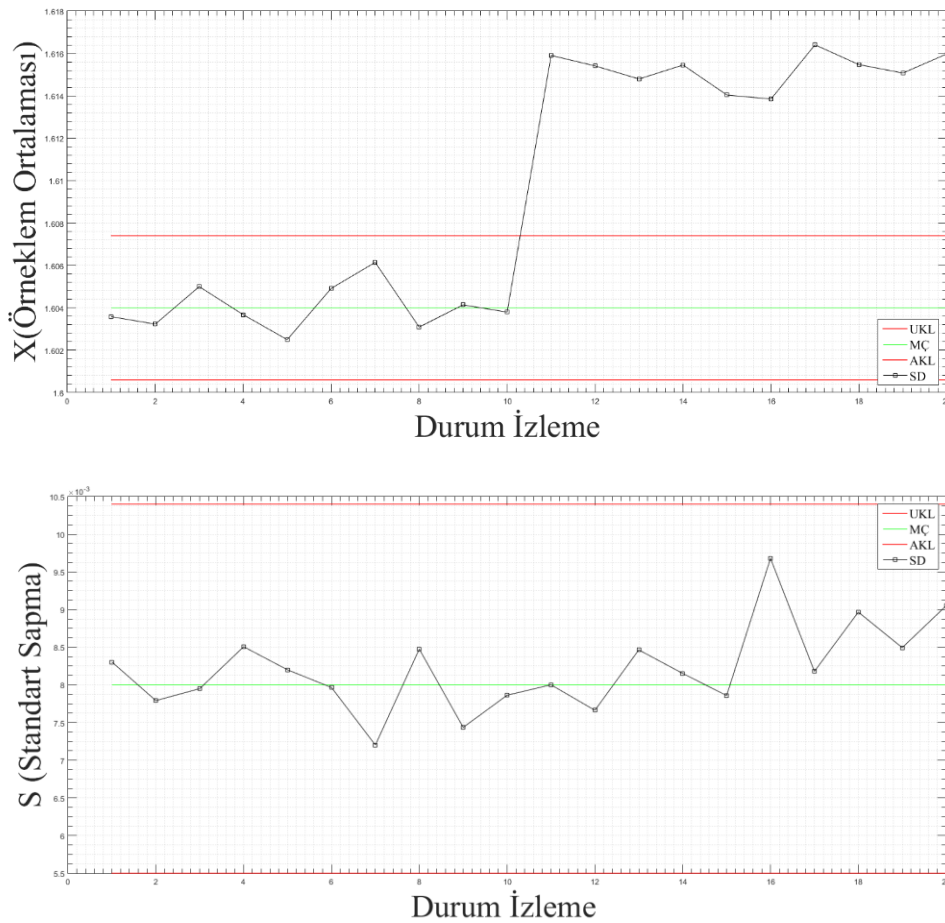
Şekil 4.14. Deney-5 1000 d/d hızda  $\bar{X}$ -S kontrol grafikleri

Şekil 4.14'de Deney-5'in 1000 d/d hızla çalışma koşulundaki  $\bar{X}$ -S kontrol grafikleri görülmektedir.
