**GÜNÜMÜZDE TÜRKİYE'DE YAPILAN ASBEST SÖKÜM
İŞLERİNİN İŞ SAĞLIĞI VE GÜVENLİĞİ YÖNÜNDEN
İRDELENMESİ VE RİSK ANALİZİ ÇALIŞMASI**

YÜKSEK LİSANS TEZİ

İŞ SAĞLIĞI VE GÜVENLİĞİ ANABİLİMDALI

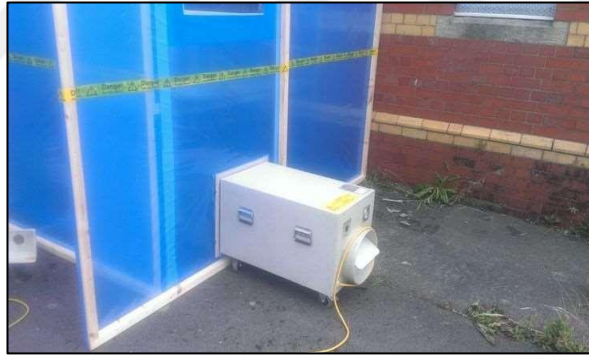
Dekontaminasyon ünitesi kurulduktan sonra bu ünite içerisinde hava akımını kontrol edecek ve ortama yayılma tehlikesi bulunan kirlenmiş havayı filtrelemek için hava akımını temiz bölgeden kirli bölgeye aktaran hepa filtreli Negatif Basınç Ünitesi resim 9.3 uygun yere konumlandırılmalıdır. 1/4 oranı dikkate alarak işçiler için uygun duş yerleri tesis edilmelidir. Tesis edilen bu duş yerlerinde hijyen koşullarına riayet edilmelidir. (OHS,2002).

Resim 8.3 Negatif basınç ünitesi (İSGÜM,2016).

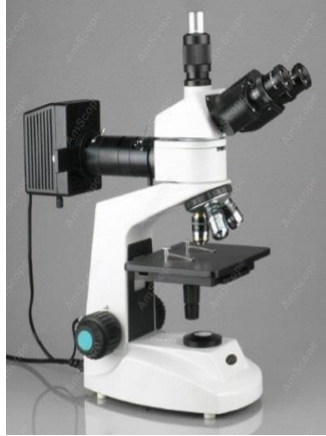
Asbest mineralleri yapısı gereği kırılma indislerine maliktir. Tellerin iyi tarif edilmiş indis eşleştirici sıvılara daldırılması, asbest çeşitlerinin ayırt edilmesini elde etmektedir. Özellikle asbest teli sayımı için faz kontrast mikroskobu tercih edilmektedir.

Resim 14.2.1 PLM mikroskobu

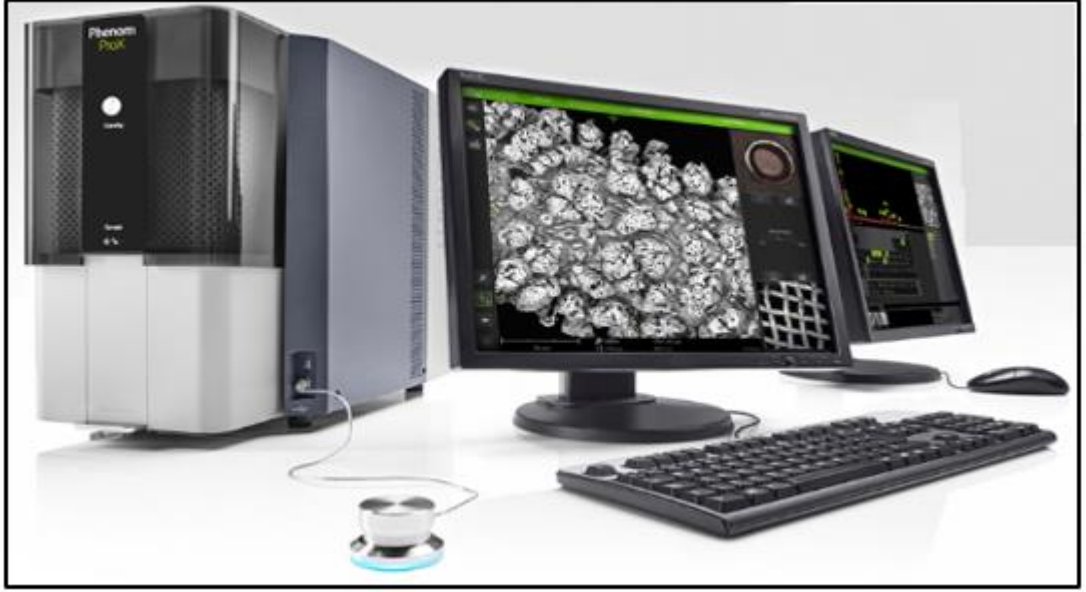
Resim 15.3 Masaüstü Phenom marka XL model SEM cihazı

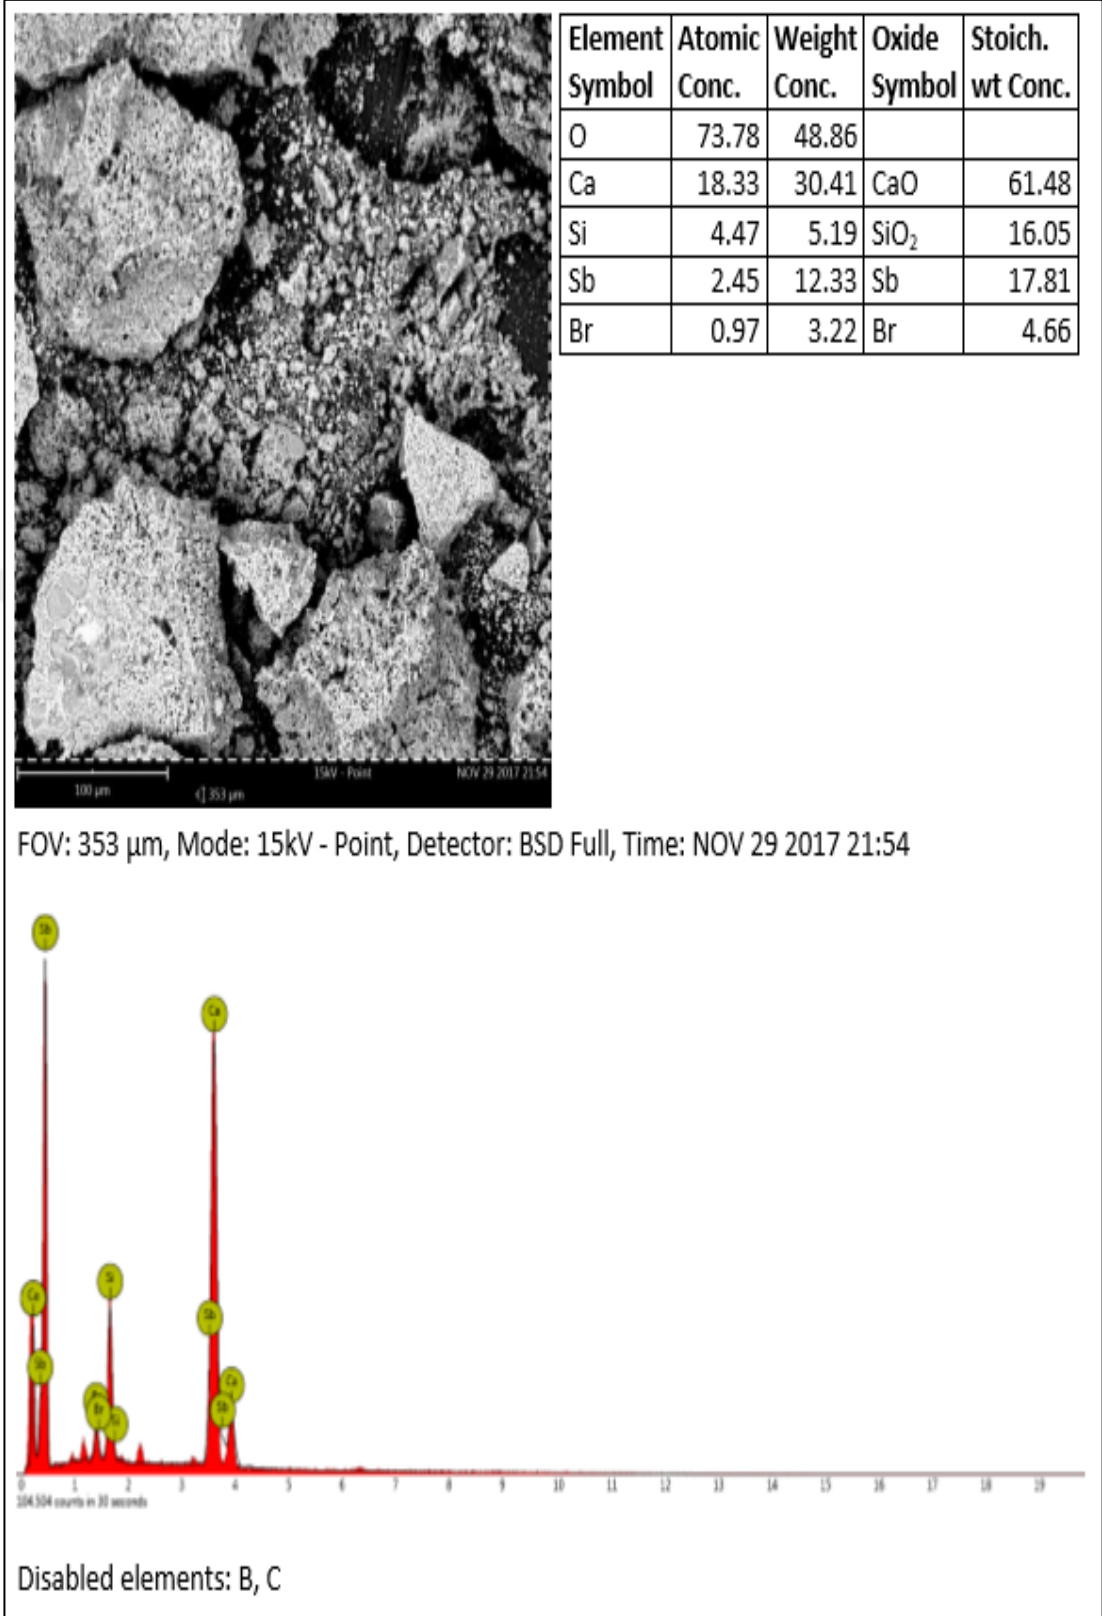
Resim 16.5 Yapı iç kısımdan alınan sıva numunesi analizi asbest içeriği bulunmamaktadır.

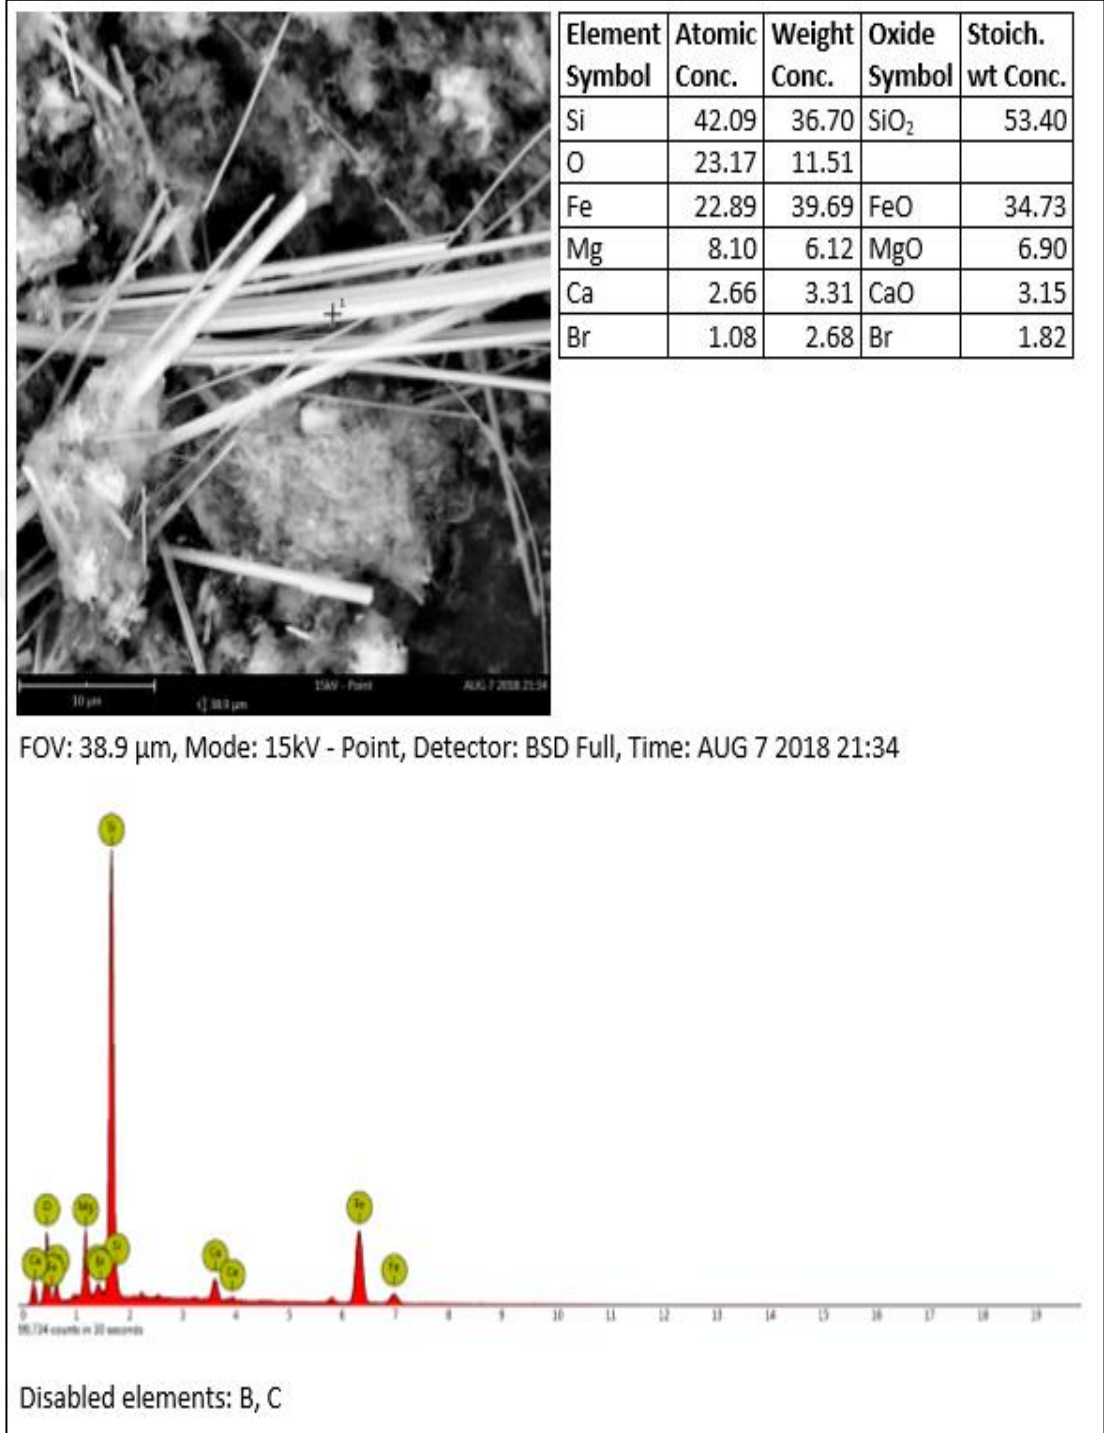
Resim 16.10 Atık su boru numunesi analizi Amosit asbest içermektedir.
