**İSTANBUL AREL ÜNİVERSİTESİ
FEN BİLİMLERİ ENSTİTÜSÜ
KENTSEL SİSTEMLER MÜHENDİSLİĞİ**

**TARİHİ YAPILARDA SARIÇAM MALZEMESİNİN ZAMANA
VE İKLİME BAĞLI OLARAK MEKANİK VE FİZİKSEL
ÖZELLİKLERİNİN DEĞİŞİMİ**

Yüksek Lisans Tezi, Kentsel Sistemler Mühendisliği Anabilim Dalı

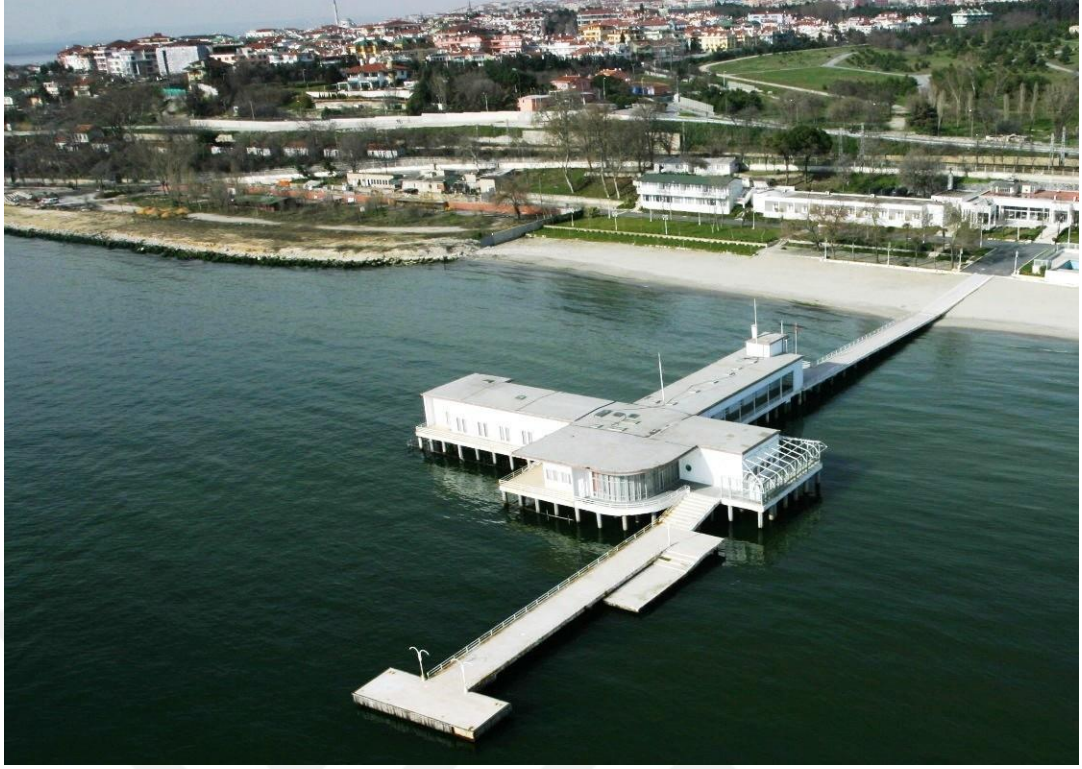
Şekil 4.1 Atatürk Florya Deniz Köşkü Üstten Görünüşü

Florya Atatürk Deniz Köşkü, sahilden 70 metre uzaklıkta , kıyıya köprü ile bağlanmış ve kazıklar üzerinde kurulu olan bir yapıdır. Florya Atatürk Deniz Köşkü'nün geniş bir salonu, kütüphanesi, dinlenme ve yatak odaları ve banyosu mevcuttur. Oldukça sade, şık ve mütevazıdır.

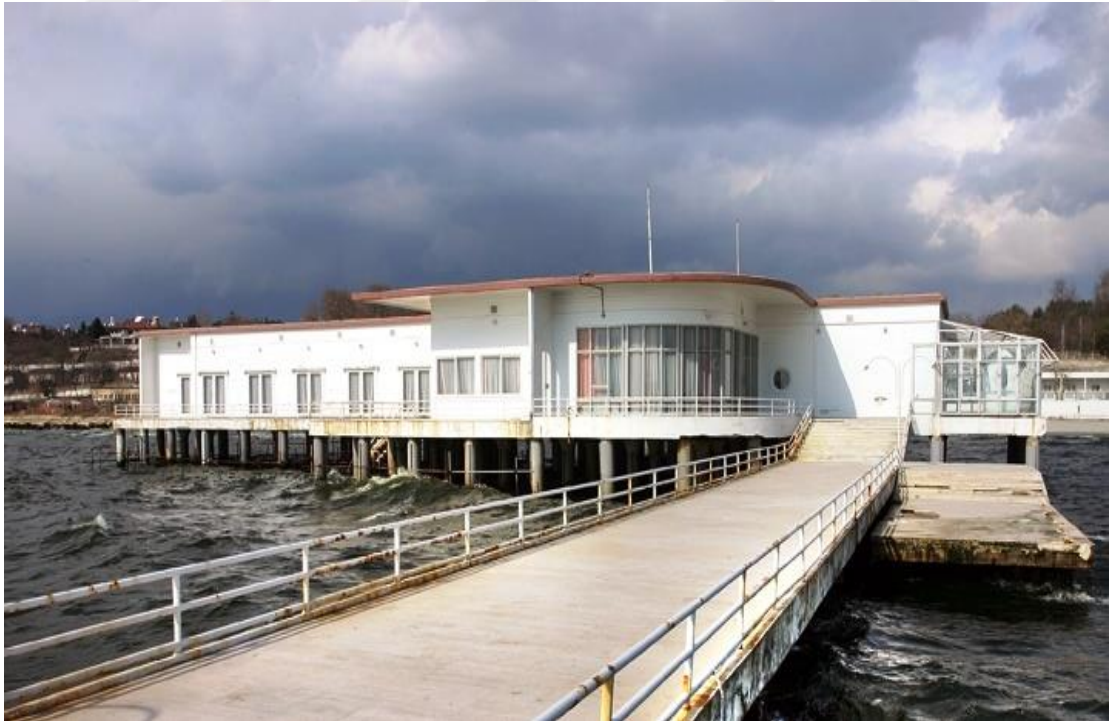
Şekil 4.2 Atatürk Florya Deniz Köşkü İskele Tarafından Görünüşü.

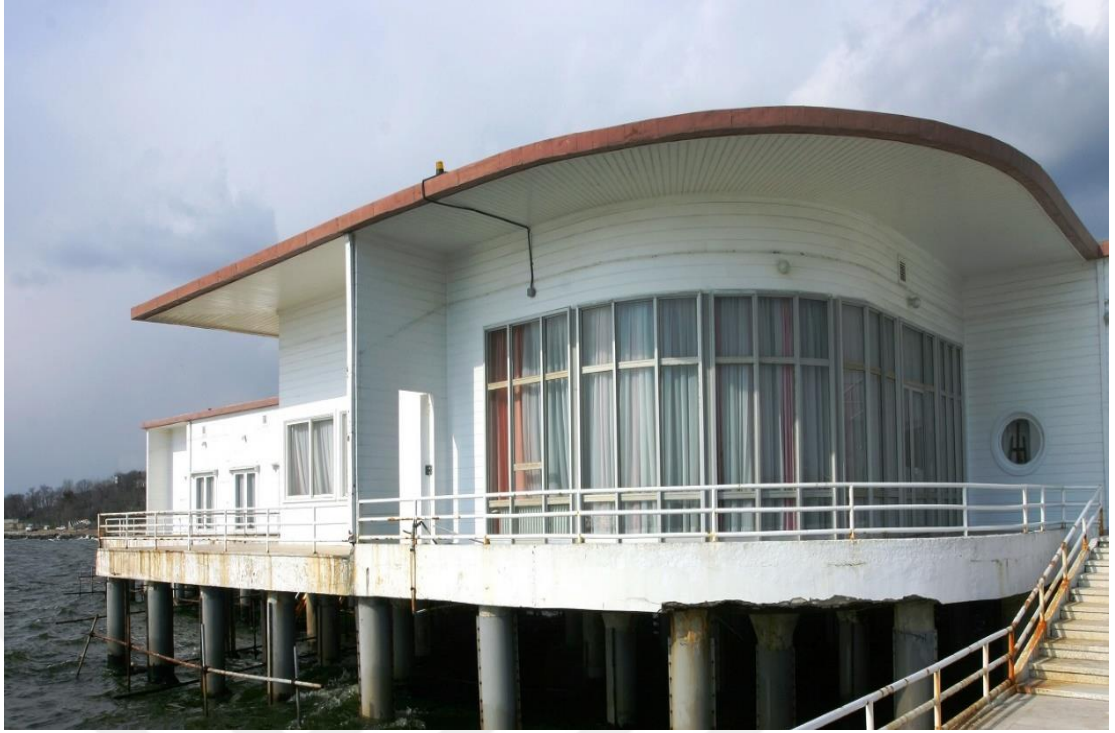
Şekil 4.3 Atatürk Florya Deniz Köşkü Betonarme Ayakları

Bu yapı ahşap olmasına rağmen betonarme ayaklar üzerine inşa edilmiştir. Betonarme ayakları ise deniz üzerindedir. Zamanla sülfat etkisi, magnezyum iyonları ile kalsiyum iyonlarının yer değiştirme reaksiyonları, karbonatlaşma, klorür korozyonu, donma-çözünme, tuz kristalizasyonu dalgaların ve yüzen parçaların aşındırıcı etkilerine maruz kalabilir.

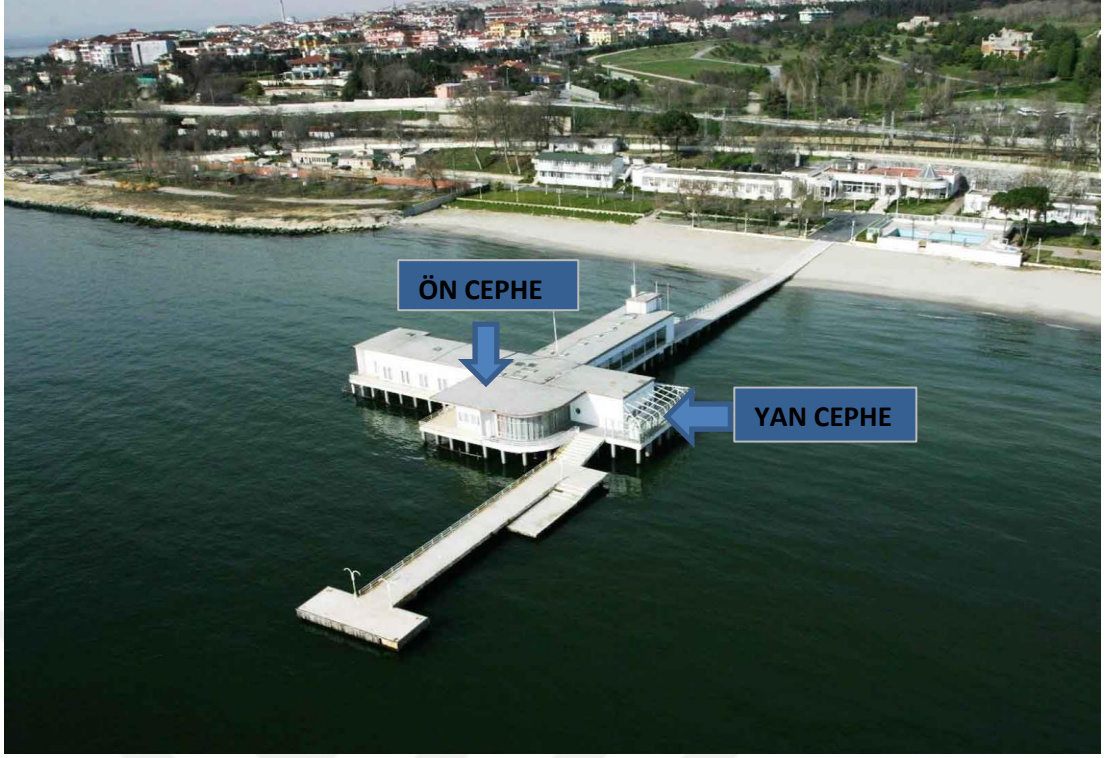
Yapı üzerinde yapılan ölçümler yapının 4 cephesinden değil de güneşlenme süresinin ve deniz etkisinin en yoğun olduğu ön ve yan cephelerden ölçüm yapılmıştır.

Şekil 5.1 Yapı Üzerinde Ölçüm Yapılan Cepheler

Ölçümler ön ve yan cephede olmak üzere; haziran-temmuz-ağustos, eylül-ekim-kasım, aralık-ocak-şubat ve mart-nisan-mayıs olarak 3 aylık 4 periyot üzerinden değerlendirilmiştir. Böylece mevsimsel olarak yaz, sonbahar, kış, ilkbahar mevsimlerine gelecek şekilde diğer deneylerde yapılmıştır.

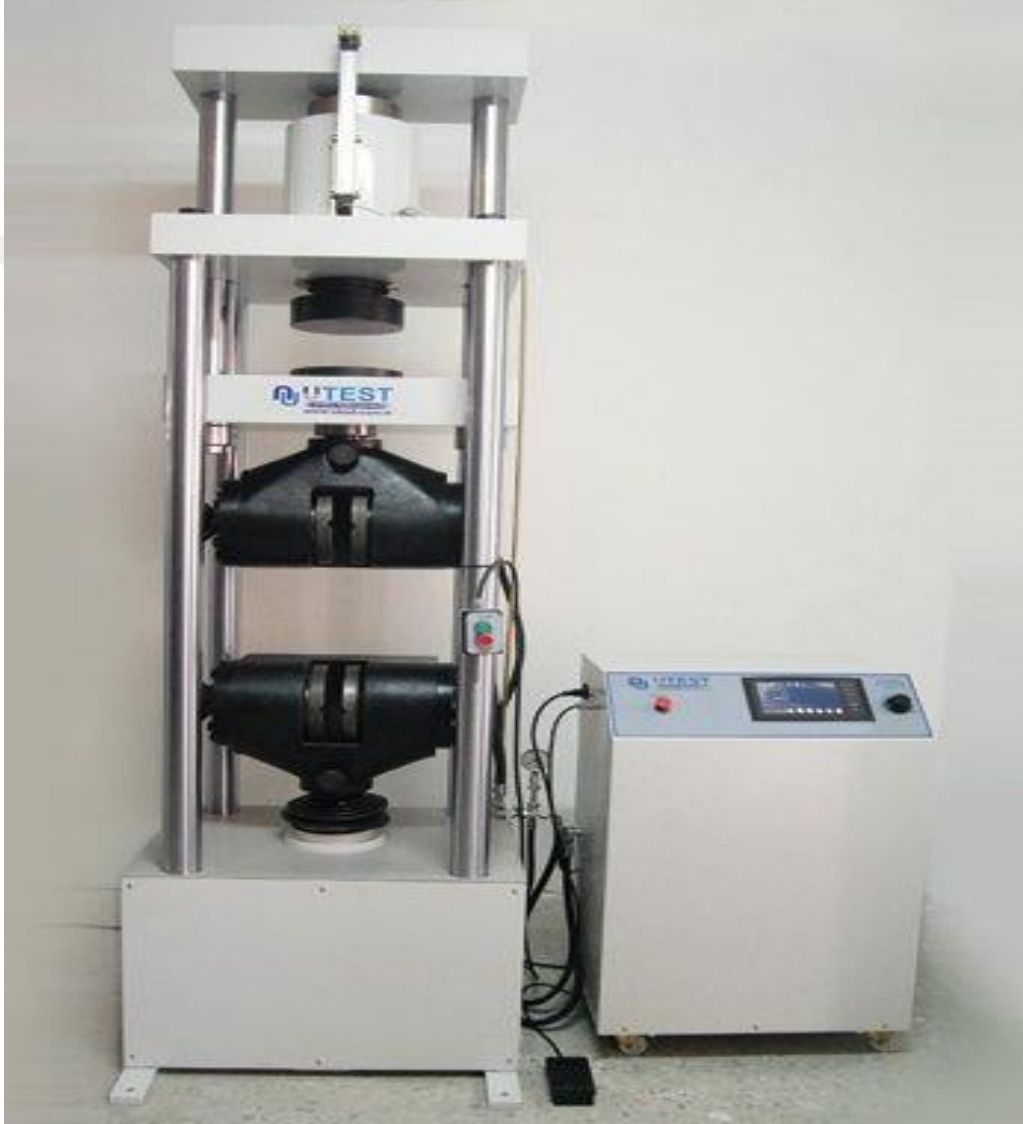
Çekme cihazı esas olarak; birbirine göre yukarı-aşağı hareket edebilen, deney parçasının bağlandığı iki çene ve bunlara hareket veya kuvvet veren, bu iki büyüklüğü ölçen ünitelerden oluşur. Çenelerden birisi sabit hızda hareket ettirilerek deney parçasına değişken miktarlarda çekme kuvveti uygulanır ve bu kuvvete karşılık gelen uzama kaydedilir. Teste standarda uygun hale getirilen deney numuneleri ; çekme cihazının çenelerine bağlanır ve numunenin eksenine boyunca yük uygulanır.

Şekil 5.3 Çekme Deney Cihazı

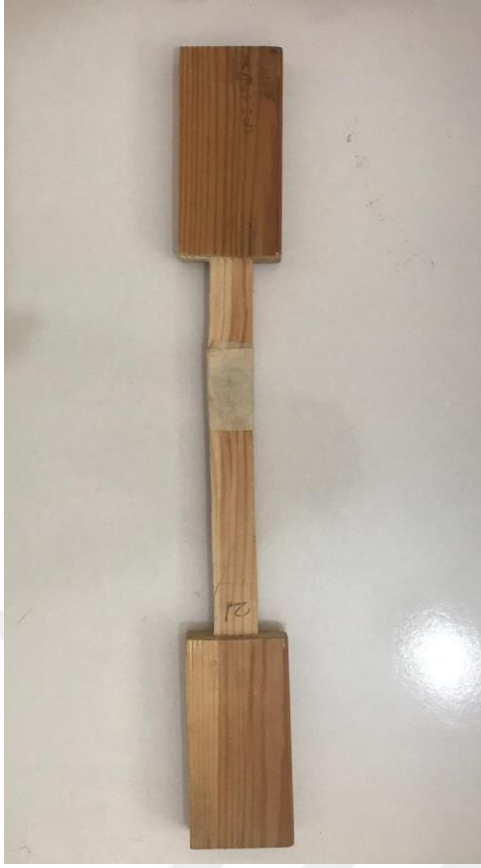
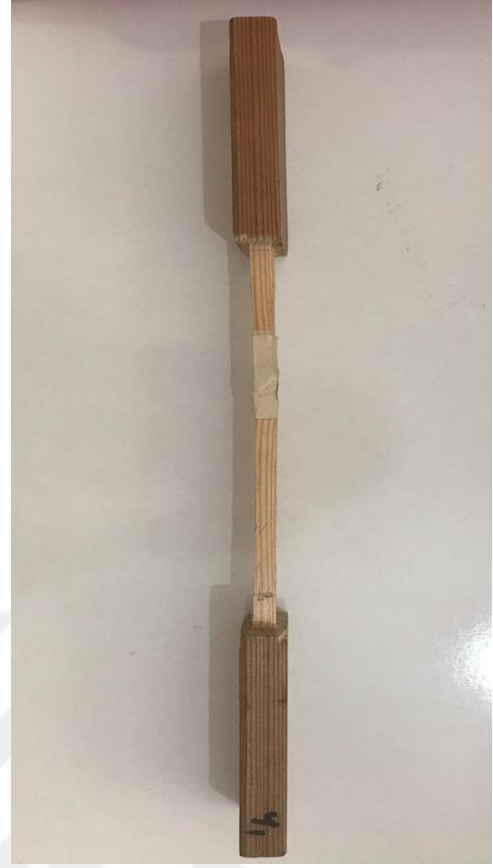
Çekme deney numuneleri, içi dolu çubuk, boru, profil, köşebent, levha veya inşaat demirinden ilgili standartlara göre talaşlı işleme ile hazırlanır. Çekme deneyinin yapılışı ve deney numuneleri farklı standartlarda detaylı olarak verilmektedir. Bu çalışmada ahşap numune üzerinde yapılan çekme deneyi boyutları 20x50x100 mm'dir. Numuneler marangozda özel olarak kestirilmiş ve kavislendirilmiştir.

Şekil 5.4 Çekme Deney Numunesi Önden Görünüş

Şekil 5.5 Çekme Deney Numunesi Yandan Görünüş

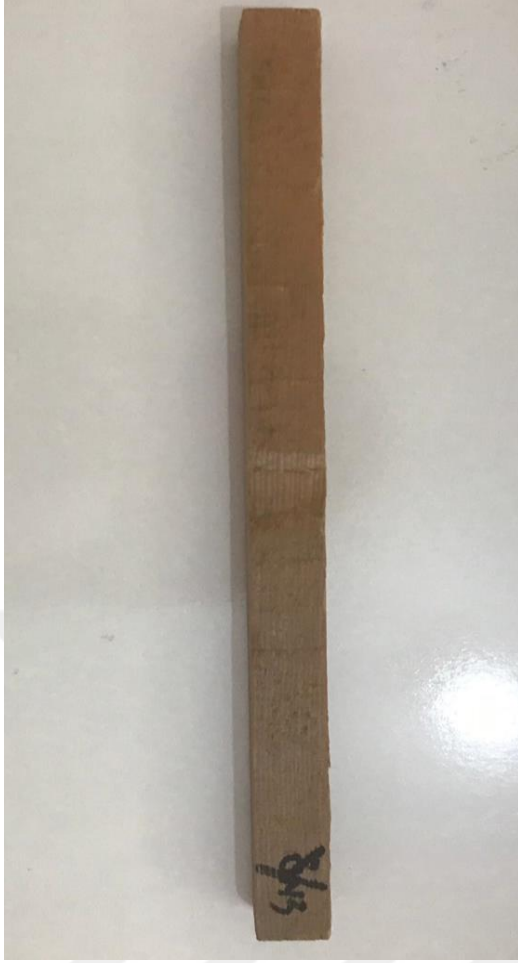
Eğilme deneyi TS 205 standartlarına uygulanmış olup öncelikle deney numunesi standardına uygun olarak kestirilir. Bu çalışmada ahşap numune 20x20x400 boyutlarında marangozda kestirilerek uygun duruma getirilmiştir. Uygulama metodu ise; mesnetleri kaydırarak mesnet aralığı ayarlanır. Kuvvet göstergesi, ilk sehim gösterinceye kadar çubuğa hafifçe yük uygulanır. Kumpas sıfıra ayarlanır. Bilgisayar ile bağlantılı programdan deney başlatılır ve yük altında eğilme deneyi başlamış olur. Yük numuneye değdiği anda kumpasta değer okunmaya başlanır. Numune eğildiğinde deney cihazı kendini durdurur ve kumpastaki değerlerde saniyesel olarak hesaplanarak yük-deplasman grafikleri oluşturulur. Deneyi bir başka numune için tekrarlanır. En az aynı özelliklere sahip üç numune üzerinde deneyi tekrarlamak gerekir. Numune boyutları kare kesit için 20x20 uzunluk ise 400 mm’ dir.

Şekil 5.14 Eğilme Deney Numunesi Yatay

Şekil 5.15 Eğilme Deney Numunesi Dikey

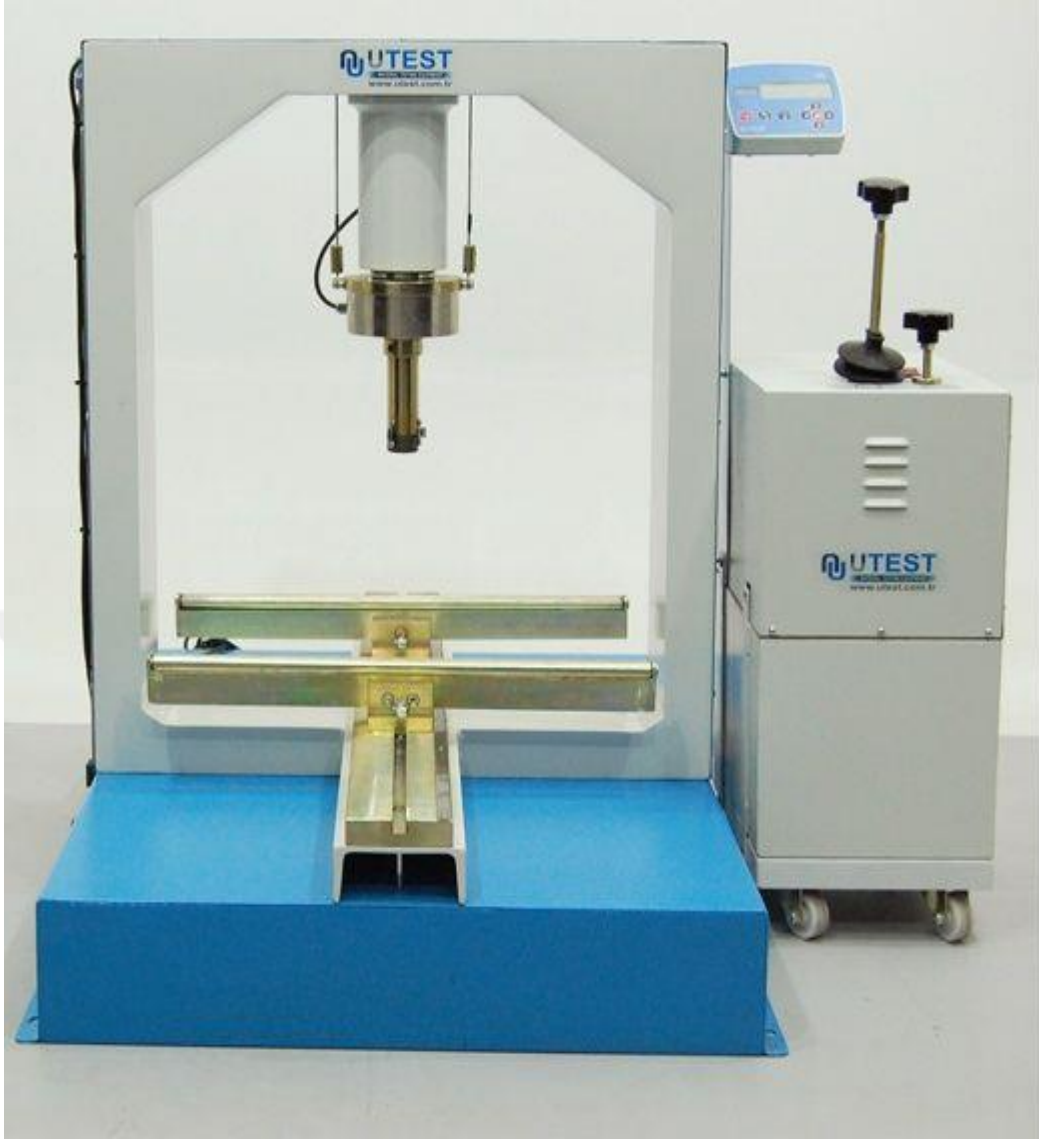
Deney numunesine bir kuvvet etkilediğinde, numune kesitinin bir kısmında basma gerilmesi, kesitin diğer kalan kısmında ise çekme gerilmesi meydana geliyor ise numune eğilme halindedir. Eğilme halindeki numunelerin kesitinde, iç yüzeye yakın bölgeye basma gerilmeleri, dış yüzeye yakın bölgede ise çekme gerilmeleri meydana gelmektedir. Bu deneyde İnşaat Mühendisliği atölyesinde mevcut olan standart eğilme deneyi cihazı kullanılmıştır.

Şekil 5.16 Eğilme Deney Cihazı

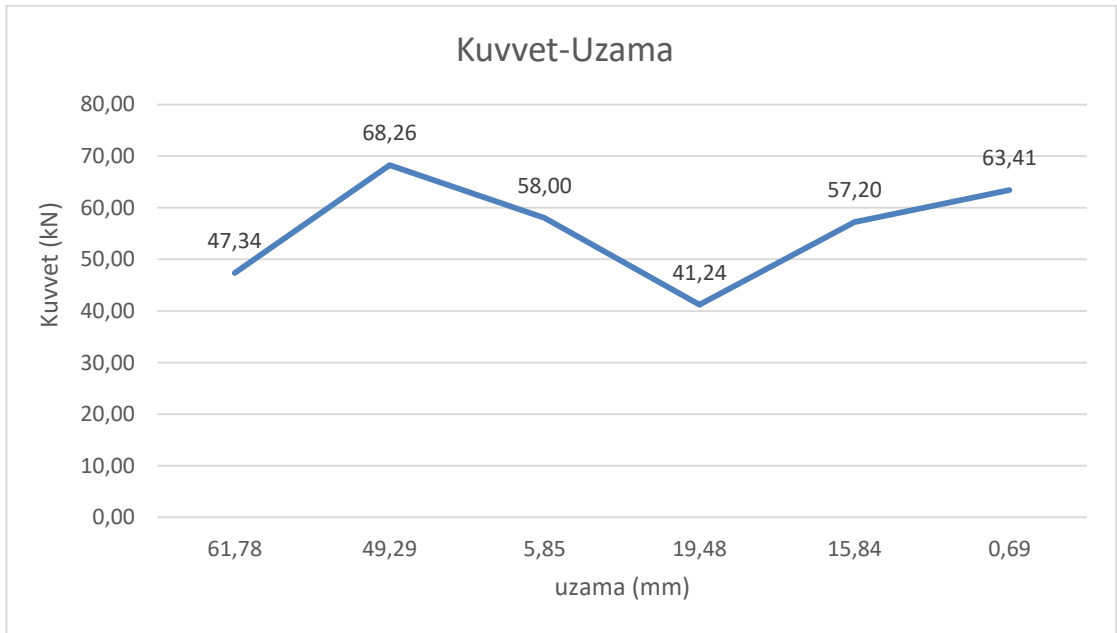
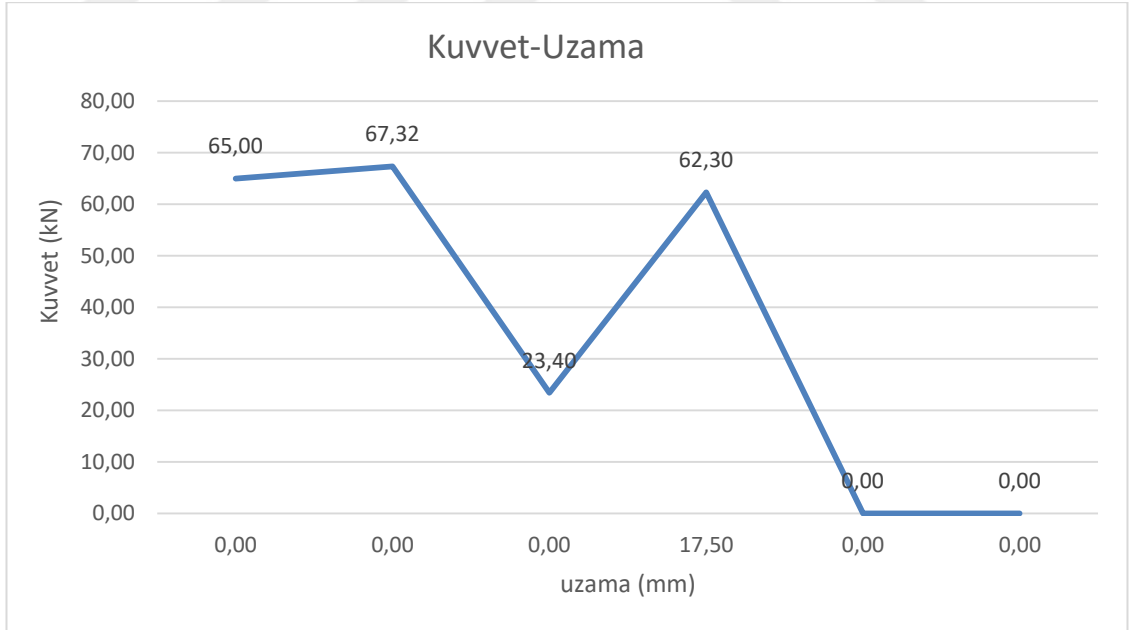
Eğilme deneyi sonucunda yük deplasman grafikleri oluşturulmuştur. Yapı üzerinde; sarıçam numuneleri deney standartlarına uygun olarak boyutlandırılarak köşkün ön ve yan cephelere denk gelecek şekilde sonbahar, kış, ilkbahar, yaz mevsim aralıklarında köşkün çatısına yerleştirilerek bekletilmiştir. Bekletilen numuneler zaman aralıkları dolduktan sonra laboratuvarlarda testleri yapılmıştır. Yapılan testlerin sonuçlarının kuvvet uzama değer sonuçları aşağıdaki grafiklerde gösterilmiştir.

Şekil 5.17 (201-2017) Yılı Nisan-Mayıs-Haziran Aylarına Ait Çekme Deney Sonuçları

Şekil 5.18 (2017-2018) Yılı Nisan-Mayıs-Haziran Aylarına Ait Çekme Deney Sonuçları

Şekil 5.19 (2016-2017) Yılı Temmuz-Ağustos-Eylül Aylarına Ait Çekme Deney Sonuçları

Şekil 5.20 (2017-2018) Yılı Temmuz-Ağustos-Eylül Aylarına Ait Çekme Deney Sonuçları

Şekil 5.21 (2016-2017) Yılı Ekim-Kasım-Aralık Aylarına Ait Çekme Deney Sonuçları

Şekil 5.22 (2017-2018) Yılı Ekim-Kasım-Aralık Aylarına Ait Çekme Deney Sonuçları

Şekil 5.23 (2016-2017) Yılı Ocak-Şubat-Mart Aylarına Ait Çekme Deney Sonuçları

Şekil 5.24 (2017-2018) Yılı Ocak-Şubat-Mart Aylarına Ait Çekme Deney Sonuçları

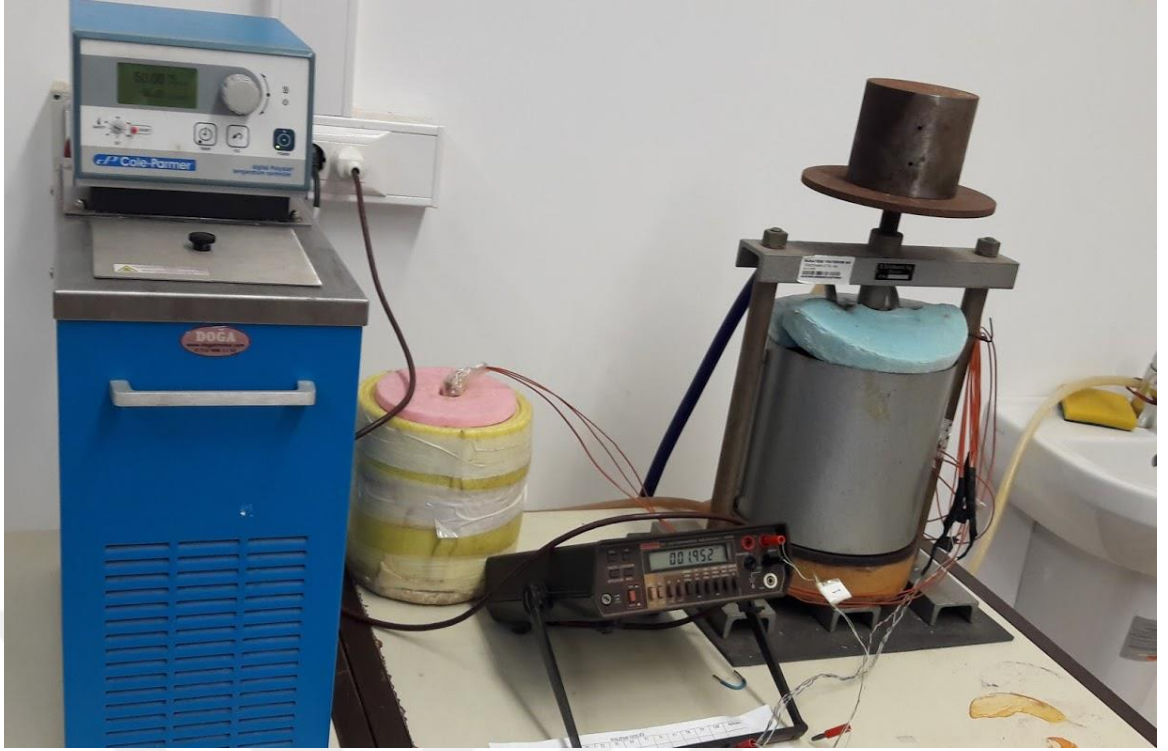
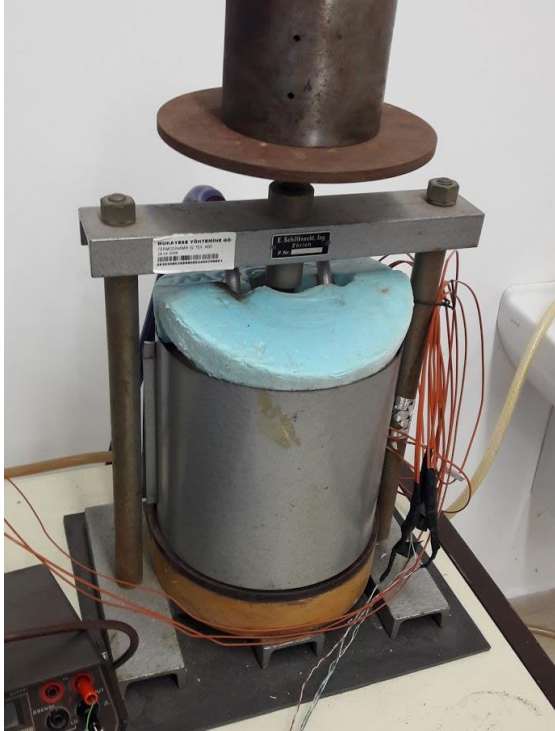
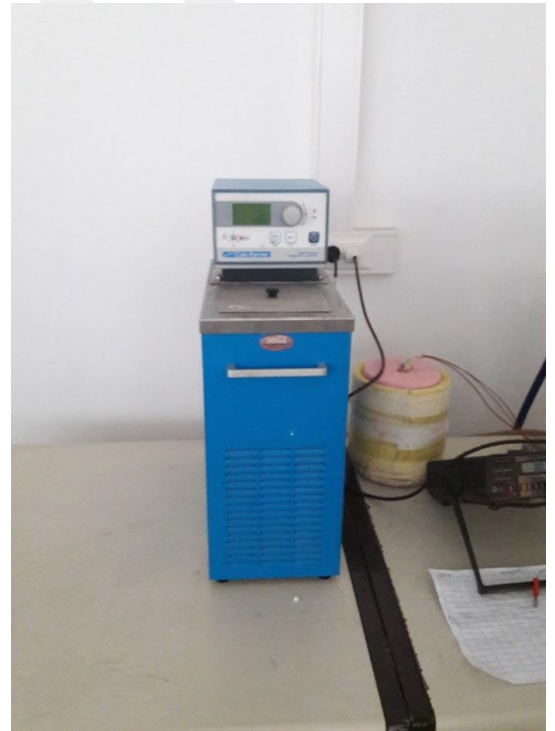
Bu deneyde İTÜ Makina Mühendisliği Fakültesi Makina Mühendisliği atölyesinde mevcut olan deney cihazı kullanılmıştır.

Şekil 5.25 Isı İletim Deney Cihazı

Şekil 5.26 Silindirik Deney Cihazı

Şekil 5.27 Ölçüm Aleti

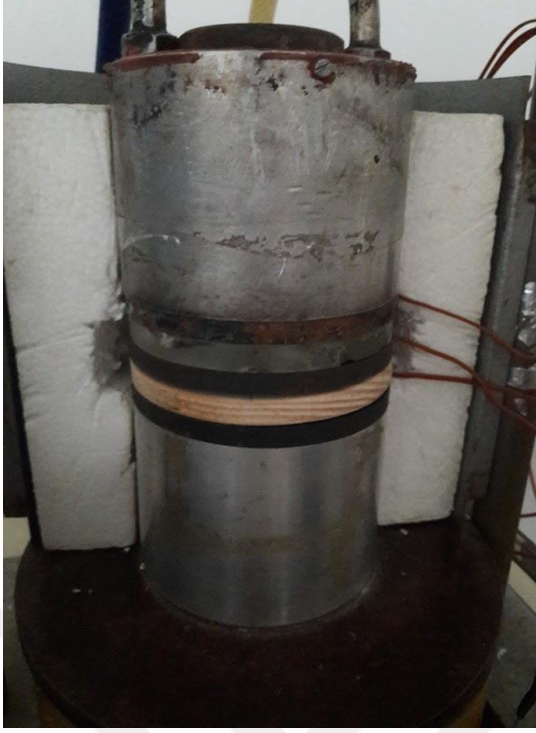
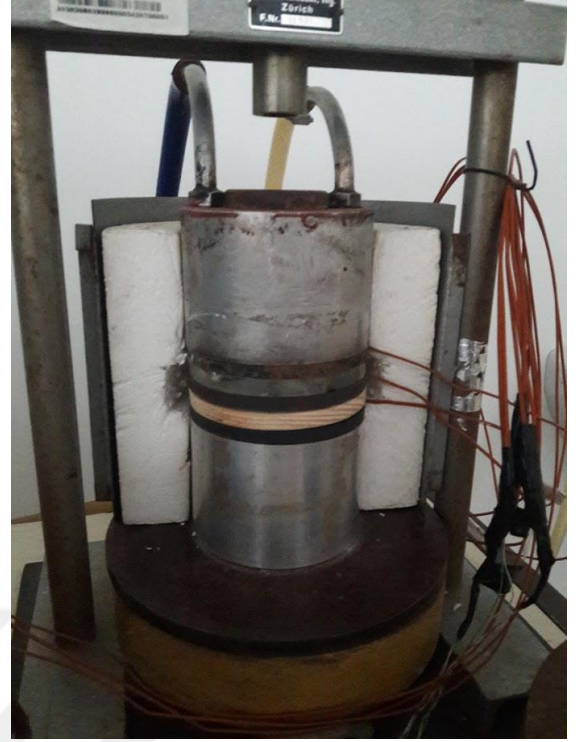
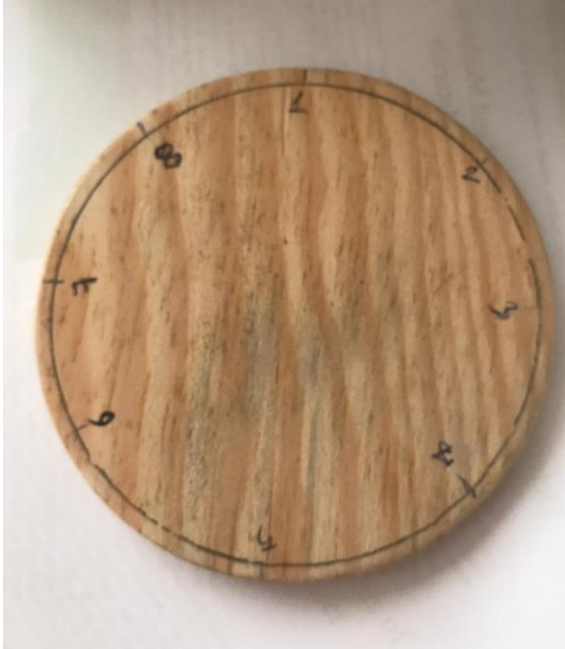
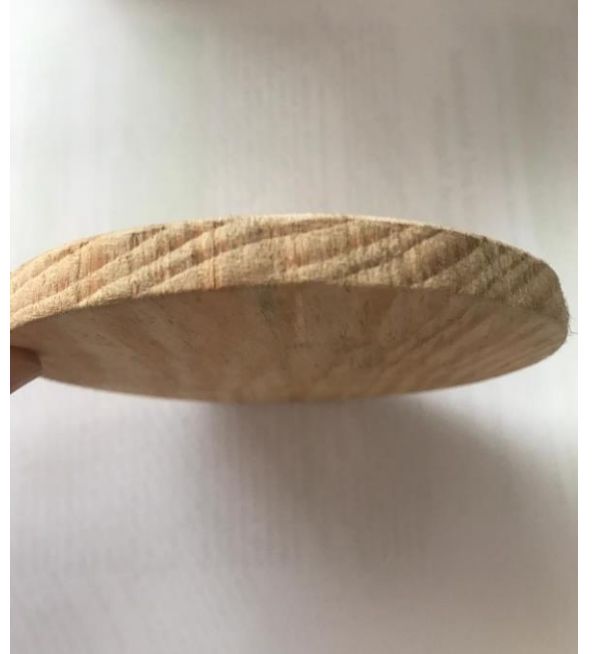
Belirli zaman aralıklarında köşkün ön ve yan cephesine yerleştirilen numuneler, her dönem ve her cephe için 1 adet numune ile yapılmıştır. Numune ve referansın boyutları deney cihazına uygun olarak 100 cm² alanında olup silindirik yapıdadırlar.

Şekil 5.28 Referans Numune

Şekil 5.29 Gerçek Numune

Şekil 5.30 Alınan Silindir Numune

Şekil 5.31 Numunenin Yandan Görünümü
