**OSMANLI DÖNEMİ MEDRESE YAPILARININ YENİDEN
İŞLEVLENDİRİLMESİ:**

KEPENEKÇİ SİNAN MEDRESESİ ÖRNEĞİ

YÜKSEK LİSANS TEZİ

İstanbul, 2019

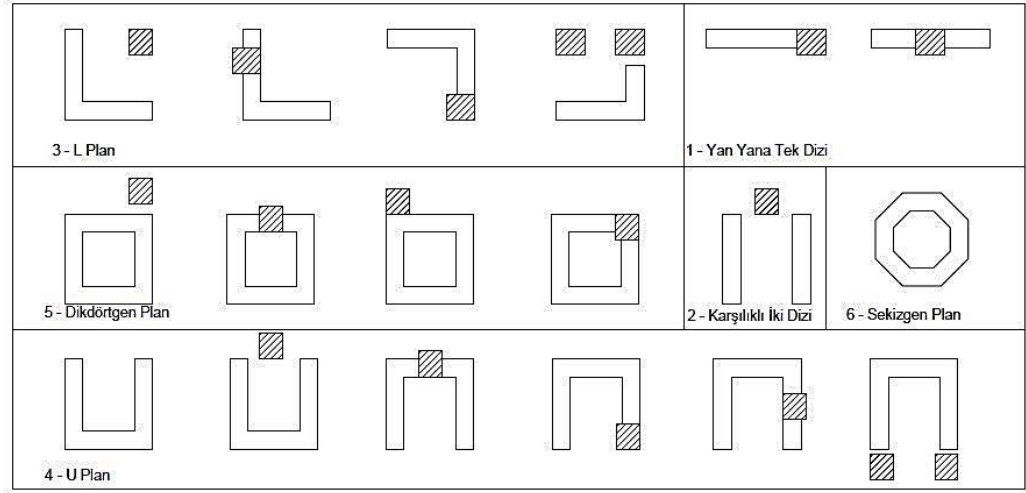
Şekil 2.7.:Medrese Plan Tipolojisi Şeması

1. Yan Yana Tek Dizi
2. Karşılıklı İki Dizi
3. "L" Plan
4. "U" Plan
5. Dikdörtgen Plan
6. Sekizgen Plan

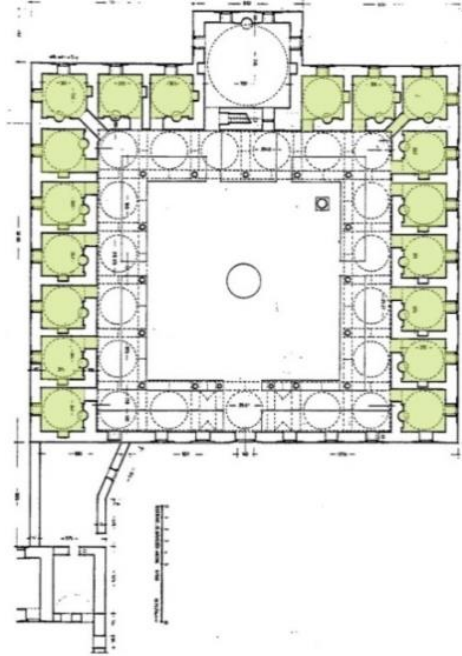
Şekil 2.8.: Edirne II.Bayezıt Medresesi Planı

Şekil 2.8.'deki Edirne II. Bayezıt Medresesi (1486) açık avlulu plan tipi ile avlu üzerinde öğrenci hücreleri derslane ekseninde, karşılıklı olarak simetrik bir şekilde yerleştirilmiştir. Hücrelerin ve hücre önünde bulunan revakların üstü kubbe ile örtülmüştür. Bu plan tipinin dikdörtgen planlı medrese örneği oluşturduğu söylenebilir.

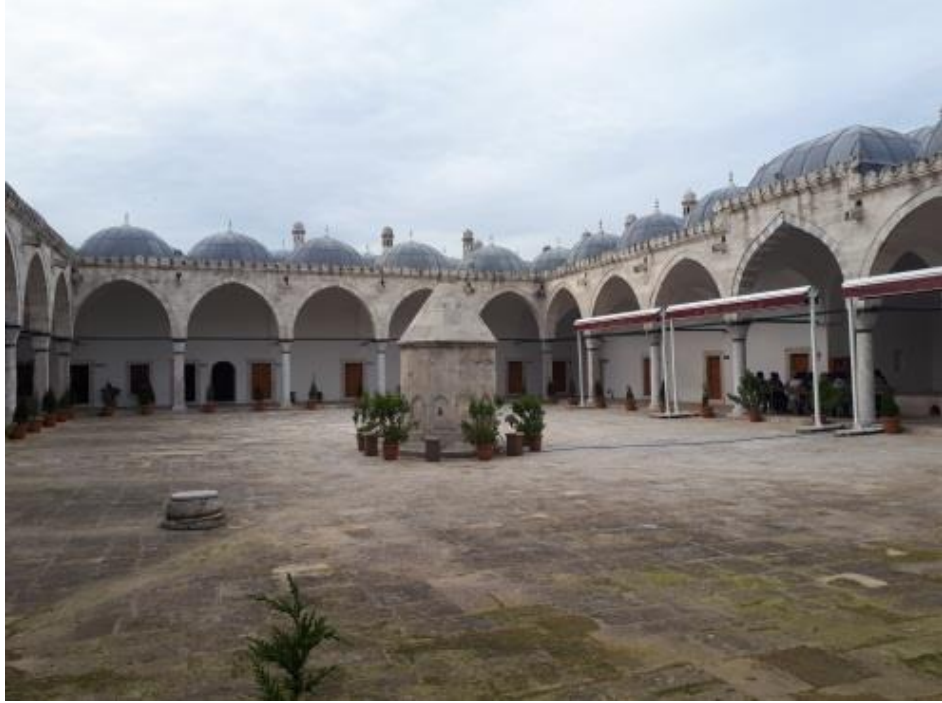
Şekil 2.14.:Şehzade Mehmet Medresesi Avlusu

Su ögesi: Osmanlı öncesi Anadolu Selçuklu medreseleri ve Osmanlı dönemi medreselerinde, avlu ortasında kare, dikdörtgen, sekizgen ve dairesel formlarda havuz, çeşme veya şadırvan gibi avluya mimari zenginlik katan öğeler kullanılmıştır (Kuran,1969). Şekil 2.14.'te görüldüğü gibi, Mimar Sinan tarafından yapılan Şehzade Mehmed Medresesi'nde (1547) avlu ortasında şadırvan ögesi kullanılmıştır.

Medrese yapılarında kullanılan su ögesinin, kapalı avlulu medreselerde yağmur sularının toplanması amacıyla, açık avlulu medreselerde ise, su toplama işlevini gerçekleştirdiği (Yüce, 1980) tarafından belirtilmektedir.

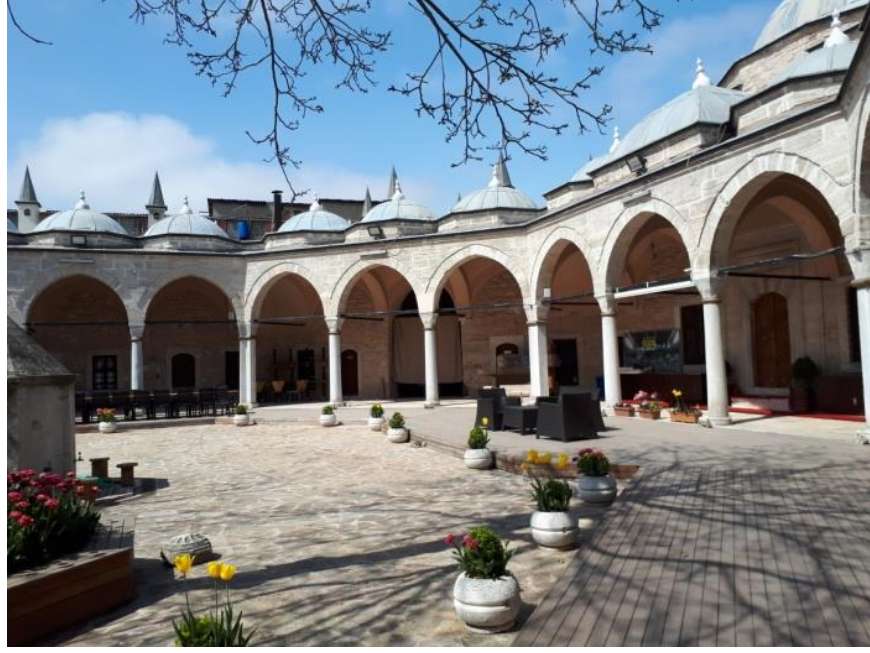
Şekil 2.15.: Rüstem Paşa Medresesi Avlusu

Revak: Kemerli sütun veya direkler ile taşınan, üzeri kubbe veya tonoz ile örtülü yarı açık mekanlardan oluşan ortak kullanım alanıdır (Hasol, 2002). Revaklar, Anadolu Selçuklu medreselerinde genellikle tonoz ile kapatılırken, Osmanlı dönemi medreselerinde revak üst örtüsünde tonoz veya kubbe kullanılmıştır. Medrese plan şemasına bağlı olarak avlunun iki, üç veya dört cephesi revaklı olabilmektedir. Şekil 2.15.'te Rüstem Paşa Medresesi (1550-1551) avlu etrafında üzeri kubbeli, sütunlarla taşınan öğrenci hücrelerinin önünde yer alan revak örneği görülmektedir.

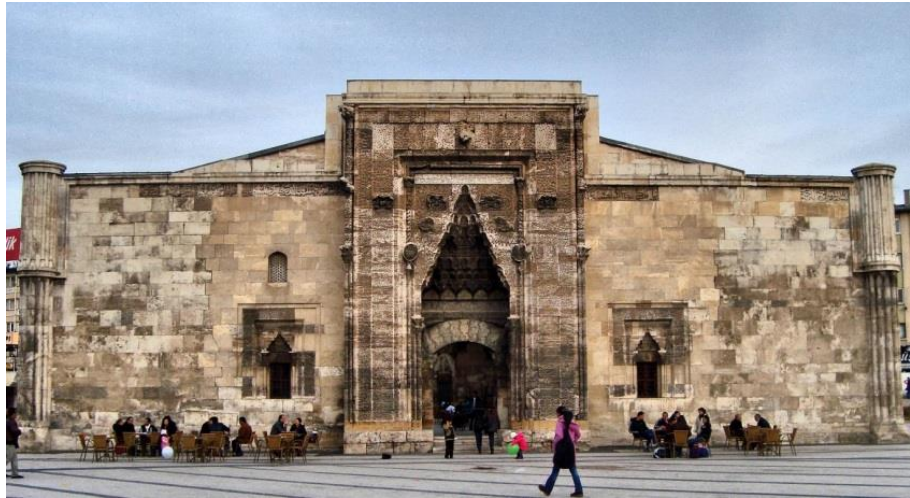
Şekil 2.16.: Sivas Buruciye Medresesi Taç Kapısı

Taçkapı: Portal olarak da adlandırılan genellikle ana eyvanın karşısında ve cephede çıkıntı oluşturan, medresenin girişinin yapıldığı, dönemin bezemeleriyle anıtsal özellik kazanan, genellikle kesme taştan yapılan mimari öge (Kuban, 2002) olarak tanımlanmaktadır. Anadolu Selçuklu medreselerinde taç kapı ön planda tutulmuş, yüksekliği ile medresenin girişini vurgulamıştır. Şekil 2.16.'da Sivas Buruciye Medresesi (1271) ve Şekil 2.17.'de Erzurum Çifte Minareli Medrese (1253) anıtsal nitelikte işleme ve bezemeleri olan mukarnaslı bir taç kapıya sahiptir.

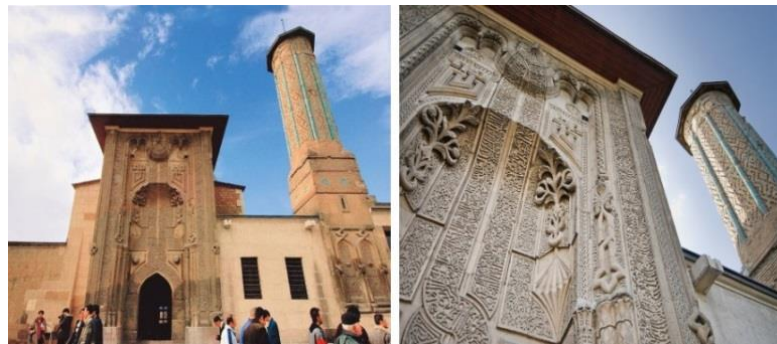
Şekil 2.18.: Konya İnce Minareli Medrese Taç Kapısı

Şekil 2.18.'de ve Şekil 2.19'da bulunan Konya İnce Minareli Medrese'nin (1264) taç kapısı 9,40 m. yüksekliğindedir.

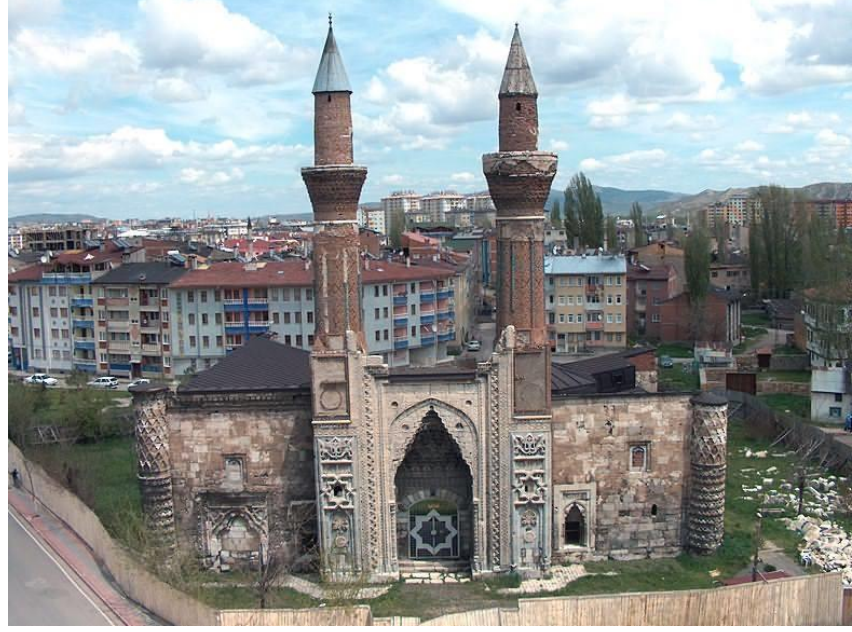
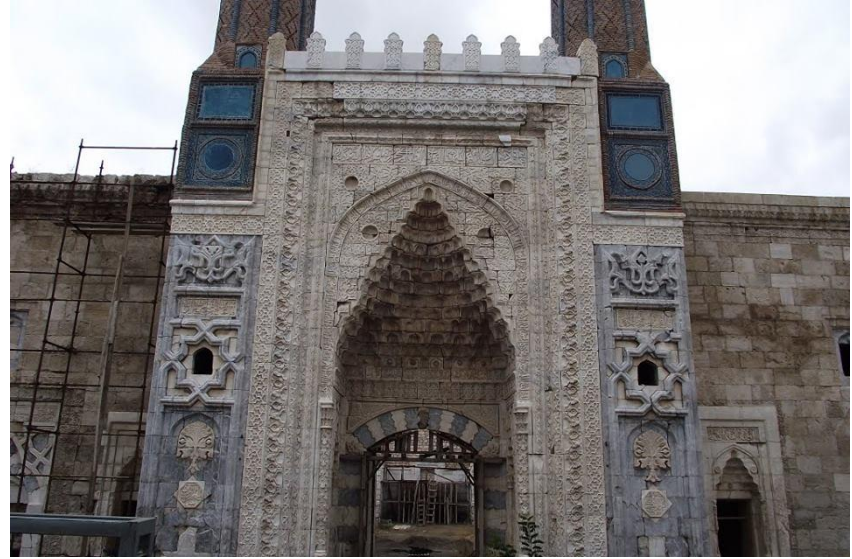
Şekil 2.20.: Sivas Gök Medresesi Taç Kapısı

Şekil 2.20.'de ve Şekil 2.21.'de bulunan Sivas Gök Medresesi'ne (1271) ait taç kapı 25 m. yükseklikte ve yontma kalker taşlarından yapılmıştır. Bezemeler hayvan başı, hayat ağacı ve yıldız motiflerinden oluşmaktadır.

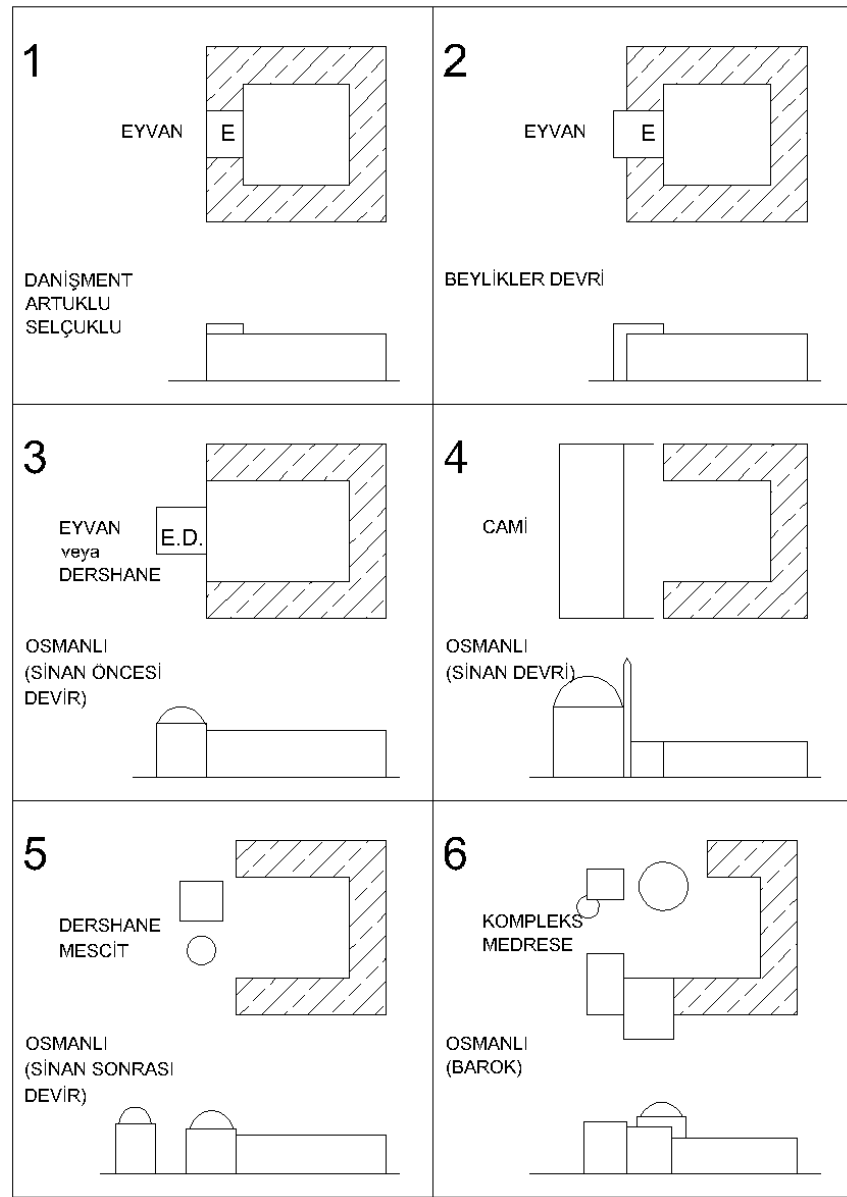
Şekil 2.27.: Tarihsel Olarak Medrese Mimari Gelişim Şeması

Şekil 2.27.'de görüldüğü gibi, gelişen medrese mimarisine boyut ve işlev açısından bakıldığında, Anadolu Selçuklu'larda yapılan kapalı avlulu medreselerin daha küçük boyutta olduğu ve genellikle birden çok işlevi olan mekanların bulunmadığı bir yapıda olduğu söylenebilir. Osmanlı döneminde ise açık avlulu, külliye bütünlüğü içerisinde türbe, hazire, sebil ve imaretlerin olduğu örnekler ortaya çıkmıştır. Bunun yanı sıra Fatih Medreseleri ve Süleymaniye Medreseleri gibi birden fazla sayıda ve farklı bilimsel alanlarda eğitim veren medrese kompleksleri inşa edilerek, medreselerin bir eğitim kampüsü niteliği kazandığı söylenebilir.

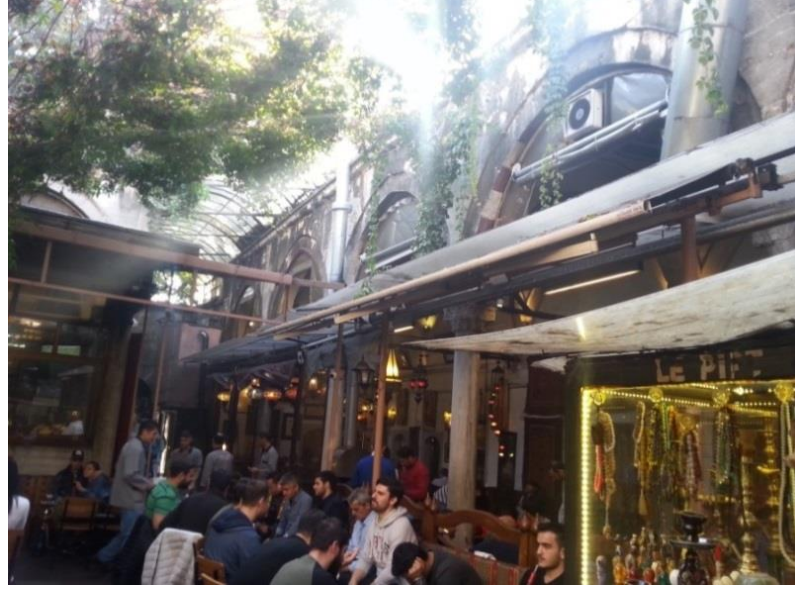
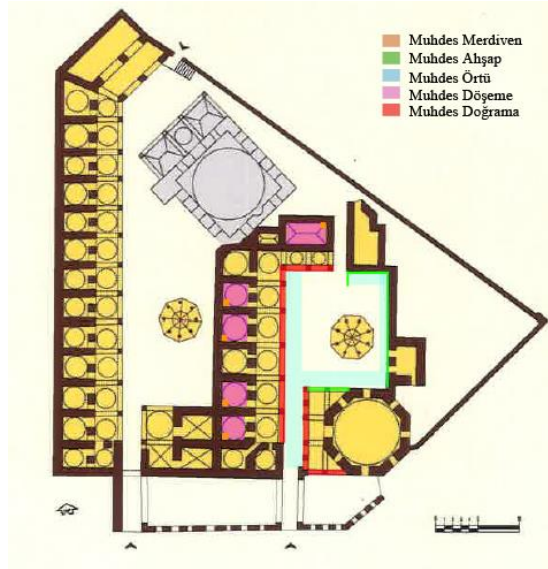
Şekil 3.2.: Çorlulu Ali Paşa Medresesi Planı

Örnek olarak; Şekil 3.1.'de ve Şekil 3.2.'de görülen, tek katlı bir plan şemasına sahip olan, İstanbul Fatih ilçesinde Divanyolu'nda bulunan Çorlulu Ali Paşa Medresesi'nin (1708) bazı hücrelerinde ek bir konstrüksiyonla asma kat oluşturulmuştur. Yapılan bu müdahale yapının plan şemasını bozmakta ve taşıyıcı sistemini zorlamaktadır.

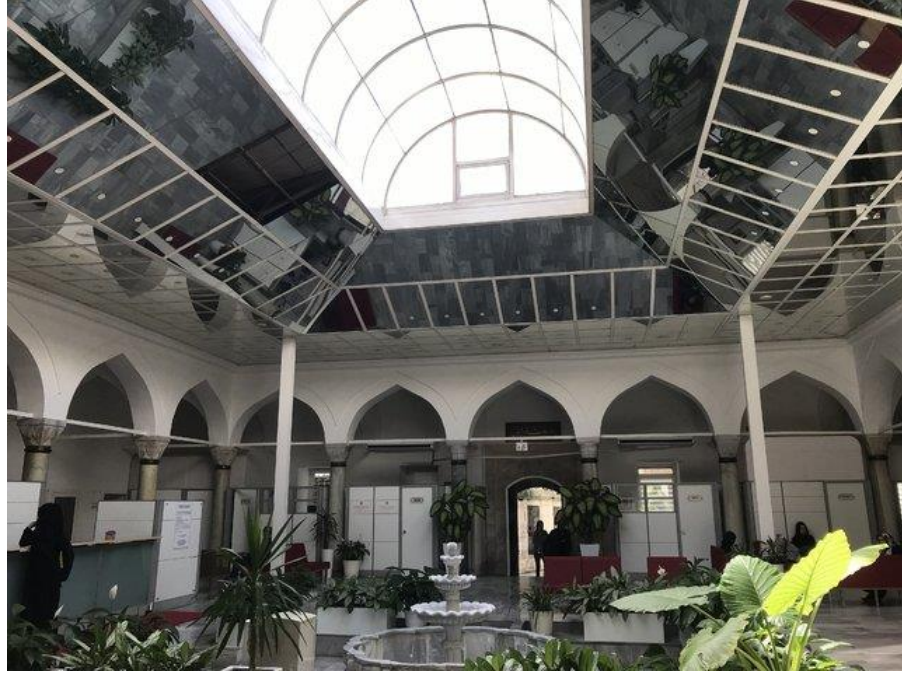
Şekil 3.3.: Üsküdar Mihrimah Sultan Medresesi Planı

İstanbul'da yer alan açık avlulu medreselerde avlunun üzerinin kapatılması yapının özgün plan şemasını zedelediği gibi fazladan yük getirerek taşıyıcı sistemi zorlamaktadır. Bunun dışında hücre önlerinde bulunan ve yapıya mimari zenginlik katan revakların ahşap, alüminyum veya plastik malzemeler kullanılarak kapatılması için ek taşıyıcılarla müdahale gerektirmektedir. Yapılan bu müdahaleler medresenin özgün plan şemasını bozduğu gibi, taşıyıcı sisteminin de zarar görmesine neden olmaktadır. Şekil 3.3.'te ve Şekil 3.4.'te görülen Üsküdar Mihrimah Sultan Medresesi (1550) bir külliye içinde yer alan açık avlulu ve Mimar Sinan tarafından yapılan klasik dönem Osmanlı mimari eseridir. Günümüzde sağlık yapısı işlevi ile kullanılan medrese yapısında iç avlunun üstü farklı bir taşıyıcı sistem ile kapatılarak bekleme ve geçiş alanı olarak kullanılmaktadır. Özgün taşıyıcı sistem üzerine yapılan bu ilave sistemin farklı yönlerde çalışmasına bağlı olarak yapının zarar görmesine neden olabilecektir.

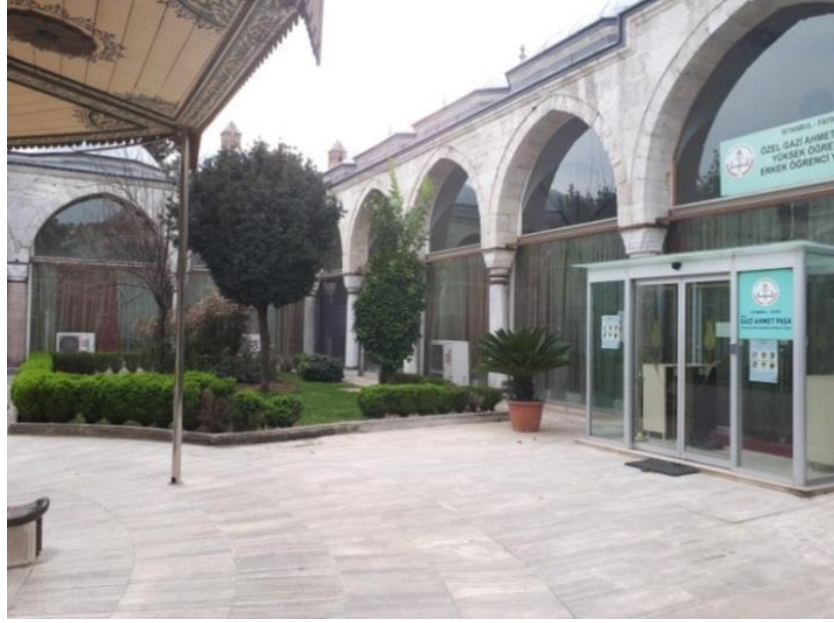
Şekil 3.7.: Gazi Kara Ahmed Paşa Medresesi Avlusu

Şekil 3.7.'de ve Şekil 3.8.'de Topkapı'da bulunan Gazi Kara Ahmed Paşa Medresesi'nin (1555), hücre önündeki revakları kapatılarak kapalı mekan oluşturulmuş ve bu durum medresenin özgün cephe mimarisinin değişmesine neden olmuştur.

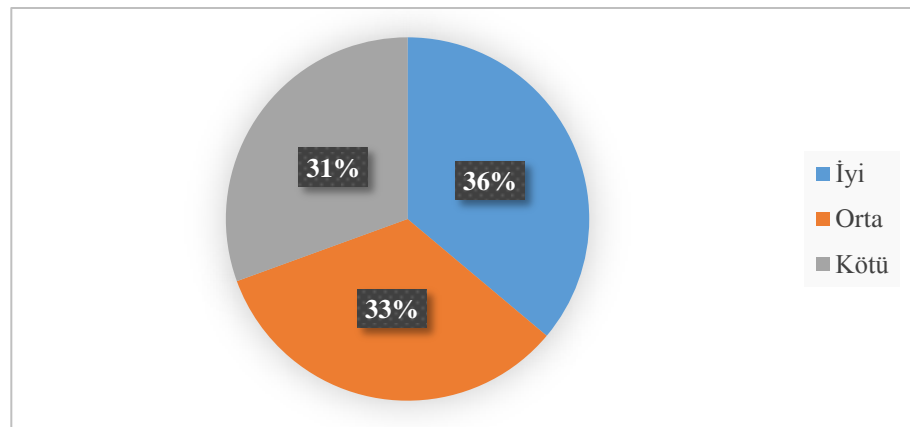
Şekil 3.12.: Yapı Özgünlük Durumu Grafiği

Medrese yapılarının farklı işlevler ile kullanımı veya kullanılmıyor olması ve buna bağlı müdahalelerle, yapı özgünlüğü değişmektedir. Tablo 3.1.'de yapı özgünlük durumu açısından 'iyi', 'orta' ve 'kötü' olarak değerlendirilen medreselerin Şekil 3.12.'ye göre %36'sı 'iyi', %33'ü 'orta' ve %31'i de 'kötü' bir durumdadır.

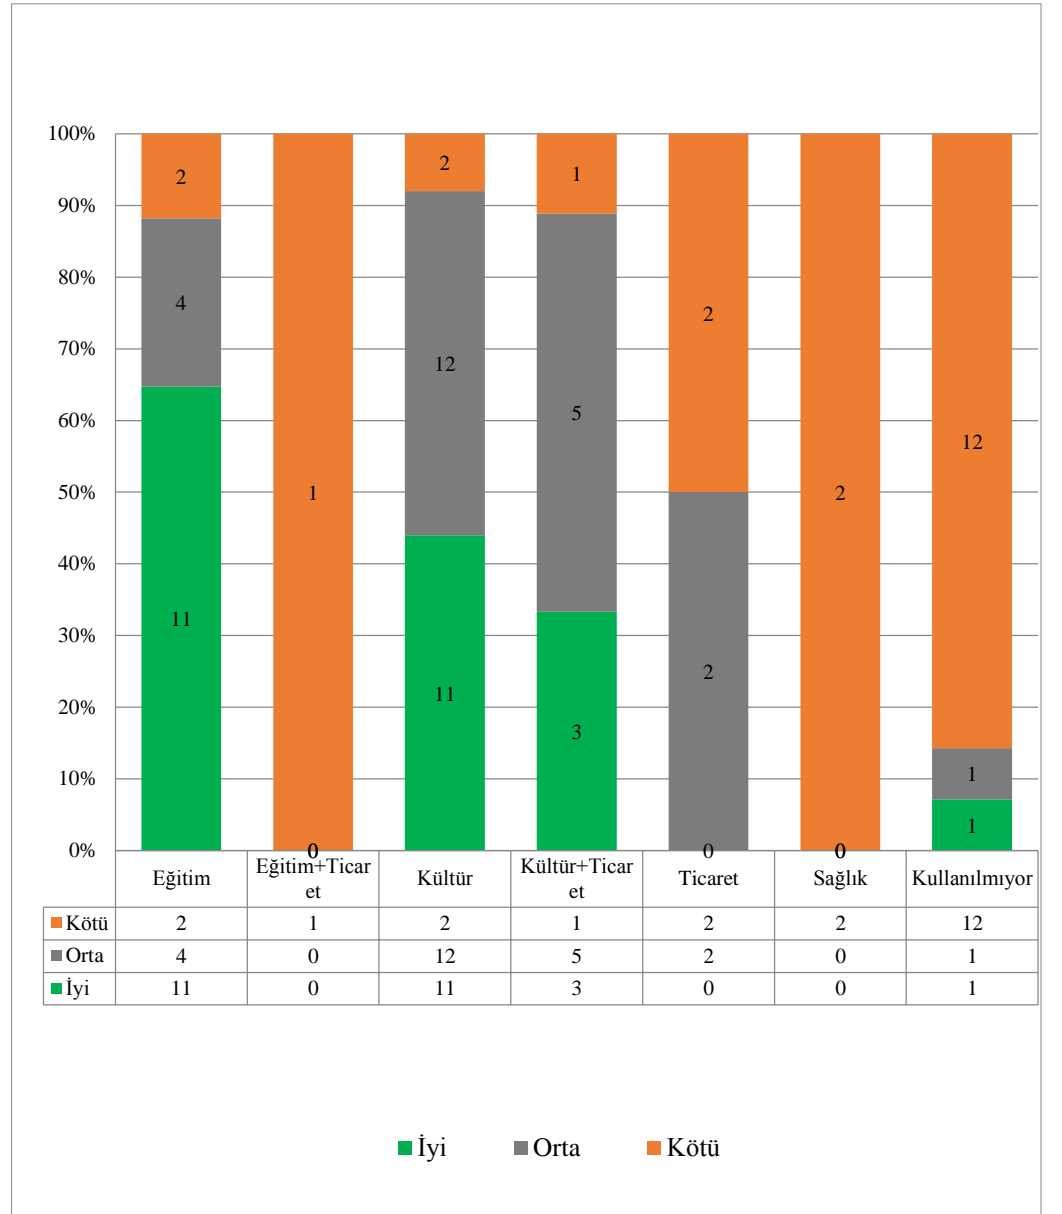
Şekil 3.13.: İşleve Bağlı Yapı Özgünlük Durumu Grafiği

Medreselerin %31'nin 'yapı özgünlük durumu' açısından 'kötü' durumda olması, bu yapı türünün korunma sorunları ile karşı karşıya olduğunu gösterme açısından önemli bir veri oluşturmaktadır. 'Kötü' olarak değerlendirilen medreselerin belirlenmesinde, güncel işlevlerin içerikleri ve işlevsiz durumda olmaları etkilidir. Yapıların özgünlük durumu değerlendirmeleri sonucunda %36'sının 'iyi' %33' nün 'orta' durumda olduğu ise yapılan müdahalelerin farklı boyutlarda olduğunu göstermektedir.

‘Kültür’ işlevi; Şekil 3.13.’e göre ‘kültür’ işlevi ile kullanılan ‘iyi’ ve ‘orta’ nitelikte değerlendirilen yapıların, ‘yapı özgünlük durumu’ açısından çoğunlukta olduğu görülmektedir. Yapının özgün hali ile devamlılığının sağlandığı yapılar olmakla birlikte medrese mimarisinin özgün elemanlarından olan revakların kapatıldığı, avlunun üzerinin örtüldüğü örnekler de bulunmaktadır. ‘Kültür’ işlevi ile değerlendirilen medreselerde gerek nitelik gerekse nicelik olarak daha çok ve farklı kullanıcının kullanımına sunulmaktadır. Şekil 3.14. ve Şekil 3.15.’teki Rüstem Paşa Medresesi Mimar Sinan tarafından 1550 yılında yapılmıştır. Medrese, Fatih ilçesi, Cağaloğlu’nda olup ‘kültür’ işlevi ile kullanılmaktadır. Medresenin gerek dıştan görünümünde taç kapısı gerekse açık avlulu yapısı, revakların bütünlüğü, kapı ve pencere açıklıklarının özgün durumunu yapılan müdahalelerden sonra da koruduğu görülmektedir. Medrese hücrelerinin bazılarını birbirinden ayıran duvarlar yıkılarak, birimler arası geçiş verilmiştir.

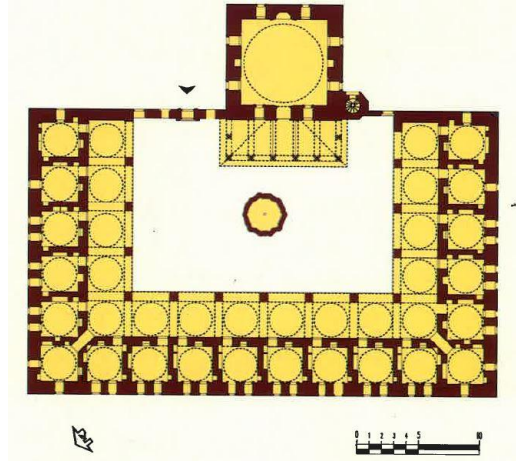
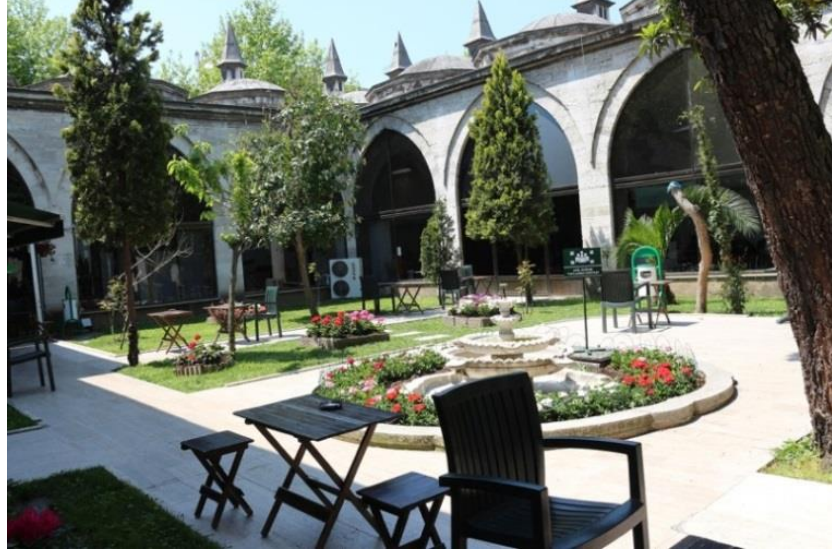
Şekil 3.23.: Yavuz Sultan Selim Medresesi Planı

Şekil 3.23. ve Şekil 3.24.’te Yavuz Sultan Selim Medresesi, 1548-1549 yıllarında Mimar Sinan tarafında yapılmıştır. Medrese, Fatih ilçesi, Vatan Caddesi’nde olup, güncel durumunda sağlık işlevi ile kullanılmaktadır. Medresenin revakları siyah filmli cam ile kapatılarak sirkülasyon ve danışma alanı olarak kullanılmaktadır. Revakların kapatılması hem cephe özgünlüğünü bozmuş, hem de avluya kapalı bir alan niteliği getirerek yapının özgün durumunu bozmuştur. Hücre odaları ise muayene odaları olarak kullanılmakta olup, yapı zemininde müdahaleler yapılmıştır.

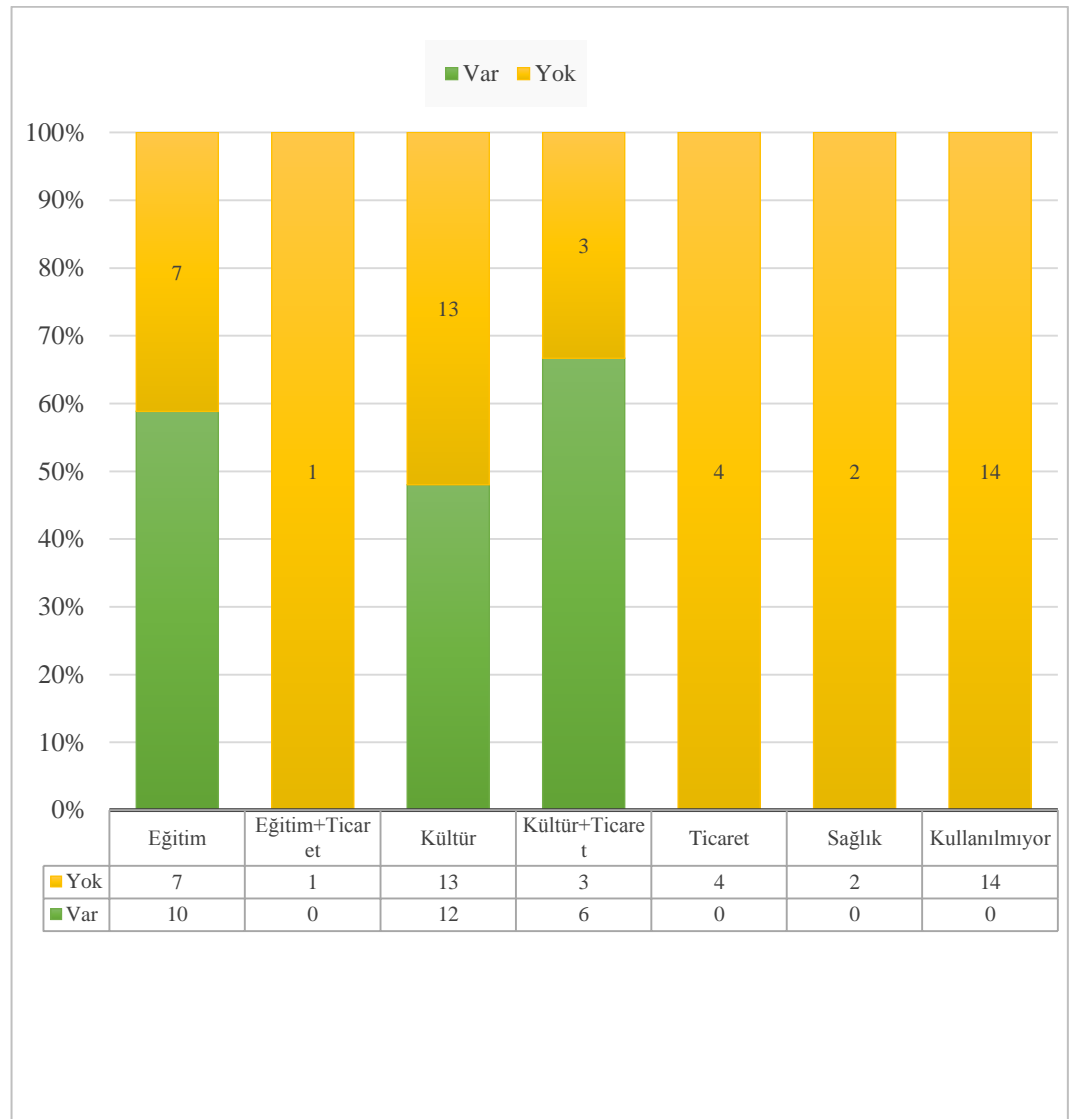
Şekil 3.30.: İşleve Bağlı Yapı-Çevre İlişkisi

Şekil 3.30.'da medrese yapılarının işlevine bağlı olarak 'yapı-çevre ilişkisi'ni kurulup kurulmadığı değerlendirilmiştir. Medrese yapılarının işleve göre 'yapı-çevre ilişkisi' 'var' ve 'yok' olan medrese adedi sayısal ve yüzdeler olarak belirtilmiştir. Yüzdeler olarak sırasıyla 'kültür+ticaret', 'kültür' ve 'eğitim' işlevi ile kullanılmakta olan yapıların çevresiyle bütünleşebildiği görülmektedir. 'İşlevsiz', 'sağlık', 'ticaret' ve 'eğitim+ticaret' işleviyle kullanılan yapıların ise içe kapalı ve çevre ile ilişkisinin olmadığı sonucuna ulaşılmıştır.

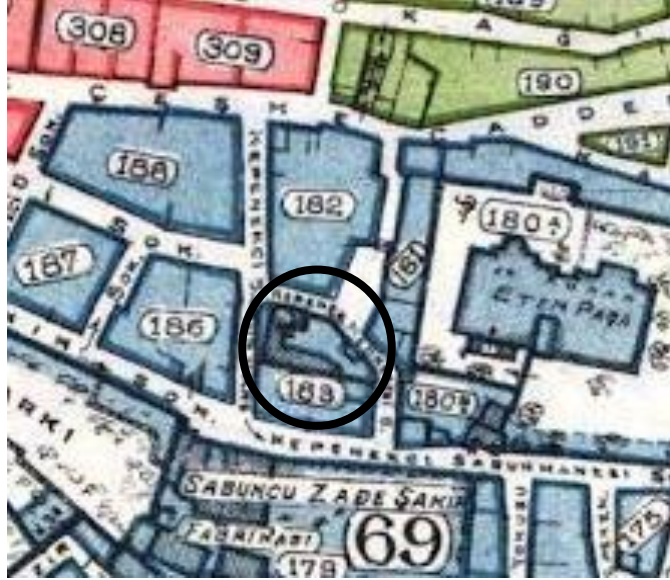
Şekil 4.2.: Kepenekçi Sinan Medresesi Sigorta Haritası
(Pervititch Haritaları-1941, Url 10)

Kuzey güney eksenini üzerinde, Süleymaniye Cami'sinin kuzeyinde bulunan yapı ile ilgili en eski belge; 19.yy Pervititch Haritalarından elde edilmiştir. Yapının parselini ve içinde bulunan hazireyi genel olarak gösteren yamuk dörtgen planlı bir arsa üzerinde yer aldığı, 11 odalı, L plan tipine ve bodruma sahip olduğu 1914 yılında tespit edilmiştir (Ahunbay, 1988). (Şekil 4.2).

1941 yılında J. Pervititch tarafından yapılan Sigortalar Haritasında (Şekil 4.2.) 183 numaralı adada gösterilen, Kepekçi Medresesi sokağına bakan bir avludan kuzey yönünde ulaşımın sağlandığı Kepekçi Medresesi, Şekil 4.4.'de Alman Mavileri Haritasında görüldüğü gibi medrese hücreleri, güneybatıya doğru dizilerek L plan tipi oluşturmakta ve parsel sınırına ulaşmadan güneydoğu yönünde kırılmaktadır(Ahunbay, 1994).

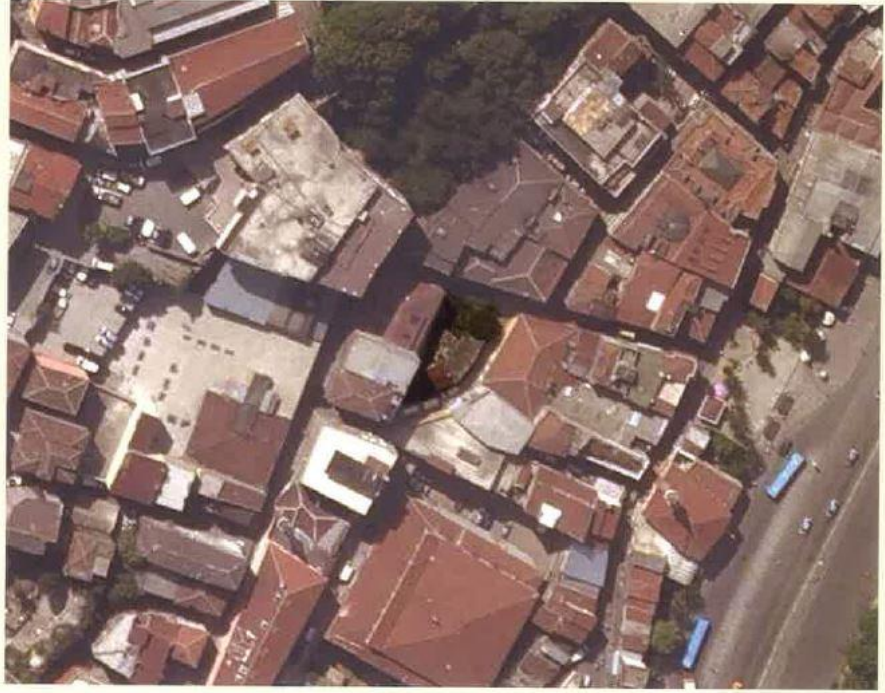
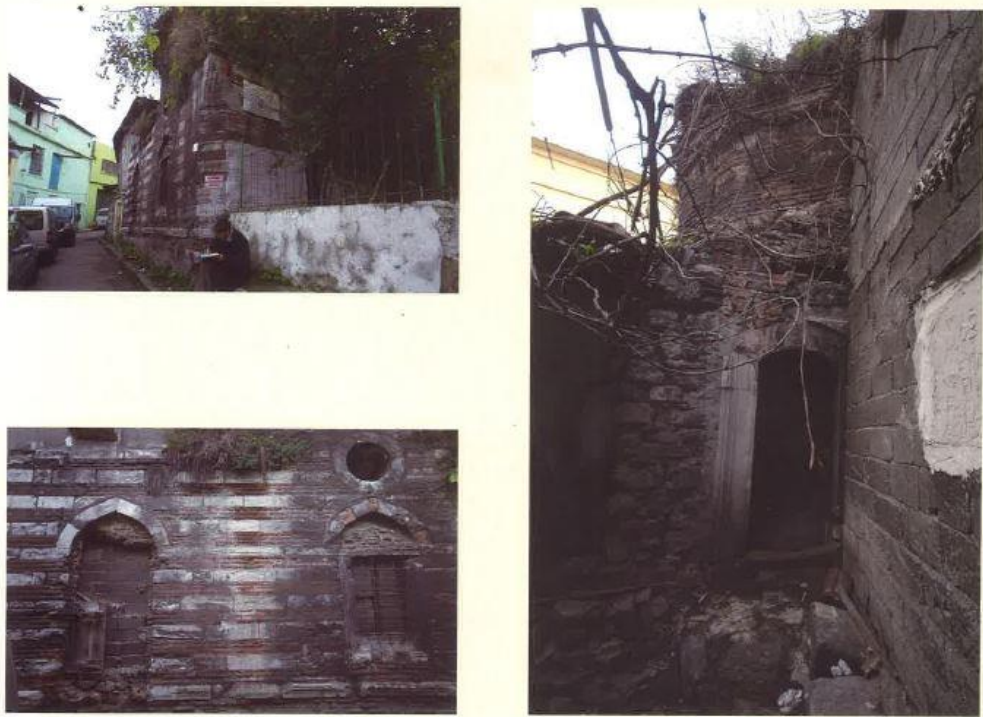
Şekil 4.5.: Kepekçi Sinan Medresesi Üstten Görünüm

Medrese yapısı güncel durumunda (Şekil 4.5.) ve (Şekil 4.6.) çevresinde yer alan demir atölyeleri ve dükkanların arasında harap bir durumda bulunmaktadır. Medresenin kuzey, batı ve doğu yönlerinde çevresinin açık olması yapının algılanmasını kolaylaştırmaktadır. Güneyinde bulunan dört katlı üç adet niteliksiz yapı ise medreseyi kapatmaktadır. Ayrıca daha önce avlusuna bir ve iki katlı olarak dükkanların inşa edilmiş olması medrese girişinin algılanmasını zorlaştırmış ve yapının özgünlüğüne zarar vermiştir.

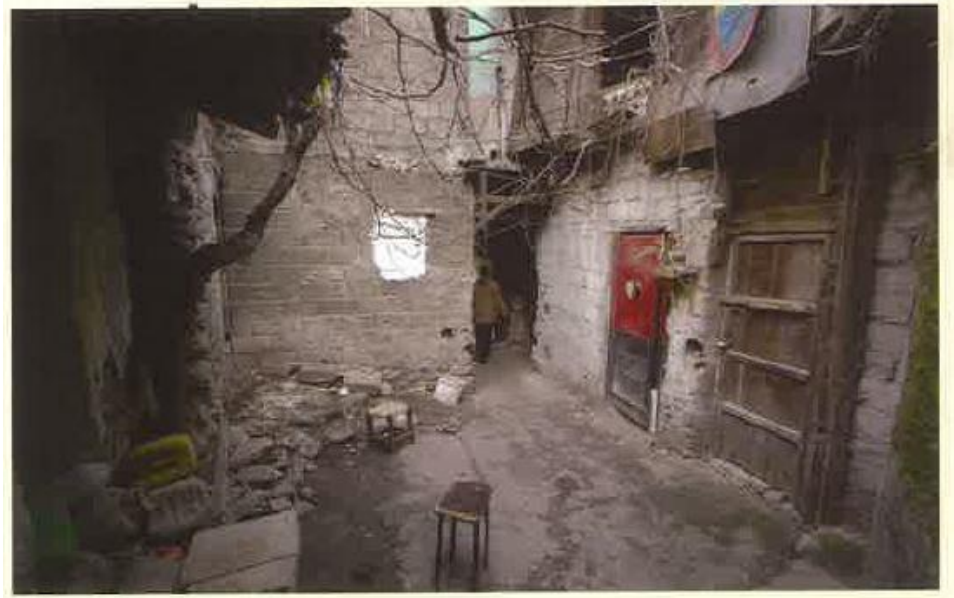
Şekil 4.7.: Kepekçi Sinan Medresesi Avludan Görünüm

Kepekçi Sinan Medresesi ile ilgili yapılmış çalışmalar incelendiğinde; 1792 yılında medresede 11 oda, 1914 yılında ise birer kişilik 10 oda ile dersane ve ıslak hacimlerin şadırvanlı bir avlu etrafında konumlandırıldığı belirtilmektedir (Kütükoğlu, 2000). Yapıya ait Vakıflar Genel Müdürlüğü'nden alınan 2008 yılında yapılmış rölöve çalışması bulunmaktadır. Yapının 2008 yılına ait fotoğrafları incelendiğinde ise tek katlı olarak inşa edilen medresenin bazı bölümlerine ahşap ve kargir ilave katlar yapılmış olduğu görülmektedir (Şekil 4.7).

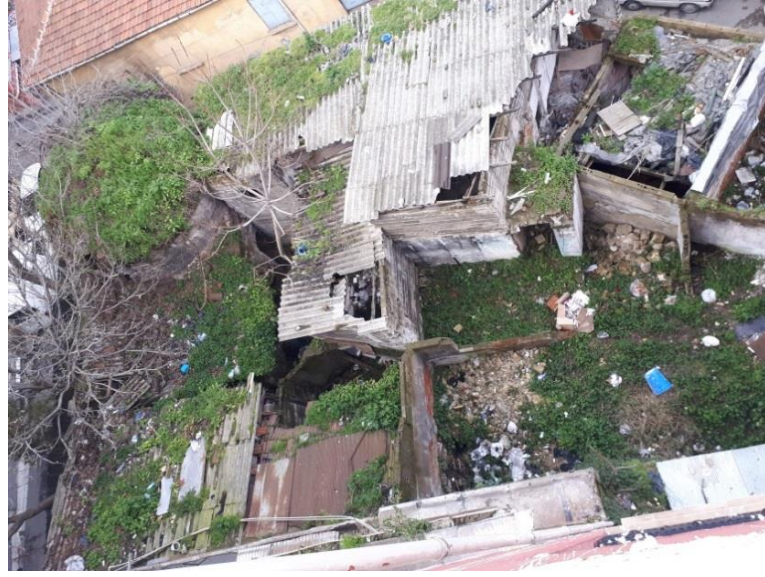
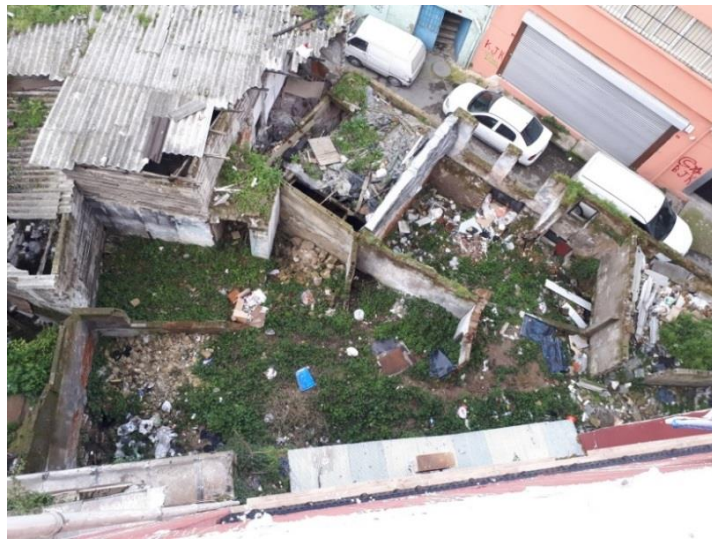
Şekil 4.9.: Kepenekçi Sinan Medresesi Üstten Görünümü

Cephe özellikleri; Medresenin güncel durumunu tespit amaçlı 2018 yılına ait çalışmalarda medreseye sonradan eklenen bölümlerin kısmen veya tamamen yıkılmış olduğu, çatılarda ve medrese avlusunda bitkilenme olduğu görülmektedir. Medrese dış duvarlarının koruma amaçlı saç perdeyle çevrili olması yapı cephesinin güncel durum tespitini ve yapının içine girilmesini engellemektedir. Bu nedenle Kepenekçi Sinan Medresesi plan ve cephe özelliklerinin açıklanmasında konuyla ilgili yapılmış çalışmalardan yararlanılmıştır (Şekil 4.9 - 4.10).

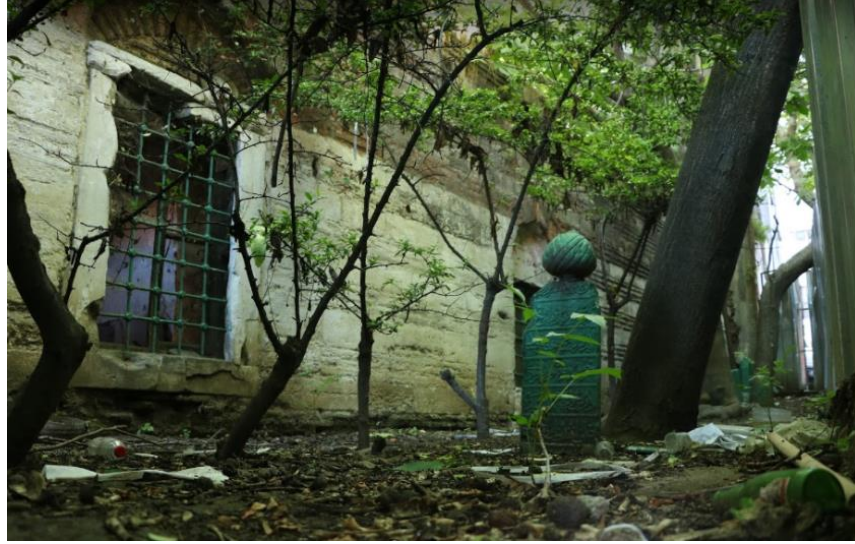
Şekil 4.16.: Kepekçi Sinan Medresesi Türbesi

Türbe: Şekil 4.16.'da görülen ve rölöve plan çalışmasında yeri gösterilen, dershanenin kuzeybatısında yer alan, Kepenekçi Sinan'ın oğlu Süleyman Efendi ve eşine ait olan hazirede 1234/1818 tarihli bir tek mezar taşı kalmıştır (Ahunbay, 1994).

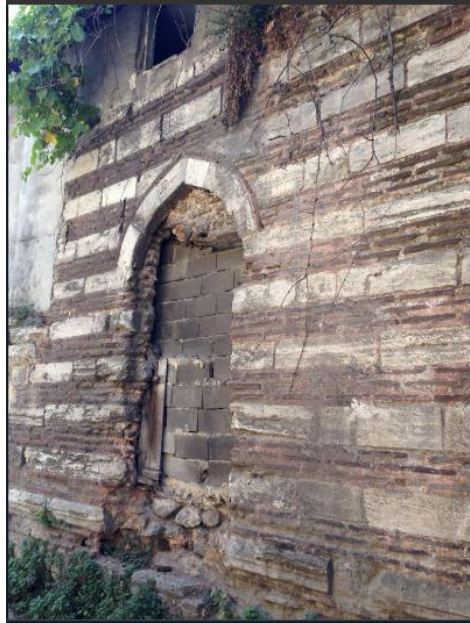
Şekil 4.17.: Kepekçi Sinan Medresesi Cephe Görünümü

Şekil 4.17.'de görüldüğü gibi Kepekçi Sinan Medresesi kagir yapım sistemi ile inşa edilmiştir. Yapının duvarları bir sıra taş, üç sıra tuğla kullanılarak örülmüştür. Dershanenin kuzey köşesindeki mukarnaslarda küfeki taşı kullanılmış, pencere kemerleri ise gebze taşı ve küfeki taşından yapılmıştır (Ahunbay, 1994).

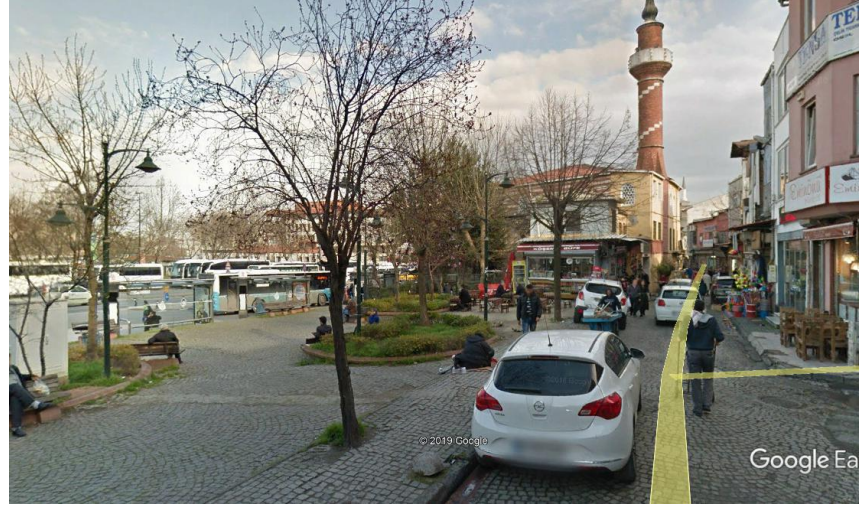
Şekil 4.21.: Ragıp Gümüşpala Caddesi ve Kantarcılar Bölgesi

Yapının kuzeyinde yer alan Atatürk Bulvarı'nı, Eminönü'ne bağlayan Ragıp Gümüşpala Caddesi'nde yoğun taşıt trafiği mevcuttur. Yaya akışı ise Süleymaniye ve Kantarcılar'dan gelmektedir (Şekil 4.21). Yapının çevresinde çarpık yapılaşmanın beraberinde getirdiği doku bozulmaları mevcuttur. Yapıya verilecek yeni işlev belirlenirken, çevre dokunun da medrese yapısıyla bütünleşerek iyileştirilmesi dikkate alınmalıdır.

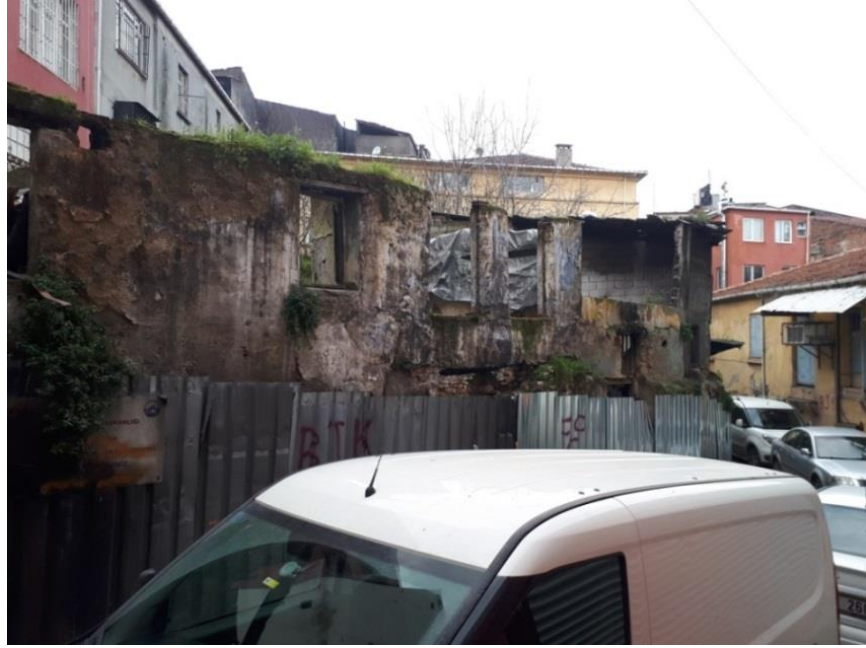
Şekil 4.25.: Kepekçi Sinan Medresesi Sokaktan Görünüm

Medrese binası uzun süre demir atölyesi olarak kullanılarak, ticari bir işleve zorlanmış ve kültürel değeri göz ardı edilmiştir. Bu nedenle yapısal özgünlüğü bozulmuştur. Avlu ve medrese birimleri üzerine yapılan nitelsiz eklerin kaldırılması gereklidir (Şekil. 4.25).

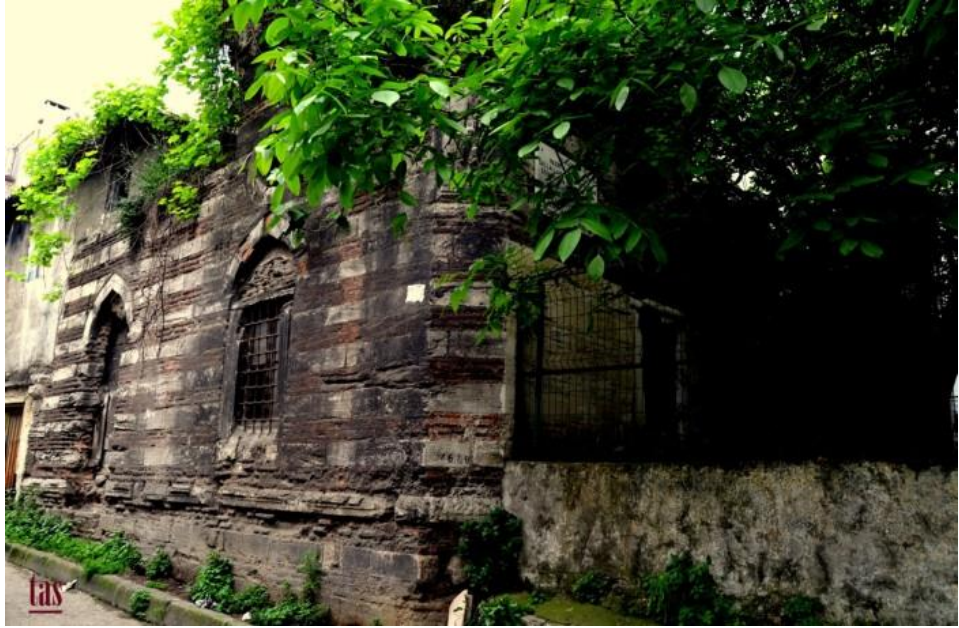
Şekil 4.26.: Kepekçi Sinan Medresesi Sokak Görünümü

Yeni işlevin yapıya mevcut kapasitesinden fazla yük getirmesinin ve ilave mekan gereksinimi yaratmasının getireceği olumsuzluklar göz ardı edilmemelidir. Yapı birimlerinin boyutlarının sınırlı olması, açık, yarı açık ve kapalı mekanların varlığı ve birbirleriyle olan ilişkileri değerlendirilmelidir. Medrese yapısının mimari özellikleri dikkate alındığında; (Şekil.4.26-27-28-29-30-31).

- Medresye ait restitüsyon planında yer alan açık avlu, giriş mekanı niteliğinde olup, kullanıcıları dağıtıcı/toplayıcı karakterde ve ana sirkülasyon alanını oluşturmaktadır.
- Hücre odaları önünde bulunan üzeri kubbe ile örtülü revak bölümü avlu ile odalar arasında geçiş alanı olarak kullanılabilir.
- Planda hücre odaları ön planda iken wc, mutfak gibi birimlere ulaşımın avlu üzerinden ayrı bir hol ile sağlanması yeniden işlevlendirme sırasında birimlerin önceliği açısından olumlu bir plan özelliğidir.
- Avlu önünde bulunan şadırvan da verilecek işlev doğrultusunda yarı açık oturma alanı olarak kullanılabilir.
