**BATILILAŞMA SÜRECİNDEN GÜNÜMÜZE PERA/BEYOĞLU İLÇESİ;  
480 VE 476 YAPI ADALARI ÖRNEĞİNDE BİR KORUMA ÖNERİSİ**

**YÜKSEK LİSANS TEZİ**

#### **KULOĞLU MAHALLESİ 480- 476 YAPI ADALARI BELGELEME ÇALIŞMASI**

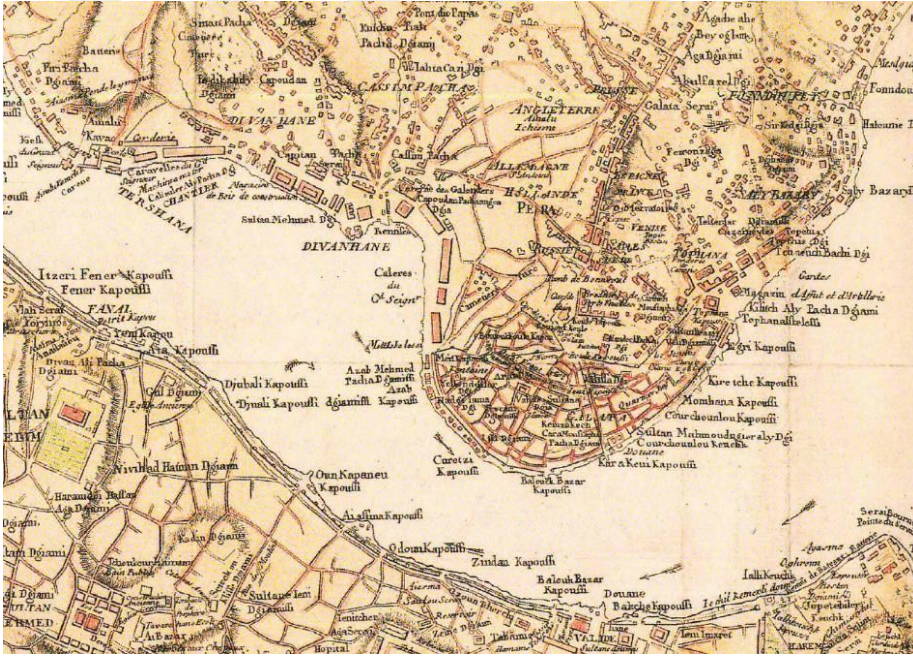
**Şekil 2.4.** François Kauffer'in haritası.

Fransız elçi tarafından 1776 yılında İstanbul'un haritasını çizmek için görevlendirilmiş uzman olan François Kauffer'in çizdiği İstanbul haritasında yerleşim yerleri, iskele ve limanlar, sur kapıları, dini ve sivil yapılar ,elçilik sarayları ve halkın oturduğu bölgelerle ilgili sosyal ve mimari bilgiler yer almaktadır (Kubilay, 2010). (Şekil 2.4).

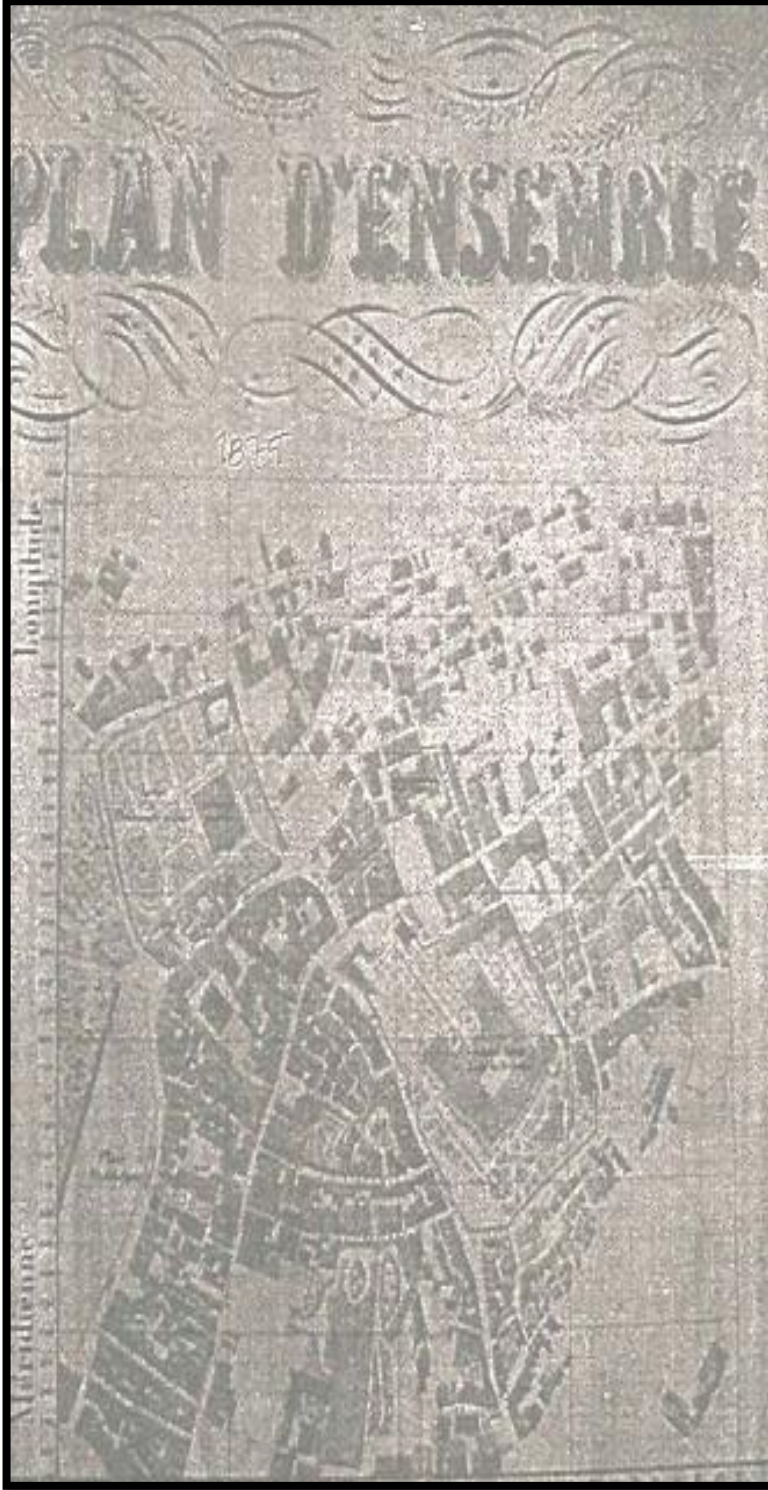
**Şekil 2.7.** 1875 tarihli Abdülaziz Haritası.

19.yy sonlarına ait Abdülaziz haritasında yerleşim alanlarının genişlediği, yapılaşmanın arttığı görülmektedir (Şekil 2.7).

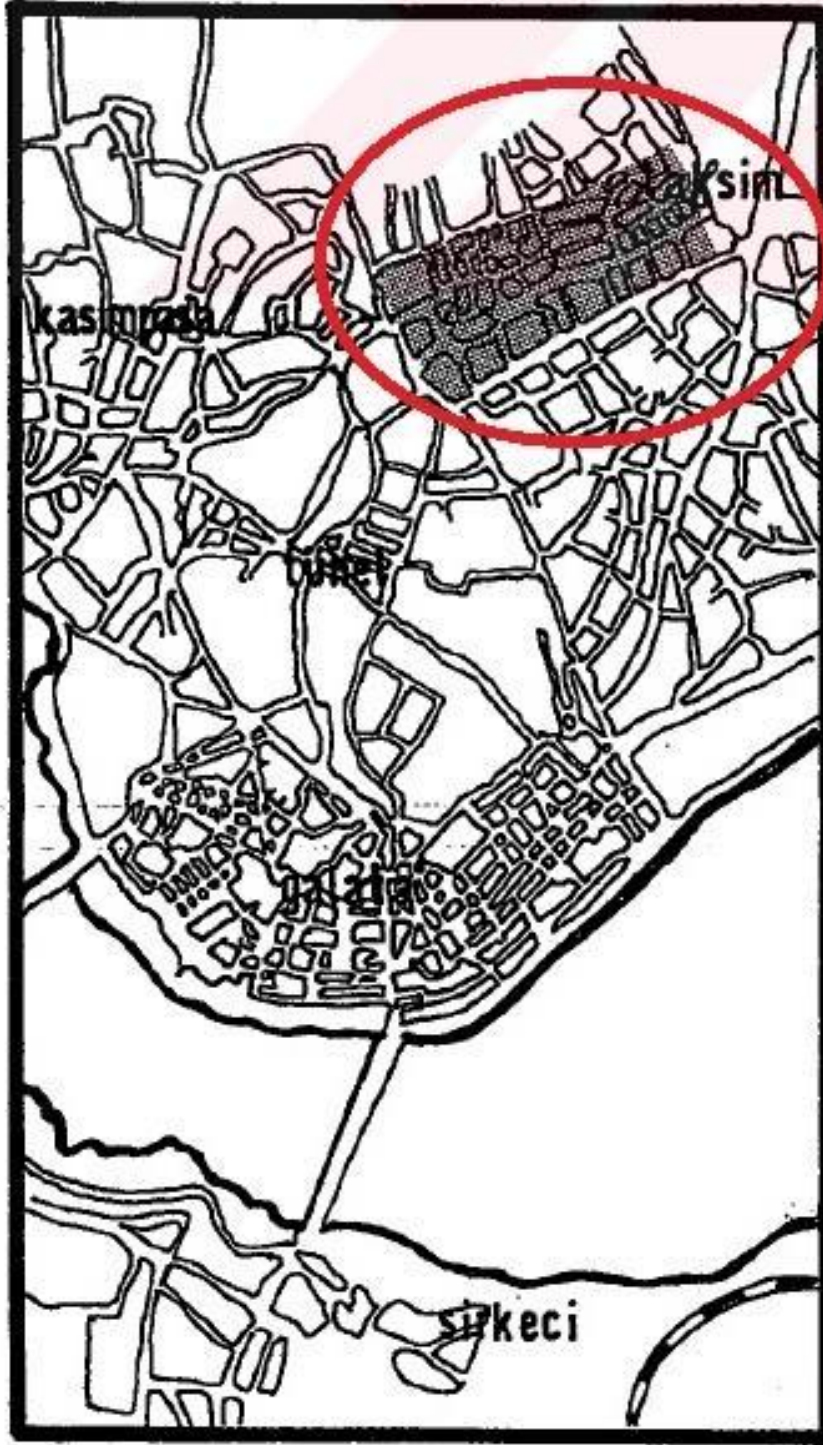
**Şekil 2.11.** 1870 Büyük Pera yangınından etkilenen bölge.

Dönemin günlük gazetesi La Turquie'de yer alan bilgiye göre 5 Haziran 1870 Pazar günü saat on civarı Pera'da başlayan bir yangın, şiddetli fırtınanın da etkisiyle kısa sürede yayılmıştır. Yangın sonrasında tüm yeni-şehir, Kalyoncu Kulluğu, Tarlabası ve Pera Caddesi yok olmuştur (Durudoğan, 1998). Yangın sonrası oluşturulan yeni planlamalar ile yenileme çalışmaları başlatılmış, Pera'da Cadde-i Kebir boyunca gelişmekte olan yapılanma ile birlikte bölge için yeni imar planları oluşturulmuştur (Barkul, 1993). (Şekil 2.11). Yangın sonrasında Taksim-Galatasaray arasında önemli fiziksel değişimlere olanak sağlayan geniş boş alanlar oluşmuştur. Konumlarıyla son derece elverişli arsalar büyük fiyat artışları yaşamış ve özellikle bu bölgede yaşamak isteyen yabancıların en çok tercih ettiği alan olmuştur. Böylece Pera Caddesi üzerinde yer alan boş arsalar, varlıklı Pera sakinlerinin öncelikle tercih ettiği bir alan olmuş ve yeni inşa edilen binalarla cadde görünümü değişmiştir (Akn, 1998).

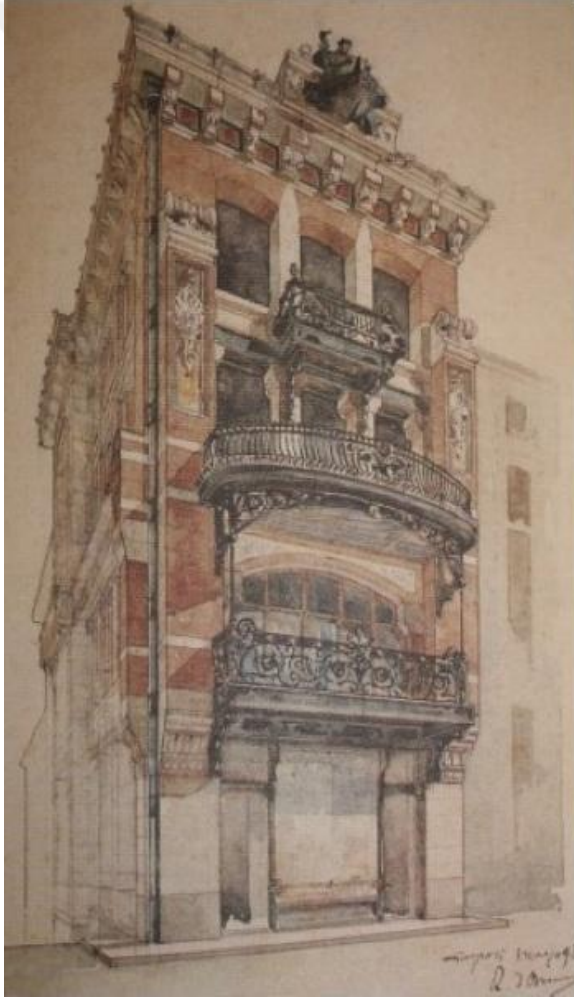
**Şekil 2.12.** D'Aronco'nun İstiklal Caddesi üzerinde tasarladığı konut. 1898.

Çok katlı yapılaşma yani apartmanlaşma, özellikle Galata ve Pera bölgesinde fiziksel çevreye yığılan nüfus ve ekonominin artan baskısını karşılayabilmek için ortaya çıkmış, 19.yüzyılda ise ahşap konutlarda sık sık oluşan yangınlar ve dış etkenler ile bu ahşap yapıların yapımının kısıtlanması sonucu kargir yapıların planlanmasındaki güçlü etki ile bir araya gelerek, bu dönemin karakteristik konut yapılarını oluşturmuştur (Ünal, 1979). (Şekil 2.12).

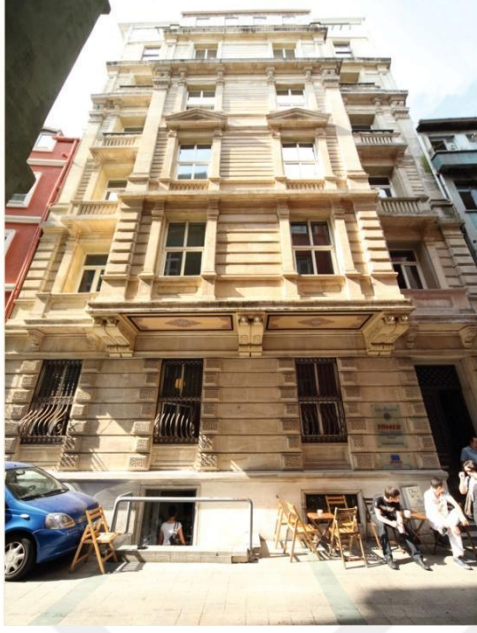
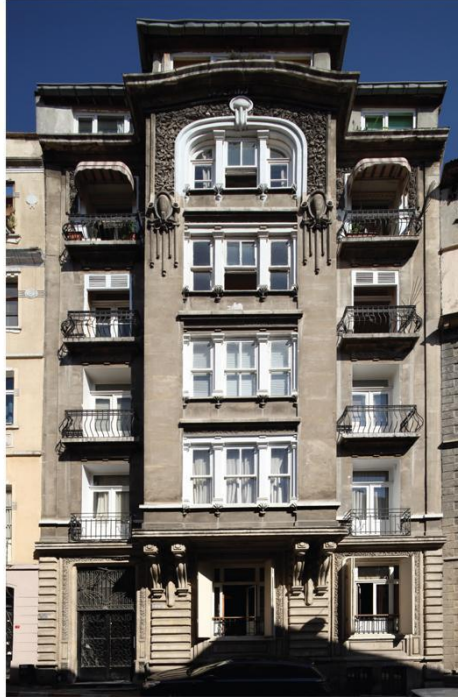
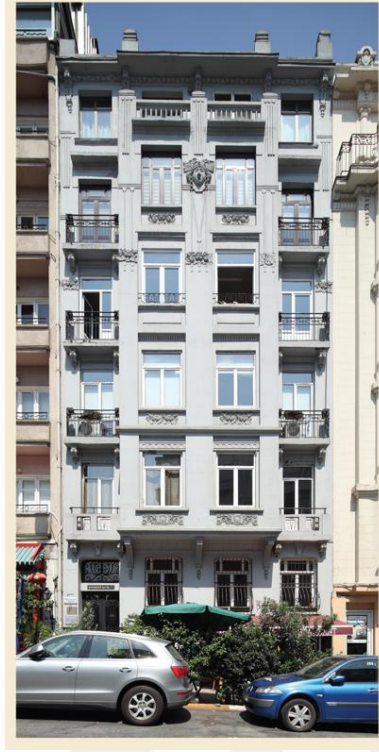
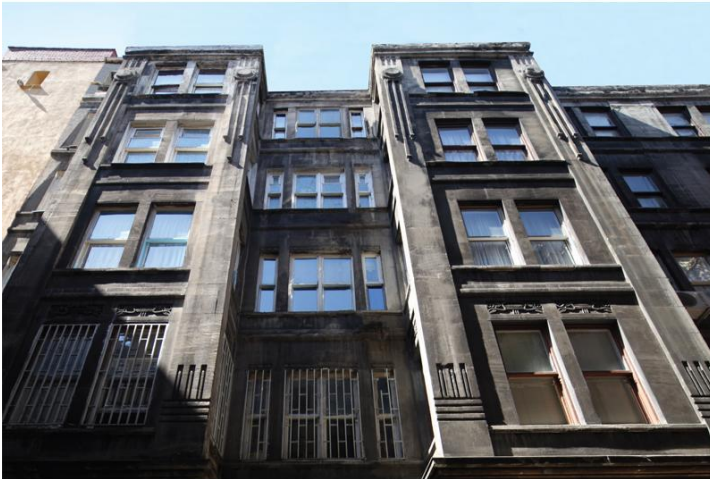
Batılılaşma döneminde konutların planlamasında etkili olan batılı form ve biçimler, cephe mimarisine de yansımış ve Avrupa mimarlık akımlarının etkisi altında Yunan, Rönesans ve Barok mimari elemanlar ile bezenmişlerdir. En çok görülen batılı ayrıntılar farklı işlevlerdeki yapılarda yer alan, hem dinsel hem de konut mimarisinde görülen Yunan ve Roma'ya ait yivli köşe kolonları, kompozit ve korint üsluplu sütun başlıkları, akantüs yapraklarıyla bezenmiş pencere üstü ve köşe mimari elemanları ve girland ve çelenk motifleri olmuştur (Denel, 1982). Rönesans etkisinin öne çıktığı bazı cephelerde, rustik taş işlemeciliği ve her katta farklılaşan Avrupa mimarlık akımlarına ait eleman kullanımıyla simetrik bir anlayışla cepheler inşa edilmiştir. Beyođlu/Pera bölgesinde 19.yüzyıl konut mimarlığında görülen cephe özellikleri, aynı dönem Avrupa mimarlık çevresinde uygulanan çeşitli akımların bölgeye yansımaları olmuştur. Bu dönemde bölgede görülen mimari üsluplar arasında; art nouveau, neoklasisizm, neo-rönesans, neo-gotik ve eklektik akım öne çıkmaktadır (Kılıç, 2007). (Şekil 2.17, 2.18, 2.19, 2.20).

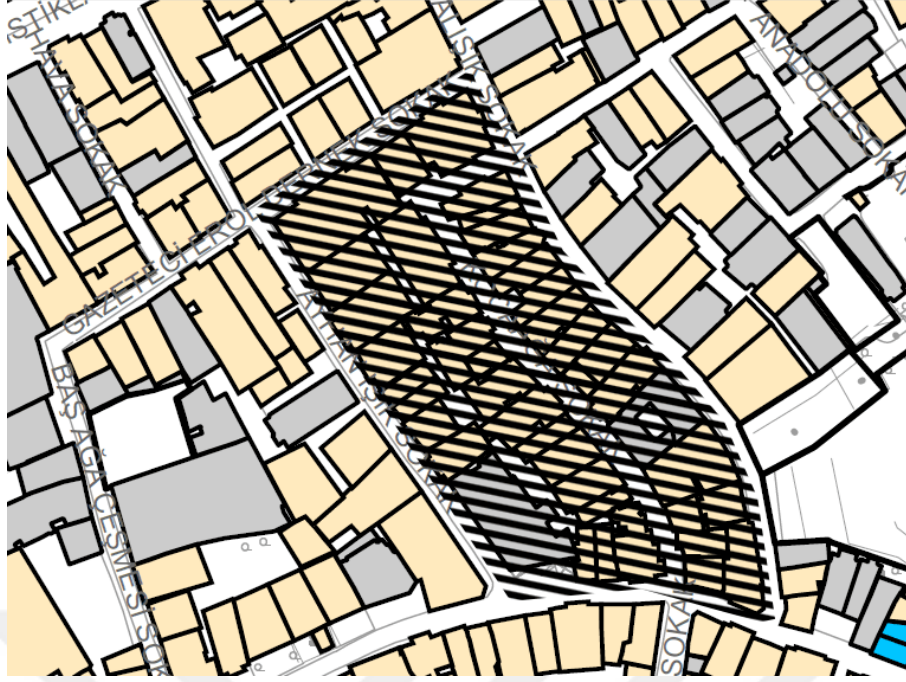
Binaların yapım cinsi analizlerini gösteren planlama çalışmasında; Kuloğlu Mahallesi 480 ve 476 no'lu yapı adalarında yer alan parsellerde; yığma sistemle yapılmış binaların yer aldığı görülmektedir (Şekil 4.5).

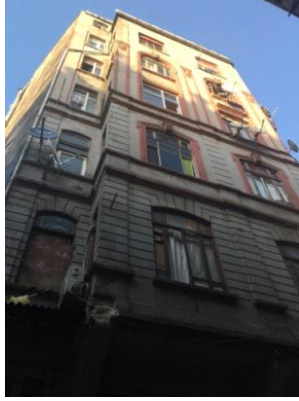
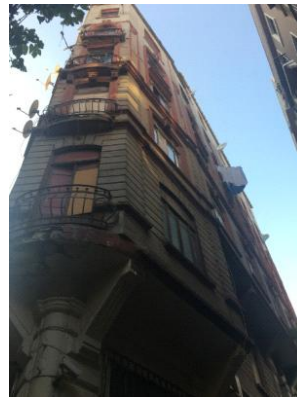
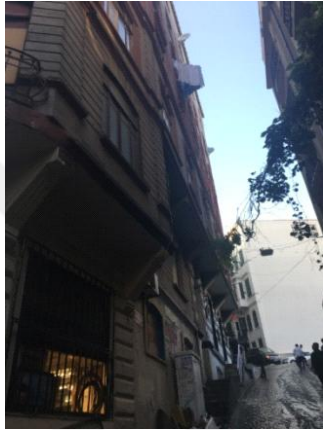
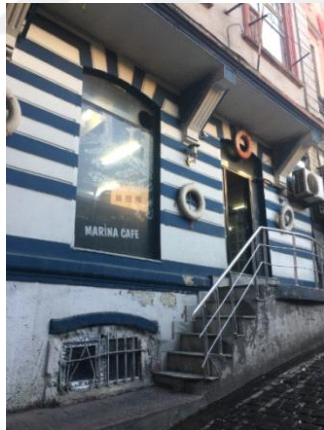
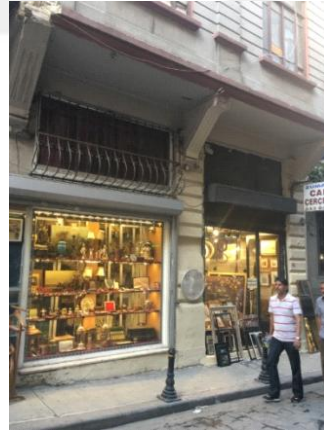
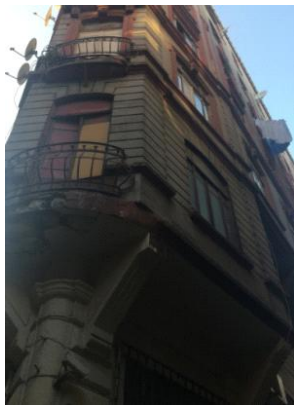
TÜRKİYE KENTSEL KÜLTÜR VARLIKLARI ENVANTERİ										ANIT				ENVANTER NO.		F21c001.480.002					
										YAPI				✓				FOTOĞRAF NO.		—	
																		DİJİTAL FOTOĞRAF NO.		F21c001.480.002.001	
										KENTSEL ÖĞE				DOĞA ÖĞESİ				SAYDAM NO.		—	
										DOĞA ÖĞESİ				KROKİ NO.				HARİTA NO.		F21c	
DOĞA ÖĞESİ				GPS VERİLERİ				41°02'00.3",28°58'53.4"													
YERLEŞME																					
İLİ : İSTANBUL				İLÇESİ : BEYOĞLU				MAHALLE : KULOĞLU MAHALLESİ													
SOKAK VE KAPI NO. : TURNACIBAŞI CADDESİ, NO:51				PAFTA : 25				ADA: 480		PARSEL :2											
ADI : ANTIKACI																					
ÖZGÜN İŞLEVI : TİCARİ																					
GÜNÜMÜZDEKİ İŞLEVI : TİCARİ																					
ANIT																					
ANITIN BULUNDUĞU BÖLGENİN NİTELİĞİ																					
KONUT ALANI				TİCARET ALANI		KONUT + TİCARET ALANI		ENDÜSTRİ ALANI		MERKEZİ İŞ ALANI		DİNSEL ALAN		KAMU / HİZMET ALANI		BOŞ ALAN

YOK																					
MAL SAHİBİ																					
BAKIMINDAN SORUMLU KURULUŞ																					
DEVLET																					
VAKIF																					
DİĞER																					
✓																					
YAPAN																					
DEVLET																					
VAKIF																					
DİĞER																					
✓																					
YAPTIRAN																					
YAPININ FİZİKSEL ÖZELLİKLERİ																					
YAPIYA GİRİLDİ																					
YAPIYA GİRİLMEYİ																					
✓																					
YAPININ KAT ADEDİ																					
BODRUM																					
2 KATLI																					
✓																					
ÇOK KATLI																					
TERAS																					
CİHANNÜMA																					
DİĞER																					
TAŞIYICI SİSTEM																					
HİMİŞ																					
BETONARME KARKAS																					
ÇELİK KARKAS																					
YIĞMA TUĞLA																					
✓

YIĞMA TAŞ																					
YIĞMA TUĞLA-TAŞ ALMAŞIK																					
YIĞMA KERPIÇ																					
KARMAŞIK SİSTEMLER																					
DİĞER																					
ORTU TÜRÜ																					
BEŞİK ÇATI																					
KIRMA ÇATI																					
DÜZ ÇATI																					
EĞRİSEL KUBBE																					
✓																					
TONOZ																					
DİĞER																					
ORTU MALZEMESİ TÜRÜ																					
ALATURKA KİREMİT																					
MARSİLYA KİREMİTİ																					
TAŞ																					
TOPRAK																					
BETON																					
ETERNİT																					
DİĞER																					
SAÇAK TÜRÜ																					
SAÇAKSIZ																					
✓																					
DAR SAÇAK																					
GENİŞ SAÇAK																					
DİĞER																					
KONUT PLAN TİPİ																					
İÇ SOFALI																					
DIŞ SOFALI

ÇOKGEN ÇIKMA																					
BALKON KORKULUĞU																					
TAŞ																					
METAL																					
✓																					
DİĞER																					
PENCERE KEMERLİ																					
GİYOTİN																					
ÇİFT KANATLI																					
✓																					
TEK KANATLI																					
TEPE																					
DİĞER																					
GİRİŞ KAPISI																					
KEMERLİ																					
✓																					
ÇİFT KANATLI																					
TEK KANATLI																					
DİĞER																					
PENCERE ÖĞESİ																					
GİRİŞ KAPISI MALZEMESİ																					
AHŞAP																					
METAL																					
✓																					
DİĞER																					
KEPENK																					
PARMAKLIK																					
KAFES																					
RENKLİ CAM																					
DİĞER																					
YAPI ÖĞELERİ																					
YANGIN DUVARI

BACA																					
ELİ BÖĞRÜNDE																					
KONSOL																					
ÇÖRTEN																					
KUŞEVLİ																					
DİĞER																					
BEZEME																					
DEVŞİRME MALZEMESİ																					
TEKNİK DONATI																					
ELEKTRİK																					
✓																					
SU																					
✓																					
KANALİZASYON																					
✓																					
ISITMA KALORİFER																					
SOBA																					
GELENEKSEL																					
TELEFON																					
DİĞER																					
SAĞLAMLIK DURUMU																					
HARAP																					
KÖTÜ																					
ORTA																					
İYİ																					
ONARIM GÖRMÜŞ																					
✓																					
TESCİLLİ																					
DİĞER																					
ÖZGÜNLÜK DURUMU																					
KÖTÜ																					
ORTA																					
✓

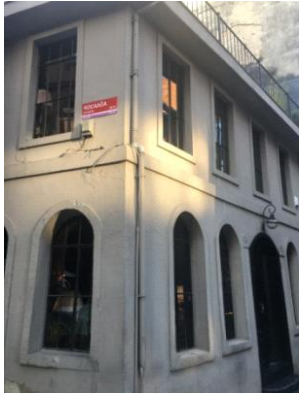
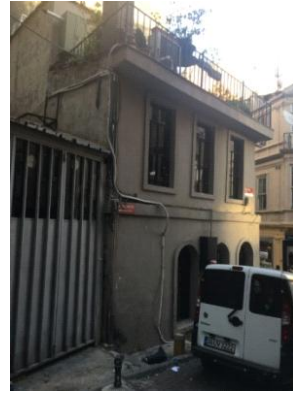
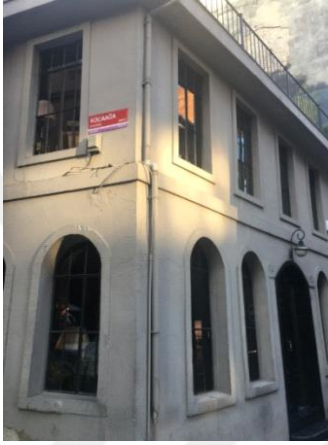
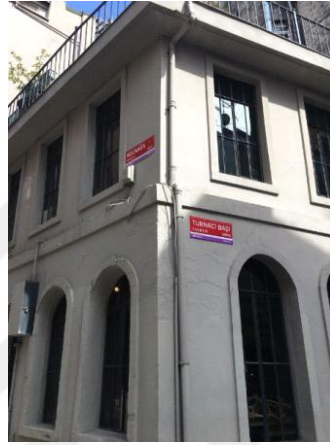
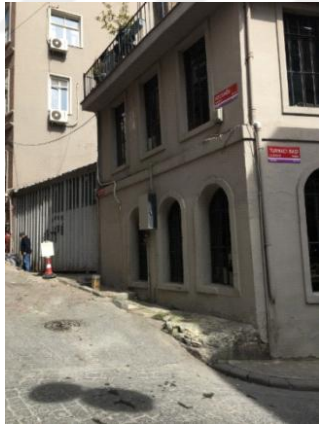
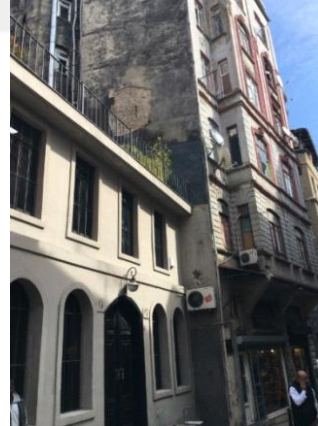
TÜRKİYE KENTSEL KÜLTÜR VARLIKLARI ENVANTERİ		ANIT		ENVANTER NO.	F21c001.480.003
		YAPILAN		✓	SAYDAM NO.
KENTSEL ÖĞE			KROKİ NO.	F21c001.480.003.001	
DOĞA ÖGESİ			HARİTA NO.	F21c	
			GPS VERİLERİ	41°02'00.5" ,28°58'53.3"	
YERLEŞME					
İL : İSTANBUL		İLÇESİ : BEYOĞLU		MAHALLE : KULOĞLU MAHALLESİ	
SOKAK VE KAPI NO. : KOCAĞA SOKAK, NO:21		PAFTA :25		ADA: 480	PARSEL :3
ADI		ÖZGÜN İŞLEVİ : TİCARET		GÜNÜMÜZDEKİ İŞLEVİ : BOŞ DEPO	
ANITIN BULUNDUĞU BÖLGENİN İNTELİĞİ		KONUT ALANI	TİCARET ALANI	KONUT + TİCARET ALANI	ENDÜSTRİ ALANI
					MERKEZİ İŞ ALANI
					DİNSEL ALAN
					KAMU / HİZMET ALANI
					BOŞ ALAN
					DiĞER
YAPININ BÖLGE İÇİNDEKİ KONUMU					
KONUT		SARAY		KONAK	
DİNSEL YAPILAR		TİCARET YAPILARI		EĞİTİM-KÜLTÜR-DİNLENCE YAPILARI	
CAMİ		KERVANSARAY / HAN		OKUL	
KİLİSE		ARASTA		SÜBYAN MEKTEBİ	
SİNAGOG		BEDESTEN		KİTAPLIK	
MEDRESE		ÇARŞI		MÜZE	
MANASTIR		FİRİN		BÜRO/İŞHANI	
TÜRBE		DEĞİRMEN		BANKA	
TEKKE		DÜKKAN		ÖTEL

DiĞER					
KENTSEL ÖĞE		İSKELE / RIHTIM	KÖPRÜ	YOL	MEYDAN
DOĞA ÖGESİ		ORMAN	KORU	BOSTAN	BAHÇE
DÖNEM		ANTİK		ORTAÇAĞ:	
				OSMANLI	
YAPIM TARİHİ / YÜZYIL : 20.YY		YAZIT		CUMHURİYET	
MAL SAHİBİ		BAKIMINDAN SORUMLU KURULUŞ		YOK	
DEVLET		VAKIF	DiĞER	ÖZEL	DEVLET
YAPAN		YAKITIRAN		DiĞER	
YAPININ FİZİKSEL ÖZELLİKLERİ					
YAPIYA GİRİLDİ		YAPIYA GİRİLMEDİ		✓	
YAPININ KAT ADEDİ		BODRUM		2 KATLI	
				ÇOK KATLI	
				TERAS	
				ÇİHANNÜMA	
				DiĞER	
TAŞIYICI SİSTEM					
HİMİŞ		BETONARME KARKAS		ÇELİK KARKAS	
				YIĞMA TUĞLA	
				YIĞMA TAŞ	
				YIĞMA TUĞLA-TAŞ ALMAŞIK	
				YIĞMA KERPIÇ	
				KARMAŞIK SİSTEMLER	
				DiĞER	
ÖRTÜ TÜRÜ					
		BEŞİK ÇATI		KIRMA ÇATI	
				DÜZ ÇATI	
				EĞRİSEL KUBBE	
				TONOZ	
				DiĞER	
ÖRTÜ MALZEMESİ TÜRÜ					
		ALATURKA KİREMİT		MARSİLYA KİREMİTİ	
				TAŞ	
				TOPRAK	
				BETON	
				ETERNİT	
				DiĞER	
SAÇAK TÜRÜ					
		SAÇAKSIZ		DAR SAÇAK	
				GENİŞ SAÇAK	
				DiĞER	
KONUT PLAN TİPİ					
		İÇ SOFALI		DIŞ SOFALI

DiĞER	
SAĞLAMLIK DURUMU		HARAP		KÖTÜ	
				ORTA	
				İYİ	
				ONARIM GÖRMÜŞ	
				TESCİLLİ	
				DiĞER	
ÖZGÜNLÜK DURUMU		KÖTÜ		ORTA	
				İYİ	
				✓	
ARAZİDE HAZIRLAYANLAR		Beste Seda AYDIN		TARİH	
ARAZİDE KONTROL EDENLER				TARİH

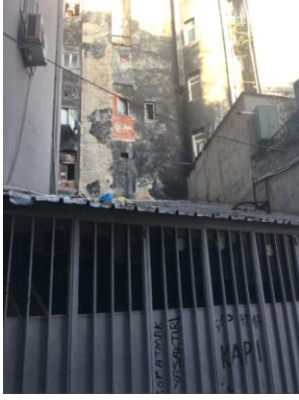
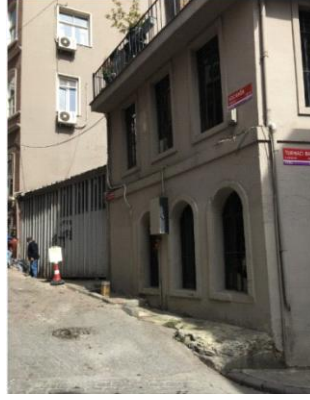
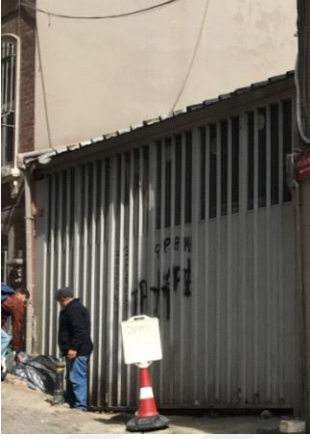
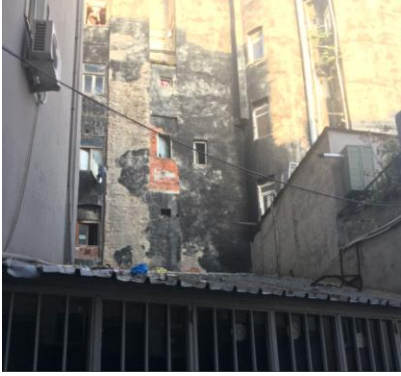
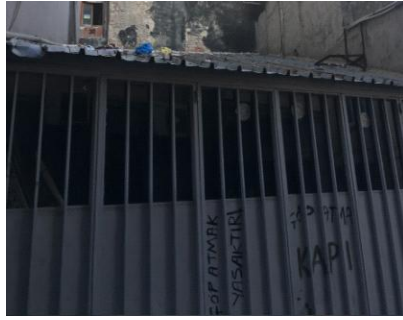
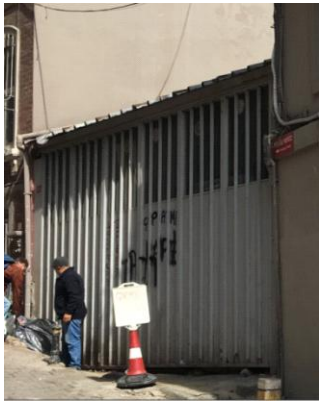
TÜRKİYE KENTSEL KÜLTÜR VARLIKLARI ENVANTERİ										ANIT		ENVANTER NO.		F21c001.480.004																																																		
										YAPI		FOTOĞRAF NO.		F21c001.480.004.001																																																		
										KENTSEL ÖĞE		DİJİTAL FOTOĞRAF NO.		F21c001.480.004.001																																																		
										DOĞA ÖĞESİ		SAYDAM NO.		F21c																																																		
												KROKİ NO.		41°02'00.7",28°58'53.2"																																																		
YERLEŞME										İL : İSTANBUL		İLÇESİ : BEYOĞLU		MAHALLE : KULOĞLU MAHALLESİ																																																		
SOKAK VE KAPI NO. : KOCAĞA SOKAK,NO:19				PAFTA :25		ADA: 480		PARSEL:4																																																								
ANIT ADI		ÖZGÜN İŞLEVI : KONUT				GÜNÜMÜZDEKİ İŞLEVI : KONUT

MAL SAHİBİ										BAKIMINDAN SORUMLU KURULUŞ																																																						
DEVLET				VAKIF		DİĞER		ÖZEL		DEVLET		VAKIF		DİĞER																																																		
YAPAN										YAPTIRAN																																																						
YAPININ FİZİKSEL ÖZELLİKLERİ																																																																
YAPIYA GİRİLDİ					YAPIYA GİRİLMEDİ																																																											
YAPININ KAT ADEDİ					BODRUM					2 KATLI					ÇOK KATLI					TERAS					CİHANNÜMA					DİĞER																																		
TAŞIYICI SİSTEM																																																																
HİMİŞ		BETONARME KARKAS		ÇELİK KARKAS		YIĞMA TUĞLA		YIĞMA TAŞ		YIĞMA TUĞLA-TAŞ ALMAŞIK		YIĞMA KERPIÇ		KARMAŞIK SİSTEMLER		DİĞER																																																
ÖRTÜ TÜRÜ					BEŞİK ÇATI					KIRMA ÇATI					DÜZ ÇATI					EĞRİSEL KUBBE					TONOZ					DİĞER

ELEKTRİK					SU					KANALİZASYON					İSITMA KALORİFER					SOBA					GELENEKSEL					TELEFON					DİĞER																													
SAĞLAMLIK DURUMU					HARAP					KÖTÜ					ORTA					İYİ					ONARIM GÖRMÜŞ					TESCİLLİ					DİĞER																													
ÖZGÜNLÜK DURUMU										KÖTÜ					ORTA					İYİ																																												
ARAZİDE HAZIRLAYANLAR					Beste Seda AYDIN																									TARİH					05.10.2017																													
ARAZİDE KONTROL EDENLER

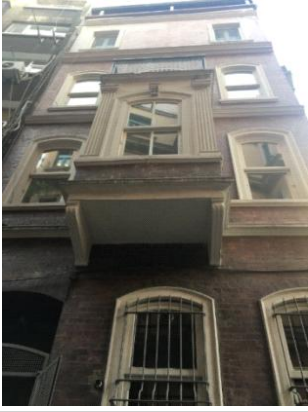
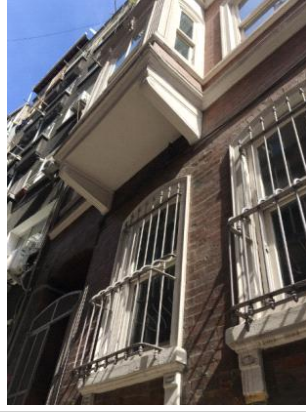
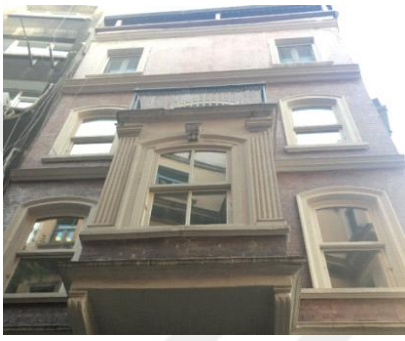
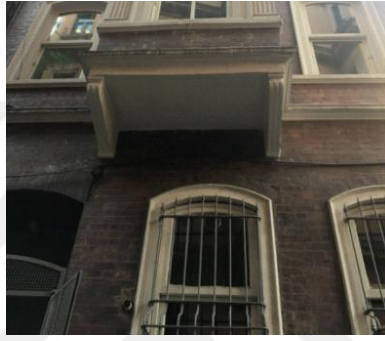
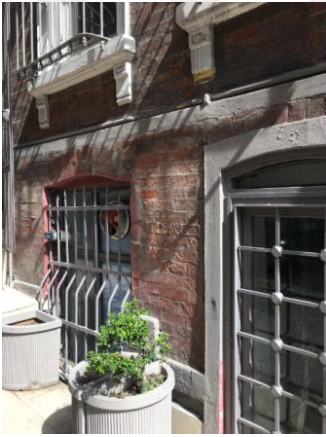
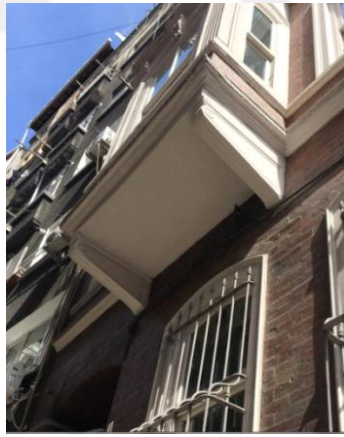
TÜRKİYE KENTSEL KÜLTÜR VARLIKLARI ENVANTERİ										ANIT		ENVANTER NO.		F21c001.480.005																			
										YAPI		FOTOĞRAF NO.		F21c001.480.005.001		DİJİTAL FOTOĞRAF NO.		—															
YERLEŞME										KROKİ NO.		F21c001.480.005.001																					
İL : İSTANBUL										SAYDAM NO.		—																					
İLÇESİ : BEYOĞLU										HARİTA NO.		F21c																					
MAHALLE : KULOĞLU MAHALLESİ										GPS VERİLERİ		41°02'01.9",28°58'52.9"																					
SOKAK VE KAPI NO. : SADRI ALIŞIK SOKAK,NO:38										PAFTA :25		ADA: 480		PARSEL :6																			
ADI										ÖZGÜN İŞLEVİ : KONUT		GÜNÜMÜZDEKİ İŞLEVİ : KONUT																					
ANITIN BULUNDUĞU BÖLGENİN NİTELİĞİ										KONUT ALANI		TİCARET ALANI		KONUT + TİCARET ALANI		ENDÜSTRİ ALANI		MERKEZİ İŞ ALANI		DİNSEL ALAN		KAMU / HİZMET ALANI		BOŞ ALAN									
YAPININ BÖLGE İÇİNDEKİ KONUMU										BİTİŞİK		AYRIK		KÖŞE

DOĞA ÖĞESİ										ORMAN		KORU		BOSTAN		BAHÇE		PARK		AĞAÇ		KUMSAL		KAYALIK		DİĞER							
DÖNEM										ANTİK		ORTAÇAĞ:		YAZIT		OSMANLI		CUMHURİYET															
YAPIM TARİHİ / YÜZYIL : 19.YY										—		—		—		—		—															
MAL SAHİBİ										BAKIMINDAN SORUMLU KURULUŞ																							
DEVLET										VAKIF		DİĞER		ÖZEL		DEVLET		VAKIF		DİĞER													
YAPAN										YAPTIRAN																							
YAPININ FİZİKSEL ÖZELLİKLERİ																																	
YAPIYA GİRİLDİ										YAPIYA GİRİLMEDİ																							
YAPININ KAT ADEDİ										BODRUM		2 KATLI		ÇOK KATLI		TERAS		CIHANNÜMA		DİĞER													
TAŞIYICI SİSTEM										HİMİŞ		BETONARME KARKAS		ÇELİK KARKAS		YIĞMA TUĞLA		YIĞMA TAŞ		YIĞMA TUĞLA-TAŞ ALMAŞIK		YIĞMA KERPIÇ		KARMAŞIK SİSTEMLER		DİĞER							
ÖRTÜ TÜRÜ										BEŞİK ÇATI		KIRMA ÇATI		DÜZ ÇATI		EĞRİSEL KUBBE		TONOZ		DİĞER													
ÖRTÜ MALZEMESİ TÜRÜ										ALATURKA KİREMİT		MARSİLYA KİREMİTİ		TAŞ		TOPRAK		BETON		ETERNİT		DİĞER

AŞŞAP										AŞŞAP		—		—		—		—		—		—		—		—							
METAL										METAL		—		—		—		—		—		—		—		—							
BEZEME										—		—		—		—		—		—		—		—		—							
TEKNİK DONATI										ELEKTRİK		SU		KANALİZASYON		ISITMA KALORİFER		SOBA		GELENEKSEL		TELEFON		DİĞER									
SAĞLAMLIK DURUMU										HARAP		KÖTÜ		ORTA		İYİ		ONARIM GÖRMÜŞ		TESCİLLİ		DİĞER											
ÖZGÜNLÜK DURUMU										KÖTÜ		ORTA		İYİ		—		—		—		—											
ARAZİDE HAZIRLAYANLAR										Beste Seda AYDIN		TARİH		05.10.2017																			
ARAZİDE KONTROL EDENLER										—		TARİH		—

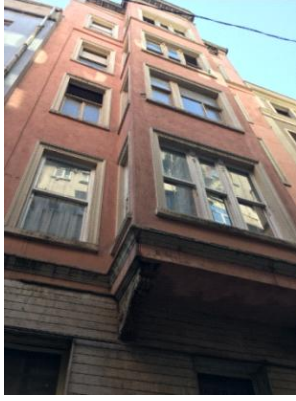
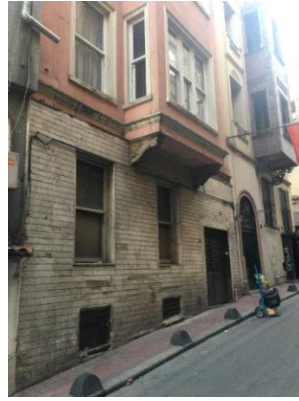
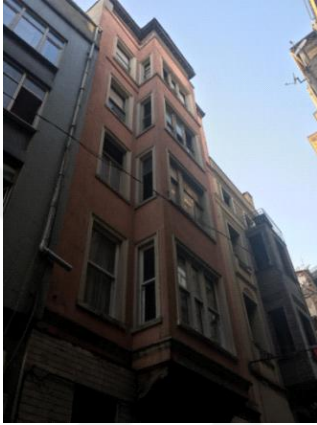
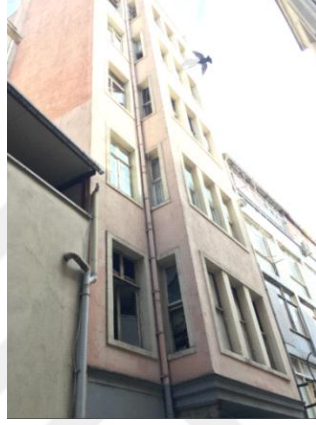
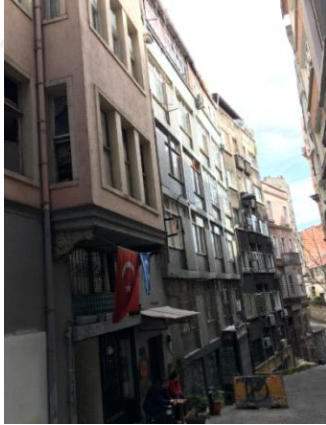
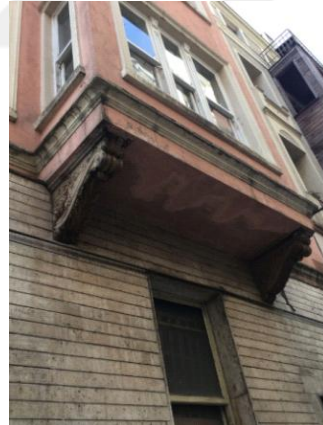
Dijital Foto No: F21c001.480.005.001

TÜRKİYE KENTSEL KÜLTÜR VARLIKLARI ENVANTERİ										ANIT		ENVANTER NO.	F21c001.480.006
										YAPI		FOTOĞRAF NO.	---
										KENTSEL ÖĞE		DİJİTAL FOTOĞRAF NO.	F21c001.480.006.001
										DOĞA ÖĞESİ		SAYDAM NO.	---
		KROKİ NO.	F21c001.480.006.001										
		HARİTA NO.	F21c										
		GPS VERİLERİ	41°02'02.1",28°58'52.6"										
YERLEŞME				İLÜ : İSTANBUL				İLÇESİ : BEYOĞLU					
SOKAK VE KAPI NO. : SADRİ ALIŞIK SOKAK,NO:36				MAHALLE : KULOĞLU MAHALLESİ				PAFTA : 25					
ADA: 480				PARSEL: 7				ÖZGÜN İŞLEVI : KONUT					
GÜNÜMÜZDEKİ İŞLEVI : EĞLENCE MEKANİ				ANITIN BULUNDUĞU BÖLGENİN NİTELİĞİ				ANIT					
YAPININ BÖLGE İÇİNDEKİ KONUMU				KONUT ALANI				TİCARET ALANI					
KONUT + TİCARET ALANI				ENDÜSTRİ ALANI				MERKEZİ İŞ ALANI					
DİNSEL ALAN				KAMU / HİZMET ALANI				BOŞ ALAN					
AYRIK				KÖŞE				MÜŞTEMLAT					
KONUT				SARAY				KONAK					
YALI				EĞİTİM-KÜLTÜR-DİNLENCE YAPILARI				GÜVENLİK YAPILARI

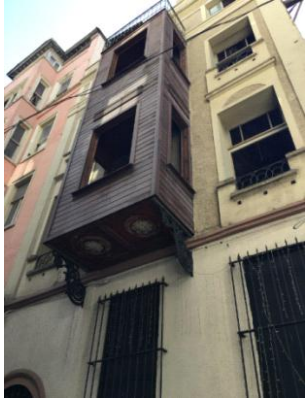
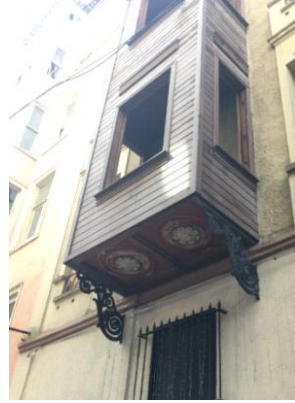
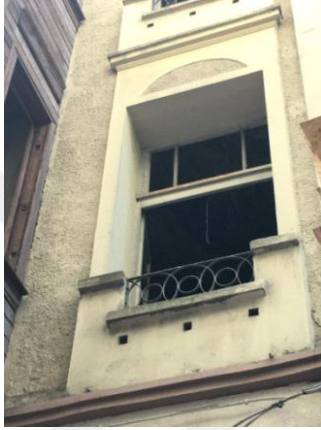
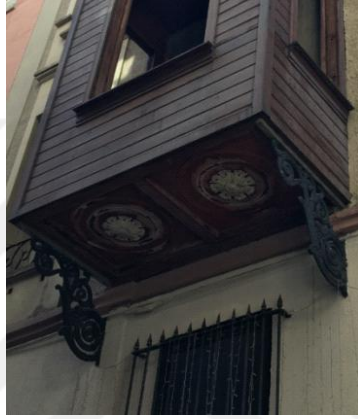
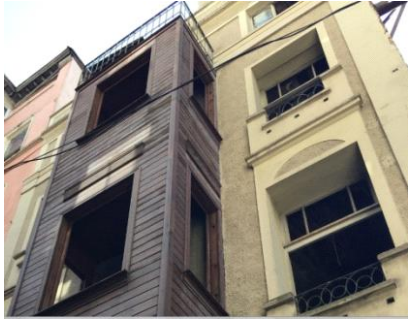
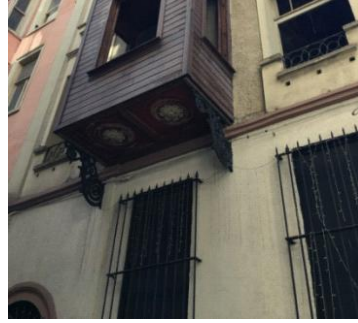
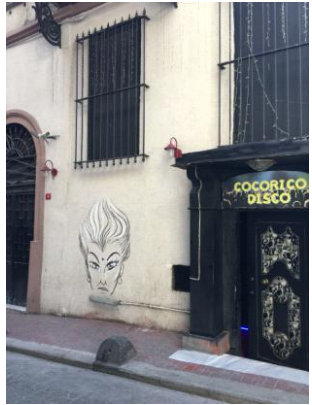
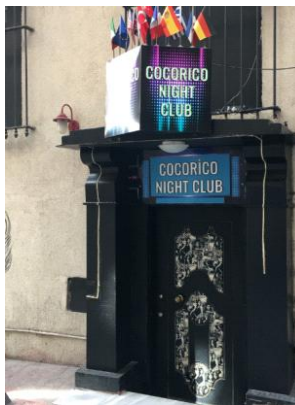
TÜRKİYE KENTSEL KÜLTÜR VARLIKLARI ENVANTERİ										ANIT		ENVANTER NO.		F21c001.480.007																					
										YAPI		FOTOĞRAF NO.		FOTOĞRAF NO.		F21c001.480.007.001																			
YERLEŞME										YAPININ BÖLGE İÇİNDEKİ KONUMU		YAPININ BÖLGE İÇİNDEKİ KONUMU		YAPININ BÖLGE İÇİNDEKİ KONUMU																					
İL : İSTANBUL										İLÇESİ : BEYOĞLU		MAHALLE : KULOĞLU MAHALLESİ		PAFTA : 25		ADA : 480		PARSEL : 8																	
SOKAK VE KAPI NO :										ADI :		ÖZGÜN İŞLEV : KONUT		GÜNÜMÜZDEKİ İŞLEV : YIKIK																					
ANIT										ANITIN BULUNDUĞU BÖLGENİN NİTELİĞİ		KONUT ALANI		TİCARET ALANI		KONUT + TİCARET ALANI		ENDÜSTRİ ALANI		MERKEZİ İŞ ALANI		DİNSEL ALAN		KAMU / HİZMET ALANI		BOŞ ALAN									
YAPININ BÖLGE İÇİNDEKİ KONUMU										BİTİŞİK		AYRIK		KÖŞE																					
YAPITÜRÜ										KONUT		SARAY		KONAK		YALI		EV		MÜŞTEMLAT															
DİNSEL YAPILAR										TİCARET YAPILARI		EĞİTİM-KÜLTÜR-DİNLENCE YAPILARI		GÜVENLİK YAPILARI		SU YAPILARI		SAĞLIK YAPILARI		YÖNETİM/İLETİŞİM YAPILARI		ULUŞIM YAPILARI

YAPIM TARİHİ / YÜZYIL :										YAZIT		YOK																							
MAL SAHİBİ										BAKIMINDAN SORUMLU KURULUŞ																									
DEVLET YAPAN										VAKIF		DİĞER		ÖZEL		DEVLET YAPITIRAN																			
YAPININ FİZİKSEL ÖZELLİKLERİ																																			
YAPIYA GİRİLDİ										YAPIYA GİRİLMEDİ																									
YAPININ KAT ADEDİ										BODRUM		1 KATLI		2 KATLI		ÇOK KATLI		TERAS		ÇİHANNÜMA		DİĞER													
TAŞIYICI SİSTEM										HİMİŞ		BETONARME KARKAS		ÇELİK KARKAS		YIĞMA TUĞLA		YIĞMA TAŞ		YIĞMA TUĞLA-TAŞ ALMAŞIK		YIĞMA KERPIÇ		KARMAŞIK SİSTEMLER		DİĞER									
ÖRTÜ TÜRÜ										BEŞİK ÇATI		KIRMA ÇATI		DÜZ ÇATI		EĞRİSEL KUBBE		TONOZ		DİĞER															
ÖRTÜ MALZEMESİ TÜRÜ										ALATURKA KİREMİT		MARSILYA KİREMİTİ		TAŞ		TOPRAK		BETON		ETERNİT		DİĞER													
SAÇAK TÜRÜ										SAÇAKSIZ		DAR SAÇAK		GENİŞ SAÇAK		DİĞER																			
KONUT PLAN TİPİ										İÇ SOFALI		DIŞ SOFALI		EYVANLI		AVLULU		BAHÇELİ		DİĞER

AVLU / BAHÇE DUVARI ÖRTÜSÜ		TUĞLA		TAŞ		ALMAŞIK		DİĞER													
														AVLU / BAHÇE DUVARI BİTİŞİ		HARPUŞTA		KİREMİT		DİĞER															
ANA CEPHE																																			
KAPLAMA MALZEMESİ										AHŞAP		TAŞ		TUĞLA		SIVA		DİĞER																	
CEPHE ÖZELLİKLERİ										SUNDURMA		ÇIKMA		TEK KATLI ÇIKMA		ÇOK KATLI ÇIKMA		DİĞER		BALKON		ÇIKMA ÜSTÜ BALKON													
										PARALEL ÇIKMA		ÜÇGEN ÇIKMA		ÇOKGEN ÇIKMA				BALKON KORKULUĞU		TAŞ		METAL		DİĞER											
PENCERE										KEMERLİ		GIYOTIN		ÇİFT KANATLI		TEK KANATLI		TEPE		DİĞER		GİRİŞ KAPISI		KEMERLİ		ÇİFT KANATLI		TEK KANATLI		DİĞER					
PENCERE ÖĞESİ																				GİRİŞ KAPISI MALZEMESİ		AHŞAP		METAL		DİĞER									
KEPENK										AHŞAP		PARMAKLIK		KAFES		RENKLİ CAM		DİĞER		YAPI ÖĞELERİ		YANGIN DUVARI		BACA		ELİ BÖĞRÜNDE		KONSOL		ÇÖRTEN		KUŞEVİ		DİĞER	
BEZEME																				DEVŞİRME MALZEMESİ

TEKNİK DONATI																																			
ELEKTRİK										SU		KANALİZASYON		İSITMA KALORİFER		SÖBA		GELENEKSEL		TELEFON		DİĞER													
SAĞLAMLIK DURUMU										HARAP		KÖTÜ		ORTA		İYİ		ONARIM GÖRMÜŞ		TESCİLLİ		DİĞER													
ÖZGÜNLÜK DURUMU												KÖTÜ		ORTA		İYİ																			
ARAZİDE HAZIRLAYANLAR										Beste Seda AYDIN		TARİH		05.10.2017																					
ARAZİDE KONTROL EDENLER												TARİH

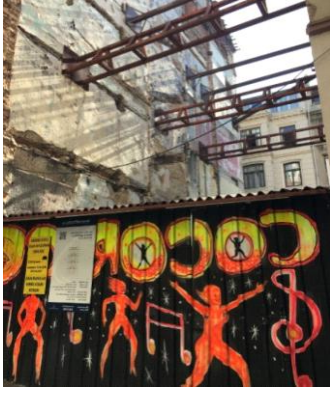
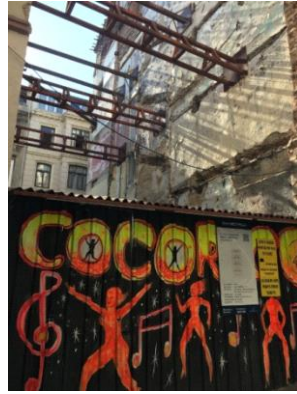
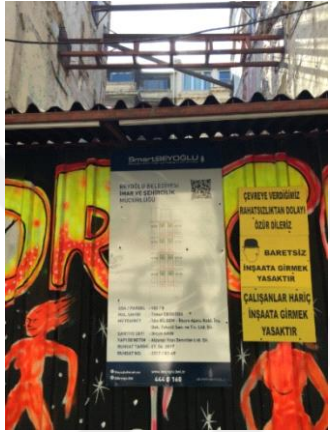
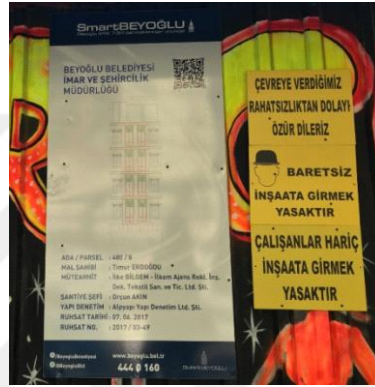
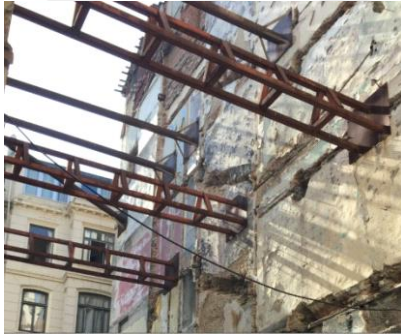
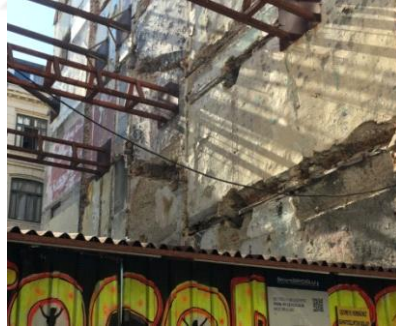
TÜRKİYE KENTSEL KÜLTÜR VARLIKLARI ENVANTERİ										ANIT		ENVANTER NO.		F21c001.480.008											
										YAPI		FOTOĞRAF NO.		---											
										KENTSEL ÖĞE		DİJİTAL FOTOĞRAF NO.		F21c001.480.008.001											
										DOĞA ÖĞESİ		SAYDAM NO.		---											
												KROKİ NO.		F21c001.480.008.001											
		HARİTA NO.		F21c																					
		GPS VERİLERİ		41°02'02.4",28°58'52.2"																					
YERLEŞME																									
İL : İSTANBUL			İLÇESİ : BEYOĞLU			MAHALLE : KULOĞLU MAHALLESİ																			
SOKAK VE KAPI NO. : SADRİ ALIŞIK SOKAK,NO:32				PAFTA: 25		ADA: 480		PARSEL: 9																	
ADI		ÖZGÜN İŞLEVI : KONUT				GÜNÜMÜZDEKİ İŞLEVI : KONUT																			
ANITIN BULUNDUĞU BÖLGENİN NİTELİĞİ		KONUT ALANI		TİCARET ALANI		KONUT + TİCARET ALANI		ENDÜSTRİ ALANI		MERKEZİ İŞ ALANI		DİNSEL ALAN		KAMU / HİZMET ALANI		BOŞ ALAN		DİĞER							
YAPININ BÖLGE İÇİNDEKİ KONUMU										BİTİŞİK		AYRIK		KÖŞE

DOĞA ÖĞESİ		ORMAN		KORU		BOSTAN		BAHÇE		PARK		AĞAÇ		KUMSAL		KAYALIK		DİĞER							
DÖNEM		ANTİK		ORTAÇAĞ:				OSMANLI																	
YAPIM TARİHİ / YÜZYIL : 19.YY								YAZIT		OSMANLI															
MAL SAHİBİ								BAKIMINDAN SORUMLU KURULUŞ																	
DEVLET		VAKIF		DİĞER		ÖZEL		DEVLET		VAKIF		DİĞER													
YAPAN								YAPTIRAN																	
<b>YAPININ FİZİKSEL ÖZELLİKLERİ</b>																									
YAPIYA GİRİLDİ		YAPIYA GİRİLMEDİ																							
YAPININ KAT ADEDİ		BODRUM				2 KATLI		ÇOK KATLI		TERAS		CIHANNÜMA		DİĞER											
<b>TAŞIYICI SİSTEM</b>																									
HİMİŞ		BETONARME KARKAS		ÇELİK KARKAS		YIĞMA TUĞLA		YIĞMA TAŞ		YIĞMA TUĞLA-TAŞ ALMAŞIK		YIĞMA KERPIÇ		KARMAŞIK SİSTEMLER		DİĞER									
ÖRTÜ TÜRÜ		BEŞİK ÇATI		KIRMA ÇATI		DÜZ ÇATI		EĞRİSEL KUBBE		TONOZ		DİĞER													
ÖRTÜ MALZEMESİ TÜRÜ		ALATURKA KİREMİT		MARSİLYA KİREMİTİ		TAŞ		TOPRAK		BETON		ETERNİT		DİĞER

SAÇAK TÜRÜ		SAÇAKSIZ		DAR SAÇAK		GENİŞ SAÇAK		DİĞER																	
KONUT PLAN TİPİ		İÇ SOFALI		DIŞ SOFALI		EYVANLI		AVLULU		BAHÇELİ		DİĞER													
								AVLU / BAHÇE DUVARI ÖRTÜSÜ		TUĞLA		TAŞ		ALMAŞIK		DİĞER									
								AVLU / BAHÇE DUVARI BİTİŞİ		HARPUŞTA		KİREMİT		DİĞER											
<b>ANA CEPHE</b>																									
KAPLAMA MALZEMESİ		SUNDURMA		AĞAÇ		TAŞ		TUĞLA		SIVA		DİĞER		ÇIKMA ÜSTÜ BALKON											
CEPHE ÖZELLİKLERİ				ÇIKMA		TEK KATLI ÇIKMA		ÇOK KATLI ÇIKMA		DİĞER		BALKON		BALKON KORKULUĞU		TAŞ		METAL		DİĞER					
				PARALEL ÇIKMA		ÜÇGEN ÇIKMA		ÇOKGEN ÇIKMA																	
PENCERE		KEMERLİ		GIYOTIN		ÇİFT KANATLI		TEK KANATLI		TEPE		DİĞER		GİRİŞ KAPISI		KEMERLİ		ÇİFT KANATLI		TEK KANATLI		DİĞER			
PENCERE ÖĞESİ														GİRİŞ KAPISI MALZEMESİ		AĞAÇ		METAL		DİĞER					
KEPENK		PARMAKLIK		KAFES		RENKLİ CAM		DİĞER		YAPI ÖĞELERİ		BACA		ELİ BOĞRÜNDE		KONSOL		ÇÖRTEN		KUŞEVİ		DİĞER

AĞAÇ		AĞAÇ								YANGIN DUVARI															
METAL		METAL																							
BEZEME										DEVŞİRME MALZEMESİ															
<b>TEKNİK DONATI</b>																									
ELEKTRİK		SU		KANALİZASYON		İSITMA		KALORİFER		SOBA		GELENEKSEL		TELEFON		DİĞER									
SAĞLAMLIK DURUMU		HARAP		KÖTÜ		ORTA		İYİ		ONARIM GÖRMÜŞ		TESCİLLİ		DİĞER											
ÖZGÜNLÜK DURUMU				KÖTÜ		ORTA		İYİ																	
ARAZİDE HAZIRLAYANLAR		Beste Seda AYDIN												TARİH		05.10.2017									
ARAZİDE KONTROL EDENLER														TARİH

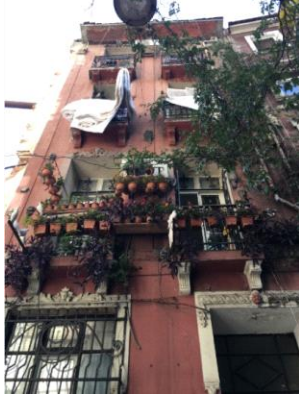
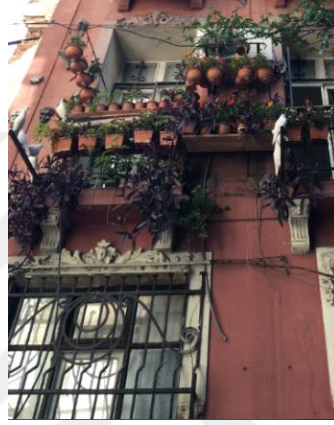
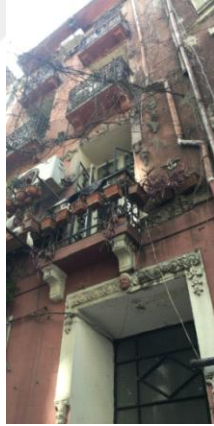
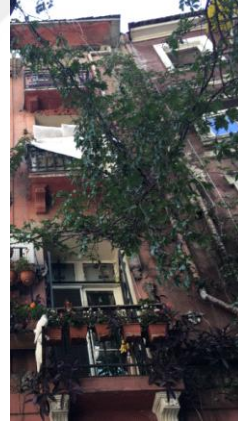
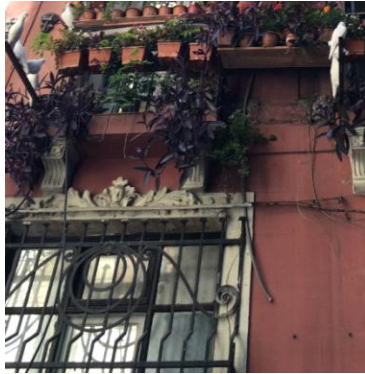
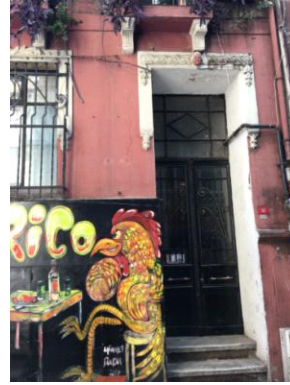
TÜRKİYE KENTSEL KÜLTÜR VARLIKLARI ENVANTERİ				ANIT	ENVANTER NO.	F21c001.480.009
				YAPI	FOTOĞRAF NO.	—
				KENTSEL ÖĞE	DİJİTAL FOTOĞRAF NO.	F21c001.480.009.001
				DOĞA ÖĞESİ	SAYDAM NO.	—
					KROKİ NO.	F21c001.480.009.001
					HARİTA NO.	F21c
					GPS VERİLERİ	41°02'02.5",28°58'52.1"
<b>YERLEŞME</b>						
İL : İSTANBUL		İLÇESİ : BEYOĞLU		MAHALLE : KULOĞLU MAHALLESİ		
SOKAK VE KAPI NO. : SADRI ALIŞIK SOKAK,NO:30		PAFTA :25		ADA : 480		PARSEL :10
ADI			ÖZGÜN İŞLEVİ : KONUT		GÜNÜMÜZDEKİ İŞLEVİ : KONUT+TİCARİ	
ANITIN BULUNDUĞU BÖLGENİN NİTELİĞİ	KONUT ALANI	TİCARET ALANI	KONUT + TİCARET ALANI	ENDÜSTRİ ALANI	MERKEZİ İŞ ALANI	DİNSEL ALAN
✓	✓	✓	✓	✓	✓	✓
YAPININ BÖLGE İÇİNDEKİ KONUMU			BİTİŞİK		AYRIK	
✓	✓	✓	✓	✓	✓	✓
KONUT	SARAY	KONAK	YALI	EV	MÜSTEMİLAT	KÖŞE
DİNSEL YAPILAR	TİCARET YAPILARI	EĞİTİM-KÜLTÜR-DİNLENCE YAPILARI	GÜVENLİK YAPILARI	SU YAPILARI	SAĞLIK YAPILARI	YÖNETİM/İLETİŞİM YAPILARI
CAMİ	KERVANSARAY / HAN	FABRİKA	OKUL	KALE	HAMAM	ŞİFAHANE

KİLİSE	ARASTA	ATÖLYE	SÜBYAN MEKTEBİ	SUR	ÇEŞME	BİMARHANE
SİNAGOĞ	BEDESTEN	HAL BİNASI	KİTAPLIK	KİŞLA	SEBİL	HASTANE
MEDRESE	ÇARŞI	DEPO	MÜZE	KARAKOL	SARNIÇ	SAĞLIK OCAĞI
MANASTIR	FİRİN	BÜRO/İŞHANI	SPOR TESİSİ	HAPİŞHANE	AYAZMA SU KEMERİ	DİSPANSER
TÜRBE	DEĞİRMEN	BANKA	TİYATRO			POSTAHANE
TEKKE	DÜKKAN	OTEL				
DİĞER						
KENTSEL ÖĞE	İSKELE / RIHTIM	KÖPRÜ	YOL	MEYDAN	SAAT KULESİ	HEYKEL
DOĞA ÖĞESİ	ORMAN	KORU	BOSTAN	BAHÇE	PARK	AĞAÇ
DÖNEM	ANTİK	ORTAÇAĞ:	YAZIT	OSMANLI	✓	CUMHURİYET
YAPIM TARİHİ / YÜZYL : 19.YY						YOK
MAL SAHİBİ			BAKIMINDAN SORUMLU KURULUŞ			
DEVLET	✓	VAKIF	DİĞER	DEVLET	✓	DİĞER
YAPAN			YAPTIRAN			
<b>YAPININ FİZİKSEL ÖZELLİKLERİ</b>						
YAPIYA GİRİLDİ	YAPIYA GİRİLMEDİ	✓				
YAPININ KAT ADEDİ	BODRUM		2 KATLI	✓	ÇOK KATLI	TERAS
TAŞIYICI SİSTEM	HİMİŞ	BETONARME KARKAS	✓	ÇELİK KARKAS	YIĞMA TUĞLA	✓
ÖRTÜ TÜRÜ	BEŞİK ÇATI	KIRMA ÇATI	DÜZ ÇATI	EĞRİSEL KUBBE	TONOZ	DİĞER
ÖRTÜ MALZEMESİ TÜRÜ	ALATURKA KİREMİT	MARSİLYA KİREMİTİ	✓	TAŞ	TOPRAK	BETON

SAÇAK TÜRÜ	SAÇAKSIZ	✓	DAR SAÇAK	GENİŞ SAÇAK	DİĞER	
KONUT PLAN TİPİ	İÇ SOFALI	DİŞ SOFALI	EYVANLI	AVLULU	BAHÇELİ	DİĞER
				AVLU / BAHÇE DUVARI ÖRTÜSÜ	TUĞLA	TAŞ
				AVLU / BAHÇE DUVARI BİTİŞİ	HARPUŞTA	KİREMİT
						DİĞER
<b>ANA CEPHE</b>						
KAPLAMA MALZEMESİ	SUNDURMA	AŞŞAP	TAŞ	TUĞLA	SIVA	DİĞER
CEPHE ÖZELLİKLERİ	ÇIKMA	TEK KATLI ÇIKMA	✓	ÇOK KATLI ÇIKMA	DİĞER	ÇIKMA ÜSTÜ BALKON
	PARALEL ÇIKMA	ÜÇGEN ÇIKMA	✓	ÇOKGEN ÇIKMA	BALKON KORKULUĞU	TAŞ
						METAL
PENCERE	KEMERLİ	GIYOTIN	ÇİFT KANATLI	✓	TEK KANATLI	DİĞER
PENCERE ÖĞESİ				GİRİŞ KAPISI MALZEMESİ	AŞŞAP	METAL
KEPENK	PARMAKLİK	KAFES	RENKLI CAM	DİĞER	YAPI ÖĞELERİ	DİĞER
AŞŞAP	✓	AŞŞAP	✓	YANGIN DUVARI	BACA	ELİ BOĞRÜNDE
METAL	METAL			DEVŞİRME MALZEMESİ	KONSOL	✓
BEZEME					ÇÖRTEN	KuşEVI
						DİĞER
<b>TEKNİK DONATI</b>						
ELEKTRİK	SU	KANALİZASYON	ISITMA KALORİFER	SOBA	GELENEKSEL	TELEFON
SAĞLAMLIK DURUMU	HARAP	KÖTÜ	ORTA	✓	İYİ	ONARIM GÖRMÜŞ
ÖZGÜNLÜK DURUMU	KÖTÜ	KÖTÜ	ORTA	✓	İYİ

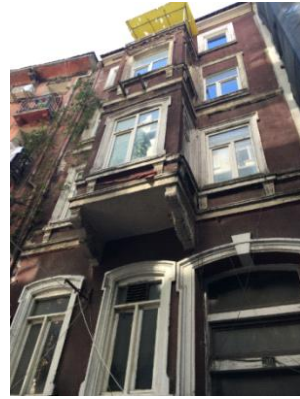
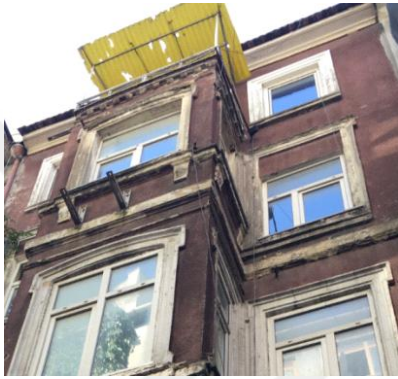
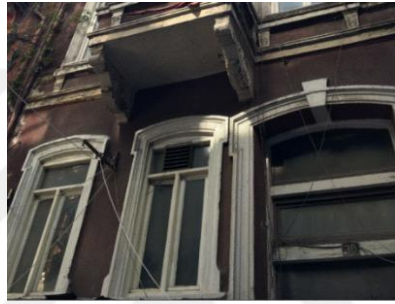
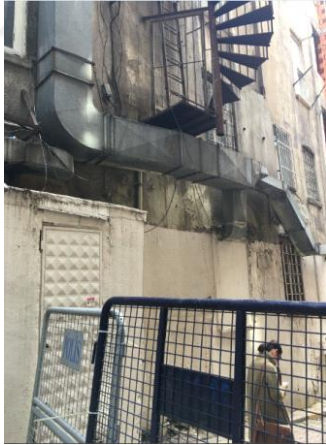
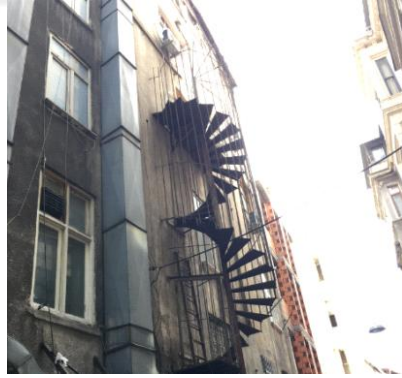
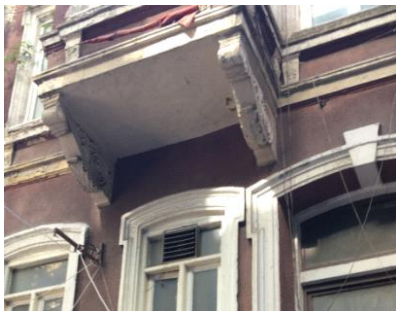
TÜRKİYE KENTSEL KÜLTÜR VARLIKLARI ENVANTERİ										ANIT		ENVANTER NO.		F21c001.480.010																								
										YAPI		✓ SAYDAM NO.		FOTOĞRAF NO.		—																						
KENTSEL ÖĞE		DOĞA ÖĞESİ		KROKİ NO.		F21c001.480.010.001		DİJİTAL FOTOĞRAF NO.		F21c001.480.010.001																												
DOĞA ÖĞESİ		HARİTA NO.		F21c		GPS VERİLERİ		41°02'02.7", 28°58'51.9"																														
YERLEŞME																																						
İL : İSTANBUL			İLÇESİ : BEYOĞLU			MAHALLE : KULOĞLU MAHALLESİ			ADA : 480			PARSEL : 11																										
SOKAK VE KAPI NO. : SADRI ALIŞIK SOKAK,NO:28			PAFTA : 25			ÖZGÜN İŞLEVI : KONUT			GÜNÜMÜZDEKİ İŞLEVI : YIKIK																													
ANIT																																						
ANITIN BULUNDUĞU BÖLGENİN NİTELİĞİ			KONUT ALANI		TİCARET ALANI		KONUT + TİCARET ALANI		ENDÜSTRİ ALANI		MERKEZİ İŞ ALANI		DİNSEL ALAN		KAMU / HİZMET ALANI		BOŞ ALAN		DİĞER

YAPILMA YÖNÜ			YAPILMA YÖNÜ			YAPILMA YÖNÜ			YAPILMA YÖNÜ			YAPILMA YÖNÜ																										
YAPILMA YÖNÜ			YAPILMA YÖNÜ			YAPILMA YÖNÜ			YAPILMA YÖNÜ			YAPILMA YÖNÜ																										
YAPININ KAT ADEDİ																																						
BODRUM			2 KATLI			ÇOK KATLI			✓ TERAS			CİHANNÜMA			DİĞER																							
TAŞIYICI SİSTEM																																						
HİMİŞ		BETONARME KARKAS		ÇELİK KARKAS		YIĞMA TUĞLA		✓ YIĞMA TAŞ		YIĞMA TUĞLA-TAŞ ALMAŞIK		YIĞMA KERPEÇ		KARMAŞIK SİSTEMLER		DİĞER																						
ÖRTÜ TÜRÜ		BEŞİK ÇATI				KIRMA ÇATI				DÜZ ÇATI				EĞRİSEL KUBBE				TONOZ				DİĞER																
ÖRTÜ MALZEMESİ TÜRÜ		ALATURKA KİREMİT				MARSILYA KİREMİTİ				TAŞ				TOPRAK				BETON				ETERNİT				DİĞER												
SAÇAK TÜRÜ		SAÇAKSIZ				✓ DAR SAÇAK				GENİŞ SAÇAK				DİĞER																								
KONUT PLAN TİPİ		İÇ SOFALI				DIŞ SOFALI				EYVANLI				AVLULU				BAHÇELİ				DİĞER

AVLU / BAHÇE DUVARI ÖRTÜSÜ				TUĞLA				TAŞ				ALMAŞIK				DİĞER												
										AVLU / BAHÇE DUVARI BİTİŞİ				HARPUŞTA				KİREMİT				DİĞER																
ANA CEPHE																																						
KAPLAMA MALZEMESİ																																						
SUNDURMA			AHŞAP			TAŞ			TUĞLA			SIVA			✓ DİĞER																							
CEPHE ÖZELLİKLERİ			ÇIKMA			TEK KATLI ÇIKMA			✓ ÇOK KATLI ÇIKMA			DİĞER			BALKON			ÇIKMA ÜSTÜ BALKON																				
			PARALEL ÇIKMA			ÜÇGEN ÇIKMA			ÇOKGEN ÇIKMA						BALKON KORKULUĞU			TAŞ			METAL			DİĞER														
PENCERE																																						
KEMERLİ		GIYOTIN		ÇİFT KANATLI		TEK KANATLI		TEPE		DİĞER		GİRİŞ KAPISI		KEMERLİ		ÇİFT KANATLI		✓ TEK KANATLI		DİĞER																		
PENCERE ÖĞESİ																																						
GİRİŞ KAPISI MALZEMESİ						AHŞAP						METAL						✓ DİĞER																				
KEPENK

AHŞAP			PARMAKLIK			KAFES			RENKLİ CAM			DİĞER			✓ YAPI ÖĞELERİ			YANGIN DUVARI			BACA			ELİ BÖĞRÜNDE			KONSOL			✓ ÇÖRTEN			KUŞEVİ			DİĞER		
BEZEME																																						
DEVŞİRME MALZEMESİ																																						
TEKNİK DONATI																																						
ELEKTRİK			✓ SU			✓ KANALİZASYON			İSİTMA KALORİFER			✓ SOBA			GELENEKSEL			TELEFON			DİĞER																	
SAĞLAMLIK DURUMU			HARAP			KÖTÜ			ORTA			İYİ			ONARIM GÖRMÜŞ			TESCİLLİ			DİĞER																	
ÖZGÜNLÜK DURUMU			KÖTÜ			✓ ORTA			İYİ																													
ARAZİDE HAZIRLAYANLAR			Beste Seda AYDIN									TARİH			05.10.2017																							
ARAZİDE KONTROL EDENLER												TARİH

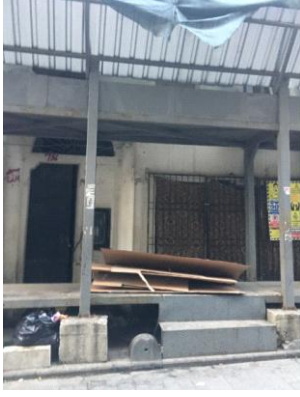
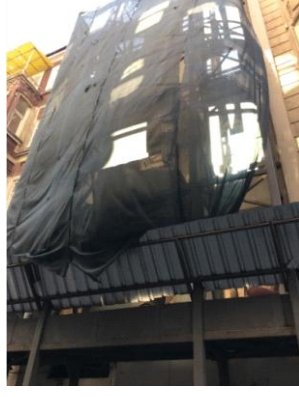
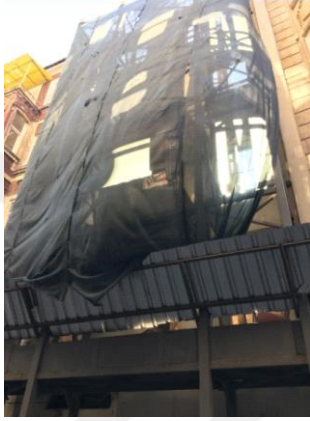
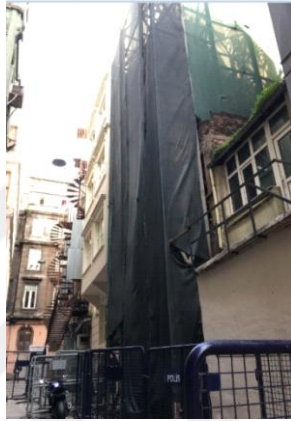
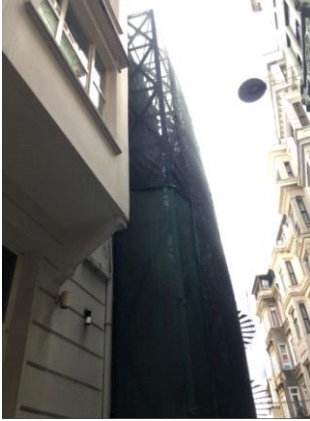
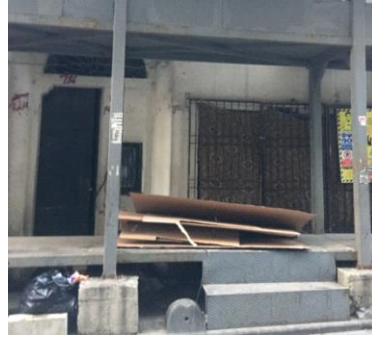
TÜRKİYE KENTSEL KÜLTÜR VARLIKLARI ENVANTERİ										ANIT			ENVANTER NO.		F21c001.480.011	
										YAPI			FOTOĞRAF NO.		—	
										KENTSEL ÖĞE			DİJİTAL FOTOĞRAF NO.		F21c001.480.011.001	
										DOĞA ÖĞESİ			SAYDAM NO.		—	
													KROKİ NO.		F21c001.480.011.001	
			HARİTA NO.		F21c											
			GPS VERİLERİ		41°02'02.8",28°58'51.8"											
YERLEŞME																
İL : İSTANBUL			İLÇESİ : BEYOĞLU			MAHALLE : KULOĞLU MAHALLESİ										
SOKAK VE KAPI NO. : SADRI ALIŞIK SOKAK,NO:26				PAFTA : 25		ADA : 480		PARSEL : 12								
ADI : PRELUDE HOTEL				ÖZGÜN İŞLEVİ : KONUT				GÜNÜMÜZDEKİ İŞLEVİ : TİCARİ								
ANITIN BULUNDUĞU BÖLGENİN NİTELİĞİ	KONUT ALANI	TİCARET ALANI	KONUT + TİCARET ALANI	ENDÜSTRİ ALANI	MERKEZİ İŞ ALANI	DİNSEL ALAN	KAMU / HİZMET ALANI	BOŞ ALAN	DİĞER							
YAPININ BÖLGE İÇİNDEKİ KONUMU										BİTİŞİK	AYRIK	KÖŞE				
YAPITÜRÜ	KONUT		SARAY		KONAK		YALI		EV		MÜSTEMİLAT

YAPAN	YAPTIRAN															
YAPININ FİZİKSEL ÖZELLİKLERİ																
YAPIYA GİRİLDİ	YAPIYA GİRİLMEDİ															
YAPININ KAT ADEDİ	BODRUM	2 KATLI	ÇOK KATLI	TERAS	CIHANNÜMA	DİĞER										
TAŞIYICI SİSTEM																
HİMİŞ	BETONARME KARKAS	ÇELİK KARKAS	YIĞMA TUĞLA	YIĞMA TAŞ	YIĞMA TUĞLA-TAŞ ALMAŞIK	YIĞMA KERPIÇ	KARMAŞIK SİSTEMLER	DİĞER								
ÖRTÜ TÜRÜ	BEŞİK ÇATI	KIRMA ÇATI	DÜZ ÇATI	EĞRİSEL KUBBE	TONOZ	DİĞER										
ÖRTÜ MALZEMESİ TÜRÜ	ALATURKA KİREMİT	MARSİLYA KİREMİTİ	TAŞ	TOPRAK	BETON	ETERNİT	DİĞER									
SAÇAK TÜRÜ	SAÇAKSIZ	DAR SAÇAK	GENİŞ SAÇAK	DİĞER												
KONUT PLAN TİPİ	İÇ SOFALI	DIŞ SOFALI	EYVANLI	AVLULU	BAHÇELİ	DİĞER										
				AVLU / BAHÇE DUVARI ÖRTÜSÜ	TUĞLA	TAŞ	ALMAŞIK	DİĞER								
				AVLU / BAHÇE DUVARI BİTİŞİ	HARPUŞTA	KİREMİT	DİĞER									
ANA CEPHE																
KAPLAMA MALZEMESİ	SUNDURMA	AĞAÇ	TAŞ	TUĞLA	SIVA	DİĞER	BALKON	ÇIKMA ÜSTÜ BALKON								
CEPHE ÖZELLİKLERİ		ÇIKMA	TEK KATLI ÇIKMA	ÇOK KATLI ÇIKMA	DİĞER	BALKON	ÇIKMA ÜSTÜ BALKON	BALKON KORKULUĞU	TAŞ	METAL	DİĞER

PARALEL ÇIKMA	ÜÇGEN ÇIKMA	ÇOKGEN ÇIKMA												
PENCERE	KEMERLİ	GIYOTIN	ÇİFT KANATLI	TEK KANATLI	TEPE	DİĞER	GİRİŞ KAPISI	KEMERLİ	ÇİFT KANATLI	TEK KANATLI	DİĞER					
PENCERE ÖĞESİ							GİRİŞ KAPISI MALZEMESİ	AĞAÇ	METAL	DİĞER						
KEPENK	PARMAKLIK	KAFES	RENKLİ CAM	DİĞER	YAPI ÖĞELERİ	YANGIN DUVARI	BACA	ELİ BÖĞRÜNDE	KONSOL	ÇÖRTEN	KUŞEVİ					
AĞAÇ	AĞAÇ										DİĞER					
METAL	METAL															
BEZEME							DEVŞİRME MALZEMESİ									
TEKNİK DONATI																
ELEKTRİK	SU	KANALİZASYON	İSITMA KALORİFER	SOBA	GELENEKSEL	TELEFON	DİĞER									
SAĞLAMLIK DURUMU	HARAP	KÖTÜ	ORTA	İYİ	ONARIM GÖRMÜŞ	TESCİLLİ	DİĞER									
ÖZGÜNLÜK DURUMU	KÖTÜ	ORTA	İYİ													
ARAZİDE HAZIRLAYANLAR	Beste Seda AYDIN	TARİH	05.10.2017													
ARAZİDE KONTROL EDENLER		TARİH
