**BATILILAŞMA SÜRECİNDEN GÜNÜMÜZE PERA/BEYOĞLU İLÇESİ;  
480 VE 476 YAPI ADALARI ÖRNEĞİNDE BİR KORUMA ÖNERİSİ**

**YÜKSEK LİSANS TEZİ**

#### **KULOĞLU MAHALLESİ 480- 476 YAPI ADALARI BELGELEME ÇALIŞMASI**

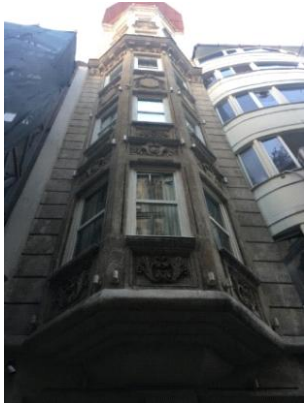
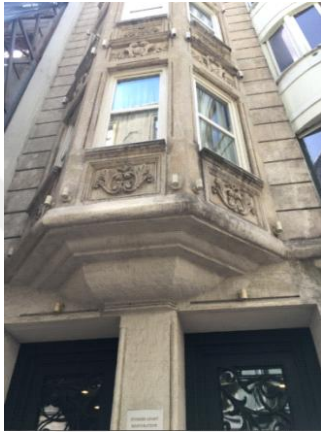
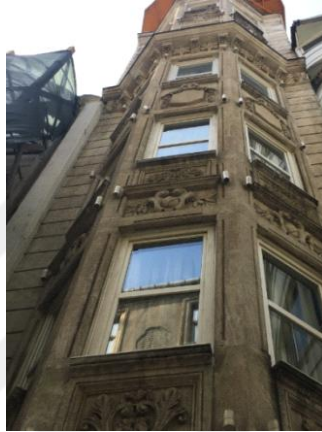
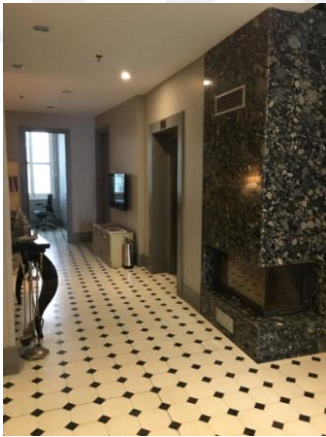
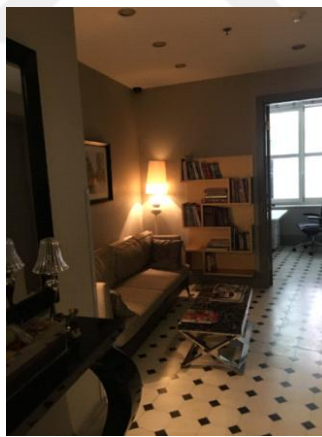
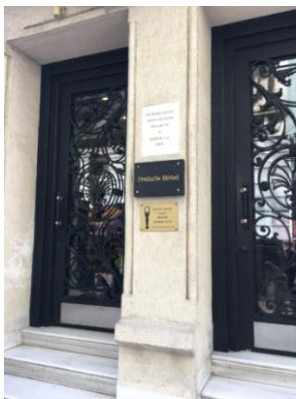
TÜRKİYE KENTSEL KÜLTÜR VARLIKLARI ENVANTERİ										ANIT			ENVANTER NO.		F21c001.480.012	
										YAPI			FOTOĞRAF NO.		F21c001.480.012.001	
KENTSEL ÖĞE			SAYDAM NO.		KROKİ NO.		HARİTA NO.		GPS VERİLERİ		41°02'03.3",28°58'51.4"					
DOĞA ÖĞESİ			KROKİ NO.		HARİTA NO.		GPS VERİLERİ		41°02'03.3",28°58'51.4"							
YERLEŞME																
İL : İSTANBUL			İLÇESİ : BEYOĞLU			MAHALLE : KULOĞLU MAHALLESİ										
SOKAK VE KAPI NO. : SADRI ALIŞIK SOKAK,NO:20			PAFTA:25			ADA: 480			PARSEL:15							
ADI : GÜNEŞ 2 İŞ HANI			ÖZGÜN İŞLEVI : TİCARİ			GÜNÜMÜZDEKİ İŞLEVI : TİCARİ										
ANIT	KONUT ALANI	TİCARET ALANI	KONUT + TİCARET ALANI	ENDÜSTRİ ALANI	MERKEZİ İŞ ALANI	DİNSEL ALAN	KAMU / HİZMET ALANI	BOŞ ALAN	DİĞER							
YAPININ BÖLGE İÇİNDEKİ KONUMU																
KONUT				SARAY				KONAK				BİTİŞİK	AYRIK	KÖŞE		
YAPI TÜRÜ	DİNSEL YAPILAR	TİCARET YAPILARI	EĞİTİM-KÜLTÜR-DİNLENCE YAPILARI	GÜVENLİK YAPILARI	SU YAPILARI	SAĞLIK YAPILARI	YÖNETİM/İLETİŞİM YAPILARI	ULAŞIM YAPILARI

YAPININ FİZİKSEL ÖZELLİKLERİ																
YAPIYA GİRİLDİ	YAPIYA GİRİLMEDİ															
YAPININ KAT ADEDİ	BODRUM			2 KATLI		ÇOK KATLI	TERAS	CİHANNÜMA	DİĞER							
TAŞIYICI SİSTEM																
HİMİŞ	BETONARME KARKAS	ÇELİK KARKAS	YIĞMA TUĞLA	YIĞMA TAŞ	YIĞMA TUĞLA-TAŞ ALMAŞIK	YIĞMA KERPIÇ	KARMAŞIK SİSTEMLER	DİĞER								
ÖRTÜ TÜRÜ	BEŞİK ÇATI	KIRMA ÇATI	DÜZ ÇATI	EĞRİSEL KUBBE	TONOZ	DİĞER										
ÖRTÜ MALZEMESİ TÜRÜ	ALATURKA KİREMİT	MARSİLYA KİREMİTİ	TAŞ	TOPRAK	BETON	ETERNİT	DİĞER									
SAÇAK TÜRÜ	SAÇAKSIZ	DAR SAÇAK	GENİŞ SAÇAK	DİĞER												
KONUT PLAN TIPI	İÇ SOFALI	DIŞ SOFALI	EYVANLI	AVLULU	BAHÇELİ	DİĞER										
				AVLU / BAHÇE DUVARI ÖRTÜSÜ	TUĞLA	TAŞ	ALMAŞIK	DİĞER								
				AVLU / BAHÇE DUVARI BİTİŞİ	HARPUŞTA	KİREMİT	DİĞER									
ANA CEPHE																
KAPLAMA MALZEMESİ	SUNDURMA	AŞŞAP	TAŞ	TUĞLA	SIVA	DİĞER	BALKON	ÇIKMA ÜSTÜ BALKON								
CEPHE ÖZELLİKLERİ		ÇIKMA	TEK KATLI ÇIKMA	ÇOK KATLI ÇIKMA	DİĞER		BALKON KORKULUĞU	TAŞ	METAL	DİĞER

PARALEL ÇIKMA	ÜÇGEN ÇIKMA	ÇOKGEN ÇIKMA												
PENCERE																
KEMERLİ	GIYOTİN	ÇİFT KANATLI	TEK KANATLI	TEPE	DİĞER	GİRİŞ KAPISI	KEMERLİ	ÇİFT KANATLI	TEK KANATLI	DİĞER						
PENCERE ÖĞESİ						GİRİŞ KAPISI MALZEMESİ	AŞŞAP	METAL	DİĞER							
KEPENK	PARMAKLIK	KAFES	RENKLİ CAM	DİĞER		YAPI ÖĞELERİ	BACA	ELİ BOĞRÜNDE	KONSOL	ÇÖRTEN	KUŞEVİ	DİĞER				
AŞŞAP	AŞŞAP					YANGIN DUVARI										
METAL	METAL					DEVŞİRME MALZEMESİ										
BEZEME																
TEKNİK DONATI																
ELEKTRİK	SU	KANALİZASYON	ISITMA KALORİFER	SOBA	GELENEKSEL	TELEFON	DİĞER									
SAĞLAMLIK DURUMU	HARAP	KÖTÜ	ORTA	İYİ	ONARIM GÖRMÜŞ	TESCİLLİ	DİĞER									
ÖZGÜNLÜK DURUMU		KÖTÜ	ORTA	İYİ												
ARAZİDE HAZIRLAYANLAR	Beste Seda AYDIN					TARİH	05.10.2017									
ARAZİDE KONTROL EDENLER						TARİH

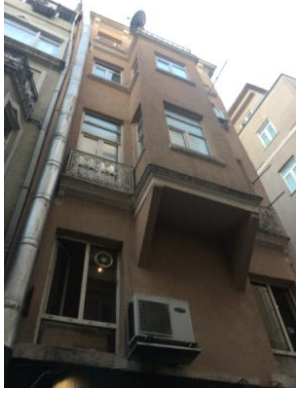
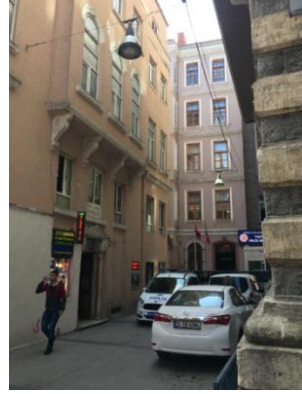
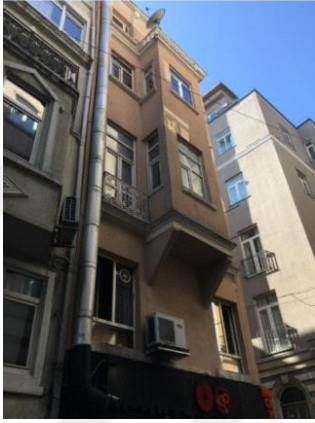
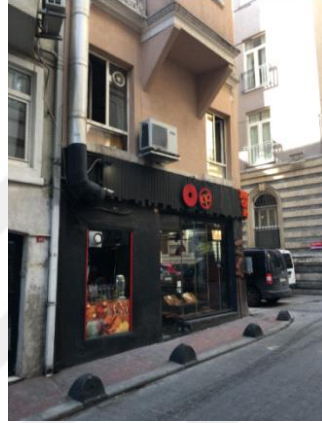
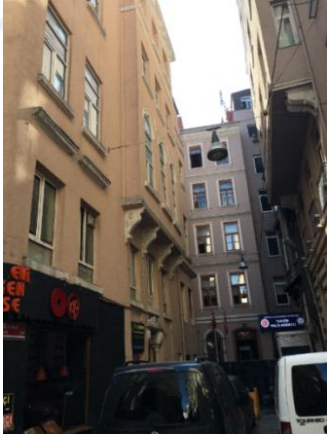
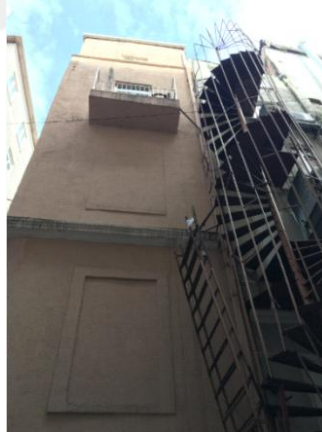
TÜRKİYE KENTSEL KÜLTÜR VARLIKLARI ENVANTERİ										ANIT		ENVANTER NO. F21c001.480.013	
										FOTOĞRAF NO.		—	
										DİJİTAL FOTOĞRAF NO.		F21c001.480.013.001	
										YAPI		SAYDAM NO.	
										KENTSEL ÖĞE		KROKİ NO.	
										DOĞA ÖĞESİ		HARİTA NO.	
												GPS VERİLERİ	
												41°02'03.0",28°58'51.7"	
YERLEŞME										İL : İSTANBUL		İLÇESİ : BEYOĞLU	
SOKAK VE KAPI NO. : SADRİ ALIŞIK SOKAK,NO:24										MAHALLE : KULOĞLU MAHALLESİ		PAFTA : 25	
										ADA : 480		PARSEL : 13	
ADI :										ÖZGÜN İŞLEVİ : KONUT		GÜNÜMÜZDEKİ İŞLEVİ : KONUT+TİCARİ	
ANITIN BULUNDUĞU BÖLGENİN NİTELİĞİ										KONUT ALANI		TİCARET ALANI	
										KONUT + TİCARET ALANI		ENDÜSTRİ ALANI	
										MERKEZİ İŞ ALANI		DİNSEL ALAN	
										KAMU / HİZMET ALANI		BOŞ ALAN	
												DİĞER	
YAPININ BÖLGE İÇİNDEKİ KONUMU										BİTİŞİK		AYRIK	
												KÖŞE	
YAPITÜRÜ										KONUT		SARAY	
										KONAK		YALI

MAL SAHİBİ										BAKIMINDAN SORUMLU KURULUŞ			
DEVLET										VAKIF		DİĞER	
YAPAN										DEVLET		YAKTIRAN	
YAPININ FİZİKSEL ÖZELLİKLERİ										YAPIYA GİRİLDİ		YAPIYA GİRİLMEDİ	
YAPININ KAT ADEDİ										BODRUM		2 KATLI	
												ÇOK KATLI	
												TERAS	
												ÇİHANNÜMA	
												DİĞER	
TAŞIYICI SİSTEM										HİMİŞ		BETONARME KARKAS	
												ÇELİK KARKAS	
												YIĞMA TUĞLA	
												YIĞMA TAŞ	
												YIĞMA TUĞLA-TAŞ ALMAŞIK	
												YIĞMA KERPiÇ	
												KARMAŞIK SİSTEMLER	
												DİĞER	
ÖRTÜ TÜRÜ										BEŞİK ÇATI		KIRMA ÇATI	
												DÜZ ÇATI	
												EĞRİSEL KUBBE	
												TONOZ	
												DİĞER	
ÖRTÜ MALZEMESİ TÜRÜ										ALATURKA KİREMİT		MARSİLYA KİREMİTİ	
												TAŞ	
												TOPRAK	
												BETON	
												ETERNİT	
												DİĞER	
SAÇAK TÜRÜ										SAÇAKSIZ		DAR SAÇAK	
												GENİŞ SAÇAK	
												DİĞER	
KONUT PLAN TİPİ										İÇ SOFALI		DIŞ SOFALI

EYVANLI	
												AVLULU	
												BAHÇELİ	
												TUĞLA	
												TAŞ	
												ALMAŞIK	
												DİĞER	
												HARPUŞTA	
												KİREMİT	
												DİĞER	
ANA CEPHE										KAPLAMA MALZEMESİ		AŞŞAP	
												TAŞ	
												TUĞLA	
												SIVA	
												DİĞER	
CEPHE ÖZELLİKLERİ										SUNDURMA		ÇIKMA	
												TEK KATLI ÇIKMA	
												ÇOK KATLI ÇIKMA	
												DİĞER	
												BALKON	
												ÇIKMA ÜSTÜ BALKON	
												BALKON KORKULUĞU	
												TAŞ	
												METAL	
												DİĞER	
PENCERE										KEMERLİ		GİYOTİN	
												ÇİFT KANATLI	
												TEK KANATLI	
												TEPE	
												DİĞER	
												KEMERLİ	
												ÇİFT KANATLI	
												TEK KANATLI	
												DİĞER	
PENCERE ÖGESİ										GİRİŞ KAPISI MALZEMESİ		AŞŞAP	
												METAL	
												DİĞER	
KEPENK										PARMAKLIK		KAFES	
												RENKLİ CAM	
												DİĞER

YANGIN DUVARI	
												BACA	
												ELİ BÖĞRÜNDE	
												KONSOL	
												ÇÖRTEN	
												KUŞEVİ	
												DİĞER	
BEZEME										DEVŞİRME MALZEMESİ			
TEKNİK DONATI										ELEKTRİK		SU	
												KANALİZASYON	
												ISITMA KALORİFER	
												SOBA	
												GELENEKSEL	
												TELEFON	
												DİĞER	
SAĞLAMLIK DURUMU										HARAP		KÖTÜ	
												ORTA	
												İYİ	
												ONARIM GÖRMÜŞ	
												TESCİLLİ	
												DİĞER	
ÖZGÜNLÜK DURUMU										KÖTÜ		ORTA	
												İYİ	
ARAZİDE HAZIRLAYANLAR										Beste Seda AYDIN		TARİH

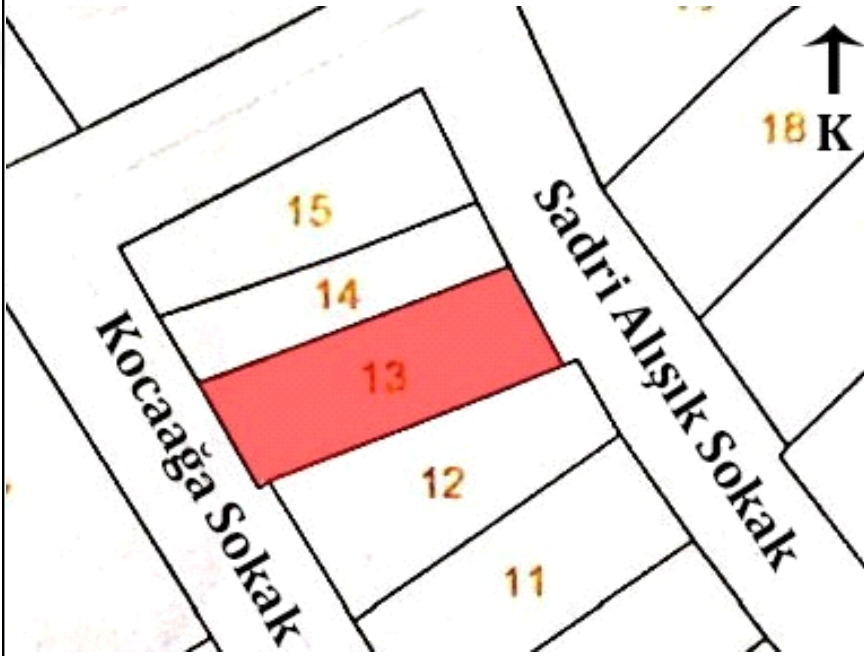
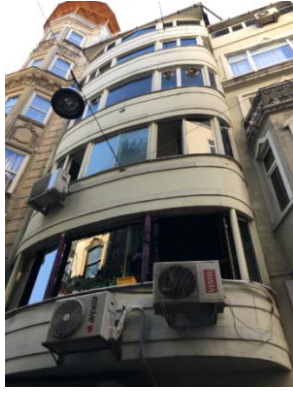
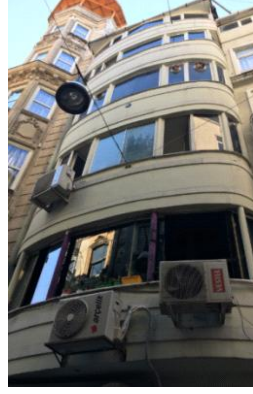
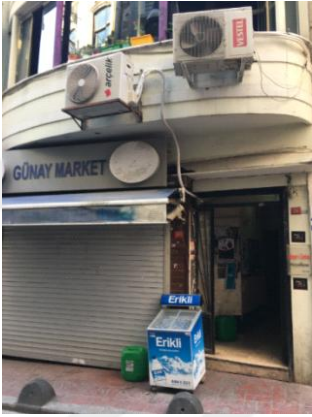
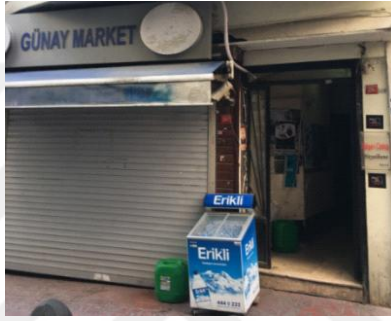
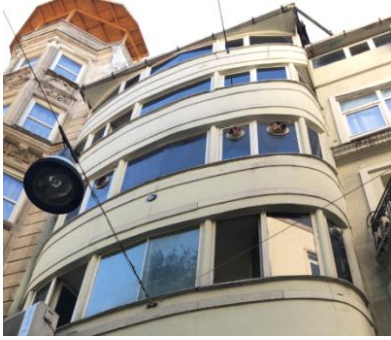
TÜRKİYE KENTSEL KÜLTÜR VARLIKLARI ENVANTERİ										ANIT		ENVANTER NO. F21c001.480.014							
										FOTOĞRAF NO.		—							
										DİJİTAL FOTOĞRAF NO.		F21c001.480.014.001							
										YAPI		✓ SAYDAM NO.							
										KENTSEL ÖĞE		KROKİ NO. F21c001.480.014.001							
										DOĞA ÖĞESİ		HARİTA NO. F21c							
												GPS VERİLERİ 41°02'03.1",28°58'51.6"							
YERLEŞME																			
İL : İSTANBUL				İLÇESİ : BEYOĞLU				MAHALLE : KULOĞLU MAHALLESİ											
SOKAK VE KAPI NO. : SADRİ ALIŞIK SOKAK,NO:22				PAFTA :25				ADA: 480		PARSEL :14									
ADI :																			
ANITIN BULUNDUĞU BÖLGENİN NİTELİĞİ										ÖZGÜN İŞLEVİ : KONUT		GÜNÜMÜZDEKİ İŞLEVİ :KONUT+TİCARİ							
KONUT ALANI			TİCARET ALANI		KONUT + TİCARET ALANI		ENDÜSTRİ ALANI		MERKEZİ İŞ ALANI		DİNSEL ALAN		KAMU / HİZMET ALANI	BOŞ ALAN					
YAPININ BÖLGE İÇİNDEKİ KONUMU																			
KONUT										SARAY		KONAK		YALU		AYRIK		KÖŞE

YAPIM TARİHİ / YÜZYIL : 20.YY										YAZIT		YOK							
MAL SAHİBİ										BAKIMINDAN SORUMLU KURULUŞ									
DEVLET		VAKIF	DİĞER	ÖZEL	✓	DEVLET	VAKIF	DİĞER	✓										
YAPAN										YAFTIRAN									
YAPININ FİZİKSEL ÖZELLİKLERİ																			
YAPILARA GİRİLDİ		YAPILARA GİRİLMEDİ																	
YAPININ KAT ADEDİ		BODRUM			2 KATLI		ÇOK KATLI	✓	TERAS		CİHANNÜMA	DİĞER							
TAŞIYICI SİSTEM																			
HİMİŞ		BETONARME KARKAS		ÇELİK KARKAS		YIĞMA TUĞLA		✓	YIĞMA TAŞ		YIĞMA TUĞLA-TAŞ ALMAŞIK		YIĞMA KERPIÇ		KARMAŞIK SİSTEMLER	DİĞER			
ÖRTÜ TÜRÜ		BEŞİK ÇATI		KIRMA ÇATI		DÜZ ÇATI		✓	EĞRİSEL KUBBE	TONOZ		DİĞER							
ÖRTÜ MALZEMESİ TÜRÜ		ALATURKA KİREMİT		✓	MARSILYA KİREMİTİ		TAŞ		TOPRAK		BETON	ETERNİT	DİĞER						
SAÇAK TÜRÜ		SAÇAKSIZ		DAR SAÇAK		✓	GENİŞ SAÇAK		DİĞER										
KONUT PLAN TİPİ		İÇ SOFALI		DIŞ SOFALI		EYVANLI		AVLULU		BAHÇELİ		DİĞER							
								AVLU / BAHÇE DUVARI ÖRTÜSÜ		TUĞLA		TAŞ	ALMAŞIK	DİĞER

AVLU / BAHÇE DUVARI BİTİŞİ		HARPUŞTA		KİREMİT	DİĞER						
ANA CEPHE																			
KAPLAMA MALZEMESİ		SUNDURMA		AŞŞAP		TAŞ		TUĞLA		SIVA		✓	DİĞER						
CEPHE ÖZELLİKLERİ				ÇIKMA	TEK KATLI ÇIKMA	✓	ÇOK KATLI ÇIKMA	DİĞER	BALKON	ÇIKMA ÜSTÜ BALKON			✓						
				PARALEL ÇIKMA	ÜÇGEN ÇIKMA		ÇOKGEN ÇIKMA		BALKON KORKULUĞU	TAŞ	METAL	✓	DİĞER						
PENCERE		KEMERLİ	GIYOTIN	ÇİFT KANATLI	✓	TEK KANATLI	TEPE	DİĞER	GİRİŞ KAPISI		KEMERLİ	ÇİFT KANATLI	✓	TEK KANATLI	DİĞER				
PENCERE ÖGESİ									GİRİŞ KAPISI MALZEMESİ		AŞŞAP		METAL	✓	DİĞER				
KEPENK		PARMAKLIK	KAFES	RENKLİ CAM	DİĞER	✓	YAPILAR ÖĞELERİ		YANGIN DUVARI	BACA	ELİ BÖĞRÜNDE	KONSOL	ÇÖRTEN	KUŞEVİ	DİĞER				
AŞŞAP		AŞŞAP																	
METAL		METAL																	
BEZEME																			
TEKNİK DONATI																			
ELEKTRİK		✓	SU	✓	KANALİZASYON			✓	ISITMA KALORİFER	✓	SOBA	GELENEKSEL	TELEFON	DİĞER					
SAĞLAMLIK DURUMU			HARAP		KÖTÜ	✓	ORTA	İYİ	ONARIM GÖRMÜŞ	✓		TESCİLLİ	DİĞER

ÖZGÜNLÜK DURUMU					KÖTÜ	✓	ORTA	İYİ											
ARAZİDE HAZIRLAYANLAR				Beste Seda AYDIN								TARİH		05.10.2017					
ARAZİDE KONTROL EDENLER												TARİH

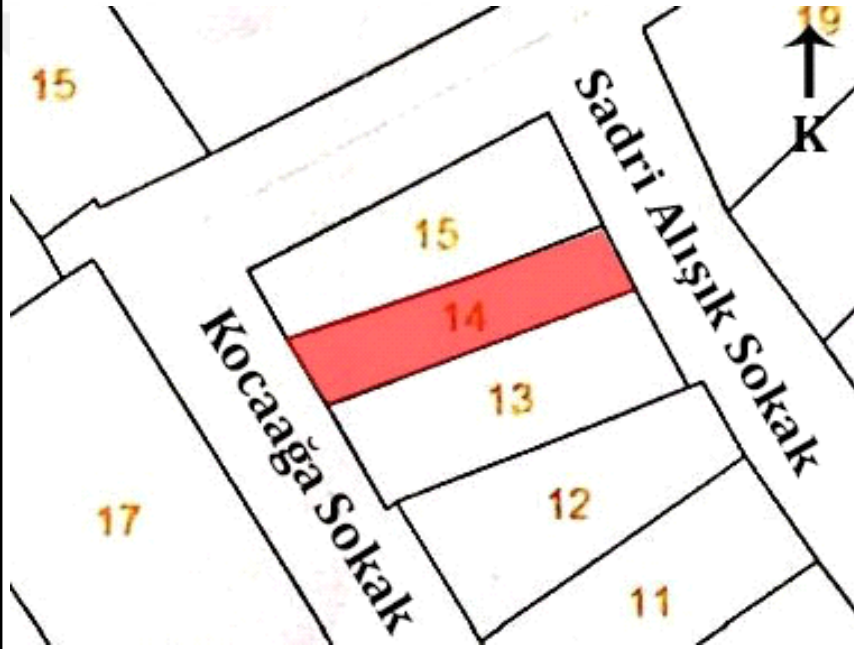
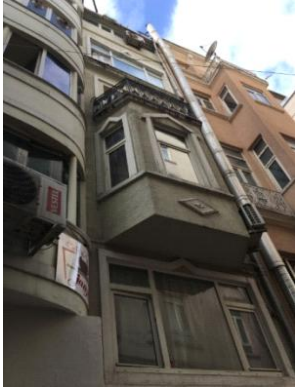
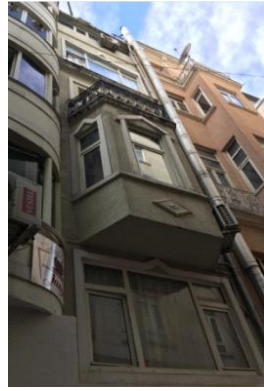
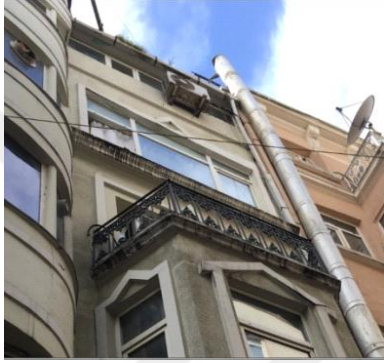
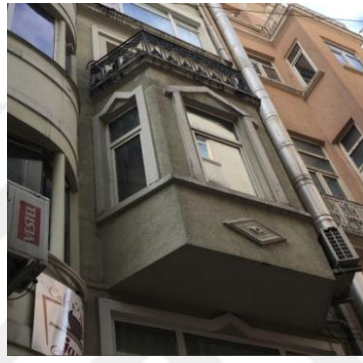
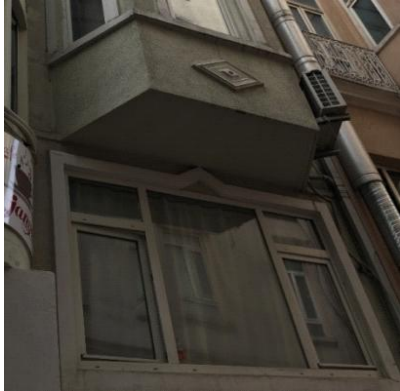
TÜRKİYE KENTSEL KÜLTÜR VARLIKLARI ENVANTERİ										ANIT		ENVANTER NO.		F21c001.480.015																														
										YAPI		KENTSEL ÖĞE		DOĞA ÖGESİ		FOTOĞRAF NO.		DİJİTAL FOTOĞRAF NO.		SAYDAM NO.		KROKİ NO.		HARİTA NO.		GPS VERİLERİ																		
										✓		—		F21c001.480.015.001		—		F21c001.480.015.001		F21c		41°02'00.8",28°58'53.8"																						
<b>YERLEŞME</b>																																												
İL : İSTANBUL					İLÇESİ : BEYOĞLU					MAHALLE : KULOĞLU MAHALLESİ					ADA: 480					PARSEL:16																								
SOKAK VE KAPI NO. : SADRI ALIŞIK SOKAK,NO:42										PAFTA:25					ÖZGÜN İŞLEVI : KONUT					GÜNÜMÜZDEKİ İŞLEVI : EĞLENCE MEKANİ																								
ADI : TAKSİM SAHRA BEYBON																																												
ANITIN BULUNDUĞU BÖLGENİN NİTELİĞİ		KONUT ALANI		TİCARET ALANI		KONUT + TİCARET ALANI		ENDÜSTRİ ALANI		MERKEZİ İŞ ALANI		DİNSEL ALAN		KAMU / HİZMET ALANI		BOŞ ALAN		DİĞER

YAPILMA TARİHİ / YÜZYIL : 19.YY		YAPILMA TARİHİ / YÜZYIL : 19.YY			YAPILMA TARİHİ / YÜZYIL : 19.YY			YAPILMA TARİHİ / YÜZYIL : 19.YY			YAPILMA TARİHİ / YÜZYIL : 19.YY			YAPILMA TARİHİ / YÜZYIL : 19.YY			YAPILMA TARİHİ / YÜZYIL : 19.YY			YAPILMA TARİHİ / YÜZYIL : 19.YY			YAPILMA TARİHİ / YÜZYIL : 19.YY																					
YAPININ KAT ADEDİ		BODRUM			2 KATLI			ÇOK KATLI			TERAS			CİHANNÜMA			DİĞER																											
<b>TAŞIYICI SİSTEM</b>																																												
HİMİŞ		BETONARME KARKAS			ÇELİK KARKAS			YIĞMA TUĞLA			YIĞMA TAŞ			YIĞMA TUĞLA-TAŞ ALMAŞIK			YIĞMA KERPIÇ			KARMAŞIK SİSTEMLER			DİĞER																					
ÖRTÜ TÜRÜ		BEŞİK ÇATI			KIRMA ÇATI			DÜZ ÇATI			EĞRİSEL KUBBE			TONOZ			DİĞER																											
ÖRTÜ MALZEMESİ TÜRÜ		ALATURKA KİREMİT			MARSİLYA KİREMİTİ			TAŞ			TOPRAK			BETON			ETERNİT			DİĞER																								
SAÇAK TÜRÜ		SAÇAKSIZ			DAR SAÇAK			GENİŞ SAÇAK			DİĞER			DİĞER			DİĞER

KONUT PLAN TİPİ		İÇ SOFALI			DIŞ SOFALI			EYVANLI			AVLULU			BAHÇELİ			DİĞER																											
											AVLU / BAHÇE DUVARI ÖRTÜSÜ			TUĞLA			TAŞ			ALMAŞIK			DİĞER																					
											AVLU / BAHÇE DUVARI BİTİŞİ			HARPUŞTA			KİREMİT			DİĞER																								
<b>ANA CEPHE</b>																																												
KAPLAMA MALZEMESİ										AŞŞAP					TAŞ					TUĞLA					SIVA					DİĞER														
CEPHE ÖZELLİKLERİ										SUNDURMA					ÇIKMA					TEK KATLI ÇIKMA					ÇOK KATLI ÇIKMA					DİĞER														
										PARALEL ÇIKMA					ÜÇGEN ÇIKMA					ÇOKGEN ÇIKMA					BALKON					ÇIKMA ÜSTÜ BALKON														
																				BALKON KORKULUĞU					TAŞ					METAL					✓ DİĞER									
<b>PENCERE</b>										KEMERLİ					GİYOTİN					ÇİFT KANATLI					TEK KANATLI					DİĞER														
<b>PENCERE ÖGESİ</b>										KEMERLİ					ÇİFT KANATLI					TEK KANATLI					DİĞER

<b>KEPENK</b>										AŞŞAP					PARMAKLIK					KAFES					RENKLİ CAM					DİĞER														
<b>BEZEME</b>										METAL					AŞŞAP					KAFES					RENKLİ CAM					DİĞER														
										DEVŞİRME MALZEMESİ					BACA					ELİ BÖĞRÜNDE					KONSOL					ÇÖRTEN					KUŞEVİ					DİĞER				
<b>TEKNİK DONATI</b>																																												
ELEKTRİK										SU					KANALİZASYON					İSITMA KALORİFER					SOBA					GELENEKSEL					TELEFON					DİĞER				
SAĞLAMLIK DURUMU										HARAP					KÖTÜ					ORTA					İYİ					ONARIM GÖRMÜŞ					TESCİLLİ					DİĞER				
ÖZGÜNLÜK DURUMU										KÖTÜ					ORTA					İYİ					DİĞER					DİĞER														
ARAZİDE HAZIRLAYANLAR										Beste Seda AYDIN					TARİH					05.10.2017																								
ARAZİDE KONTROL EDENLER															TARİH

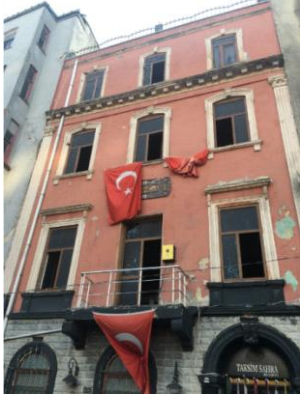
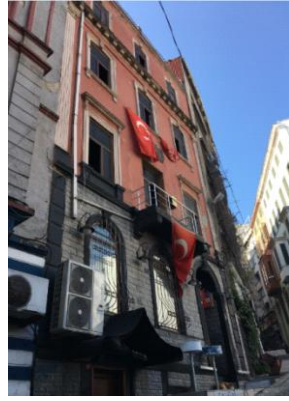
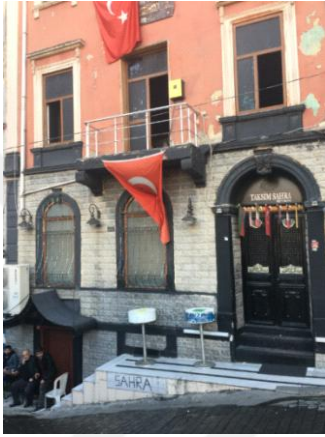
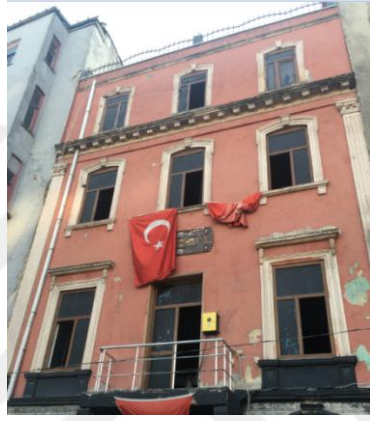
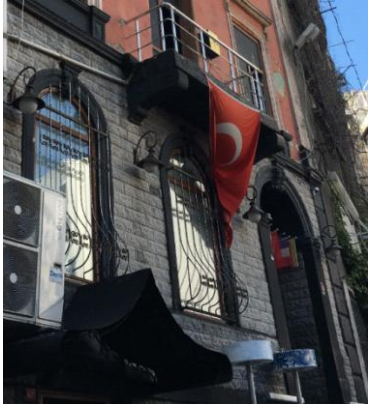
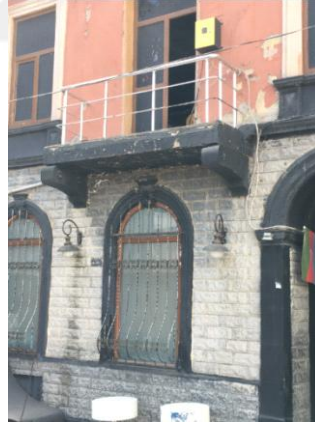
TÜRKİYE KENTSEL KÜLTÜR VARLIKLARI ENVANTERİ										ANIT		ENVANTER NO. F21c001.480.016															
										FOTOĞRAF NO.		---															
										DİJİTAL FOTOĞRAF NO.		F21c001.480.016.001															
										YAPI		✓ SAYDAM NO.															
										KENTSEL ÖĞE		KROKİ NO. F21c001.480.016.001															
										DOĞA ÖĞESİ		HARİTA NO. F21c															
												GPS VERİLERİ 41°02'01.3", 28°58'53.6"															
YERLEŞME																											
İLİ : İSTANBUL			İLÇESİ : BEYOĞLU			MAHALLE : KULOĞLU MAHALLESİ																					
SOKAK VE KAPI NO. : SADRİ ALIŞIK SOKAK,NO:40A			PAFTA : 25		ADA: 480		PARSEL : 18																				
ANIT										ADİ : BURSA PALAS APARTMANI		ÖZGÜN İŞLEVI : KONUT		GÜNÜMÜZDEKİ İŞLEVI : KONUT+TİCARİ													
ANITIN BULUNDUĞU BÖLGENİN NİTELİĞİ		KONUT ALANI		TİCARET ALANI		KONUT + TİCARET ALANI		ENDÜSTRİ ALANI		MERKEZİ İŞ ALANI		DİNSEL ALAN		KAMU / HİZMET ALANI		BOŞ ALAN		DİĞER

YAPININ BÖLGE İÇİNDEKİ KONUMU										BİTİŞİK		AYRIK		KÖŞE													
YAPITÜRÜ										KONUT		SARAY		KONAK		YALI		EV		MÜŞTEMLAT							
DİNSEL YAPILAR		TİCARET YAPILARI				EĞİTİM-KÜLTÜR-DİNLENCE YAPILARI		GÜVENLİK YAPILARI		SU YAPILARI		SAĞLIK YAPILARI		YÖNETİM/İLETİŞİM YAPILARI		ULAŞIM YAPILARI											
CAMİ		KERVANSARAY / HAN		FABRİKA		OKUL		KALE		HAMAM		ŞİFAHANE		HÜKÜMET KONAĞI		İSTASYON											
KİLİSE		ARASTA		ATÖLYE		SÜBYAN MEKTEBİ		SUR		ÇEŞME		BİMARHANE		BELEDİYE BİNASI		İSKELE											
SİNAGOG		BEDESTEN		HAL BİNASI		KİTAPLIK		KIŞLA		SEBİL		HASTANE		İTFAİYE		LİMAN											
MEDRESE		ÇARŞI		DEPO		MÜZE		KARAKOL		SARNIÇ		SAĞLIK OCAĞI															
MANASTIR		FİRİN		BÜRO/İŞHANI		SPOR TESİSİ		HAPİSHANE		AYAZMA SU KEMERİ		DISPANSER		POSTAHANE													
TÜRBE		DEĞİRMEN		BANKA		TİYATRO																					
TEKKE		DÜKKAN		OTEL																							
DİĞER																											
KENTSEL ÖĞE		İSKELE / RIHTIM		KÖPRÜ		YOL		MEYDAN		SAAT KULESİ		HEYKEL		SOKAK LAMBASI		TABELA/LEVHA		HAVUZ		KUYU		MEZARLIK		DİĞER

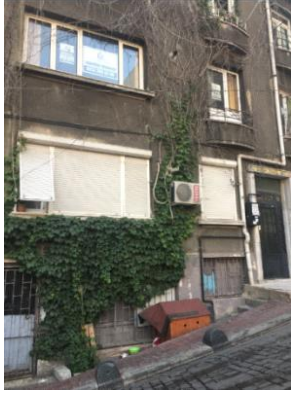
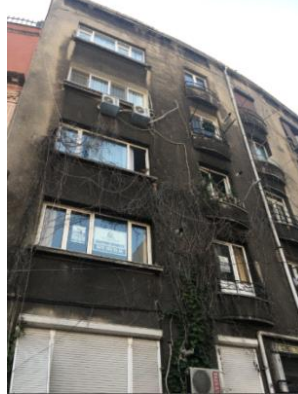
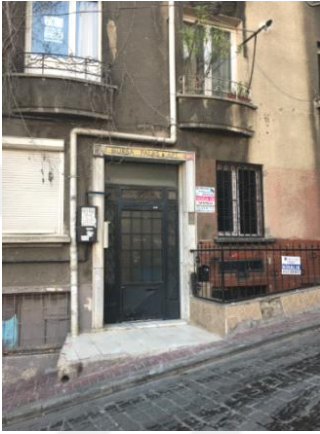
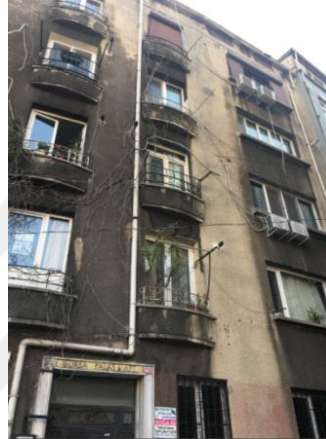
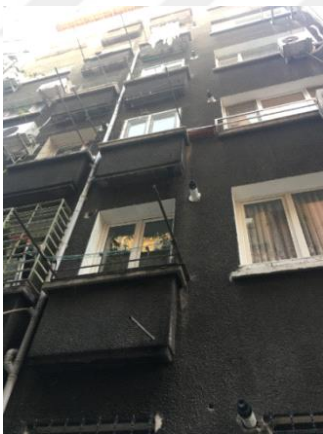
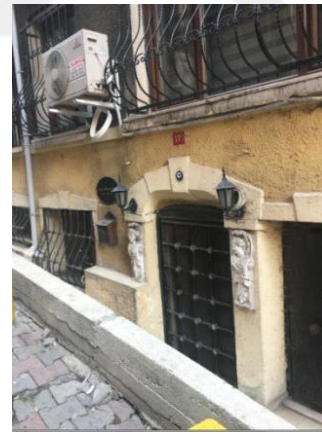
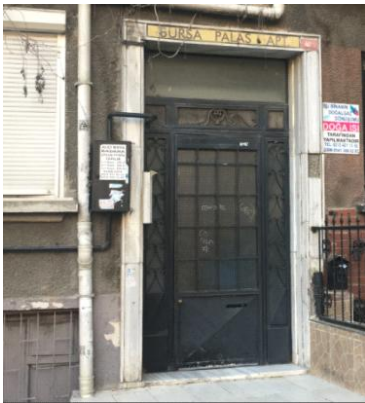
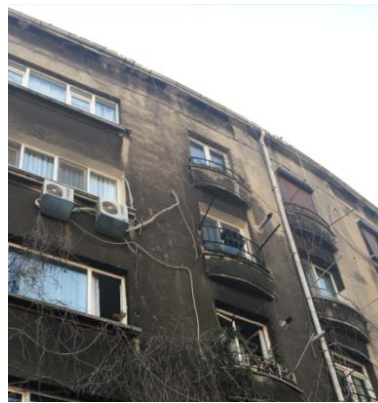
TÜRKİYE KENTSEL KÜLTÜR VARLIKLARI ENVANTERİ										ANIT		ENVANTER NO.		F21c001.480.017													
										YAPI		✓		FOTOĞRAF NO.		—											
KENTSEL ÖĞE										DİJİTAL FOTOĞRAF NO.		F21c001.480.017.001															
DOĞA ÖĞESİ										SAYDAM NO.		—															
										KROKİ NO.		F21c001.480.017.001															
										HARİTA NO.		F21c															
										GPS VERİLERİ		41°02'01.7",28°58'53.1"															
<b>YERLEŞME</b>																											
İL : İSTANBUL				İLÇESİ : BEYOĞLU				MAHALLE : KULOĞLU MAHALLESİ																			
SOKAK VE KAPI NO. : SADRI ALIŞIK SOKAK,NO:40				PAFTA :25				ADA: 480				PARSEL :17															
<b>ANIT</b>																											
ADI :																											
ÖZGÜN İŞLEVI : KONUT																											
GÜNÜMÜZDEKİ İŞLEVI :KONUT+TİCARİ																											
ANITIN BULUNDUĞU BÖLGENİN NİTELİĞİ		KONUT ALANI		TİCARET ALANI		KONUT + TİCARET ALANI		ENDÜSTRİ ALANI		MERKEZİ İŞ ALANI		DİNSEL ALAN		KAMU / HİZMET ALANI		BOŞ ALAN

DİĞER											
<b>YAPININ BÖLGE İÇİNDEKİ KONUMU</b>																											
BİTİŞİK																											
AYRIK																											
KÖŞE																											
<b>YAPITÜRÜ</b>																											
KONUT		SARAY		KONAK		YALI		EV		MÜŞTEMLAT																	
DİNSEL YAPILAR		TİCARET YAPILARI		EĞİTİM-KÜLTÜR-DİNLENCE YAPILARI		GÜVENLİK YAPILARI		SU YAPILARI		SAĞLIK YAPILARI		YÖNETİM/İLETİŞİM YAPILARI		ULAŞIM YAPILARI													
CAMİ		KERVANSARAY / HAN		FABRİKA		OKUL		KALE		HAMAM		ŞİFAHANE		HÜKÜMET KONAĞI		İSTASYON											
KİLİSE		ARASTA		ATÖLYE		SÜBYAN MEKTEBİ		SUR		ÇEŞME		BİMARHANE		BELEDİYE BİNASI		İSKELE											
SİNAGOG		BEDESTEN		HAL BİNASI		KİTAPLIK		KIŞLA		SEBİL		HASTANE		İTFAİYE		LİMAN											
MEDRESE		ÇARŞI		DEPO		MÜZE		KARAKOL		SARNIÇ		SAĞLIK OCAĞI															
MANASTIR		FİRİN		BÜRO/İŞHANI		SPOR TESİSİ		HAPİSHANE		AYAZMA SU KEMERİ		DISPANSER		POSTAHANE

TÜRBE		DEĞİRMEN		BANKA		TİYATRO																					
TEKKE		DÜKKAN		✓OTEL																							
DİĞER																											
KENTSEL ÖĞE		İSKELE / RIHTIM		KÖPRÜ		YOL		MEYDAN		SAAT KULESİ		HEYKEL		SOKAK LAMBASI		TABELA/LEVHA		HAVUZ		KUYU		MEZARLIK		DİĞER			
DOĞA ÖĞESİ		ORMAN		KORU		BOSTAN		BAHÇE		PARK		AĞAÇ		KUMSAL		KAYALIK		DİĞER									
DÖNEM		ANTİK		ORTAÇAĞ:		OSMANLI		CUMHURİYET																			
YAPIM TARİHİ / YÜZYIL : 20.YY																											
YAZIT																											
YOK																											
MAL SAHİBİ																											
BAKIMINDAN SORUMLU KURULUŞ																											
DEVLET																											
VAKIF																											
DİĞER																											
ÖZEL																											
✓																											
YAPAN																											
YAPTIRAN																											
<b>YAPININ FİZİKSEL ÖZELLİKLERİ</b>																											
YAPIYA GİRİLDİ

YAPIYA GİRİLMEDİ																											
✓																											
YAPININ KAT ADEDİ																											
BODRUM																											
2 KATLI																											
ÇOK KATLI																											
✓																											
TERAS																											
CİHANNÜMA																											
DİĞER																											
<b>TAŞIYICI SİSTEM</b>																											
HİMİŞ		BETONARME KARKAS		✓		ÇELİK KARKAS		YIĞMA TUĞLA		YIĞMA TAŞ		YIĞMA TUĞLA-TAŞ ALMAŞIK		YIĞMA KERPEÇ		KARMAŞIK SİSTEMLER		DİĞER									
ÖRTÜ TÜRÜ		BEŞİK ÇATI		KIRMA ÇATI		DÜZ ÇATI		EĞRİSEL KUBBE		TONOZ		DİĞER															
ÖRTÜ MALZEMESİ TÜRÜ		ALATURKA KİREMİT		✓		MARSILYA KİREMİTİ		TAŞ		TOPRAK		BETON		ETERNİT		DİĞER											
SAÇAK TÜRÜ		SAÇAKSIZ		✓		DAR SAÇAK		GENİŞ SAÇAK		DİĞER																	
KONUT PLAN TİPİ		İÇ SOFALI		DIŞ SOFALI		EYVANLI		AVLULU		BAHÇELİ		DİĞER															
								AVLU / BAHÇE DUVARI ÖRTÜSÜ		TUĞLA		TAŞ		ALMAŞIK		DİĞER

AVLU / BAHÇE DUVARI BİTİŞİ		HARPUŞTA		KİREMİT		DİĞER													
<b>ANA CEPHE</b>																											
KAPLAMA MALZEMESİ																											
SUNDURMA																											
AHŞAP																											
TAŞ																											
TUĞLA																											
SIVA																											
✓																											
DİĞER																											
CEPHE ÖZELLİKLERİ		SUNDURMA		ÇIKMA		TEK KATLI ÇIKMA		ÇOK KATLI ÇIKMA		DİĞER		BALKON		ÇIKMA ÜSTÜ BALKON													
				PARALEL ÇIKMA		ÜÇGEN ÇIKMA		ÇOKGEN ÇIKMA				BALKON KORKULUĞU		TAŞ		METAL		DİĞER									
<b>PENCERE</b>																											
KEMERLİ																											
GIYOTIN		ÇİFT KANATLI		✓		TEK KANATLI		TEPE		DİĞER		GİRİŞ KAPISI		KEMERLİ		ÇİFT KANATLI		✓		TEK KANATLI		DİĞER					
<b>PENCERE ÖGESİ</b>																											
GİRİŞ KAPISI MALZEMESİ																											
AHŞAP

METAL																											
✓																											
DİĞER																											
<b>KEPENK</b>																											
AHŞAP		PARMAKLIK		KAFES		RENKLİ CAM		DİĞER		✓		YAPI ÖĞELERİ		YANGIN DUVARI		BACA		ELİ BÖĞRÜNDE		KONSOL		ÇÖRTEN		KUŞEVİ		DİĞER	
METAL		METAL																									
BEZEME																											
<b>TEKNİK DONATI</b>																											
ELEKTRİK																											
✓																											
SU																											
✓																											
KANALİZASYON																											
✓																											
İSİTMA																											
KALORİFER																											
✓																											
SOBA																											
GELENEKSEL																											
TELEFON																											
DİĞER																											
SAĞLAMLIK DURUMU		HARAP		KÖTÜ		ORTA		İYİ		ONARIM GÖRMÜŞ		TESCİLLİ		DİĞER													
ÖZGÜNLÜK DURUMU		KÖTÜ		✓		ORTA		İYİ

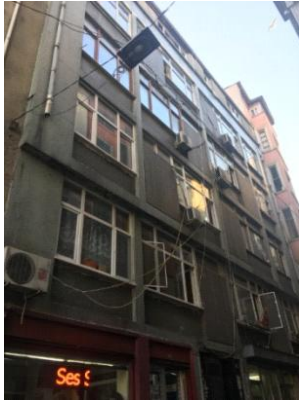
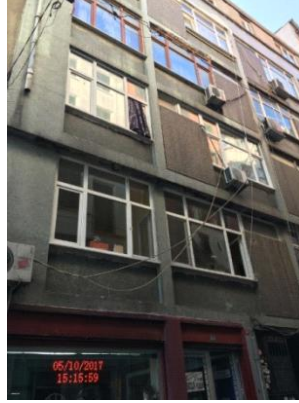
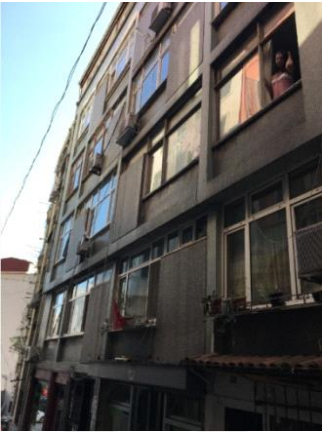
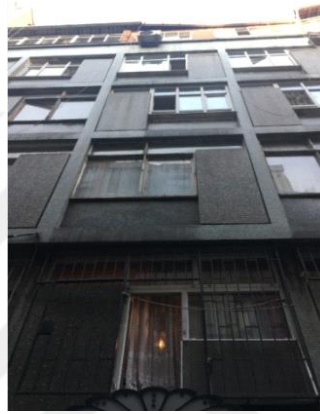
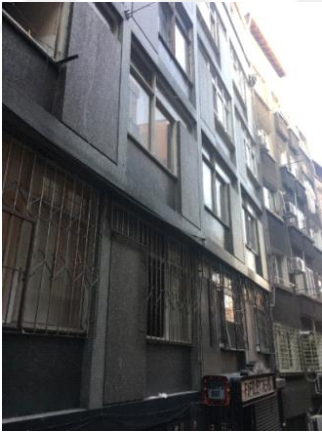
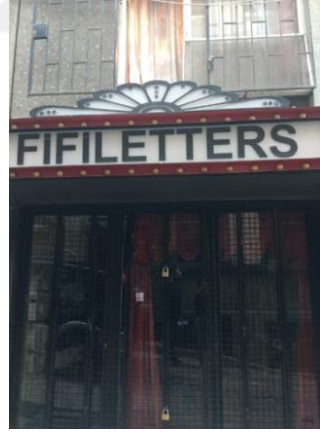
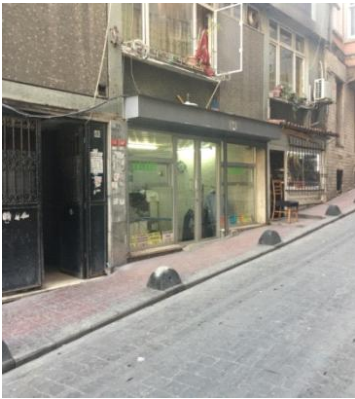
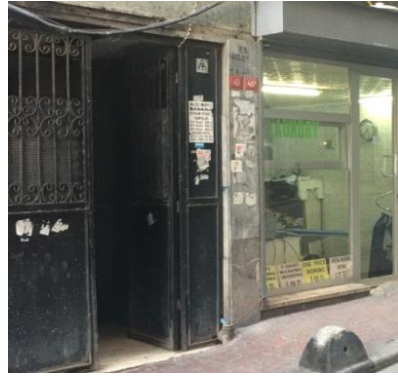
<b>TÜRKİYE KENTSEL KÜLTÜR VARLIKLARI ENVANTERİ</b>										<b>ANIT</b>		<b>ENVANTER NO.</b>		F21c001.476.001			
										YAPI		<input checked="" type="checkbox"/>		<b>FOTOĞRAF NO.</b>		—	
										KENTSEL ÖĞE		<input checked="" type="checkbox"/>		<b>DİJİTAL FOTOĞRAF NO.</b>		F21c001.476.001.001	
										DOĞA ÖĞESİ		<input type="checkbox"/>		<b>SAYDAM NO.</b>		—	
												<input type="checkbox"/>		<b>KROKİ NO.</b>		F21c001.476.001.001	
		<input type="checkbox"/>		<b>HARİTA NO.</b>		F21c											
		<input type="checkbox"/>		<b>GPS VERİLERİ</b>		41°02'00.4",28°58'53.0"											
<b>YERLEŞME</b>																	
İL : <b>İSTANBUL</b>			İLÇESİ : <b>BEYOĞLU</b>			MAHALLE : <b>KULOĞLU MAHALLESİ</b>											
SOKAK VE KAPI NO : <b>TURNACIBAŞI CAD. NO:49</b>				PAFTA : <b>25</b>		ADA : <b>476</b>		PARSEL : <b>1</b>									
ADI :					ÖZGÜN İŞLEV : <b>KONUT</b>			GÜNÜMÜZDEKİ İŞLEV : <b>KONUT+TİCARİ</b>

<b>ANIT</b>	ANITIN BULUNDUĞU BÖLGENİN NİTELİĞİ	KONUT ALANI	TİCARET ALANI	KONUT + TİCARET ALANI	ENDÜSTRİ ALANI	MERKEZİ İŞ ALANI	DİNSEL ALAN	KAMU / HİZMET ALANI	BOŞ ALAN								
									DİĞER								
<b>YAPININ BÖLGE İÇİNDEKİ KONUMU</b>																	
					BİTİŞİK		<input checked="" type="checkbox"/>		AYRIK								
									KÖŞE								
									<input checked="" type="checkbox"/>								
<b>YAPITÜRÜ</b>	KONUT	SARAY	KONAK	YALU	EV	MÜŞTEMLAT											
	DİNSEL YAPILAR	TİCARET YAPILARI	EĞİTİM-KÜLTÜR-DİNLENCE YAPILARI	GÜVENLİK YAPILARI	SU YAPILARI	SAĞLIK YAPILARI	YÖNETİM/İLETİŞİM YAPILARI	ULUŞIM YAPILARI									
	CAMİ	KERVANSARAY / HAN	FABRİKA	OKUL	KALE	HAMAM	ŞİFAHANE	HÜKÜMET KONAĞI	İSTASYON								
	KİLİSE	ARASTA	ATÖLYE	SÜBYAN MEKTEBİ	SUR	ÇEŞME	BİMARHANE	BELEDİYE BİNASI	İSKELE								
	SİNAGOG	BEDESTEN	HAL BİNASI	KİTAPLIK	KIŞLA	SEBİL	HASTANE	İTFAİYE	LİMAN								
	MEDRESE	ÇARŞI	DEPO	MÜZE	KARAKOL	SARNIÇ	SAĞLIK OCAĞI	POSTAHANE

MANASTIR	FİRİN	BÜRO/İŞHANI	<input checked="" type="checkbox"/> SPOR TESİSİ	HAPİŞHANE	AYAZMA SU KEMERİ	DISPANSER										
	TÜRBE	DEĞİRMEN	BANKA	TİYATRO													
	TEKKE	DÜKKAN	<input checked="" type="checkbox"/> OTEL														
	DİĞER																
KENTSEL ÖĞE	İSKELE / RIHTIM	KÖPRÜ	YOL	MEYDAN	SAAT KULESİ	HEYKEL	SOKAK LAMBASI	TABELA/ LEVHA	HAVUZ								
DOĞA ÖĞESİ	ORMAN	KORU	BOSTAN	BAHÇE	PARK	AĞAÇ	KUMSAL	KAYALIK	DİĞER								
DÖNEM	ANTİK	ORTAÇAĞ:					OSMANLI		<input checked="" type="checkbox"/> CUMHURİYET								
YAPIM TARİHİ / YÜZYIL: <b>20.YY</b>							YAZIT		<input checked="" type="checkbox"/> YOK								
MAL SAHİBİ							BAKIMINDAN SORUMLU KURULUŞ										
DEVLET	VAKIF	DİĞER	ÖZEL	<input checked="" type="checkbox"/>	DEVLET	VAKIF	DİĞER		<input checked="" type="checkbox"/>								
YAPAN							YAPTIRAN										
<b>YAPININ FİZİKSEL ÖZELLİKLERİ</b>																	
YAPILARA GİRİLDİ	YAPILARA GİRİLMEDİ	<input checked="" type="checkbox"/>

YAPININ KAT ADEDİ	BODRUM	1 KATLI	2 KATLI	ÇOK KATLI	<input checked="" type="checkbox"/>	TERAS	ÇİHANNÜMA	DİĞER									
<b>TAŞIYICI SİSTEM</b>																	
HİMİŞ	BETONARME KARKAS	ÇELİK KARKAS	YIĞMA TUĞLA	YIĞMA TAŞ	YIĞMA TUĞLA-TAŞ ALMAŞIK	<input checked="" type="checkbox"/>	YIĞMA KERPIÇ	KARMAŞIK SİSTEMLER	DİĞER								
ÖRTÜ TÜRÜ	BEŞİK ÇATI	KIRMA ÇATI	<input checked="" type="checkbox"/>	DÜZ ÇATI	EĞRİSEL KUBBE	TONOZ	DİĞER										
ÖRTÜ MALZEMESİ TÜRÜ	ALATURKA KİREMİT	<input checked="" type="checkbox"/>	MARSILYA KİREMİTİ	TAŞ	TOPRAK	BETON	ETERNİT	DİĞER									
SAÇAK TÜRÜ	SAÇAKSIZ	<input checked="" type="checkbox"/>	DAR SAÇAK	GENİŞ SAÇAK	DİĞER												
KONUT PLAN TİPİ	İÇ SOFALI	DIŞ SOFALI	EYVANLI	AVLULU	BAHÇELİ	TUĞLA	TAŞ	ALMAŞIK	DİĞER								
				AVLU / BAHÇE DUVARI ÖRTÜSÜ	HARPUŞTA	KİREMİT	DİĞER										
				AVLU / BAHÇE DUVARI BİTİŞİ													
<b>ANA CEPHE</b>																	
KAPLAMA MALZEMESİ	SUNDURMA	AŞŞAP	TAŞ	TUĞLA	SIVA	<input checked="" type="checkbox"/>	DİĞER

CEPHE ÖZELLİKLERİ	ÇIKMA	TEK KATLI ÇIKMA	ÇOK KATLI ÇIKMA	DİĞER	BALKON	ÇIKMA ÜSTÜ BALKON											
	PARALEL ÇIKMA	ÜÇGEN ÇIKMA	ÇOKGEN ÇIKMA	<input checked="" type="checkbox"/>	BALKON KORKULUĞU	TAŞ	METAL	DİĞER									
PENCERE	KEMERLİ	GIYOTIN	ÇİFT KANATLI	TEK KANATLI	TEPE	DİĞER	GİRİŞ KAPISI	KEMERLİ	ÇİFT KANATLI								
PENCERE ÖGESİ	<input checked="" type="checkbox"/>								TEK KANATLI								
									DİĞER								
KEPENK	PARMAKLIK	KAFES	RENKLİ CAM	DİĞER	YANGIN DUVARI	BACA	ELİ BÖĞRÜNDE	<input checked="" type="checkbox"/>	KONSOL								
AŞŞAP	<input checked="" type="checkbox"/>								ÇÖRTEN								
METAL	METAL								KUŞEVİ								
BEZEME									DİĞER								
<b>TEKNİK DONATI</b>																	
ELEKTRİK	<input checked="" type="checkbox"/>	SU	<input checked="" type="checkbox"/>	KANALİZASYON	İSITMA KALORİFER	SOPA	GELENEKSEL	TELEFON	DİĞER								
SAĞLAMLIK DURUMU	HARAP	KÖTÜ	ORTA	<input checked="" type="checkbox"/>	İYİ	ONARIM GÖRMÜŞ		TESCİLLİ	DİĞER

ÖZGÜNLÜK DURUMU	KÖTÜ	ORTA	<input checked="" type="checkbox"/>	İYİ													
ARAZİDE HAZIRLAYANLAR	Beste Seda AYDIN							TARİH	05.10.2017								
ARAZİDE KONTROL EDENLER								TARİH

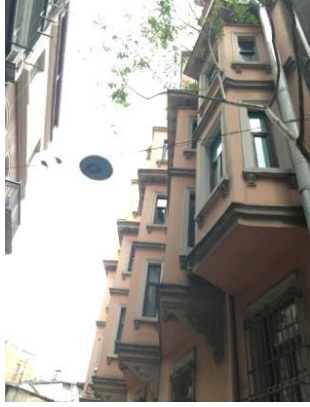
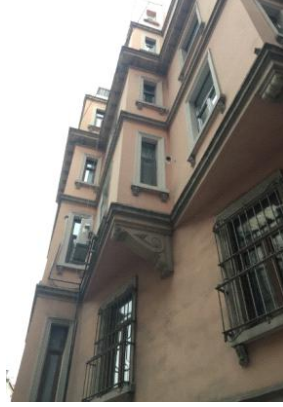
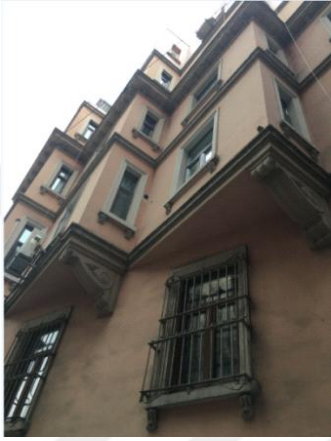
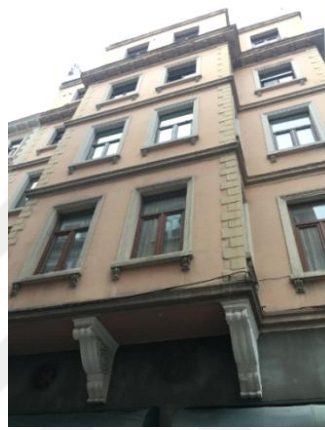
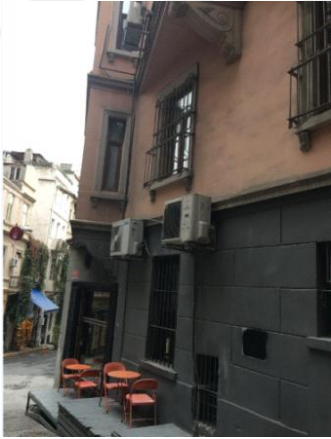
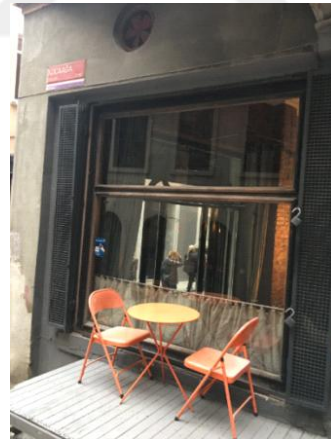
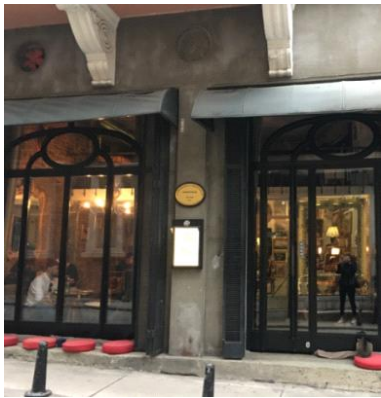
TÜRKİYE KENTSEL KÜLTÜR VARLIKLARI ENVANTERİ												ANIT		ENVANTER NO.		F21c001.476.002	
												YAPI		FOTOĞRAF NO.		---	
KENTSEL ÖĞE				<input checked="" type="checkbox"/>		DİJİTAL FOTOĞRAF NO.		F21c001.476.002.001									
DOĞA ÖĞESİ				<input checked="" type="checkbox"/>		SAYDAM NO.		---									
				<input checked="" type="checkbox"/>		KROKİ NO.		F21c001.476.002.001									
				<input checked="" type="checkbox"/>		HARİTA NO.		F21c									
				<input checked="" type="checkbox"/>		GPS VERİLERİ		41°02'00.3",28°58'52.5"									
YERLEŞME																	
İL : İSTANBUL			İLÇESİ : BEYOĞLU			MAHALLE : KULOĞLU MAHALLESİ											
SOKAK VE KAPI NO : TURNACIBAŞI CAD. NO:47				PAFTA :25		ADA :476		PARSEL :2									
ANIT ADI :		ÖZGÜN İŞLEV : KONUT				GÜNÜMÜZDEKİ İŞLEV : KONUT											
ANITIN BULUNDUĞU BÖLGENİN NİTELİĞİ		KONUT ALANI		TİCARET ALANI	KONUT + TİCARET ALANI	ENDÜSTRİ ALANI	MERKEZİ İŞ ALANI	DİNSEL ALAN	KAMU / HİZMET ALANI	BOŞ ALAN

DİĞER							
YAPININ BÖLGE İÇİNDEKİ KONUMU																	
BİTİŞİK						<input checked="" type="checkbox"/>			AYRIK			KÖŞE					
YAPININ BÖLGE İÇİNDEKİ KONUMU		SARAY		KONAK		YALI		EV		MÜSTEMİLAT							
DİNSEL YAPILAR		TİCARET YAPILARI			EĞİTİM-KÜLTÜR-DİNLENCE YAPILARI		GÜVENLİK YAPILARI		SU YAPILARI		SAĞLIK YAPILARI	YÖNETİM/ İLETİŞİM YAPILARI	ULAŞIM YAPILARI				
CAMİ		KERVANSARAY / HAN	FABRİKA	OKUL	KALE	HAMAM	ŞİFAHANE	HÜKÜMET KONAĞI	İSTASYON								
KİLİSE		ARASTA	ATÖLYE	SÜBYAN MEKTEBİ	SUR	ÇEŞME	BİMARHANE	BELEDİYE BİNASI	İSKELE								
SİNAGOG		BEDESTEN	HAL BİNASI	KİTAPLIK	KİŞLA	SEBİL	HASTANE	İTFAİYE	LİMAN								
MEDRESE		ÇARŞI	DEPO	MÜZE	KARAKOL	SARNIÇ	SAĞLIK OCAĞI	POSTAHANE									
MANASTIR		FİRİN	BÜRO/İŞHANI	SPOR TESİSİ	HAPİSHANE	AYAZMA SU KEMERİ	DISPANSER	POSTAHANE									
TÜRBE		DEĞİRMEN	BANKA	TİYATRO													
TEKKE		DÜKKAN	OTEL														
DİĞER																	
KENTSEL ÖĞE		İSKELE / RIHTIM	KÖPRÜ	YOL	MEYDAN	SAAT KULESİ	HEYKEL	SOKAK LAMBASI	TABELA/ LEVHA	HAVUZ	KUYU	MEZARLIK	DİĞER

DOĞA ÖĞESİ		ORMAN	KORU	BOSTAN	BAHÇE	PARK	AĞAÇ	KUMSAL	KAYALIK	DİĞER							
DÖNEM		ANTİK		ORTAÇAĞ:				OSMANLI		<input checked="" type="checkbox"/> CUMHURİYET							
YAPIM TARİHİ / YÜZYIL :20.YY								YAZIT		<input checked="" type="checkbox"/> YOK							
MAL SAHİBİ						BAKIMINDAN SORUMLU KURULUŞ											
DEVLET		VAKIF	DİĞER	ÖZEL	<input checked="" type="checkbox"/>	DEVLET	VAKIF	DİĞER	<input checked="" type="checkbox"/>								
YAPAN																	
YAPININ FİZİKSEL ÖZELLİKLERİ																	
YAPIYA GİRİLDİ		<input checked="" type="checkbox"/>															
YAPININ KAT ADEDİ		BODRUM	1 KATLI	2 KATLI	ÇOK KATLI	<input checked="" type="checkbox"/>	TERAS	ÇİHANNÜMA	DİĞER								
TAŞIYICI SİSTEM																	
HİMİŞ		BETONARME KARKAS	ÇELİK KARKAS	YIĞMA TUĞLA	YIĞMA TAŞ	YIĞMA TUĞLA-TAŞ ALMAŞIK	<input checked="" type="checkbox"/>	YIĞMA KERPEÇ	KARMAŞIK SİSTEMLER	DİĞER							
ÖRTÜ TÜRÜ		BEŞİK ÇATI			KIRMA ÇATI		<input checked="" type="checkbox"/>	DÜZ ÇATI	EĞRİSEL KUBBE	TONOZ	DİĞER

ÖRTÜ MALZEMESİ TÜRÜ		ALATURKA KİREMİT			<input checked="" type="checkbox"/>	MARSİLYA KİREMİTİ	TAŞ	TOPRAK	BETON	ETERNİT	DİĞER						
SAÇAK TÜRÜ		SAÇAKSIZ			DAR SAÇAK		<input checked="" type="checkbox"/>	GENİŞ SAÇAK	DİĞER								
KONUT PLAN TİPİ		İÇ SOFALI			DIŞ SOFALI		EYVANLI	AVLULU	BAHÇELİ	DİĞER							
								AVLU / BAHÇE DUVARI ÖRTÜSÜ	TUĞLA	TAŞ	ALMAŞIK	DİĞER					
								AVLU / BAHÇE DUVARI BİTİŞİ	HARPUŞTA	KİREMİT	DİĞER						
ANA CEPHE																	
KAPLAMA MALZEMESİ		SUNDURMA			AĞAÇ	TAŞ	TUĞLA	SIVA	<input checked="" type="checkbox"/>	DİĞER							
CEPHE ÖZELLİKLERİ		SUNDURMA	ÇIKMA	TEK KATLI ÇIKMA	<input checked="" type="checkbox"/>	ÇOK KATLI ÇIKMA	DİĞER	BALKON	ÇIKMA ÜSTÜ BALKON	<input checked="" type="checkbox"/>							
			PARALEL ÇIKMA	ÜÇGEN ÇIKMA	ÇOKGEN ÇIKMA	DİĞER		BALKON KORKULUĞU	TAŞ	METAL	<input checked="" type="checkbox"/> DİĞER						
PENCERE																	
KEMERLİ		GIYOTIN	<input checked="" type="checkbox"/>	ÇİFT KANATLI	TEK KANATLI	TEPE	DİĞER	GİRİŞ KAPISI	KEMERLİ	ÇİFT KANATLI	TEK KANATLI	<input checked="" type="checkbox"/> DİĞER

PENCERE ÖĞESİ								GİRİŞ KAPISI MALZEMESİ	AĞAÇ	METAL	<input checked="" type="checkbox"/> DİĞER						
KEPENK																	
AĞAÇ		<input checked="" type="checkbox"/>	PARMAKLIK	KAFES	RENKLİ CAM	DİĞER	YAPI ÖĞELERİ	BACA	ELİ BÖĞRÜNDE	KONSOL	ÇÖRTEN	KUŞEVİ	DİĞER				
METAL		<input checked="" type="checkbox"/>	METAL				YANGIN DUVARI										
BEZEME							DEVŞİRME MALZEMESİ										
TEKNİK DONATI																	
ELEKTRİK		<input checked="" type="checkbox"/>	SU	<input checked="" type="checkbox"/>	KANALİZASYON	<input checked="" type="checkbox"/>	İSITMA KALORİFER	SOPA	GELENEKSEL	TELEFON	DİĞER						
SAĞLAMLIK DURUMU		HARAP			KÖTÜ	ORTA	İYİ	ONARIM GÖRMÜŞ	TESCİLLİ	DİĞER							
ÖZGÜNLÜK DURUMU					KÖTÜ	ORTA	<input checked="" type="checkbox"/>	İYİ									
ARAZİDE HAZIRLAYANLAR		Beste Seda AYDIN						TARİH		05.10.2017							
ARAZİDE KONTROL EDENLER								TARİH

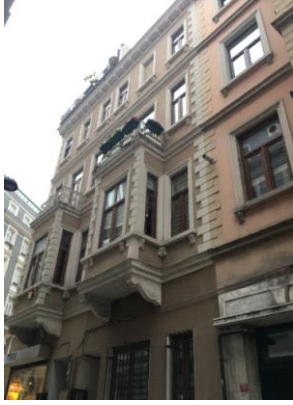
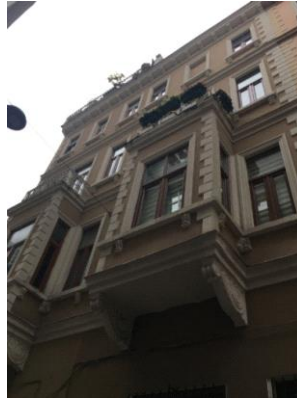
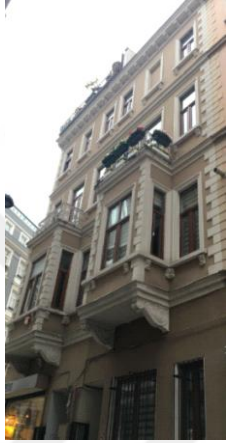
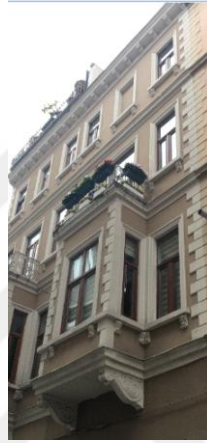
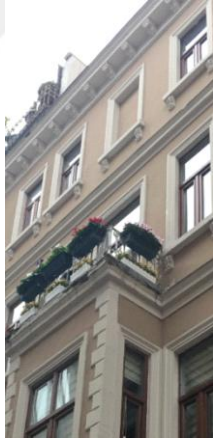
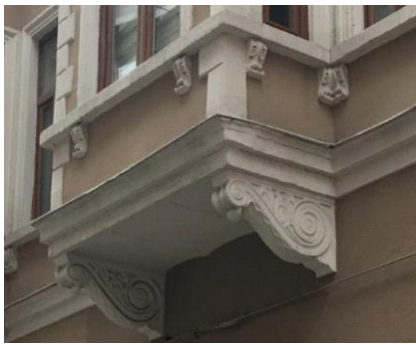
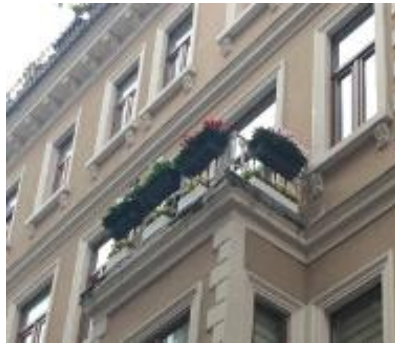
TÜRKİYE KENTSEL KÜLTÜR VARLIKLARI ENVANTERİ										ANIT		ENVANTER NO.		F21c001.476.003	
										YAPI		✓ SAYDAM NO.		FOTOĞRAF NO.	
KENTSEL ÖĞE		DOĞA ÖĞESİ		KROKİ NO.		F21c001.476.003.001		DİJİTAL FOTOĞRAF NO.		F21c001.476.003.001					
DOĞA ÖĞESİ		HARİTA NO.		GPS VERİLERİ		F21c		41°02'00.3",28°58'52.3"							
YERLEŞME															
İL : İSTANBUL			İLÇESİ : BEYOĞLU			MAHALLE : KULOĞLU MAHALLESİ									
SOKAK VE KAPI NO : TURNACIBAŞI CAD. NO:45				PAFTA : 25		ADA : 476		PARSEL : 3							
ADI :		ÖZGÜN İŞLEV : KONUT				GÜNÜMÜZDEKİ İŞLEV : KONUT+TİCARİ									
ANITIN BULUNDUĞU BÖLGENİN NİTELİĞİ		KONUT ALANI		TİCARET ALANI		KONUT + TİCARET ALANI		ENDÜSTRİ ALANI		MERKEZİ İŞ ALANI					
YAPININ BÖLGE İÇİNDEKİ KONUMU		BİTİŞİK		✓		AYRIK		KÖŞE		✓					
YAPININ BÖLGE İÇİNDEKİ KONUMU		KONUT		SARAY		KONAK		YALI		MÜŞTEMLAT					
DİNSEL YAPILAR		TİCARET YAPILARI		EĞİTİM-KÜLTÜR-DİNLENCE YAPILARI		GÜVENLİK YAPILARI		SU YAPILARI		SAĞLIK YAPILARI

CAMİ		KERVANSARAY / HAN		FABRİKA		OKUL		KALE		HAMAM					
KİLİSE		ARASTA		ATÖLYE		SÜBYAN MEKTEBİ		SUR		ÇEŞME					
SİNAGOG		BEDESTEN		HAL BİNASI		KİTAPLIK		KIŞLA		SEBİL					
MEDRESE		ÇARŞI		DEPO		MÜZE		KARAKOL		SARNIÇ					
MANASTIR		FİRİN		BÜRO/İŞHANI		SPOR TESİSİ		HAPİŞHANE		AYAZMA SU KEMERİ					
TÜRBE		DEĞİRMEN		BANKA		TIYATRO				SAĞLIK OCAĞI					
TEKKE		DÜKKAN		✓ OTEL						DISPANSER					
DİĞER										POSTAHANE					
KENTSEL ÖĞE		İSKELE / RIHTIM		KÖPRÜ		YOL		MEYDAN		SAAT KULESİ					
DOĞA ÖĞESİ		ORMAN		KORU		BOSTAN		BAHÇE		PARK					
DÖNEM		ANTİK		ORTAÇAĞ:		OSMANLI		✓ CUMHURİYET		YOK					
YAPIM TARİHİ / YÜZYIL : 20.YY		YAZIT		OSMANLI		✓ CUMHURİYET		YOK		✓					
MAL SAHİBİ		BAKIMINDAN SORUMLU KURULUŞ		DEVLET		VAKIF		DİĞER		✓					
YAPAN		YAPTIRAN		DEVLET		VAKIF		DİĞER		✓					
YAPININ FİZİKSEL ÖZELLİKLERİ															
YAPIYA GİRİLDİ		YAPIYA GİRİLMEDİ		✓		1 KATLI		2 KATLI		✓ ÇOK KATLI					
YAPININ KAT ADEDİ		BODRUM						✓ TERAS		CİHANNÜMA

TAŞIYICI SİSTEM		HİMİŞ		BETONARME KARKAS		✓ ÇELİK KARKAS		YIĞMA TUĞLA		YIĞMA TAŞ					
ÖRTÜ TÜRÜ		BEŞİK ÇATI		KIRMA ÇATI		✓ DÜZ ÇATI		YIĞMA TUĞLA-TAŞ ALMAŞIK		YIĞMA KERPIÇ					
ÖRTÜ MALZEMESİ TÜRÜ		ALATURKA KİREMİT		✓ MARSİLYA KİREMİTİ		TAŞ		EĞRİSEL KUBBE		TONOZ					
SAÇAK TÜRÜ		SAÇAKSIZ		DAR SAÇAK		✓ GENİŞ SAÇAK		KARMAŞIK SİSTEMLER		DİĞER					
KONUT PLAN TİPİ		İÇ SOFALI		DIŞ SOFALI		EYVANLI		AVLULU		BAHÇELİ					
								AVLU / BAHÇE DUVARI ÖRTÜSÜ		TUĞLA					
								AVLU / BAHÇE DUVARI BİTİŞİ		TAŞ					
								HARPUŞTA		ALMAŞIK					
										KİREMİT					
										DİĞER					
ANA CEPHE															
KAPLAMA MALZEMESİ		SUNDURMA		AHŞAP		TAŞ		TUĞLA		SIVA					
CEPHE ÖZELLİKLERİ				ÇIKMA		TEK KATLI ÇIKMA		✓ ÇOK KATLI ÇIKMA		DİĞER					
				PARALEL ÇIKMA		ÜÇGEN ÇIKMA		ÇOKGEN ÇIKMA		BALKON					
										ÇIKMA ÜSTÜ BALKON					
										BALKON KORKULUĞU					
										TAŞ					
										METAL					
										✓ DİĞER

PENCERE		KEMERLİ		GIYOTIN		✓ ÇİFT KANATLI		TEK KANATLI		TEPE					
								DİĞER		GİRİŞ KAPISI					
										KEMERLİ					
										ÇİFT KANATLI					
										TEK KANATLI					
										✓ DİĞER					
PENCERE ÖĞESİ										GİRİŞ KAPISI MALZEMESİ					
										AHŞAP					
										METAL					
										✓ DİĞER					
KEPENK		AHŞAP		PARMAKLIK		KAFES		RENKLİ CAM		DİĞER					
YAPI ÖĞELERİ		YANGIN DUVARI		BACA		ELİ BÖĞRÜNDE		KONSOL		ÇÖRTEN					
		METAL								KUŞEVİ					
										DİĞER					
										DEVŞİRME MALZEMESİ					
TEKNİK DONATI															
ELEKTRİK		✓ SU		✓ KANALİZASYON		✓ İSITMA KALORİFER		SOBA		GELENEKSEL					
SAĞLAMLIK DURUMU		HARAP		KÖTÜ		ORTA		İYİ		ONARIM GÖRMÜŞ					
ÖZGÜNLÜK DURUMU				KÖTÜ		ORTA		✓ İYİ							
ARAZİDE HAZIRLAYANLAR		Beste Seda AYDIN								TELEFON					
ARAZİDE KONTROL EDENLER										DİĞER					
										TARİH

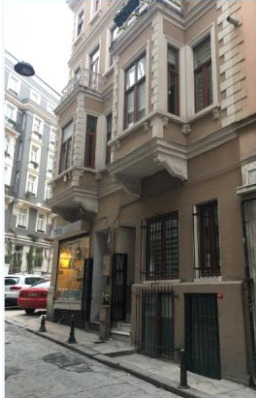
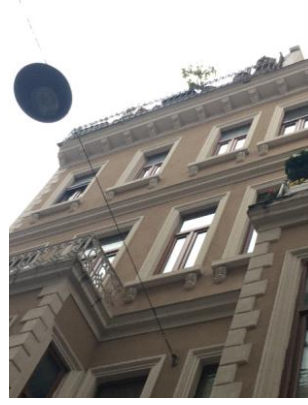
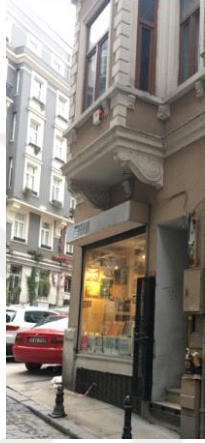
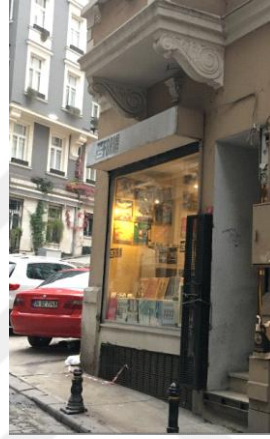
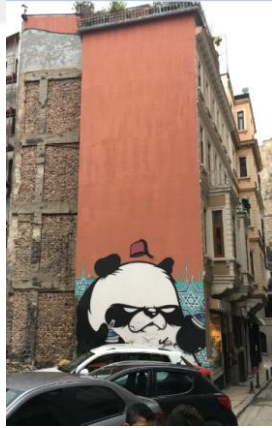
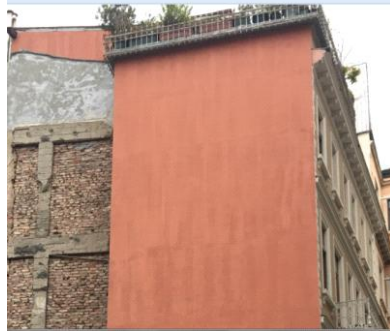
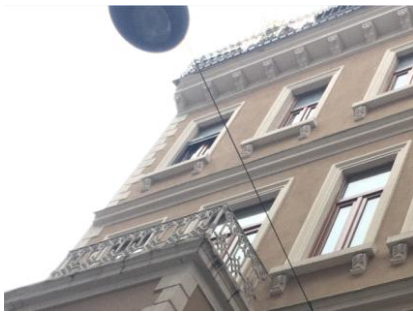
TÜRKİYE KENTSEL KÜLTÜR VARLIKLARI ENVANTERİ										ANIT		ENVANTER NO.		F21c001.476.004													
										YAPI		✓		FOTOĞRAF NO.		—											
										DİJİTAL FOTOĞRAF NO.		F21c001.476.004.001															
										KENTSEL ÖĞE		✓		SAYDAM NO.		—											
										DOĞA ÖĞESİ				KROKİ NO.		F21c001.476.004.001											
														HARİTA NO.		F21c											
														GPS VERİLERİ		41°02'01.3",28°58'50.7"											
<b>YERLEŞME</b>																											
İL : İSTANBUL				İLÇESİ : BEYOĞLU				MAHALLE : KULOĞLU MAHALLESİ																			
SOKAK VE KAPI NO : AYHAN İŞIK SOKAK NO:21				PAFTA : 25				ADA : 476		PARSEL : 8																	
ADI : İSMAIL BEŞİÇİ VAKFI										ÖZGÜN İŞLEV : KONUT		GÜNÜMÜZDEKİ İŞLEV : VAKIF															
ANITIN BULUNDUĞU BÖLGENİN NİTELİĞİ		KONUT ALANI		TİCARET ALANI		KONUT + TİCARET ALANI		ENDÜSTRİ ALANI		MERKEZİ İŞ ALANI		DİNSEL ALAN		KAMU / HİZMET ALANI		BOŞ ALAN

YAPININ BÖLGE İÇİNDEKİ KONUMU																											
										BİTİŞİK		✓		AYRIK		KÖŞE											
YAPITÜRÜ																											
KONUT		SARAY		KONAK		YALI				EV		MÜŞTEMLAT															
DİNSEL YAPILAR		TİCARET YAPILARI				EĞİTİM-KÜLTÜR-DİNLENCE YAPILARI		GÜVENLİK YAPILARI		SU YAPILARI		SAĞLIK YAPILARI		YÖNETİM/İLETİŞİM YAPILARI		ULUŞIM YAPILARI											
CAMİ		KERVANSARAY / HAN		FABRİKA		OKUL		KALE		HAMAM		ŞİFAHANE		HÜKÜMET KONAĞI		İSTASYON											
KİLİSE		ARASTA		ATÖLYE		SÜBYAN MEKTEBİ		SUR		ÇEŞME		BİMARHANE		BELEDİYE BİNASI		İSKELE											
SİNAGOG		BEDESTEN		HAL BİNASI		KİTAPLIK		KİSLA		SEBİL		HASTANE		İTFAİYE		LÜMAN											
MEDRESE		ÇARŞI		DEPO		MÜZE		KARAKOL		SARNIÇ		SAĞLIK OCAĞI															
MANASTIR		FİRİN		BÜRO/İŞHANI		SPOR TEŞİSİ		HAPİŞHANE		AYAZMA SU KEMERİ		DISPANSER		POSTAHANE													
TÜRBE		DEĞİRMEN		BANKA		TİYATRO																					
TEKKE		DÜKKAN		✓ OTEL

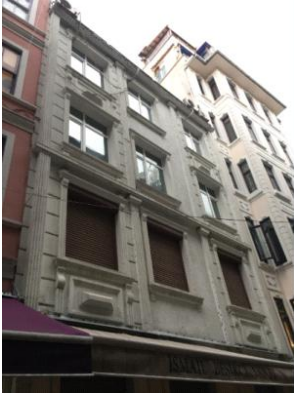
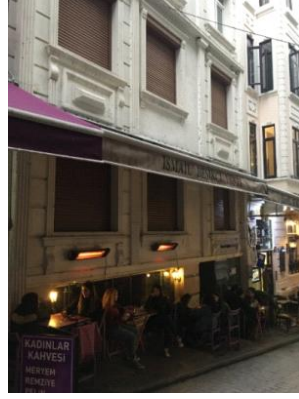
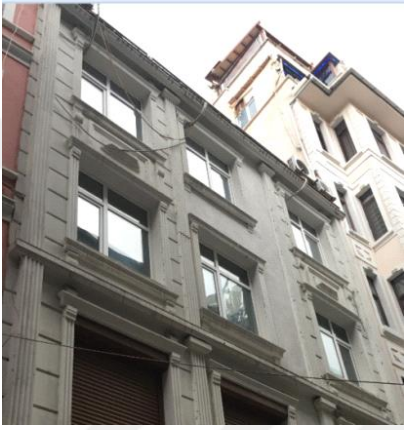
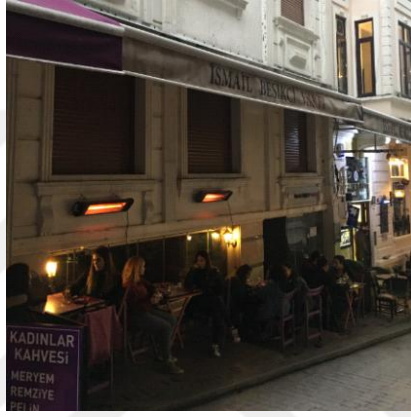
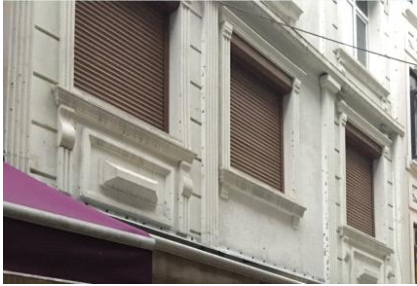
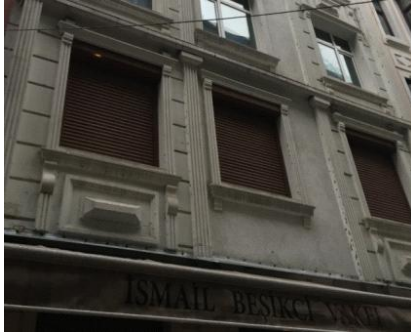
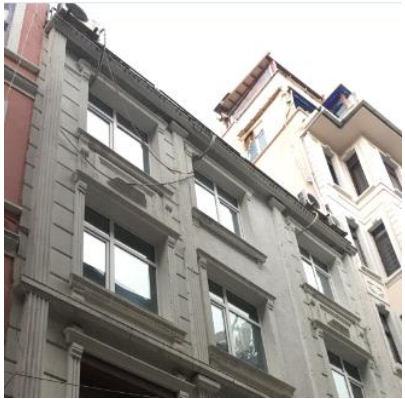
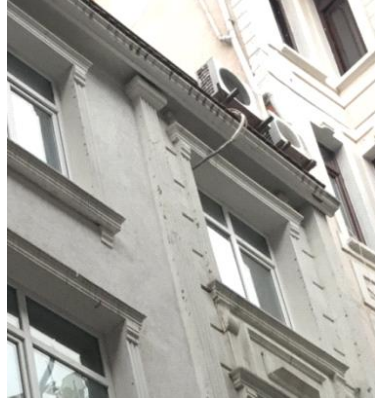
TÜRKİYE KENTSEL KÜLTÜR VARLIKLARI ENVANTERİ										ANIT		ENVANTER NO.		F21c001.476.005											
										FOTOĞRAF NO.		---													
										DİJİTAL FOTOĞRAF NO.		F21c001.476.005.001													
										YAPI		SAYDAM NO.		---											
										KENTSEL ÖĞE		KROKİ NO.		F21c001.476.005.001											
										DOĞA ÖĞESİ		HARİTA NO.		F21c											
												GPS VERİLERİ		41°02'01.5",28°58'50.5"											
YERLEŞME																									
İL : İSTANBUL				İLÇESİ : BEYOĞLU				MAHALLE : KULOĞLU MAHALLESİ																	
SOKAK VE KAPI NO : AYHAN İŞİK SOKAK,NO:19				PAFTA : 25				ADA : 476		PARSEL : 9															
ANIT																									
ADI : KADINLAR KAHVESİ										ÖZGÜN İŞLEV : KONUT		GÜNÜMÜZDEKİ İŞLEV : TİCARİ													
ANITIN BULUNDUĞU BÖLGENİN NİTELİĞİ		KONUT ALANI		TİCARET ALANI		KONUT + TİCARET ALANI		ENDÜSTRİ ALANI		MERKEZİ İŞ ALANI		DİNSEL ALAN		KAMU / HİZMET ALANI		BOŞ ALAN

SAÇAK TÜRÜ		SAÇAKSIZ		DAR SAÇAK		GENİŞ SAÇAK		DİĞER																	
KONUT PLAN TİPİ		İÇ SOFALI		DIŞ SOFALI		EYVANLI		AVLULU		BAHÇELİ		DİĞER													
								AVLU / BAHÇE DUVARI ÖRTÜSÜ		TUĞLA		TAŞ		ALMAŞIK		DİĞER									
								AVLU / BAHÇE DUVARI BİTİŞİ		HARPUŞTA		KİREMIT		DİĞER											
ANA CEPHE																									
KAPLAMA MALZEMESİ		SUNDURMA		AĞAÇ		TAŞ		TUĞLA		SIVA		DİĞER		ÇIKMA ÜSTÜ BALKON		DİĞER									
CEPHE ÖZELLİKLERİ				ÇIKMA		TEK KATLI ÇIKMA		ÇOK KATLI ÇIKMA		DİĞER		BALKON		BALKON KORKULUĞU		TAŞ		METAL		DİĞER					
				PARALEL ÇIKMA		ÜÇGEN ÇIKMA		ÇOKGEN ÇIKMA																	
PENCERE																									
KEMERLİ		GIYOTIN		ÇİFT KANATLI		TEK KANATLI		TEPE		DİĞER		GİRİŞ KAPISI		KEMERLİ		ÇİFT KANATLI		TEK KANATLI		DİĞER					
PENCERE ÖĞESİ																									
												GİRİŞ KAPISI MALZEMESİ		AĞAÇ		METAL		DİĞER							
KEPENK																									
AĞAÇ		PARMAKLIK		KAFES		RENKLİ CAM		DİĞER		YAPI ÖĞELERİ		YANGIN DUVARI		BACA		ELİ BÖĞRÜNDE		KONSOL		ÇÖRTEN		KUŞEVİ		DİĞER

METAL		METAL																							
BEZEME																									
TEKNİK DONATI																									
ELEKTRİK		SU		KANALİZASYON		İSITMA KALORİFER		SOBA		GELENEKSEL		TELEFON		DİĞER											
SAĞLAMLIK DURUMU		HARAP		KÖTÜ		ORTA		İYİ		ONARIM GÖRMÜŞ		TESCİLLİ		DİĞER											
ÖZGÜNLÜK DURUMU				KÖTÜ		ORTA		İYİ																	
ARAZİDE HAZIRLAYANLAR				Beste Seda AYDIN								TARİH		05.10.2017											
ARAZİDE KONTROL EDENLER												TARİH
