**BATILILAŞMA SÜRECİNDEN GÜNÜMÜZE PERA/BEYOĞLU İLÇESİ;  
480 VE 476 YAPI ADALARI ÖRNEĞİNDE BİR KORUMA ÖNERİSİ**

**YÜKSEK LİSANS TEZİ**

#### **KULOĞLU MAHALLESİ 480- 476 YAPI ADALARI BELGELEME ÇALIŞMASI**

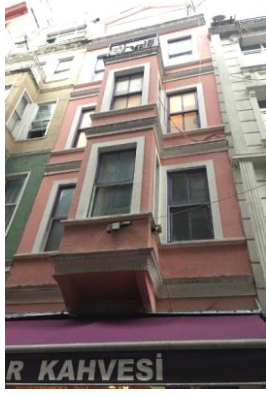
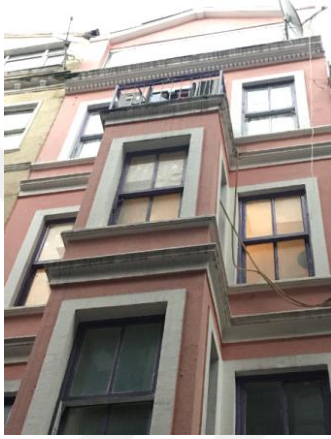
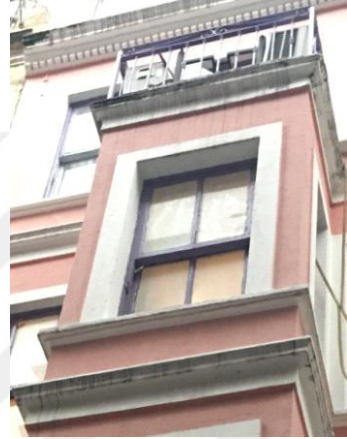
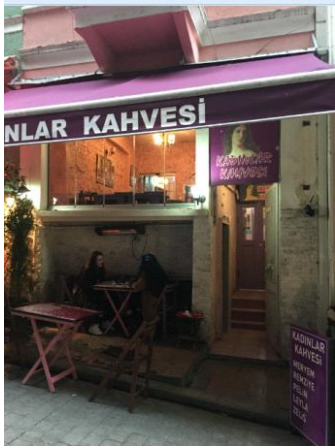
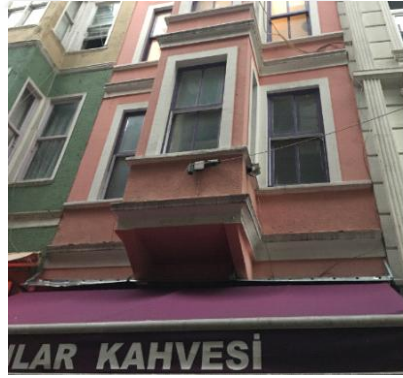
TÜRKİYE KENTSEL KÜLTÜR VARLIKLARI ENVANTERİ										ANIT		ENVANTER NO.		F21c001.476.006																															
										YAPI		KENTSEL ÖĞE		DOĞA ÖĞESİ		FOTOĞRAF NO.		DİJİTAL FOTOĞRAF NO.		SAYDAM NO.		KROKİ NO.		HARİTA NO.		GPS VERİLERİ																			
										<input checked="" type="checkbox"/>				—		F21c001.476.006.001		—		F21c001.476.006.001		F21c		41°02'01.6",28°58'50.4"																					
<b>YERLEŞME</b>																																													
İL : İSTANBUL					İLÇESİ : BEYOĞLU					MAHALLE : KULOĞLU MAHALLESİ																																			
SOKAK VE KAPI NO : AYHAN İŞİK SOKAK,NO:17										PAFTA : 25					ADA : 476					PARSEL : 10																									
ADI :										ÖZGÜN İŞLEV : KONUT					GÜNÜMÜZDEKİ İŞLEV : KONUT-TİCARİ																														
ANIT		ANITIN BULUNDUĞU BÖLGENİN NİTELİĞİ		KONUT ALANI		TİCARİT ALANI		KONUT + TİCARİT ALANI		ENDÜSTRİ ALANI		MERKEZİ İŞ ALANI		DİNSEL ALAN		KAMU / HİZMET ALANI		BOŞ ALAN		DİĞER

ANA CEPHE		KAPLAMA MALZEMESİ		SUNDURMA		AHŞAP		TAŞ		TUĞLA		SIVA		DİĞER		BALKON		ÇIKMA ÜSTÜ BALKON		CEPHE ÖZELLİKLERİ		ÇIKMA		TEK KATLI ÇIKMA		ÇOK KATLI ÇIKMA		DİĞER		BALKON KORKULUĞU		TAŞ		METAL		DİĞER									
PENCERE		KEMERLİ		GIYOTIN		ÇİFT KANATLI		TEK KANATLI		TEPE		DİĞER		GİRİŞ KAPISI		KEMERLİ		ÇİFT KANATLI		TEK KANATLI		DİĞER		PENCERE ÖĞESİ		GİRİŞ KAPISI MALZEMESİ		AHŞAP		METAL		DİĞER													
KEPENK		AHŞAP		PARMAKLIK		KAFES		RENKLİ CAM		DİĞER		YAPI ÖĞELERİ		YANGIN DUVARI		BACA		ELİ BÖĞRÜNDE		KONSOL		ÇÖRTEN		KUŞEVİ		DİĞER		BEZEME		DEVŞİRME MALZEMESİ															
TEKNİK DONATI		ELEKTRİK		SU		KANALİZASYON		İSITMA KALORİFER		SOBA		GELENEKSEL		TELEFON		DİĞER		SAĞLAMLIK DURUMU		HARAP		KÖTÜ		ORTA		İYİ		ONARIM GÖRMÜŞ		TESCİLLİ		DİĞER													
ÖZGÜNLÜK DURUMU		KÖTÜ		ORTA		İYİ		DİĞER		ARAZİDE HAZIRLAYANLAR		Beste Seda AYDIN		TARİH		05.10.2017																													
ARAZİDE KONTROL EDENLER		TARİH		DİĞER

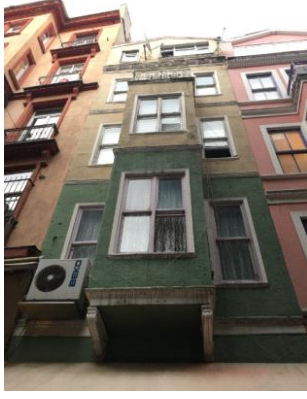
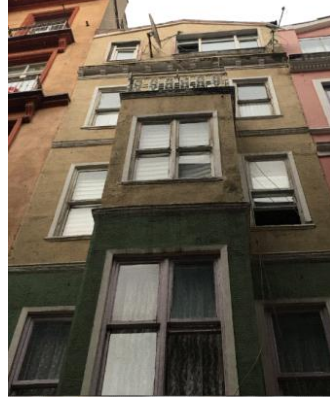
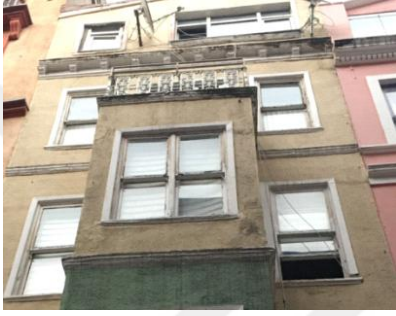
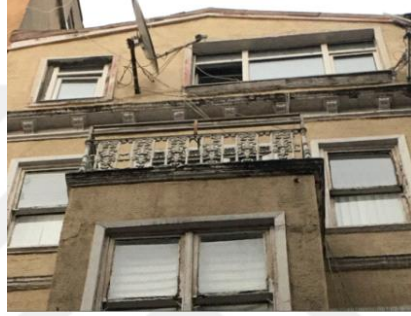
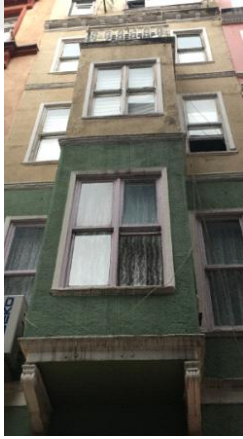
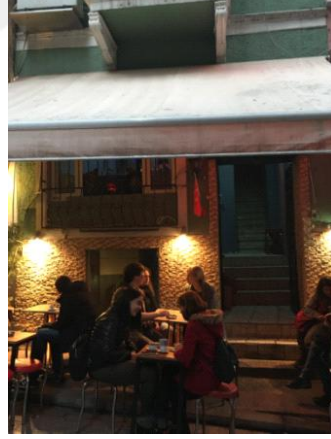
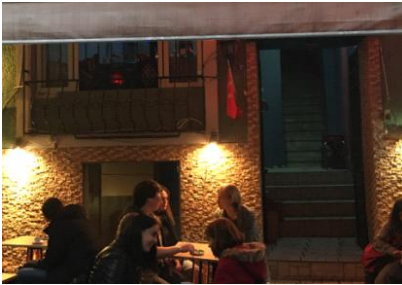
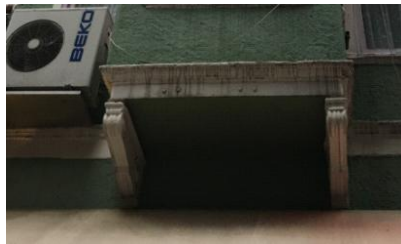
TÜRKİYE KENTSEL KÜLTÜR VARLIKLARI ENVANTERİ										ANIT		ENVANTER NO.		F21c001.476.007											
										YAPI		KENTSEL ÖĞE		DOĞA ÖĞESİ		FOTOĞRAF NO.		DİJİTAL FOTOĞRAF NO.		SAYDAM NO.		KROKİ NO.		HARİTA NO.	
İLİ : ISTANBUL		İLÇESİ : BEYOĞLU			MAHALLE : KULOĞLU MAHALLESİ																				
SOKAK VE KAPI NO : AYHAN İŞİK SOKAK,NO:15					PAFTA : 25		ADA : 476		PARSEL : 11																
ADI : ASMIN CAFE										ÖZGÜN İŞLEV : KONUT				GÜNÜMÜZDEKİ İŞLEV : TİCARİ											
ANITIN BULUNDUĞU BÖLGENİN NİTELİĞİ	KONUT ALANI		TİCARET ALANI		KONUT + TİCARET ALANI		ENDÜSTRİ ALANI		MERKEZİ İŞ ALANI		DİNSEL ALAN		KAMU / HİZMET ALANI		BOŞ ALAN		DİĞER								
YAPININ BÖLGE İÇİNDEKİ KONUMU										BİTİŞİK		AYRIK		KÖŞE											
YAPITÜRÜ	KONUT		SARAY		KONAK				YALI		EV		MÜŞTEMLAT												
	DİNSEL YAPILAR		TİCARET YAPILARI			EĞİTİM-KÜLTÜR-DİNLENCE YAPILARI		GÜVENLİK YAPILARI		SU YAPILARI		SAĞLIK YAPILARI		YÖNETİM/ İLETİŞİM YAPILARI		ULAŞIM YAPILARI

AVLU / BAHÇE DUVARI ÖRTÜSÜ																	
								AVLU / BAHÇE DUVARI BİTİŞİ		HARPUŞTA		KİREMIT		DİĞER											
<b>ANA CEPHE</b>																									
KAPLAMA MALZEMESİ		SUNDURMA		AĞAÇ		TAŞ		TUĞLA		SIVA		✓		DİĞER											
CEPHE ÖZELLİKLERİ				ÇIKMA		TEK KATLI ÇIKMA		ÇOK KATLI ÇIKMA		DİĞER		BALKON		✓		ÇIKMA ÜSTÜ BALKON									
				PARALEL ÇIKMA		ÜÇGEN ÇIKMA		ÇOKGEN ÇIKMA				BALKON KORKULLUĞU		TAŞ		METAL		✓		DİĞER					
PENCERE		KEMERLİ		GIYOTIN		✓		ÇİFT KANATLI		TEK KANATLI		TEPE		DİĞER		GİRİŞ KAPISI		KEMERLİ		ÇİFT KANATLI		TEK KANATLI		✓	
PENCERE ÖĞESİ																GİRİŞ KAPISI MALZEMESİ		AĞAÇ		METAL		✓		DİĞER	
KEPENK		AĞAÇ		✓		PARMAKLIK		✓		KAFES		RENKLİ CAM		DİĞER		YAPI ÖĞELERİ		YANGIN DUVARI		BACA		ELİ BÖĞRÜNDE		✓	
BEZEME		METAL														KONSOL		ÇÖRTEN		KUŞEVİ		DİĞER			
																DEVŞİRME MALZEMESİ									
<b>TEKNİK DONATI</b>																									
ELEKTRİK		✓		SU		✓		KANALİZASYON		✓		İSİTMA KALORİFER		SOBA		GELENEKSEL		TELEFON		DİĞER

SAĞLAMLIK DURUMU		HARAP		KÖTÜ		ORTA		İYİ		✓		ONARIM GÖRMÜŞ		TESCİLLİ		DİĞER									
ÖZGÜNLÜK DURUMU		KÖTÜ		ORTA		İYİ		✓																	
ARAZİDE HAZIRLAYANLAR										Beste Seda AYDIN										TARİH		05.10.2017			
ARAZİDE KONTROL EDENLER																				TARİH

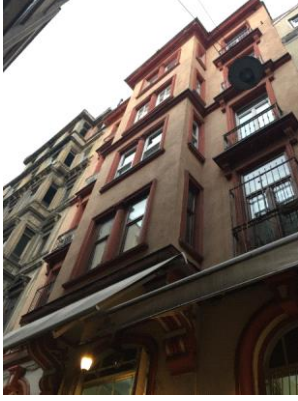
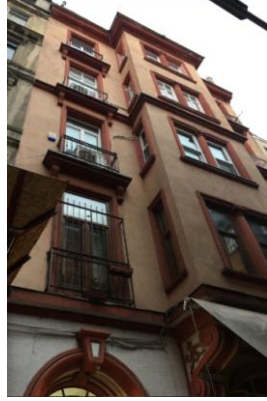
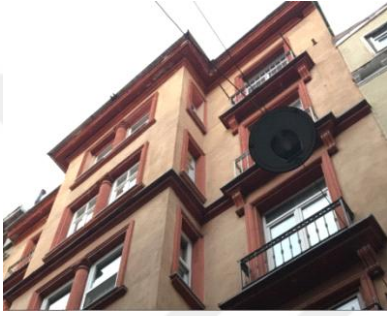
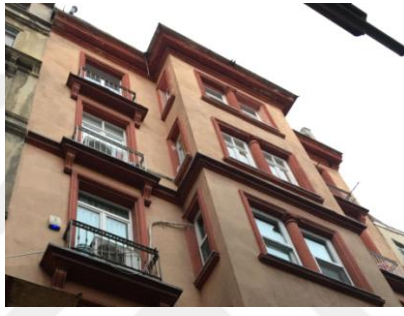
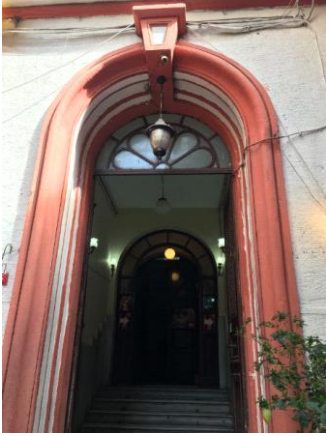
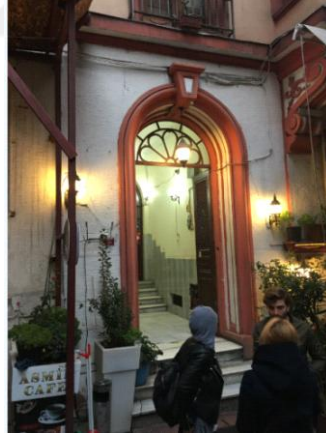
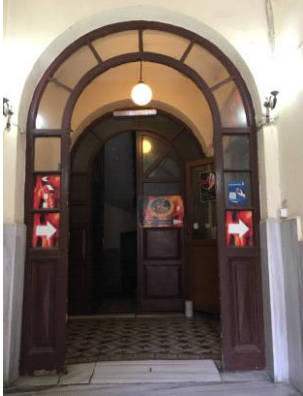
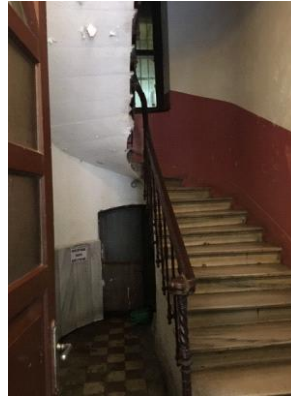
TÜRKİYE KENTSEL KÜLTÜR VARLIKLARI ENVANTERİ										ANIT		ENVANTER NO.		F21c001.476.008													
										YAPI		KENTSEL ÖĞE		DOĞA ÖĞESİ		FOTOĞRAF NO.		DİJİTAL FOTOĞRAF NO.		SAYDAM NO.		KROKİ NO.		HARİTA NO.		GPS VERİLERİ	
										✓				F21c001.476.008.001				F21c		41°02'02.2",28°58'49.9"							
YERLEŞME										İL : İSTANBUL		İLÇESİ : BEYOĞLU		MAHALLE : KULOĞLU MAHALLESİ		PAFTA : 25		ADA : 476		PARSEL : 12							
ADİ :										ÖZGÜN İŞLEV : KONUT		GÜNÜMÜZDEKİ İŞLEV : KONUT+TİCARİ															
ANITIN BULUNDUĞU BÖLGENİN NİTELİĞİ		KONUT ALANI		TİCARET ALANI		KONUT + TİCARET ALANI		ENDÜSTRİ ALANI		MERKEZİ İŞ ALANI		DİNSEL ALAN		KAMU / HİZMET ALANI		BOŞ ALAN		DİĞER									
YAPININ BÖLGE İÇİNDEKİ KONUMU										BİTİŞİK		✓		AYRIK		KÖŞE											
KONUT		SARAY		KONAK		YALI		EV		MÜSTEMİLAT																	
DİNSEL YAPILAR		TİCARET YAPILARI		EĞİTİM-KÜLTÜR-DİNLENCE YAPILARI		GÜVENLİK YAPILARI		SU YAPILARI		SAĞLIK YAPILARI		YÖNETİM/İLETİŞİM YAPILARI		ULAŞIM YAPILARI

AVLU / BAHÇE DUVARI BİTİŞİ		HARPUŞTA		KİREMİT		DİĞER													
ANA CEPHE																											
KAPLAMA MALZEMESİ		SUNDURMA		AHŞAP		TAŞ		TUĞLA		SIVA		✓		DİĞER													
CEPHE ÖZELLİKLERİ		ÇIKMA		TEK KATLI ÇIKMA		ÇOK KATLI ÇIKMA		✓		DİĞER		BALKON		ÇIKMA ÜSTÜ BALKON													
		PARALEL ÇIKMA		ÜÇGEN ÇIKMA		ÇOKGEN ÇIKMA				BALKON KORKULUĞU		TAŞ		METAL		DİĞER											
PENCERE		KEMERLİ		GIYOTIN		✓		ÇİFT KANATLI		TEK KANATLI		TEPE		DİĞER		GİRİŞ KAPISI		KEMERLİ		ÇİFT KANATLI		TEK KANATLI		✓		DİĞER	
PENCERE ÖĞESİ		GİRİŞ KAPISI MALZEMESİ		AHŞAP		METAL		✓		DİĞER																	
KEPENK		PARMAKLIK		KAFES		RENKLİ CAM		DİĞER		YAPI ÖĞELERİ		YANGIN DUVARI		BACA		ELİ BOĞRÜNDE		✓		KONSOL		ÇÖRTEN		KUŞEVİ		DİĞER	
AHŞAP		✓		✓						DEVŞİRME MALZEMESİ																	
METAL		METAL																									
BEZEME																											
TEKNİK DONATI																											
ELEKTRİK		✓		SU		✓		KANALİZASYON		İSITMA KALORİFER		SOBA		GELENEKSEL		TELEFON		DİĞER

SAĞLAMLIK DURUMU		HARAP		KÖTÜ		✓		ORTA		İYİ		ONARIM GÖRMÜŞ		TESCİLLİ		DİĞER											
ÖZGÜNLÜK DURUMU		KÖTÜ		ORTA		İYİ		✓																			
ARAZİDE HAZIRLAYANLAR										Beste Seda AYDIN										TARİH		05.10.2017					
ARAZİDE KONTROL EDENLER																				TARİH

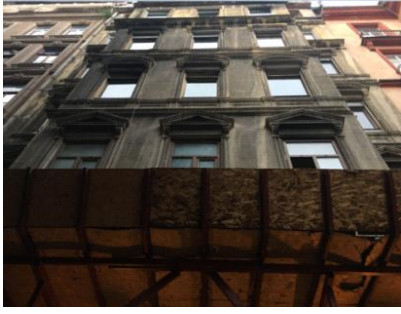
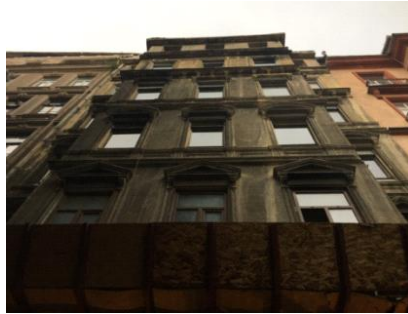
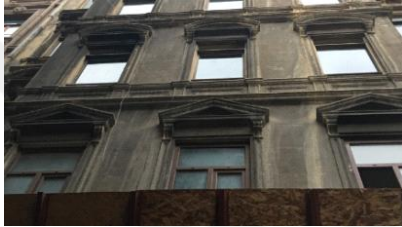
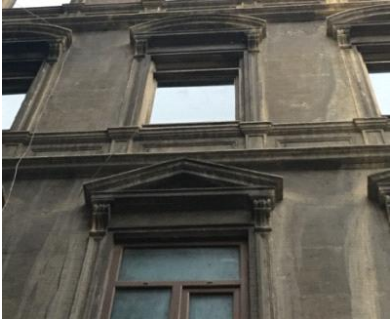
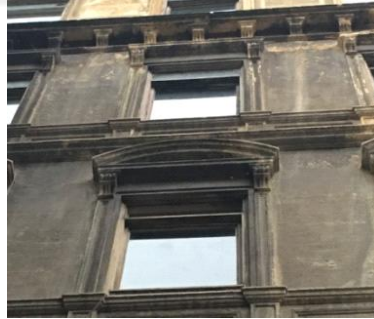
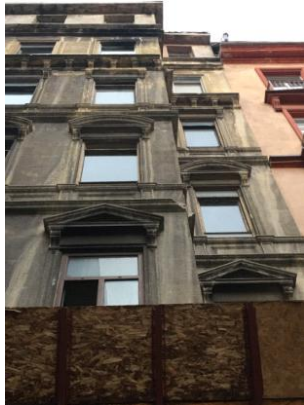
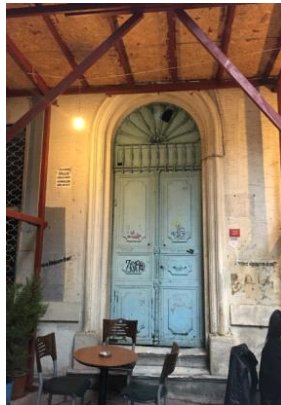
TÜRKİYE KENTSEL KÜLTÜR VARLIKLARI ENVANTERİ										ANIT		ENVANTER NO.		F21c001.476.009	
										YAPI		✓ SAYDAM NO.		—	
KENTSEL ÖĞE		DOĞA ÖĞESİ		KROKİ NO.		F21c001.476.009.001		DİJİTAL FOTOĞRAF NO.		F21c001.476.009.001					
HARİTA NO.		F21c		GPS VERİLERİ		41°02'02.6",28°58'49.9"									
YERLEŞME															
İL : İSTANBUL			İLÇESİ : BEYOĞLU			MAHALLE : KULOĞLU MAHALLESİ									
SOKAK VE KAPI NO : AYHAN İŞİK SOKAK,NO:11				PAFTA : 25		ADA : 476		PARSEL : 13							
ADI : DENİZ APARTMANI				ÖZGÜN İŞLEV : KONUT				GÜNÜMÜZDEKİ İŞLEV : KONUT							
ANITIN BULUNDUĞU BÖLGENİN NİTELİĞİ	KONUT ALANI	TİCARET ALANI	KONUT + TİCARET ALANI	ENDÜSTRİ ALANI	MERKEZİ İŞ ALANI	DİNSEL ALAN	KAMU / HİZMET ALANI	BOŞ ALAN		DİĞER					
YAPININ BÖLGE İÇİNDEKİ KONUMU															
KONUT				SARAY				KONAK				YALI			
DİNSEL YAPILAR	TİCARET YAPILARI	EĞİTİM-KÜLTÜR-DİNLENCE YAPILARI	GÜVENLİK YAPILARI	SU YAPILARI	SAĞLIK YAPILARI	YÖNETİM/İLETİŞİM YAPILARI	ULUŞIM YAPILARI

YAPAN	YAPTIRAN														
YAPININ FİZİKSEL ÖZELLİKLERİ															
YAPILAR GİRİLDİ	YAPILAR GİRİLMEDİ	✓													
YAPININ KAT ADEDİ	BODRUM	1 KATLI	2 KATLI	ÇOK KATLI	✓ TERAS	ÇİHANNÜMA	DİĞER								
TAŞIYICI SİSTEM															
HİMİŞ	BETONARME KARKAS	ÇELİK KARKAS	YIĞMA TUĞLA	✓ YIĞMA TAŞ	YIĞMA TUĞLA-TAŞ ALMAŞIK	YIĞMA KERPIÇ	KARMAŞIK SİSTEMLER	DİĞER							
ÖRTÜ TÜRÜ	BEŞİK ÇATI	KIRMA ÇATI	DÜZ ÇATI	EĞRİSEL KUBBE	TONOZ	DİĞER									
ÖRTÜ MALZEMESİ TÜRÜ	ALATURKA KİREMİT	✓ MARSILYA KİREMİTİ	TAŞ	TOPRAK	BETON	ETERNİT	DİĞER								
SAÇAK TÜRÜ	SAÇAKSIZ	✓ DAR SAÇAK	GENİŞ SAÇAK	DİĞER											
KONUT PLAN TİPİ	İÇ SOFALI	DİŞ SOFALI	EYVANLI	AVLULU	BAHÇELİ	DİĞER									
	AVLU / BAHÇE DUVARI ÖRTÜSÜ	TUĞLA	TAŞ	ALMAŞIK	DİĞER										
	AVLU / BAHÇE DUVARI BİTİŞİ	HARPUŞTA	KİREMİT	DİĞER											
ANA CEPHE															
KAPLAMA MALZEMESİ	SUNDURMA	AŞŞAP	TAŞ	TUĞLA	SIVA	✓ DİĞER									
CEPHE ÖZELLİKLERİ	ÇIKMA	TEK KATLI ÇIKMA	ÇOK KATLI ÇIKMA	DİĞER	BALKON	ÇIKMA ÜSTÜ BALKON

PARALEL ÇIKMA	ÜÇGEN ÇIKMA	ÇOKGEN ÇIKMA		BALKON KORKULUĞU	TAŞ	METAL	DİĞER							
PENCERE	KEMERLİ	GIYOTIN	✓ ÇİFT KANATLI	TEK KANATLI	TEPE	DİĞER	GİRİŞ KAPISI	KEMERLİ	ÇİFT KANATLI	TEK KANATLI	✓ DİĞER				
PENCERE ÖĞESİ							GİRİŞ KAPISI MALZEMESİ	AŞŞAP	METAL	✓ DİĞER					
KEPENK	PARMAKLIK	KAFES	RENKLİ CAM	DİĞER	YAPILAR ÖĞELERİ										
AŞŞAP	✓ AŞŞAP	✓			YANGIN DUVARI	BACA	ELİ BÖĞRÜNDE	KONSOL	✓ ÇÖRTEN	KUŞEVİ	DİĞER				
METAL	METAL														
BEZEME	DEVŞİRME MALZEMESİ														
TEKNİK DONATI															
ELEKTRİK	✓ SU	✓ KANALİZASYON	✓ İSITMA KALORİFER	SOBA	GELENEKSEL	TELEFON	DİĞER								
SAĞLAMLIK DURUMU	HARAP	KÖTÜ	ORTA	İYİ	ONARIM GÖRMÜŞ	TESCİLLİ	DİĞER								
ÖZGÜNLÜK DURUMU	KÖTÜ	ORTA	✓ İYİ												
ARAZİDE HAZIRLAYANLAR	Beste Seda AYDIN	TARİH	05.10.2017												
ARAZİDE KONTROL EDENLER	TARİH

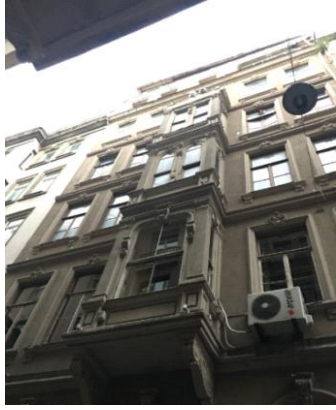
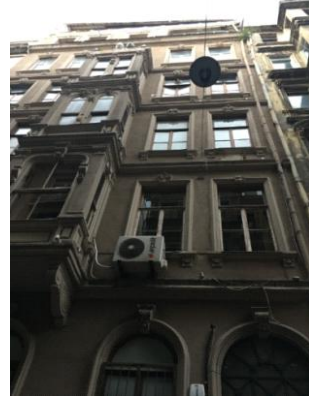
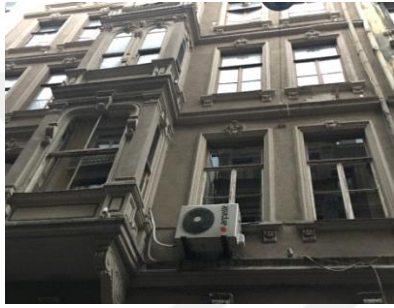
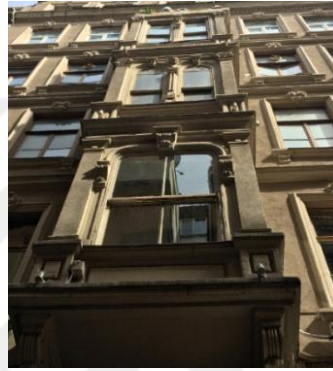
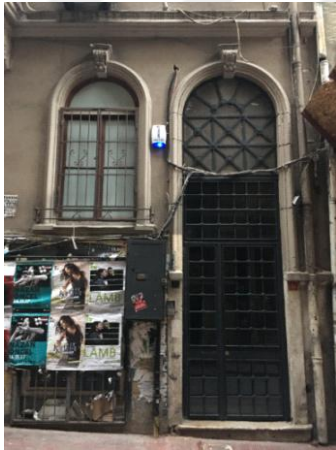
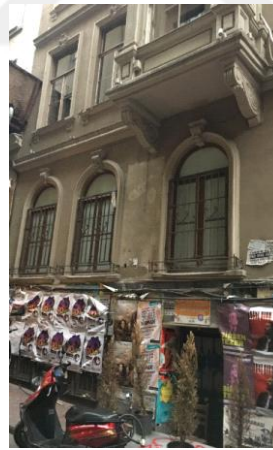
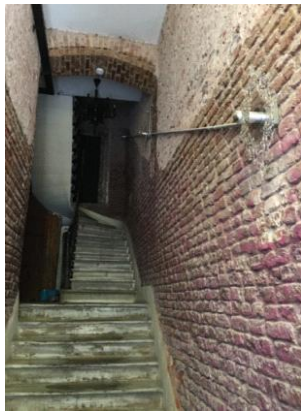
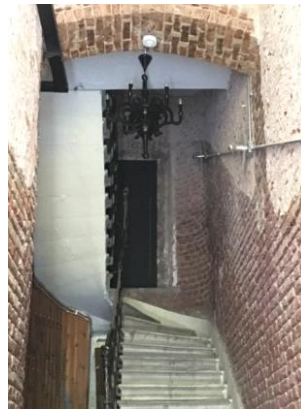
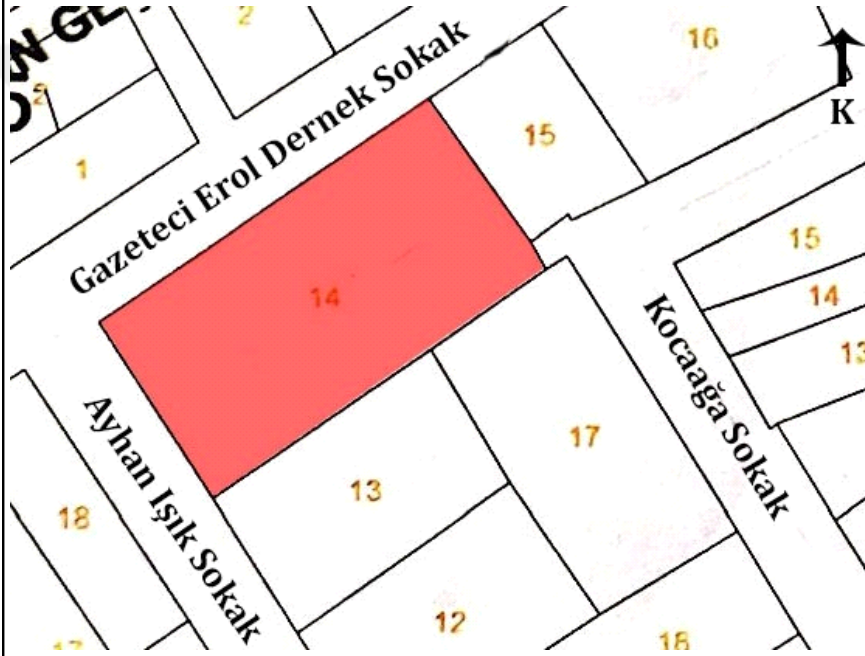
TÜRKİYE KENTSEL KÜLTÜR VARLIKLARI ENVANTERİ										ANIT		ENVANTER NO.		F21c001.476.010																					
										FOTOĞRAF NO.		---																							
										DİJİTAL FOTOĞRAF NO.		F21c001.476.010.001																							
										YAPI		SAYDAM NO.		---																					
										KENTSEL ÖĞE		KROKİ NO.		F21c001.476.010.001																					
										DOĞA ÖGESİ		HARİTA NO.		F21C																					
										GPS VERİLERİ		41°02'03.2" 28°58'50.0"																							
YERLEŞİME																																			
İLİ : İSTANBUL				İLÇESİ : BEYOĞLU				MAHALLE : KULOĞLU MAHALLESİ																											
SOKAK VE KAPI NO : GAZETECİ EROL DERNEK SOKAK,NO:9						PAFTA : 25		ADA : 476		PARSEL : 14																									
ADI : ERMAN HAN (PAPİRUS CAFE,MERKEZ SAĞLIK OCAĞI)																																			
ÖZGÜN İŞLEV : TİCARİ																																			
GÜNÜMÜZDEKİ İŞLEV : KONUT+TİCARİ+KAMU

YAPAN																																			
YAFTIRAN																																			
YAPININ FİZİKSEL ÖZELLİKLERİ																																			
YAPIYA GİRİLDİ																																			
YAPIYA GİRİLMEDİ		✓																																	
YAPININ KAT ADEDİ																																			
BODRUM				1 KATLI				2 KATLI				ÇOK KATLI		✓ TERAS		CİHANNÜMA		DİĞER																	
TAŞIYICI SİSTEM																																			
HİMİŞ		BETONARME KARKAS		✓ ÇELİK KARKAS		YIĞMA TUĞLA		YIĞMA TAŞ		YIĞMA TUĞLA-TAŞ ALMAŞIK		YIĞMA KERPEÇ		KARMAŞIK SİSTEMLER		DİĞER																			
ÖRTÜ TÜRÜ																																			
BEŞİK ÇATI				KIRMA ÇATI				DÜZ ÇATI				EĞRİSEL KUBBE				TONOZ				DİĞER															
ÖRTÜ MALZEMESİ TÜRÜ																																			
ALATURKA KİREMİT				✓ MARSILYA KİREMİTİ				TAŞ				TOPRAK				BETON				ETERNİT				DİĞER											
SAÇAK TÜRÜ

GİRİŞ KAPISI MALZEMESİ		AŞŞAP		METAL		✓ DİĞER																	
KEPENK																																			
AŞŞAP		✓ AŞŞAP		✓ KAFES		RENKLİ CAM		DİĞER		YAPI ÖGELERİ		YANGIN DUVARI		BACA		ELİ BÖĞRÜNDE		KONSOL		✓ ÇÖRTEN		KUŞEVI		DİĞER											
METAL BEZEME		METAL								DEVŞİRME MALZEMESİ																									
TEKNİK DONATI																																			
ELEKTRİK				✓ SU				KANALİZASYON				✓ İSITMA KALORİFER				SOBA				GELENEKSEL				TELEFON				DİĞER							
SAĞLAMLIK DURUMU				HARAP				KÖTÜ				ORTA				✓ İYİ				ONARIM GÖRMÜŞ				TESCİLLİ				DİĞER							
ÖZGÜNLÜK DURUMU				KÖTÜ				ORTA				✓ İYİ																							
ARAZİDE HAZIRLAYANLAR																																			
Beste Seda AYDIN																																			
ARAZİDE KONTROL EDENLER																																			
TARİH

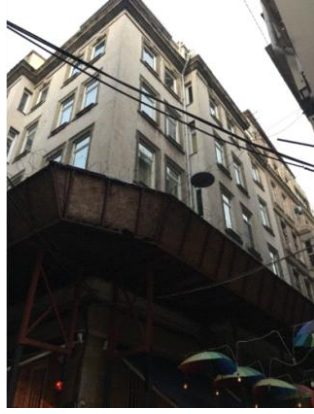
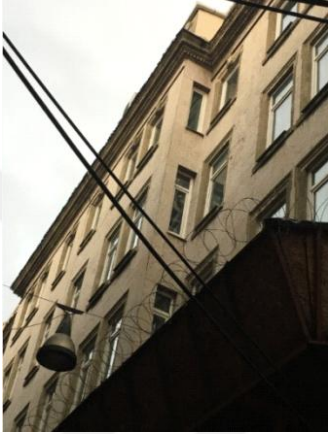
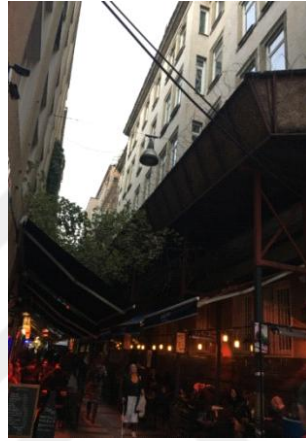
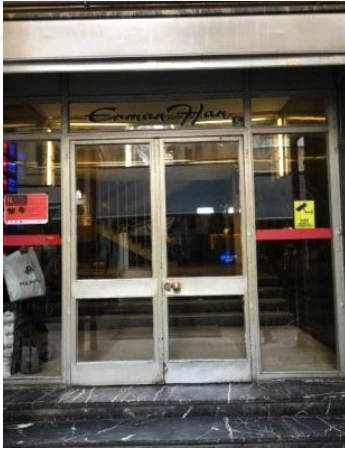
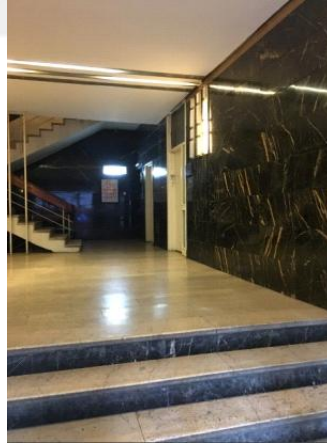
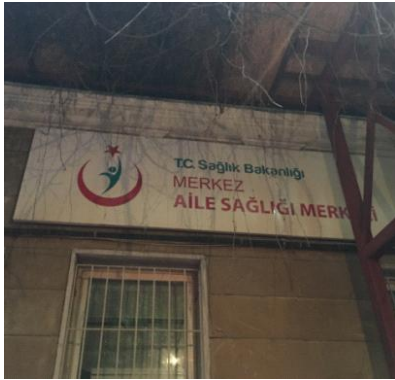
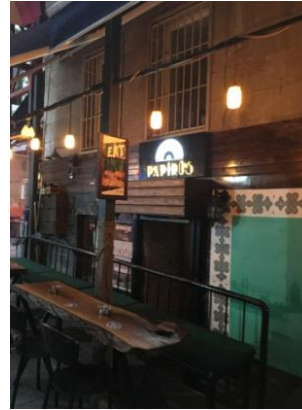
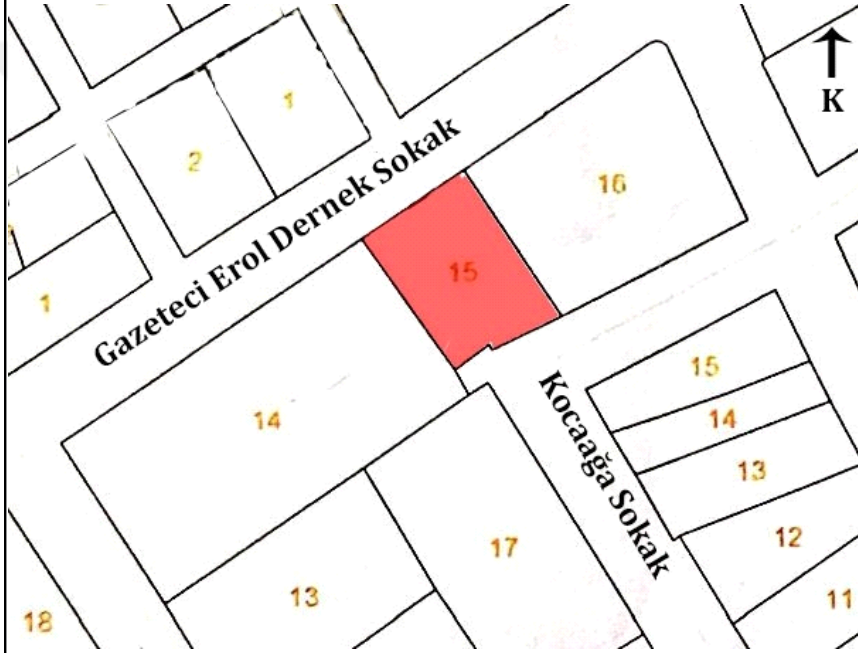
TÜRKİYE KENTSEL KÜLTÜR VARLIKLARI ENVANTERİ										ANIT		ENVANTER NO.		F21c001.476.011																	
										YAPI		KENTSEL ÖĞE		DOĞA ÖĞESİ		FOTOĞRAF NO.		DİJİTAL FOTOĞRAF NO.		SAYDAM NO.		KROKİ NO.		HARİTA NO.		GPS VERİLERİ					
										<input checked="" type="checkbox"/>																					
														F21c001.476.011.001				F21c		41°02'03.5", 28°58'50.4"											
<b>YERLEŞME</b>																															
İL : İSTANBUL					İLÇESİ : BEYOĞLU					MAHALLE : KULOĞLU MAHALLESİ																					
SOKAK VE KAPI NO : GAZETECİ EROL DERNEK SOKAK,NO:3					PAFTA : 25					ADA : 476					PARSEL : 15																
ADI :										ÖZGÜN İŞLEV : KONUT					GÜNÜMÜZDEKİ İŞLEV : KONUT+TİCARİ																
ANITIN BULUNDUĞU BÖLGENİN NİTELİĞİ		KONUT ALANI		TİCARİT ALANI		KONUT + TİCARİT ALANI		ENDÜSTRİ ALANI		MERKEZİ İŞ ALANI		DİNSEL ALAN		KAMU / HİZMET ALANI		BOŞ ALAN		DİĞER													
YAPININ BÖLGE İÇİNDEKİ KONUMU										BİTİŞİK					AYRIK					KÖŞE

ÖRTÜ TÜRÜ		BEŞİK ÇATI		KIRMA ÇATI		DÜZ ÇATI		EĞRİSEL KUBBE		TONOZ		DİĞER																			
ÖRTÜ MALZEMESİ TÜRÜ		ALATURKA KİREMİT		<input checked="" type="checkbox"/> MARSİLYA KİREMİTİ		TAŞ		TOPRAK		BETON		ETERNİT		DİĞER																	
SAÇAK TÜRÜ		SAÇAKSIZ		DAR SAÇAK		<input checked="" type="checkbox"/> GENİŞ SAÇAK		DİĞER																							
KONUT PLAN TİPİ		İÇ SOFALI		DIŞ SOFALI		EYVANLI		AVLULU		BAHÇELİ		DİĞER																			
								AVLU / BAHÇE DUVARI ÖRTÜSÜ		TUĞLA		TAŞ		ALMAŞIK		DİĞER															
								AVLU / BAHÇE DUVARI BİTİŞİ		HARPUŞTA		KİREMİT		DİĞER																	
<b>ANA CEPHE</b>																															
KAPLAMA MALZEMESİ		SUNDURMA		AHŞAP		TAŞ		TUĞLA		SIVA		<input checked="" type="checkbox"/> DİĞER																			
CEPHE ÖZELLİKLERİ				ÇIKMA		TEK KATLI ÇIKMA		ÇOK KATLI ÇIKMA		DİĞER		BALKON		ÇIKMA ÜSTÜ BALKON																	
				PARALEL ÇIKMA		ÜÇGEN ÇIKMA		ÇOKGEN ÇIKMA				BALKON KORKULUĞU		TAŞ		METAL		<input checked="" type="checkbox"/> DİĞER

PENCERE		KEMERLİ		GIYOTIN		ÇİFT KANATLI		TEK KANATLI		TEPE		DİĞER		GİRİŞ KAPISI		KEMERLİ		ÇİFT KANATLI		TEK KANATLI		<input checked="" type="checkbox"/> DİĞER									
PENCERE ÖĞESİ														GİRİŞ KAPISI MALZEMESİ		AHŞAP		METAL		<input checked="" type="checkbox"/> DİĞER											
KEPENK		PARMAKLIK		KAFES		RENKLİ CAM		DİĞER		YAPI ÖĞELERİ		YANGIN DUVARI		BACA		ELİ BÖĞRÜNDE		KONSOL		ÇÖRTEN		KUŞEVİ		DİĞER							
AHŞAP		<input checked="" type="checkbox"/>		<input checked="" type="checkbox"/>																											
METAL		METAL																													
BEZEME																															
<b>TEKNİK DONATI</b>																															
ELEKTRİK		<input checked="" type="checkbox"/>		SU		<input checked="" type="checkbox"/>		KANALİZASYON		İSİTMA		KALORİFER		SOBA		GELENEKSEL		TELEFON		DİĞER											
SAĞLAMLIK DURUMU		HARAP		KÖTÜ		ORTA		İYİ		ONARIM GÖRMÜŞ		TESCİLLİ		DİĞER

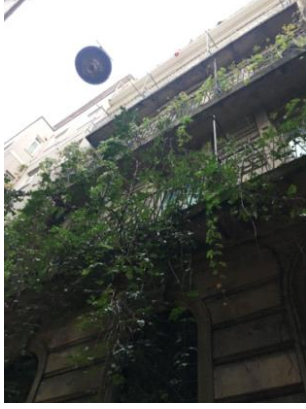
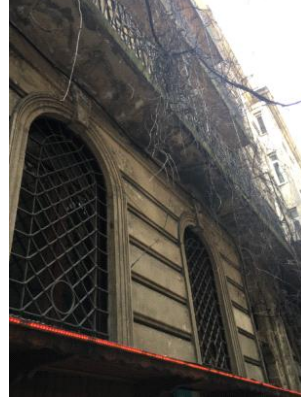
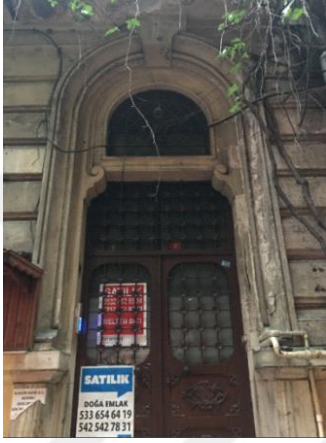
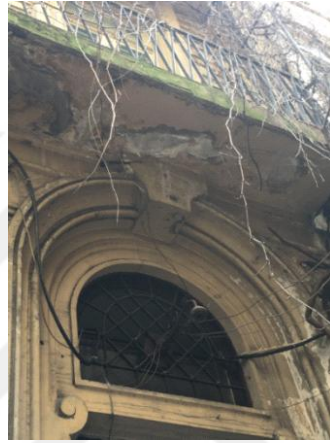
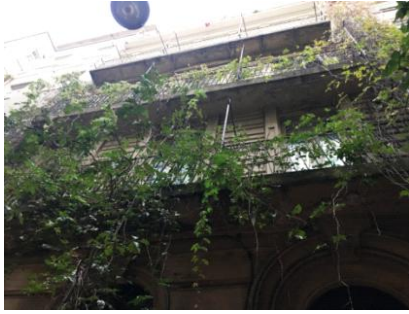
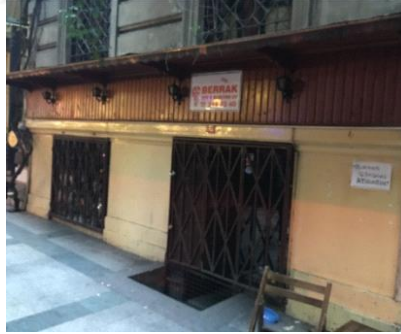
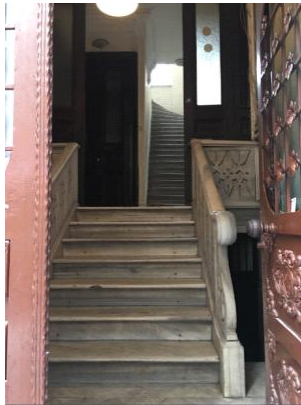
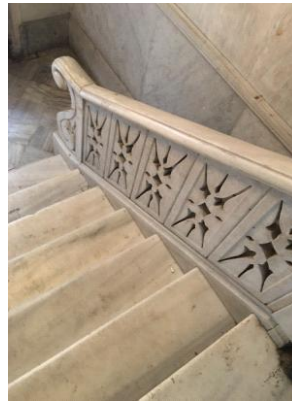
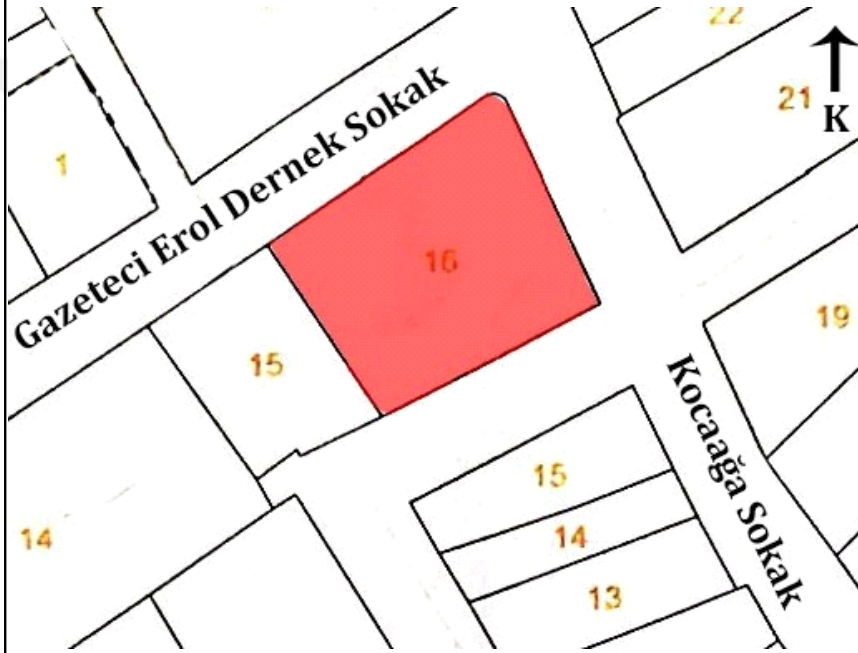
TÜRKİYE KENTSEL KÜLTÜR VARLIKLARI ENVANTERİ				ANIT		ENVANTER NO.	F21c001.476.012					
				YAPI		KENTSEL ÖĞE		DOĞA ÖĞESİ	FOTOĞRAF NO.	DİJİTAL FOTOĞRAF NO.	SAYDAM NO.	KROKİ NO.
						—		F21c001.476.012.001		—		
						—		F21c001.476.012.001		F21c		
						41°02'03.7",28°58'51.0"						
YERLEŞME												
İL : İSTANBUL			İLÇESİ : BEYOĞLU			MAHALLE : KULOĞLU MAHALLESİ						
SOKAK VE KAPI NO : GAZETECİ EROL DERNEK SOKAK,NO:1				PAFTA : 25		ADA : 476		PARSEL : 16				
ADI : 8 İSTANBUL SÜİTES				ÖZGÜN İŞLEV : KONUT				GÜNÜMÜZDEKİ İŞLEV : TİCARİ				
ANITIN BULUNDUĞU BÖLGENİN NİTELİĞİ	KONUT ALANI	TİCARET ALANI	KONUT + TİCARET ALANI	ENDÜSTRİ ALANI	MERKEZİ İŞ ALANI	DİNSEL ALAN	KAMU / HİZMET ALANI	BOŞ ALAN	DİĞER			
YAPININ BÖLGE İÇİNDEKİ KONUMU												
BİTİŞİK <input checked="" type="checkbox"/> AYRIK <input type="checkbox"/> KÖŞE <input checked="" type="checkbox"/>												
YAPI TÜRÜ	KONUT	SARAY	KONAK	YALI	EV	MÜŞTEMLAT

MAL SAHİBİ	BAKIMINDAN SORUMLU KURULUŞ											
DEVLET	VAKIF	DİĞER	ÖZEL	DEVLET	VAKIF	DİĞER						
YAPAN	YAPTIRAN											
YAPININ FİZİKSEL ÖZELLİKLERİ												
YAPIYA GİRİLDİ	YAPIYA GİRİLMEDİ											
YAPININ KAT ADEDİ	BODRUM	1 KATLI	2 KATLI	ÇOK KATLI	TERAS	CİHANNÜMA	DİĞER					
TAŞIYICI SİSTEM												
HİMİŞ	BETONARME KARKAS	ÇELİK KARKAS	YIĞMA TUĞLA	YIĞMA TAŞ	YIĞMA TUĞLA- TAŞ ALMAŞIK	YIĞMA KERPIÇ	KARMAŞIK SİSTEMLER	DİĞER				
ÖRTÜ TÜRÜ	BEŞİK ÇATI	KIRMA ÇATI	DÜZ ÇATI	EĞRİSEL KUBBE	TONOZ	DİĞER						
ÖRTÜ MALZEMESİ TÜRÜ	ALATURKA KİREMİT	MARSİLYA KİREMİTİ	TAŞ	TOPRAK	BETON	ETERNİT	DİĞER					
SAÇAK TÜRÜ	SAÇAKSIZ	DAR SAÇAK	GENİŞ SAÇAK	DİĞER								
KONUT PLAN TİPİ	İÇ SOFALI	DIŞ SOFALI	EYVANLI	AVLULU	BAHÇELİ	DİĞER						
				AVLU / BAHÇE DUVARI ÖRTÜSÜ	TUĞLA	TAŞ	ALMAŞIK	DİĞER				
				AVLU / BAHÇE DUVARI BİTİŞİ	HARPUŞTA	KİREMİT	DİĞER					
ANA CEPHE												
KAPLAMA MALZEMESİ	SUNDURMA	AŞŞAP	TAŞ	TUĞLA	SIVA	DİĞER

CEPHE ÖZELLİKLERİ		ÇIKMA	TEK KATLI ÇIKMA	ÇOK KATLI ÇIKMA	DİĞER	BALKON	ÇIKMA ÜSTÜ BALKON					
		PARALEL ÇIKMA	ÜÇGEN ÇIKMA	ÇOKGEN ÇIKMA		BALKON KORKULUĞU	TAŞ	METAL	DİĞER			
PENCERE												
KEMERLİ	GIYOTIN	ÇİFT KANATLI	TEK KANATLI	TEPE	DİĞER	GİRİŞ KAPISI	KEMERLİ	ÇİFT KANATLI	TEK KANATLI	DİĞER		
PENCERE ÖĞESİ						GİRİŞ KAPISI MALZEMESİ	AŞŞAP	METAL	DİĞER			
KEPENK												
AŞŞAP	PARMAKLIK	KAFES	RENKLİ CAM	DİĞER	YAPI ÖĞELERİ	YANGIN DUVARI	BACA	ELİ BÖĞRÜNDE	KONSOL	ÇÖRTEN	KUŞEVİ	DİĞER
METAL	METAL					DEVŞİRME MALZEMESİ						
BEZEME												
TEKNİK DONATI												
ELEKTRİK	SU	KANALİZASYON	İSITMA	KALORİFER	SOBA	GELENEKSEL	TELEFON	DİĞER				
SAĞLAMLIK DURUMU	HARAP	KÖTÜ	ORTA	İYİ	ONARIM GÖRMÜŞ	TESCİLLİ	DİĞER					
ÖZGÜNLÜK DURUMU		KÖTÜ	ORTA	İYİ								
ARAZİDE HAZIRLAYANLAR	Beste Seda AYDIN	TARİH	05.10.2017									
ARAZİDE KONTROL EDENLER		TARİH

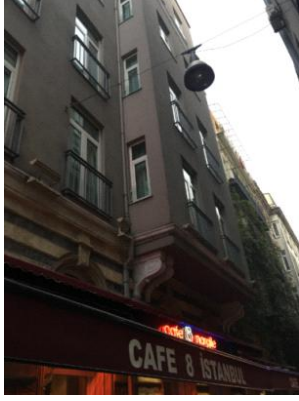
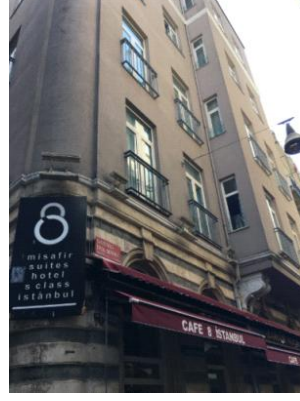
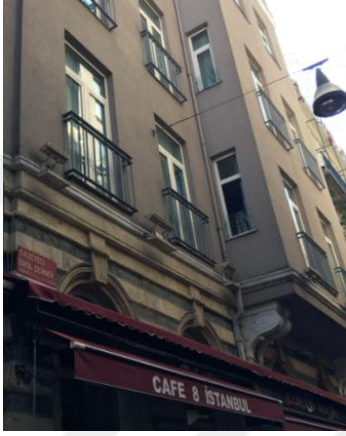
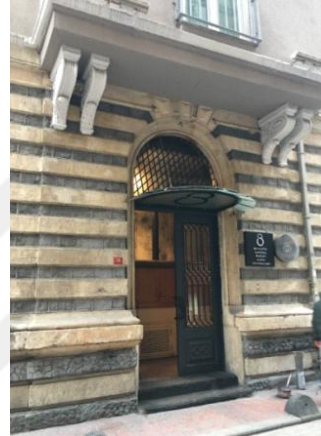
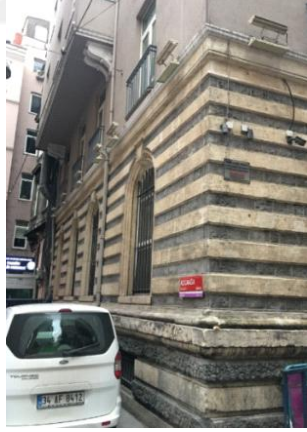
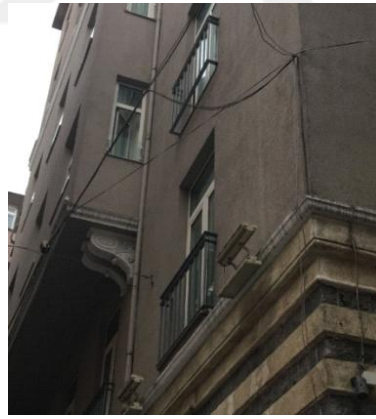
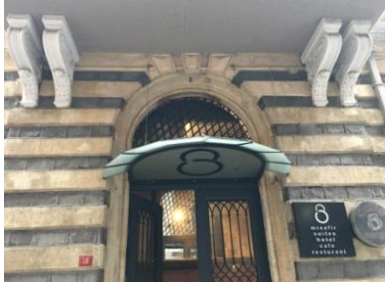
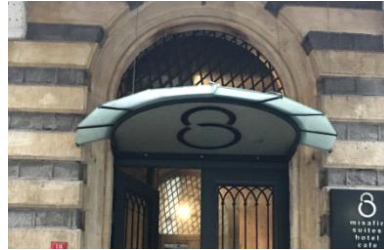
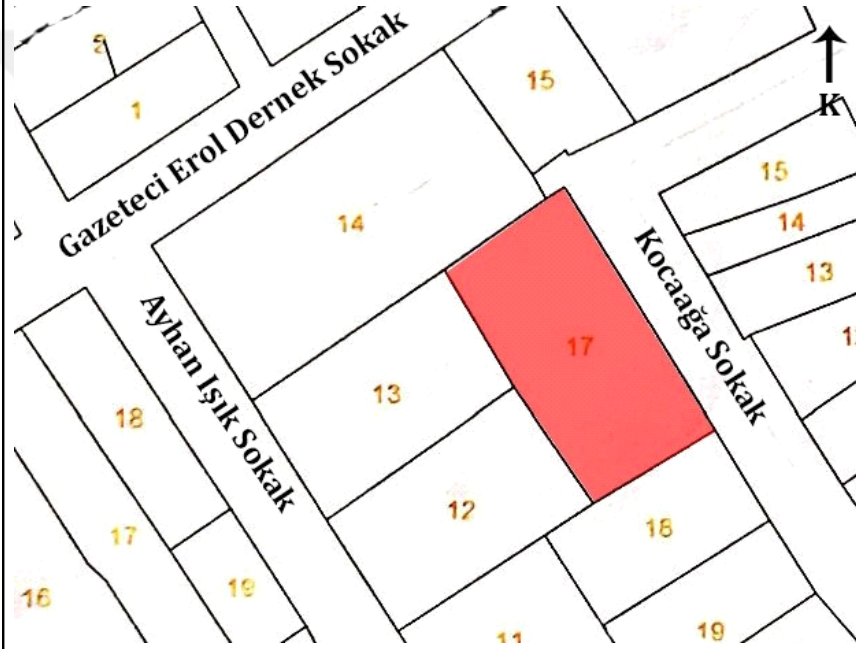
TÜRKİYE KENTSEL KÜLTÜR VARLIKLARI ENVANTERİ										ANIT		ENVANTER NO. F21c001.476.013	
										FOTOĞRAF NO.		---	
										DİJİTAL FOTOĞRAF NO.		F21c001.476.013.001	
										YAPI		✓ SAYDAM NO.	
										KENTSEL ÖĞE		KROKİ NO. F21c001.476.013.001	
										DOĞA ÖĞESİ		HARİTA NO. F21c	
										GPS VERİLERİ		41°02'02.9",28°58'50.7"	
YERLEŞME										İLİ :İSTANBUL		İLÇESİ :BEYOĞLU	
SOKAK VE KAPI NO :KOCAĞA SOKAK,NO:2										MAHALLE :KULOĞLU MAHALLESİ		PAFTA :25	
ADA :476										PARSEL :17			
ADI : TAKSİM POLİS MERKEZİ AMİRLİĞİ										ÖZGÜN İŞLEV : KONUT		GÜNÜMÜZDEKİ İŞLEV : KAMU	
ANIT										ANITIN BULUNDUĞU BÖLGENİN NİTELİĞİ		KONUT ALANI	
										TİCARET ALANI		KONUT + TİCARET ALANI	
										ENDÜSTRİ ALANI		MERKEZİ İŞ ALANI	
										DİNSEL ALAN		KAMU / HİZMET ALANI	
										BOŞ ALAN		DİĞER	
YAPININ BÖLGE İÇİNDEKİ KONUMU										BİTİŞİK		AYRIK	
										✓		KÖŞE	
										✓		MÜŞTEMLAT

✓		TONOZ	
										DİĞER			
ÖRTÜ MALZEMESİ TÜRÜ										ALATURKA KİREMIT		✓	
										MARSILYA KİREMITİ		TAŞ	
										TOPRAK		BETON	
										ETERNİT		DİĞER	
SAÇAK TÜRÜ										SAÇAKSIZ		✓	
										DAR SAÇAK		GENİŞ SAÇAK	
										DİĞER			
KONUT PLAN TİPİ										İÇ SOFALI		DİŞ SOFALI	
										EYVANLI		AVLULU	
										AVLU / BAHÇE DUVARI ÖRTÜSÜ		BAHÇELİ	
										TUĞLA		TAŞ	
										ALMAŞIK		DİĞER	
										AVLU / BAHÇE DUVARI BİTİŞİ		HARPUŞTA	
										KİREMIT		DİĞER	
ANA CEPHE										KAPLAMA MALZEMESİ		AŞŞAP	
										SUNDURMA		TAŞ	
										TUĞLA		SIVA	
										✓		DİĞER	
CEPHE ÖZELLİKLERİ										ÇIKMA		TEK KATLI ÇIKMA	
										ÇOK KATLI ÇIKMA		DİĞER	
										BALKON		ÇIKMA ÜSTÜ BALKON	
										PARALEL ÇIKMA		ÜÇGEN ÇIKMA	
										ÇOKGEN ÇIKMA		BALKON KORKULUĞU	
										TAŞ		METAL	
										DİĞER		DİĞER	
PENCERE										KEMERLİ		GIYOTIN	
										✓		ÇİFT KANATLI	
										TEK KANATLI		TEPE

DİĞER		DİĞER	
PENCERE ÖĞESİ										GİRİŞ KAPISI		KEMERLİ	
										✓		ÇİFT KANATLI	
										AŞŞAP		✓	
										METAL		DİĞER	
KEPENK										PARMAKLIK		KAFES	
										AŞŞAP		RENKLİ CAM	
										METAL		DİĞER	
BEZEME										YAPI ÖĞELERİ		✓	
										YANGIN DUVARI		BACA	
										ELİ BÖĞRÜNDE		KONSOL	
										ÇÖRTEN		KUŞEVİ	
										DİĞER		DİĞER	
TEKNİK DONATI										ELEKTRİK		✓	
										SU		✓	
										KANALİZASYON		✓	
										ISITMA KALORİFER		SOBA	
										ORTA		İYİ	
										GELENEKSEL		ONARIM GÖRMÜŞ	
SAĞLAMLIK DURUMU										HARAP		KÖTÜ	
										ORTA		İYİ	
ÖZGÜNLÜK DURUMU										KÖTÜ		ORTA	
										✓		İYİ	
ARAZİDE HAZIRLAYANLAR										Beste Seda AYDIN		TARİH

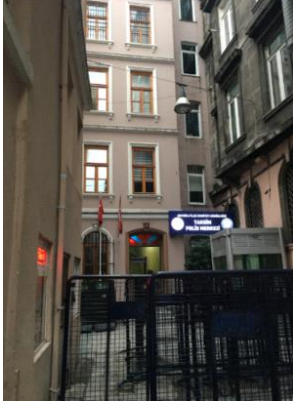
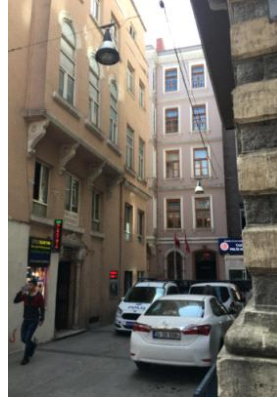
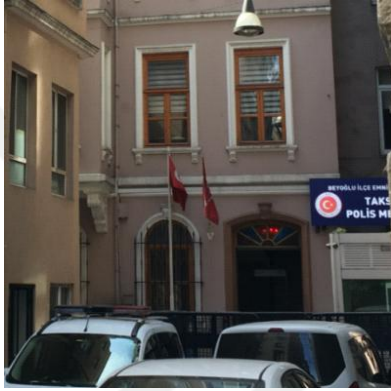
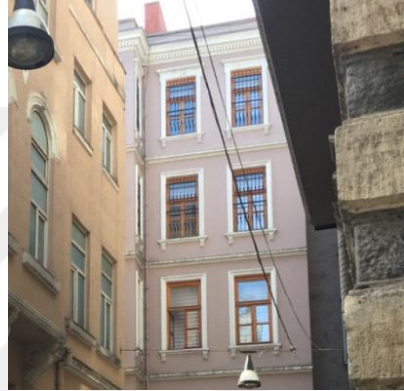
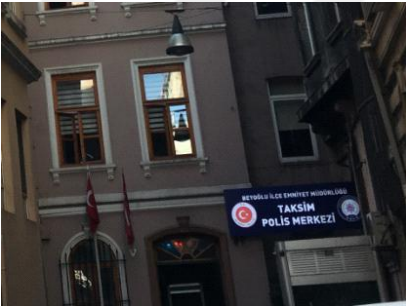
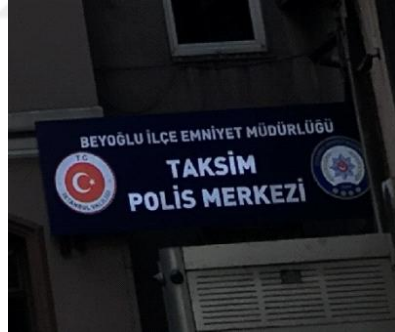
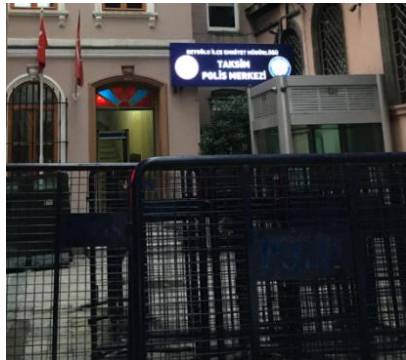
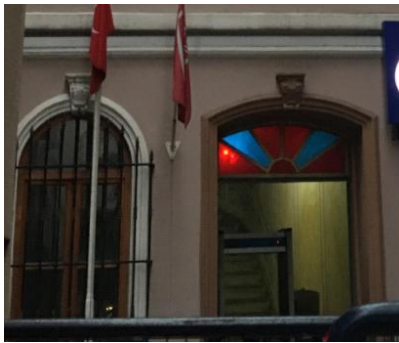
TÜRKİYE KENTSEL KÜLTÜR VARLIKLARI ENVANTERİ										ANIT		ENVANTER NO.		F21c001.476.014											
										YAPI		✓ SAYDAM NO.		FOTOĞRAF NO.		—									
KENTSEL ÖĞE		KROKİ NO.		F21c001.476.014.001		DİJİTAL FOTOĞRAF NO.		F21c001.476.014.001																	
DOĞA ÖĞESİ		HARİTA NO.		F21c		GPS VERİLERİ		41°02'02.3",28°58'51.1"																	
YERLEŞME										İL : İSTANBUL		İLÇESİ : BEYOĞLU		MAHALLE : KULOĞLU MAHALLESİ											
SOKAK VE KAPI NO : KOCAĞA SOKAK NO:4				PAFTA : 25		ADA : 476		PARSEL : 18																	
ANIT										ADI : BALI APARTMANI		ÖZGÜN İŞLEV : KONUT		GÜNÜMÜZDEKİ İŞLEV : KONUT+TİCARET											
ANITIN BULUNDUĞU BÖLGENİN NİTELİĞİ		KONUT ALANI		TİCARET ALANI		KONUT + TİCARET ALANI		ENDÜSTRİ ALANI		MERKEZİ İŞ ALANI		DİNSEL ALAN		KAMU / HİZMET ALANI		BOŞ ALAN		DİĞER							
YAPININ BÖLGE İÇİNDEKİ KONUSU										BİTİŞİK		✓ AYRIK		KÖŞE											
YAPITÜRÜ										KONUT		SARAY		KONAK		YALI		EV		MÜŞTEMLAT

DÖNEM		ANTİK		ORTAÇAĞ:						OSMANLI		✓ CUMHURİYET													
YAPIM TARİHİ / YÜZYIL : 19.YY										YAZIT		OSMANLI		✓ CUMHURİYET		YOK		✓							
MAL SAHİBİ										BAKIMINDAN SORUMLU KURULUŞ															
DEVLET										✓ DEVLET		VAKIF		DİĞER											
YAPAN										YAPTIRAN															
YAPININ FİZİKSEL ÖZELLİKLERİ																									
YAPIYA GİRİLDİ		YAPIYA GİRİLMEDİ		✓																					
YAPININ KAT ADEDİ		BODRUM		1 KATLI		2 KATLI		ÇOK KATLI		✓ TERAS		CİHANNÜMA		DİĞER											
TAŞIYICI SİSTEM																									
HİMİŞ		BETONARME KARKAS		ÇELİK KARKAS		YIĞMA TUĞLA		✓ YIĞMA TAŞ		YIĞMA TUĞLA-TAŞ ALMAŞIK		YIĞMA KERPEÇ		KARMAŞIK SİSTEMLER		DİĞER									
ÖRTÜ TÜRÜ		BEŞİK ÇATI		KIRMA ÇATI		✓ DÜZ ÇATI		EĞRİSEL KUBBE		TONOZ		DİĞER													
ÖRTÜ MALZEMESİ TÜRÜ		ALATURKA KİREMİT		✓ MARSILYA KİREMİTİ		TAŞ		TOPRAK		BETON		ETERNİT		DİĞER											
SAÇAK TÜRÜ		SAÇAKSIZ		DAR SAÇAK		✓ GENİŞ SAÇAK		DİĞER

METAL		METAL																							
BEZEME																									
TEKNİK DONATI																									
ELEKTRİK		✓ SU		✓ KANALİZASYON		✓ İSİTMA		KALORİFER		SOBA		GELENEKSEL		TELEFON		DİĞER									
SAĞLAMLIK DURUMU		HARAP		KÖTÜ		ORTA		✓ İYİ		ONARIM GÖRMÜŞ		TESCİLLİ		DİĞER											
ÖZGÜNLÜK DURUMU				KÖTÜ		ORTA		İYİ																	
ARAZİDE HAZIRLAYANLAR		Beste Seda AYDIN										TARİH		05.10.2017											
ARAZİDE KONTROL EDENLER												TARİH

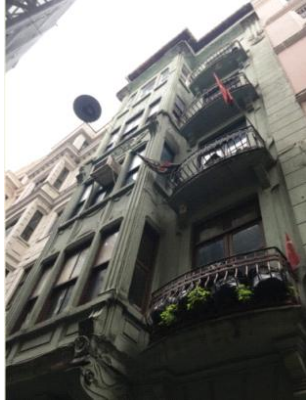
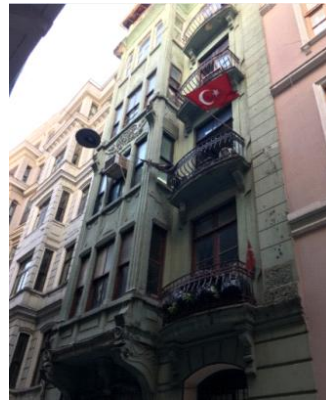
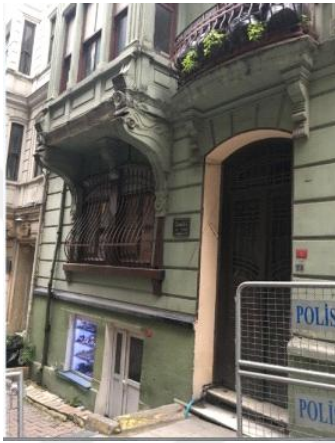
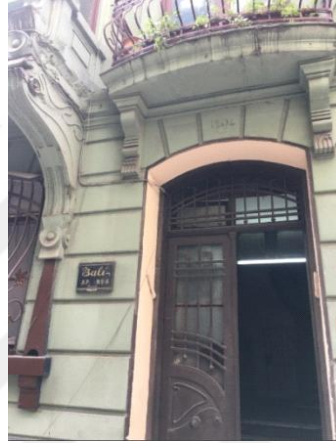
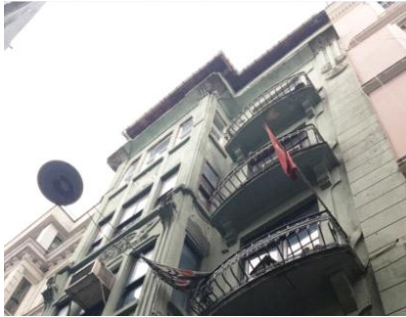
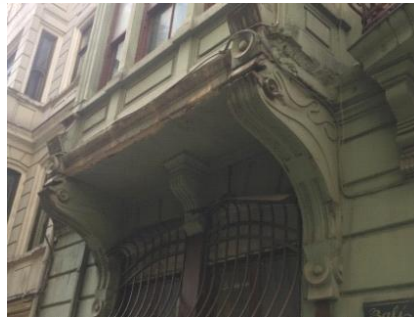
TÜRKİYE KENTSEL KÜLTÜR VARLIKLARI ENVANTERİ										ANIT		ENVANTER NO.		F21c001.476.015													
										YAPI		✓ SAYDAM NO.		FOTOĞRAF NO.		—											
KENTSEL ÖĞE		✓ KROKİ NO.		F21c001.476.015.001		DİJİTAL FOTOĞRAF NO.		F21c001.476.015.001																			
DOĞA ÖĞESİ		HARİTA NO.		F21c		GPS VERİLERİ		41°02'02.2", 28°58'51.3"																			
YERLEŞME										İL : İSTANBUL		İLÇESİ : BEYOĞLU		MAHALLE : KULOĞLU MAHALLESİ													
SOKAK VE KAPI NO : KOCAAĞA SOKAK NO:6				PAFTA : 25		ADA : 476		PARSEL : 19																			
ADI : ENVER KARABABA APARTIMANI										ÖZGÜN İŞLEV : KONUT		GÜNÜMÜZDEKİ İŞLEV : KONUT+TİCARİ															
ANITIN BULUNDUĞU BÖLGENİN NİTELİĞİ		KONUT ALANI		TİCARET ALANI		KONUT + TİCARET ALANI		ENDÜSTRİ ALANI		MERKEZİ İŞ ALANI		DİNSEL ALAN		KAMU / HİZMET ALANI		BOŞ ALAN											
YAPININ BÖLGE İÇİNDEKİ KONUMU										BİTİŞİK		✓ AYRIK		KÖŞE													
KONUT		SARAY		KONAK		YALI		EV		MÜŞTEMLAT

DÖNEM		ANTİK		ORTAÇAĞ:				OSMANLI		✓ CUMHURİYET																	
YAPIM TARİHİ / YÜZYIL : 20.YY										YAZIT		OSMANLI		✓ CUMHURİYET		YOK											
MAL SAHİBİ										BAKIMINDAN SORUMLU KURULUŞ																	
DEVLET		VAKIF		DİĞER		ÖZEL		✓ DEVLET		VAKIF		DİĞER		✓													
YAPAN										YAPTIRAN																	
YAPININ FİZİKSEL ÖZELLİKLERİ										YAPILMA TARİHİ																	
YAPILMA TARİHİ		YAPILMA TARİHİ		✓																							
YAPININ KAT ADEDİ		BODRUM		1 KATLI		2 KATLI		ÇOK KATLI		✓ TERAS		ÇİHANNÜMA		DİĞER													
TAŞIYICI SİSTEM										HİMİŞ		BETONARME KARKAS		✓ ÇELİK KARKAS		YIĞMA TUĞLA		YIĞMA TAŞ		YIĞMA TUĞLA-TAŞ ALMAŞIK		YIĞMA KERPIÇ		KARMAŞIK SİSTEMLER		DİĞER	
ÖRTÜ TÜRÜ		BEŞİK ÇATI		KIRMA ÇATI		✓ DÜZ ÇATI		EĞRİSEL KUBBE		TONOZ		DİĞER															
ÖRTÜ MALZEMESİ TÜRÜ		ALATURKA KİREMİT		✓ MARSILYA KİREMİTİ		TAŞ		TOPRAK		BETON		ETERNİT		DİĞER													
SAÇAK TÜRÜ		SAÇAKSIZ		DAR SAÇAK		✓ GENİŞ SAÇAK		DİĞER

METAL		METAL																									
BEZEME																											
TEKNİK DONATI										ELEKTRİK		✓ SU		KANALİZASYON		İSITMA KALORİFER		SOKA		GELENEKSEL		TELEFON		DİĞER			
SAĞLAMLIK DURUMU		HARAP		KÖTÜ		ORTA		✓ İYİ		ONARIM GÖRMÜŞ		TESCİLLİ		DİĞER													
ÖZGÜNLÜK DURUMU				KÖTÜ		ORTA		✓ İYİ																			
ARAZİDE HAZIRLAYANLAR				Beste Seda AYDIN				TARİH				05.10.2017															
ARAZİDE KONTROL EDENLER								TARİH

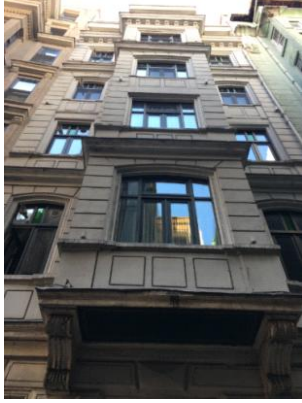
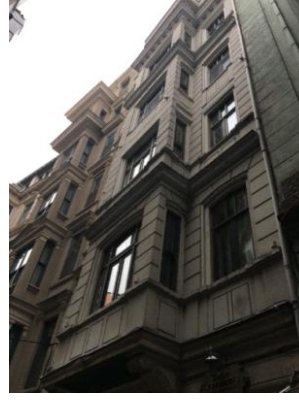
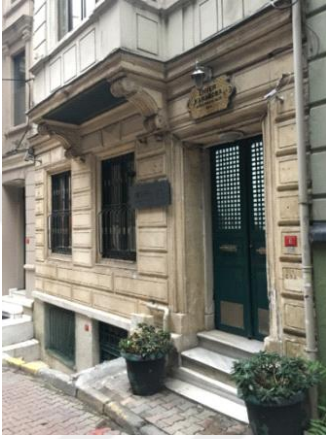
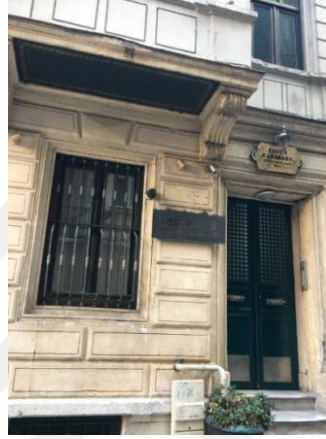
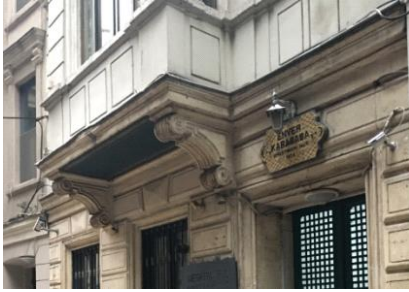
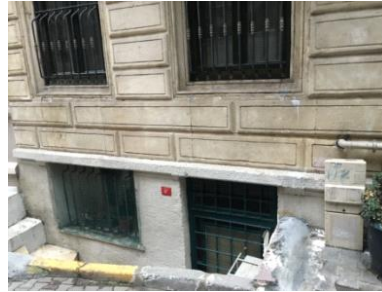
TÜRKİYE KENTSEL KÜLTÜR VARLIKLARI ENVANTERİ										ANIT		ENVANTER NO.		F21c001.476.016											
										FOTOĞRAF NO.		—													
										DİJİTAL FOTOĞRAF NO.		F21c001.476.016.001													
										YAPI		SAYDAM NO.		—											
										KENTSEL ÖĞE		KROKİ NO.		F21c001.476.016.001											
										DOĞA ÖĞESİ		HARİTA NO.		F21c											
												GPS VERİLERİ		41°02'02.0",28°58'51.4"											
YERLEŞME																									
İL : İSTANBUL				İLÇESİ : BEYOĞLU				MAHALLE : KULOĞLU MAHALLESİ																	
SOKAK VE KAPI NO : KOCAAĞA SOKAK NO:8				PAFTA : 25				ADA : 476		PARSEL : 20															
ADI : AJNA APARTMENT										ÖZGÜN İŞLEV : KONUT		GÜNÜMÜZDEKİ İŞLEV : TİCARİ													
ANITIN BULUNDUĞU BÖLGENİN NİTELİĞİ		KONUT ALANI		TİCARET ALANI		KONUT + TİCARET ALANI		ENDÜSTRİ ALANI		MERKEZİ İŞ ALANI		DİNSEL ALAN		KAMU / HİZMET ALANI		BOŞ ALAN									
YAPININ BÖLGE İÇİNDEKİ KONUMU

DOĞA ÖĞESİ		ORMAN		KORU		BOSTAN		BAHÇE		PARK		AĞAÇ		KUMSAL		KAYALIK		DİĞER							
DÖNEM		ANTİK		ORTAÇAĞ:						OSMANLI								CUMHURİYET							
YAPIM TARİHİ / YÜZYIL : 20.YY										YAZIT		OSMANLI		CUMHURİYET		YOK									
MAL SAHİBİ										BAKIMINDAN SORUMLU KURULUŞ															
DEVLET		VAKIF		DİĞER		ÖZEL		DEVLET		VAKIF		DİĞER		YAPTIRAN											
YAPININ FİZİKSEL ÖZELLİKLERİ																									
YAPIYA GİRİLDİ		YAPIYA GİRİLMEDİ																							
YAPININ KAT ADEDİ		BODRUM		1 KATLI		2 KATLI		ÇOK KATLI		TERAS		CİHANNÜMA		DİĞER											
TAŞIYICI SİSTEM																									
HİMİŞ		BETONARME KARKAS		ÇELİK KARKAS		YIĞMA TUĞLA		YIĞMA TAŞ		YIĞMA TUĞLA-TAŞ ALMAŞIK		YIĞMA KERPIÇ		KARMAŞIK SİSTEMLER		DİĞER									
ÖRTÜ TÜRÜ		BEŞİK ÇATI		KIRMA ÇATI		DÜZ ÇATI		EĞRİSEL KUBBE		TONOZ		DİĞER													
ÖRTÜ MALZEMESİ TÜRÜ		ALATURKA KİREMIT		MARSİLYA KİREMITİ		TAŞ		TOPRAK		BETON		ETERNİT		DİĞER

METAL		METAL								YANGIN DUVARI															
BEZEME										DEVŞİRME MALZEMESİ															
TEKNİK DONATI																									
ELEKTRİK		SU		KANALİZASYON		İSITMA		KALORİFER		SOBA		GELENEKSEL		TELEFON		DİĞER									
SAĞLAMLIK DURUMU		HARAP		KÖTÜ		ORTA		İYİ		ONARIM GÖRMÜŞ		TESCİLLİ		DİĞER											
ÖZGÜNLÜK DURUMU				KÖTÜ		ORTA		İYİ																	
ARAZİDE HAZIRLAYANLAR				Beste Seda AYDIN								TARİH		05.10.2017											
ARAZİDE KONTROL EDENLER												TARİH

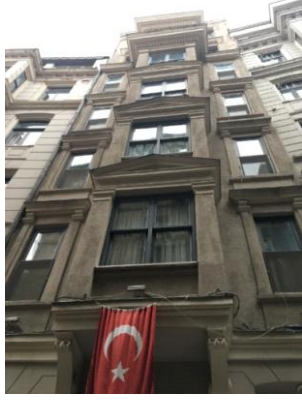
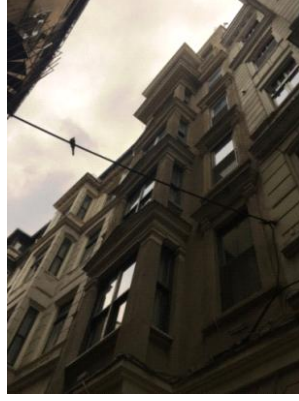
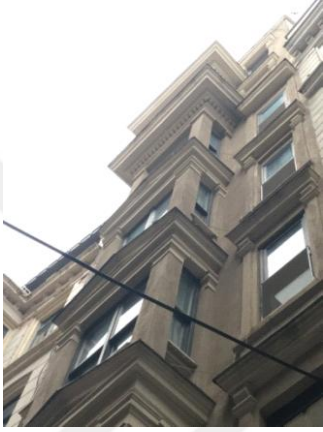
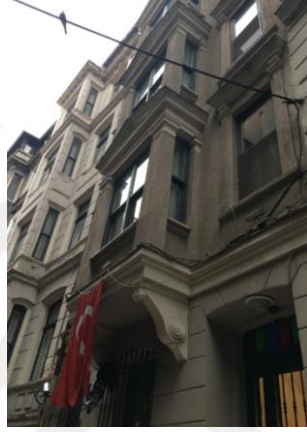
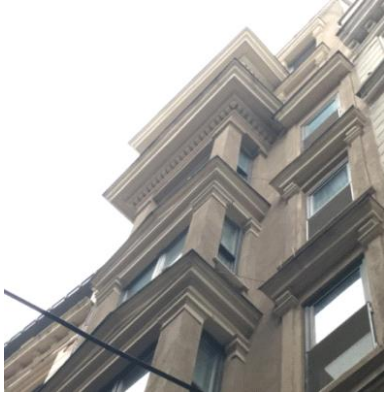
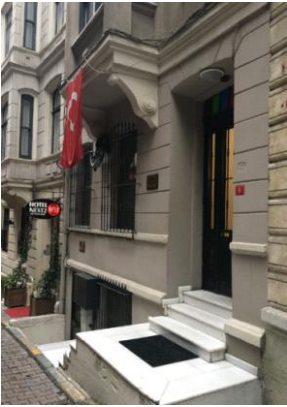
TÜRKİYE KENTSEL KÜLTÜR VARLIKLARI ENVANTERİ												ANIT		ENVANTER NO.		F21c001.476.017											
												FOTOĞRAF NO.		—													
												DİJİTAL FOTOĞRAF NO.		F21c001.476.017.001													
												YAPI		✓ SAYDAM NO.		—											
												KENTSEL ÖĞE		KROKİ NO.		F21c001.476.017.001											
												DOĞA ÖĞESİ		HARİTA NO.		F21c											
														GPS VERİLERİ		41°02'01.8", 28°58'51.6"											
YERLEŞME																											
İL : İSTANBUL				İLÇESİ : BEYOĞLU				MAHALLE : KULOĞLU MAHALLESİ																			
SOKAK VE KAPI NO : KOCAĞA SOKAK NO:10				PAFTA : 25				ADA : 476		PARSEL : 21																	
ANIT																											
ADI : HOTEL NEXT 2												ÖZGÜN İŞLEV : KONUT		GÜNÜMÜZDEKİ İŞLEV : TİCARİ													
ANITIN BULUNDUĞU BÖLGENİN NİTELİĞİ		KONUT ALANI		TİCARET ALANI		KONUT + TİCARET ALANI		ENDÜSTRİ ALANI		MERKEZİ İŞ ALANI		DİNSEL ALAN		KAMU / HİZMET ALANI		BOŞ ALAN

TAŞIYICI SİSTEM																											
HİMİŞ		BETONARME KARKAS		✓ ÇELİK KARKAS		YIĞMA TUĞLA		YIĞMA TAŞ		YIĞMA TUĞLA-TAŞ ALMAŞIK		YIĞMA KERPiÇ		KARMAŞIK SİSTEMLER		DİĞER											
ÖRTÜ TÜRÜ		BEŞİK ÇATI		KIRMA ÇATI		✓		DÜZ ÇATI		EĞRİSEL KUBBE		TONOZ		DİĞER													
ÖRTÜ MALZEMESİ TÜRÜ		ALATURKA KİREMİT		✓		MARSİLYA KİREMİTİ		TAŞ		TOPRAK		BETON		ETERNİT		DİĞER											
SAÇAK TÜRÜ		SAÇAKSIZ		DAR SAÇAK		✓		GENİŞ SAÇAK		DİĞER																	
KONUT PLAN TİPİ		İÇ SOFALI		DIŞ SOFALI		EYVANLI		AVLULU		BAHÇELİ		DİĞER															
								AVLU / BAHÇE DUVARI ÖRTÜSÜ		TUĞLA		TAŞ		ALMAŞIK		DİĞER											
								AVLU / BAHÇE DUVARI BİTİŞİ		HARPUŞTA		KİREMİT		DİĞER													
ANA CEPHE																											
KAPLAMA MALZEMESİ		SUNDURMA		AHŞAP		TAŞ		TUĞLA		SIVA		✓		DİĞER													
CEPHE ÖZELLİKLERİ				ÇIKMA		TEK KATLI ÇIKMA		ÇOK KATLI ÇIKMA		DİĞER		BALKON		ÇIKMA ÜSTÜ BALKON													
				PARALEL ÇIKMA		ÜÇGEN ÇIKMA		ÇOKGEN ÇIKMA				BALKON KORKULUŞU		TAŞ		METAL		DİĞER

PENCERE																											
KEMERLİ		GIYOTIN		✓ ÇİFT KANATLI		TEK KANATLI		TEPE		DİĞER		GİRİŞ KAPISI		KEMERLİ		ÇİFT KANATLI		✓		TEK KANATLI		DİĞER					
PENCERE ÖĞESİ																											
												GİRİŞ KAPISI MALZEMESİ		AHŞAP		METAL		✓		DİĞER							
KEPENK																											
AHŞAP		✓		PARMAKLIK		KAFES		RENKLİ CAM		DİĞER		YAPI ÖĞELERİ		BACA		ELİ BÖĞRÜNDE		✓		KONSOL		ÇÖRTEN		KUŞEVİ		DİĞER	
METAL		METAL										DEVŞİRME MALZEMESİ															
TEKNİK DONATI																											
ELEKTRİK		✓		SU		✓		KANALİZASYON		✓		ISITMA KALORİFER		SOBA		GELENEKSEL		TELEFON		DİĞER							
SAĞLAMLIK DURUMU		HARAP		KÖTÜ		ORTA		✓		İYİ		ONARIM GÖRMÜŞ		TESCİLLİ		DİĞER											
ÖZGÜNLÜK DURUMU		KÖTÜ		ORTA		İYİ		✓																			
ARAZİDE HAZIRLAYANLAR				Beste Seda AYDIN								TARİH		05.10.2017													
ARAZİDE KONTROL EDENLER												TARİH
