**BATILILAŞMA SÜRECİNDEN GÜNÜMÜZE PERA/BEYOĞLU İLÇESİ;  
480 VE 476 YAPI ADALARI ÖRNEĞİNDE BİR KORUMA ÖNERİSİ**

**YÜKSEK LİSANS TEZİ**

#### **KULOĞLU MAHALLESİ 480- 476 YAPI ADALARI BELGELEME ÇALIŞMASI**

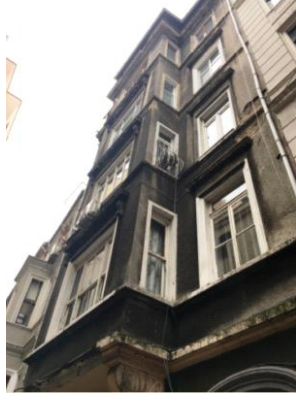
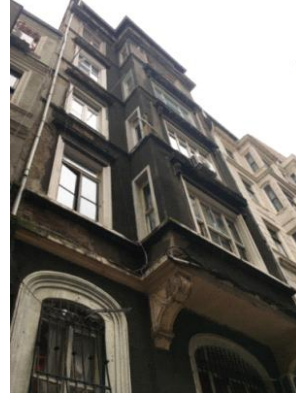
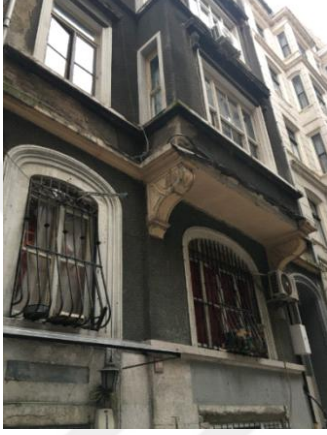
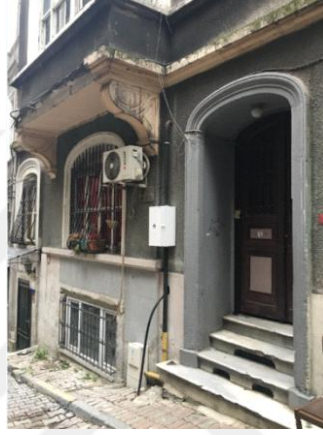
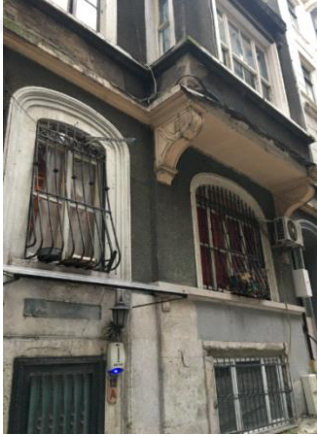
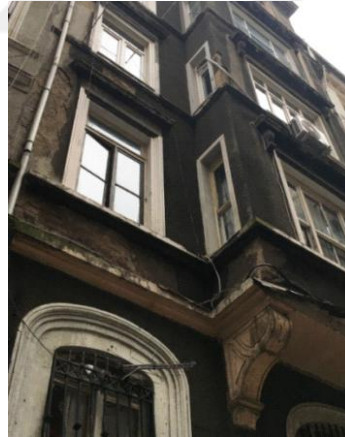
TÜRKİYE KENTSEL KÜLTÜR VARLIKLARI ENVANTERİ										ANIT		ENVANTER NO. F21c001.476.019	
										FOTOĞRAF NO.		---	
										DİJİTAL FOTOĞRAF NO.		F21c001.476.019.001	
										YAPI		SAYDAM NO.	
										KENTSEL ÖĞE		KROKİ NO.	
										DOĞA ÖĞESİ		HARİTA NO.	
												GPS VERİLERİ	
												41°02'01.4",28°58'52.1"	
YERLEŞME										İLİ :İSTANBUL		İLÇESİ :BEYOĞLU	
SOKAK VE KAPI NO : KOCAAĞA SOKAK NO:14										MAHALLE :KULOĞLU MAHALLESİ		PAFTA :25	
										ADA :476		PARSEL :23	
ADI :										ÖZGÜN İŞLEV : KONUT		GÜNÜMÜZDEKİ İŞLEV : KONUT	
ANITIN BULUNDUĞU BÖLGENİN NİTELİĞİ										KONUT ALANI		TİCARET ALANI	
										KONUT + TİCARET ALANI		ENDÜSTRİ ALANI	
										MERKEZİ İŞ ALANI		DİNSEL ALAN	
										KAMU / HİZMET ALANI		BOŞ ALAN	
												DİĞER	
YAPININ BÖLGE İÇİNDEKİ KONUMU										BİTİŞİK		AYRIK	
										KONUT		SARAY	
										KONAK		YALI	
										EV		MÜŞTEMLİT	
YAPITÜRÜ										DİNSEL YAPILAR		TİCARET YAPILARI

OSMANLI		CUMHURİYET	
YAPIM TARİHİ / YÜZYIL :19.YY										YAZIT		YOK	
MAL SAHİBİ										BAKIMINDAN SORUMLU KURULUŞ			
DEVLET										VAKIF		DİĞER	
YAPAN										DEVLET		YAPTIRAN	
YAPININ FİZİKSEL ÖZELLİKLERİ										YAPIYA GİRİLMEDİ		✓	
YAPININ KAT ADEDİ										BODRUM		1 KATLI	
										2 KATLI		ÇOK KATLI	
										✓		TERAS	
										CİHANNÜMA		DİĞER	
TAŞIYICI SİSTEM										HİMİŞ		BETONARME KARKAS	
										ÇELİK KARKAS		YIĞMA TUĞLA	
										✓		YIĞMA TAŞ	
										YIĞMA TUĞLA-TAŞ ALMAŞIK		YIĞMA KERPEÇ	
										KARMAŞIK SİSTEMLER		DİĞER	
ÖRTÜ TÜRÜ										BEŞİK ÇATI		KIRMA ÇATI	
										✓		DÜZ ÇATI	
										EĞRİSEL KUBBE		TONOZ	
										DİĞER			
ÖRTÜ MALZEMESİ TÜRÜ										ALATURKA KİREMİT		✓	
										MARSİLYA KİREMİTİ		TAŞ	
										TOPRAK		BETON	
										ETERNİT		DİĞER	
SAÇAK TÜRÜ										SAÇAKSIZ		✓	
										DAR SAÇAK		GENİŞ SAÇAK	
										DİĞER			
KONUT PLAN TİPİ										İÇ SOFALI		DIŞ SOFALI

EYVANLI		AVLULU	
										AVLU / BAHÇE DUVARI ÖRTÜSÜ		BAHÇELİ	
										TUĞLA		TAŞ	
										ALMAŞIK		DİĞER	
										AVLU / BAHÇE DUVARI BİTİŞİ		HARPUŞTA	
										KİREMİT		DİĞER	
ANA CEPHE										KAPLAMA MALZEMESİ		AHŞAP	
										SUNDURMA		TAŞ	
										TUĞLA		SIVA	
										✓		DİĞER	
CEPHE ÖZELLİKLERİ										ÇIKMA		TEK KATLI ÇIKMA	
										ÇOK KATLI ÇIKMA		DİĞER	
										PARALEL ÇIKMA		ÜÇGEN ÇIKMA	
										ÇOKGEN ÇIKMA		BALKON	
										BALKON KORKULUĞU		TAŞ	
										METAL		DİĞER	
PENCERE										KEMERLİ		GIYOTIN	
										✓		ÇİFT KANATLI	
										TEK KANATLI		TEPE	
										DİĞER		GİRİŞ KAPISI	
										KEMERLİ		ÇİFT KANATLI	
										✓		TEK KANATLI	
										DİĞER		DİĞER	
PENCERE ÖGESİ										GİRİŞ KAPISI MALZEMESİ		AHŞAP	
										✓		METAL	
										DİĞER			
KEPENK										PARMAKLIK		KAFES	
										✓		AHŞAP	
										METAL		RENKLİ CAM	
										DİĞER		YAPI ÖGELERİ

YANGIN DUVARI		BACA	
										ELİ BÖĞRÜNDE		KONSOL	
										✓		ÇÖRTEN	
										DEVŞİRME MALZEMESİ		KUŞEVİ	
										DİĞER		DİĞER	
TEKNİK DONATI										ELEKTRİK		SU	
										✓		KANALİZASYON	
										ISITMA KALORİFER		SOBA	
										ORTA		İYİ	
										GELENEKSEL		TELEFON	
										ONARIM GÖRMÜŞ		TESCİLLİ	
										DİĞER		DİĞER	
SAĞLAMLIK DURUMU										HARAP		KÖTÜ	
										ORTA		İYİ	
ÖZGÜNLÜK DURUMU										KÖTÜ		ORTA	
										İYİ		✓	
ARAZİDE HAZIRLAYANLAR										Beste Seda AYDIN		TARİH

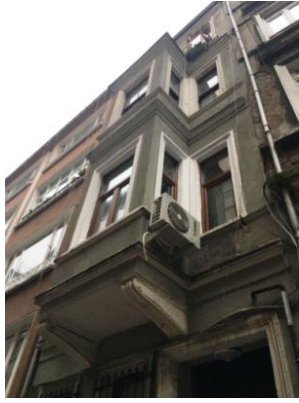
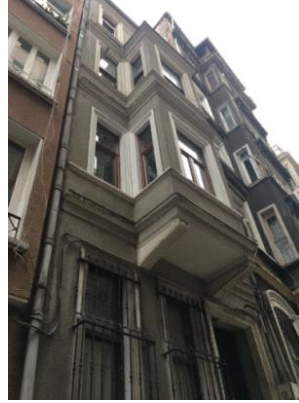
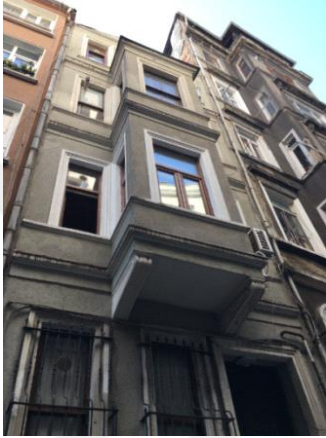
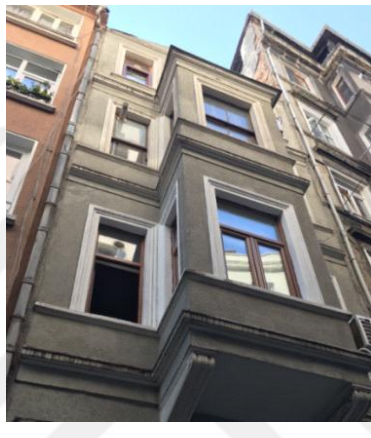
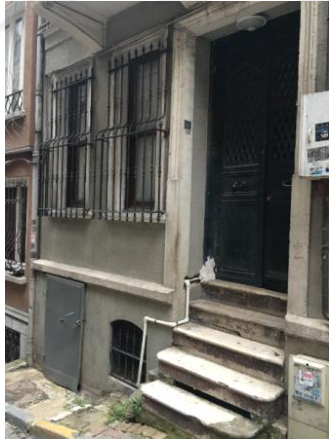
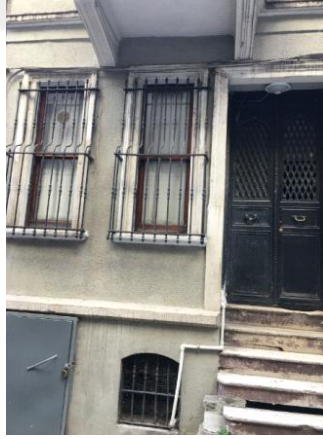
TÜRKİYE KENTSEL KÜLTÜR VARLIKLARI ENVANTERİ		ANIT		ENVANTER NO.		F21c001.476.020																										
				FOTOĞRAF NO.		---																										
				DİJİTAL FOTOĞRAF NO.		F21c001.476.020.001																										
		YAPI		<input checked="" type="checkbox"/>		SAYDAM NO.		---																								
		KENTSEL ÖĞE				KROKİ NO.		F21c001.476.020.001																								
DOĞA ÖĞESİ				HARİTA NO.		F21c																										
				GPS VERİLERİ		41°02'01.1",28°58'52.5"																										
<b>YERLEŞME</b>																																
İL : İSTANBUL		İLÇESİ : BEYOĞLU		MAHALLE : KULOĞLU MAHALLESİ																												
SOKAK VE KAPI NO : KOCAAĞA SOKAK NO:18			PAFTA : 25		ADA : 476		PARSEL : 29																									
ADI :		ÖZGÜN İŞLEV : KONUT				GÜNÜMÜZDEKİ İŞLEV : KONUT																										
ANIT	ANITIN BULUNDUĞU BÖLGENİN NİTELİĞİ	KONUT ALANI	TİCARET ALANI	KONUT + TİCARET ALANI	ENDÜSTRİ ALANI	MERKEZİ İŞ ALANI	DİNSEL ALAN	KAMU / HİZMET ALANI	BOŞ ALAN	DIĞER

ÖRTÜ TÜRÜ			BEŞİK ÇATI			KIRMA ÇATI			DÜZ ÇATI			EĞRİSEL KUBBE		TONOZ		DIĞER																
ÖRTÜ MALZEMESİ TÜRÜ			ALATURKA KİREMİT			MARSILYA KİREMİTİ			TAŞ			TOPRAK		BETON		ETERNİT		DIĞER														
SAÇAK TÜRÜ			SAÇAKSIZ			DAR SAÇAK			GENİŞ SAÇAK			DIĞER																				
KONUT PLAN TİPİ			İÇ SOFALI			DIŞ SOFALI			EYVANLI			AVLULU		BAHÇELİ		DIĞER																
												AVLU / BAHÇE DUVARI ÖRTÜSÜ		TUĞLA		TAŞ		ALMAŞIK		DIĞER												
												AVLU / BAHÇE DUVARI BİTİŞİ		HARPUŞTA		KİREMİT		DIĞER														
<b>ANA CEPHE</b>																																
KAPLAMA MALZEMESİ			AHŞAP			TAŞ			TUĞLA			SIVA			<input checked="" type="checkbox"/> DIĞER																	
CEPHE ÖZELLİKLERİ			SUNDURMA			ÇIKMA		TEK KATLI ÇIKMA		ÇOK KATLI ÇIKMA		DIĞER		BALKON		ÇIKMA ÜSTÜ BALKON																
						PARALEL ÇIKMA		ÜÇGEN ÇIKMA		ÇOKGEN ÇIKMA				BALKON KORKULUĞU		TAŞ		METAL		DIĞER												
PENCERE						GİRİŞ KAPISI

KEMERLİ			GIYOTIN		ÇİFT KANATLI		TEK KANATLI		TEPE		DIĞER		KEMERLİ		ÇİFT KANATLI		<input checked="" type="checkbox"/>		TEK KANATLI		DIĞER											
PENCERE ÖĞESİ						GİRİŞ KAPISI MALZEMESİ						AHŞAP						METAL						<input checked="" type="checkbox"/> DIĞER								
KEPENK			PARMAKLIK			KAFES			RENKLİ CAM			DIĞER			<input checked="" type="checkbox"/> YAPI ÖĞELERİ			YANGIN DUVARI			BACA		ELİ BÖĞRÜNDE		KONSOL		ÇÖRTEN		KUŞEVİ		DIĞER	
AHŞAP			AHŞAP																													
METAL			METAL																													
BEZEME																																
<b>TEKNİK DONATI</b>																																
ELEKTRİK			<input checked="" type="checkbox"/> SU			<input checked="" type="checkbox"/> KANALİZASYON			<input checked="" type="checkbox"/> İSİTMA			KALORİFER			SOBA			GELENEKSEL			TELEFON			DIĞER								
SAĞLAMLIK DURUMU			HARAP			KÖTÜ			ORTA			İYİ			<input checked="" type="checkbox"/> ONARIM GÖRMÜŞ			TESCİLLİ			DIĞER

ÖZGÜNLÜK DURUMU						KÖTÜ			ORTA			İYİ			<input checked="" type="checkbox"/>																	
ARAZİDE HAZIRLAYANLAR			Beste Seda AYDIN															TARİH			05.10.2017											
ARAZİDE KONTROL EDENLER																					TARİH

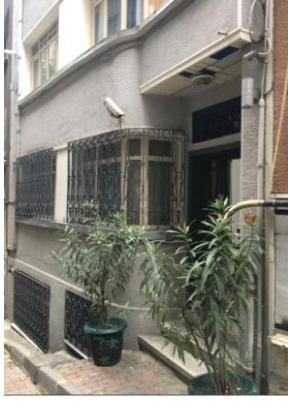
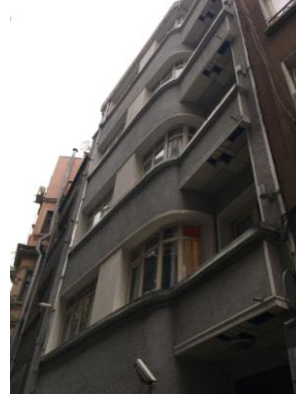
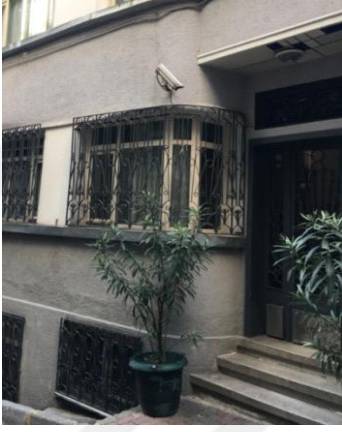
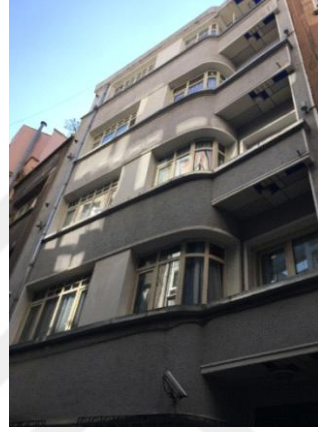
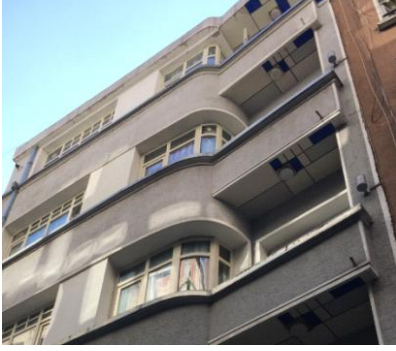
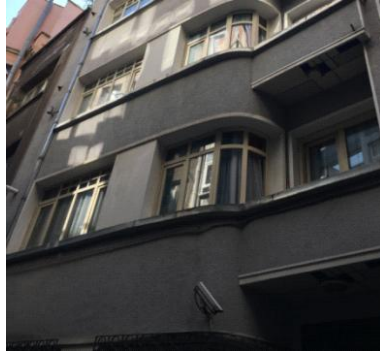
TÜRKİYE KENTSEL KÜLTÜR VARLIKLARI ENVANTERİ										ANIT		ENVANTER NO.		F21c001.476.021	
										YAPI		✓		FOTOĞRAF NO.	
KENTSEL ÖĞE		DOĞA ÖĞESİ		KROKİ NO.		F21c001.476.021.001		DİJİTAL FOTOĞRAF NO.		F21c001.476.021.001					
HARİTA NO.		GPS VERİLERİ		F21c		41°02'00.9",28°58'52.7"		SAYDAM NO.		—					
YERLEŞME															
İL : İSTANBUL			İLÇESİ : BEYOĞLU			MAHALLE : KULOĞLU MAHALLESİ									
SOKAK VE KAPI NO : KOCAAĞA SOKAK NO:20				PAFTA : 25		ADA : 476		PARSEL : 28							
ADI :															
ÖZGÜN İŞLEV : KONUT															
GÜNÜMÜZDEKİ İŞLEV : KONUT															
ANITIN BULUNDUĞU BÖLGENİN NİTELİĞİ															
YAPININ BÖLGE İÇİNDEKİ KONUMU															
BİTİŞİK															
AYRIK															
KÖŞE															
YAPITÜRÜ															
KONUT															
SARAY															
KONAK															
YALI															
DİNSEL YAPILAR															
TİCARET YAPILARI															
EĞİTİM-KÜLTÜR-DİNLENCE YAPILARI

ORTAÇAĞ:															
OSMANLI															
CUMHURİYET															
YAPIM TARİHİ / YÜZYIL : 20.YY															
YAZIT															
YOK															
MAL SAHİBİ															
BAKIMINDAN SORUMLU KURULUŞ															
DEVLET															
VAKIF															
DİĞER															
ÖZEL															
DEVLET															
VAKIF															
DİĞER															
YAPAN															
YAPTIRAN															
YAPININ FİZİKSEL ÖZELLİKLERİ															
YAPIYA GİRİLDİ															
YAPIYA GİRİLMEDİ															
YAPININ KAT ADEDİ															
BODRUM															
1 KATLI															
2 KATLI															
ÇOK KATLI															
TERAS															
ÇİHANNÜMA															
DİĞER															
TAŞIYICI SİSTEM															
HİMİŞ															
BETONARME KARKAS															
ÇELİK KARKAS															
YIĞMA TUĞLA															
YIĞMA TAŞ															
YIĞMA TUĞLA-TAŞ ALMAŞIK															
YIĞMA KERPIÇ

KARMAŞIK SİSTEMLER															
DİĞER															
ÖRTÜ TÜRÜ															
BEŞİK ÇATI															
KIRMA ÇATI															
DÜZ ÇATI															
EĞRİSEL KUBBE															
TONOZ															
DİĞER															
ÖRTÜ MALZEMESİ TÜRÜ															
ALATURKA KİREMİT															
MARSILYA KİREMİTİ															
TAŞ															
TOPRAK															
BETON															
ETERNİT															
DİĞER															
SAÇAK TÜRÜ															
SAÇAKSIZ															
DAR SAÇAK															
GENİŞ SAÇAK															
DİĞER															
KONUT PLAN TİPİ															
İÇ SOFALI															
DIŞ SOFALI															
EYVANLI															
AVLULU															
BAHÇELİ															
DİĞER															
AVLU / BAHÇE DUVARI ÖRTÜSÜ															
TUĞLA															
TAŞ															
ALMAŞIK															
DİĞER															
AVLU / BAHÇE DUVARI BİTİŞİ															
HARPUŞTA															
KİREMİT

DİĞER															
ANA CEPHE															
KAPLAMA MALZEMESİ															
SUNDURMA															
AHŞAP															
TAŞ															
TUĞLA															
SIVA															
DİĞER															
CEPHE ÖZELLİKLERİ															
ÇIKMA															
TEK KATLI ÇIKMA															
ÇOK KATLI ÇIKMA															
DİĞER															
BALKON															
ÇIKMA ÜSTÜ BALKON															
PARALEL ÇIKMA															
ÜÇGEN ÇIKMA															
ÇOKGEN ÇIKMA															
BALKON KORKULUĞU															
TAŞ															
METAL															
DİĞER															
PENCERE															
KEMERLİ															
GİYOTİN															
ÇİFT KANATLI															
TEK KANATLI															
TEPE															
DİĞER															
GİRİŞ KAPISI															
KEMERLİ															
ÇİFT KANATLI															
TEK KANATLI															
DİĞER															
PENCERE ÖĞESİ															
GİRİŞ KAPISI MALZEMESİ															
AHŞAP

METAL															
DİĞER															
KEPENK															
PARMAKLIK															
KAFES															
RENKLİ CAM															
DİĞER															
YAPI ÖĞELERİ															
AHŞAP															
AHŞAP															
METAL															
METAL															
BEZEME															
YANGIN DUVARI															
BACA															
ELİ BÖĞRÜNDE															
KONSOL															
ÇÖRTEN															
KUŞEVİ															
DİĞER															
DEVŞİRME MALZEMESİ															
TEKNİK DONATI															
ELEKTRİK															
SU															
KANALİZASYON															
İSITMA KALORİFER															
ORTA															
SÖBA															
İYİ															
GELENEKSEL															
ONARIM GÖRMÜŞ															
TELEFON															
DİĞER															
SAĞLAMLIK DURUMU															
HARAP															
KÖTÜ															
ORTA															
İYİ															
ÖZGÜNLÜK DURUMU															
KÖTÜ

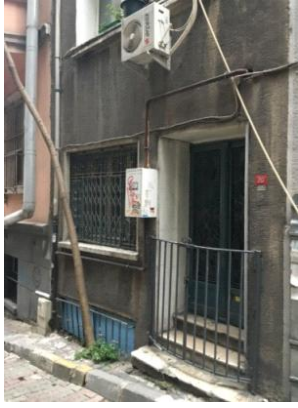
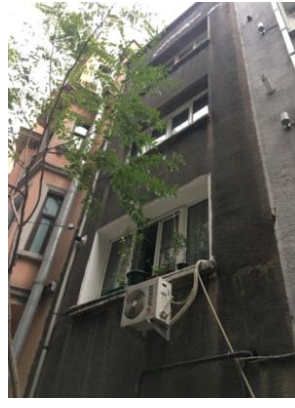
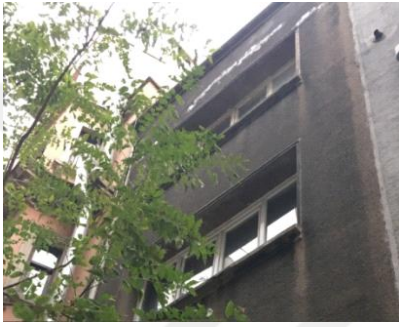
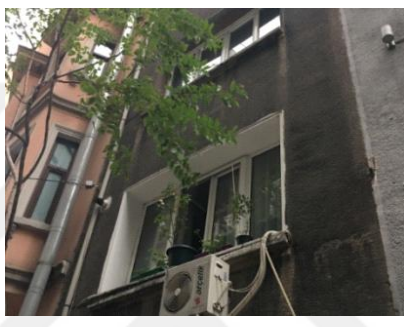
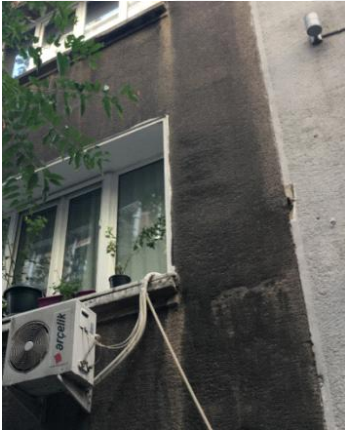
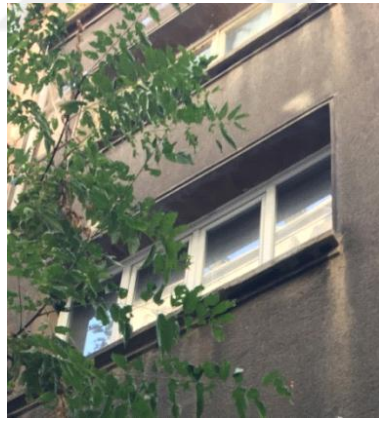
TÜRKİYE KENTSEL KÜLTÜR VARLIKLARI ENVANTERİ										ANIT		ENVANTER NO. F21c001.476.022															
										FOTOĞRAF NO.		—															
										DİJİTAL FOTOĞRAF NO.		F21c001.476.022.001															
										YAPI		SAYDAM NO.															
										KENTSEL ÖĞE		KROKİ NO. F21c001.476.022.001															
										DOĞA ÖĞESİ		HARİTA NO. F21c															
										GPS VERİLERİ		41°02'01.2",28°58'50.9"															
<b>YERLEŞME</b>																											
İL : İSTANBUL				İLÇESİ : BEYOĞLU				MAHALLE : KULOĞLU MAHALLESİ																			
SOKAK VE KAPI NO : AYHAN İŞİK SOKAK NO:23				PAFTA : 25				ADA : 476		PARSEL : 7																	
<b>ANIT</b>																											
ADI : PAPAYLA APARTMANI / SYMBOL CAFE																											
ÖZGÜN İŞLEV : KONUT																											
GÜNÜMÜZDEKİ İŞLEV : TİCARİ																											
ANITIN BULUNDUĞU BÖLGENİN NİTELİĞİ		KONUT ALANI		TİCARET ALANI		KONUT + TİCARET ALANI		ENDÜSTRİ ALANI		MERKEZİ İŞ ALANI		DİNSEL ALAN		KAMU / HİZMET ALANI		BOŞ ALAN		DİĞER

ÖRTÜ TÜRÜ		BEŞİK ÇATI		KIRMA ÇATI		DÜZ ÇATI		EĞRİSEL KUBBE		✓		TONOZ		DİĞER													
ÖRTÜ MALZEMESİ TÜRÜ		ALATURKA KİREMIT		✓		MARSILYA KİREMITİ		TAŞ		TOPRAK		BETON		ETERNİT		DİĞER											
SAÇAK TÜRÜ		SAÇAKSIZ		DAR SAÇAK		GENİŞ SAÇAK		✓		DİĞER																	
KONUT PLAN TİPİ		İÇ SOFALI		DIŞ SOFALI		EYVANLI		AVLULU		BAHÇELİ		DİĞER															
								AVLU / BAHÇE DUVARI ÖRTÜSÜ		TUĞLA		TAŞ		ALMAŞIK		DİĞER											
								AVLU / BAHÇE DUVARI BİTİŞİ		HARPUŞTA		KİREMIT		DİĞER													
<b>ANA CEPHE</b>																											
KAPLAMA MALZEMESİ		AHŞAP		TAŞ		TUĞLA		SIVA		✓		DİĞER															
CEPHE ÖZELLİKLERİ		SUNDURMA		ÇIKMA		TEK KATLI ÇIKMA		ÇOK KATLI ÇIKMA		✓		DİĞER		BALKON		ÇIKMA ÜSTÜ BALKON											
				PARALEL ÇIKMA		ÜÇGEN ÇIKMA		ÇOKGEN ÇIKMA						BALKON KORKULUĞU		TAŞ		METAL		DİĞER							
<b>PENCERE</b>																											
KEMERLİ		GIYOTIN		ÇİFT KANATLI		✓		TEK KANATLI		✓		TEPE		DİĞER		GİRİŞ KAPISI		KEMERLİ		ÇİFT KANATLI		TEK KANATLI		✓		DİĞER

<b>PENCERE ÖĞESİ</b>														GİRİŞ KAPISI MALZEMESİ		AHŞAP		METAL		✓		DİĞER					
KEPENK		PARMAKLIK		KAFES		RENKLİ CAM		DİĞER		✓		YAPI ÖĞELERİ		BACA		ELİ BÖĞRÜNDE		KONSOL		✓		ÇÖRTEN		KUŞEVİ		DİĞER	
AHŞAP		METAL										DEVŞİRME MALZEMESİ															
<b>TEKNİK DONATI</b>																											
ELEKTRİK		✓		SU		✓		KANALİZASYON		✓		ISITMA KALORİFER		ORTA		İYİ		GELENEKSEL		✓		TELEFON		DİĞER			
SAĞLAMLIK DURUMU		HARAP		KÖTÜ		ORTA		İYİ		✓		ONARIM GÖRMÜŞ		✓		TESCİLLİ		DİĞER									
ÖZGÜNLÜK DURUMU		KÖTÜ		ORTA		İYİ		✓																			
ARAZİDE HAZIRLAYANLAR				Beste Seda AYDIN				TARİH				05.10.2017															
ARAZİDE KONTROL EDENLER								TARİH
