T.C.
İSTANBUL AREL ÜNİVERSİTESİ
FEN BİLİMLERİ ENSTİTÜSÜ

**ÖZGÜN MİMARİ BOYUTLARINA MÜDAHALE
ETMEDEN TAŞINMAZ BİR KÜLTÜR VARLIĞINA
İŞLEV VERMEYE YÖNELİK AMAÇ SİSTEMİ ÖNERİSİ**

Tarihi Kürkçü Han Örneği

Yüksek Lisans Tezi

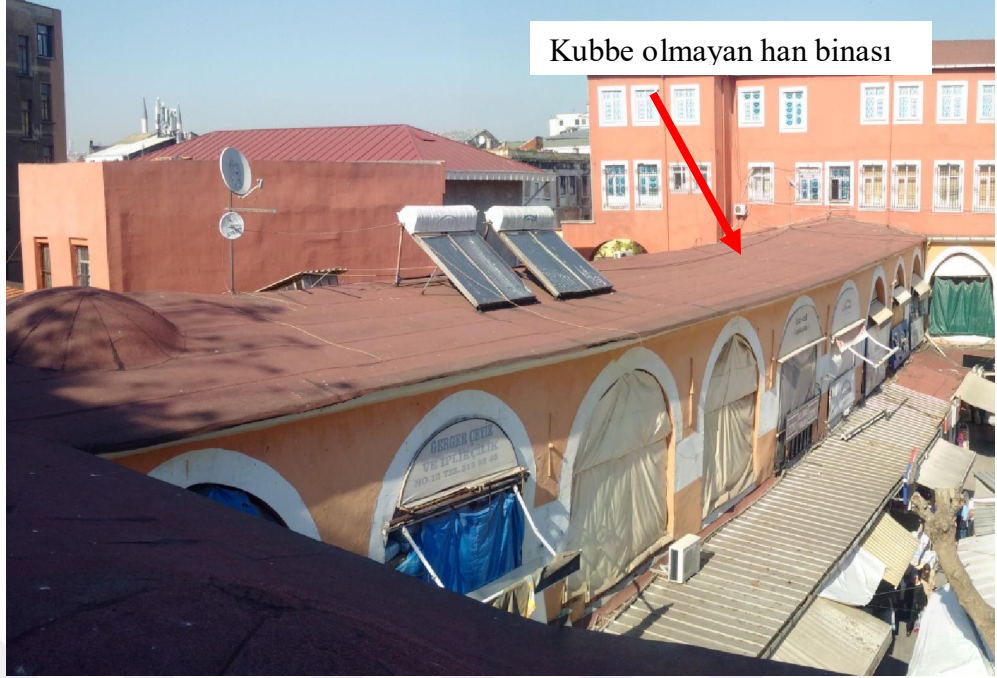
Fotoğraf 4.8.- İki Avlu Arası Bina Çatı Şekli Ve Örtüsü

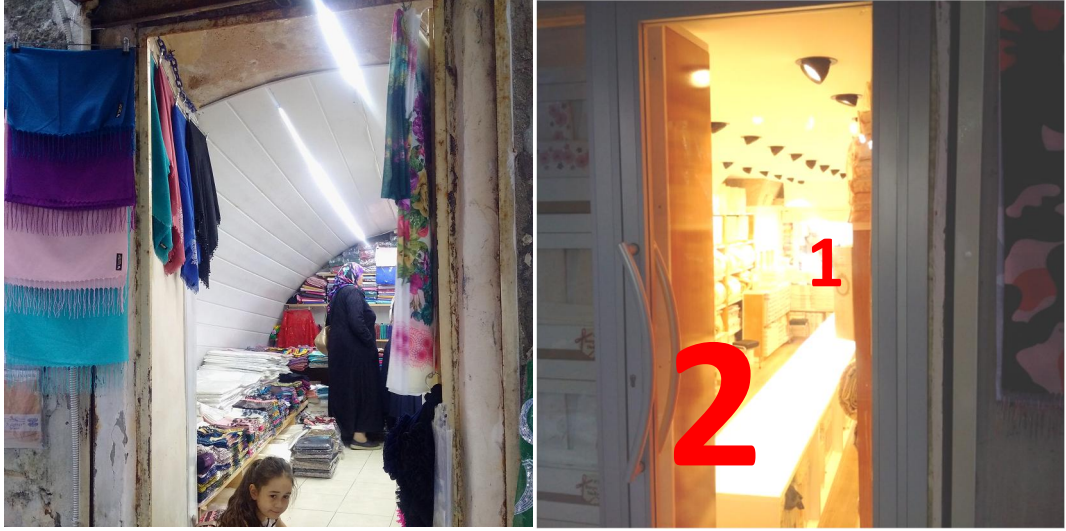
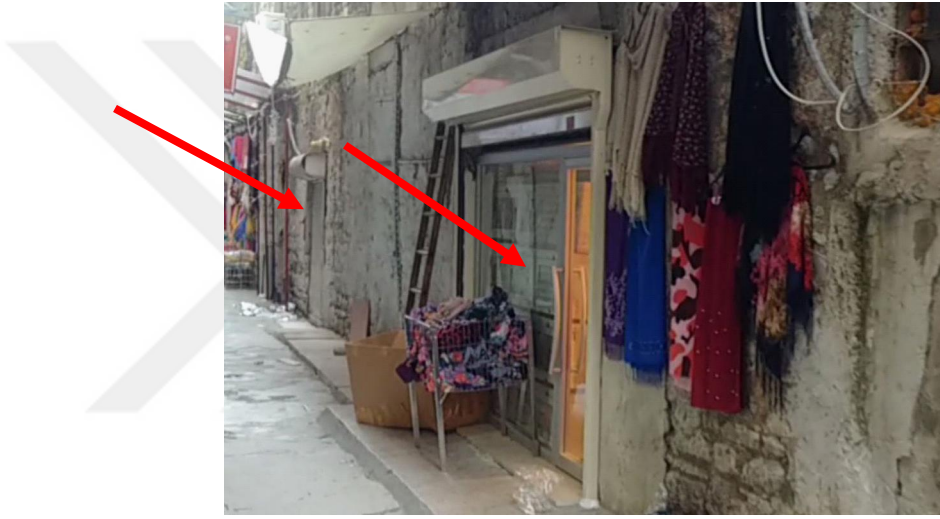
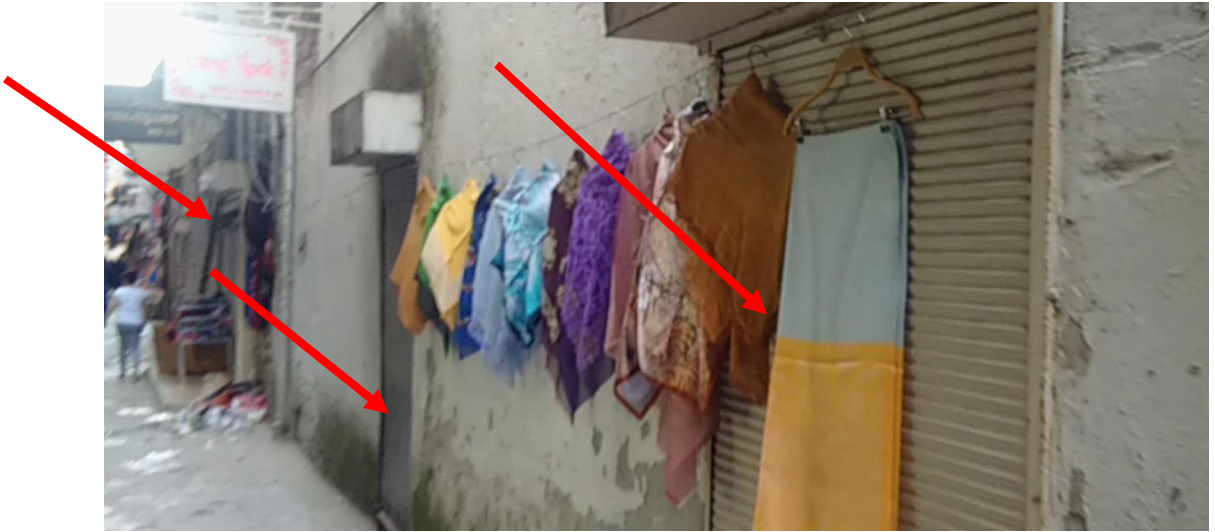
Ancak bu yıkım resmi olarak kabul görmüş bu dükkânlara kapı numarası verilmiştir. Aşağıda bu tip durumda olan dükkân örnekleri görülmektedir.

Fotoğraf 4.23.- Çarkçılar Sokak Cephesinde Kapı Açılarak Oluşturulmuş Dükkânlar

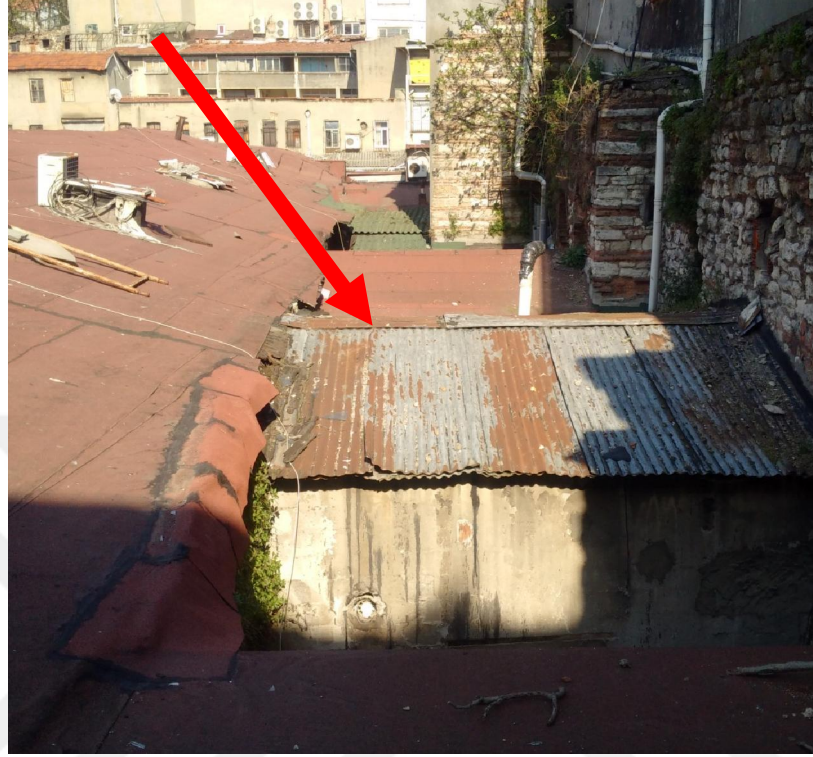
Kürkçü Han ve Hürriyet Çarşısı arasındaki geçiş boşluğuna Han'ın cephede bulunan dükkânlarının sahipleri tarafından tarihi duvarlarda kapı boşlukları oluşturup odalar yapılmıştır. Hem geçiş kapatılmış hem de tarihi Han duvarı tahrip edilmiştir.

Fotoğraf 4.24.- Kürkçü Han ve Hürriyet Çarşısı Arasındaki Kapatılan Geçiş Boşluğu

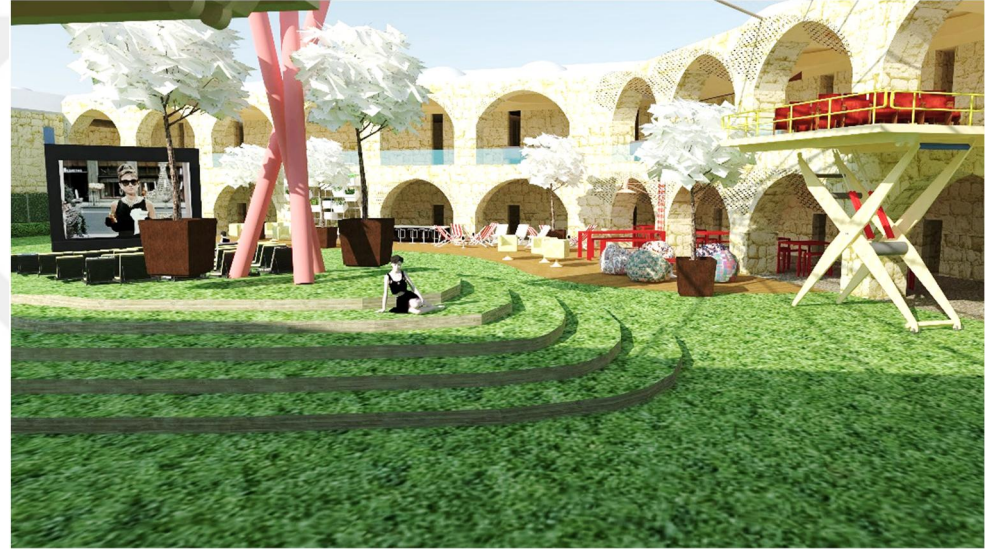
Şekil 4.29.- Örnek Avlu Kullanımı; Açık Hava Sineması
Demontabl Elemanlar Kullanarak Konsept Etkinlik Alanı Oluşturulması

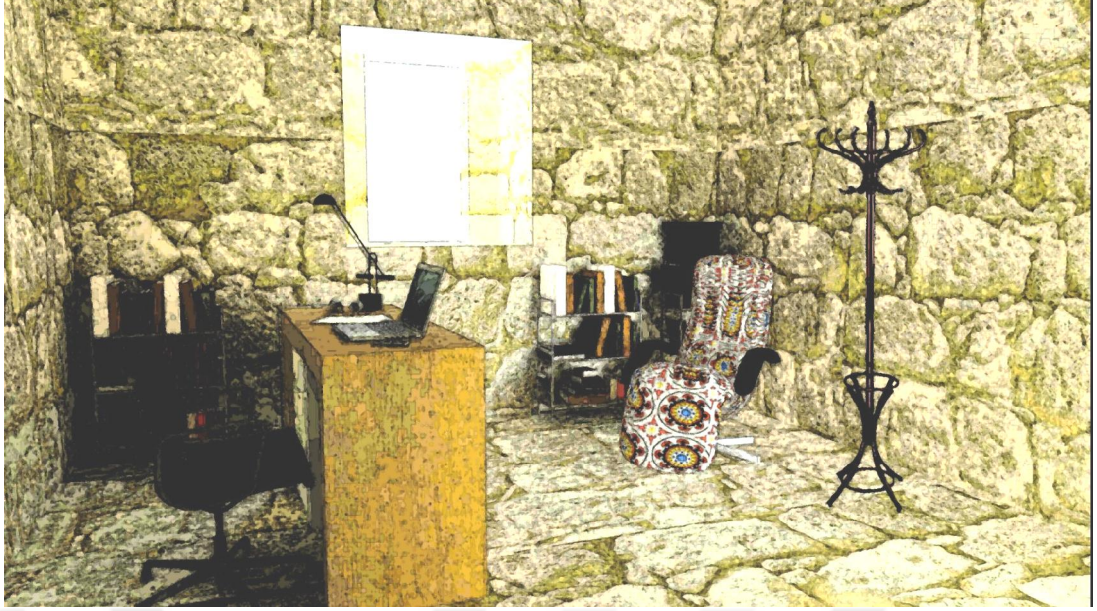
Şekil 4.33.- Restorasyon Projesi 4 Numara Temsili Kullanım (1. Kat oda içi)

Oda, küçük atölye olarak kullanılabilir ve yaratıcı fikirlerin maketleri buralarda hazırlanabilecektir.

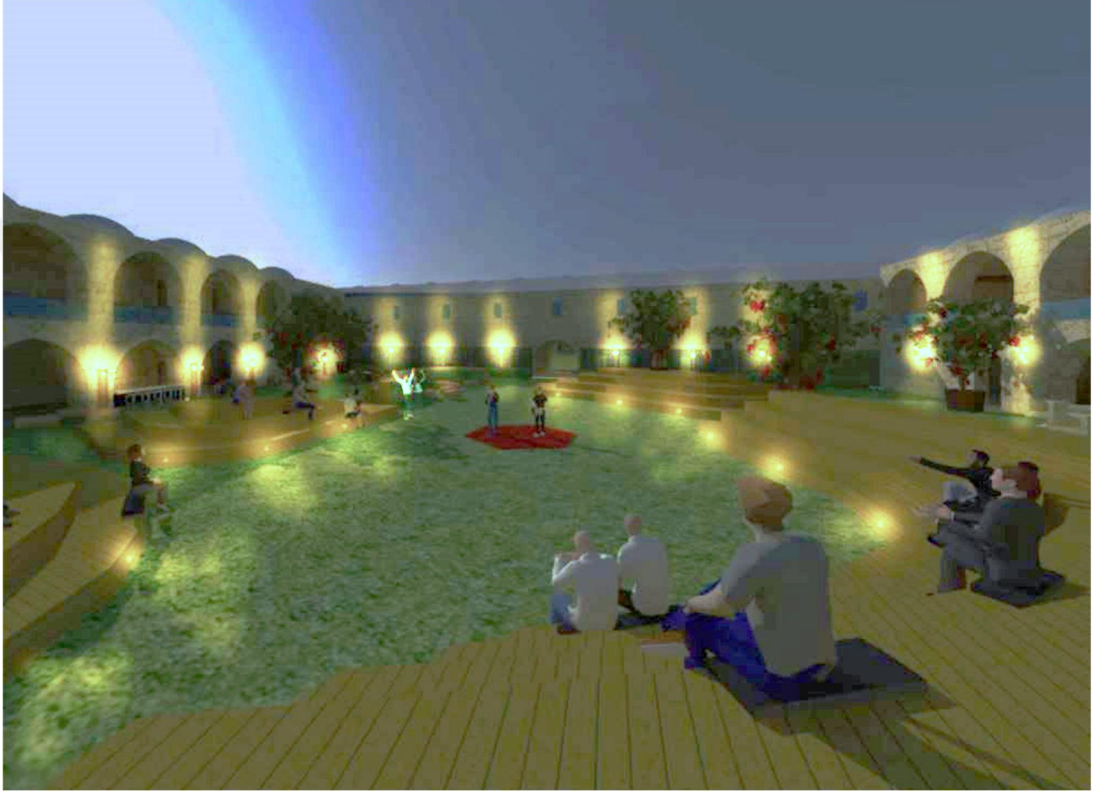
Aşağıda örneği verilen kullanım tipleri için avludaki müdahaleler geçicidir. Avlu, her etkinlik süresi sonunda özgün haline geri dönebilecektir.

Şekil 4.35.- Restorasyon Projesi Temsili Avlu Kullanımı Örneği, Konser Etkinliği
