**İSTANBUL AREL ÜNİVERSİTESİ**

**ISPARTA GELENEKSEL BİNALARININ KENTSEL YAPI İÇİNDE  
YORUMLANMASI**

**YÜKSEK LİSANS TEZİ**

**İstanbul, 2017**

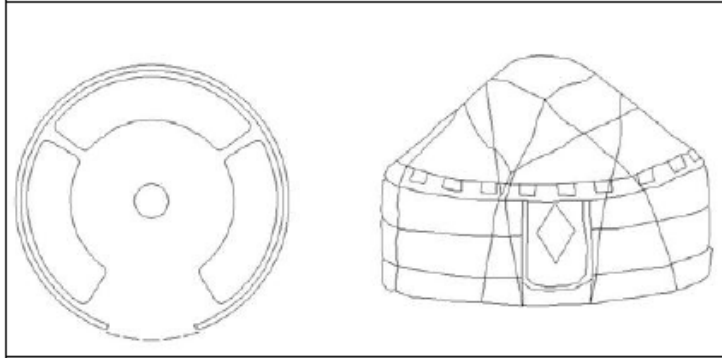
Şekil 2.1. Çadır plan ve görünüşü (Küçükerman, 1973)

Eski Türk çadırlarının en önemli iki özelliğinden birincisi, taşıma kolaylığı sağlayan hafif malzemedен oluşan bir yapıya sahip olmalarıdır. İkincisi ise, kurulup sökülebilmek kolaylığının sağladığı olanaklardır. Bu iki özellik, çadıra geçici yerleşmeler için en uygun barınak niteliği kazandırmıştır. Üstü kubbeli ve silindirik gövdeli olan yurt çadırlarının boyutları, içinde yaşayan birey sayısına göre değişir (Öztürk, 2011).

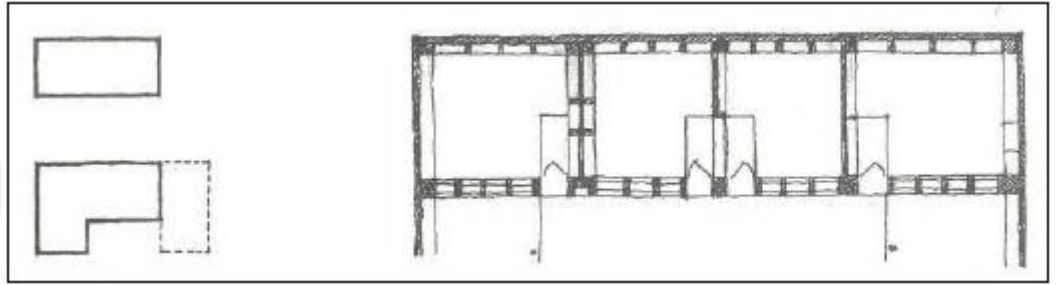
Şekil 2.5. Sofasız Plan Tipi Antakya Kavuçuk Evi (Sözen, 2001)

İki veya daha fazla odalı evlerde genellikle kapı ve pencereler aynı yüzdedir. Oda sayısı çok fazlalaştığında odalar aynı sırada olmayıp kollar şeklinde uzanırlar (Şekil 2.5; 2.6). Odaların arasında bazen eyvanlar kullanılır. Eyvan doğrudan avlu ile bağlantılıdır. Köşk ilavesiyle ev planı zenginleşir. Köşk iki tarafı direkli veya kısmen pencerele olabilir. Köşkler havadar oturma yerleridir (Eldem, 1984).

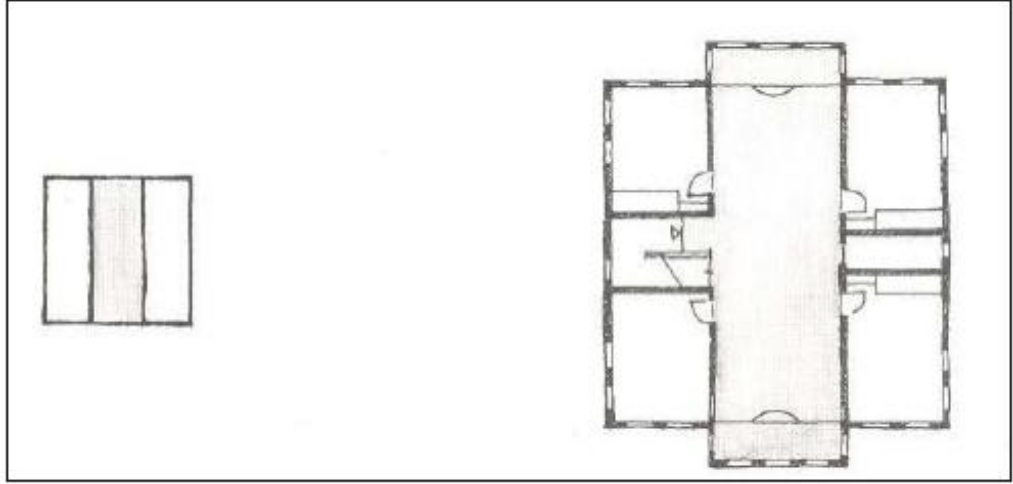
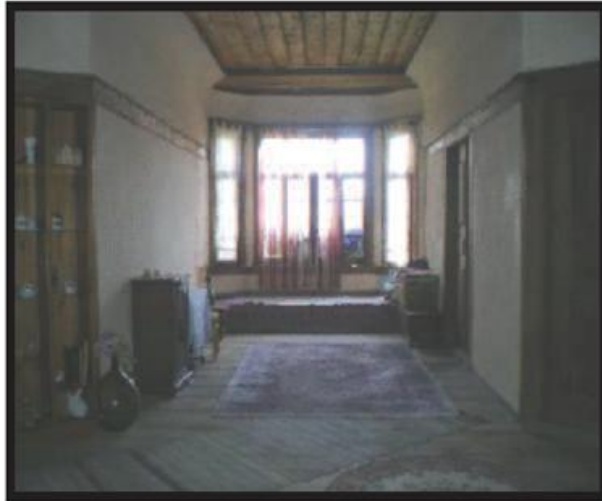
Şekil 2.9. İç Sofalı Plan Tipi

Plan gelişiminin üçüncü evresinde ortaya çıkmış bir plan tipidir. Bu plan tipinde sofanın iki yanına odalar dizilerek, sofa içte kalmıştır. Bu yüzden “karnıyarık” plan tipi de denilmektedir. Bu plan tipi Türk Evi’nin en yaygın tipidir. 18. yy’da belirginleşen bu plan tipi 19. yy’da yaygınlaşmıştır. İç sofalı plan tipi oda sayısının artması, yan yana gelen odalar sayesinde duvarların azalması, ekonomik ve sağlıklı bir plan tipi, olduğu için tercih edilen bir plan tipi olmuştur (Şekil 2.9).

a) İç Sofalı Plan Tipi Konya Dede Evi (Sözen, 2001)

b) Köşklü (Sekili) Plan Tipi Safranbolu’da, Asmazlar Konağının Eyvanından Bir Görünüş (Günay, 1999: 185)

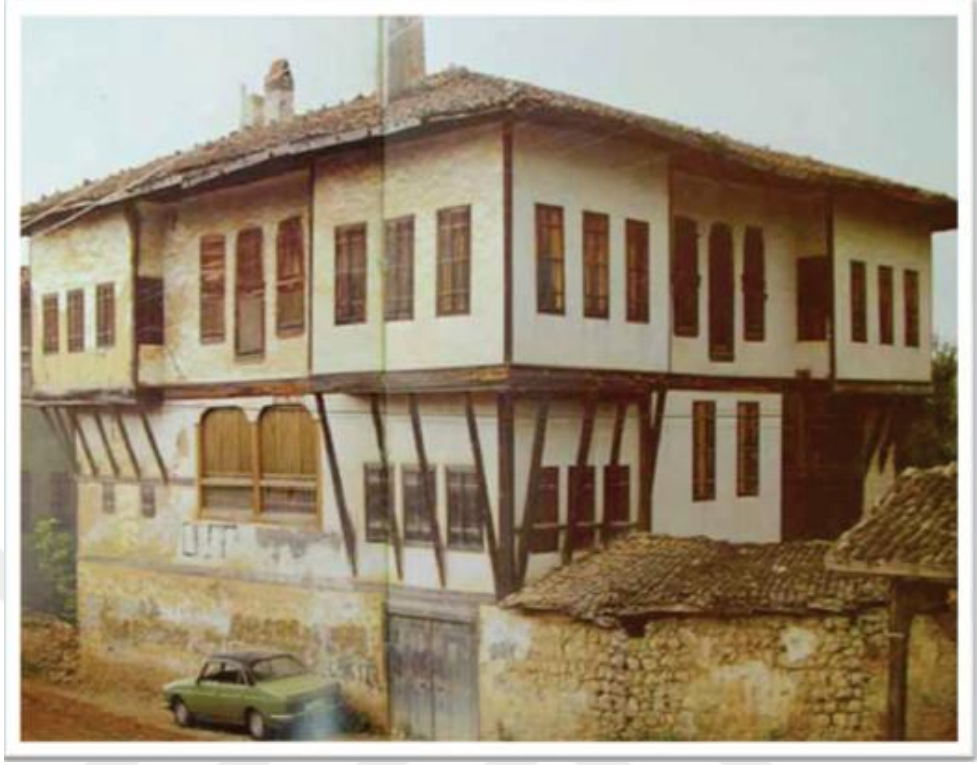
**Şekil 2.14.** Türk evi dış cephe, Gökçüoğlu Konağı, Safranbolu (Günay, 1999:148)

kat belirler. Diğer katlar bu katı taşımak için lazım olan katlardır (Günay, 1999:30) (Şekil 2.14).

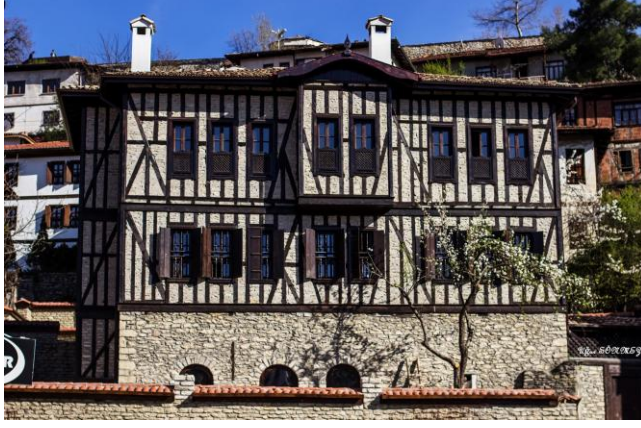
**Şekil 2.15.** Pencere boşluğu, cumba ve çıkmaların strüktürel ilişkilere örnekler, Safranbolu (<http://gezentoan.com/gecmisten-gelen-guzellik-safranbolu-44>)

Türk Evi'nde en çok kullanılan malzeme ahşaptır. Türk Evi'nin tipolojisi de ahşabın bolca bulunduğu yerlerde gelişmiştir. Öyle ki, yapının başlıca taşıyıcı malzemesini oluşturur. Bunun yanında pencere, kapı, tavan, merdivenler, süsleme gibi evi oluşturan birçok birimde ahşap malzeme kullanılmaktadır. Çok yağış alan Bolu, Kastamonu, Rize, Trabzon gibi ormanlık bölgelerde tamamen ahşap malzeme kullanılarak yapılmış evlerde vardır. Ahşap yapı malzemesi yörelere göre değişik ağaçlardan, değişik boyutlarda teknik olarak hazırlanmıştır. Karadeniz kıyılarında kestane, çatkıda kullanılan en güvenilir ağaçtır. Batı ve Kuzey Anadolu'da meşe, sarıçam, Akdeniz ve Toroslar'da sedir, selvi ve ardıç çatki için tercih edilen ağaç türleridir. Bina içlerinde genellikle çam türleri kullanılır (Günay, 1999:43). Ahşabın kolay işlenebilir olması, hafif oluşu, detay çeşitlenmesine olanak tanınması, esneklik özelliği, özellikle yatay yüklere karşı önlemlerin daha kolay alınabilmesi gibi özellikleriyle, deprem kuşağında yer alan Anadolu'nun sürekli kullanılan malzemesi olmuştur. Yapı malzemesi olarak ahşabın çapraz kuşaklar şeklinde kullanılması sağlamlık ilkesinin bir göstergesidir (Resim 3.14). Aynı şekilde pencere ve çıkma strüktürlerinde de ahşap dikmeler kullanılarak çatki boşlukları kerpiçle doldurulmuştur.

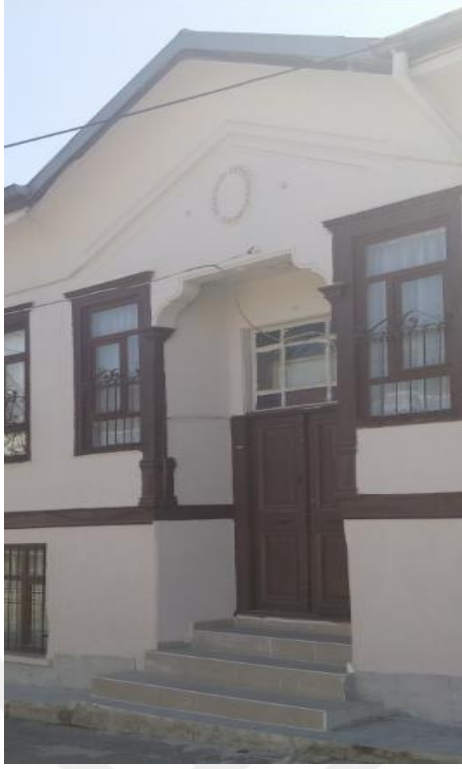
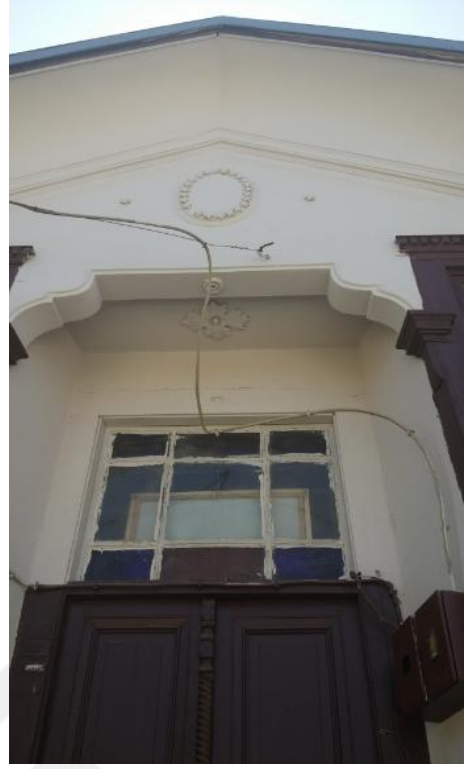
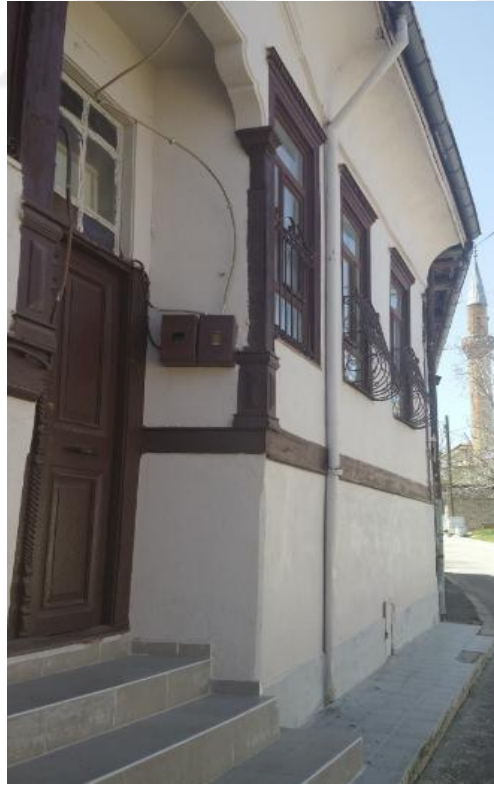
Ön cephenin sol tarafında bodrum kata girişi sağlayan bir kapı ve pencere bulunmaktadır. Zemin kat ve bodrum katı bir birinden ayıran 35 cm lik yatay ahşap bir silme vardır. Giriş kapısının sağında ve solunda, ayrıca binanın sağ ve sol köşelerinde dikey ahşap kornişler kullanılmıştır. Yapı ahşap kırma çatıdır ve alaturka kiremitlidir. Saçak altları ahşap çıta üzeri sıva ve boyalı iç bükey olup, üstü alaturka kiremitli, kırma çatı ile örtülüdür (Şekil 4.4c).

**a.** Bina giriři

**b.** Giriř üzerinde kemer

**c.** Saçak görünüşü

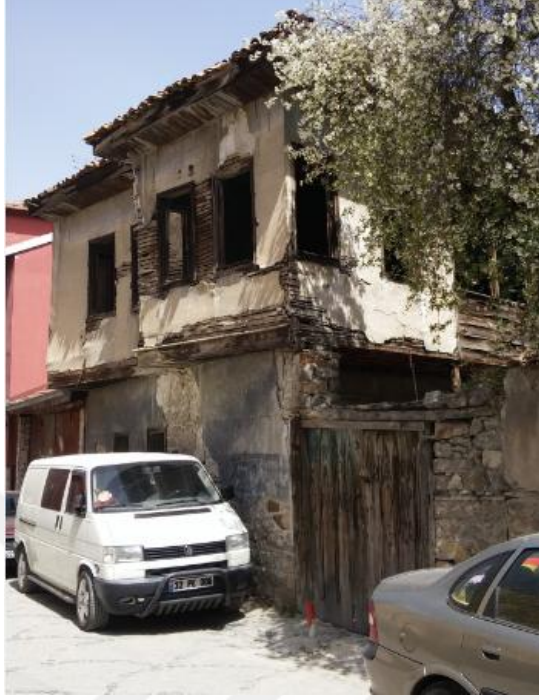
Şekil 4.26. Sokaktan girişli iki katlı bir ev

evlerde cephe üzerinde çıkma yapan bölümler azdır. Evin iki katı da aynı doğrultuda yükselir. Evin girişi sokaktandır, diğer üç cephesi bahçeye bakar (Şekil 4.2)

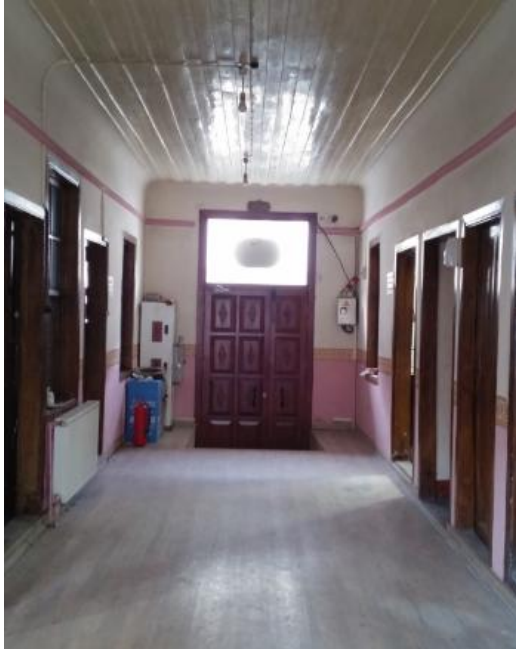
Şekil 4.29. İç sofalı bina görünüşü

**İç sofalı (karnıyarık) plan tipi:** Sofa odalar arasına alınarak halk arasında karnıyarık diye adlandırılan bir plan tipi ortaya çıkmıştır (Şekil 4.29). Dış sofalı eve nazaran daha muhafazalı olması nedeniyle Anadolu da her iklim kuşağında kullanılmıştır. Özellikle sıkışık yerleşmelerde, kasaba ve şehirlerde tercih edilmiştir. Dış sofalı evlere nazaran daha fazla odayı içermesi, daha ekonomik olması bu tercihin ana nedenleridir. Bu türde sofa, ya güneşli, manzaralı yöne veya sokağa yönlendirilmiştir. Merdivenin durumuna göre, sofanın bir veya her iki ucunda köşk, sekilik gibi isimlerle anılan özel mekânlar yer almıştır. Burada ya bir sedir bulunurdu veya biraz yükseltilecek hatta sofadan parmaklıklarla ayrılarak biçimlendirilmiş bir geniş oturma köşesi düzenlenirdi. En eski tiplerde merdiven sofanın dışında bulunurdu. Daha sonraları sofanın içine alınmış fakat rastgele konumlandırılmıştır.

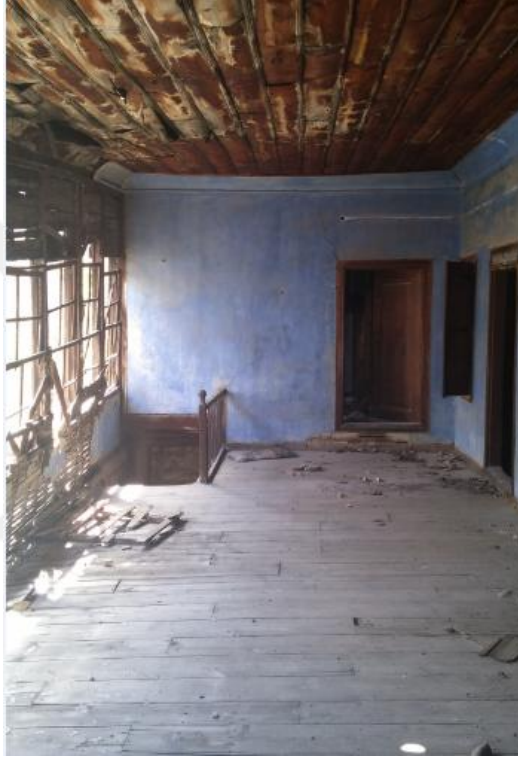
**Şekil 4.30.** Dış sofalı bina görünüşü

avlulu ve bahçeli evler için pek çok uygulama alanı bulmuştur. Sofa yılın büyük bir bölümünde oturma mekânı olarak kullanıldığından, doğa ile kucak kucağa yaşamak kırsal kesimi insanlarını adeta büyülemiştir. Ilıman veya sıcak iklimli yörelerden sofanın önü tamamen açık bırakılmış böylece ev halkı için bir serinleme imkanı yaratılmıştır. Kışın ise odalar ocaklarla ısıtıldığından odalar da barınılmıştır. Sofanın uçlarında oturmak için yerden birkaç basamak yükseltilmiş sekilik veya köşk gibi uzantılar yer alabilir.

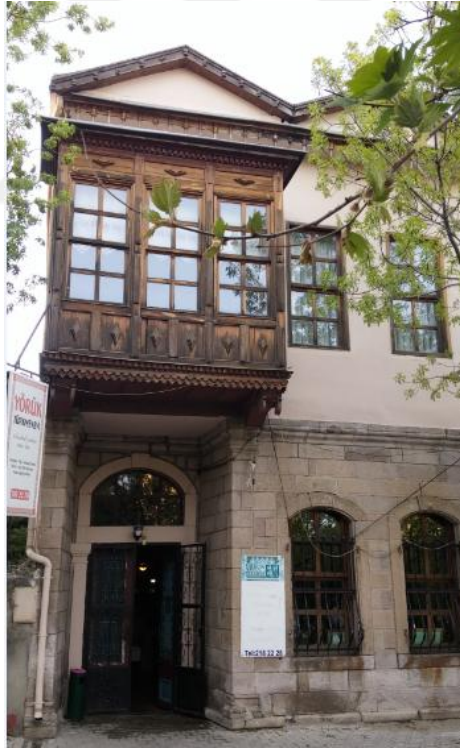
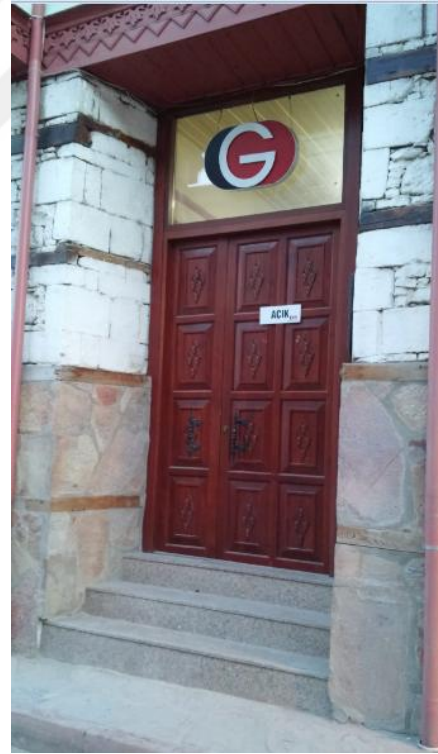
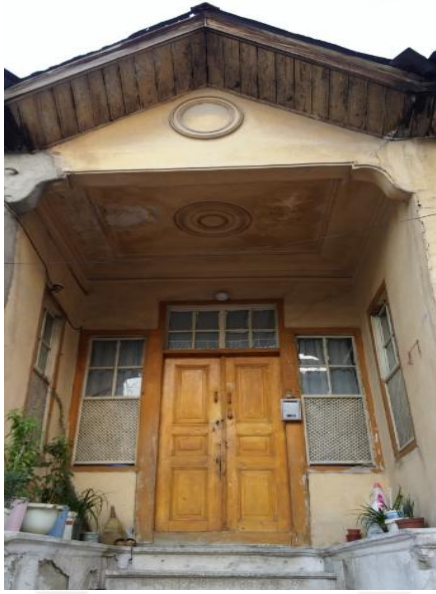
Bina giriş katları daha sade bir cephe düzenlemesine sahiptir. Bu katı oluşturan cephe öğeleri giriş kapısı ve pencerelerdir. Burada pencere sayısı birinci kata göre daha azdır. Alt katın günlük yaşam alanı olarak kullanıldığı evlerde pencere sayısı fazlalaşmıştır. Ana giriş kapıları ahşap ve çift kanatlıdır. Sofayı aydınlatma amaçlı kapı üzerine pencere konulmaktadır (Şekil 4.32 ve 4.33).

Şekil 4.31. Dikdörtgen pencereli ev

Şekil 4.32. Çift kanatlı kapılı ev

**Şekil 4.33.** Çift kanatlı kapılı ev

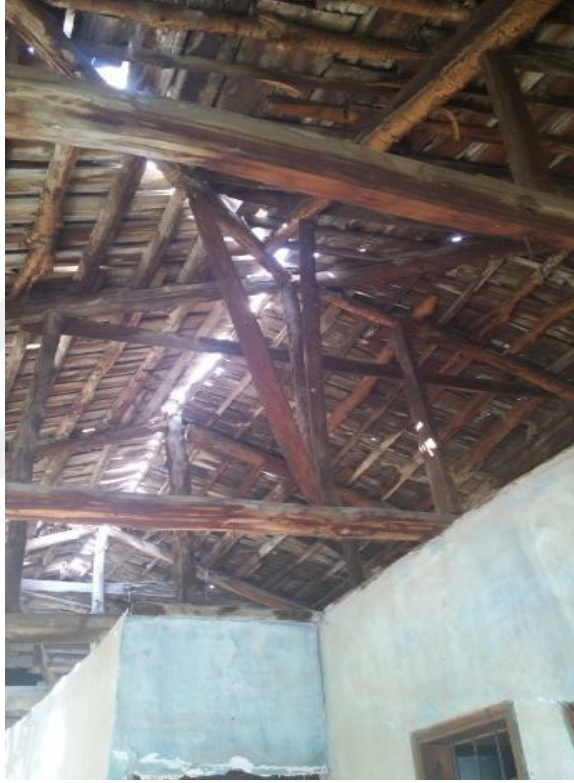
**Şekil 4.35.** Ahşap iskelet çatı üzerine kurulan çatı

Uygulamalarda döşeme kirişlerine dökme denir. Döşeme dökmelerinin üzerine kavus denilen enli tahtalar çakılır. Tahtalarda bini ya da lamba yoktur ancak döşeme tahtaları çakılırken aradaki derzi örtmek üzere ek yerinin altına boydan boya ince bir tahta konur. Böylece döşeme arasına toz dökülmez ve ısı yalıtımı sağlanır (Günay, 1999). Ahşap iskelet üzerine kurulan çatılarda ya beşik çatı sistemi ya da kırma çatı sistemi kullanılarak üzeri alaturka kiremit ile kapatılmıştır (Şekil 4.35).

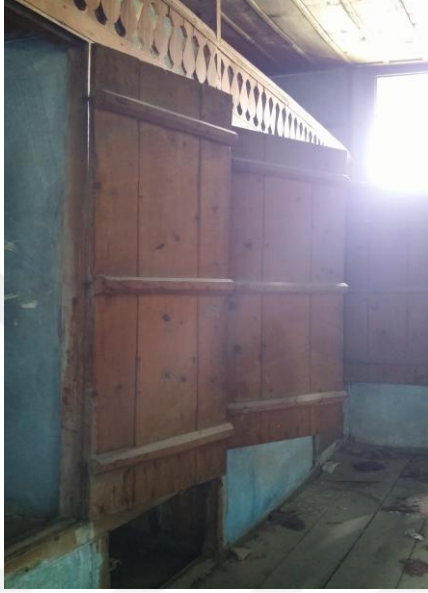
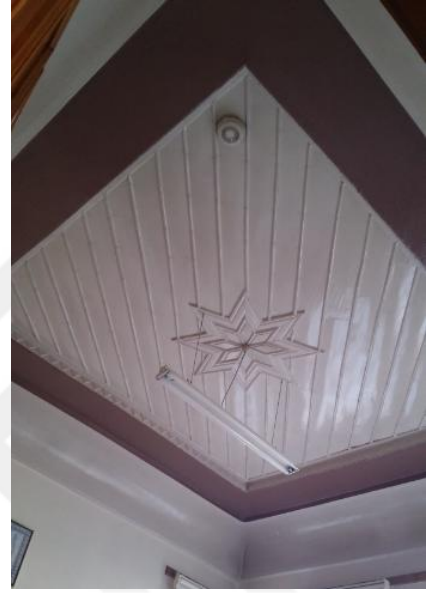
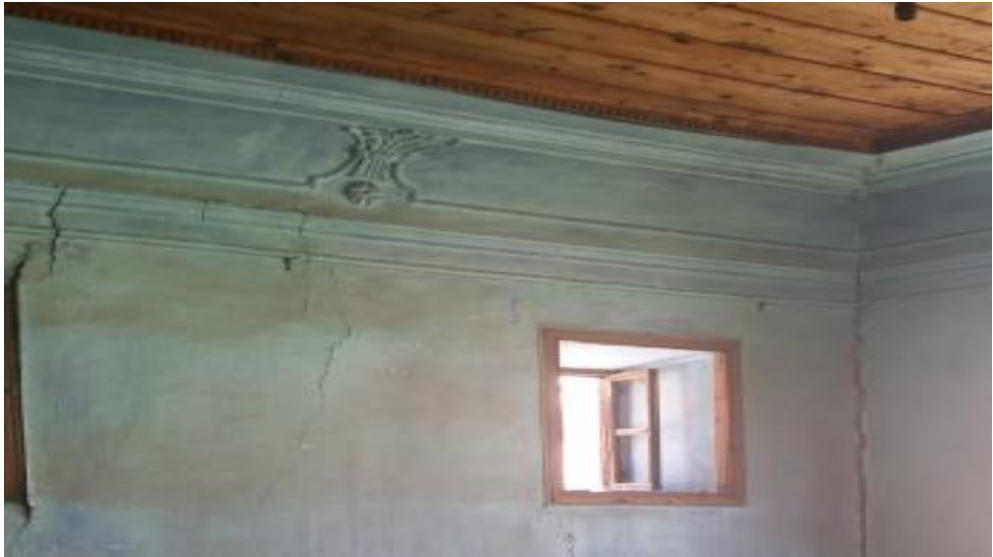
Tavanlarda yivli farklı boyutlarda birbiri üzerine aplike edilmiş tavan göbekleri, sekiz köşeli yıldız, testere dişli ve çeşitli geometrik desen uygulamalarıyla karşılaşılmıştır (Şekil 4.44). Yine tavan etrafının alçı süsleme ile dönülen örnekleri karşımıza çıkmaktadır (Şekil 4.45).

Şekil 4.43. Çakma ve oyma tekniği dolap

Şekil 4.44. Desenli ahşap tavan

Şekil 4.45. Tavanda alçı süslemeler
