**T.C**  
**İSTANBUL ESENYURT ÜNİVERSİTESİ**  
**FEN BİLİMLERİ ENSTİTÜSÜ**  
**İŞ SAĞLIĞI VE GÜVENLİĞİ ANABİLİM DALI**  
**İŞ SAĞLIĞI VE GÜVENLİĞİ BİLİM DALI**

**YIKIM AŞAMASINDAKİ BİNALARIN ASBEST RİSKLERİ**  
**YÖNÜNDEN İNCELENMESİ**  
**YÜKSEK LİSANS TEZİ**

**İstanbul-2019**

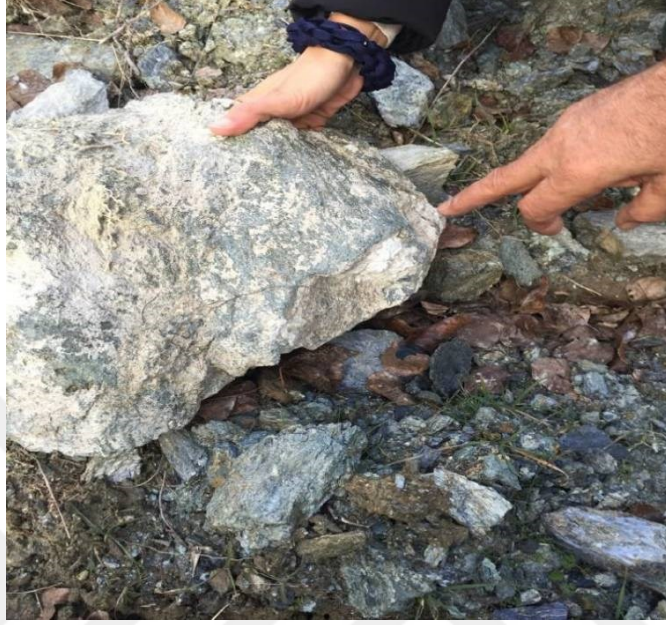
**Şekil 1.1. Asbest minerali**

değerlendirmek için taşıdığı bu özelliklerin araştırılması gerekir; aksi durumlarda asbeste yapılacak değerlendirmeler doğru sonuç vermez. Şekil 1.1.'de işlenmemiş asbest minerali görülmektedir (Arseven ve ark.,2005).

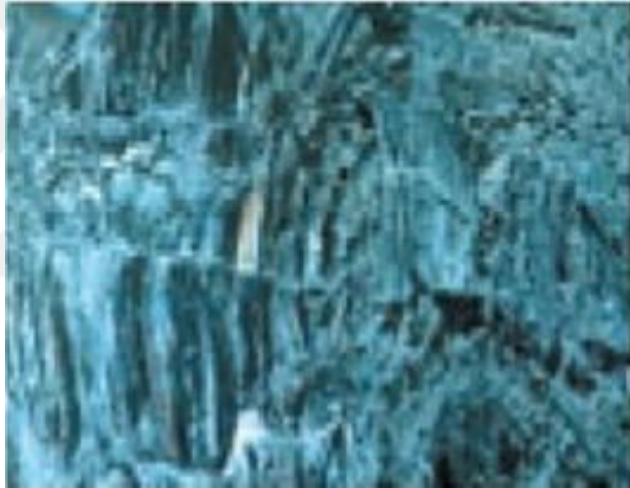
Şekil 1.4 Krosidolit (Mavi asbest) (Arseven ve ark., 2005)

**1) Krosidolit (Mavi asbest):** Krosidolit asbest lifleri sert sivri ve karılgan yapıdadır (Şekil 1.4). Asitlere karşı oldukça dayanıklıdır. Kaplama malzemesi ve ısı yalıtım ürünlerinde kullanılmıştır. Krosidolit sprej (püskürtme) yalıtım ürünlerinde çokça tercih edilmiştir. Birçok avantajına rağmen asbest türleri arasında canlı sağlığına en çok zarar verenidir.(Arseven ve ark., 2005).

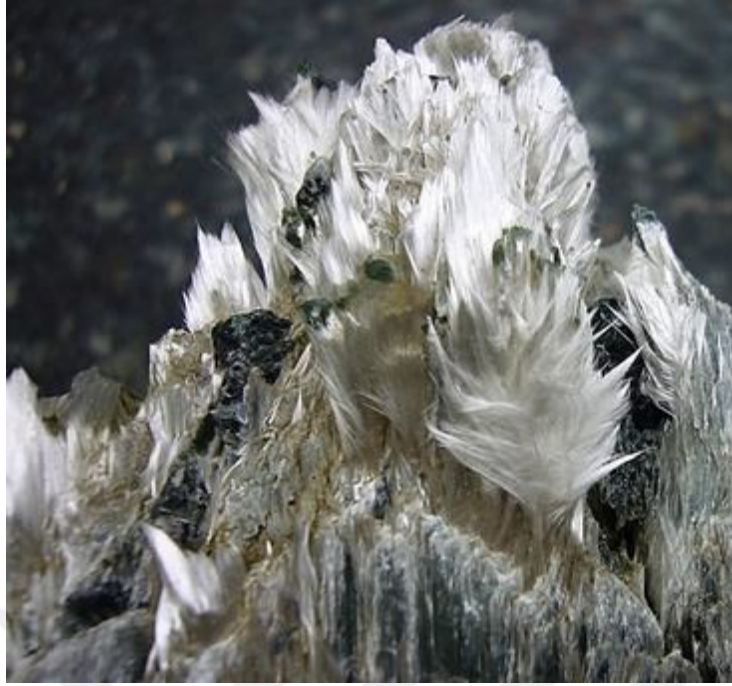
**Şekil 1.5** Amosit (Kahverengi asbest)

**2) Amozit (Kahverengi asbest):** Kimyasal formülü  $(Fe_7Si_8O_{22}(OH)_2)$ . olan amozit asbest, (Şekil 1.5.) yüksek sıcaklığa dayanıklıdır. Binalarda yalıtım için, ısı izolasyon ürünlerinde, döşemelerde kullanılmaktadır (Arseven ve ark., 2005).

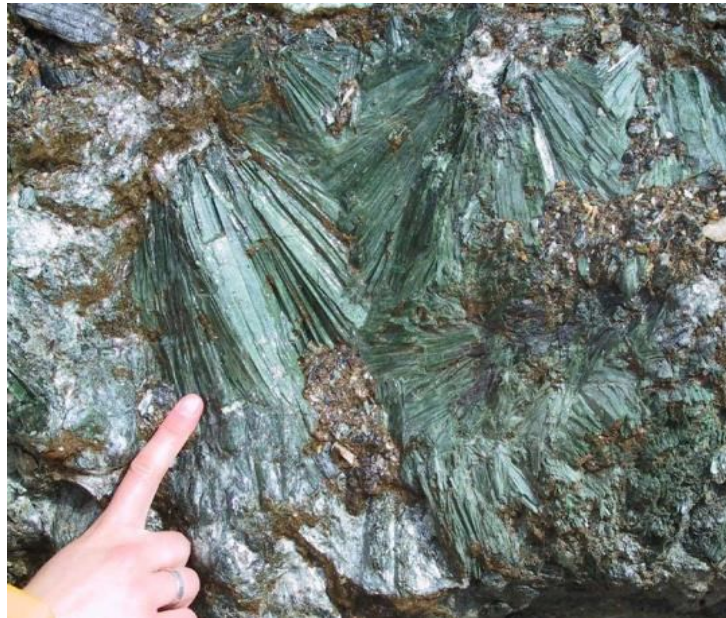
**Şekil 1.6.** Aktinolit asbest (Tümen, 2012)

**3) Aktinolit asbest:** Formülü  $\text{Ca}_2(\text{MgFe})_5\text{-Si}_8\text{O}_{22}(\text{OH})_2$  olan aktinolit asbest (Şekil 1.6.) parlak renkli ve sütunsu yapıdadır (Tümen, 2012).

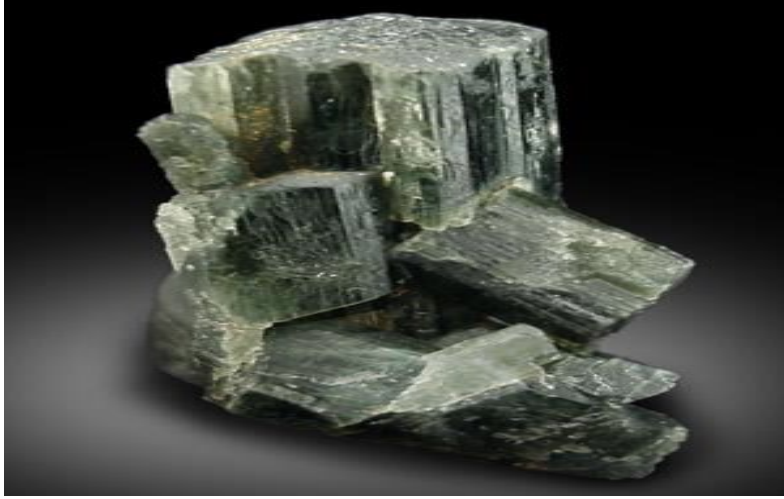
**Şekil 1.7.** Tremolit (Beyaz amfibol) asbest (Tümen, 2012)

**4) Tremolit (Beyaz amfibol) asbest:** Kimyasal formülü  $\text{Ca}_2\text{Mg}_5\text{Si}_8\text{O}_{22}(\text{OH})_2$  olan tremolit asbest (Şekil 1.7.); lifsi yapıda, tozlu, zayıf ve sağlam bir yapıdadır(Tümen, 2012).

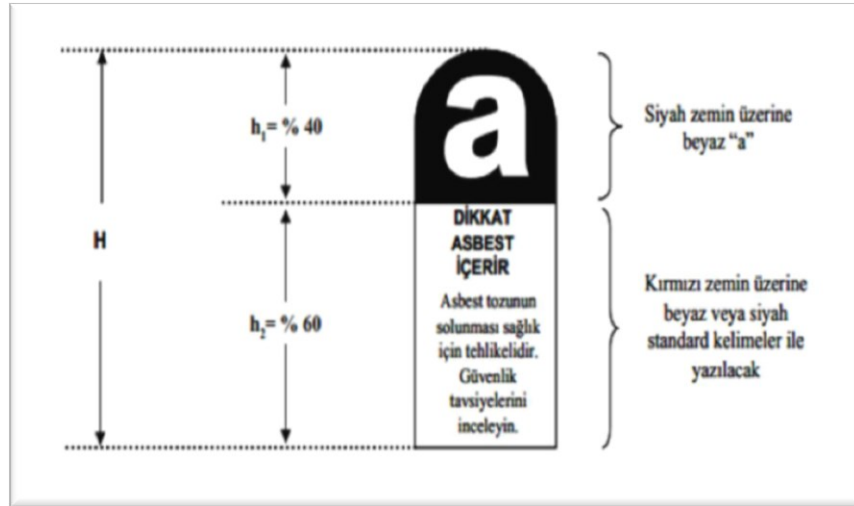
**Şekil 2.2.** Asbest içeren maddelerin etiketlenmesi (Resmi Gazete, 20 Nisan 2001, Sayı:24379)

“Etiketlerin yüksekliği 5 cm ve genişliği 2.5 cm olması gereklidir. Yapılan yapıştırma iki bölümden oluşmakta. Etiketın üst bölümünde ( $h_1 = \% 40 H$ ) siyah zeminde beyaz renkli “a” harfi olmalıdır. Alt bölümde de, ( $h_2 = \% 60 H$ ) kırmızı zeminde büyük harfler, siyah ve beyaz renkte “DİKKAT ASBEST İÇERİR” ve küçük harflerle “Asbest tozunun solunması sağlık için tehlikelidir” uyarısı yazılmalıdır. Malzemede krosidolit çeşidi asbest varsa büyük harfler ile “DİKKAT ASBEST İÇERİR” yerine “KROSİDOLİT İÇERİR-MAVİ ASBEST” uyarısı yazılmalıdır. Asbest içeren en ufak malzemelerde bile mutlaka etiket bulunmalıdır. Asbest bileşenlerin paketlenme şekli ise; içinde malzeme bulunan paket, etikete göre yeterince büyükse etiket uygun bir şekilde yapıştırılır, eğer paket etiketin yapışmasına uygun değilse, etiket kopmayacak şekilde bağlanır (Resmi Gazete, 20 Nisan 2001, sayı:24379).

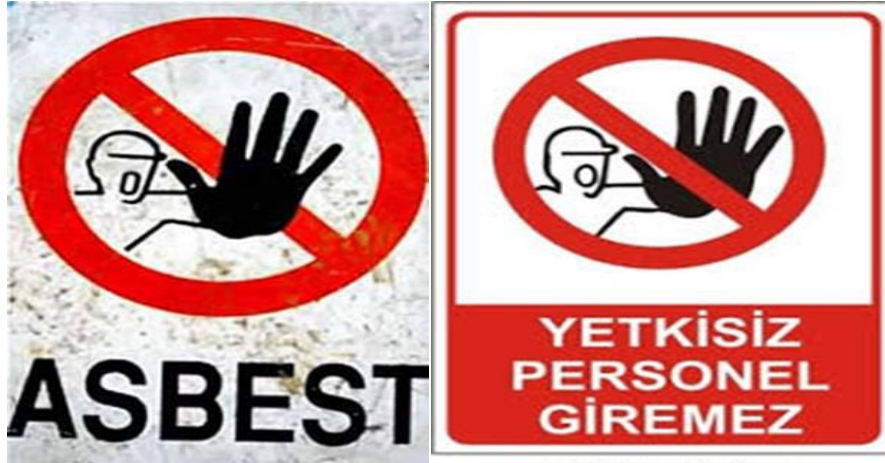
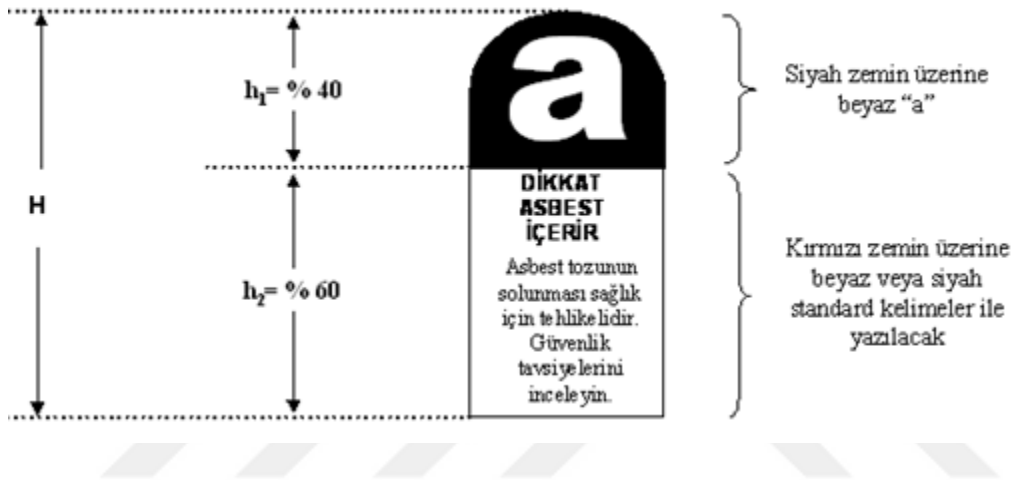
Şekil 3.3.1. Uyarı işaretleri  
[a-b:Çalışma bölgesi uyarı levhaları; c: Amyant içerir etiketi]

Asbest sökümü ve yıkımları gibi tehlikeli işlerden önce bir iş planı yapılması lazımdır. Böyle planlarda asbestin sınır değeri geçtiği alanlar tespit edilmeli, işaretleme (Şekil 3.3.1.) yapılmalı ve işçilere duyuru yapılmalıdır. “Dikkat! Asbestli bölge. Kansere tehlikesi! Yalnız gerekli izinleri olan çalışanlar solunum maskesi ve koruyucu giysilerle girebilir.” Benzeri uyarı levhalarının bırakılması daha büyük bir etki sağlayacaktır. Amyantlı faaliyetlerde Sağlık ve Güvenlik tedbirlerine dair Yönetmeliğin 14. maddesinde bu ve benzeri işlere başlamadan önce yapılan bir tasarımı Çalışma ve Sosyal Güvenlik Bakanlığına vermesi şartı koymuştur. Yalnız yönetmelikte faaliyet planı içerisinde yer alması gereken konular açık değildir. Sadece çalışanların sağlıkları ve güvenliklerini korumak için işyerlerinde alınan önlemlerin iş planlarında belirtilmesini ifade etmiştir. Envanter çalışmaları sonunda, asbest tespiti durumlarında risk analizleri yapılmalıdır (25 Ocak 2013 tarih ve 28539 sayılı Resmî Gazete).

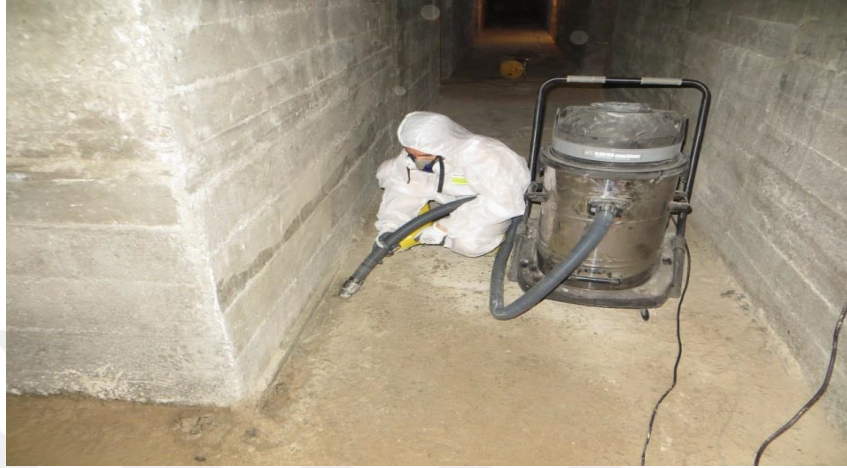
Şekil 3.3.2 Filtreli endüstri süpürgesi

Asbestli ufak parçaları,dağılan parçaları ve koruyucu donanıma yapışan lifleri vakumlayarak uzaklaştırmak için H Toz grubu ve asbestli tozları çekmek için HEPA filtreli sanayi süpürgesi kullanılması gerekmektedir (Şekil 3.3.2).

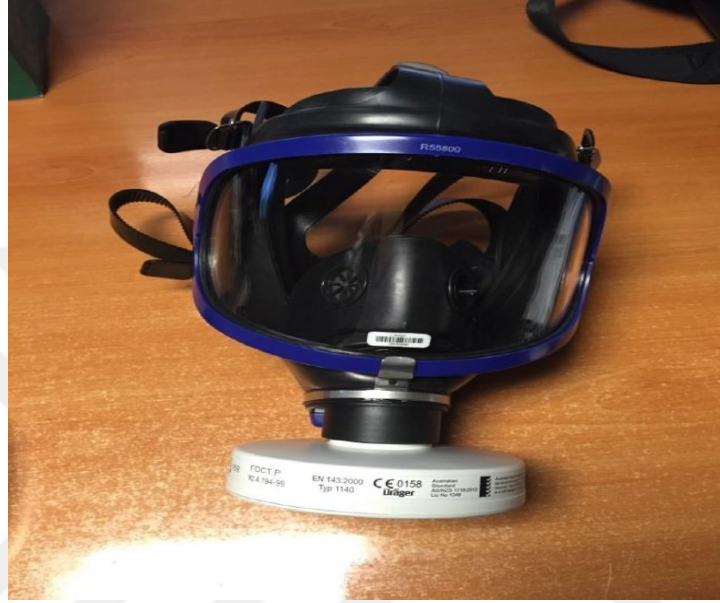
**Şekil 3.3.4. Tam Yüz Maskesi**

- ✓ Tam yüz koruyucusu, tehlikelere uygun filtreye donatılmalıdır (Şekil 3.3.4.).
- ✓ Solunum koruyucunun uygun olup olmadığı çalışmaya başlamadan denenmeli ve ölçülerinin çalışanlara uyup uymadığı belirlenmelidir.
- ✓ Yapılacak işe uygun olmayan maskeler çalışan üzerinde tehlike arz eder (<http://www.epa.gov/asbestos/safe-work-practices>. Erişim tarihi: 25 Kasım 2018).

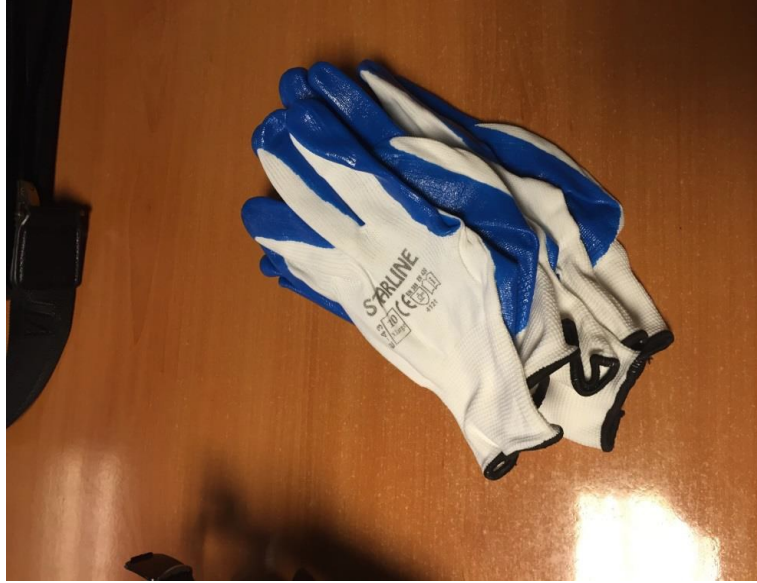
**Şekil 3.3.5 Koruyucu Eldiven**

- ✓ Bir defaya mahsus kullanılacak iş eldiveni tercih edilmelidir.(Şekil 3.3.5.).
- ✓ Yapılan işe göre mekanik, elektirik direnci yüksek ve kimyevi maddelere karşı mukavemetli bir iş eldiveni tercih edilmelidir.
- ✓ Bütün amyantlı çalışmalardan sonra kullanılan iş eldivenleri amyant atık torbasına konulur (<http://www.epa.gov/asbestos/safe-work-practices>. Erişim tarihi: 25 Kasım 2018).

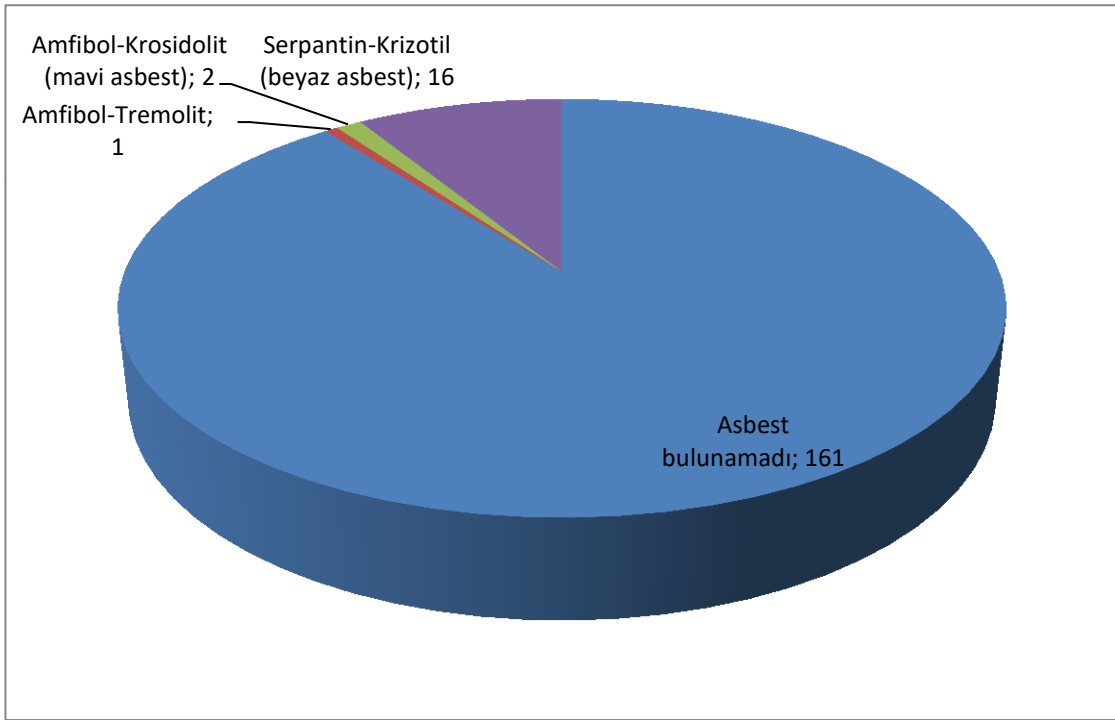
İncelenen 180 adet asbest raporlarının 16 tanesinde serpantin grubu krizotill-beyaz asbest tespit edilmiştir. Krizotil asbest dünyada en çok kullanılan asbest türüdür. 2 adet rapor sonucunda amfibol grubu krosidolit (mavi asbest) türüne rastlanmıştır, mavi asbest olarak bilenen bu asbest türü insan sağlığı açısından en tehlikeli olanıdır. İncelenen 180 adet rapordan 1 adedinde de amfibol grubu tremolit türü asbest tespit edilmiştir. Şekil 5.1'de incelenen sonuçların asbest türlerinin dağılımı gösterilmiştir.

Şekil 5.1. İncelenen Sonuçların Asbest Türüne Göre Dağılımı
