**Ordu – Ünye Kentsel Sit Alanı Koruma Sorunları, Önerileri ve
Rasim Sırmabıyık Evi Koruma Önerisi**

YÜKSEK LİSANS TEZİ
Ayşe Ümmühan FİDAN ARGAN
1509220303

Anabilim Dalı: Mimarlık

Programı: Mimarlık Tarihi ve Restorasyon

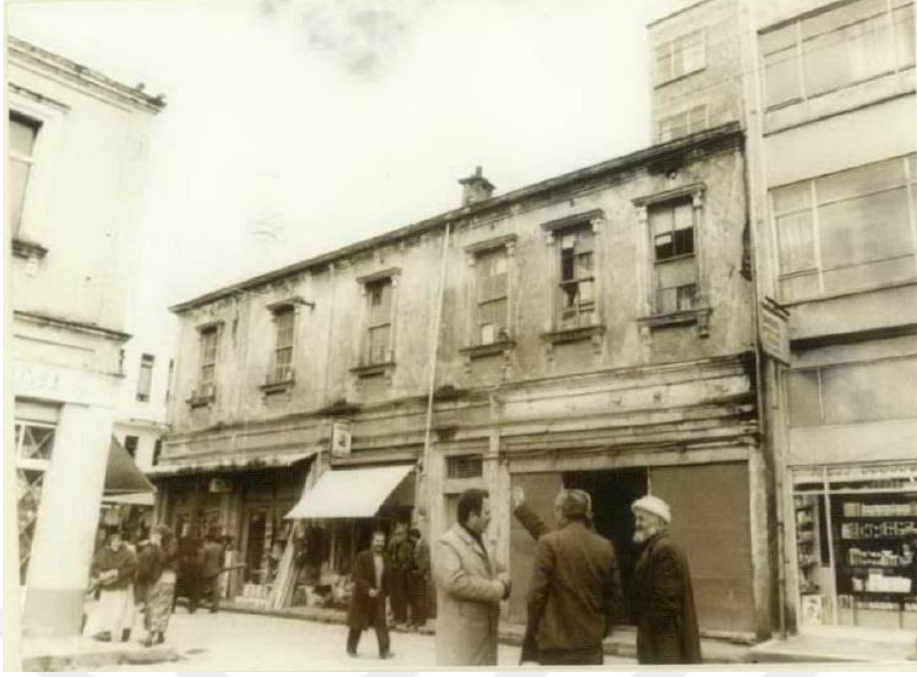
Şekil.3.7: Envanter no: 2, Kaledere Mahallesi, Dönerçeşme Meydanı, Hükümet Caddesi, no:58, 93 ada, 2,3,4,5,6,7 parsellerdeki yapı¹ 1983

27.04.1984 Gün ve 4387 Sayılı Koruma Kararı'nın 5. paragrafında 2 envanter numaralı yapı (Şekil.3.6, 3.7) için alınan kararda "...yıkılarak aynı kat yüksekliğinde ve aynı cephe özelliğinde yapılmasına, hazırlanacak cephe projelerinin Taşınmaz Kültür ve Tabiat Varlıkları Yüksek Kurulu'na iletilerek onaylandıktan sonra uygulanmasına, " kararının alınması sebebiyle Şekil.3.7'de görünen iki katlı yapı taş olmasına rağmen tamamen yıkım kararı alınması ve taş duvarlarının bile bırakılmaması sebebiyle yapı günümüze ulaşamamıştır. Ünye için önemli bir tarihi meydan olan Döner Çeşme Meydanı'na (Şekil.3.7) cephe veren bu yapının yıkım kararı ne yazık ki Ünye için bir talihsizlik olmuştur.

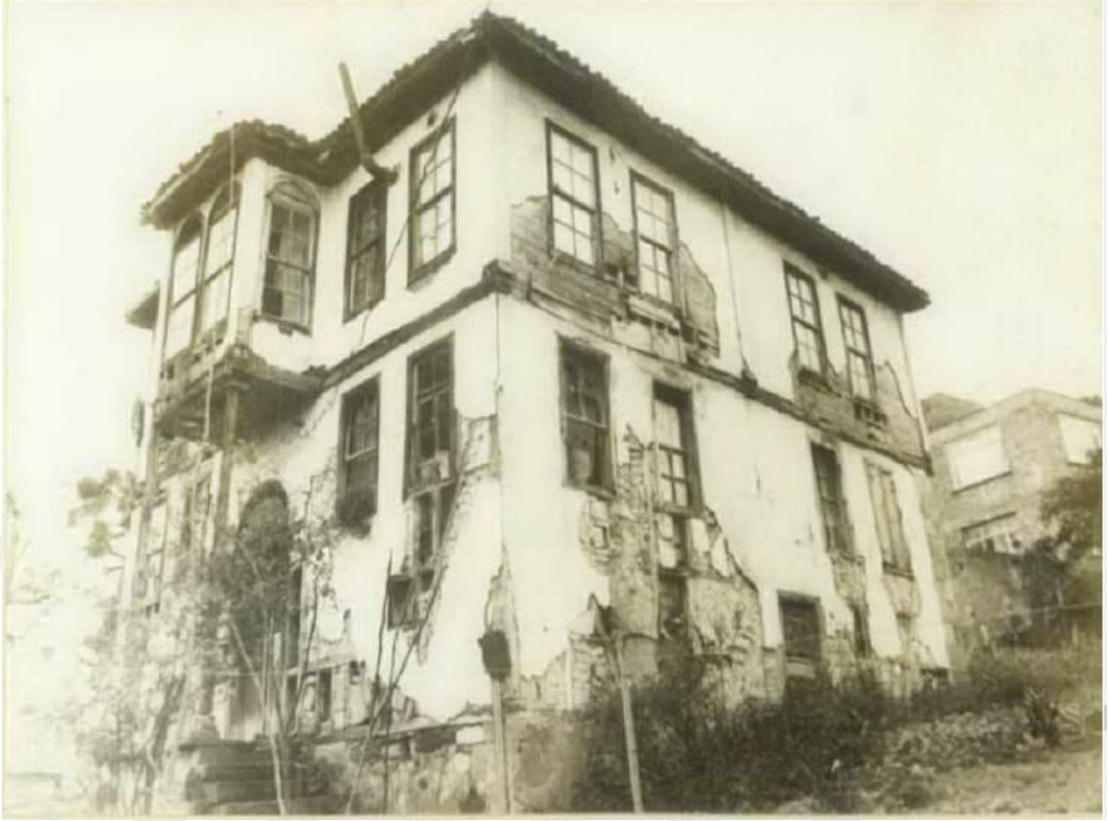
Şekil.3.9: Envanter no:69, Çamurlu Mahallesi, Aslanağa Sokak, No:19'daki kaybedilen tescilli yapı¹

Koruma kararının 6. paragrafındaki ise Aslanağa Sokak'daki 69 numaralı tescilli yapı için "...yapının süsleme elemanlarını müzeye teslim etmek koşulu ile, yıkılarak imar uygulamasına göre yeni yapılanmanın gerçekleştirilmesine" kararı ile yıkım kararı alınması ve yeni yapılanma önerilmesi yine 1983 tarihinde GMEEAYK'nca tescilli yapılan ancak 1984 tarihinde taş kısımlarının bile korumaya alınmadan yıkımına ve yerine yeni yapılanma kararı verilmesi yapının kaybedilmesine sebep olmuştur. (Şekil.3.9)

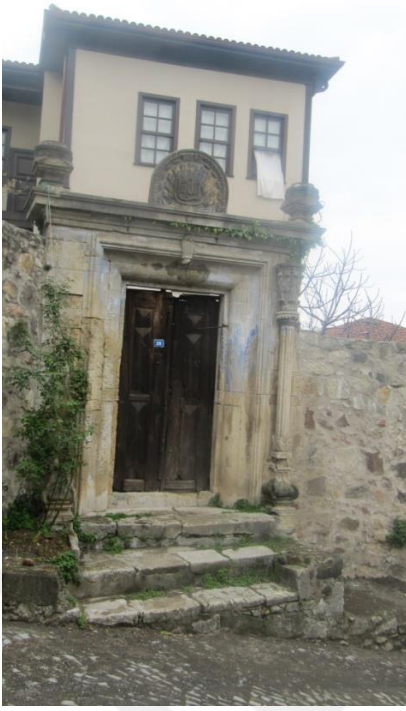
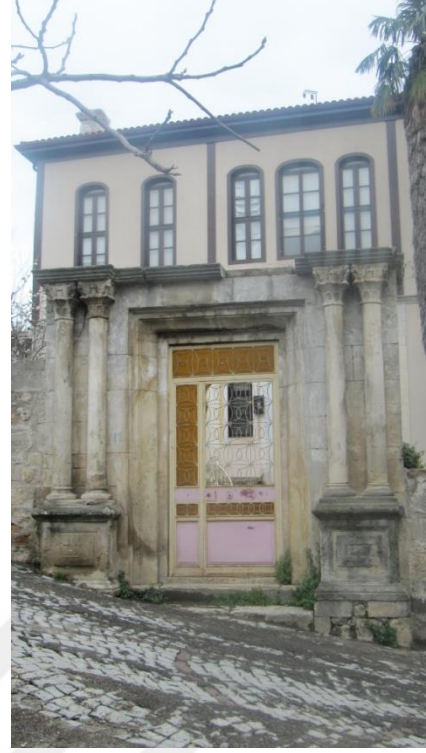
Şekil.3.13: Kadılar Yokuşu Sk Bahçe Kapısı

Şekil.3.14: Kadılar Yokuşu Sk Bahçe Kapısı ve Çift Sütunlar

Bahçe kapılarının önünde 3-4 basamakla bahçeye giriş sağlanır. (Şekil.3.13) Bahçe zemininde yollar ve meydan çoğunlukla taş döşenmiştir. Yeşil alanla taş zemini ayıran kesme ve doğal taş duvarlar mevcuttur. Taş döşemenin yanlarında çeşme, sarnıç, ocak ve kuyu gibi mimari öğeler yer alır. Çeşmeler konutların zemin veya bodrum kat duvarları üzerinde yer alır. Kesme taştan yapılmış, saçaklı niş içerisine yerleştirilmiş çeşmeler bitki ve çiçek motifleri ile süslenmiştir.

Kadılar Yokuşu Sokak perspektifinde taş harpuştalar, bahçe giriş kapıları sokak silüetinde baskındır. (Şekil.3.13, 3.14) Sokak zemin kaplaması hariç, özgün dokusunu koruyan bölge olarak önemlidir.

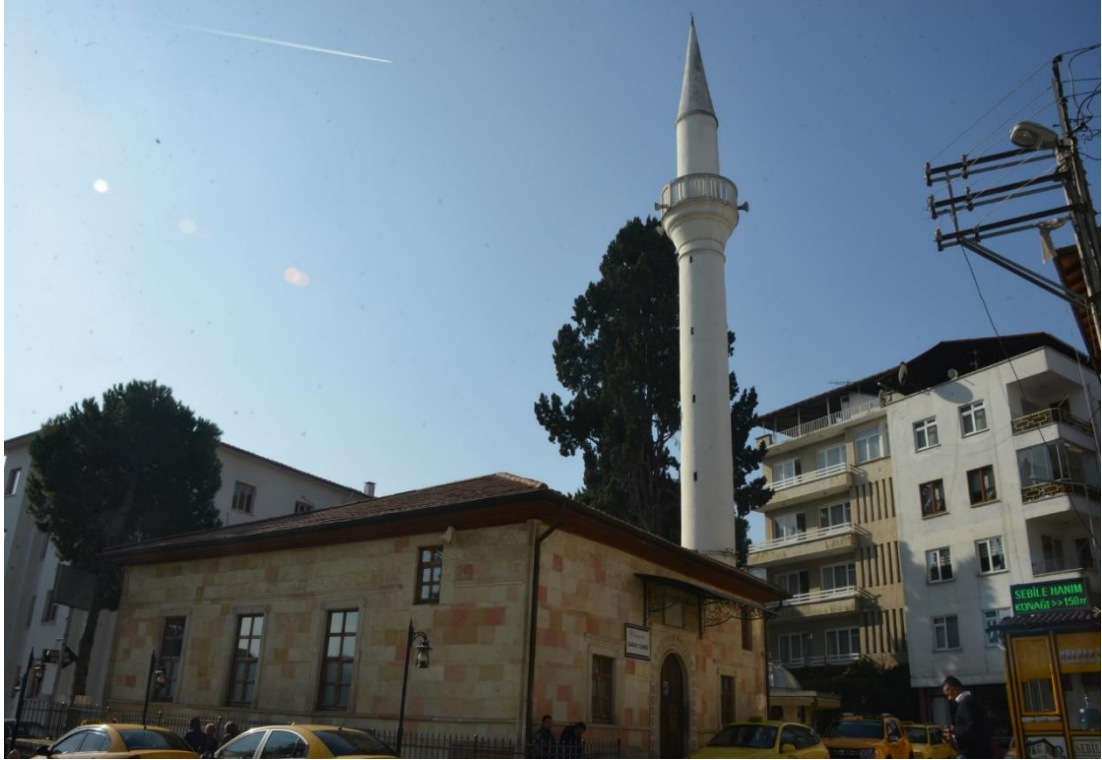
Şekil.3.15: Saray Cami (Kaledere Mahallesi)(2018)

Cami 11.55x14.65 metre boyutlarında olup, kareye yakın dikdörtgen plan şemasına sahiptir. (Şekil.3.16) Kesme taş duvarlı ve ahşap kırma çatılıdır. Zemin kat ve kısmi kadınlar mahfili katlarından oluşmaktadır. Dört köşesinde çiçek motifi bulunan, çift kanatlı ahşap doğramalı pencereleri vardır. Saray Camisi'nin süslemesi dış cephe ağırlıklıdır ve güney cephe hariç diğer tüm cephe pencerelerinde, dört yapraklı çiçek bezemeleri görülmektedir. Aynı çiçek bezemesi, kuzey cephe ana giriş kapısında kemer şeklinde düzenlenmiştir. (Şekil.3.15)

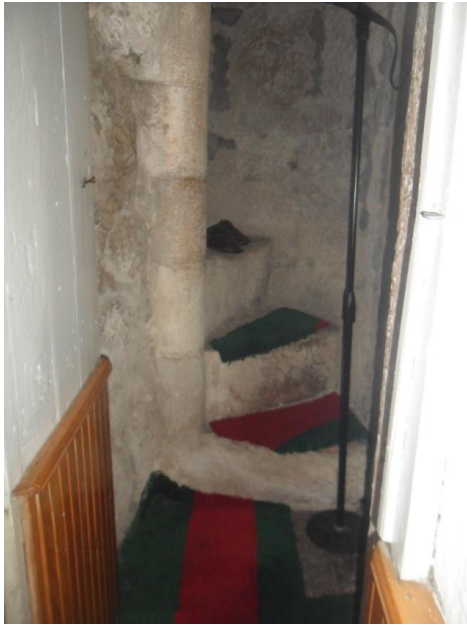
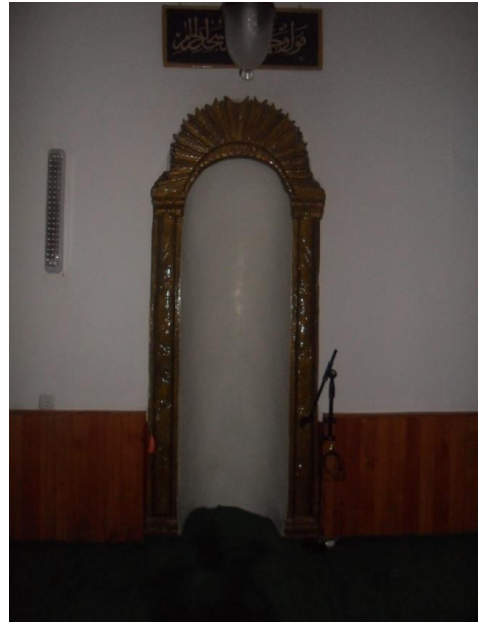
Şekil.3.19. Çömlekçi Cami, Minare ve Mihrap Fotoğrafları (2018)

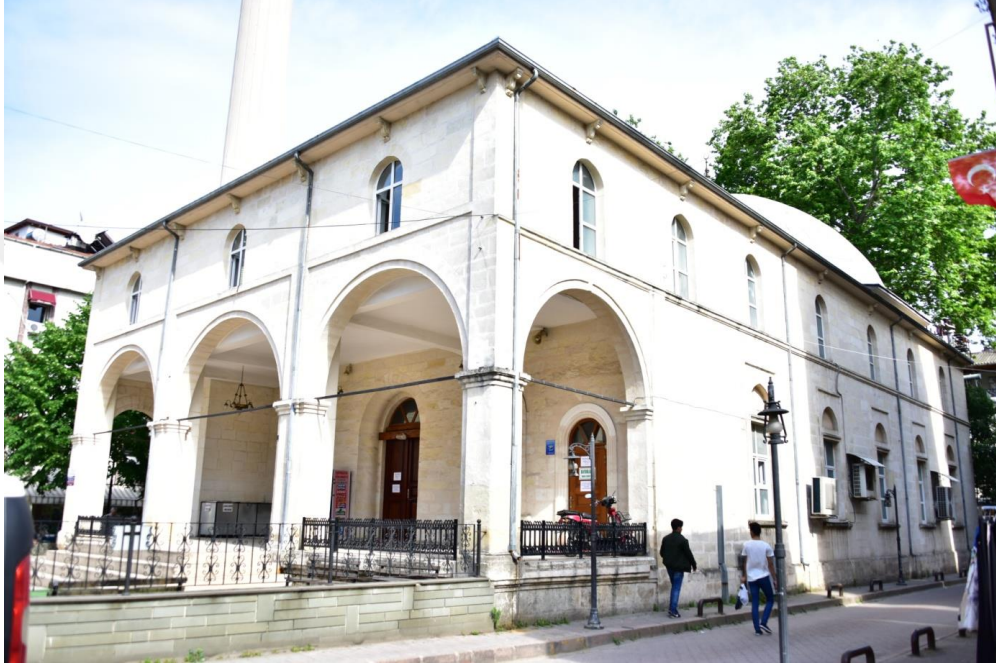
Şekil.3.20: Orta Camii (2018)

Kazancılar ve Ortaçarşı caddelerinin arasında, Kaledere Mahallesi, 106 ada, 1 parselde ve Ünye Kentsel Sit Alanı dışında yer almaktadır. Caminin doğu ve güney cephesi Ünye'nin günümüze ulaşan çarıkçılık, çapulacılık vb zanaatlarının yapıldığı geleneksel Ortaçarşı Caddesi'ne açılmaktadır. Mülkiyeti Vakıflar Genel Müdürlüğü'ne aittir. (Şekil.3.20,3.21)

Cami; kuzey-güney doğrultusunda, 23,22x12,158 metre ölçülerinde kareye yakın dikdörtgen planlı ve mihrap önü kubbelidir.

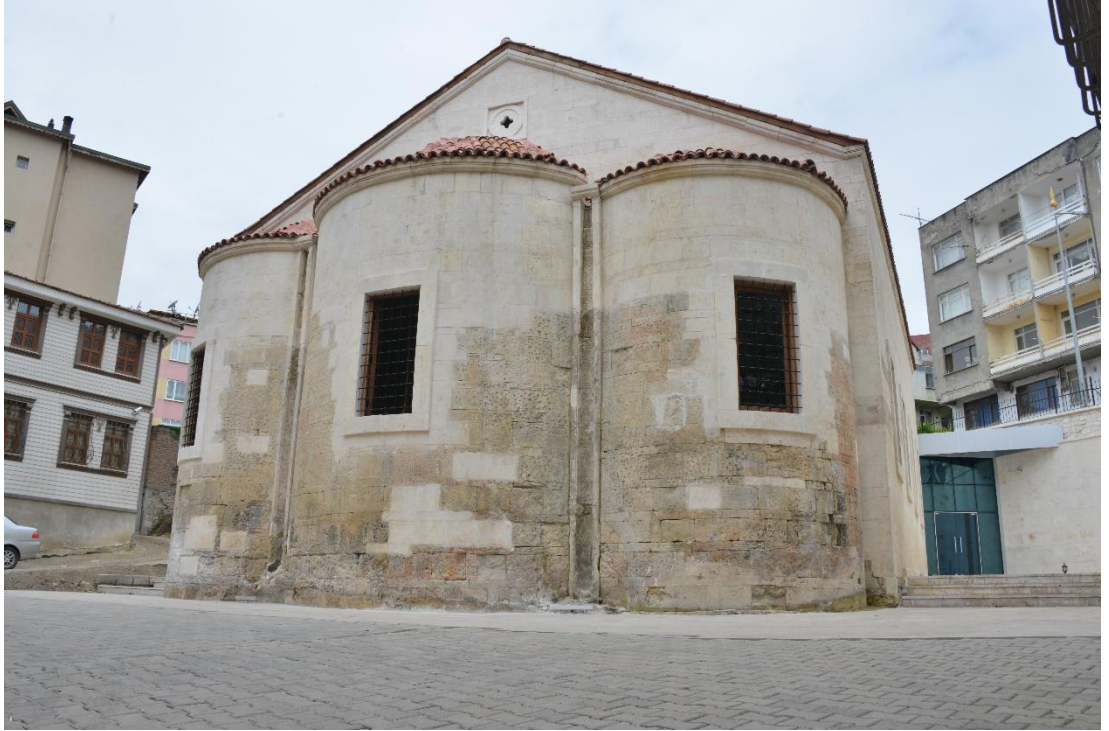
Şekil.3.22: Yalı Kilisesi (2018)

Yapı Ünye'de yaşayan Rum ve Ermeni hristiyanlara hizmet vermiştir. Kesin yapım yılı belli değildir. Mübadeleden sonra 1938 yılında elektrik santrali olarak kullanılmıştır. (Şekil.3.23)

Yapının restorasyon uygulaması 2015 yılında tamamlanmıştır. Samsun Kültür Varlıklarını Koruma Kurulu'nun 06.10.2017 tarih ve 2192 sayılı kararı ile işlev çok amaçlı salon olarak uygun bulunmuştur. Ünye Belediyesi tarafından kitap okuma salonu fonksiyonu için iç mekan ile ilgili proje hazırlıkları başlamıştır.

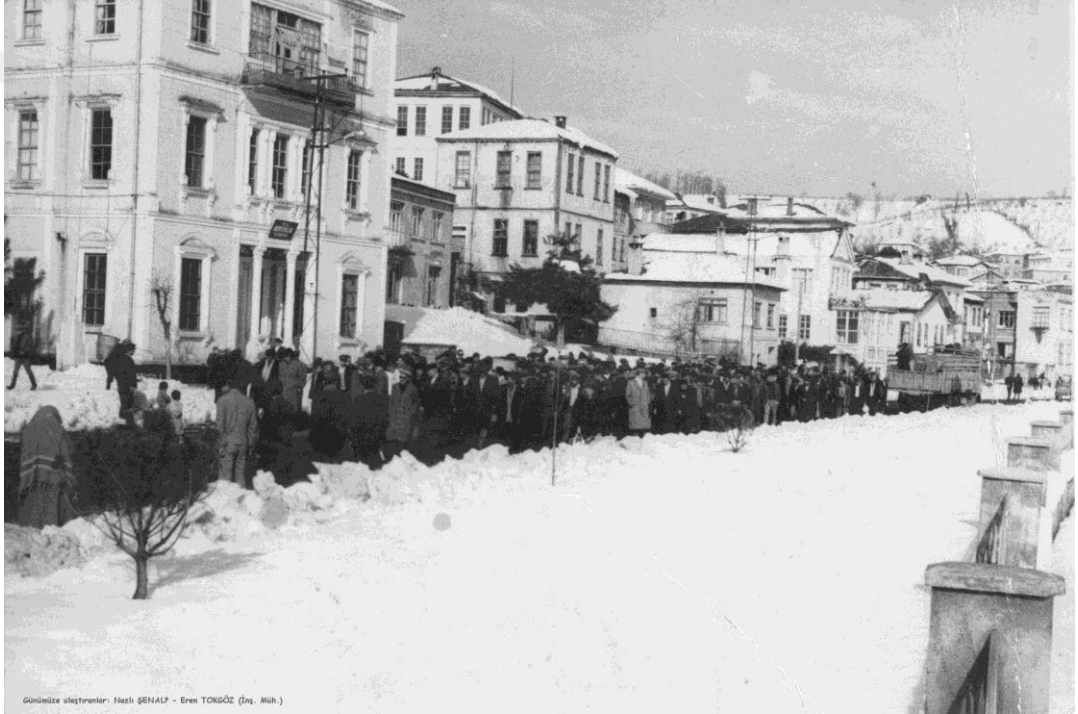
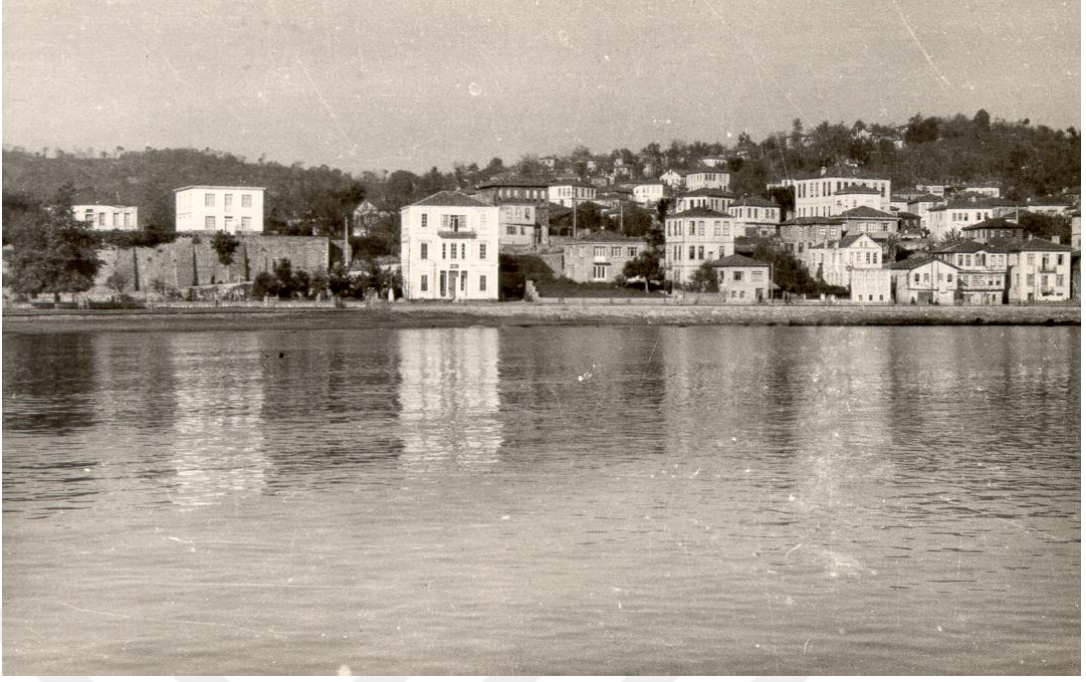
Şekil.3.35. Askerlik Şubesi Genel Görünüm¹

Ünye Askerlik Şubesi Ünye Samsun Devlet Karayolu kenarında denize karşı konumlanmıştır. Saray istinat duvarının doğusunda yer almaktadır. Üç katlı ve kırma çatılıdır. (Şekil.3.35, 3.36) 1956-1957 yıllarında karayolunun yapıldığı yıllarda Askerlik Şubesi yıkılmıştır.

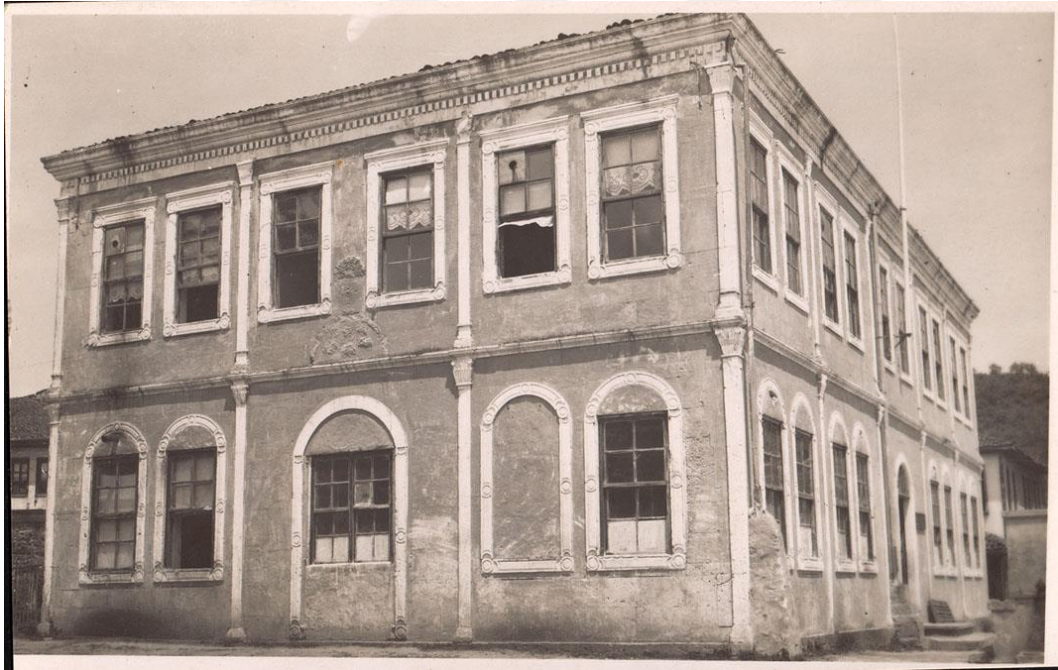
Şekil.3.41: Ünye Orta Mekteb²

Orta Mekteb, eski imar planlarından anlaşıldığı üzere kareye yakın dikdörtgen planlı olup kesme taştan yapılmıştır. Fotoğrafta görüldüğü gibi (Şekil.3.41) zemin kat pencereleri kemerli, üst kat pencereleri ise düz lentoludur. Pencere sövelerinde çiçek motifleri bulunmaktadır.

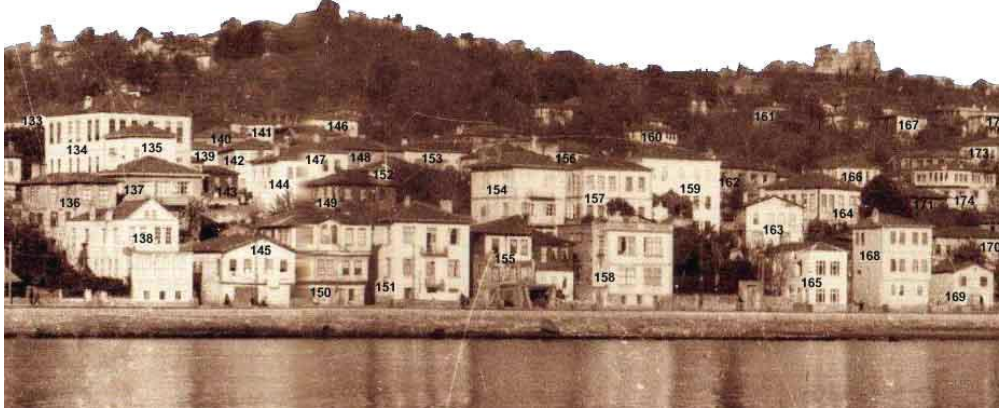
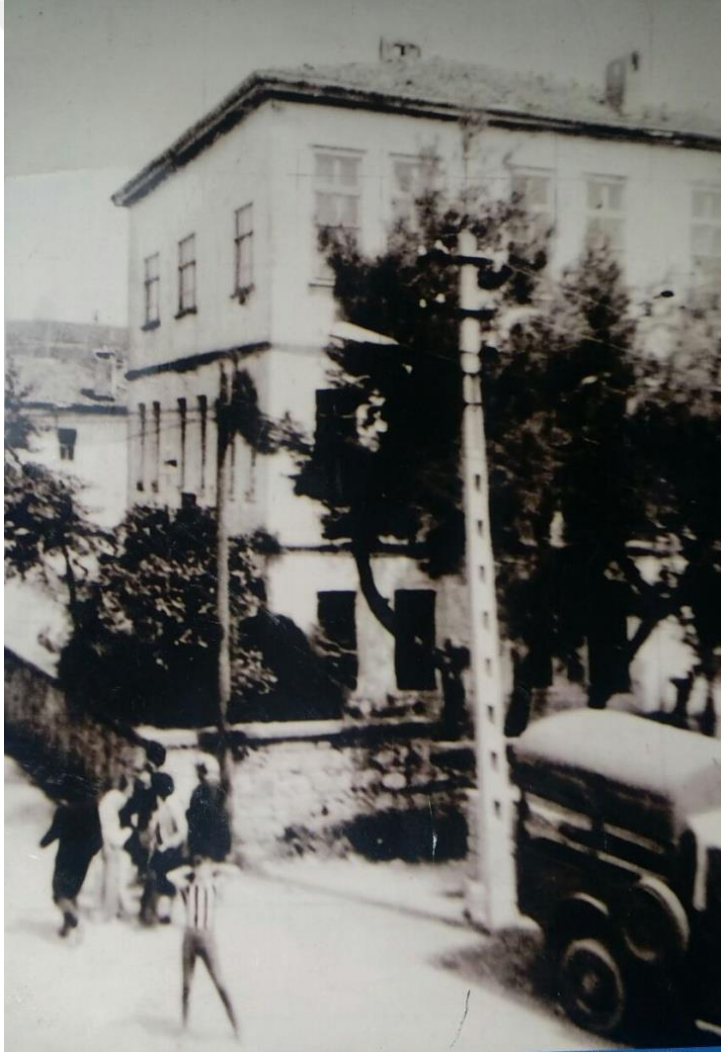
Şekil.3.43: Ünye İnönü İlkokulu (134 numara ile gösterilen yapı)

Yapı, 1914-1915 yılları arasında Ünye İnası (kız) İptidası adı ile alt kat taş, üst katlar ahşap olmak üzere 3 katlı olarak inşa edilmiştir. (Şekil.3.43,44) Okulun adı 1927'de Merkez Kız Mektebi, 1928 de ise İnönü Zaferi anısına Merkez İnönü Mektebi olarak değiştirilmiştir. (Ek.B.18) Geleneksel yapı 1970'li yıllarda yıkılmış, aynı parselde günümüzdeki yeni okul binası pılmıştır.¹ Okul binasından günümüze sütunlu bahçe kapısı ulaşmış olup, bahçe kapısı tescillidir.

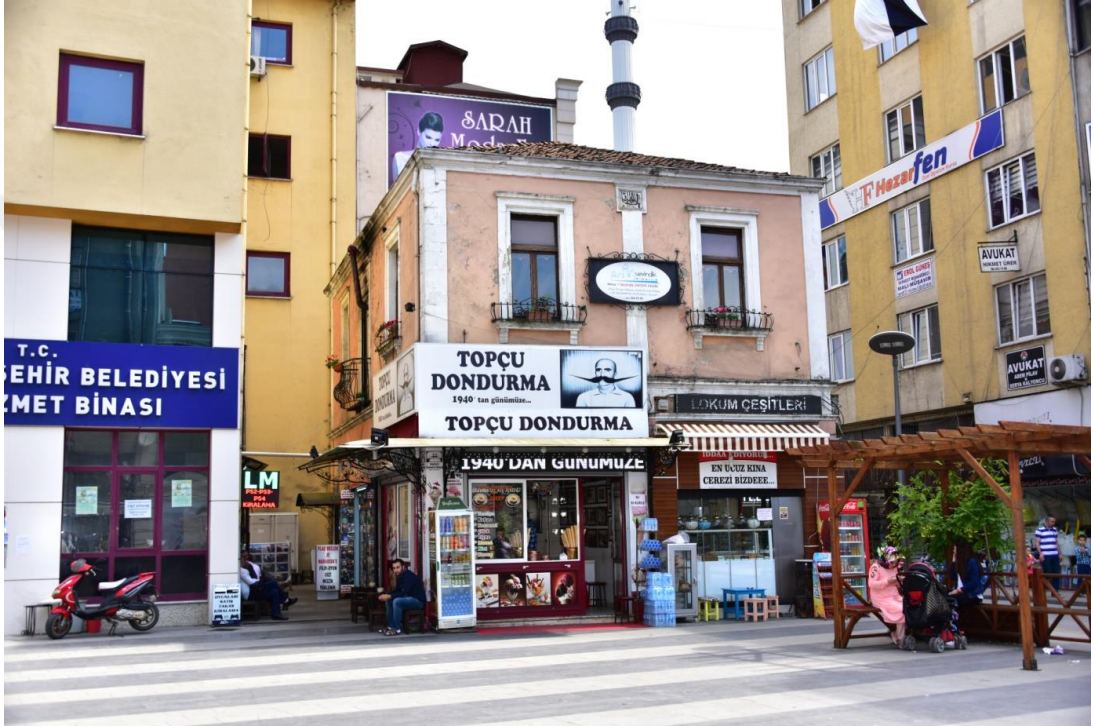
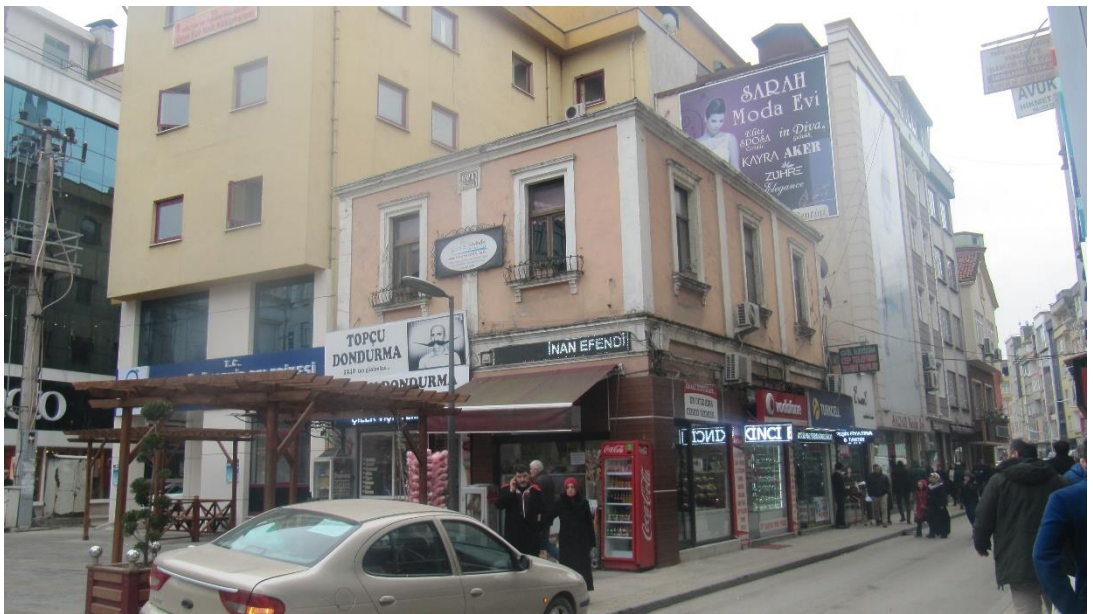
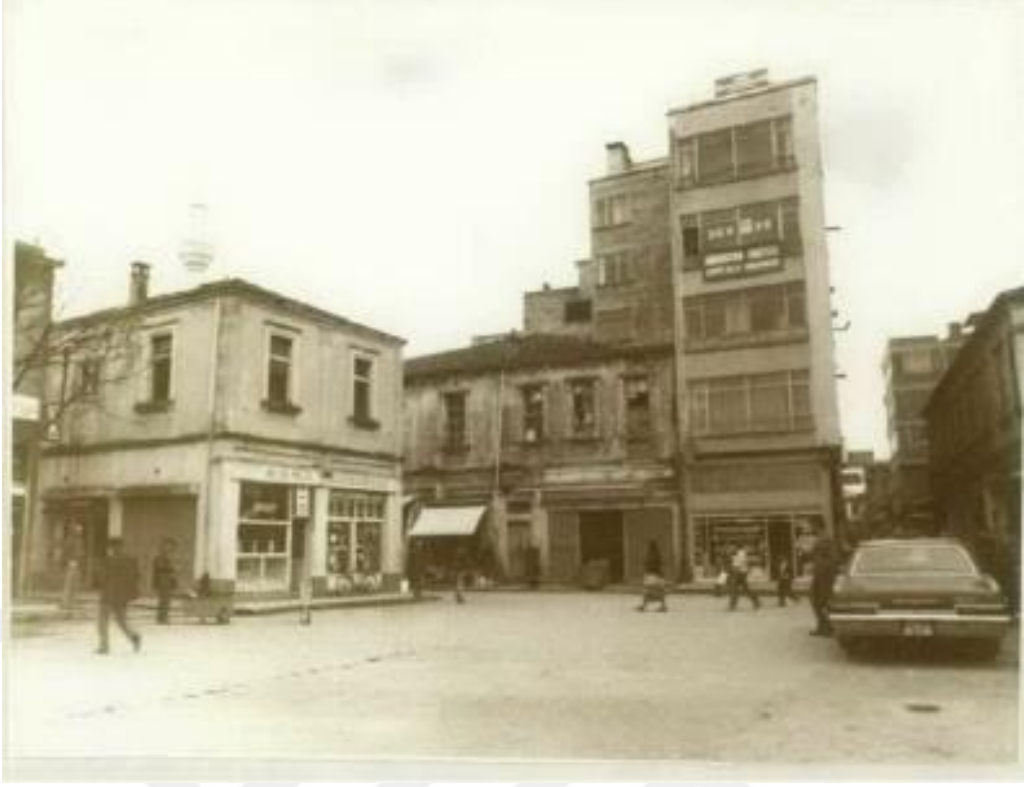
Şekil.3.46: Kaledere Mahallesi, 83 Ada, 1 Parsel (2018)

Özel mülkiyete ait olan tescilli yapının, kitabesinden anlaşıldığı üzere yapım yılı hicri 1338, miladi 1919'dur. İki katlı yapının zemin katı kargir olup, üst kat bölme duvarları bağdadi duvarlıdır. (Şekil.3.46,47,48)

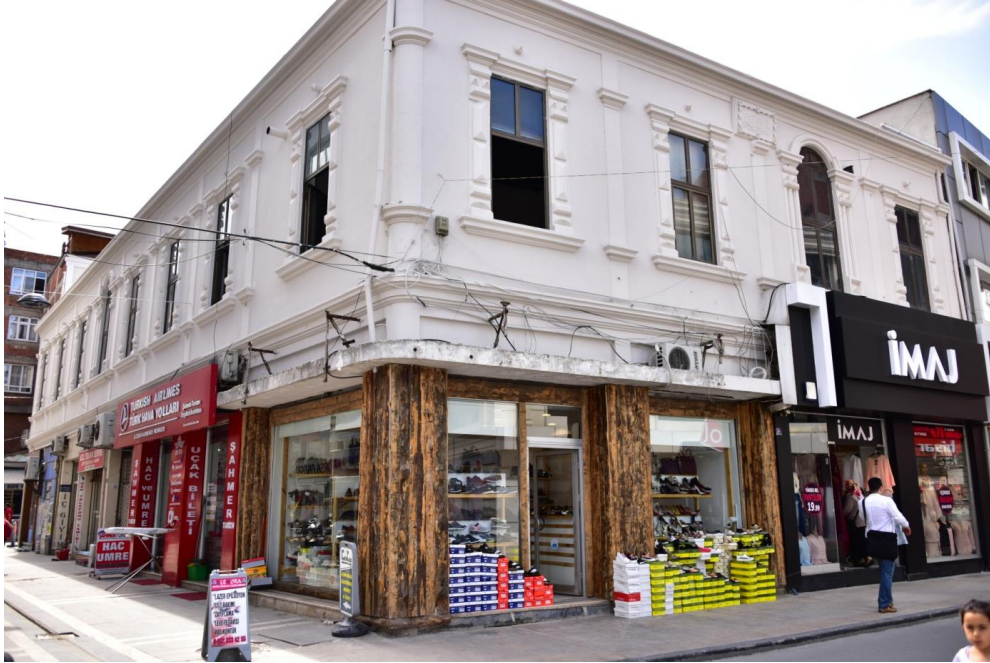
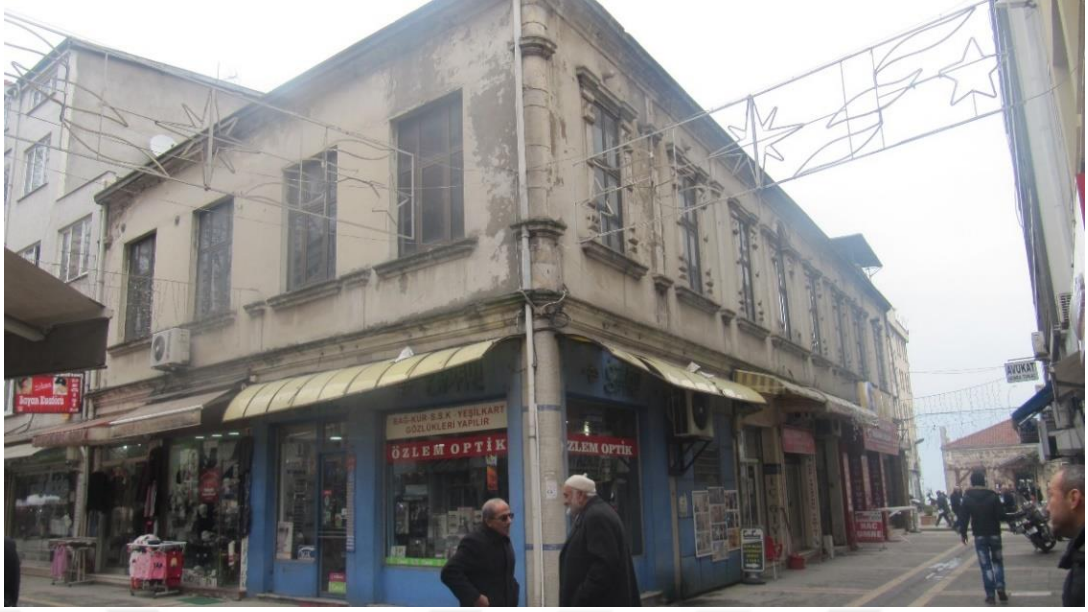
Şekil.3.52: Kaledere Mahallesi, 94Ada, 7, 8, 9, 10, 11, 12, 13, 14, 15, 16, 17, 18, 20, 21, 22 Parseller (2018)

Özel mülkiyete ait olan yapının, kitabesi olmadığı için kesin yapım yılı bilinmemektedir. İki katlı yapı kargir olup, üst kat bölme duvarları bağdadi duvarlıdır. Yapı Rumlar tarafından yapılmıştır. (Şekil.3.52,53,54)

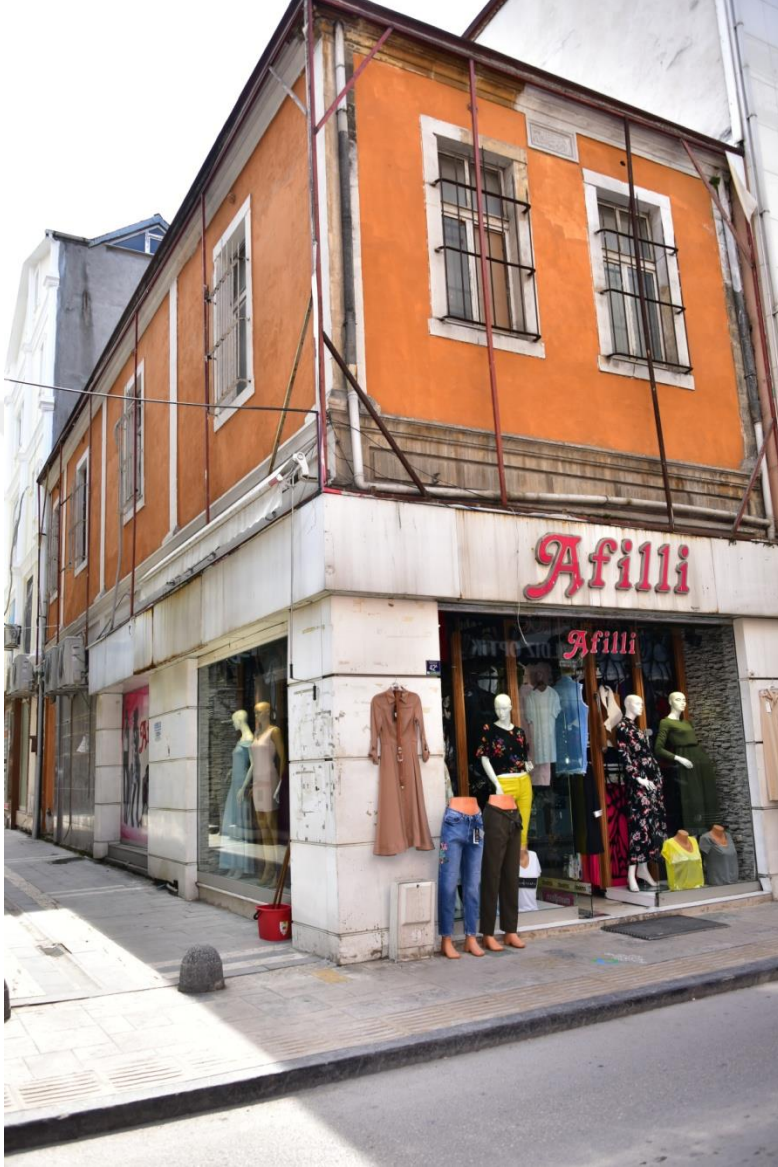
Şekil.3.55: Kaledere Mahallesi, 95 Ada, 2 Parsel

Özel mülkiyete ait olan yapının, kitabesinden anlaşıldığı üzere yapım yılı hicri 1231, miladi 1816 yılıdır. İki katlı yapı kargir olup, üst kat bölme duvarları

bağdadi duvarlıdır. Dikdörtgen pencere ve cephe düzeniyle Neoklasik üslubun örneğini sunmaktadır. (Şekil.3.55)

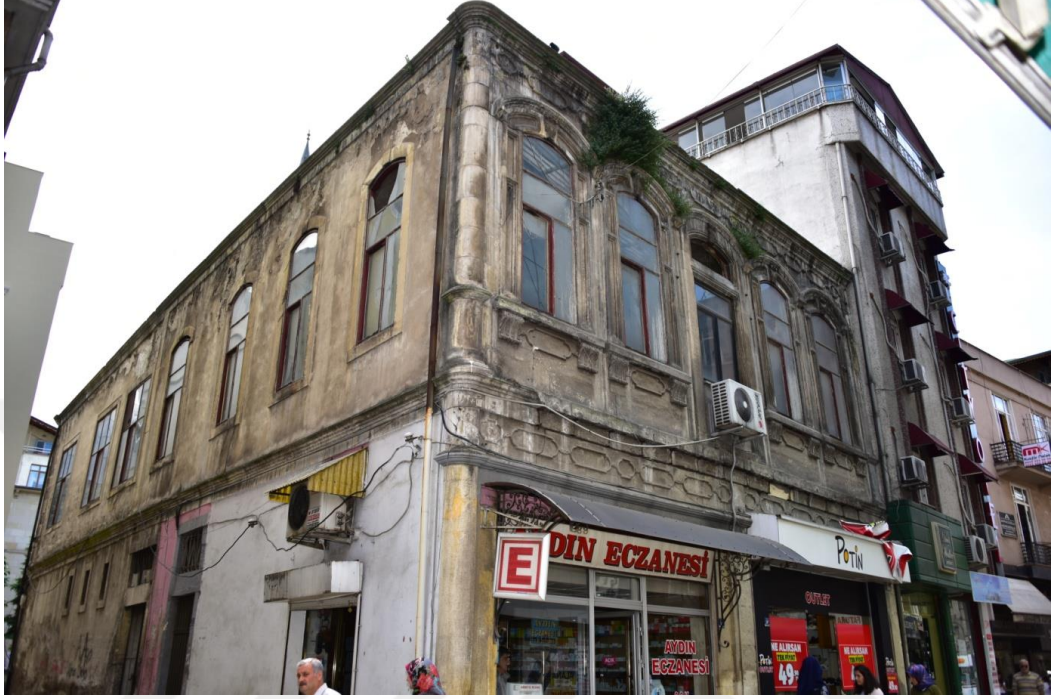
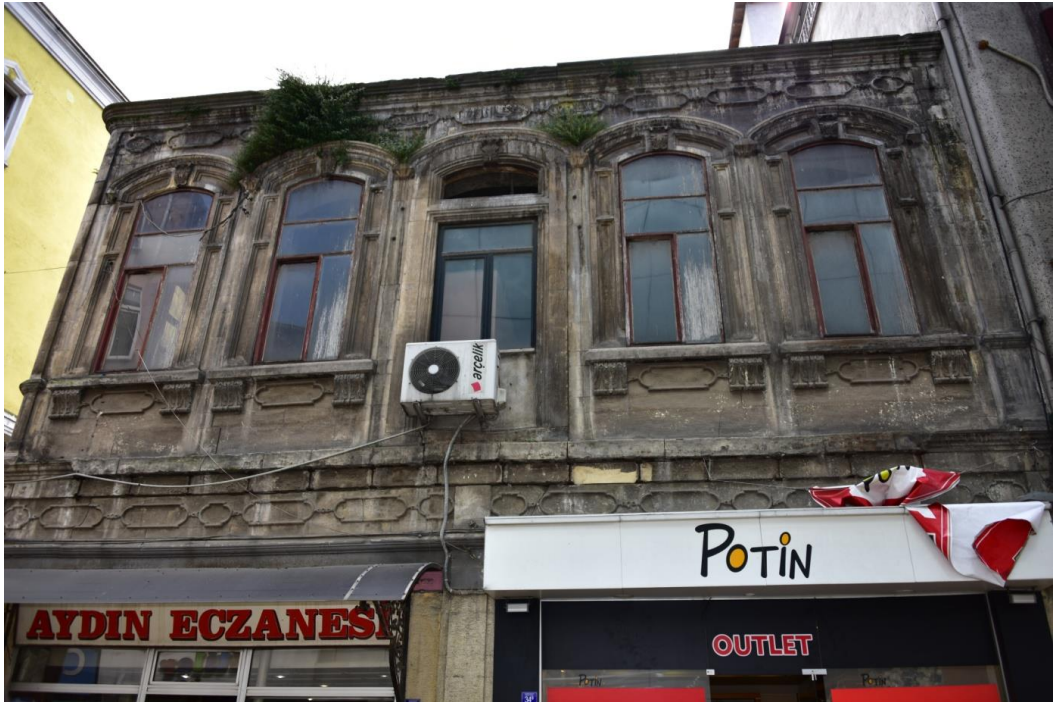
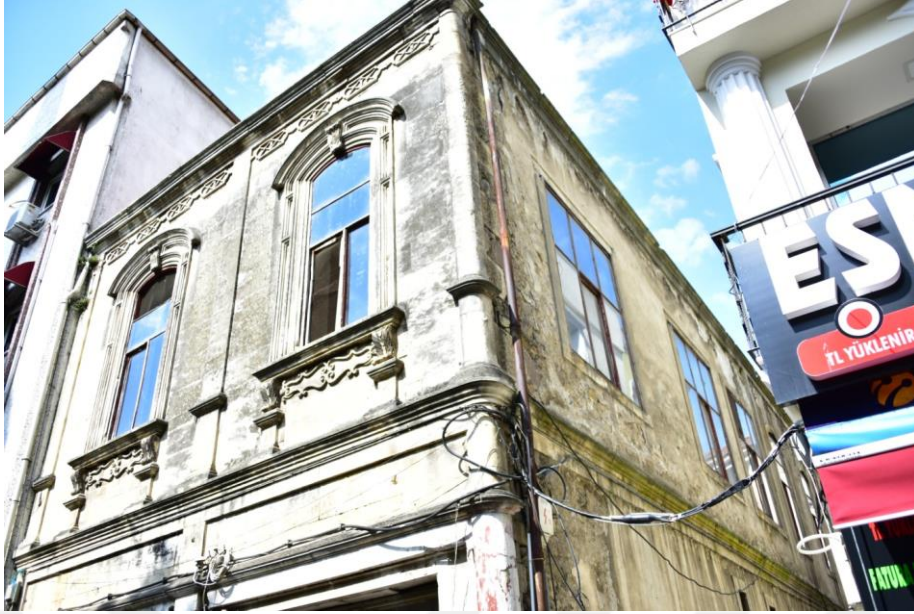
Şekil.3.56: Kaledere Mahallesi, 97 Ada, 3 Parsel (2018)

Özel mülkiyete ait olan yapının, kitabesinde iki tarih bulunmaktadır. Birinde hicri 1311 diğerinde hicri 1313 yazmaktadır. Yapının başlanma ve bitiş tarihleri olmalıdır. Bu tarihler miladi 1893 ve 1895 yılları olup, yapının iki yılda tamamlandığını göstermektedir. İki katlı yapı kargir olup, üst kat bölme duvarları bağdadi duvarlıdır.

Pencere söve ve süslemeleri, sütunları ile Ünye'deki barok ve art nouveau üslubun en iyi örneklerindendir. (Şekil.3.56,57,58)

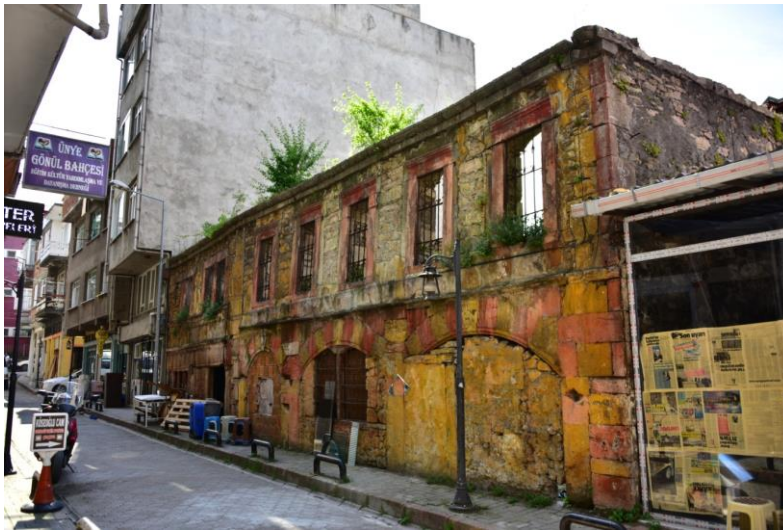
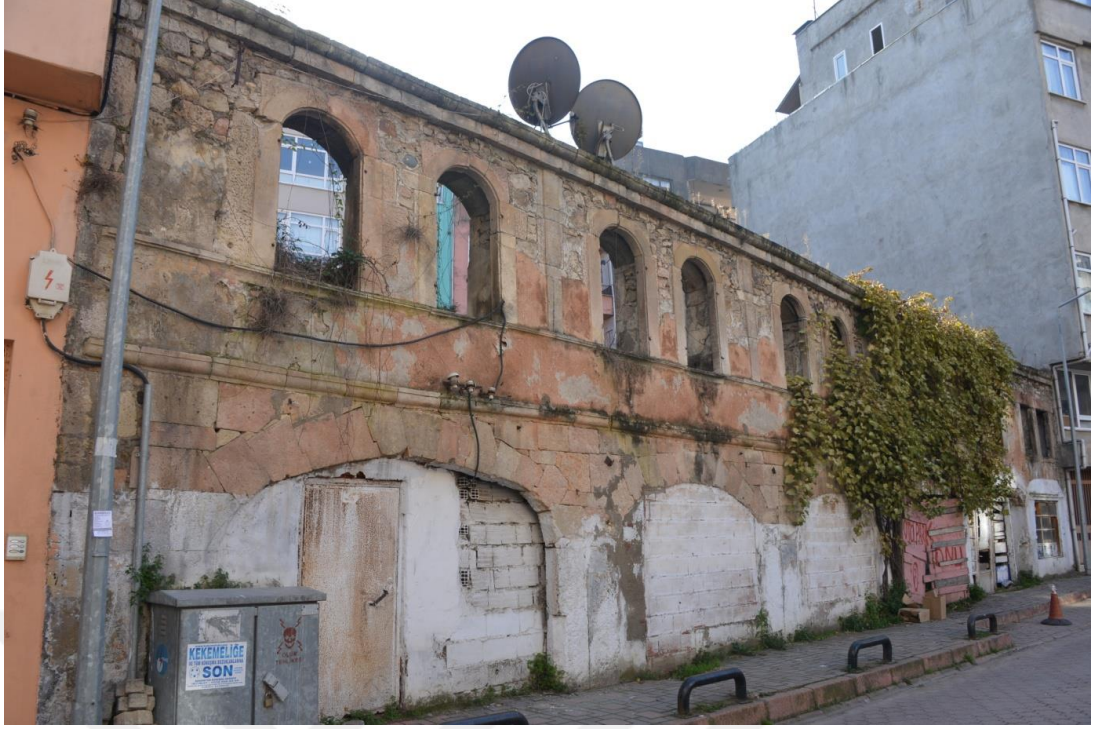
Şekil.3.59: Kaledere Mahallesi, 35 Ada, 4, 5, 11, 14 Parseller (Kefeli Han 2018)

Yapının mülk sahibi H 1320-M 1902 tarihli tapu kayıtlarında “Rum Milletinden Bağcı Bano oğlu Gonstanti ve Hacı Lefter olup, kargir mağaza fonksiyonunda olduğu” bilgisi yer almaktadır. Uzun yıllar özel mülkiyette olan yapı en son Kefeli’lerin mülkiyetinden sonra 2005 yılında kamulaştırılarak Ünye Belediyesi mülkiyetine geçmiştir. Kitabesinden anlaşıldığı gibi yapım yılı M 1871’dir. İki katlı yapı kargir bir han binasıdır. Halk arasında Kefeli Han olarak bilinmektedir. (Şekil.3.59,60)

Ünye tarihi ipek yolu üzerinde yer alması sebebiyle, 19. ve 20. yüzyılın başlarında Ünye'den geçen kervanların konaklama yerlerinden birinin bu tescilli han olduğu bilinmektedir. (Karayalman, 104) Üst katında misafirler konaklar alt katta ise zahire dükkanları olup fındık, fasulye, mısır satıldığı mülk sahibi olan Kefeliler tarafından belirtilmiştir.

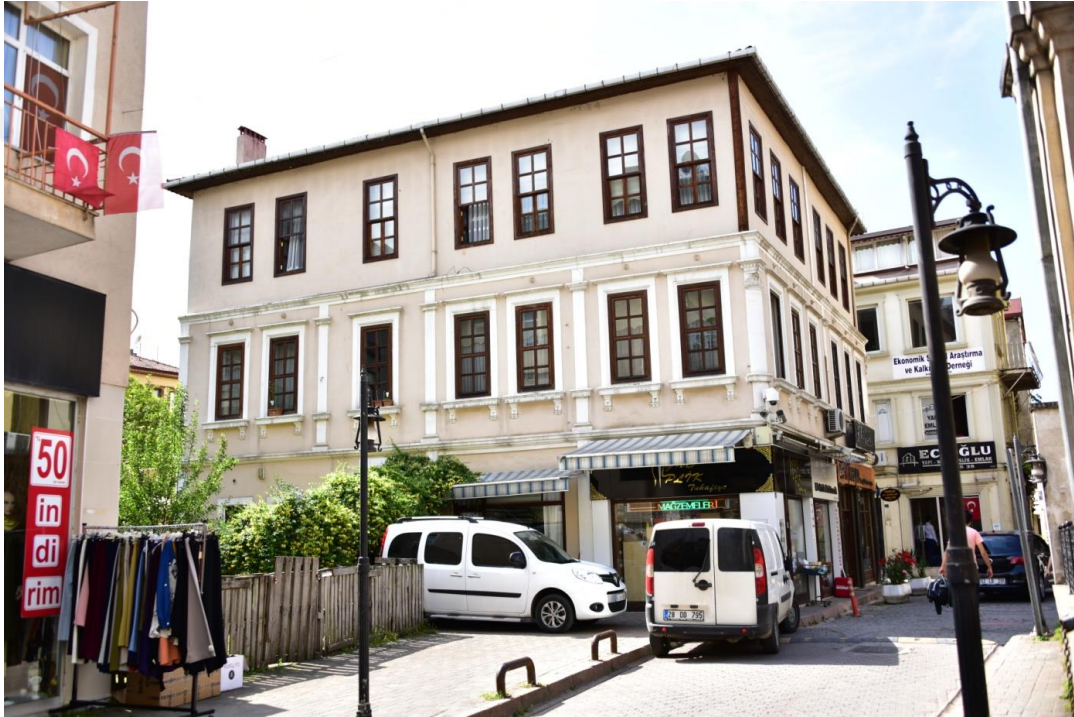
Şekil.3.63: Kaledere Mahallesi, 37 Ada, 7, 8 Parseller (2018)

Özel mülkiyete ait olan yapının kitabesi bulunmadığı için kesin yapım tarihi belli değildir. 3 katlıdır. Yapının dış duvarları kargir olup, iç duvarları ahşaptır. Yapının cepheleri asimetrik yapı düzenine sahip olup cepheler çıkmasıdır. (Şekil.3.63)

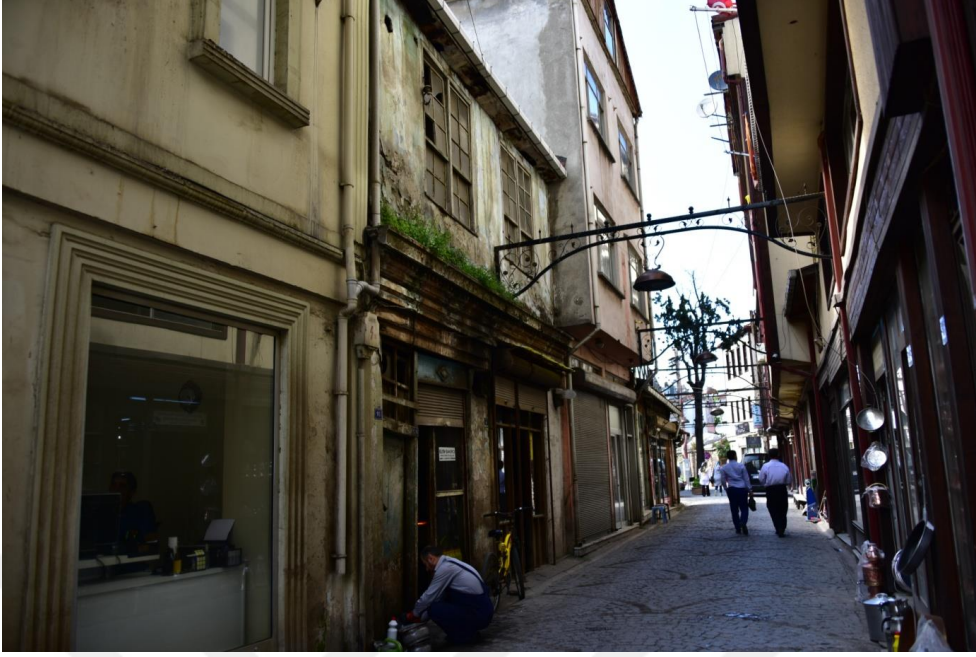
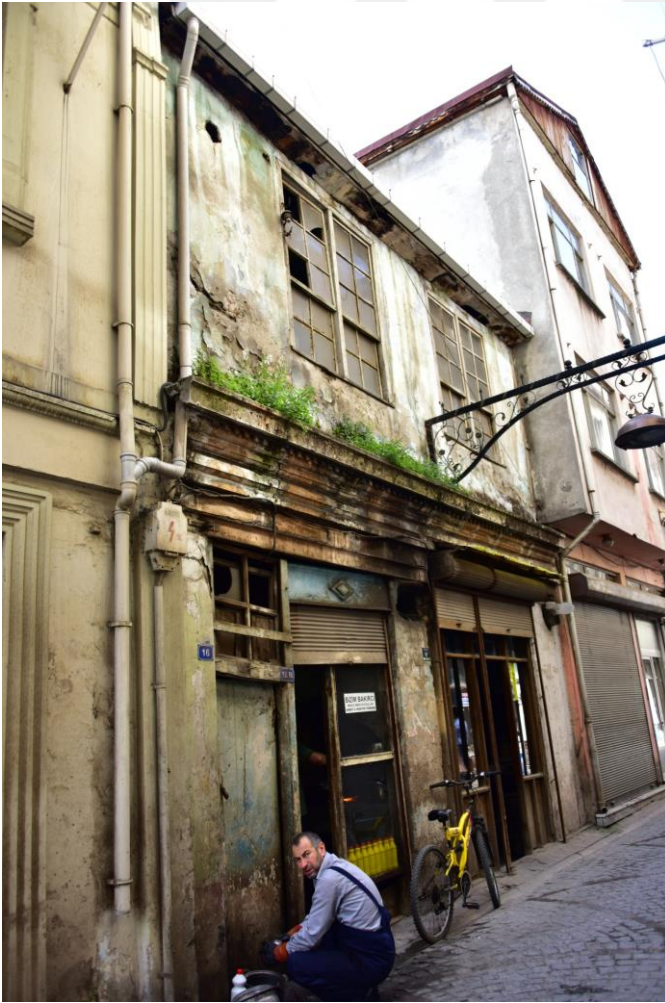
Şekil.3.64: Kaledere Mahallesi, 39 Ada, 15 Parsel (2018)

Özel mülkiyete ait olan yapı Bakırcılar Arastası'nda yer almaktadır. İki katlı olan yapının günümüzde alt katında bakır zanaatı yapılmaktadır. Üst katı ise kullanılmamaktadır. Yapının tescili 2015 yılında yapılmıştır. Yapının Bakırcılar Arastası'na bakan cephesinde işlemeli özgün, taş kat silmeleri mevcuttur. Üst katı simetrik yapı düzenine sahip olan tescilli yapının çıkması bulunmamaktadır.

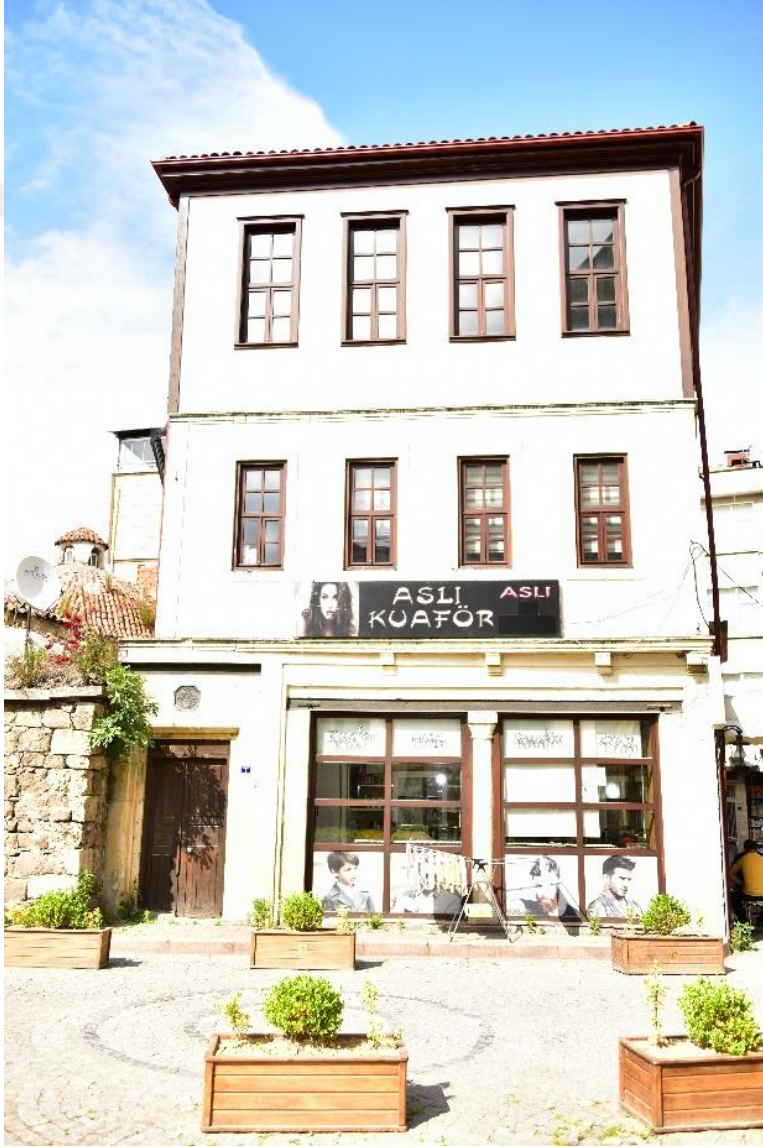
Şekil.3.66: Kaledere Mahallesi, 104 Ada, 6 Parsel (2018)

Kazancılar Caddesi'ne cephe vermekte ve tescilli Eski Hamam'ın güneydoğu bitiřinde yer almaktadır. Üç katlı olan yapı özel mülkiyete aittir. Geleneksel Ünye evlerinden olan yapının üst katları simetrik cephe düzenine sahiptir. Cepherine kat silmeleriyle hareket katılmış ve düşeyde üç bölümden oluşmaktadır. Yapının kitabesi olmadığı için kesin yapım yılı belli değildir. (Şekil.3.66)

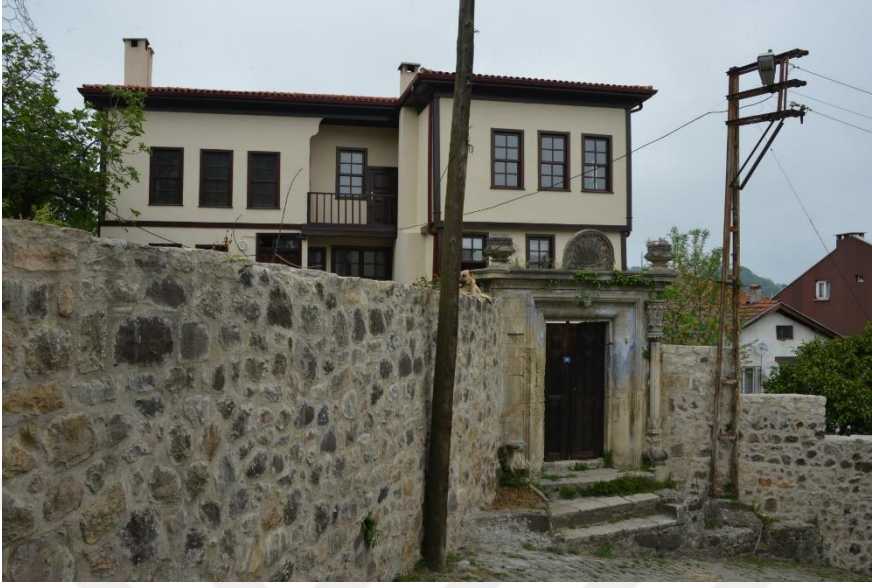
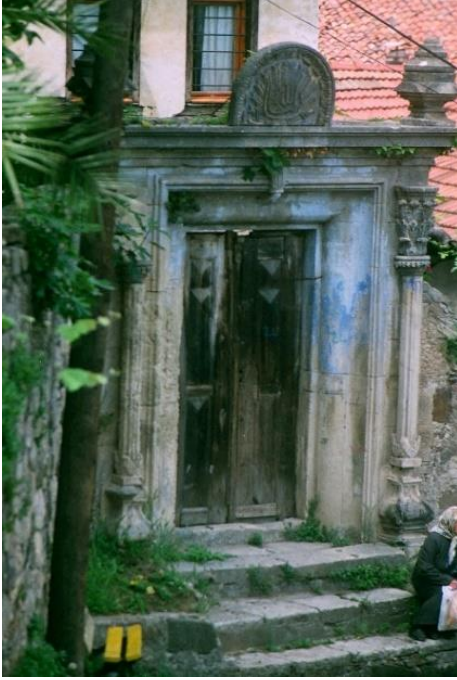
Şekil.3.68: Kaledere Mahallesi, 103 Ada, 30 Parsel (2018)

Fatma hanımların uhdesindedir.” bilgisi vardır. Yapının kitabesinde hicri 1325 tarihinde yapıldığı yazmaktadır. (Şekil.3.68, 69)

Şekil.3.69: Kaledere Mahallesi, 103 Ada, 30 Parsel Bahçe Kapısı (2018)
