**Ordu – Ünye Kentsel Sit Alanı Koruma Sorunları, Önerileri ve
Rasim Sırmabıyık Evi Koruma Önerisi**

YÜKSEK LİSANS TEZİ
Ayşe Ümmühan FİDAN ARGAN
1509220303

Anabilim Dalı: Mimarlık

Programı: Mimarlık Tarihi ve Restorasyon

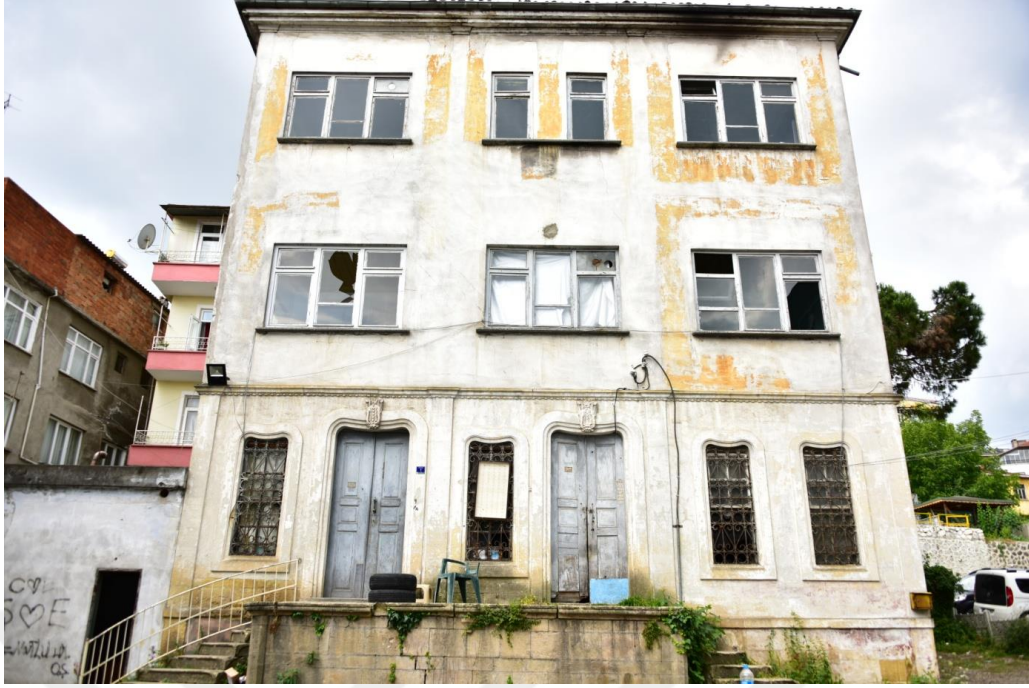
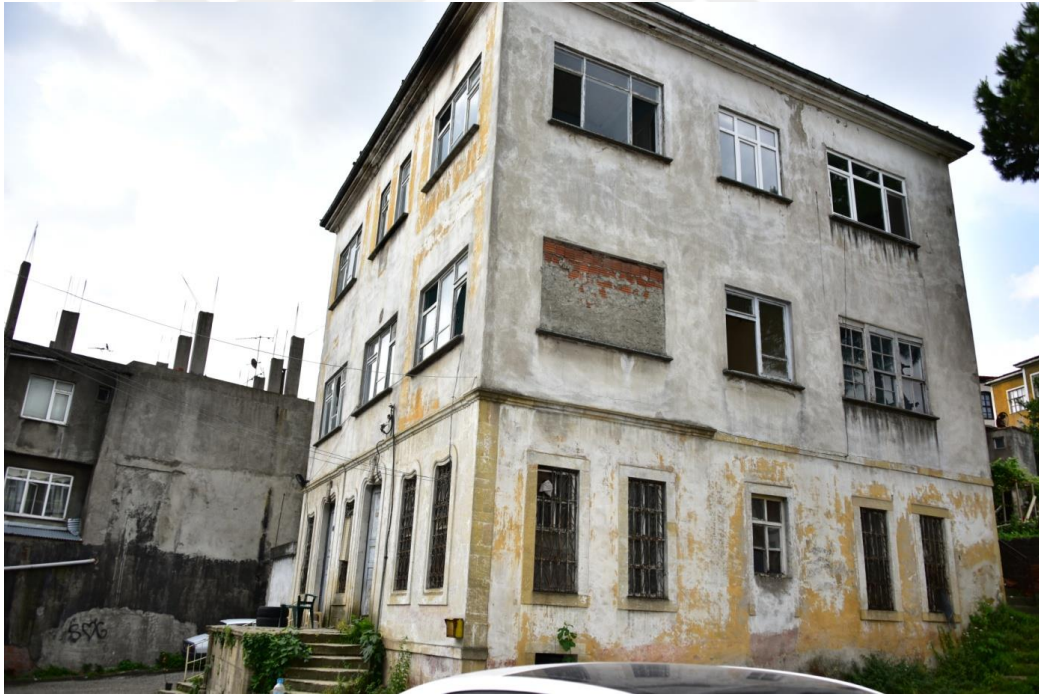
Ünye Cumhuriyet Meydanı'ndaki Hükümet Konağı'nın hemen arkasında yer almakta olup, 3 kat ve bir bodrum kattan oluşmaktadır. (Şekil.3.70, 71)

Şekil.3.70: Kaledere Mahallesi, 76 Ada, 6 Parsel Giriş Cephesi (Doğu Cephesi) (2018)

Şekil.3.71: Kaledere Mahallesi, 76 Ada, 6 Parsel Doğu ve Batı cepheleri (2018)

Bodrum kat ve giriş kat kargir duvarlı olup, birinci ve ikinci katlar ahşap duvarlıdır. Çatısı ahşap kırma çatıdır. Giriş kapısı doğu cephesindedir. Duvara gömülü sütunları ve bitkisel motifleri ile ampir yapı üslubunu yansıtmaktadır. Yapım tarzı ve bezemeleri ile 19. yüzyılın ikinci yarısında yapıldığı tahmin edilmektedir.

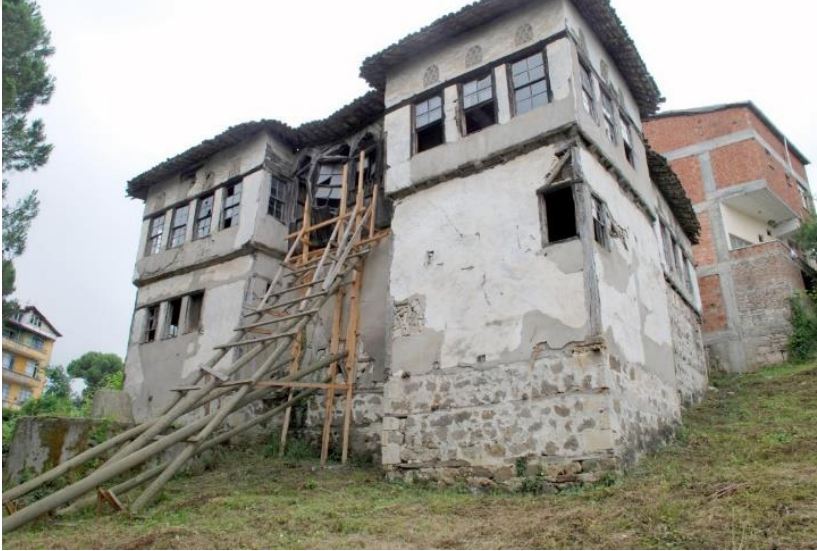
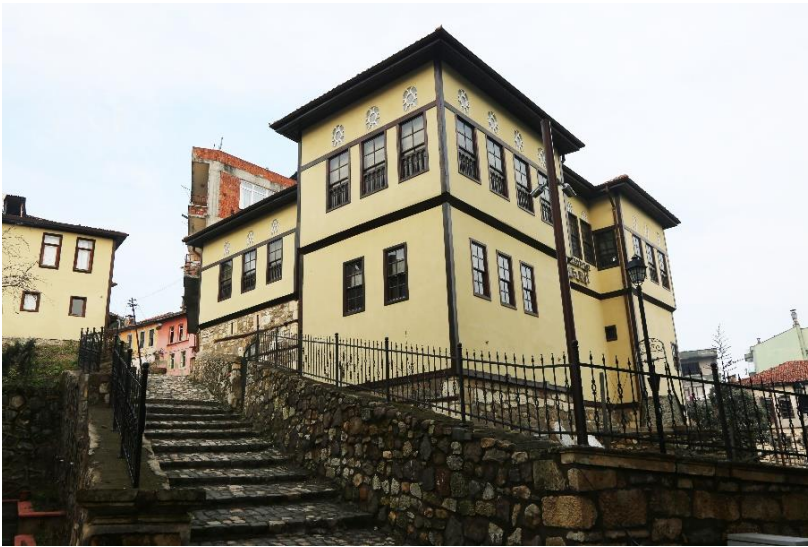
1760 yılında Kaptan Server Bey tarafından yaptırılan sivil mimarlık örneği konut (Kaptan Evi) tescilli olup, Kentsel Sit Alanı içerisinde yer almaktadır. Ünye Belediyesi'nce kamulaştırması gerçekleştirilmiştir. Restorasyon projesine uygun olarak uygulaması 2013 yılında tamamlanmıştır. Yine aynı yılda Ünye Belediyesi tarafından Özel Müze işlevi ile faaliyete başlamıştır.

Projeleri 05.09.2009 tarihinde Samsun KVKBK tarafından onaylanmıştır. Bodrum katta kütüphane, zemin katta sergi salonu mevcut olup, 1. normal katta Ünye geleneksel Türk evlerinin yaşamı canlandırılmıştır. (Şekil.3.72, 73)

Şekil.3.72:Hamidiye Mahallesi, 193 Ada, 14 Parsel (Restorasyon Öncesi)

Şekil.3.73:Hamidiye Mahallesi, 193 Ada, 14 Parsel (Restorasyon Sonrası)(2018)

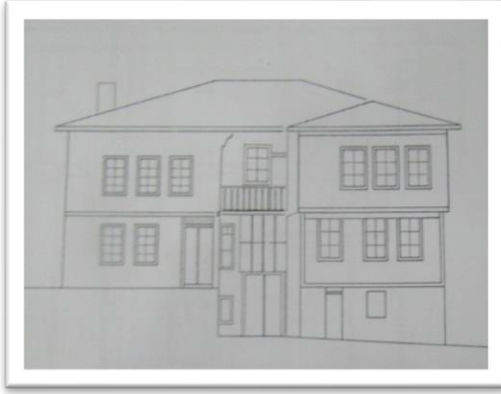
Ünye'deki sivil mimarlık örneklerinde ön, yan ve arka cepheler birbirleri arasında farklılıklar göstermektedirler. Cepheler çıkmalı-çıkmasız, simetrik-asimetrik düzende kurgulanmışlardır. (Şekil.3.84, 85, 86, 87) Çıkmalara şekillerine göre testere çıkma, yandan çıkma, ortadan çıkma olarak, bunlar da kendi aralarında balkon ve tüm çıkma olarak ayrılmaktadırlar. Çıkmalara genellikle dörtgen olmakla birlikte barok üslubunu yansıtan dışbükey oval çıkmalara da rastlanmaktadır. Çıkma altları ahşap elibögründelerle süslenmiştir.

Şekil.3.84: Kaledere Mh., 103 Ada, 30 Parsel'deki Çıkmalı Yapı

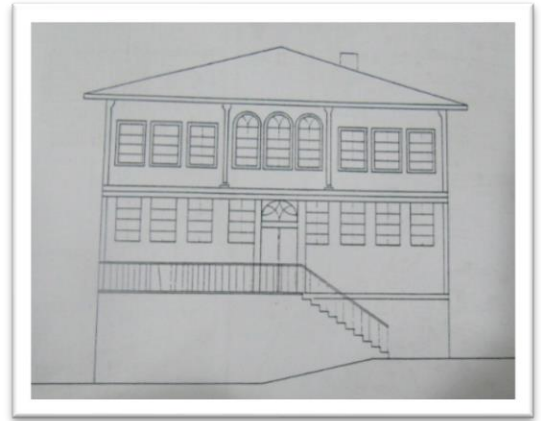
Yapıya girişler ortadan, yandan ve niş içerisinden sağlanmaktadır. Bina girişi yol kotunda olabildiği gibi yol kotundan aşağıda veya yukarıda konumlanabilmektedir. Giriş merdivenli olabildiği gibi düz ayak olarak da yapılabilmektedir. (Şekil.3.87) Giriş kapısı üzerinde yer alan açık, kapalı ya da yarı açık çıkma saçak görevi görerek girişi hava etkilerine karşı korumakta, aynı zamanda görsel olarak cephedeki yerini vurgulamaktadır.

Şekil.3.87: Kaledere Mh., 39 Ada, 13 parseldeki Ortadan Girişli Yapı

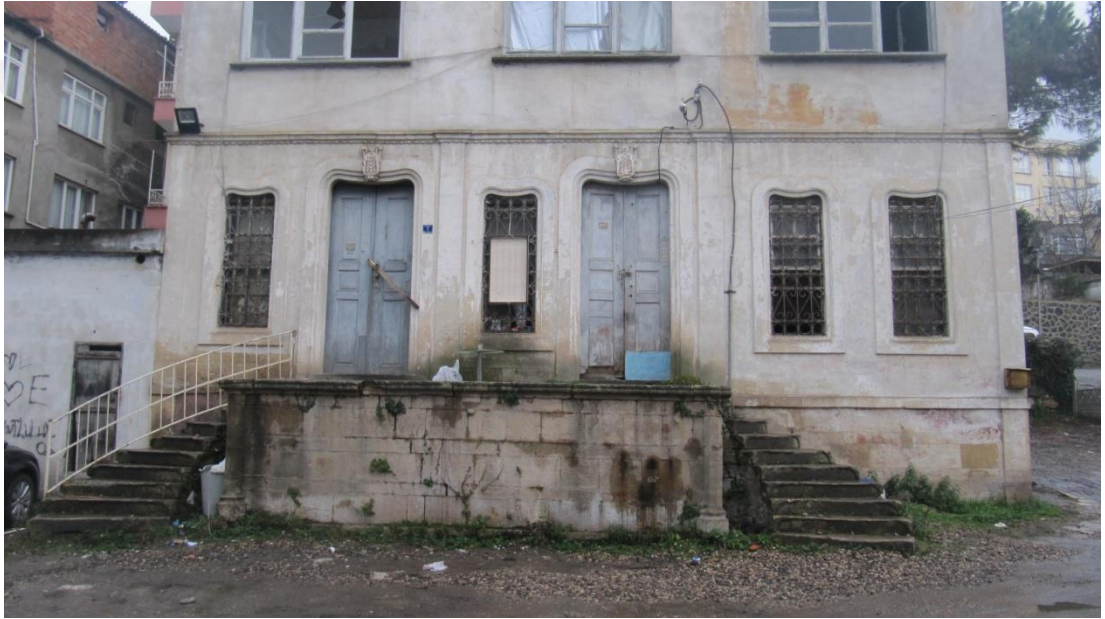
Kapıları avlu ve giriş kapısı olarak ayırmak mümkündür. Bunlar da kendi içlerinde kemerli ve düz lentolu örnekler olarak ayrılmaktadırlar. Ayrıca bina giriş kapılarında çift kanatlı ve tek kanatlı kapılar da mevcuttur. Kapı kenarlarında ahşap söveler bulunduğu gibi, düz lentolu bazı kapılarda ahşap silme veya üçgen alınlık bulunmaktadır.

Pencereler özgün olarak tek ve iki kanatlı pencereler ile giyotin pencereler olarak çeşitlenmektedir. Düz lentolu pencere tipi yaygın olup sivri ve basık kemerli örnekler de bulunmaktadır. Bazı pencerelerin tepelerinde güneş kırıcı olarak renkli camlar kullanılmıştır. Ayrıca bazı yapılarda bulunan özgün ahşap kepenkler de cephe düzenine katkıda bulunmaktadır.

Şekil.3.91: Kaledere Mh., 76 Ada, 6 Parseldeki Yapının Kapı ve Pencereleri

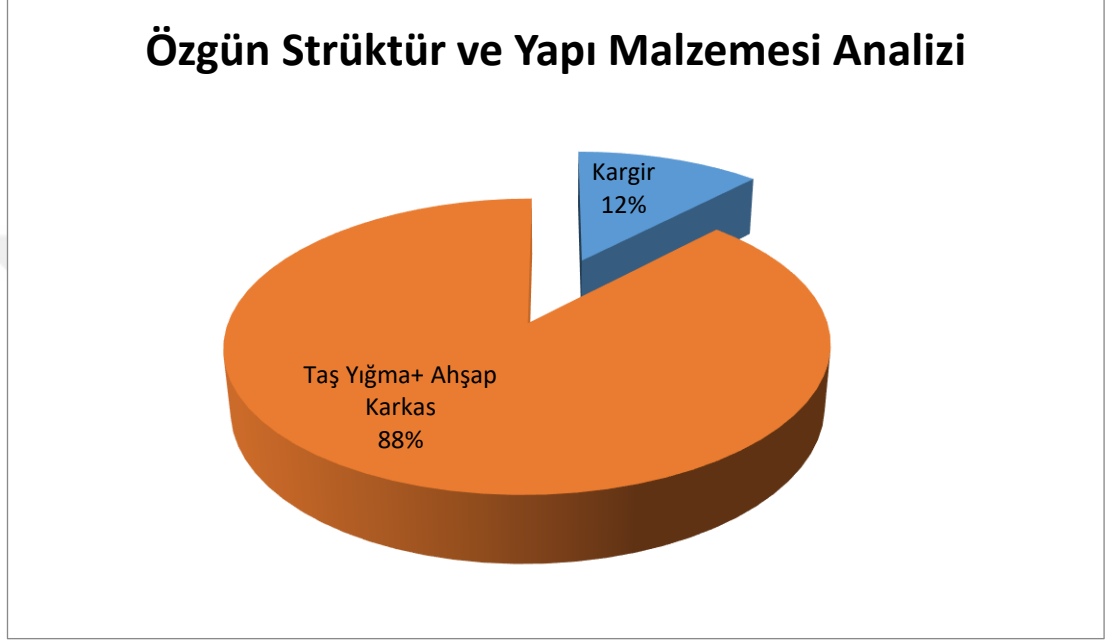
Özgün Strüktür ve Yapı Malzemesi	Adet	Yüzde
Taş Yığma+Ahşap Karkas	123	87.86
Kargir	17	12.14
Toplam	140	% 100

Şekil.3.35: Yapı Malzemesi Dağılım Yüzdeleri

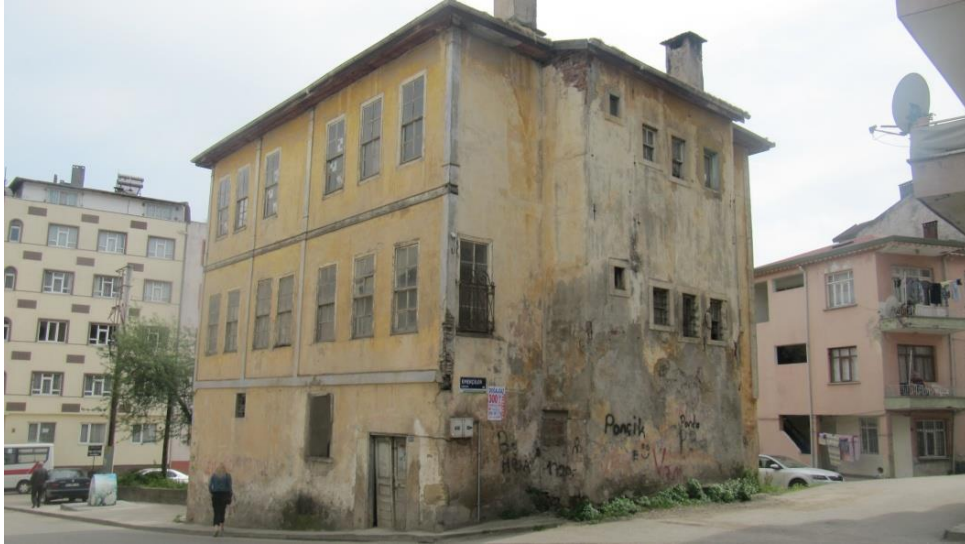
Yapı konum olarak, parselin kuzeybatısına yerleştirilmiş olup güneydoğu kısmı bahçelidir. İmar planında parselin üç köşesi yol olmasına rağmen uygulamada Saray Caddesi ve Çiftekuyu sokak etkin olarak kullanılmaktadır. Kuzeybatıdaki yol, ara yol konumunda olup konutlara ulaşımı sağlamaktadır. (Şekil.4.1, 4.2)

Şekil.4.1. Rasim Sırmabıyık Evi, Kuzeybatıdaki Ara Yol (2018)

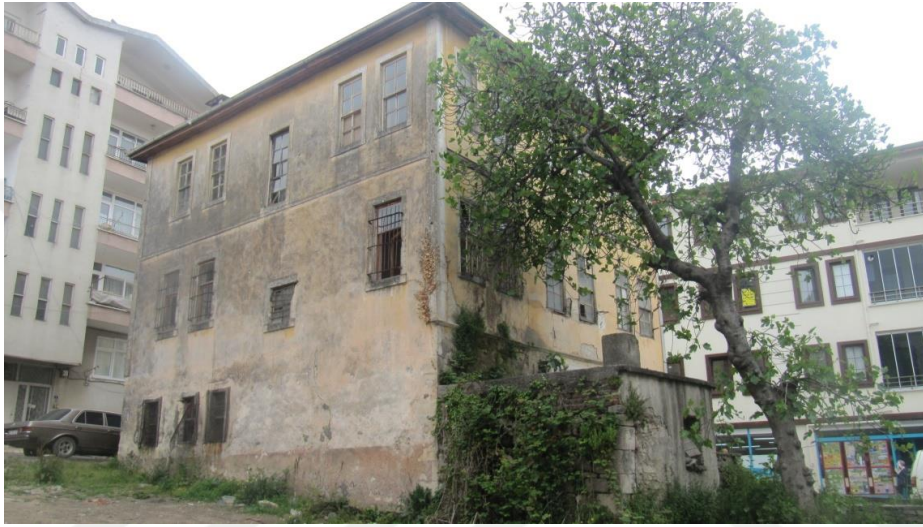
Zemin, birinci normal ve ikinci normal katlardan oluşan tescilli yapının zemin katı kesme taştan yapılmış olup, üst katlar ahşap karkastır. Şehir merkezinde ticari dokunun yoğun olduğu bölgeye yakın, 429,00 m2 arsa üzerine yaklaşık 168.00 m2 taban alanı üzerine oturmaktadır.

Şekil.4.2. Rasim Sırmabıyık Evi, Güneybatı Cephesi (2018)

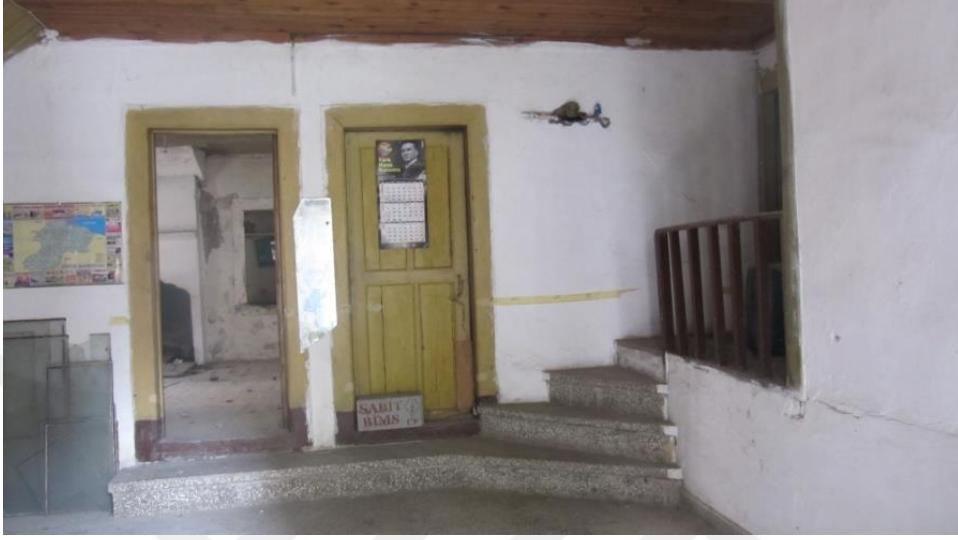
Zemin katta, Z01 mekanında özgün dolap ve musluk bulunmaktadır. (Şekil.4.3) Zemin kattaki kuzeybatı yönündeki Z01 ve Z05 odalarının arasına merdiven kovası yerleştirilmiştir. Yalnızca birinci basamağı dökme mozaik olan özgün ahşap merdiven, zemin kattan ara sahanlıklı olarak başlayıp, 1. ve 2. katların

Şekil.4.3. Rasim Sırmabıyık Evi, Z01 Mekanı (2018)

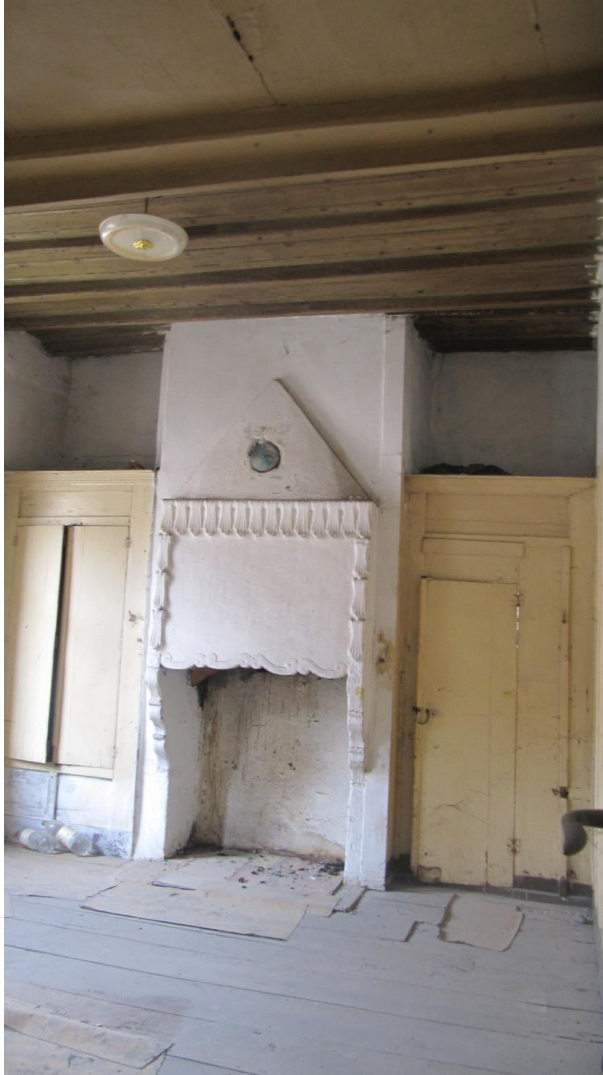
101 no'lu mekanda (Şekil.4.3) işlemeli ocak, özgün dişli tavan, gusülhane ve dolap bulunmaktadır. Özgün dolabın bir benzeri 105 no'lu mekanda da bulunmaktadır.

Şekil.4.5. Rasim Sırmabıyık Evi, 101 no'lu Mekan

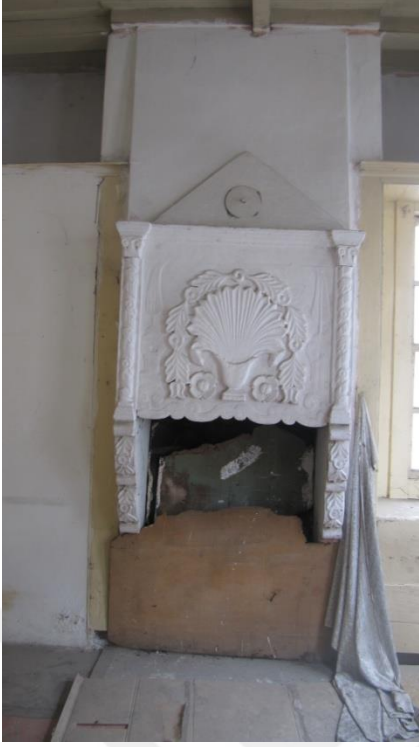
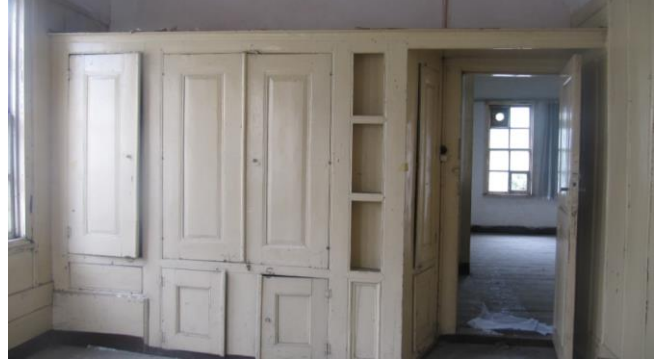
Şekil.4.6. Rasim Sırmabıyık Evi 103 no'lu Mekan, Bitki Motifli Ocak ve Özgün Dolap

103 no'lu mekanda bitki motifli ocak, özgün tavan ve dolap bulunmaktadır. (Şekil.4.6)

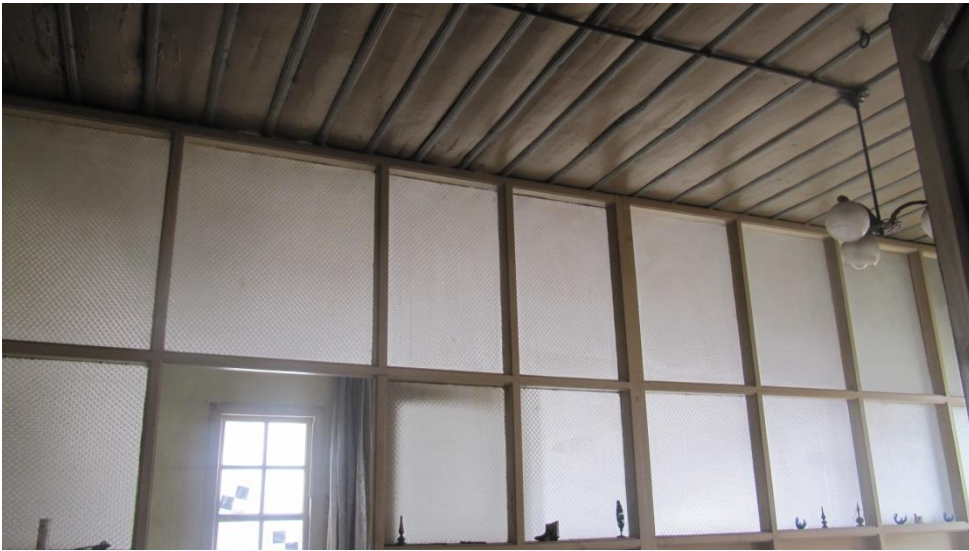
2. Normal katta 207 numaralı sofanın (Şekil.4.7) çıtalı tavan süslemesi 208 mekanının tavanı ile bütün olarak yapılmıştır. Büyük bir sofası olan bu mekan muhdes ahşap camekanlı bölme ile ayrılmıştır. 201 ve 205 numaralı mekanlar da gömme yüklükler mevcuttur.

Şekil.4.7. Rasim Sırmabıyık Evi, 207 No'lu Sofa ve Özgün Tavan Kaplaması

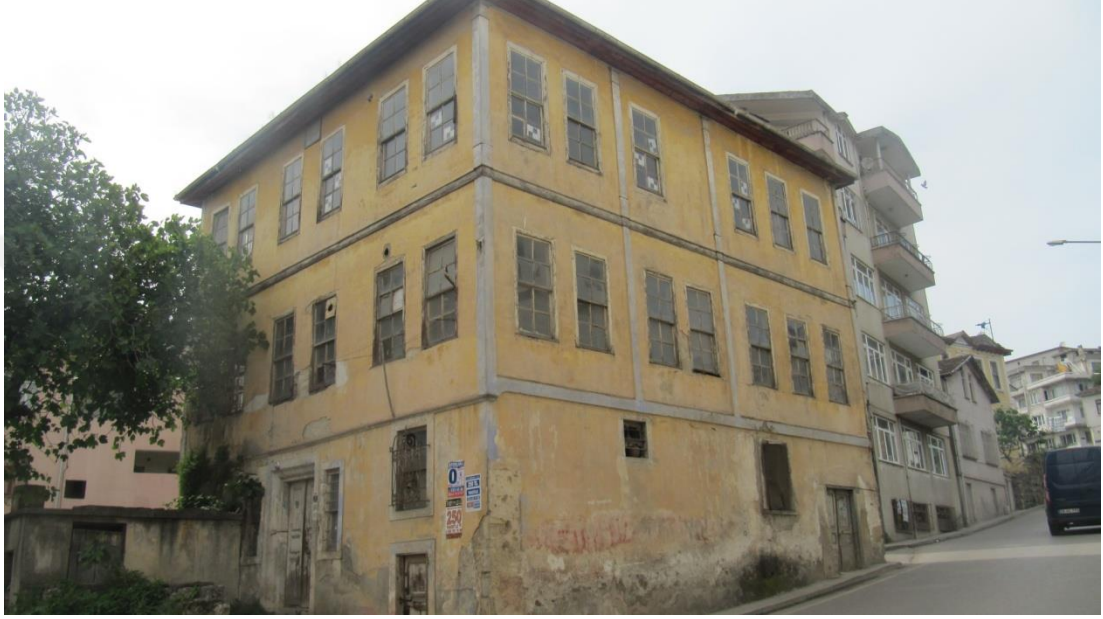
Binada zemin kat yüksekliđi 2.85 ve 2.05, birinci kat 3.35 ve ikinci kat yüksekliđi 3.20'm. dir. Binada tüm kat yüksekliklerinin farklı olduđu görölmektedir. Bina kuzeydođuda Saray Caddesine (Şekil.4.8) cephe vermekte ve güneyde yer alan ön bahçeye cephe vermektedir. Geleneksel konut mimarisinde perforjeli, taş ve ahşap söveli pencereler yapının cephe tasarımı açısından önemli bir ayrıntıdır.

Şekil.4.8. Rasim Sırmabıyık Evi, Saray Caddesi

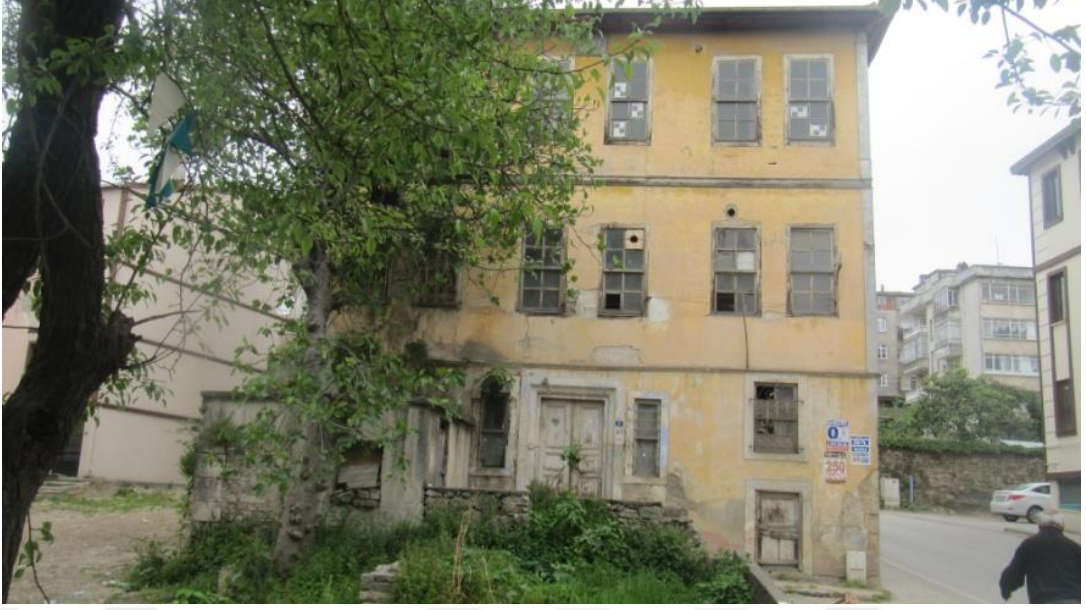
Güneydođuya bakan giriş cephesi düşeyde üç kısma ayrılmıştır. (Şekil.4.9) Bu kısımlar taş ve ahşap sövelerle oluşturulmuştur. Zemin kat iki kanatlı ahşap giriş kapısı cepheyi ortalayacak şekilde yerleştirilmiştir. Kapının sađında ve solunda birer adet pencere bulunmaktadır. Giriş cephesinde 1. ve 2. normal katlarda 6'şar adet pencere mevcuttur. Bu düzen alt ve üst kat planlarının aynı olmasına bađlıdır. Cephelerde pencereler 1'e 2 oranında ve üst katlarda ahşap pervazlıdır. Giriş cephesine bitişik konumda müştemilat yapısı bulunmaktadır. Müştemilat yapıları Ünye'nin geleneksel konut mimarisine özgüdür.

Şekil.4.9. Rasim Sırmabıyık Evi, Güneydoğu (Giriş) Cephesi

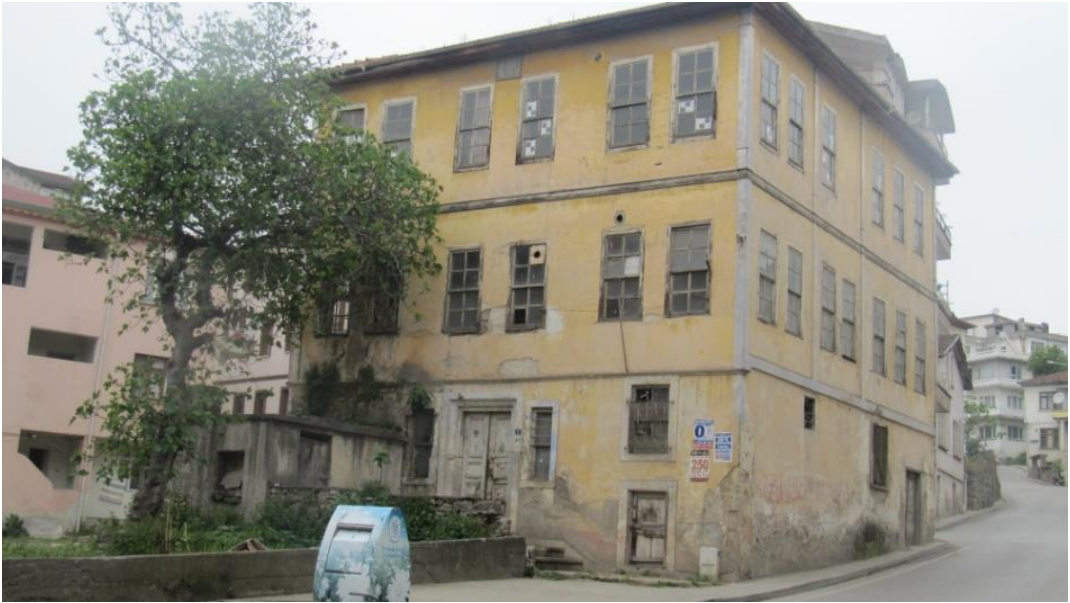
Kuzeydoğu cephesinde yan giriş bulunmakta ve düşeyde üç parçadan oluşmaktadır. (Şekil.4.10) Uç kısımda yan giriş bulunmakta ve girişin hemen solunda Z04 numaralı mekanın penceresi bulunmaktadır. 1. normal katta 7 pencere bulunurken, 2. normal katta büyük bir sofa tasarlanması sebebiyle 6 pencere bulunmaktadır. 1. ve 2. normal katlar yatayda silmelerle 3 parçaya bölünmüştür.

Yapının cephelerinde çıkma bulunmadığı için, yatay ve düşeyde yapılan silmeler ve pencere söveleri ile cephelere hareket katılmıştır. Kuzeydoğu cephesinin uç kısmındaki taş söveli pencere muhdes tuğla ile kapatılmıştır.

Şekil.4.10. Rasim Sırmabıyık Evi, Güneydoğu (ana giriş) ve Kuzeydoğu Cepheleri

Zemin kat kuzeydoğu yan giriş cephesinin kuzeyinde bulunan pencere tuğla ile örülmüştür. Bu muhdes eklerin temizlenerek içindeki mekan ortaya çıkarılmalıdır.

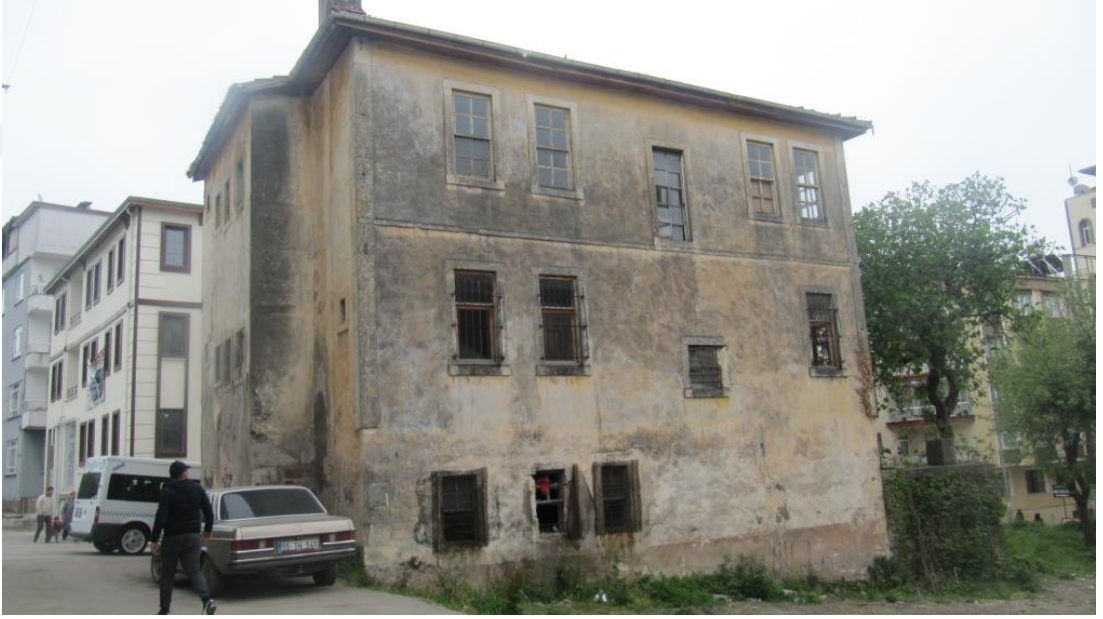
Kuzeybatı Cephesi ara yola bakmakta ve wc ve banyo mekanlarının pencereleri haricinde diğer duvarlar sağır yapılmıştır. (Şekil.4.11)

Güneybatı cephesi (Şekil.4.11) düşeyde üç parçalı olmasına rağmen zemin katın üstünde bulunan kat silmesi yok olmuştur. İzi fotoğraftan görülebilmektedir. Merdiven mekanının pencereleri diğer pencerelerle kot farkında dolay cephede hemen fark edilmektedir.

Şekil.4.11. Rasim Sırmabıyık Evi, Güneybatı ve Kuzeybatı Cepheleri

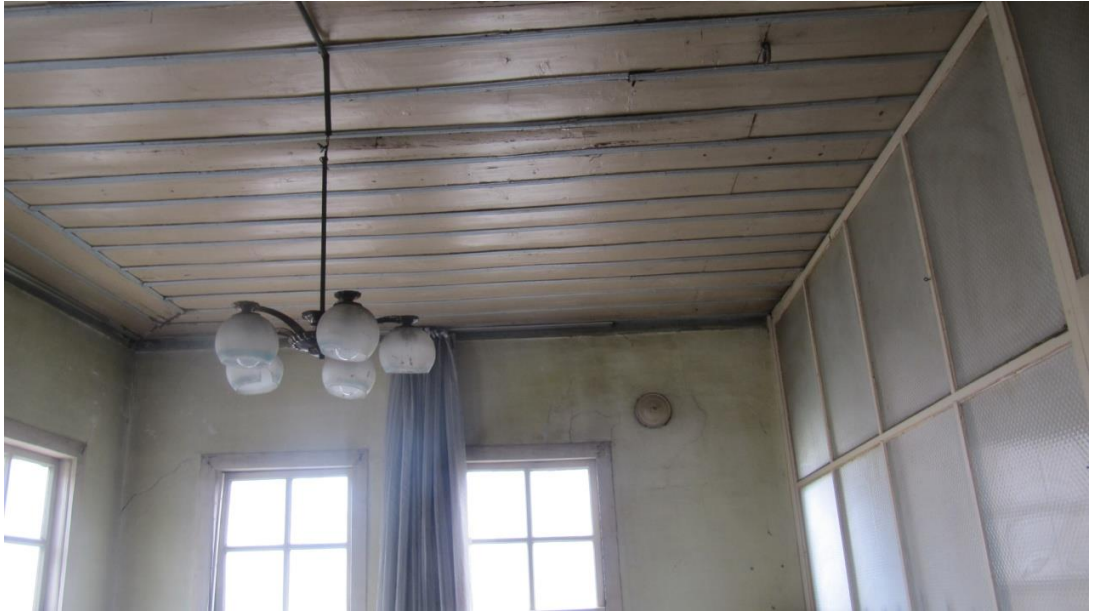
Karadeniz'in soğuk ve yağmurlu bir iklimi olması sebebiyle düşey sirkülasyon elemanı olan merdivene 1. ve 2. normal katlarda muhdes camekan yapılmış, yine 2. normal kattaki sofa ahşap camekan bölme ile bölünmüştür. Bu bölünmeleri pasalı ahşap tavan izlerinden de anlamak mümkündür.

Şekil.4.12. Rasim Sırmabıyık Evi, 208 Numaralı Mekandaki Muhdes Ahşap Camekan

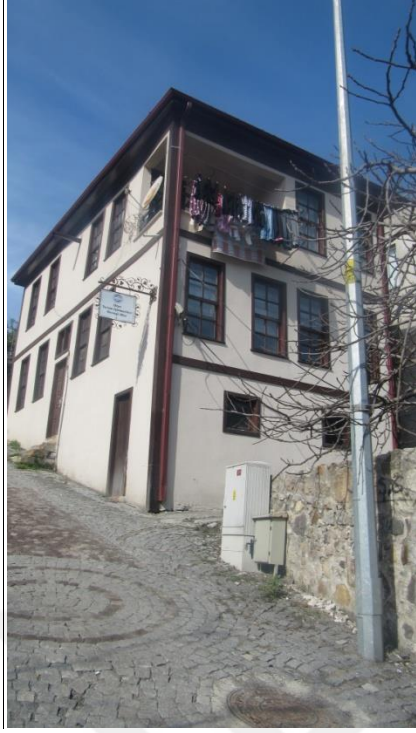
Şekil.5.14: Kadılar Yokuşu Sokak Zemin Kpl

Ünye Koruma Amaçlı İmar Plan Notları'nın 9. maddesinde yolların kaplama biçim ve malzemeleri ile korunması hükme bağlanmışken Kadılar Yokuşu Sokak (Şekil.5.14) ve Hacıemin Caddesi'nin yol kaplamalarının küp granit olduğu ancak günümüzde eski malzemesinin korunmadığı görülmektedir. Takipsizlik ve bilinçsizlik ile Belediye'nin yeterli ve gerekli denetim yapmaması sonucunda çoğu sokaklarda özgün yol kaplamaları bozulmuş olup, özgün yol kaplamaları Salih Çuhadar Sokak'ta olduğu gibi tesadüfi olarak korunmuştur. (Şekil.5.15)

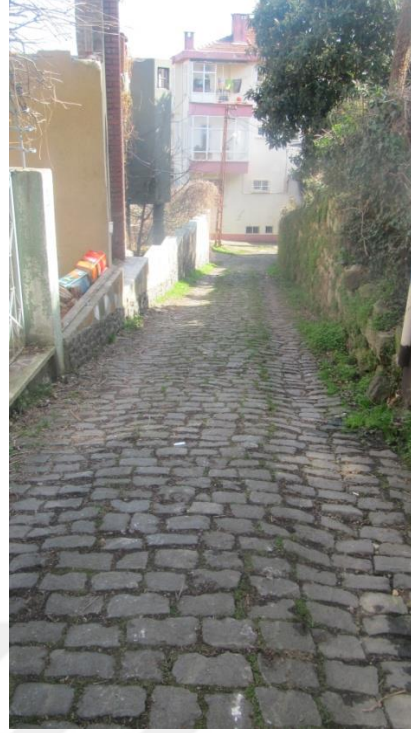
Şekil.5.15: Salih Çuhadar Sokak Özgün Zemin Kpl.

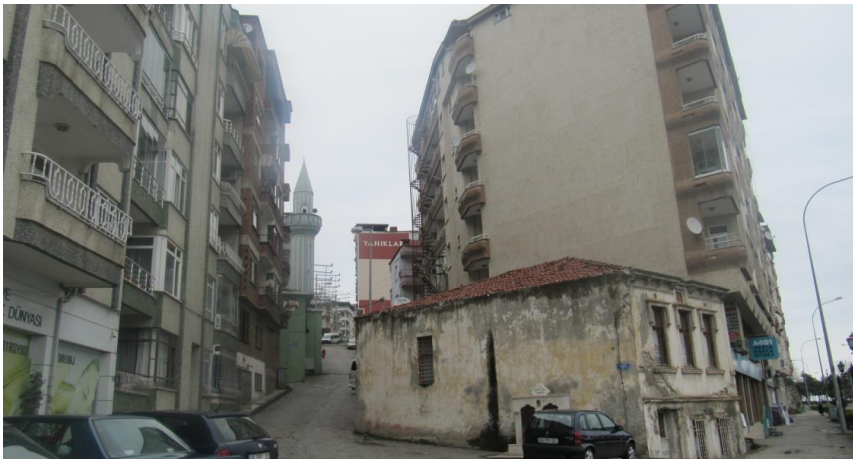
Şekil.5.16: Burunucu Mahallesi, 333 ada, 5 parseldeki yüksek gabarili yeni yapı kütleleri

Koruma plan notlarına sit alanı dışında bulunan tescilli yapıların kütle alanlarının büyüklüğünün ne kadar olacağı ile ilgili bir hüküm konulmaması nedeniyle, tescilli yapıların yakınına büyük kütleli ve gabarili betonarme yapıların yapılmasını önlenememiştir. Çamurlu Mahallesi, 234 ada, 42 ve 88 numaralı parsellerdeki betonarme yapılar ile Burunucu Mahallesi, 333 ada, 3 parseldeki tescilli yapının kuzeydoğusundaki 333 ada, 5 parseldeki yapı bunlardan birkaçıdır. (Şekil.5.16)

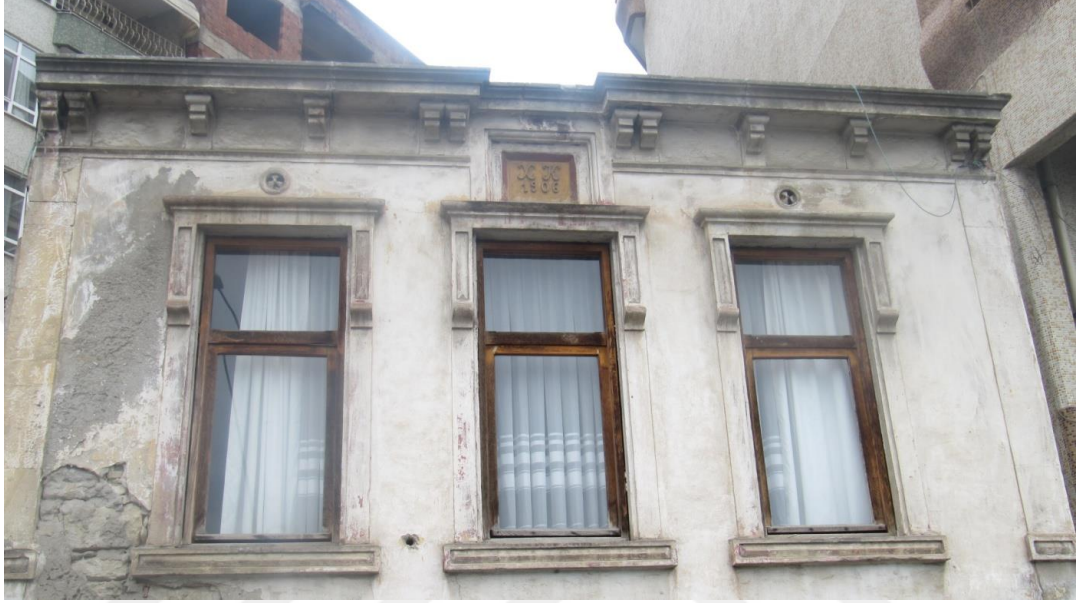
Şekil.5.17. Burunucu Mahallesi, 333 ada, 5 Parseldeki Yapının Pencere Boyutları

Ünye Koruma İmar Planı'nda pencere tipolojisi, çıkma tipolojisi vb yapı elemanlarının özelliklerini vurgulayan tipolojiler yapılmamış olup, özgün boyutların

(Şekil.5.17, 18) mevcut olmasına karşın korunması gerekli yapılarda birçok pencere büyütülmektedir.

Burunucu Mahallesi, 333 ada, 5 parsel örneğindeki gibi kaçak yapılaşma yoluna gidilerek pencere ölçüleri kontrolsüzce büyütülerek cephe bütünlüğü bozulmaktadır.

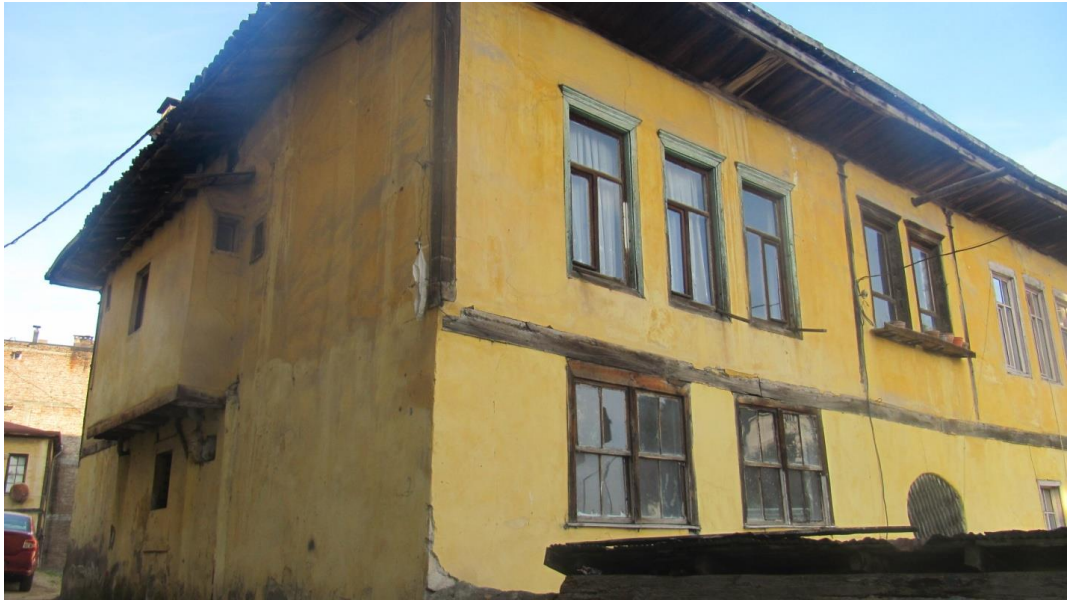
Şekil.5.18. Hamidiye Mahallesi, 190 ada, 24 Parsel'deki Yapının Pencere Boyutları

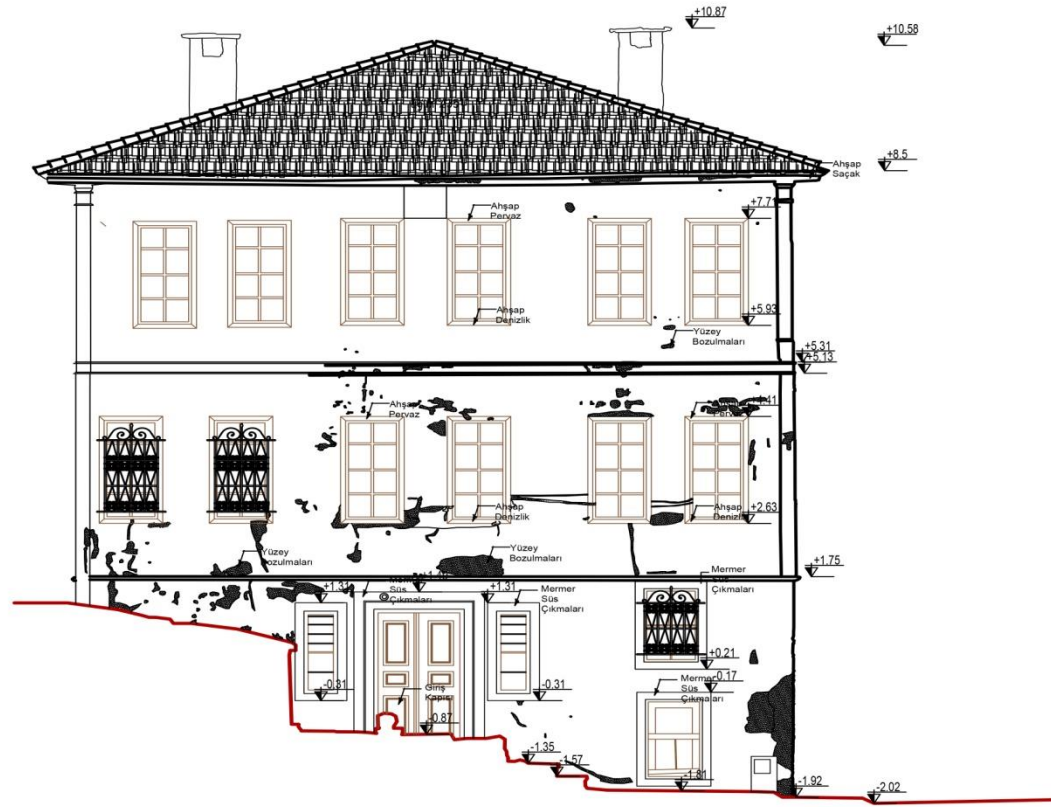
9

- 1- Cephelerde, kat silmelerinde saçakaltı kaplamalarında, ahşap pencere kanatları ve parvazlarında, doğal şartlar ve bakımsızlık nedeniyle bozulmalar, deformasyonlar ve eksilmeler mevcuttur.
- 2- Yüzeyde muhdes çimento esaslı sıvalar, doğal şartlar ve bakımsızlık nedeniyle büyük parçalar halinde dökülmeler meydana gelmiştir.
- 3- Saçak altındaki ahşap elemanlar alın tahtaları ve diğer ahşap çatı elemanlarında, bakımsızlık ve doğal şartlar nedeniyle ciddi deformasyona uğramış çözümler ve eğilmeler meydana gelmiştir.

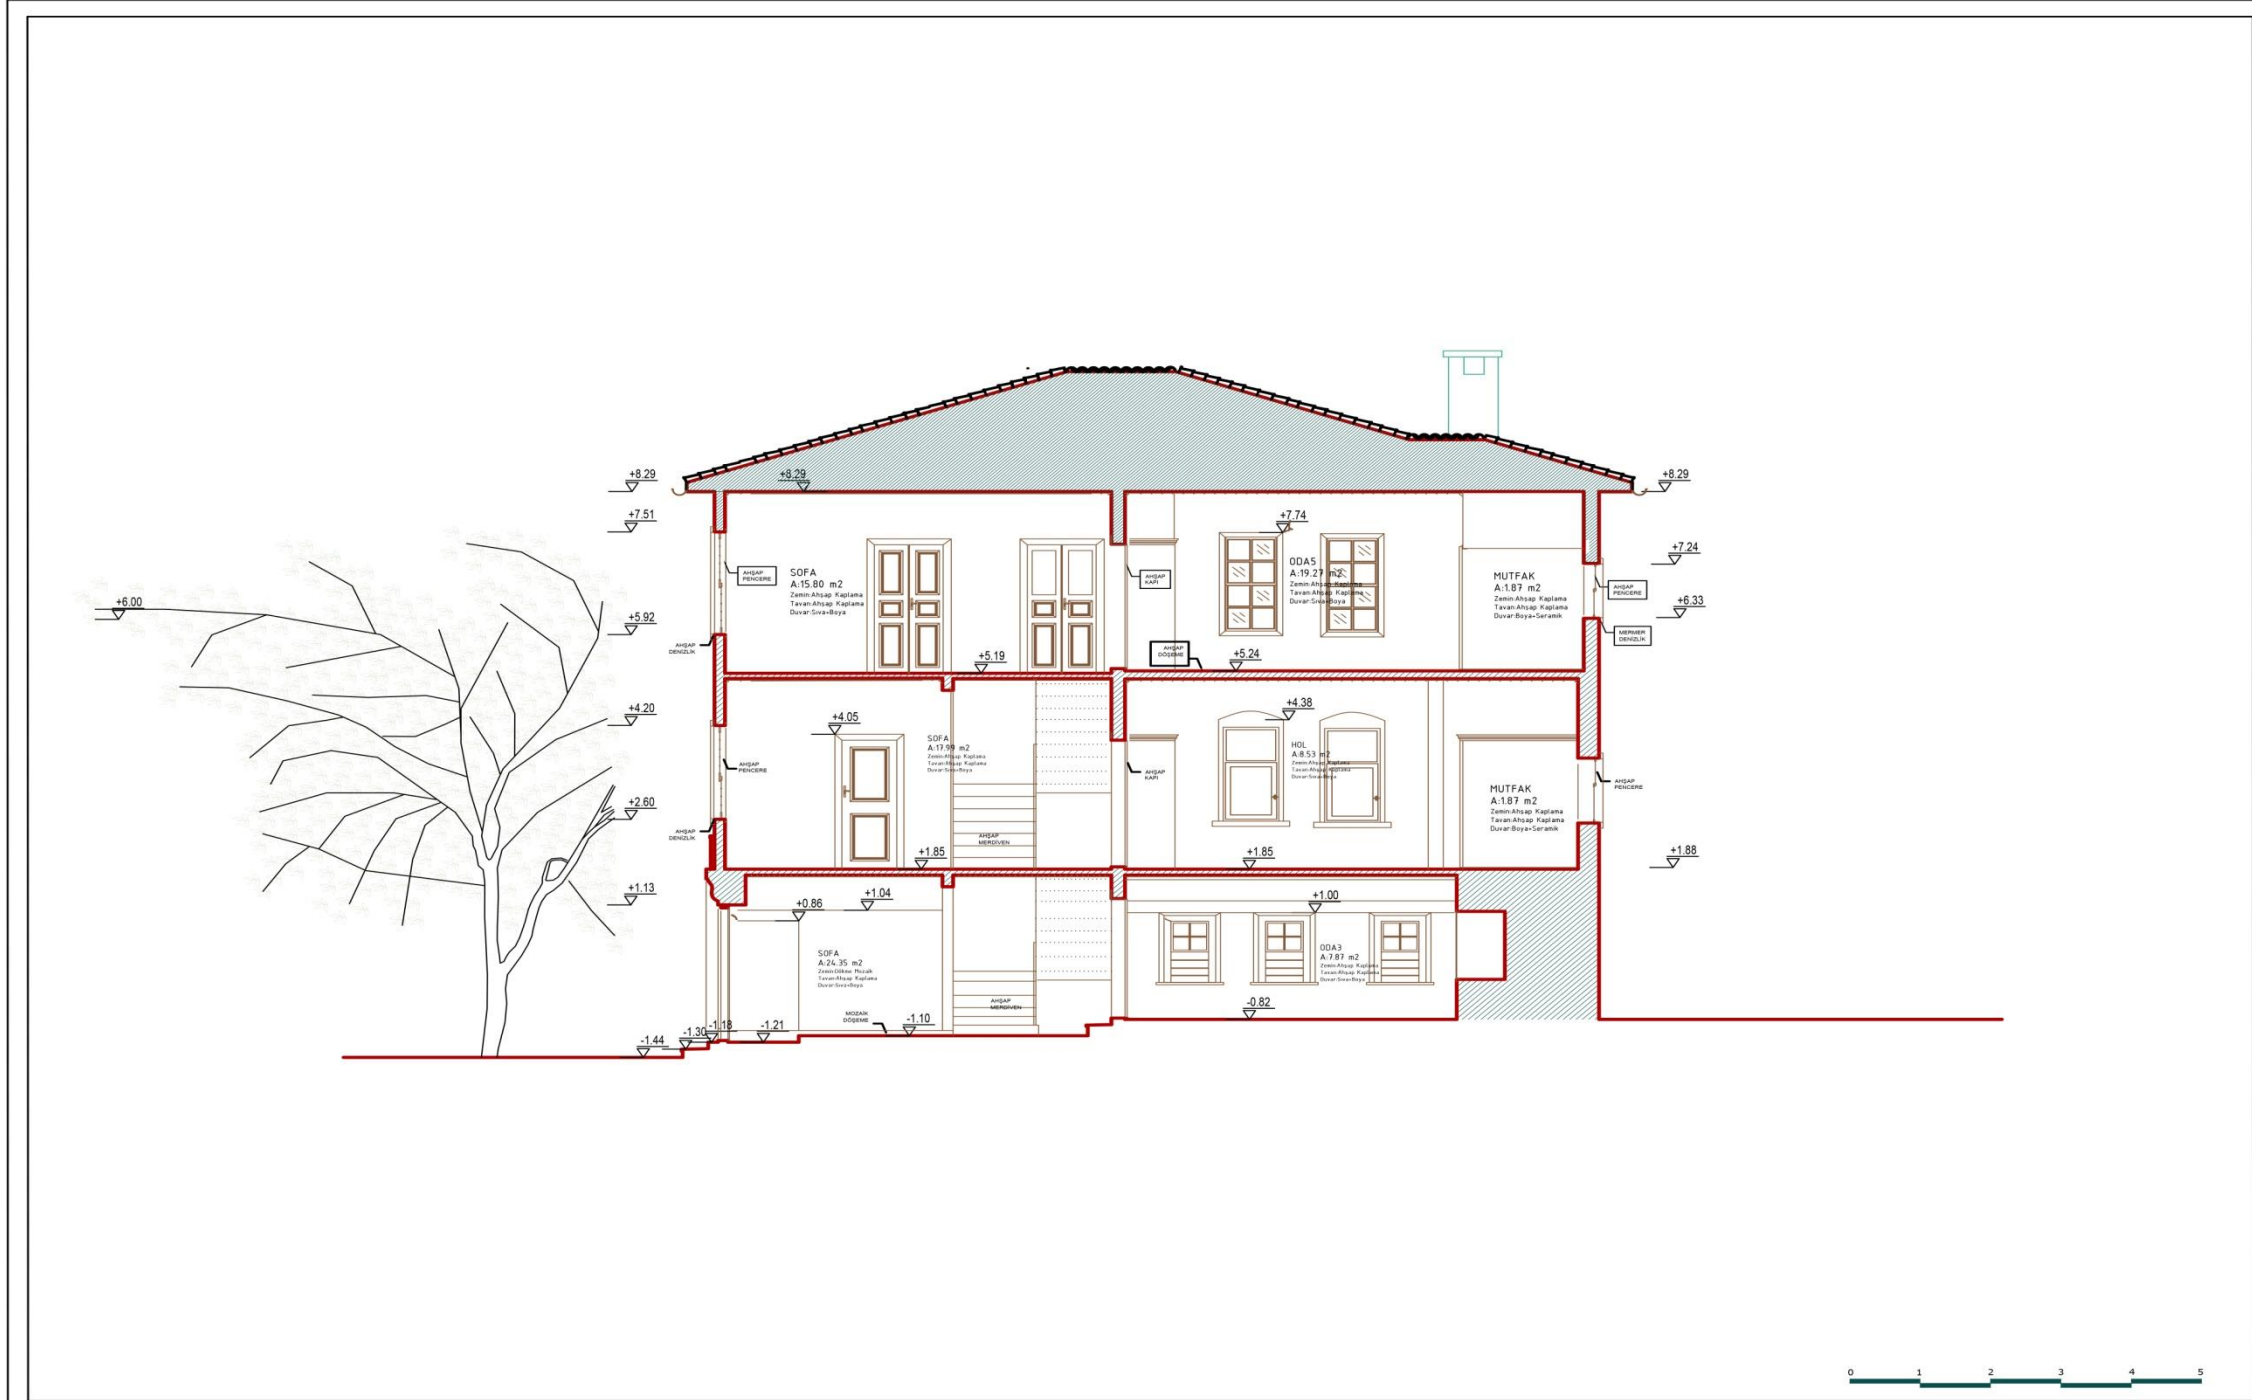
A-A KESİTİ
OL:1/100

RASİM SIRMABİYİK EVİ
