**KAMUSAL ALANLARIN METRO İSTASYONLARI İLE BAĞLANTILARINDA
ENGELLİ ERİŞİLEBİLİRLİĞİNİN İNCELENMESİ**

YÜKSEK LİSANS TEZİ

Anabilim Dalı: Mimarlık

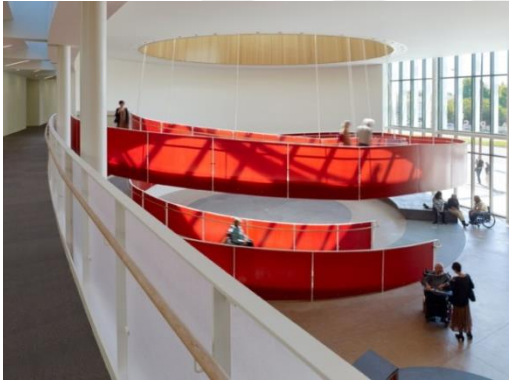
Resim 3.4: Ed Roberts Campus rampa (Ed Robert Campus Web Sitesi)

Engelli bireylerin yapı içerisindeki erişilebilirliğindeki en büyük engel düşey dolaşımdır. Kot farklılıklarının seviyesine göre rampa ya da asansörler tercih edilebilir. Ancak bu mimari elemanların birçok kullanıcıya cevap verebilmesi gereklidir. Örneğin tekerlekli sandalye kullanan birey için rampa avantajlı durum iken yürüme güçlüğü yaşayanlar için dezavantaj olmaktadır. Ed Roberts Campus bu durumda hem rampa hem asansör olmak üzere iki mimari unsuru da bulundurmaktadır. (Resim 3.4) Asansörlerinde de kollarını aktif olarak kullanamayan ya da gelişim bozukluğu alan kısa boylu kullanıcılar için alternatif bir çözüm sağlanmıştır. Asansör çağırma tuşlarının alışlagelmiş seviyeden ayak seviyesine indirgenmesi ile kollarını kullanamayan kişiler ayaklarıyla, ayaklarını kullanamayan engelliler ise tekerlekli sandalyelerini ya da değneklerini kullanarak asansör kabinini buldukları koda çağırabilmektedirler. (Resim 3.5) Böylece her fiziksel engelliye ve tüm kullanıcılara hitap edilebilmektedir.

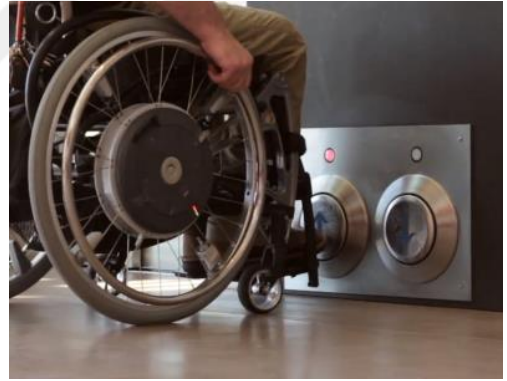
Resim 3.5: Ed Roberts Campus asansör çağırma butonu (Ed Robert Campus Web Sitesi)

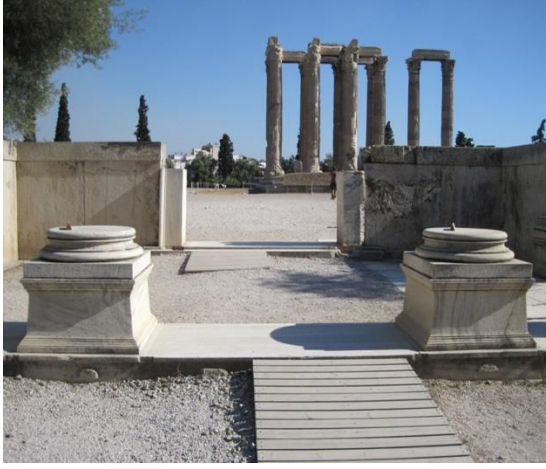
Resim 3.6: Yunanistan'daki bir sit alanında ahşap rampa (Travel for All Web Sitesi)

Tarihi yapıların tarihi belge olma durumları nedeniyle olabildiğince az müdahale edilmesi istenir. Ancak herkes için kullanılabilir olabilmesi açısından yapının doğal malzemesinden ayırt edilebilir elemanlar yönlendirici ve kot farklılıklarını giderici kullanılmalıdır. Yunanistan'daki sit alanında (Resim 3.6) ve İtalya'daki tarihi köprüye (Resim 3.7) erişimdeki kot farklılıklarının farklı bir malzeme ile giderilmesi, görme engelliler için hissedilebilir bir yüzey olmasını sağladığı kadar yapının orijinalinden de ayırt edilebilir bir müdahale olmuştur. Slovenya'daki tarihi şatoya giden yürüme yolunun görme engelliler için de kullanılabilmesi için doğal malzemeye uyumlu ancak doku farklılığı olan malzeme kullanılmıştır. (Resim 3.8)

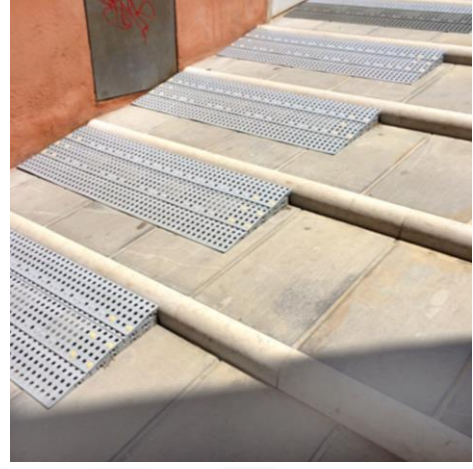
Resim 3.7: İtalya'da tarihi köprüde çelik rampa (Enginöz, 2015a)

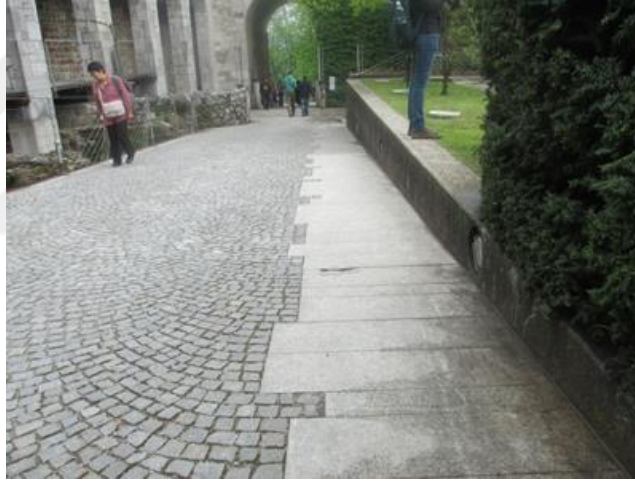
Resim 3.8: Slovenya'daki tarihi şatoya giden yürüme yolu (Travel for All Web Sitesi)

Bu aynı zamanda tekerlekli sandalye kullanan bir engellinin de daha konforlu sürüş sağlaması için avantajlı bir uygulamadır.

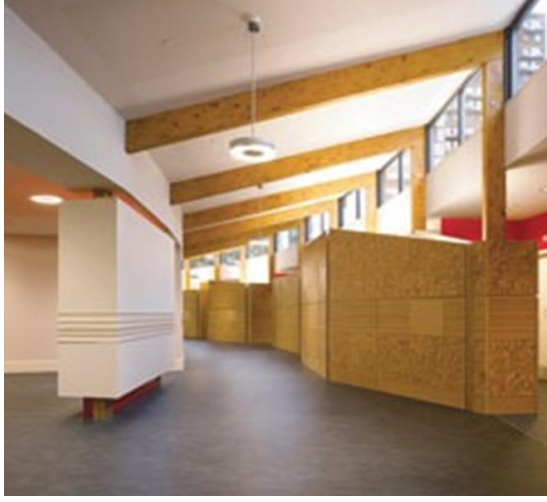
Resim 3.9: Hazelwood Görme Engelliler Okulu'nda duvarda hissedilebilir yüzeyler (Architizer Web Sitesi, 2016)

Görme engelli erişimi için gerekli olan hissedilebilir yüzey uygulamaları sadece zemin taşları ile sınırlı kalmayıp düşey elemanlar ile de sağlanabilmektedir. İskoçya'da bulunan Hazelwood Görme Engelliler Okulu'nda hissedilebilir yüzeyler zemini destekleyici olarak duvarlarda da görülmektedir. (Resim 3.9) Dolaşım güzergahı boyunca devam eden yatay nişler görme engelli çocukların erişebileceği yüksekliktedir. (Resim 3.10) Ancak bunun yanında yaralanmalara sebebiyet verebilecek köşe birleşimlerine sahiptir. Aynı okulun bir başka düşey yönlendirmesi ise duvarlardaki doku farklılığı ile sağlanmıştır. Tıpkı yer düzlemindeki çizgisel ve noktasal hissedilebilir kılavuz taşlar gibi uygulama duvar boyunca uygulanmıştır.

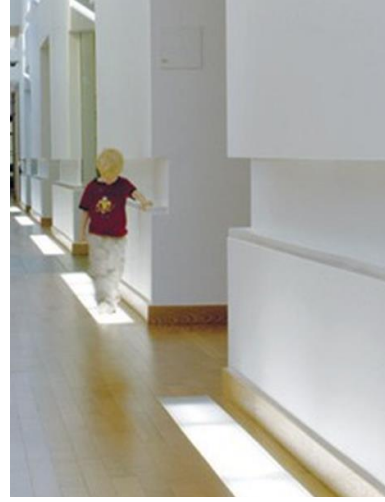
Resim 3.10: Hazelwood Görme Engelliler Okulu'nda duvarda niş (Architizer Web Sitesi, 2016)

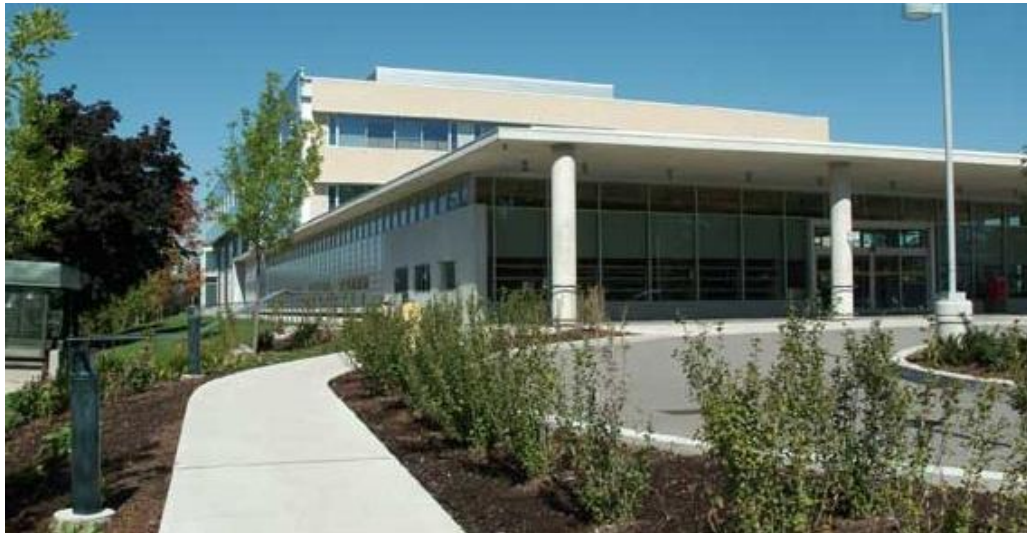
Resim 3.11: Kanada Ulusal Enstitüsü'nde görme engellileri yönlendirme amacı ile koku ögesinin kullanımı (Architect Firm, 2016)

Görme engellilerin görsel algısının azalması yada tamamen kaybedilmesi diğer algılarının güçlenmesine sebep olmaktadır. Hissedilebilir yüzeylerin algılanması, işitsel yeteneklerinin artması, koku alma duyularının gelişmesine yol açarak erişilebilir tasarım açısından kullanılabilir bir veri olarak önümüze çıkmaktadır. Bunu sağlamak amacı ile Kanada Ulusal Enstitüsü'nde görme engellileri yönlendirme amacı ile koku ögesi kullanılmıştır. Kokulu bitkiler görme engelli için kılavuz taş görevi üstlenmiştir. (Resim 3.11)

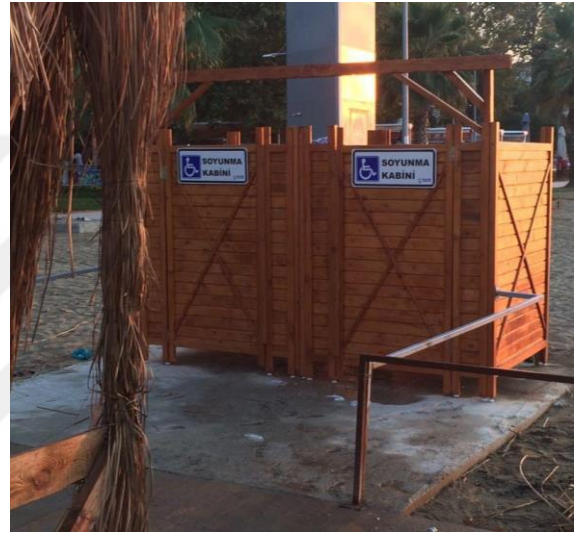
Resim 3.13: Yalova Merkez'de plajda engelli duş kabinleri (İlker Erdoğan Arşivi)

önemli bir diliminin deniz turizmi olması ve sahil şeridi bakımından zengin olmasına karşın ülkemizin ilk engelli plajlarına son yıllarda rastlanmaya başlanmıştır. Yalova'da yapılan engelli kullanımına göre uyarlanmış plajda tekerlekli sandalye kullanıcısının ya da refakatçisinin kum zeminde erişim zorluğu yaşamaması için kullanılan sert zemin uygulaması iskele boyunca devam edip su seviyesi ile birleşmektedir (Resim 3.12). Ayrıca engelli kullanımına uygun duş kabinleri boyunca devam eden platform yüzey farklılığı oluşturulması ile görme engelli birey için de yönlendirici kılavuz olmaktadır (Resim 3.13).

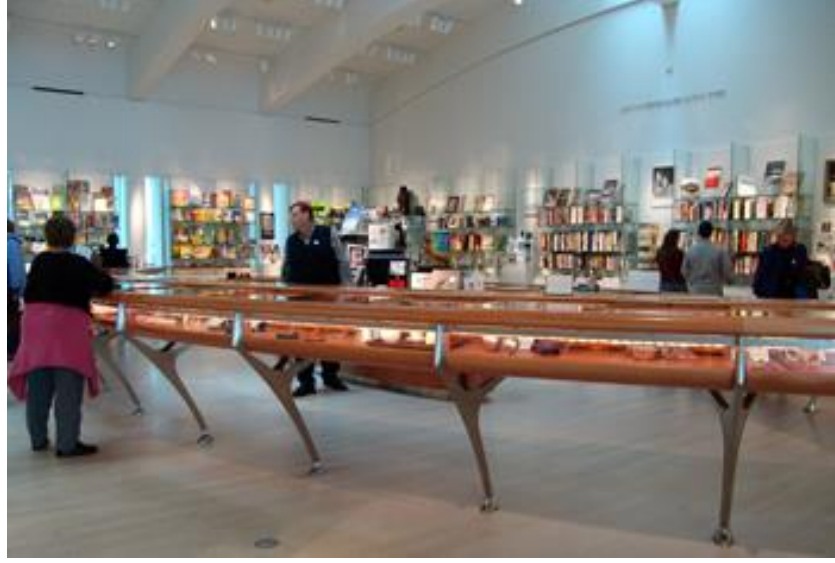
Resim 3.14: Milwaukee Sanat Müzesi'nde sergileme üniteleri (Dostođlu, Şahin , & Taneli, 2009)

Erişilebilir tasarım yapısal elemanlarda olduğu kadar iç tasarım elemanlarında da aranılan bir yaklaşımdır. Milwaukee Sanat Müzesi içerisinde yer alan satış alanındaki sergileme ünitelerine hem ayakta, hem tekerlekli sandalye ile yaklaşarak ürünleri incelemek mümkün olabilmektedir. Uygulama, çocukların da sergileme üniteleri içerisinde yer alan objeleri görmesini sağlamaktadır.(Resim 3.14)

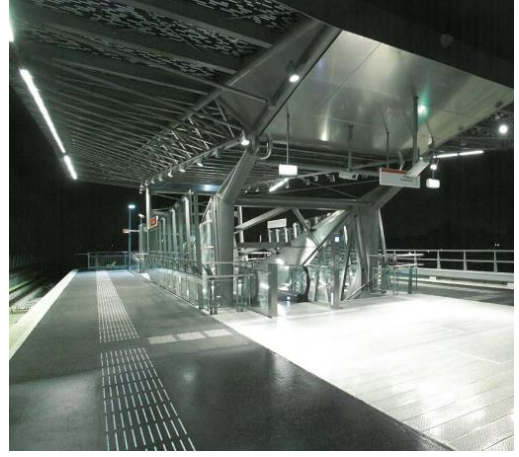
Resim 3.16: Nesselande Metro İstasyonu peron kaplaması (Uffelen, 2010)

Rotterdam'da bulunan Nesselande Metro İstasyonu algılanabilirlik açısından önemli bir uygulamadır. Bu durum tasarımcının da istasyonu bir ulaşım yapısı olduğu kadar bekleme alanı olarak değerlendirmesinden de anlaşılmaktadır. (Resim 3.15) İstasyon peron kaplamasının dolaşım alanlarından farklı olarak kullanılması hem görme engelli yolcular hem de sağlıklı bireyler için de sınırlayıcı özelliktedir.(Resim 3.16)

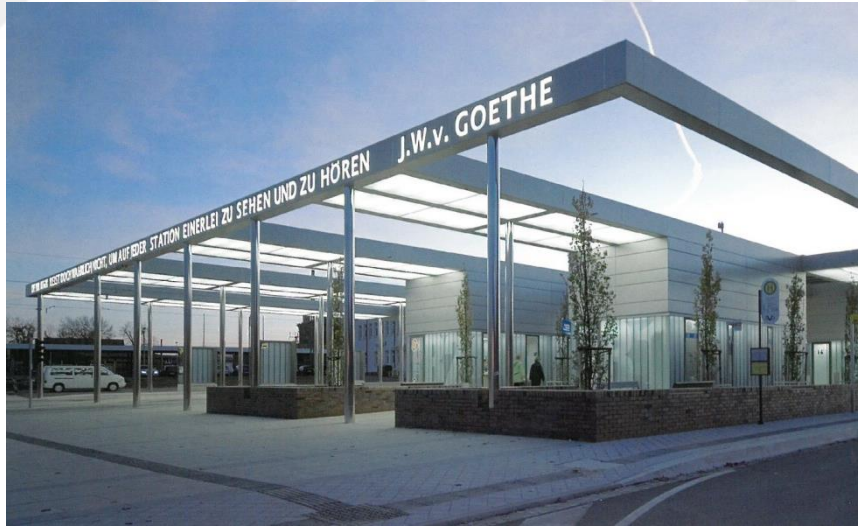
Resim 3.17: Square Tramway İstasyonu kamusal mekan oluşumu (Uffelen, 2010)

Almanya'nın Gotha kentinde bulunan Square Tramway İstasyonu'nun hemzemin olması ile erişilebilirlik anlamında yeraltı ve viyadük istasyonlara göre bir adım daha öndedir. İstasyon girişlerinin ücretlendirilmesinde turnikelerin kullanılmaması serbest dolaşımı sağlayarak dükkanlarıyla kente kamusal bir pasaj kazandırılmasına da imkan vermiştir. (Resim 3.17)

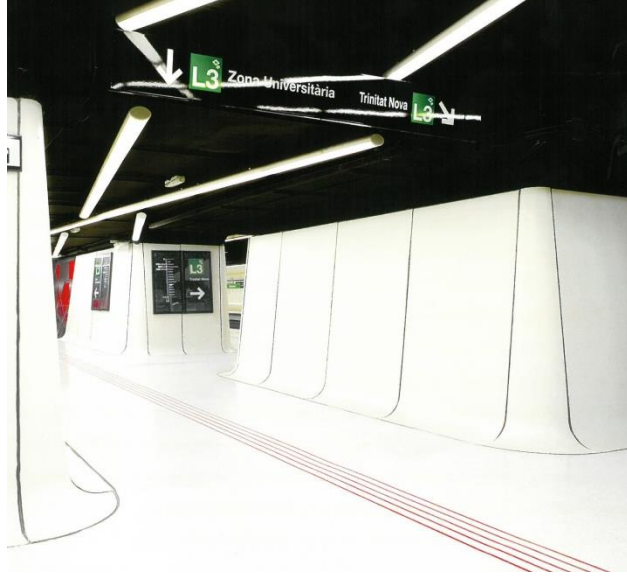
Resim 3.18: Drassanes Metro İstasyonu'nda farklı kılavuz çizgi uygulaması (Uffelen, 2010)

Yer altı metroları çevre elemanlarının olmaması ile tamamen izole edilmiş ulaşım yapılarıdır. Bu nedenle ferahlık yolcu dolaşımı için önemli bir unsurdur. Barcelona'daki Drassanes Metro İstasyonu'nda ferahlığı sağlama amacı ile zeminde yıpranmalara dayanıklı cam katkılı beyaz beton kullanılmıştır. Görme engelliler için ayrıca kılavuz taş uygulamasına gidilmeden malzeme üzerinde oluşturulan çizgisel dokudan faydalanılmıştır. (Resim 3.18)

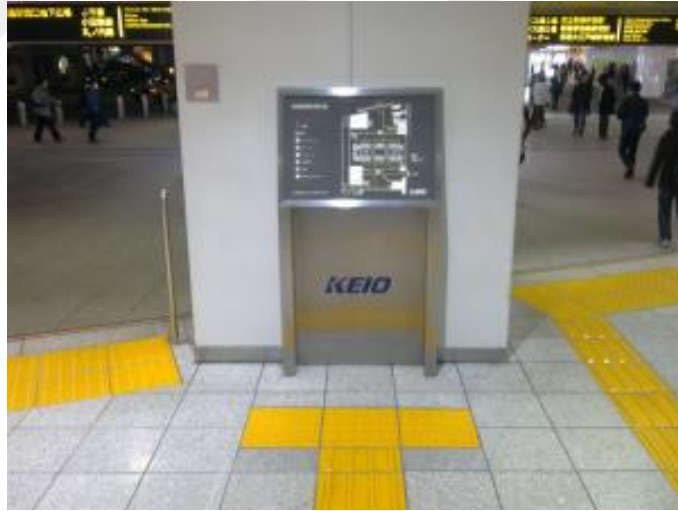
Resim 3.19: Tokyo'da Kabartmalı istasyon planı (Oğuzhan Yüksel Arşivi)

Yapı içerisindeki dolaşımın kılavuz taş ya da çizgilerle sağlanması kadar bu çizgilerin nerelere vardığını anlayabilmek de önemlidir. Bu nedenle Tokyo'da görme engelliler için yapılmış olan kabartmalı istasyon planları klavuz çizgilerin kesişim bölgelerine yerleştirilmiştir. (Resim 3.19)

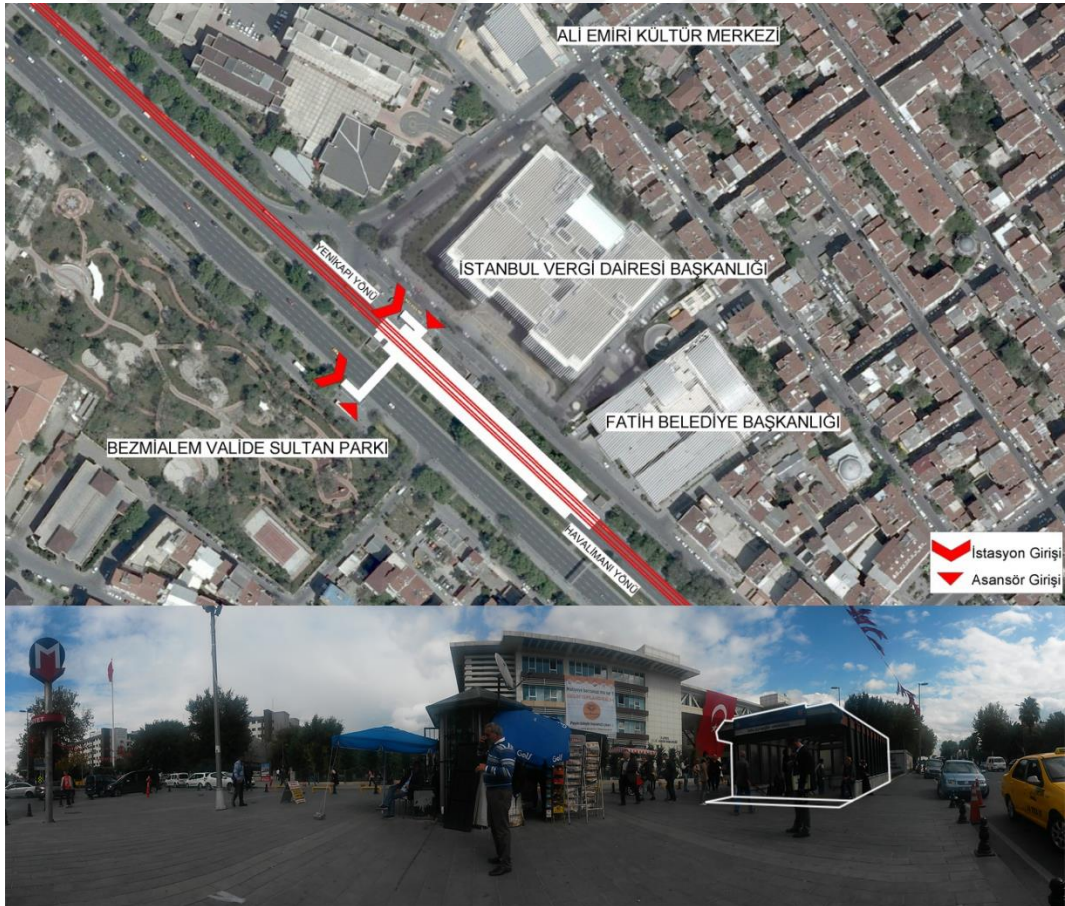
Resim 4.21: Emniyet – Fatih İstasyonu hava fotoğrafı ve yakın çevresi

Havalimanı-Yenikapı Metro Hattı'nın 3. istasyonu olan Emniyet-Fatih İstasyonu 1989 yılında hizmet vermeye başlamıştır. Fatih Belediyesi sınırları içerisinde olan istasyonun çevresinde İstanbul Vergi Dairesi Başkanlığı, Fatih Belediye Başkanlığı, Ali Emiri Kültür Merkezi, Bezmialem Valide Sultan Parkı olmak üzere önemli kamusal alan ve yapılar bulunmaktadır. (Resim 4.21)

Vatan Caddesi altında konumlanmış olup caddenin iki tarafında da merdiven ve asansör bulunduran iki adet giriş bulunmaktadır. Bu istasyonun alan çalışması kapsamında seçilmesindeki temel nedenlerin başında, çevresinde istasyonla doğrudan bağlantı girişleri veya erişim yolları bulunan kamu yapılarının bulunması, engellilerinde dahil olduğu bir çok İstanbullunun kamu yapılarına gelebilmek için bu istasyonu kullanmaları gelmektedir.

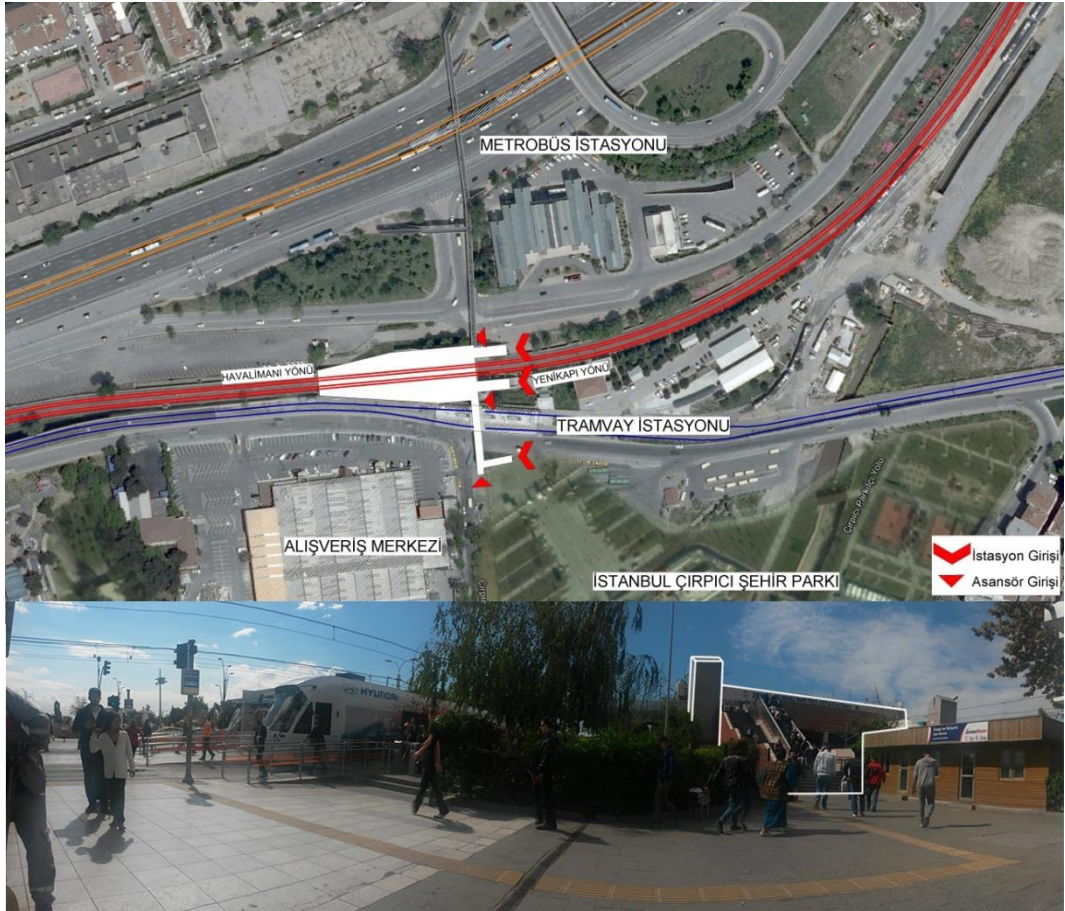
Resim 4.23: Zeytinburnu İstasyonu hava fotoğrafı ve yakın çevresi

Havalimanı-Yenikapı Metro Hattı'nın 12. istasyonu olan Zeytinburnu İstasyonu 1994 yılında hizmet vermeye başlamıştır. Zeytinburnu ilçe sınırları içerisinde kalmaktadır. E-5 Karayolunun güneyinde bulunan istasyon, tramvay ve metrobüs ile entegrasyon sağlaması ile önemli bir aktarma merkezidir. E-5 Karayolu yakınında konumlanmıştır, üst geçitten girişler merdiven ve asansörler ile sağlanmaktadır (Resim 4.23).

Hemzemin istasyon olup kenar peronludur. Bu istasyonun alan çalışması kapsamına alınmasındaki temel neden, çevresinde Zeytinburnu İlçesinin önemli kamusal ve ticari yapıları olan Marmara Forum Alışveriş Merkezi ile İstanbul Çirpici Şehir Parkı'nın bulunması ve diğer toplu taşıma sistemlerine aktarma yapılabilmesidir.

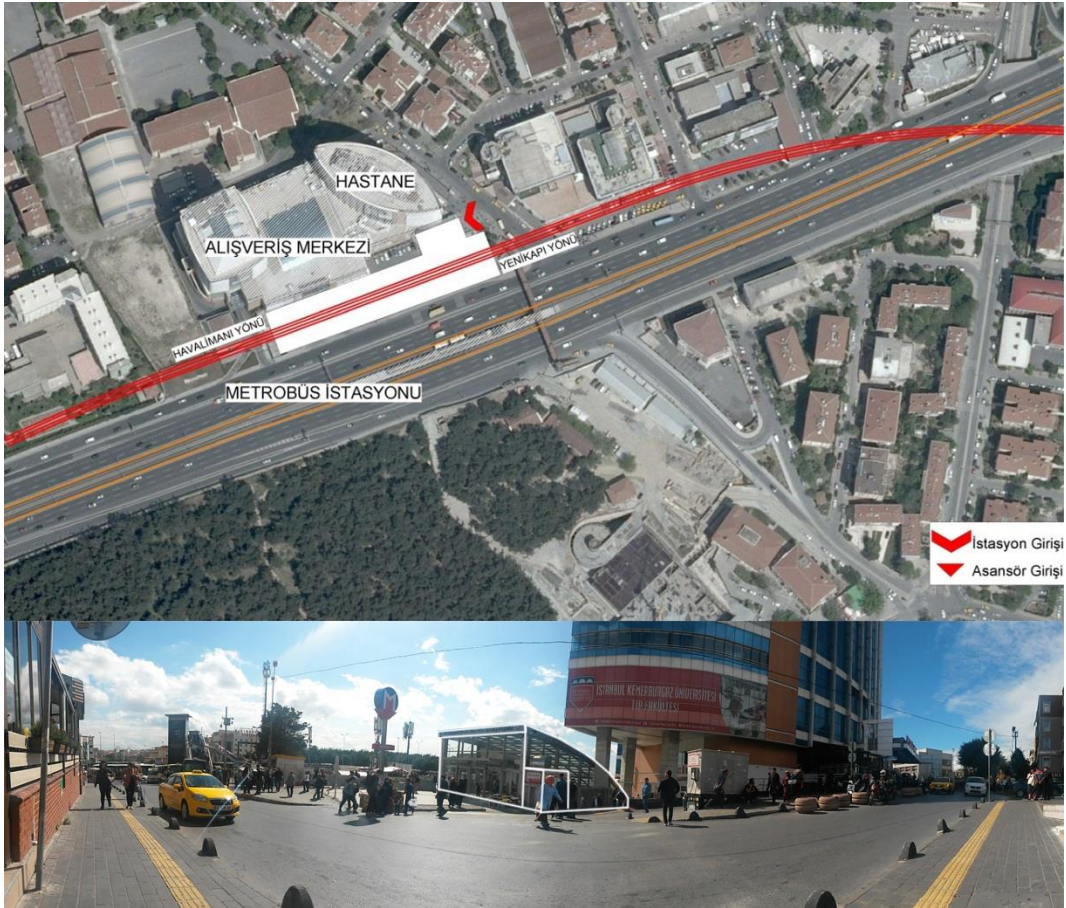
Resim 4.24: Bahçelievler İstasyonu hava fotoğrafı ve yakın çevresi

Havalimanı-Yenikapı Metro Hattı'nın 14. istasyonu olan Bahçelievler İstasyonu 1999 yılında hizmet vermeye başlamıştır. Bahçelievler ilçe sınırları içerisinde kalmaktadır. E5 Karayolunun kuzeyinde bulunan istasyon, metrobüs ile entegrasyon sağlamaktadır. İstasyona giriş merdiven ve asansör ile sağlanmaktadır.(Resim 4.24)

Yeraltı istasyon olup kenar peronludur. Bu istasyonun alan çalışmasına dahil edilmesindeki temel nedenlerin başında, çevresinde Bahçelievler İlçesinin önemli sağlık ve ticari yapıları olan Metroport Alışveriş ve Yaşam Merkezi ile Medicalpark Hastanesi'nin bulunması ve diğer toplu taşıma sistemleri ile aktarma yapılabilmesidir.

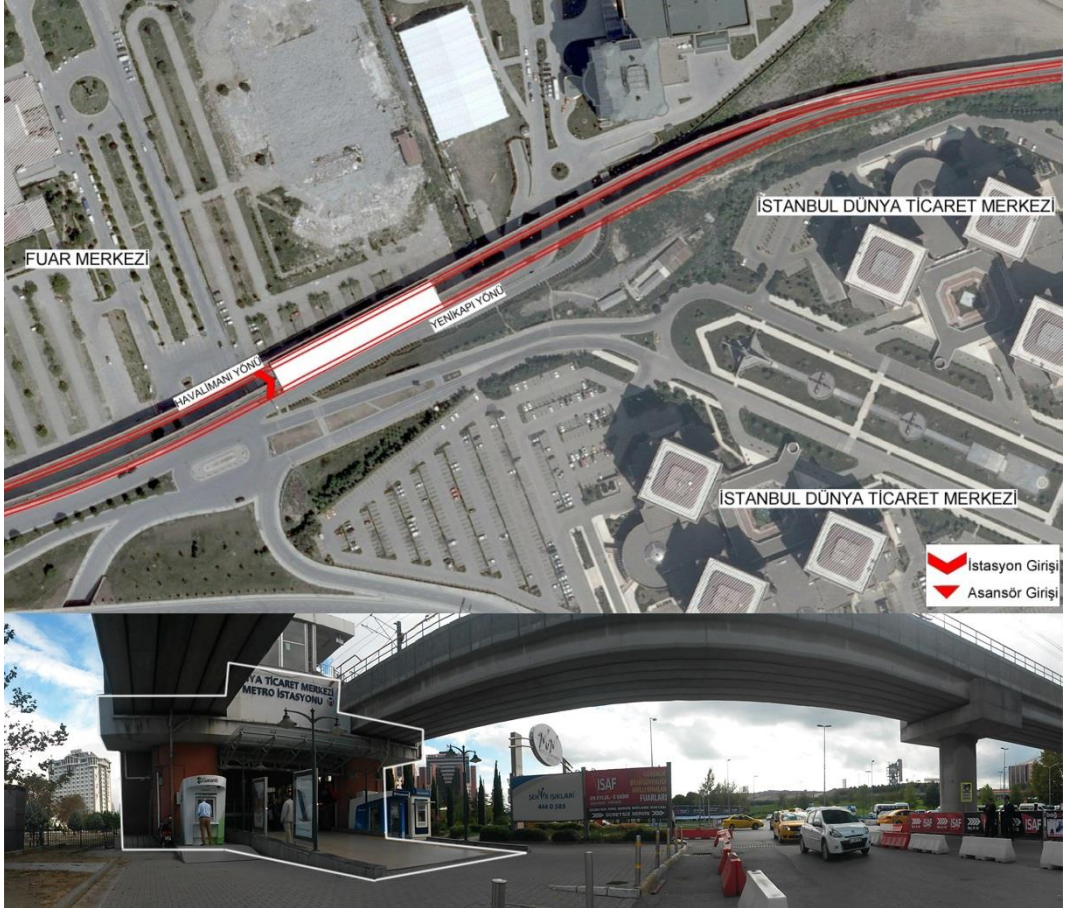
Resim 4.25: İstanbul Fuar Merkezi İstasyonu hava fotoğrafı ve yakın çevresi

Havalimanı-Yenikapı Metro Hattı'nın 17. istasyonu olan İstanbul Fuar Merkezi İstasyonu 2002 yılında hizmet vermeye başlamıştır. Bakırköy ilçe sınırları içerisinde kalmaktadır. Atatürk Caddesi üzerindeki istasyon çevresinde İstanbul Fuar Merkezi ve Dünya Ticaret Merkezi gibi önemli ticaret ve kamu yapıları bulunmaktadır (Resim 4.25)

İstasyon bir viyadük üzerine kurulması nedeniyle peronlarına erişim merdiven, yürüyen merdiven ve asansör ile sağlanmaktadır. İstasyon ticaret ve kamu yapılarına yakın olması ve hattın tek viyadük istasyonu olması nedeniyle alan çalışması kapsamına alınmıştır.

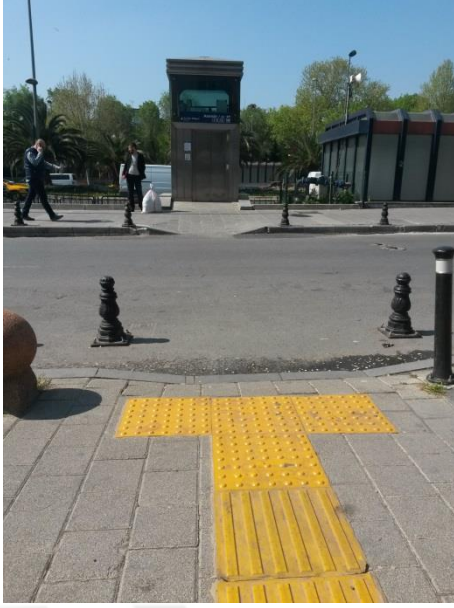
Resim 4.26: Emniyet-Fatih İstasyonu'nda asansörle kamu yapısı arasındaki kılavuz taş uygulamasının yol nedeniyle kesilmesi

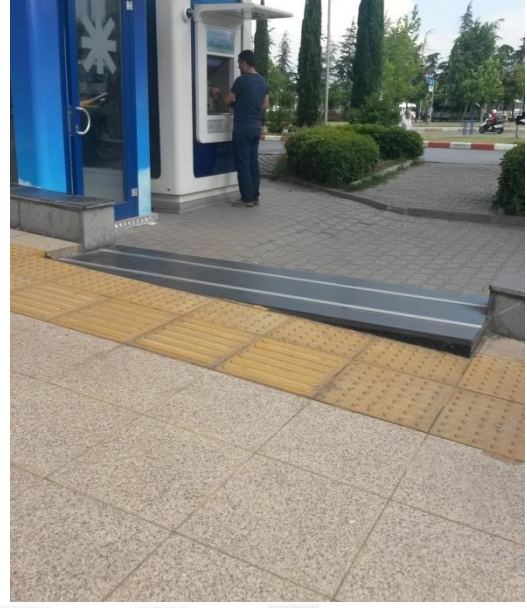
Resim 4.27: İFM İstasyonu'nda girişten karşı yola erişimin kesilmesi

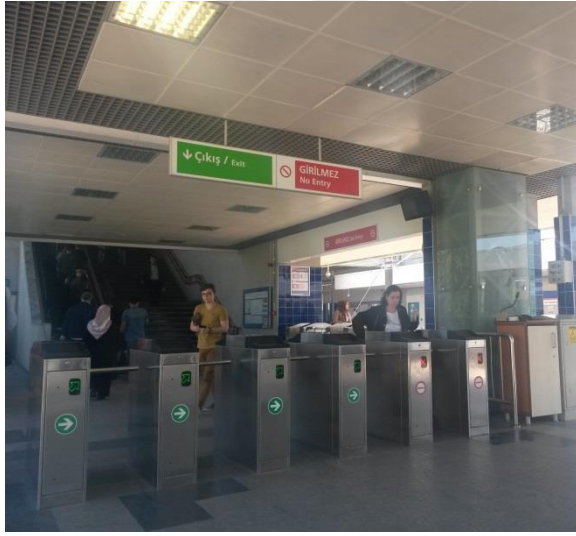
Zeytinburnu İstasyonu	*Bilet holü tasarım kriterlerine uygundur. *Bilet holü peron katında bulunmaktadır. Bu durum işletme ve güvenlik açısından tek kontrol merkezli olmasını sağlamaktadır.(Resim 4.28)
Bahçelievler İstasyonu	*Bilet holü tasarım kriterlerine uygundur. *Bilet holünden direkt olarak hastane otoparkına ve buradan da hastane binasının kendi asansörleri ile engelli erişimi sağlanabilmektedir. Aynı zamanda AVM için de yürüyen merdiven ve sabit merdiven ile direkt erişim imkanı vardır. Bağlantılar için ayrıca asansör mevcut değildir. Fiziksel engellinin entegrasyonu cadde kotundan sağlanmaktadır.(Resim 4.29)
İstanbul Fuar Merkezi İstasyonu	*Bilet holü hem zemin olduğundan erişim kolaylıkla sağlanmaktadır.

Resim 4.28: Zeytinburnu İstasyonu'nda bilet holünün peronda çözülmesi

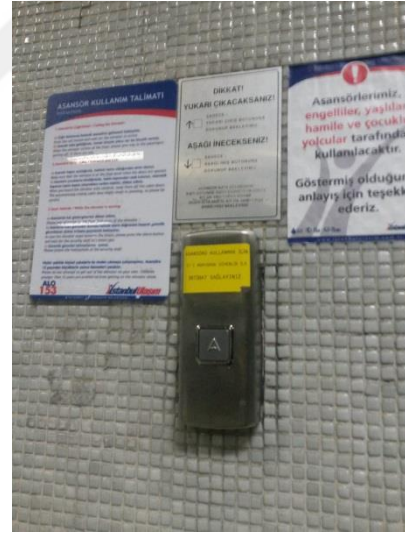
Resim 4.29: Bahçelievler İstasyonu'nda asansörün telefon ile çağırılması

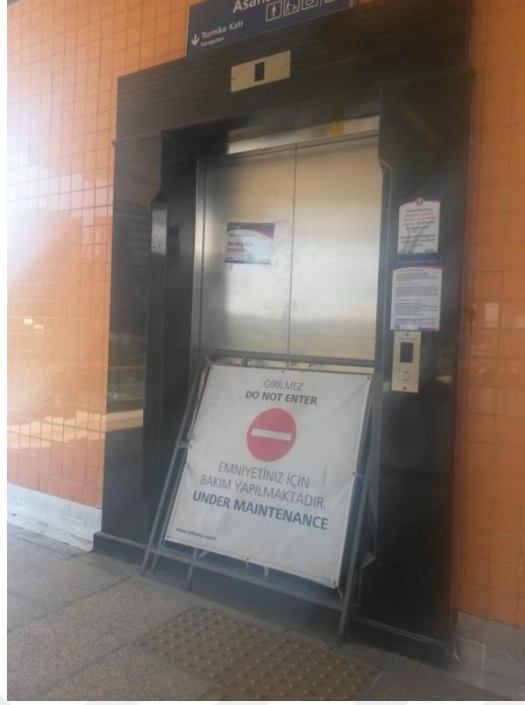
Bahçelievler İstasyonu	<p>*Bilet holüne iniş 1 asansör, 2 yürüyen merdiven ve 1 sabit merdiven ile sağlanmaktadır. (Hastane ve AVM geçişlerinin bilet holünden de sağlanmasıyla girişteki düşey elemanlar yeterli gelmektedir.)</p> <p>*Perona ise 2 asansör 4 yürüyen merdiven ve 4 sabit merdiven inmektedir.</p> <p>*İstasyon içerisindeki tüm asansörler betonarme kaplı olup iç-dış görünebilirliği yoktur.</p>
İstanbul Fuar Merkezi İstasyonu	<p>*Bilet holünden perona çıkan 1 asansör, 2 yürüyen merdiven ve 1 sabit merdiven bulunmaktadır.</p> <p>*Asansör betonarme kaplı olup iç-dış görünebilirliği yoktur. (Resim 4.30)</p>

Resim 4.30: İFM İstasyonu'nda arızalı ekipman uyarısı
