**İSTANBUL-SARIYER'DE TARİHİ DOKUNUN  
SÜRDÜRÜLEBİLİR KORUMA ÖLÇÜTLERİ AÇISINDAN  
İRDELENMESİ VE ÖNERİ GELİŞTİRİLMESİ**

**YÜKSEK LİSANS TEZİ  
İpek Zeynep KAPTANOĞLU**

**Anabilim Dalı: Mimarlık**

**Programı: Mimarlık Tarihi ve Restorasyon  
Tez Danışmanı: Yard. Doç. Dr. Elif Mihçioğlu Bilgi**

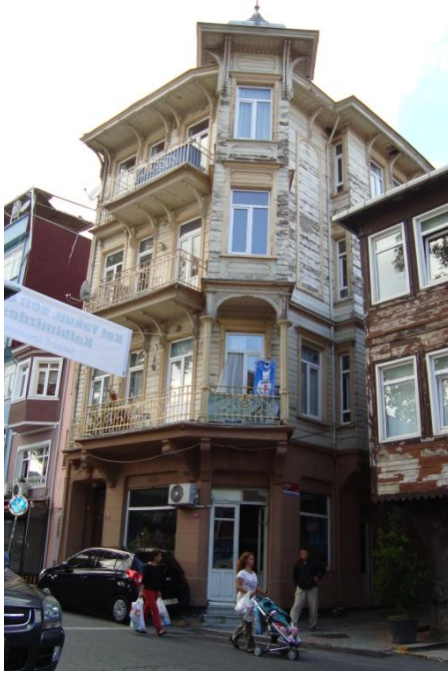
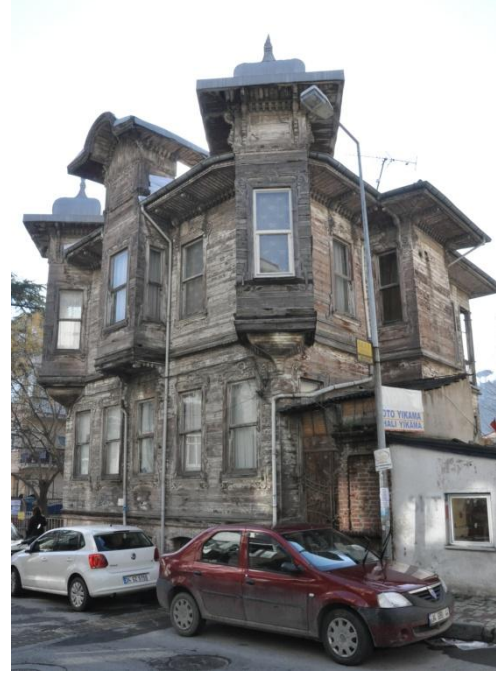
**Şekil 3.54 (Solda):** Yenimahalle'de yapısal durumu iyi olan bir yapı örneği, Karakütük Caddesi No: 105 (Kaptanoğlu, 2013).

Geleneksel yapılar üzerinde yapılan analiz çalışmalarında, yapısal durumu ‘iyi’ olarak nitelendirilenler; strüktürel olarak ve malzemesi bakımından iyi durumda yapılar olarak belirlenmiş olup, alanda %9 oranında bulunmaktadır. Strüktürel olarak iyi, ancak malzeme bakımından yıpranmış ve hasarlı durumda olan ‘orta’ olarak nitelendirilmiş yapılar, alanda %6 oranında yer almaktadır (Şekil 3.54 - 3.55).

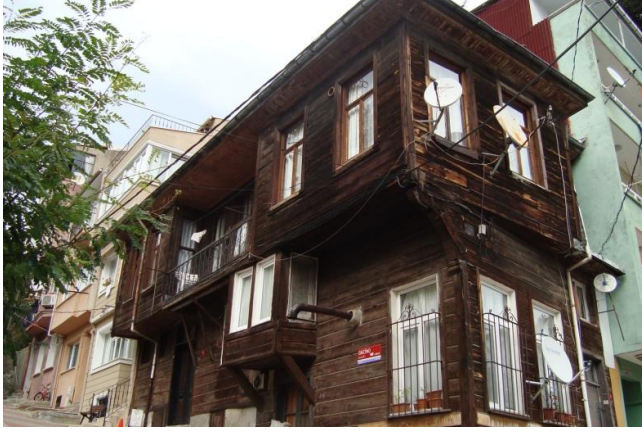
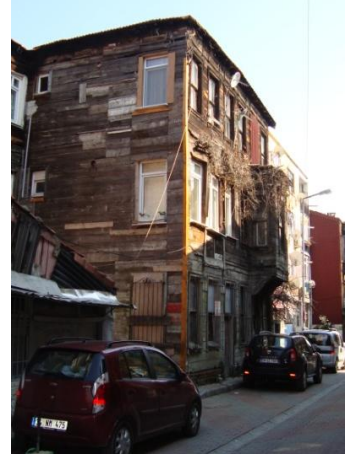
**Şekil 3.56 (Solda):** Yenimahalle'de yapısal durumu kötü olan yapı bir örneği, Haydar Efendi Sokak No: 6 (Kaptanoğlu, 2013).

Strüktürel olarak kısmi hasarlı ve genelinde malzeme olarak yıpranmış, ancak içinde halen yaşayanların olabildiği yapılar, kısmi hasarları olup ‘kötü derecede’ sınıflandırılmıştır ve alanda %2 olarak yer alırlar. Bir bölümü yıkılmış, malzemesinde eksikleri olan ve yoğun hasarlı yapı grubu ise %1 ile kullanılamaz durumda ve ‘harap’ olarak nitelendirilmiştir. Bölgede az sayıda olan ancak yapısal durumu ile tanımlandığında, ancak temel seviyesinde veya sadece genel gabarisini belirleyen duvarların kalabildiği tespit edilen ‘yıkık yapılar’ ise %1 oranındadır (Şekil 3.56 - 3.57 - 3.58 - 3.59 - 3.60).

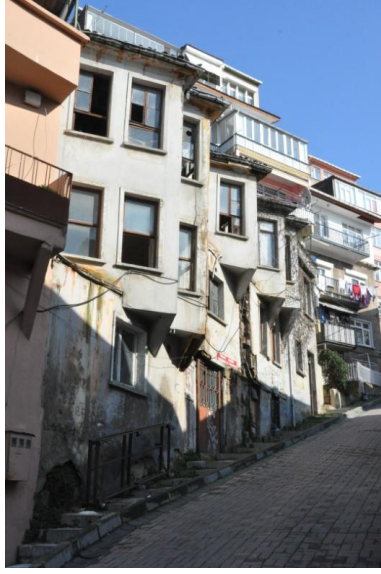
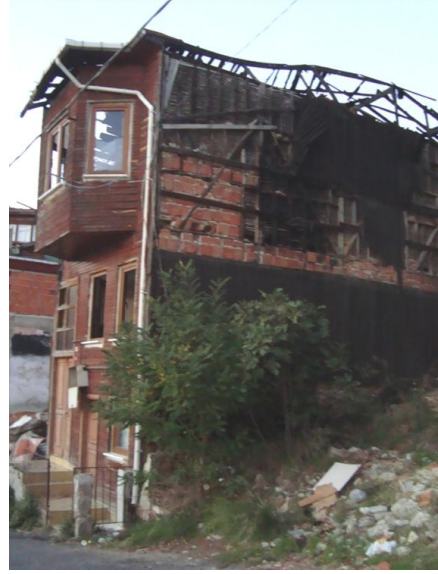
**Şekil 6.17 (Solda):** Sarıyer Tarihi Köyüçü'nde Kuru Mandıra Sokak No: 5 (Kaptanoğlu, 2013).

'*Kapsamlı Müdahale*' gerektiren yapı grubunda, %3 oranında tespit edilen, kısa zamanda restorasyon yapılması gereken aksi halde, çökme veya yıkılma ile sonuçlanacak önemli fiziksel hasar bulunduran boş yapılar yer almaktadır. Fiziksel olarak çevresi için tehlike unsuru olan bu yapıların, rökonstrüksiyonu sırasında, yeniden kullanılabilir durumda olan özgün malzemeler seçilmeli, örneğin taşıyıcı sistemlerinde kullanılan ve günümüze sağlam ulaşabilmiş ahşap ve tuğla malzemeler ile cephede sağlam kalan ahşap cephe kaplamaları yeniden kullanım için ayrılmalıdır. Sarıyer Tarihi Köyiçi'nde, Koru Mandıra Sokak No:5 ve Yenimahalle'de Bağlar Yolu Sokak No:13 bu gruba örnektir (Şekil 6.17- 6.18).

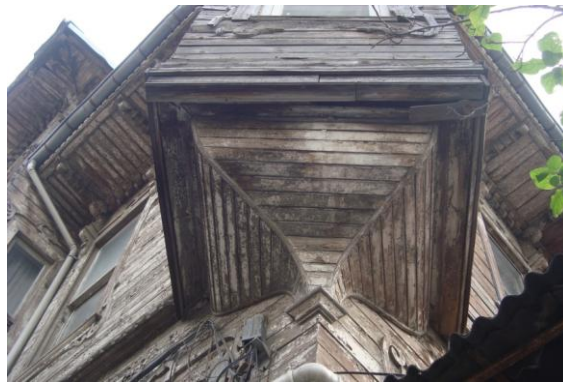
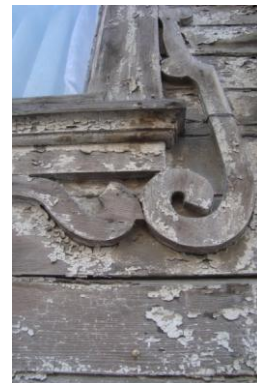
**Şekil 6.68 (Solda):** Cephede çıkma altındaki ahşabın yer yer koyulaşması ve beyazlaşmasına örnek (Kaptanoğlu, 2104).

Bir başka yapısal sorun, geçmişte cephenin ahşaba uygun olmayan boya ile boyanması, güneşin etkisi ile, ahşapta kısmi yerlerde koyulaşma ve beyazlaşmalara neden olmuştur. Cephe boyasında oluşan derin çatlaklar, kabarma, pullanma ve soyulmaların önce sökülmesi ve ardından güneş ışığının ahşabın içine nüfus etmeden yansımaları sağlayan boya ve verniklerin uygulanması gerekir (Kudeb, 2012: 310) (Şekil 6.68- 6.69).

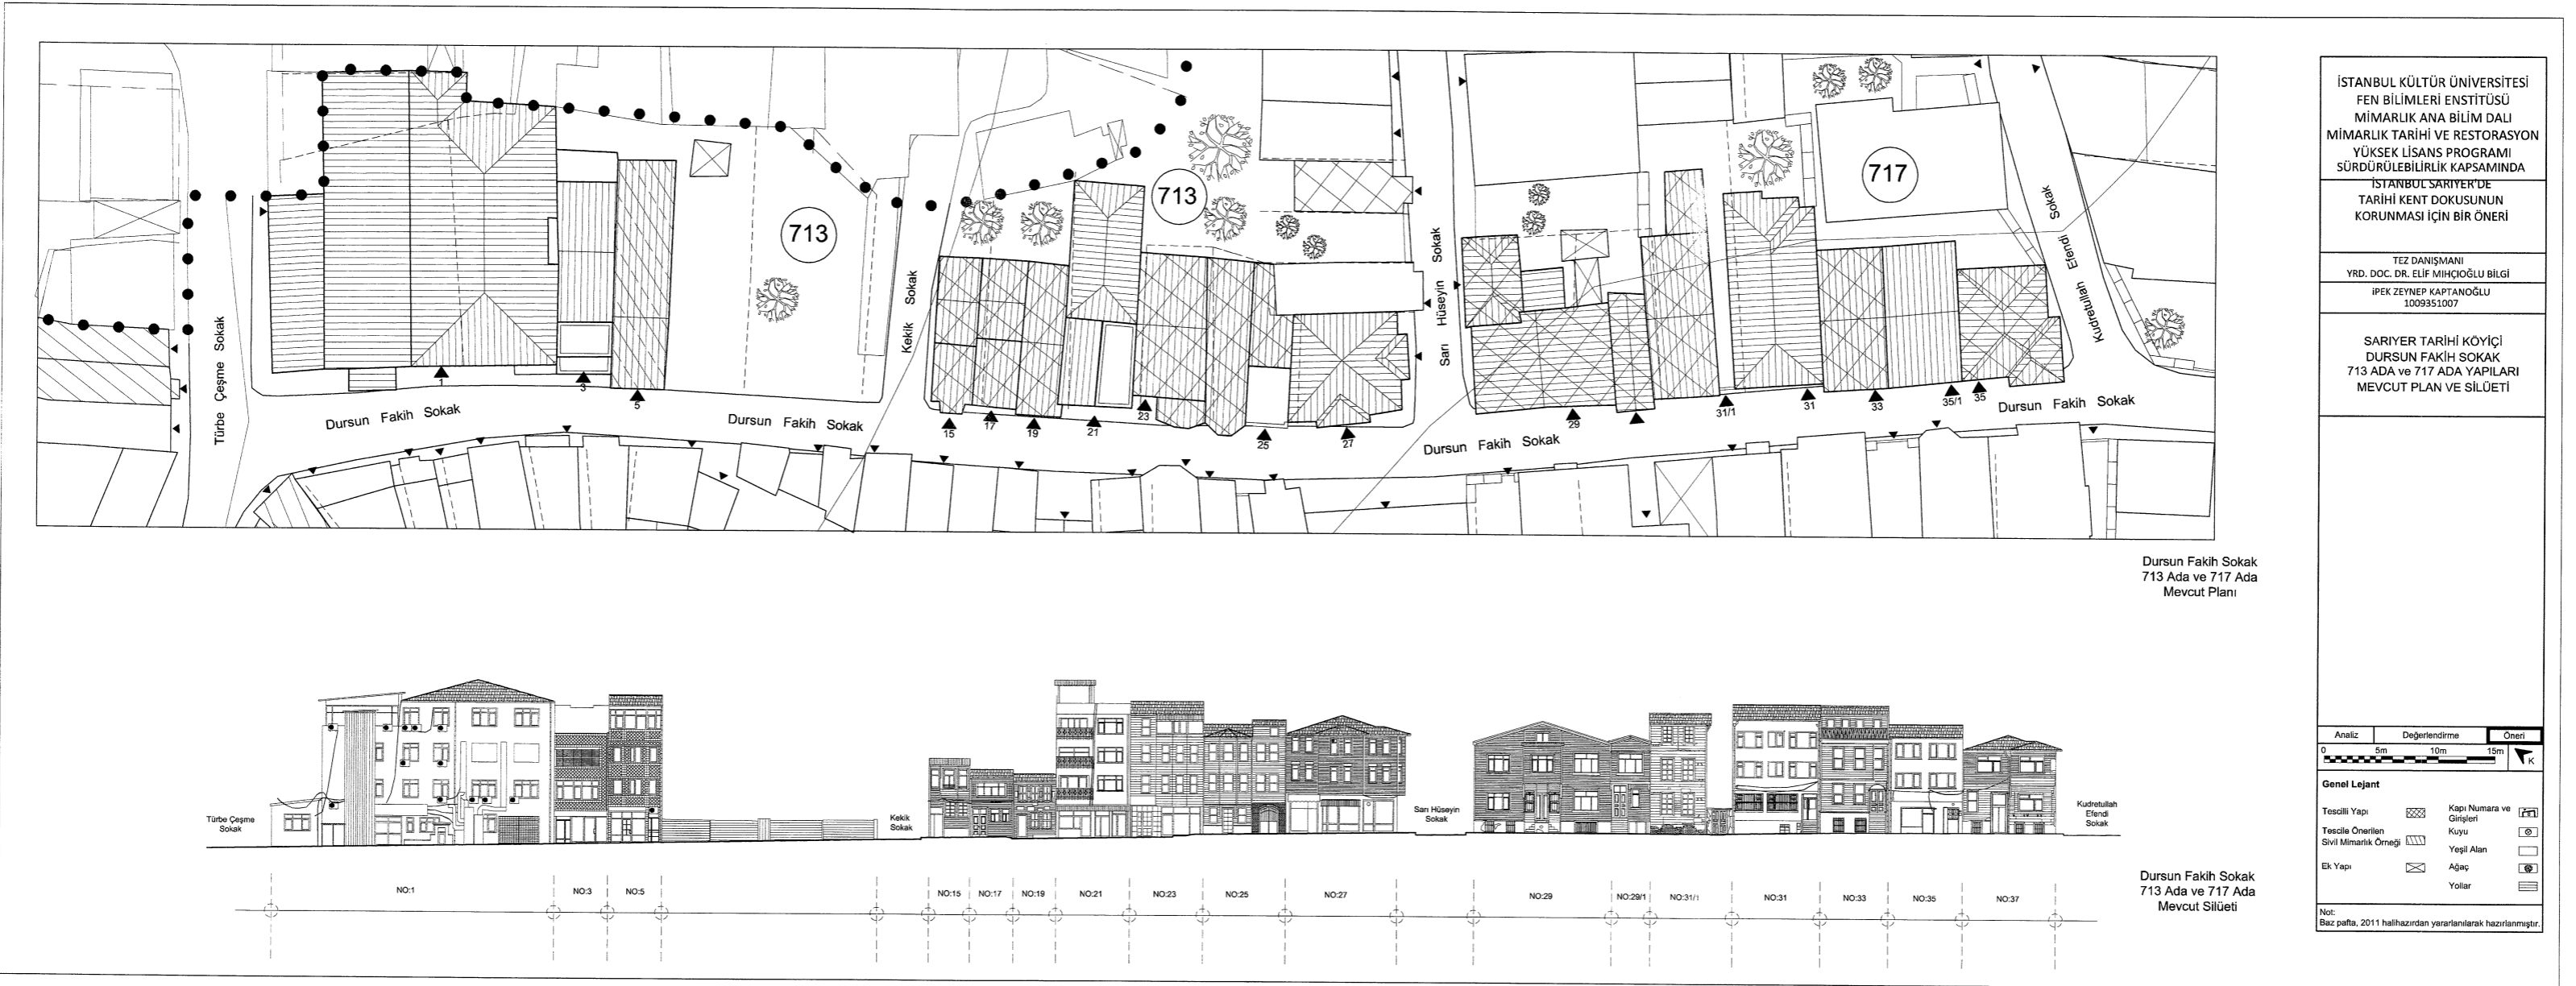
Ek 5: Dursun Fakih Sokak 713 Ada ve 717 Ada Mevcut Plan ve Silüet Çizimleri

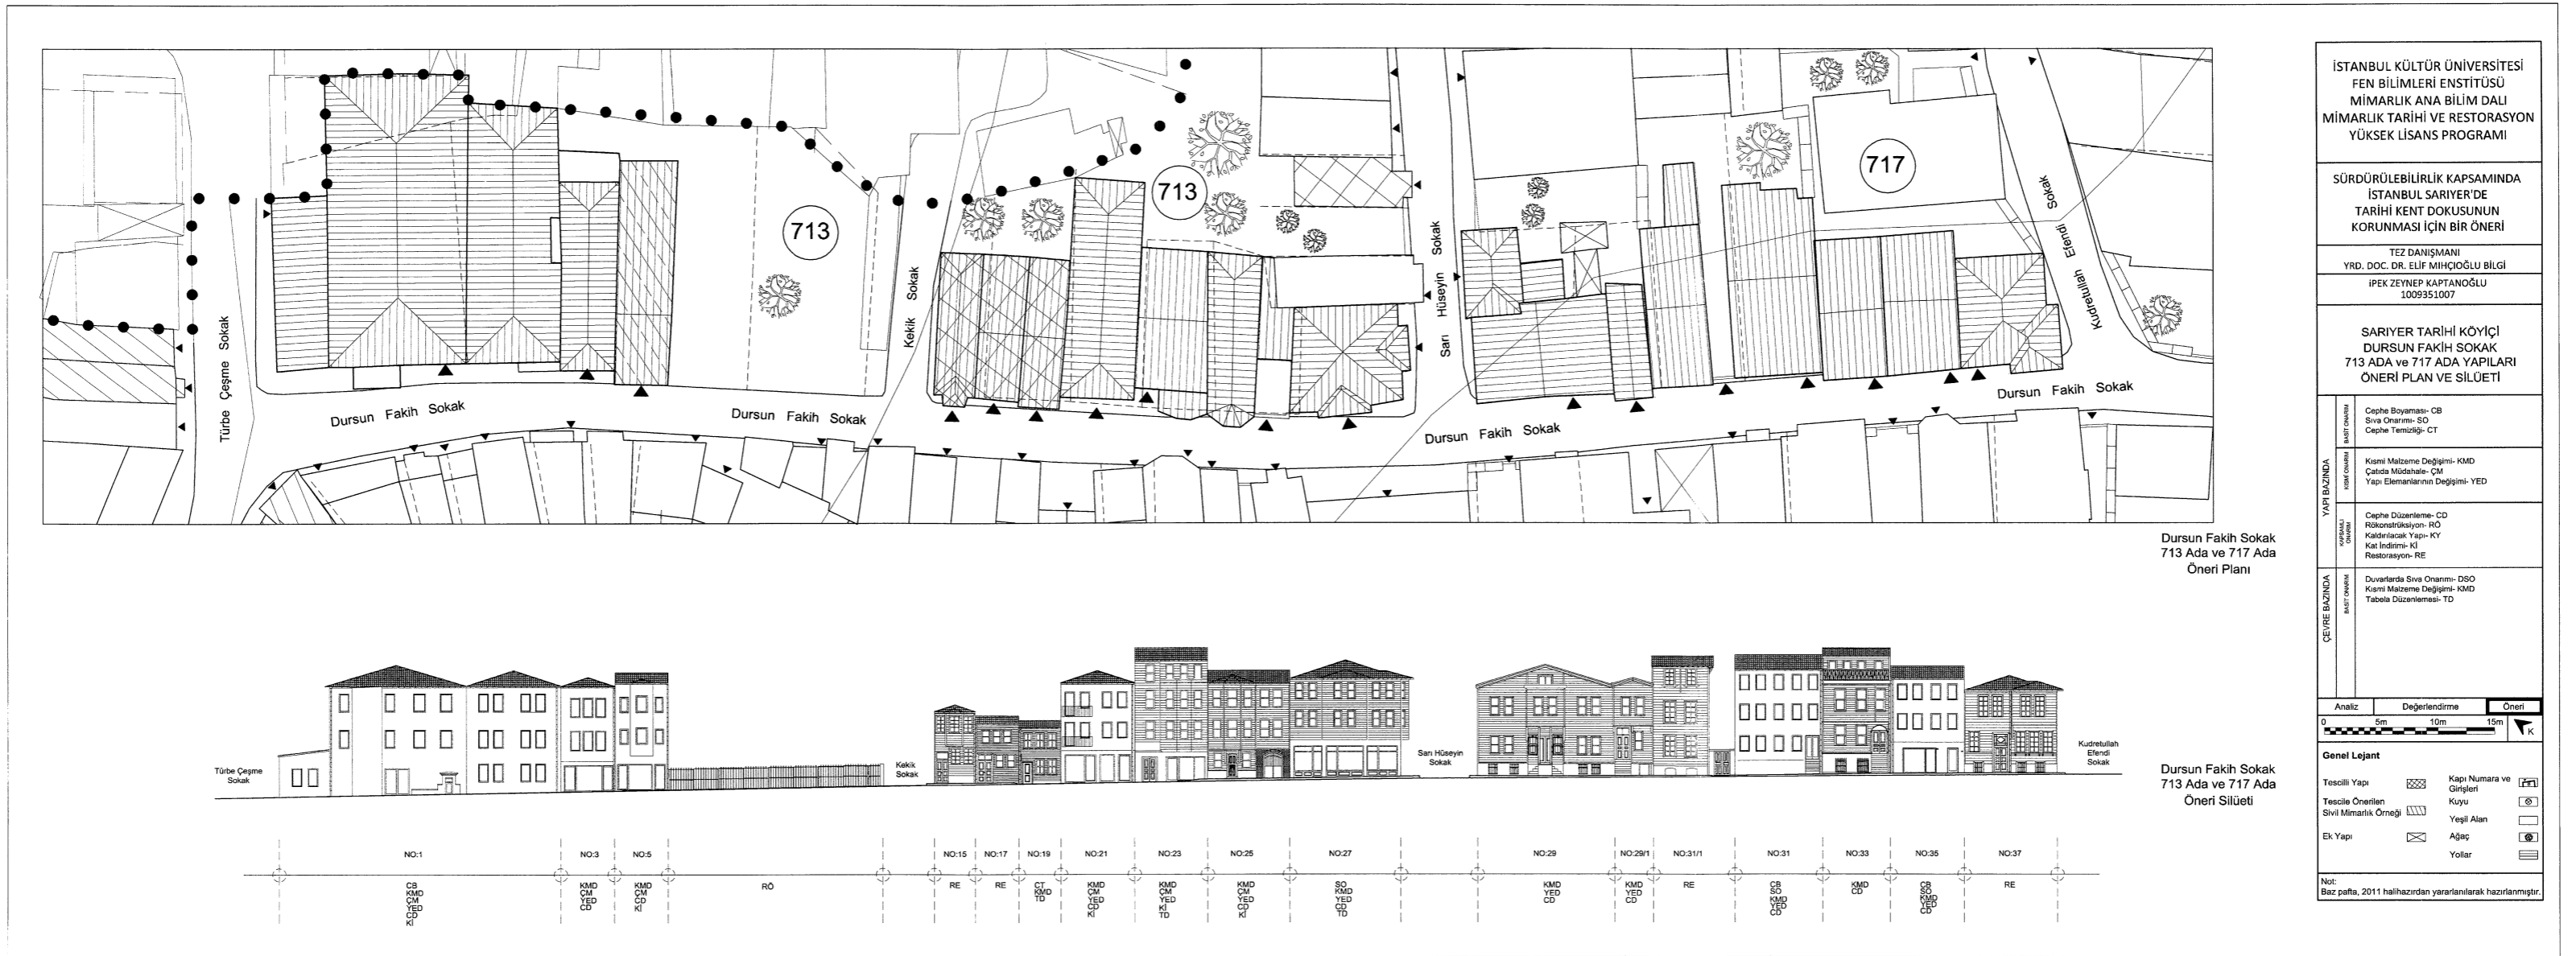
Ek 6: Dursun Fakih Sokak 713 Ada ve 717 Ada Öneri Plan ve Silüet Çizimleri
