T.C. İSTANBUL KÜLTÜR ÜNİVERSİTESİ
FEN BİLİMLERİ ENSTİTÜSÜ

MERSİN GELENEKSEL KONUT MİMARİSİNİN
EKOLOJİK YÖNDEN İNCELENMESİ

YÜKSEK LİSANS TEZİ

TEMMUZ 2014

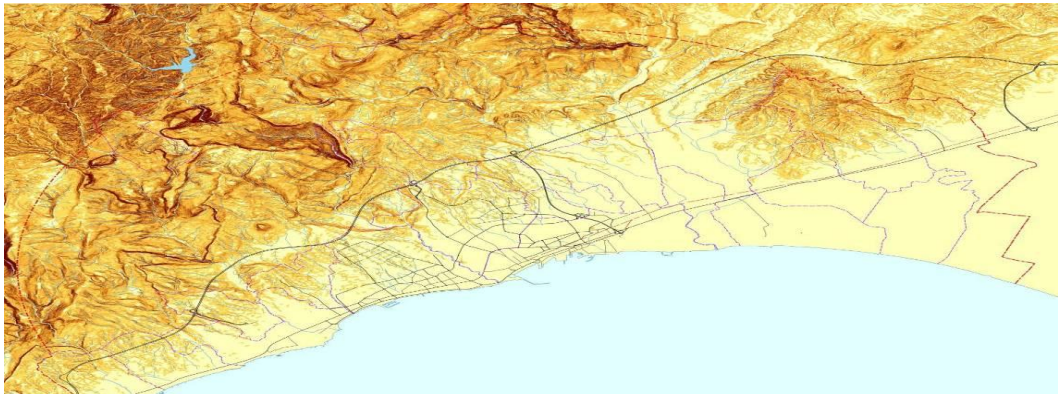
Şekil 4.5 Mersin ili eğim durumu Kaynak: (Mersin Büyükşehir Belediye Başkanlığı 2011)

Bölgenin yeryüzü biçimleri ve fiziki coğrafyasını kıyı kesiminde ovalar ve vadiler, orta kuşakta yaylalar ve tepeler yükseklerde ise dağlık alanlar oluşturmaktadır. Bölgenin fiziki coğrafyası, mikro klimayı, iklimi, bitki örtüsünü, yerleşme desenini, nüfusun ve ekonomik faaliyetlerin dağılımını etkileyen önemli bir unsurdur.

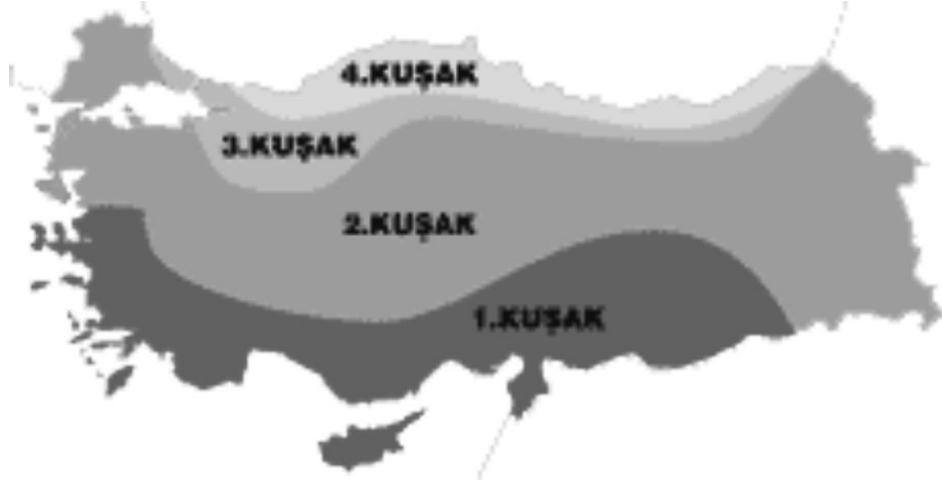
Şekil 4.6 Türkiye güneş haritası

Türkiye’de, yenilenebilir kaynaklar açısından iyi bir potansiyel bulunmaktadır. Yapılan ölçümlere göre, ülkenin % 63’ünde 10 ay, %17’sinde ise 1 yıl boyunca güneş enerjisinden yararlanmak mümkündür. Mersin 300 den fazla güneşli gün görmektedir. Türkiye’ye gelen güneş ışınlarını miktarlarına göre gruplandırarsak, Mersin ili 1. kuşak bölge içerisinde Adana, Gaziantep, Diyarbakır ve Şanlıurfa illeriyle hemen hemen aynı değerlere sahiptir. (Buldum ve Külekçi) (Şekil 4.6)

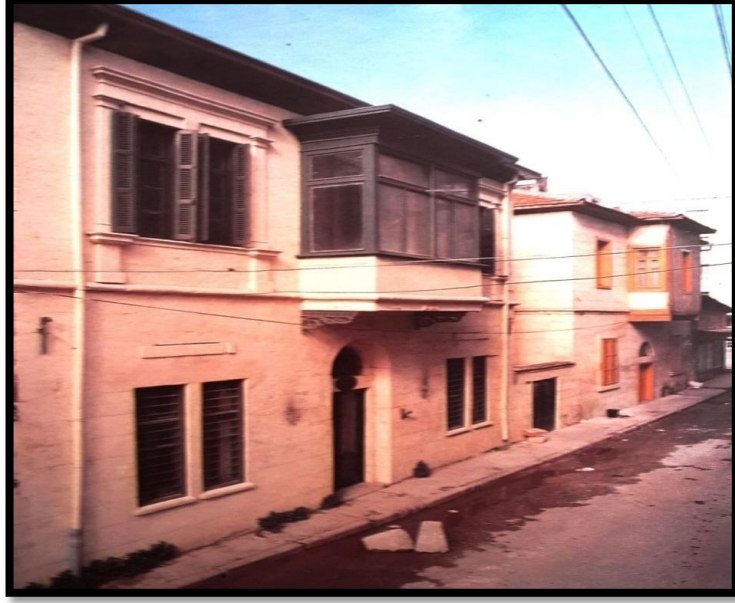
Şekil 5.3 Cami-i Şerif Mahallesi Kaynak: (Yenişehirlioğlu, Müderrisoğlu, 1995)

Kentteki mahalleler arasında konut tipleri bakımından bazı farklılıklar vardır. Cami-i Şerif Mahallesi'nde yoğun yapılaşma görülmektedir. Evler iki katlı, taş ve genellikle altları dükkan, depo olarak inşa edilmiştir. 300-500 m² büyüklükteki alanları kaplayan konutlar bulunmaktadır. Bu evlerin tümü sokağa yöneliktir, eğer varsa küçük bahçeleri arka tarafta yer almaktadır. Cephelerde balkon ve cumba bulunan evlerin pencereleri ahşap kepenklidir.

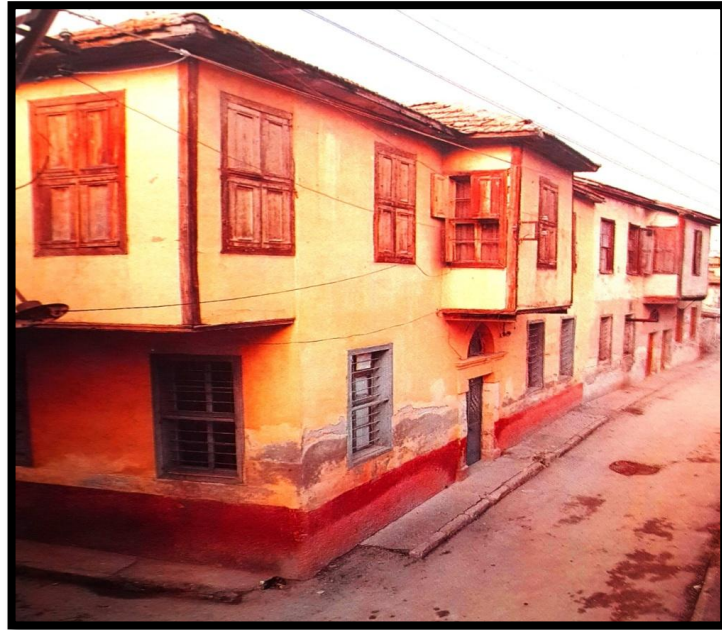
Şekil 5.4 Kiremithane Mahallesi Kaynak: (Yenişehirlioğlu, Müderrisoğlu, 1995)

Kiremithane Mahallesi evleri ise; cepheleri sokağa dönük, bahçe içlerinde, sokak pencereleri ahşap kafesli evlerdir. Mahmudiye, Mesudiye ve Nusretiye Mahallelerinin de ise değişik tipte evler bulunmaktadır.

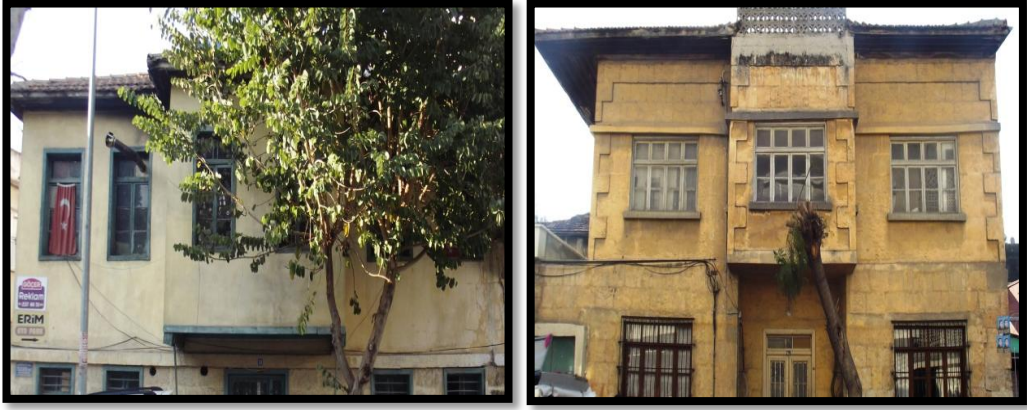
Kapalı balkon olarak tanımlanan çıkmalar; cephenin yapıldığı malzemenin dışında farklı bir malzeme ve renk ile yapılarak cephede dikkat çeken mimari öğe olarak karşımıza çıkarlar. Genellikle ahşaptan yapılmış süslü öğelerdir.

Şekil 5.6 Kapalı Çıkma örneği (Kaynak: Ebubekir Gündoğdu)

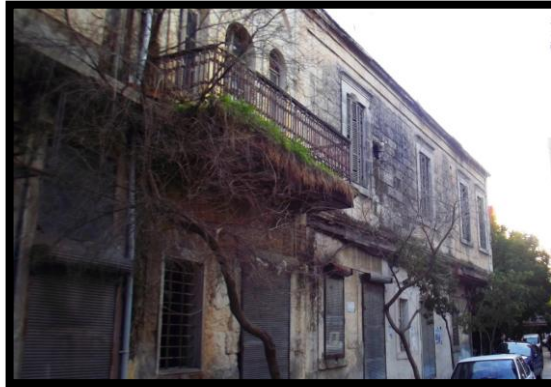
Açık balkonlar genellikle taş binalarda, iki kat arasındaki kat silmesi hizasındadır. Balkonlarda demir parmaklıklar bulunur ve alt kattaki demir konstrüksiyonların devamı olarak dışarı taşarlar. (Yenişehirlioğlu ve diğerleri, 1995)

Şekil 5.7 Açık Çıkma örneği (Kaynak: Ebubekir Gündoğdu)

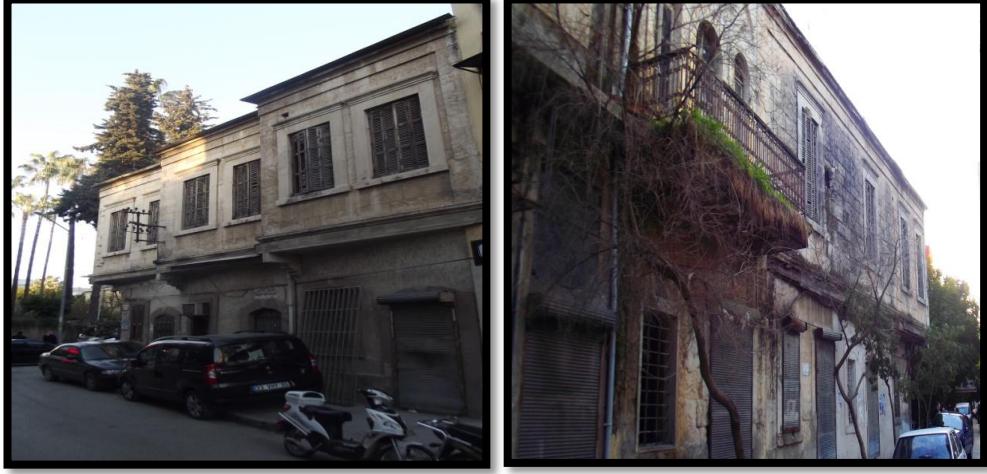
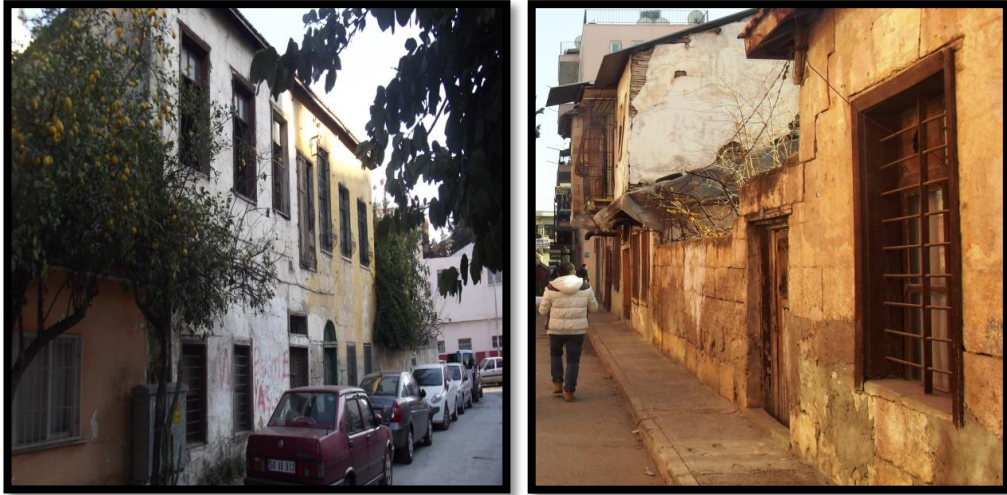
Cepheler; sokak cephesi ve yan cepheler olarak farklılıklar göstermektedir. Sokak cepheleri birtakım mimari öğeler ve bezemelerle süslenmiştir. Yan cepheler daha yalın olarak inşa edilmişlerdir. Yapı nizamı genel olarak ayırık nizamdır. Kat aralarında ve cephelerde kat silmeleri yapılmıştır. Mersin evlerinde genellikle saçak kullanılmamıştır. Çatılar ahşap malzemedan yapılmış ve Marsilya kiremitiyle kaplanmıştır.

Şekil 5.8 Sokak-Cephe örneği (Kaynak: Ebubekir Gündoğdu)

Şekil 5.9 Sokak-Cephe örneği (Kaynak: Ebubekir Gündoğdu)

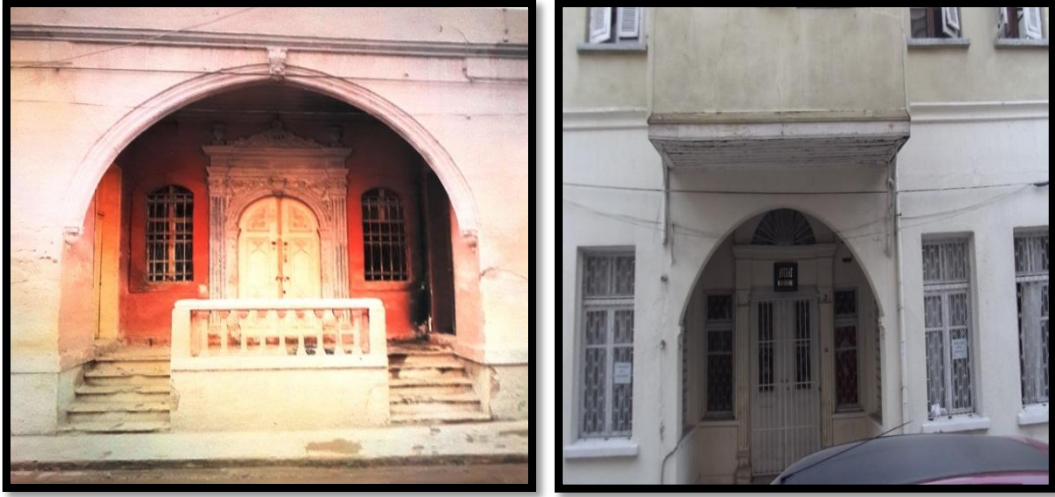
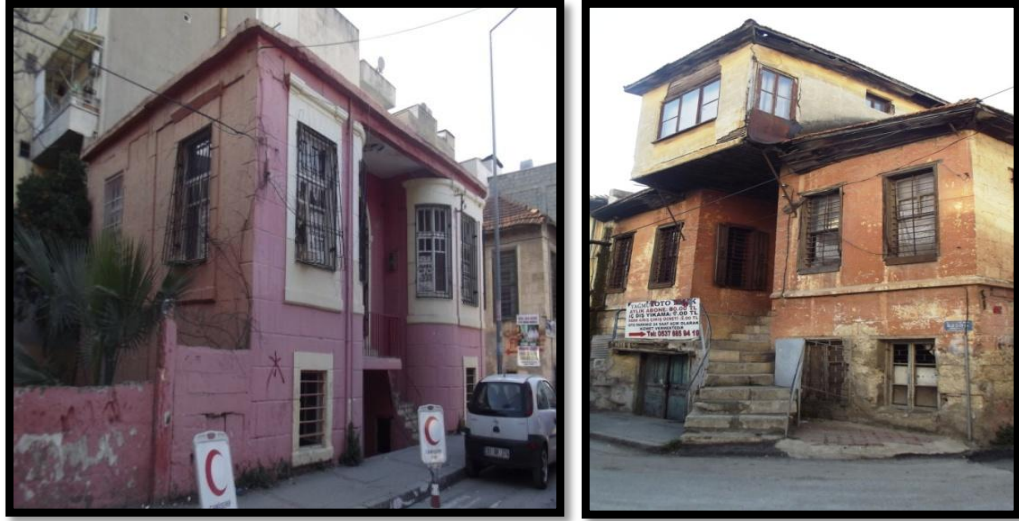
Evlerin girişleri zemin kat ve üst kat olarak ayrılmaktadır. Genellikle iki katlı olarak inşa edilen yapıların üst kat girişleri yan cepheden yapılmıştır. Bazen de üst kat girişleri zemin kat girişinin yapıldığı sokak cephesinden ve ona simetrik olarak yapılmıştır. Zemin kat girişleri yol cephesinden direk olarak sokağa açılmaktadır. Bahçe içerisinden giriş alan yapılarda üst kat merdiveni bahçeden yapılmaktadır. Zemin girişi de yine o bahçeden sağlanmaktadır.

Şekil 5.10 Konut giriş örnekleri (Kaynak: Ebubekir Gündoğdu)

Şekil 5.11 Konut giriş örnekleri (Kaynak: Ebubekir Gündoğdu)

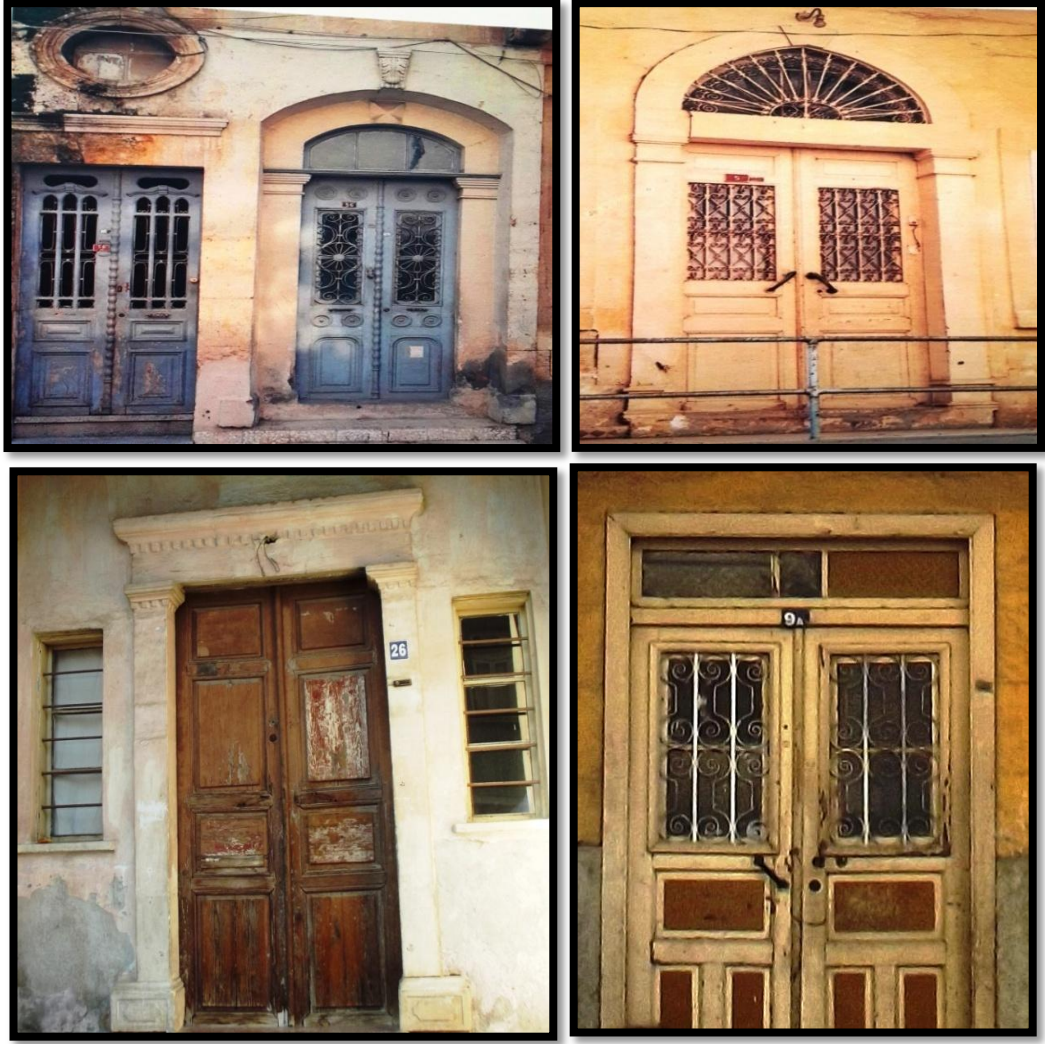
Cepheleri biçimlendiren öğelerden biride kapılardır. Mersin evlerinde en çok görülen kapı tipi kemerli kapılardır. Sivri kemer, yuvarlak kemer, at nalı kemer çeşitleri uygulanan türlerdir. Kemerler kilit taşı ile örülmüştür ve genelde cepheden dışarıya taşmaktadırlar. Kemerli kapıların dışında kemersiz lentolu kapılar veya tek kemerli sade kapı örnekleri de vardır. (Yenişehirlioğlu ve diğerleri, 1995)

Şekil 5.12 Kapı örnekleri (Kaynak: Fatih Müderrisoğlu)

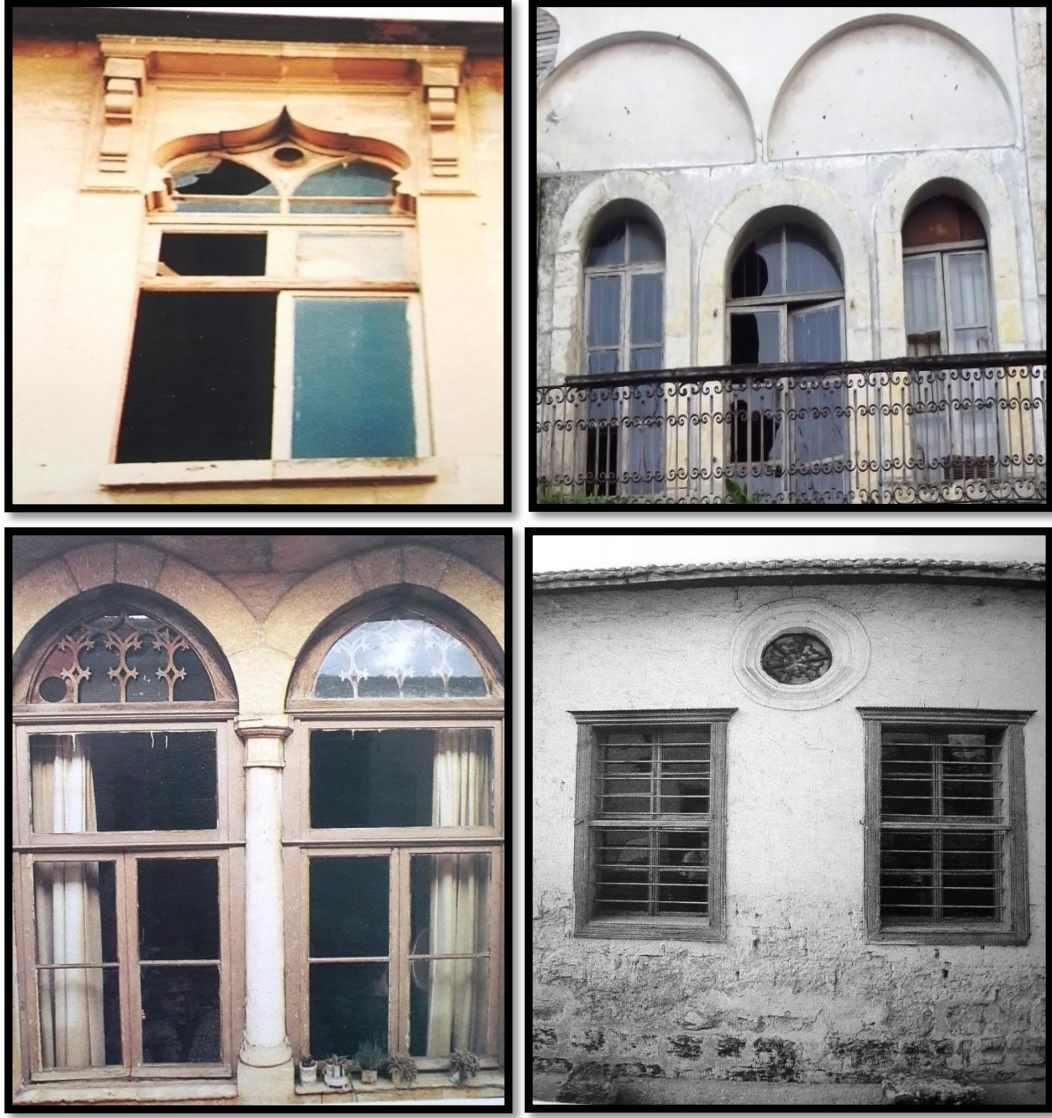
Cephe elemanlarından bir diğeri de pencerelerdir. Yalın olan Mersin evlerinin cephelerini süsleyen öğeler pencerelerdir. Dikey eksenlerde yer alan pencereler, yatay eksen üzerinde de ritmik ve düzenli aralıklarla cepheye yalın bir görünüm vermektedirler. Mersin evlerinde pencereler; lentolu, kemerli ve oval olmak üzere üç tipte görülmektedirler. Taş ve ahşap söveler sıkça kullanılmıştır. Bezemeler taş ya da ahşap malzemelerde farklılık göstermemektedir. Sade lentolu ve söveli pencere tipi en sık görülen tiptir. İç sofalı evlerin sofalarını veya sofaya çıkan merdiven boşluğunu aydınlatmak için kullanılan bu pencereler Mersin evlerine özgü bir kullanımdır. (Yenişehirlioğlu ve diğeri, 1995)

Şekil 5,13 Pencere örnekleri (Kaynak: Ebubekir Gündoğdu)

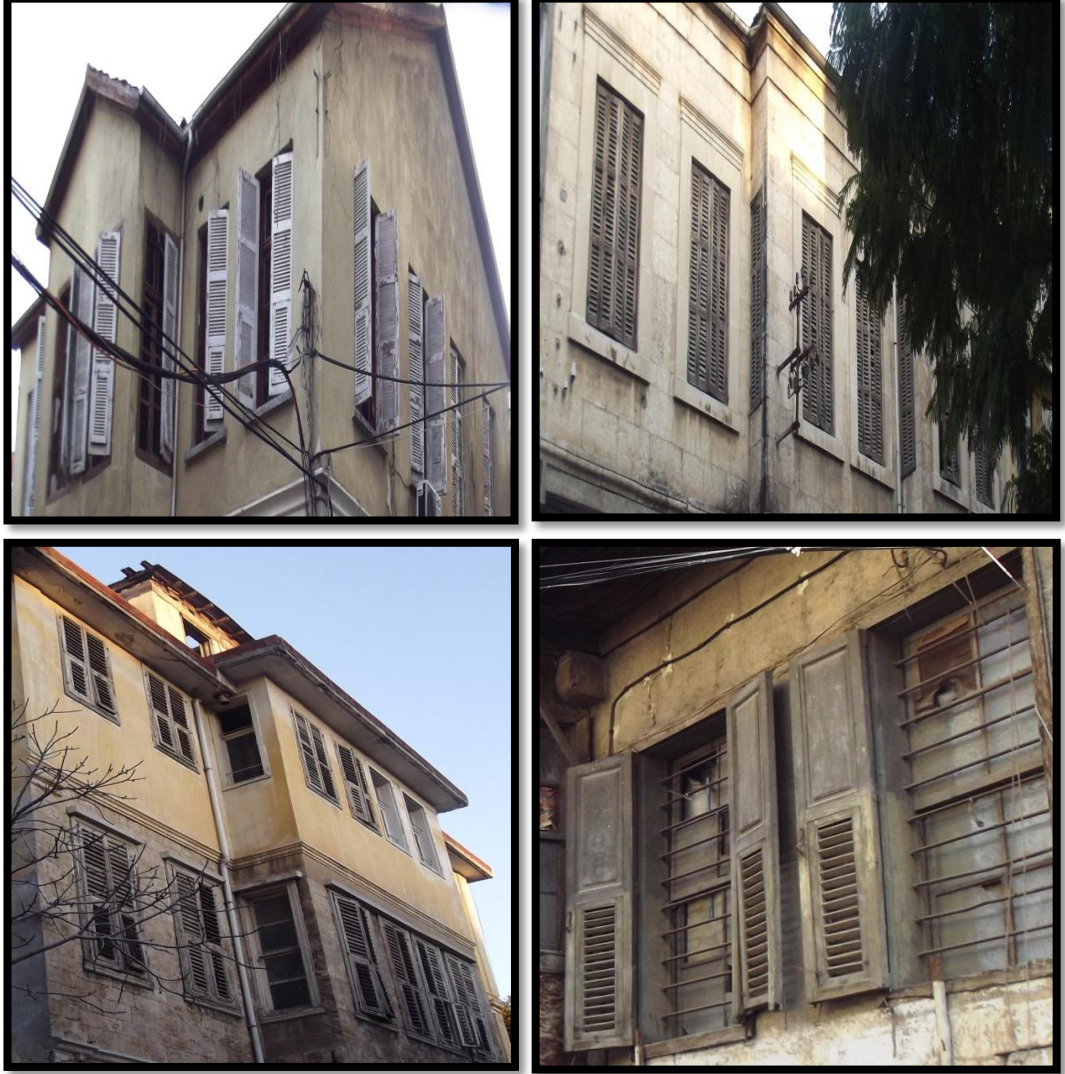
kepengin alt bölümünün kepengi katlamadan yukarı doğru açıldığı kepenk tipleri yapılmıştır.

Şekil 5.14 Kepenk örnekleri (Kaynak: Ebubekir Gündoğdu)

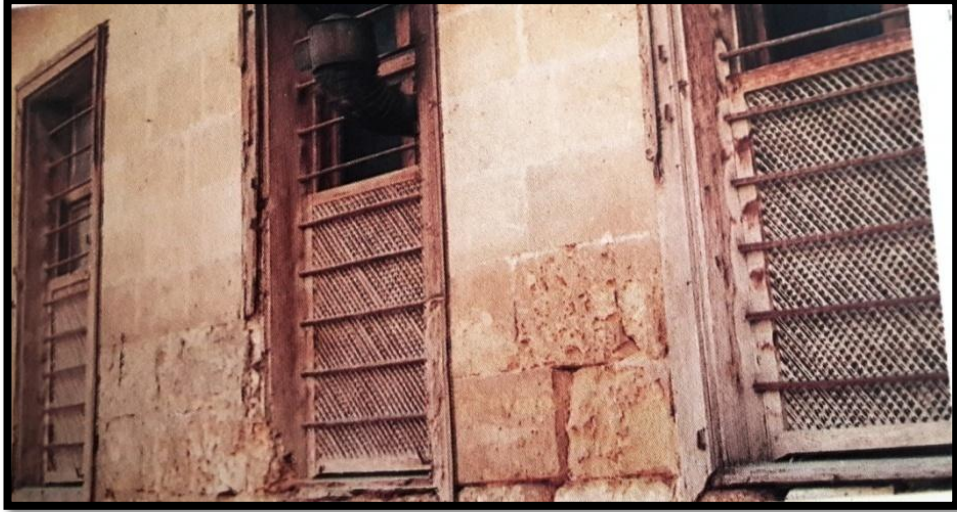
Kafes uygulaması daha çok dış sofalı evlerde görülmektedir. Zemin kat pencerelerinde sık görülen kafesler; ahşap çıtaların sık aralıklarla çakılmasıyla oluşturulmaktadır. Bu tür kafesler pencerenin altından üstüne doğru kaydırabilmektedirler.

Şekil 5.15 Kafes örneği (Kaynak: Fatih Müderrisoğlu)

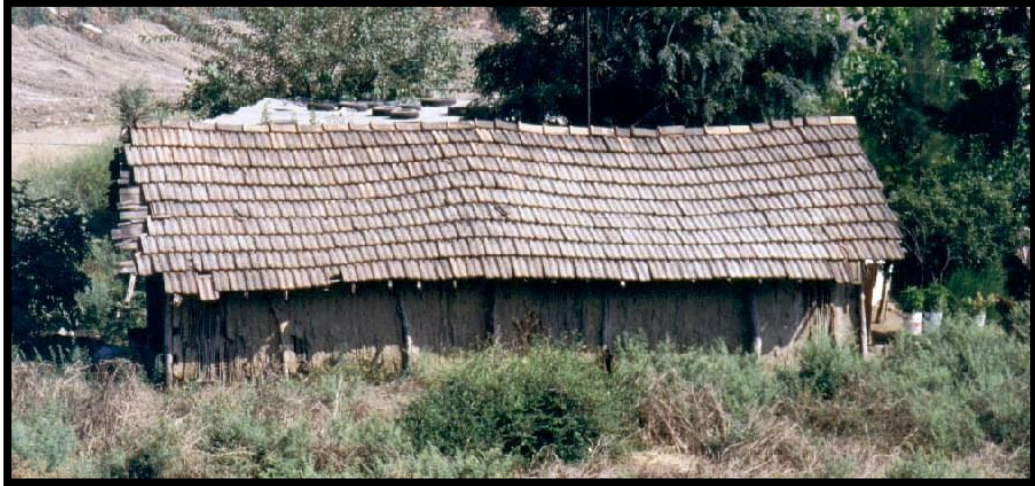
Şekil 5.16 Kargı evi, (Kaynak: Z.Hale Tokay)

Mersin’de bilinen en eski ev örnekleri “Hu” denilen yapılardır. Dere kenarlarında yetişen kamışlardan elde edilen kamışlarla yapılan bu evler kırsal kesim yapılarına örnek oluştururlar. Mersin ve çevresinde bu tür evlere hala rastlanmaktadır. Plan şeması genelde dikdörtgen, bir oda ve bir müştemilattan oluşan bu evler tek katlıdır. Çatıları beşik çatı şeklinde inşa edilmiştir ve çatı kaplaması marsilya kiremitidir. Yapıların iskeletini doğal ağaç gövdeleri oluşturur. Ağaç gövdelerinin aralarını kamışlarla örerek yapının duvarları meydana getirilir. Kamışla örülen duvarların üzerleri balçıkla sıvanarak hava ve suyun içeriye girmesi engellenmiş olur. Kapı ve pencere gibi açıklıklar iki ağaç dikmesinin birleştirilmesiyle oluşturulur.

Tarsuslu kargı ustası Zekeriya Yıldız'a göre: "Kargı kesilip örülür, çamurla sıvanır, üstüne ot ve destek yapılır. İki senede bir sıvanırsa 100-200 sene yaşar." (Yenişehirlioğlu ve diğerleri, 1995)

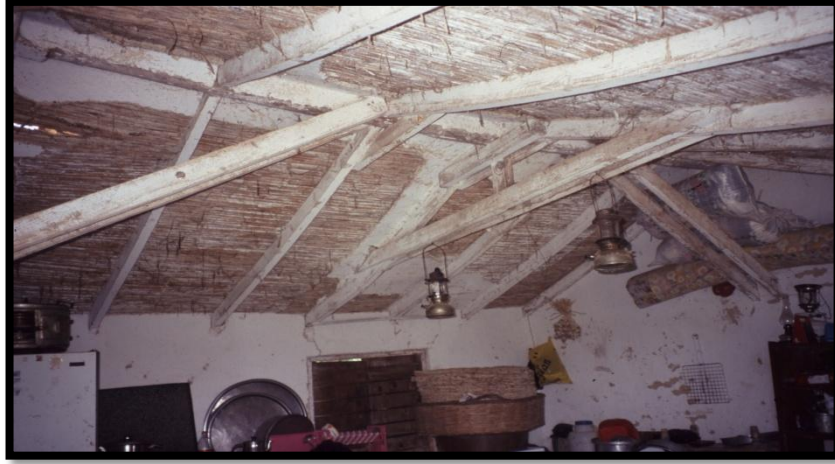
Şekil 5.18 Kargı evi strüktür, (Kaynak: Z.Hale Tokay)

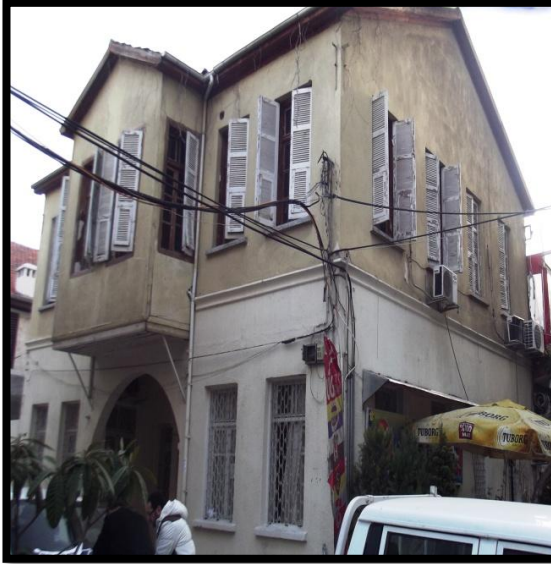
Bu plan tipinin en belirgin özelliği, ortada yer alan dikdörtgen sofanın iki uzun kenarı etrafında karşılıklı odaların olmasıdır. Odaların bağlantısı sofadan yapılmaktadır. Sofa odalar arasında bir geçiş alanı olduğu gibi günlük yaşam içinde kullanılan bir mekândır. Sofa konut tasarımında ana aks olarak değişmeyen öğedir.

Şekil 5.20 İç sofalı ev örneği

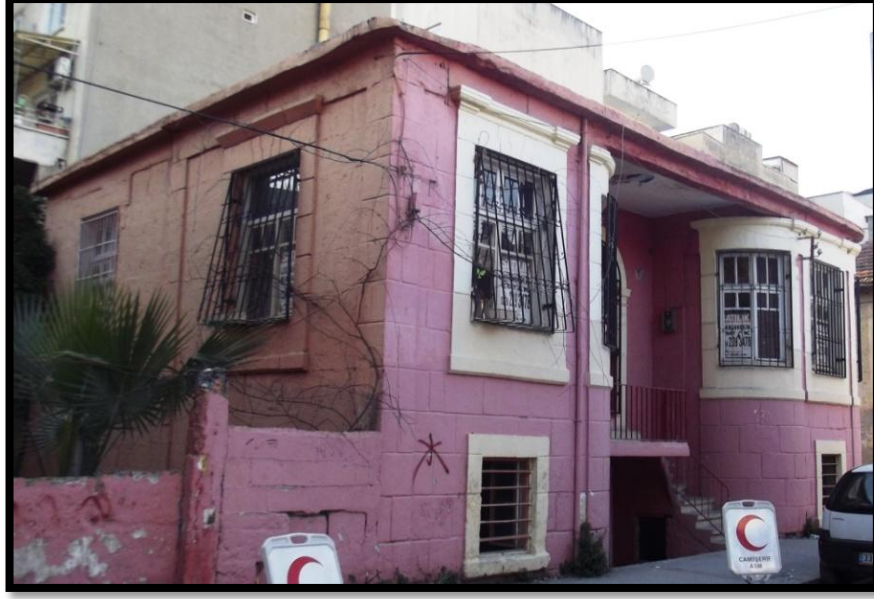
Şekil 5.26 İç sofalı ev örneği (Kaynak: Ebubekir Gündoğdu)

İç sofalı evlerde görülen başka bir uygulamada sofanın kısa tarafının bir hayat bölümüne açılmasıdır. Hayat kısımları taş yapının kenar cephesine genellikle ahşap olarak eklenmiş bölümlerdir. İç sofaya hava ve ışık sağlayan bu bölümler genellikle evlerin kuzey ve doğu taraflarında yer almaktadır, böylece sıcak iklimde yer alan Mersin evleri bir açık alana sahip olurlar. İç sofalı plan tipi tek katlı veya yarım bodrum üstü tek katlı evlerde de kullanılmaktadır. Tek katlı yapılarda sofayı vurgulamak için konutun girişi yapı içerisine alınmıştır.

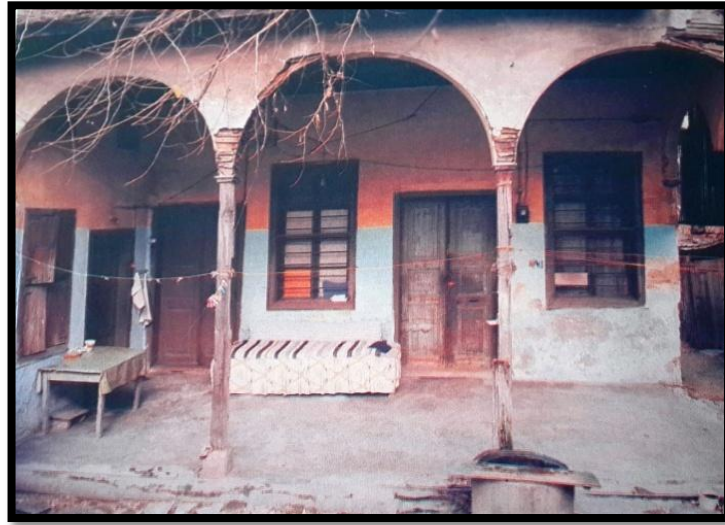
Şekil 5.28 Dış sofalı ev örneği (Kaynak: Fatih Müderrisoğlu)

Mersin’de dış sofalı ev tipi genellikle Kiremithane ve Mesudiye Mahalleleri’nde bulunmaktadır. Bir veya iki katlı olan bu evler sadece konut olarak inşa edilmiştir. Bu evlerin girişleri doğrudan sokağa açılmayıp bir bahçeden sağlanır.

Geleneksel tek katlı Türk evlerinde görülmeyen dış sofalı plan tipi, Mersin tek katlı yapılarında görülmektedir. Evlerin yan yana sıralanmış odaları bir kapı ve pencereyle dış sofaya, sofa da bahçeye açılır. (Yenişehirlioğlu ve diğerleri, 1995)

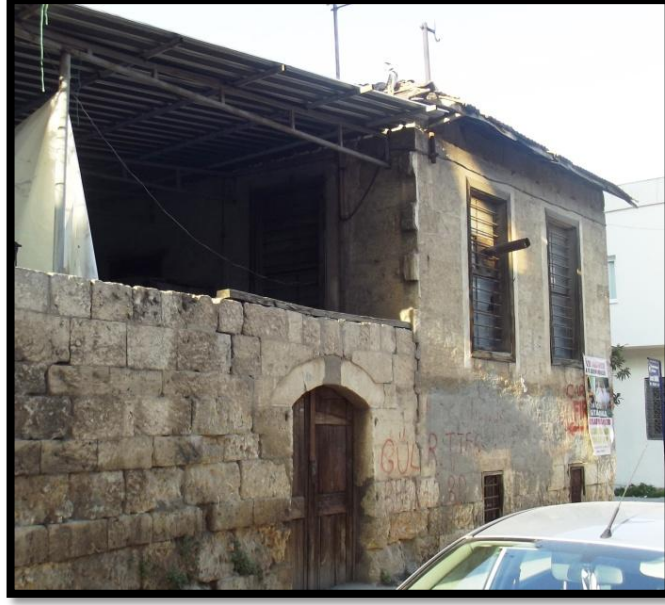
Şekil 5.29 Dış sofalı ev örneği (Kaynak: Ebubekir Gündoğdu)

Dış sofalı Mersin evleri kesme taş ile inşa edilmiştir. Evlerin hayat kısmının kemer ve sütunları bağdadi teknikle yapılmıştır.

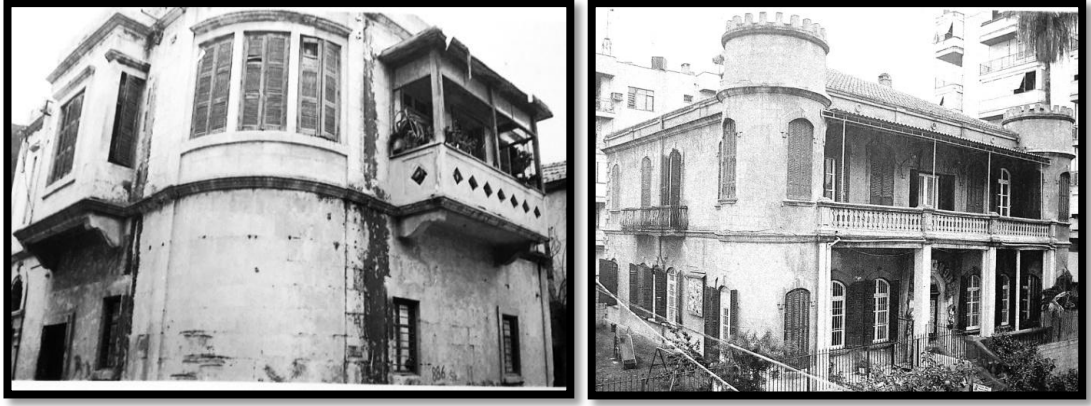
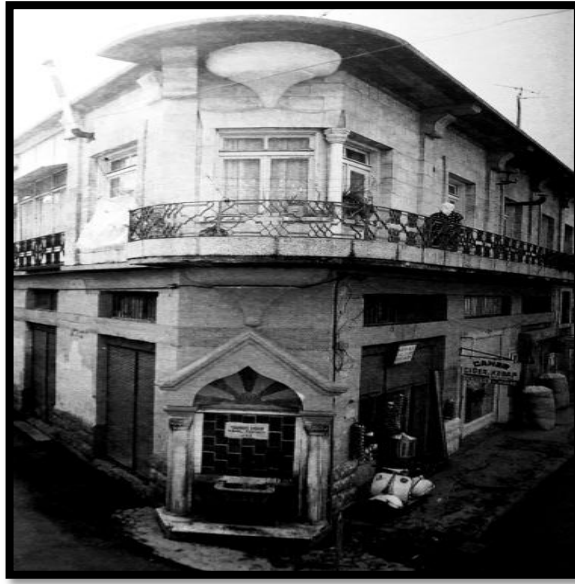
Şekil 5.32 Eklektik ev örnekleri (Kaynak: Fatih Müderrisoğlu)

Bu yapı türleri çoğunlukla; anıtsal yapılarda ve Osmanlı kentlerine ticari ilişkiler sebebiyle gelen Avrupalı ailelerin konutlarında sıkça görülmektedir. Bu üslubun gelişmesinin en önemli nedenlerinden biride; 19.yüzyıl mimarisinin Osmanlı merkezi saray ve devlet örgütlenmeleri tarafından değil, bağımsız mimarlar tarafından gerçekleştirilmesidir. Avrupalı birçok mimar Osmanlı İmparatorluğu'na gelip, burada kendi aldıkları mimari eğitimlerle yapılar üretmeye başlamışlardır. Bu da Osmanlı kentlerinde eklektik tarzda yapıların oluşmasını sağlamıştır.

Mersin’de; Osmanlı’nın önemli ticari kentlerinden biri olduğu için buraya gelen yabancılar kendi konutlarını bu mimari üslupla üretmiş ya da Avrupalı mimarlara yaptırmışlardır.

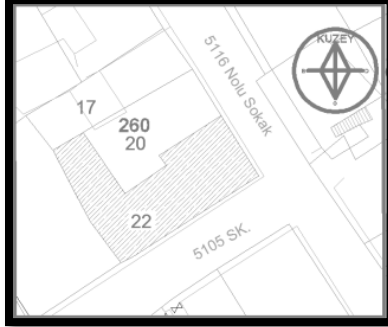
KAT YÜKSEKLİĞİ	ZEMİN+1NORMAL			YAPISAL DURUM	İYİ(KİSMİ MALZ. BOZ.)	ORTA(MALZ. BOZ, STR. BOZ.)	KÖTÜ(İLERİ DER. MALZ. STR. BOZ.)	FİŞ NO: 8 MAHALLE/SOKAK: MESUDİYE / 5116-5105 ADA/PARSEL: 260 / 22				
	STRÜKTÜR	AHŞAP	YIĞMA								KARMA	MÜLKİYET
MALZEME	KERPIÇ	TAŞ	KARMA	KULLANIM	TAMAMEN	KISMEN	BOŞ					
ÇATI BİÇİMLENİŞİ	KIRMA	BEŞİK	DİĞER	ÇATI MALZEMESİ	MARSİLYA	ALATURKA	DİĞER					
YERLEŞİM KRİTERLERİ (ARAZİ VERİLERİ)	TOPOĞRAFYA	ARAZİNİN DOĞAL FORMUNUN KORUNMASI			DOLGU	VAR	YOK	Kroki

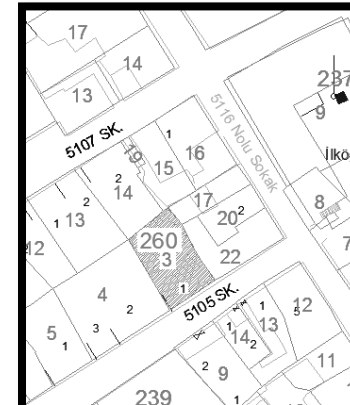
KAT YÜKSEKLİĞİ	ZEMİN+1NORMAL			YAPISAL DURUM	İYİ(KİSMİ MALZ. BOZ.)	ORTA(MALZ. BOZ, STR. BOZ.)	KÖTÜ(İLERİ DER. MALZ. STR. BOZ.)	FİŞ NO: 9 MAHALLE/SOKAK: MESUDİYE /5105 ADA/PARSEL: 260 / 3	
	STRÜKTÜR	AHŞAP	YIĞMA	KARMA	MÜLKİYET	ÖZEL	KAMU		DiĞER
MALZEME	KERPiÇ	TAŞ	KARMA	KULLANIM	TAMAMEN	KISMEN	BOŞ		
ÇATI BiÇiMLENİŞİ	KIRMA	BEŞİK	DiĞER	ÇATI MALZEMESİ	MARSİLYA	ALATURKA	DiĞER		
YERLEŞİM KRİTERLERİ (ARAZİ VERİLERİ)	TOPOĞRAFYA	ARAZİNİN DOĞAL FORMUNUN KORUNMASI			DOLGU	VAR	YOK	Kroki

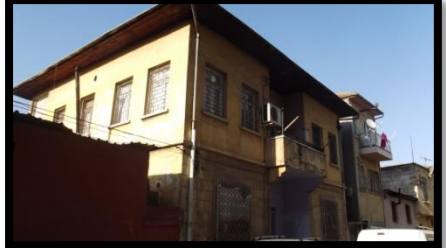
Fotoğraf 1

MEVCUT DOKUYA UYGUN OLARAK KONUMLANMA (Fotoğraf 1)			VAR	YOK				
		YÖN SEÇİMİ	K	D	G	B	GÜNEŞE GÖRE YÖNLENME			VAR
	KD		KB	GD	GB	RÜZGÂRA GÖRE YÖNLENME (1)	VAR	YOK		
	YEŞİL DOKU	PARSELDEKİ AĞAÇ DURUMU			VAR	YOK		Plan Tipoloji

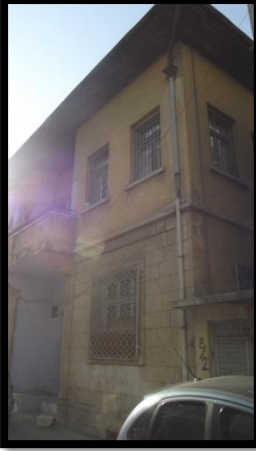
Fotoğraf 3

CEPHEDEKİ BİTKİ DURUMU (Fotoğraf 3)			VAR	YOK				
	TASARIM KRİTERLERİ	BİNA FORMU	PARÇALI ve DIŞ YÜZEY ALANI BÜYÜK BİNA FORMU			DIŞ YÜZEY ALANI KÜÇÜK BİNA FORMU (Plan Tipoloji)			Cephe Tipoloji

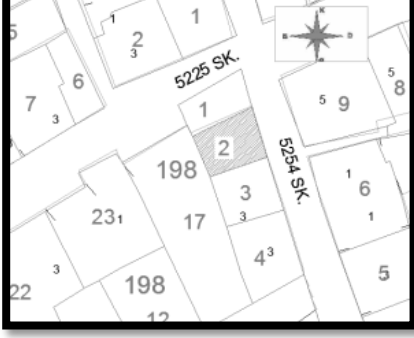
KAT YÜKSEKLİĞİ	ZEMİN+1NORMAL			YAPISAL DURUM	İYİ(KİSMİ MALZ. BOZ.)	ORTA(MALZ. BOZ, STR. BOZ.)	KÖTÜ(İLERİ DER. MALZ. STR. BOZ.)	FİŞ NO: 14 MAHALLE/SOKAK: CAMİŞERİF /5254 ADA/PARSEL: 198 / 2	
	STRÜKTÜR	AHŞAP	YIĞMA	KARMA	MÜLKİYET	ÖZEL	KAMU		DİĞER
MALZEME	KERPİÇ	TAŞ	KARMA	KULLANIM	TAMAMEN	KİSMEN	BOŞ		
ÇATI BİÇİMLENİŞİ	KIRMA	BEŞİK	DİĞER	ÇATI MALZEMESİ	MARSİLYA	ALATURKA	DİĞER		
YERLEŞİM KRİTERLERİ (ARAZİ VERİLERİ)	TOPOĞRAFYA	ARAZİNİN DOĞAL FORMUNUN KORUNMASI			DOLGU	VAR	YOK	<p>Kroki</p>

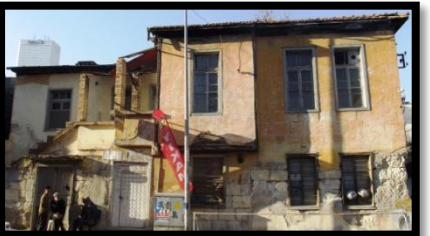
Fotoğraf 2

MEVCUT DOKUYA UYGUN OLARAK KONUMLANMA			VAR	YOK				
		YÖN SEÇİMİ	K	D	G	B	GÜNEŞE GÖRE YÖNLENME			VAR
	KD		KB	GD	GB	RÜZGÂRA GÖRE YÖNLENME (1)	VAR			YOK
	YEŞİL DOKU	PARSELDEKİ AĞAÇ DURUMU			VAR	YOK				
		CEPHEDEKİ BİTKİ DURUMU (Fotoğraf 2)			VAR	YOK				
	TASARIM KRİTERLERİ	BİNA FORMU	PARÇALI ve DIŞ YÜZEY ALANI BÜYÜK BİNA FORMU			DIŞ YÜZEY ALANI KÜÇÜK BİNA FORMU			Plan Tipoloji

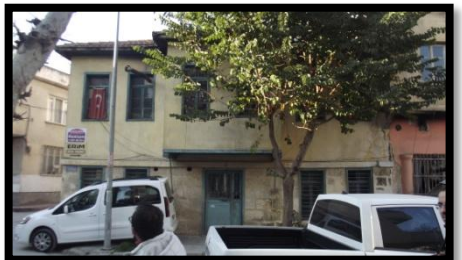
Fotoğraf 3

MEVCUT DOKUYA UYGUN OLARAK KONUMLANMA			VAR	YOK			
	YÖN SEÇİMİ	K	D	G	B	GÜNEŞE GÖRE YÖNLENME	VAR		YOK
		KD	KB	GD	GB	RÜZGÂRA GÖRE YÖNLENME (1)	VAR		YOK
	YEŞİL DOKU	PARSELDEKİ AĞAÇ DURUMU (Fotoğraf 3)			VAR	YOK			
		CEPHEDEKİ BİTKİ DURUMU			VAR	YOK			
	TASARIM KRİTERLERİ	BİNA FORMU	PARÇALI ve DIŞ YÜZEY ALANI BÜYÜK BİNA FORMU			DIŞ YÜZEY ALANI KÜÇÜK BİNA FORMU

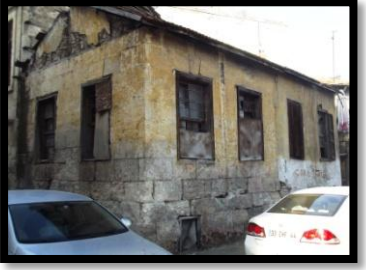
<p>Fotoğraf 2</p>

CEPHE TİPOLOJİSİ (Cephe Tipoloji)			BAHÇELİ-DIŞ SOFALI-TEKKATLI			
BİNA KABUĞU		AÇIKLIKLARIN YERİ (Açıklıkların Yeri)	GÜNEY-DOĞU KUZAY-DOĞU GÜNEY-BATI			BİTİŞİK DUVARLARA AÇILAN BOŞLUKLAR			
						KARŞILIKLI DUVARLARDA AÇILAN BOŞLUKLAR			
MALZEME SEÇİMİ		MALZEMENİN GERİ DÖNÜŞEBİLİRLİĞİ (Fotoğraf 2)			MÜMKÜN	MÜMKÜN DEĞİL			
		MALZEMENİN TEKRAR KULLANILABİLİRLİĞİ (Fotoğraf 4)			MÜMKÜN	MÜMKÜN DEĞİL			
		MALZEMENİN YERELLİĞİ (Fotoğraf 2)			YEREL	YEREL OLMAYAN			
TÜKENMEYEN ENERJİ KAYNAKLARININ KULLANIMI		GÜNEŞ ENERJİSİNDEN FAYDALANMA			VAR	YOK			
		RÜZGÂR ENERJİSİNDEN FAYDALANMA			VAR	YOK			
SIHHİ TESİSAT VE DOLAŞIM SİSTEMLERİ	YAĞMUR SUYUNUN KULLANIMI			VAR	YOK				
	ATIKLARIN DÖNÜŞÜMÜ/KULLANIMI			VAR	YOK				
					DOLGU	VAR	YOK	<p>Kroki</p>

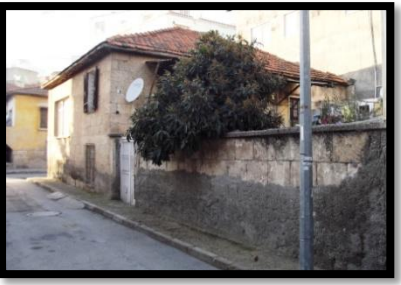
Fotoğraf 4

YÖN SEÇİMİ	K	D	G	B			GÜNEŞE GÖRE YÖNLENME	VAR	
	KD		KB	GD	GB	RÜZGÂRA GÖRE YÖNLENME (1)	VAR		YOK		
	YEŞİL DOKU	PARSELDEKİ AĞAÇ DURUMU (Fotoğraf 4)			VAR	YOK	Plan Tipoloji

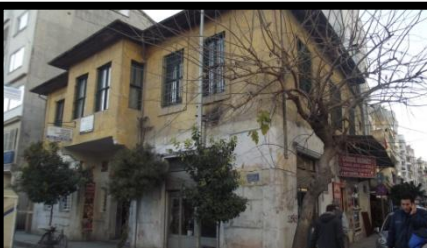
Fotoğraf 3

MEVCUT DOKUYA UYGUN OLARAK KONUMLANMA			VAR	YOK						
	YÖN SEÇİMİ	K	D	G	B	GÜNEŞE GÖRE YÖNLENME	VAR			YOK		
		KD	KB	GD	GB	RÜZGÂRA GÖRE YÖNLENME (1)	VAR			YOK		
	YEŞİL DOKU	PARSELDEKİ AĞAÇ DURUMU (Fotoğraf 3-4)			VAR	YOK	Plan Tipoloji

MEKÂN ORGANİZASYONU	PLAN TİPOLOJİSİ (Plan Tipoloji)			İÇ SOFALI – ÖN CEPHEYE DİK SOFALI						
CEPHE TİPOLOJİSİ (Cephe Tipoloji)			İKİ KATLI-EKSENDENGİRİŞLİ-ÇIKMALI									
BİNA KABUĞU		AÇIKLIKLARIN YERİ		GÜNEYDOĞU-GÜNEYBATI-KUZEYDOĞU	BİTİŞİK DUVARLARA AÇILAN BOŞLUKLAR (Açıklıkların Yeri)							
		KARŞILIKLI DUVARLARDA AÇILAN BOŞLUKLAR										
MALZEME SEÇİMİ		MALZEMENİN GERİ DÖNÜŞEBİLİRLİĞİ (Fotoğraf 3)			MÜMKÜN	MÜMKÜN DEĞİL	Açıklıkların Yeri

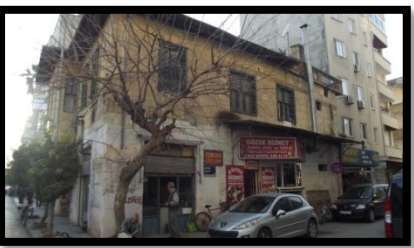
Fotoğraf 4

MALZEMENİN TEKRAR KULLANILIRLIĞI (Fotoğraf 1)			MÜMKÜN	MÜMKÜN DEĞİL						
		MALZEMENİN YERELLİĞİ (Fotoğraf 1)			YEREL	YEREL OLMAYAN						
TÜKENMEYEN ENERJİ KAYNAKLARININ KULLANIMI		GÜNEŞ ENERJİSİNDEN FAYDALANMA			VAR	YOK	1)HÂKİM RÜZGÂR YÖNÜ: KIŞ: KUZEY-KUZEY BATI YAZ: GÜNEY-GÜNEY BATI.					
		RÜZGÂR ENERJİSİNDEN FAYDALANMA			VAR	YOK						
SIHHİ TESİSAT VE DOLAŞIM SİSTEMLERİ	YAĞMUR SUYUNUN KULLANIMI			VAR	YOK	2)PENCERELERDE GÜNEŞKIRICI YOK, GİRİŞ DOĞRUDAN SOKAKTAN.

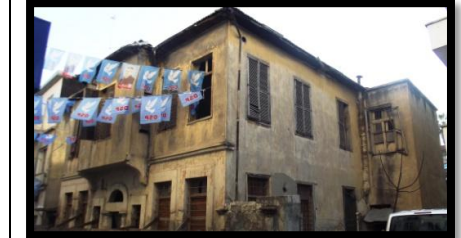
Fotoğraf 1

MEKÂN ORGANİZASYONU	PLAN TİPOLOJİSİ (Plan Tipoloji)			İÇ SOFALI – ÖN CEPHEYE DİK SOFALI			
			CEPHE TİPOLOJİSİ (Cephe Tipoloji)			İKİ KATLI-EKSENDENGİRİŞLİ-ÇIKMALI			
		BİNA KABUĞU	AÇIKLIKLARIN YERİ	GÜNEYDOĞU-GÜNEYBATI-KUZEYDOĞU-KUZEYBATI			BİTİŞİK DUVARLARA AÇILAN BOŞLUKLAR (Açıklıkların Yeri)		
KARŞILIKLI DUVARLARDA AÇILAN BOŞLUKLAR									
MALZEME SEÇİMİ		MALZEMENİN GERİ DÖNÜŞEBİLİRLİĞİ (Fotoğraf 3)			MÜMKÜN	MÜMKÜN DEĞİL			
		MALZEMENİN TEKRAR KULLANILIRLIĞI (Fotoğraf 1)			MÜMKÜN	MÜMKÜN DEĞİL			
		MALZEMENİN YERELLİĞİ (Fotoğraf 1)			YEREL	YEREL OLMAYAN			
TÜKENMEYEN ENERJİ KAYNAKLARININ KULLANIMI		GÜNEŞ ENERJİSİNDEN FAYDALANMA			VAR	YOK			
		RÜZGÂR ENERJİSİNDEN FAYDALANMA			VAR	YOK			
SIHHİ TESİSAT VE DOLAŞIM SİSTEMLERİ	YAĞMUR SUYUNUN KULLANIMI			VAR	YOK				
	ATIKLARIN DÖNÜŞÜMÜ/KULLANIMI			VAR	YOK				
<p>1)HÂKİM RÜZGÂR YÖNÜ: KIŞ: KUZEY-KUZEY BATI YAZ: GÜNEY-GÜNEY BATI.</p> <p>2)PENCERELERDE GÜNEŞKIRICI VAR, GİRİŞ DOĞRUDAN SOKAKTAN.</p>

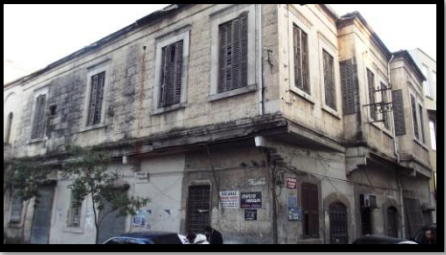
Fotoğraf 1

MEVCUT DOKUYA UYGUN OLARAK KONUMLANMA			VAR	YOK				
	YÖN SEÇİMİ	K	D	G	B	GÜNEŞE GÖRE YÖNLENME	VAR			YOK
		KD	KB	GD	GB	RÜZGÂRA GÖRE YÖNLENME (1)	VAR			YOK
	YEŞİL DOKU	PARSELDEKİ AĞAÇ DURUMU (Fotoğraf 1)			VAR	YOK				
		CEPHEDEKİ BİTKİ DURUMU			VAR	YOK				
	TASARIM KRİTERLERİ	BİNA FORMU	PARÇALI ve DIŞ YÜZEY ALANI BÜYÜK BİNA FORMU			DIŞ YÜZEY ALANI KÜÇÜK BİNA FORMU (Plan Tipoloji)			Plan Tipoloji

MALZEMENİN GERİ DÖNÜŞEBİLİRLİĞİ (Fotoğraf 1)			MÜMKÜN	MÜMKÜN DEĞİL				
		MALZEMENİN TEKRAR KULLANABİLİRLİĞİ (Fotoğraf 1)			MÜMKÜN	MÜMKÜN DEĞİL				
TÜKENMEYEN ENERJİ KAYNAKLARININ KULLANIMI		MALZEMENİN YERELLİĞİ (Fotoğraf 1)			YEREL	YEREL OLMAYAN				
		GÜNEŞ ENERJİSİNDEN FAYDALANMA			VAR	YOK				
SIHHİ TESİSAT VE DOLAŞIM SİSTEMLERİ		RÜZGÂR ENERJİSİNDEN FAYDALANMA			VAR	YOK				
	YAĞMUR SUYUNUN KULLANIMI			VAR	YOK					
ATIKLARIN DÖNÜŞÜMÜ/KULLANIMI			VAR	YOK		1)HÂKİM RÜZGÂR YÖNÜ: KIŞ: KUZEY-KUZEY BATI YAZ: GÜNEY-GÜNEY BATI. 2)PENCERELEERDE GÜNEŞKIRICI VAR, GİRİŞ DOĞRUDAN SOKAKTAN.

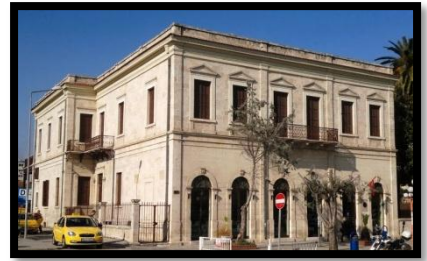
Fotoğraf 1

MEVCUT DOKUYA UYGUN OLARAK KONUMLANMA			HAFRIYAT	VAR	YOK				
	YÖN SEÇİMİ	K	D	G	B	GÜNEŞE GÖRE YÖNLENME	VAR			YOK	Fotoğraf 2

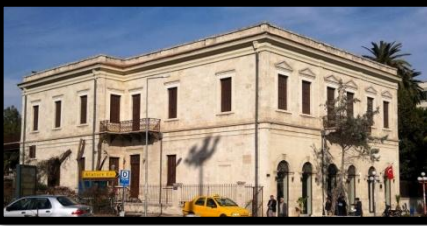
Fotoğraf 3

KARŞILIKLI DUVARLARDA AÇILAN BOŞLUKLAR								
	MALZEME SEÇİMİ	MALZEMENİN GERİ DÖNÜŞEBİLİRLİĞİ (Fotoğraf 3)			MÜMKÜN	MÜMKÜN DEĞİL	Fotoğraf 4

MALZEMENİN TEKRAR KULLANILABİLİRLİĞİ (Fotoğraf 3)			MÜMKÜN	MÜMKÜN DEĞİL					
		MALZEMENİN YERELLİĞİ (Fotoğraf 3)			YEREL	YEREL OLMAYAN					
	TÜKENMEYEN ENERJİ KAYNAKLARININ KULLANIMI	GÜNEŞ ENERJİSİNDEN FAYDALANMA			VAR	YOK	SIHHİ TESİSAT VE DOLAŞIM SİSTEMLERİ				
		RÜZGÂR ENERJİSİNDEN FAYDALANMA			VAR	YOK					
SIHHİ TESİSAT VE DOLAŞIM SİSTEMLERİ	YAĞMUR SUYUNUN KULLANIMI			VAR	YOK	1)HÂKİM RÜZGÂR YÖNÜ: KIŞ: KUZEY-KUZEY BATI YAZ: GÜNEY-GÜNEY BATI. 2)PENCERELERDE GÜNEŞKIRICI VAR, GİRİŞ DOĞRUDAN SOKAKTAN.
