**İSTANBUL KUMKAPI, TELLİ ODALAR SOKAK'TA  
YAKLAŞIK SON YİRMİ YILLIK (1994-2013) DEĞİŞİMİN  
İNCELENMESİ VE DEĞERLENDİRİLMESİ**

**YÜKSEK LİSANS TEZİ**

**Anabilim Dalı: MİMARLIK**

**Programı: MİMARLIK TARİHİ VE RESTORASYON**

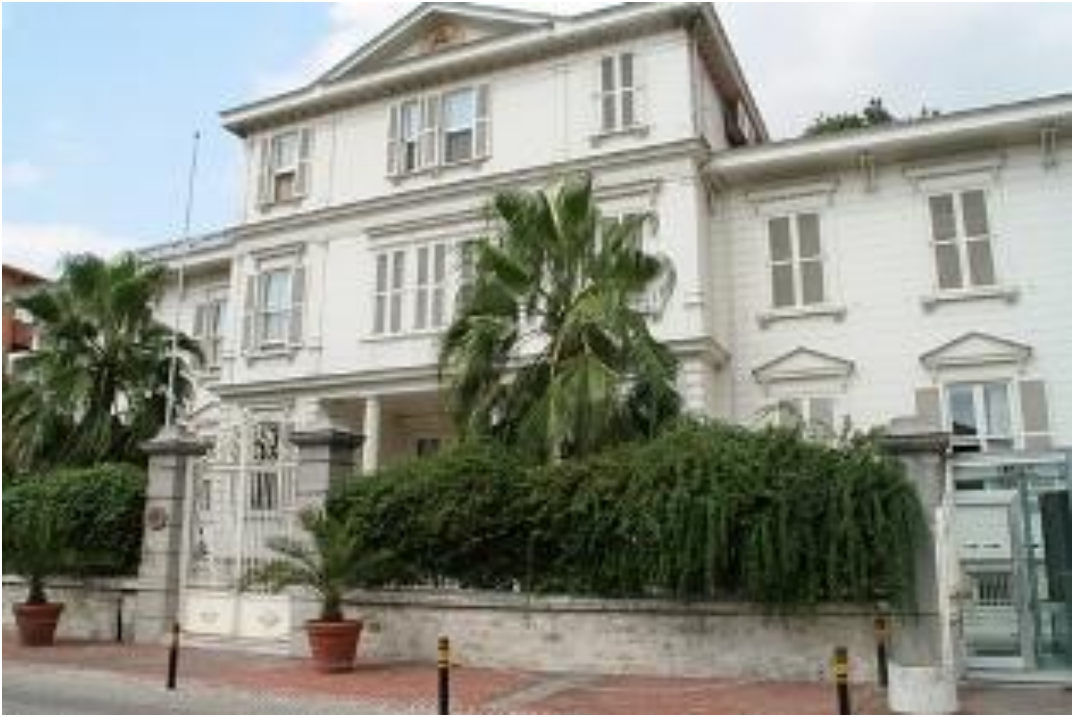
Şekil 2. 12. Ermeni Patrikhanesi Giriş Cephesi (Birgöl, 2013)

Günümüze ulaşan 1913 tarihli Patrikhane, simetrik neoklasik ön cephe düzenine sahip, ahşap konstrüksiyonlu ve dikdörtgen planlı bir yapıdır. Sokağa bakan doğu cephesinin üçgen alınlıkla sonlanan orta bölümü, kitle olarak yan bölümlerden bir kat yüksektir ve aynı zamanda yapının giriş aksını ve anıtsallığını vurgulamaktadır. Yan bölümlerin pencere açıklıkları klasik dikdörtgen biçimlidir. Giriş katı pencereleri, üçgen söveleri ile dikdörtgen motiflerle bezeli düz söve başlıklı birinci kat pencerelerinden ayrılırlar (Üner, 2006: 26) (Şekil 2.12).

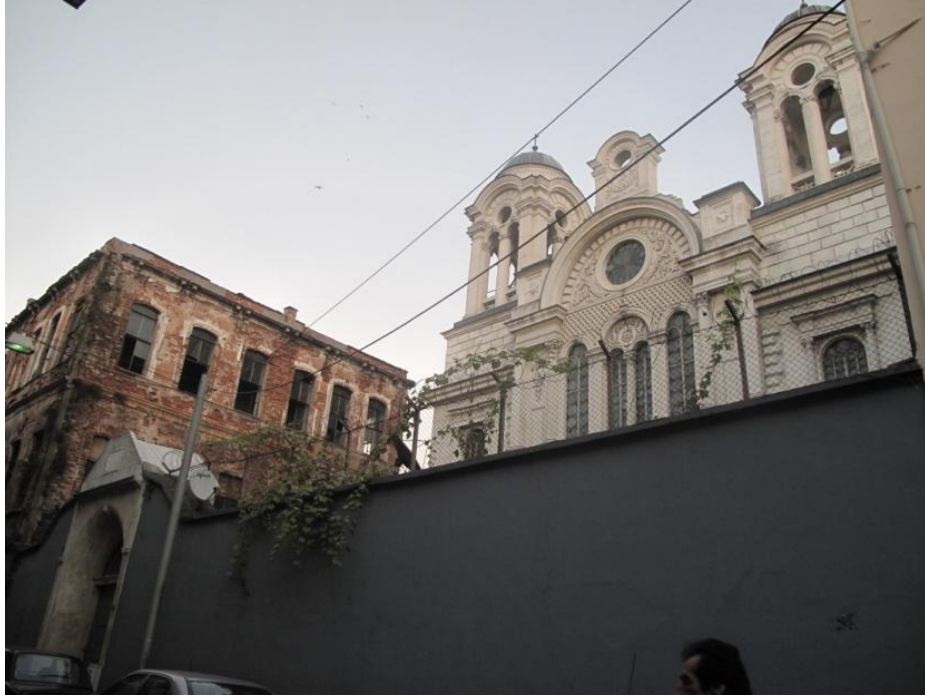
Şekil 2. 13. Panayia Elpida Kilisesi Ön Cephesi (Birgül, 2013)

Kilise, Gerdanlık Sokak'ta yer almaktadır. Kilisenin ilk yapım tarihi bilinmemektedir. Gerlach, 18 Mart 1576 tarihinde patriğin yönettiği bir ayine katılmış ve sonrasında buradaki ikonaları anlatmıştır. Kiliseden bahsedilen en eski tarih bu yazıda mevcuttur. Kilise, 1652 ve 1655 yıllarında yangın geçirmiş ve 1895 yılında tekrar inşa edilmiştir. Yapının mimarı Vasilis Tsilenis'tir. Yapının etrafı yüksek duvarlarla çevrilidir. Ahşap bir kapıdan avluya geçilmektedir. Avlunun güneydoğusunda Ayios Yeoryios Ayazması yer almaktadır. Kuzeydoğusunda 1957 yılında eğitimine son verilmiş bir okul, doğusunda ve batısında ise yönetim birimleri ile sosyal yaşam birimleri mevcuttur (Karaca, 1995: 211) (Şekil 2.13.).

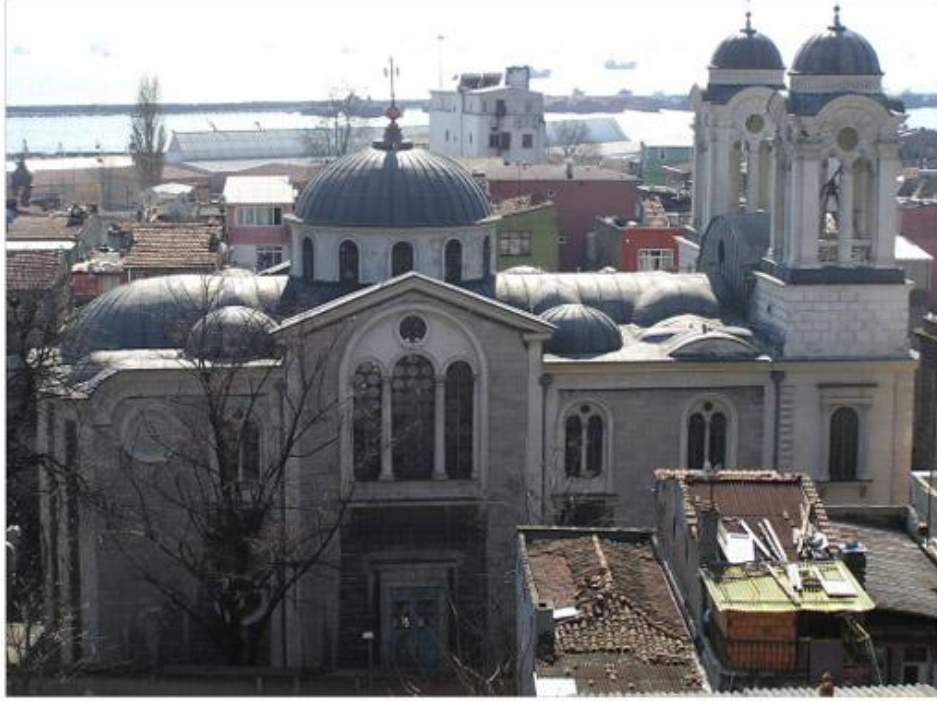
Şekil 2. 14. Panayia Elpida Kilisesi Üstten Görünüş (Birgül, 2013)

Yapı, doğu-batı ekseninde ve Yunan haçı plan şemasındadır. Ana naos kubbeye örtülmüştür, kubbeye pandantiflerle geçiş sağlanmıştır (Şekil 2.14). Kubbenin taşıyıcı öğeleri, kompozit başlıklı iki paye ile iki sütun üzerine oturmaktadır. Dikdörtgen formundaki yapının giriş bölümünün her iki yanında yükselen baldaken şeklinde çan kuleleri bulunmaktadır. Cepheler batıda yuvarlak kemer, kuzey, güney ve doğuda ise üçgen alınlıklarla sınırlanmıştır. Düzgün kesme taş ile inşa edilen yapının özellikle batı cephesinde detaylı taş süslemeciliği uygulanmıştır. Doğu

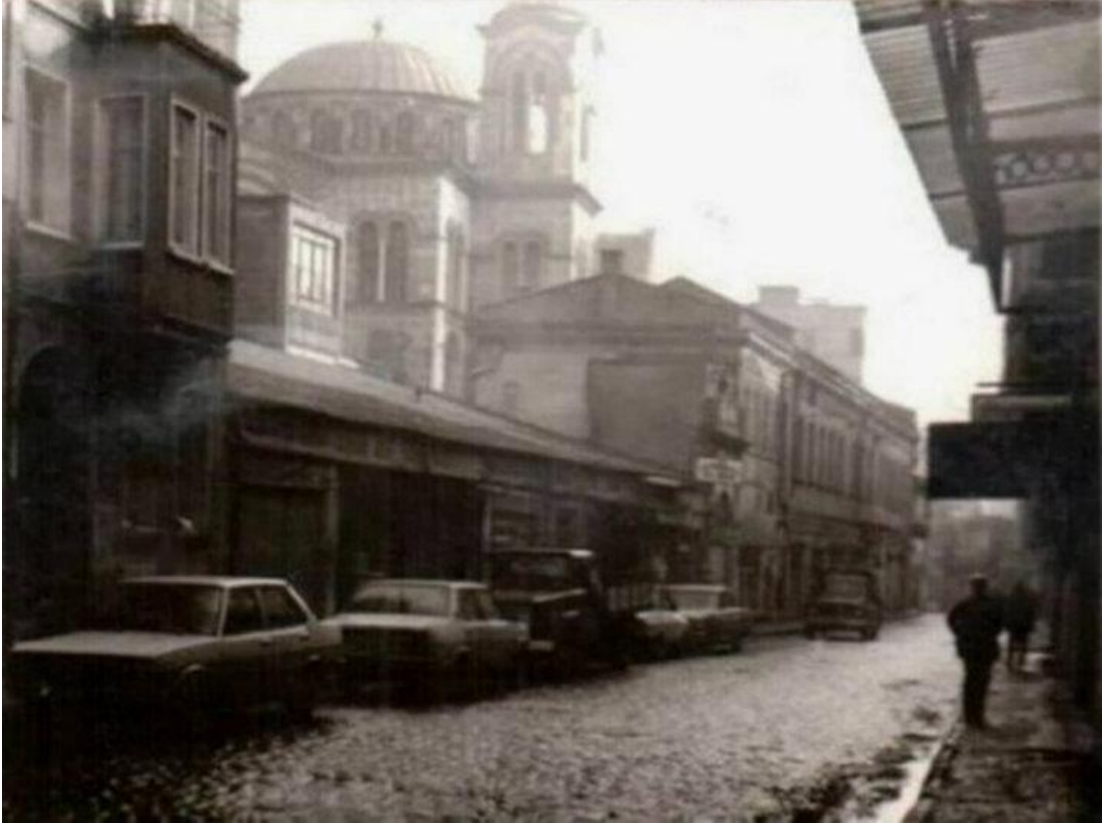
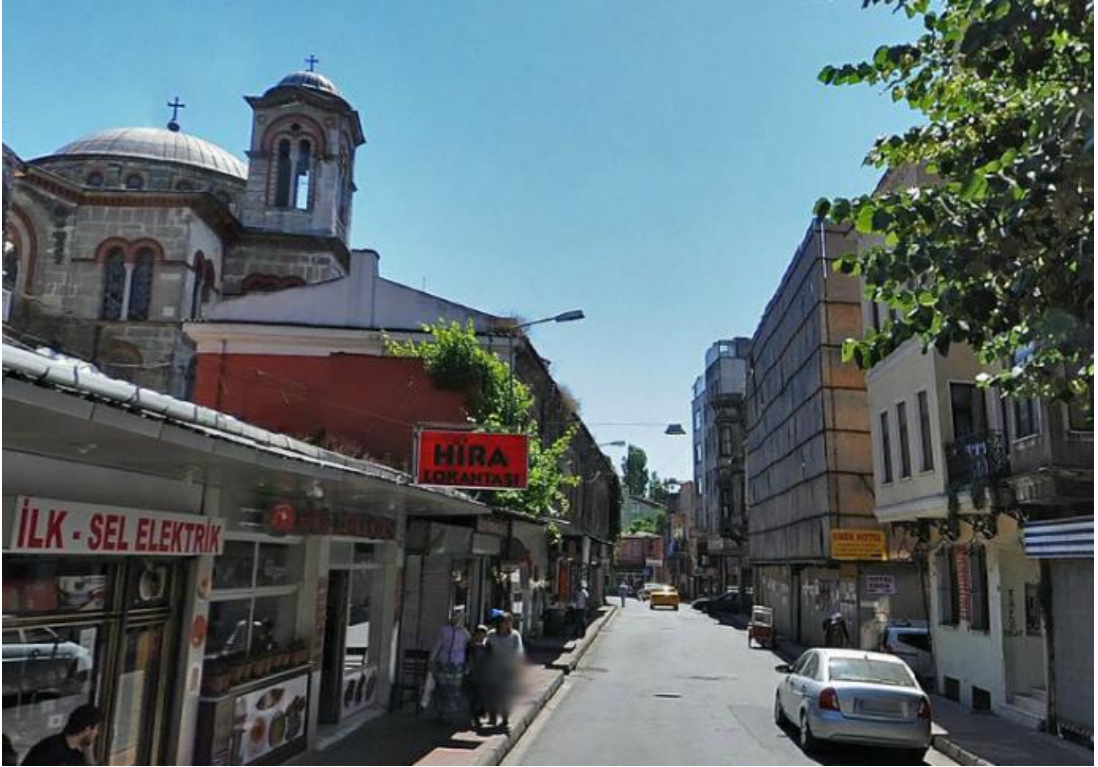
Yazıtı bulunmayan bugünkü kilisenin, 1894 depreminde yıkılmış, daha sonra mimar Periklis Fotiadis'in tasarımı ile yeniden inşa edilerek, 1901'de ibadete açıldığı bilinmektedir (Şekil 2.17 ve Şekil 2.18).

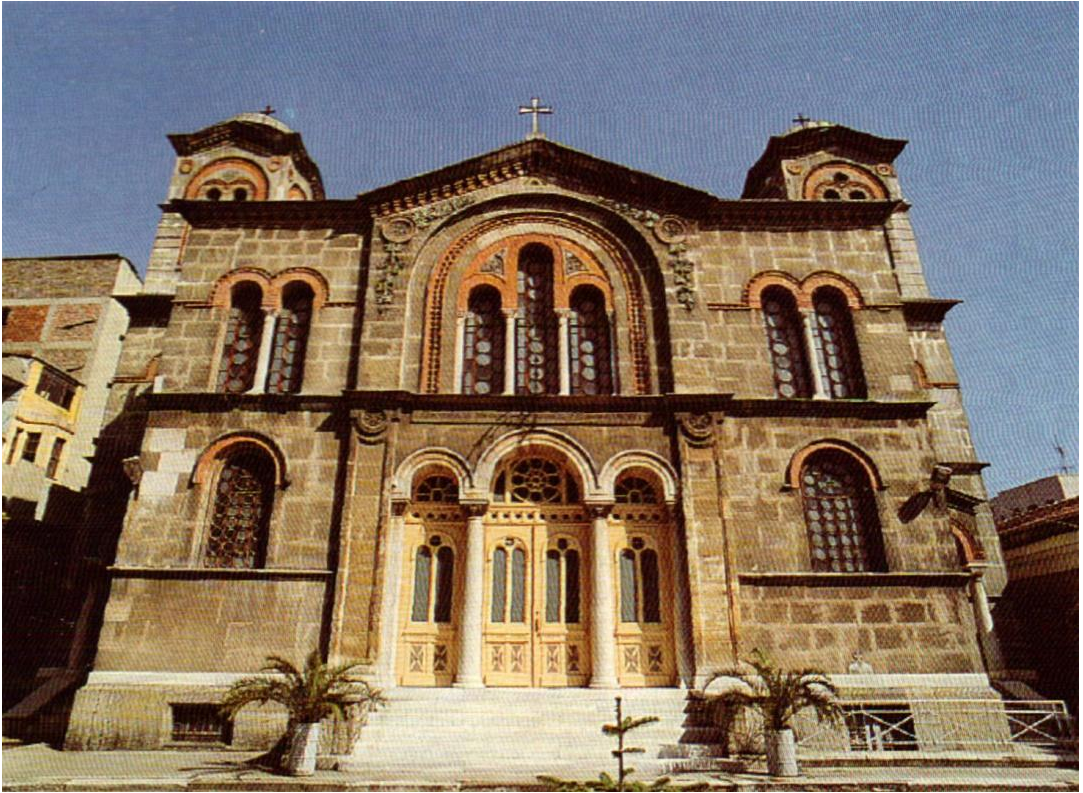
Şekil 2. 19. Kiryaki Ayia Kilisesi Ön Cephe (Birgöl, 2013)

Giriş cephesi, simetrik düzenlemesiyle olduğu kadar, farklı malzemelerin (taş, tuğla, mermer gibi) kullanımıyla dikkat çekmektedir. Cephenin giriş aksına gelen orta bölümü, yan bölümlerden yükseltilerek üçgen kırma çatı ile bitirilmiştir. İki mermer sütuna oturmuş beşik kemer ve iki yanında daha küçük açıklıklı mermer kemerli giriş kapısının üzerinde, kemer biçiminde bir girinti yaratılarak oluşturulmuş kesme taş yüzeyde düzenlenmiş yükseltilmiş tuğla kemerli ve mermer sütun üç bölümlü üst kat penceresi giriş aksını güçlendirir. Giriş katında, yan bölümlerde yer alan kemerli pencerelerin üstünde mermer sütun ve yükseltilmiş tuğla kemerli pencereler bulunmaktadır. Dişli bir bezeme hattı, saçığın alt tarafında bütün yapı boyunca süreklilik gösterirken, giriş cephesinde yeşil asma motifi ve rozetler bulunmaktadır. Bu dekoratif rozetler, kuzey ve güney cephelerinde de görülmektedir (Karaca, 1995: 27) (Şekil 2.19).

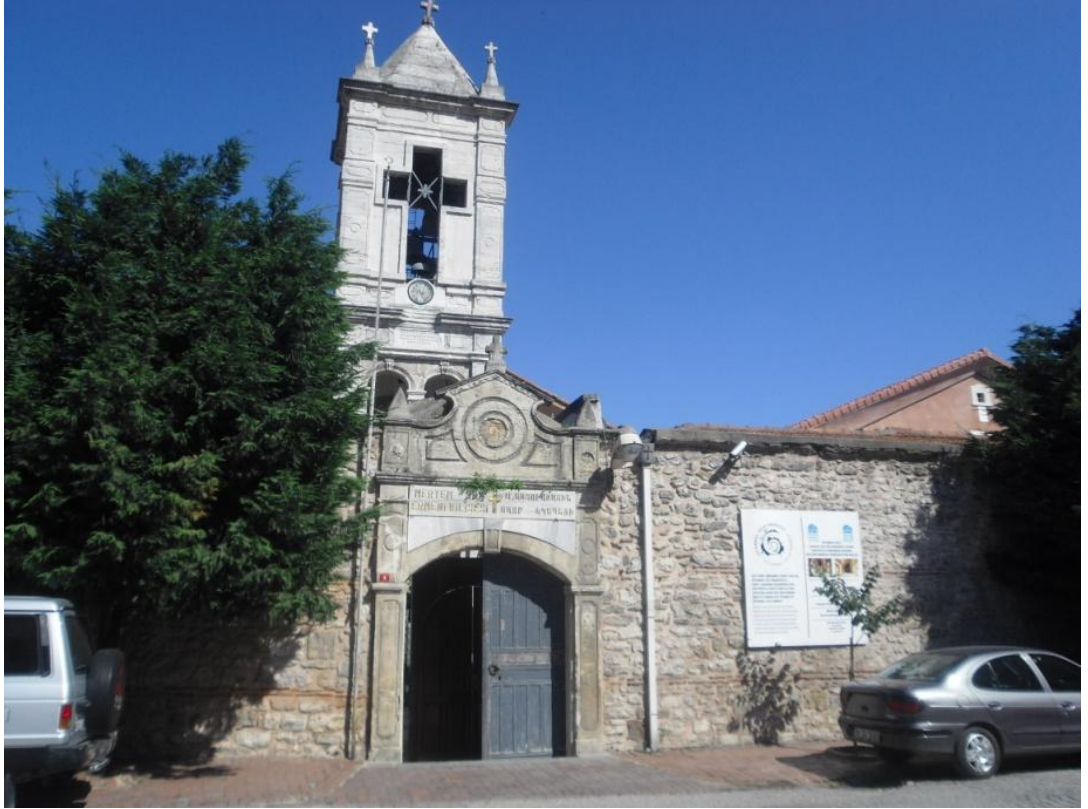
Şekil 2. 21. Surp Asdvadzadzin Kilisesi Giriş Ön Görünüşü (Birgül, 2013)

Kilise grubu, yaklaşık üç metre yüksekliğinde tuğla hatıllı taş duvarlarla çevrili bir avlunun içinde yer almaktadır. Bu taş duvar üzerinde yer alan ve Şarapnel Sokak'a açılan kesme taştan yapılmış basık kemerli ana kapısı, dekoratif alınlığı, sövesiyle ve arkada çan kulesinin görüntüsü ile komplekse görkemli bir giriş oluşturur. Surp Asdvadzadzin Kilisesi, doğu-batı aksında, üç nefli bazilikal planlı, taş örgülü, kırma

çatıyla örtülü bir yapıdır. Ana kiliseye, batı cephesine bitişik kesme taş çan kulesinin altındaki kemerli kapıdan girilmektedir. Üç nefte ayrılmış olan giriş bölümünde, yan nefler orta bölümden üç basamak yüksektedir. Yapıda, orta ve yan nefler, basık kemerlerle birbirine bağlanan on dört adet alçı kaplamalı ahşap sütunla birbirinden ayrılmaktadır. Orta nef basık tonozla, yan nefler ise düz döşeme ile örtülüdür. Doğu ucunda apside sonlanan kilisenin bu bölümü, koroya, patriklik ve episkopos tahtlarına ayrılmıştır. Yapıda, ayrıca, kuzey ve güneydeki bitişik şapeller ve yan kiliselere açılan geçişler bulunmaktadır. Giriş ve yan cephelerde, alttakiler daha yüksek ve üst üste iki sıra olmak üzere, klasik çizgide kemerli pencereler bulunmaktadır. Giriş cephesinin simetri eksenindeki çan kulesi, yapıya eklendiği dönemdeki üslup ile paralel olarak, kat silmeleri ve geometrik motifli süslemeleri ile, sade ve sıvalı kiliseden daha gösterişlidir (Seropyan, 1994: 341-342).

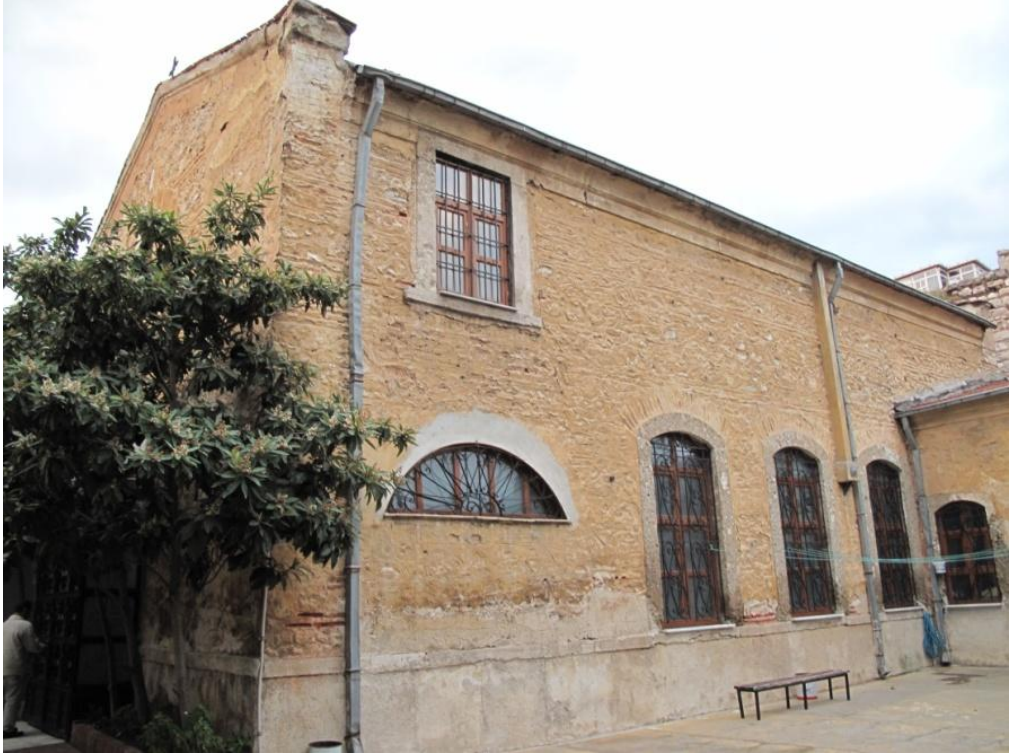
Şekil 2. 22. Surp Harutyun Kilisesi Güney Cephesi (Birgül, 2013)

Surp Harutyun Kilisesi'ne doğu cephesi merkezindeki kapıdan girilir. Bu kapının açıldığı geçişin ulaştığı alan üç neflidir, üzerinde galeri (vernadun) yer alır. Bu alana, ilk girişin kuzeyindeki merdivenle ulaşılır. Kilise, doğu-batı doğrultusunda Yunan haçı planında inşa edilmişse de haçın güneydeki koluna doğu yönünde eklenen hazine odası, rahip hazırlanma odası gibi alanlar simetrisini bozmaktadır. Doğu yönündeki tekli absid dışa doğru çıkıntı yapmaktadır (Özyalçın-Sezer, 2010: 98) (Şekil 2.22).

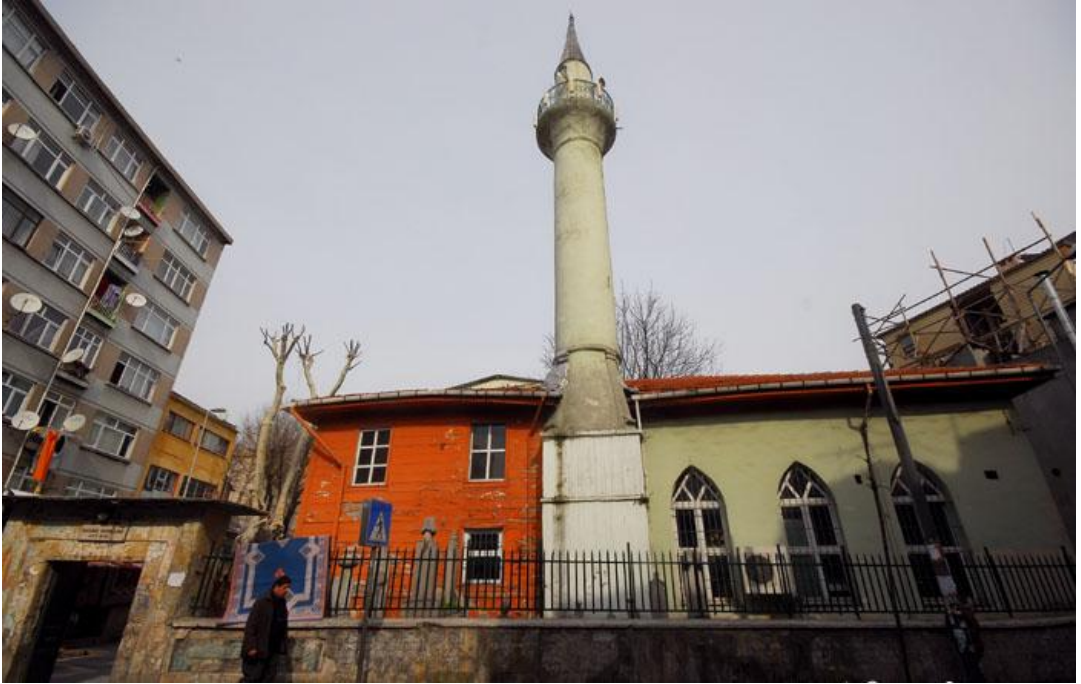
Şekil 2. 23. Muhsine Hatun Cami Güney Cephesi (Birgül, 2013)

Dikdörtgen planlı camide, harimin duvarları kâgir, kapalı son cemaat yerinin duvarları ahşaptır. Her iki bölümü de örten kırma çatı günümüzde Marsilya tipi kiremitle kaplıdır. Mescidin ilk yapımından günümüze, hemen hiç değişmeden gelen harim girişi basık kemerlidir (Tanman, 1995: 495) (Şekil 2.23).

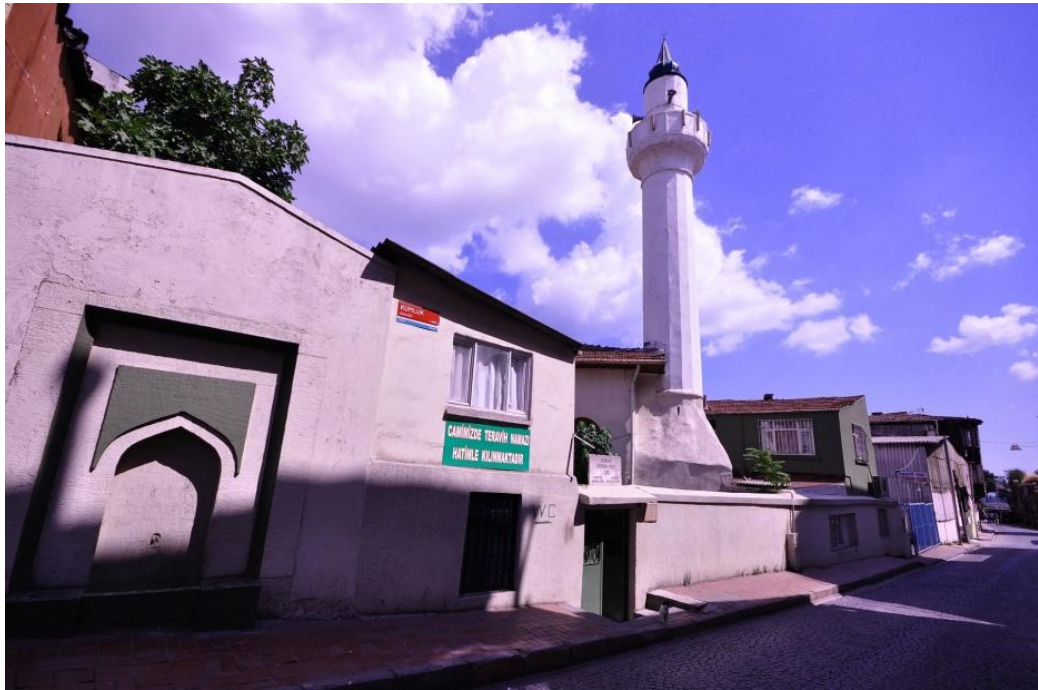
Şekil 2. 25. Behram Çavuş Cami Batı Cephesi (Birgöl, 2013)

Kırma çatılı cami, son yüzyıl içinde geçirdiği onarımlar sonucunda büyük ölçüde değişerek özgün mimari özelliklerini yitirmiştir (Şekil 2.25).

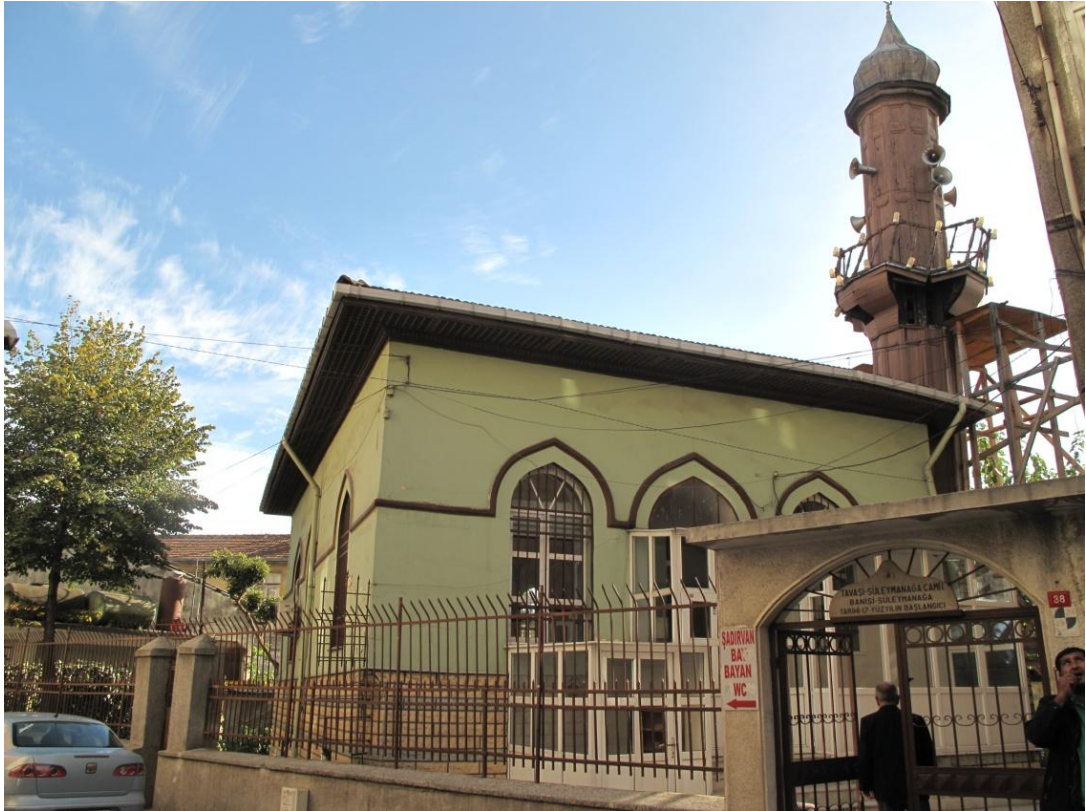
Şekil 2. 26. Tavaşı Süleyman Ağa Camii Dış Görünüşü (Birgül, 2013)

Yapı, Kumkapı Tren İstasyonu'nun karşısında, Babayiğit Sokağı'nda yer almaktadır. 17. yüzyılda Osmanlı sarayında haremelerde görev yapan Tavaşı Süleyman Ağa tarafından yaptırılmıştır (Öz, 1987; 145). Bodrum kat üzerine, tek katlı yığma olarak yükselen dikdörtgen planlı yapı, kırma ahşap çatılı ve ahşap minarelidir. Caminin giriş bölümündeki eklemeler ve cephe kaplamalarındaki değişiklikler, 20. yüzyılda onarıldığını ortaya koymaktadır (Şekil 2.26).

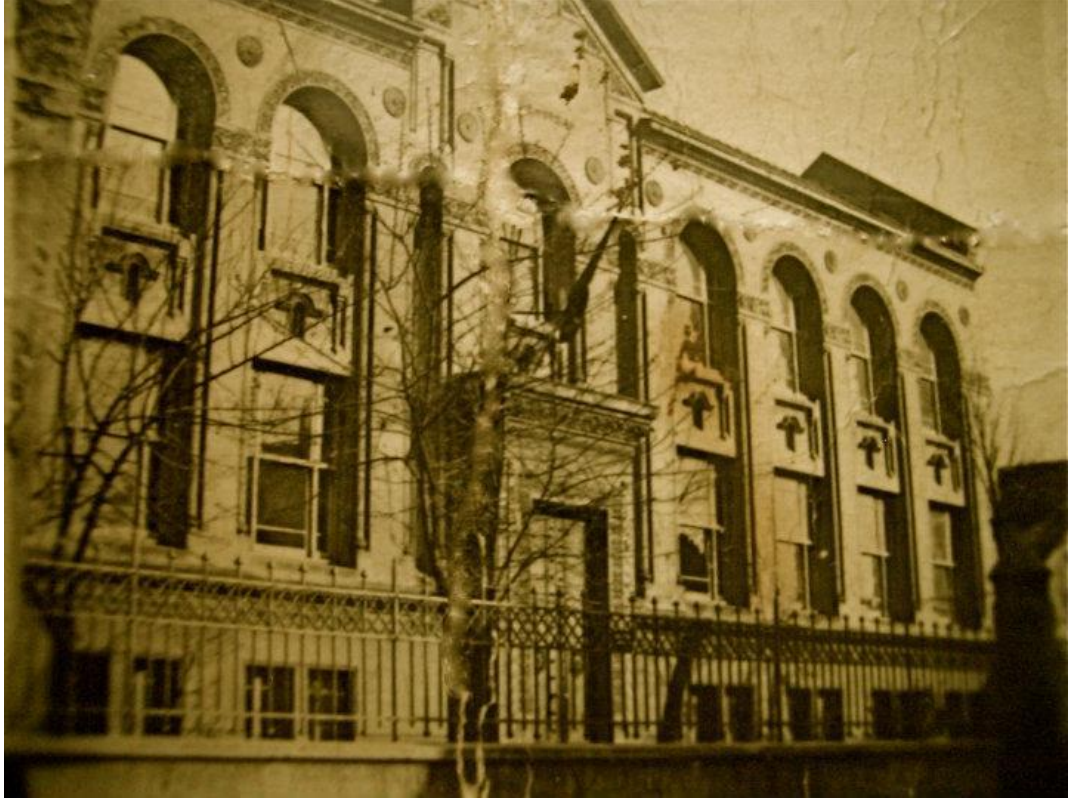
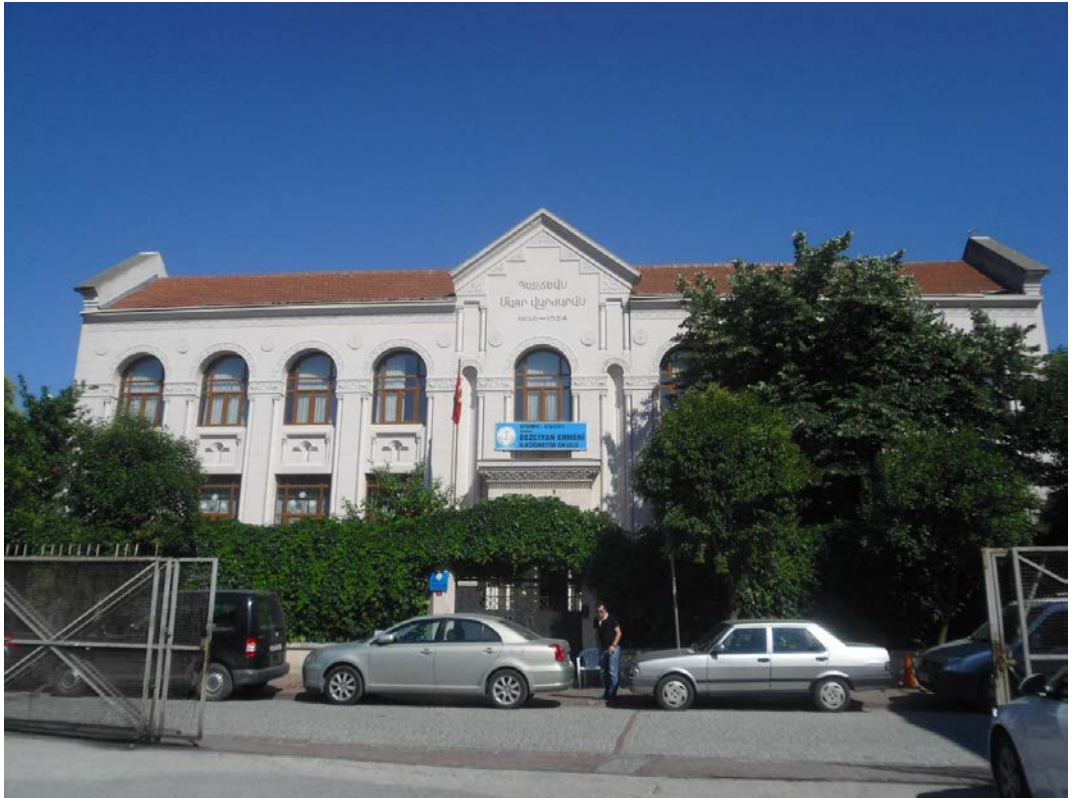
İki buçuk kat yüksekliğinde olan kırma çatılı kâgir yapının kütlesi sade dikdörtgen planlıdır. Sokağa bakan ön cepheden girilirken, arka tarafı bahçeye açılmaktadır. Zemin kat pencereleri dikdörtgen olup, üst katta ise pencereler kemer şeklindedir. Yatayda uzanan yapının alt ve üst kat pencereleri boyunca devam eden sütunlar dikeyliği de vurgulamaktadır. Cephe bezemeleri Ermeni mimarlığından alıntılar taşımaktadır (Şekil 2.27) (Şekil 2.28).

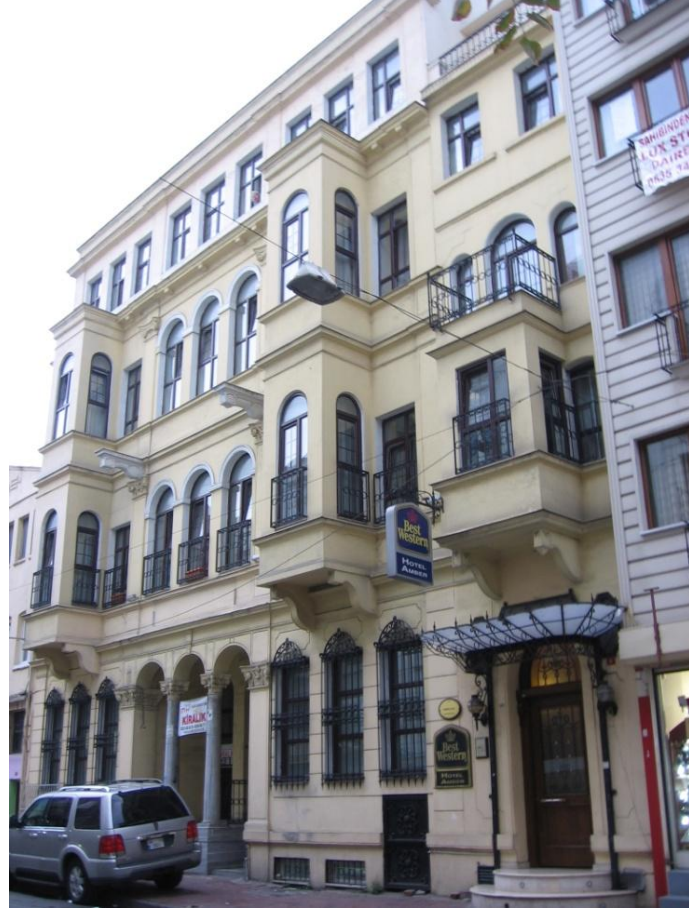
Şekil 2. 29. Eski Karakol Yapısı'nın Çifte Gelinler Caddesi Görünüşü (Birgül, 2013)

Çifte Gelinler Caddesi üzerinde yer alan eski karakol hakkında, bir belge bulunamamıştır. Restorasyon geçirmiş yapının giriş katı kullanılmamakta, üst katları da otel olarak kullanılmaktadır. Sonradan işlev nedeni ile birleştirilen yan bina olmaksızın yapı özellikleri incelendiğinde, 19. yüzyıla tarihlendirilebilir. Kâgir ve sonradan ilave edilen bir kat ile beraber 4 katlı olup, cephe düzeni incelendiğinde simetrik özellik gösterir. Mermer sütunlar ile belirginleştirilmiş giriş orta kısımdan, merdivenler ile yükseltilmiş bölümden sağlanmıştır. Pencereler, cumba hizası ve iki cumba arasında kemerli, yan kısımlarda ise dikdörtgen formdadır (Şekil 2.29).

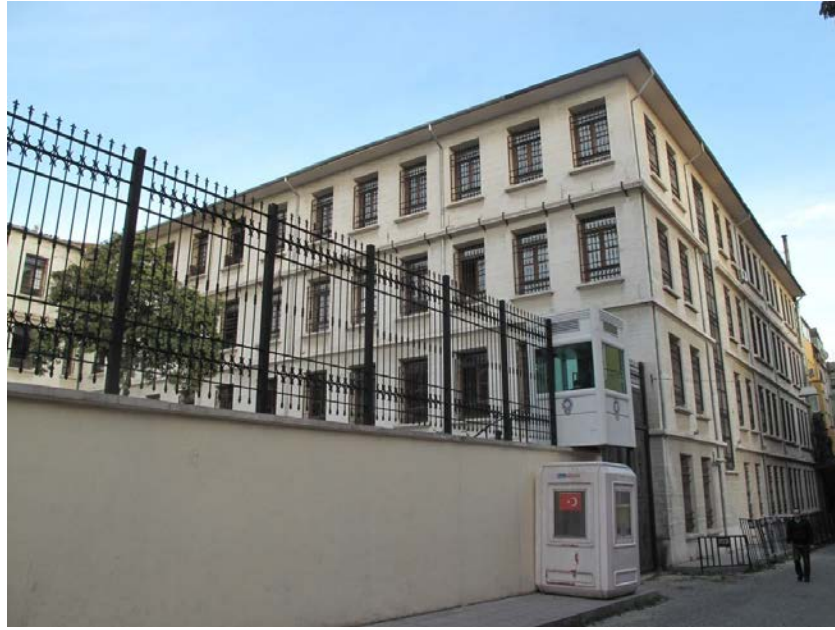
Şekil 2. 30. Yabancılar Misafirhanesi'nin Samsa Sokak'tan Görünüşü (Birgül, 2013)

Çifte Gelinler Caddesi ve Büyük Kömürcü Sokak'ın kesiştiği noktada yer alır, Samsa Sokak'ta da cephesi bulunmaktadır. Yapı günümüzde suçlu yabancıların sınır dışı edilene kadar misafir edildiği bir işlevde kullanılmaktadır. Yapı, adasında yer alan eski rahibe okulu ve bitişindeki yapıların yıkılması sonucu, boş kalan arazi üzerine 20. yüzyılda inşa edilmiştir. Restorasyon gören yapıya giriş, Büyük Kömürcü Sokak'tan ve ada içerisinde kullanımı buraya ait olan otoparktan mevcuttur. Dört katlı yapı dikdörtgen pencereleri ile sade bir cepheye sahiptir (Şekil 2.30 ve 2.31).

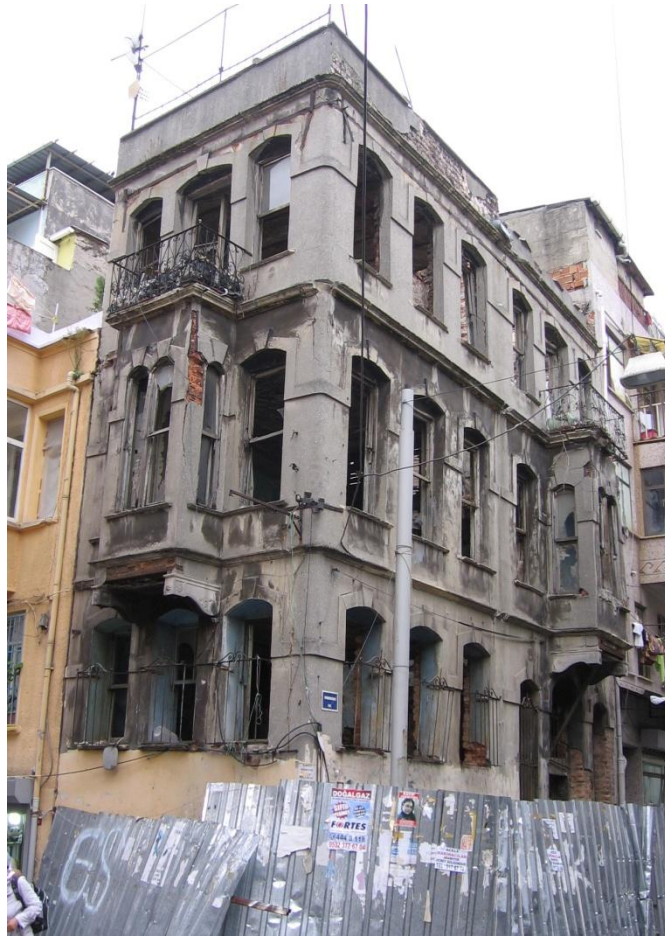
Şekil 2. 32. 721 Ada, No: 37 (Birgül, 2013)

Kumkapı konutlarının, genellikle iki, üç veya dört katlı, doğrudan sokaktan girilen, ağırlıklı olarak cumbalı, dar cepheli, dikdörtgen planlı, arka tarafta bahçeye açılan, malzeme açısından taş, tuğla ve ahşabın kullanıldığı yapılar oldukları görülmektedir. Bu düzende yer alan köşe parsellerde bulunan yapıların ise, iki sokağa da geniş cephesi bulunmaktadır (Şekil 2.32).

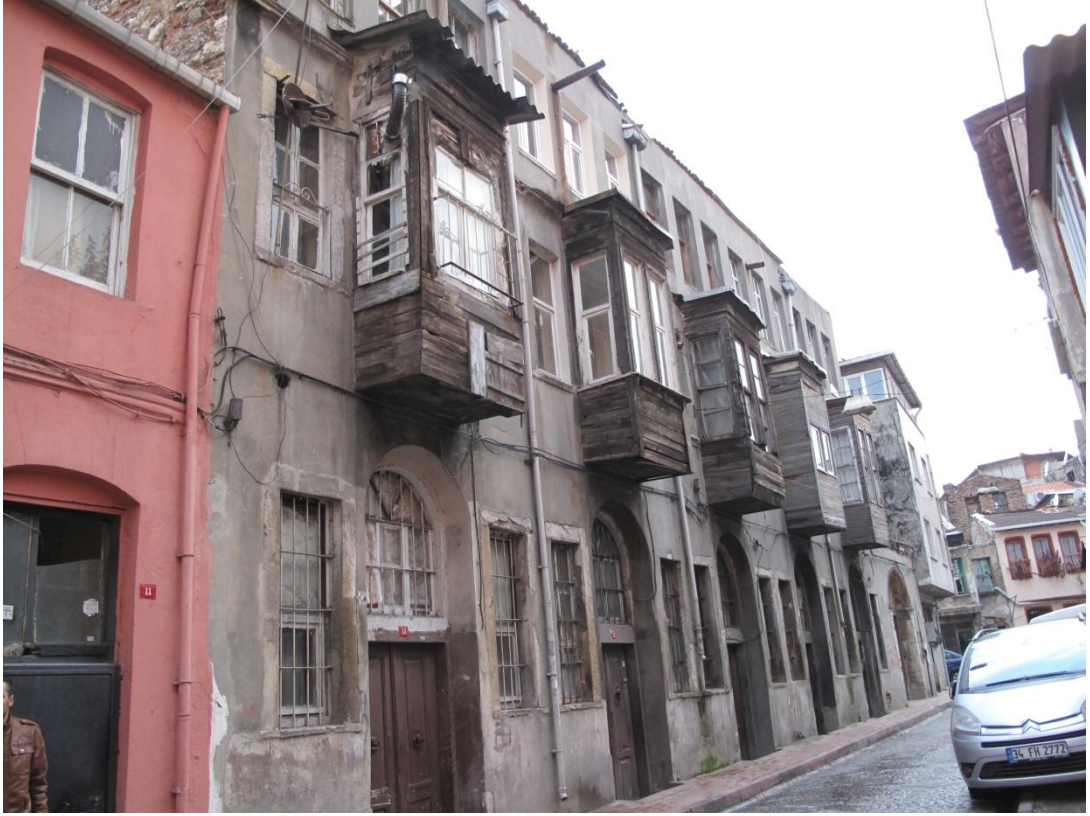
Şekil 2. 35. 181 ada, no:13-15-17-19-21’de yer alan sıraevler (Birgöl, 2013)

Kumkapı'da sıraevler, diğer tarihi konut tiplerinden cephe özellikleri açısından farklılık göstermediğinden, sokak dokusu içerisinde uyum gösterir. Sıra evler aynı zamanda çeşitli kiliselerin lojmanı olarak da inşa edilmiştir. Bunlar, genellikle kilise yakınında konumlanır. Buna en belirgin örnek, Ayia Kiryaki Kilisesi'nin Çifte Gelinler Caddesi'ne bakan cephesinde iki kat yüksekliğinde sade bir cepheye sahip, alt katı dükkan, üst katı ise kilise görevlilerinin lojmanı olarak kullanılan sıraevlerdir (Şekil 2.33). Bir diğer örnek ise, Surp Astvazazin Kilisesi'ne bağlı Tavaşi Çeşme Sokak'ta yer alan, 1890 tarihli, iki kat yüksekliğinde cumbalı ve arka bahçesinden Surp Astvazazin Kilisesi'ne bağlantısı bulunan sıra ev dizisidir (Şekil 2.34). Bu sıraevlerin, iyon düzenindeki pilastrları, kat silmeleri, kapı ve pencere söveleri, giriş katındaki ve cumbalarındaki kabartmalı bitki ve geometrik motifli bezemeleri, simetri eksenindeki evlerin üstüne oturan üçgen alınlığı ile diğer konutlardan farklılaşan görkemli bir ön cephesi vardır. Bu dizi, öncelikle Ermeni din görevlileri için inşa edilmiş olmakla birlikte, daha sonra yoksul Ermeniler için sosyal konut olarak kullanılmıştır, ancak günümüzde harap halde bulunmaktadır (Akın, 1995: 120-121). Son örnek ise, Surp Haruyun Kilisesi'ne bağlı Behram Çavuş Sokak'ta yer alan üç kat yüksekliğinde ahşap cumbalı sıraevlerdir (Şekil 2.35).

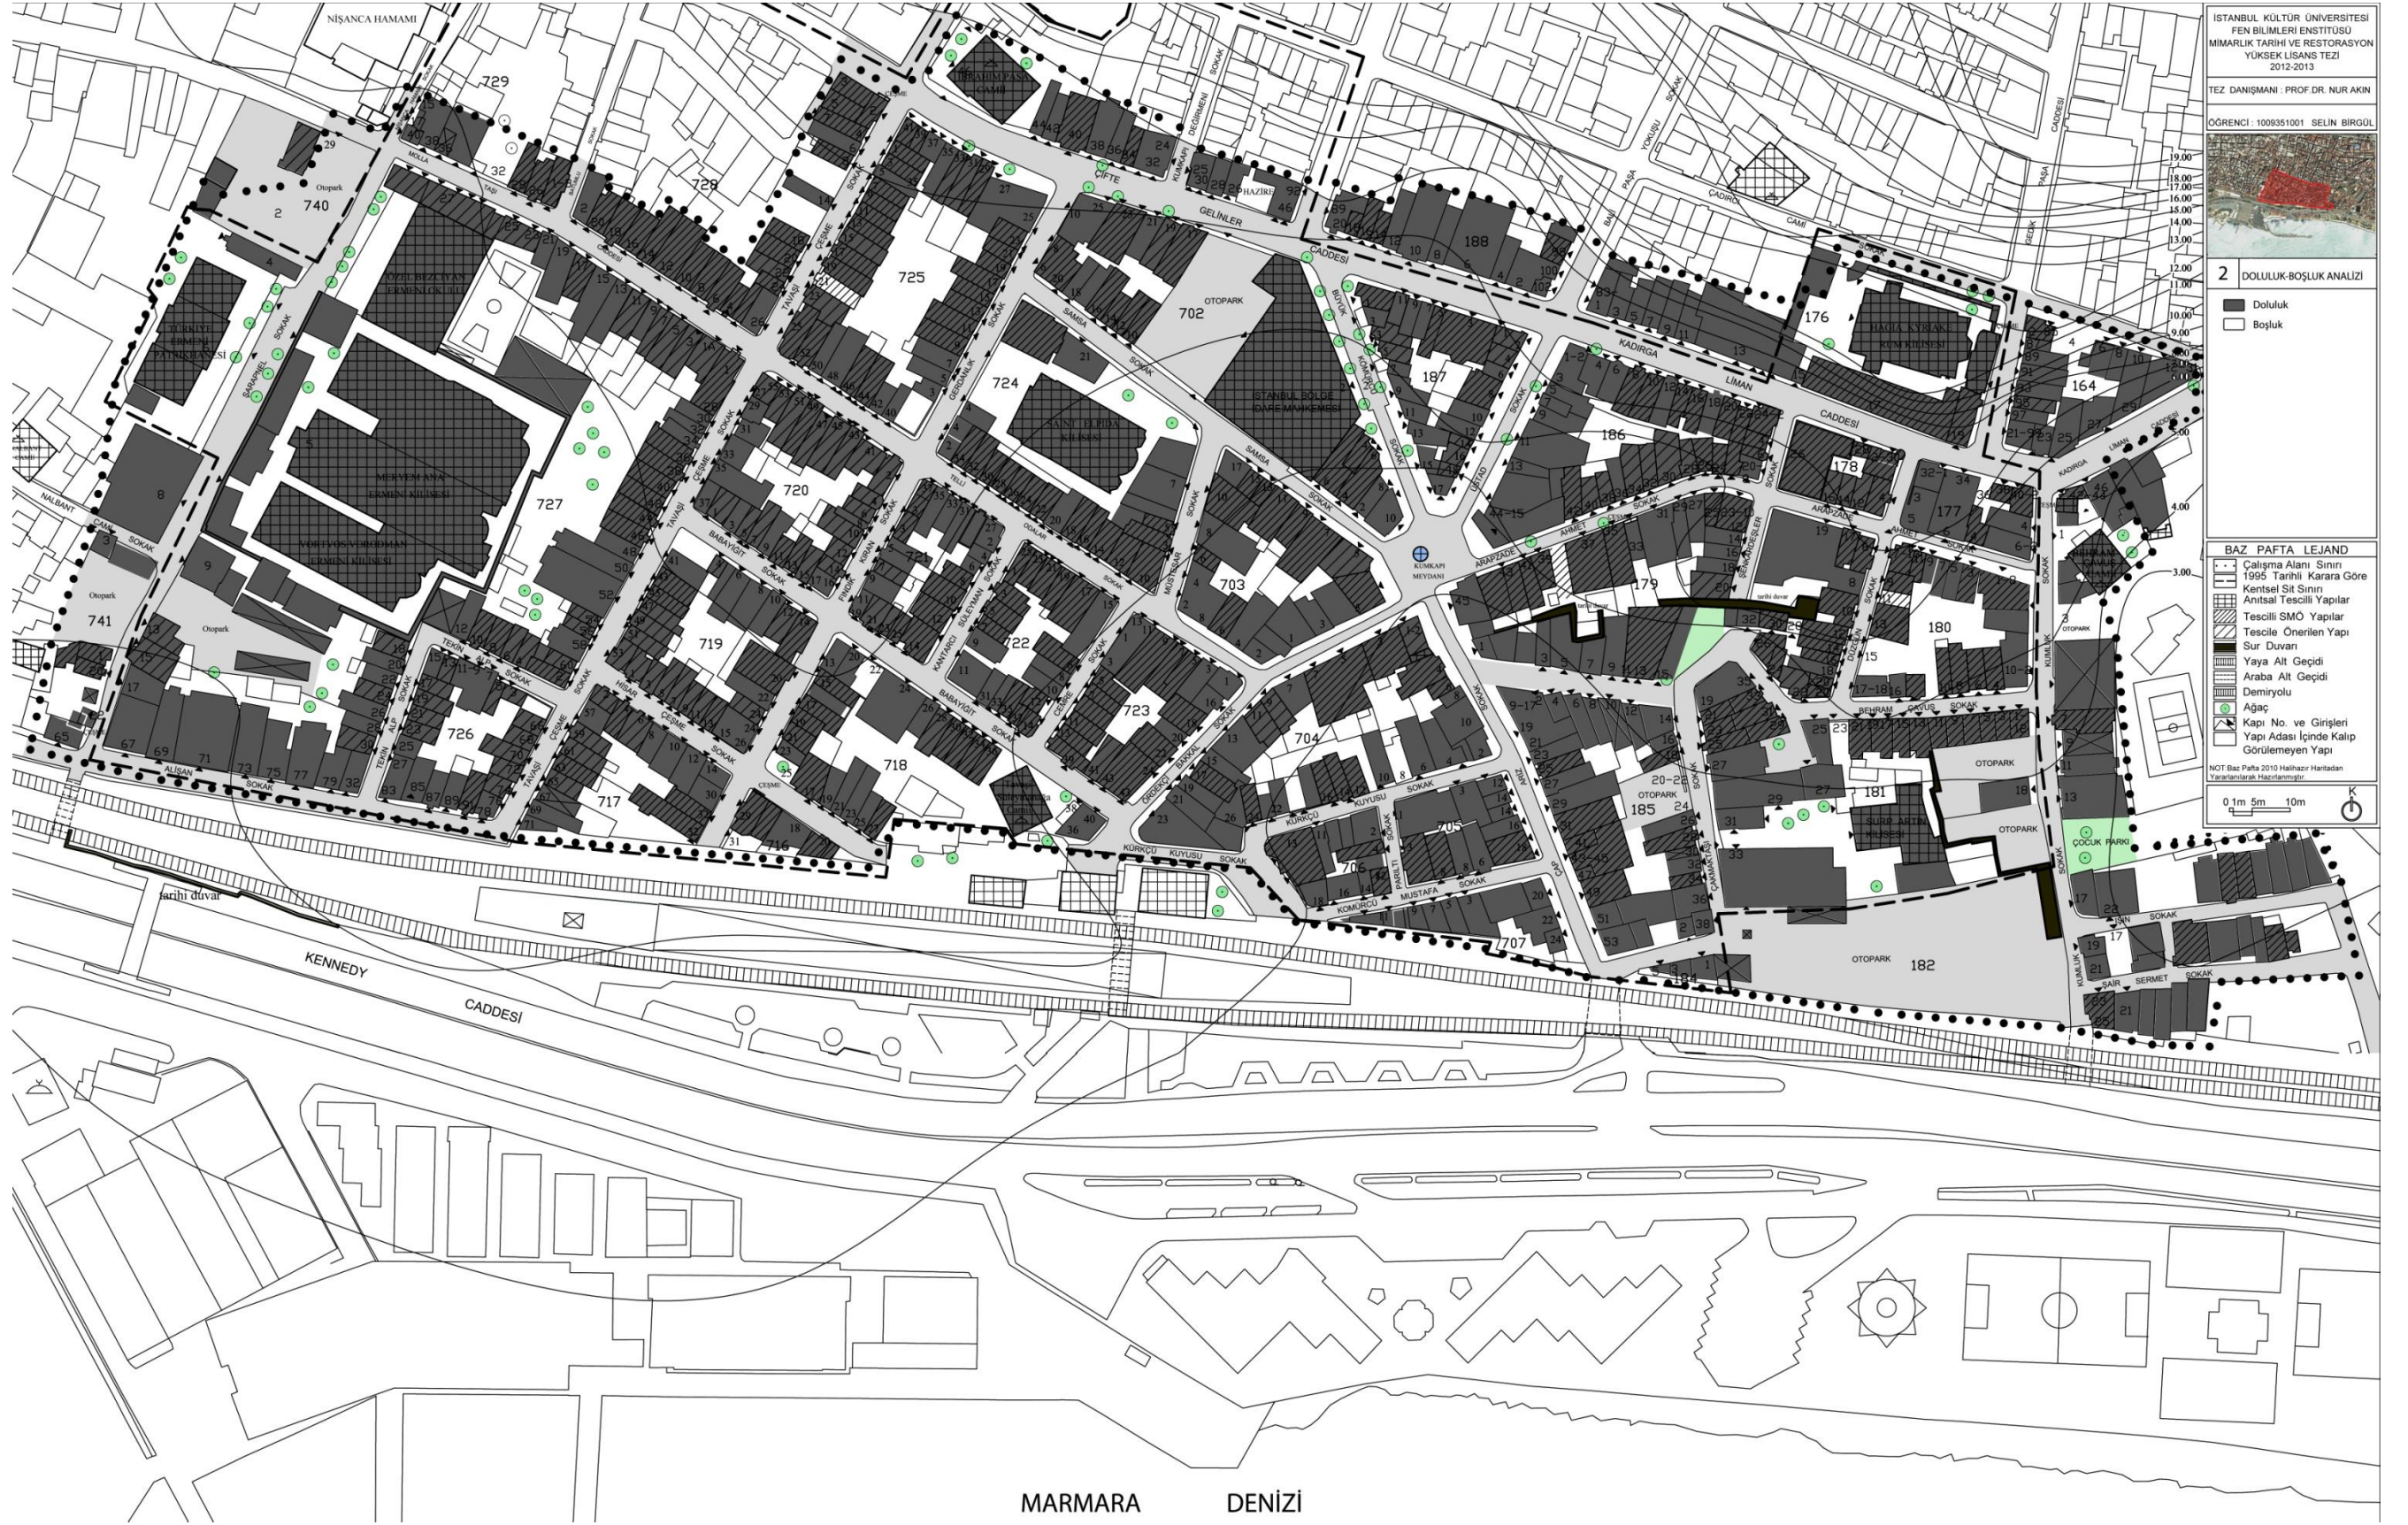
Şekil 3. 1. Doluluk-Boşluk Analizi Paftası (Birgül, 2013)

Çalışma alanı içerisindeki yapılar, yapı adalarını tamamen çevreleyecek şekilde bitişik nizam düzende yer almaktadır. Bu düzen, sokak ve yapı adası ayrımını daha belirgin hale getirmekle birlikte, yapı adası sınırında da keskin bir hat oluşturmaktadır. Yapılara giriş, sokaktan direk gerçekleşmektedir. Yapı adası içerisinde, yapıların arka bahçelerinin oluşturduğu boşluk alanlar mevcuttur. Bu alanlara ulaşım, genellikle köşe yapılar haricinde tüm evlerden mümkündür.
