**İSTANBUL KUMKAPI, TELLİ ODALAR SOKAK'TA  
YAKLAŞIK SON YİRMİ YILLIK (1994-2013) DEĞİŞİMİN  
İNCELENMESİ VE DEĞERLENDİRİLMESİ**

**YÜKSEK LİSANS TEZİ**

**Anabilim Dalı: MİMARLIK**

**Programı: MİMARLIK TARİHİ VE RESTORASYON**

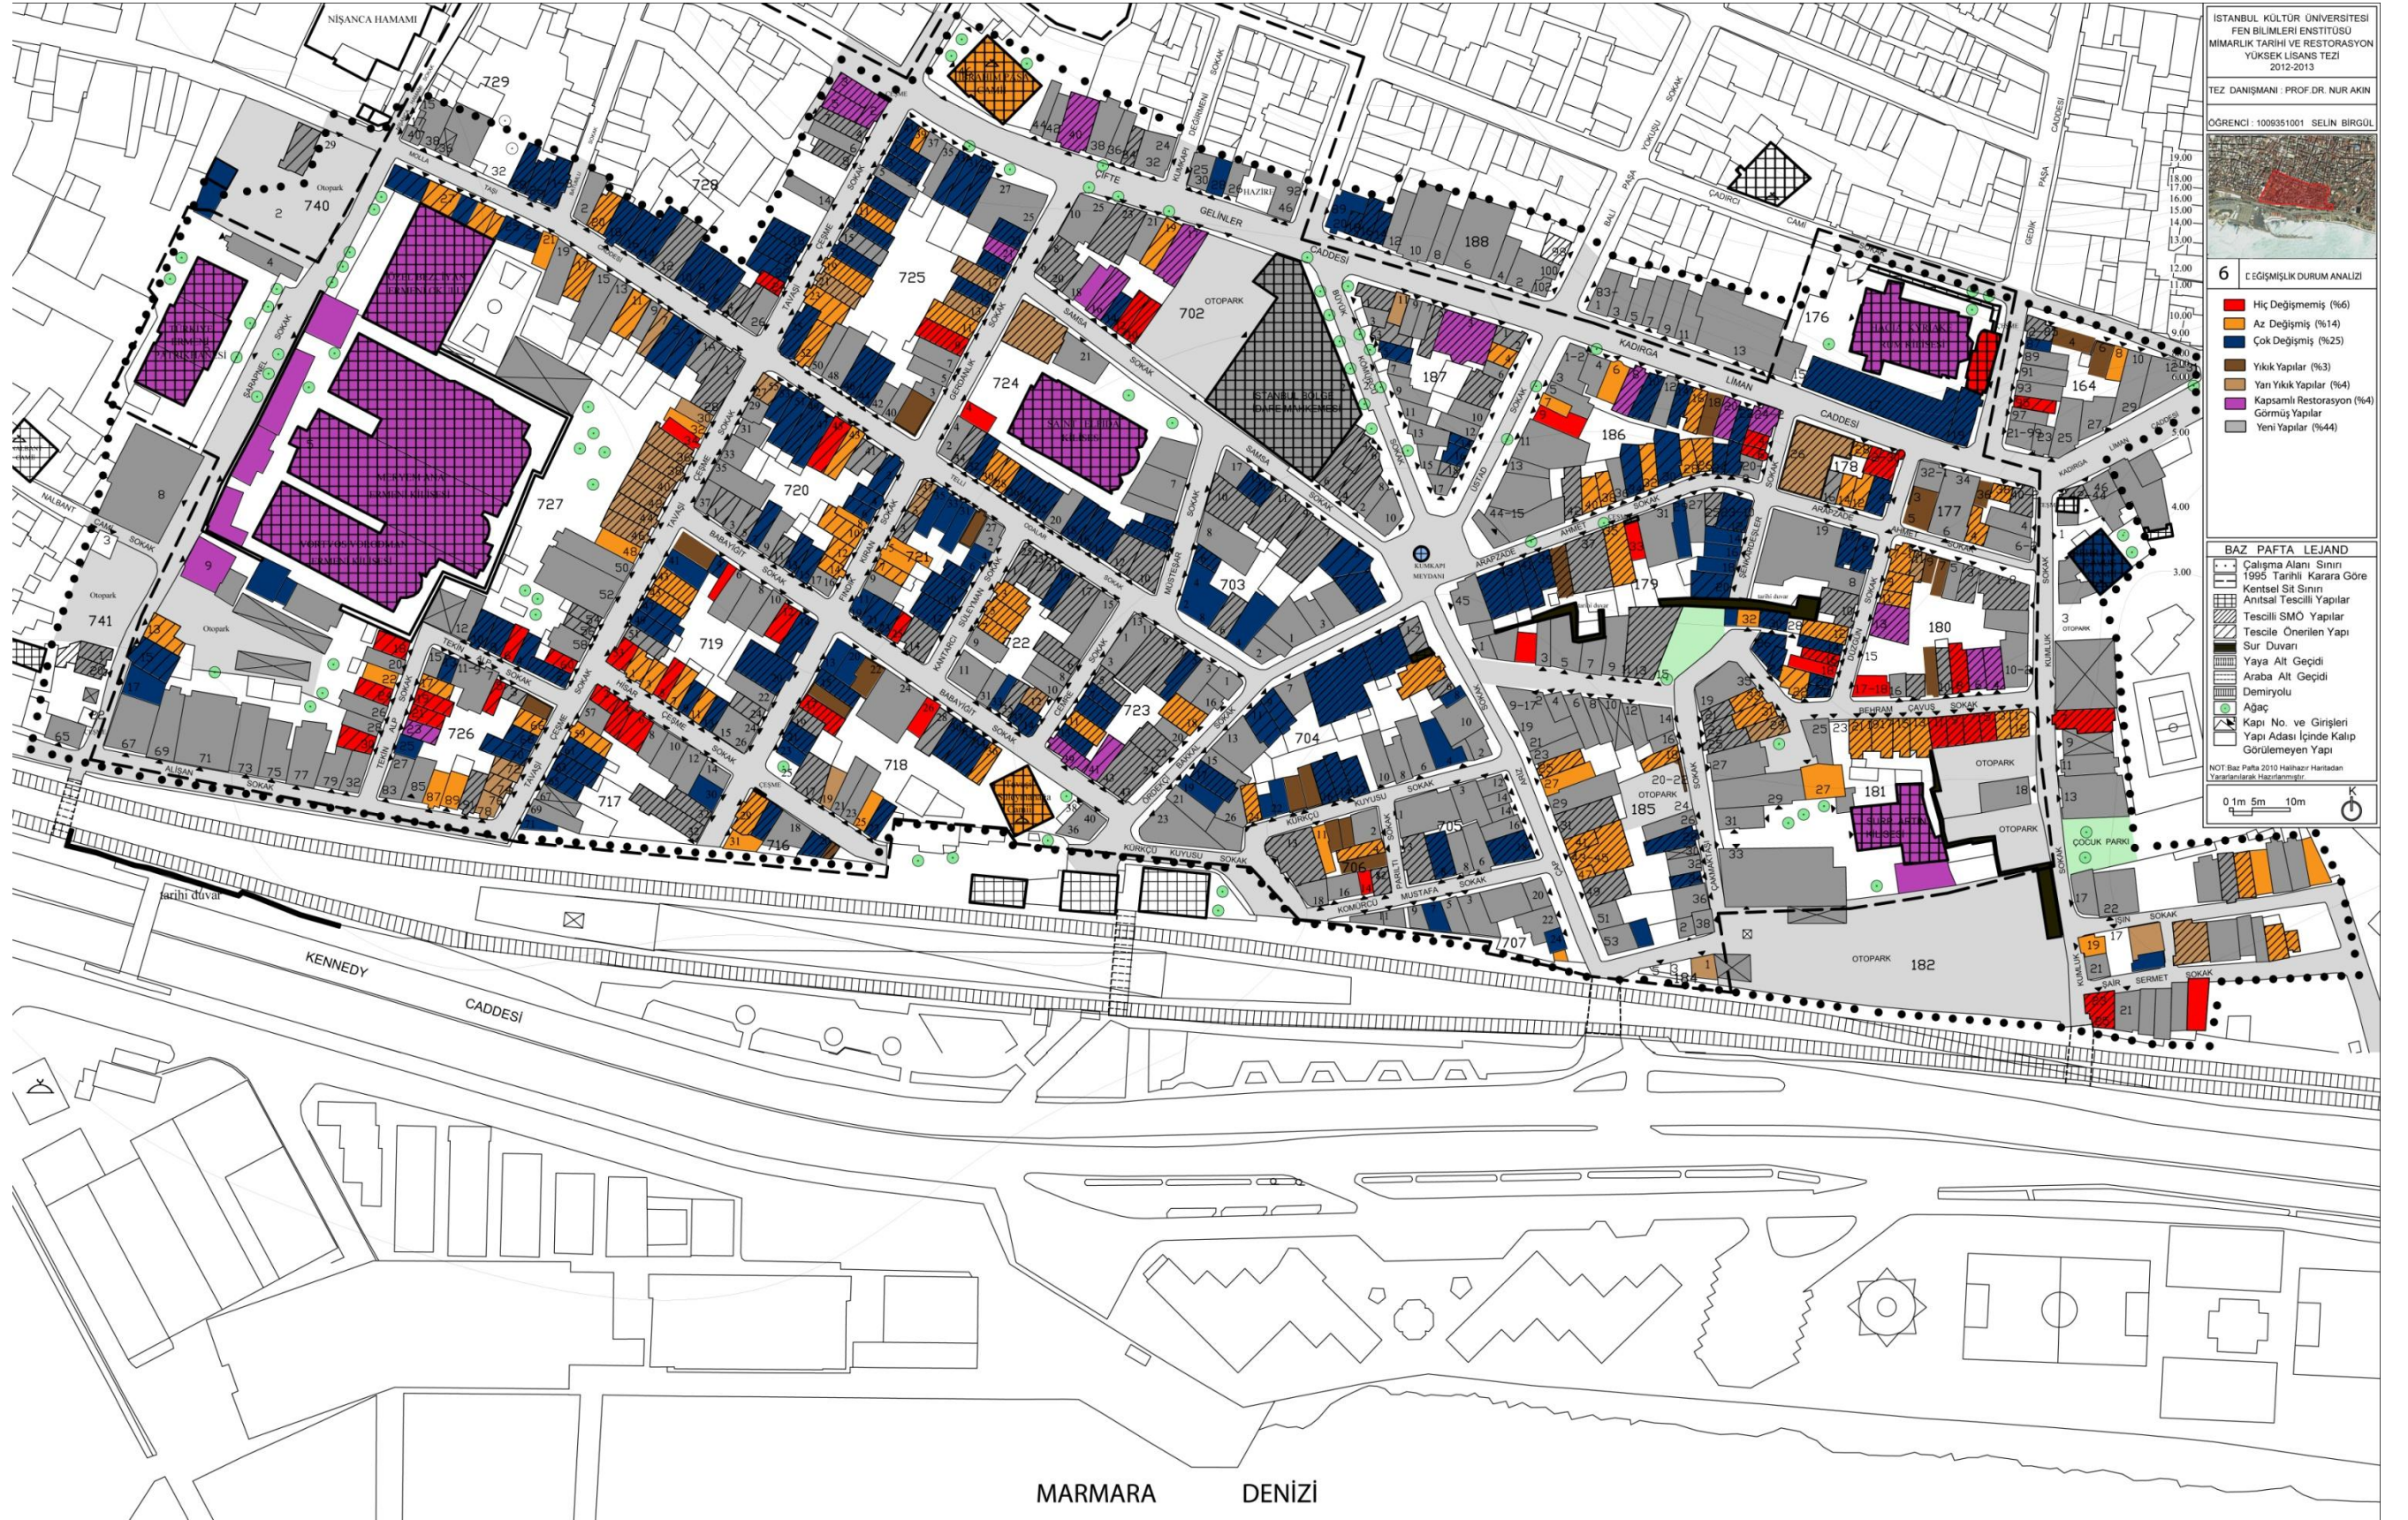
Şekil 3. 15. Değişmişlik Durumu Paftası (Birgül, 2013)

Analiz paftasına bakıldığında, hiç değişmemiş yapılar 45 adet (kırmızı renk ile ifade edilen) ile %6, az değişmiş yapılar 98 adet (turuncu renk ile ifade edilen) ile %14, çok değişmiş yapılar 181 adet (mavi renk ile ifade edilen) ile %25, yıkık yapılar 23 adet (koyu kahve renk ile ifade edilen) ile %3, yarı yıkık yapılar 27 adet (açık kahve renk ile ifade edilen) ile %4, kapsamlı restorasyon görmüş yapılar 30 adet (mor renk ile ifade edilen) ile %4, yeni yapılar 317 adet (gri renk ile ifade edilen) ile %44 oranındadır (Şekil 3.14) (Şekil 3.15).

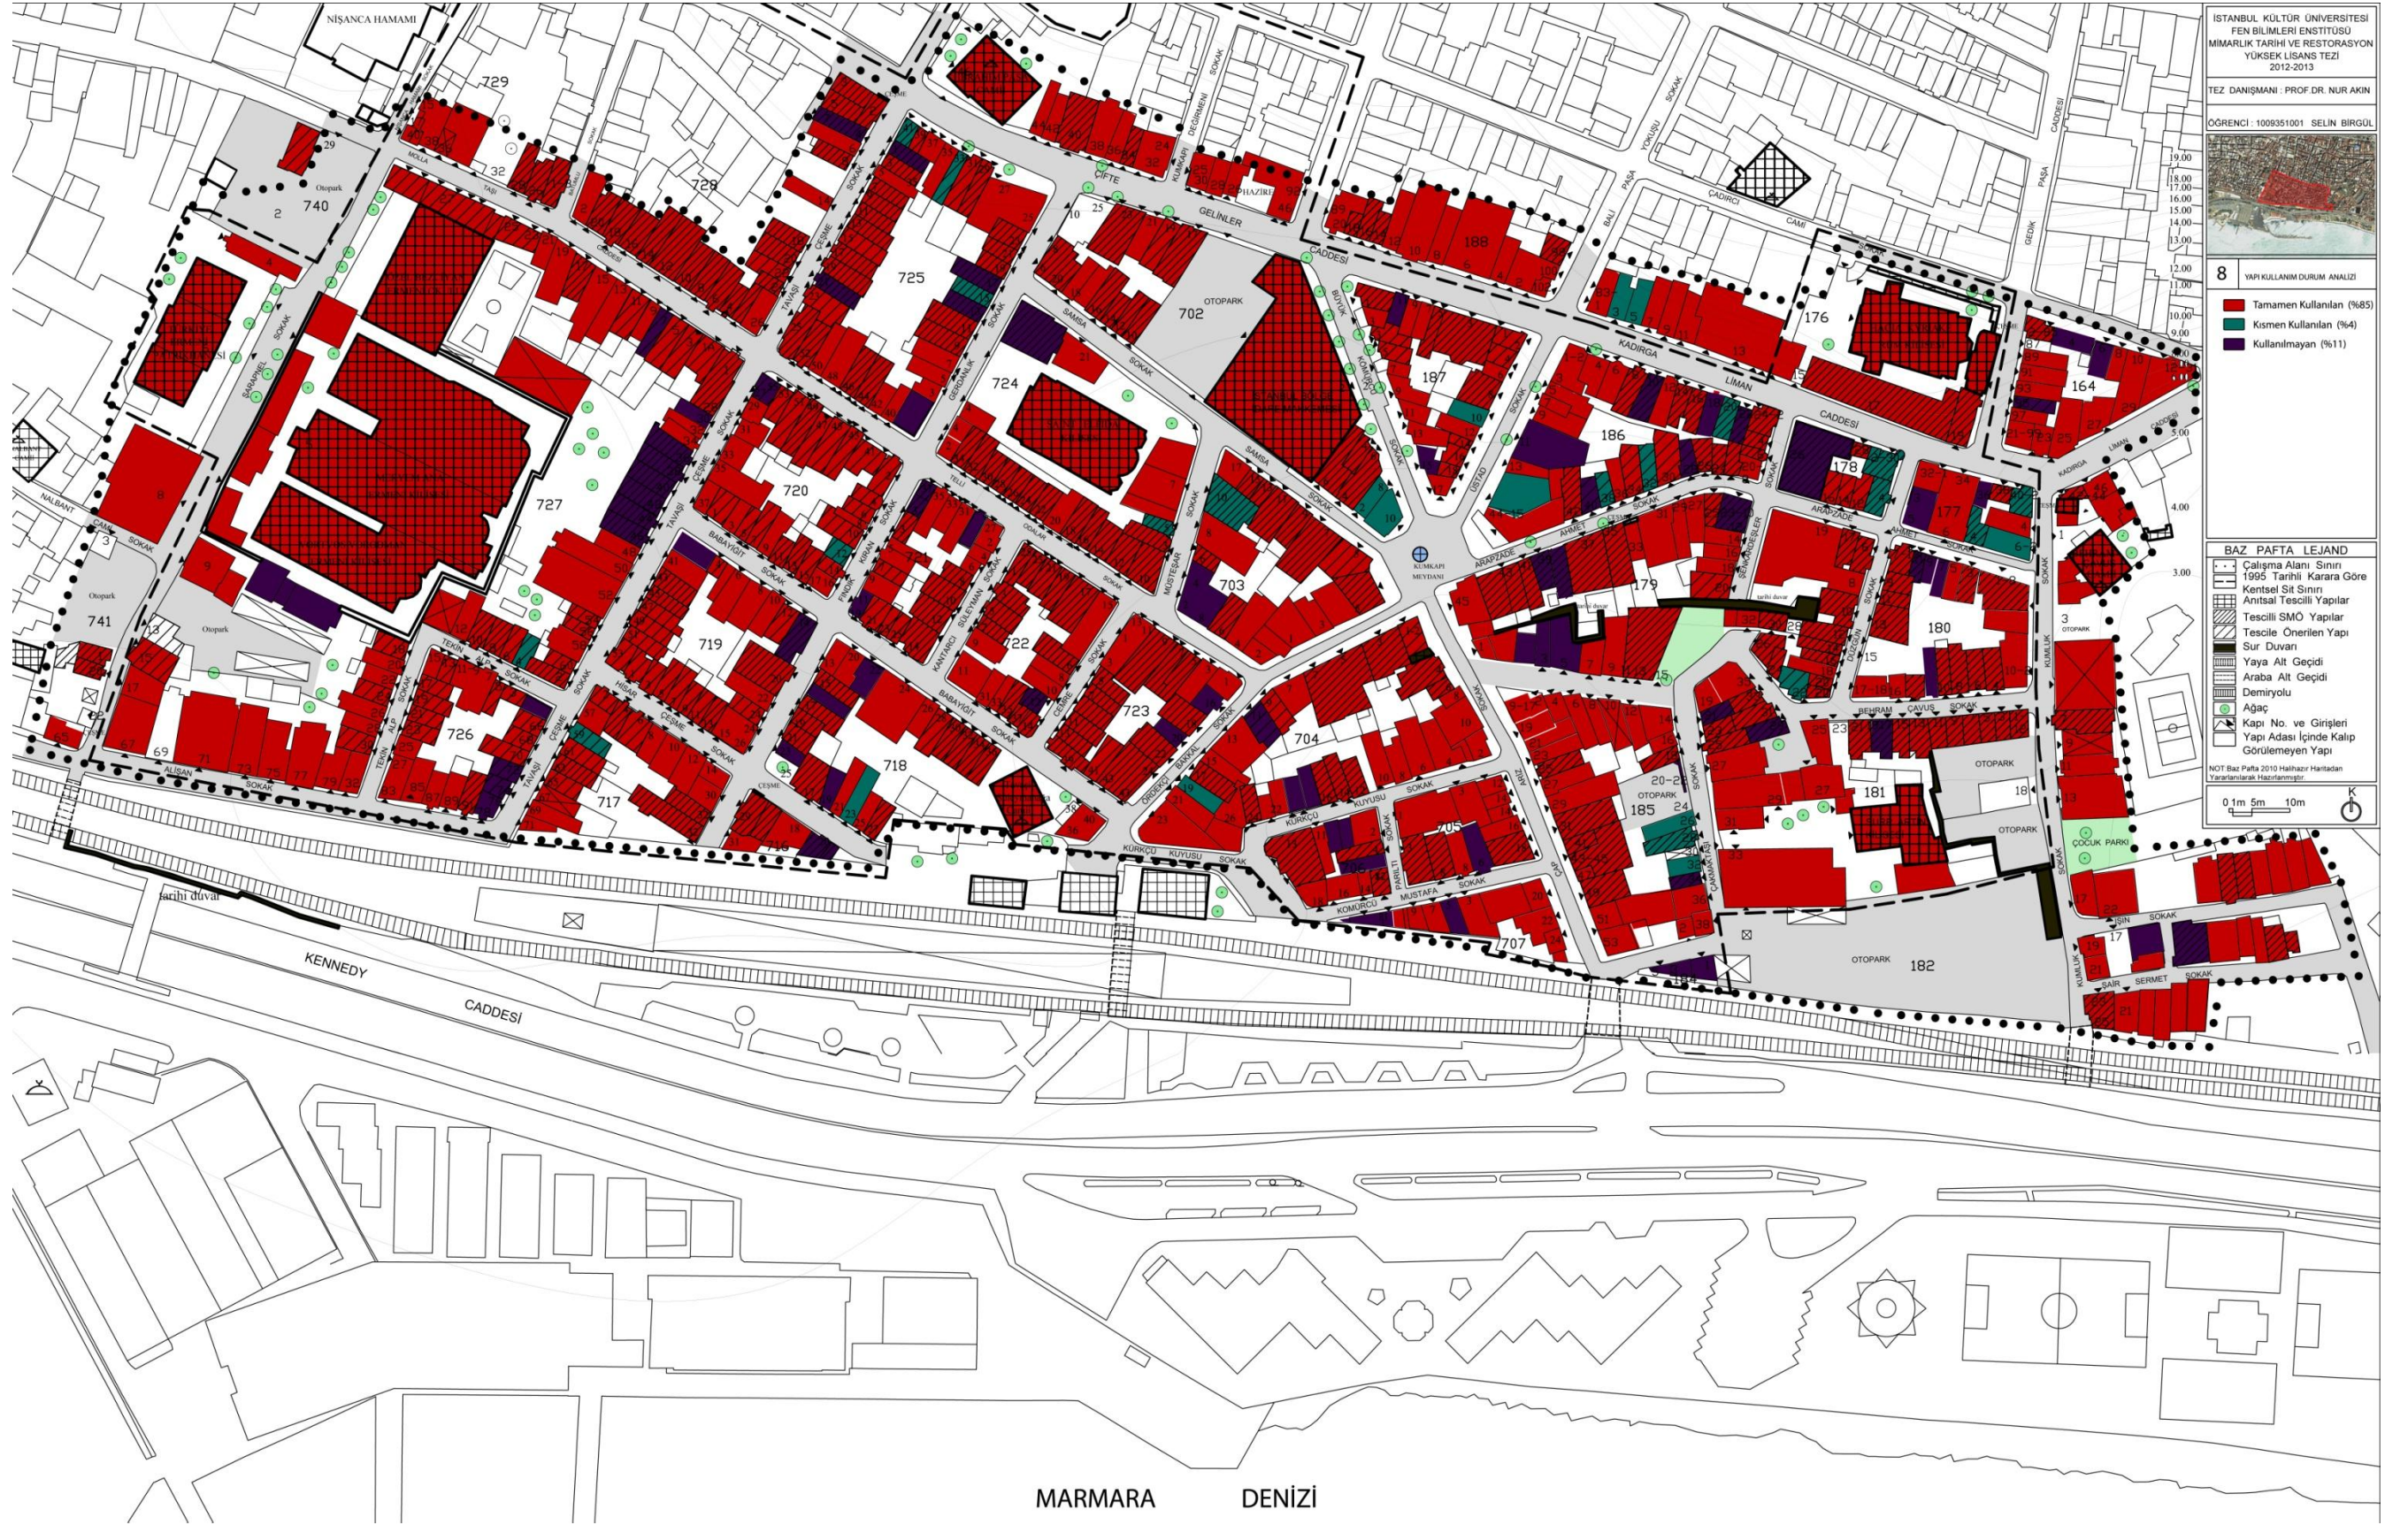
Şekil 3. 21. Yapılarda Kullanım Durumu Paftası (Birgöl, 2013)

Analiz paftasına bakıldığında; tamamen kullanılan yapılar 612 adet (kırmızı renk ile ifade edilen) ile %85, kısmen kullanılan yapılar 27 adet (yeşil renk ile ifade edilen) ile %4, kullanılmayan yapılar ise 82 adet (mor renk ile ifade edilen) ile %11 oranındadır (Şekil 3.20) (Şekil 3.21).

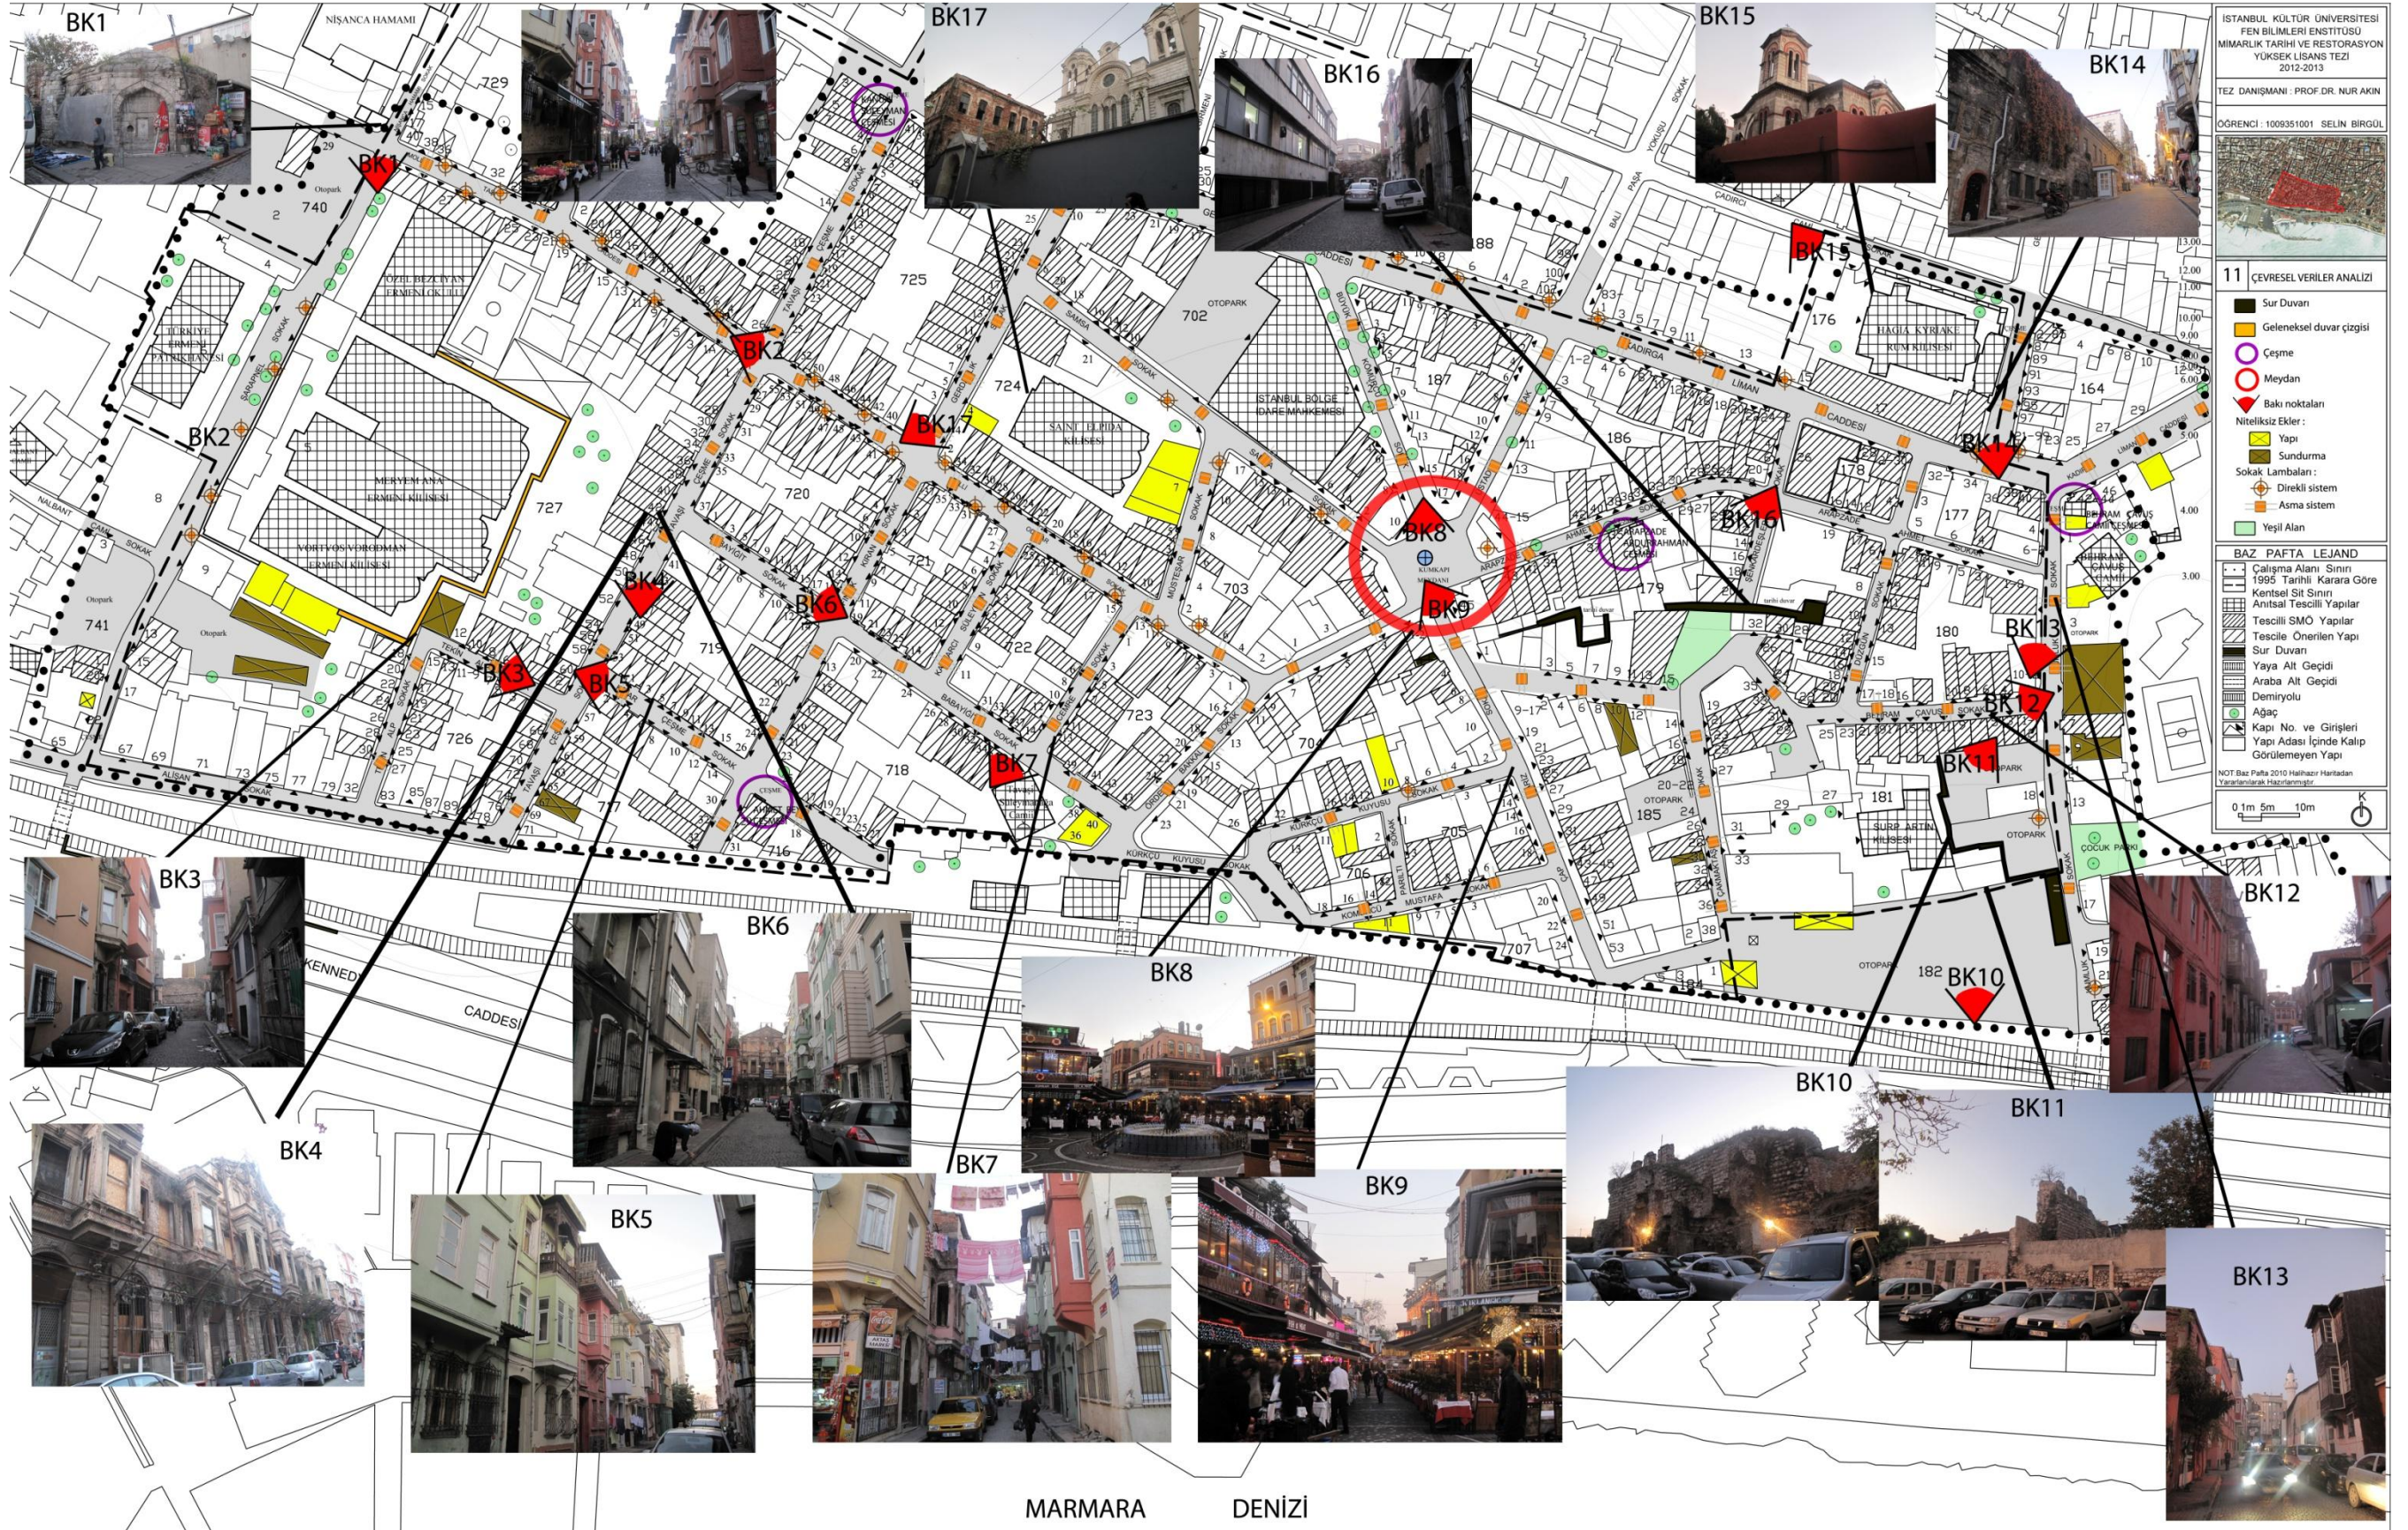
Şekil 3. 26. Çevresel Veriler Analizi Paftası (Birgöl, 2013)

Kumkapı geçirdiği yangınlardan sonra getirilen imar düzenlemeleri ile ızgara planlı sokak dokusu ve çıkmaz sokak kent dokusunun bir arada görüldüğü bir bölgedir. Çalışma alanı içerisindeki çıkmaz sokaklar; Şenkardeşler, Çakmaktaşı, Hisar Çeşme, Fındık Kıran sokaklarında bulunmaktadır. Kumkapı'ya özgü diğer bir sokak dokusu ise Kumkapı Meydanı bölgesidir. Merkezde meydan ve meydana açılan sokakların oluşturduğu radyal planlı dokudur. Meydan ve çevresi meyhanelerin bulunduğu alan olarak eğlence sektörüne hizmet vermektedir (Şekil 3.26).

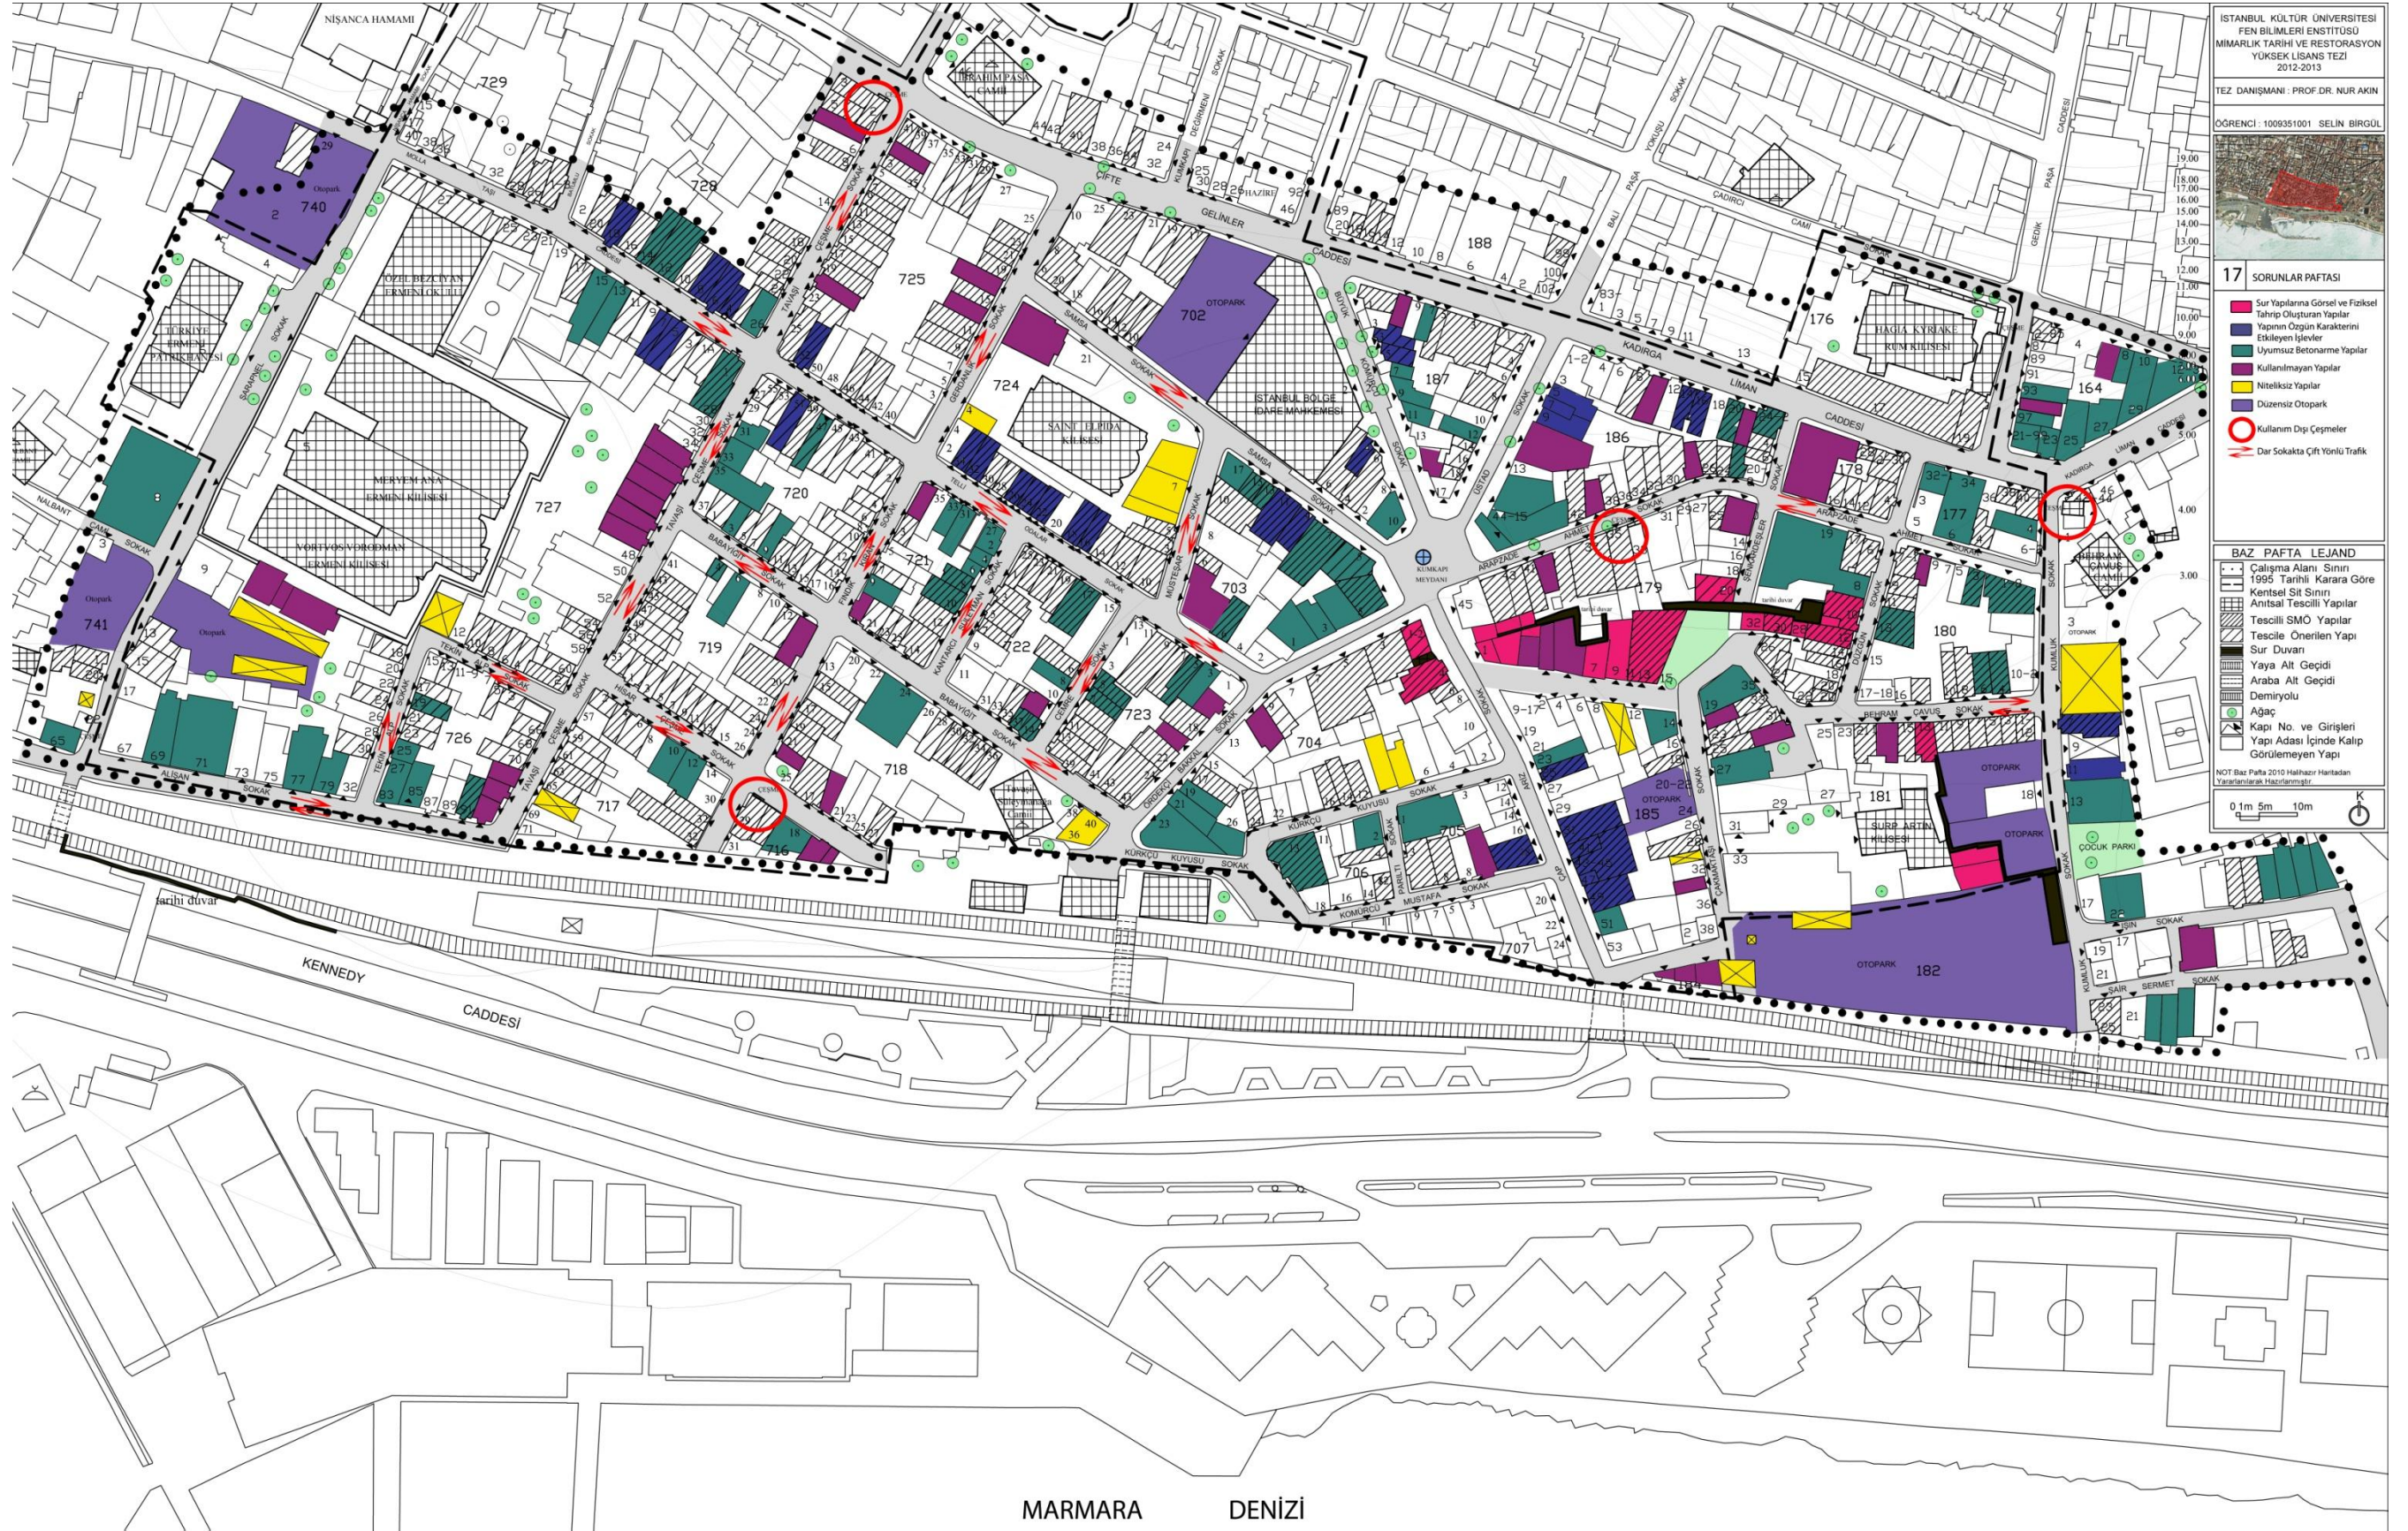
Şekil 6. 3. Sorunlar Paftası (Birgül, 2013)

doldurulmasıdır. Çalışma alanında bulunan tarihi çeşmelerin (kırmızı halka ile ifade edilen) bakımları yapılmamakta ve suyu akmamaktadır. Bu durum, tarihi değerleri halkın gözünde kullanışsız birer sokak elemanına dönüştürmüştür, birçok çeşmenin üzerine yazılar yazıldığı görülmüştür. Dar sokaklı yapıya sahip olan Kumkapı'da, yerel halkın kullanımına yönelik bir otopark alanı düzenlenmemiş olduğundan, bu ihtiyacın çift yönlü araç trafiği (çift yönlü kırmızı oklarla ifade edilen) ile kullanılan sokak aralarına yapılması sokakların kullanımını daha çok kısıtlamaktadır. Çalışma alanındaki eski fotoğraflarda görünen özgün sokak kaplamasının da değiştiği gözlenmektedir.

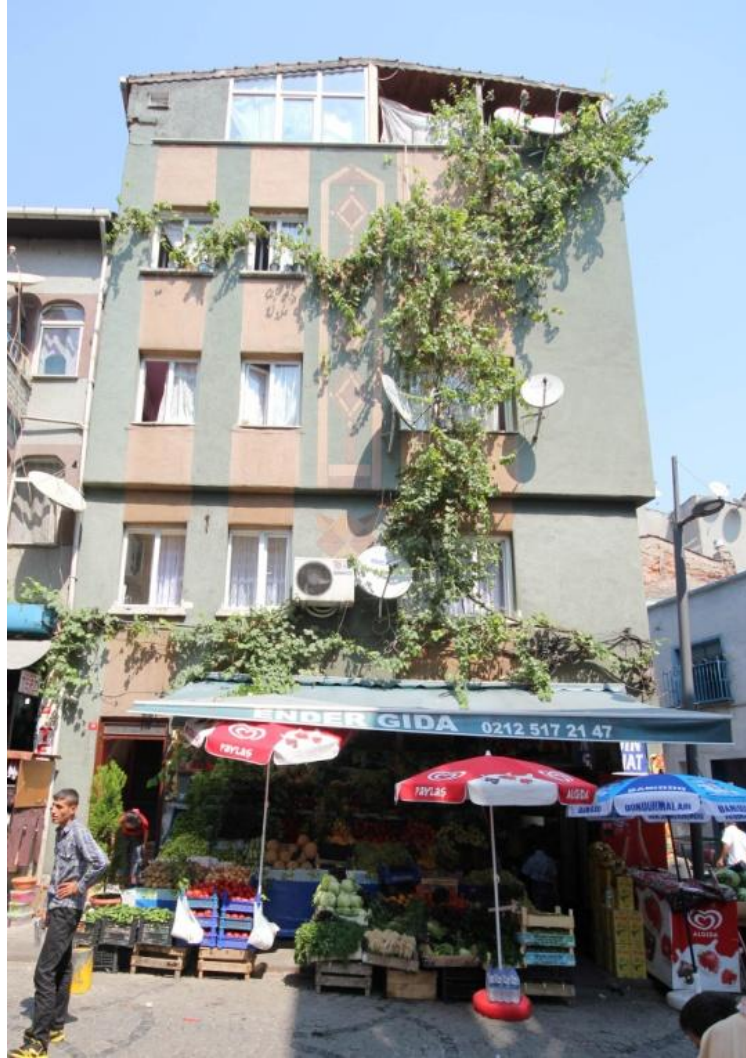
Şekil 7. 1. Ada:724 Parsel:1 No:1 (Birgül, 2013)

1994 yılı çalışması ile bugünkü durum karşılaştırıldığında, o tarihte betonarme olan yapıya 2013 yılına kadar geçen süre içinde çatı katında yapılan yeni düzenleme ile ilave kat çıkılmış, cephe kaplamasında niteliksiz değişimler yapılmıştır (Şekil 7.1).

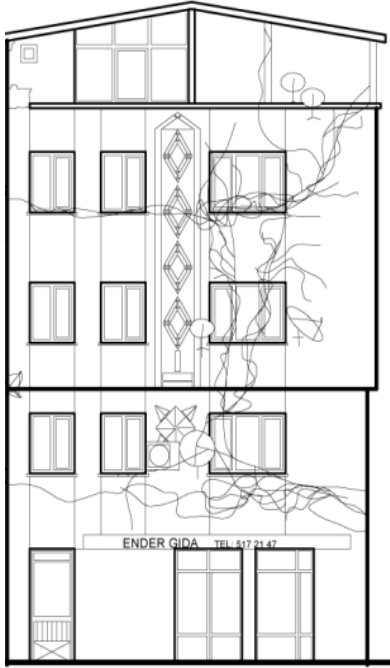
<p>No : 1</p>
PLAN

Ayrıca, her iki dönemin giriş kat planları karşılaştırıldığında, merdiven yerinin değiştirilip (cepheye yakın konuma alınmıştır), dükkan kullanımı için geniş bir mekan oluşturulduğu görülmüştür (Şekil 7.2).

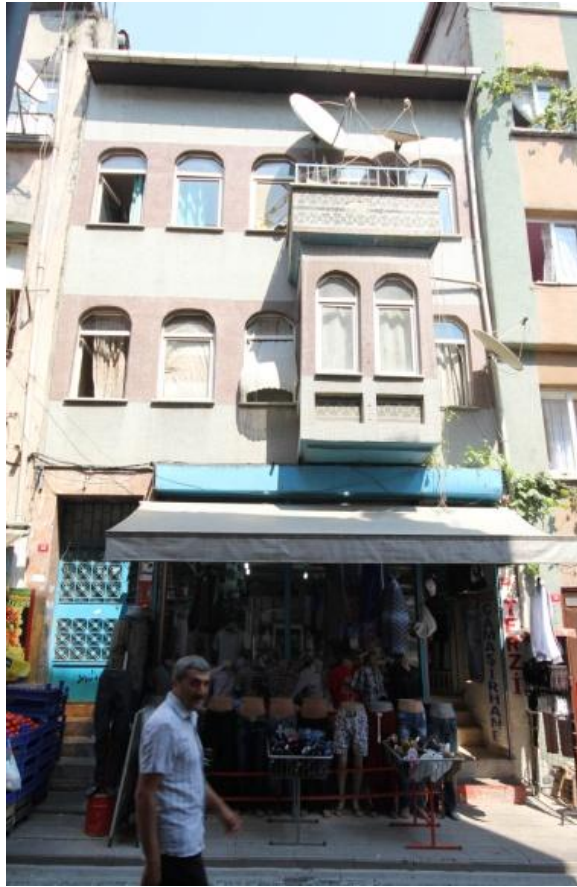
Şekil 7. 3. Ada:724 Parsel:2 No:12 (Birgül, 2013)

1994 yılı çalışması ile bugünkü durum karşılaştırıldığında, o tarihte kâgir özgün tarihi yapı olarak görünen bu örnek, 2013 yılına kadar geçen süre içinde betonarmeye dönüştürülmüş ve gerek zemin kat tümü ile (giriş kapısı ve pencere boyutları), gerekse de üst kattaki yapı oranları (özellikle genişlik) ve doluluk-boşluk oranları değiştirilerek özgün niteliğini kaybetmiştir (Şekil 7.3).

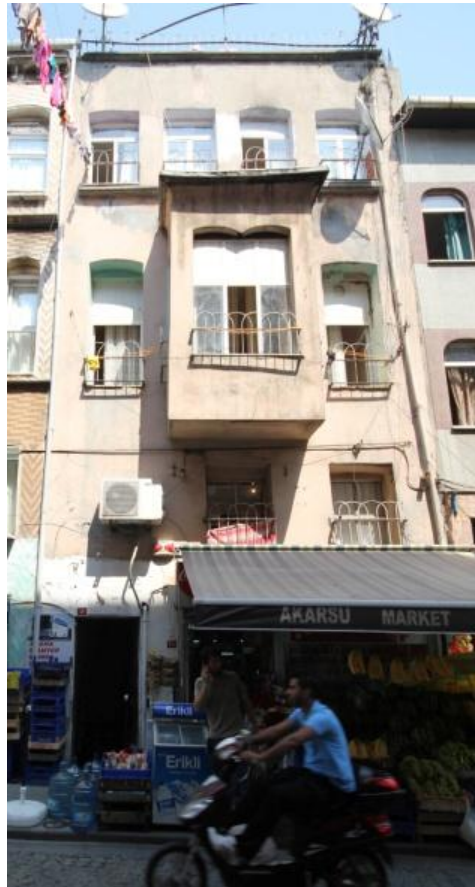
Şekil 7. 5. Ada:724 Parsel:3 No:14 (Birgül, 2013)

1994 yılı çalışması ile bugünkü durum karşılaştırıldığında, o tarihte kâgir özgün bir tarihi yapı olarak görünen bu örnek, 2013 yılına kadar geçen süre içinde malzeme açısından değişime uğramamasına rağmen, gerek zemin kat (cephedeki dükkan genişliği), gerekse birinci kat (özellikle pencere genişliği), gerekse de üst kattaki yapı oranları (çatı katına yapılan ilave) ve doluluk-boşluk oranları değiştirilerek özgün niteliğini kaybetmiştir (Şekil 7.5).

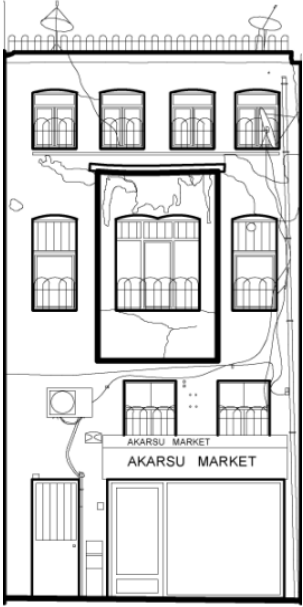
<p>No : 14</p>
PLAN

Yapının 1994 yılında giriş katına girilemediğinden, 2013 yılına kadar geçen süre içinde ki değişimi okunamamaktadır. Ancak cepheden okunan bilgiye göre yapının üst katlarına ulaşımı sağlayan ana giriş sol tarafta olup, zemin kat dükkan kullanımına ayrılmıştır. Giriş kat 2013'te de aynı düzende kullanılmaktadır (Şekil 7.6).

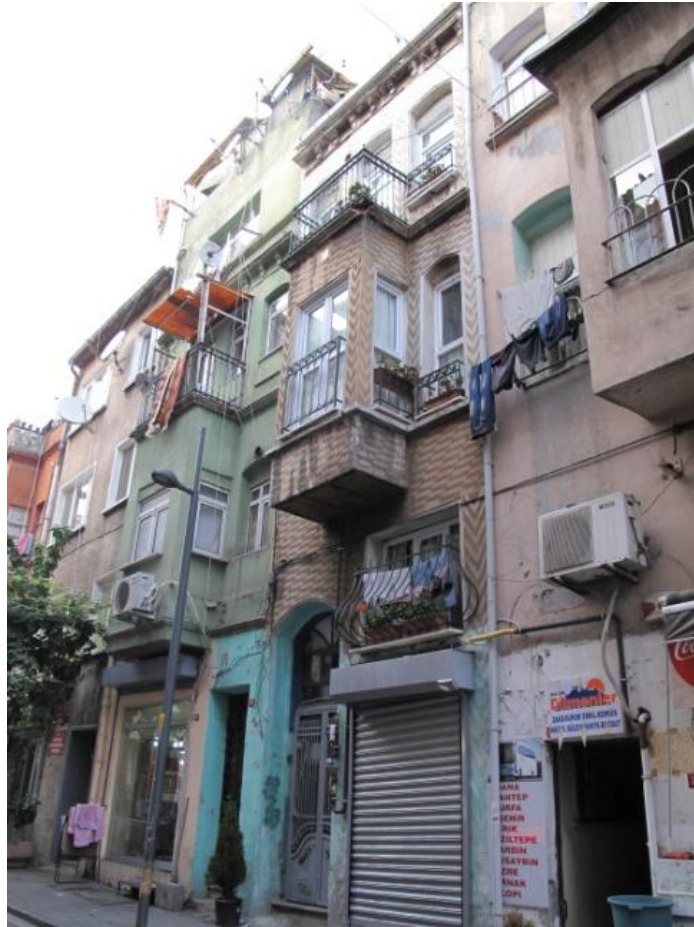
Şekil 7. 7. Ada:724 Parsel:4 No:16 (Birgül, 2013)

1994 yılı çalışması ile bugünkü durum karşılaştırıldığında, o tarihte kâgir ve özgün dış cephe niteliklerini korumakta olan bir tarihi yapı olarak görünen bu örnek, 2013 yılına kadar geçen süre içinde büyük çaplı bir değişime uğramamasına rağmen, zemin kat (özgün pencere boyutları) değişime uğramış ve doluluk- boşluk oranları değiştirilerek özgün niteliğini kaybetmiştir (Şekil 7.7).

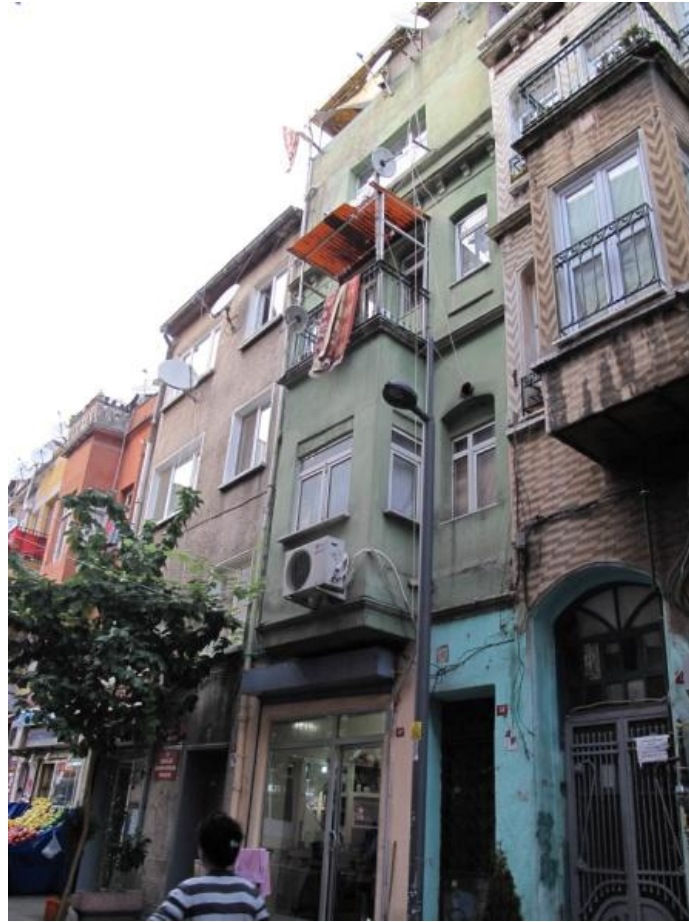
Şekil 7. 9. Ada:724 Parsel:5 No:18 (Birgül, 2013)

1994 yılı çalışması ile bugünkü durum karşılaştırıldığında, o tarihte kâgir daha özgün bir tarihi yapı olarak görünen bu örnek, 2013 yılına kadar geçen süre içinde malzeme ve cephe açısından değişime uğramamasına rağmen, yapının özgün hali gerek zemin kat (giriş kapısı ve pencere boyutları), gerekse de üst kattaki yapı oranları ( özellikle çatı katına yapılan ilave) ve doluluk-boşluk oranları değiştirilerek özgün niteliğini kaybetmiştir (Şekil 7.9).

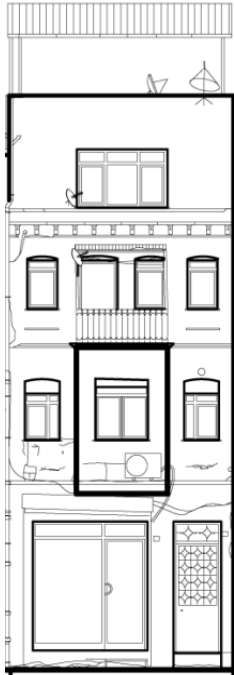
<p>No : 18</p>
PLAN

Ayrıca, her iki dönemin giriş kat planları karşılaştırıldığında, merdivenin yerinin değiştirilmiş, giriş katın dükkan kullanımına ayrılan kısmı genişletilmiş olduğu gözlenmiştir (Şekil 7.10).

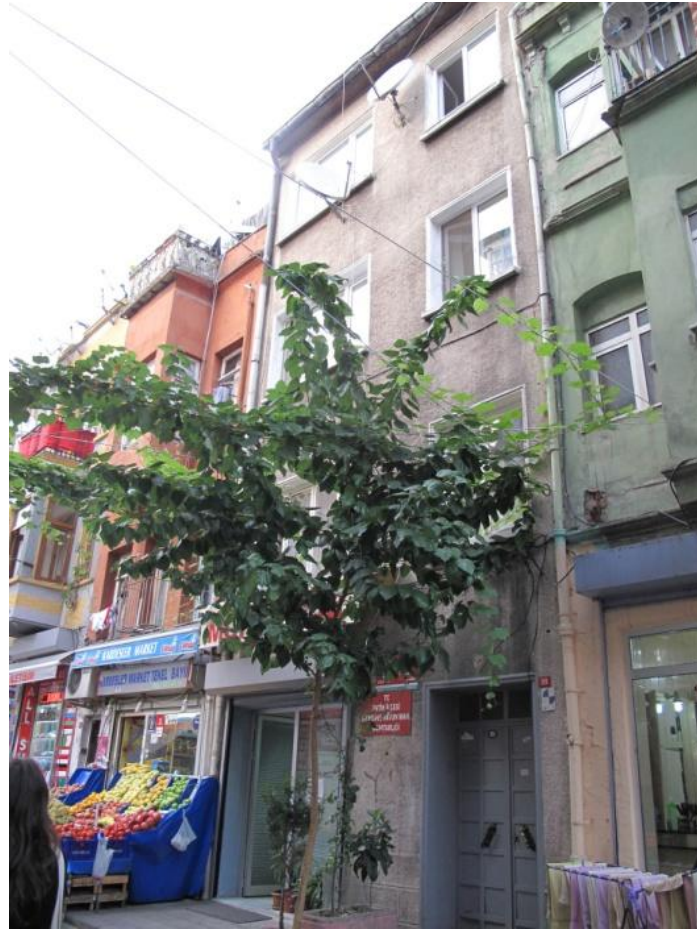
Şekil 7. 11. Ada:724 Parsel:6 No:20 (Birgöl, 2013)

1994 yılı çalışması ile bugünkü durum karşılaştırıldığında, o tarihte betonarme olan bu yapı, 2013 yılına kadar geçen süre içinde zemin katı (pencere boyutları) yenilenerek, değiştirilmiştir (Şekil 7.11).

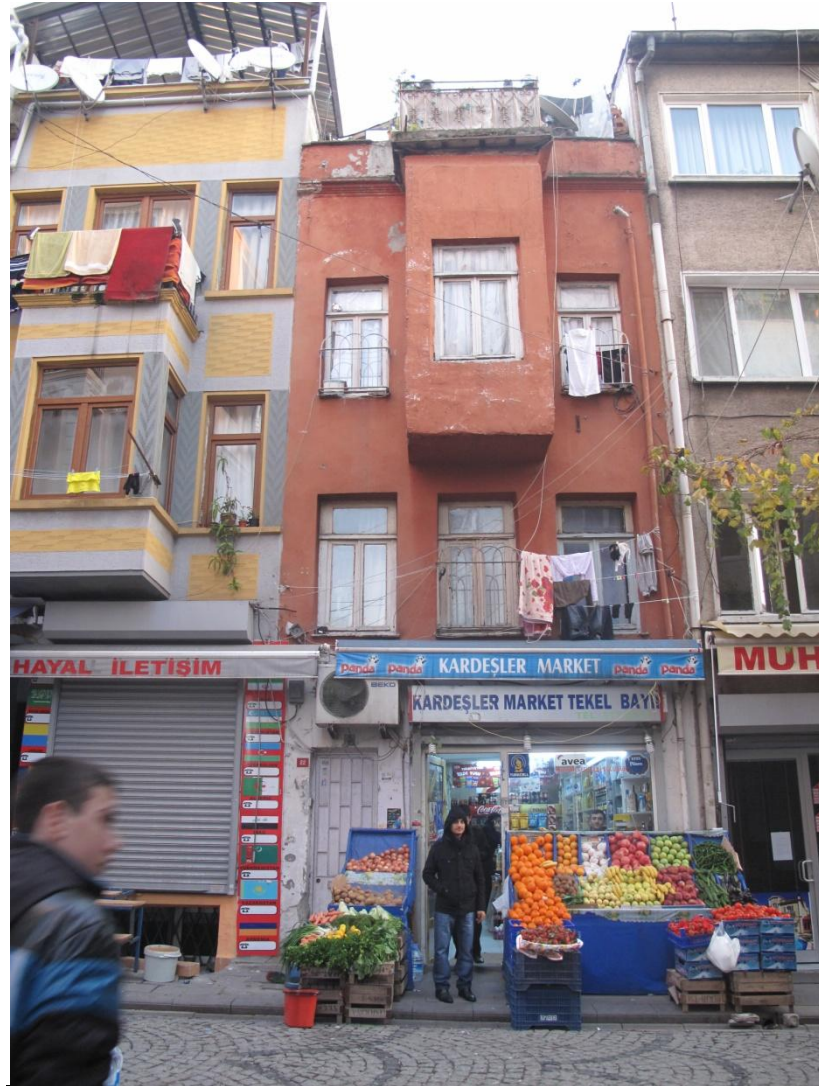
Şekil 7. 13. Ada:724 Parsel:7 No:22 (Birgül, 2013)

1994 yılı çalışması ile bugünkü durum karşılaştırıldığında, 1994 yılında özgünlüğünü zaten yitirmiş olduğu göz önüne alınarak (özellikle zemin kattaki değişimler), 2013 yılına dek geçen süre içinde de aynı olduğu gözlenmektedir (Şekil 7.13).

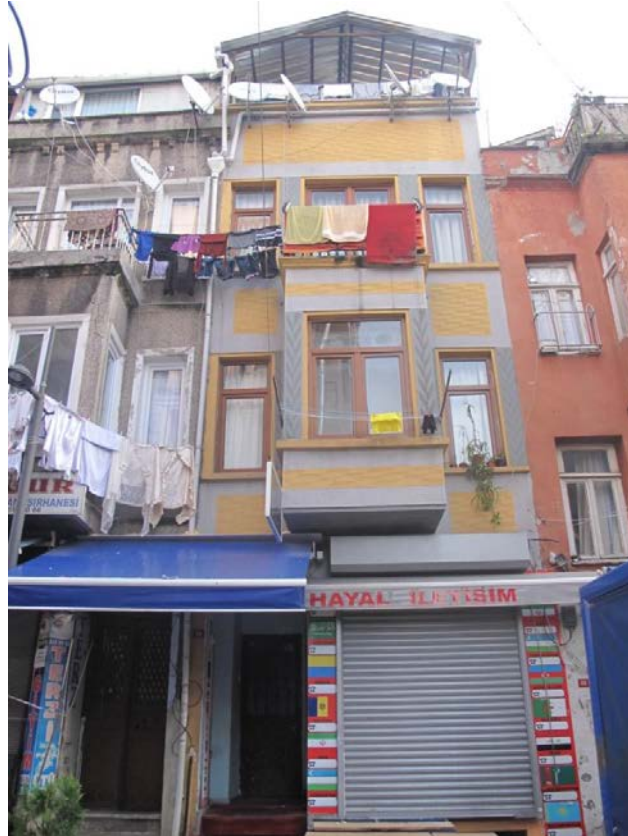
Şekil 7. 15. Ada:724 Parsel:8 No:24 (Birgül, 2013)

1994 yılı çalışması ile bugünkü durum karşılaştırıldığında, o tarihte kâgir ve oldukça özgün nitelikte bir tarihi yapı olarak görünen bu örnek, 2013 yılına kadar geçen süre içinde malzeme açısından değişime uğramamasına rağmen, gerek zemin kat (cephede ki pencere genişliği), gerekse de üst kattaki yapı oranları (özellikle çatı katına yapılan ilave) ve doluluk-boşluk oranları değiştirilerek özgün niteliklerini kaybetmiştir (Şekil 7.15).
