**İSTANBUL KUMKAPI, TELLİ ODALAR SOKAK'TA  
YAKLAŞIK SON YİRMİ YILLIK (1994-2013) DEĞİŞİMİN  
İNCELENMESİ VE DEĞERLENDİRİLMESİ**

**YÜKSEK LİSANS TEZİ**

**Anabilim Dalı: MİMARLIK**

**Programı: MİMARLIK TARİHİ VE RESTORASYON**

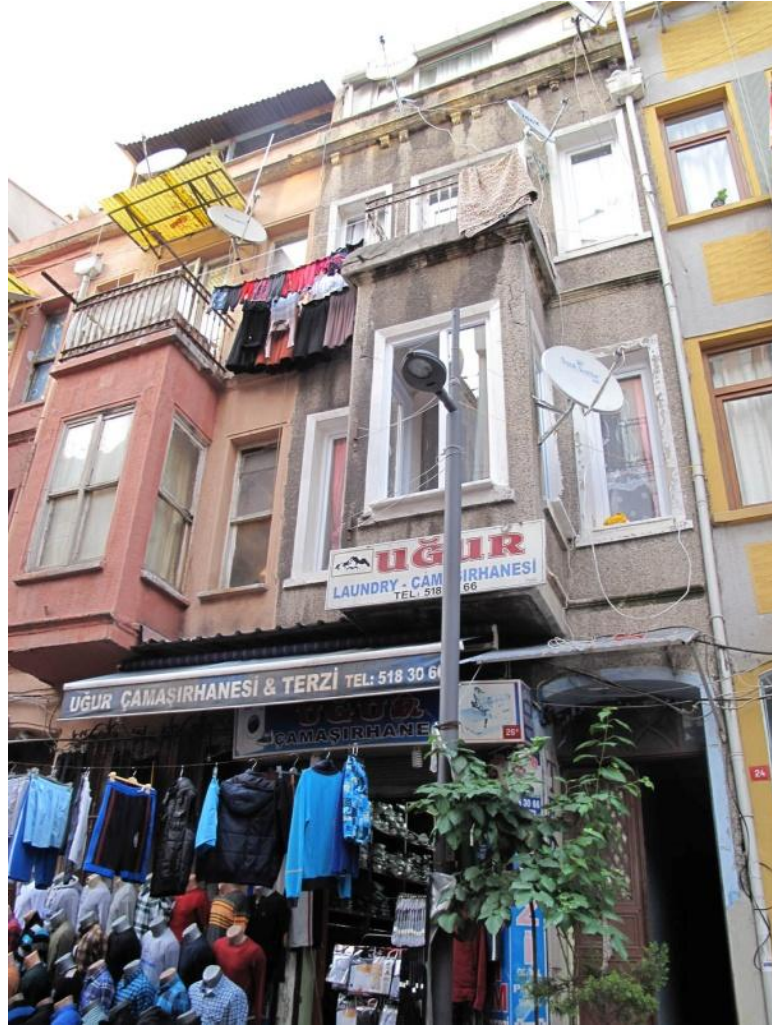
Şekil 7. 17. Ada:724 Parsel:9 No:26 (Birgül, 2013)

1994 yılı çalışması ile bugünkü durum karşılaştırıldığında, o tarihte kâgir ve özgün bir tarihi yapı olarak görünen bu örnek, 2013 yılına kadar geçen süre içinde malzeme açısından değişime uğramamasına rağmen, gerek zemin kat (cephede ki pencere genişliği) ve gerekse de genelde doluluk-boşluk oranları değiştirilerek özgün bazı cephe niteliklerini kaybetmiştir (Şekil 7.17).

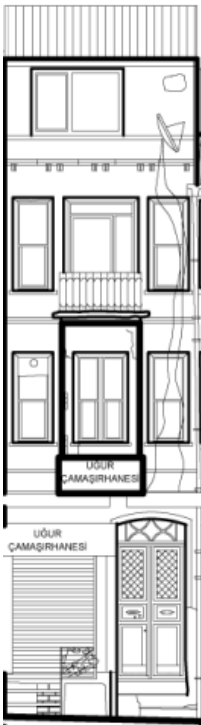
<p>No : 26</p>
PLAN

Ayrıca, her iki dönemin giriş kat planları karşılaştırıldığında, dükkan girişinin ve bölücü duvarların yerlerinin değiştirilmiş olduğu görülmektedir (Şekil 7.18).

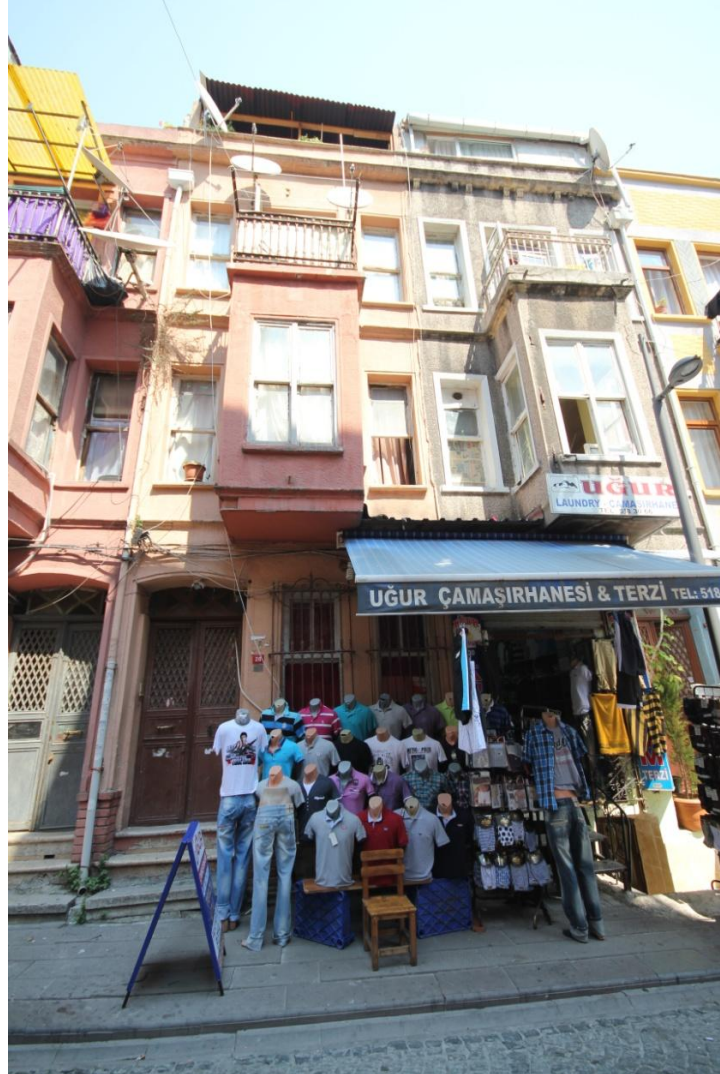
Şekil 7. 19. Ada:724 Parsel:10 No:28 (Birgöl, 2013)

1994 yılı çalışması ile bugünkü durum karşılaştırıldığında, o tarihte kâgir ve oldukça özgün bir tarihi yapı olarak görünen bu örneğin, 2013 yılına kadar geçen süre içinde malzeme açısından ve doluluk-boşluk açısından değişime uğramadığı ve özgün niteliklerini kaybetmediği görülmektedir (Şekil 7.19).

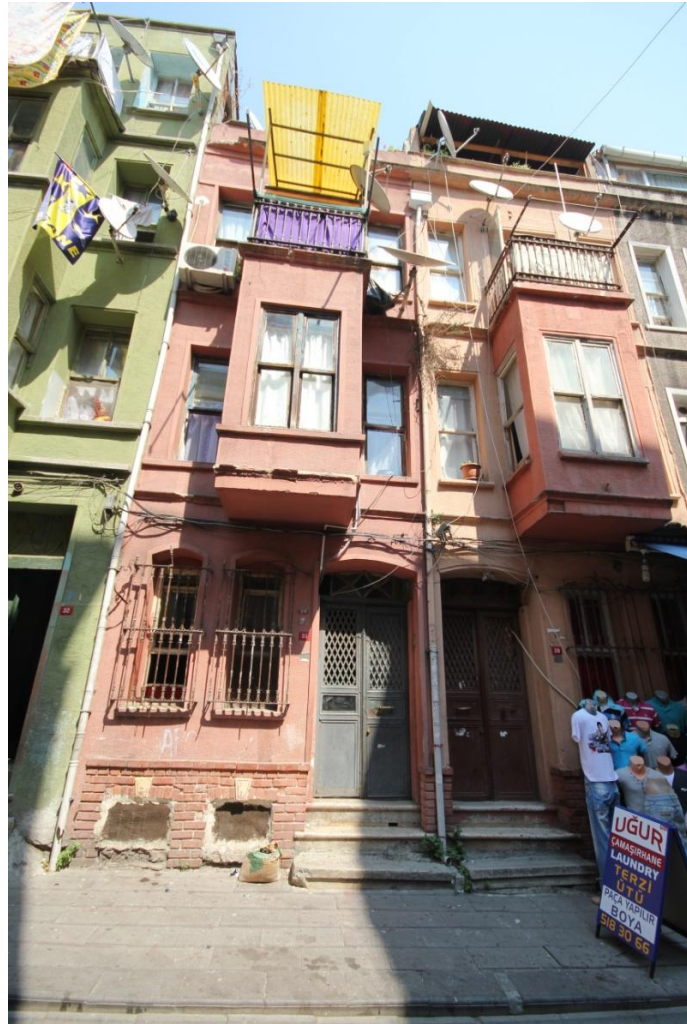
Şekil 7. 21. Ada:724 Parsel:11 No:30 (Birgöl, 2013)

1994 yılı çalışması ile bugünkü durum karşılaştırıldığında, o tarihte kâgır ve oldukça özgün bir tarihi yapı olarak görünen bu örnek, 2013 yılına kadar geçen süre içinde malzeme açısından değişime uğramamasına rağmen gerek giriş katta (özgün kapı), gerekse üst kat(özellikle çatı katına yapılan ilave) değişime uğramış özgün niteliğini kaybetmiştir (Şekil 7.21).

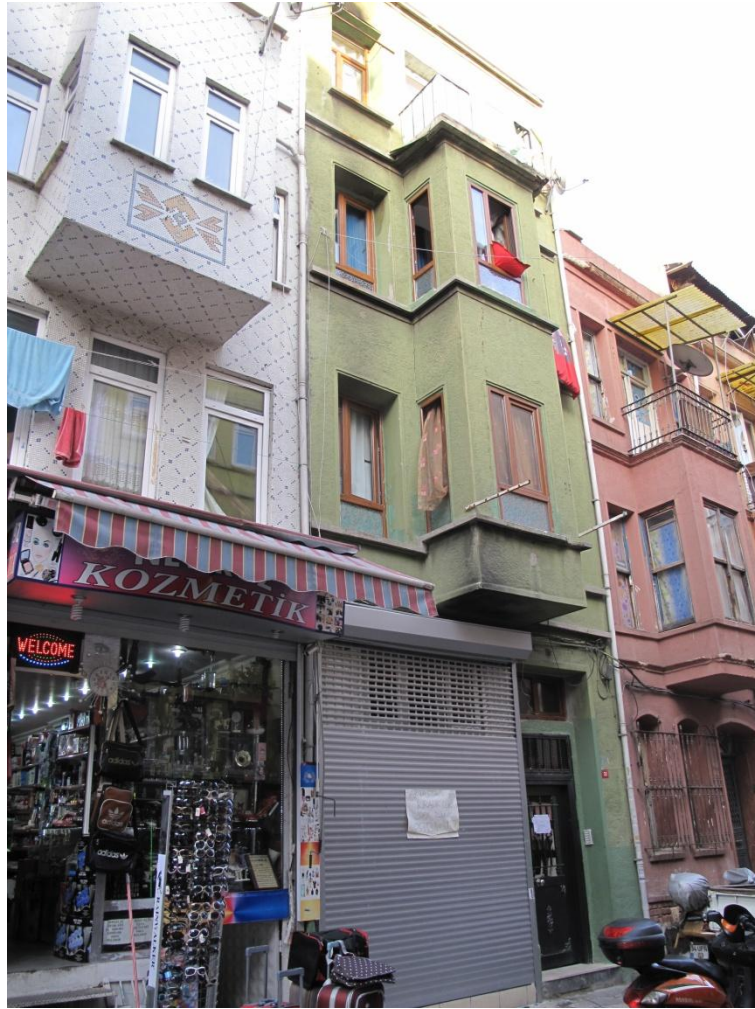
Şekil 7. 23. Ada:724 Parsel:12 No:32 (Birgül, 2013)

1994 yılı çalışması ile bugünkü durum karşılaştırıldığında, o tarihte kâgir ve özgün bir tarihi yapı olarak görünen bu örnek, 2013 yılına kadar geçen süre içinde malzeme açısından değişime uğramamasına rağmen, giriş kat (özellikle özgün kapı ve pencere boyutları) ve doluluk-boşluk oranları değiştirilerek özgün niteliklerini kaybetmiştir (Şekil 7.23).

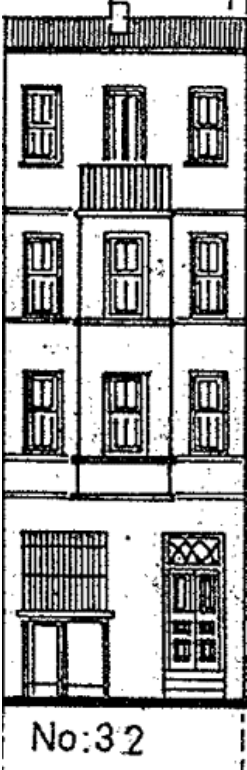
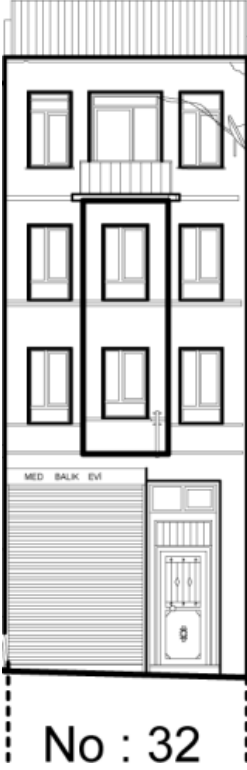
Şekil 7. 24. Ada:724 Parsel:12 No:32 Cephe 1994-2013, Plan 1994-2013 (Özden,1994 ; Birgül, 2013)

Ayrıca, her iki dönemin giriş kat planları karşılaştırıldığında, merdivenin yeri değiştirilmiş, giriş katın dükkan kullanımına ayrılan kısmı (iç mekanda ve cephe açıklığında) genişletilmiştir (Şekil 7.24).

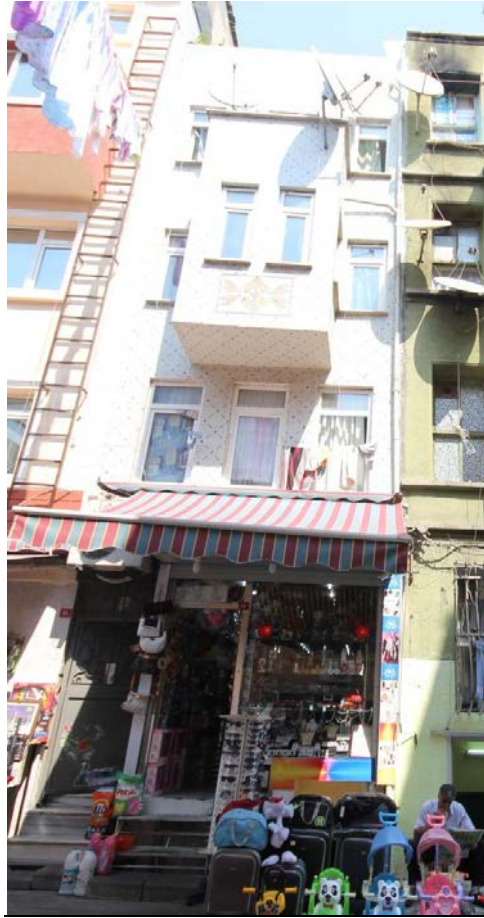
Şekil 7. 25. Ada:724 Parsel:13 No:34 (Birgül, 2013)

1994 yılı çalışması ile bugünkü durum karşılaştırıldığında, o tarihte kâgir özgün bir tarihi yapı olarak görünen bu örnek, 2013 yılına kadar geçen süre içinde betonarmeye dönüştürülmüş ve gerek zemin kat tümü ile (giriş kapısı ve pencere boyutları), gerekse de üst kattaki yapı oranları (özellikle pencere genişliği) ve doluluk-boşluk oranları değiştirilerek, özgün niteliğini kaybetmiştir (Şekil 7.25).

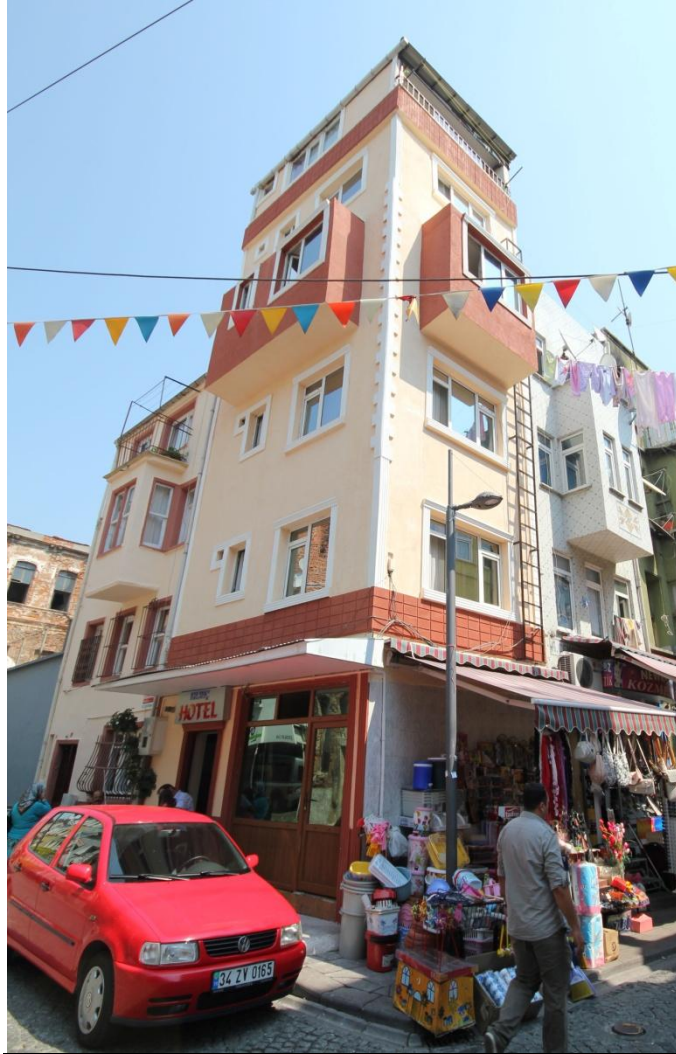
Şekil 7. 27. Ada:724 Parsel:14-15 No:2 (Birgül, 2013)

1994 yılı çalışması ile bugünkü durum karşılaştırıldığında, o tarihte de betonarme olan yapıda 2013 yılına kadar geçen süre içinde zemin kat tümü ile yenilenmiş ve doluluk-boşluk oranları önemli ölçüde değiştirilmiştir (Şekil 7.27).

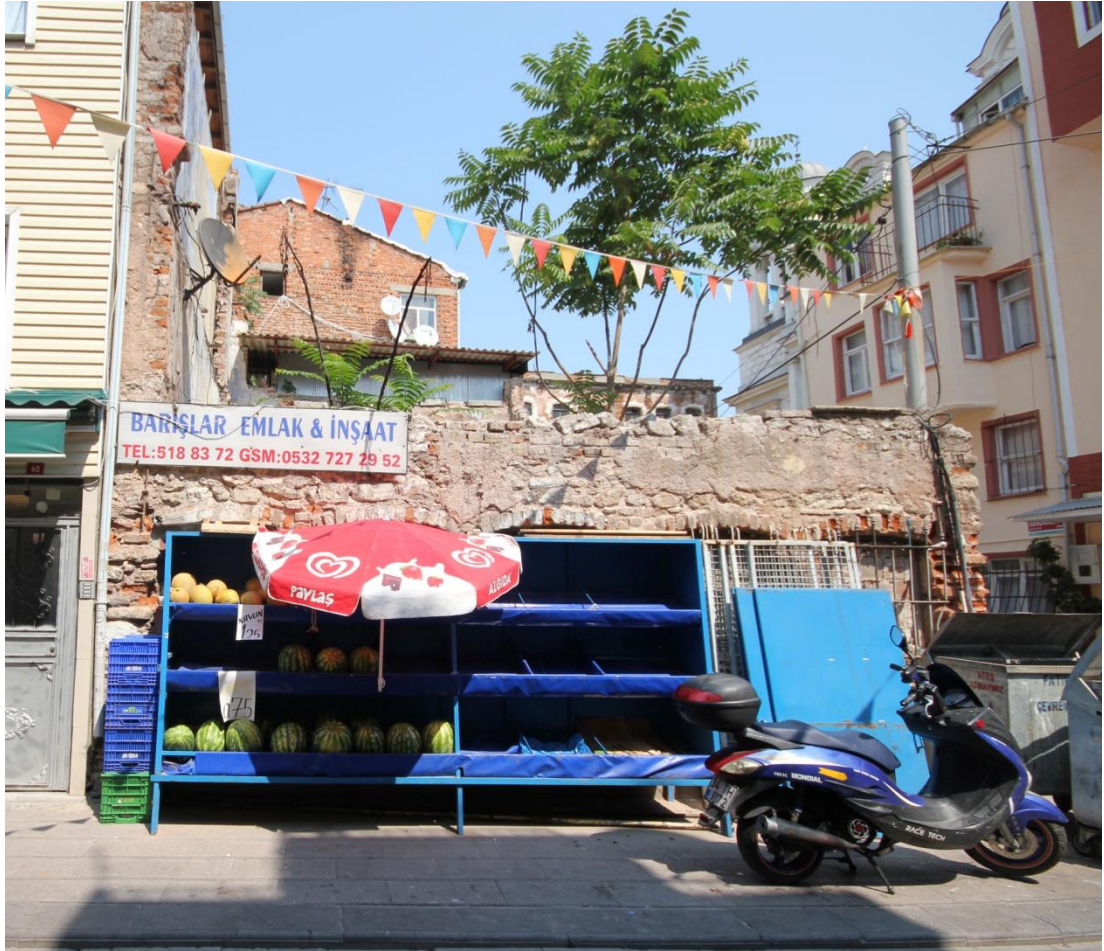
Şekil 7. 29. Ada:725 Parsel:34 No:1 (Birgül, 2013)

1994 yılı çalışması ile bugünkü durum karşılaştırıldığında, o tarihte kâgir özgün bir tarihi yapı olarak görünen bu örnek, 2013 yılına kadar geçen süre içinde yıkılmıştır. Bugün yapının yalnız zemin katına dair izler okunmaktadır (Şekil 7.29).

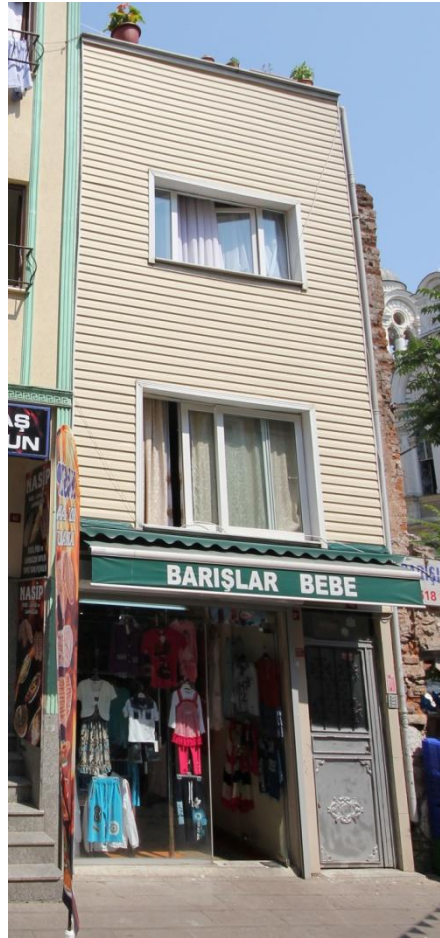
Şekil 7. 31. Ada:725 Parsel:35 No:38 (Birgül, 2013)

1994 yılı çalışması ile bugünkü durum karşılaştırıldığında, o tarihte kâgir, sade ve özgün bir tarihi yapı olarak görünen bu örnek, 2013 yılına kadar geçen süre içinde betonarmeye dönüştürülmüş ve gerek zemin kat tümü ile (giriş kapısı ve pencere boyutları) ve doluluk-boşluk oranları değiştirilerek özgün niteliğini tamamen kaybetmiştir (Şekil 7.31).

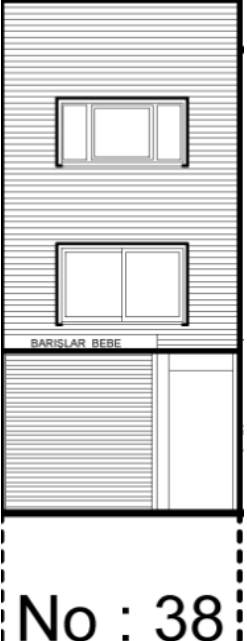
Şekil 7. 32. Ada:725 Parsel:35 No:38 Cephe 1994-2013, Plan 1994-2013 (Özden,1994 ; Birgül, 2013)

Ayrıca, heriki dönemin giriş kat planları karşılaştırıldığında, merdivenin yeri değiştirilmiş, giriş katın dükkan kullanımına ayrılan kısmı (iç mekanda ve cephe açıklığında) genişletilmiştir ve cephe PVC yalıtı baskı benzeri bir kaplama ile kaplanmıştır (Şekil 7.32).

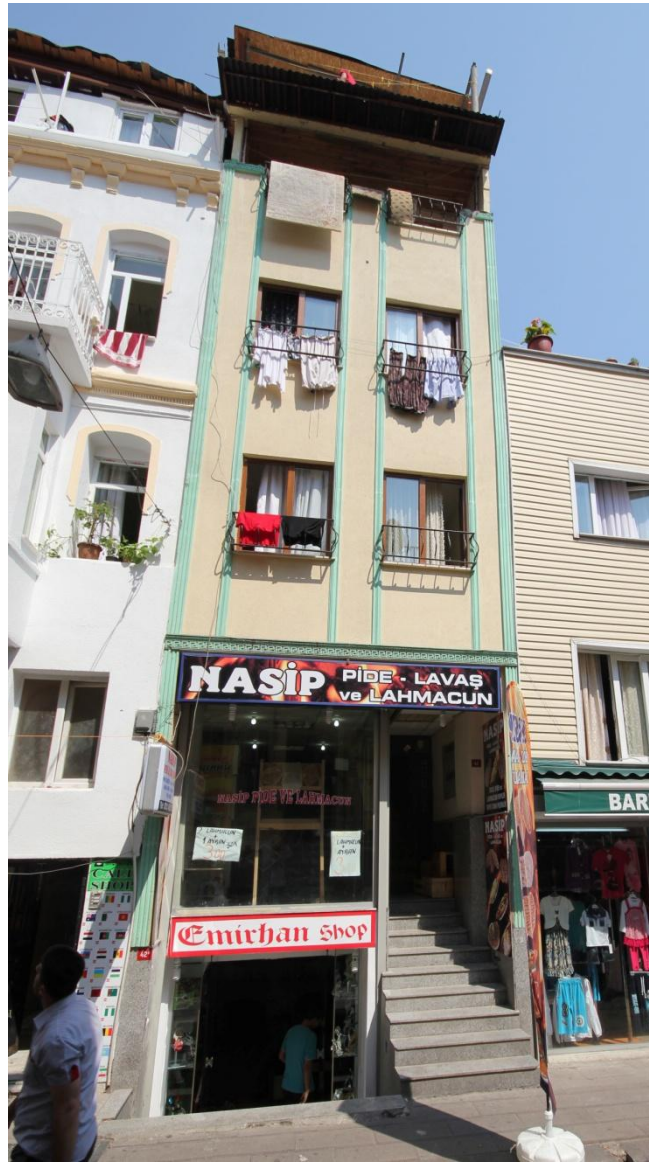
Şekil 7. 33. Ada:725 Parsel:36 No:42 (Birgöl, 2013)

1994 yılı çalışması ile bugünkü durum karşılaştırıldığında, o tarihte de betonarme olan yapıda 2013 yılına kadar geçen süre içinde, yapının cephesindeki doluluk-boşluk oranları değiştirilerek yeniden inşa edilmiştir (Şekil 7.33).

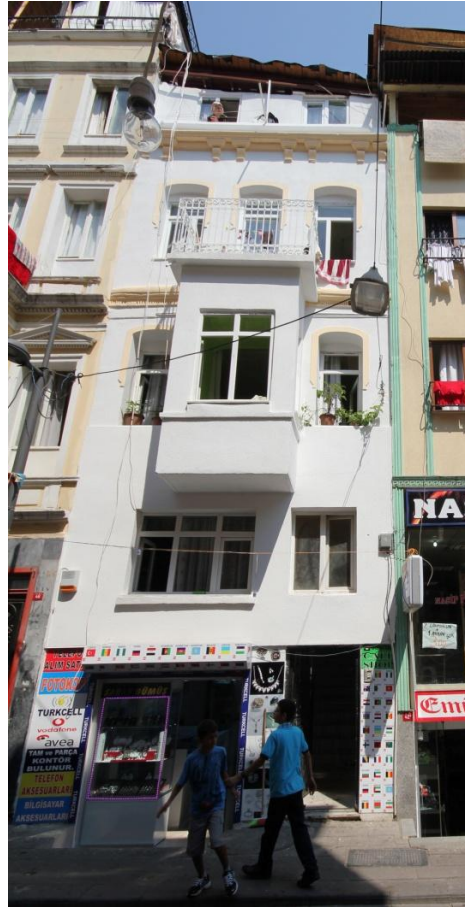
Şekil 7. 35. Ada:725 Parsel:37 No:44 (Birgöl, 2013)

1994 yılı çalışması ile bugünkü durum karşılaştırıldığında, o tarihte kâgir ve oldukça özgün bir tarihi yapı olarak görünen bu örnek, 2013 yılına kadar geçen süre içinde malzeme açısından değişime uğramamasına rağmen, gerek giriş katta (özgün kapı ve pencere), gerekse üst kat(özellikle çatı katına yapılan ilave ve pencere boyutları) değişime uğrayarak bazı özgün niteliklerini kaybetmiştir (Şekil 7.35).

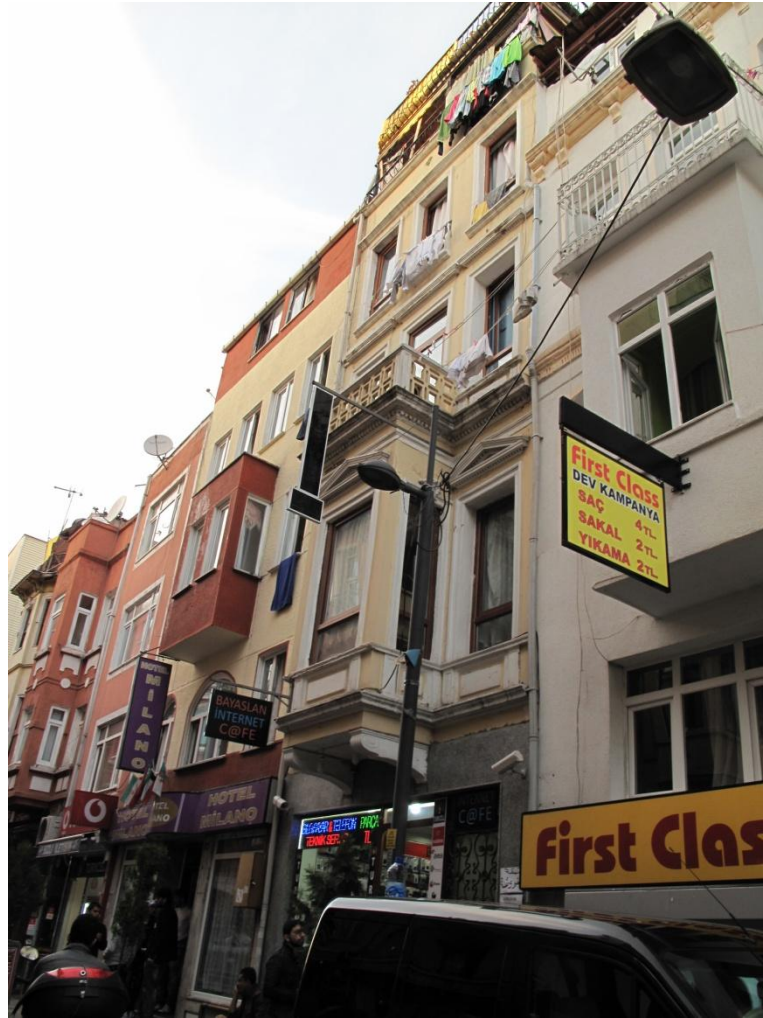
Şekil 7. 37. Ada:725 Parsel:38 No:46 (Birgül, 2013)

1994 yılı çalışması ile bugünkü durum karşılaştırıldığında, o tarihte kâgir özgün tarihi yapı olarak görünen bu örnek, 2013 yılına kadar geçen süre içinde malzeme açısından değişime uğramamasına rağmen, gerek giriş katta (özgün kapı ve pencere), gerekse üst kat(özellikle çatı katına yapılan ilave katta ki pencere boyutları) değişime uğramış ve cephe özgün niteliğini kaybetmiştir (Şekil 7.37).

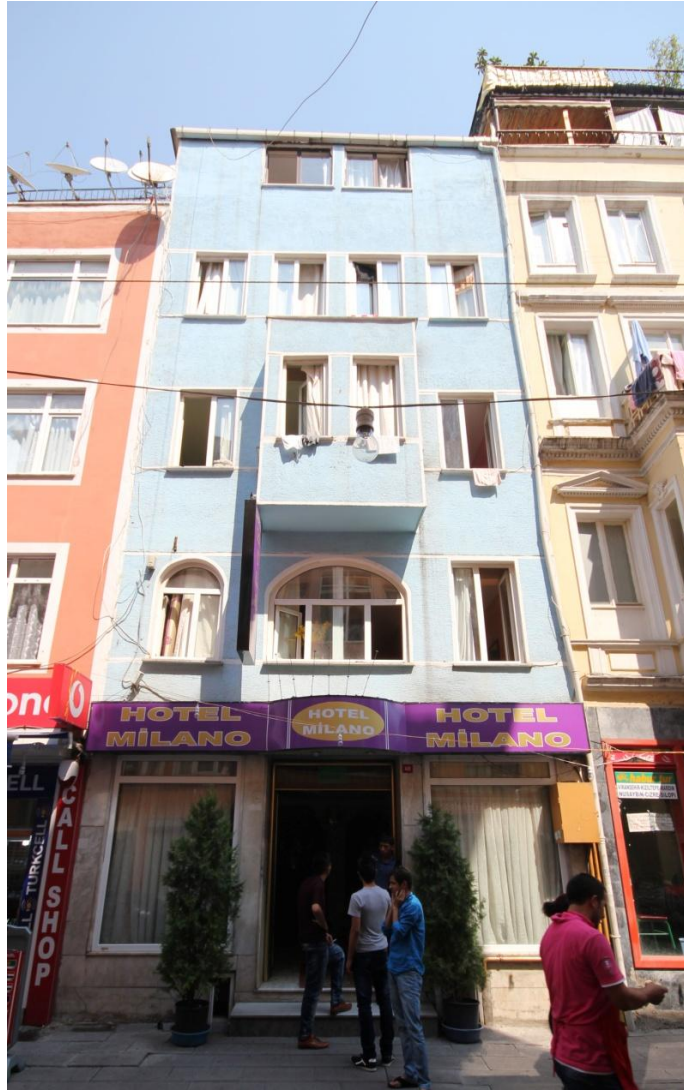
Şekil 7. 39. Ada:725 Parsel:39 No:48 (Birgöl, 2013)

1994 yılı çalışması ile bugünkü durum karşılaştırıldığında, o tarihte de betonarme olan yapıda 2013 yılına kadar geçen süre içinde çatı katına yapılan ilavedeki pencere boyutları dışında değişime uğramamıştır (Şekil 7.39).

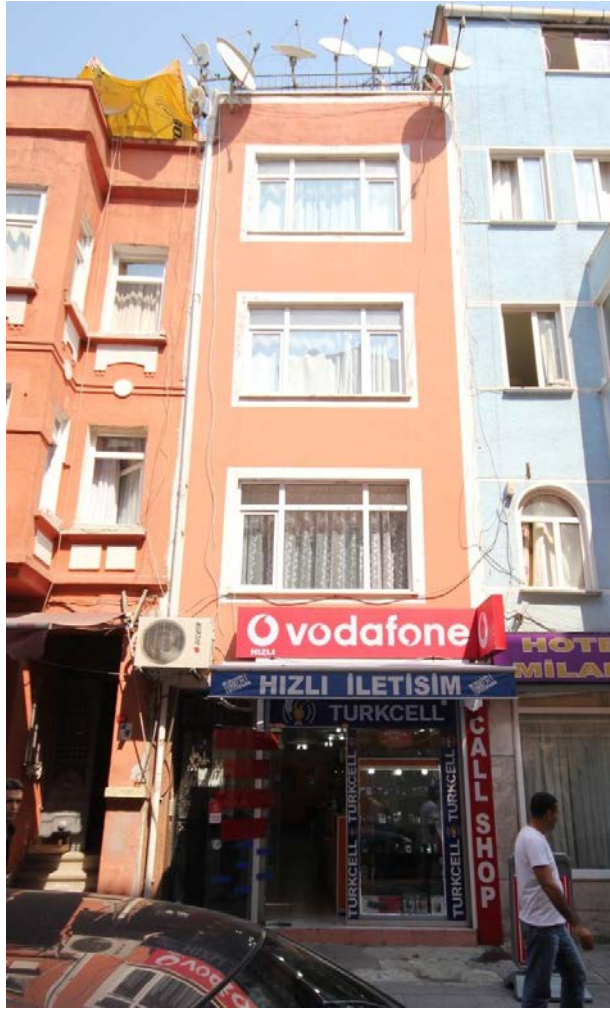
Şekil 7. 41. Ada:725 Parsel:40 No:50 (Birgöl, 2013)

1994 yılı çalışması ile bugünkü durum karşılaştırıldığında, o tarihte kâgir özgün tarihi yapı olarak görünen bu örnek, 2013 yılına kadar geçen süre içinde betonarmeye dönüştürülmüş ve gerek zemin kat tümü ile (giriş kapısı ve pencere boyutları), gerekse de üst kattaki yapı oranları (özellikle pencere genişliği) ve doluluk-boşluk oranları değiştirilerek, özgün niteliğini kaybetmiştir (Şekil 7.41).

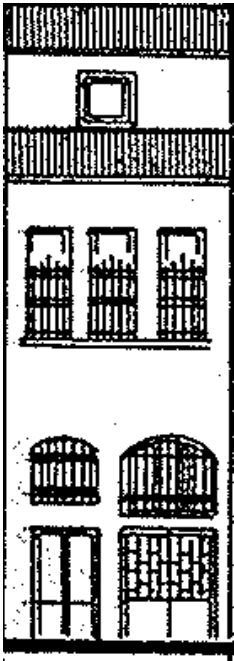
Şekil 7. 42. Ada:725 Parsel:40 No:50 Cephe 1994-2013, Plan 1994-2013 (Özden,1994 ; Birgül, 2013)

Ayrıca, o tarihte kâgir olan yapı, 2013 yılına kadar geçen süre içinde yeniden inşa edildiğinden karşılaştırma yapılmamaktadır (Şekil 7.42).

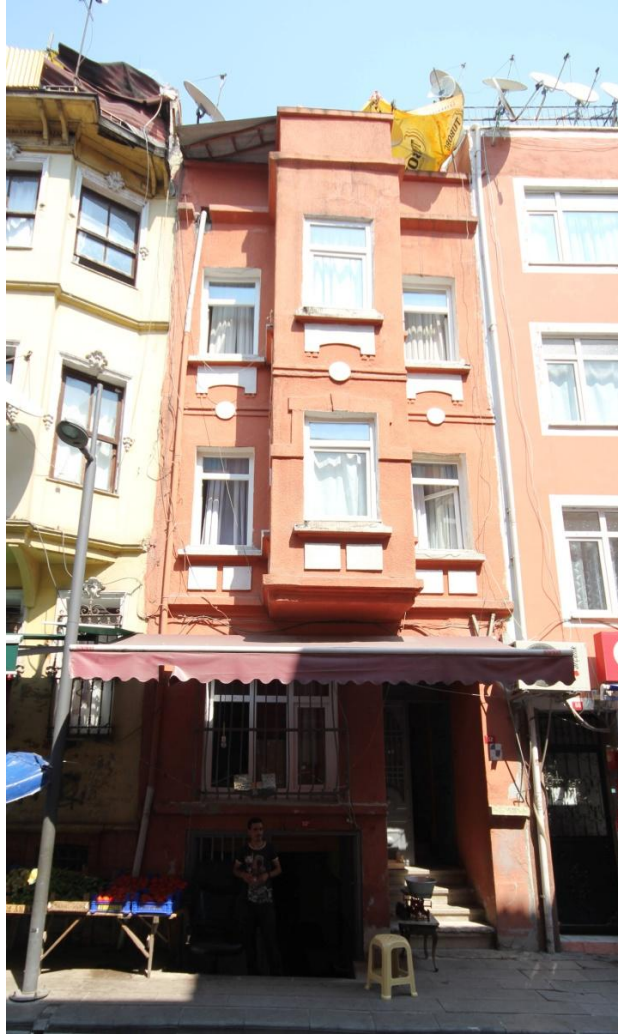
Şekil 7. 43. Ada:725 Parsel:41 No:52 (Birgöl, 2013)

1994 yılı çalışması ile bugünkü durum karşılaştırıldığında, o tarihte kâgir özgün tarihi yapı olarak görünen bu örnek, 2013 yılına kadar geçen süre içinde malzeme ve doluluk-boşluk oranları değişime uğramamış, özgün niteliğini korumaktadır (Şekil 7.43).

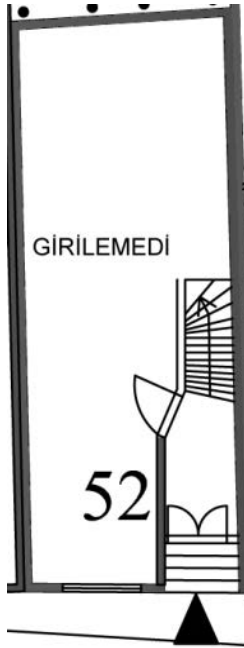
Şekil 7. 44. Ada:725 Parsel:41 No:52 Cephe 1994-2013, Plan 1994-2013 (Özden,1994 ; Birgül, 2013)

Yapının 1994 ve 2013 yıllarındaki zemin katına ulaşamadığından, geçen süre içinde ki değişimi okunamamaktadır. Ancak, cepheden okunan bilgiye göre, ana giriş yerinin, pencere boyutlarının ve yapı doluluk-boşluk oranlarının değiştirilmediği gözlenmiştir (Şekil 7.44).

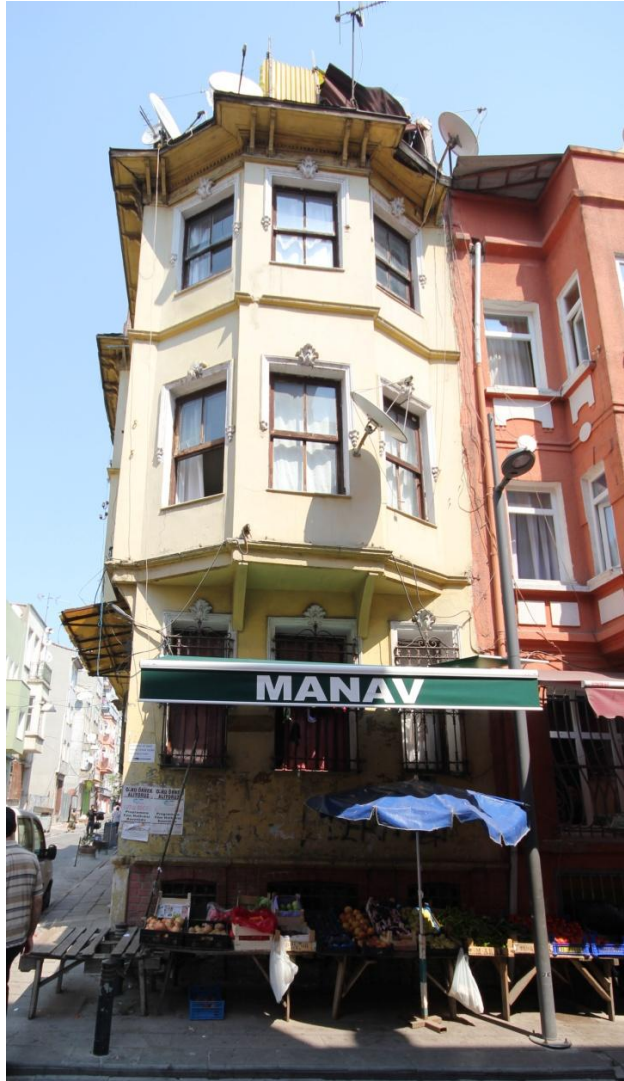
Şekil 7. 45. Ada:725 Parsel:1 No:27 (Birgül, 2013)

1994 yılı çalışması ile bugünkü durum karşılaştırıldığında, o tarihte kâgir özgün bir tarihi yapı olarak görünen bu örnek, 2013 yılına kadar geçen süre içinde malzeme ve doluluk-boşluk oranları değişime uğramamış, özgün niteliğini korumaktadır (Şekil 7.45).

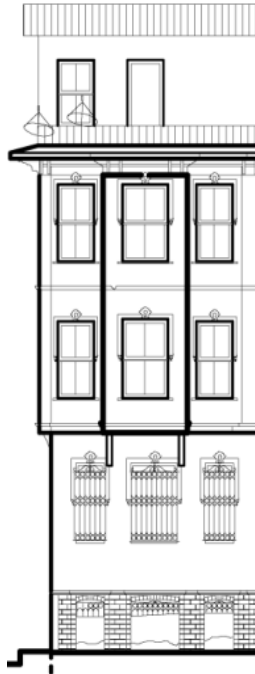
Şekil 7. 46. Ada:725 Parsel:1 No:27 Cephe 1994-2013, Plan 1994-2013 (Özden,1994 ; Birgül, 2013)

Yapının 2013 yıllarında giriş katına girilemediğinden, karşılaştırma yapılamamaktadır. Ancak cepheden okunan bilgiye göre, yapıya giriş yeri, pencerelerin boyut ve konumları açısından değişikliğe uğramamıştır (Şekil 7.46).

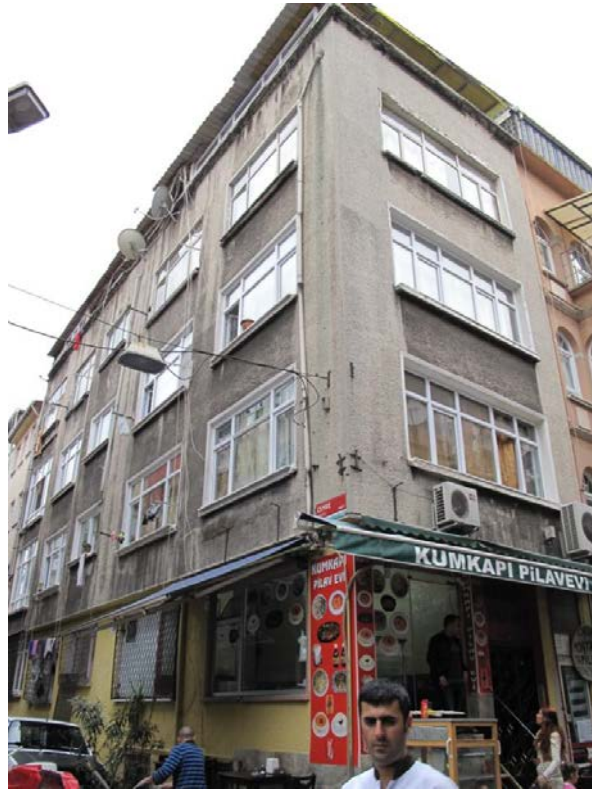
Şekil 7. 49. Ada:722 Parsel:11 No:15 (Birgül, 2013)

1994 yılı çalışması ile bugünkü durum karşılaştırıldığında, o tarihte de betonarme olan yapıda 2013 yılına kadar geçen süre içinde, zemin kat (pencere boyutları) yenilenerek doluluk-boşluk oranları değiştirilmiştir (Şekil 7.49).

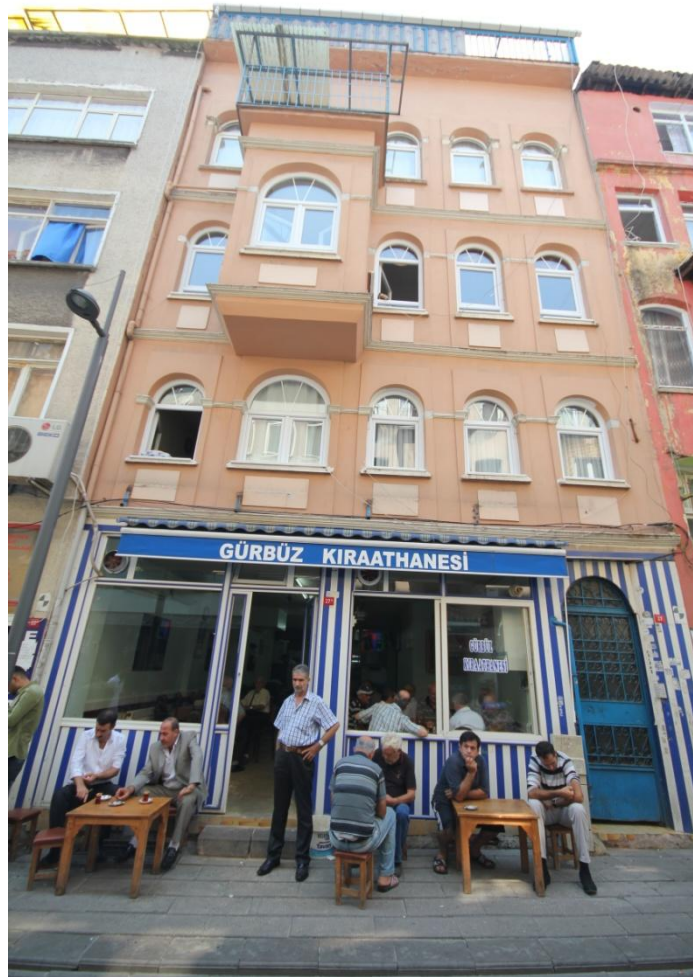
Şekil 7. 51. Ada:722 Parsel:10 No:17 (Birgül, 2013)

1994 yılı çalışması ile bugünkü durum karşılaştırıldığında, o tarihte kâgir özgün bir tarihi yapı olarak görünen bu örnek, 2013 yılına kadar geçen süre içinde malzeme açısından değişime uğramamasına rağmen, giriş katta (özgün kapı ve pencere) doluluk-boşluk oranı değiştirilmiş, özgün niteliklerini kaybetmiştir (Şekil 7.51).

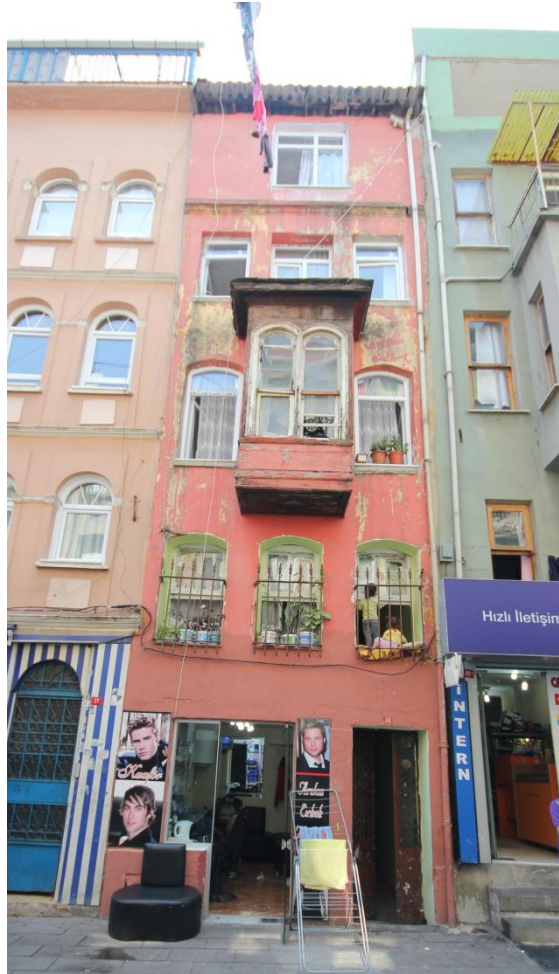
Şekil 7. 53. Ada:722 Parsel:9 No:19 (Birgül, 2013)

1994 yılı çalışması ile bugünkü durum karşılaştırıldığında, o tarihte kâgir özgün tarihi yapı olarak görünen bu örnek, 2013 yılına kadar geçen süre içinde malzeme açısından değişime uğramamasına rağmen, gerek giriş katta (özgün kapı ve pencere), gerekse üst katta (özellikle çatı katına yapılan ilave ile) değişime uğramış ve doluluk-boşluk oranları değiştirilmiş ve özgün niteliğini kısmen kaybetmiştir (Şekil 7.53).

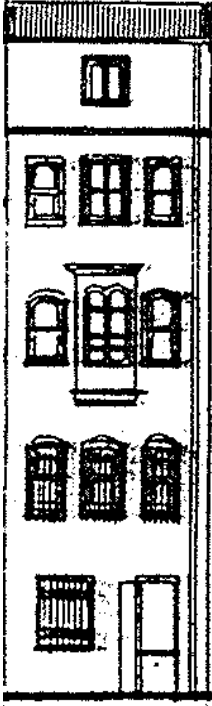
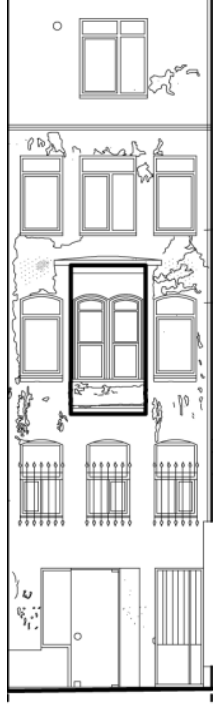
Şekil 7. 54. Ada:722 Parsel:9 No:19 Cephe 1994-2013, Plan 1994-2013 (Özden,1994 ; Birgül, 2013)

Yapının 1994 yılında giriş katına ulaşamadığından, 2013 yılına kadar geçen süre içinde ki değişimi okunamamaktadır. Ancak, cepheden okunan bilgiye göre, ana giriş yerinin değiştirilmediği, pencere kaldırılıp dükkan kullanımına yönelik yeniden düzenlenmiş olduğu gözlenmiştir (Şekil 7.54).

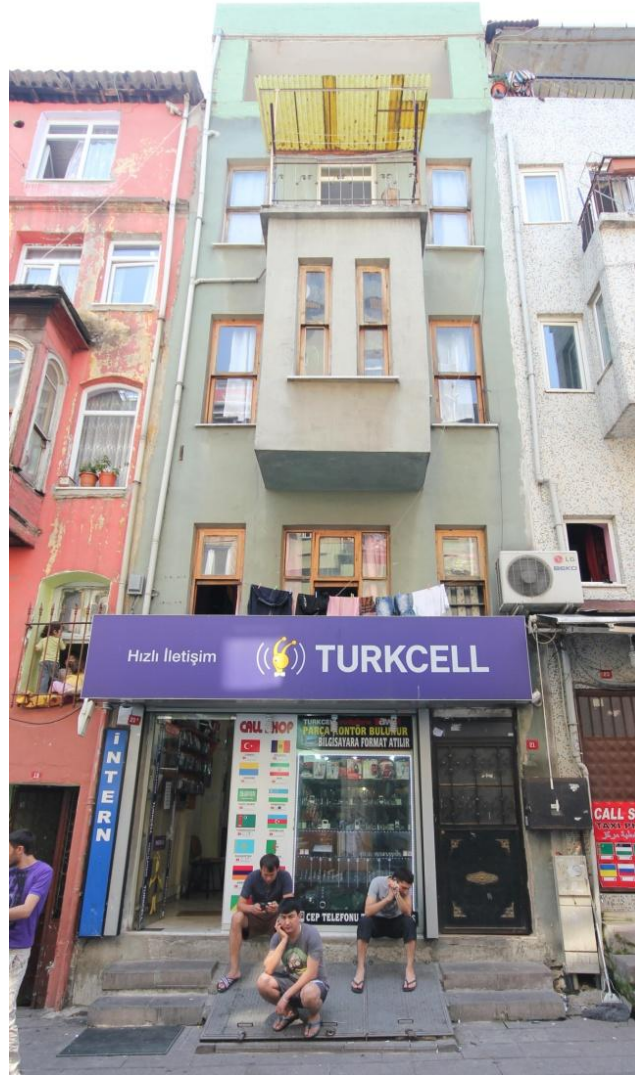
Şekil 7. 55. Ada:722 Parsel:8 No:21 (Birgül, 2013)

1994 yılı çalışması ile bugünkü durum karşılaştırıldığında, o tarihte kâgir özgün bir tarihi yapı olarak görünen bu örnek, 2013 yılına kadar geçen süre içinde betonarmeye dönüştürülmüş ve gerek zemin kat tümü ile (giriş kapısı ve pencere boyutları), gerekse de üst kattaki yapı oranları (pencere boyutları), çatı katına yapılan ilave ve doluluk-boşluk oranları değiştirilmiş, özgün niteliklerini kaybetmiştir (Şekil 7.55) (Şekil 7.56).

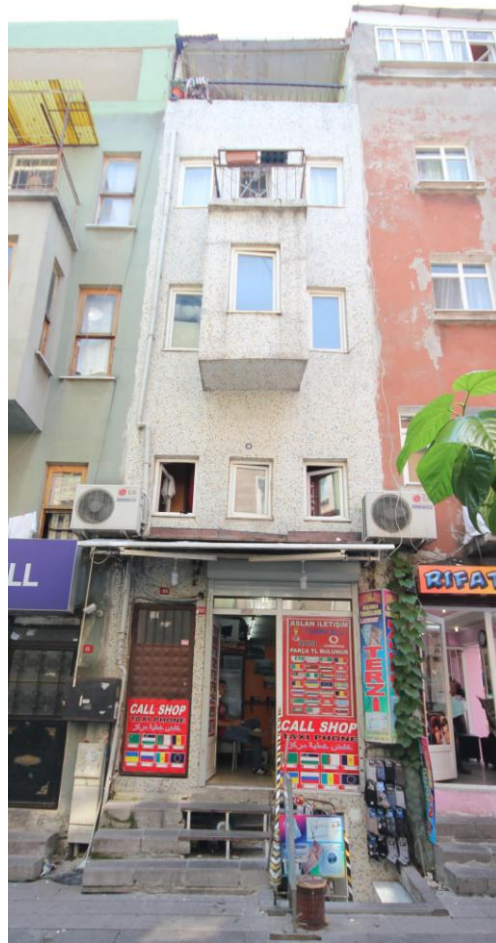
Şekil 7. 57. Ada:722 Parsel:7 No:23 (Birgül, 2013)

1994 yılı çalışması ile bugünkü durum karşılaştırıldığında, o tarihte kâgir özgün bir tarihi yapı olarak görünen bu örnek, 2013 yılına kadar geçen süre içinde betonarmeye dönüştürülmüş, gerek zemin kat tümü ile (giriş kapısı yeri ve pencere boyutları), gerekse de üst kattaki yapı oranları (cumba ve pencere boyutları) ve çatı katına yapılan ilave ile yapı ve doluluk-boşluk oranları değiştirilmiş ve özgün niteliklerini büyük ölçüde kaybetmiştir (Şekil 7.57).

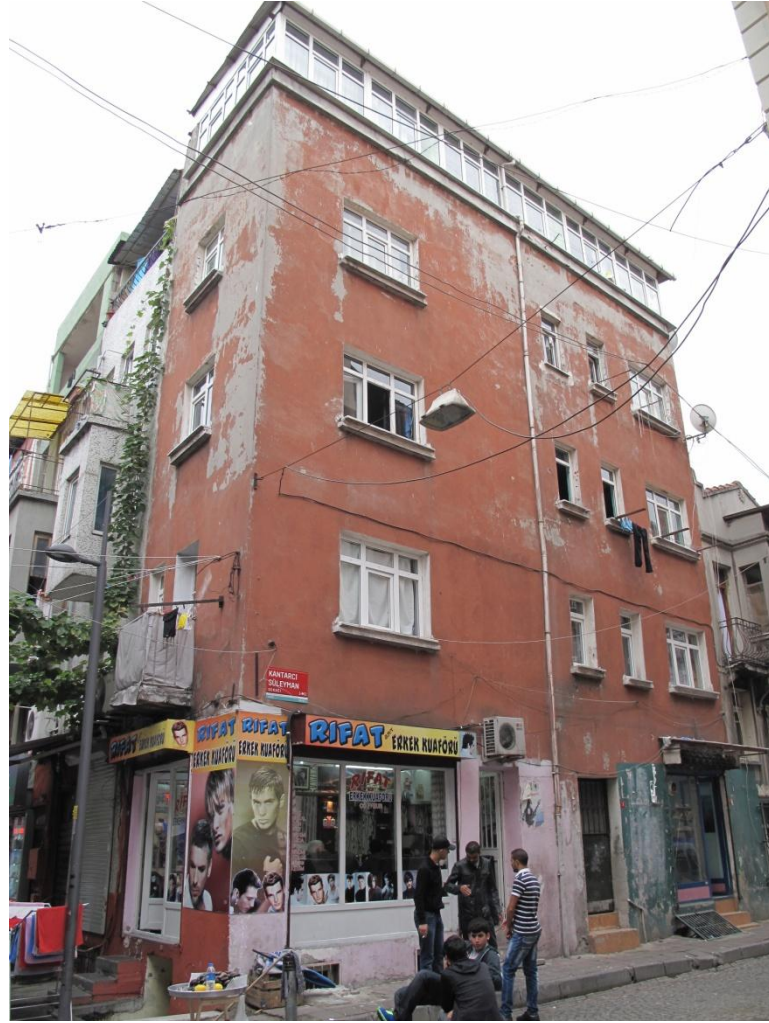
Şekil 7. 59. Ada:722 Parsel:6 No:1 (Birgül, 2013)

1994 yılı çalışması ile bugünkü durum karşılaştırıldığında, o tarihte betonarme olan yapıya 2013 yılına kadar geçen süre içinde çatı katında yapılan yeni düzenleme ile ilave kat çıkılmış, cephe kaplamasında niteliksiz değişimler yapılmıştır (Şekil 7.59).

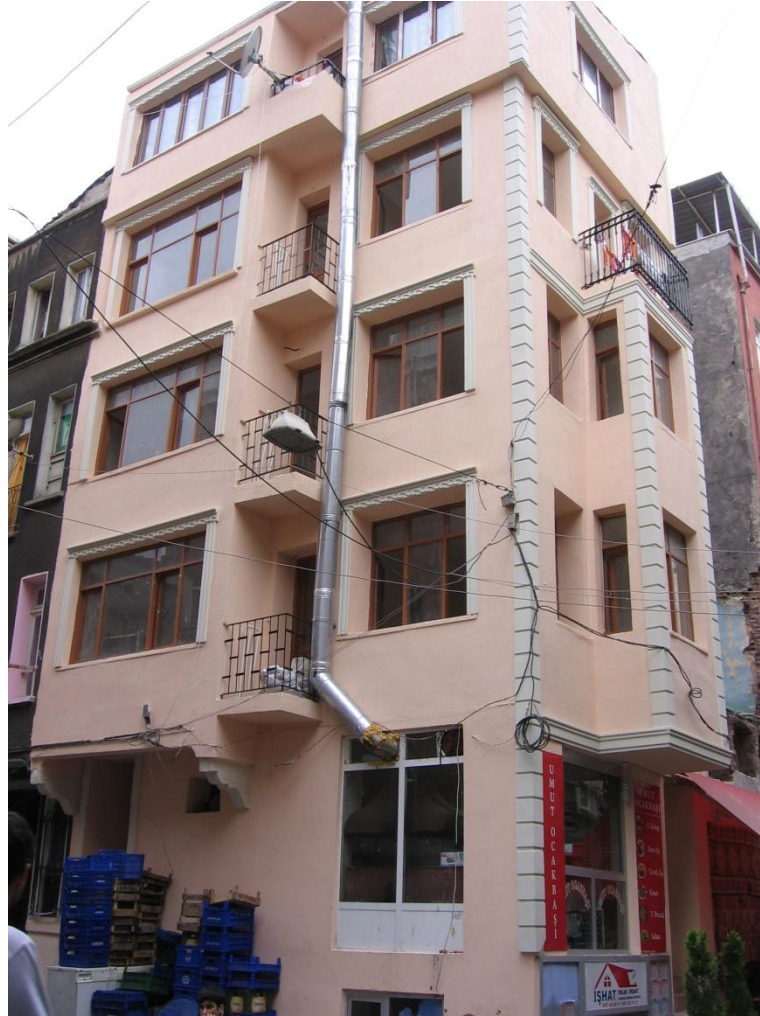
Şekil 7. 61. Ada:721 Parsel:12 No:2 (Birgöl, 2013)

1994 yılı çalışması ile bugünkü durum karşılaştırıldığında, o tarihte de betonarme olan yapıda 2013 yılına kadar geçen süre içinde, zemin kat (pencere boyutları ve giriş yeri) yenilenecek doluluk-boşluk oranları değiştirilmiştir (Şekil 7.61).

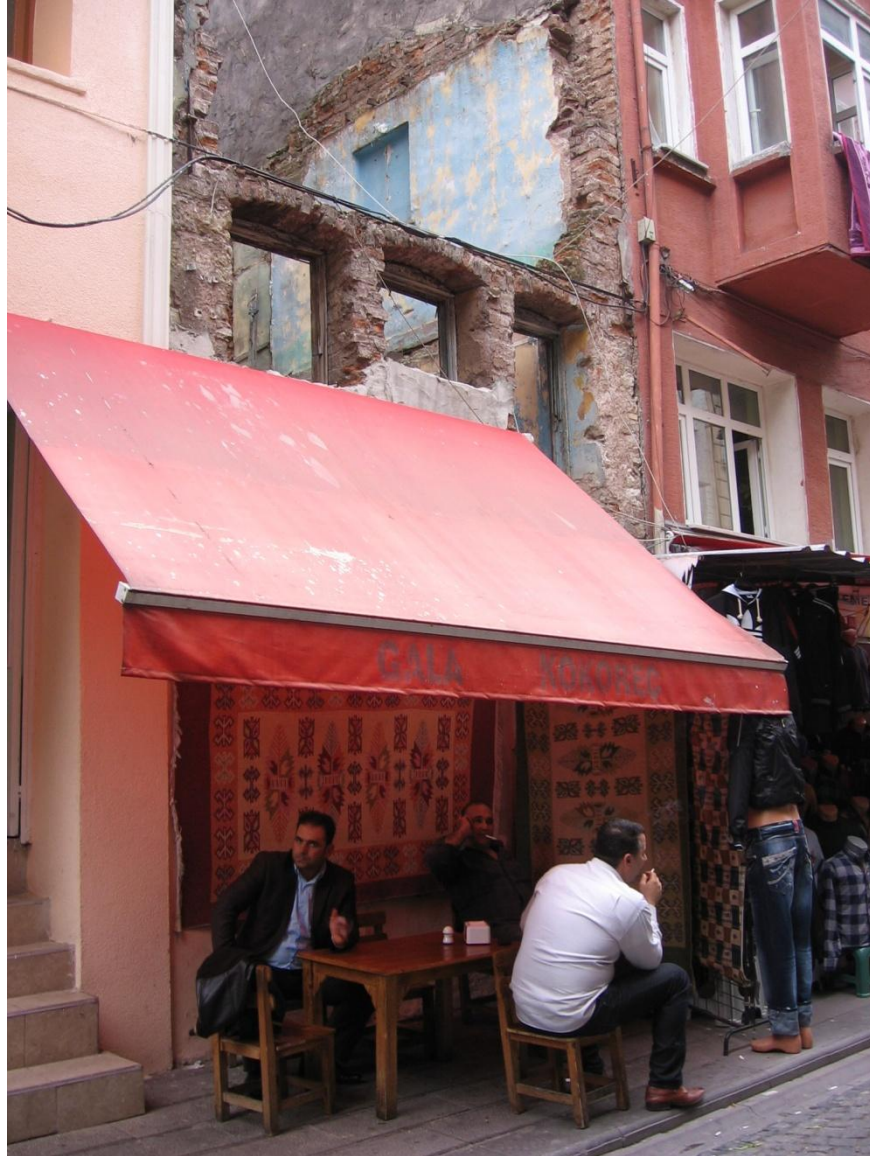
Şekil 7. 63. Ada:721 Parsel:11 No:25 (Birgöl, 2013)

1994 yılı çalışması ile bugünkü durum karşılaştırıldığında, o tarihte kâgir özgün tarihi yapı olarak görünen bu örnek, 2013 yılına kadar geçen süre içinde yıkılmıştır. Bugün yapının zemin katına beton sıva yapılmış olması nedeni ile yalnız birinci katına dair izler okunmaktadır (Şekil 7.63).

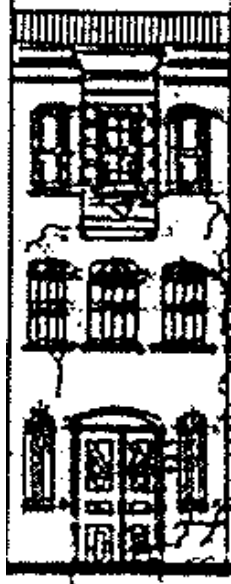
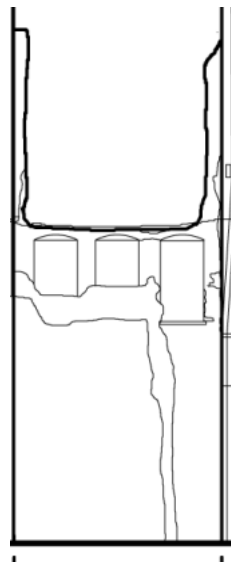
Şekil 7. 64. Ada:721 Parsel:11 No:25 Cephe 1994-2013, Plan 1994-2013 (Özden,1994 ; Birgül, 2013)

2013 yılında yapı yıkılmış olduğundan, zemin kat karşılaştırılması yapılmamıştır (Şekil 7.64).

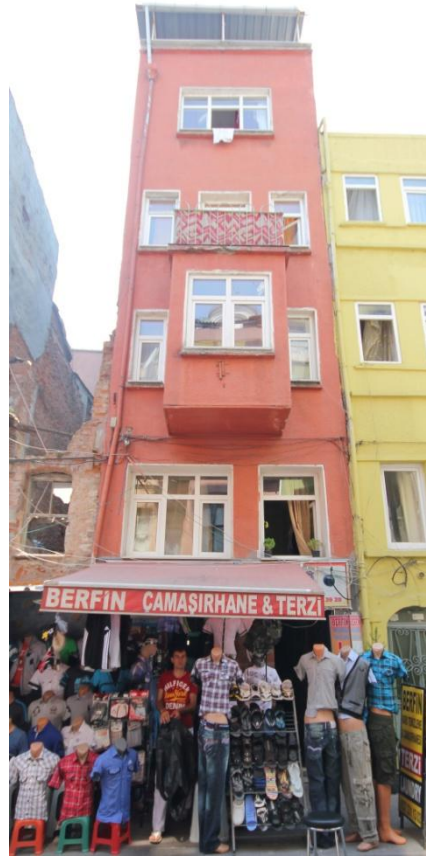
Şekil 7. 65. Ada:721 Parsel:10 No:27 (Birgül, 2013)

1994 yılı çalışması ile bugünkü durum karşılaştırıldığında, o tarihte kâgir özgün tarihi yapı olarak görünen bu örnek, 2013 yılına kadar geçen süre içinde betonarmeye dönüştürülmüş, gerek zemin kat tümü ile (kapısı ve pencere boyutları), gerekse de üst kattaki cephe oranları (cumba ve pencere boyutları) ve çatı katına yapılan ilave ile yapı ve doluluk-boşluk oranları değiştirilmiş, özgün niteliğini önemli ölçüde kaybetmiştir (Şekil 7.65).

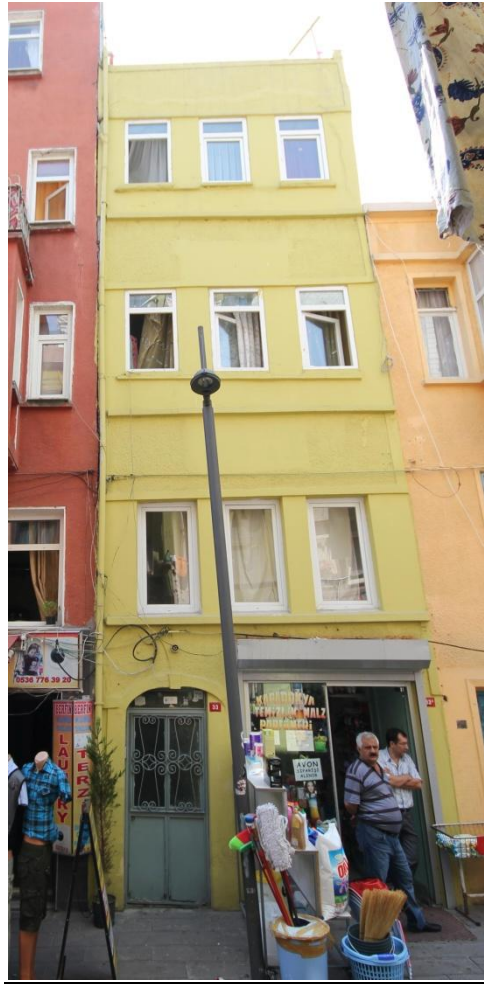
Şekil 7. 67. Ada:721 Parsel:9 No:29 (Birgül, 2013)

1994 yılı çalışması ile bugünkü durum karşılaştırıldığında, o tarihte kâgir özgün bir tarihi yapı olarak görünen bu örnek, 2013 yılına kadar geçen süre içinde malzeme açısından değişime uğramamasına rağmen, gerek giriş katta (özgün kapı ve pencere) doluluk-boşluk oranı değişime uğradığından, gerekse çatı katına yapılan ilave ile özgün niteliğini kaybetmiştir (Şekil 7.67).

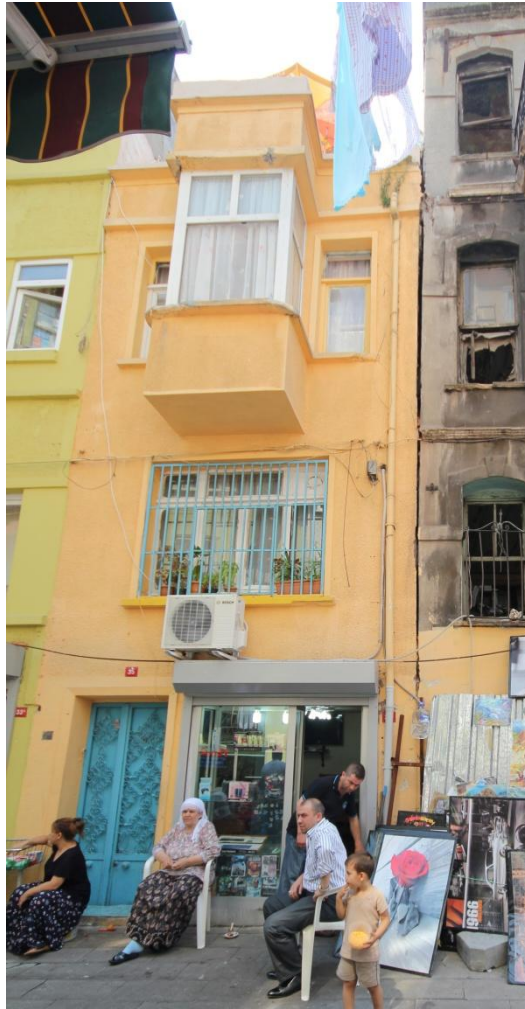
Şekil 7. 69. Ada:721 Parsel:8 No:31 (Birgül, 2013)

1994 yılı çalışması ile bugünkü durum karşılaştırıldığında, o tarihte kâgir özgün bir tarihi yapı olarak görünen bu örnek, 2013 yılına kadar geçen süre içinde malzeme açısından değişime uğramamasına rağmen, gerek giriş katta (özgün kapı ve pencere), gerekse de üst katlar da (pencere boyutları) doluluk-boşluk oranı değişime uğradığından, özgün niteliğini kaybetmiştir (Şekil 7.69).
