**İSTANBUL KUMKAPI, TELLİ ODALAR SOKAK'TA  
YAKLAŞIK SON YİRMİ YILLIK (1994-2013) DEĞİŞİMİN  
İNCELENMESİ VE DEĞERLENDİRİLMESİ**

**YÜKSEK LİSANS TEZİ**

**Anabilim Dalı: MİMARLIK**

**Programı: MİMARLIK TARİHİ VE RESTORASYON**

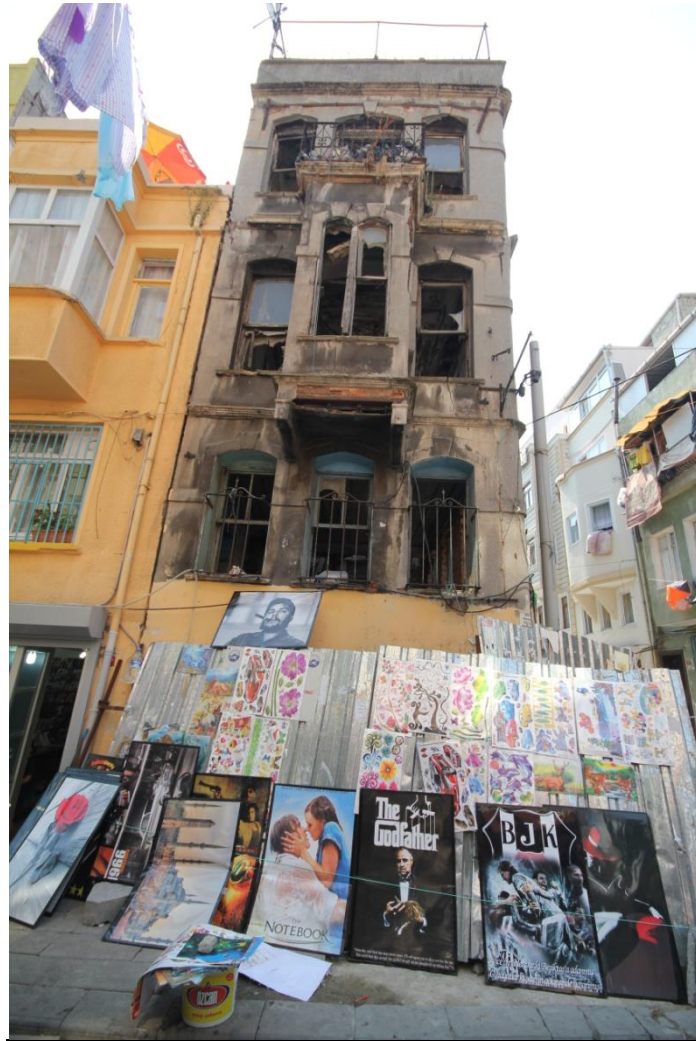
Şekil 7. 71. Ada:721 Parsel:6-7 No:1 (Birgül, 2013)

1994 yılı çalışması ile bugünkü durum karşılaştırıldığında, o tarihte kâgir özgün tarihi yapı olarak görünen bu örnek, 2013 yılına kadar geçen süre içinde malzeme açısından değişime uğramamış ve özgün niteliğini korumuştur. Ancak bakımsızlıktan kullanılmayacak halde bulunmaktadır (Şekil 7.71).

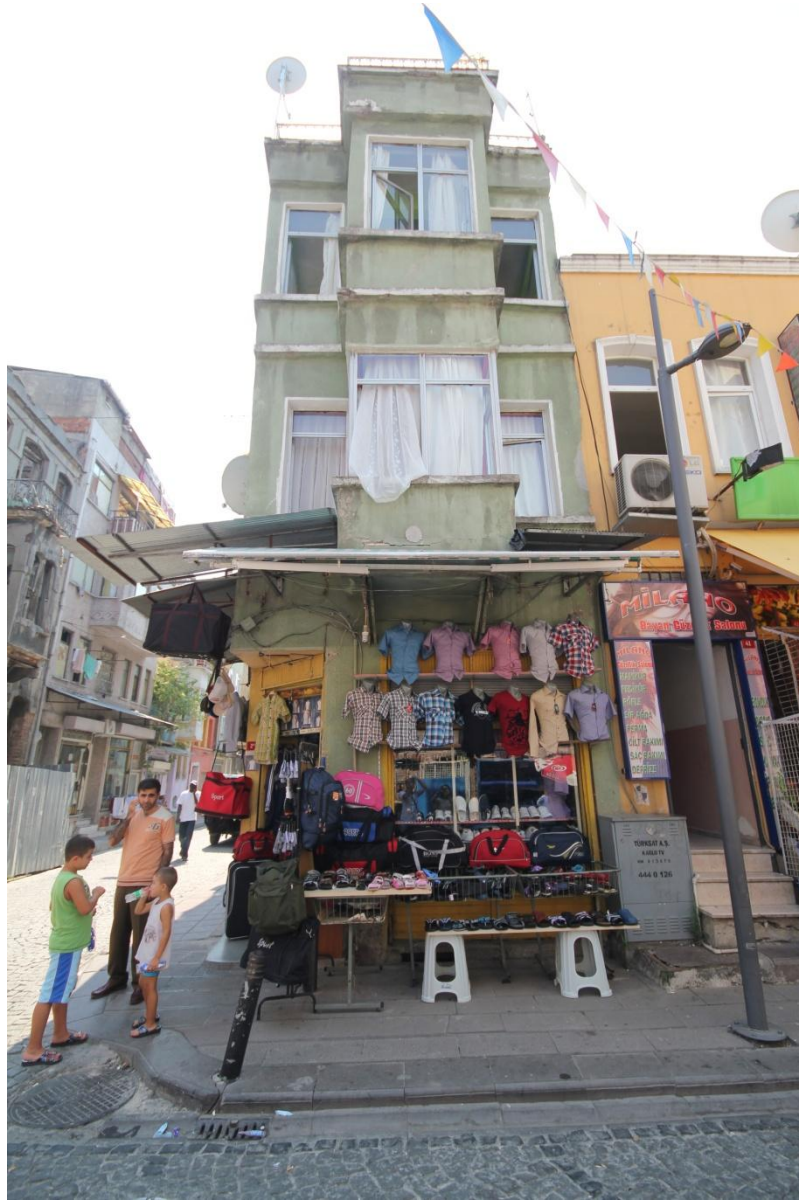
Şekil 7. 73. Ada:720 Parsel:14 No:2 (Birgül, 2013)

1994 yılı çalışması ile bugünkü durum karşılaştırıldığında, o tarihte de betonarme olan yapıda 2013 yılına kadar geçen süre içinde değişime uğramamıştır (Şekil 7.73).

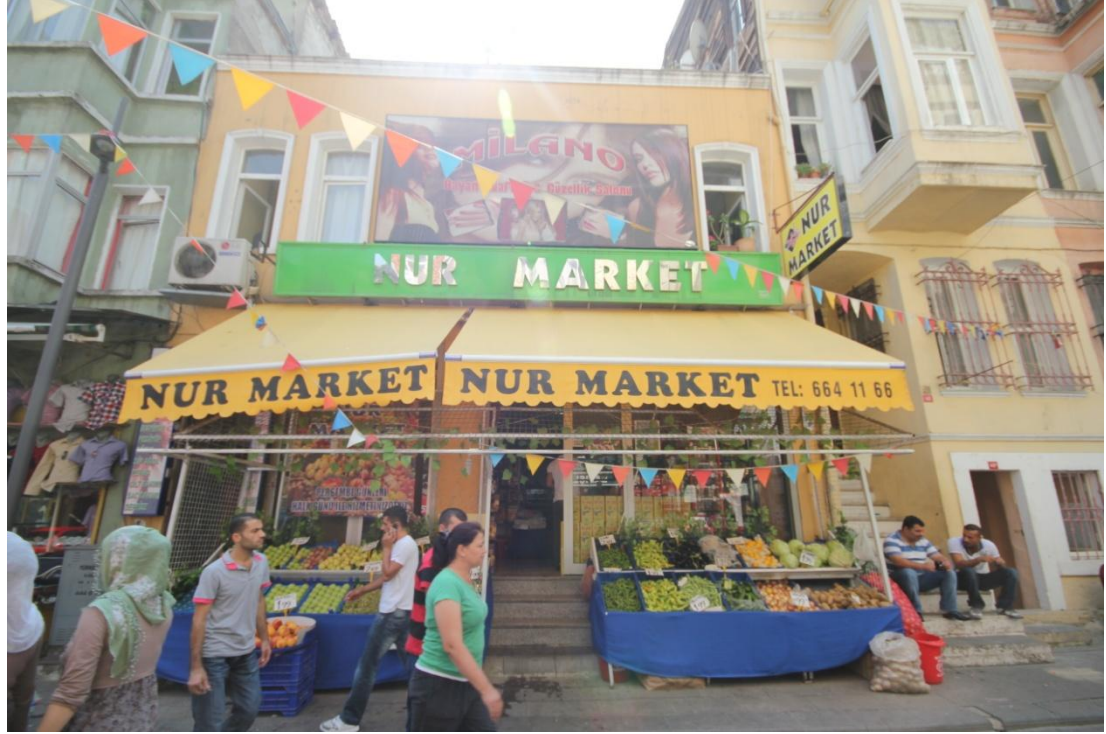
Şekil 7. 75. Ada:720 Parsel:13 No:33-35 (Birgül, 2013)

1994 yılı çalışması ile bugünkü durum karşılaştırıldığında, o tarihte kâgir bir tarihi yapı olarak görünen bu örnek, 2013 yılına kadar geçen süre içinde malzeme açısından değişime uğramamasına rağmen, gerek giriş katta (özgün kapı yeri ve pencere boyutları), gerekse de üst katlar da (pencere boyutları, balkon kaldırılması) doluluk-boşluk oranı değişime uğradığından, özgün niteliğini kaybetmiştir (Şekil 7.75).

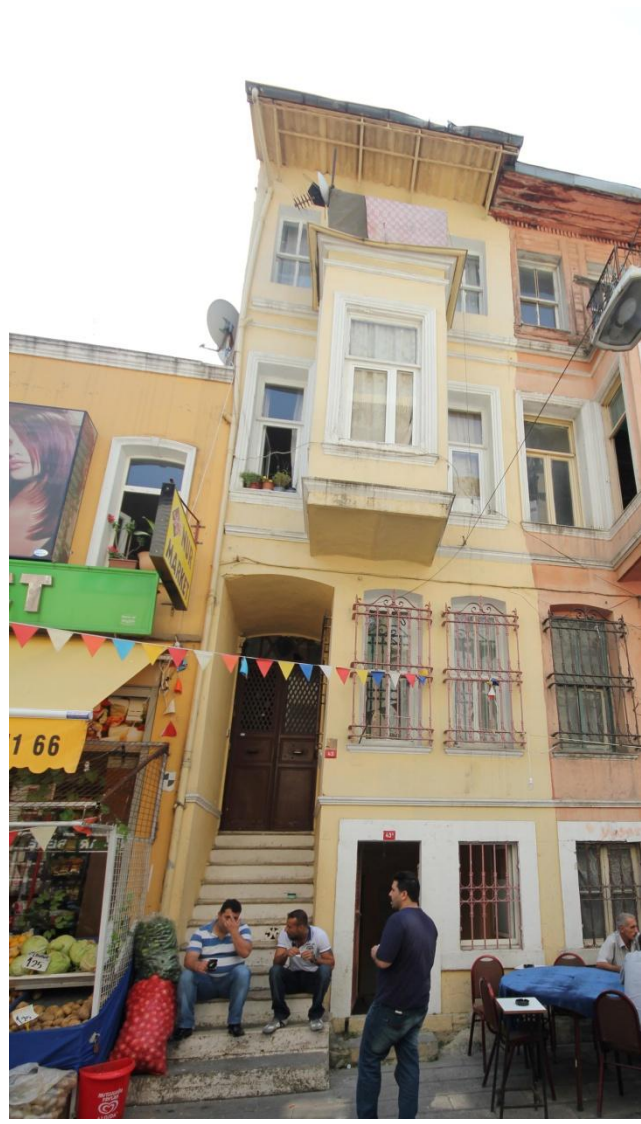
Şekil 7. 77. Ada:720 Parsel:12 No:37 (Birgöl, 2013)

1994 yılı çalışması ile bugünkü durum karşılaştırıldığında, o tarihte kâgir bir tarihi yapı olarak görünen bu örnek, 2013 yılına kadar geçen süre içinde malzeme ve doluluk boşluk açısından değişime uğramamış, özgün niteliğini korumaktadır (Şekil 7.77).

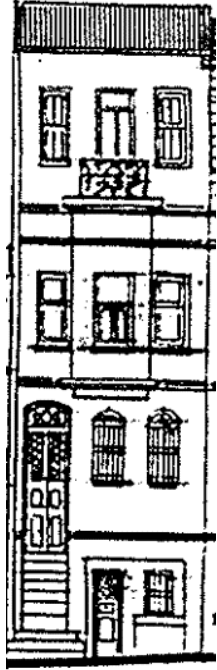
Şekil 7. 78. Ada:720 Parsel:12 No:37 Cephe 1994-2013, Plan 1994-2013 (Özden,1994 ; Birgül, 2013)

Ayrıca, heriki dönemin giriş kat planları karşılaştırıldığında, hiçbir değişime uğramamış ve özgün niteliklerini korumaktadır (Şekil 7.78).

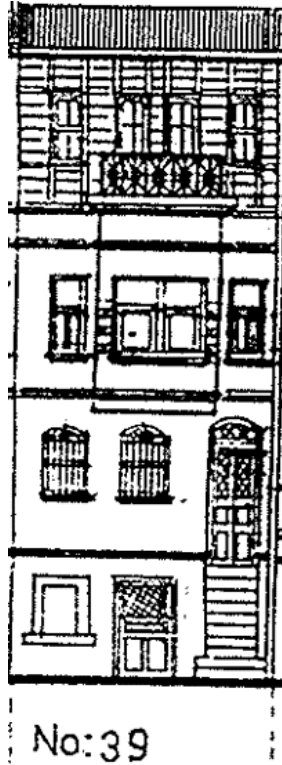
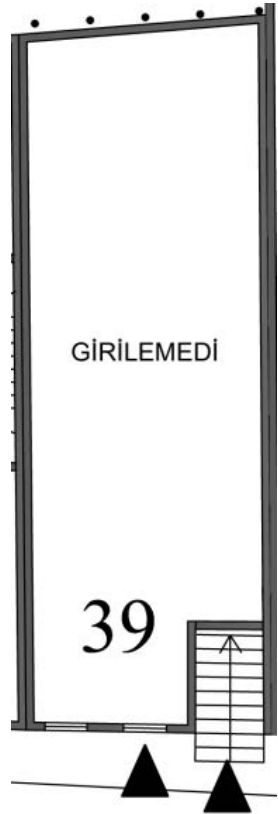
Şekil 7. 80. Ada:720 Parsel:11 No:39 Cephe 1994-2013, Plan 1994-2013 (Özden,1994 ; Birgül, 2013)

1994 yılı çalışması ile 2013 yılı çalışmasında ki giriş kat planına ulaşamadığından karşılaştırma yapılamamaktadır. Ancak cepheden okunan bilgiye göre, yapının ana giriş yeri ve pencerelerin (yeri ve boyutu) değiştirilmemiş olduğu ve özgün niteliklerini koruduğu gözlenmektedir (Şekil 7.80).

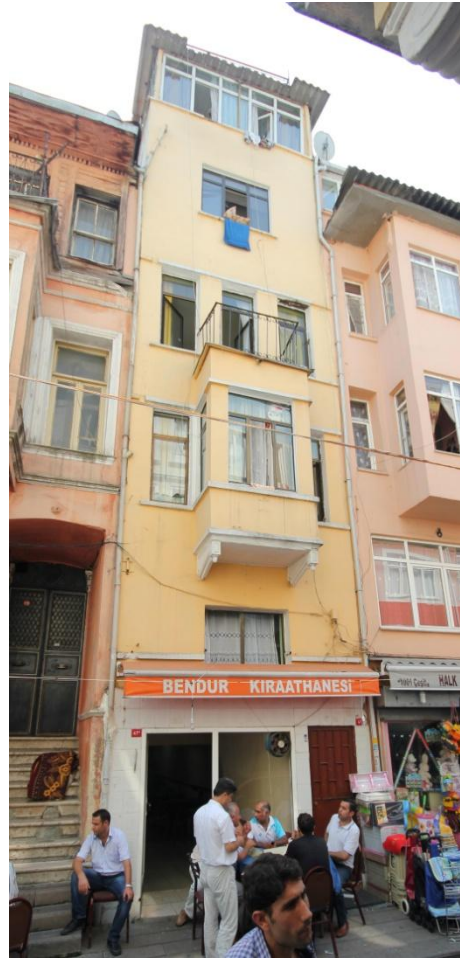
Şekil 7. 81. Ada:720 Parsel:10 No:41 (Birgül, 2013)

1994 yılı çalışması ile bugünkü durum karşılaştırıldığında, o tarihte kâgir özgün tarihi yapı olarak görünen bu örnek, 2013 yılına kadar geçen süre içinde malzeme açısından değişime uğramamasına rağmen, gerek zemin kat tümü ile (giriş kapısı ve pencere boyutları), gerekse de üst kattaki yapı oranları (pencere boyutları) ve çatı katına yapılan ilave kat ile doluluk-boşluk oranları değiştirilmiş, özgün niteliklerini kısmen kaybetmiştir (Şekil 7.81).

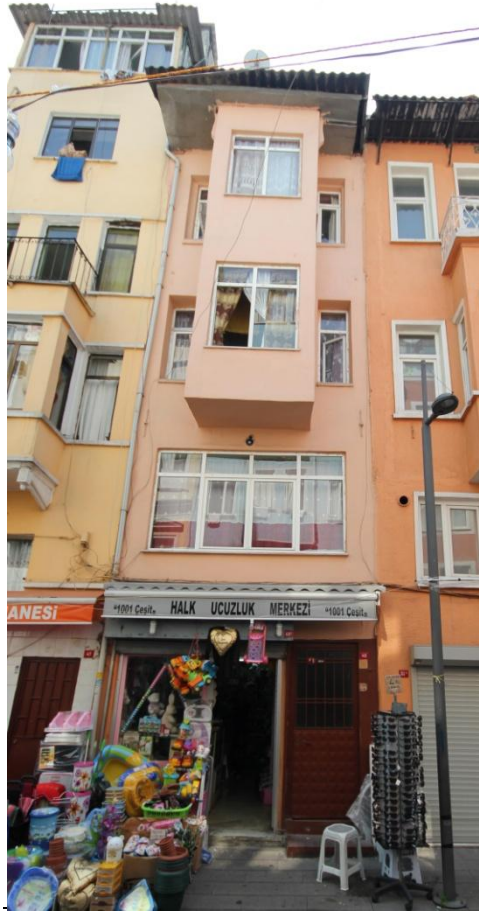
Şekil 7. 83. Ada:720 Parsel:9 No:43 (Birgül, 2013)

1994 yılı çalışması ile bugünkü durum karşılaştırıldığında, o tarihte kâgir özgün tarihi yapı olarak görünen bu örnek, 2013 yılına kadar geçen süre içinde malzeme açısından değişime uğramamasına rağmen, gerek zemin kat tümü ile (giriş kapısı), gerekse de üst kattaki yapı oranları (pencere boyutları) ve çatı katına yapılan ilave kat ile doluluk-boşluk oranları değiştirilmiş, özgün niteliğini kaybetmiştir (Şekil 7.83).

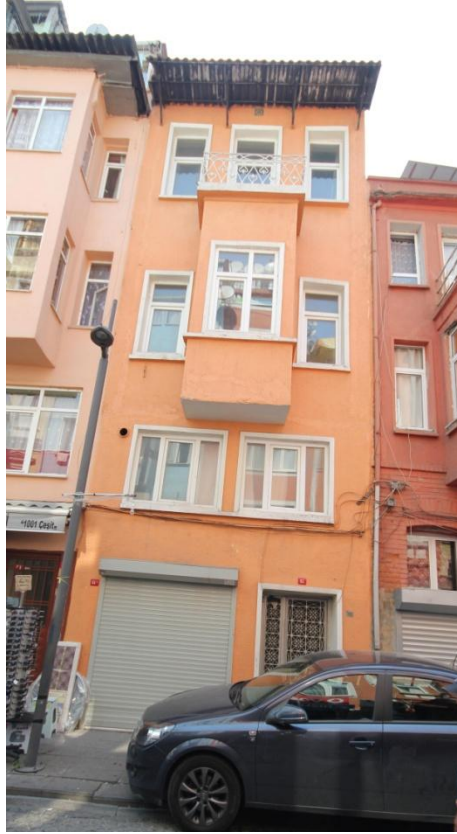
Şekil 7. 85. Ada:720 Parsel:8 No:45 (Birgül, 2013)

1994 yılı çalışması ile bugünkü durum karşılaştırıldığında, o tarihte kâgir özgün tarihi yapı olarak görünen bu örnek, 2013 yılına kadar geçen süre içinde malzeme açısından değişime uğramamasına rağmen, gerek zemin kat (pencere kaldırılması), gerekse de üst kattaki yapı oranları (cumba boyutları) ve çatı katında yapılan düzenleme ile doluluk-boşluk oranları değiştirilmiş ve özgün niteliğini kısmen kaybetmiştir (Şekil 7.85).

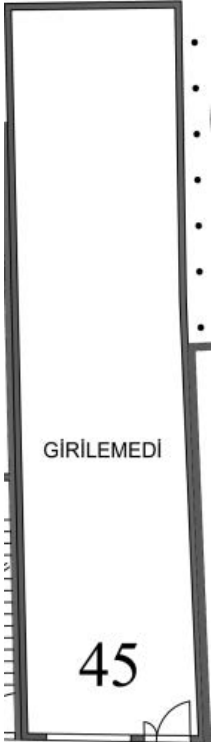
Şekil 7. 86. Ada:720 Parsel:8 No:45 Cephe 1994-2013, Plan 1994-2013 (Özden,1994 ; Birgül, 2013)

Yapının 2013 yılındaki giriş katına girilemediğinden, karşılaştırma yapılamamaktadır. Ancak cepheden okunan bilgiye göre, yapının ana giriş yeri değiştirilmemiş, ancak mevcut olan pencere yıkılıp dükkan kullanıma yönelik düzenleme yapılmıştır (Şekil 7.86).

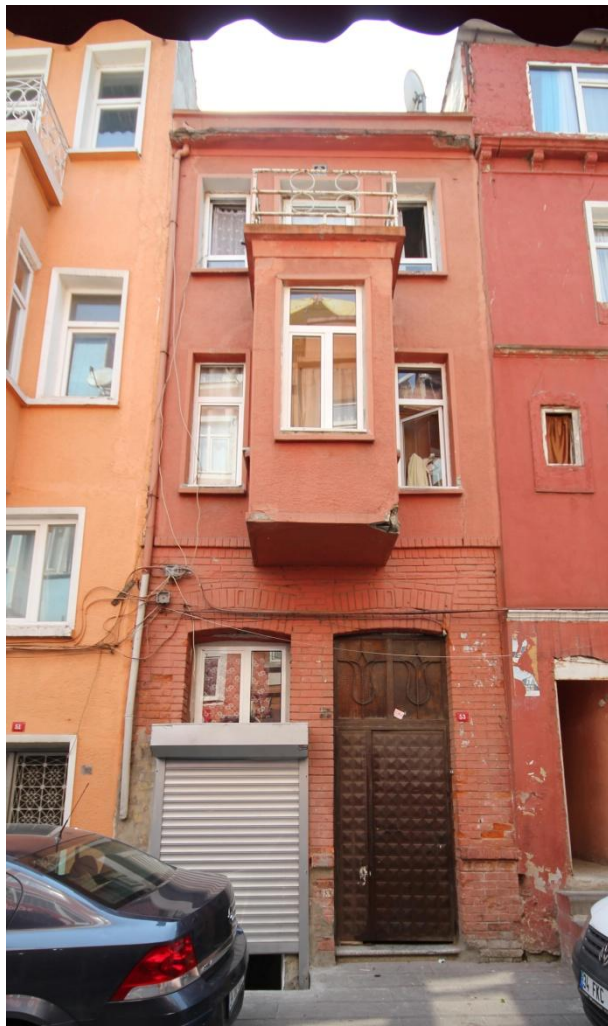
Şekil 7. 87. Ada:720 Parsel:7 No:47 (Birgül, 2013)

1994 yılı çalışması ile bugünkü durum karşılaştırıldığında, o tarihte kâgir özgün tarihi yapı olarak görünen bu örnek, 2013 yılına kadar geçen süre içinde malzeme açısından değişime uğramamasına rağmen, gerek zemin kat tümü ile (giriş kapısı, pencere boyutları ve dükkan kullanımı için pencere altı açıklık yapılması), gerekse de üst kattaki yapı oranları (pencere boyutları) değiştirilmiş, özgün niteliğini kaybetmiştir (Şekil 7.87).

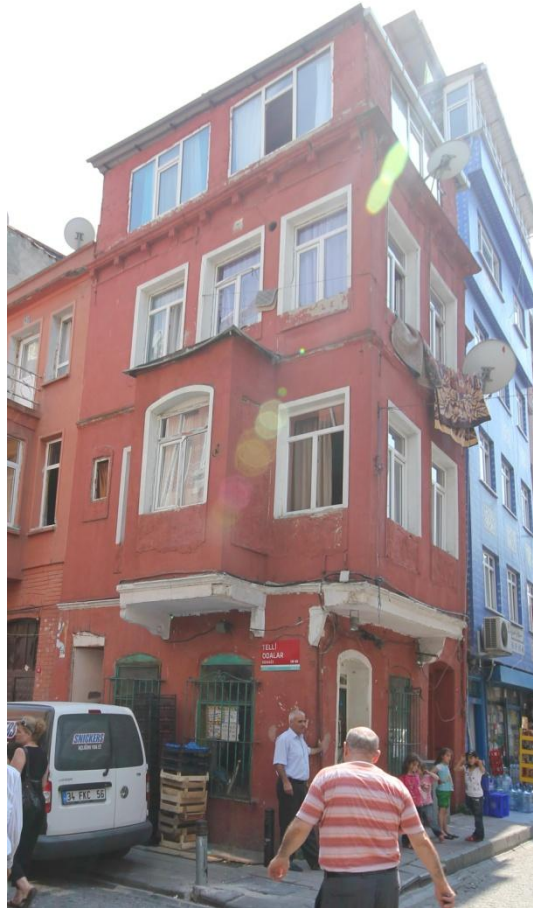
Şekil 7. 89. Ada:720 Parsel:5-6 No:29 (Birgül, 2013)

1994 yılı çalışması ile bugünkü durum karşılaştırıldığında, o tarihte kâgir bir tarihi yapı olarak görünen bu örnek, 2013 yılına kadar geçen süre içinde malzeme açısından değişime uğramamasına rağmen, gerek zemin kat (kapı açılması), gerekse de çatı katında yapılan ilave kat ile doluluk-boşluk oranları değiştirilmiş, özgün niteliğini kaybetmiştir (Şekil 7.89).
