İSTANBUL KÜLTÜR ÜNİVERSİTESİ ★ FEN BİLİMLERİ ENSTİTÜSÜ

İSTANBUL, SAMATYA'DA TARİHİ ÇEVRE KORUMA

YÜKSEK LİSANS TEZİ

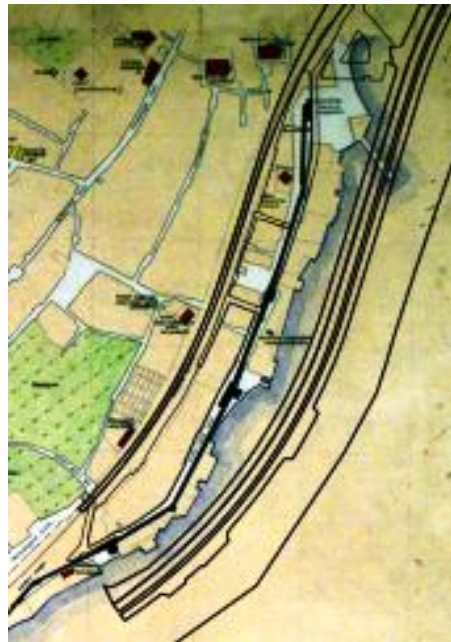
Şekil 19: Taş Baskı Haritaların 1:2000 Şehir Paftalarına İntibakı, Pafta 9 ile Halihazır haritanın çakıştırılmış hali.

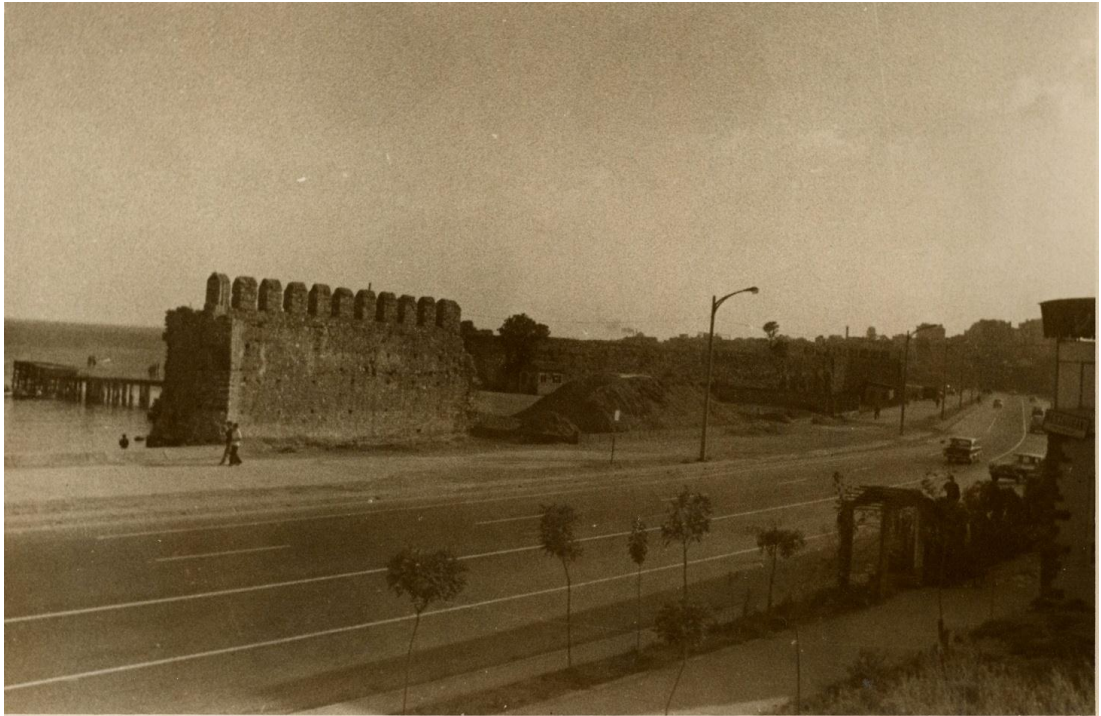
Şekil 23: Surlar yakın zamana kadar kara tarafı kum deposu denize bakan yüzü de kum iskelesi olarak kullanılmıştır. 1986'da boşaltılıp Belediyece çevre düzenlemesi yapılmıştır (Fatih Belediyesi, Etüd ve Proje Müdürlüğü Arşivi).

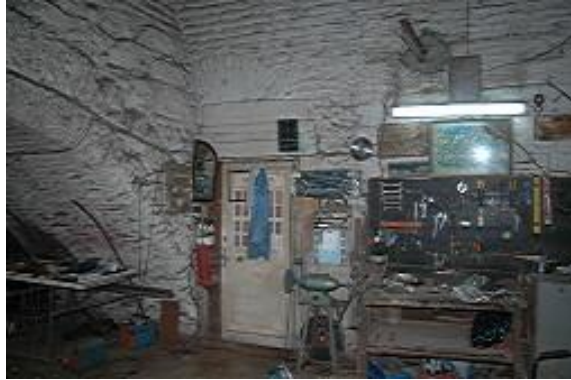
Şekil 32: Kilisenin Org. Abdurrahman Nafiz Gürman Caddesi tarafından altında bulunan İmalathaneye girildiğinde Aziz Karpos ve Papylos Kilisesi'nin günümüzde dibi dolduğu için, kubbesine yakın bir yere varmış olunmaktadır (<http://www.tayproject.org/SultanahmetDosyasi.html>).

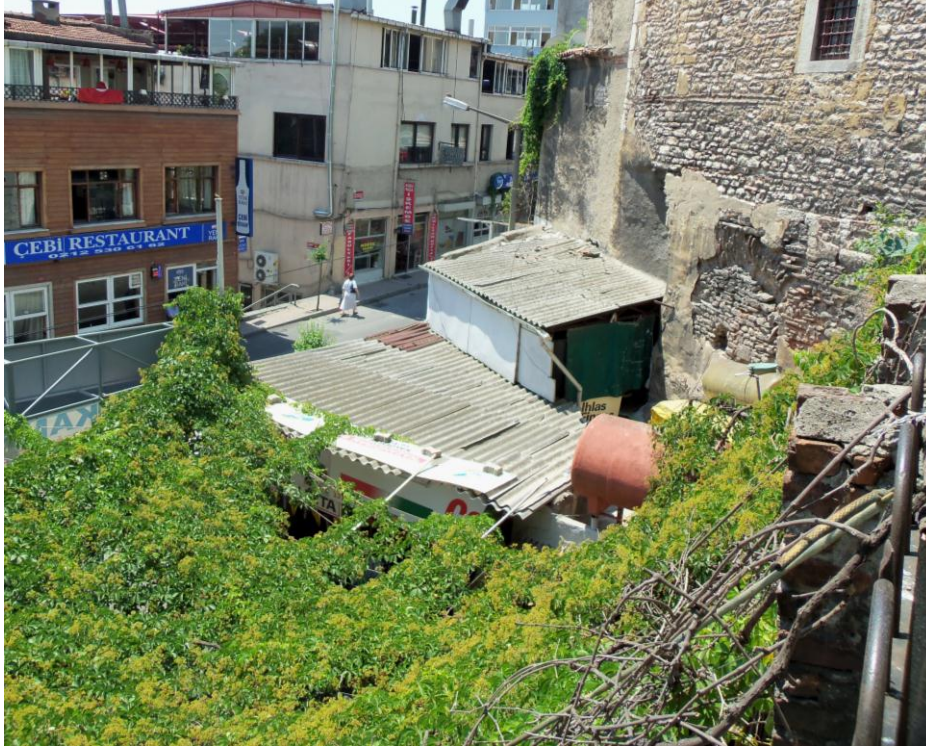
Kilise, kuzey ve güneyde konutlar, batıda yüksek duvarlarla çevrili avlunun ortasında yer almaktadır. Avlu duvarı, batıda kilisenin köşesine bitişiktir ve doğuda üzerinde bulunduğu yüksek setten yola bakmaktadır.

Şekil 36: Hagios Menas Kilisesi'nden yola bakış ve altındaki dükkânların üst kottan görünüşü (Gündoğan,2011).

Avluyu kuzey ve güney olmak üzere ikiye bölen kilisenin duvarı, set hizasında yol hizasına kadar inmektedir.

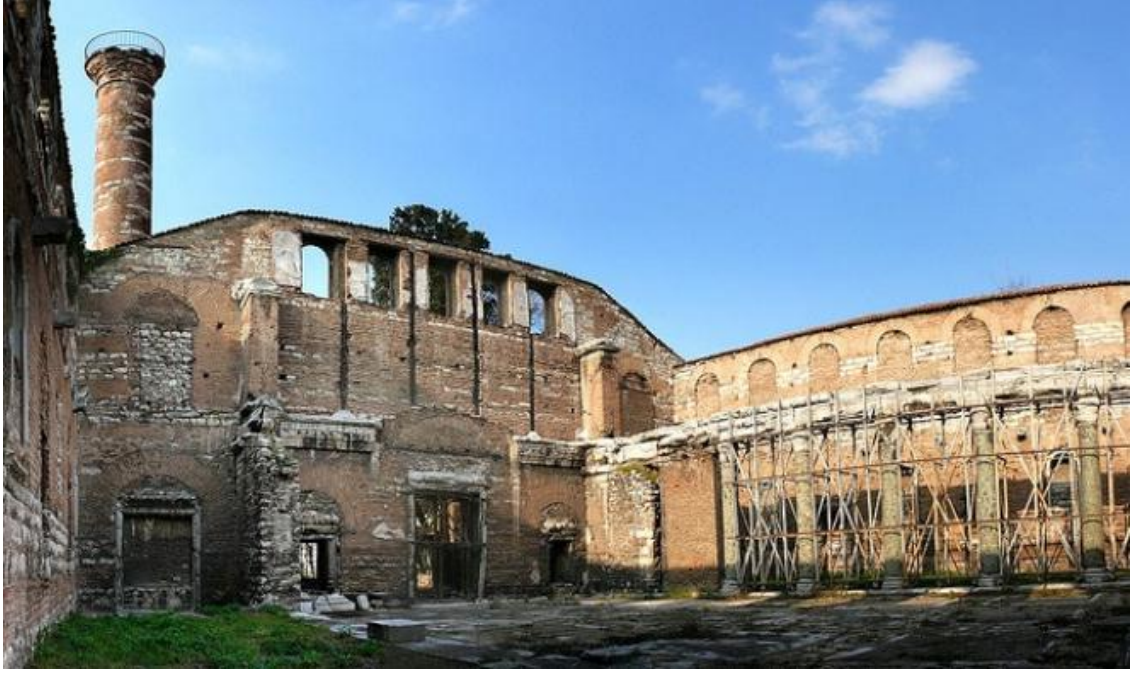
Şekil 38: Studios Manastırı İç Görünüşü (www.flickr.com).

1920 yılında cami yangın sonucu tümüyle harap olmuştur (Altun,2009). Uzun bir süredir harap durumda olan yapının ana gövdesi yapılan restorasyon çalışmalarıyla çatı seviyesine kadar halen ayakta durmaktadır (şekil 38). Yer yer Bizans sütunları ve tabanında eşsiz güzellikte mermer işçiliği gözlenmektedir. Civardaki yapı kalıntıları, üzerlerine evler yapılması nedeniyle giderek kaybolmaktadır.

İstanbul'un fethinden sonra, Padişah II. Beyazıd (1481-1512) döneminde, 1486 yılında bu 1000 yıllık Bizans kilisesi İmrahor İlyas Bey tarafından bir minare eklenerek camiye çevrilmiştir. Tüm bölgeyi kül eden 1782 yangınında büyük zarar gören cami, 1820 yılında tekrar yapılmıştır. 1872 yangını ve 1894 depremi ile ahşap çatısının tamamen çökmesiyle yapı terk edilmiştir (Özyalçınar-Sezer,2003:72).

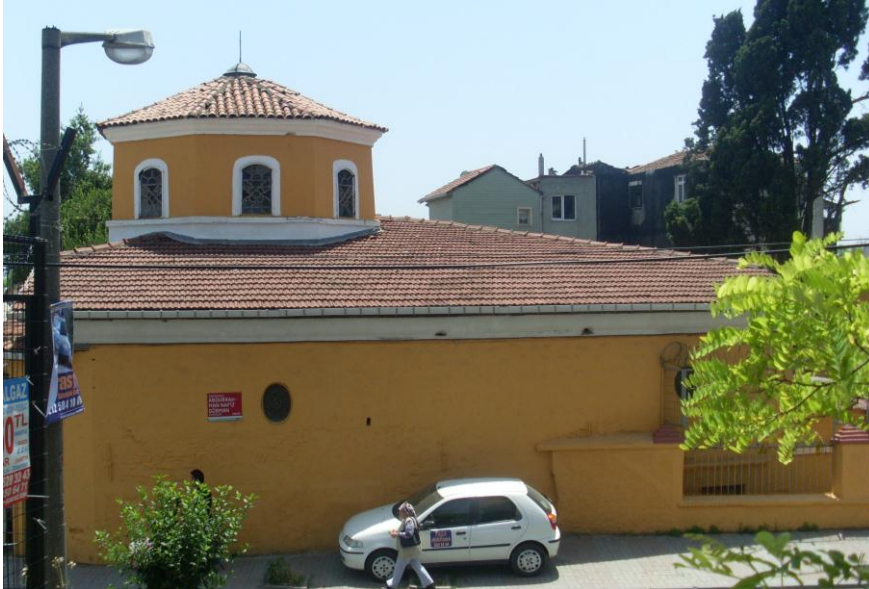
Şekil 42: Hagios Yeorgios Kiparisas Kilisesi (Gündoğan,2010).

Kesme taştan yapılmış, küçük boyutlu, üç nefli bazilika planlı bu yapının en büyük özelliği sekizgen bir kubbe kasağı üzerine oturtulmuş, konik çatılı kubbesidir.

Bölgede yer alan kiliseler genelde benzer özellikler yansıtmaktadır. Hagios Yeorgios Kiparisas Kilisesi, “kubbeli bazilika” tipindeki tek örnektir. Kiliselerde bazilikal plan tipi, bir kısa kenarı doğuya bakacak şekilde konumlandırılmış, derinlemesine yönelik gösteren dikdörtgen plandır. Doğuya bakan kısa kenarda apsis yer almaktadır. Sütun dizileriyle üç veya beş nefli olarak düzenlenmiş yapılarda orta nef, yan neflerden geniş ve örtüde daha yüksektir. Genellikle batıda, girişin bulunduğu alanda narteks yer almaktadır (Karaca,1995:282).

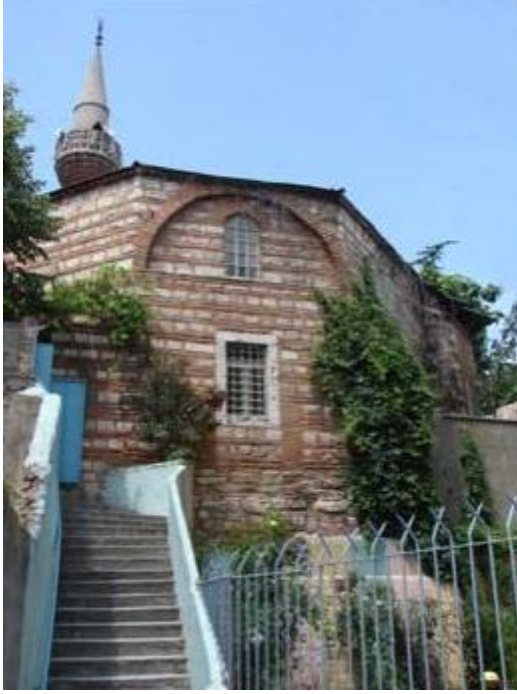
Şekil 46: Sancaktar Hayrettin Camii görünüşü (Gündoğan,2010).

1894 depreminde kubbesi çöken ve harap duruma gelen yapı bir süreliğine yıkıntı olarak durmuş ve 1973-1974 yıllarında yeniden yapılmıştır. Malzeme açısından iki farklı döneme işaret eden, temiz bir tuğla işçiliğinin ortaya konulduğu yapıdaki üçlü kemerlerin harcı yaklaşık olarak 6 cm. kalınlığındadır. Yapı, tuğla ile inşa edilmiş sekiz köşeli ve tek kubbeli iken tamirde çatılı hale getirilmiştir. Mihrap sade ve yapının özgün mimarisine göre açıktır. Minberi ve kadınlar bölümü ahşap, minaresi tuğladan ve tek şerefelidir (Sav,2010).

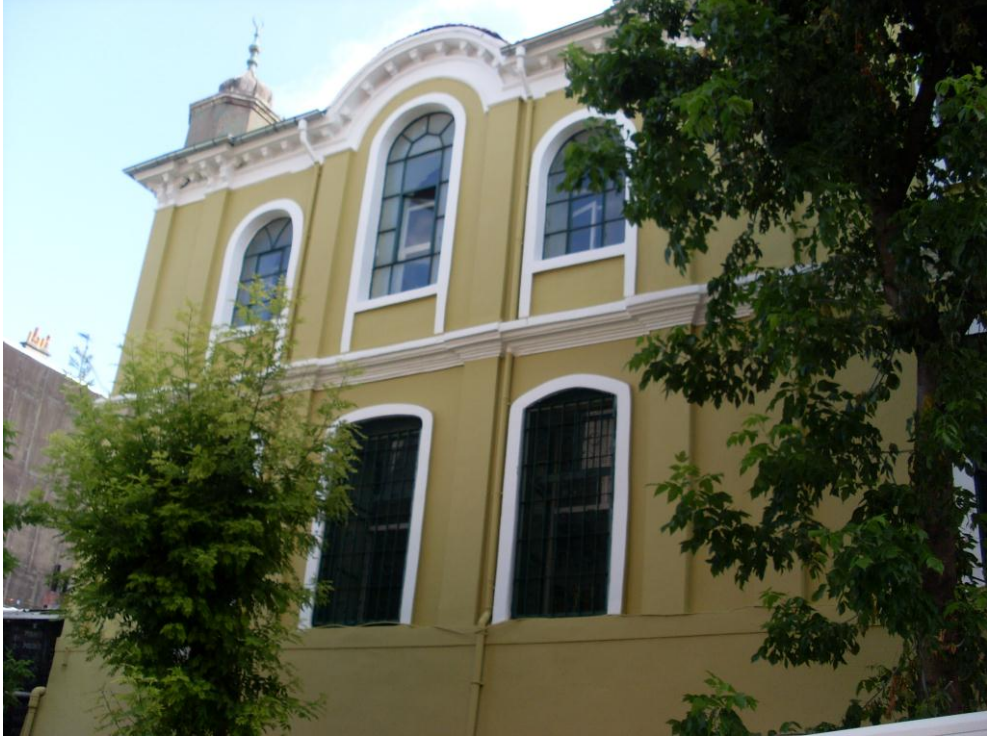
Şekil 48: Abdi Çelebi Camii (Gündoğan,2009).

1533'te Çelebi Abdullah, Mimar Sinan'a yaptırmıştır. Mimar Sinan'ın doldurma set üstüne yaptığı bu camiden bugüne herhangi bir iz kalmamıştır. II. Abdülhamid zamanında Serasker Rıza Paşa tarafından ampir üslubunda, dolma arazi ve dört fil ayağı üzerindeki kemerlerin üzerinde, tek kubbeli olmak üzere yeniden yapılmıştır. Daha sonraları ise kullanılmaz hale gelen cami, 1933 yılında Süeda Hanım tarafından tamir ettirilmiş ve halen daha kullanılmaktadır. Minaresi tuğladandır. Tamirlerden sonra halk arasında "Yeni Camii" olarak anılmaya başlamıştır. Minberi ahşap ve oymalı, mihrabı ise çinili ve ayetlidir. Son cemaat yeri ve ahşap kadınlar mahfeli vardır (Fatih Belediyesi,2003:48).

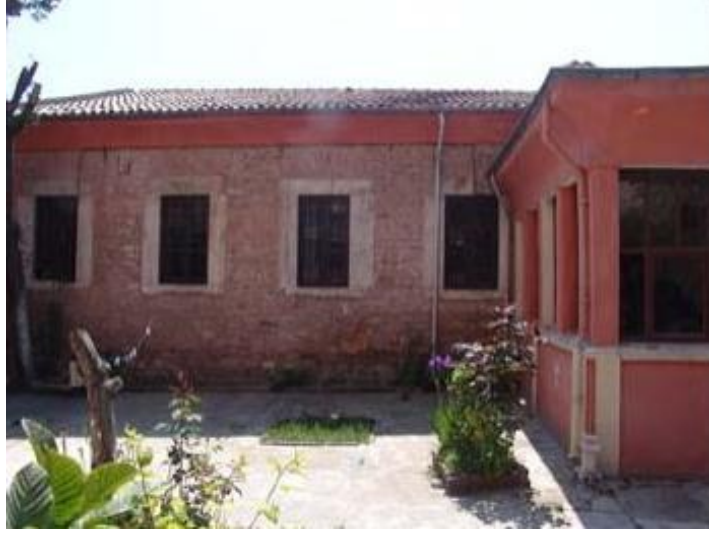
Şekil 49: Hristos Analepsis Kilisesi avlu görünüş (Gündoğan,2011).

Samatya'da Kocamustafapaşa tren istasyonunun arkasında, Ayios Nikolaos Kilisesi'ne çok yakın olması nedeniyle dikkat çekmektedir. Fener Rum Ortodoks Patrikhanesi'ne bağlı olan kilise, yüksek duvarlarla çevrili üçgen bir avlunun güneybatısındadır. Duvarın batı kenarı kilisenin kuzeybatı ve güneybatı köşelerine bitişiktir. Avlunun kuzeyinde yönetim birimleri, kuzeydoğusunda ise, kilise görevlisinin evi vardır.

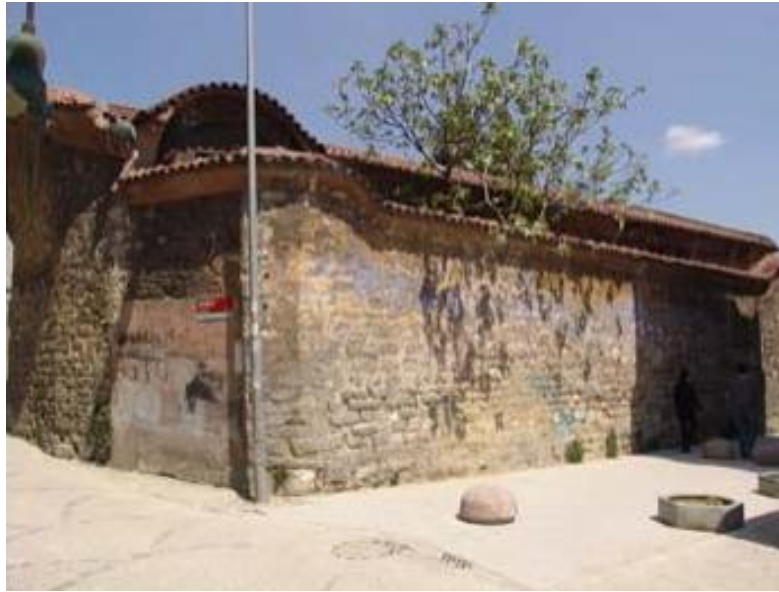
Şekil 50: Hristos Analepsis Kilisesi'nin Akıncı Sokak'tan görünüşü (Gündoğan,2011).

Doğu-batı doğrultusunda, dikdörtgen planda inşa edilen kilisede kaba yonu taş, kesme taş ve tuğla kullanılmıştır. Binayı saçak altından dolanan içbükey silme tuğladandır. Kilisenin tek, derin, yarım yuvarlak apsisi dışta beş cepheli bir çıkıntı yapmaktadır. Binanın çatısının avlu duvarına bağlanmasıyla oluşan mekânda, kiliseyle aynı adı taşıyan ayazma bulunmaktadır. Kilisenin baldaken tipteki çan kulesi, avludaki kilise görevlisinin konut çatısına yerleştirilmiştir (Özyalçiner-Sezer, 2003:206). Yapı iki yüzlü beşik çatı ile örtülüdür. Apsisin örtüsü yarım konik çatıdır. Mimari özellikleri, malzeme ve yapım tekniğinden, giriş mekânının sonradan eklendiği anlaşılmaktadır (Karaca, 1995:209). Kiliseden ilk olarak 1566 yılında söz edilmektedir. 1660 ve 1782 yangınlarında tamamen yanan kilise, 1832 yılında Mimar

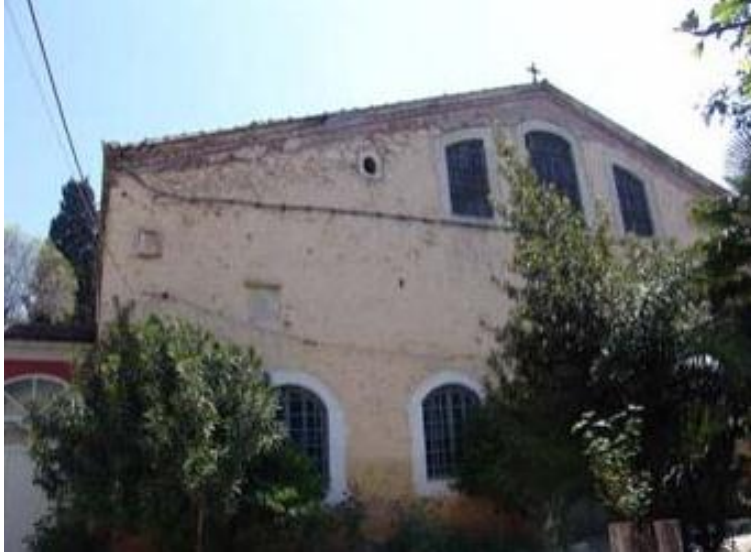
Şekil 51: Hagios Konstantinos ve Hagia Helene Kilisesi (Gündoğan,2009).

Duvarlarla çevrili bir avlunun ortasında, dikdörtgen planlı kilisenin apsisi, doğuda dokuz cepheli bir çıkıntı yapmaktadır. Kilisenin yapımında kaba yontma taş, köşelerde kesme taş, pencere eşik ve kemerlerinde taş örme, pencerelerde renkli cam kullanılmıştır. Cephelede farklı dönemlerden kalma taş levhalar görülmektedir. Kapı girişleri mermerlerle çevrelenmiştir. Kiliseyi iki yüzlü beşik çatı, apsis çıkıntısını konik çatı örtmektedir.

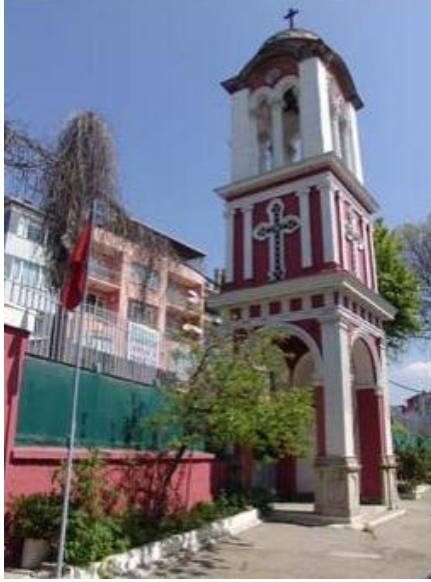
Kilisenin çan kulesi, avlunun kuzeyindedir. Taştan inşa edilmiş kule, üç kademeli, baldaken (kiliselerde sunak yerini örten tahta, mermer veya madenden yapılmış bölüm) tipindedir. Kuleyi örten kubbe üzerinde maden bir haç vardır. Avluda, sosyal amaçlı binalar, yönetim birimleri ve kilise görevlilerinin konutları yer almaktadır. İstanbul'un fethinden sonra, Anadolu'dan gelen göç gruplarından Karamanlılar'ın bu semte yerleştirildiği ve yıkık kiliseleri yeniden inşa etmeleri şartıyla bölgede oturmalarına izin verildiği bilinmektedir (Özyalçiner-Sezer, 2003:208-209).

Şekil 52: Baldaken tipindeki çan kulesi (Gündoğan,2009). Şekil 53: Kilisenin iç görünümü (Gündoğan,2009).

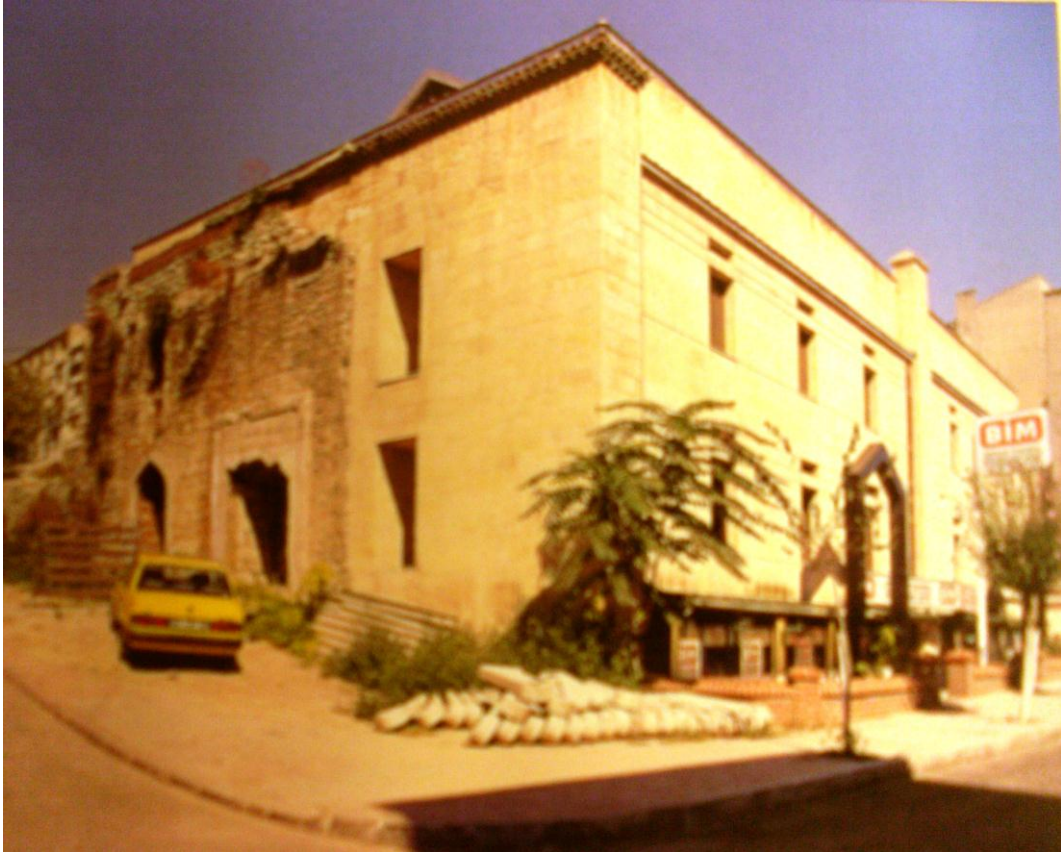
Şekil 56: Ağa Hamamı'nın caddeye bakan tarafında görülen dükkanlar (Fatih İlk İstanbul, Fatih Belediyesi Basın Yayın Halkla İlişkiler Müdürlüğü, 2003).

Üzeri kubbe ile örtülmüştür. Eskiden üzeri ahşap çatı ile örtülü olduğu bilinen soyunma kısmı yıkılmış, yerine market-alışveriş merkezi olarak kullanılan bir bina yapılmıştır. Ilıklık ve sıcaklık kısımları ise depo olarak kullanılmaktadır (Fatih Belediyesi,2003).

Bir dönem bazı kısımları zımpara fabrikası olarak, asıl hamam kısımları ise dökümhane olarak kullanılmıştır. Caddeye bakan yüzünde dokuz adet dükkân vardır. Günümüzde bu dükkânlar market zincirleri şeklinde kullanılmaktadır. Ayrıca hamam genelinde restorasyon çalışmaları da sürmektedir.

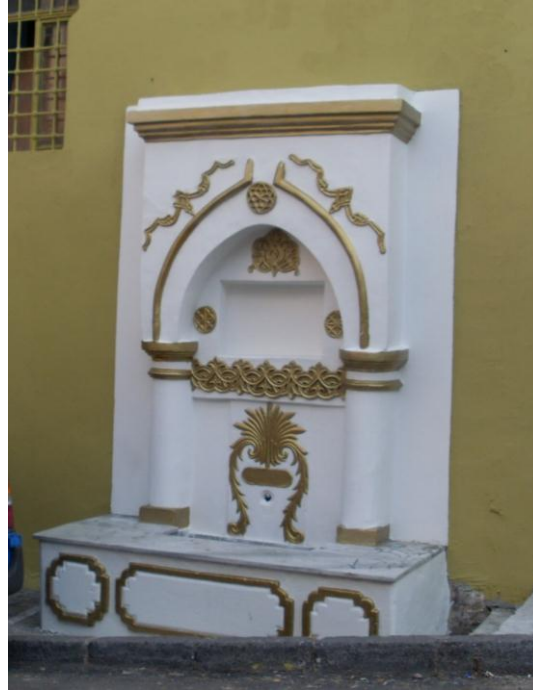
Şekil 57:Abdi Çelebi Çeşmesi (Gündoğan,2009).

Abdi Çelebi Çeşmesi, Abdi Çelebi Camii'nin duvarına bitişiktir. Kitabesi olmadığından yapılış tarihi bilinmemektedir. Caminin onarımı sırasında çeşmenin de elden geçirildiği sanılmaktadır. Kesme taştan inşa edilen çeşmenin suyu akmamaktadır.

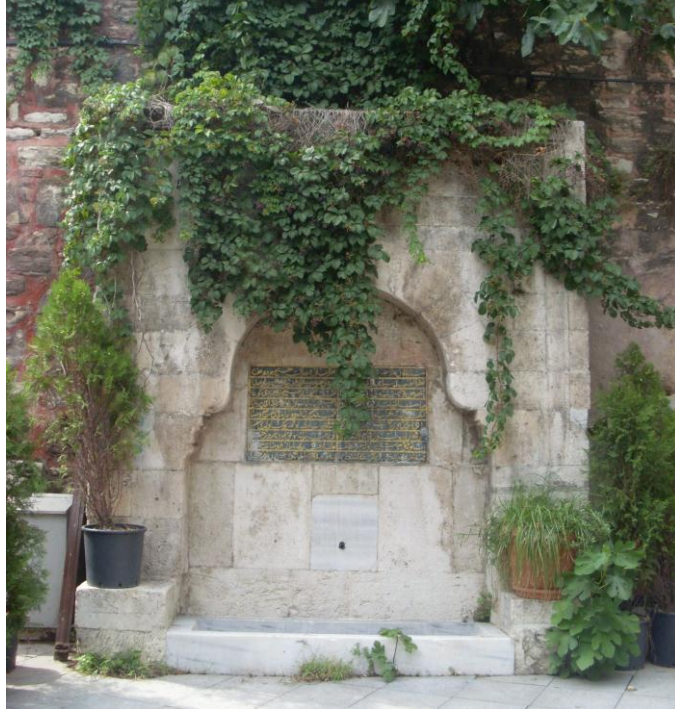
Şekil 58: Arpacı Mehmet Çelebi Çeşmesi (Gündoğan,2010).

1795 yılında yaptırılan Arpacı Mehmet Çelebi Çeşmesi sahil surları üzerinde Samatya Kapısı'nın yanında yer almaktadır. III. Selim zamanında onarıldığı dokuz satırlık kitabesinden anlaşılmaktadır (Fatih Belediyesi,2003). Kesme taştan yapılan çeşme, günümüzde bakımsız durumdadır.

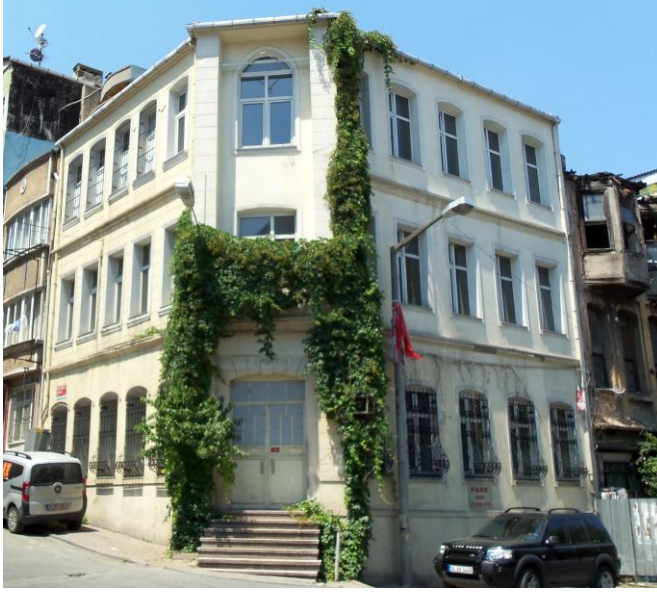
Şekil 60: Samatya Karakolu (Gündoğan,2011).

Karakol yapısı mimari özellikleri bakımından II. Mahmut döneminin izlerini taşımaktadır. Kâgir yapı 1984 yılında restore edilmiştir (Özgan,1991), ancak günümüzde kullanılmamaktadır.

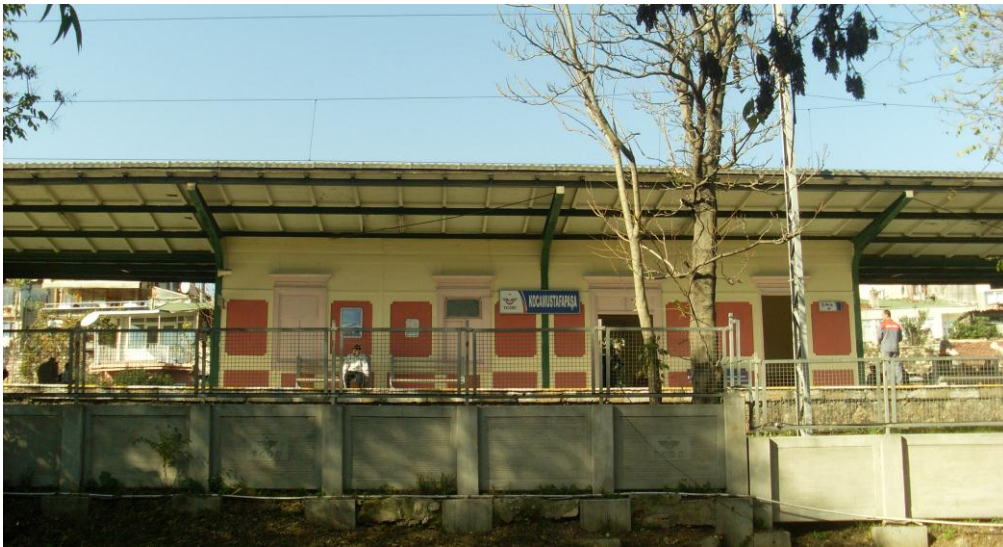
Şekil 61: Kocamustafapaşa Tren İstasyonu (Gündoğan,2010).

İstasyon binası demiryolu inşası sırasında Almanlar tarafından 1890 yılında yaptırılmıştır (Fatih,2003). Kagir, tek katlı set üstünde bir yapı ve demir konstrüksiyon-ağaç karışımı geniş saçaklardan oluşmuştur.

Tek katlı kâgir bir yapı olan tren istasyonundaki çelik kullanımı, analizde bulunulan yapılar içinde karşılaşılan tek örnektir. İskeleti çelik olan saçağın ahşapla kapatıldığı ve çatı örtüsünün de eternit olduğu tespit edilmiştir.

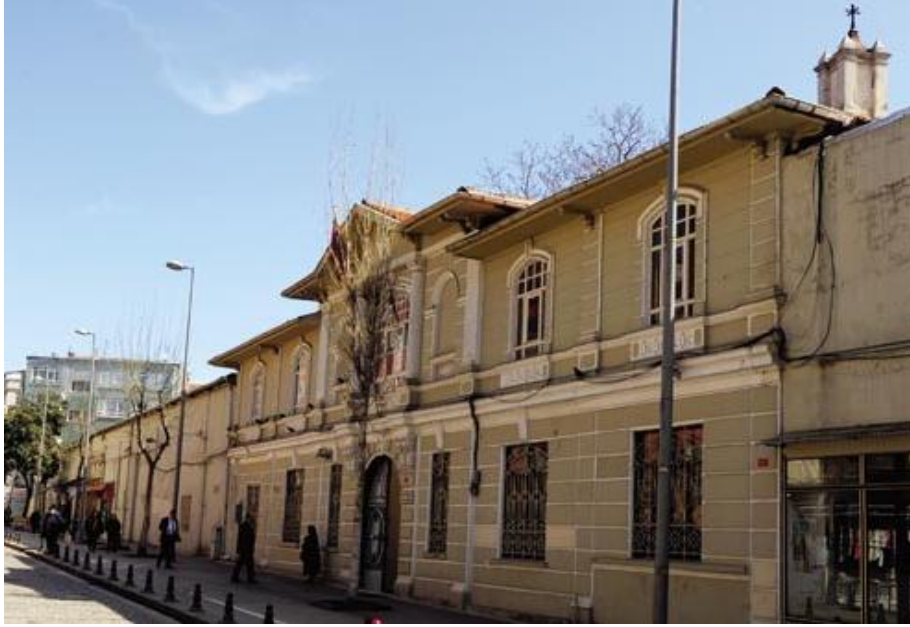
Semt yoğunluđunu oluşturan ve ihtiyaçların büyük ölçüde karşılandığı iki önemli aks, Marmara ve İmrahor İlyasbey caddeleridir. Bu yollar üzerindeki yapılarda karma kullanım söz konusudur. Karma kullanımlar içerisinde eğitim + ticaret sadece Sahakyan Nunyan İlköğretim Okulu'nda görülmektedir. Okulun zemin katı, cadde tarafından girişleri olan dükkânlardır ve hala Ermeni sahipleri tarafından kullanılmaktadır.

Şekil 65: Surp Kevork Kilisesi'nin Marmara Caddesi'ne bakan cephesinde ticari amaçla kullanılan dükkânlar görülmektedir (Gündoğan,2009).

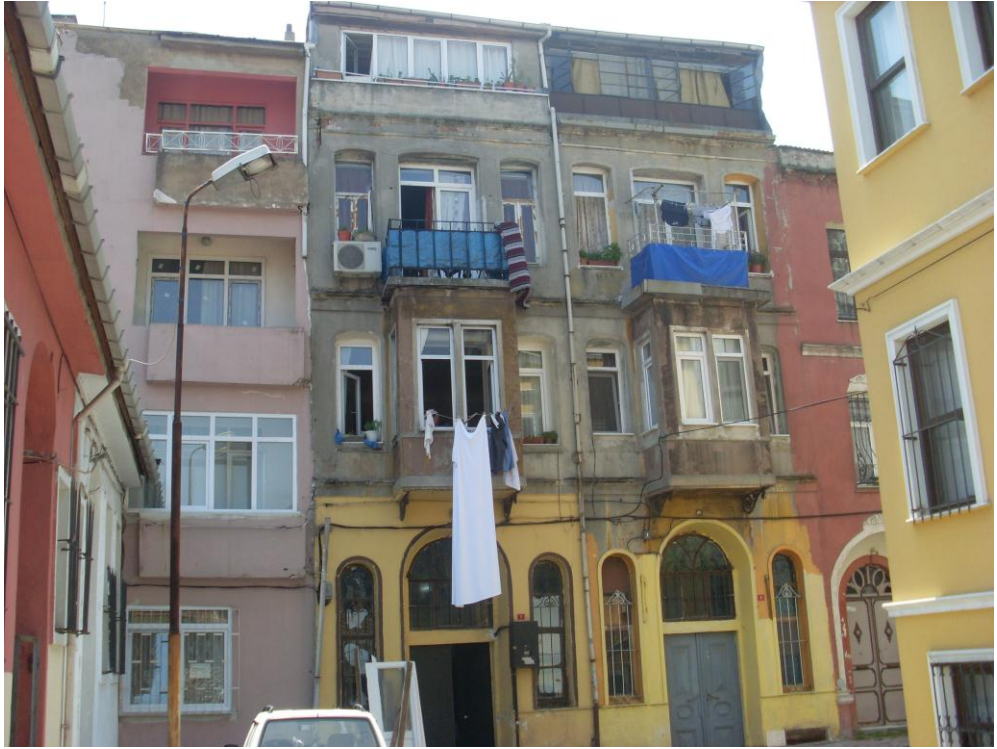
Şekil 70: Çalışma alanı sınırları içerisinde Pulcu Sokak'taki 1215 Ada/7-8 Parseldeki yapılar sözü edilen ek katlara örnektir (Gündoğan,2010).

Bölge genelinde, zaman içerisinde eski yapılara 1-2 kat eklenmiştir (Şekil 70). Bu durum sonradan yapılan yapılar için de geçerli olmuştur. Denize paralel yapı adalarında çekme katlar ve eklerle 5-6-7 katlı yapılar yükselmiştir.

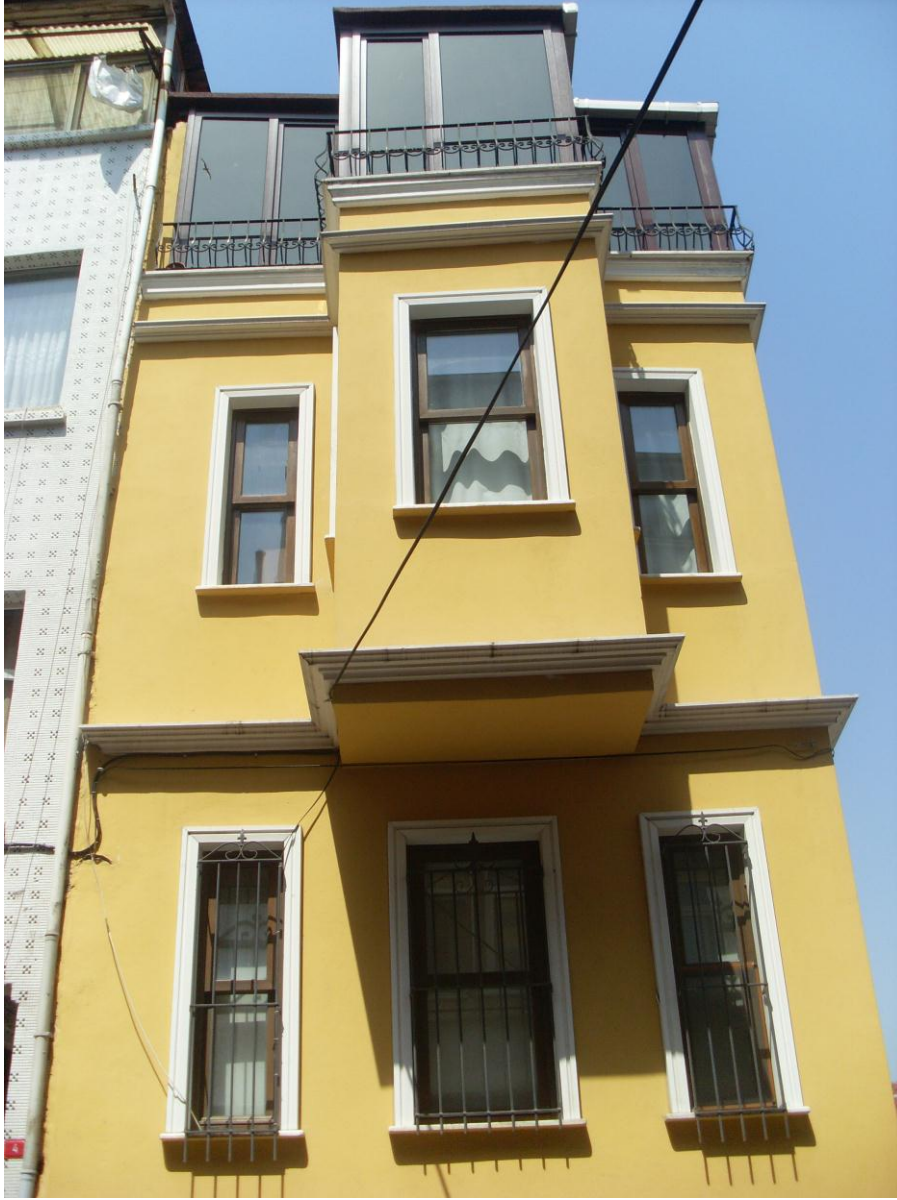
Şekil 71: Ek kata örnek olarak Pulcu Sokak, 1278 Ada/5 Parseldeki yapı verilebilir (Gündoğan,2010).

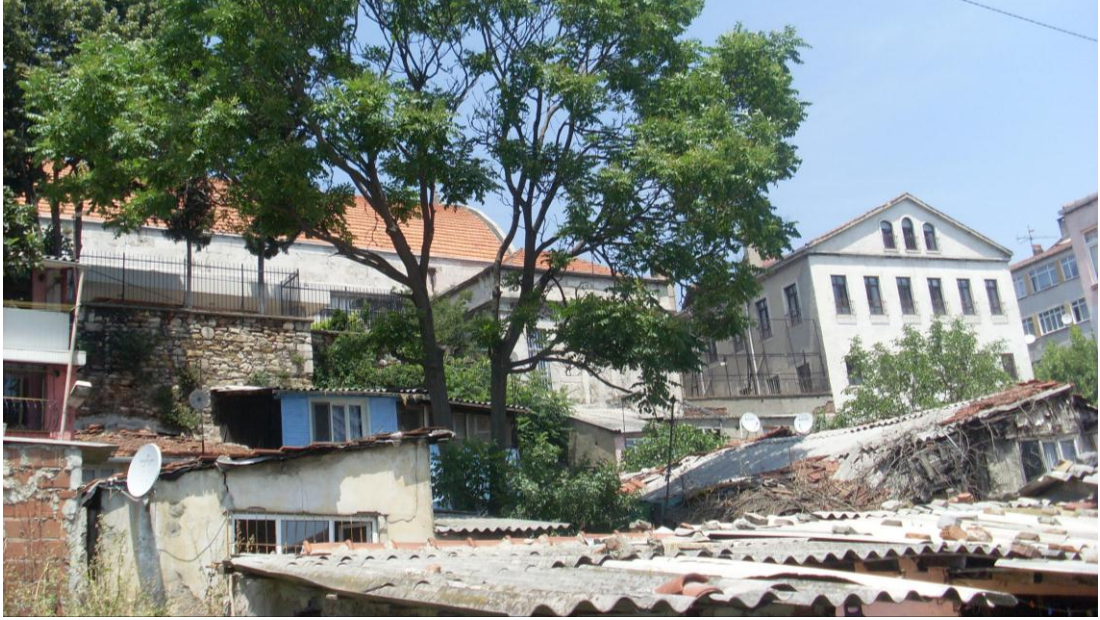
Çalışma alanı genelinde zemin + iki katlı ve zemin + dört katlı yapıların yaygın olduğu, Samatya Caddesi'nden yukarı paralel sokaklara çıkıldıkça ise zemin+ beş ve üzeri kattaki yapıların varlığı görülmüştür. Kuzeyde Surp Kevork Ermeni Kilisesi ve güneyde Kilise Altı Sokak'la sınırlanan alanda tek katlı gecekondular yapılaşmalar göze çarpmaktadır.

Şekil 72: Surp Kevork Kilisesi'nin alt kısmında bulunan gecekondu tipi yapılaşma (Gündoğan,2010).

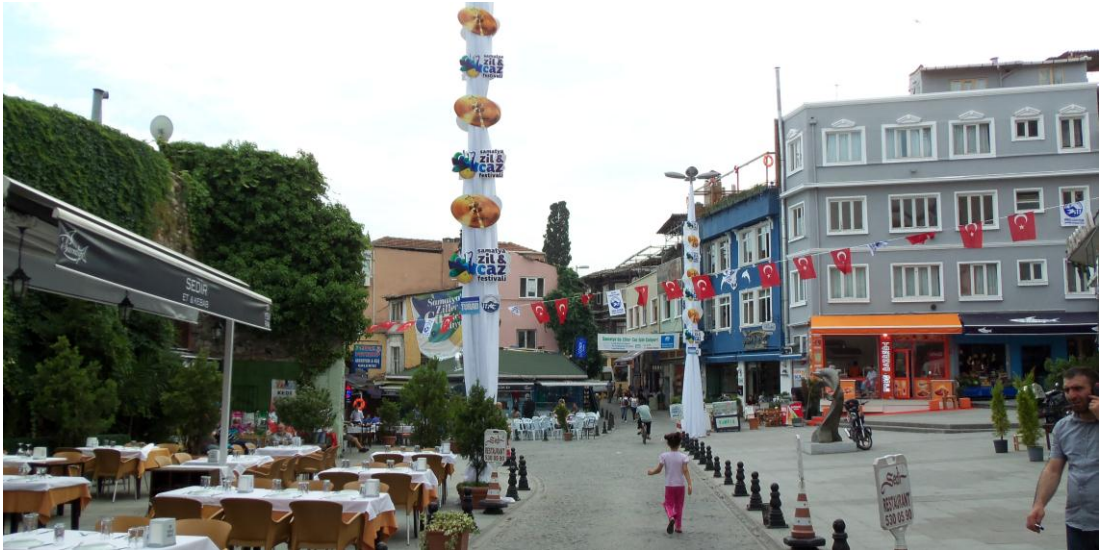
İki önemli aks olan Samatya Caddesi ve Marmara Caddesi'nin arasında kalan bölgedeki yapılarda kot farkı ile oluşan bodrum katlar vardır. Samatya Meydanı çevresindeki ticari amaçla kullanılan yapıların yürünebilir terasa sahip oldukları ve kullanım amacına yönelik olarak terasları oturma alanı olarak kullandıkları görülmektedir.

Şekil 73: Samatya Tarihi Meydanı'nda ticari amaçla kullanılan yapıların teras çatıları görülmektedir (Gündoğan,2011).

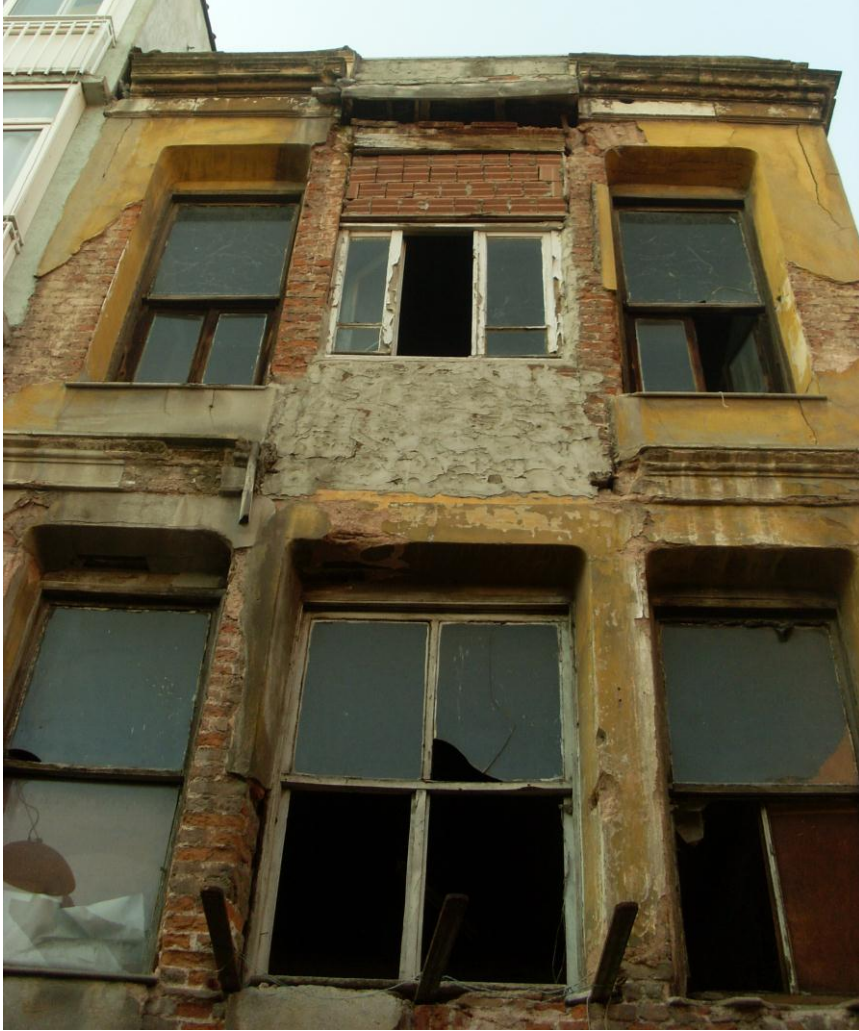
Şekil 75: Pulcu Sokak, 2385 Ada/ 144 Parseldeki yapı ileri derece malzeme ve strüktürel bozulmalar sebebiyle boş durumdadır (Gündoğan, 2010).

Yapıların büyük bir bölümü bütünüyle kullanılmaktadır. Kısmen kullanılanların sayısı 13'tür ve çoğunluğu tescilli sivil mimarlık örneklerindedir. Yapısal durum olarak malzeme bozulmaları ve kısmi strüktürel bozulmaları ile kötü, ileri derece malzeme ve strüktürel bozulmalar sebebiyle de harap durumda olan 27 adet yapı ise boştur. Bu bağlamda, yapıların büyük ölçüde semt sakinleri tarafından kullanıldığını, boş yapıların yapısal durum analizlerinden de anlaşılacağı gibi strüktürel problemler ve ileri malzeme bozulmaları nedeniyle kullanılmadıkları anlaşılmaktadır.

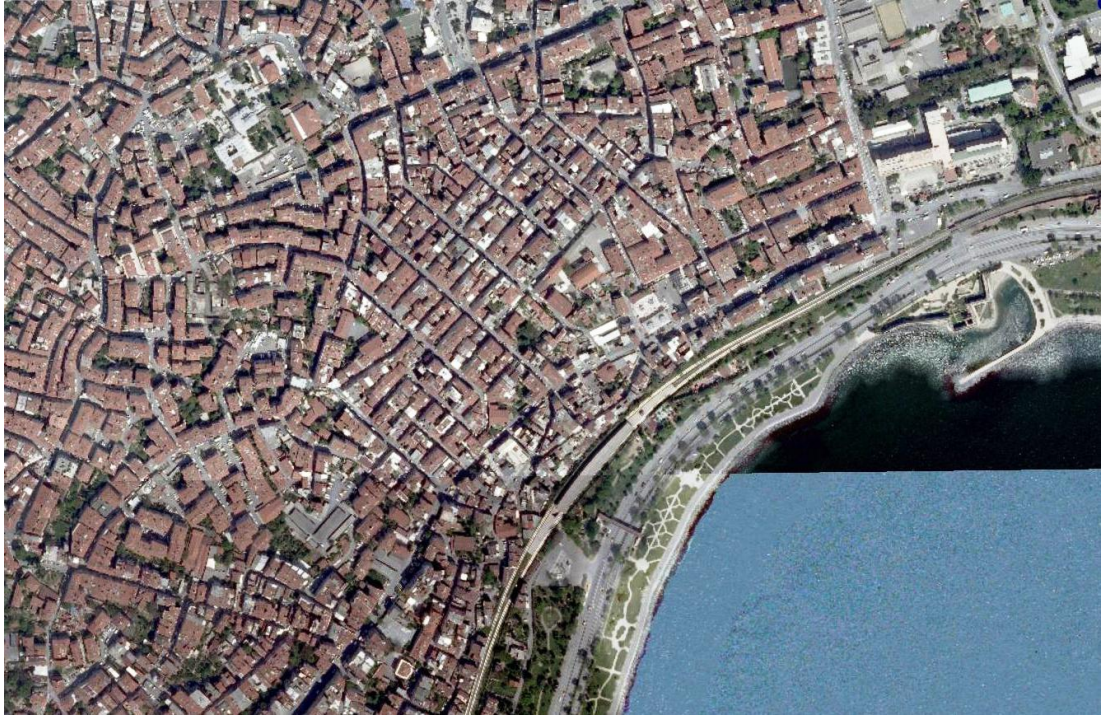
Şekil 77: 2010 uydu görüntüsünde dolu ve boş alanların okunması (İBB Emlak Müdürlüğü).

Bu analiz çalışmasıyla alan içerisindeki yapı yoğunluğu siyahla, boş parsel, yeşil alan, bahçe gibi alanlar beyazla ve yollar ise gri ile gösterilmiştir.

Kilise ve okulların etrafında diğer parsellere kıyasla açıklıklar olduğu görülmektedir. Bunun haricinde, tren yolundan Marmara Denizi'ne kadar olan bölümde doldurma yeşil alandan dolayı geniş bir boşluk vardır. Daha önce sözü edilen gridal sistem, yolların ve parsellerin vurgulanmasından dolayı, daha net ve kolaylıkla okunabilmektedir. Orjenaral Abdurrahman Nafiz Gürman Caddesi'nin aşağı bölümünde ise, Samatya Tarihi Meydanı ve civarında, organik bir doku görülmektedir.

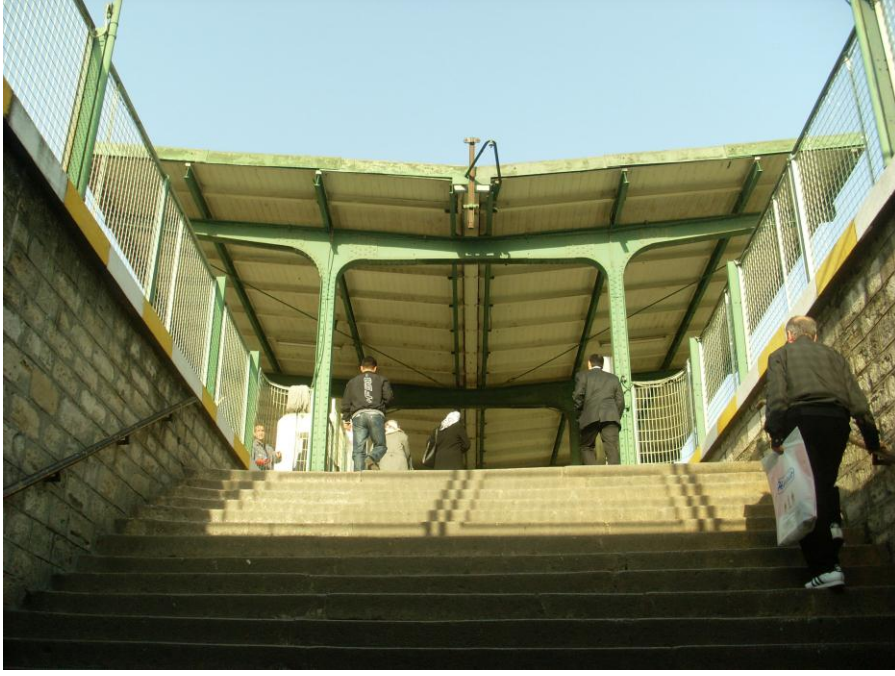
Şekil 80: Altgeçitten Kocamustafapaşa Tren İstasyonuna çıkarken görülen saçak malzemesi (Gündoğan,2010).

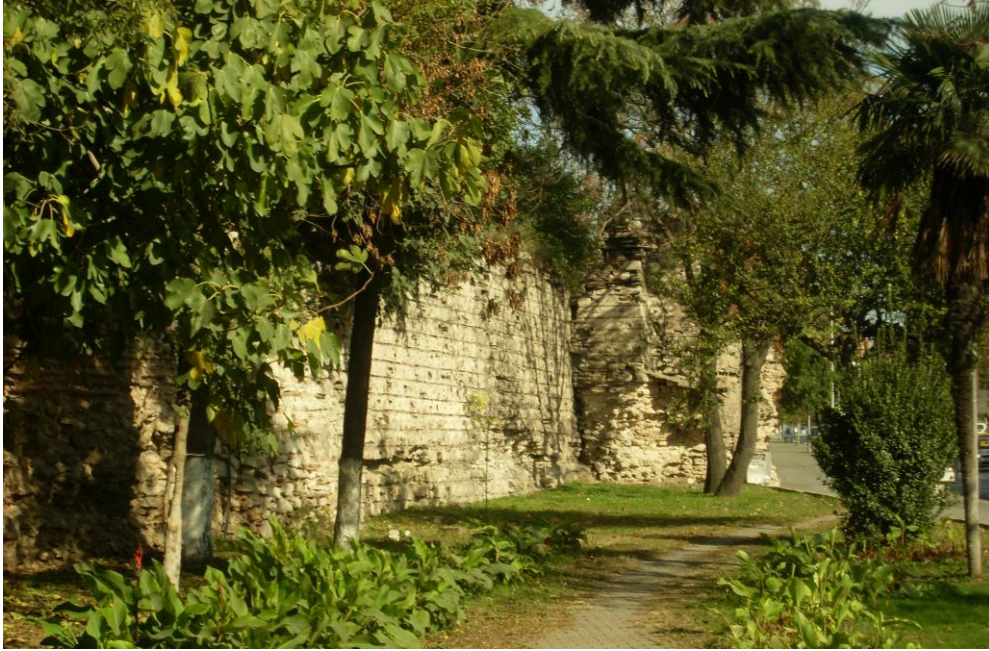
Şekil 81: İstasyonun alt kısmında yer alan sur parçası (Gündoğan,2010).

Yığma taş kullanımı ise, Marmara deniz surlarında, kiliselerin birkaçında ve özel duvar izi olarak kabul edilen kilise bahçe duvarlarında gözlemlenmiştir.

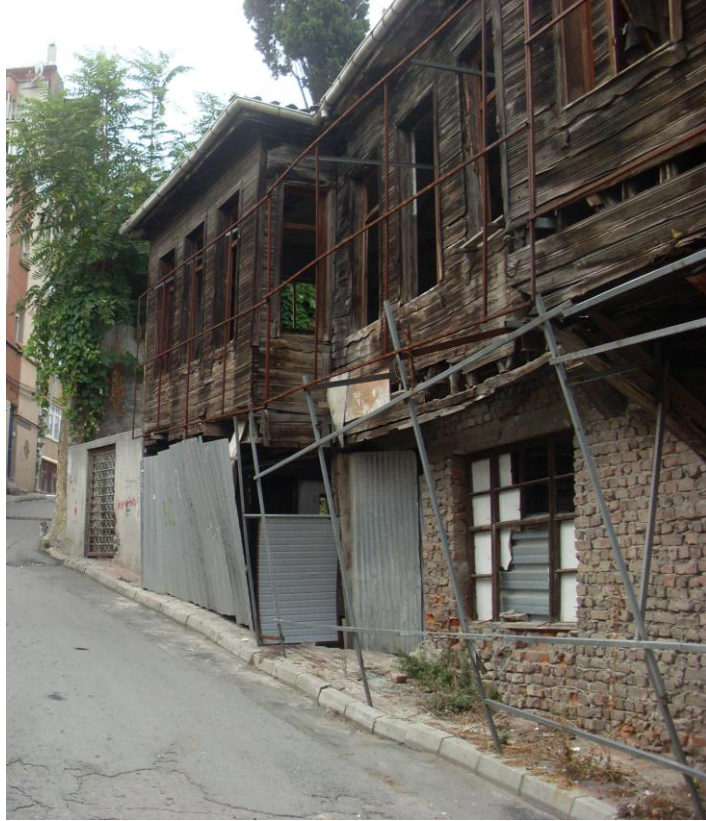
Toplamda 375 adet yapıda yapılan çalışmalarda, 77 adedinin malzeme bozulmaları ve lokal strüktürel bozulmalar nedeniyle orta seviyede olduğu söylenebilir. 5 adet yapıda ileri derece malzeme ve strüktürel bozulma ve yine 5 adet yapıda, malzeme bozulmaları ve kısmi strüktürel bozulmalar tespit edilmiştir.

Şekil 83: Muallim Fevzi Sokağı, 1221 Ada/1 Parseldeki binanın yapısal durumunu gösteren fotoğraf (Gündoğan,2010).

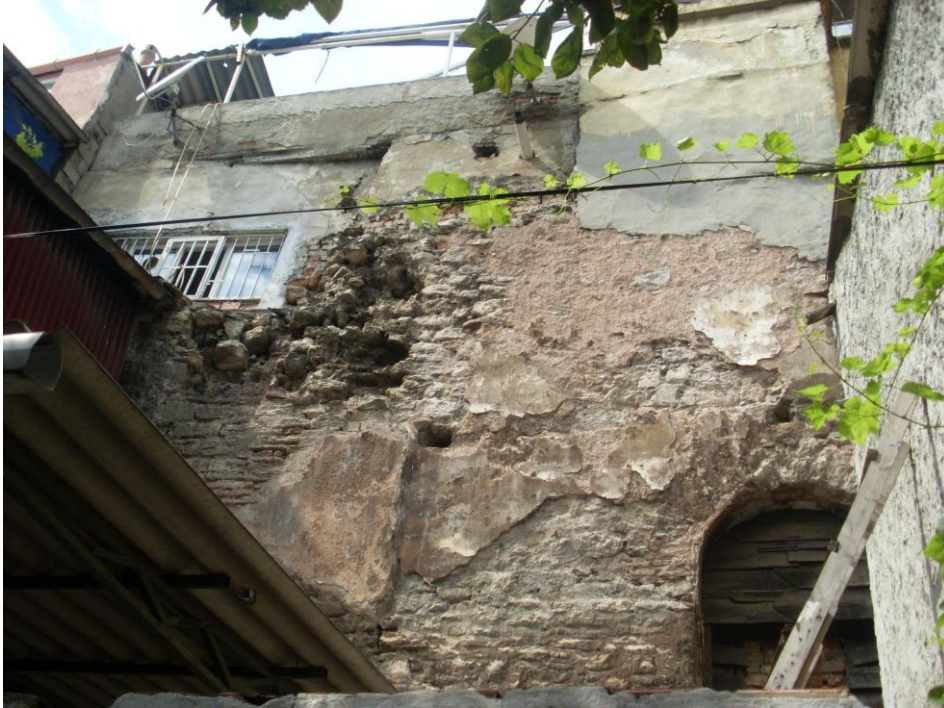
Şekil 85: Sur algısını zayıflatan konutlar (Gündoğan,2010).

Açıklıklar bazında değişime uğrayan 20 yapı, korunmuşluk durumunda “orta” olarak değerlendirilmiştir. Buna Marmara deniz surları da dahildir. Sura bitişik cephesi olan yapılarda da bazı açıklıkların kapatılarak mekâna dönüştürüldüğü ve bunun da surun mevcut algısını etkilediği gözlemlenmiştir. İçkalpakçı Sokak'tan sura bakıldığında, yer yer yapılar tarafından sarıldığı, bu sebeple yapısal bütünlüğünün korunmasının zor olduğu görülmektedir.

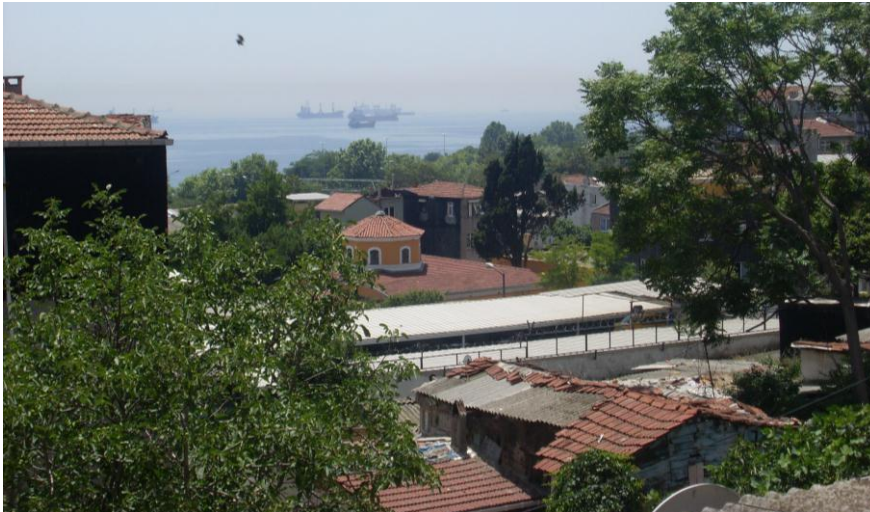
Şekil 88: Surp Kevork Kilisesi'nin bahçesinden yakalanan bakı noktası ve çatı kaplamalarının görüldüğü fotoğraf (Gündoğan,2010).

Yol kaplamasına bakıldığında ağırlıklı olarak asfaltın kullanıldığı (Şekil 90), Samatya Meydanı'nın küp granit taş, Surp Kevork Kilisesi'nin önünün ise düz beton parke kaplandığı görülmektedir (Şekil 88).

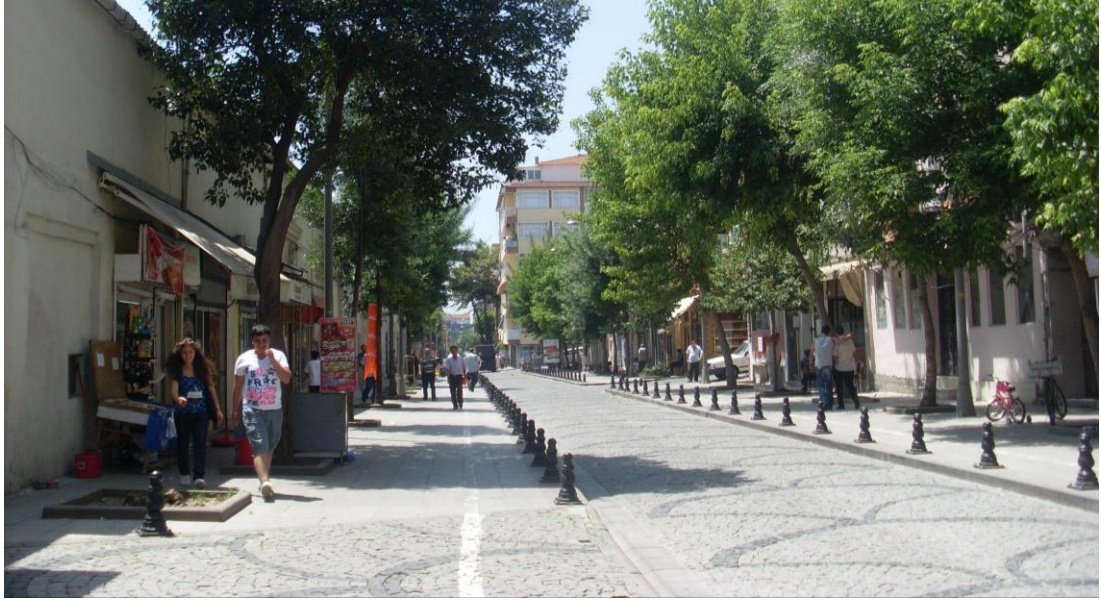
Şekil 89: Surp Kevork Kilisesi önündeki alanın yol kaplaması (Gündoğan,2010).

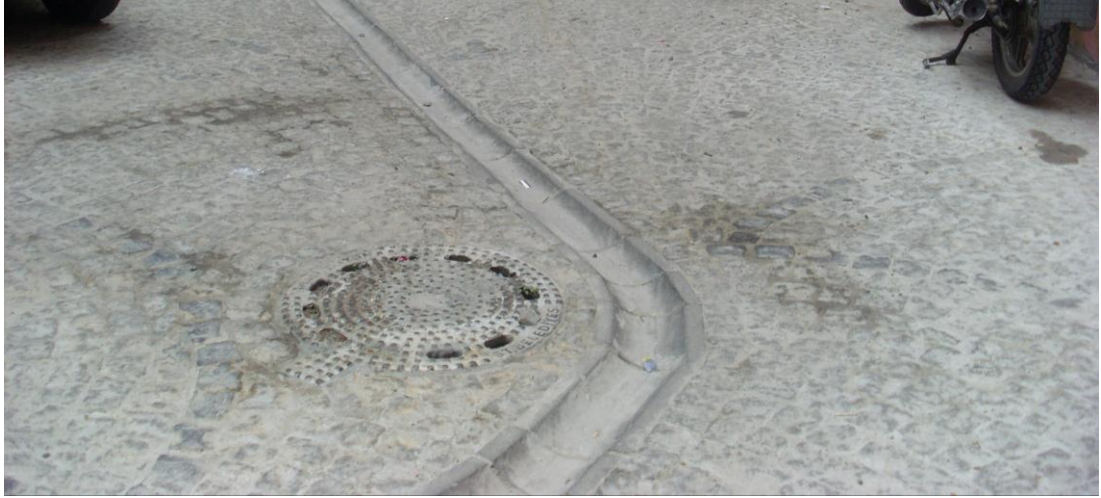
Şekil 90: Samatya Meydanı'na bağlanan Soğuk Sarnıç Sokağı'nın yol kaplaması ve ark (Gündoğan,2010).

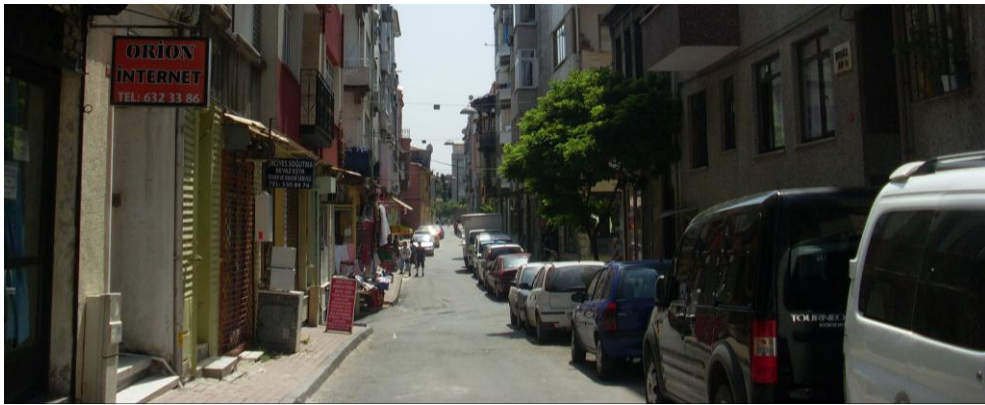
Şekil 91: Asfalt yol kaplamasına Pulcu Sokak örneği (Gündoğan,2010).
