İSTANBUL KÜLTÜR ÜNİVERSİTESİ ★ FEN BİLİMLERİ ENSTİTÜSÜ

İSTANBUL, SAMATYA'DA TARİHİ ÇEVRE KORUMA

YÜKSEK LİSANS TEZİ

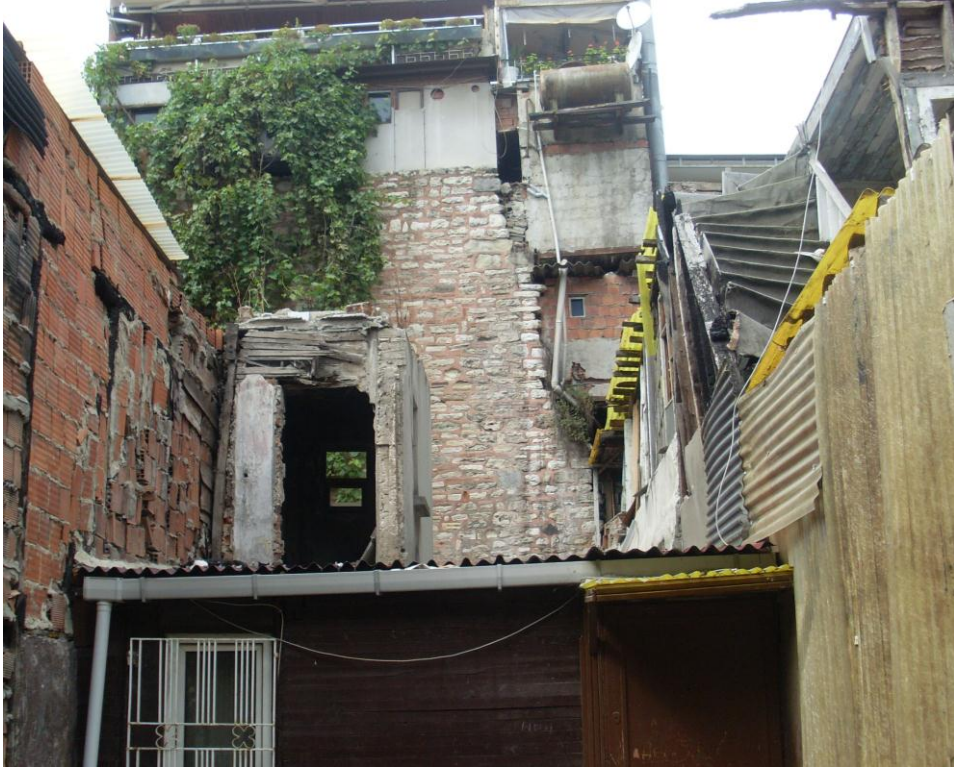
Şekil 100: İçkalpakçı Sokağı'ndan surla yapılan müdahale görülmektedir (Gündoğan,2010).

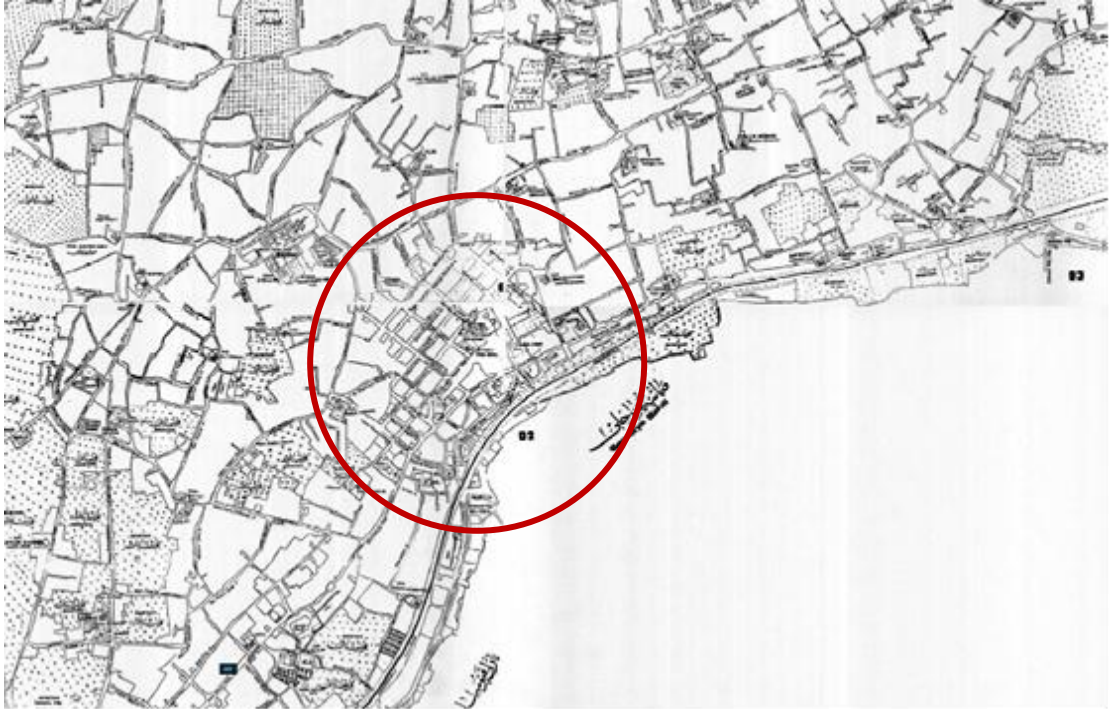
Şekil 110: 1882 tarihli Ekrem Hakkı Ayverdi haritasında görülen organik doku.

İstanbul'un Osmanlı dönemi kent haritalarında, 19.yüzyılda çıkan yangınların boşalttığı alanlarda, parça parça uygulanan ızgara planlarından önce, organik dokuya sahip olduğu görülmektedir. Tarihi yarımada'nın çeşitli yerlerinde, sık aralıklarla görülen yangınların şiddeti ve büyük etkisi, yapıların ahşap olmasına yakın ve sıkışık yerleşim dokusundan ötürü yangının kolayca yayılabilmesine ve yangının çıktığı noktalara kolayca ulaşamamasına bağlanmaktadır.

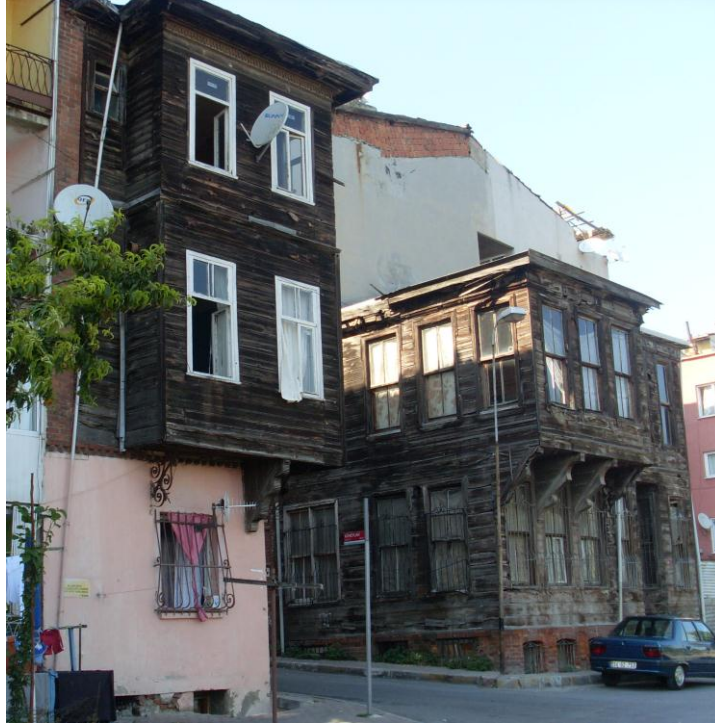
Şekil 118: İmrahor civarında çıkma tiplerine örnek iki yapı (Gündoğan,2009).

Cephe tiplerine bakıldığında, örnekler iki, üç katlı ve çıkmasız, ortadan çıkmalı, yandan çıkmalı, cephe boyunca çıkmalı olmak üzere ayrılmıştır. Çıkmasız cephe tiplerinden özgün açıklıklarını koruyabilmiş yapıların sayısı az da olsa tespit örnekler mevcuttur. Bu değişimlere daha çok zemin katları ticarete ayrılan yapılarda rastlanmaktadır. Ortadan çıkmalı örnekleri, özel çalışma alanı olan Pulcu Sokak'ta yoğun olarak görülmektedir. Ancak kâgir, iki katlı olan bu yapılara zaman içerisinde eklenen bir katla, çıkma özelliği ve algısı yitirilmiştir. Yandan ve cephe boyunca çıkmalı örnekler daha çok İmrahor civarında rastlanmaktadır. Özgün cephe kimliğini koruyabilmiş yapılar ne yazık ki, yüksek katlı apartmanların arasında sıkışıp kalmıştır.

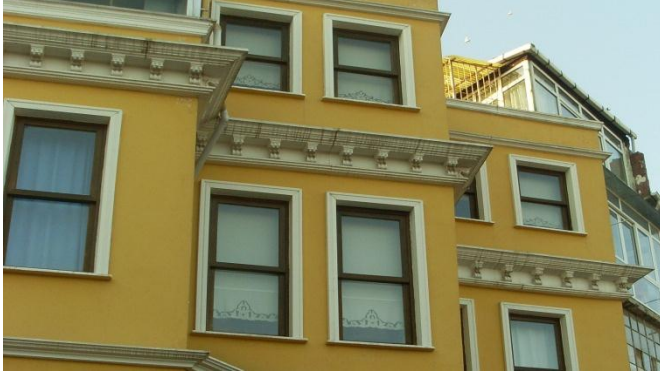
Şekil 130: 1278 ada 5 parseldeki silmeler.

Kâgir yapılarda saçaklar silmelerle bitmiştir. Silmelerde de festonların, taş olarak tekrar edildiği görülmektedir.

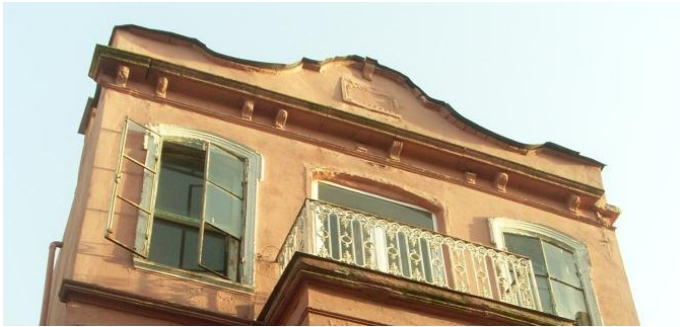
Şekil 131: 2385 ada 151 parseldeki yapıda kâgir furuş örneği.

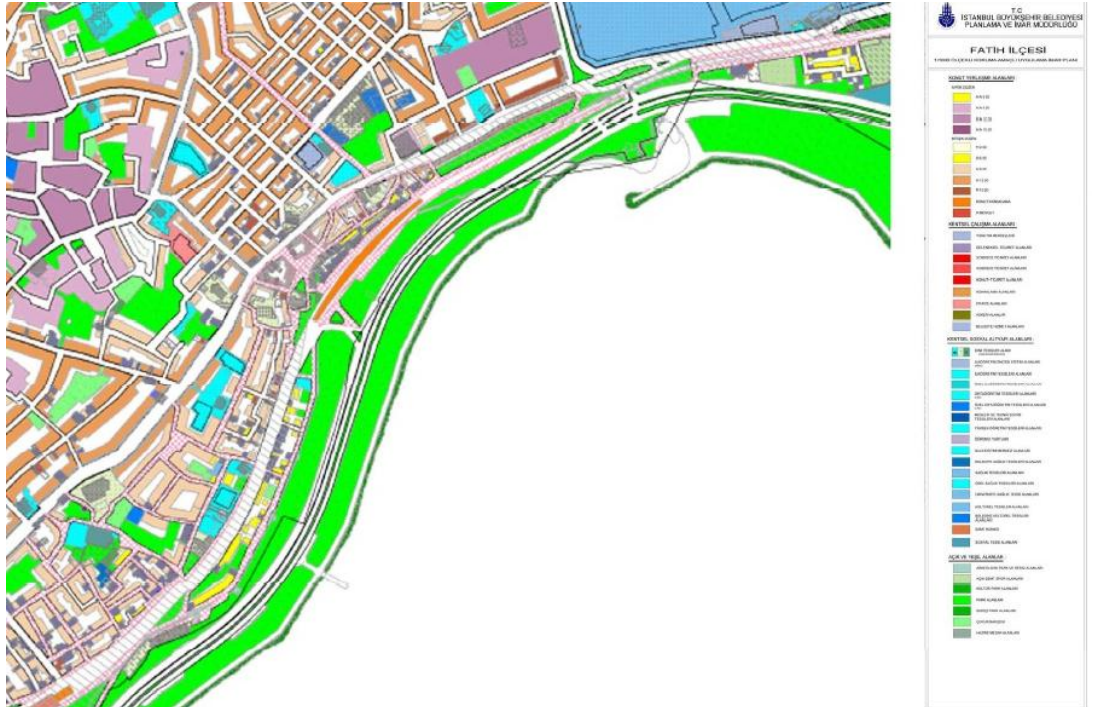
Şekil 133: 1/1000 Ölçekli Koruma Amaçlı Uygulama İmar Planı (İBB Planlama ve İmar Müdürlüğü,2011).

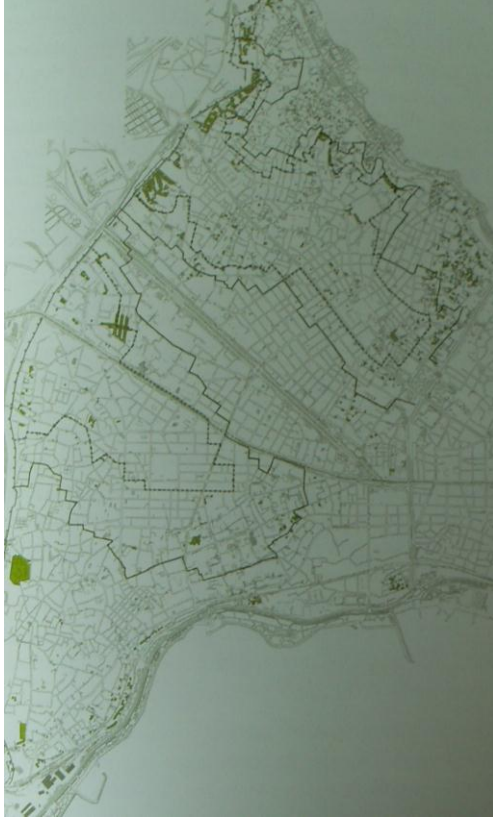
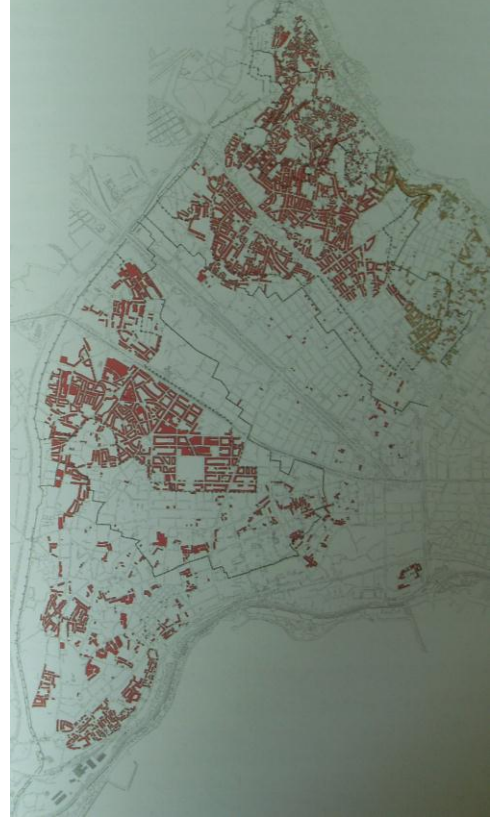
Şekil135: Fatih hmax 6.50 m ve 9.50 m irtifalı Konut Alanları Genel Dağılımı (İBB,2003:3-95).

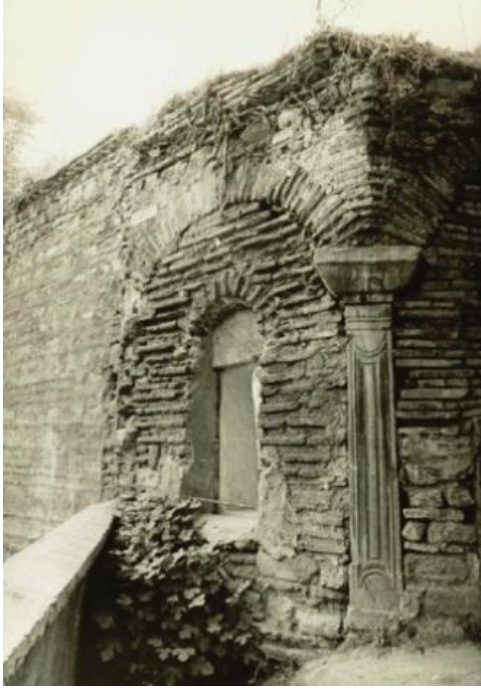
Sancaktar Hayrettin Mescidi 1970 onarım öncesi apsis dışından görünüm (Vakıflar Dergisi, Sayı:33, 2010:57).

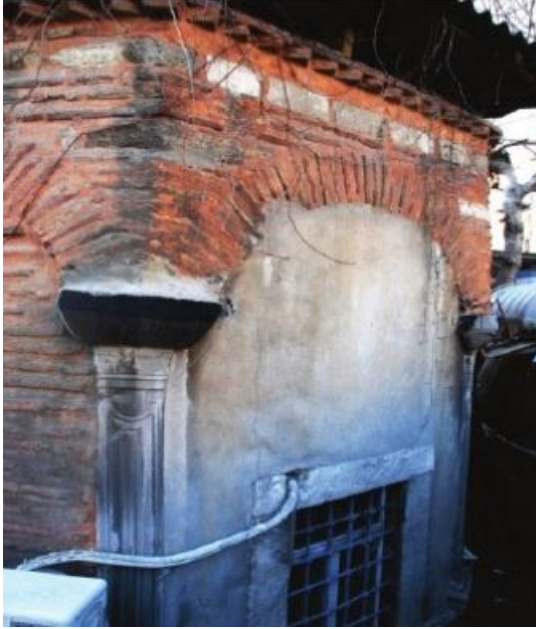
2009 yılında Sancaktar Hayrettin Mescidi apsis cephesi (Vakıflar Dergisi, Sayı:33, 2010:58).

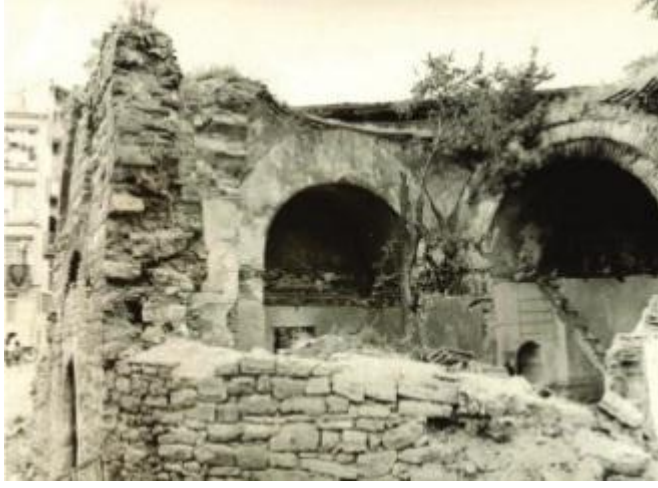
Sancaktar Hayrettin Mescidi, 1970 yılı öncesi mescidin içten görünüşü (Vakıflar Dergisi, Sayı:33, 2010:58).

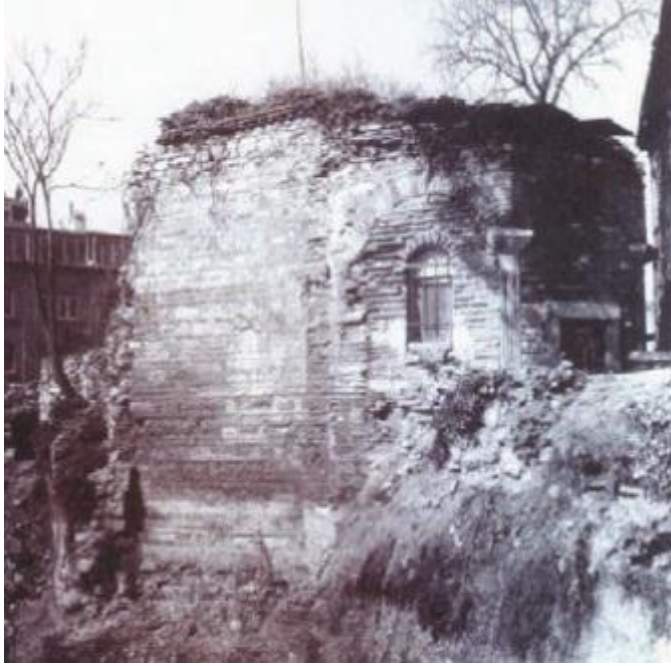
Sancaktar Hayrettin Mescidi'nin 1970 yılı öncesi güneydoğudan görünüşü (Vakıflar Dergisi, Sayı:33, 2010:59).
