**ŞEHZADEBAŞI ÇEVRESİNİN KENTSEL GELİŞİMİ VE ALAN İÇİN
KORUMA ÖNERİSİ**

YÜKSEK LİSANS TEZİ

Anabilim Dalı: Mimarlık

Programı: MİMARLIK TARİHİ ve RESTORASYON

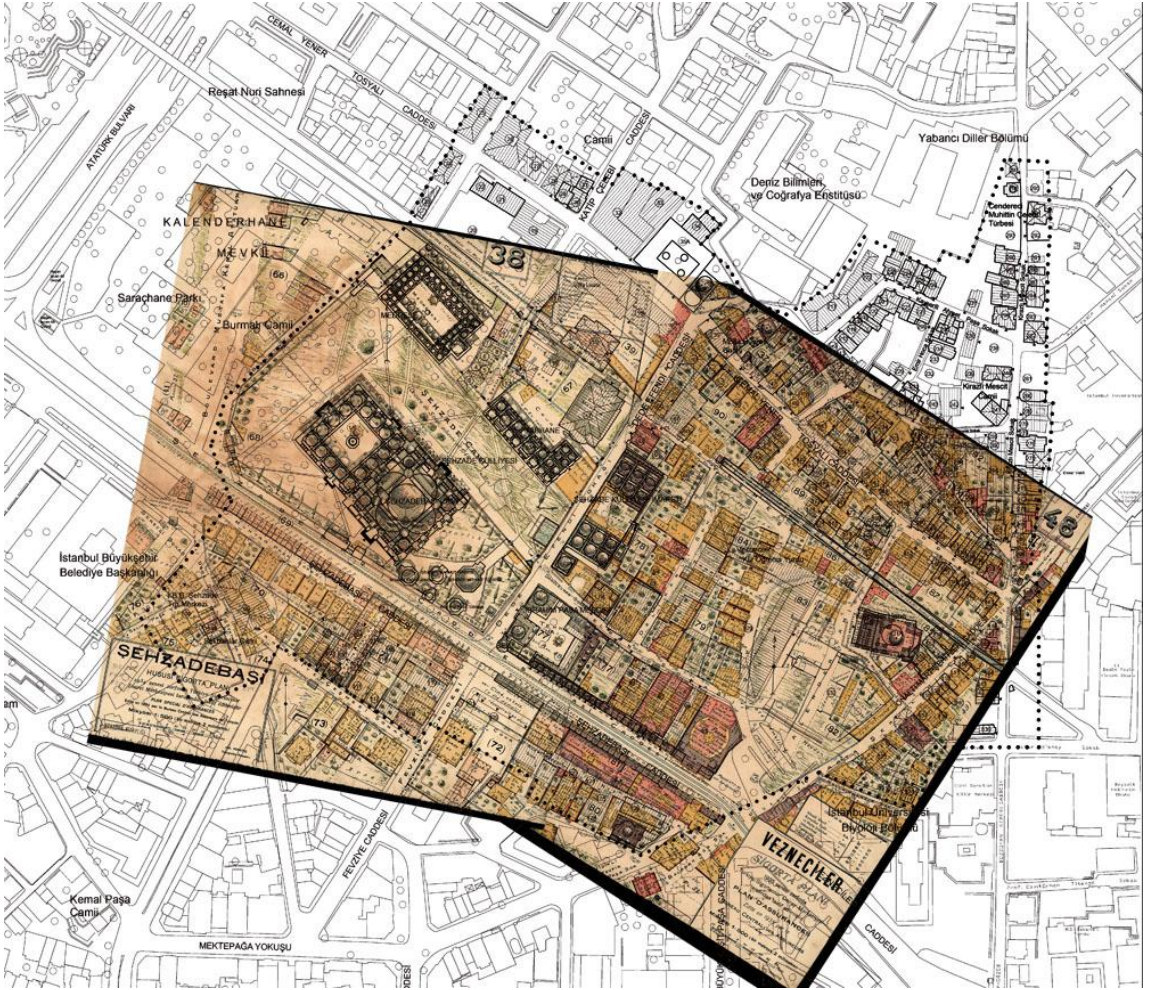
Şekil 3.10: 1935 Tarihli Sigorta Planı ile Halihazırın akıştırılması

1935 tarihli Sigorta Planı'na Alman Mavisi'ne göre fiziki yapıda oluşan değişikliğe bu plan bazında bakıldığında, günümüzde Vezneciler Kız Yurdu'nun bulunduğu bölgede kaç adet yapının bulunduğu ve günümüzde var olmadığı net bir şekilde görülmektedir (Şekil 3.10). Ayrıca planda Kalenderhane Cami yanındaki Kalenderhane Medresesi de görülmektedir. Planda görülen bir başka önemli nokta ise, Şehzadebaşı Caddesi'nin iki yanında bulunan ancak günümüzde tamamının görülemediği Direklerarası'dır. Planda dini yapıların yanında dönemde varlığı tiyatro, sinemalar ve dükkan biçimlenişleri net olarak okunabilmektedir.

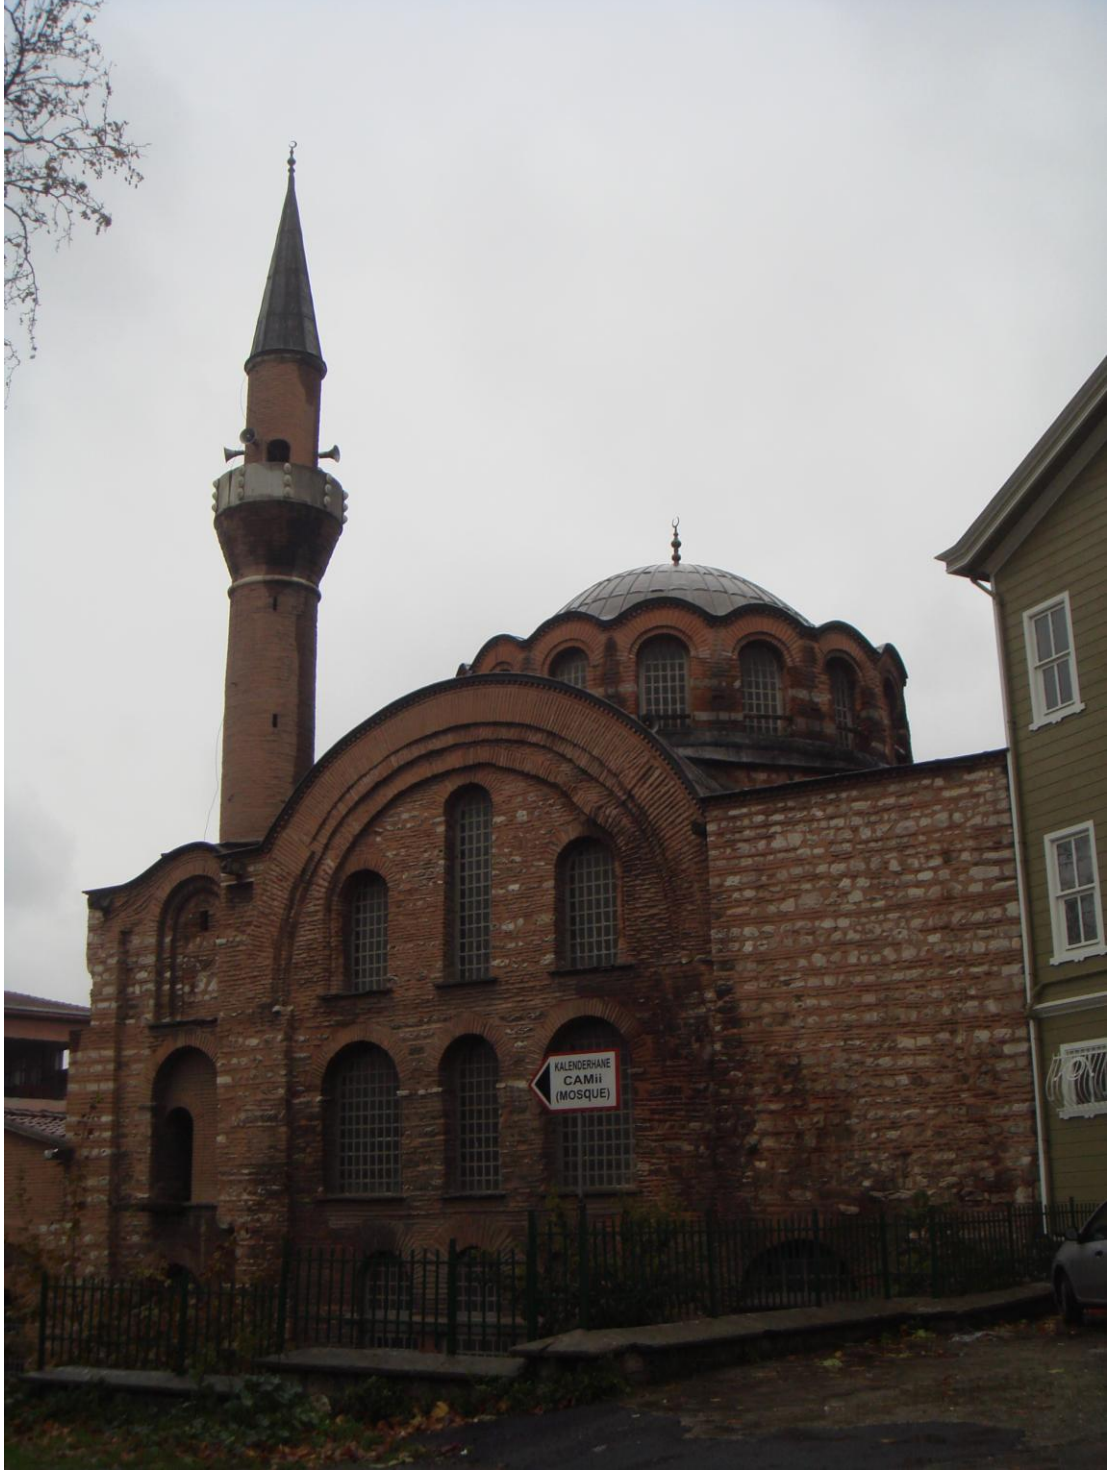
Şekil 4.5: Kalenderhane Cami, 2011

Ayasofya ile başlayan, dini ve sosyal yönden ciddi bir işlev değişikliği olan kiliselerin camiye çevrilmesinde, bölge sınırları içerisinde en önemli örnek Kalenderhane Cami olmuştur (Şekil 4.5). Fetih öncesi dönemde Christ Acaliptos Manastırı olarak geçen Bozdoğan Kemerî’nin hemen yakınındaki yapı Osmanlı’da imaret ve zaviyeye çevrilmiş ve fakirler için vakfedilmiştir (<http://www.ibb.gov.tr>). Yapıya ayrıca bir minare eklenmiştir. Daha sonra yapıya medrese ve sibyan mektebi eklenmiştir. Günümüzde mevcut olmayan medresenin konumuna, Pervititch Sigorta planı ışık tutmaktadır. Bulvarların açılması ve istimlak çalışmalarının yoğun olduğu 1950’li dönemlerde medresenin kaybolduğu izlenebilmektedir (Şekil 4.6).

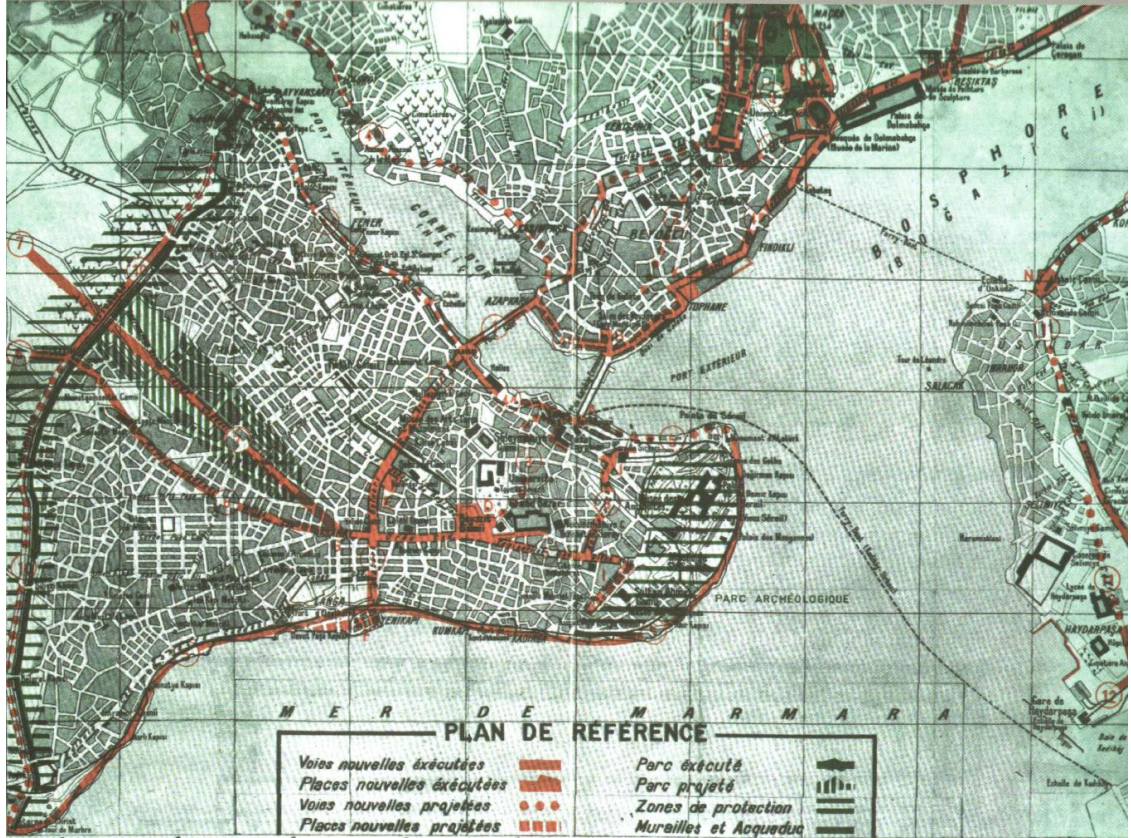
Harita 4.3: Prost Planı 1936 (A.K.A.)

Prost'un planında bir diğer önemli madde de Tarihi Yarımada içinde +40 rakım üzerinde 9.50 m. den yüksek yapılanmaya izin verilmemesidir. Bu madde ile Tarihi Yarımada'da silüet daha fazla korunmuştur. Ayrıca Prost Planı ile Sarayburnu, Kara Surları, Deniz Surları ve Haliç Surları'nın korunması da gündeme gelmiştir (Planlama ve İmar Müdürlüğü Tarihi Yarımada, 2003: 41).

Daha sonraki planlama çalışmalarına bakıldığında 1936 tarihli Prost Planı görülmektedir. Henri Prost, Fransız Kent Plancıları Enstitüsü üyesidir. 1936 yılında İstanbul'a davet edilmiş ve 14 yıl İstanbul'da kalmıştır. Henri Prost tek bir plan hazırlamak yerine, İstanbul, Galata, Beyoğlu ve Üsküdar için ayrı ayrı planlar hazırlamıştır (Harita 4.3). Prost'un hazırladığı proje 1939'da yürürlüğe girmiştir (Harita 4.3). Prost'un ağır endüstriyi Haliç'e toplama düşüncesi bölge için iyi bir fonksiyonel işlev olmamıştır. Prost, Ayasofya, Büyüksaray, Hipodrom Bölgesi'ni arkeolojik sit alanı ve sur içini de ikincil koruma bölgesi olarak planlamıştır. Dönemde önemli bir yere sahip eğitim kurumu olan İstanbul Üniversitesi'nin bu özelliğinden dolayı Beyazıt kentin kültür merkezi olarak olup, bu merkezin Şehzade Mehmet Cami'sine doğru genişlemesi söz konusudur. Unkapanı ile Aksaray'ın bağlantısı olan günümüzdeki Atatürk Bulvarı' da Prost'un planındaki gibi yapılmıştır (Kuban, 2004: 387).

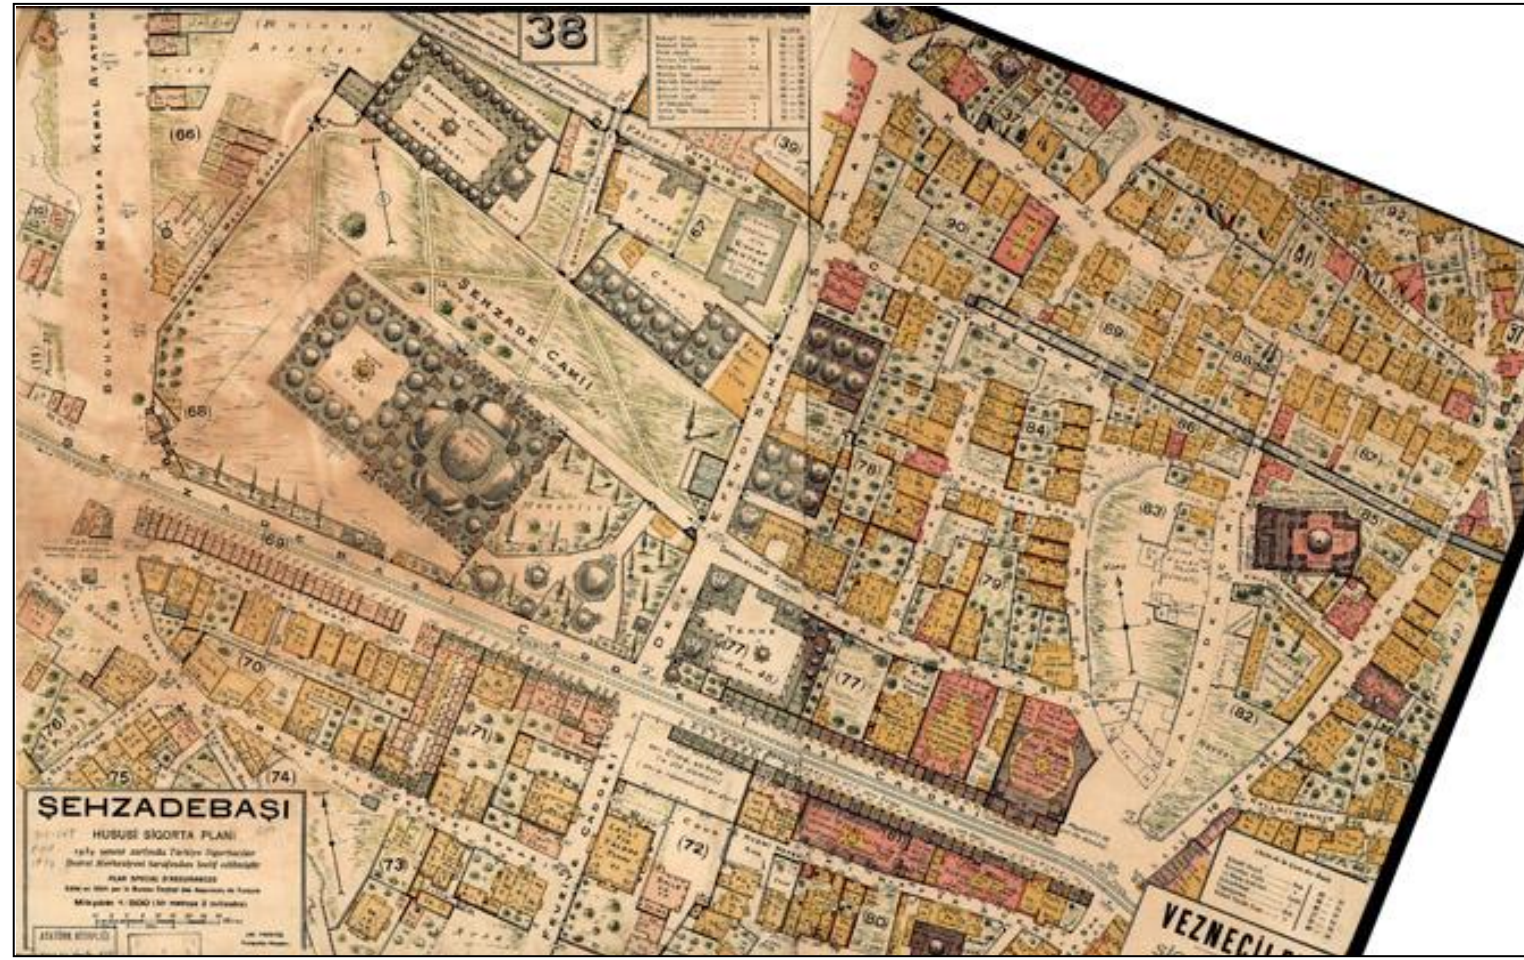
Harita 4.4: 1935 Pervititch Sigorta Planı

Şehzadebaşı Bölgesi'nin Cumhuriyet Dönemi'nde gelişimi bulvarların açılması ile doğrudan ilişkilidir. Bu gelişimi izlemek için en önemli kaynaklar ve yol göstericiler 1935 Pervititch Planı (Harita 4.4), 1966 Hava Fotoğrafı, 2005 Uydu Fotoğrafı ve halihazır haritasıdır. Bölgenin kentsel gelişimi, 1935 Pervititch planından itibaren bu planlarda Şehzadebaşı Caddesi, Atatürk Bulvarı ve çevrelerindeki kentsel doku karşılaştırmalı olarak incelendiğinde bölgenin kentsel gelişim ve değişimi izlenebilmektedir. Damat İbrahim Paşa Külliyesi'ne gelir getirmek amacı ile inşa edilen Direklerarası'nın Şehzadebaşı Caddesi aksı boyunca yer aldığı görülmektedir. Şehzadebaşı Caddesi'nden On Altı Mart Şehitleri Caddesi yönüne doğru ilerlendiğinde Kalenderhane Medresesi' nin varlığı, Kalenderhane Camisi Sokağı ve Cüce Çeşmesi Sokağı, kentsel gelişimler sonucu ilerleyen dönemlerde önemli değişikliklere uğramıştır.

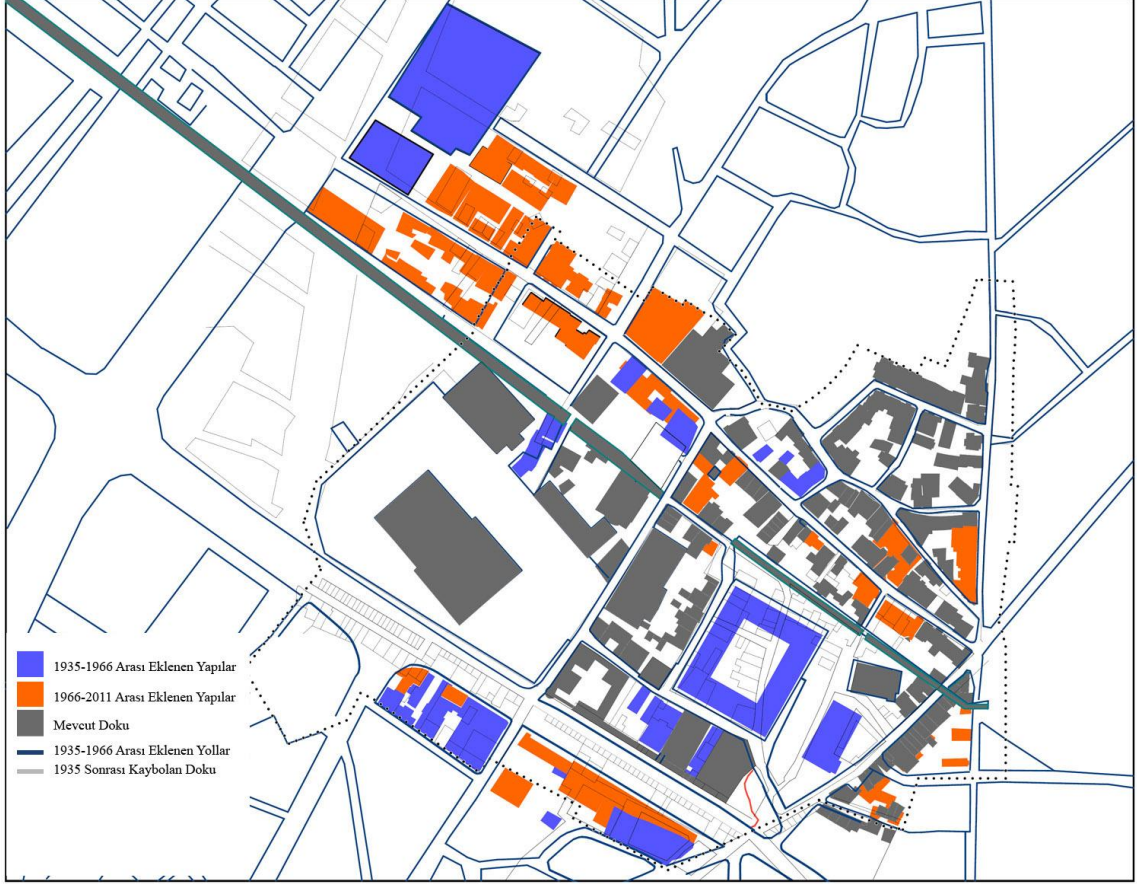
Şekil 4.14: Kentsel Dokunun Dönüşümü

Bu bağlamda, yapılan çalışmada, Şehzadebaşı Bölgesi'nin, Cumhuriyet'in ilk yıllarından günümüze kadar geçen dönemdeki kentsel gelişimi 1935 Pervititch, 1966 Hava fotoğrafı ve günümüz halihazırını karşılaştırılarak ve çeşitli fotoğraflardan yararlanılarak ortaya konmuştur (Şekil 4.14).

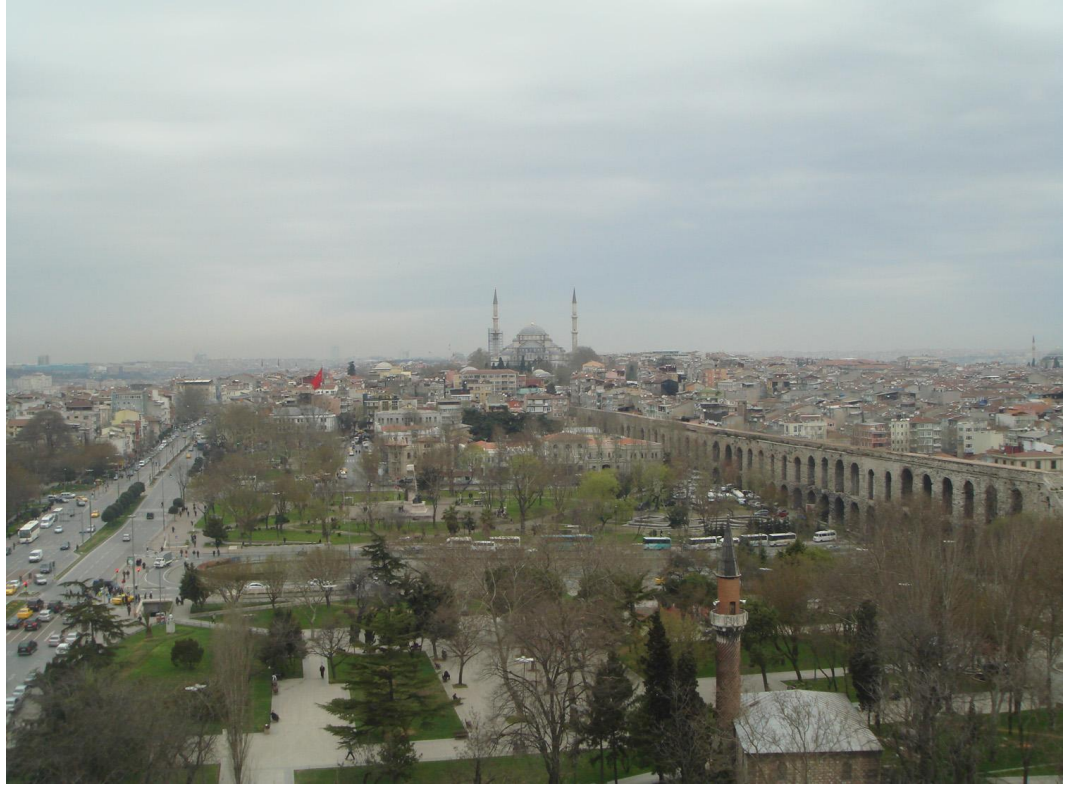
Şekil 5.12: Bozdoğan Kemerini, 2011

Bir su yapısı olarak Bozdoğan Su Kemerinin yapımına 368 yılında başlanmıştır. Kemerin uzunluğu 971 metre ve yerde yüksekliği 28-29 metredir. Kemer kaba kesme taşlardan ve harçlar ile örme tekniğiyle yapılmıştır. 6. Yüzyılda depremden zarar gören kemer 576 yılında onarım geçirmiştir. Bozdoğan Su Kemerini, 1019 yılında yeniden bir onarım geçirmiştir (Şekil 5.12). Kanuni Sultan Süleyman döneminde kemerin bir kısmının, ikinci katı Şehzade Mehmet Camii yapıldıktan sonra caminin görünümünü engellemek amacıyla yıkıldığı sanılmaktadır.

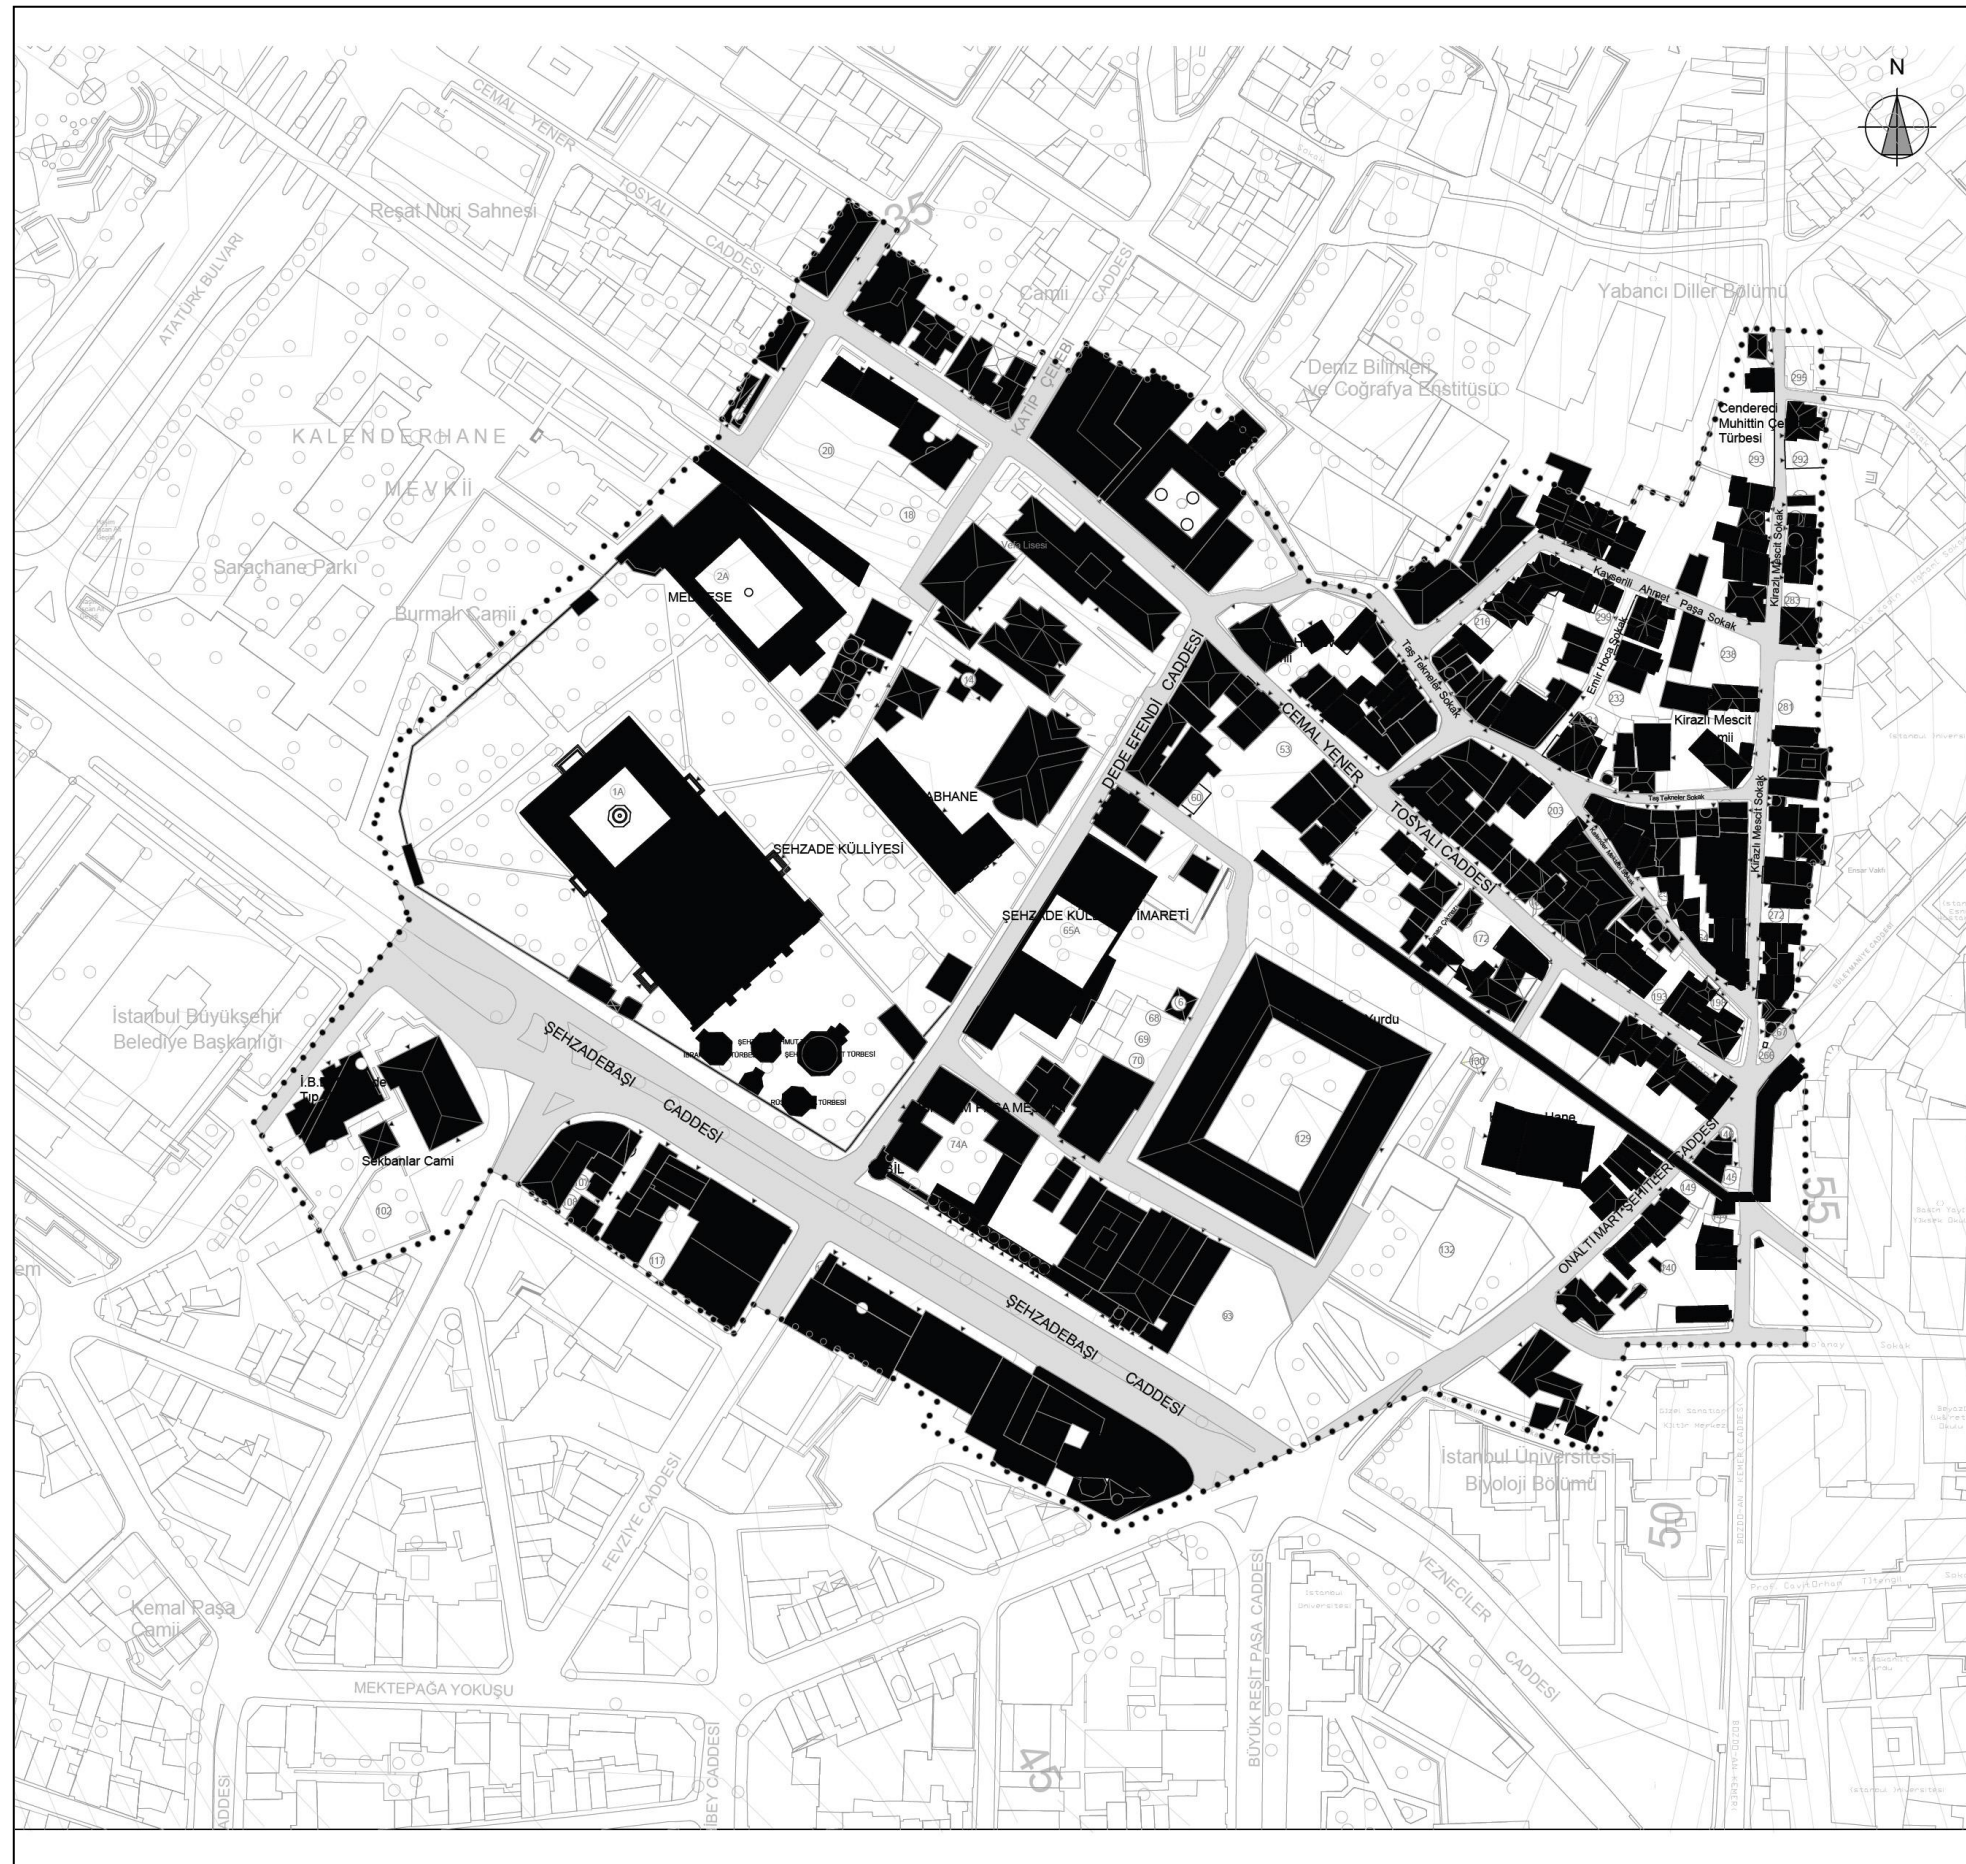
Şekil 5.17: Doluluk Boşluk Analiz Çalışması

Sivil mimarlık örneklerinin ve yeni yapıların oluşturduğu bitişik nizam yapılmış yapı adalarına bakıldığında, dolu alanların yoğun olduğu görülmektedir. Bu yapı adalarında kalan boşluklar ise, zaman içerisinde belirli nedenler ile kaybolmuş veya yıkılmış yapıların bulunduğu parsellerdir. Bu parseller günümüzde genel olarak tanımsız otopark alanları olarak kullanılmaktadır.

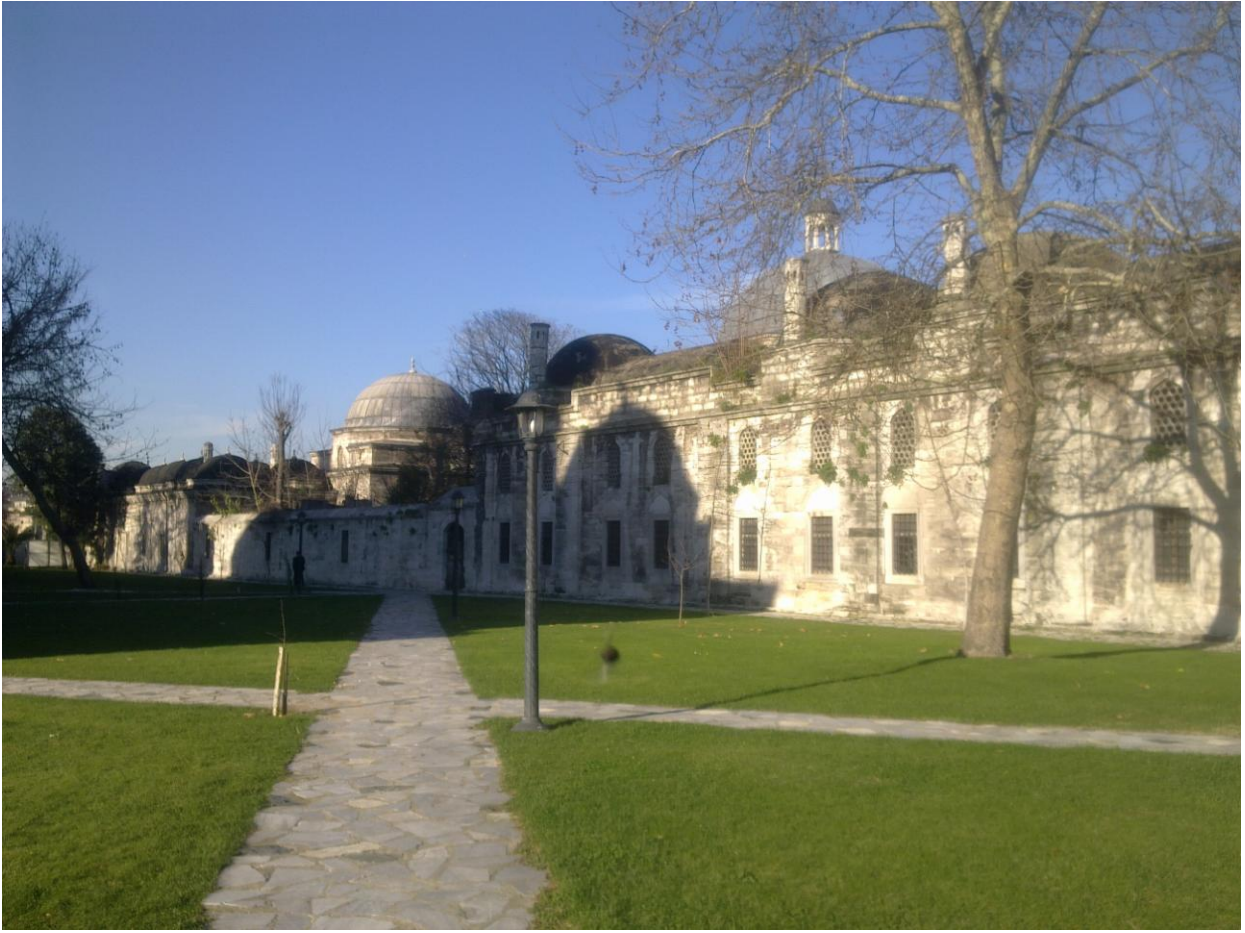
Şekil 5.19: Şehzade Mehmet Külliyesi Tabhane

Yapı kullanım özelliklerinde, yapı kullanım durumu hem bölgenin mimari özellikleri, hem de sosyal yapı hakkında bilgi vermektedir (Şekil 3.21). Şehzadebaşı Bölgesi'nde genel olarak birçok yapının kullanıldığı görülmektedir. Yapıların büyük bir çoğunluğunda ticaret ve eğitim işlevleri görülmektedir. Bu grup yapılar kadar çok olmasa da, bölgenin içlerinde kısmen kullanılan yapılar mevcuttur. Boş yapılara bakıldığında, ön plana inşaat halindeki yapılar ve Şehzade Mehmet Külliyesi'nin Tabhane ve İmaret yapıları ön plana çıkmaktadır. Günümüzde herhangi bir işlev yüklenmemiş olan yapılardan Şehzade Mehmet Külliyesi İmareti'nin restorasyon çalışmaları sürmektedir. Tamamen boş olarak günümüze kadar duran Tabhane'de ise, malzeme ve strüktürel sorunların oluşmaya başladığı görülmüştür.

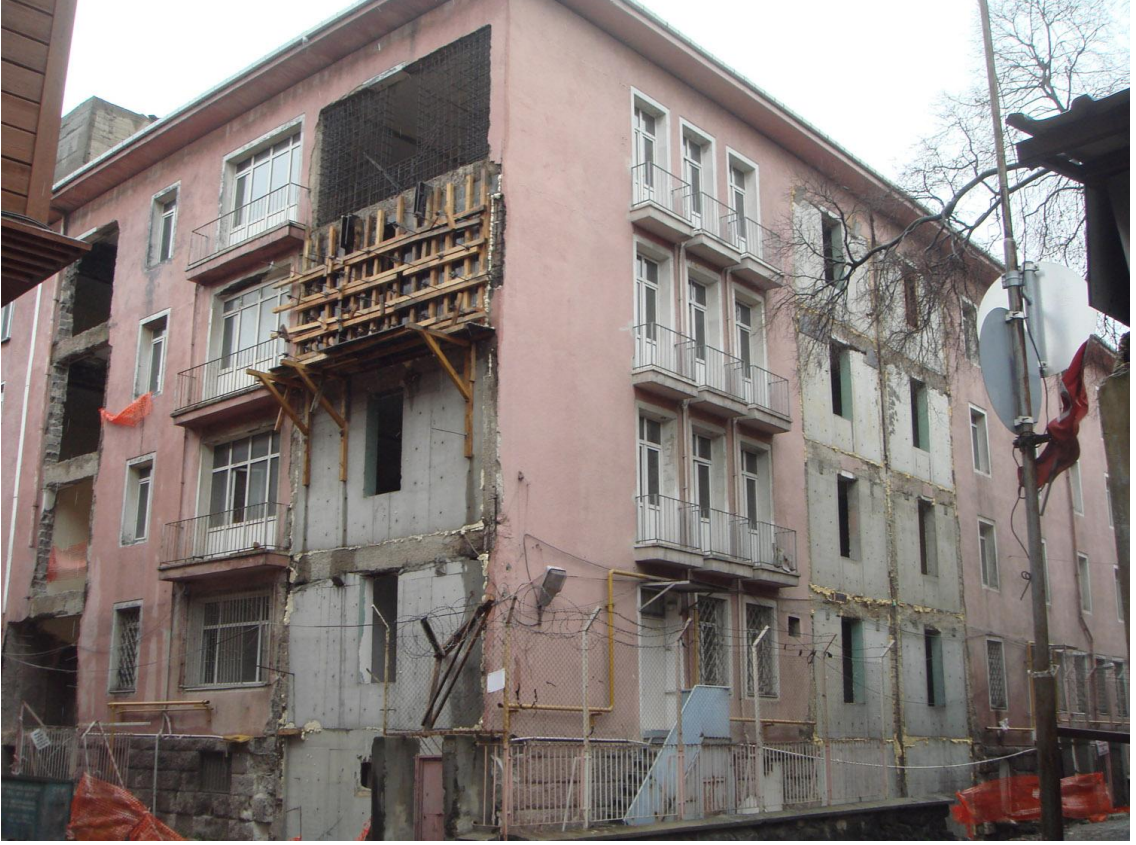
Şekil 5.20: Vezneciler Yurdu Güçlendirme Çalışması, 2011

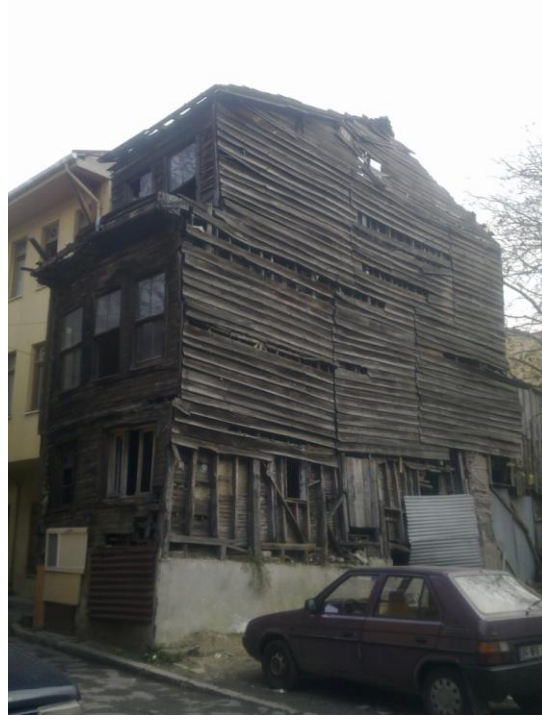
Şekil 5.21: 202 Pafta Numaralı Yapı, 2011

Alan içerisinde sürdürülen ve sivil mimarlık örneklerinin iyileştirilmesi ve restorasyonu çalışmaları ile, bölgede mevcut olan sivil mimarlık örneklerinin büyük bir kısmı strüktürel olarak gözden geçirilmiş ve güçlendirilmiştir. Bu yapıların bir kısmının restorasyon çalışmaları devam etmektedir. Bu çalışmalara rağmen bölgede harap durumda tescilli sivil mimarlık örnekleri de mevcuttur (Şekil 5.21). Bu yapılar kullanılmamakta olup, malzeme ve strüktürel yönden ciddi problemler sergilemektedir. Sorunlu olan bu yapıların strüktürleri ahşap karkas olduğundan, acil müdahalelerin yapılması gerekmektedir (Şekil 5.22). Aksi takdirde bu yapılar, doğal şartlar ve doğal afetler gibi faktörler sonucu yok olmaya adaydır.

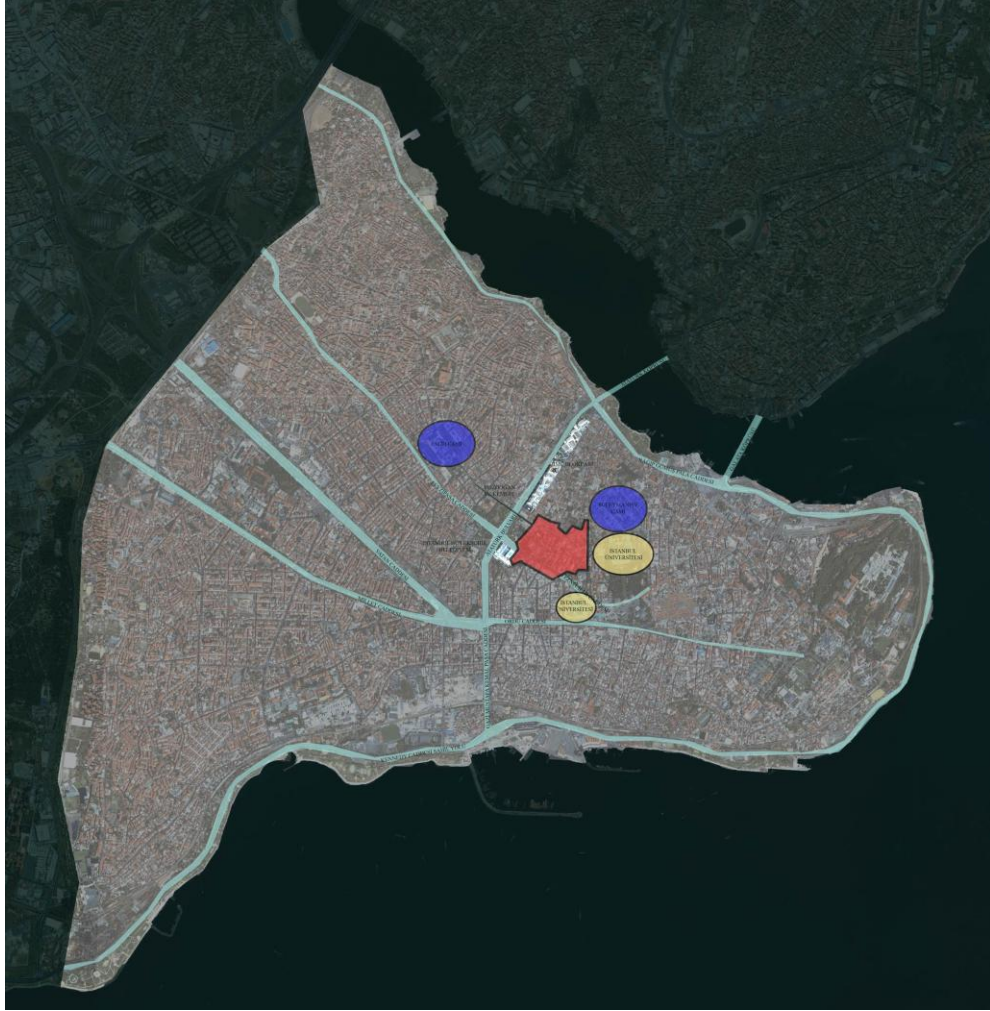
Şekil 5.25: Tarihi Yarımada'da Şehzadebaşı Bölgesi'nin Yerleşimi

Şehzadebaşı Bölgesi'nin kentsel özelliklerini, Tarihi Yarımada'daki konumu nedeniyle Tarihi Yarımada ile beraber değerlendirmek gerekir (Şekil 5.25). Kennedy Caddesi, sahil yolunun Gazi Mustafa Kemal Paşa Caddesi ile kesişimi, Vatan ve Millet caddeleri'nin Atatürk Bulvarı ile kesişimi ve Fevzipaşa Caddesi ile Şehzadebaşı Caddesi'nin Atatürk Bulvarı ile kesişimi bölge sınırlarını oluşturmaktadır. Sahil yolu, Vatan Caddesi, Millet Caddesi, Fevzi Paşa Caddesi ve Şehzadebaşı Caddesi genel olarak Marmara Denizi ile Haliç arasına paralel olarak yerleşmiş ve Gazi Mustafa Kemal Paşa

Caddesi ile Atatürk Bulvarı Marmara Denizi ve Haliç'i dik keserek bu aksların kesişmesini sağlamıştır.

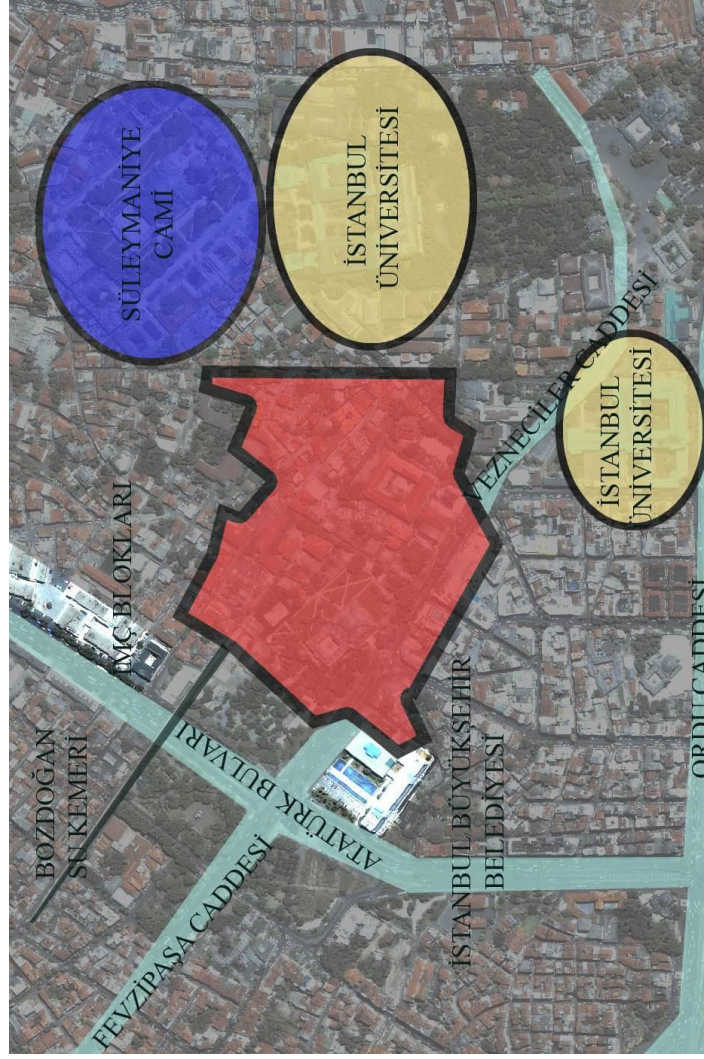
Şekil 5.26: Şehzadebaşı Bölgesi'nin Sınırlarının Oluşumu

Yakın çevresinin genel olarak şekillenmesi ile Şehzadebaşı Bölgesi sınırları oluşmuştur. Bu sınırların oluşmasında, Atatürk Bulvarı, İstanbul Büyükşehir Belediyesi, İstanbul Manifaturacılar ve Kumaşçılar Çarşısı (İMÇ), İstanbul Üniversitesi Kampüsü ve Süleymaniye Cami ön plandadır (Şekil 5.26). Şehzade Mehmet Külliyesi ve Cami'nin bölge içindeki yerleşimi, Külliye'nin Damat İbrahim Paşa Külliyesi ile yakınlığı ve bağlantısı, Damat İbrahim Paşa Külliyesi'ne gelir getirme amacı ile yapılan Direklerarası, Direklerarası'nın belli bir aksta tamamen yok olması, Bozdoğan Su Kemerinin konumu, Atatürk Bulvarı ve bölge ile olan ilişkisi, çalışma alanı olan Şehzadebaşı Bölgesi'nin sınırlarının daha net oluşmasını sağlayan faktörler olmuştur.

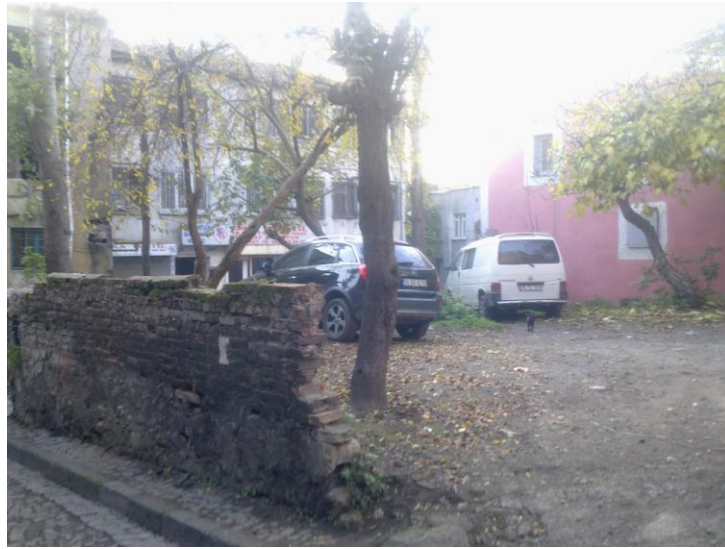
Şekil 6.3: 208 Pafta Numaralı Tanımsız Otopark Alanı, 2011

Bölgenin iç kısımlarında yıkılmış tescilli yapıların varlığı, benzer bir sorunu içermekte olsa da, bu yapıların bakımsızlık sonucu yok olması ve yerlerine yeni yapı yapılmamış olması, söz konusu sorunu yüksek yapılardaki problemden farklılandırmaktadır. Yok olan yapı parsellerinin belirli bölgelerde yasal olmayan tanımsız otopark alanlarına dönüşmüş olması da, bu yapı adaları ve parsellerdeki sorunu arttırmaktadır (Şekil 6.3).

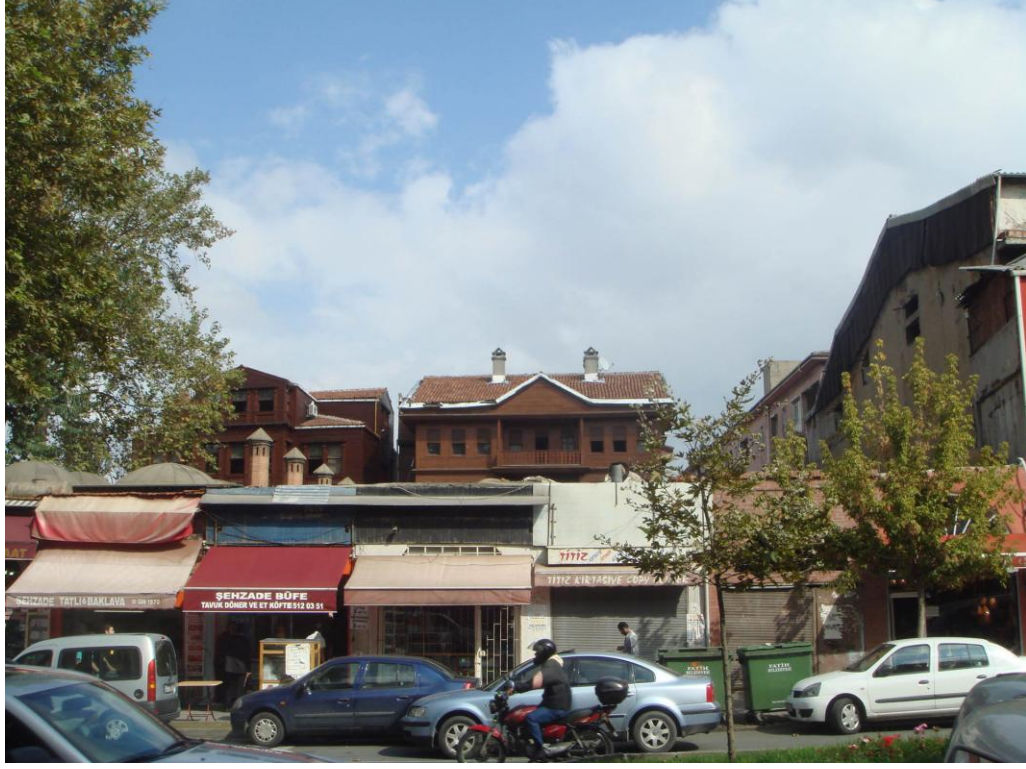
Şekil 6.7: Direklerarası'nda Otopark Sorunu, 2011

Günümüzde Şehzadebaşı Caddesi'nin genişliği ve kullanım ihtiyacı doğrultusunda, caddenin iki yönünde de bir şeridin otopark olarak kullanıldığı görülmektedir. Bu otopark, bölge trafiğinde belirli zamanlarda sorun oluşturmakta ve aynı zamanda yüksek olmayan mevcut tarihi dokunun silüetini etkilemektedir. Bu sorunun giderilmesi için araçların park etmesinin önlenmesi gerekmektedir. Ayrıca bölgede Direklerarası'nın daha iyi hissedilmesi ve eğer günümüze kadar gelebilse nasıl bir doku olacağını hissettirmek için, caddenin iki aksında da geçmişte yer alan revaklar ile ilgili öneri çalışması yapılmıştır. Park etmeyi önleme ve revaklar ile ilgili yapılan çalışma doğrultusunda, yaya kaldırımları kullanıma daha uygun hale getirilerek genişletilmiştir.

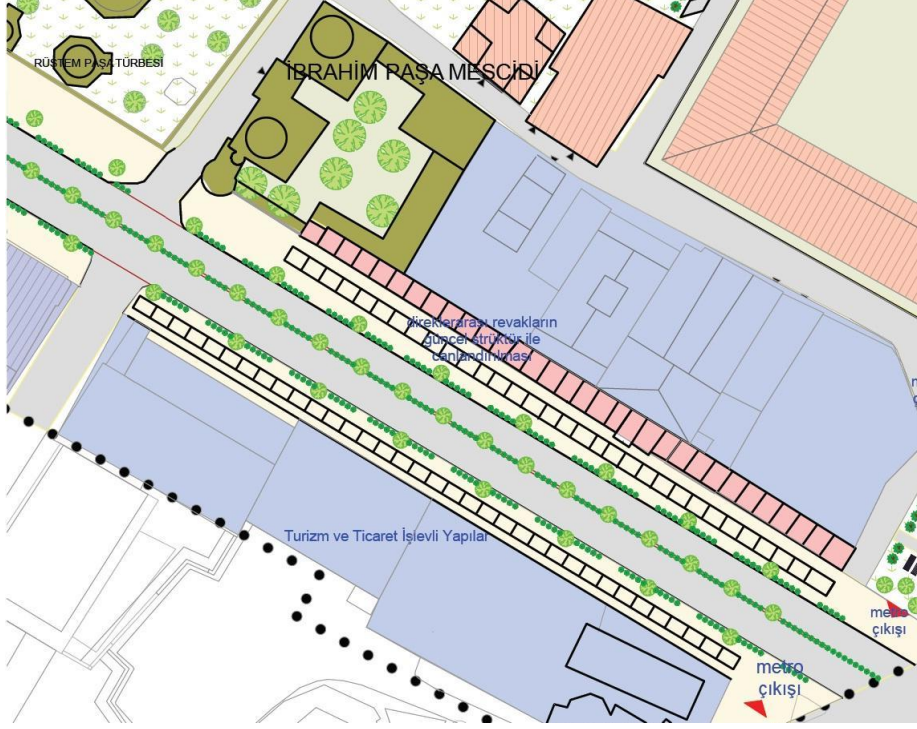
Şekil 6.8: Direklerarası Koruma Önerisi

Direklerarası'nda yapıların revaklarının kaybolduğu akslar üzerinde, mevcut doku korunarak, iki aksta da yapılarla birleşmeyen ve yapıların önünde yer alan yaya kaldırımının kullanımı ile güncel taşıyıcı sistemlerle tasarlanmış bir geçiş sistemi ve sosyal ve kültürel etkinliklere açık mekanlar düzenlenmiştir. Bu sistem mevcutta bulunan yapı sistemlerinin önünü kesmeyecek ve mevcut yapıların sosyal ve kültürel kullanımı ile bütünleşecektir. Cadde boyunca yer alan yeşil alan ve ağaç aksları iyileştirilerek, silüetin görünümü düzenlenecektir (Şekil 6.11).

Direklerarası yapı ölçeğinde incelendiğinde, Şehzade Mehmet Cami aksında cephelerle ilgili problemler görülmektedir. Bu problemlerin cephe düzenlemesi, saçakların, reklam tabelalarının, klima motorlarının kaldırılması ile çözümlenmesi önerilmektedir.

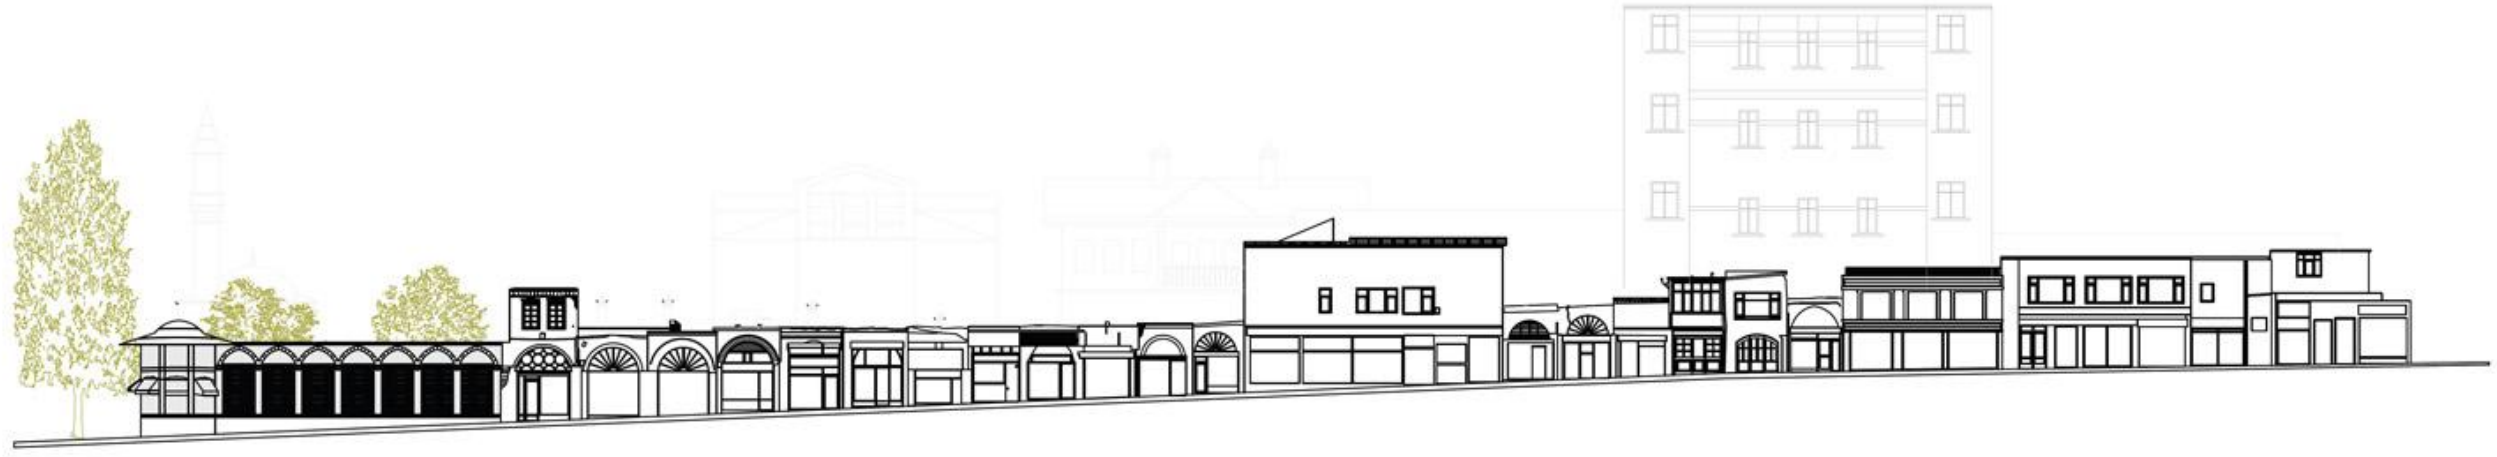
Şekil 6.9: Direklerarası Mevcut Silüeti

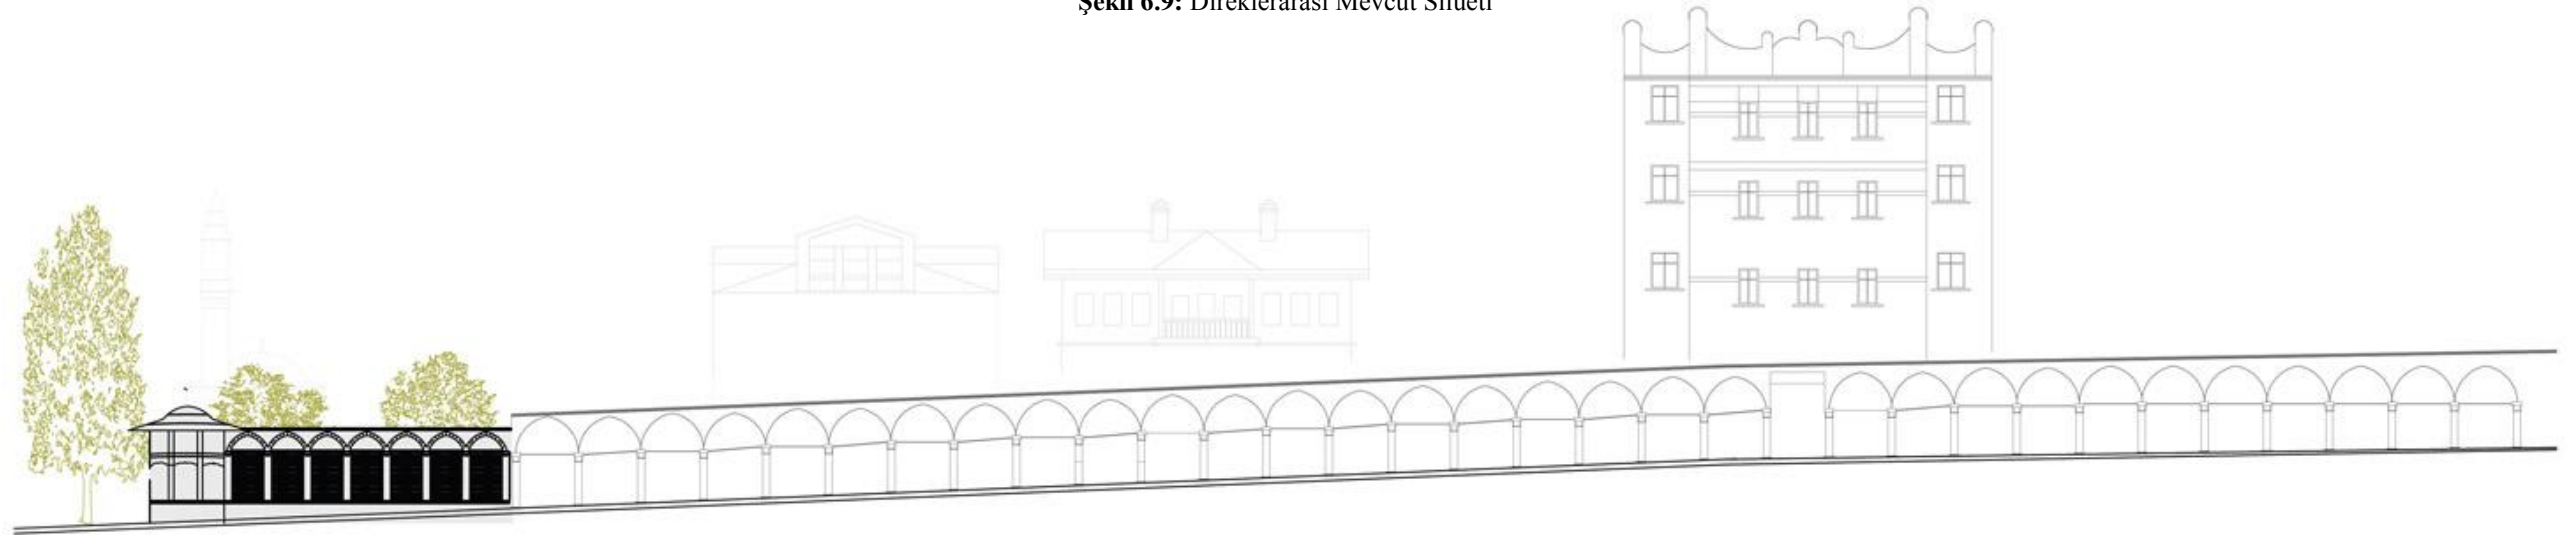
Şekil 6.10: Direklerarası Restitüsyon Çalışması
