**ŞEHZADEBAŞI ÇEVRESİNİN KENTSEL GELİŞİMİ VE ALAN İÇİN
KORUMA ÖNERİSİ**

YÜKSEK LİSANS TEZİ

Anabilim Dalı: Mimarlık

Programı: MİMARLIK TARİHİ ve RESTORASYON

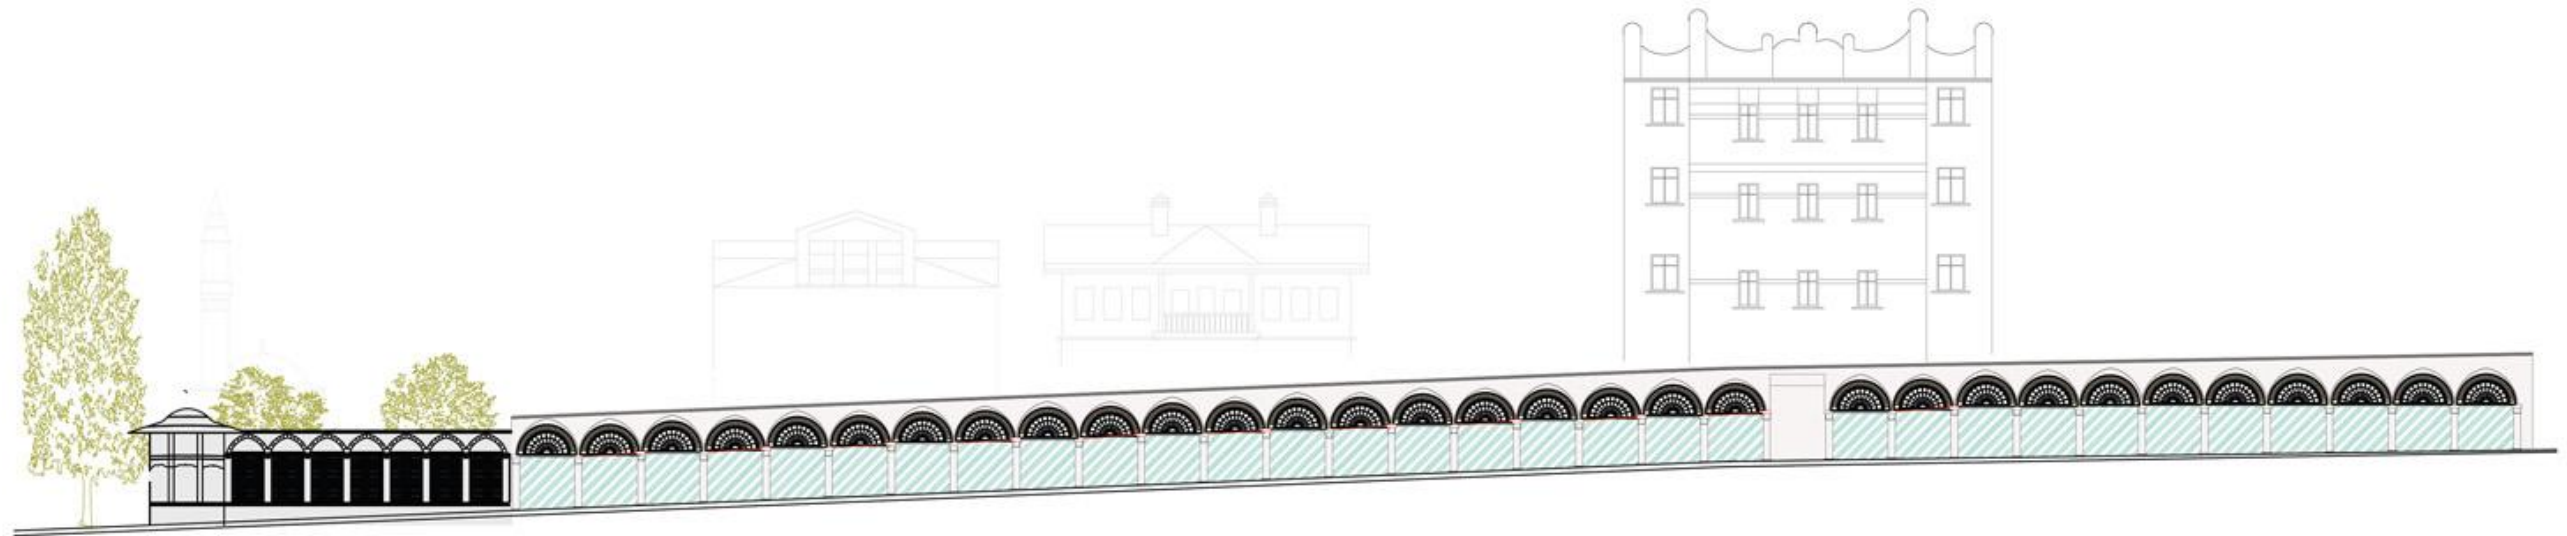
Şekil 6.11: Direklerarası Öneri Silüeti

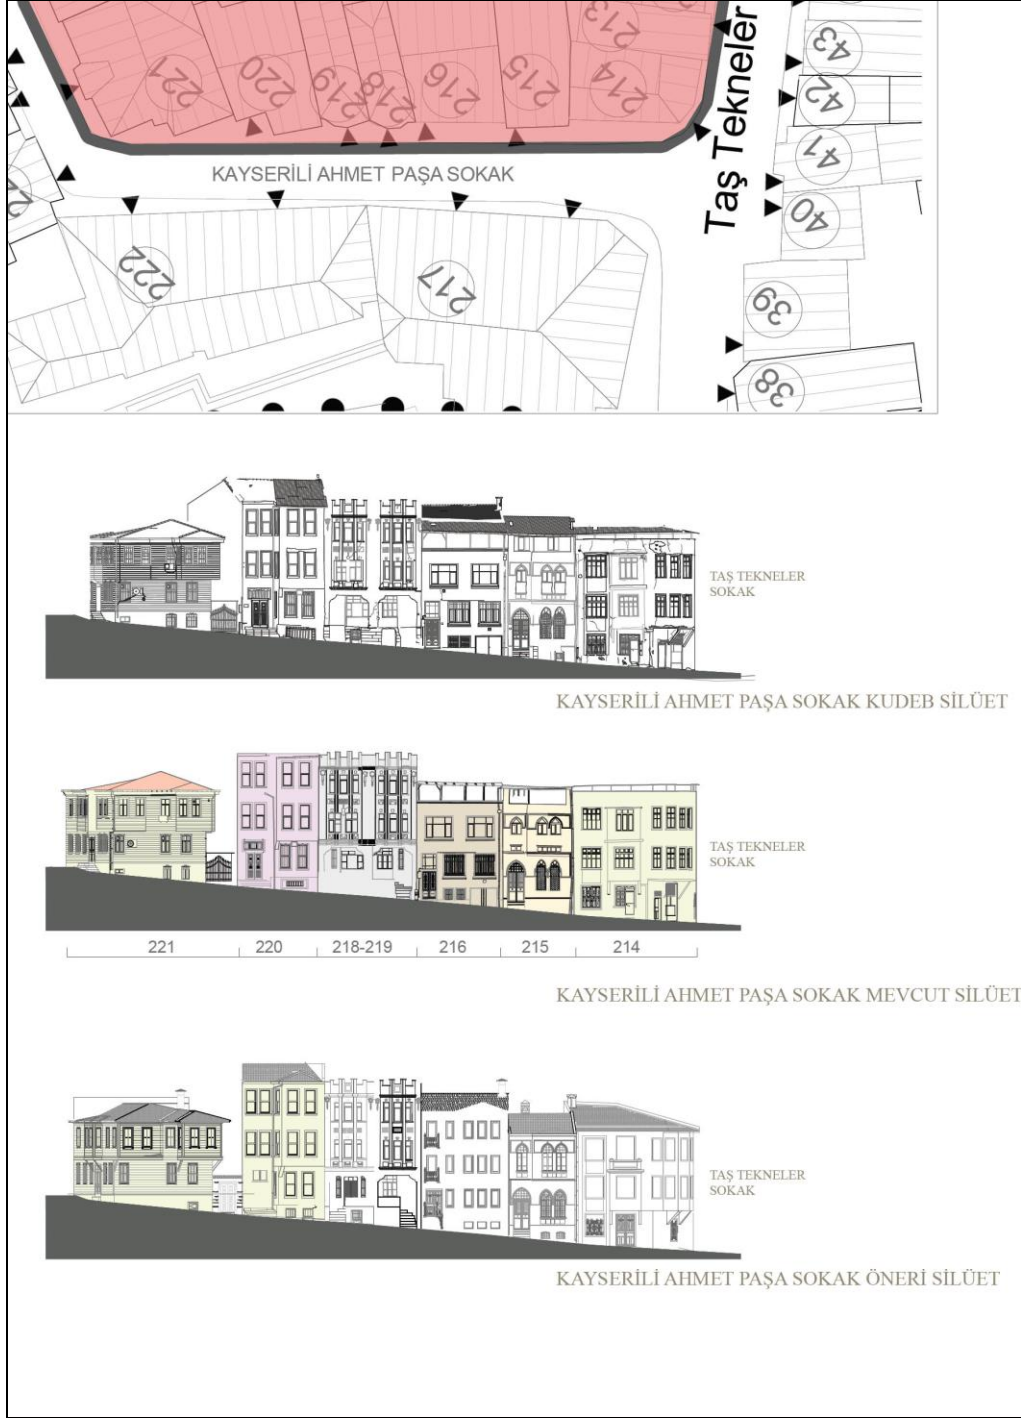
Şekil 6.15: Kayserili Ahmet Paşa Sokağı Cephe Çalışmaları

Bölgede KUDEB tarafından yürütülen çalışmalar sonucunda, özellikle Kayserili Ahmet Paşa Sokağı'nın genel dokusu korunmuştur. Yapılan restorasyon çalışmaları sonucu yapılar yeniden kullanılabilir hale gelmiş ve büyük bir kısmı KUDEB'in idari binaları olarak işlevlendirilmiştir. Şehzadebaşı Bölgesi sınırları içerisinde yer alan sokak, tez çalışması kapsamında çevre ölçeğinde ve cepheler bazında incelenmiştir. Günümüzde mevcut olan silüet, KUDEB'in hazırlamış olduğu silüetler ve yapılar ile ilgili anıt fişleri ve eski fotoğraflar incelenerek, Kayserili Ahmet Paşa Sokağı için koruma önerisi geliştirilmiştir. Bu çalışma sokağın mevcut durumu ve geleceğe aktarımı konusunda bilgiler vermektedir (Şekil 6.15).
