**TARİHİ UZUNKÖPRÜ'NÜN GEOTEKNİK YAKLAŞIMLA PERFORMANS
KONTROLÜ VE REHABİLİTASYON ÖNERİLERİ**

YÜKSEK LİSANS TEZİ

HAZİRAN 2008

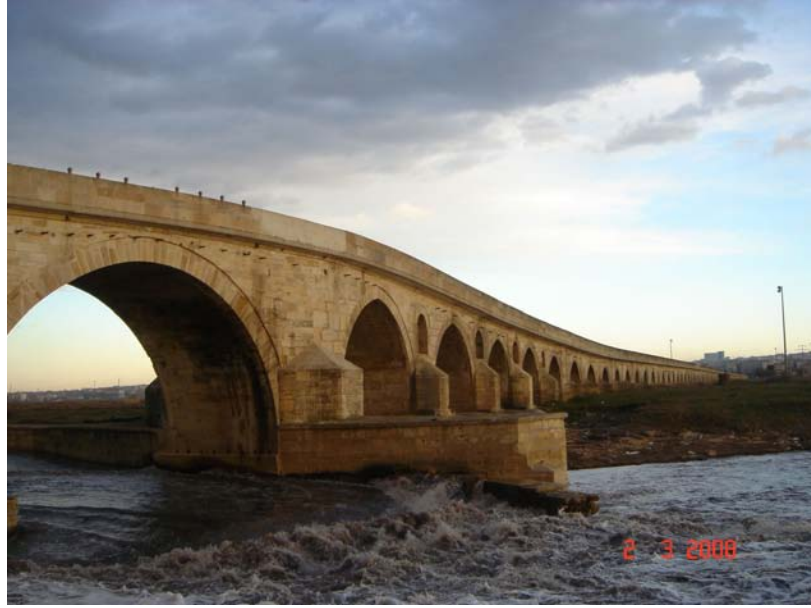
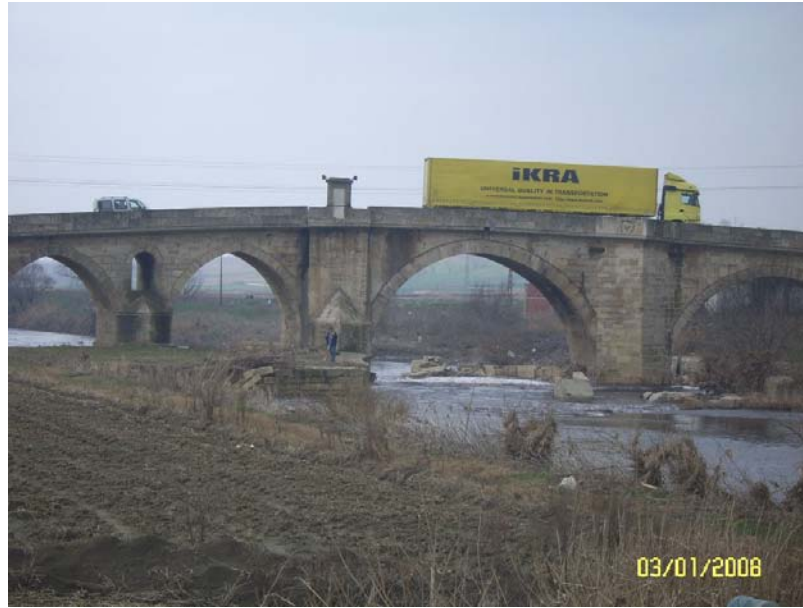
Foto 4. Boşaltma Gözleri Ve Selyaranlar.

Edirne salnamesi : Köprünün 1392m. boyunda, 5.50m. genişlikte ve 174 kemerli olduğunu” yazmaktadır.Köprünün genel görünüşü ile boşaltma gözleri ve selyaranların bir kısmı (Foto 4) dedir. Ergene kesimine rastlayan büyük gözlerin sağ ve solunda boşaltma gözleri vardır. Bunlar da, köprünün en çok bu kesiminde taşkınlara uğradığına tanıklık etmektedir.

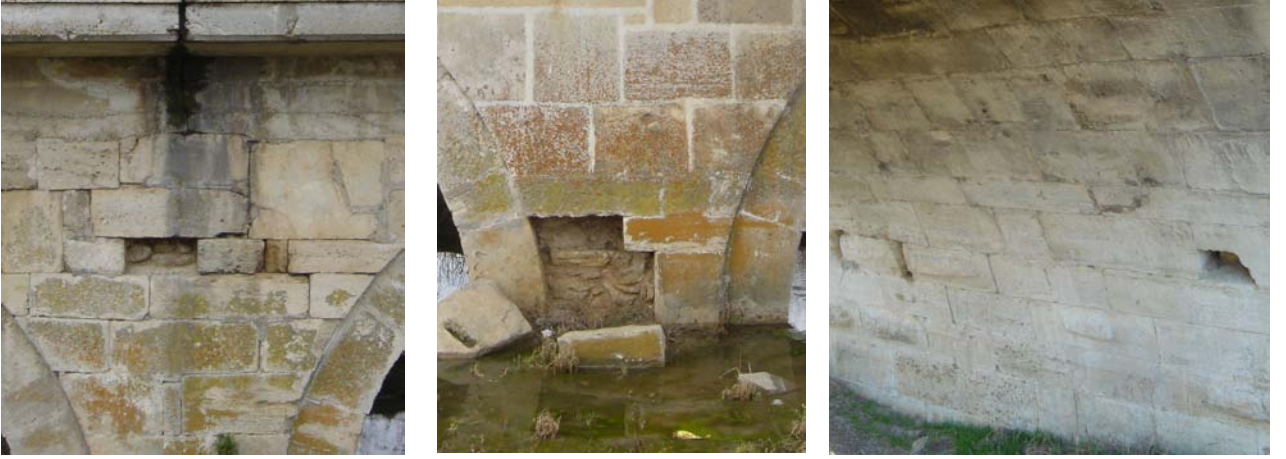
Foto 5. Hasar Görüntüsü.

Gövdede blok taş kaybı :

- Gövdede blok taş kaybı ,
- Kemerden üst döşemeye uzayan açılmış çatlaklar ve kemerlerdeki blok taşlarda oluşmuş oynamalar ,
- Temelden üst döşemeye ayakları boyuna kesen açık çatlaklar,
- Temelde oyulmalar,

Hasarlardan kemerden üst döşemeye uzayan açılmış çatlaklar kemerlerde blok taşlarda oynamalar şeklinde olanların dağılımı rastgeledir. Yapının yayılımı boyunca ara ara görülmektedirler . Bu tür hasarlar yapının üst döşemeden su alarak kemer ve dolgularının bağlayıcı harcında yıkamaya ve bozulmaya neden olması sonucunda sıkı yapının bozulması sonrasında yoğun seyreden titreşimli trafik yüklerinin etkisi , titreşimin yoğun algılandığı sıkı yapının bozulduğu kemer ve döşeme arasındaki hasarlar ile yapıdan blok taş kaybının kaynağıdır

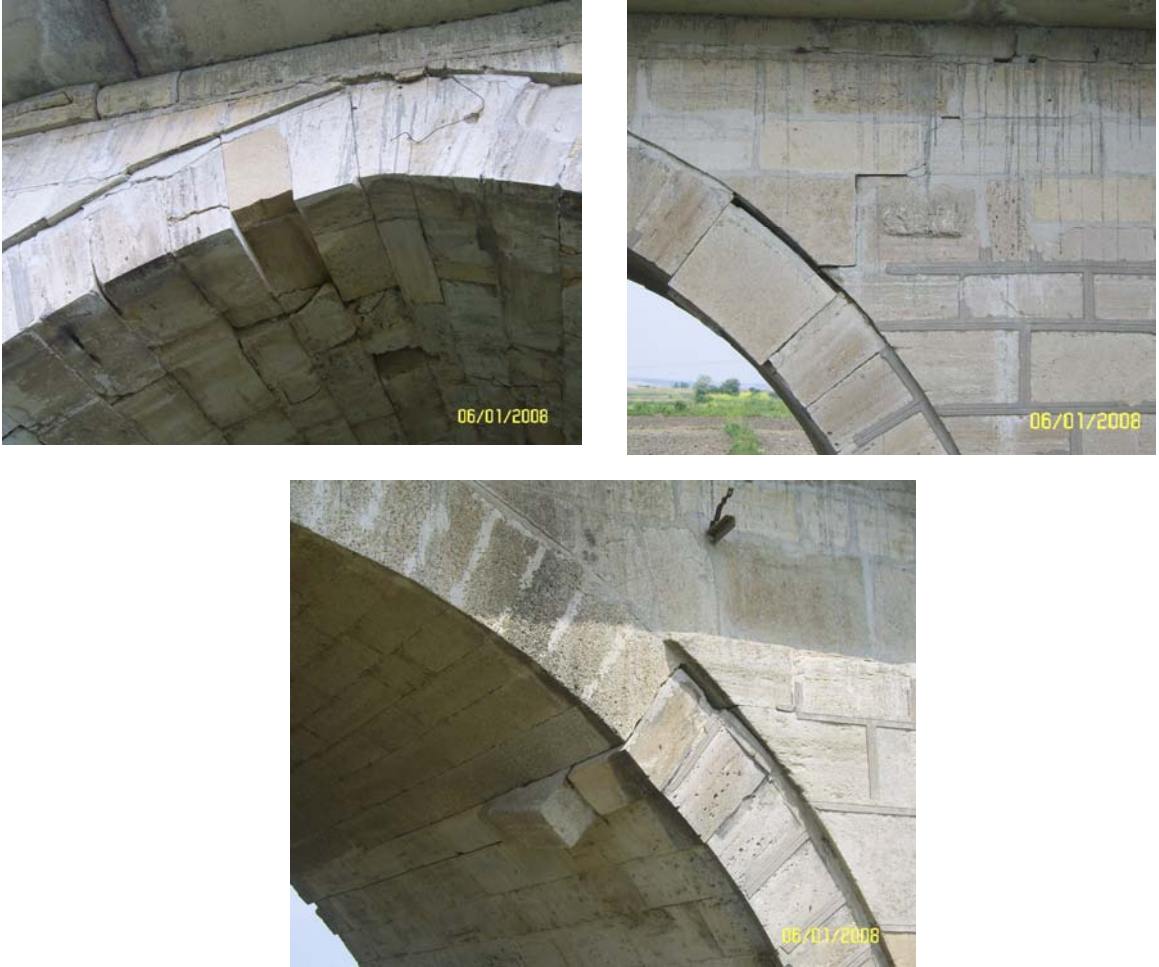
Foto 6. Hasar Görüntüsü.

Kemerden üst döşemeye uzayan çatlamlar ve blok oynamaları :

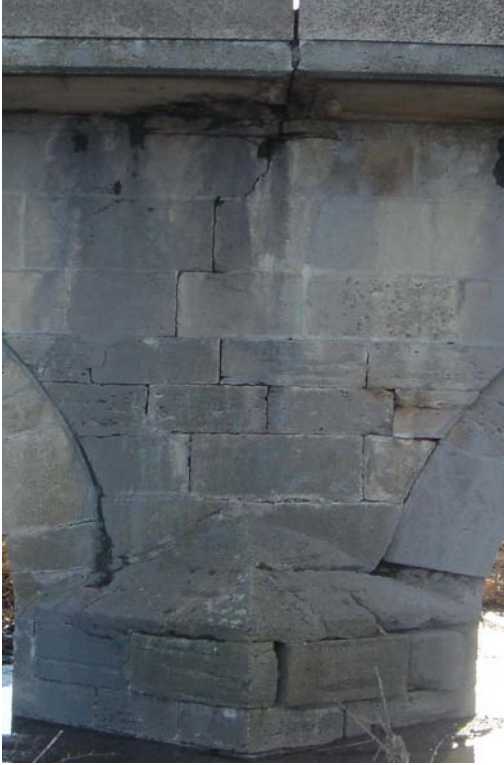
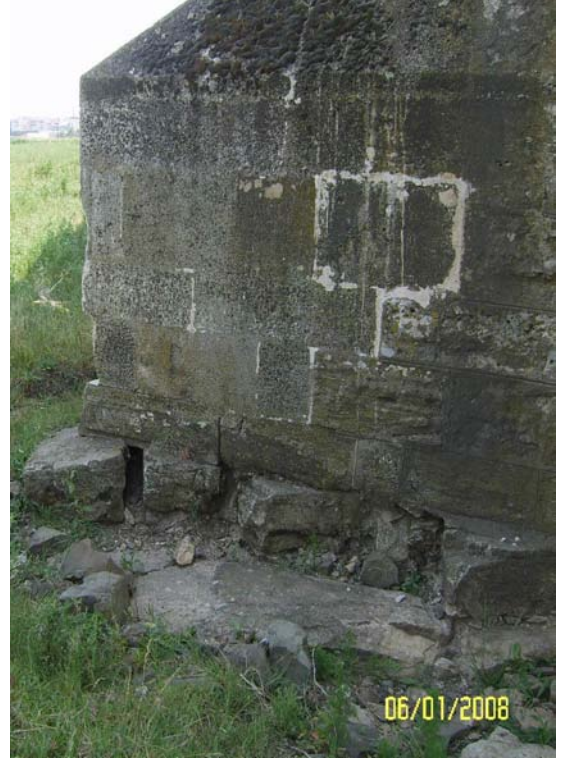
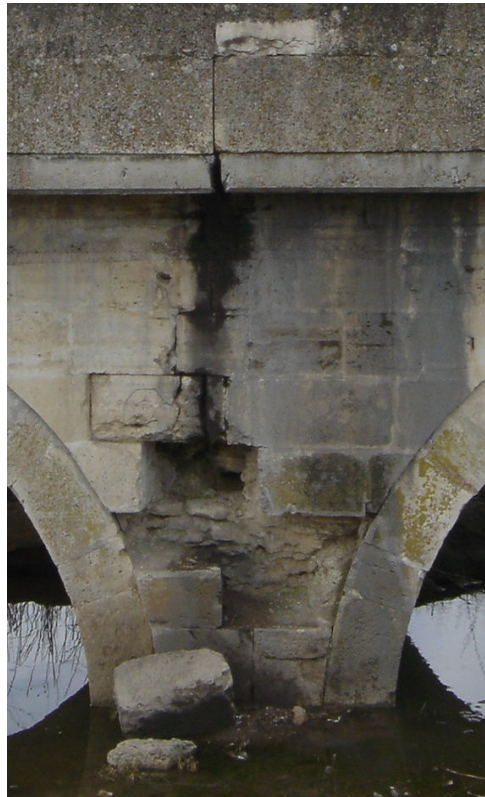
Foto 7. Hasar Görüntüsü.

Temelden üst döşemeye ayakları boyunca kesen açık çatlaklar ve temelde oyulmalar:

kaynaklanmadığı görüşü egemen olmuştur. Ancak , yapıda yüzey kotlarına son yıllarda yapılmış müdahaleler yüzey suyu akışını yer yer engellemiş ve bu durum yersel göllenmelere neden olmuştur. Bu bölgeler özellikle içerisinde temelden üst döşemeye doğru ayaklar boyunca kesen açık çatlakların yoğun olduğu 1. grupta toplanan hasarların görüldüğü kısımda gözlemlenmektedir.

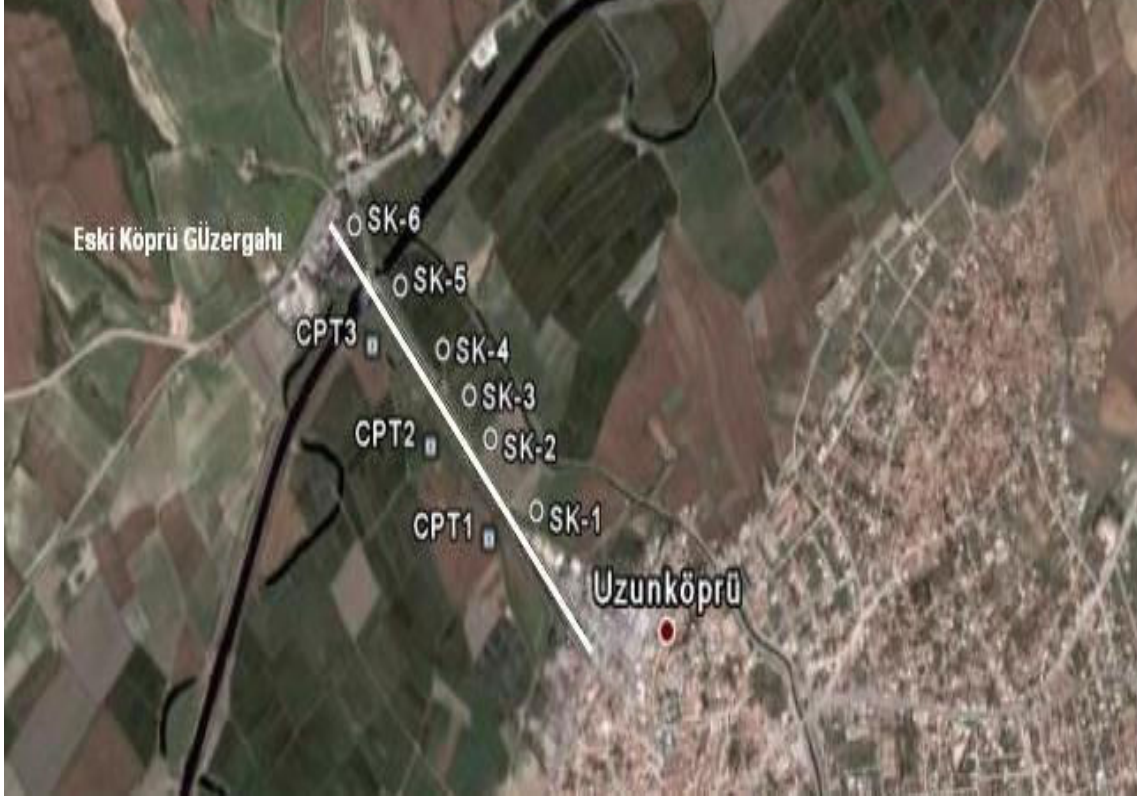
Foto 8. Arazi Çalışmaları Lokasyonları

Bu çalışmada, mevcut bilgilerin kontrolü ve desteklenmesi yanında ve konuya uygun veri sağlayacağı öngörülerek aplikasyonları deneyin yapıldığı dönemde arazinin girilebilirliğinin elverişli olması durumu dikkate alınarak , sondaj lokasyonlarının yanına konumlandırılan , tarihi köprü geçisi üzerinde 1-2-3 numaralı koni penetrasyon deneyi uygulandı (Foto 8) , deney logları Ek 3 de verilmiştir. Deneylerde GeoMil 200kN kapasiteli alet kullanılmıştır.

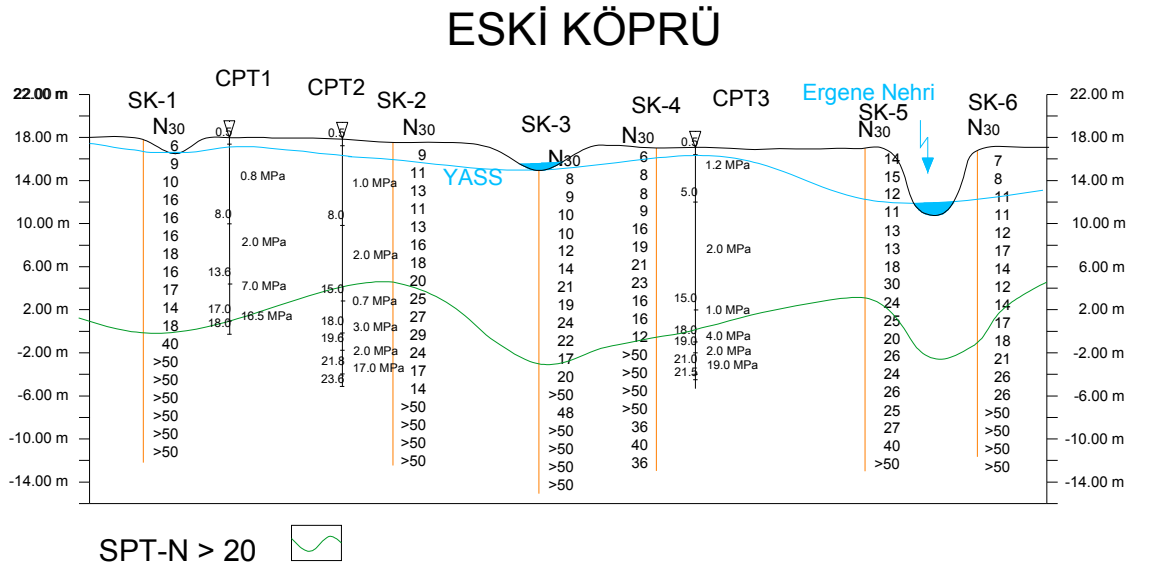
Şekil 5. Tarihi Köprü Geçşi Kesiti

Bu kesit üzerine ileriki aşamalarda yapılan çalışmalardan elde edilen ilave verilerin işlenmesi ; köprünün yapıldığı dönemlerde geçgisinin belirlenmesinde planlayıcının geoteknik yaklaşımının anlaşılması , tarihi yapının performans durumu hakkındaki değerlendirmeye ve yapılacak geoteknik modelin oluşturulmasında temel dayanak olmuştur

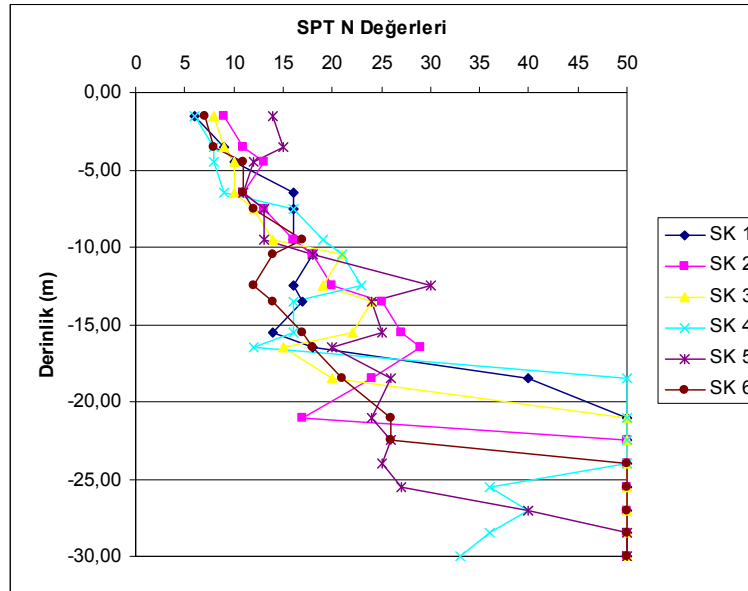
Şekil 9. SPT N – Derinlik Değişim Grafiği.

Ancak arazi ve laboratuvar deneylerinin toplu derinlikle değişimi incelendiğinde zemin direncinin derinlikle artmadığı tam tersine özellikle SK2'de 18 m ve SK5'de 24 m'de büyük oranda azaldığı tablo 6'da görülmektedir.

TS1500' göre geçgi boyunca zemin sınıfı 0 m – 12 m arasında CH - CI olarak tanımlanmakta olup Şekil 9- 10 – 11'de verilen özelliklerinde belirgin bir artış varken bu seviyeden sonra azalma dikkat çekmektedir. Azalma miktarı taban kaya üzerinde yer bulmuş SP – SM tipi kumların giriş ve çıkış seviyelerinde zirve yapmaktadır. Kum içerisinde nispeten yükselen değerlerde taban kaya girişinde özellikle sondajlarda artış olukça nettir. Görülen kum seviyelerinde bulgularda yanal süreklilik tespit edilmemiştir.

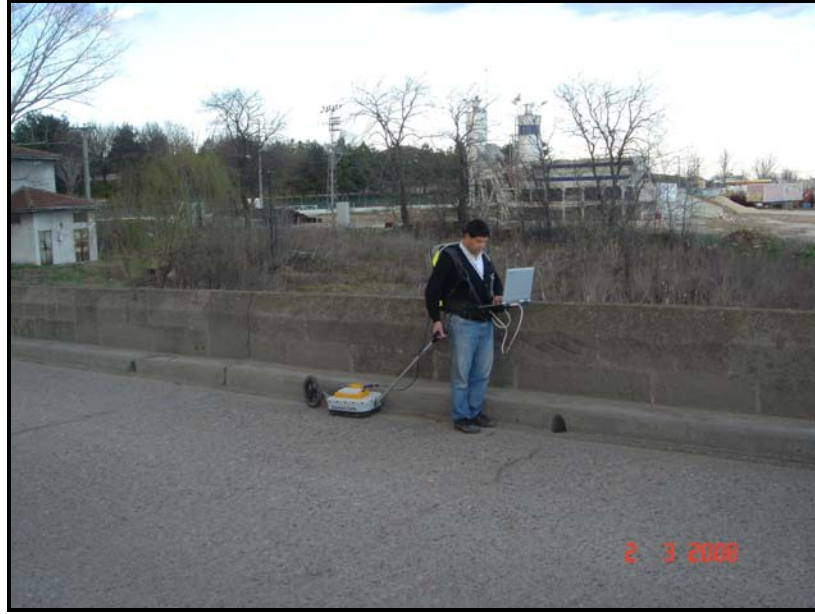
Foto 10. Köprü Üzeri Radar Ölçümü.

Tarihi yapı temel derinliğinin tespiti için Georadar ile 100 lük anten kullanılarak ölçümler yapılmıştır. Bu çalışmalar öncelikle yöntemin denenmesi ile başlanmıştır. Deneme köprü üst döşemesi üzerinde yapılarak kemer açıklıklarından ayaklara geçişler için grafikler elde edilmiştir.

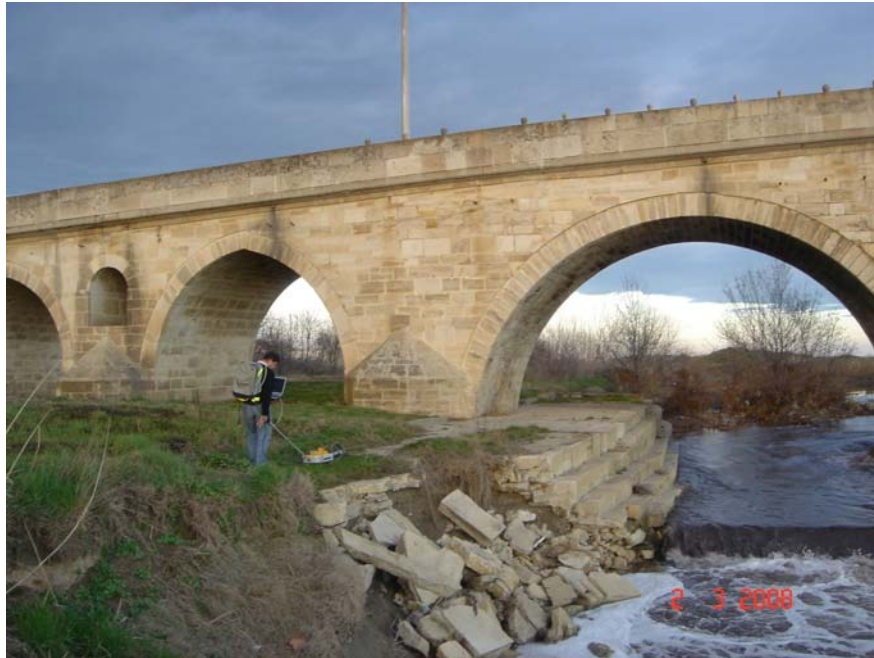
Foto 15. Ana Ayak Radargram Profili Yeri

Geoteknik değerlendirmeler için yapılacak analizlerde kullanılmak üzere en fazla yük yoğunlaşmasının görüldüğü ayak olan nehir yatağındaki ayak temelini yayılımı ve derinliği yoğun su akışından dolayı yapılamamıştır. Bunun yerine yatak ana ayağı iki yakaya bağlayan kemerinin karşı ayakları Georadar ile araştırılmıştır.

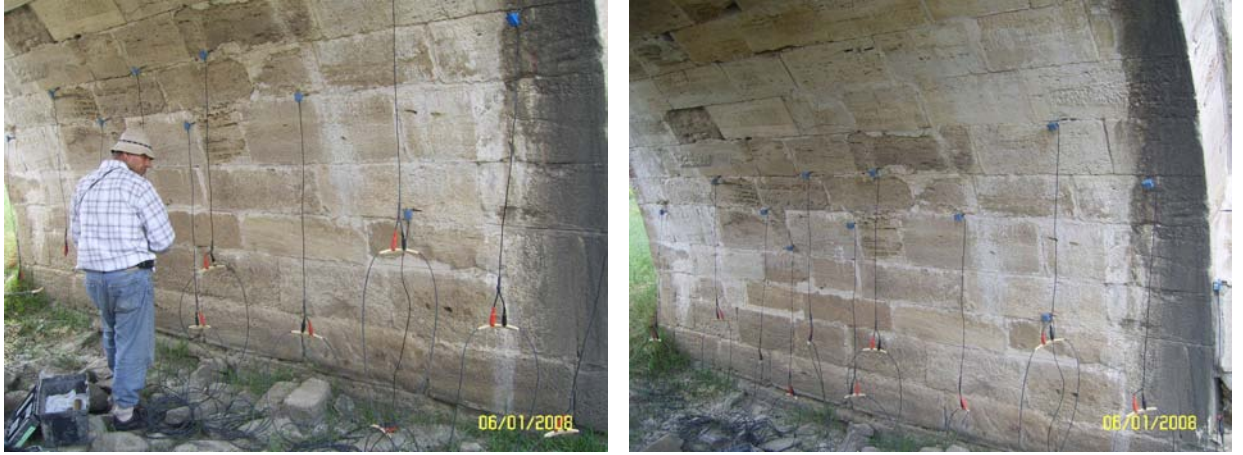
Foto 18. Sismik Profili Yer ve Görünümü

Yapıda varlığı bilinen sismik ortamlardan "1 sismik ortam" kalınlığı, bilgisayar çıktısı olarak alınan sismik kesitler boyunca doğrudan ölçülerek istatistik yöntemle hesaplanmıştır. Tek sismik serim hattı boyunca bulunan bu ortama ait kalınlık değerleri, yapıda bloktaş aralarına yerleştirilen jeofonlar aracılığı ile alındığından 1. zon yığma malzeme değeri ve doğaldır ki aynı zamanda hem onun kalınlığını ve hem de alt sismik zona giriş derinliğini ifade etmektedir.

Sismik dalgalar ortamın elastik özelliklerine bağlı yayıldıklarından elde edilen sismik kayıtların jeofonlara varış zamanları ,sismik V_p ve V_s hızları blok taş ve yığma malzeme olarak ayrılan iki tabakanın elastik parametreleri olan bulk, young, kayma modülleri ile poisson oranını vermiştir (Tablo 7). Yapılan jeofizik çalışmalar ile elde edilen verilerin özeti aşağıda (Tablo 7) , sismik kesitleri ise Ek 4' de verilmiştir.
