YERALTI SUYU AKIMI ETKİSİNDE AKARSU KIYISI MODELİNDE OLUŞAN
SIZMA EROZYONUNUN LİF KATKISI İLE ÖNLENMESİNİN
LABORATUVAR DENEYLERİ İLE İNCELENMESİ

YÜKSEK LİSANS TEZİ

Program: İnşaat Mühendisliği

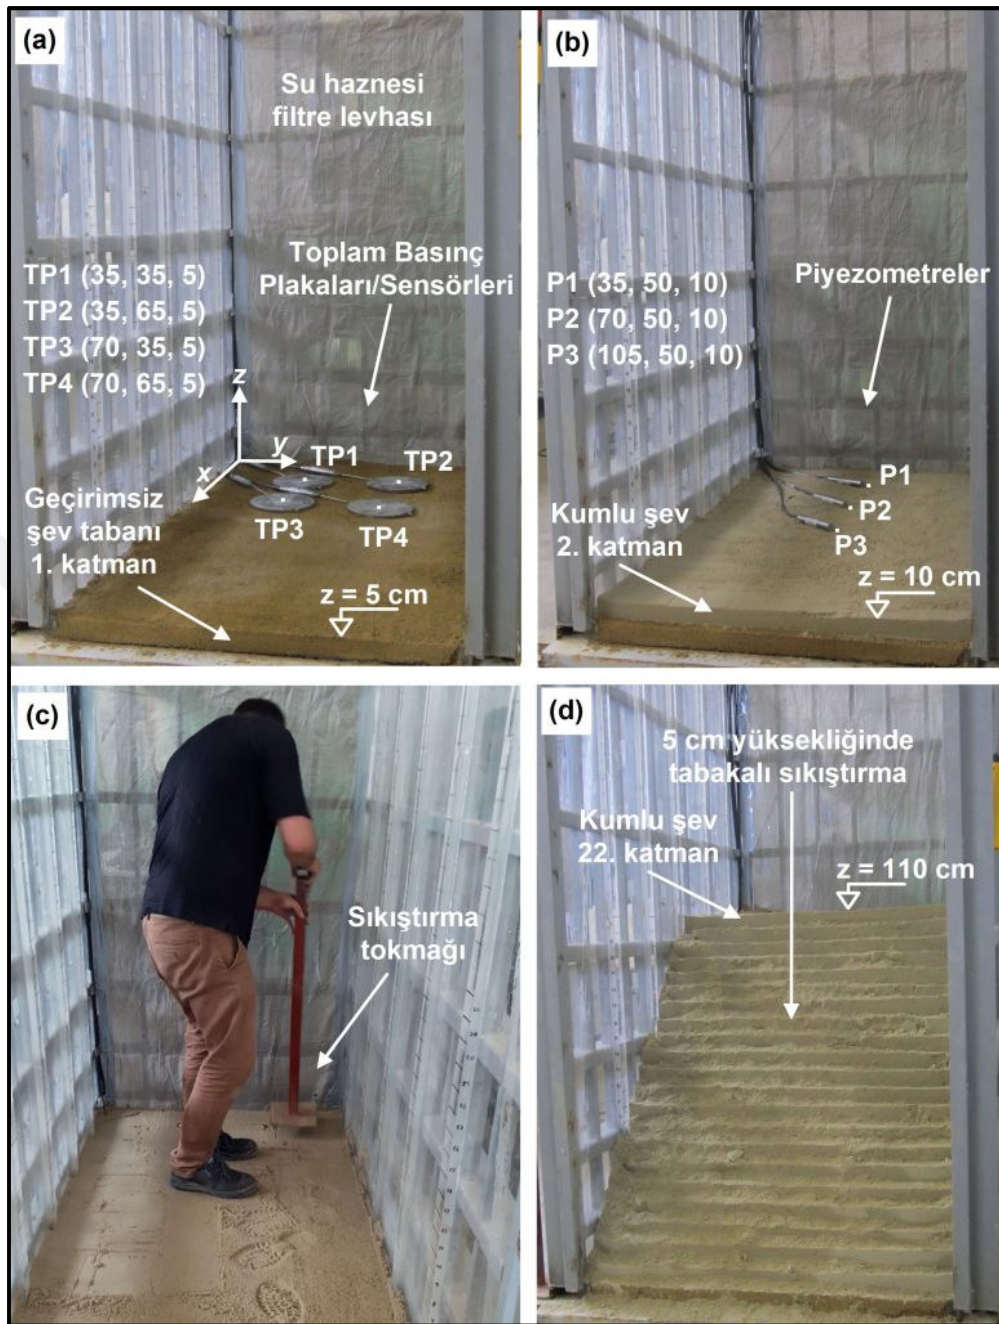
Şekil 3.3. Laboratuvar şev modeli imalat aşamaları: (a) geçirimsiz şev tabanının sıkıştırılması ve üzerine 4 adet toplam basınç plakalarının yerleştirilmesi; (b) kumun 2. katman olarak sıkıştırılması ve üzerine 3 adet piyezometrenin yerleştirilmesi; (c) sıkıştırma işleminin 5 cm tabakalar halinde el tokmağı ile yapılması; (d) en üst tabakanın (22. tabaka) bitirilmesiyle 110 cm yüksekliğindeki şev inşasının tamamlanması

Deneyler süresince akarsu kıyısı şev modeli içerisinde oluşan pozitif boşluk suyu basınçları 3 adet titreşen telli (vibrating wire – VW) piyezometre (model no: 52610520, Durham Geo Slope Indicator, Stone Mountain, Georgia, Amerika Birleşik Devletleri) tarafından 120 s aralıklarla ölçülmüştür (Şekil 3.3). Piyezometreler kıyı modelinin inşası sırasında ikinci tabakanın sıkıştırılmasından hemen sonra $z = 10$ cm seviyesinde yerleştirilmiştir. Buna ek olarak, erozyon kanalı yan duvarı boyunca konumlandırılan 13 adet tansiyometre (model no: CL-029B, Soil Measurement Systems, Tucson, Arizona, Amerika Birleşik Devletleri) şev yan yüzeyinde oluşan negatif (emme) ve pozitif boşluk suyu basınçlarını ölçmüştür (Şekil 3.1b). Tansiyometreler 10 s aralıkla yapılan ölçümü veri toplayıcısına (model no: CR1000, Campbell Scientific, Logan, Utah, Amerika Birleşik Devletleri) aktaran çift yönlü basınç dönüştürücüye (model no: ASDXRRX005PDAA5, Honeywell Sensing and Control, Golden Valley, Minnesota, Amerika Birleşik Devletleri) bağlanmıştır. Bu ekipman düzeneği daha önce Akay (2016, 2018), Akay ve Özer (2015, 2018a, 2018b), Akay vd. (2012, 2013, 2014a, 2014b, 2016a, 2016b, 2017, 2018a, 2018b), Özer (2016), Özer ve Akay (2014) ve Özer vd. (2014) tarafından başarıyla kullanılmıştır.

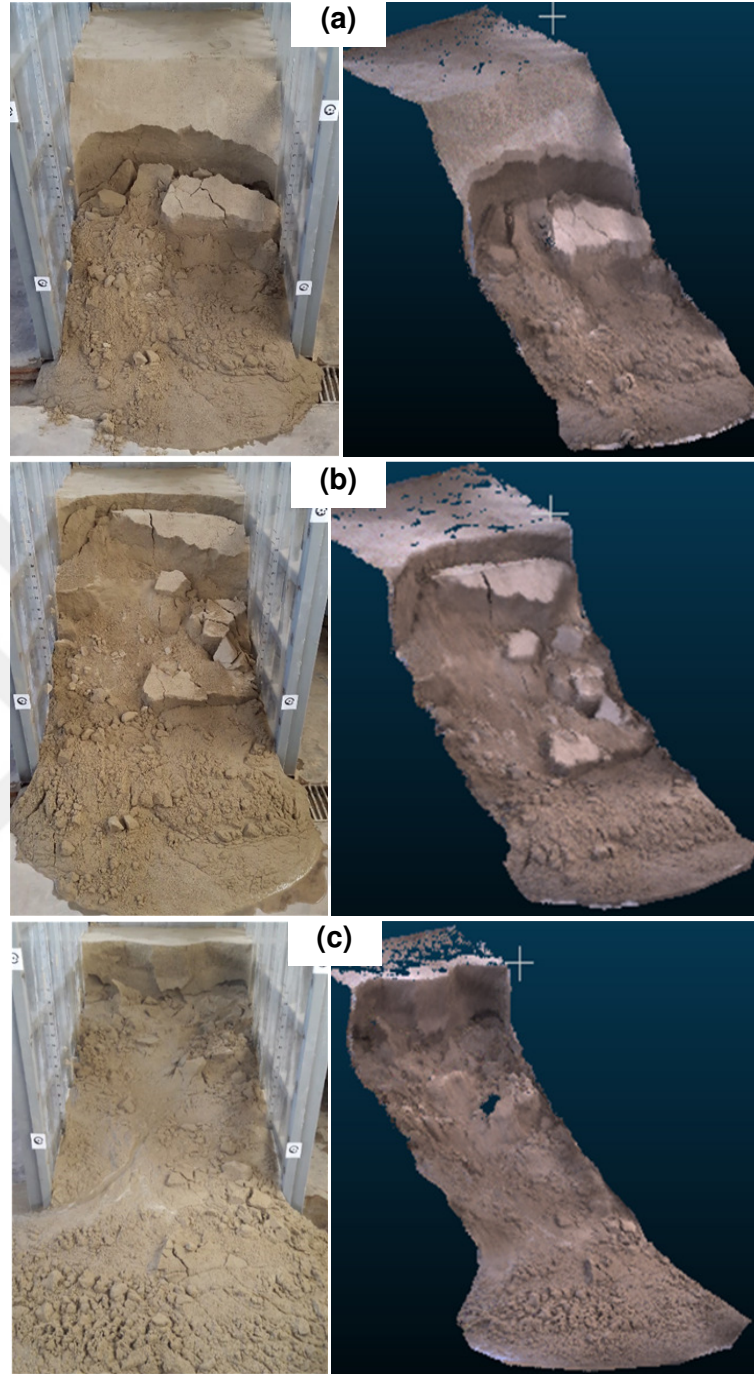
Şekil 4.4. Katkısız şev modeli deneyinde 100 cm-su hidrolik yük sınır koşulu altında gözlemlenen sızma erozyonu ve lazer tarama sonucu elde edilen sayısal nokta bulutu:

(a) $t = 2160$ s; (b) $t = 2520$ s; (c) $t = 3600$ s (Fotoğraf çekim ve lazer tarama tarihi:

Katkısız şev modeli 4 gün serbest drenaja bırakıldıktan sonra 24 Mart 2017 tarihinde 100 cm-su piyezometrik yük sınır koşulu altındaki deney başlamıştır. Bu deneyde şev yüzeyinden sızma suyunun çıkışı 50 cm-su piyezometrik yük sınır koşulu altındaki deneye göre daha önce ($t = 1740$ s zamanında) gerçekleşmiştir. Hem şev nemi başlangıç koşulunun ilk deneye göre daha ıslak olması (Şekil 4.3a'daki dört tansiyometre dahil olmak üzere $t = 0$ anındaki 13 tansiyometrenin ortalaması = -36.8 cm-su; Şekil 4.5a'daki dört tansiyometre dahil olmak üzere $t = 0$ anındaki 13 tansiyometrenin ortalaması = -28.4 cm-su) hem de su haznesindeki hidrolik sınır koşulunun 100 cm-su'ya çıkartılmış olması gözlemlenen sızma zamanı süresini azaltmıştır. Artan hidrolik eğimle birlikte 50 cm-su piyezometrik yük sınır koşulu altında 'kendi kendini iyileştirmiş' şevde tekrar yeraltı suyu sızma erozyonu başlamıştır (Şekil 4.4). Kararlı akım oluşmadan önce sızma erozyonunun etki alanı şev kretine ($z = 110$ cm) ulaşmıştır (Şekil 4.4b). Erozyonun su haznesine doğru ilerlemesi yavaşlayarak devam etmiş ve kararlı akım oluştuğunda deney sonlandırılmıştır (Şekil 4.4c).

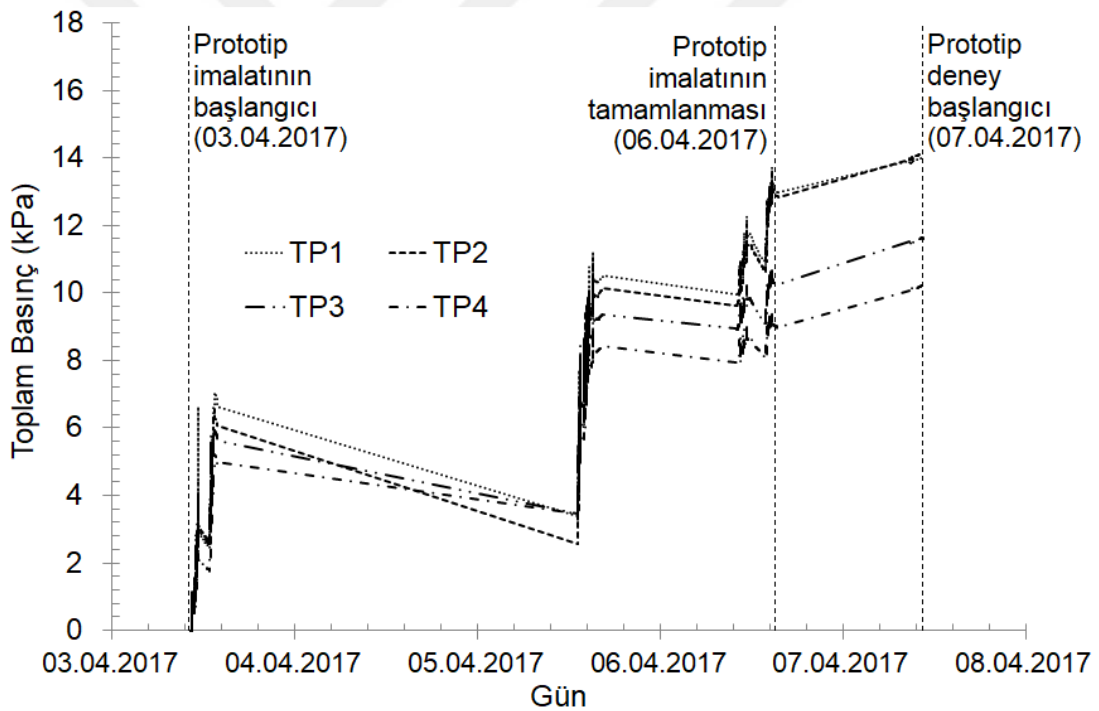
Şekil 4.6. 6 mm %0.3 lif katkıli şev modelinin inşasında toplam basınç plakaları tarafından ölçülen örtü basınçları

6 mm %0.3 lif katkıli şev imalatı 3 Nisan 2017 tarihinde başlamış ve 6 Nisan 2017 tarihinde bitirilmiştir. Bu zaman içerisinde 5 cm yüksekliğinde kademeler halinde yapılan kontrollü sıkıştırma işlemi sırasında ölçülen toplam basınç kaydı Şekil 4.6'de verilmiştir. Dolgu imalatı tamamlandığında 16.2 kPa ($14.04 \text{ kN/m}^3 \times 1.05 \text{ m} \times (1 + \%10 \text{ su muhtevası})$) olarak tahmin edilen 105 cm yüksekliğindeki (110 cm şev yüksekliği – 5 cm basınç plaka seviyesi) zemin toplam basınç değerine yaklaşıldığı görülmektedir.

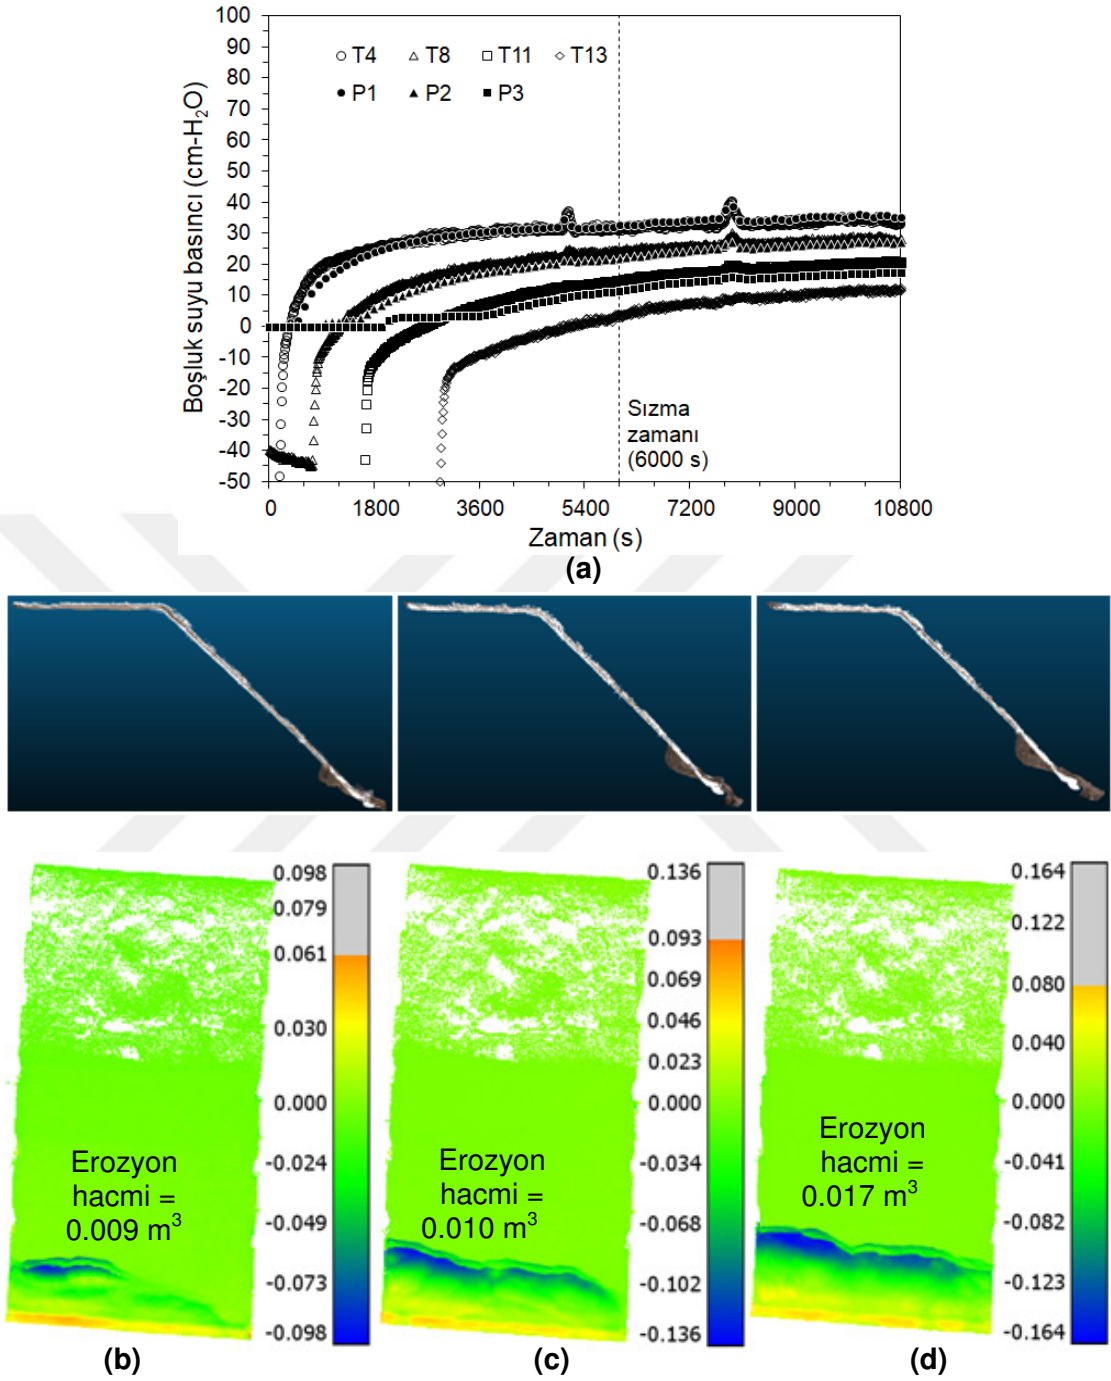
Şekil 4.8. 6 mm %0.3 lif katkılı şev modeli deneyinde 50 cm-su hidrolik yük sınır koşulu altında (a) taban tansiyometreleri ve piyezometreler tarafından ölçülen boşluk suyu basınçları; (b) $t = 8760$ s, (c) $t = 9840$ s, (d) $t = 14280$ s zamanlarındaki nokta bulutu enkesitleri ve sızma erozyonunun düşey (z eksen) yer değiştirmeleri (m) plan görünümü (Deney ve lazer tarama tarihi: 07/04/2017)

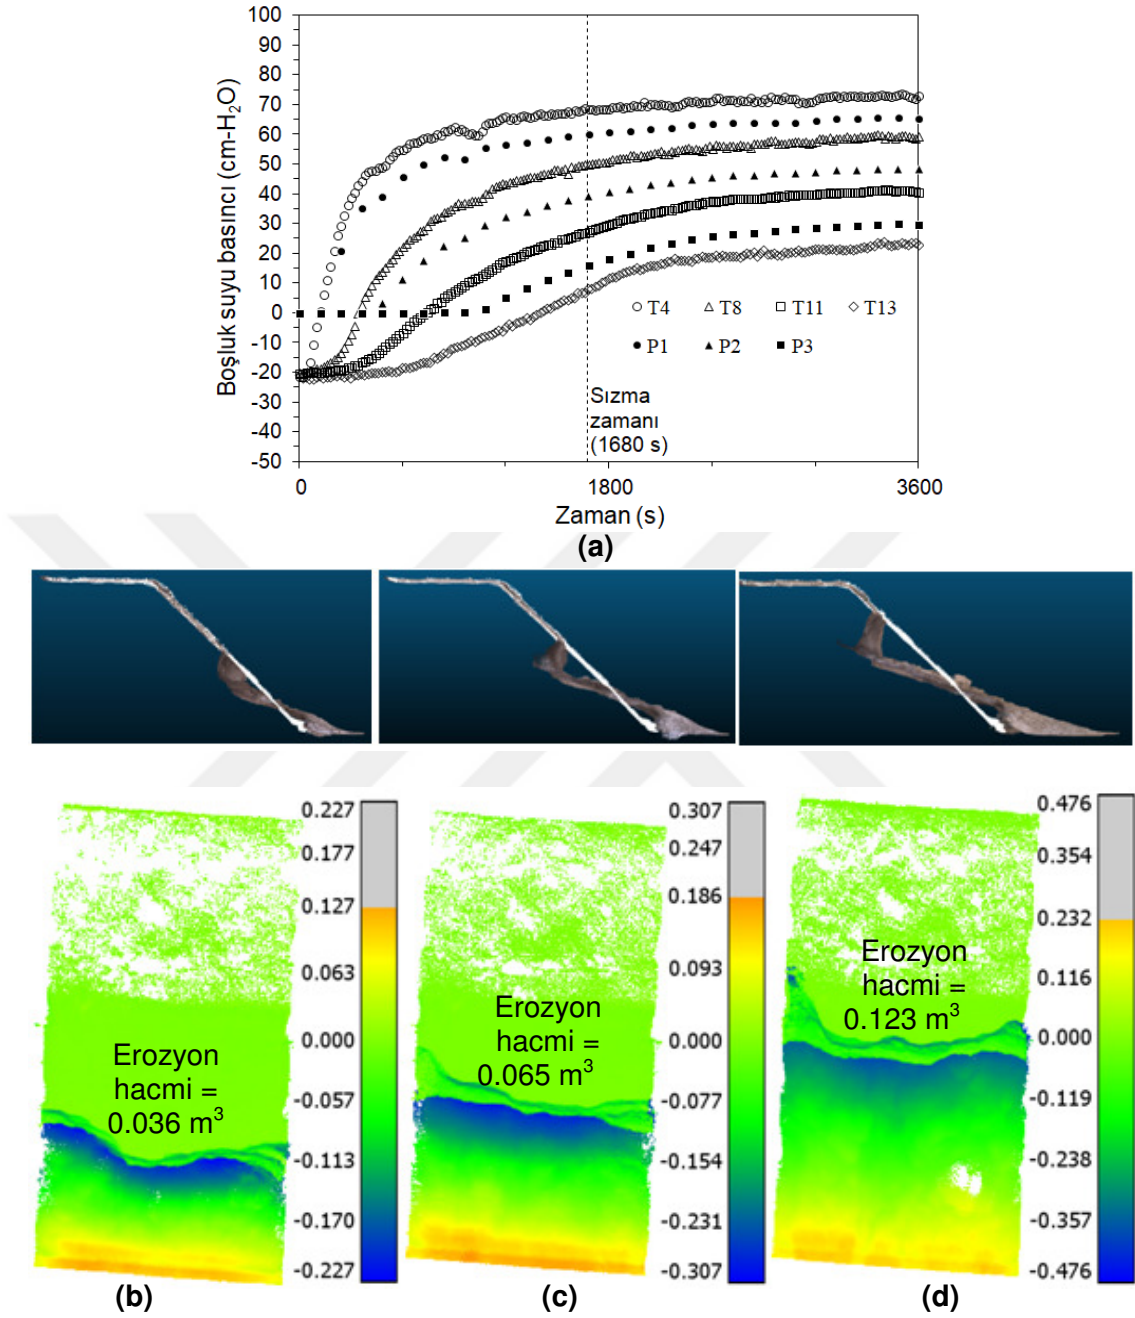
Şekil 4.10. 6 mm %0.3 lif katkılı şev modeli deneyinde 100 cm-su hidrolik yük sınır koşulu altında (a) taban tansiyometreleri ve piyezometreler tarafından ölçülen boşluk suyu basınçları; (b) t = 3300 s, (c) t = 4080 s, (d) t = 7200 s zamanlarındaki nokta bulutu enkesitleri ve sızma erozyonunun düşey (z eksen) yer değiştirmeleri (m) plan görünümü (Deney ve lazer tarama tarihi: 17/04/2017)

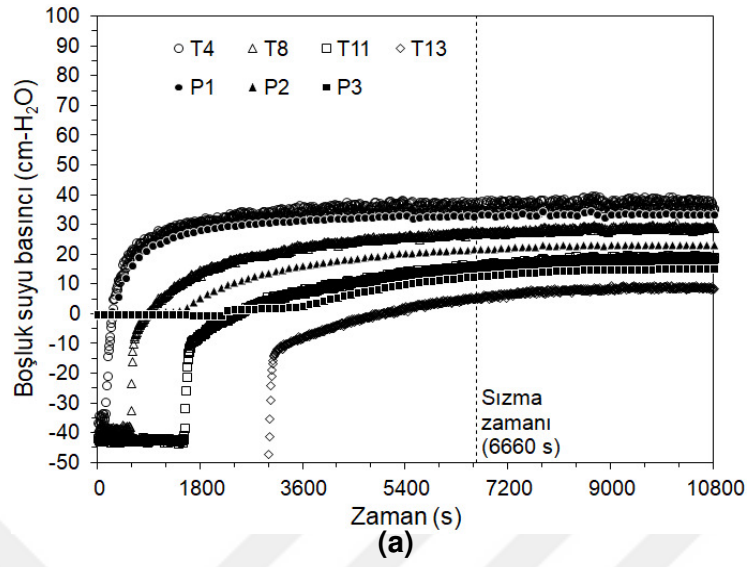
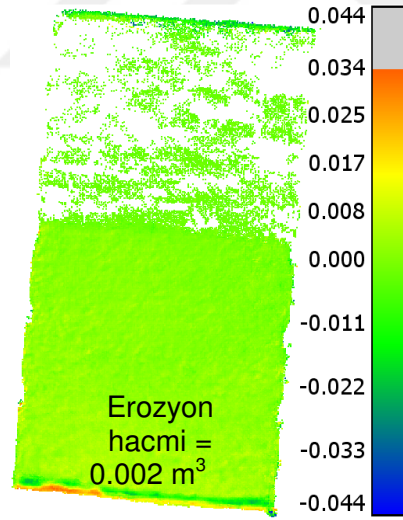
Şekil 4.18. 6 mm %1.0 lif katkılı şev modeli deneyinde 50 cm-su hidrolik yük sınır koşulu altında (a) taban tansiyometreleri ve piyezometreler tarafından ölçülen boşluk suyu basınçları; (b) = 10800 s zamanındaki nokta bulutu enkesiti ve sızma erozyonunun düşey (z eksenini) yer değiştirmeleri (m) plan görünümü (Deney ve lazer tarama tarihi: 16/05/2017)

16 Mayıs 2017 tarihinde 50 cm-su piyezometrik yük SK altında başlayan deneyde şev yüzeyinden sızma suyunun çıkışı $t = 6660$ s zamanında gerçekleşmiştir. Ancak sızma zamanından kararlı akıma ulaşıldıktan sonra deneyin sonlanmasına ($t = 10800$ s) kadar herhangi bir erozyon oluşmamıştır (Şekil 4.17 ve Şekil 4.18).

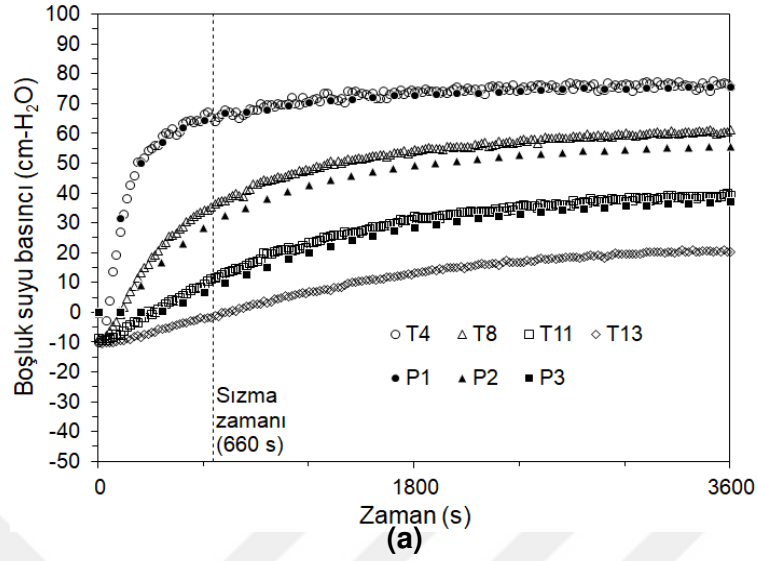
Şekil 4.20. 6 mm %1.0 lif katkılı şev modeli deneyinde 100 cm-su hidrolik yük sınır koşulu altında (a) taban tansiyometreleri ve piyezometreler tarafından ölçülen boşluk suyu basınçları; (b) = 4500 s zamanındaki nokta bulutu enkesiti ve sızma erozyonunun düşey (z eksenini) yer değiştirmeleri (m) plan görünümü (Deney ve lazer tarama tarihi: 22/05/2017)

6 mm %1.0 lif katkılı şev modeli 6 gün serbest drenaja bırakıldıktan sonra 22 Mayıs 2017 tarihinde 100 cm-su piyezometrik yük SK altındaki deney başlamıştır. Bu deneyde şev yüzeyinden sızma suyunun çıkışı beklendiği gibi 50 cm-su piyezometrik yük sınır koşulu altındaki deneye göre daha önce ($t = 660$ s zamanında) gerçekleşmiştir. Artan hidrolik eğime rağmen şev yüzeyinde herhangi bir erozyon oluşmamıştır (Şekil 4.19 ve Şekil 4.20).

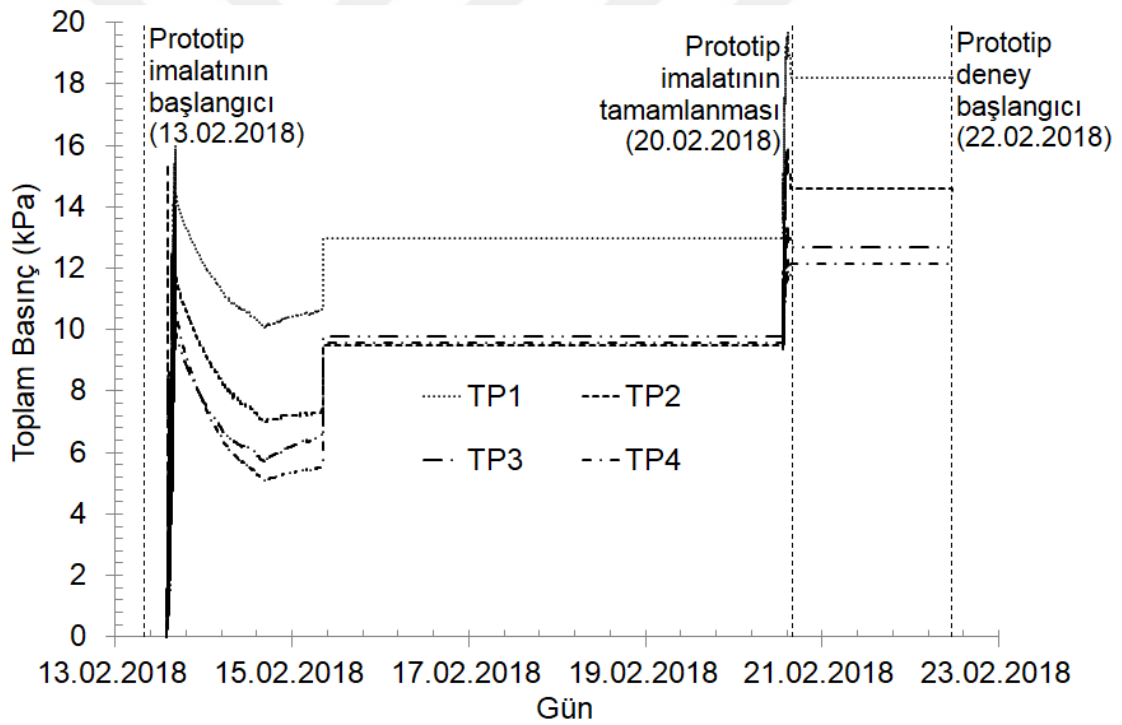
Şekil 4.21. 18 mm %1.0 lif katkıli şev modelinin inşasında toplam basınç plakaları tarafından ölçülen örtü basınçları

18 mm %1.0 lif katkıli şev imalatı 13 Şubat 2018 tarihinde başlamış ve 20 Şubat 2018 tarihinde bitirilmiştir. Bu zaman içerisinde 5 cm'lik kademeler halinde yapılan kontrollü sıkıştırma işlemi sırasında ölçülen toplam basınç kaydı Şekil 4.21'de verilmiştir. Dolgu imalatı tamamlandığında 16.3 kPa ($14.14 \text{ kN/m}^3 \times 1.05 \text{ m} \times (1 + \%10 \text{ su muhtevası})$) olarak tahmin edilen 105 cm yüksekliğindeki (110 cm şev yüksekliği – 5 cm basınç plaka seviyesi) zemin toplam basınç değerine yaklaşıldığı görülmektedir.

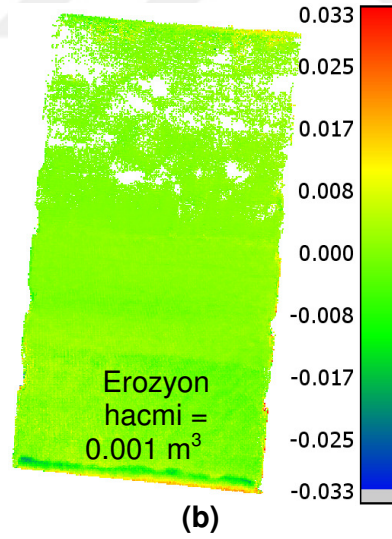
Şekil 4.23. 18 mm %1.0 lif katkılı şev modeli deneyinde 50 cm-su hidrolik yük sınır koşulu altında (a) taban tansiyometreleri ve piyezometreler tarafından ölçülen boşluk suyu basınçları; (b) = 10800 s zamanındaki nokta bulutu enkesiti ve sızma erozyonunun düşey (z eksen) yer değiştirmeleri (m) plan görünümü (Deney ve lazer tarama tarihi: 22/02/2018)

Ancak sızma zamanından kararlı akıma ulaşıldıktan sonra deneyin sonlanmasına ($t = 10800$ s) kadar herhangi bir erozyon oluşmamıştır (Şekil 4.12 ve Şekil 4.23).

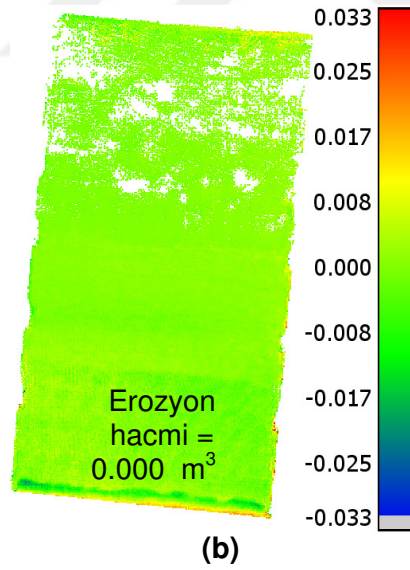
Şekil 4.25. 18 mm %1.0 lif katkılı şev modeli deneyinde 100 cm-su hidrolik yük sınırı koşulu altında (a) taban tansiyometreleri ve piyezometreler tarafından ölçülen boşluk suyu basınçları; (b) = 3600 s zamanındaki nokta bulutu enkesiti ve sızma erozyonunun düşey (z eksen) yer değiştirmeleri (m) plan görünümü (Deney ve lazer tarama tarihi: 01/03/2018)

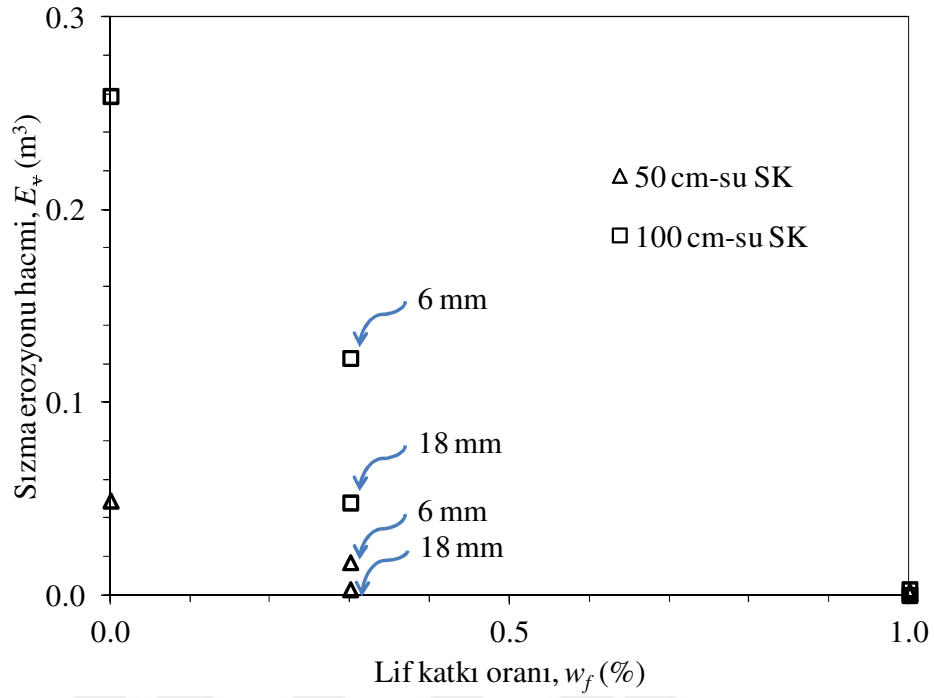
Şekil 4.26. Sızma erozyon hacmi ile lif katkı oranı arasındaki ilişki

Sızma erozyonuna karşı 18 mm uzunluğundaki lif kullanımının 6 mm'ye göre daha etkili olması 18 mm uzunluğundaki lifin 6 mm uzunluğa göre daha fazla kohezyon kazandırmasıyla açıklanabilir (Tablo 3.4 ve 3.5). Deney sonu hesaplanan erozyon hacimleri, E_v , ile lif katkısı, w_f , arasındaki eksponansiyel ilişki Şekil 4.26'da gösterilmiştir.
