HALEP ŞEHRİNDE BULUNAN OSMANLI

ESERLERİNİN İNCELENMESİ ve SAVAŞIN ETKİLERİ

YÜKSEK LİSANS TEZİ

3.1.Savaş Sonrasında Halep’te Bulunan Yapıların Hasar Tespiti

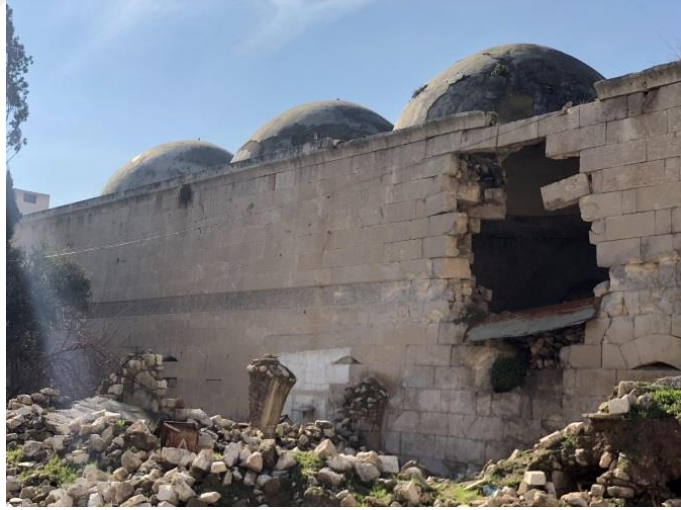
(Şekil 3.2.):Ana Cephesi Hasarı(Ocak-2019).

Ana Giriş: Ana girişte hiçbir hasar yok , fakat doğu dış cephesinde bulunan girişin yanında boşluklar bulunmaktadır.(Şekil 3.1), (Şekil 3.2.).

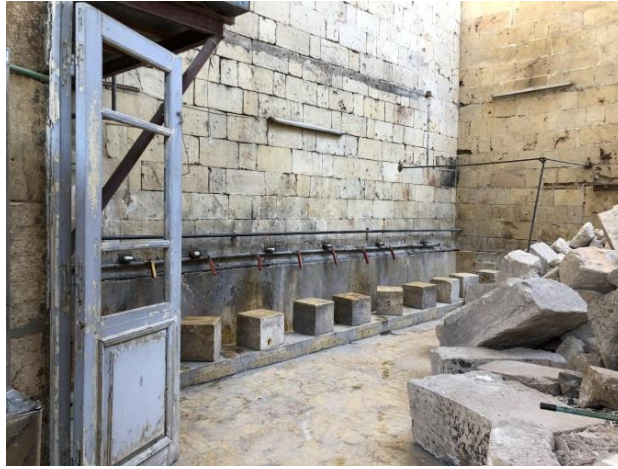
(Şekil 3.8) :Firdevs Şadırvanı(Ocak-2019).

*Şadırvan: Tavanı çökmüş ve çöken taşlar şadırvanın önünde bulunmaktadır (Şekil 3.8).

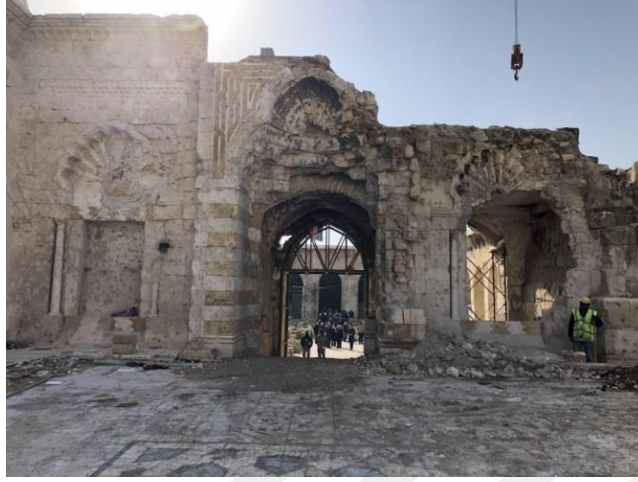
(Şekil 3.10) :Ulu Cami Ana Girişi (Ocak-2019).

*Ana giriş:Kuzey tarafında buluna ana giriş bölümü yapısal olarak bakıldığında sağlam, fakat görünüşte ciddi hasar görmüştür.Giriş bölümünün üst kısmı yanmış ve son katmanı tamamen kül olmuştur (Şekil 3.10).

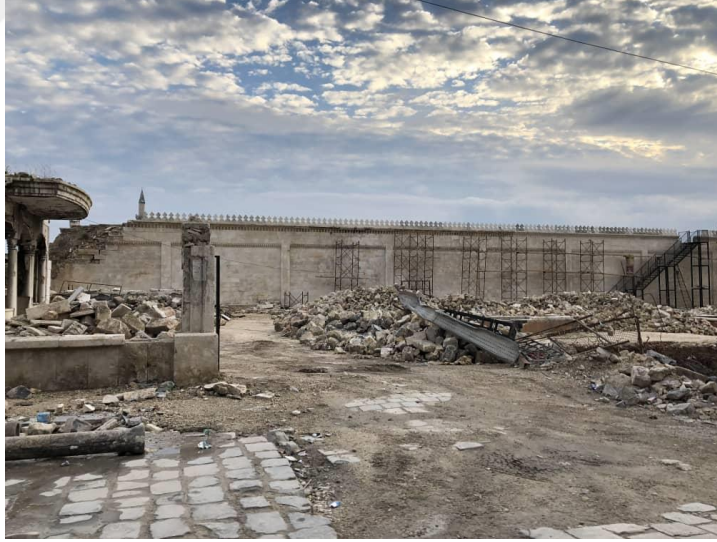
(Şekil 3.11) :Ulu Caminn Dış Suru(Ocak-2019).

*Mescidin kuzeyinde bulunan dış surlar: Aslında bu dış surlar iki adet olup yıkılmış olan taşlar bu iki surun arasına toplanmıştır. İç sur ise zarar görmemiş ve restore edilmiştir. (Şekil 3.1).

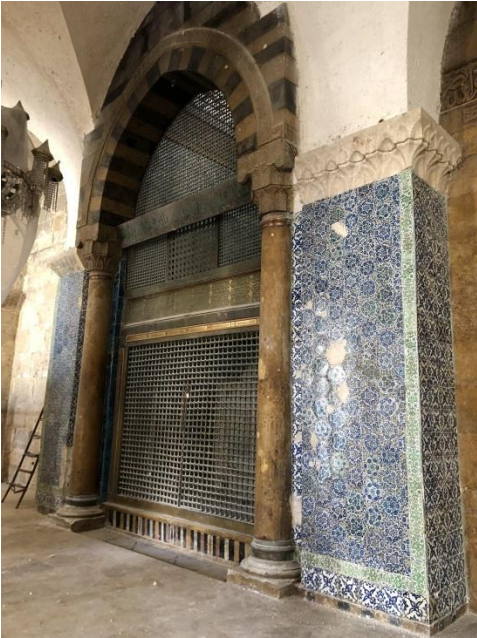
(Şekil 3.18) :Hz. Zekeriya Peygamberin Kabrı(Ocak-2019).

*Hz. Zekeriya Peygamberin kabri: Bu bölüm tamamen sağlam durumda olup burada bulunan üzeri çini işleri ile kaplı sütunlar da iyi durumda olup sadece 3 parçası hasar görmüştür (Şekil 3.18).

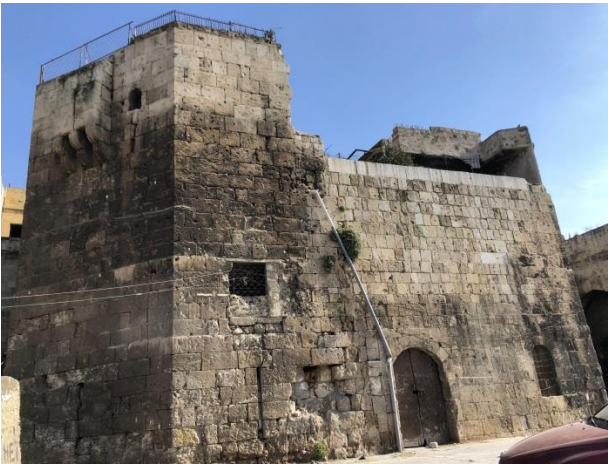
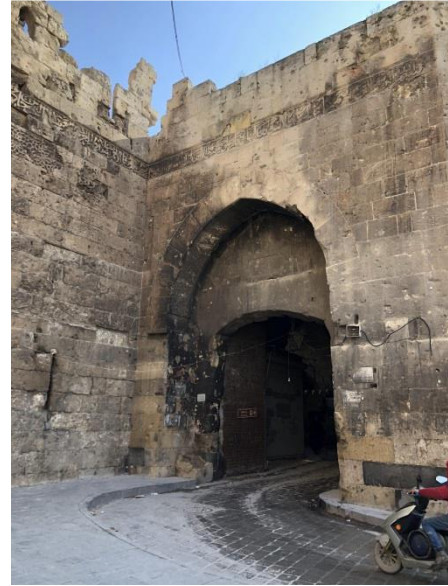
(Şekil 3.24) :Antakya Kapısı Hasar Durumu(Ocak-2019).

Kapının dış cephesinde , surlarda ve girişinde yangın ve kurşun izleri bulunmaktadır. (Şekil 3.24)

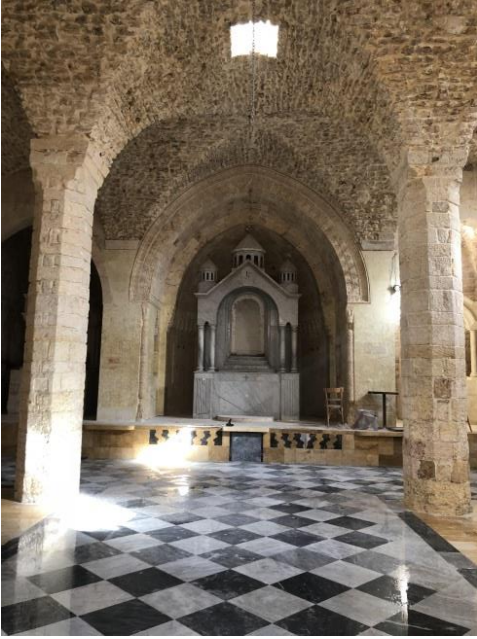
(Şekil 3.25) :Kilisenin İç Kısmı(Ocak-2019).

Bu Ermeni kilisesinin restorasyonunun maliyeti yurtdışında yaşayan Ermeniler tarafından karşılanmaktadır. Şu an restorasyon çalışmaları devam etmektedir. Müteahhit restorasyonun 8 ay önce başladığını söylemişti ve 3ay sonar Ermenilere ait bir bayramda açılacağını belirtmiştir. *Restorasyondan önce katedralin kubbelerinden birinde büyük bir çatlak bulunmaktaydı. (Şekil 3.25).

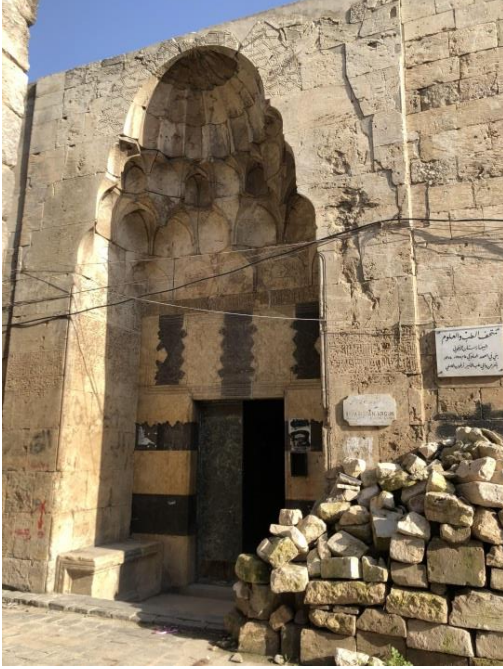
(Şekil 3.36):Arguni Bimaristanı Ana Girişi(Ocak-2019).

*Giriş: Kapısı tamamen sağlam durumdadır.Kapının sağındaki duvar az derecede hasar görmüştür.Cephenin taşlarının %10'u düşmüştür.Düşen taşlar cephenin ön tarafına konulmuştur(Şekil 3.36).Giriş bölümü sağlam durumdadır fakat temizleme,parlatma gibi

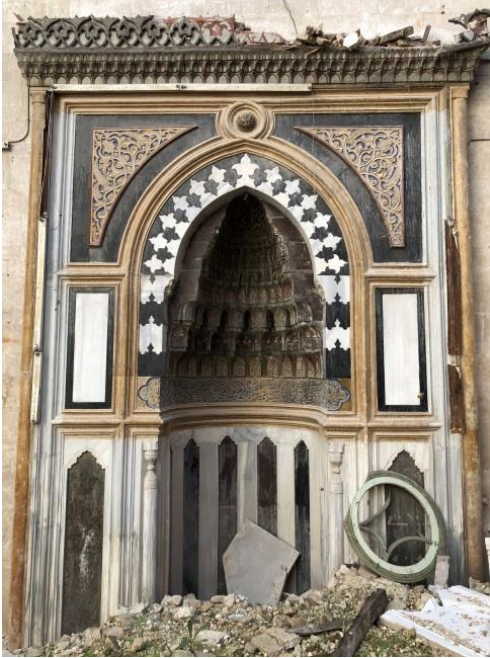
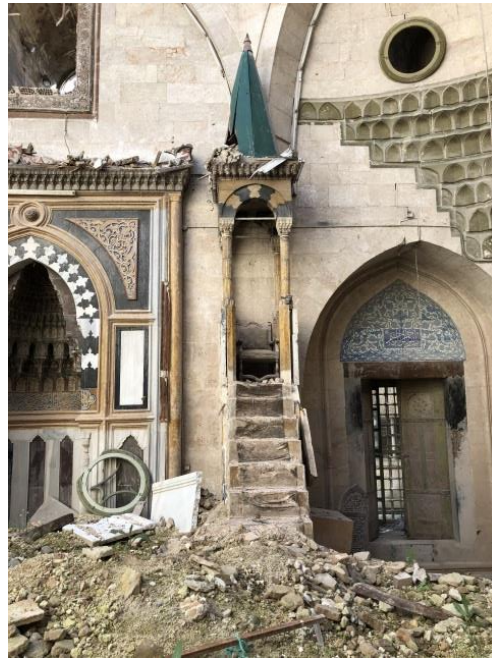
Adiliye Caminin Hasarlı Mihrabı ve Minberi(Nisan-2018).

yığına gibi toplanmıştır.Cami namaz kılınmaz hale gelmiştir. Mihrabın ise üst sağ kısmı hasar görmüştür, minberde %50 oranında hasar bulunmaktadır. (Şekil 3.55).

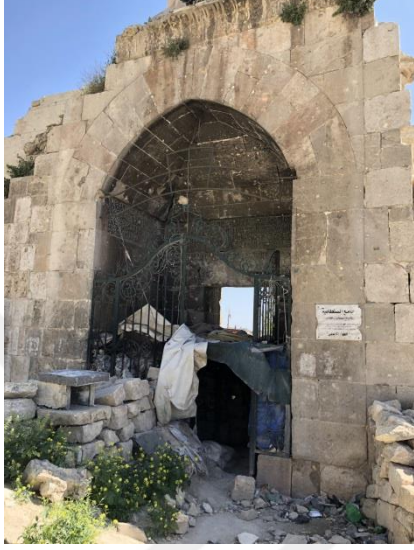
(Şekil 3.80):Sultaniye Cami Ana Girişi(Nisan-2018).

Çok sağlam olmasa da geriye kalan %20 sağlam bölüm ise sadece dış cephe ve bazı odalarıdır. Minare de bulunmaktadır ama tabii çok hasar görmüştür. (Şekil 3.80), (Şekil 3.81).
