**TARİHİ YIĞMA YAPILARIN YAKIN FAY ETKİSİ ALTINDAKİ  
DAVRANIŞININ İNCELENMESİ**

**YÜKSEK LİSANS TEZİ**

**Çağlar KIZILPINAR**

**HAZİRAN 2018**

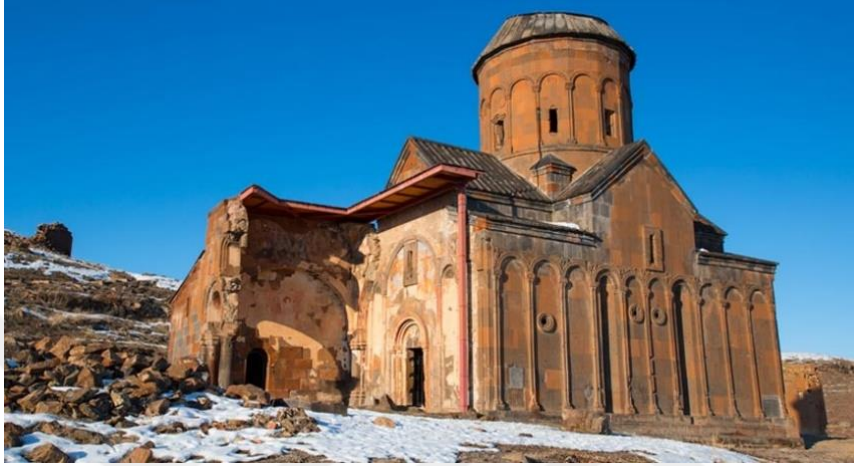
Mağma kökenli olan bu taşlar erimiş haldeki mağmanın yüzeye yakın yerlerde soğuyarak katılaşması ile oluşmuştur. Mağmatik kayaların yapıları ince ve kaba kristalli olabilir. Volkanik taşların en çok bilinen ve yapılarda en çok kullanılan türleri granit, andezit ve bazalttır (Şekil 2.1).

Şekil 2.1 : Volkanik taşlardan yapılan Ani Harabeleri.

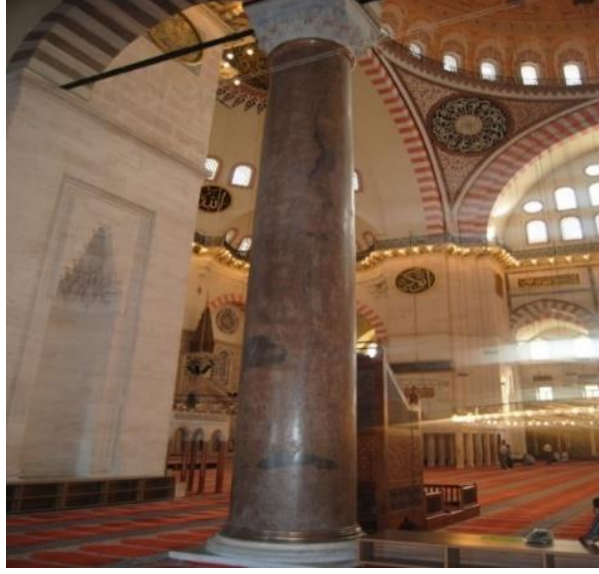
Doğada bulunan taşların zamanla mekanik etkilerle ufalanmaları ve sonradan birbirleriyle karışarak tabii bir bağlayıcı ile yeniden katılaşması sonucu oluşan taşlardır. Bu taşlar minerallerin değişik yollarla taşınarak bir yerde çökmesi sonucu meydana gelmişlerdir. En çok bilinen türleri kuvarsit, kalker, alçı taşı ve travertendir (Şekil 2.2).

**Şekil 2.2 :** Kuvarsit taşından yapılmış sütun.

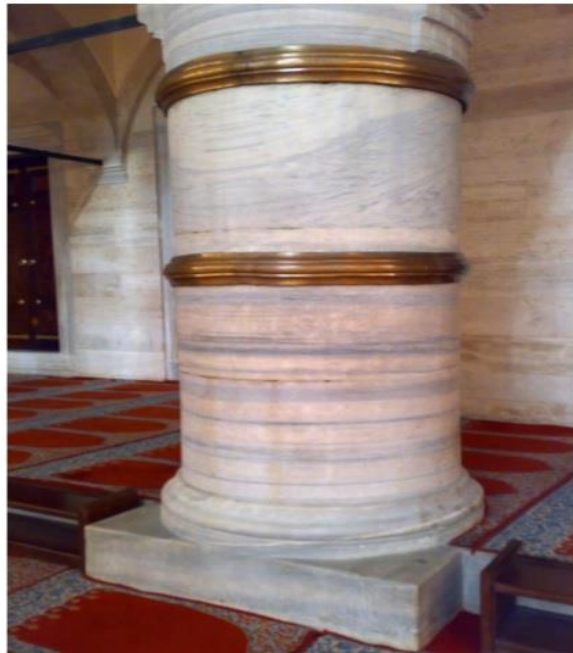
Mermerler %95 kalsit, az miktarda silis, silikat ve demir oksit gibi minerallerden oluşur. Orta sertliğe sahip mermerin yapılarda kullanımı oldukça yaygındır. Kesme ve işleme zorlukları olan serpantinin aşınma direnci yüksek, yoğun ve serttir. Genellikle sütunlarda ve kemerlerde kullanılır (Şekil 2.3).

**Şekil 2.3 :** Mermer sütun.

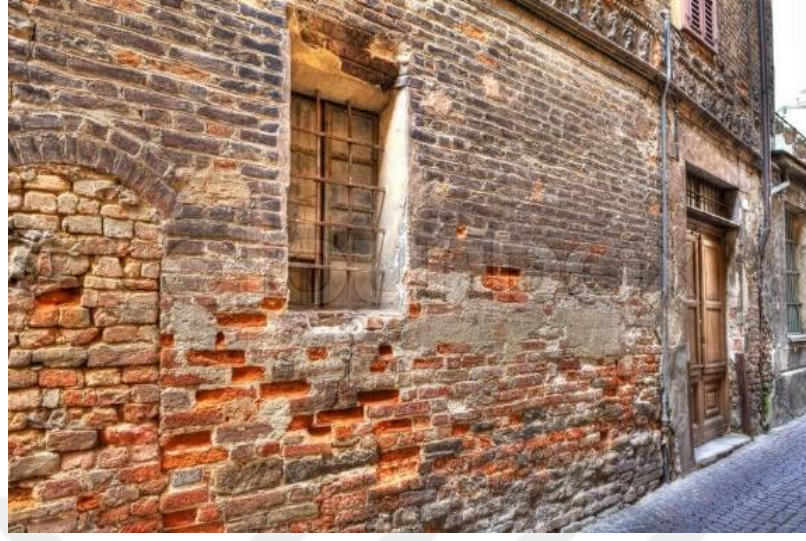
Tuğla; killi toprak ve suyun belli oralarda karıştırılması aşamasından sonra yaklaşık 800-1000 °C arasındaki sıcaklıklarda pişirilmesiyle elde edilen, bünyesinde feldspat ve kuvars barındıran bir yapı malzemesidir (Şekil 2.4). İnsanoğlu tarafından ilk üretilen yapı malzemesi olması bakımından önemlidir. İlk olarak Babiller zamanında kullanıldığı bilinmektedir. Eski zamanlarda tuğla elde etmek için insanlar dere yataklarında akarsuların taşıdığı ince kum taşlarını kullanırlardı. Fırında pişirme imkanı olmadığında güneşin altında kurumaya bırakılırdı.

**Şekil 2.4 : Tuğla duvar**

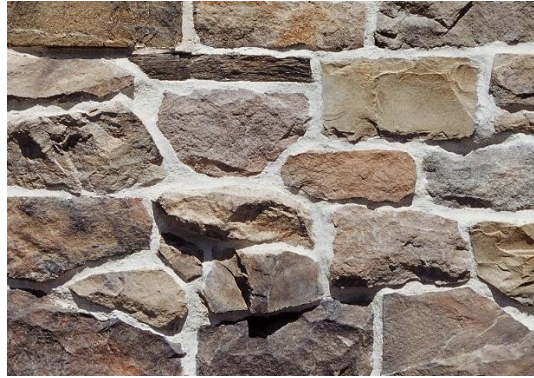
Harç; taş ya da tuğla gibi yapı malzemelerini birbirine bağlayıcı özelliği olan, kireç, kil, taş ve tuğla tozlarının su ile karıştırılmasıyla elde edilen malzemedir (Şekil 2.6). Geçmiş dönemlerde mukavemeti artırmak için yumurta akı, saman, bitki lifleri gibi katkı maddelerinin kullanıldığı bilinmektedir. Harçlar taş ve tuğla gibi taşıyıcı özellikteki malzemeleri bağlayarak yapının bir bütün olarak çalışmasını sağlar. Ayrıca dış ortam koşullarının yapıyı etkilemesini de engeller.

**Şekil 2.6 :** Duvarda harç örneği.

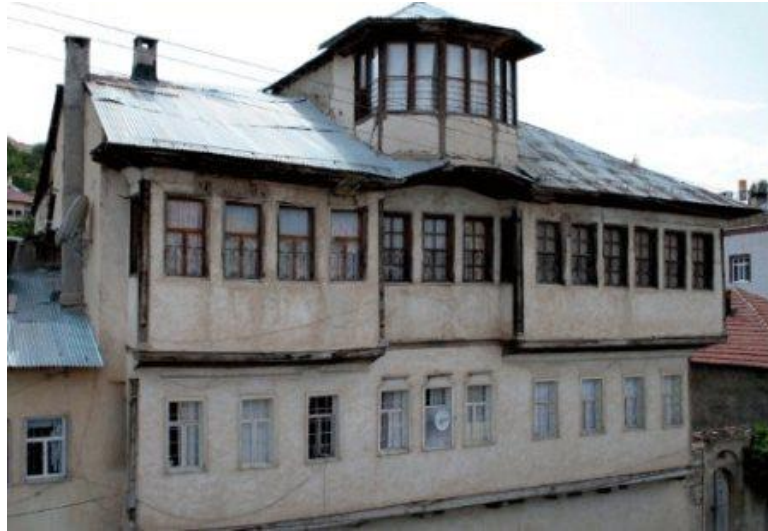
Dış ortam koşullarına taş ya da tuğla kadar dayanıklı olmayan ahşap, bir yapı malzemesi olarak tarihi yapılarda ana taşıyıcı unsur olmaktan ziyade genellikle hatıl ya da döşeme elemanı olarak kullanılmıştır. Ahşabın basınç ve çekme mukavemeti iyi olduğundan geniş açıklıkları geçmek amacıyla döşemelerde tercih edilmiştir. Ahşabın rahat işlenebilme özelliği olmasından dolayı konak gibi estetik kaygı gözetilen yapılarda daha çok tercih edilmiştir (Şekil 2.7).

Şekil 2.7 : Tarihi ahşap yapı örneği (Sivas-Gürün Konakları).

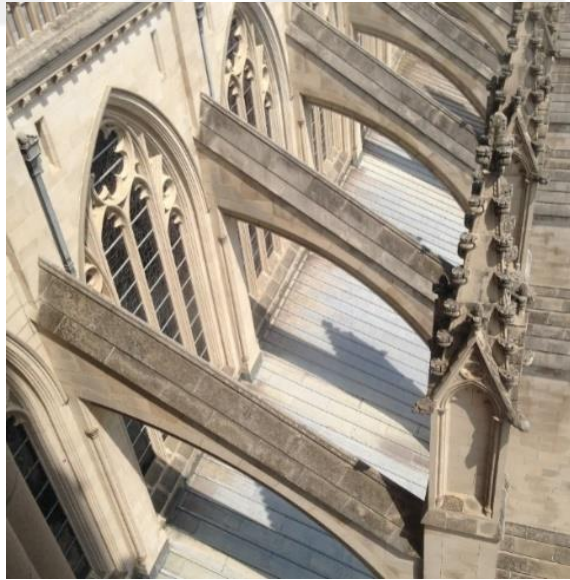
Deprem kuvvetine karşı tarihi yapıları stabilitesini artırabilmek için payandalar ile desteklenmiştir (Şekil 2.18).

Şekil 2.18 : Payanda örneęi.

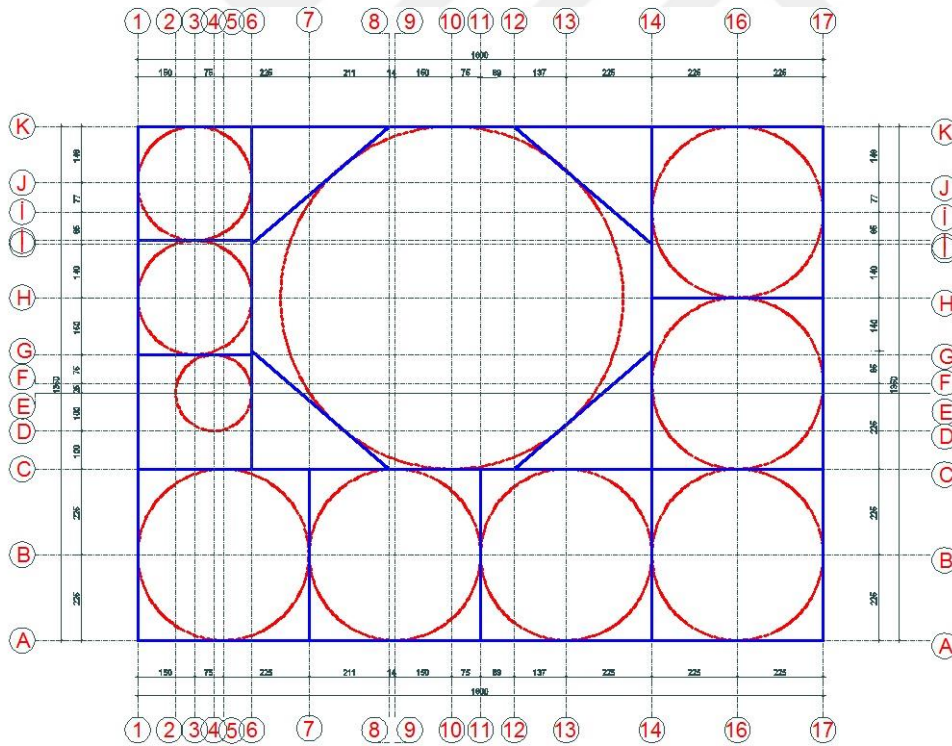
Şekil 5.1 : İvaz Paşa Camii planı.

Harimin üstü 8,20 m. çapında kubbe ile örtülüdür (Şekil 5.1). Bunun iki tarafında, birer sütuna oturan sivri kemerlerle ayrılmış küçük kubbeli mekânlar mevcut olup soldakiler daha küçük ve ayırıcı sütun da dolayısıyla sağdakiyle aynı hizada değildir. Devşirme olan bu sütunlardan sağdaki yivli bir gövdeye sahip olduğuna göre Korint nizamında bir İlkçağ yapısından getirilmiştir. Soldakinin gövdesi düzdür. Bunların başlıkları da devşirmedir. Sağdaki kesik piramit biçiminde yüzeyleri kaboşonlu bir Bizans başlığı, soldaki ise Korint üslûbunda İlkçağ'a ait bir başlıktır. Kubbeye geçişi sağlayan pandantiflerin içlerinde zengin bir mukarnas dolgu vardır. Yanlardaki küçük kubbelerin geçişleri ise daha sade, baklavalı ve üçgenlidir.

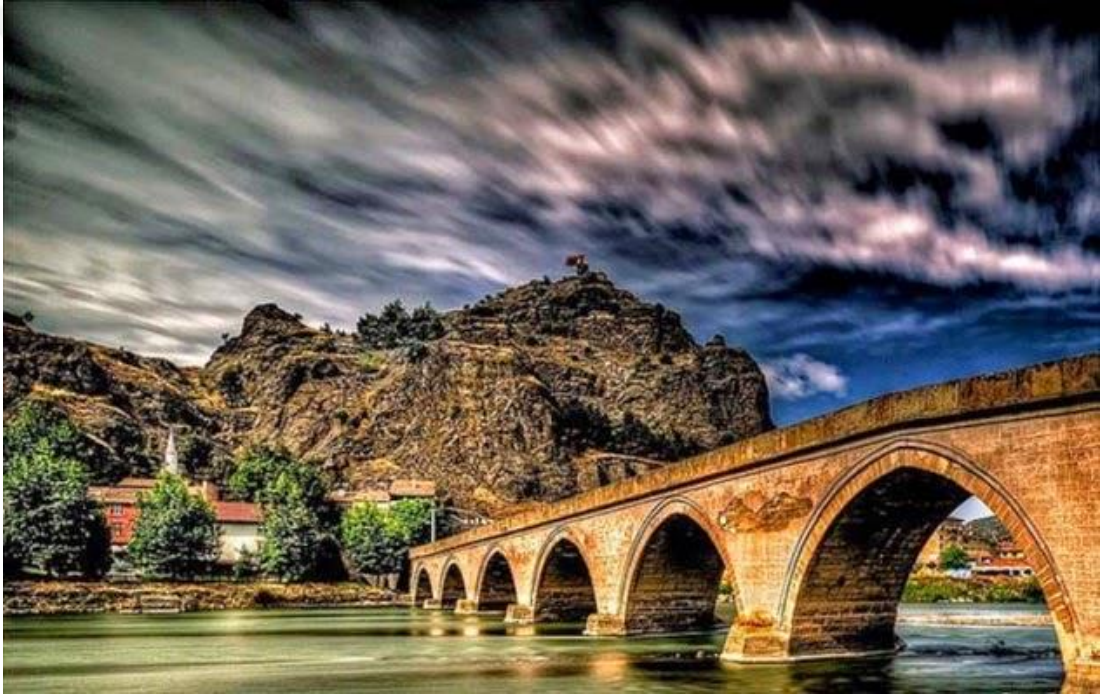
**Şekil 6.1:** Koyunbaba Köprüsü.

Köprü tam bir Osmanlı klasiği mimariye sahiptir. İmparatorluk zamanında kullanılan kemerler bir çok Osmanlı eserinde görülmektedir. Uzunluğu 250 m. genişliği ise 7.50 m olan köprü kesme taşlardan yapılmıştır. Sivri kemerli 19 gözlü olarak inşaa edilmiş olan köprü'nün ırmağın taşıdığı alüvyonların birikmesi nedeniyle günümüzde 15 gözü görülebilmektedir. Köprü üstünde her iki tarafta 60 cm yükseklikte taş korkuluklar yapılmıştır.

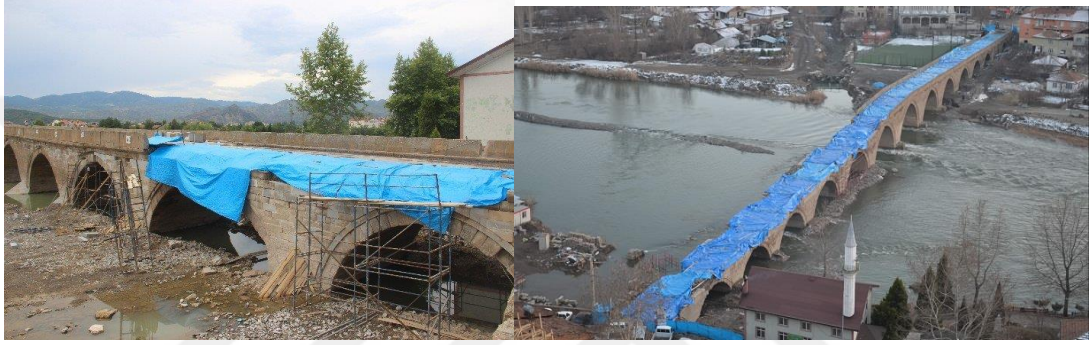
Köprü İstanbul Büyükşehir Belediyesi'ne bağlı istiraki olan BİMTAŞ A.Ş. tarafından 2015 yılında restorasyon çalışmaları başlatılmıştır.

**Şekil 6.5 :** Koyunbaba Köprüsü'nde yapılan restorasyon çalışmaları.

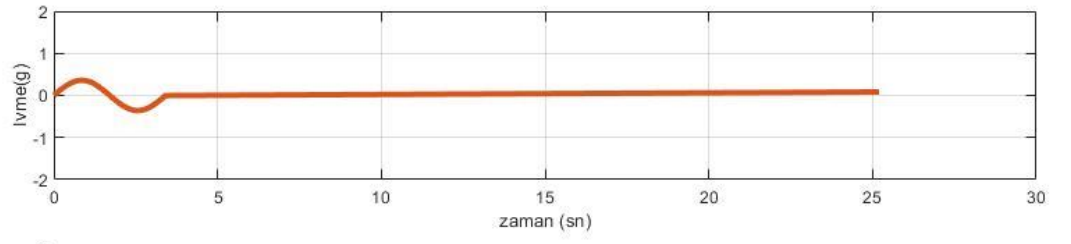
**Şekil A-2** : 1992 Erzincan depremi Tip A darbe titreşimlerine ait ivme-zaman, hız-zaman ve yerdeğiştirme-zaman grafikleri.
