**ÇATALCA VİLAYETİ'NDEKİ TARİHİ KIRSAL ALAN CAMİLERİNİN
MİMARİ ANALİZİ VE KORUMA SORUNLARI**

DOKTORA TEZİ

Mimarlık Anabilim Dalı

Restorasyon Programı

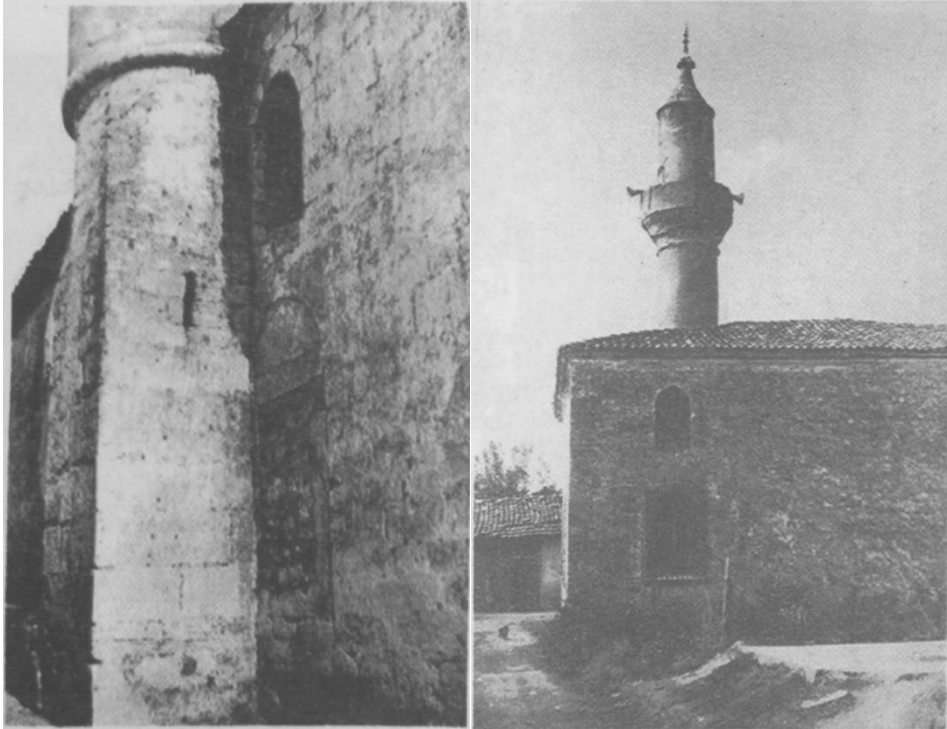
Şekil 3.21 : Büyükçekmece İmaret Camisi batı cephesinde görülen, moloz taş doldurulmuş pencere (solda) ve doğu cephesi (sağda) (Yücel, 1971a).

İbadet mekânı, 1971'de olduğu gibi bugün de 7x7 m ölçülerindedir (Yücel, 1971a). Kare planlı yapıda az sayıda pencere vardır. Doğu ve batıdaki pencereler, harimin güney kısmında konumlanmıştır. 1971'de batı duvarındaki, minarenin yanındaki pencere moloz taş ile doldurulmuş durumdadır (Şekil 3.21). Güney ve doğu duvarlarının üst kotunda bugün görülen sivri kemerli pencereler ise duvar üzerindeki izlerden fark edildiği üzere taş ile doldurulmuştur.

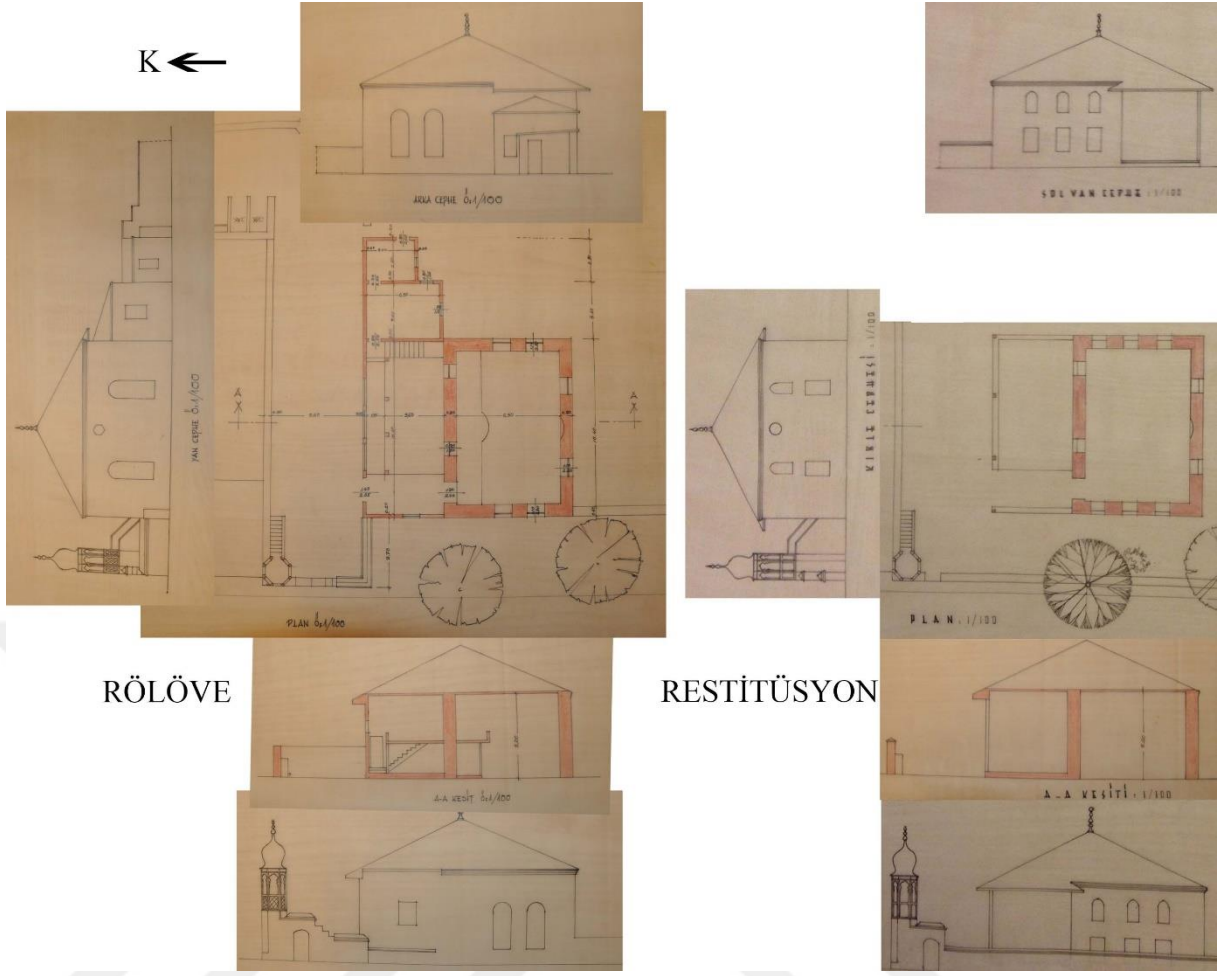
Şekil 3.38 : Sokollu Mehmed Paşa Camisi'ne ait, İstanbul Vakıflar 1. Bölge Müdürlüğü Arşivi'nden edinilen, tarihi belli olmayan rölöve ve restitüsyon çizimleri.

Vakıflar Arşivi'nde tarihi belli olmayan rölöve ve restitüsyon çizimlerine ulaşılmıştır (Şekil 3.38). Rölövelerde, son cemaat yerinin doğusuna eklerin yapılmış olduğu ve restitüsyonda bu eklerin kaldırıldığı dikkati çekmektedir. Rölöve çizimlerinde, cephelerdeki kemerli ve yüksek pencereler, restitüsyonda iki farklı pencereye dönüştürülmüştür. Bunun sebebi, eski fotoğraflarda özgün pencere izine rastlanmış olunmasıdır. 1940 ve 1962'deki fotoğraflara göre mihrap cephesinde, yuvarlak kemerli ve büyük pencereler kullanılmışken (Şekil 3.39), batı cephesinde bu pencerelerin yanında, özgün pencere izlerine rastlanmıştır. Özgün pencereler teğet kemerli ve dikdörtgendir (Şekil 3.40). Restorasyon sürecinde bu pencereler esas alınarak çizim yapılmıştır.

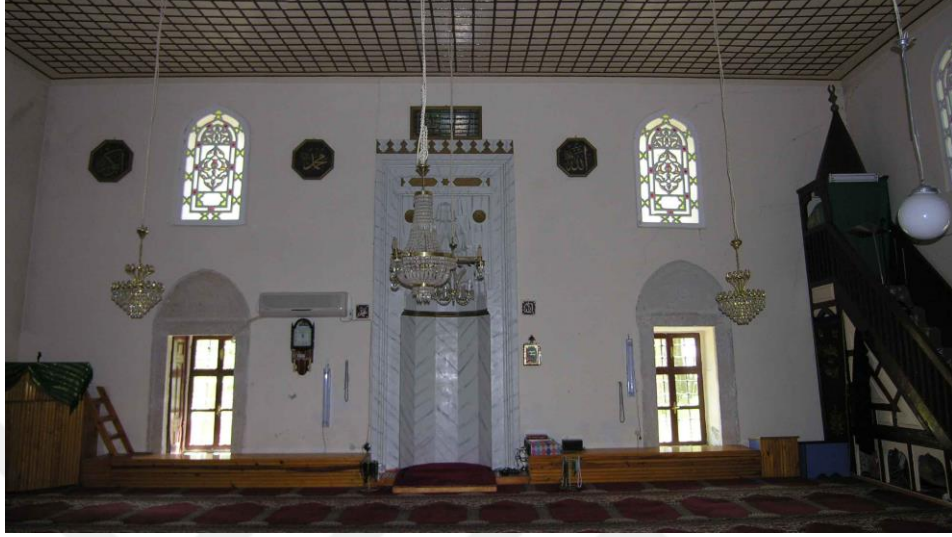
Şekil 3.58 : Restorasyon öncesi (2010) cami iç mekânı ve boya kaplı mihrap ve minber.

olmayan bir harçla derzleme yapılmıştır. Son cemaat yerinde zemine yakın yerlerde bozulan taşlara ise çimento harcıyla yama yapılmıştır. Sütunlar, pencere kapakları ve tavanlar gibi ahşap öğeler ve mihrap, kalın ve uygun olmayan renkte yağlı boya tabakalarıyla örtülüdür (Şekil 3.58).

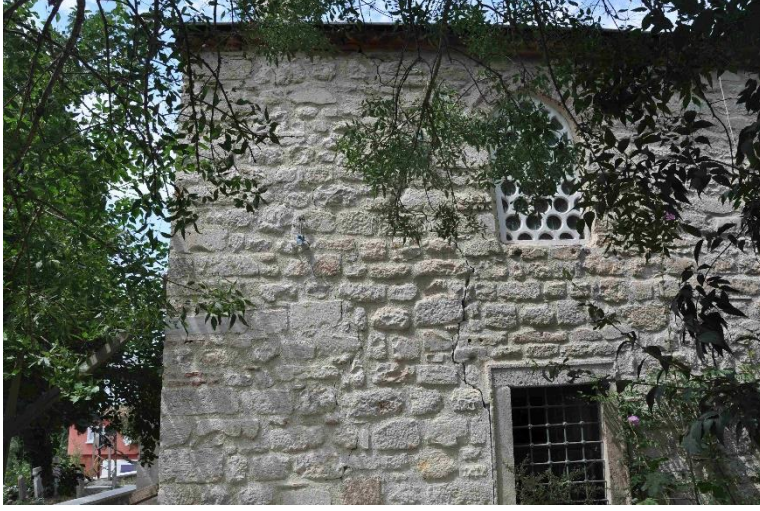
Şekil 3.59 : Baba Nakkaş Camisi'nin güney cephesinde gözlemi devam eden strüktürel çatlaklar.

2007 yılında çizilen koruma projesinde, mihrap duvarı üzerinde, yapının eğimli bir zemine oturması sebebiyle zemin oturmalarına bağlı olduğu düşünülen bir çatlak tespit edilmiştir. Suyun yapıdan uzaklaştırılması için, yapının beden duvarları çevresinde yeni drenaj sistemi yapılmıştır. Mevcut çatlağa da ölçüm aleti konulmuş ve bir süre çatlak takibe alınmış, çatlağın açılmaya devam ettiği fark edilmiştir. Çatlak henüz onarılmamış olup takip devam etmektedir (Şekil 3.59). Uygun olmayan malzeme, renk, doku kullanılarak yapılmış duvar derzleri temizlenmiştir. Yapıya sonradan ilave edilen niteliksiz ekler kaldırılmıştır. Ahşap tavadaki, mihrap ve pencere kapakları üzerindeki yağlıboya kaldırılarak eski boya katmanları araştırılmıştır. Mihrap üzerindeki boya da kaldırılarak yalın taş doku ortaya çıkarılmıştır.

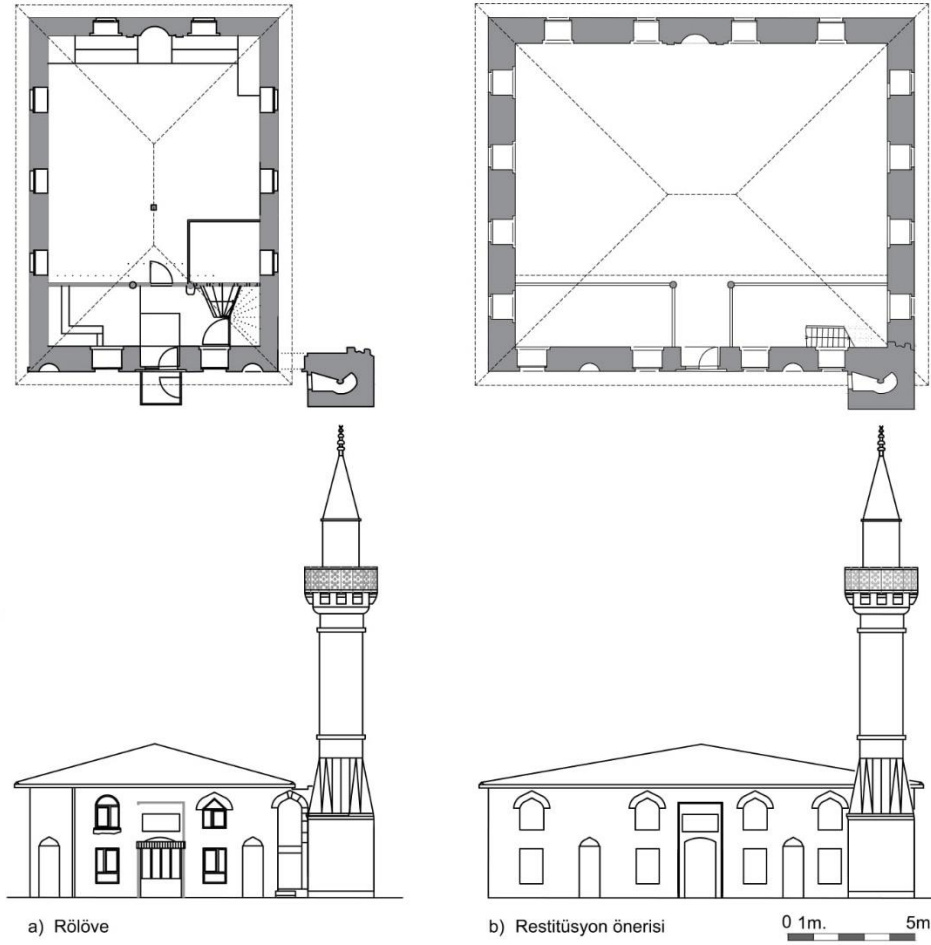
Şekil 3.73 : Kalfaköy Şeyh Sinan Camisi a) mevcut durumu b) restitüsyon önerisi.

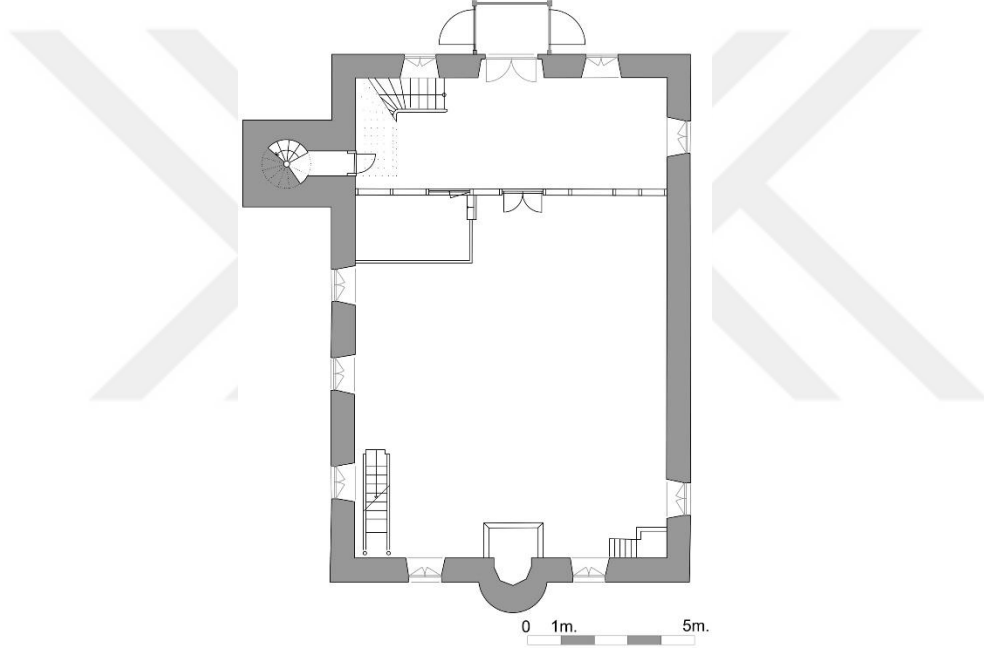
Şekil 3.80 : Karaburun Camisi planı (KVKBKA üzerinden Küçük, 2015).

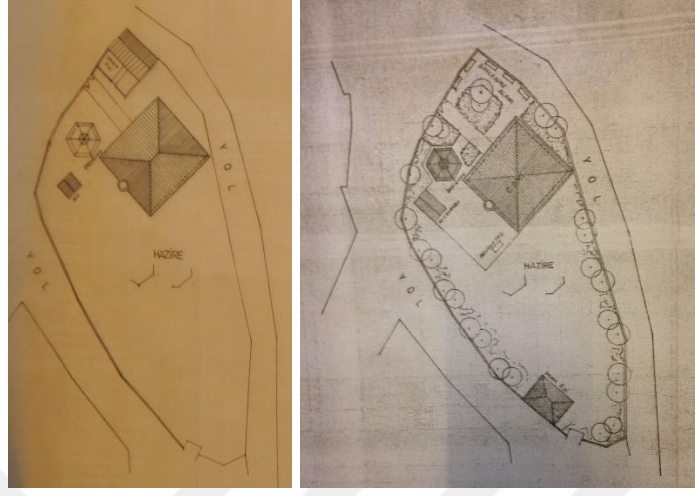
Şekil 3.138 : 1983 yılı rölovesinde (solda) ve restorasyon projesinde (sağda) caminin çatısı.

restorasyonunda kuzeydeki mevcut abdesthane yıkılarak avlunun güneyine yenisi inşa edilmiştir. Ayrıca kırma çatının formu değiştirilerek piramit çatıya dönüştürülmüştür (Şekil 3.138).

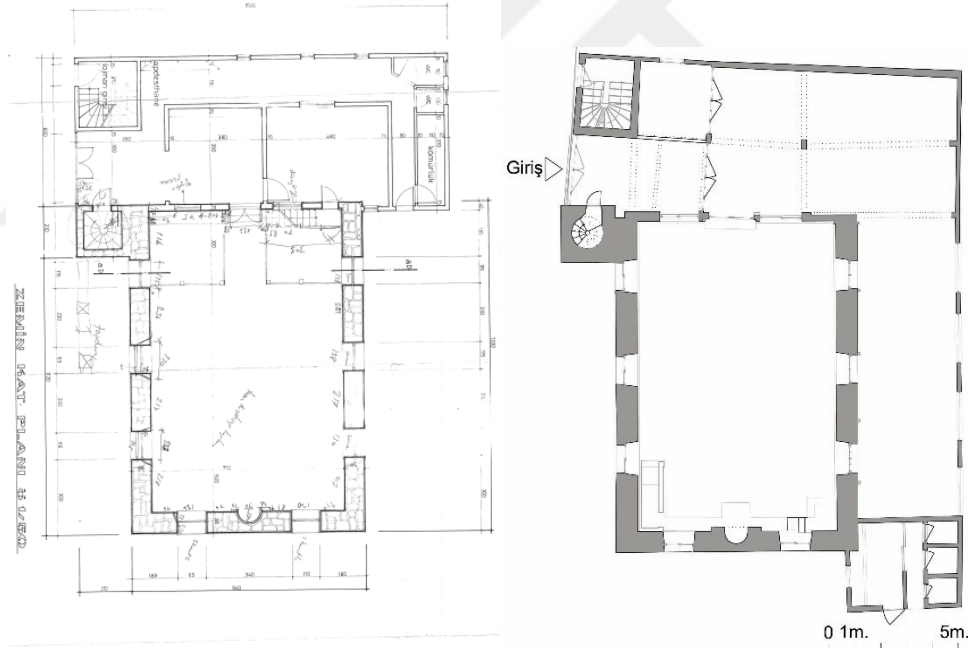
Şekil 3.149 : Mescit Camisi'nin 1997 tarihli (solda) ve 2013 tarihli (sağda) planları (KVKBKA).

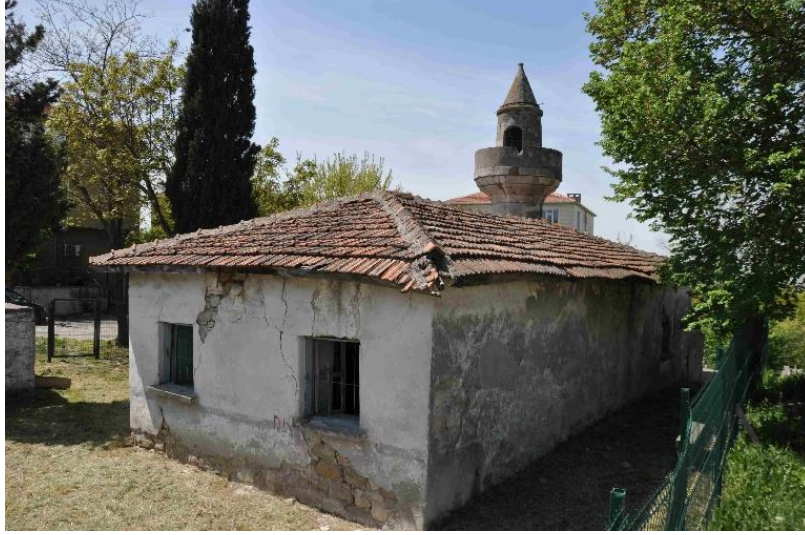
Şekil 3.167 : Çakmaklı Camisi'nin güney cephesinde görülen strüktürel çatlaklar ve dökülmeye başlayan kiremitler.

dökülmüş, cami beden duvarlarında da strüktürel çatlaklar oluşmuştur. Kıırma çatılı caminin Marsilya kiremitlerinin de özellikle saçak uçlarından dökülmeye başladığı dikkati çekmektedir (Şekil 3.167). Caminin çatı sistemi de yakın zamanda onarılmamış olup özgün detaylar içermektedir. Kiremit altı tahtasının altında, mertekler arasında kullanılmış taşlar dikkati çekmektedir. İncelenen camiler arasında en fazla sayıda özgün detay barındıran cami, Çakmaklı Camisi'dir denilebilir.

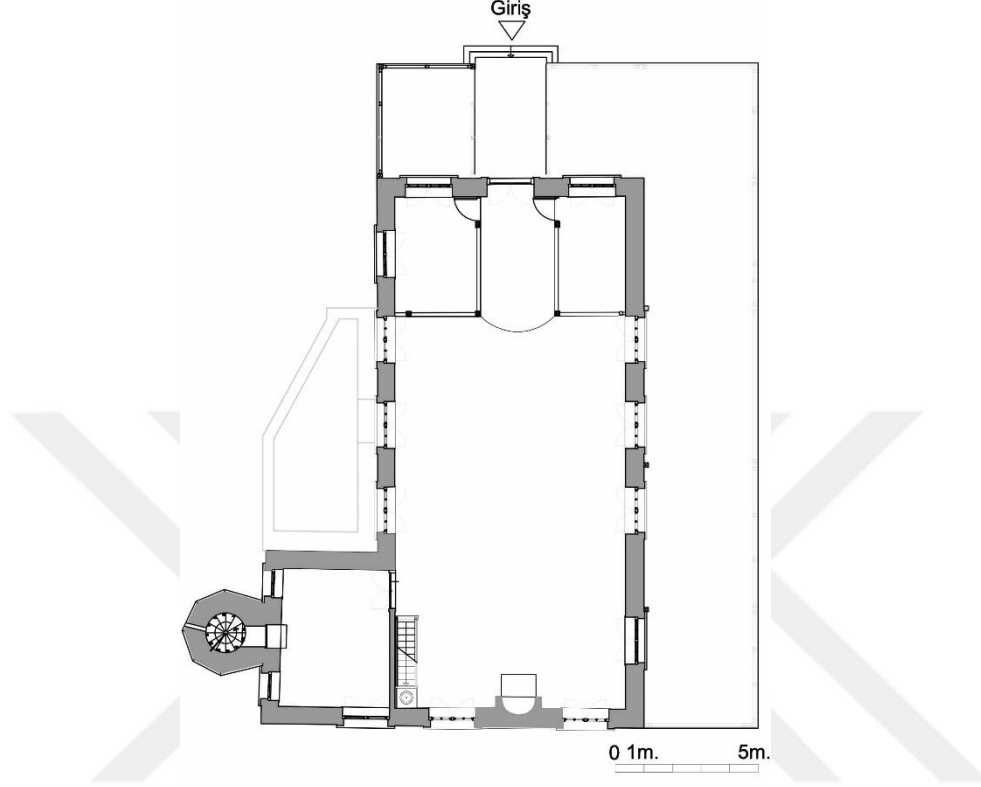
Şekil 3.178 : Hadımbaba Camisi planı (KVKBKA)

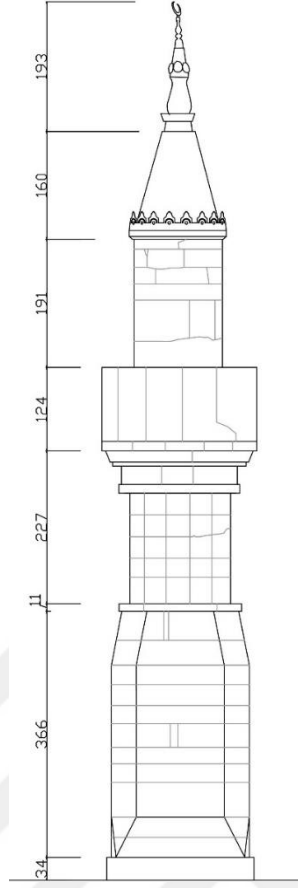
Şekil 3.190 : Dağyenice Camisi Minaresi mevcut durumu (KVKBKA).

Dağyenice Köyü Tüzel Kişiliği'ne ait caminin tarihi minaresi 1999 Marmara depreminden etkilenmiş, üzerinde çatlaklar oluşmuştur. Bu sebeple tarihi minare için restorasyon projesi özel bir büro tarafından hazırlanmıştır²⁹. Bu projedeki tespitlere göre, yeni caminin inşa sürecinde, minare ile cami birbirine bağlandığından, 1999 depreminde iki farklı yapım tekniği ile inşa edilmiş strüktürler farklı hareket etmiş, bu durum tarihi minarenin çatlamasına sebep olmuştur. Bu soruna çözüm olarak, minare çevresinde betonarme kolonlar ile taşınan tuğla duvarlar oluşturulması ve böylece betonarme cami ile minarenin ilişkisinin kesilmesi önerilmiştir. Bunun yanında, minarede yüzey kirliliği, çimento esaslı harçlar ile onarım, çatlaklar, yüzey kayıpları, taş kopmaları, muhdes boya uygulamaları, metal korozyonları gibi sorunlar da tespit edilmiş, restorasyon sırasında bunların da onarılması önerilmiştir. 2012 yılında restorasyon projesi onaylanmıştır ancak 2015 yılında yerinde yapılan incelemelerde, restorasyonun henüz başlamamış olduğu tespit edilmiştir.

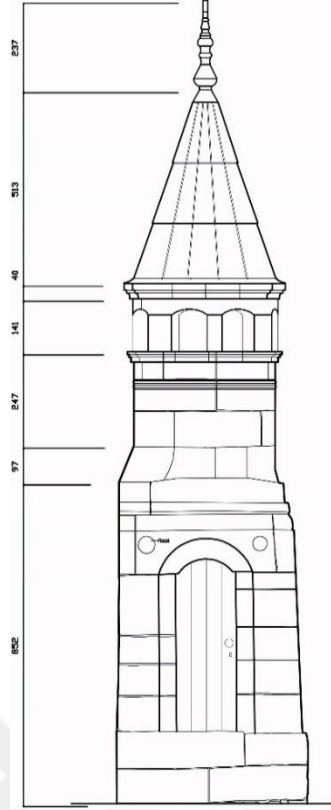
Şekil 3.194 : Yalnız Minare restitüsyon çizimi (KVKBKA).

Tarihi yapı, strüktürel ve malzeme açısından bozulmalara uğramıştır. Kesme taş ile örülmüş olan duvarlarda yer yer malzeme kayıpları, çimento ile onarım ve yapının üzerinde grafitiler görülmektedir. Bunun yanında taş üzerinde bölgesel siyah kabuk oluşumları ve sarı renkli biyolojik aktivite oluşumları dikkati çekmektedir. Yapı, üzerinin açık olması sebebiyle suya maruz kalmış, bu da iç mekânda yosun oluşumuna sebep olmuştur. Şerefe üzerinde çatlaklar mevcuttur.

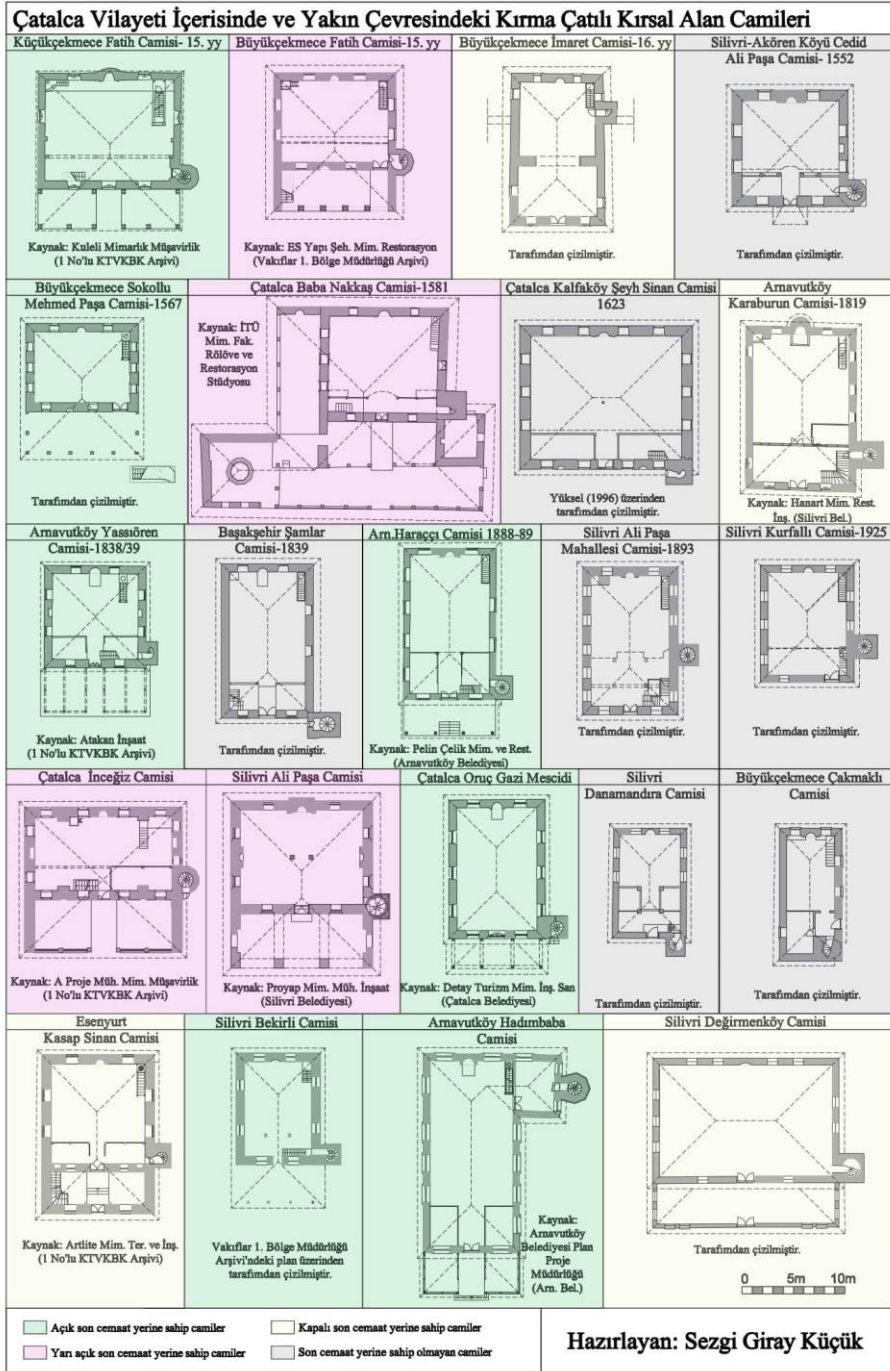
Şekil 3.196 : Kıрма çatılı camilerin son cemaat yeri sınıflandırması.

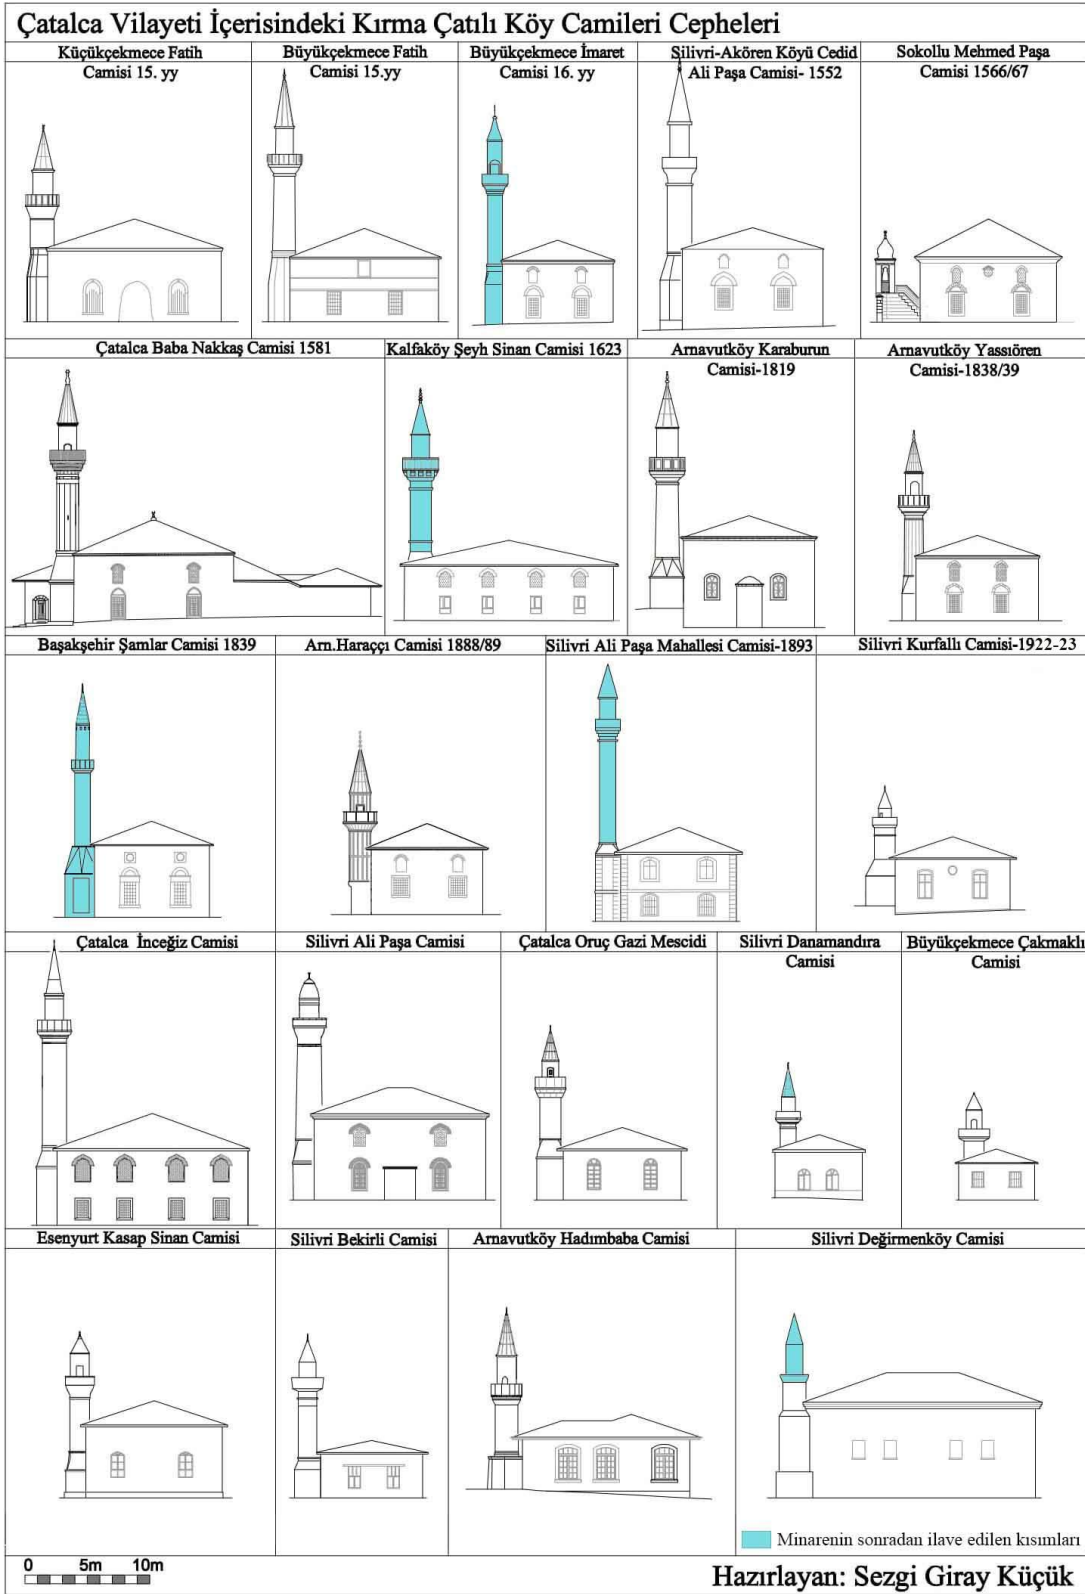
Şekil 3.197 : Kıрма çatılı camilerin cepheleri üzerinde sonradan eklenen minarelerin tespiti.

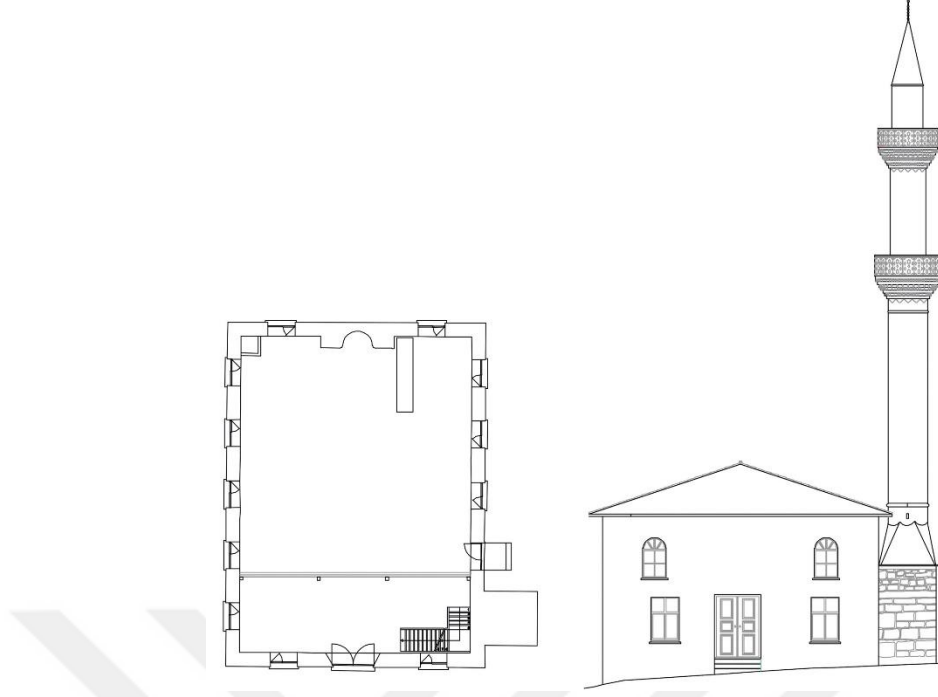
Şekil 3.246 : Kaleiçi Camisi'nin onaylanan restorasyon projesi çizimi (KVKBKA, 2011).

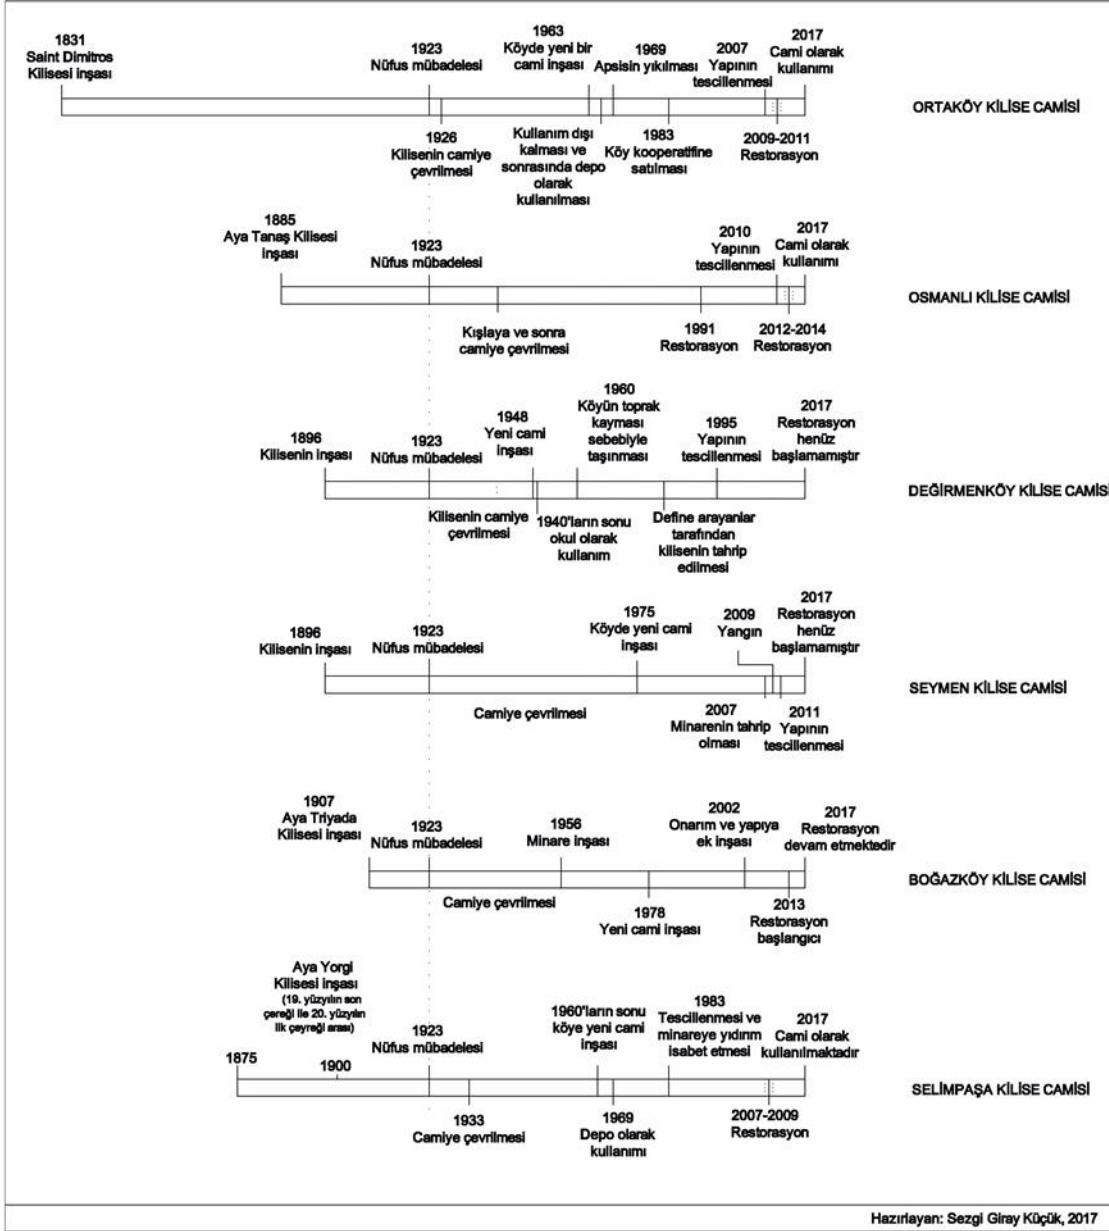
Şekil 3.249 : Kiliselerin inşasından günümüze geçirdiği değişiklikler (Küçük, 2017).

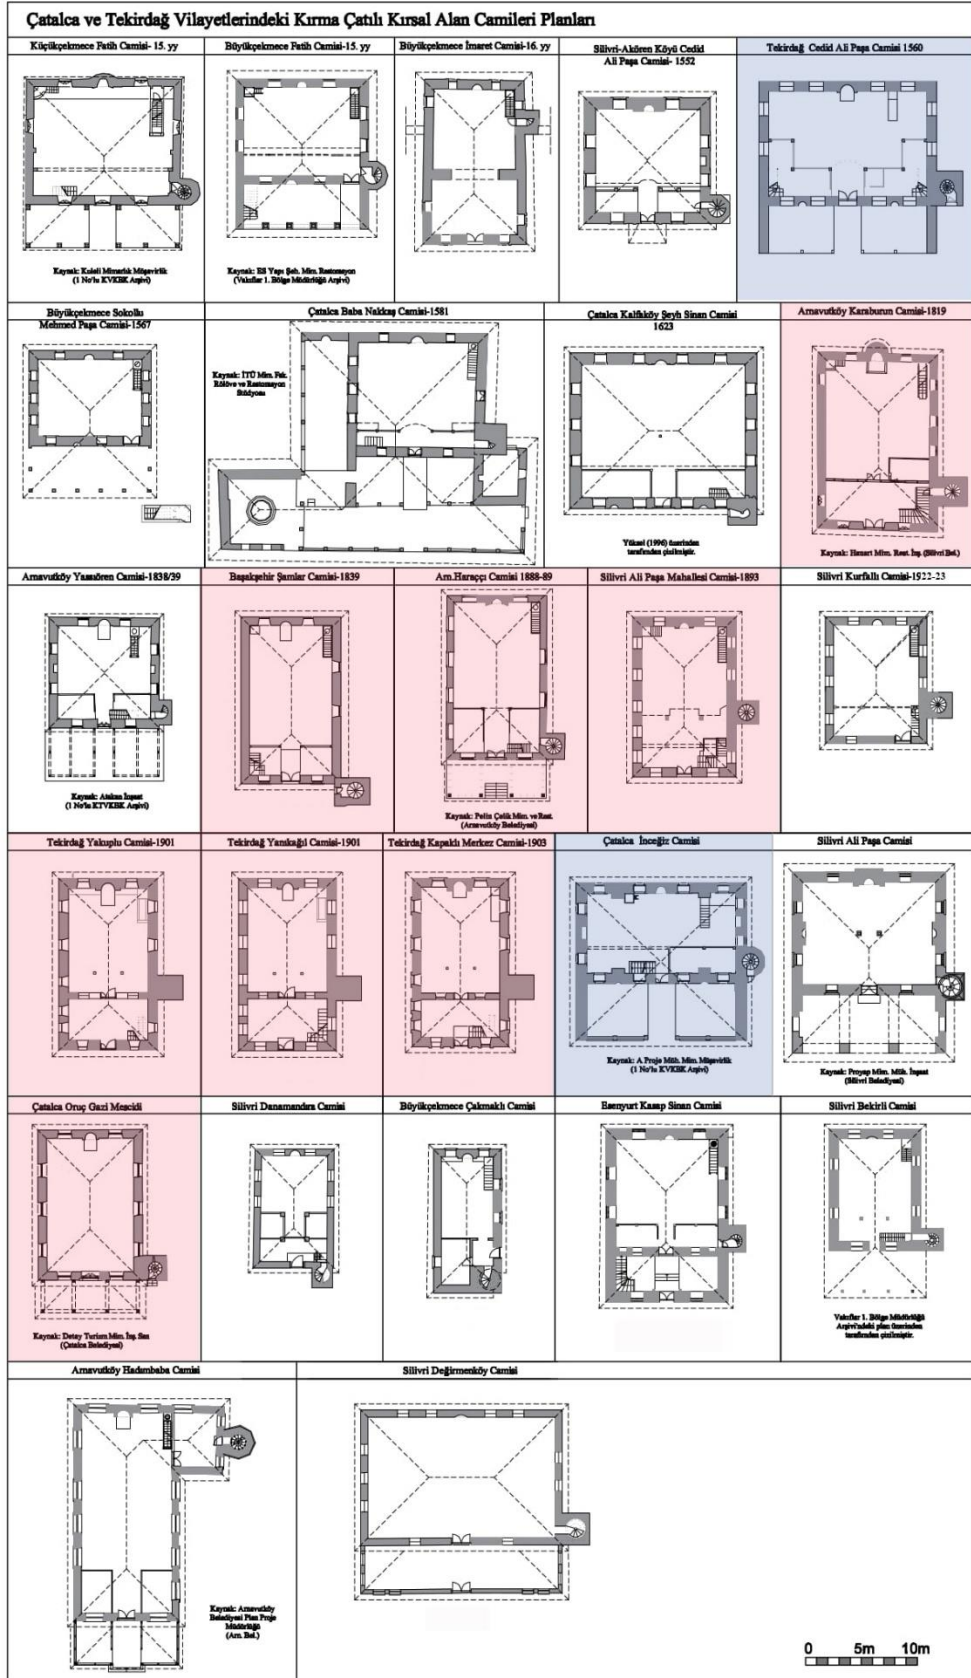
Şekil 4.26 : Tekirdağ ve Çatalca'daki camilerin plan şemalarının benzerlikleri (Küçük, 2016).

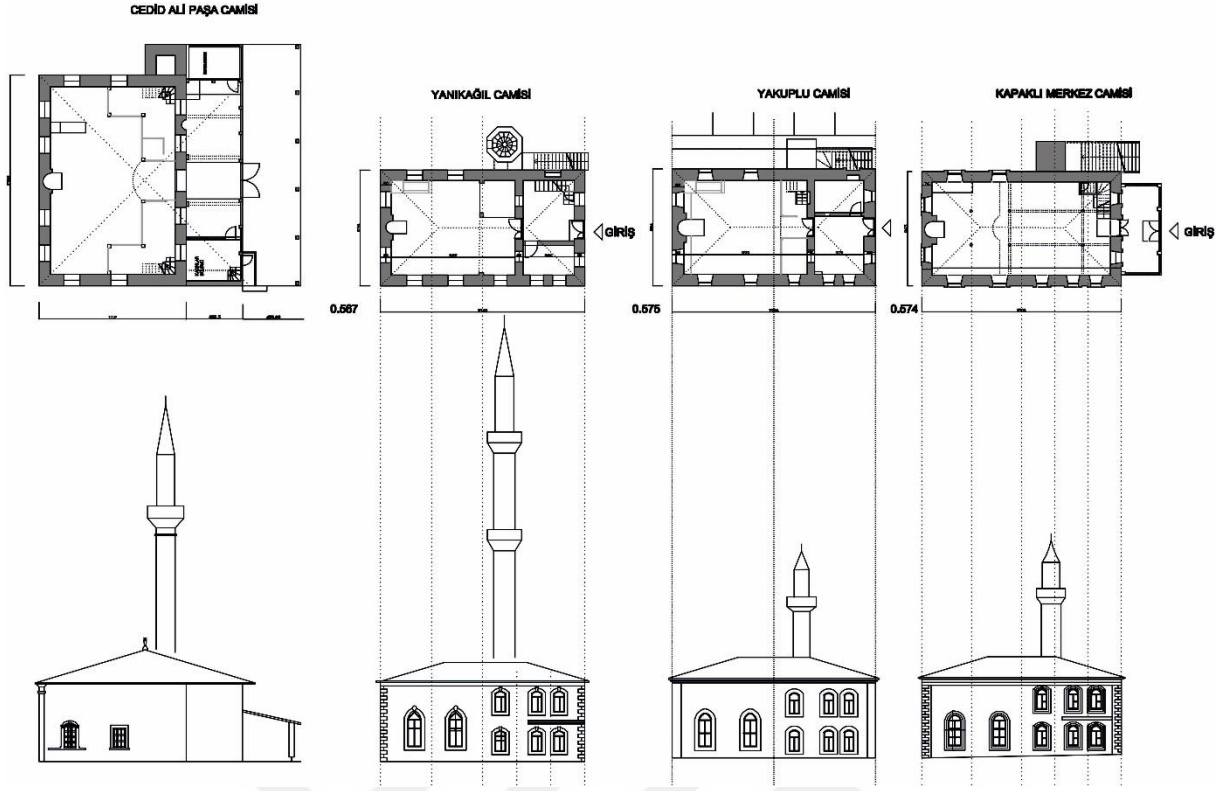
Şekil 4.27 : Tekirdağ'daki Çatalca sınırına en yakın tarihî camilerin plan ve doğu cephesi çizimleri (Küçük, 2016).

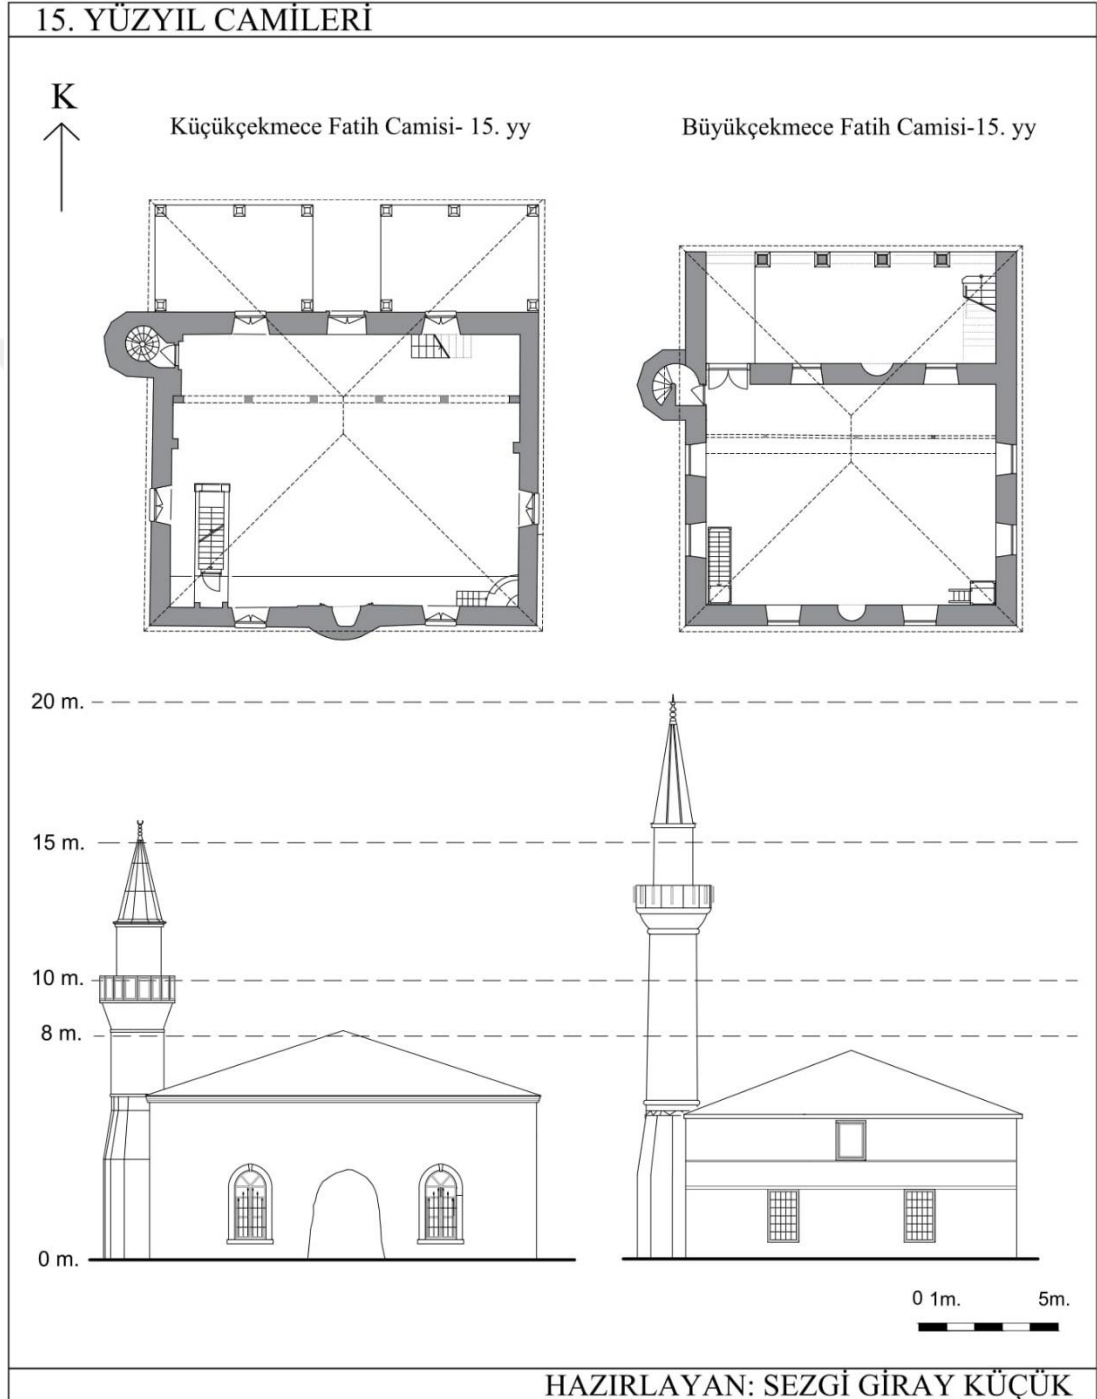
Şekil C.1 : Kıрма çatılı tarihi camiler, 15. yüzyıl.

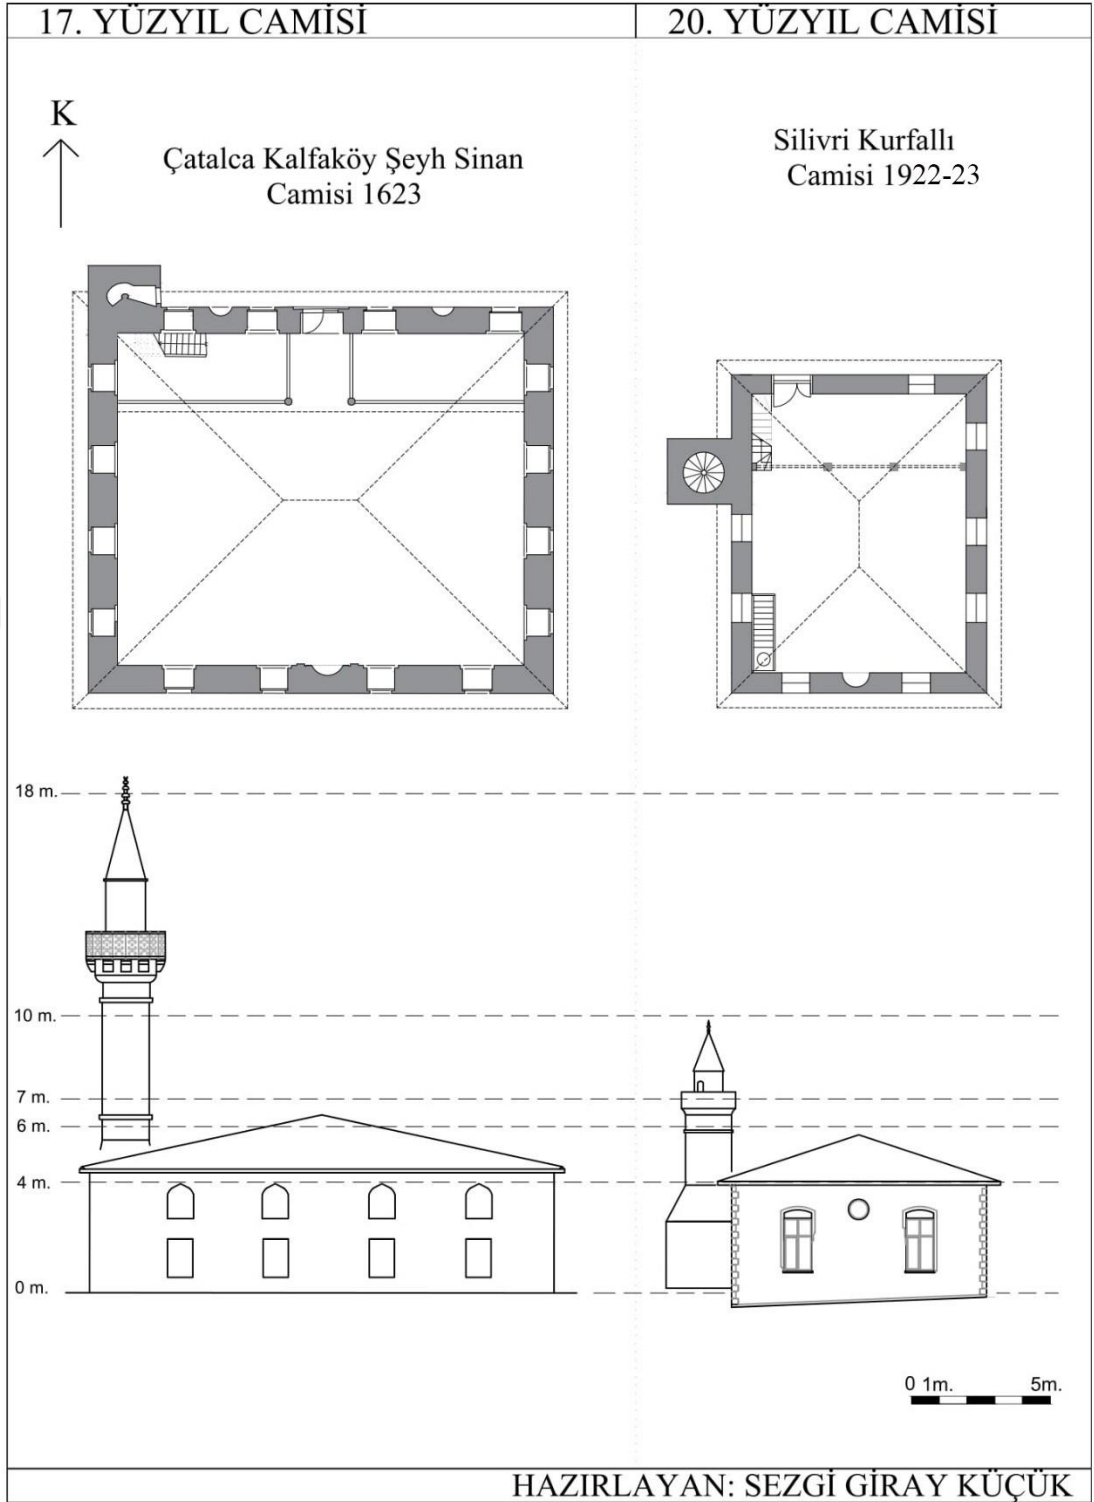
Şekil C.3 : Kıрма çatılı tarihi camiler.
