**ÇATALCA VİLAYETİ'NDEKİ TARİHİ KIRSAL ALAN CAMİLERİNİN
MİMARİ ANALİZİ VE KORUMA SORUNLARI**

DOKTORA TEZİ

Mimarlık Anabilim Dalı

Restorasyon Programı

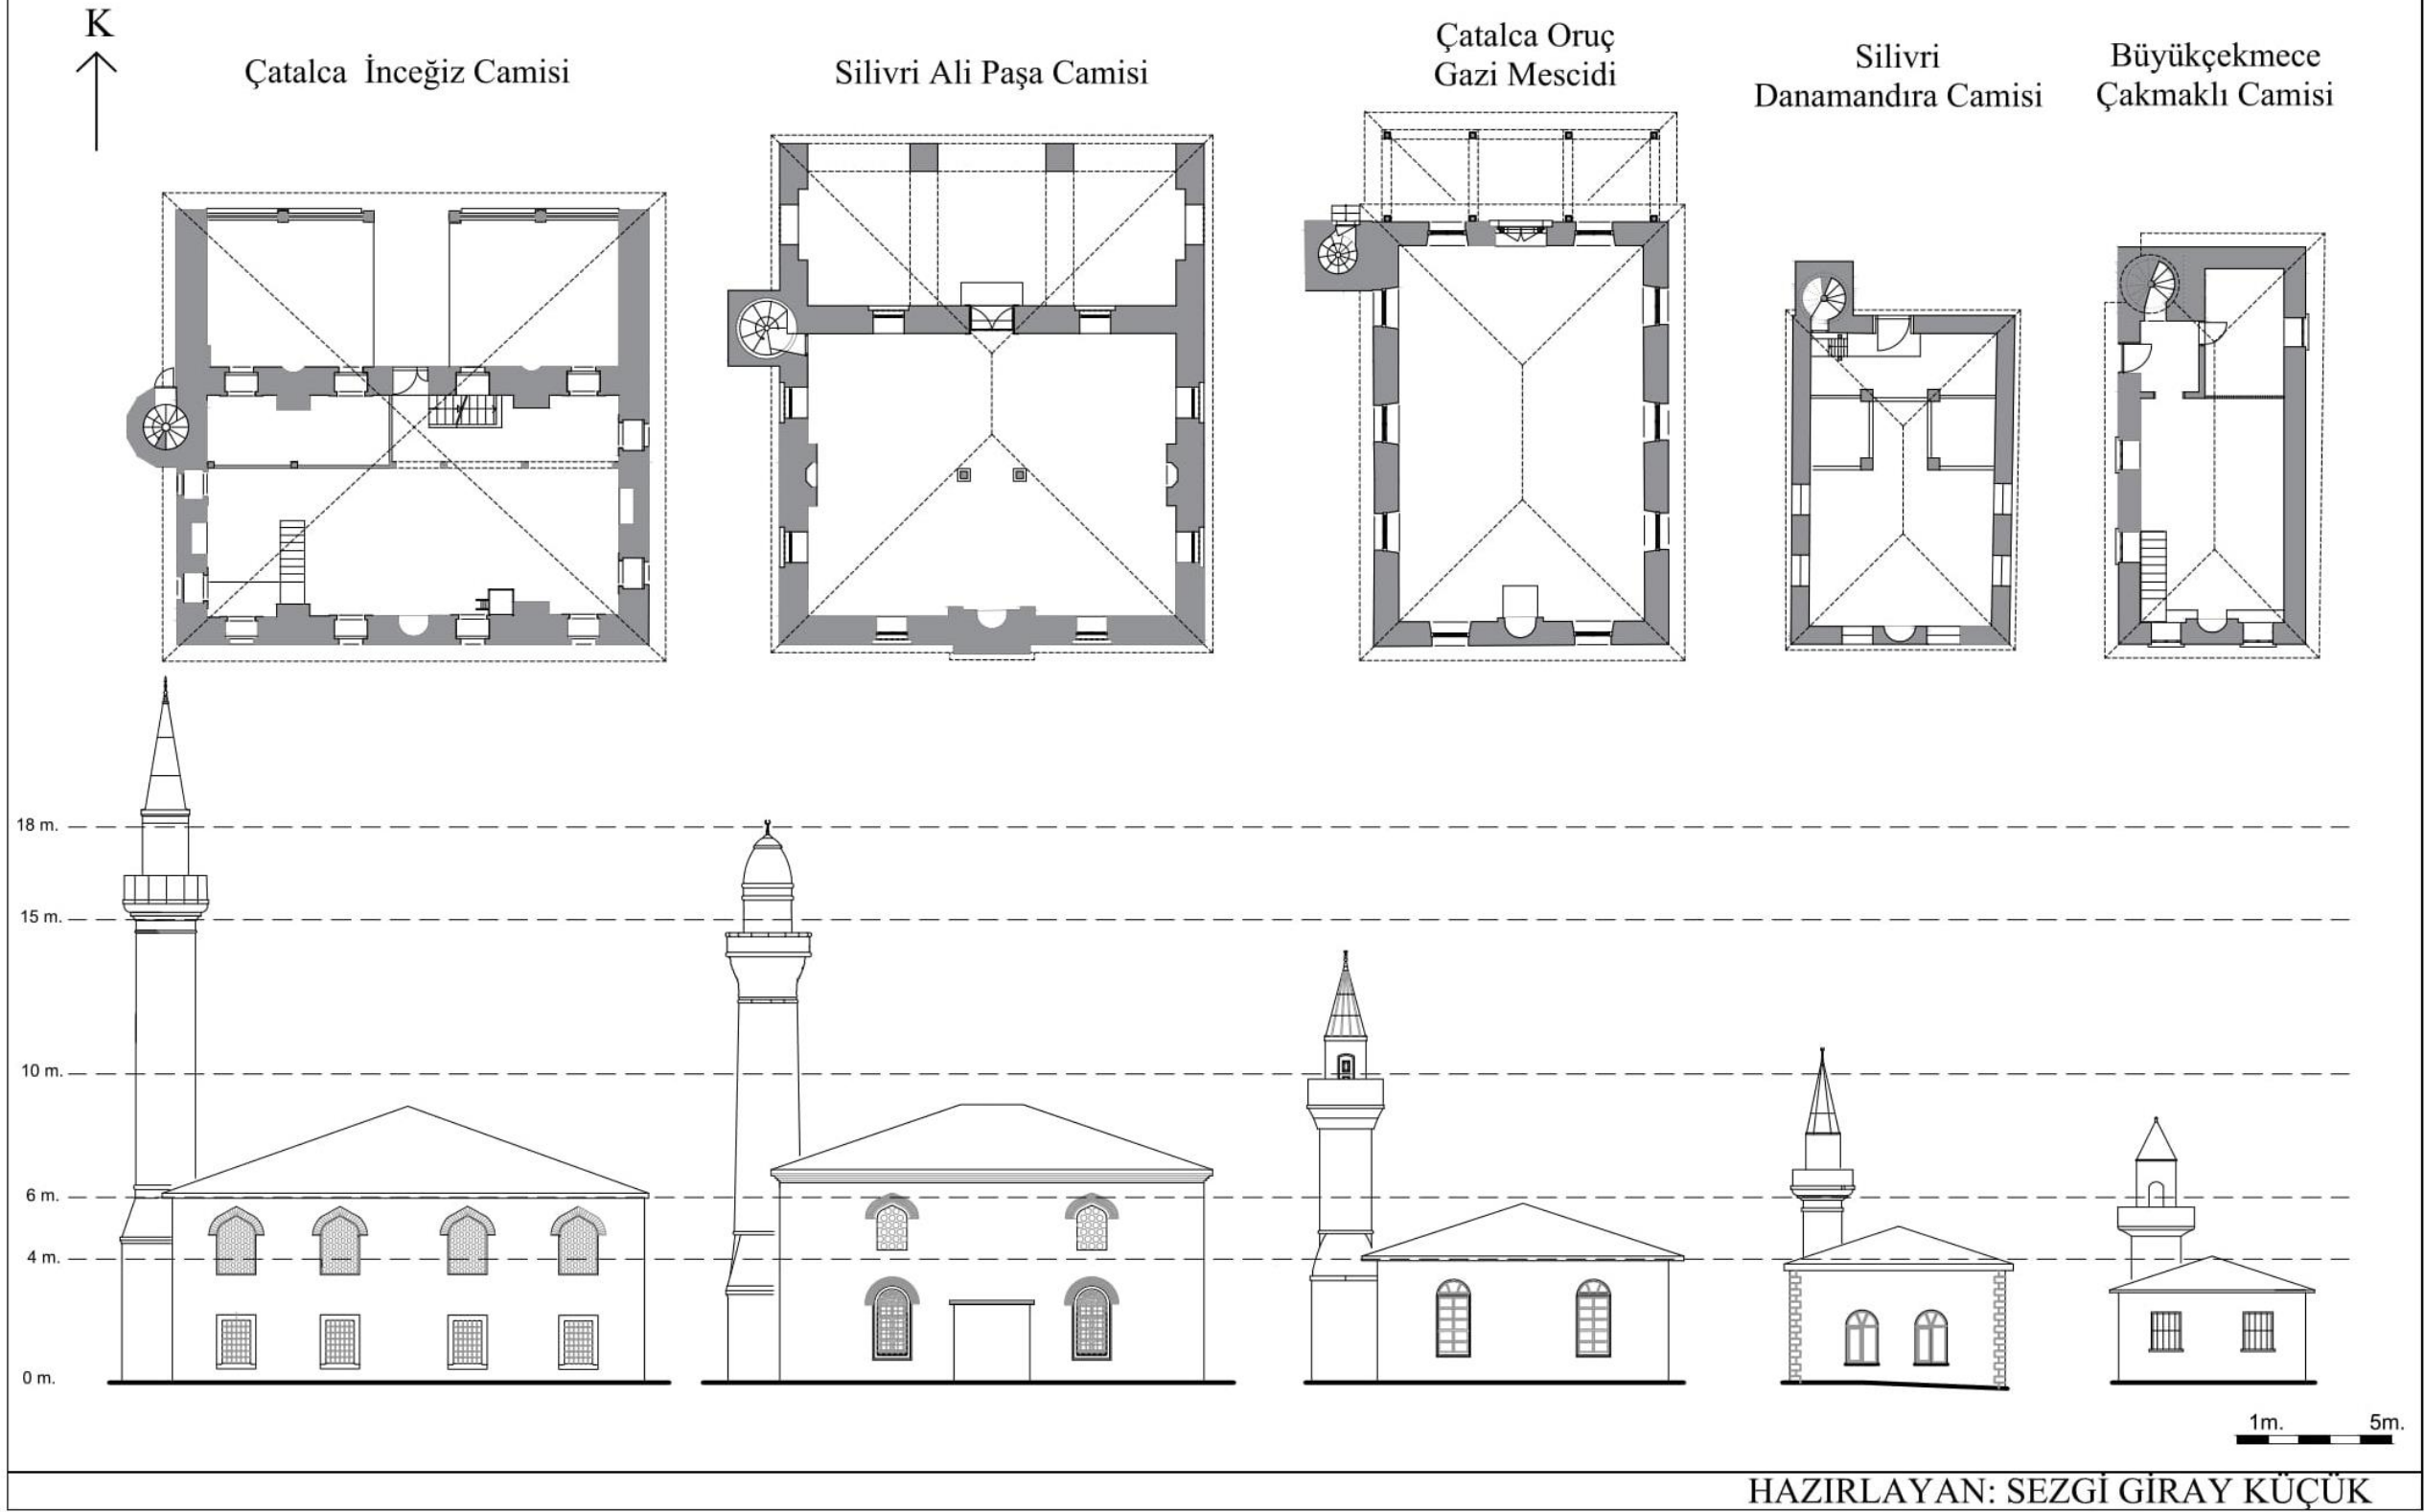
Şekil C.5 : Tarihi net olarak bilinmeyen kırma çatılı tarihi camiler.

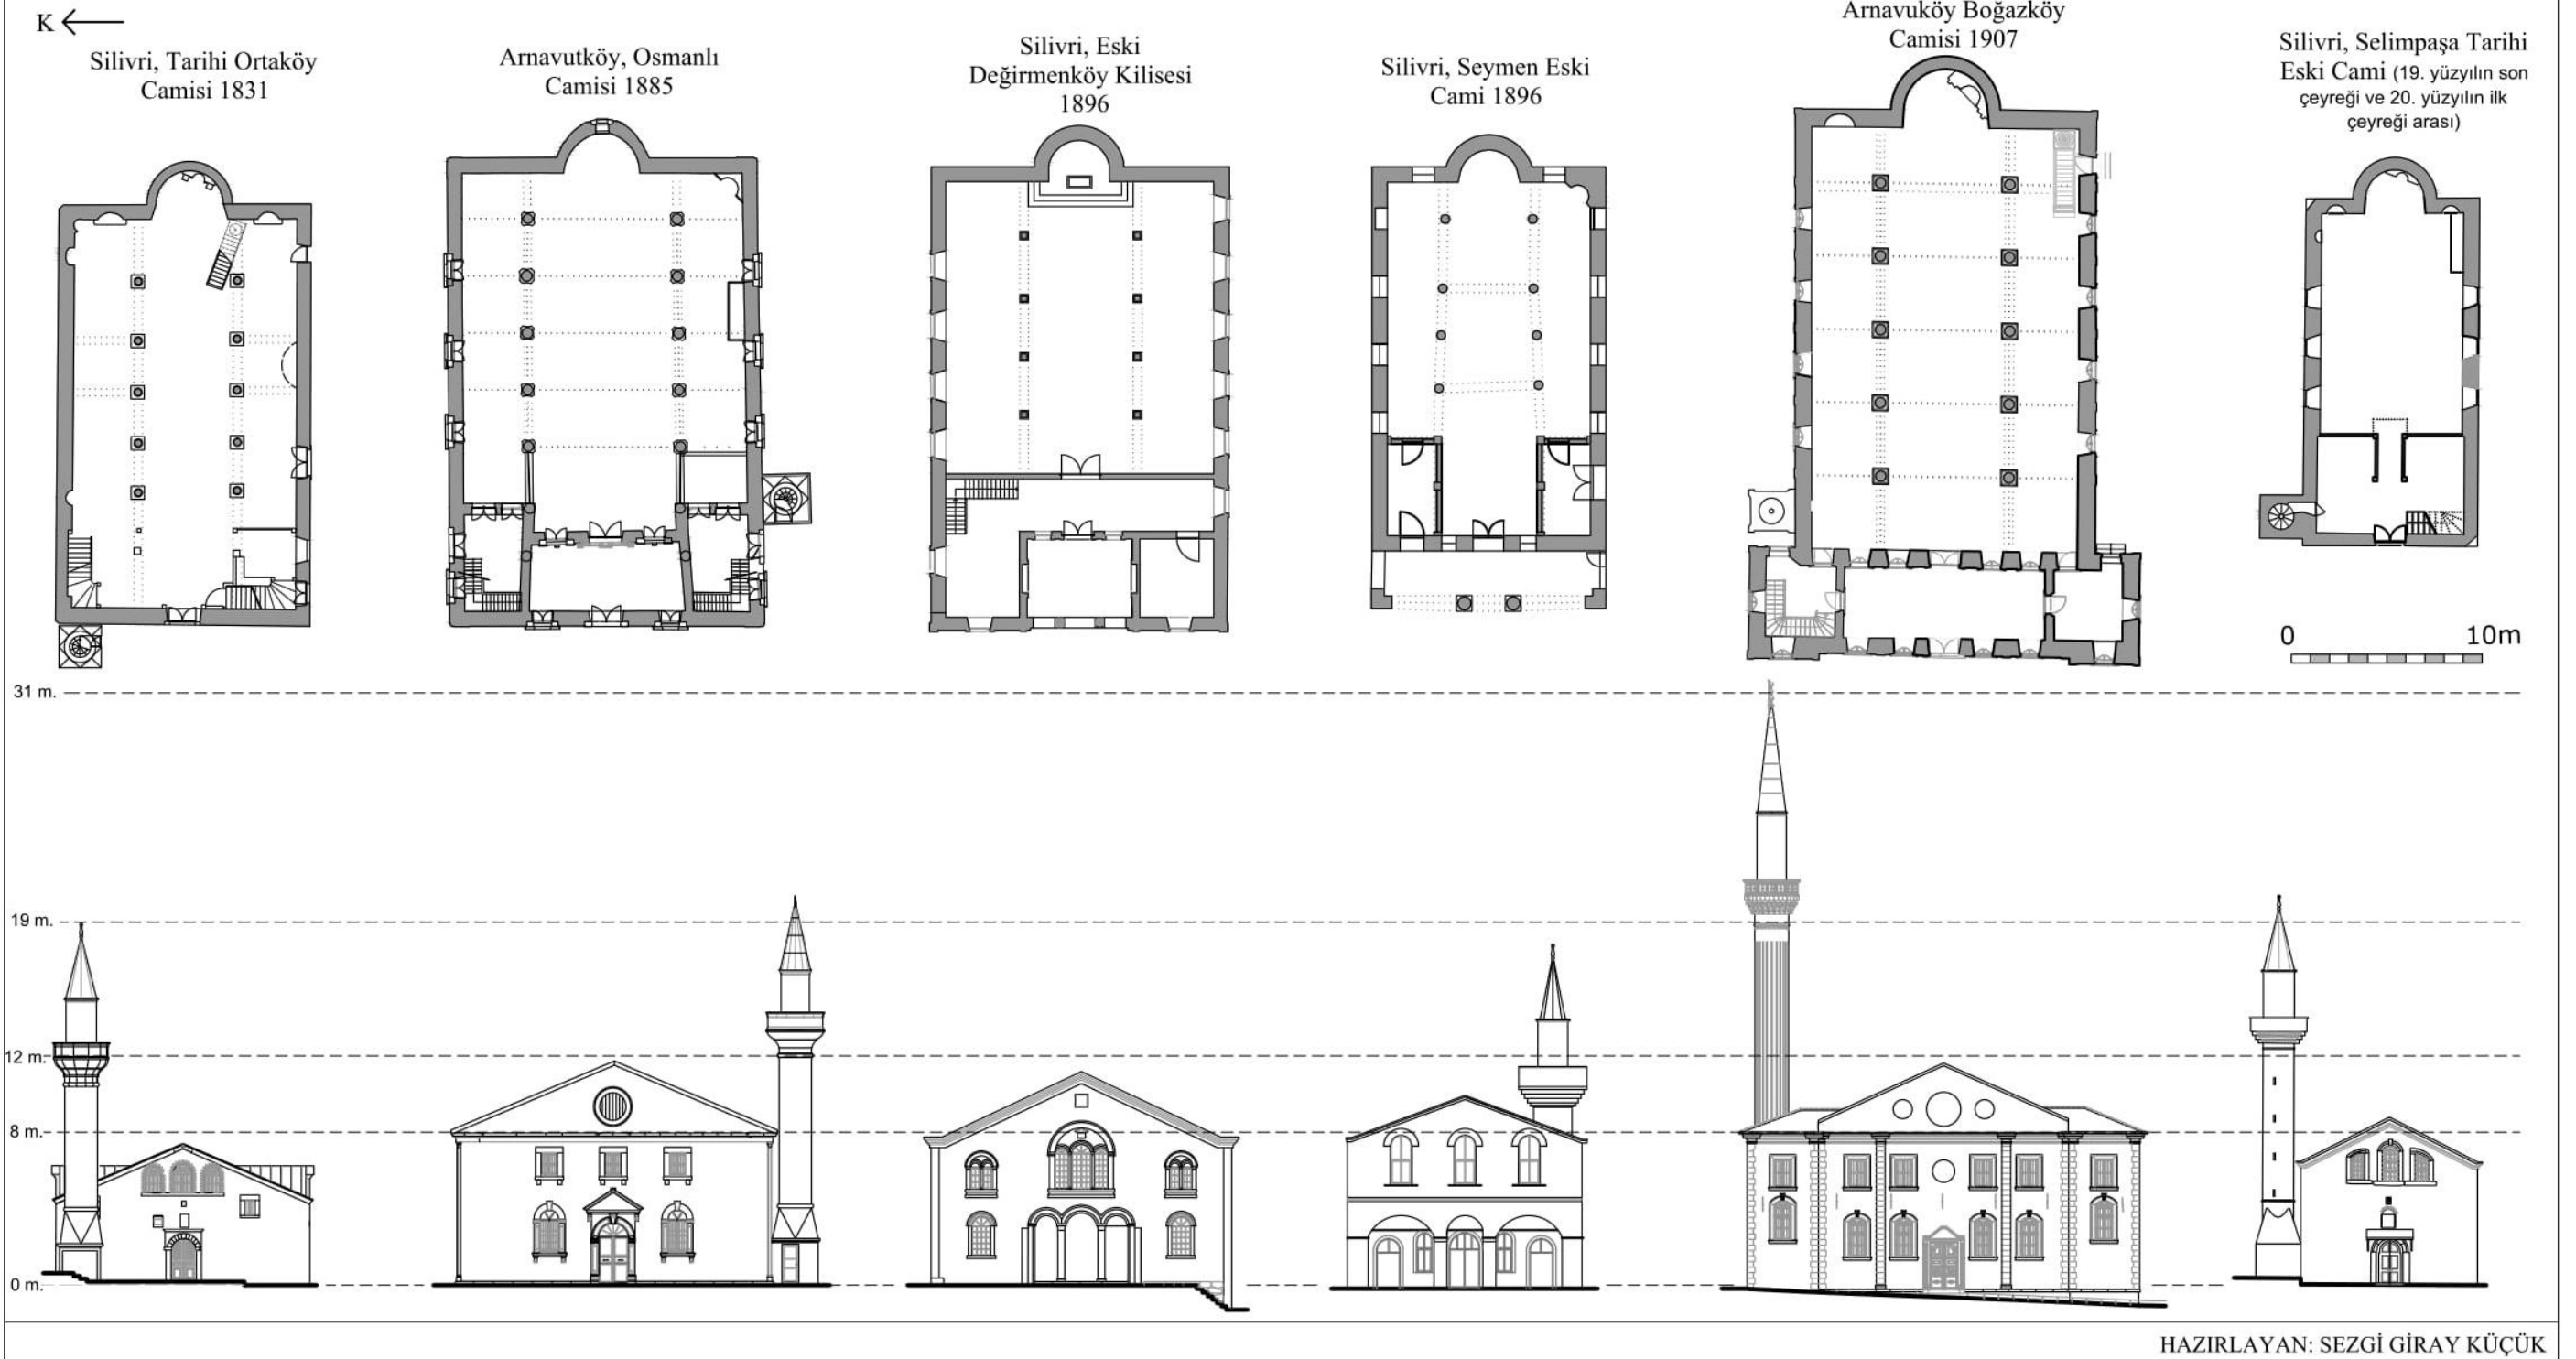
Şekil C.8 : Kilise-camiler, 19-20. yüzyıl.

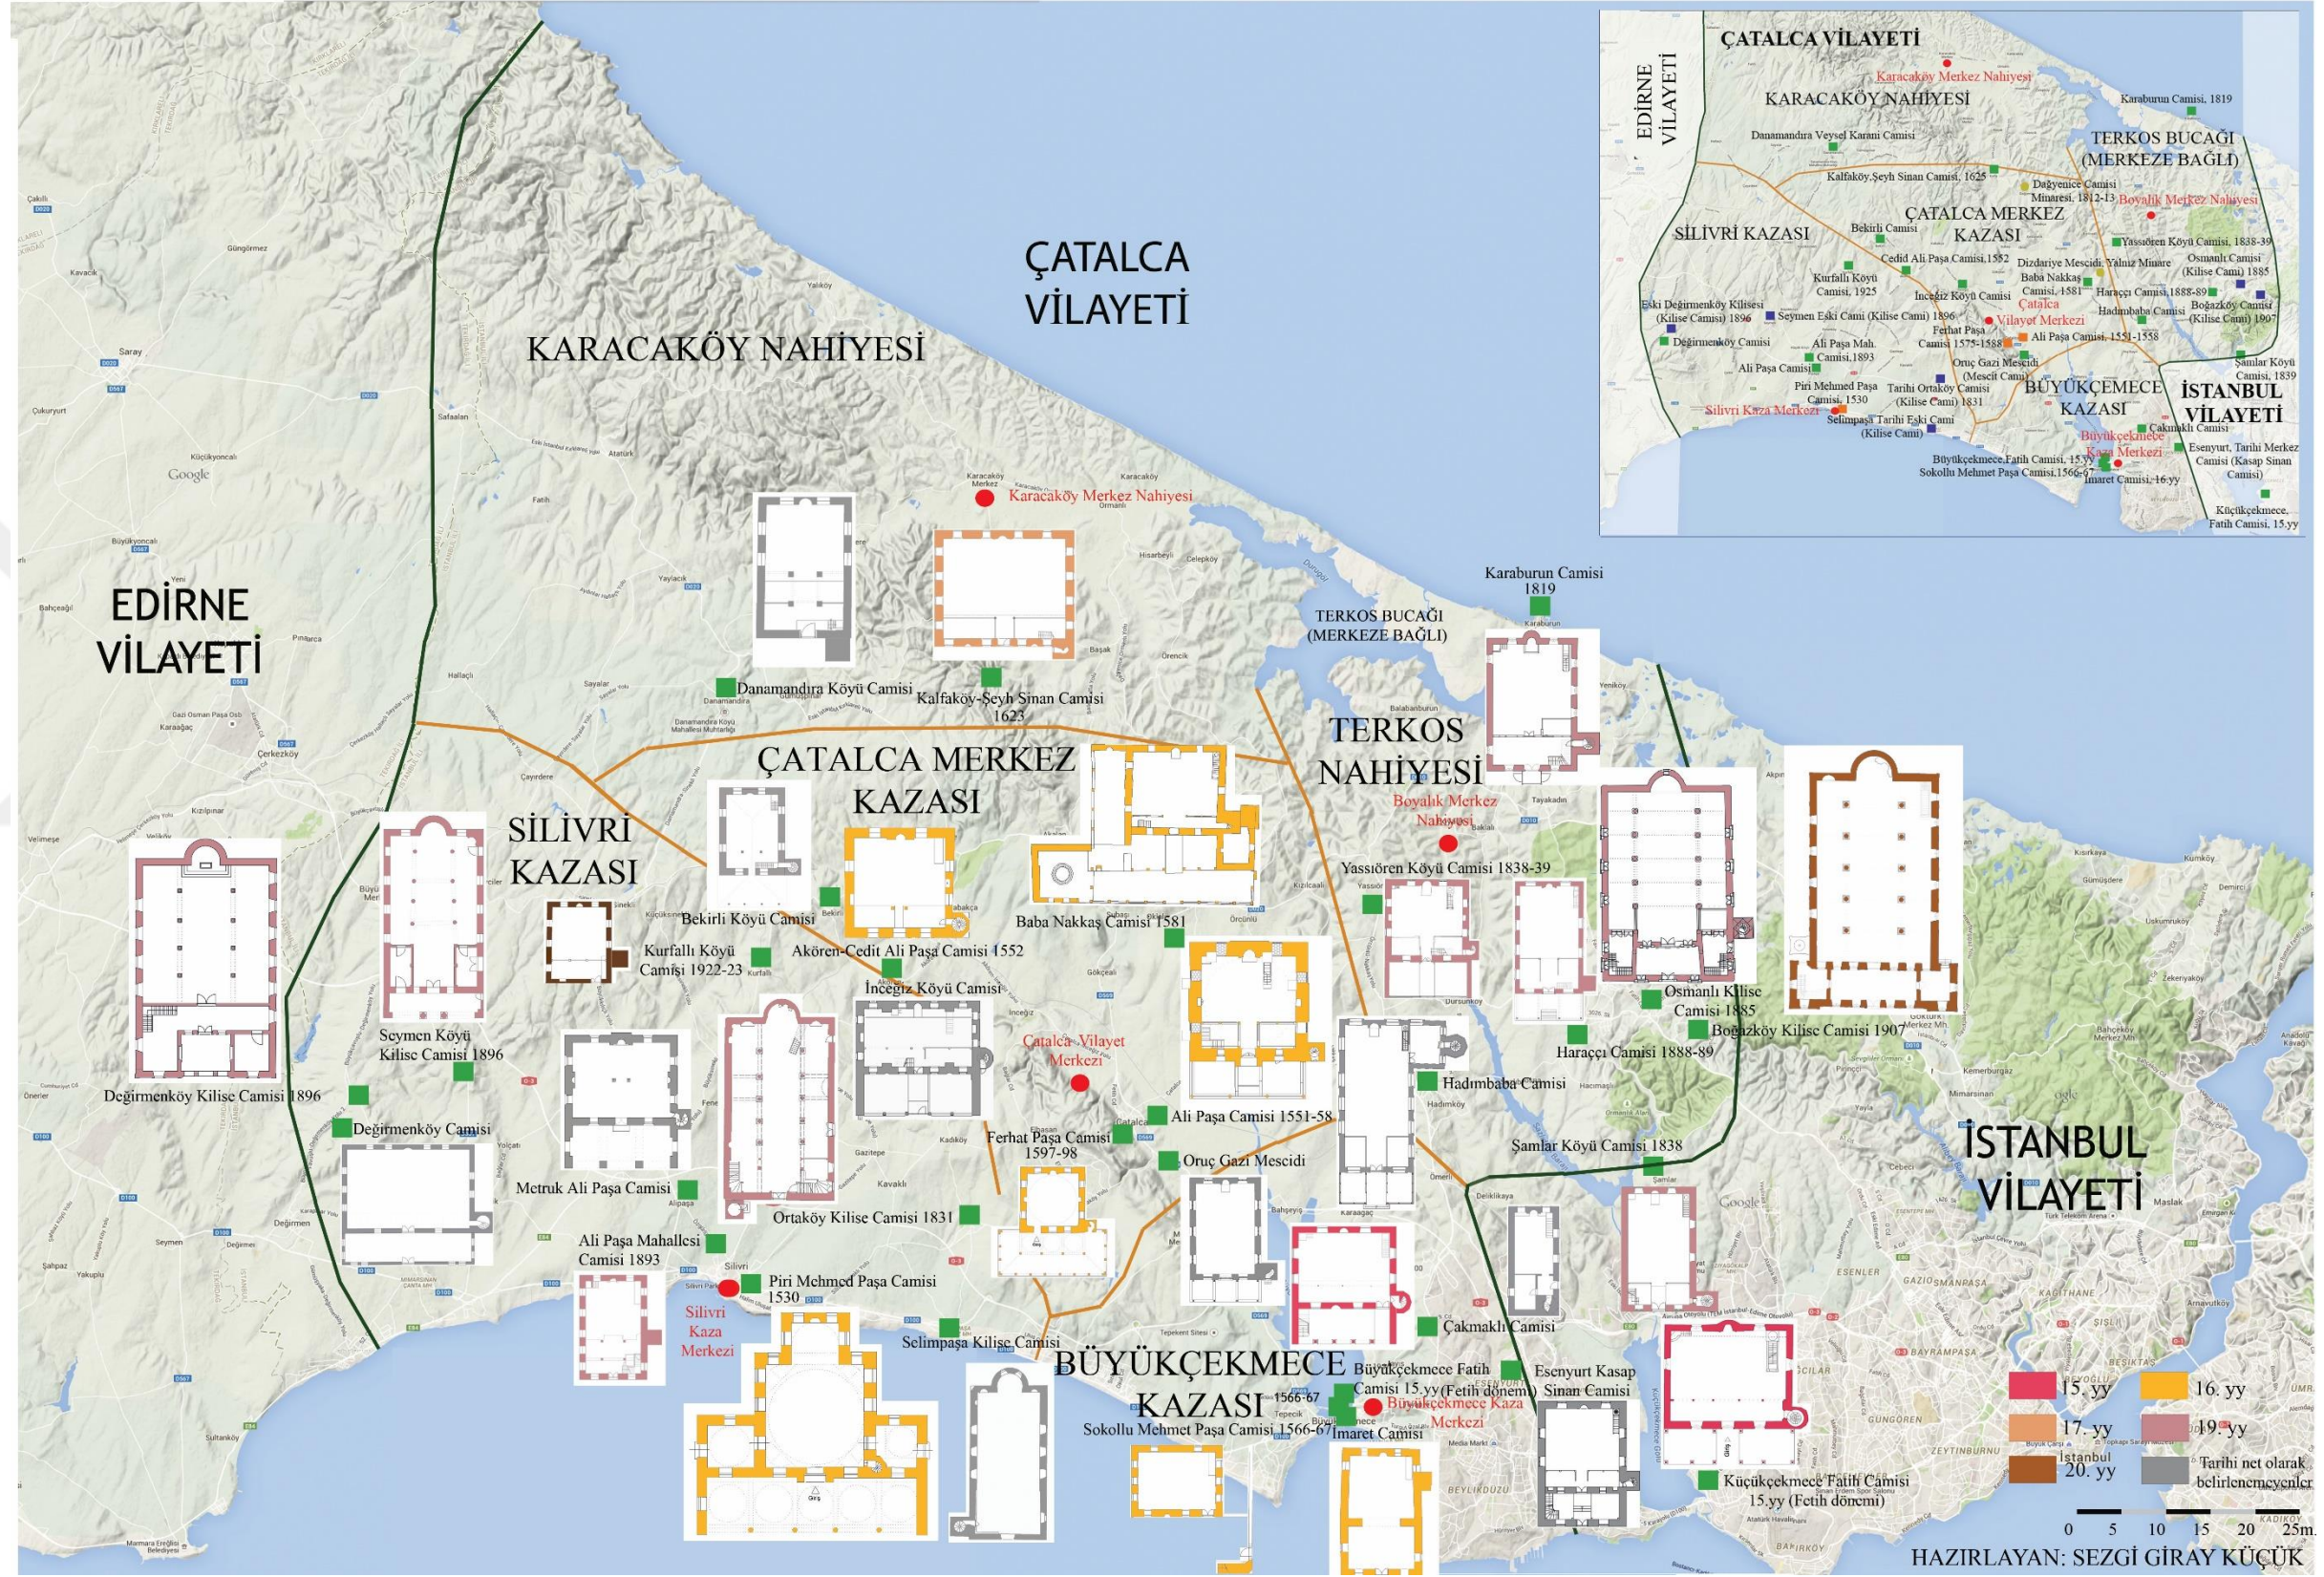
Şekil C.9 : Çatalca Vilayeti'ndeki tarihi camilerin konumlarını, inşa dönemlerini ve plan şemaları gösteren çizim.
