**ERENKÖY'DEKİ KENTSEL DOKU DEĞİŞİMİ ve KÜLTÜR VARLIĞI
KONUT YAPILARININ KORUMA DURUMLARI**

YÜKSEK LİSANS TEZİ

Mimarlık Anabilim Dalı

Restorasyon Programı

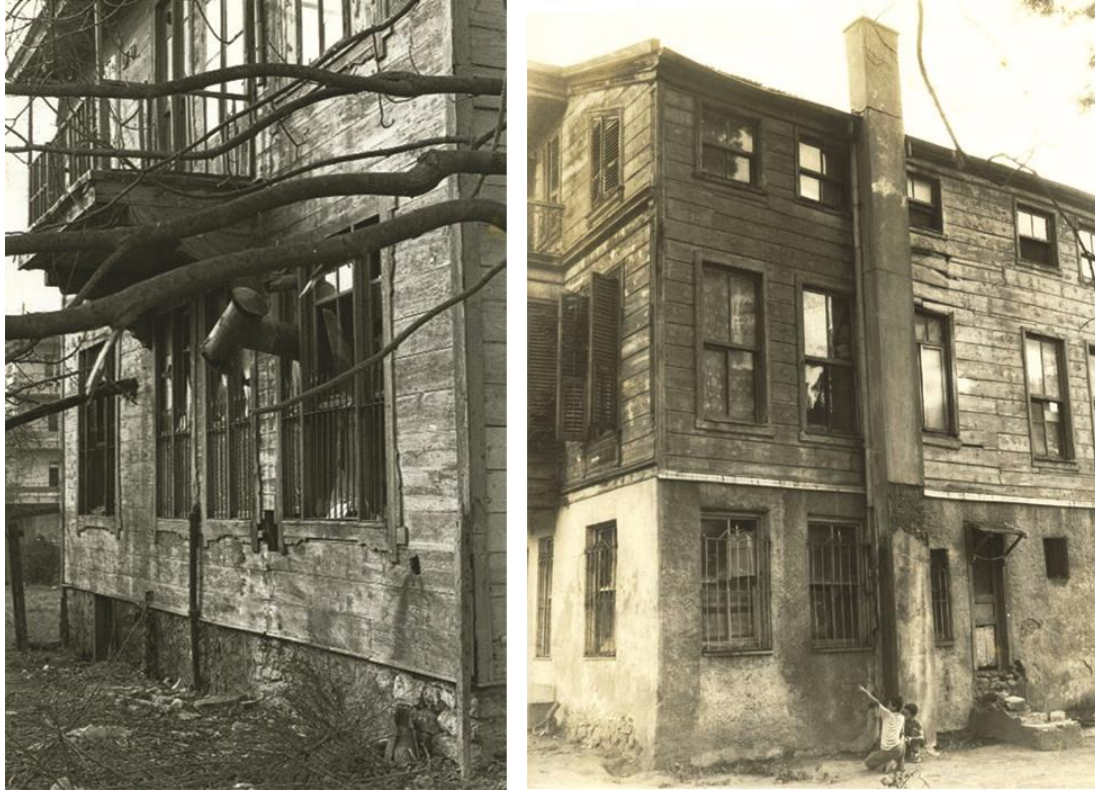
Şekil 2.4 : 78 ve 14 envanter numaralı yapılar üzerinde muhdes olduğu düşünülen bacaların görüldüğü fotoğraflar (İSNKVKBK Arşivi).

paylaştığı hatıralar ışığında bölgenin apartmanlaşma süreci başlayana kadar yaz aylarında daha aktif kullanılan bir yer olduğu anlaşılmaktadır. İlkbahar aylarında İstanbulluların, şehrin diğer semtlerindeki -genellikle tarihi yarımada- konaklarından ayrılarak Erenköy'deki sayfiye evlerine yerleşmeleri, yaz aylarında Erenköy'deki tanıdıklarının evlerine misafir olarak uzun süreli kalmaya gelmeleri [15, 80] bu duruma örnek gösterilebilmektedir. Bölgede yer alan gerek günümüze ulaşmış kültür varlığı konut yapılarında, gerek kaybolan örneklerinin fotoğraflarında görülebileceği üzere ahşap yapıların bitişiğinde adeta muhdes ek gibi duran kargir bacalar mevcuttur (Şekil 2.4). Bu baca yapılarının binanın ilk tasarımında yer almıyor olması, yazlık yerleşimin dört mevsim yerleşimine dönüşme sürecinin çok daha uzun soluklu olduğunu kanıtlar niteliktedir.

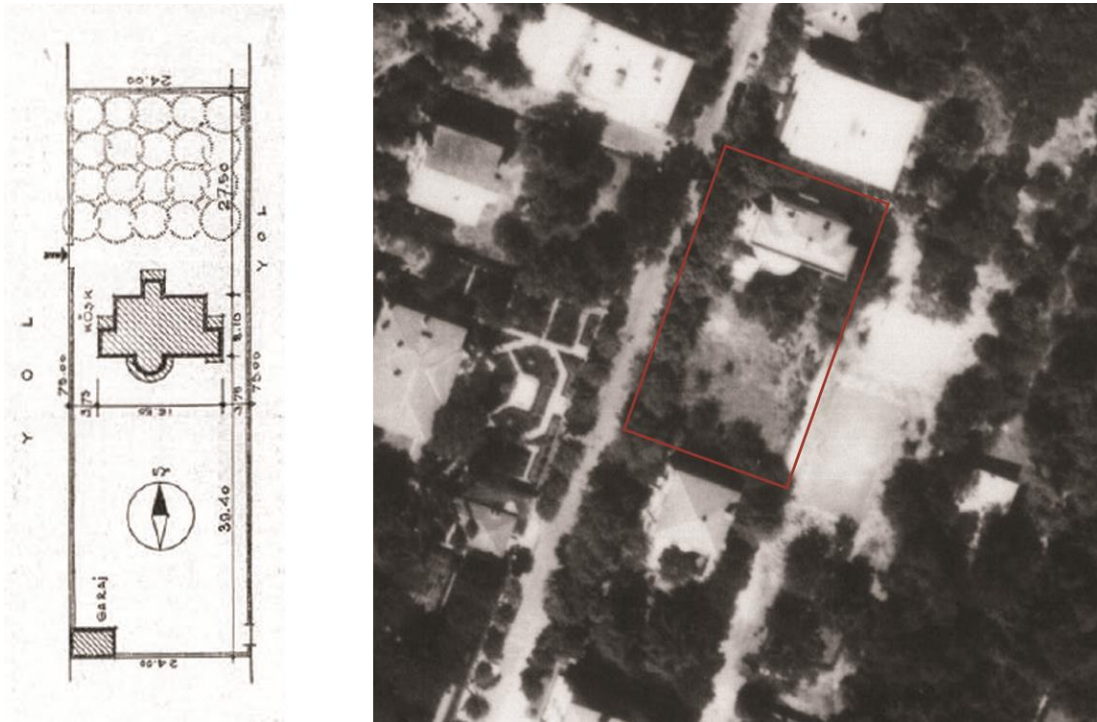
Şekil 2.8 : Abidin Mortaş tarafından tasarlanan kira evinin vaziyet planı (Arkitekt Dergisi) ve üzerinde olduğu tahmin edilen parsel (1966 tarihli hava fotoğrafı)

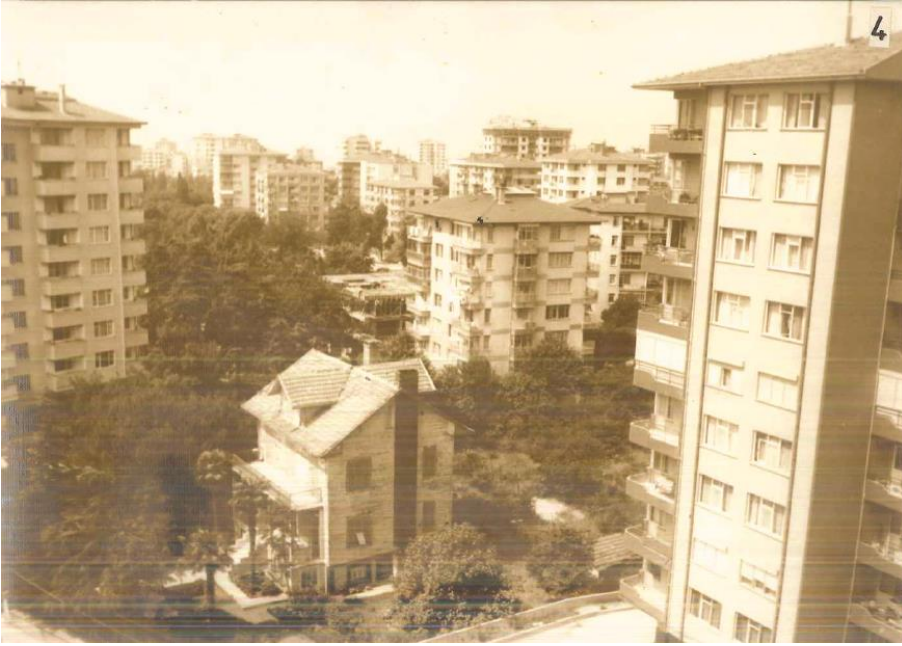
Şekil 2.10 : Çok katlı binaların arasında varlığını sürdürmeye çalışan bir köşk (İ5NKVKBK Arşivi).

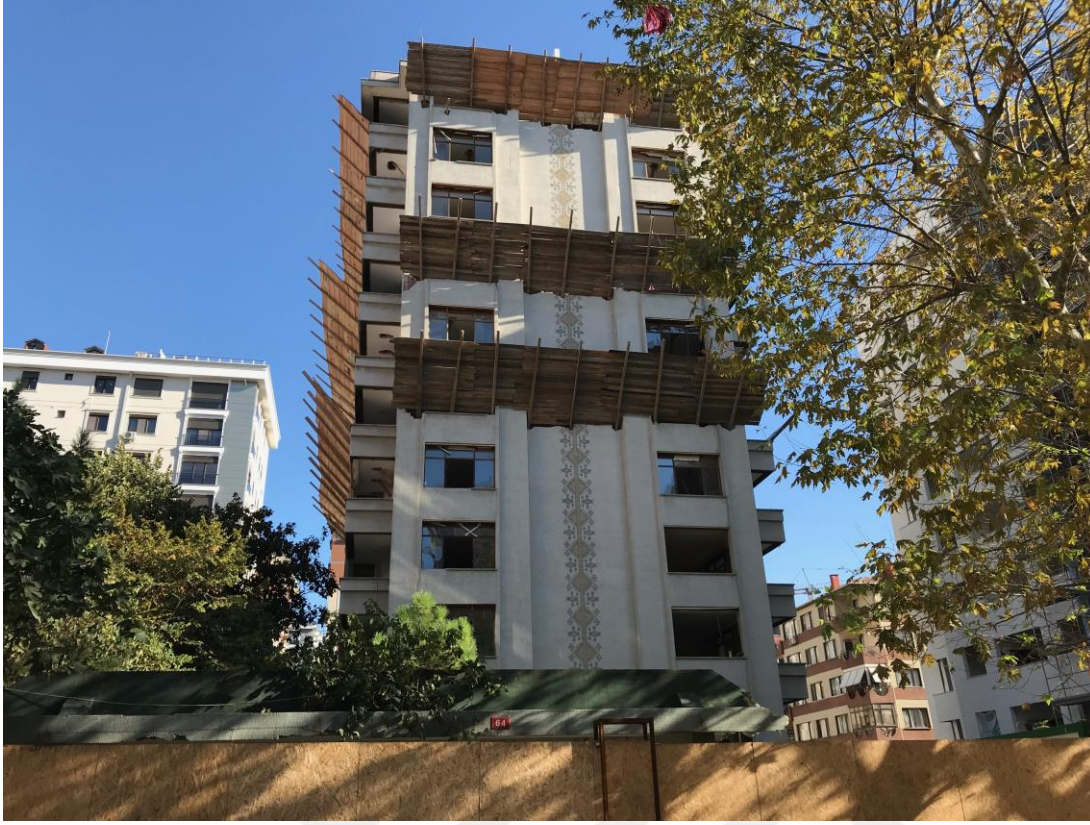
Şekil 2.14 : Çalışma alanında yer alan, kentsel dönüşüm kapsamında yıkılmakta olan bina (Eki.2017).

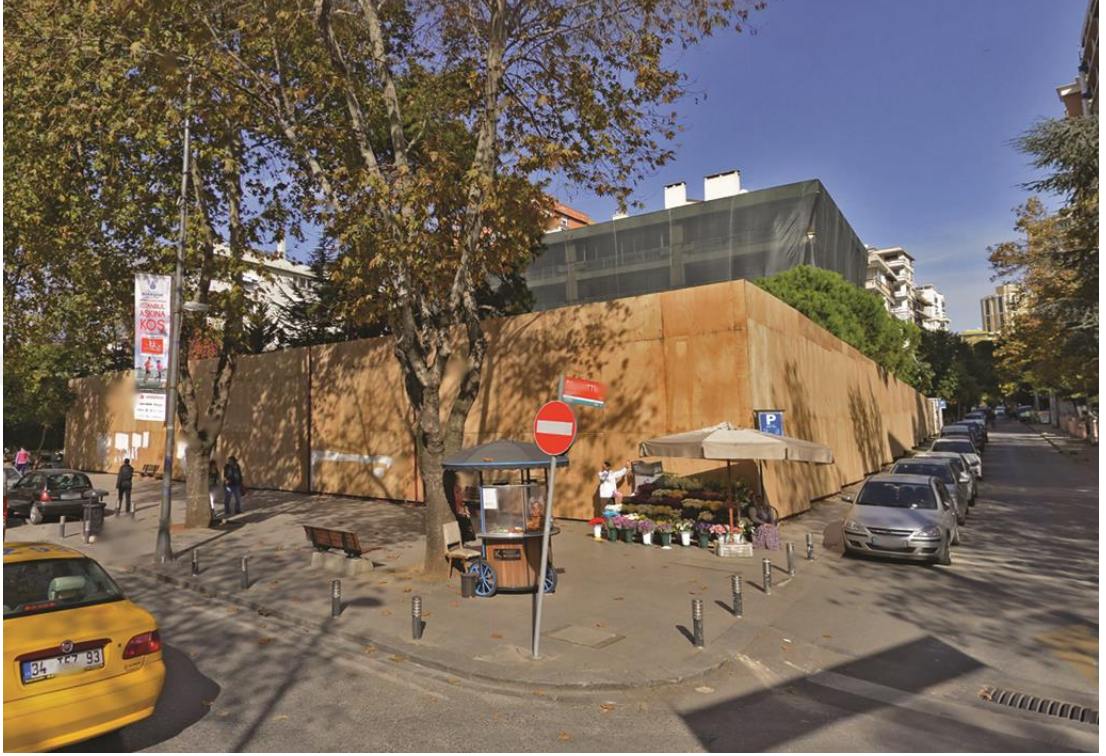
Şekil 2.15 : Kültür varlığı olarak değerlendirilen apartmanın yıkım aşamasını gösteren fotoğraf (2015)

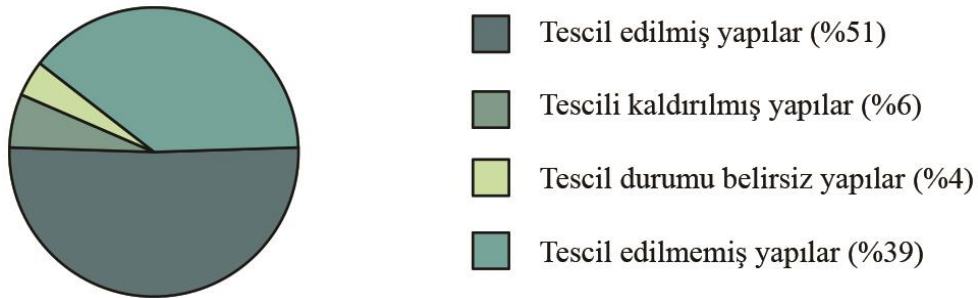
Şekil 3.4 : Kültür varlığı konut yapılarının tescil durumlarını gösteren grafik.

Hakkında tescil kararı bulunan 61 yapının 36 tanesi münferit kararlar ile tescil edilmiştir. 14.07.1979 tarih, 11383 sayılı karar ile 15 yapı; 10.11.1979 tarih, 11609 sayılı karar ile de 10 yapı olmak üzere toplam 25 yapı toplu karar ile tescil edilmiştir.

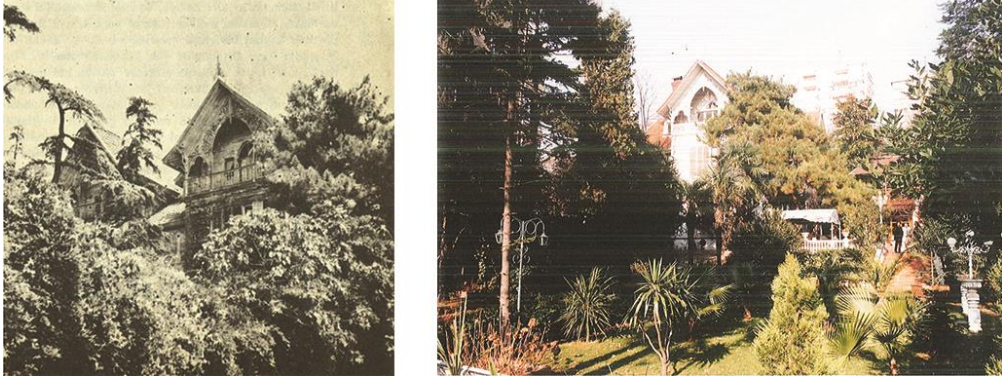
Şekil 3.8 : 25 envanter numaralı yapının özgün ve güncel durumlarını gösteren fotoğraflar (İ5NKVKBK Arşivi).

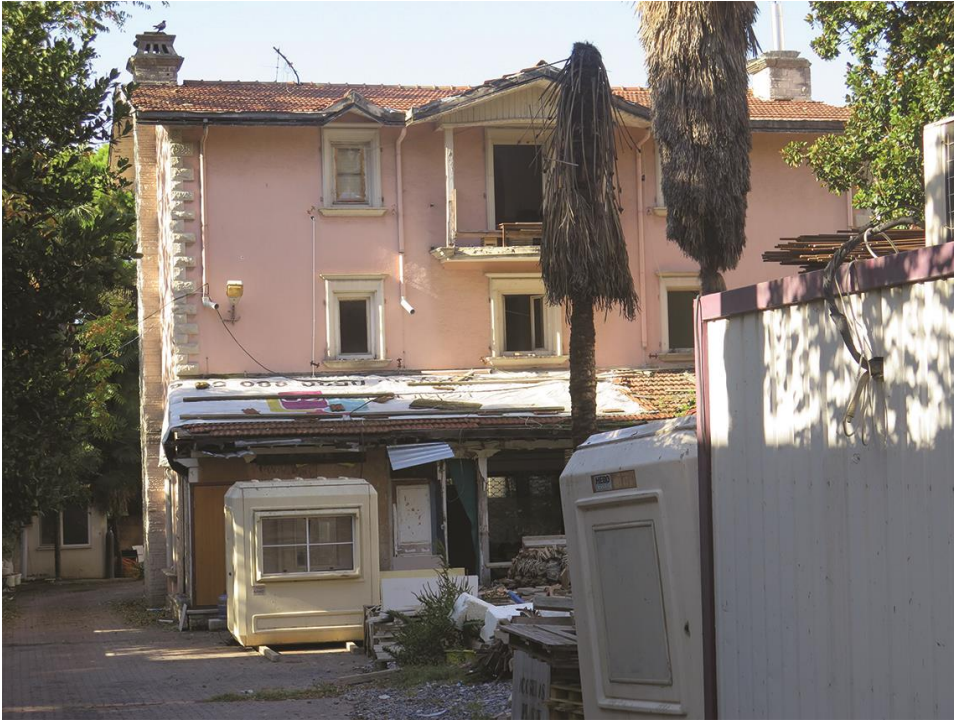
Şekil 3.13 : 44 envanter numaralı yapının çalışma kapsamında çekilmiş fotoğrafı (Ekim 2017).

Güncel imar planında üzerinde tescil gözükmeyen ancak günümüzde varlığı sürdüren 3 kültür varlığı konut yapısı bulunmaktadır. 44 envanter numaralı kargir köşk için koruma süreci başlatılmış, yapı 2005 yılında tescil edilmiştir. Ancak proje süreci başlayamadan verilen mahkeme kararıyla yapının tescil kaydı kaldırılmıştır. Günümüzde kullanılmayan köşk atıl olarak beklemektedir (Şekil 3.13). 39 ve 42 numaralı yapılar ise Mimar Melih Koray tarafından tasarlanmış apartman örnekleridir. Çalışma kapsamında kültür varlığı olarak değerlendirilen iki yapı hakkında da kurul arşivlerinde herhangi bir karar metnine ulaşılammıştır.

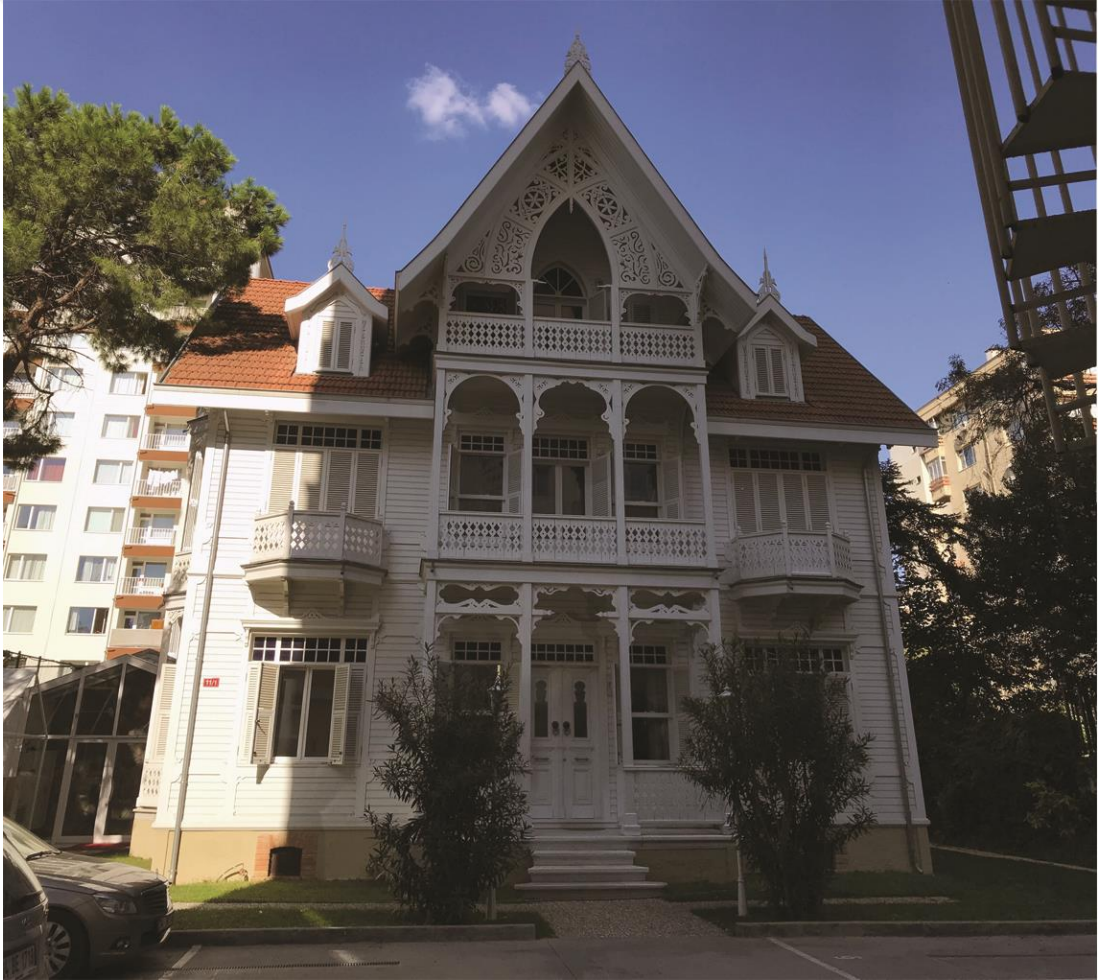
Şekil 3.18 : 4 envanter numaralı yapının çalışma kapsamında çekilmiş fotoğrafı (Ekim 2017).

Özgün konumunda ve yapım tekniğinde günümüze ulaşabilen nadir ahşap köşklere biri 4 envanter numaralı yapıdır. Yapının parsel üzerindeki yeri, yeni yapılaşmaya engel olmadığı için özgün konumunda günümüze ulaşabilmesine yardımcı olmuştur. 1990 yılında onaylanan vaziyet planı ile parselin sokağa yakın olan kısmına yeni bina inşa edilmiş ve öncesinde ahşap köşkün restore edilmesi sağlanmıştır. 2012 yılında tekrar restorasyonu uygulaması yapılmış, köşkün özgün yapım tekniğinde ve tüm nitelikleriyle korunması sağlanmıştır. Günümüzde hala konut işleviyle kullanılan köşkün Bağdat Caddesi, 3205 ada 112 parsel üzerinde yer alan meşhur Cavit Paşa Köşküne olan benzerliği son derece ilginçtir (Şekil 3.18 ve 3.19). Özgün konumun parsel üzerindeki yeni yapılaşmaya engel olmaması durumu 11 ve 47 envanter numaralı yapılar için de geçerlidir.

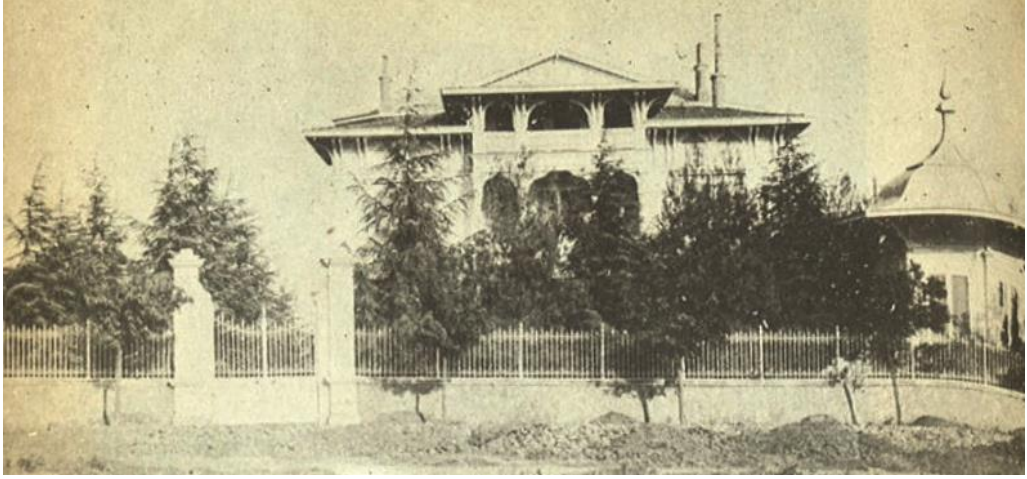
Şekil 3.20 : 31 envanter numaralı yapının özgün halini gösteren fotoğraf (Şehsuvaroğlu, Göztepe).

1926 yılında geçirdiği bir yangın sonrasında üst katı hasar gören Zülüflü İsmail Paşa Köşkü (envanter no: 31) yapılan tamirat ile kullanılmaya devam edilmiştir. 1989'da parsel üzerinde yeni yapılaşma önerisi uygun bulunmuş olsa da köşkün özgün konumunda onarılarak korunması gerektiğine karar verilmiştir. Zülüflü İsmail Paşa Köşkü kütleli özellikleri, cephe tasarımı ve bezeme programıyla çalışma alanındaki diğer ahşap köşkerin arasından sıyrılan seçkin örneklerdendir (Şekil 3.20). Bu sebeple konumunun ve yapım tekniğinin değiştirilmesine izin verilmemiştir. Parseli üzerinde yapılan yeni apartman binasının iskan izni alabilmesi için 1990 yılında köşk restore edilmiştir. 2012 yılında ise işlevi değiştirileceği için tadilat projesi önerilmiş, kurul tarafından uygun bulunmuştur. Her ne kadar cephe rengi özgün olmasa da Zülüflü İsmail Paşa Köşkü korunmuş yapılar arasında yer almaktadır. Günümüzde eğitim merkezi olarak kullanılmaktadır. Aynı zamanda 6, 19 ve 43 envanter numaralı ahşap köşkerler de sahip oldukları niteliklerle ön plana çıkmış, özgün konumlarında onarılarak korunmalarına karar verilmiştir.

| <p>Yayınlar</p> | <p>Şehsuvaroğlu, B. (1969). Göztepe : Her ne kadar bakımlı ve ayakta ise de geçirdiği yangında üst katı tamamen yanmıştır. Bilahare restore edilmiş ise de halen mimari özelliğini kaybetmiştir.</p> <p>Özdenbilgin, C. (1978). Göztepe – Bostancı Arasındaki Ahşap Evler : -</p> <p>Ekdal, M. (2004). Kapalı Hayat Kutusu Kadıköy Konakları : 1926'da geçirdiği yangınla binanın üst kısmı büyük hasar görmüşse de sonradan tamir edilmiştir.</p> | |

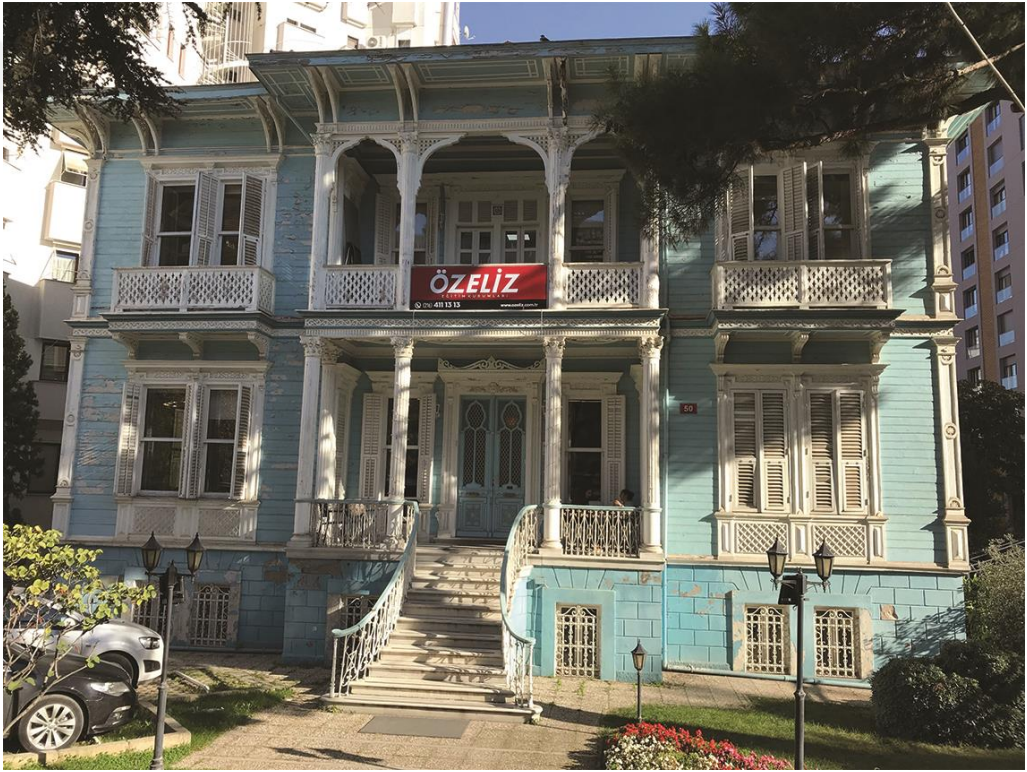
Şekil 3.21 : 31 envanter numaralı yapının çalışma kapsamında çekilmiş fotoğrafı (Ekim 2017).

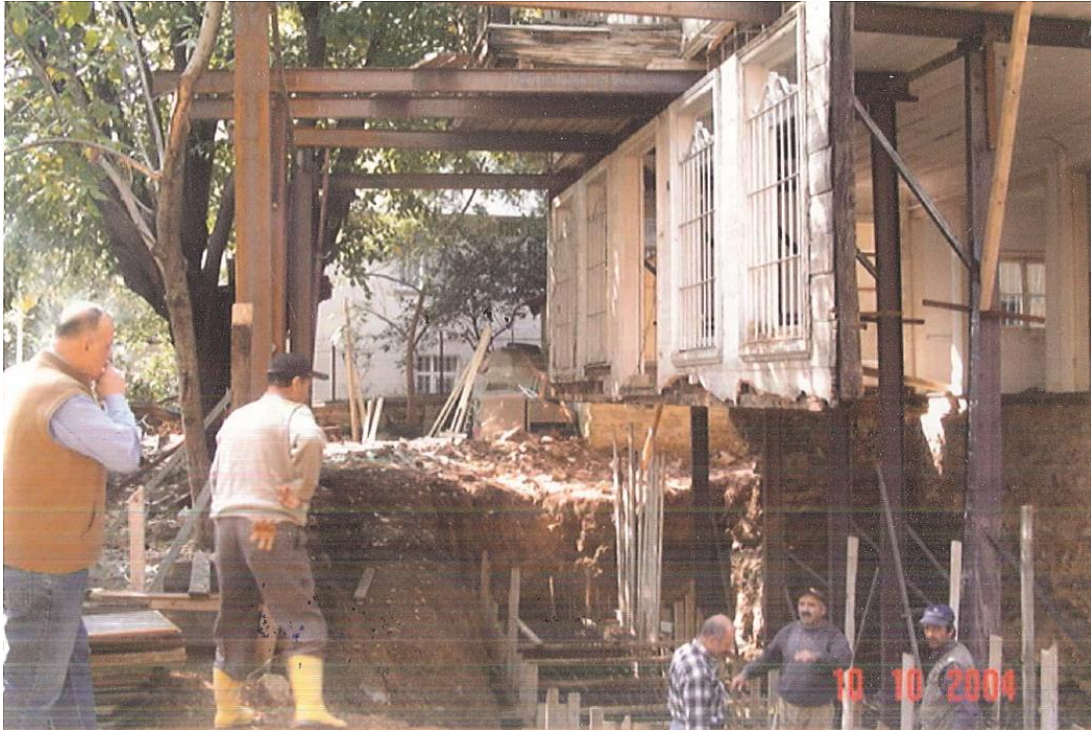
Şekil 3.23 : 28 EN yapının koruma uygulamaları sırasında çekilmiş fotoğrafı (İ5NKVKBK Arşivi).

Mabeyinci Faik Bey Köşkü olarak bilinen 28 envanter numaralı yapının uzun yıllar konut olarak kullanıldığı bilinmektedir. 2004 tarihli kaynakta yapının harap ve terk edilmiş halde olduğu belirtilmiştir [33, 270]. Aynı yıl yapının koruma projeleri kurul tarafından onaylanmıştır. Ahşap köşkün temelinde bir sıkıntı tespit edildiği için, projesine uygun olarak askıya alınmış, kargir temeli kaldırılarak betonarme temel imalatı yapılmış, çelik taşıyıcılar ile sistem birbirine bağlanmıştır (Şekil 3.23). Köşkün yer üstü seviyesinde özgün niteliklerini bozacak bir değişiklik yapılmaksızın korunmuştur. Günümüzde banka şubesi olarak kullanılmaktadır.

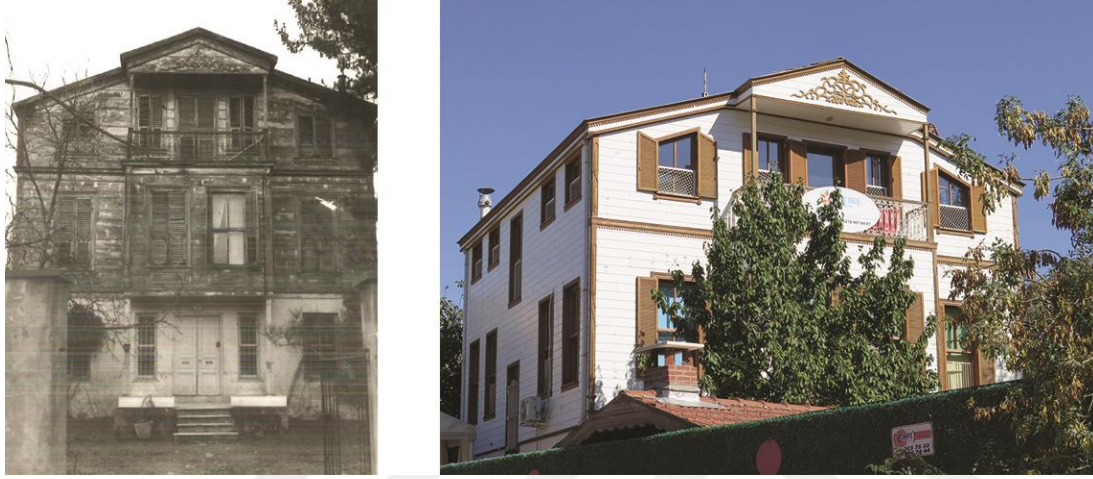
Şekil 3.28 : 14 envanter numaralı yapının özgün ve güncel durumlarını gösteren fotoğraflar (İ5NKVKBK Arşivi ve çalışma kapsamında çekilmiş).

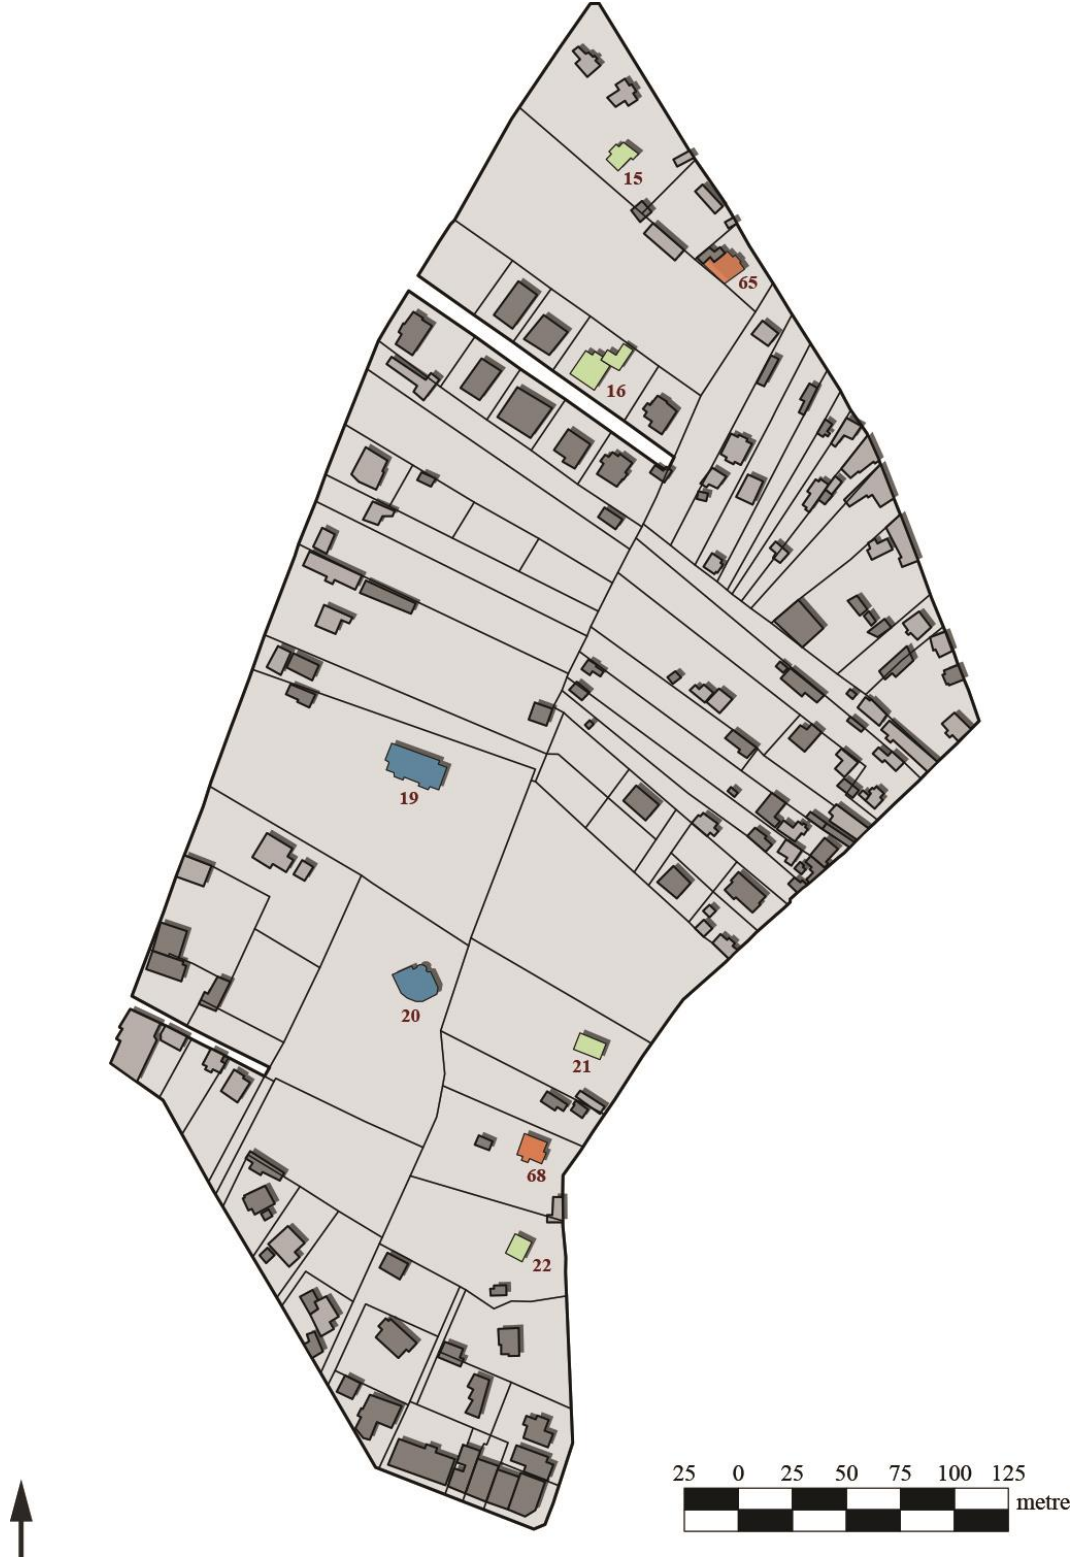
Şekil 4.10 : Eski 435 numaralı yapı adasının 1965 tarihindeki vaziyeti.

1920’li yıllarda varlığı tespit edilen patika yollardan ikisi, kamusal alan olmaktan çıkıp parsel içine alınmıştır. Bu değişiklik ile yapı adasının kapladığı alanın artmıştır. Öte yandan adanın üst kısmında yeni yapılaşma görülen bir bölgede çıkmaz sokak oluştuğu görülmektedir. Kadıköy Ciheti Haritalarında tespit edilen 9 adet parsel özgün boyutlarında kalırken 21 parsel ifraz edilerek 75 parsel bölünmüştür. İfraz edilen parsellerin bir bölümünde yeni yapılaşma görülürken, 1965 yılında herhangi bir yapılaşma görülmemesine rağmen ifraz edilmiş olan parseller de mevcuttur.

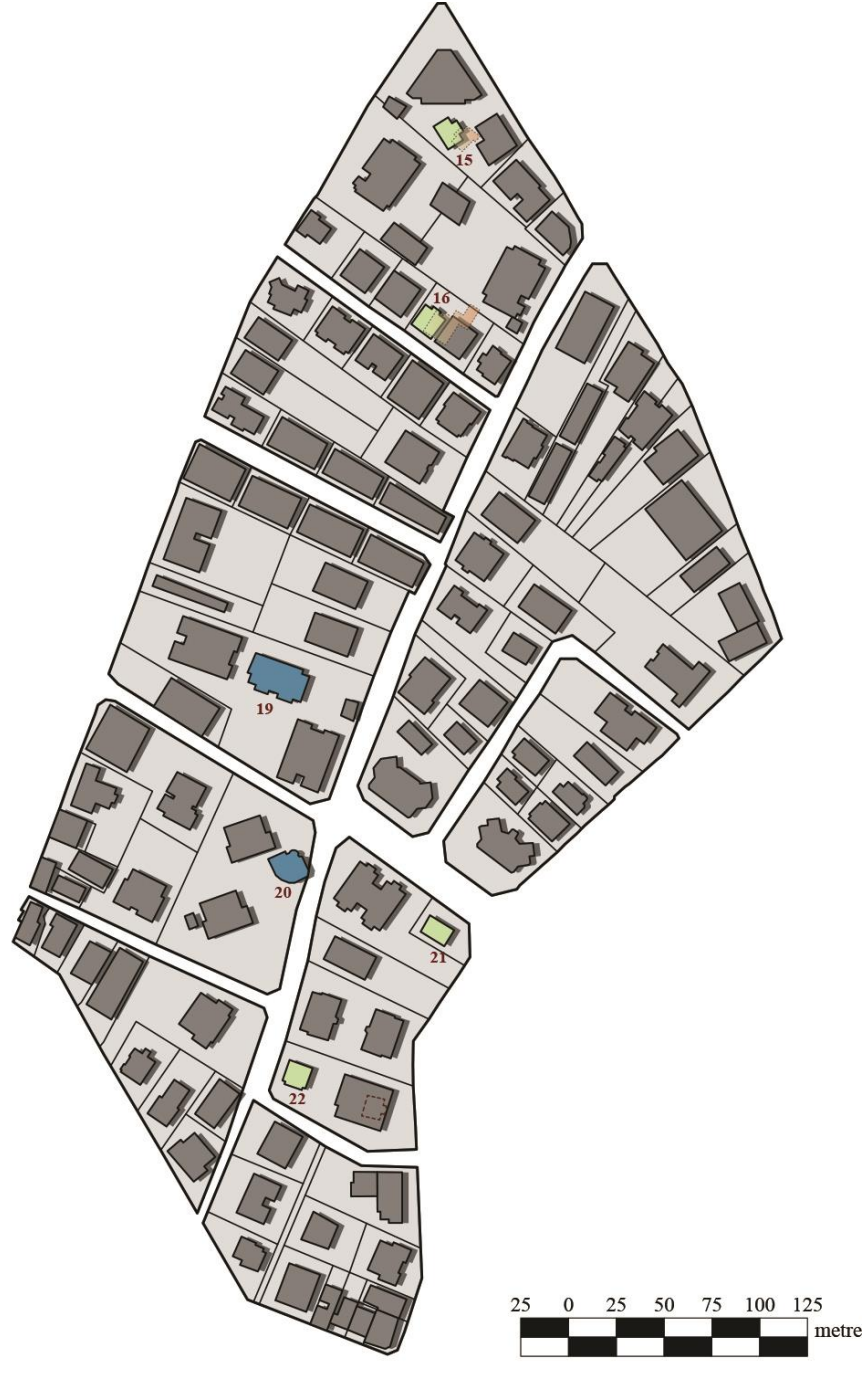
Şekil 4.11 : Eski 435 numaralı yapı adasının 2013 tarihindeki vaziyeti.

2013 tarihli imar planına, Kadıköy Belediyesi NetGIS Harita Uygulaması aracılığıyla ulaşılmıştır. Yapı adasının imar planındaki görüntüsü üzerinden sayısal ortamda çizim yapılmıştır. Günümüzde de güncelliğini koruyan 2013 tarihli imar planında eski 435 nolu yapı adasının bir kısmının kamulaştırılarak parçalara ayrıldığı görülmektedir. Ortaya çıkan yeni durumda yapı adaları tekrar numaralandırılmış; bir ada halen 435 numaraya sahipken diğer 8 ada 2970-2977 aralığında numaralar almıştır. 9 yapı adası toplamda 125.203 m² alan kaplamaktadır ve üzerlerinde 93 parsel bulunmaktadır. Bu tarihte 113 yapının varlığı tespit edilirken kapladıkları toplam oturma alanı 37.470 m²'dir (Şekil 4.11).

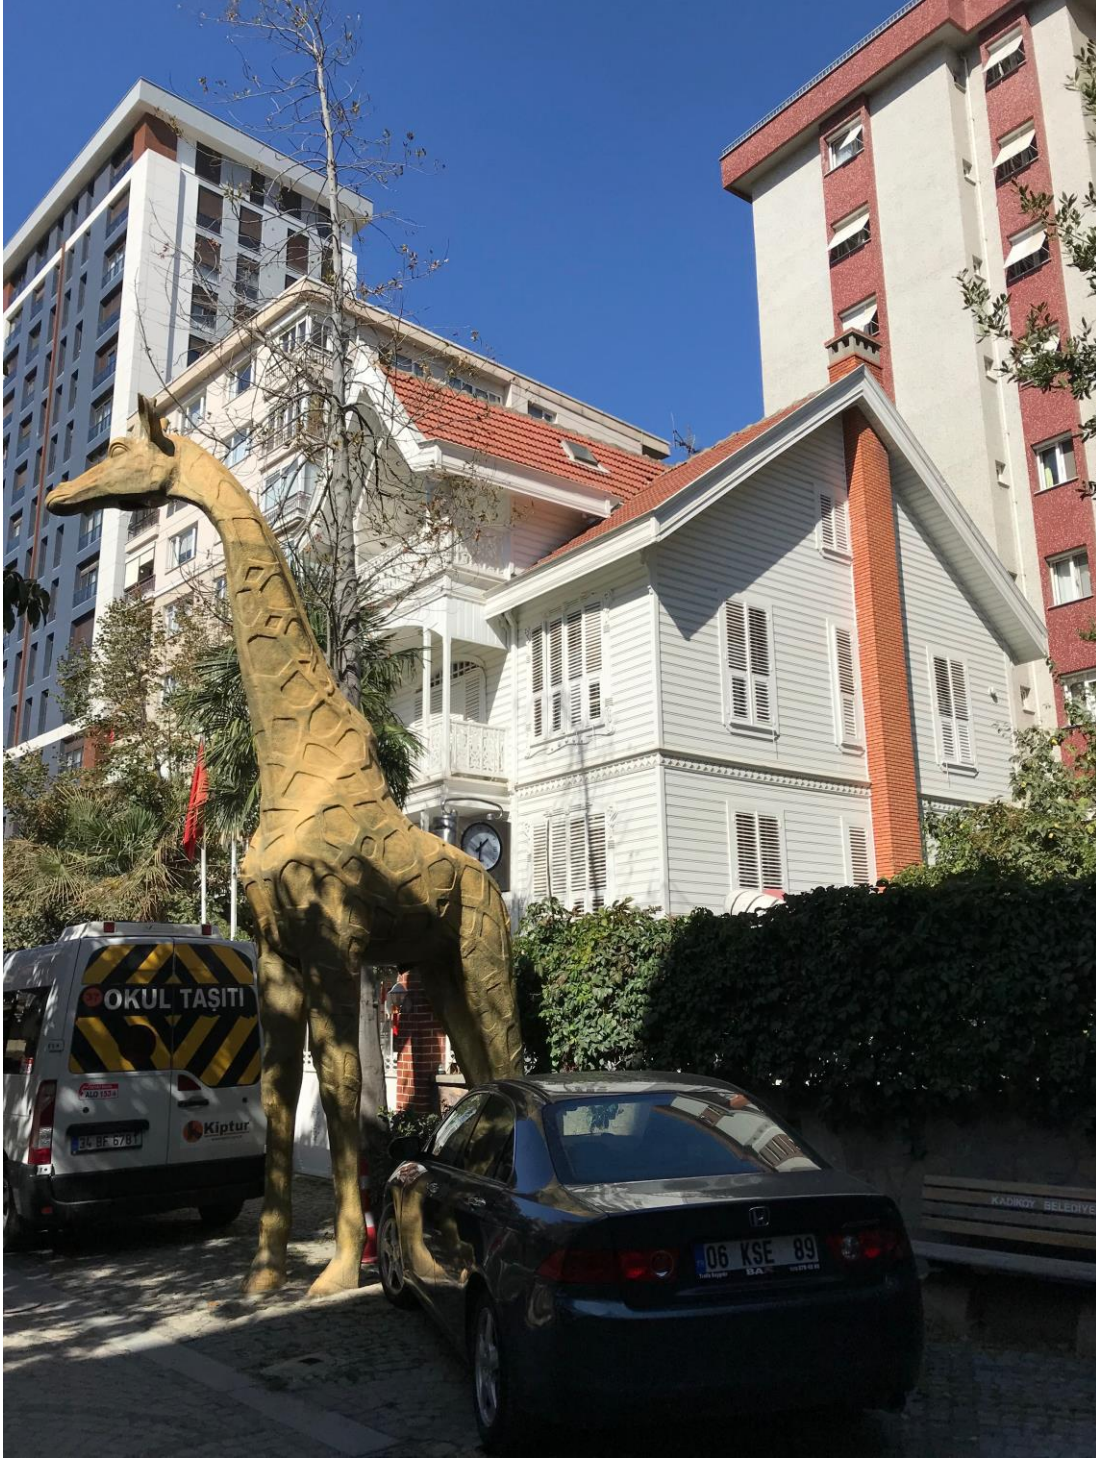
Şekil 4.15 : İstanbul Oyuncak Müzesi olarak kullanılan 13 envanter numaralı yapı (Ekim 2017).

Günümüze ulaşan 50 kültür varlığı konut yapısının ancak 15’i özgün işlevi ile kullanılmaktadır. 11’i eğitim yapısı, 9’u iş yeri, 2’si restoran, biri müze (Şekil 4.15),

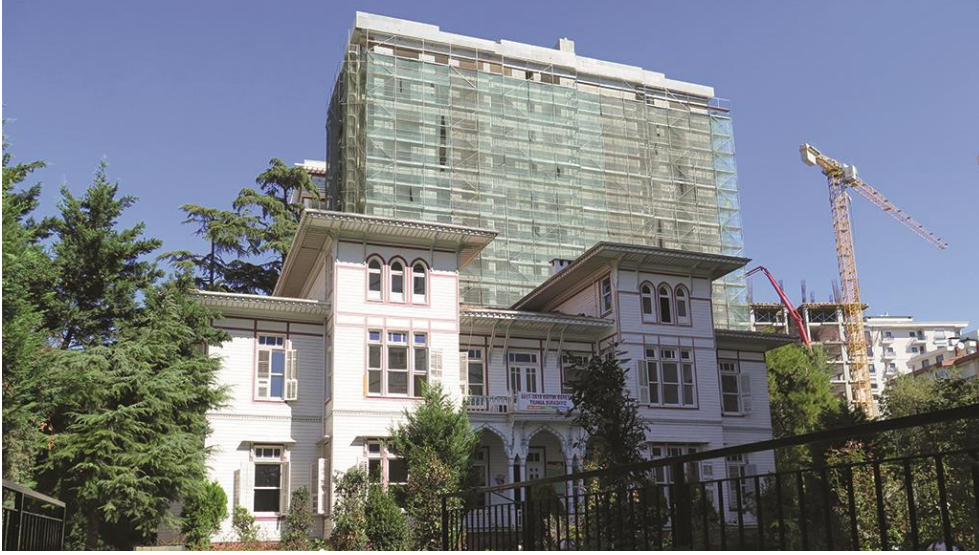
Şekil 4.19 : Çalışma kapsamında çekilen, kültür varlığı konut yapısı çevresinde devam etmekte olan inşaat faaliyetlerini gösteren fotoğraf (Ekim 2017).

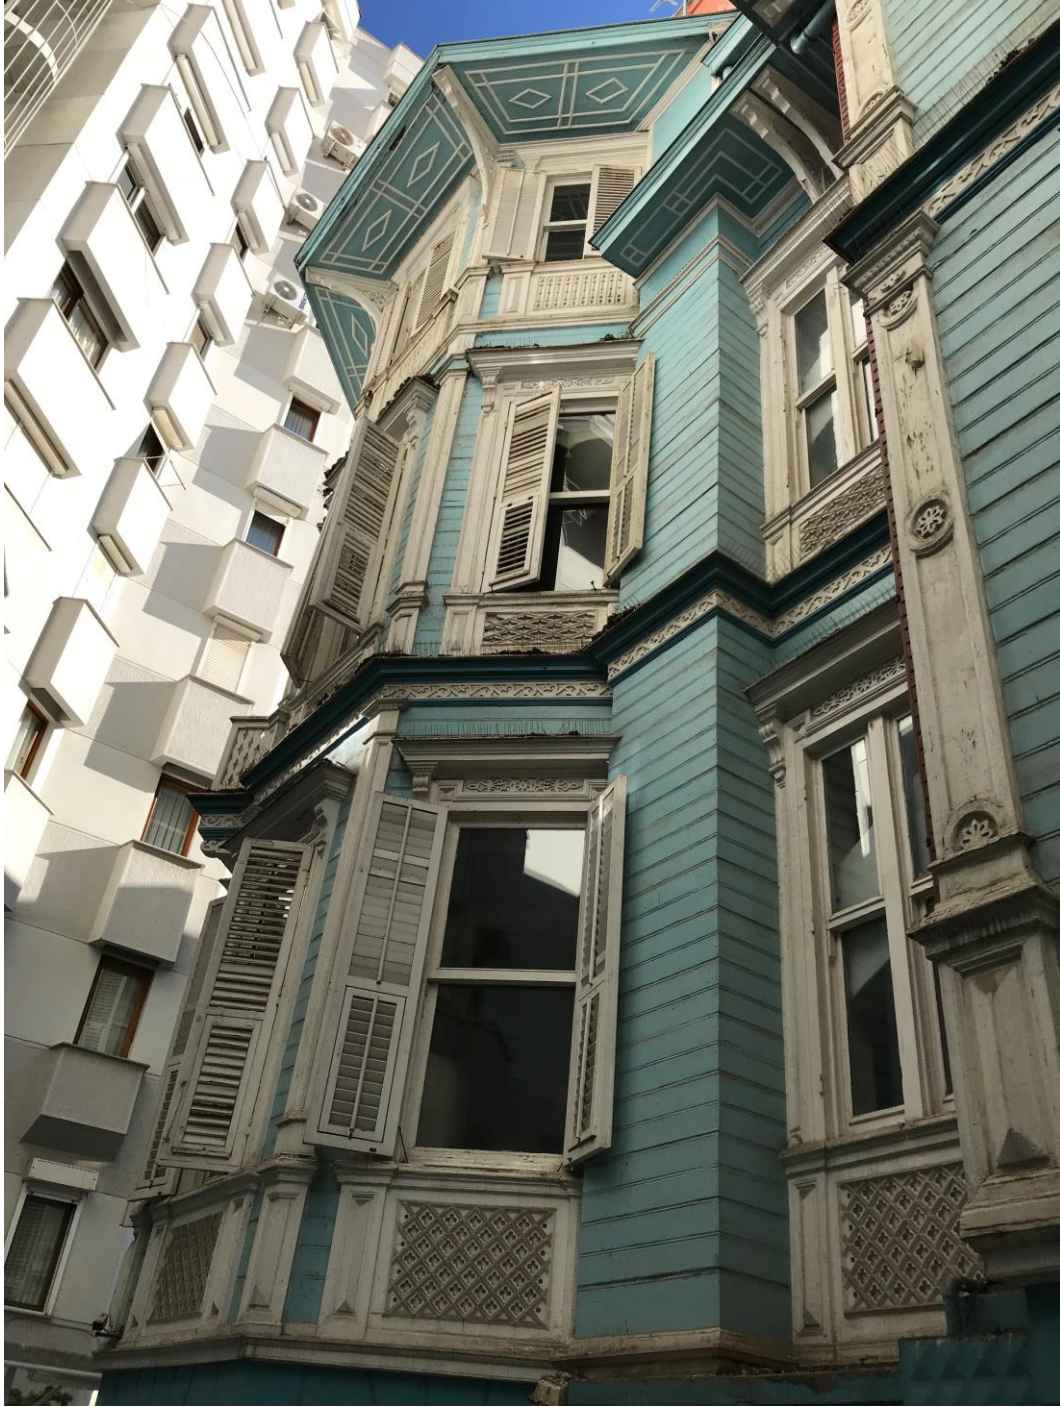
fotoğrafı yayınlanmış ve hayal mavisi renginde olduğu söylenmiştir [41, 178]. Yapının özgün olmayan rengi (Şekil 4.20) romantik bir üslupla anlatılmış olup bu haliyle kent belleğinde yer ettiği ve kayıt altına alındığı görülmektedir.

Şekil 4.20 : Zülüflü İsmail Paşa köşkünün mevcut renginin görüldüğü fotoğraf (Ekim 2017).

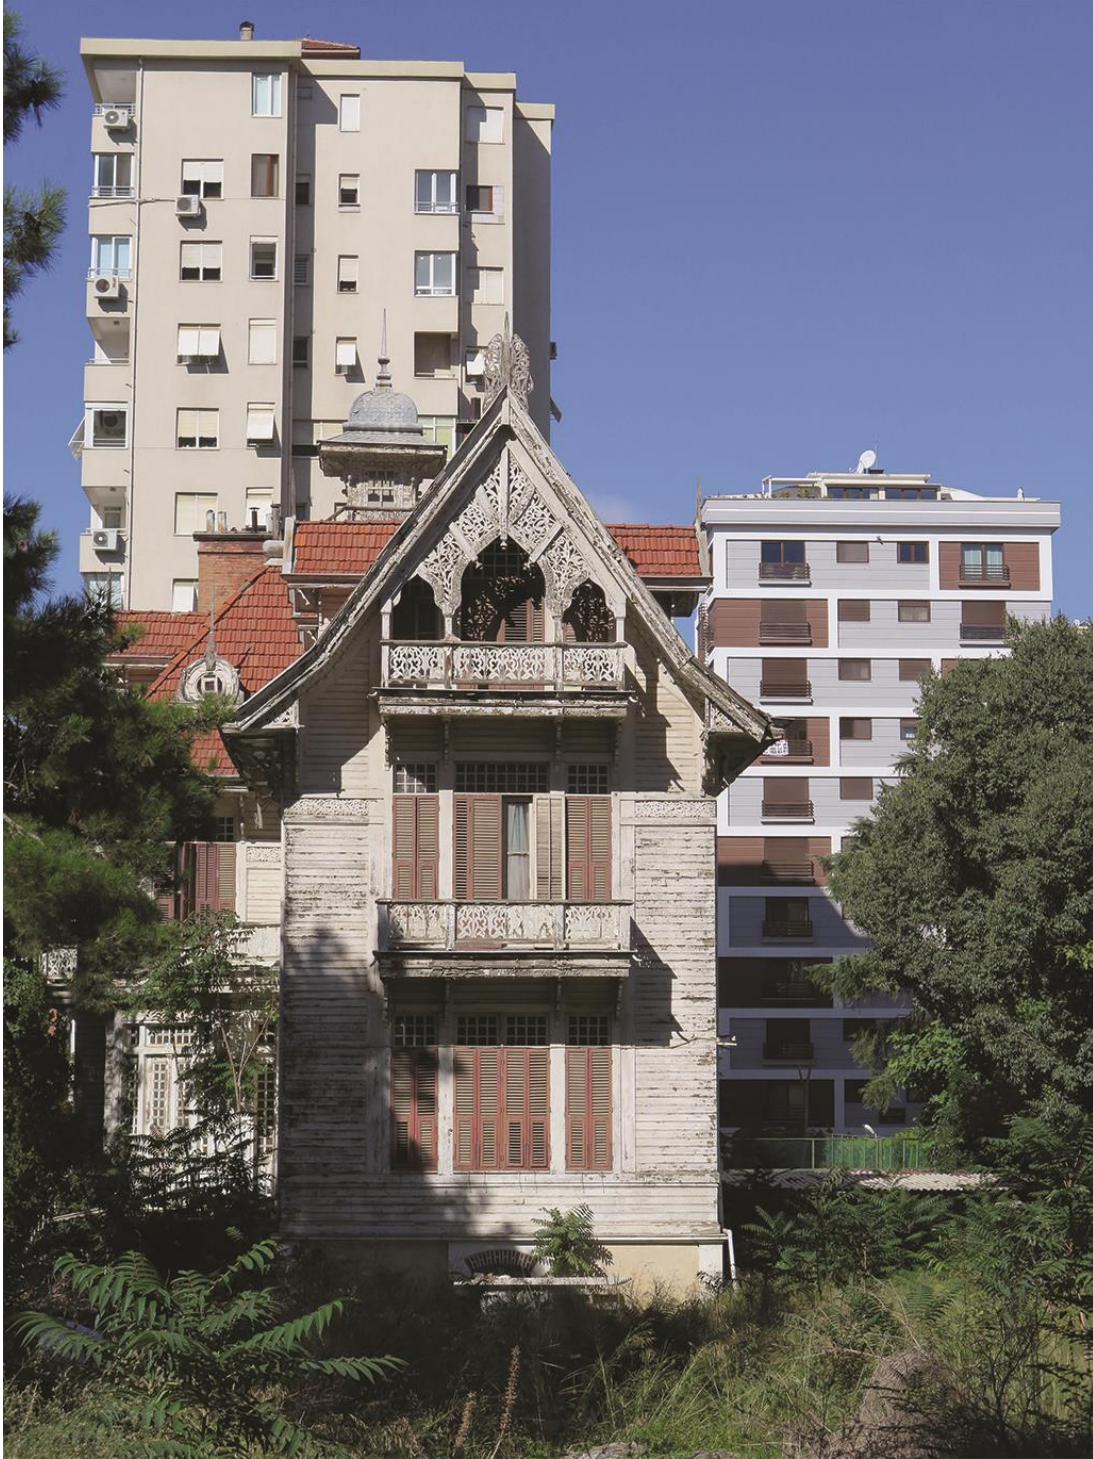
Şekil 4.21 : Arif Hikmet Paşa köşkünün görüldüğü fotoğraf (Ekim 2017).

Günümüze ulaşmış kültür varlığı konut yapıları ile ilgili son yıllarda yürütülen çalışmalar, koruma sürecinin olumlu yönde ilerlemekte olduğunu göstermektedir: 34 envanter numaralı Arif Hikmet Paşa köşkünün (Şekil 4.21) parseli üzerinde yeni yapılaşmaya izin verilmemiş ve 49 envanter numaralı yapı ikinci defa yenilenirken mevcut betonarme rekonstrüksiyon yıkılıp özgün yapım tekniği ile yeniden yapılmıştır. Bu örnekler göstermektedir ki; kültür varlığı konut yapılarının mevcut imkanlar dahilinde, olabildiğince doğru yöntemlerle varlıklarını sürdürmelerine gayret edilmektedir.

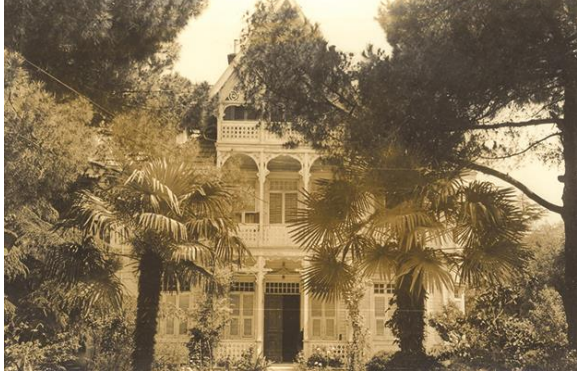
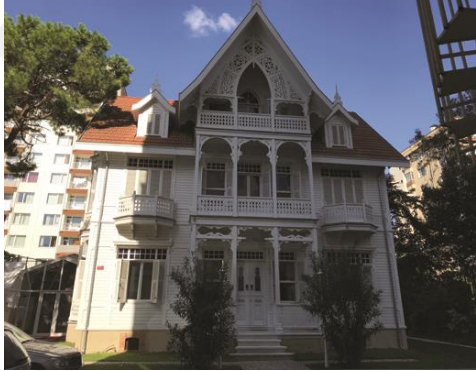
| <p>Özgün Bina Fotoğrafi (İSNKVKBK Arşivi)</p> | <p>Güncel Bina Fotoğrafi (Ekim 2017)</p> | |

| <p>Koruma Durumu: Korunmuş Mevcut Bina Konumu: Özgün Yerinde Mevcut Yapım Sistemi: Ahşap Özgün Parsel Durumu: İfraz Edilmiş</p> | <p>K.V.K.K Onaylı Projeler Rölöve: 28.06.2011 / 3467 Restitüsyon: 28.06.2011 / 3467 Restorasyon: 16.02.2012 / 354 Vaziyet Planı: 21.5.1990 / 2352</p> | |
| <p>Hem liste hem de 10.09.1977 tarih 9992 sayılı münferit karar ile tescil edilen özgün yapı günümüze ulaşmıştır. 1990 yılında aynı parsel içerisinde yapılacak olan yeni yapının işaretlendiği vaziyet planı onaylanmıştır. Toplam 8 adet kurul kararı mevcuttur.</p> | | |

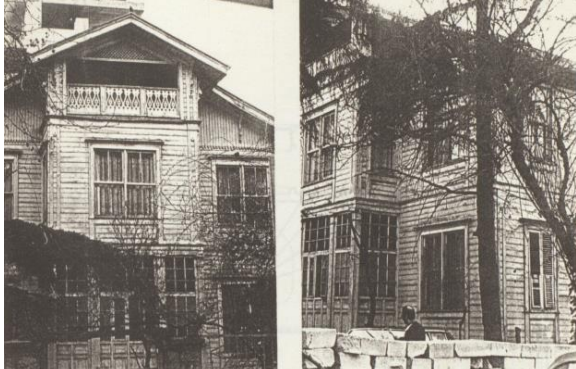
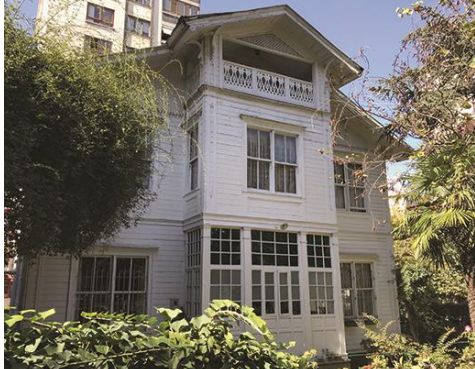
| <p>Özgün Bina Fotoğrafi (Billur Kalıt, 1989)</p> | <p>Güncel Bina Fotoğrafi (Ekim 2017)</p> | |

| <p>Koruma Durumu: Korunmuş Mevcut Bina Konumu: Özgün Yerde Mevcut Yapım Sistemi: Ahşap Özgün Parsel Durumu: İfraz Edilmiş</p> | <p>K.V.K.K Onaylı Projeler Rölöve: - Restitüsyon: - Restorasyon: - Vaziyet Planı: -</p> | |
| <p>Yapı 1979 yılında toplu karar (liste) ile tescil edilmiştir. K.V.K.K. tarafından onaylanmış herhangi bir projesi yoktur. Toplam 2 adet kurul kararı mevcuttur.</p> | | |

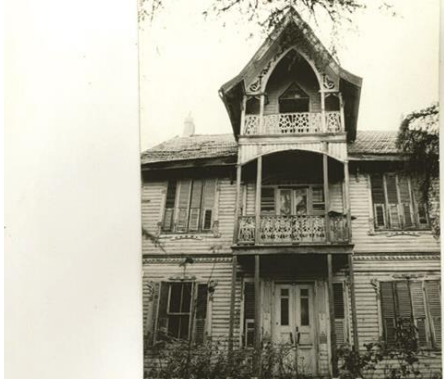
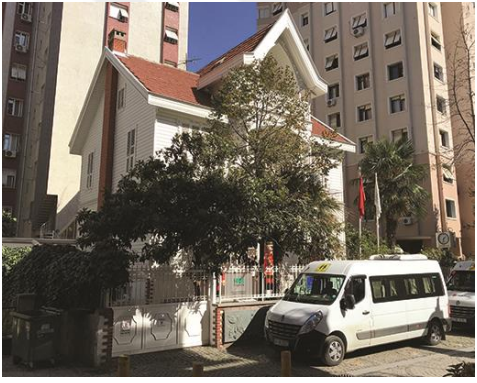
| <p>2013 Hava Fotoğrafi</p> | | <p>Koruma Durumu: Kısmi Korunmuş Mevcut Bina Konumu: Taşınmış Mevcut Yapım Sistemi: Betonarme Özgün Parsel Durumu: İfraz Edilmiş</p> | |
| <p>Güncel Bina Fotoğrafi (Ekim 2017)</p> | | <p>1988 yılında K.V.K.K'na yapılan müracaat sonucu münferit karar ile tescil edilen yapı için 1989 yılında özgün yerinden taşınarak rekonstrüksiyonun yapılmasını içeren vaziyet planı onaylanmıştır. 2005 yılında yapılan bir başvuru ile konut işlevli yapının 'İstanbul Oyuncak Müzesi'ne dönüştürülmesini kapsayan restorasyon tadilat projesi onaylanmıştır. Toplam 5 adet kurul kararı mevcuttur.</p> | |

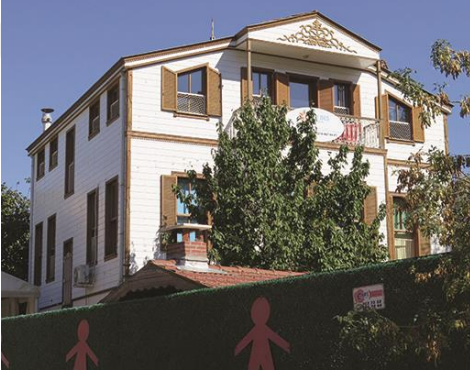
| <p>Özgün Bina Fotoğrafı (İSNKVKBK Arşivi)</p> | <p>Güncel Bina Fotoğrafı (Ekim 2017)</p> | |

| <p>Koruma Durumu: Kısmi Korunmuş Mevcut Bina Konumu: Taşınmış Mevcut Yapım Sistemi: Betonarme Özgün Parsel Durumu: İfraz Edilmiş</p> | <p>K.V.K.K Onaylı Projeler Rölöve: - Restitüsyon: - Restorasyon: 03.02.1984 / 161 Vaziyet Planı: 03.02.1984 / 161</p> | |
| <p>Yapı hem 1975 tarihli münferit karar hem de 14.07.1979 tarih ve 11383 sayılı toplu tescil kararı ile tescil edilmiştir. Özgün yapı Ethem Efendi Caddesi kenarında iken 1984 yılında sunulan projede parselin en arkasına taşınarak rekonstrüksiyonu önerilmiş ve K.V.K.K tarafından uygun bulunmuştur. Toplam 7 adet kurul kararı mevcuttur.</p> | | |

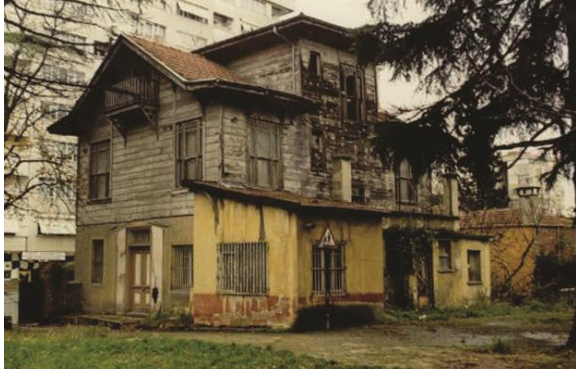
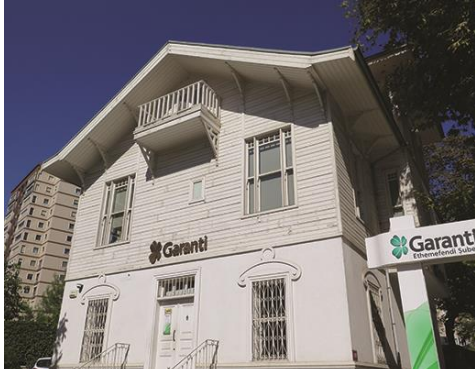
| <p>Özgün Bina Fotoğrafi (İSNKVKBK Arşivi)</p> | <p>Güncel Bina Fotoğrafi (Ekim 2017)</p> | |

| <p>Koruma Durumu: Kısmi Korunmuş Mevcut Bina Konumu: Özgün Yerde Mevcut Yapım Sistemi: Betonarme Özgün Parsel Durumu: Korunmuş</p> | <p>K.V.K.K Onaylı Projeler Rölöve: 15.06.2005 / 385 Restitüsyon: 24.08.2005 / 456 Restorasyon: 24.08.2005 / 456 Vaziyet Planı: -</p> | |
| <p>437 ada 30 ve 31 parsellerde yer alan yapılar 1979 yılında toplu karar (liste) ile tescil edilmiştir. Her iki yapının da rölöve ve restitüsyon projeleri 2005 yılında farklı kararlar ile uygun bulunmuştur. Aynı yıl içerisinde her iki yapının restorasyon projeleri de uygun bulunmuşken, 31 parselde yer alan yapı için sunulan restorasyon proje tadilatları muhtelif yıllarda uygun bulunmuştur. Toplam 8 adet kurul kararı mevcuttur.</p> | | |

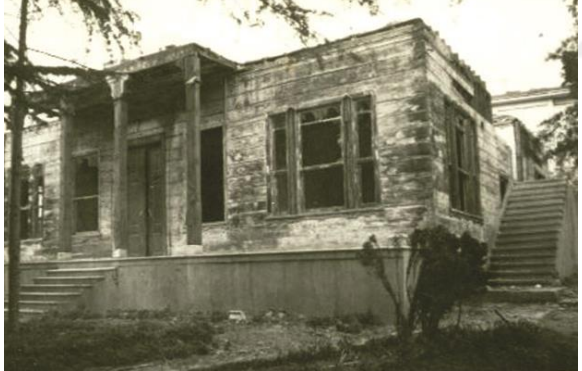
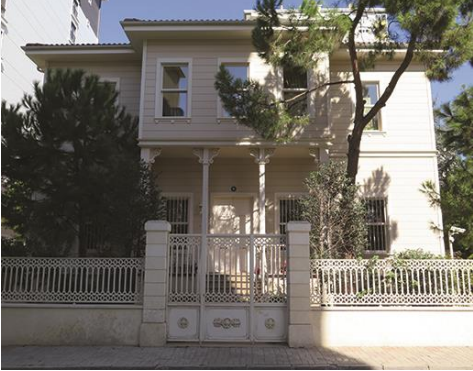
| <p>Özgün Bina Fotoğrafı (İSNKVBK Arşivi)</p> | <p>Güncel Bina Fotoğrafı (Ekim 2017)</p> | |

| <p>Koruma Durumu: Kısmi Korunmuş Mevcut Bina Konumu: Taşınmış Mevcut Yapım Sistemi: Betonarme Özgün Parsel Durumu: İfraz Edilmiş</p> | <p>K.V.K.K Onaylı Projeler Rölöve: 20.07.1993 / 3159 Restitüsyon: 20.07.1993 / 3159 Restorasyon: 20.07.1993 / 3159 Vaziyet Planı: 21.03.1995 / 3718</p> | |
| <p>Yapı hem 1979 yılında toplu karar (liste) ile hem de 15.03.1980 gün ve 11857 sayılı münferit karar ile tescil edilmiştir. 1980 yılında kısmen yıkılmış olduğu anlaşılan yapının rölöve ve restitüsyon projeleri 1993 yılında uygun bulunurken, aynı karar ile yapının parsel içinde bir başka noktada rekonstrüksiyonunun yapılmasını öneren restorasyon projesi de uygun bulunmuştur. Parsel içindeki yeni yapı önerisini kapsayan vaziyet planı ise 1995 yılında uygun bulunmuştur. Toplam 5 adet kurul kararı mevcuttur.</p> | | |
