**ERENKÖY'DEKİ KENTSEL DOKU DEĞİŞİMİ ve KÜLTÜR VARLIĞI
KONUT YAPILARININ KORUMA DURUMLARI**

YÜKSEK LİSANS TEZİ

Mimarlık Anabilim Dalı

Restorasyon Programı

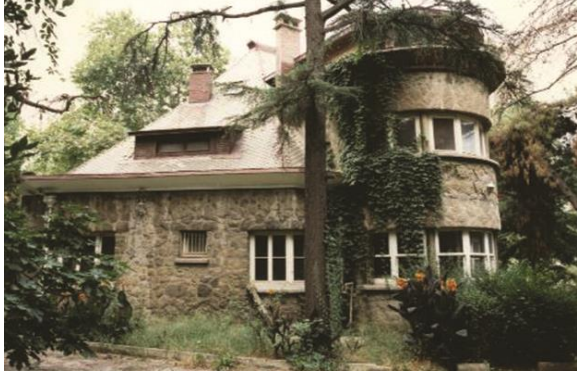
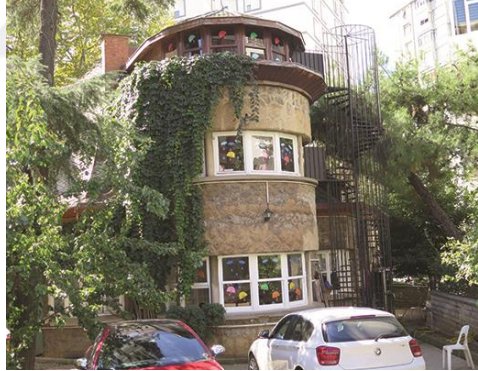
| <p>Özgün Bina Fotoğrafi (İSNKVKBK Arşivi)</p> | <p>Güncel Bina Fotoğrafi (Ekim 2017)</p> | |

| <p>Koruma Durumu: Korunmuş Mevcut Bina Konumu: Özgün Yerde Mevcut Yapım Sistemi: Betonarme (Özgün) Özgün Parsel Durumu: Korunmuş</p> | <p>K.V.K.K Onaylı Projeler Rölöve: - Restitüsyon: - Restorasyon: - Vaziyet Planı: -</p> | |
| <p>Modern mimarlık mirası olarak değerlendirilen yapı parsel içerisinde yeni yapılaşmayı yapan müteahhit firmanın başvurusu ile kurul gündemine alınmış, 1991 yılında münferit bir karar ile tescil edilmiştir. Toplam 1 adet kurul kararı mevcuttur.</p> | | |

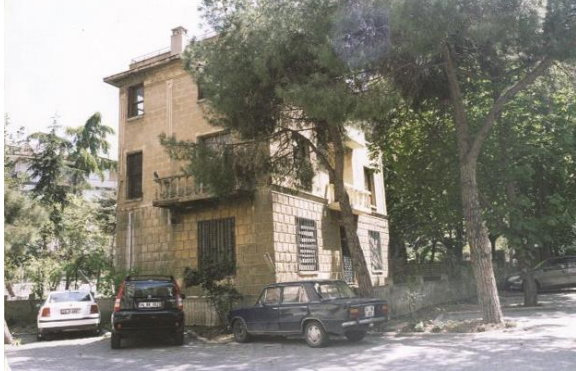
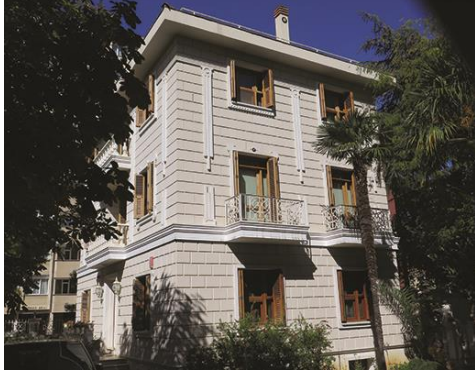
| <p>Özgün Bina Fotoğrafi (İSNKVKBK Arşivi)</p> | <p>Güncel Bina Fotoğrafi (Ekim 2017)</p> | |

| <p>Koruma Durumu: Kısmi Korunmuş Mevcut Bina Konumu: Özgün Yerde Mevcut Yapım Sistemi: Betonarme Özgün Parsel Durumu: İfraz Edilmiş</p> | <p>K.V.K.K Onaylı Projeler Rölöve: 01.09.2004 / 7 Restitüsyon: 01.09.2004 / 7 Restorasyon: 12.04.2006 / 74 Vaziyet Planı: -</p> | |
| <p>1979 yılında toplu karar (liste) ile tescil edilen yapının rölöve, restitüsyon, restorasyon projeleri 2004 yılında K.V.K.K tarafından uygun bulunmuş, restorasyon tadilat projesi ise 2006 yılında onaylanmıştır. Kurul arşivlerinde bulunan, restorasyon sırasında çekilen bir fotoğrafta binanın özgün yerinde betonarme rekonstrüksiyonunun yapıldığı anlaşılmaktadır. Toplam 2 adet kurul kararı mevcuttur.</p> | | |

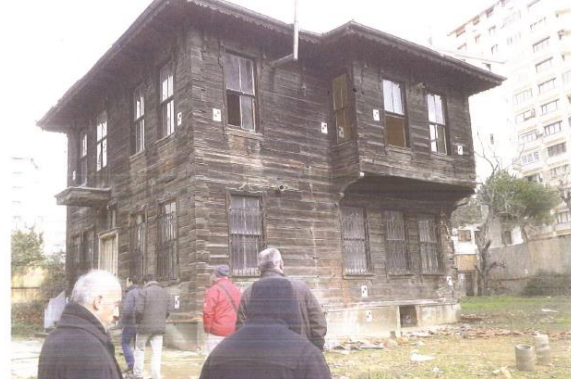
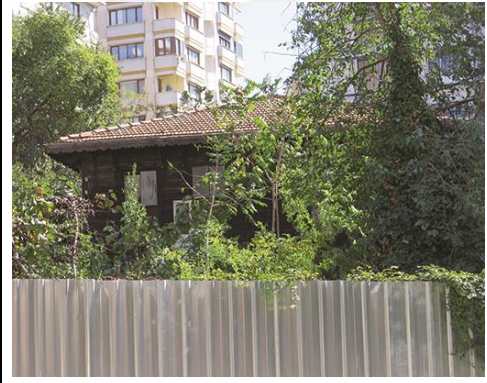
| <p>Özgün Bina Fotoğrafi (İSNKVBK Arşivi, 2009)</p> | | | <p>Güncel Bina Fotoğrafi (Ekim 2017)</p> | | |

| <p>Koruma Durumu: Kısmi Korunmuş Mevcut Bina Konumu: Özgün Yerde Mevcut Yapım Sistemi: Ahşap Özgün Parsel Durumu: İfraz Edilmiş</p> | | | <p>K.V.K.K Onaylı Projeler Rölöve: 21.02.2013 / 1032 Restitüsyon: 09.05.2013 / 1200 Restorasyon: - Vaziyet Planı: -</p> | | |
| <p>1979 yılında toplu karar (liste) ile tescil edilen yapı 192 parsel üzerinde bulunmaktadır. 2011 yılında 192, 193, 194 parsellerin tevhidini için K.V.K.K.'na başvurulmuş, talebin değerlendirilebilmesi için projeler istenmiştir. Rölöve ve restitüsyon projeleri 2013 yılında münferit kararlar ile uygun bulunmuştur. 2016 yılında henüz restorasyon projesi sunulmamış, tevhid talebi yinelenmiştir ancak uygun bulunmamıştır. Toplam 8 adet kurul kararı mevcuttur.</p> | | | | | |

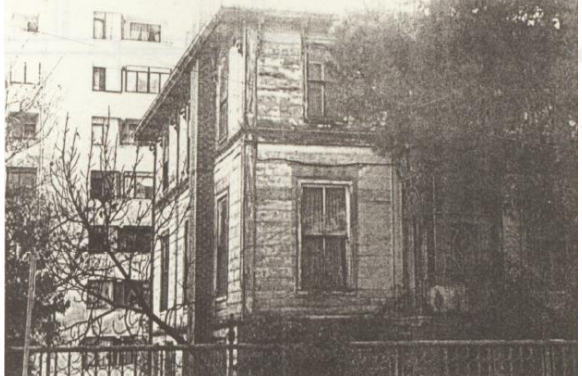
| <p>Özgün Bina Fotoğrafi (Billur Kalıt, 1989)</p> | <p>Güncel Bina Fotoğrafi (Ekim 2017)</p> | |

| <p>Koruma Durumu: Kısmi Korunmuş Mevcut Bina Konumu: Özgün Yerde Mevcut Yapım Sistemi: Betonarme Özgün Parsel Durumu: İfraz Edilmiş</p> | <p>K.V.K.K Onaylı Projeler Rölöve: 19.11.2003 / 6730 Restitüsyon: 14.04.2004 / 6933 Restorasyon: 14.04.2004 / 6933 Vaziyet Planı: -</p> | |
| <p>1977 yılında münferit karar ile tescil edilen yapının yanındaki kargir müstemilat binası da 2003 yılında tescil edilmiştir. 2004 yılında ahşap karkaslı yapının çelik konstrüksiyon ile takviye edilmesini kapsayan restorasyon projesi K.V.K.K'na sunulmuş ve uygun bulunmuştur. Toplam 8 adet kurul kararı mevcuttur.</p> | | |

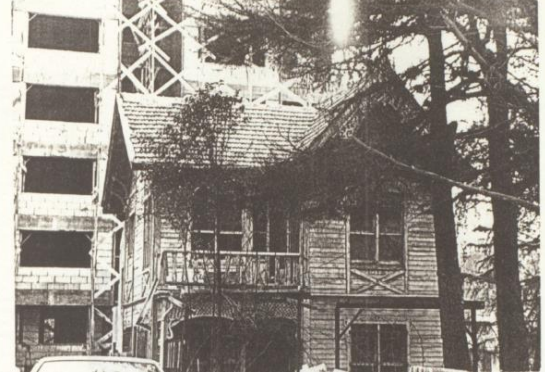
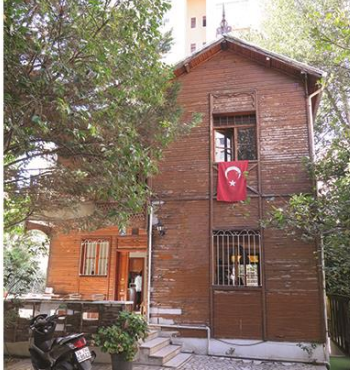
| <p>Koruma Durumu: Kısmi Korunmuş Mevcut Bina Konumu: Özgün Yerde Mevcut Yapım Sistemi: Betonarme Özgün Parsel Durumu: İfraz Edilmiş</p> | <p>K.V.K.K Onaylı Projeler Rölöve: - Restitüsyon: - Restorasyon: 14.12.1990 / 2669 Vaziyet Planı: 21.05.1987 / 3589</p> | |
| <p>Halit Şazi Bey Köşkü olarak bilinen yapı 1986 yılında münferit karar ile tescil edilmiştir. 1987 yılında parsel içerisinde yapılması istenen yeni yapı projesi K.V.K.K.'na sunulmuş ve uygun bulunmuştur. Sunulan restorasyon projesi ise talep edilen birkaç değişikliğin yapılmasının ardından 1990 yılında uygun bulunmuştur. Toplam 11 adet kurul kararı mevcuttur.</p> | | |

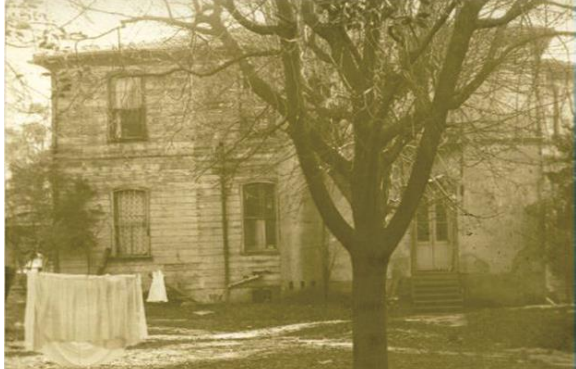
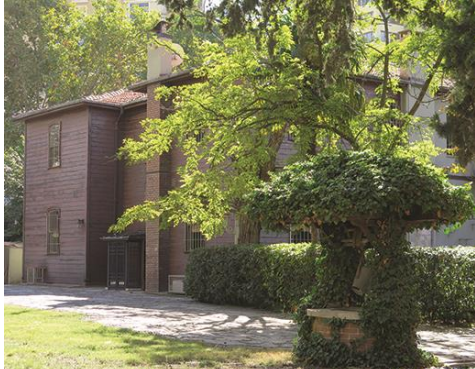
| <p>Özgün Bina Fotoğrafı (İSNKVKBK Arşivi)</p> | <p>Güncel Bina Fotoğrafı (Ekim 2017)</p> | |

| <p>Koruma Durumu: Kısmi Korunmuş Mevcut Bina Konumu: Özgün Yerde Mevcut Yapım Sistemi: Betonarme Özgün Parsel Durumu: İfraz ve Tevhid</p> | <p>K.V.K.K Onaylı Projeler Rölöve: 26.12.2006 / 357 Restitüsyon: 24.10.2007 / 884 Restorasyon: 10.12.2015 / 3215 Vaziyet Planı: 22.02.2006 / 27</p> | |
| <p>Eski 42 parselde yer alan Mehmet Ali Paşa Köşkü olarak bilinen yapı 1977 yılında münferit karar ile tescil edilmiştir. Şubat 2006'da sunulan vaziyet planı uygun bulunarak komşusu 84 parsel ile tevhid edilmiştir. Aralık 2006'da rölöve, Ekim 2007'de restitüsyon projeleri, Aralık 2015'te ise sunulan pek çok önerinin ardından restorasyon projesi K.V.K.K tarafından uygun bulunmuştur. Toplam 12 adet kurul kararı mevcuttur.</p> | | |

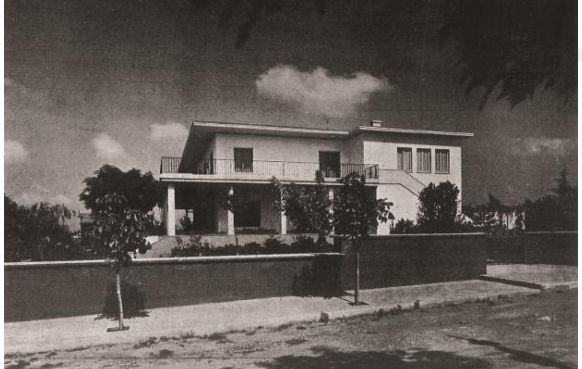
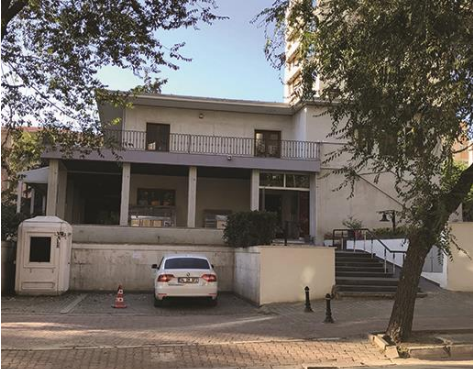
| <p>Özgün Bina Fotoğrafı (Arkitekt Dergisi, 1936)</p> | <p>Güncel Bina Fotoğrafı (Ekim 2017)</p> | |

| <p>Koruma Durumu: Kısmi Korunmuş Mevcut Bina Konumu: Özgün Yerde Mevcut Yapım Sistemi: Betonarme (Özgün) Özgün Parsel Durumu: Korunmuş</p> | <p>K.V.K.K Onaylı Projeler Rölöve: 20.05.1999 / 5172 Restitüsyon: 20.05.1999 / 5172 Restorasyon: 13.07.2005 / 432 Vaziyet Planı: -</p> | |
| <p>Cumhuriyet döneminin önemli mimarlarından Emin Onat tarafından 1940-41 yıllarında yapılmış olan Halik Ziyal Villası 1997’de münferit karar ile tescil edilmiştir. 1999 yılında rölöve ve restitüsyon projeleri, 2005 yılında da restorasyon projesi onaylanmıştır. 2010’da ise yapı için işlev değişikliği önerisiyle hazırlanan tadilat projesi onaylanmıştır. Yapı her ne kadar özgün yerinde korunmuş olsa da işlev değişiklikleri kapsamındaki tadilatlar günümüzde özgün yapıyı tanınamaz hale getirmiştir. Toplam 10 adet kurul kararı mevcuttur.</p> | | |

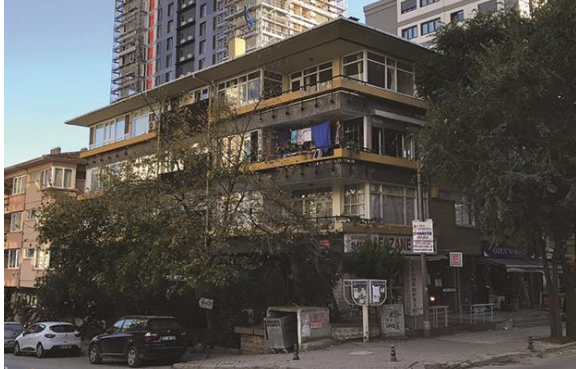
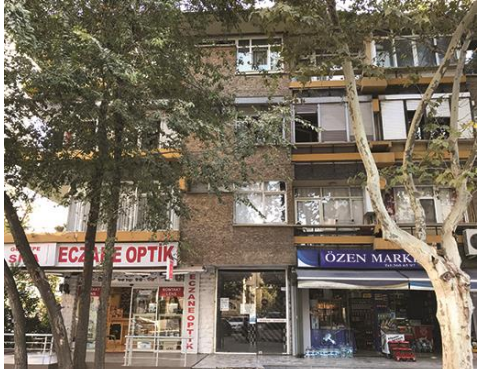
| <p>Güncel Bina Fotoğrafi (Ekim 2017)</p> | <p>Güncel Bina Fotoğrafi (Ekim 2017)</p> | |

| <p>Koruma Durumu: Korunmuş Mevcut Bina Konumu: Özgün Yerde Mevcut Yapım Sistemi: Betonarme (Özgün) Özgün Parsel Durumu: Korunmuş</p> | <p>K.V.K.K Onaylı Projeler Rölöve: - Restitüsyon: - Restorasyon: - Vaziyet Planı: -</p> | |
| <p>400 ada 46 parsel üzerinde bulunan Çizmecioğlu Apartmanı Mimar Melih Koray tarafından tasarlanmıştır. Kurul arşivlerinde yapı hakkında herhangi bir belgeye ulaşılamamıştır.</p> | | |

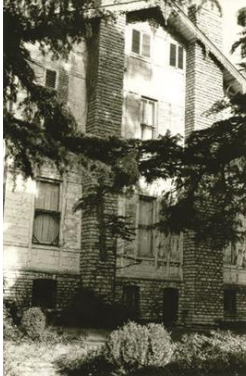
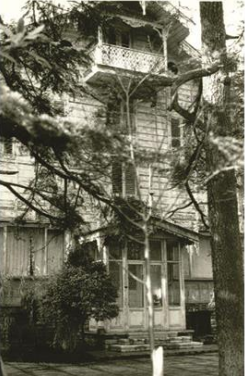
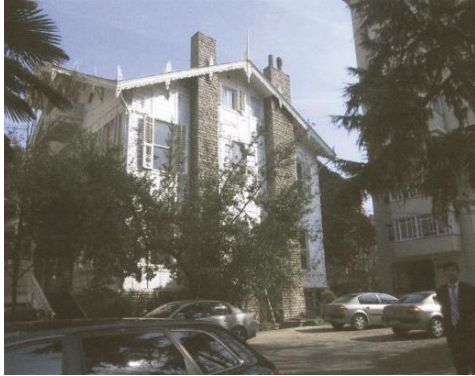
| <p>Özgün Bina Fotoğrafi (İSNKVBK Arşivi)</p> | | <p>Bina Fotoğrafi (İSNKVBK Arşivi, 2009)</p> |

| <p>Koruma Durumu: Korunmuş Mevcut Bina Konumu: Özgün Yerde Mevcut Yapım Sistemi: Ahşap Özgün Parsel Durumu: İfraz Edilmiş</p> | <p>K.V.K.K Onaylı Projeler Rölöve: - Restitüsyon: - Restorasyon: - Vaziyet Planı: -</p> | |
| <p>Eczacıbaşı Köşkü olarak bilinen yapı 1978 yılında münferit karar ile tescil edilmiştir. 2005 yılında kullanıcısı tarafından talep edilen basit onarım izni uygun görülmemiş; rölöve, restitüsyon ve restorasyon projelerinin sunulması talep edilmiştir. 2012 yılında yapının koruma grubu güncellenmiş, projelerinin sunulması tekrar talep edilmiştir. Toplam 4 adet kurul kararı mevcuttur.</p> | | |

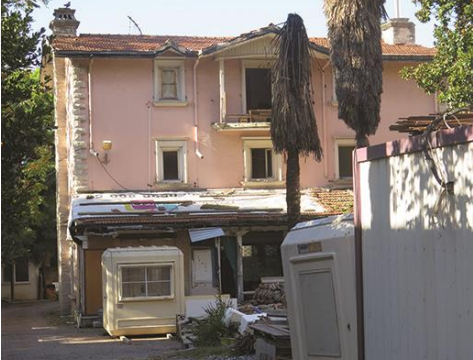
| <p>Özgün Bina Fotoğrafi (İSNKVKBK Arşivi, 2005)</p> | <p>Güncel Bina Fotoğrafi (Ekim 2017)</p> | |

| <p>Koruma Durumu: Kısmi Korunmuş Mevcut Bina Konumu: Özgün Yerde Mevcut Yapım Sistemi: Kargir Özgün Parsel Durumu: Korunmuş</p> | <p>K.V.K.K Onaylı Projeler Rölöve: - Restitüsyon: - Restorasyon: - Vaziyet Planı: -</p> | |
| <p>Yapı ilk defa K.V.K.K. gündemine alındığında korunması gerekli kültür varlığı olmadığına (19.09.1991 tarih ve 3672 sayılı) karar verilmiştir. 2005 yılında İ.T.Ü. Mimarlık Fakültesi tarafından hazırlanan rapor doğrultusunda yapının tescil edilmesine karar verilmiştir. Yapının kullanıcısı tarafından açılan dava ve ilgili mahkeme kararı gereği 20.09.2013 tarih ve 1437 sayılı karar ile parseldeki tescil kaydı kaldırılmıştır. Toplam 8 adet kurul kararı mevcuttur.</p> | | |

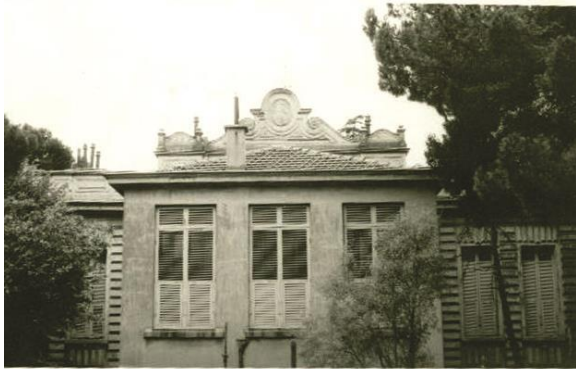
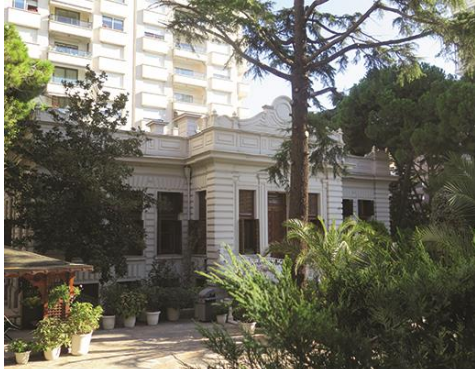
| <p>Özgün Bina Fotoğrafi (İSNKVKBK Arşivi)</p> | <p>Güncel Bina Fotoğrafi (Ekim 2017)</p> | |

| <p>Koruma Durumu: Korunmuş Mevcut Bina Konumu: Özgün Yerde Mevcut Yapım Sistemi: Kargir (Özgün) Özgün Parsel Durumu: İfraz Edilmiş</p> | <p>K.V.K.K Onaylı Projeler Rölöve: - Restitüsyon: - Restorasyon: 07.05.1992 / 4595 Vaziyet Planı: -</p> | |
| <p>Ragıp Paşa Selamlığı olarak bilinen yapı,1969 yılında verilen kararda “devrinin değerli konak tiplerinden ve muhafazası gerekli eski eser” olarak değerlendirilmiş olup bu karar ile tescil edildiği düşünülmektedir. Parseli içinde yapılması önerilen yeni yapılaşma ile K.V.K.K. gündemine alınan yapının restorasyon projesi 1992 yılında uygun bulunmuştur. Projesine uygun olmayan uygulamalar nedeniyle K.V.K.K yasal işlem yapılmasını sağlamıştır. Toplam 8 adet kurul kararı mevcuttur.</p> | | |

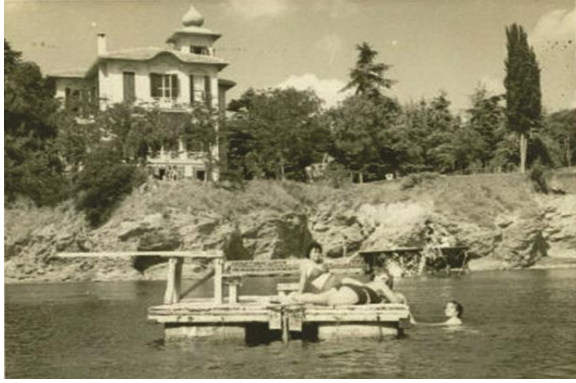
| <p>Özgün Bina Fotoğrafi (İSNKVKBK Arşivi)</p> | | <p>Güncel Bina Fotoğrafi (Ekim 2017)</p> | |

| <p>Koruma Durumu: Korunmuş Mevcut Bina Konumu: Özgün Yerde Mevcut Yapım Sistemi: Ahşap Özgün Parsel Durumu: İfraz Edilmiş</p> | | <p>K.V.K.K Onaylı Projeler Rölöve: 18.09.1997 / 4598 Restitüsyon: 18.09.1997 / 4598 Restorasyon: 18.09.1997 / 4598 Vaziyet Planı: 27.11.1987 / 4343</p> | |
| <p>Theron Damon Köşkü olarak bilinen yapının üzerinde bulunduğu parsel 14.12.1974 tarih 8150 sayılı karar ile doğal sit alanı ilan edilmiştir. Yapı ise 1989 yılında verilen münferit bir karar ile tescil edilmiştir. Parsel içerisinde yeni yapılaşma önerilerini kapsayan vaziyet planı 1987’de; rölöve, restitüsyon ve restorasyon projeleri ise 1997’de uygun bulunmuştur. 2015’te restorasyon tadilat projesi tekrar uygun bulunmuştur. Toplam 10 adet kurul kararı mevcuttur.</p> | | | |

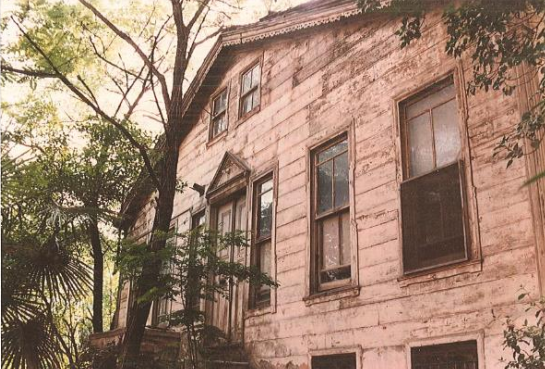
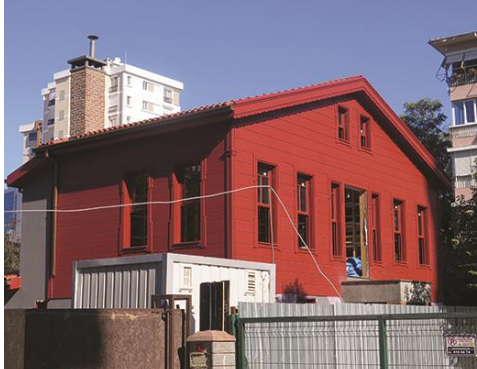
| <p>Özgün Bina Fotoğrafi (İSNKVKBK Arşivi)</p> | <p>Güncel Bina Fotoğrafi (Ekim 2017)</p> | |

| <p>Koruma Durumu: Kısmi Korunmuş Mevcut Bina Konumu: Taşınmış Mevcut Yapım Sistemi: Ahşap Özgün Parsel Durumu: İfraz Edilmiş</p> | <p>K.V.K.K Onaylı Projeler Rölöve: - Restitüsyon: 11.07.2013 / 1338 Restorasyon: 19.06.2014 / 1922 Vaziyet Planı: 25.12.2002 / 6535</p> | |
| <p>1991 yılında münferit bir karar ile tescil edilen yapının aynı yıl uygun bulunan bir vaziyet planı önerisiyle yıkılarak parseli içerisinde başka bir noktada betonarme rekonstrüksiyonu yapılmıştır. 1997’de parsel içerisinde yapılması istenilen yeni yapı önerilerini kapsayan vaziyet planı K.V.K.K tarafından uygun bulunmuştur ancak 2002 yılında bu karar iptal edilerek bir başka öneri uygun bulunmuştur. 2013 yılında restitüsyon, 2014 yılında ise rekonstrüksiyon projeleri uygun bulunmuştur. Toplam 9 adet kurul kararı mevcuttur.</p> | | |

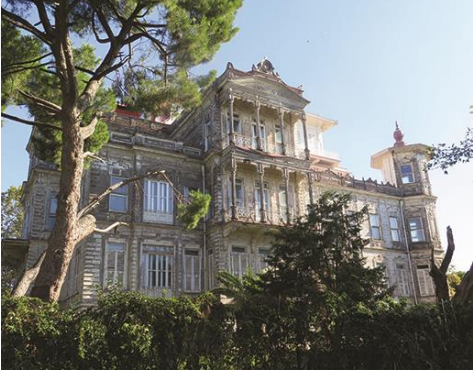
| <p>Özgün Bina Fotoğrafi (İSNKVKBK Arşivi)</p> | <p>Güncel Bina Fotoğrafi (Ekim 2017)</p> | |

| <p>Koruma Durumu: Kısmi Korunmuş Mevcut Bina Konumu: Özgün Yerde Mevcut Yapım Sistemi: Kargir Özgün Parsel Durumu: İfraz Edilmiş</p> | <p>K.V.K.K Onaylı Projeler Rölöve: - Restitüsyon: - Restorasyon: - Vaziyet Planı: -</p> | |
| <p>Güncel imar planında parseli tescilli olarak gözüken, Ragıp Sarıca Paşa Köşkü olarak bilinen yapı ile ilgili K.V.K.K arşivlerinde herhangi bir dosyaya ulaşılamamıştır.</p> | | |

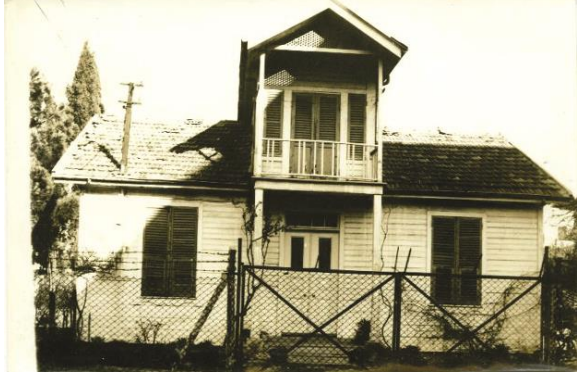
| <p>1979 yılında toplu karar ile tescil edilen yapının İSNKVKBK'nun 16.01.1982 tarih ve 13497 sayılı kararında gerekçe belirtmeksizin korunması gerekli sivil mimarlık örneği yapılardan olmadığına karar verilmiştir. Toplam 1 adet kurul kararı mevcuttur.</p> | | |

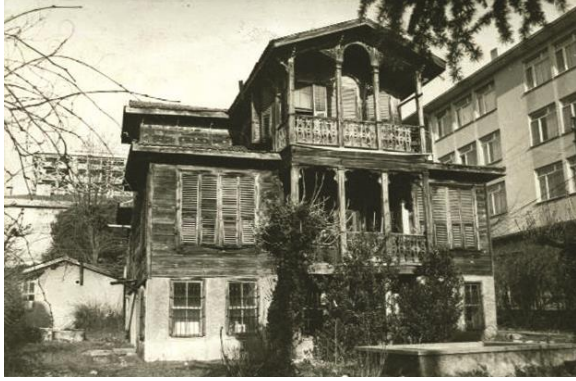
| <p style="text-align: center;">Özgün Bina Fotoğrafi (İSNKVKBK Arşivi)</p> | | |

| <p>Yapı öncelikle 11.12.1976 tarih ve 9575 sayılı karar ile tescil edilmiştir ancak 14.10.1978 tarih ve 10667 sayılı karar ile “çevresinin çok katlı yapılarla dolmuş olması, çevre ile beraber korumanın imkanı kalmaması nedeniyle” yıkılmasının, yerinde yeni inşaat yapılmasının uygun olduğuna dair bir karar verilmiştir. Bu karara rağmen 1979 yılında onaylanan toplu karar (liste) ile tekrar tescil edilmişse de güncel imar planında parselde tescil yoktur. Sözü geçen 1978 sayılı kararda sunulan rölöve projesi uygun bulunmuştur. Toplam 3 adet kurul kararı mevcuttur.</p> | | |

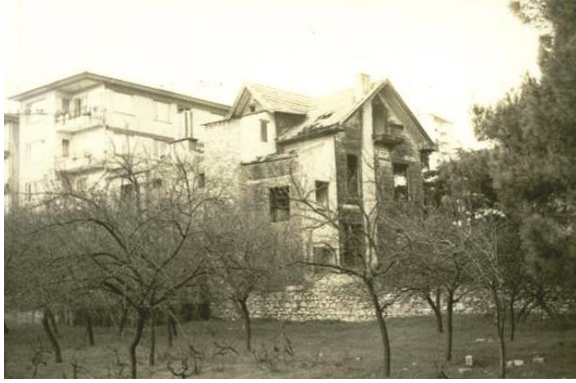
| <p>Özgün Bina Fotoğrafi (İSNKVKBK Arşivi)</p> | | | |

| <p>Yapı hem 1979 yılında toplu karar (liste) ile hem de 1981 yılında münferit karar ile tescil edilmiştir. 1988 yılında verilen bir kararda binanın yıllardır yıkılmak üzere olduğu ve yangın geçirdiği anlaşılmaktadır. 23.01.1989 tarih ve 948 sayılı karar ile yapının yıkılabileceği ve yerinde inar mevzuatına uygun yeni yapı yapılabileceği uygun bulunmuştur. Toplam 4 adet kurul kararı mevcuttur.</p> | | | |

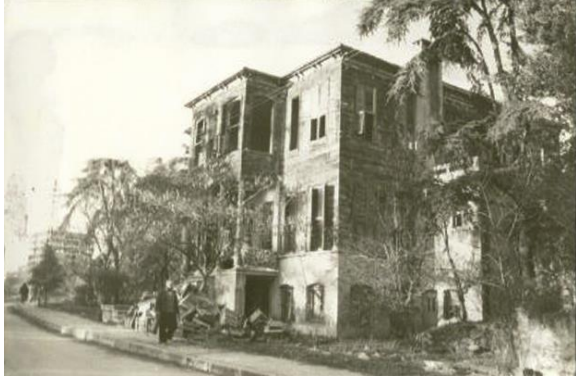
| <p>“Doktor Ömer Paşa Köşkü” adıyla bilinen yapı toplu karar (liste) ile tescil edilmiş olsa da günümüzde parseli tescilli olmayıp, K.V.K.K arşivlerinde herhangi bir belgesine rastlanmamıştır.</p> | | |
| <p>Yayınlar</p> | <p>Şehsuvaroğlu, B. (1969). Göztepe : Harem ve selamlık kısımları olan köşkün selamlık kısmı her ne kadar halen ayakta ise de mimari bir özelliği yoktur ve halen paşanın vereseşi elindedir.</p> <p>Özdenbilgin, C. (1978). Göztepe – Bostancı Arasındaki Ahşap Evler : Harap vaziyettedir.</p> <p>Ekdal, M. (2004). Kapalı Hayat Kutusu Kadıköy Konakları : -</p> | |
